## กรณีศึกษาที่ 1

รถไฟชนรถบรรทุก จุดตัดทางรถไฟสถานีรถไฟบ้านคูบัว

ทล.3338 กม.5+600จ.ราชบุรี

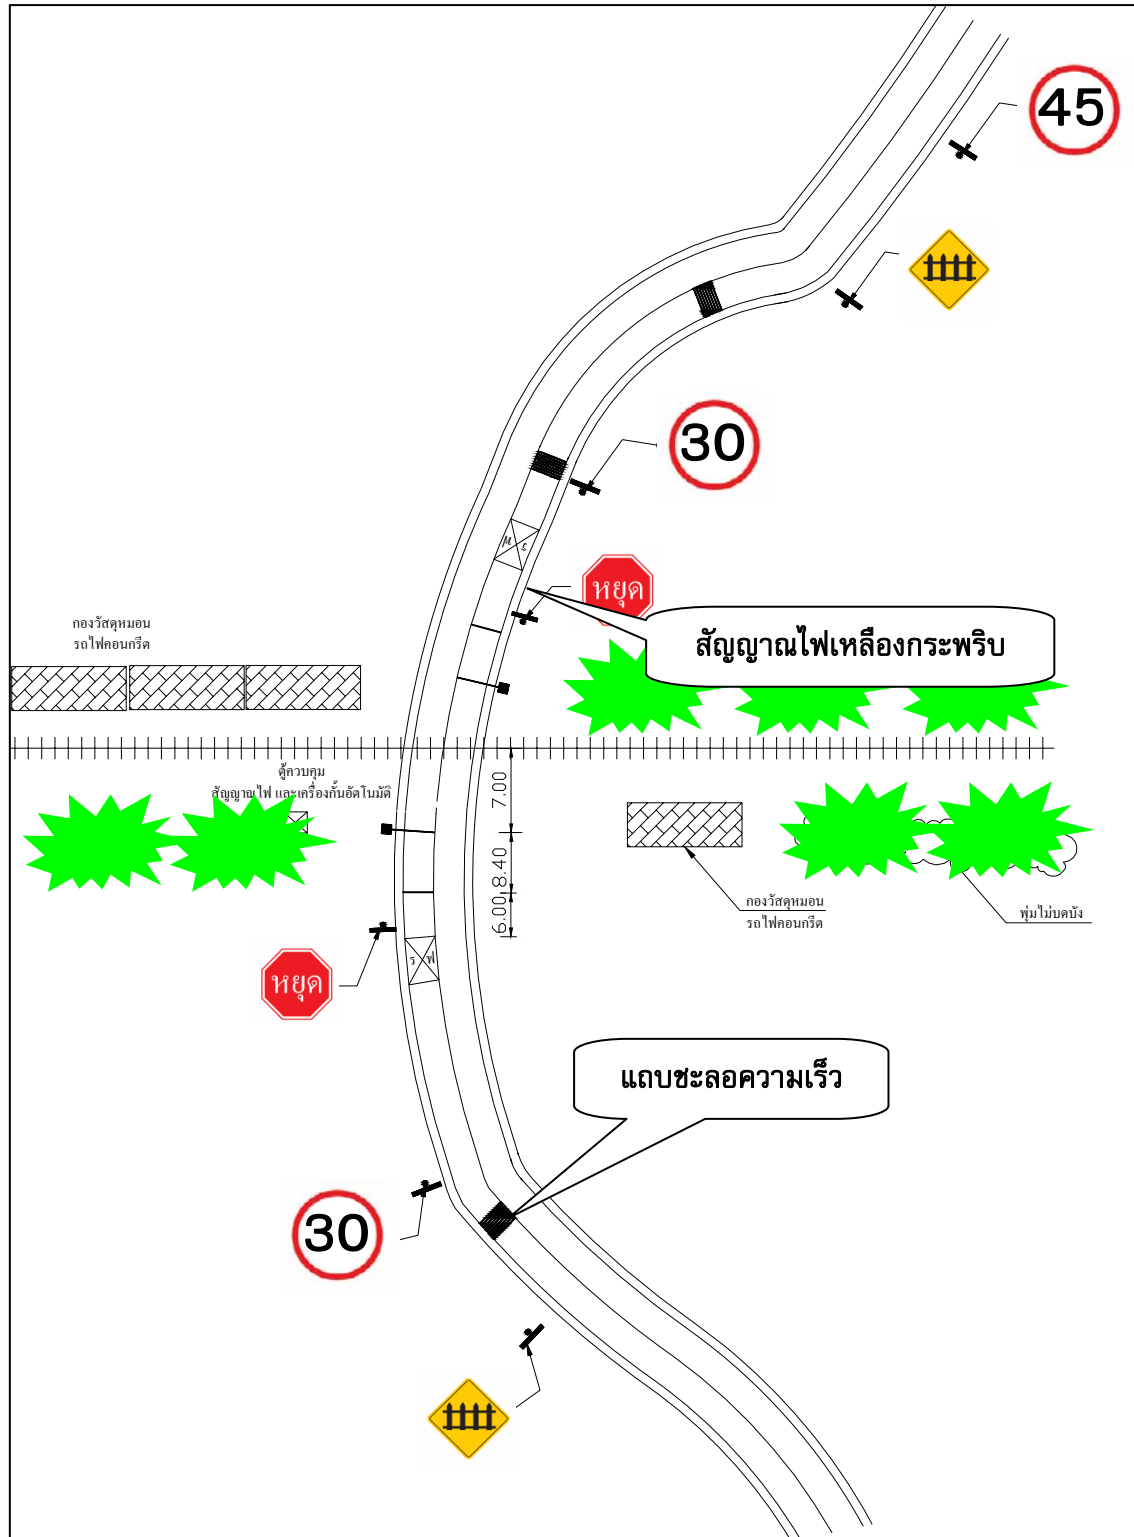
รูปที่ 4-6 การติดตั้งอุปกรณ์จราจรและป้ายจราจรบริเวณจุดตัดทางรถไฟที่เกิดเหตุ

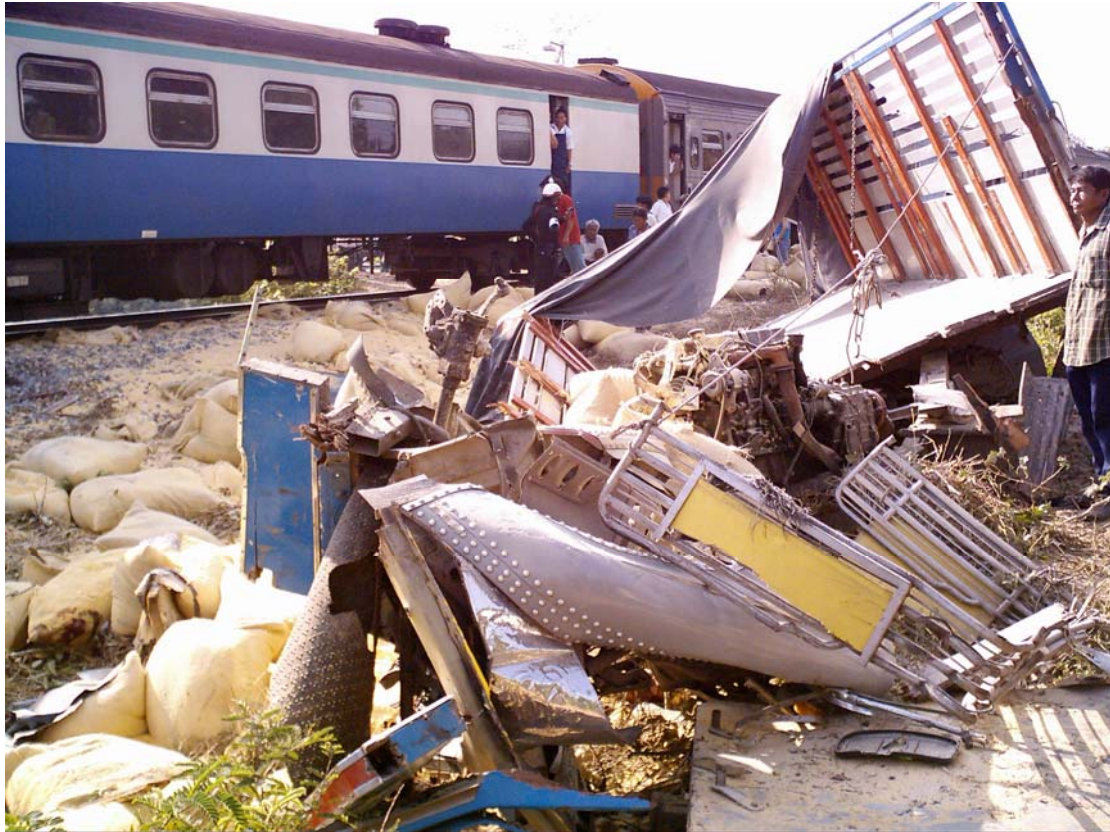
หลังจากเกิดอุบัติเหตุแล้ว รถบรรทุกได้ถูกเคลื่อนย้ายมาเก็บไว้ที่สถานที่เก็บรถของกลางของสถานีตำรวจภูธรอำเภอเมืองราชบุรี หน่วยสืบสวนอุบัติเหตุทางถนนได้เข้าตรวจสอบสภาพของรถบรรทุกที่เกิดเหตุ พบว่าเป็นรถบรรทุก 10 ล้อ ซึ่งหลังจากการชนมีสภาพพังเสียหายยับเยิน รูปที่ 8-2

รูปที่ 8-3 ความเสียหายของรถบรรทุก

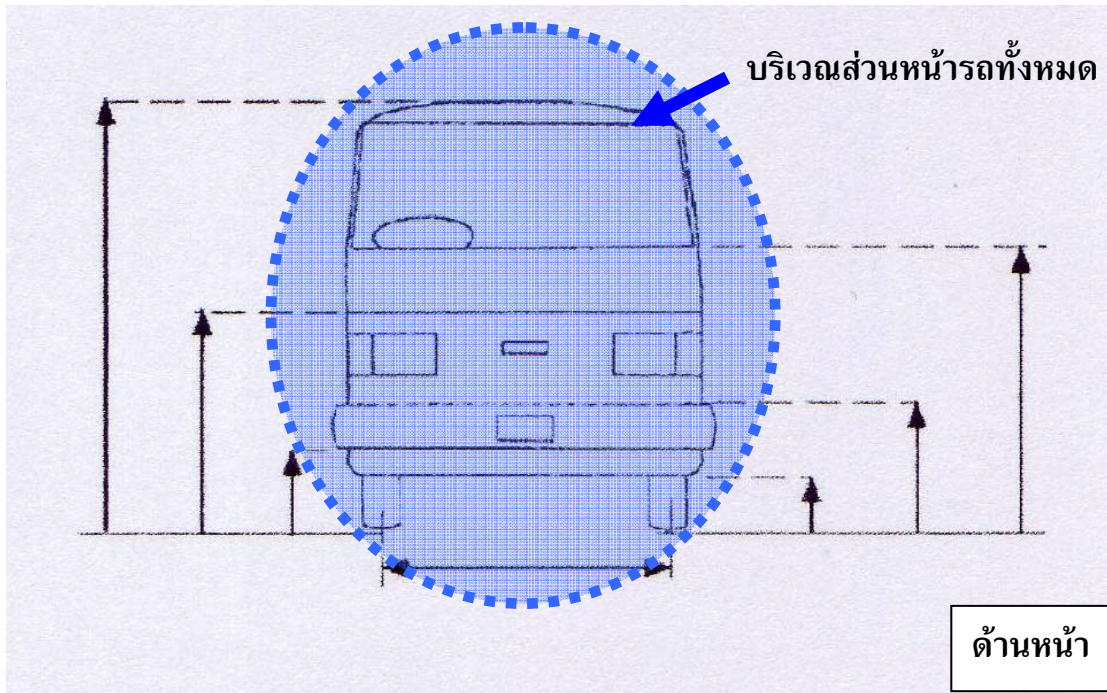
รูปที่ 8-4 ลักษณะและตำแหน่งความเสียหายของรถบรรทุกليبล้อ

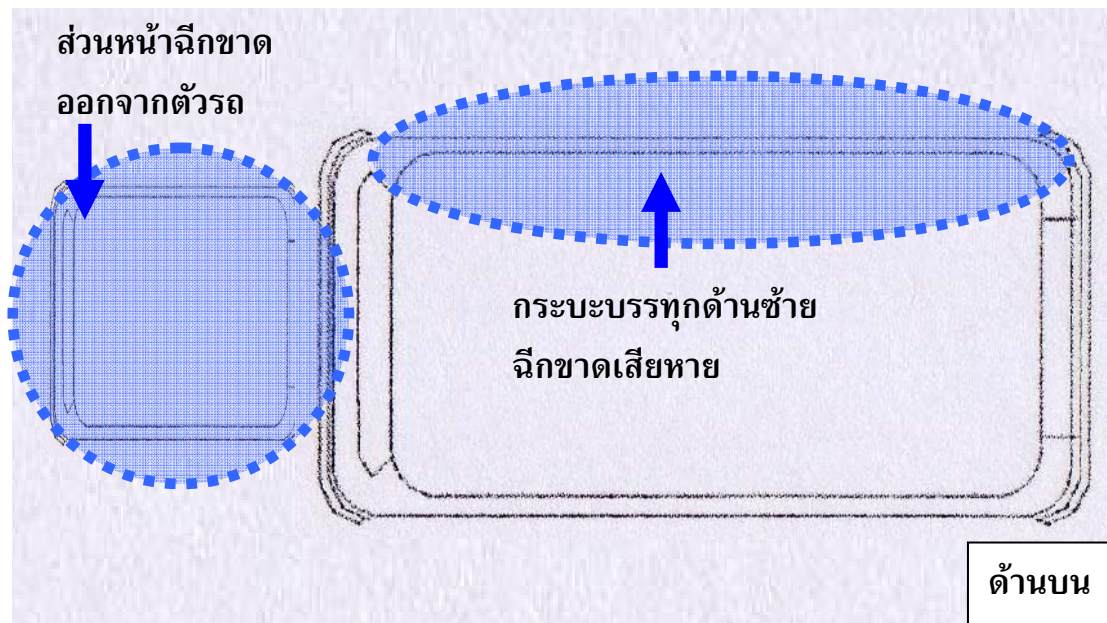
รูปที่ 8-5 ลักษณะและตำแหน่งความเสียหายของรถบรรทุกลิปล้อ (ต่อ)

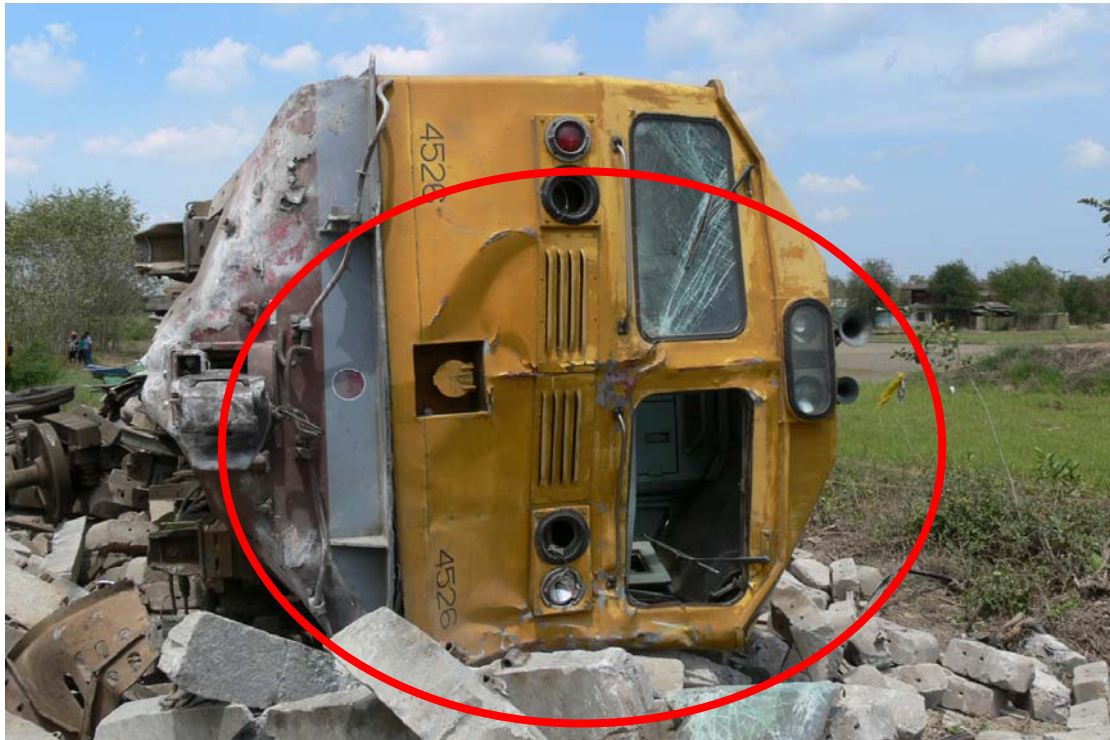
จากการตรวจวัดร่องรอยความเสียหาย พบว่า บริเวณที่ได้รับความเสียหาย คือ ส่วนหัวจักร และตู้โดยสาร 1 ถึง 4 ซึ่งโดยส่วนใหญ่เพลาล้อจะฉีกขาดจากตัวถัง และมีร่องรอยความเสียหายหน้ารถด้านซ้ายซึ่งคาดว่า จะเป็นบริเวณที่ชนกับรถบรรทุก รวมถึงร่องรอยความเสียหายด้านข้างที่เกิดจากการไถลและชนกับหมอนคอนกรีตด้านข้าง

รูปที่ 8-6 ความเสียหายของรถหัวจักร

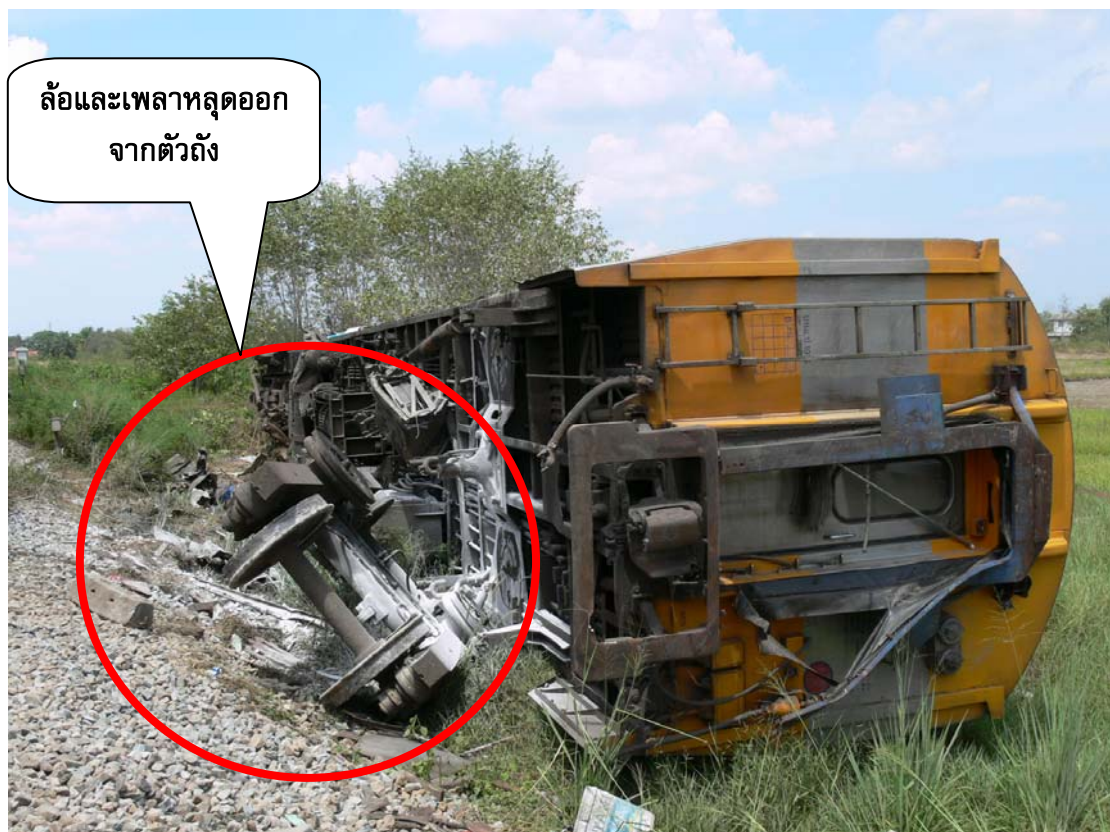
รูปที่ 8-7 ลักษณะความเสียหายของตู้โดยสารที่ 1 และ 2

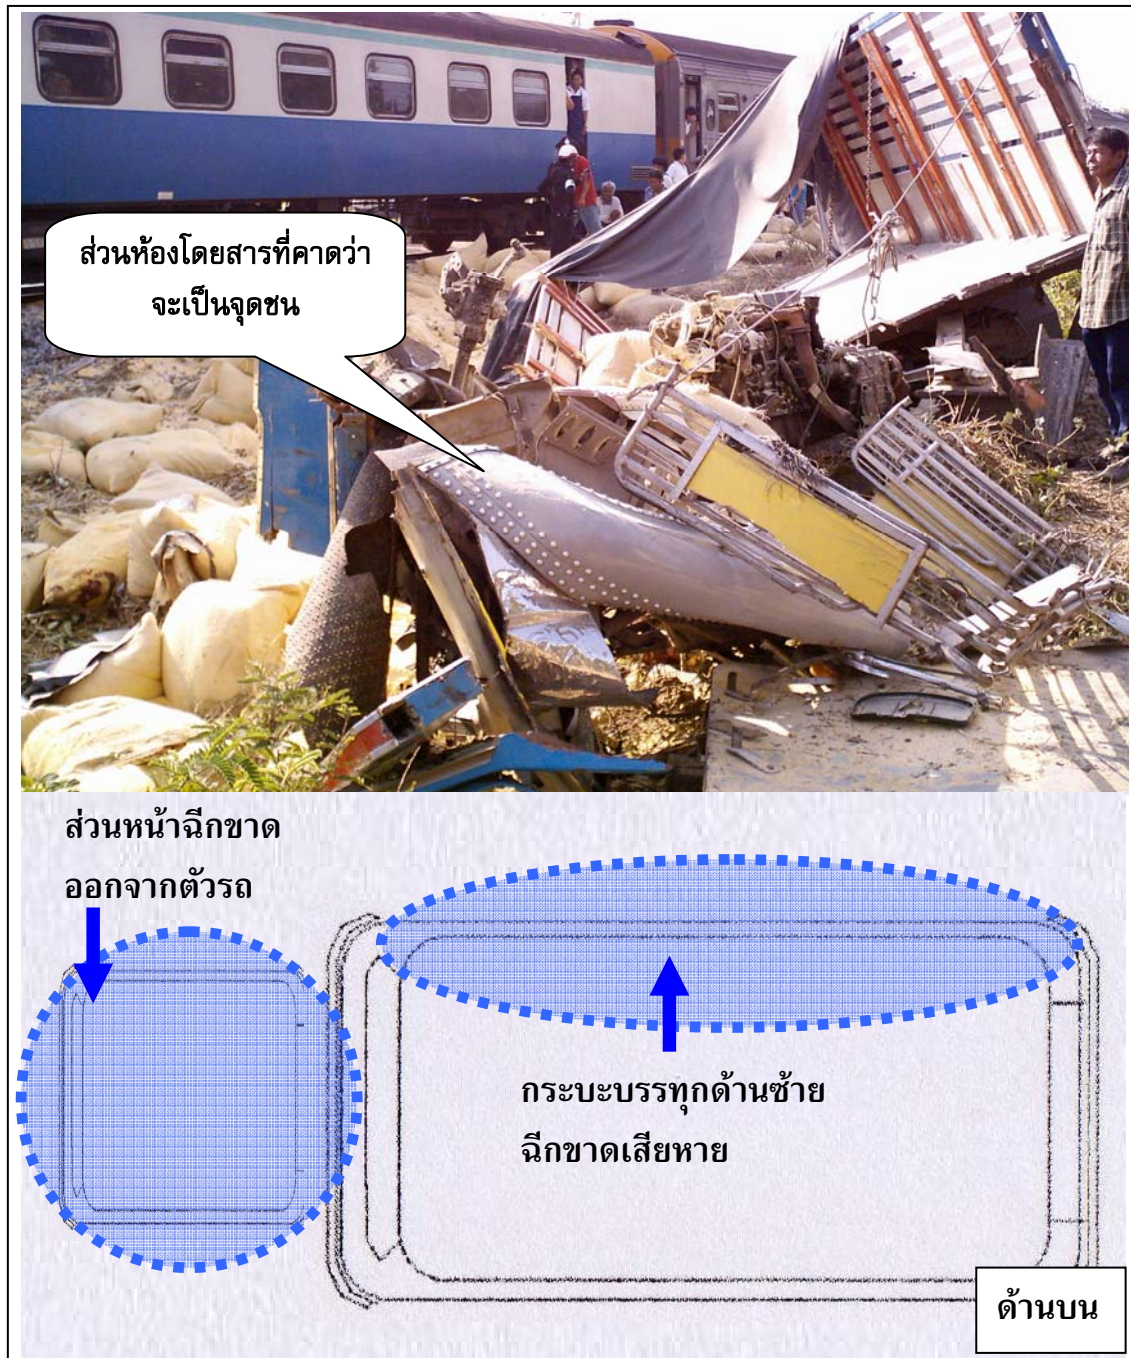
จากลักษณะร่องรอยการชนที่เกิดขึ้นบนรถ และร่องรอยบนถนน พบว่า จุดที่รถทั้งสองชนกันจุดแรกคือ บริเวณกึ่งกลางของจุดตัดทางรถไฟ และหากพิจารณาลักษณะของการชนตามร่องรอยที่เกิดขึ้นที่รถทั้งสองแล้ว พบว่า รถทั้งสองชนกันลักษณะเป็นมุมฉาก โดยรถไฟพุ่งชนรถบรรทุกขณะที่ส่วนหัวของรถบรรทุกอยู่บนรางรถไฟพอดี ดังแสดงในรูปที่ 10-1 ถึง 10-4

รูปที่ 10-1 ความเสียหายของรถบรรทุก

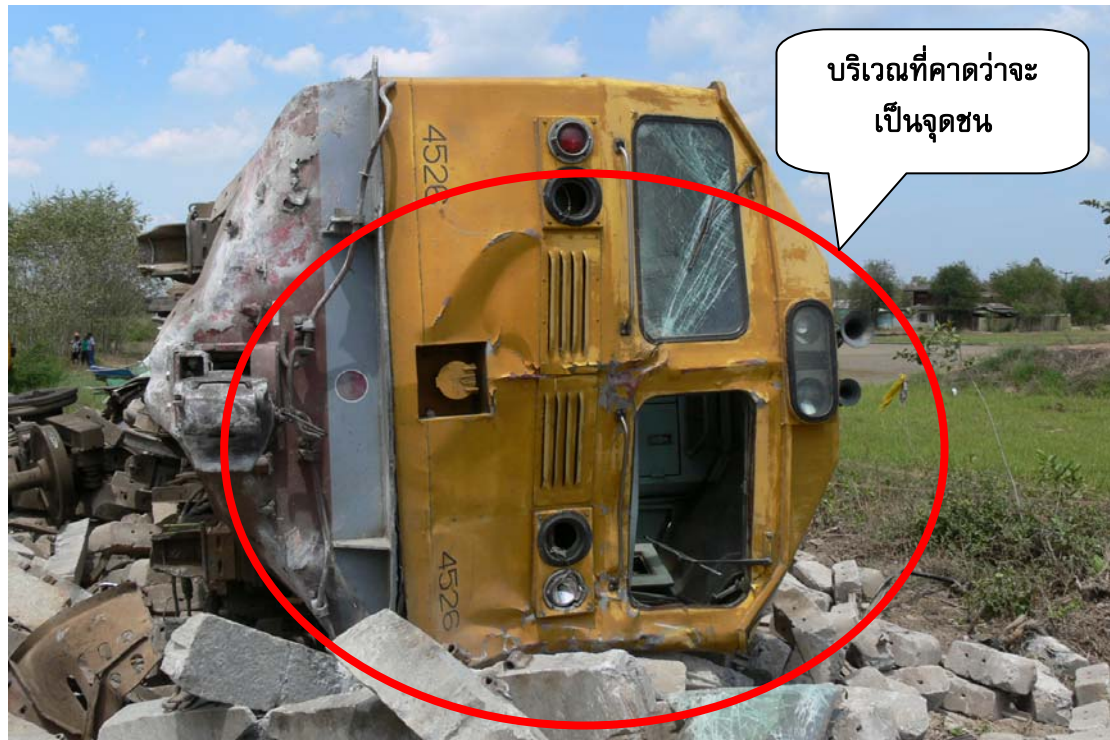
รูปที่ 10-2 ความเสียหายของรถหัวจักร

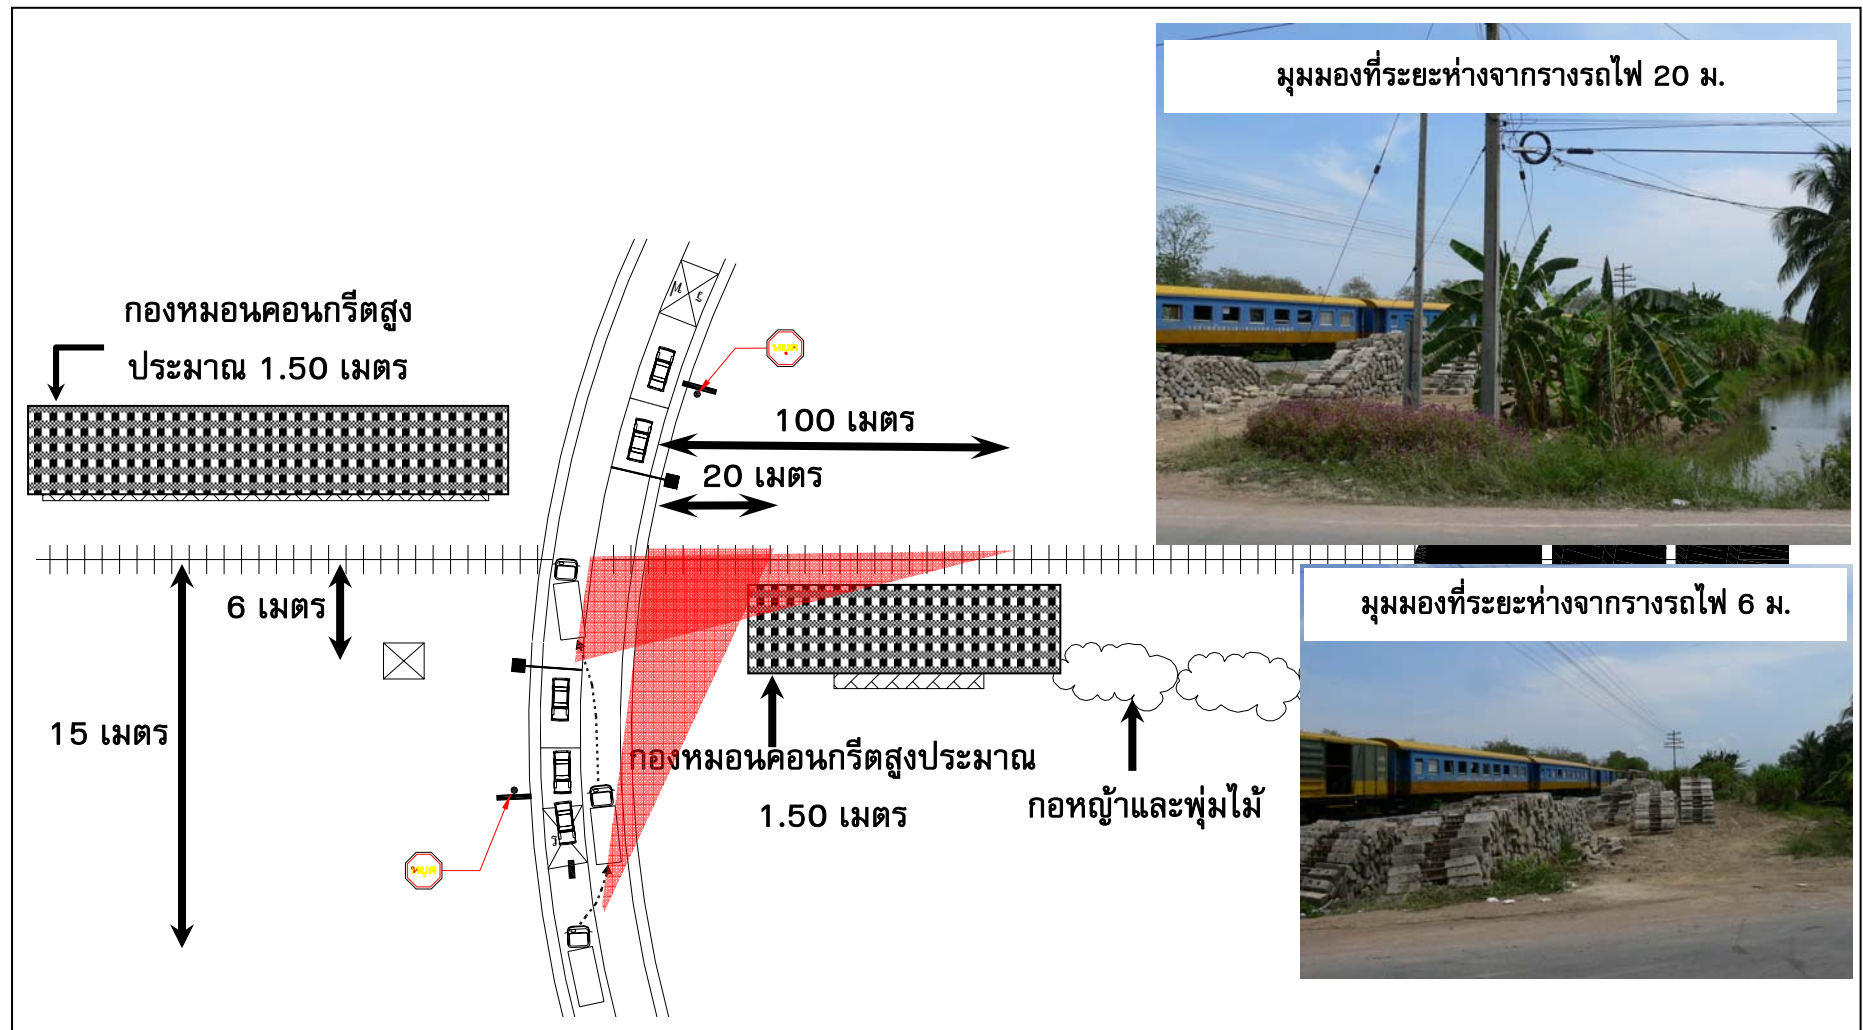
จากการตรวจสอบ ณ จุดเกิดเหตุ พบว่า ตลอดสองฝั่งของรางรถไฟจะถูกปกคลุมด้วยพุ่มหญ้า และต้นไม้ ซึ่งบดบังทำให้มีระยะมองเห็นปลอดภัยไม่เพียงพอ โดยเฉพาะในเขตพื้นที่ตัดสลับใจ (ห่างจากรางรถไฟประมาณ 15-20 เมตร) และพื้นที่อันตราย (ห่างจากรางรถไฟประมาณ 6 เมตร) แสดงในรูปที่ 10-5

รูปที่ 10-6 ระยะมองเห็นปลอดภัยที่พื้นที่ต่างๆ ของจุดตัดทางรถไฟขณะเกิดเหตุ

จากการศึกษา พบว่า บริเวณจุดตัดทางรถไฟที่มีลักษณะดังกล่าวควรมีระยะการมองเห็นที่พื้นที่ตัดสินค้า (โซน ข.) 164 เมตร และพื้นที่อันตราย (โซน ค.) 392 เมตร รายละเอียดแสดงดังตารางที่ 10-1

- ปรับปรุงระยะมองเห็นปลอดภัย
- ปรับปรุงผิวจราจรบริเวณจุดตัดทางรถไฟให้เรียบเสมอราง
- ปรับปรุงอุปกรณ์จราจรและป้ายจราจรให้พร้อมใช้งานอยู่เสมอ
- เคลื่อนย้ายหมอนคอนกรีตออกจากโซนปลอดภัย

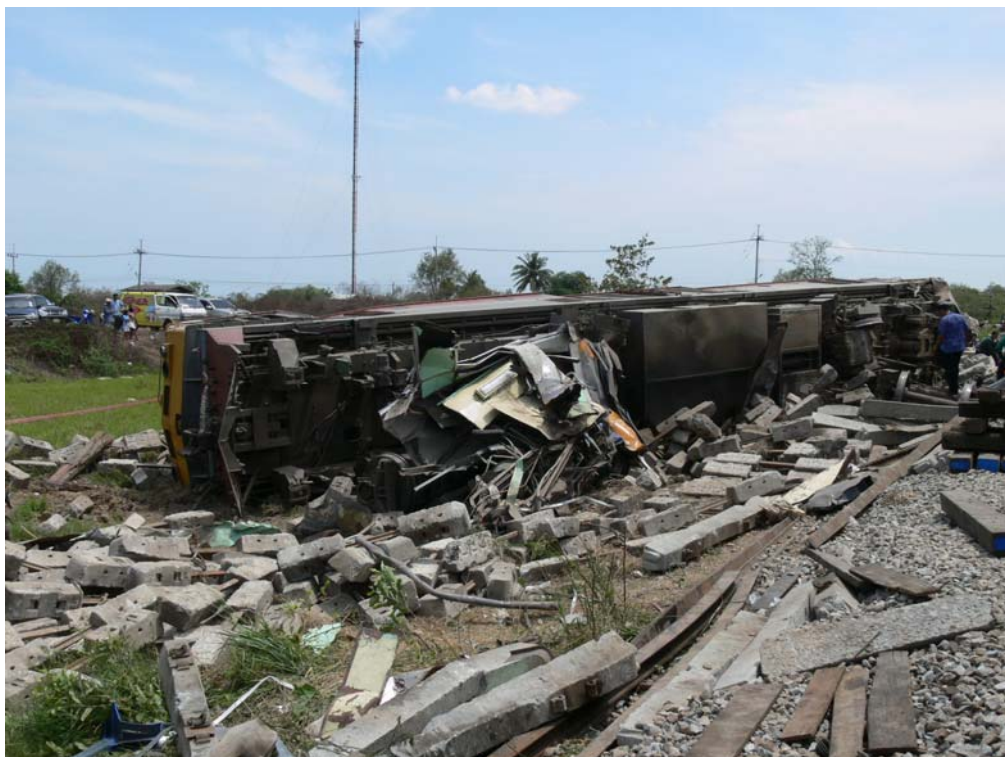
หมอนคอนกรีตซึ่งวางเรียงรายอยู่ตลอดทั้ง 2 ฝั่งของรางรถไฟ ถึงแม้ว่าจะไม่ใช่สาเหตุโดยตรงของการเกิดอุบัติเหตุในครั้งนี้ แต่ส่งผลกระทบต่อความเสียหายของหัวรถจักร และตู้โดยสารที่ตกรางพลิกคว่ำ ซึ่งผลจากการกระแทกอย่างรุนแรงระหว่างหัวจักรกับหมอนคอนกรีตทำให้เพลาล้อซี่กชาดออกจากหัวจักร และตู้โดยสารได้รับความเสียหาย

รูปที่ 10-7 ความเสียหายของหัวจักรรถไฟหลักการเกิดอุบัติเหตุ
