## กรณีศึกษาที่ 2

### รถเก๋งชนรถบรรทุก

ทล.9 (วงแหวนตะวันออก) กม.36+600 กรุงเทพมหานคร

รายงานการสืบสวนอุบัติเหตุจราจรเชิงลึกฉบับนี้เป็นผลการศึกษากรณีรถเก๋งชนรถบรรทุก บนถนนวงแหวนตะวันออก (ทล.9) กรุงเทพมหานคร ของคณะที่ปรึกษาจากศูนย์วิจัยและพัฒนาการจราจรและขนส่ง (TDRC) มหาวิทยาลัยเทคโนโลยีพระจอมเกล้าธนบุรี (มจธ.) ซึ่งได้รับมอบหมายจาก สำนักงานนโยบายและแผนการขนส่งและจราจร (สนข.) กระทรวงคมนาคม ให้เป็นที่ปรึกษาเพื่อทำการวิจัยสืบค้นหาสาเหตุการเกิดอุบัติเหตุทางถนนจากปัจจัยต่างๆ และทำการวิเคราะห์เชิงลึกเพื่อกำหนดมาตรการและระเบียบวิธีการทำงาน โดยทำการเก็บรวบรวมข้อมูลและวิเคราะห์หาสาเหตุของแต่ละกรณีศึกษาของอุบัติเหตุ รวมถึงจัดทำข้อเสนอแนะในการแก้ไขปัญหาดังกล่าว

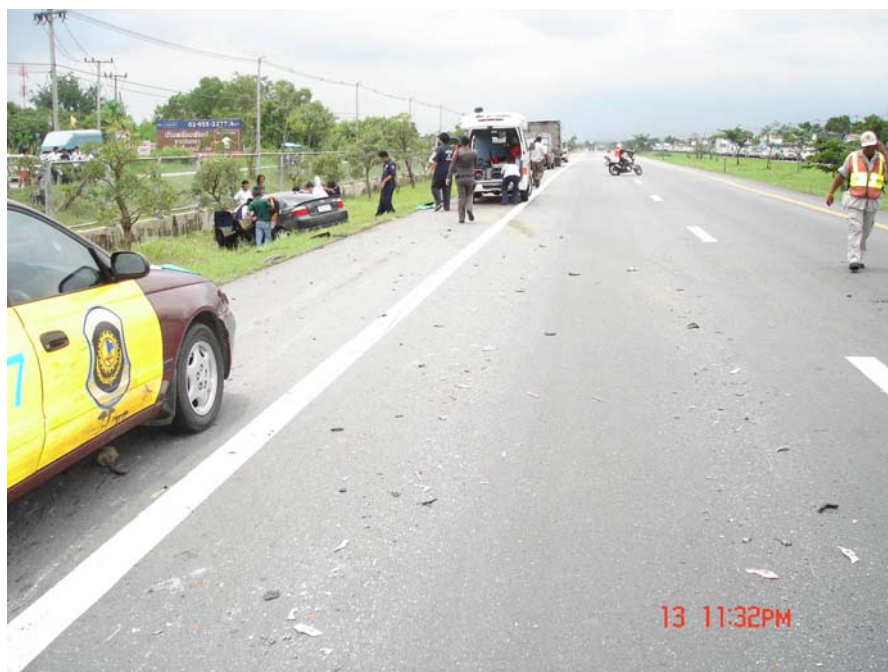
เมื่อวันที่ 13 กันยายน 2549 เวลา 13.20 น. หน่วยสืบสวนสาเหตุของอุบัติเหตุ (พื้นที่ศึกษา : กรุงเทพมหานครและปริมณฑล) ได้รับแจ้งผ่านเครือข่ายวิทยุของมูลนิธิปอเต็กตึ๊ง ว่าเกิดอุบัติเหตุรถเก๋งชนประสาธน์กับรถบรรทุก บริเวณถนนวงแหวนตะวันออก (ทล.9) กม. 36+600 กรุงเทพมหานคร ผลจากอุบัติเหตุทำให้มีบาดเจ็บสาหัส 1 ราย

รูปที่ 2-1 ภาพถ่ายหลังการเกิดอุบัติเหตุ

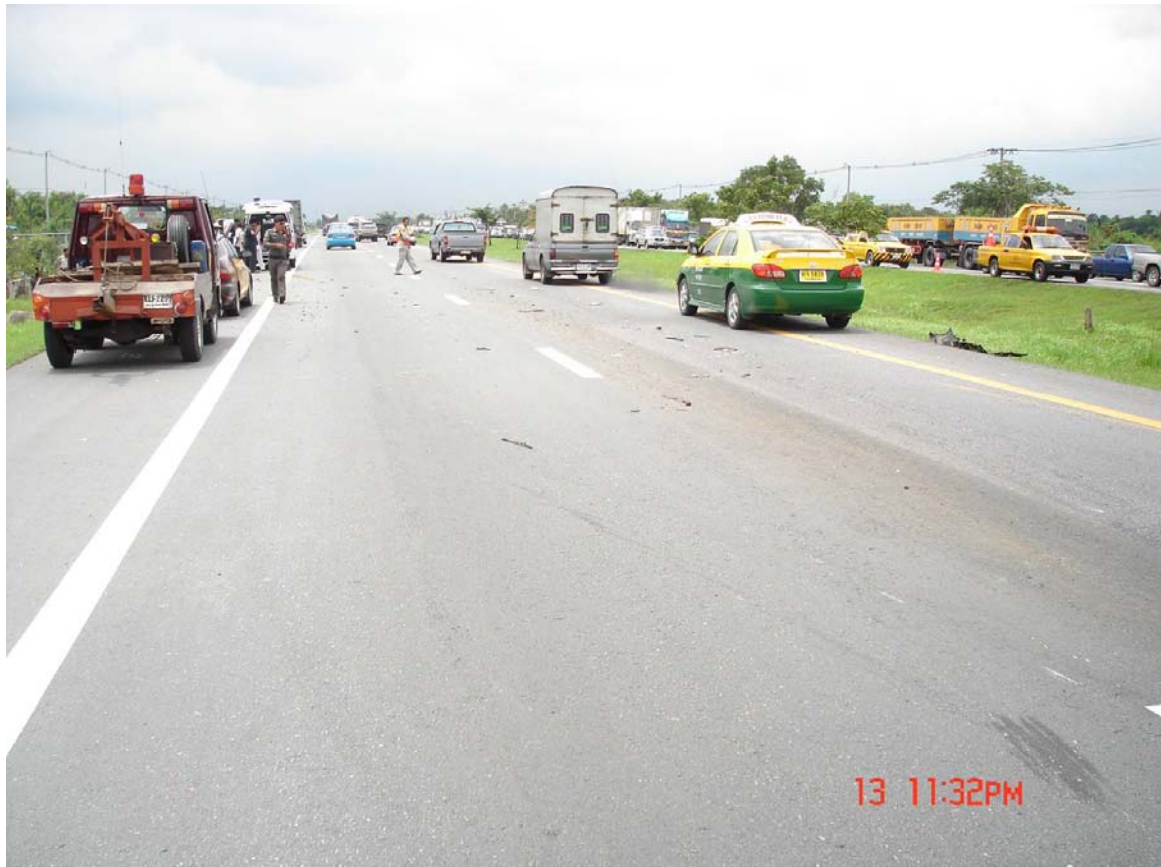
หน่วยสืบสวนอุบัติเหตุได้สำรวจบริเวณจุดเกิดเหตุ เพื่อรวบรวมพยาน/หลักฐานที่เกี่ยวข้อง รวมถึงร่องรอยของอุบัติเหตุต่างๆ เช่น เศษซากรถ รอยน้ำมัน เป็นต้น ซึ่งจากการตรวจสอบ พบ เศษซากชิ้นส่วนของรถ รอยล้อรถเก๋งบริเวณเกาะกลางถนน รอยการชนบริเวณขอบไหล่ทาง และรอยการชนต้นไม้ข้างทาง ดังแสดงในรูปที่ 9-1 และ 9-4

รูปที่ 9-1 เศษซากชิ้นส่วนของรถที่ผิวจราจร

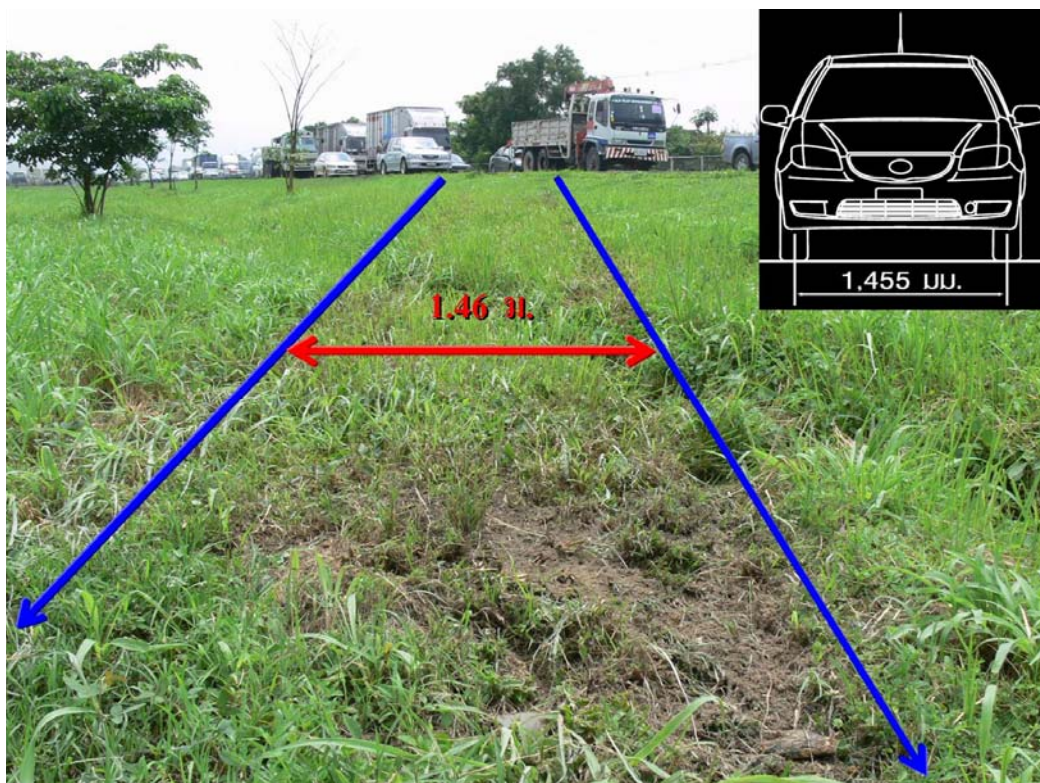
รูปที่ 9-2 รอยล้อบริเวณเกาะกลางถนน

โดยเมื่อดูจากพยาน/หลักฐานที่ปรากฏอยู่บนถนน เช่น รอยของล้อบริเวณเกาะกลางซึ่งเป็นรอยที่ค่อนข้างตรง และคำให้สัมภาษณ์ของผู้ขับขี่รถเก๋งประกอบ ผู้เชี่ยวชาญด้านพฤติกรรมศาสตร์และจิตวิทยา และผู้เชี่ยวชาญด้านยานยนต์ ได้ให้ความเห็นที่มีความสอดคล้องกันว่า หากสาเหตุเกิดจากยางระเบิดจริง ผู้ขับขี่น่าจะจะมีปฏิกิริยาตอบสนองอย่างใดอย่างหนึ่ง เช่น การเหยียบเบรกหรือหักพวงมาลัยทางด้านซ้าย ซึ่งไม่น่าจะพุ่งข้ามเกาะกลางที่ค่อนข้างกว้างไปได้

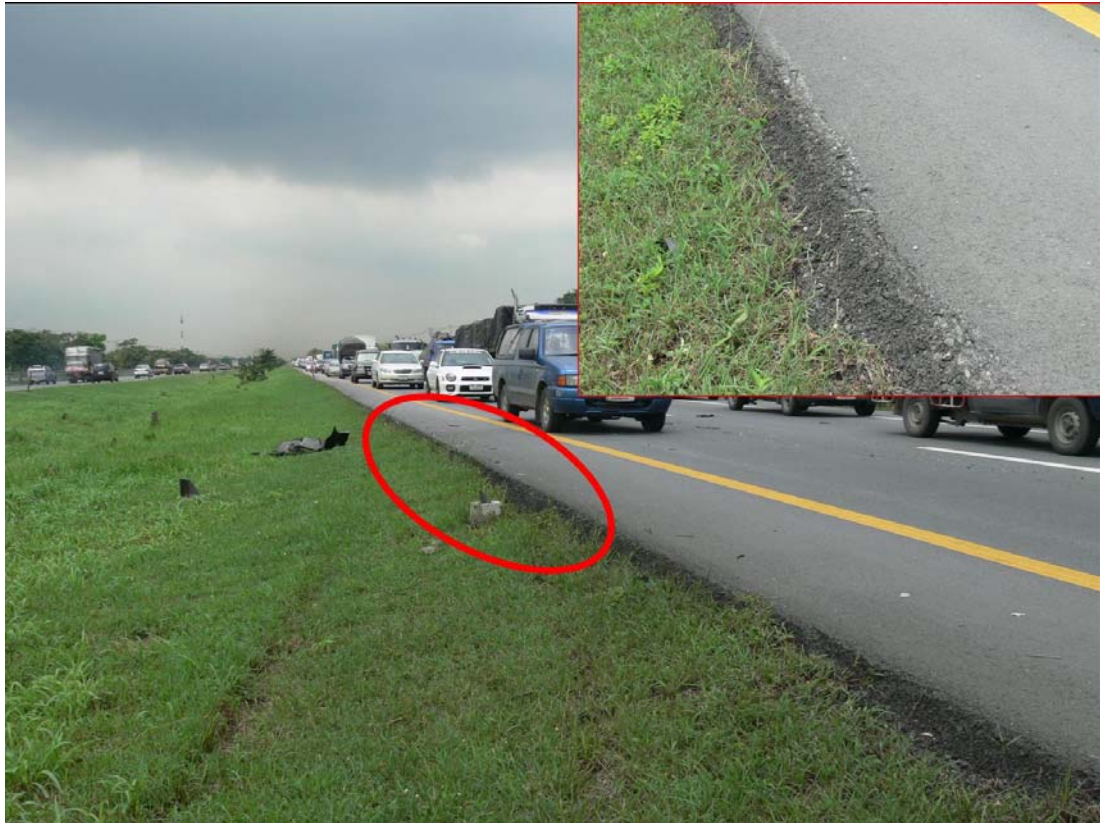
รูปที่ 9-3 รอยการชนที่หลักนำทางและขอบถนน

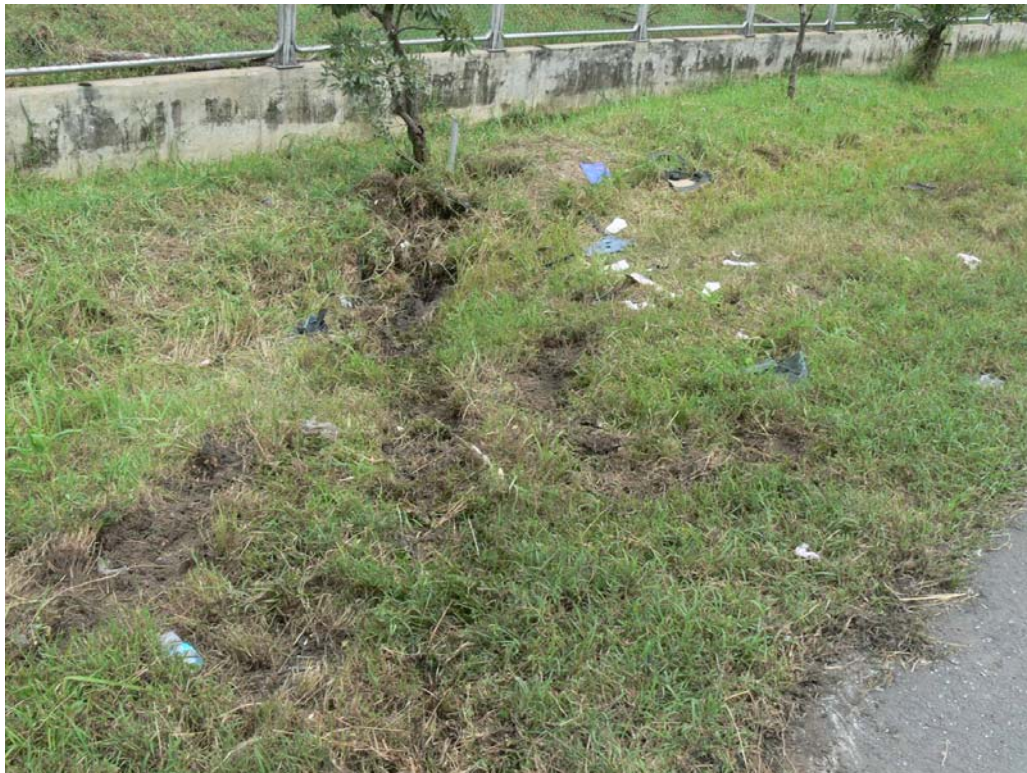
รูปที่ 9-4 รอยการชนต้นไม้บริเวณข้างทาง

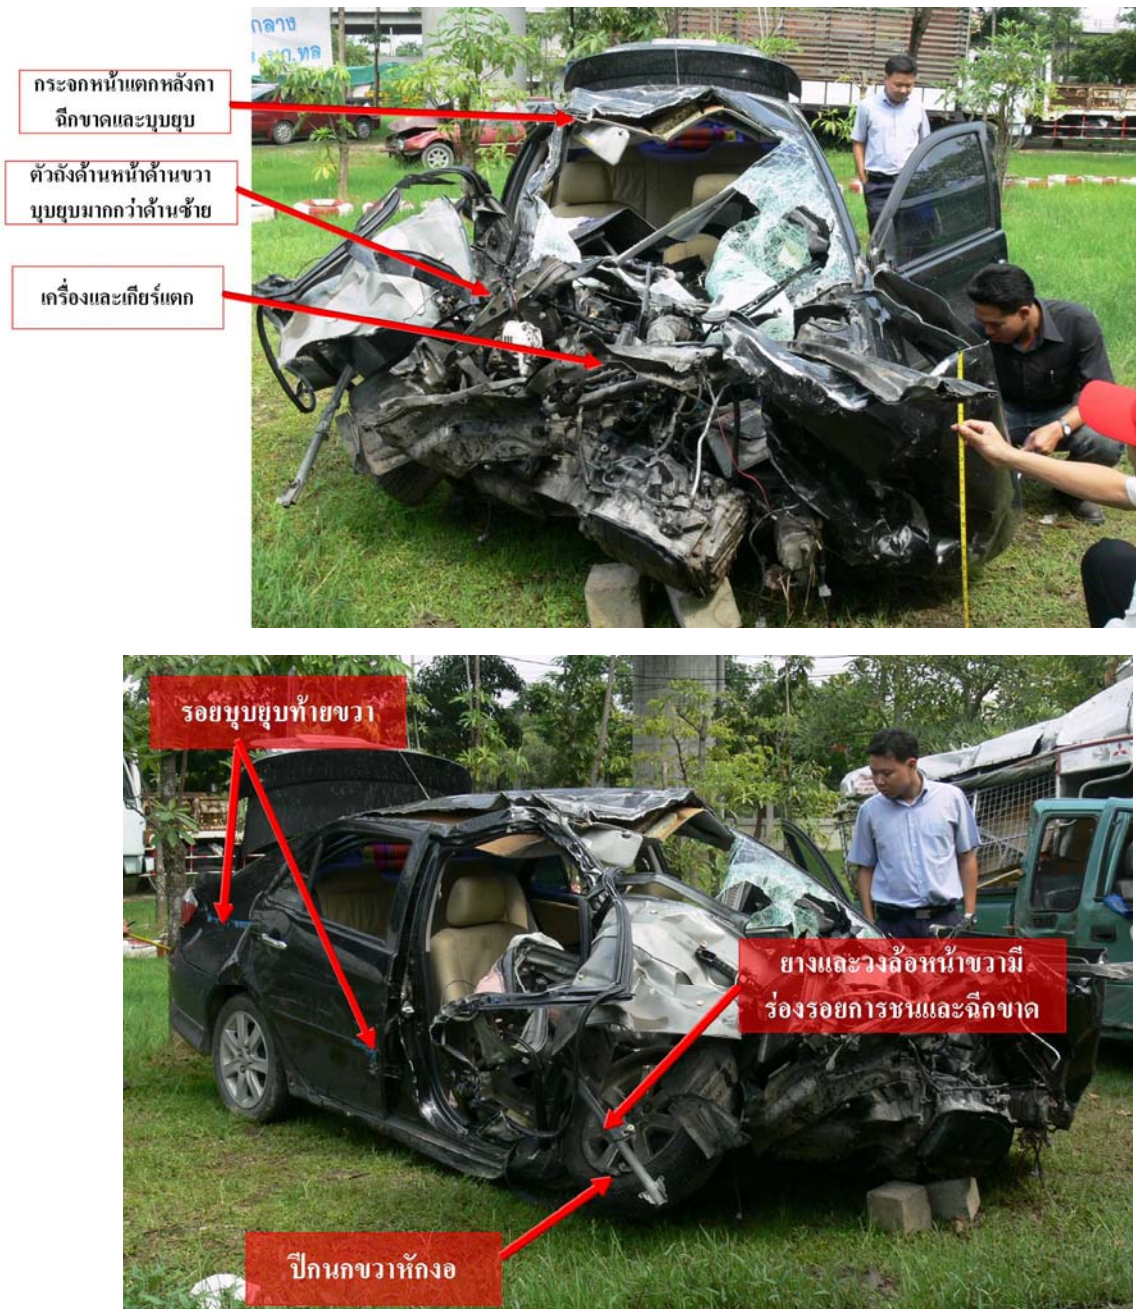
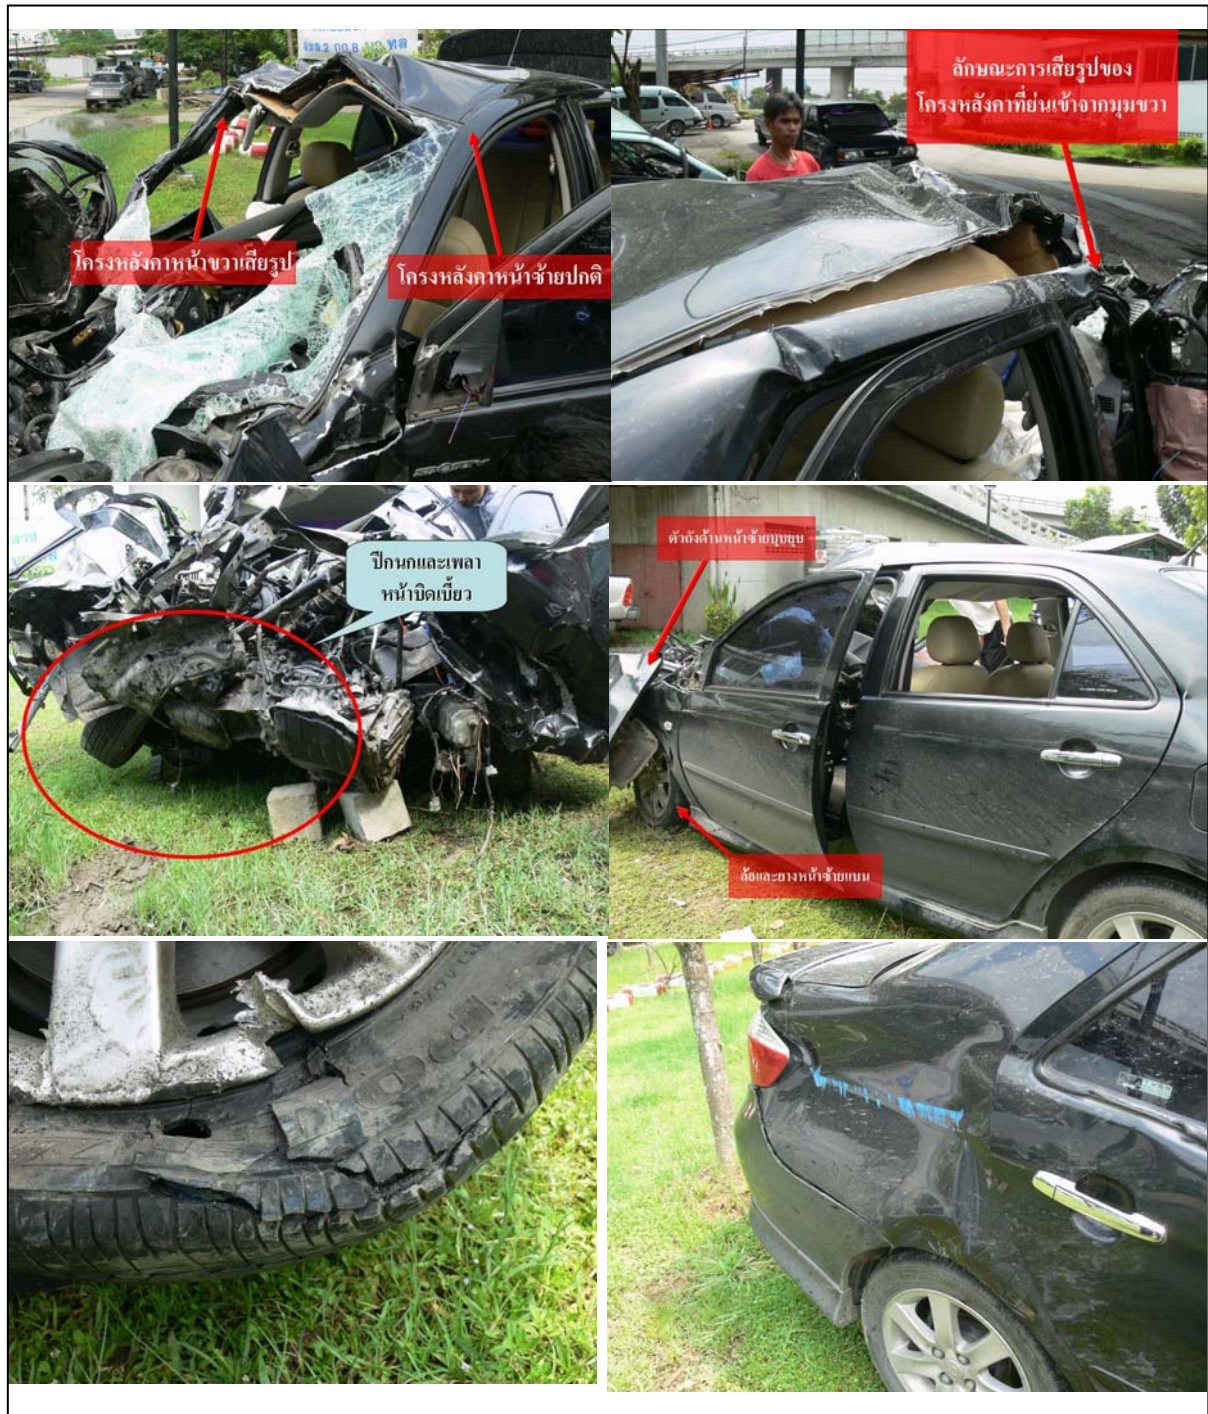
- โครงสร้างห้องโดยสารส่วนหน้าด้านขวาฉีกขาด
- ยางหน้าขวามีร่องรอยฉีกขาด
- รอยการชนด้านท้ายรถฝั่งขวา

รูปที่ 9-5 ความเสียหายของรถเก๋ง

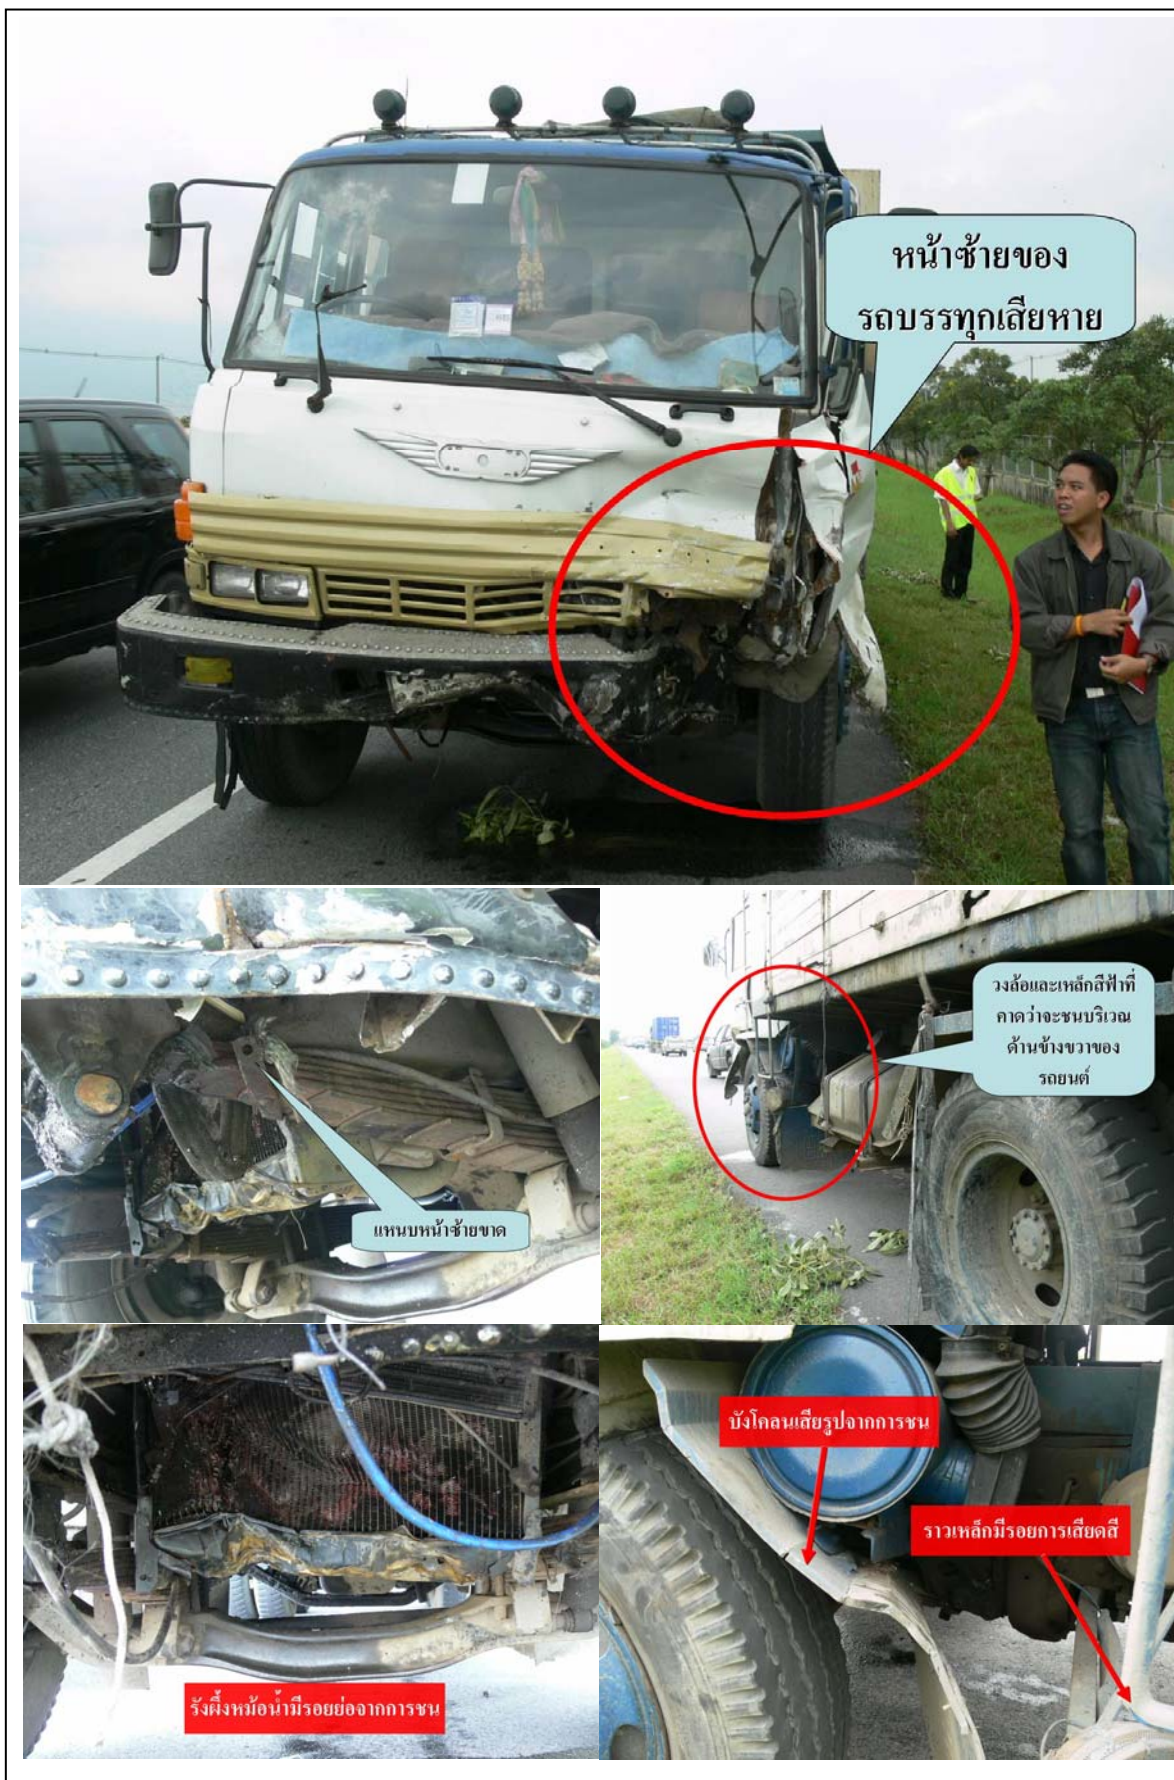
สำหรับรถบรรทุกพ่วง พบ ร่องรอยการชนบริเวณส่วนหน้าด้านขวา โดยมีความเสียหาย ดังนี้

- แหนบล้อหน้าซ้ายฉีกขาด
- รังผึ้งหมอน้ำบิดเบี้ยวเสียรูป
- บังโคลนหน้าซ้ายบิดเบี้ยว

รูปที่ 9-7 ความเสียหายของรถบรรทุก

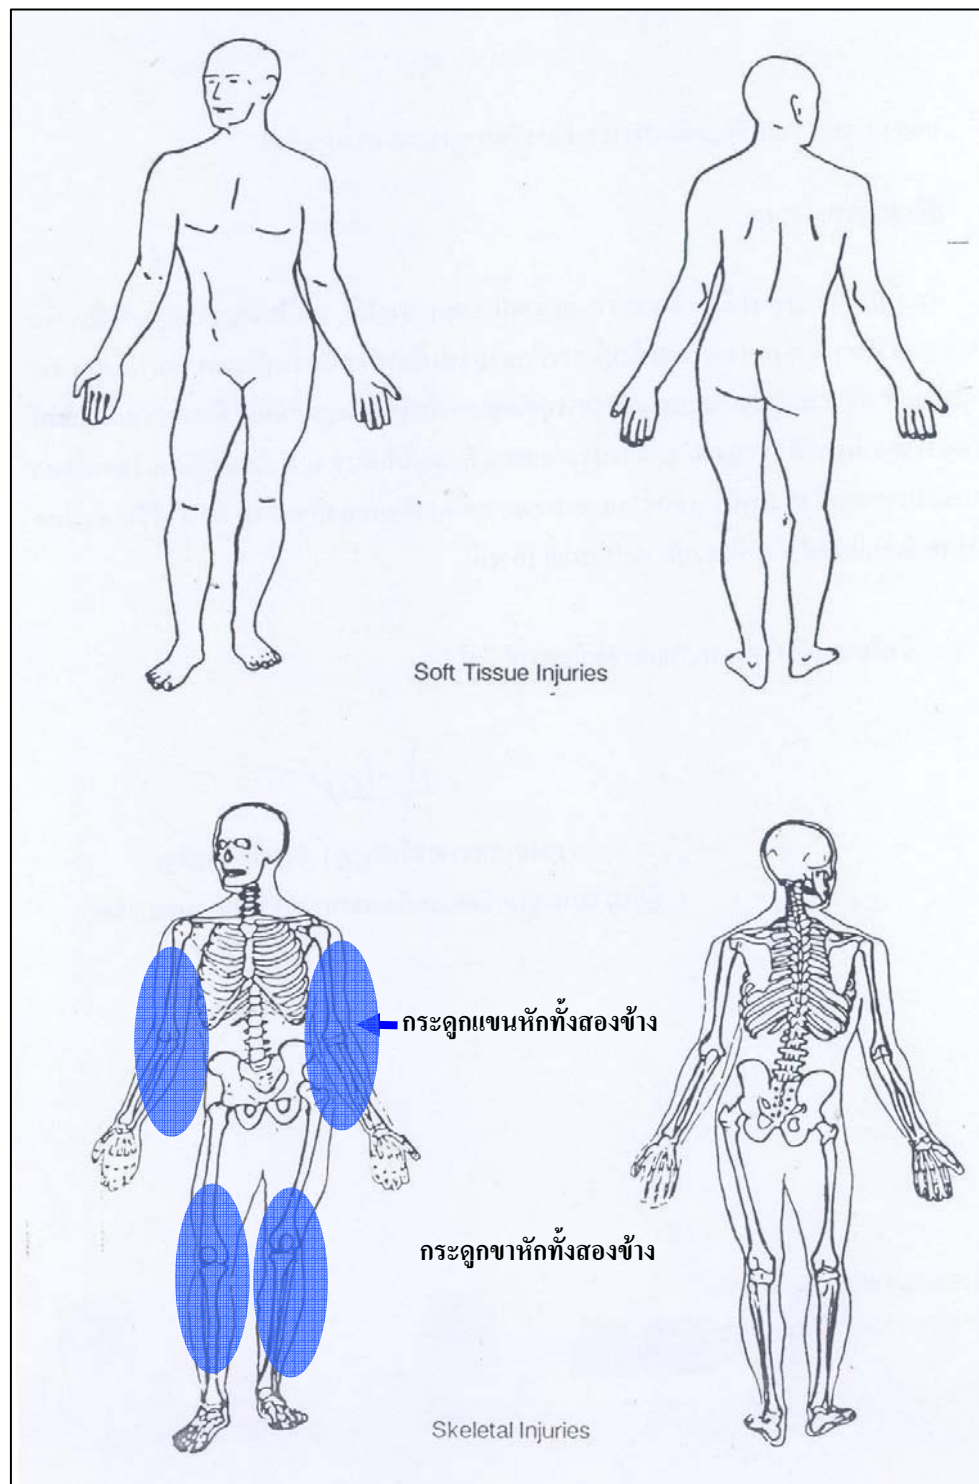
จากอุบัติเหตุดังกล่าวส่งผลให้ผู้ขับขี่รถเก๋งบาดเจ็บสาหัส โดยเบื้องต้น พบว่า กระดูกแขนและขาหักทั้ง 2 ข้าง

รูปที่ 9-8 ตำแหน่งการบาดเจ็บของผู้ขับขี่รถเก๋ง

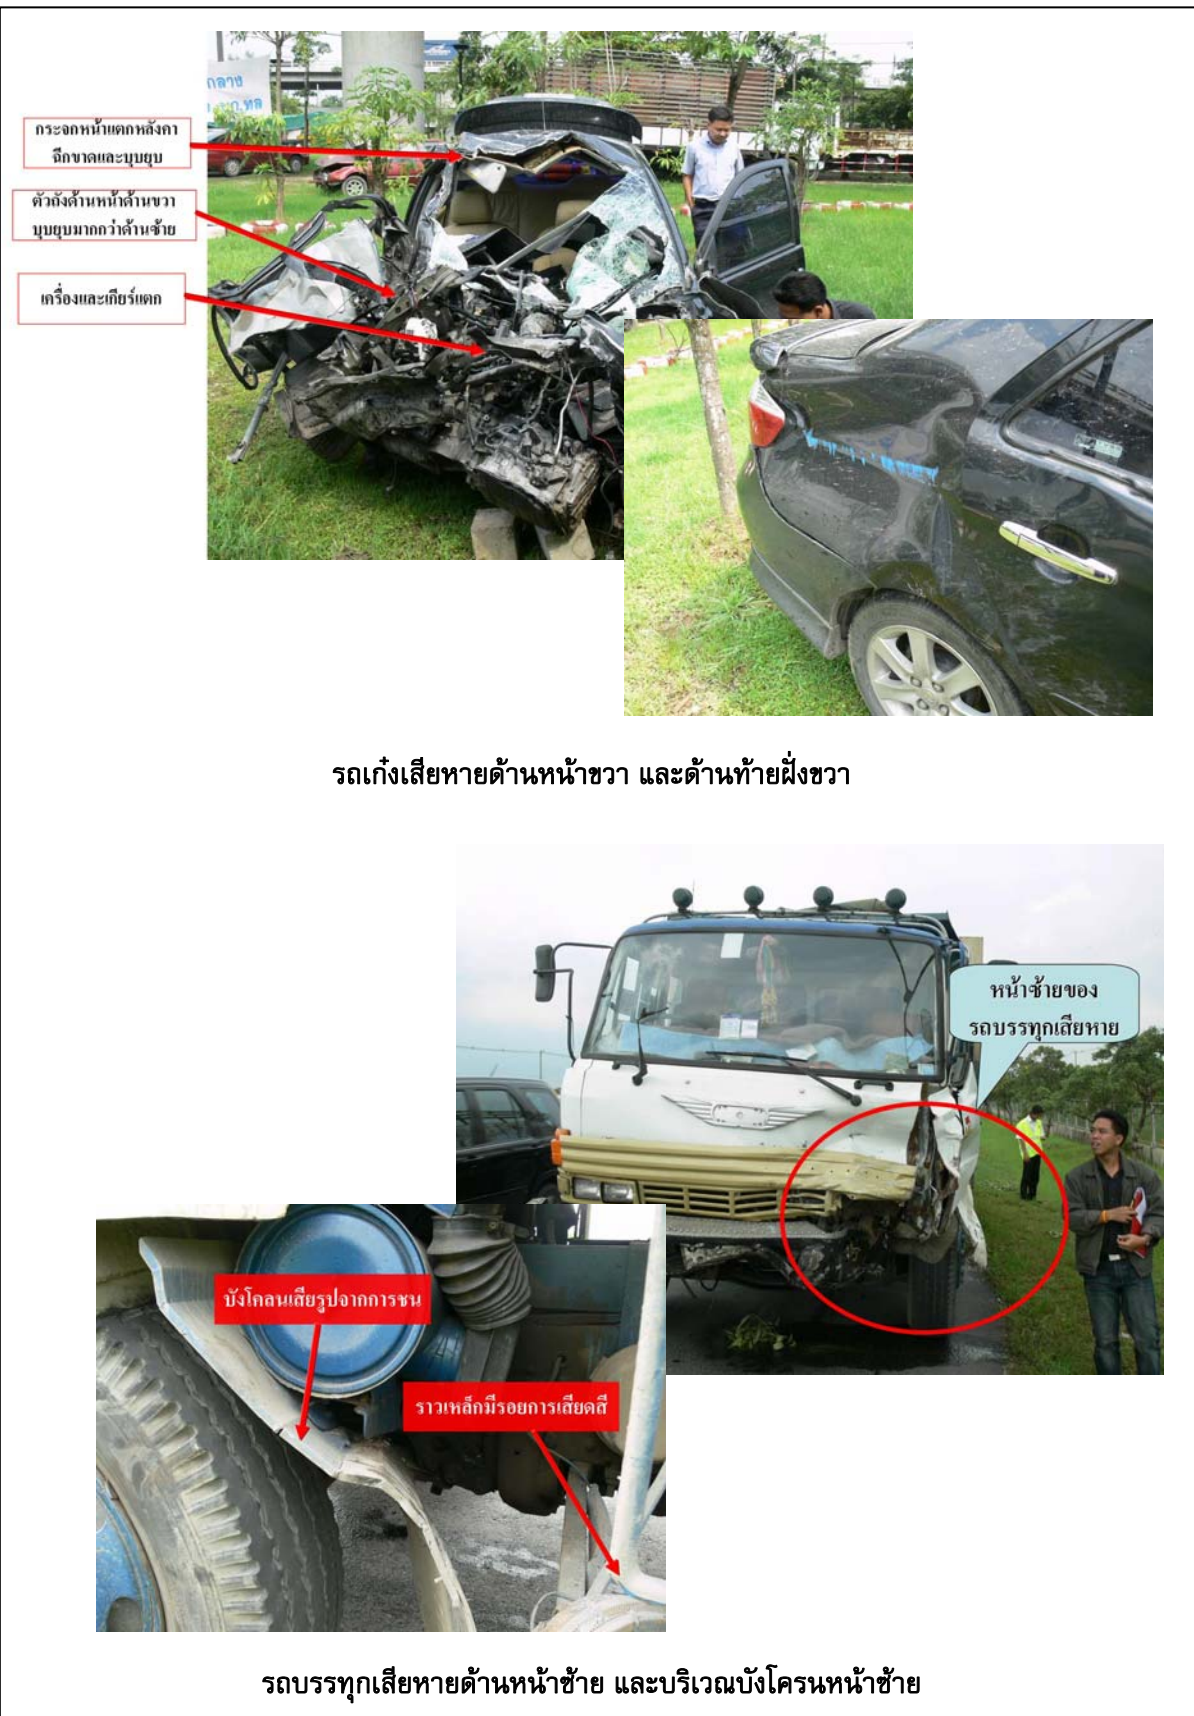
จากลักษณะร่องรอยการชนที่เกิดขึ้นบนรถ และร่องรอยบนถนน พบว่า จุดที่รถทั้งสองชนกันจุดแรกคือบริเวณเส้นแบ่งช่องจราจร (ฝั่งมุ่ง บางนา) และหากพิจารณาลักษณะของการชนตามร่องรอยที่เกิดขึ้นที่รถทั้งสองแล้ว พบว่า รถทั้งสองชนกันลักษณะทำมุม เนื่องจากความเสียหายที่เกิดขึ้นที่รถทั้งสองไม่ได้เกิดในลักษณะเสียหายทางด้านหน้าหรือด้านหลังทั้งหมด แต่เกิดในลักษณะด้านหน้าฝั่งขวา (รถเก๋ง) และด้านหน้าฝั่งซ้าย (รถบรรทุก)

รูปที่ 11-1 การเปรียบเทียบร่องรอยความเสียหายของรถเก๋งและรถบรรทุก

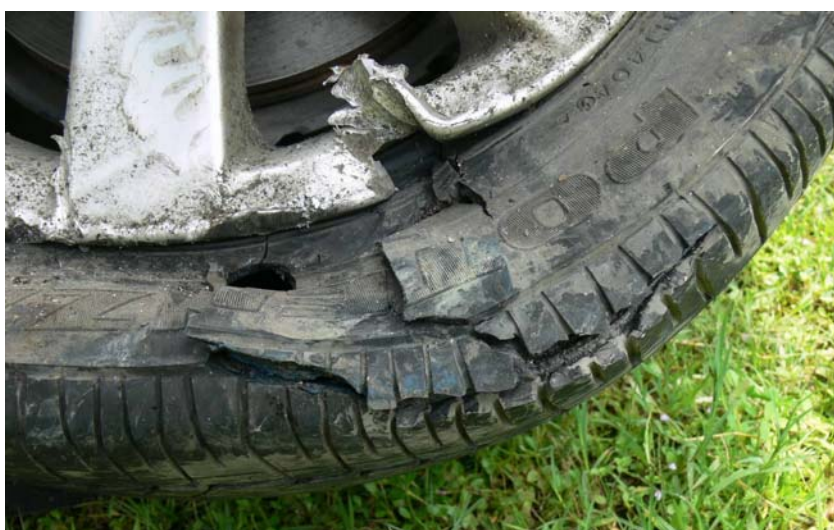
เมื่อมาถึงจุดเกิดเหตุตนรู้สึกว่ล้อรถหน้าขวาเกิดการหลุดตัวลงทำให้รถลงข้างทางจากนั้นตนรู้สึกตกใจและช็อกหมดสติจนมารู้สึกตัวอีกครั้งที่โรงพยาบาล จากคำให้สัมภาษณ์ของผู้ขับขี่รถเก๋งมีความเป็นไปได้ที่อุบัติเหตุอาจเกิดจากสาเหตุที่ยางหน้าด้านขวาเกิดระเบิด ซึ่งจากการตรวจสอบพบรอยฉีกขาดที่ยางเส้นดังกล่าวจริง (ดังรูปที่ 11-3)

รูปที่ 11-4 แผลฉีกขาดยางหน้าขวาของรถเก๋ง

ซึ่งจากการวิเคราะห์ของผู้เชี่ยวชาญด้านวิศวกรรมยานยนต์ ซึ่งได้ให้ความเห็นว่ารอยแผลดังกล่าวน่าจะเกิดจากการกระแทกอย่างแรงจากการชนมากกว่า เนื่องจากรอยฉีกขาดมีขนาดใหญ่บริเวณแก้มยางและพบ 2 รอยด้วยกัน ซึ่งต่างจากรอยแผลของยางที่ระเบิดมาก และเทคโนโลยีด้านยางสมัยนี้พัฒนาไปมาก ซึ่งยางรถยนต์สมัยใหม่มีโอกาสที่จะเกิดการระเบิดได้น้อย

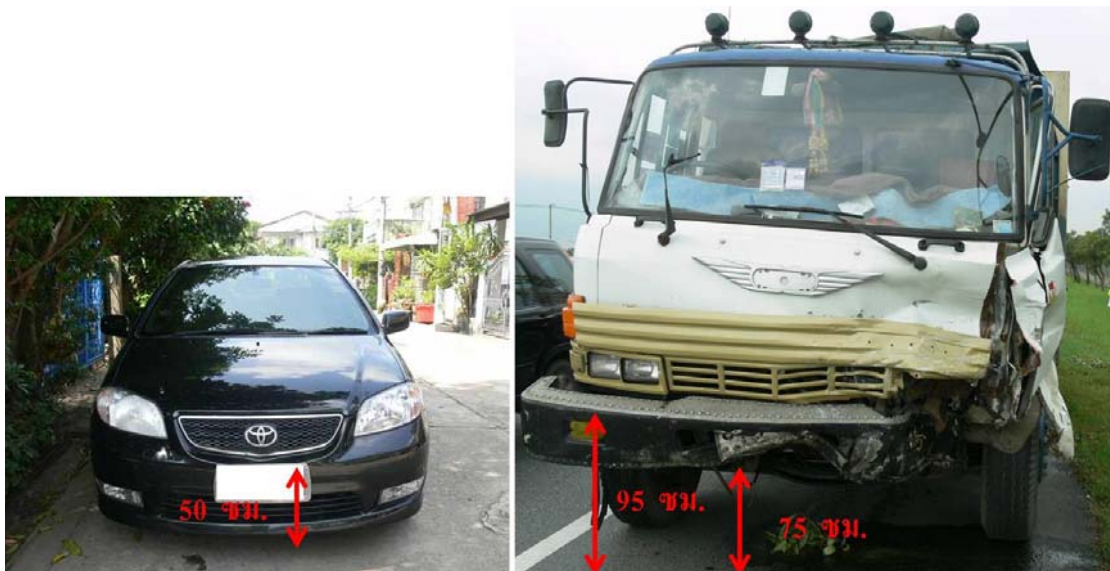
รูปที่ 12-1 เปรียบเทียบความสูงของกันชนระหว่างรถเก๋งกับรถบรรทุก

- ❖ หน่วยงานที่เกี่ยวข้องควรทำการรณรงค์ในเรื่องของการขับขี่ที่สภาวะทางร่างกายไม่พร้อมอย่างต่อเนื่องและจริงจัง เช่น ง่วง เหนื่อย ไม่ขับ
- ❖ หน่วยงานที่เกี่ยวข้องควรจรรณงค์ให้ความรู้แก่ผู้ขับขี่ในเรื่องของการปฏิบัติตนเมื่อเผชิญหน้ากับเหตุการณ์ฉุกเฉิน เช่น ยางระเบิด เบรกขัดข้อง เป็นต้น
- ❖ หน่วยงานที่เกี่ยวข้องในเรื่องของการออกแบบรถยนต์ควรตระหนักถึงความสูงของอุปกรณ์กันชนของรถที่มีขนาดและน้ำหนักซึ่งต่างกันมาก เช่น รถบรรทุก และรถเก๋ง ซึ่งอุบัติเหตุหลายครั้งที่เกิดระหว่างรถทั้งสอง จะมีลักษณะรถเก๋งมุดเข้าใต้ท้องรถบรรทุกทั้งนี้เนื่องจากความสูงของกันชนของรถทั้งสองต่างกันมาก
