## กรณีศึกษาที่ 3

### รถยนต์ชนท้ายรถจักรยานยนต์ ใกล้จุดกลับรถบนทางหลวงสายหลัก

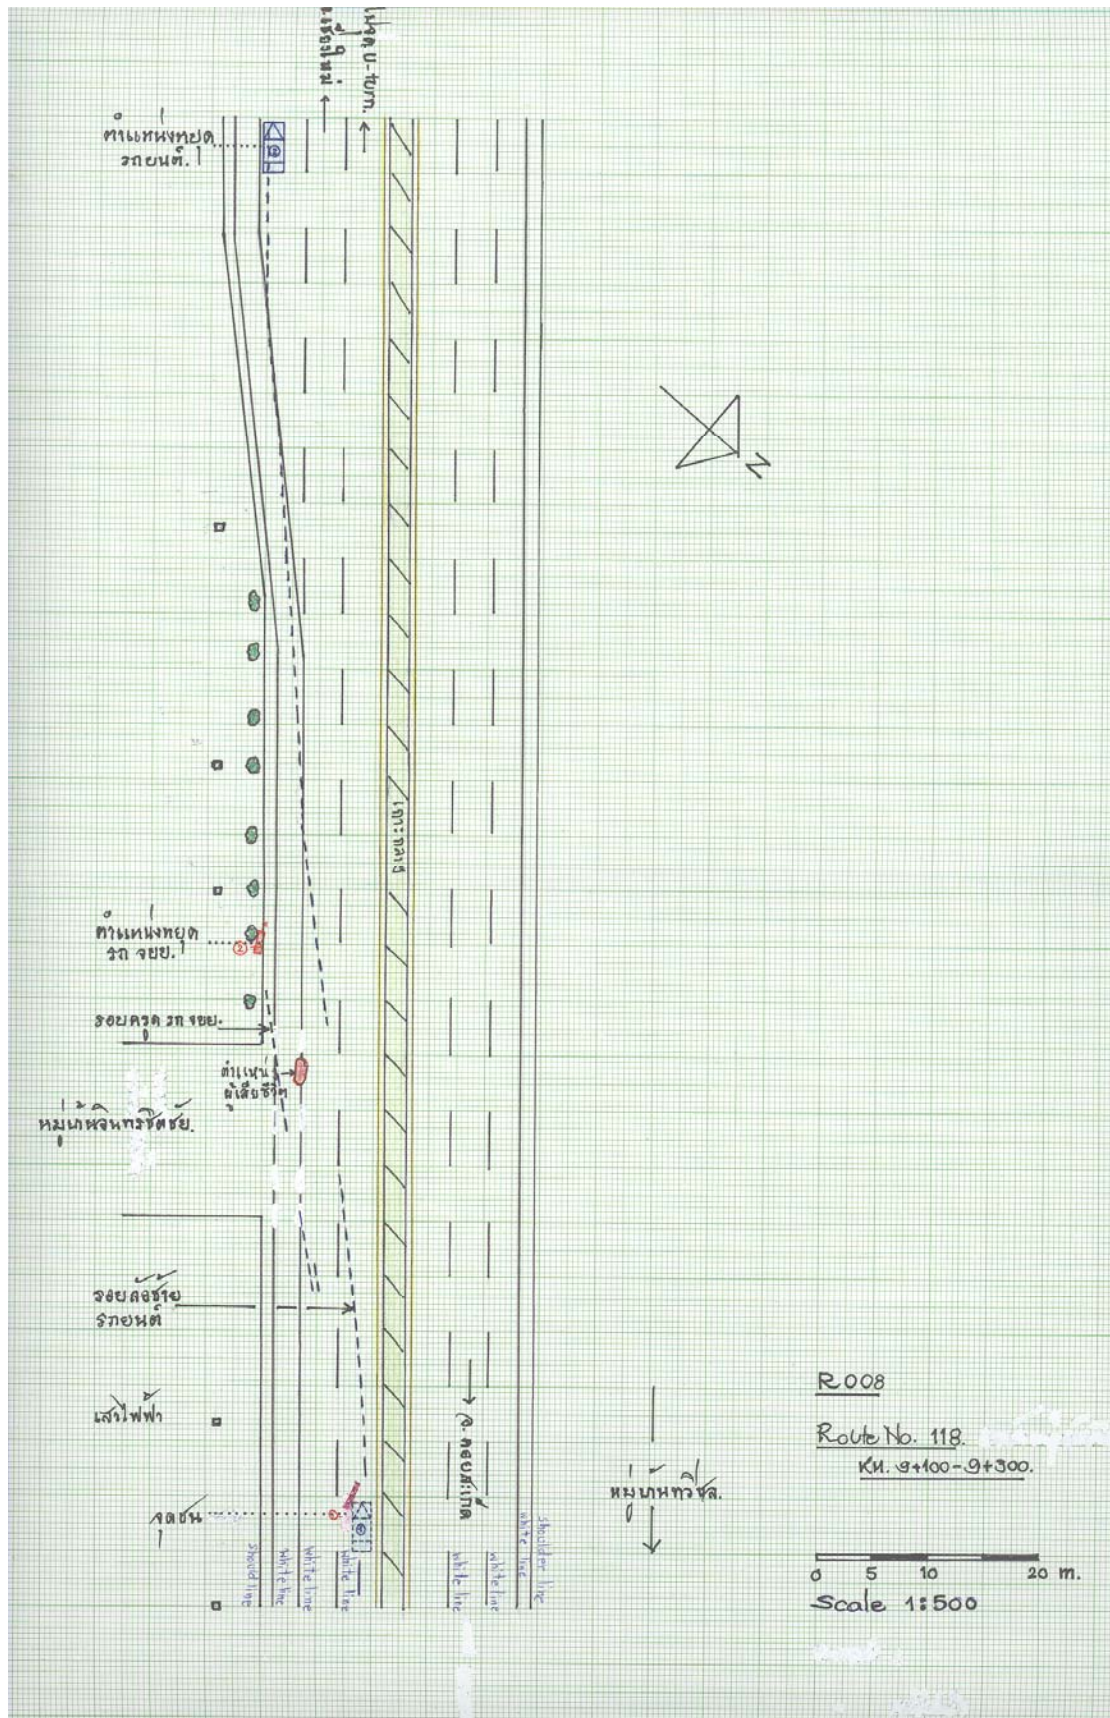
รูปที่ 5-1 ผังบริเวณ (Site diagram)

หลังการชน รถจักรยานยนต์ไถลไปบนถนนและไหล่ทาง ปะทะกับต้นไม้และไปหยุดที่พงหญ้าข้างทาง ห่างจากจุดชนประมาณ 50 เมตร ร่างผู้ขับขี่รถจักรยานยนต์หยุดอยู่ใกล้เส้นขอบเลนซ้าย ห่างจากจุดชนประมาณ 40 เมตร (ดูภาพผังสถานที่ รูปที่ 5-1) รถยนต์ที่ล้อหน้าซ้ายเสียหายไปหยุดอยู่ในบริเวณจอดรถประจำทาง ห่างจากจุดชน 120 เมตร รถคู่กรณีทั้งสองคันถูกนำไปเก็บรักษาไว้ที่สถานีตำรวจภูธรอำเภอฝาง

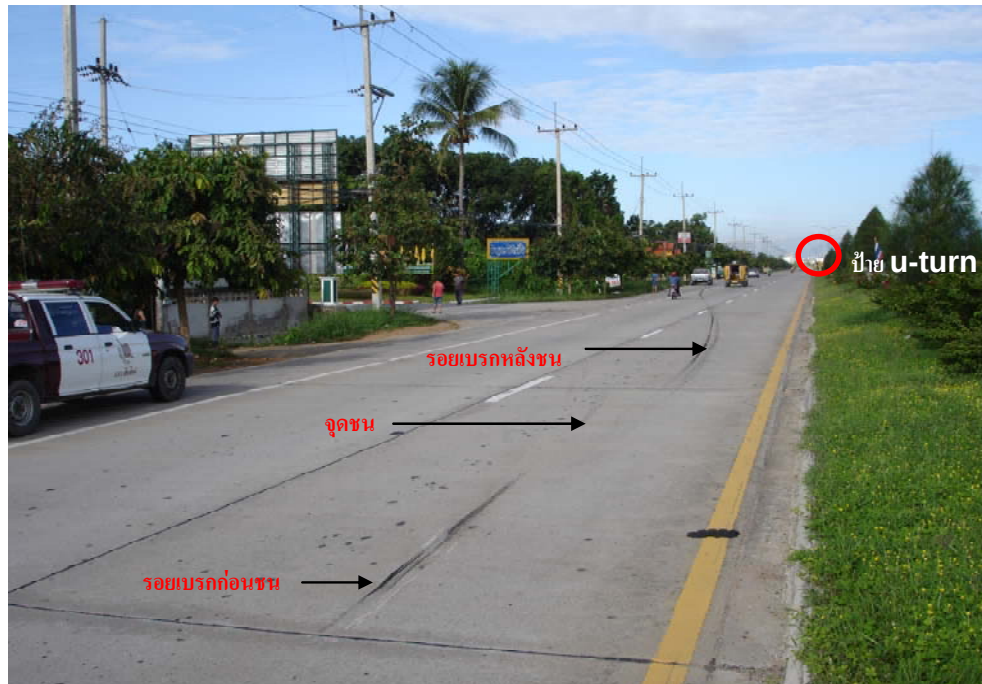
สิ่งที่ปรากฏบนถนน คือ (ก)รอยเบรกของรถยนต์ก่อนการชนและหลังการชน แต่ปรากฏเป็นรอยของล้อรถด้านซ้ายด้านเดียว ดูรูป 6-1 รอยครูดของจักรยานยนต์บนคอนกรีตและในพงหญ้าข้างทาง และรอยเลือดที่ผู้ขับขี่รถจักรยานยนต์นอนอยู่ ดูรูปที่ 6-2)

รูปที่ 6-1 บริเวณเกิดเหตุ หน้าหมู่บ้านอินทรชิตชัย มองตามทิศทางรถวิ่ง จะมองเห็นรอยเบรกของล้อ ซ้ายรถยนต์ ทั้งก่อนชนและหลังชน

จากร่องรอยการเบรกของรถยนต์ บ่งชี้ว่าขณะนั้นล้อด้านซ้ายของรถอยู่เกือบกลางช่องจราจรชิดเกาะกลาง คนขับรถยนต์เมื่อเห็นรถจักรยานยนต์เข้ามาทางซ้ายก็พยายามจะหลบชิดเกาะกลางให้มากที่สุด แต่ไม่พ้นรถจักรยานยนต์ ที่ความเร็วรถยนต์ 100 กม./ชม หรือ 27.8 เมตร/วินาที หลังการเบรกในระยะทางไม่เกิน 10 เมตรก่อนชน จะทำให้ความเร็วรถยนต์ยังคงไม่ต่ำกว่า 90 กม./ชม. และเมื่อตรวจสอบกับระยะที่รถจักรยานยนต์หยุดห่างจากจุดชนประมาณ 50 เมตร ด้วยสัมประสิทธิ์แรงเสียดทาน (ต) ระหว่างจักรยานยนต์กับพื้นประมาณ 0.40 ความเร็วต้นของรถจักรยานยนต์หลังชนจะประมาณ 71.3 กม./ชม. สรุปว่าความเร็วรถยนต์ก่อนการชนในระดับไม่ต่ำกว่า 100 กม./ชม เป็นไปได้

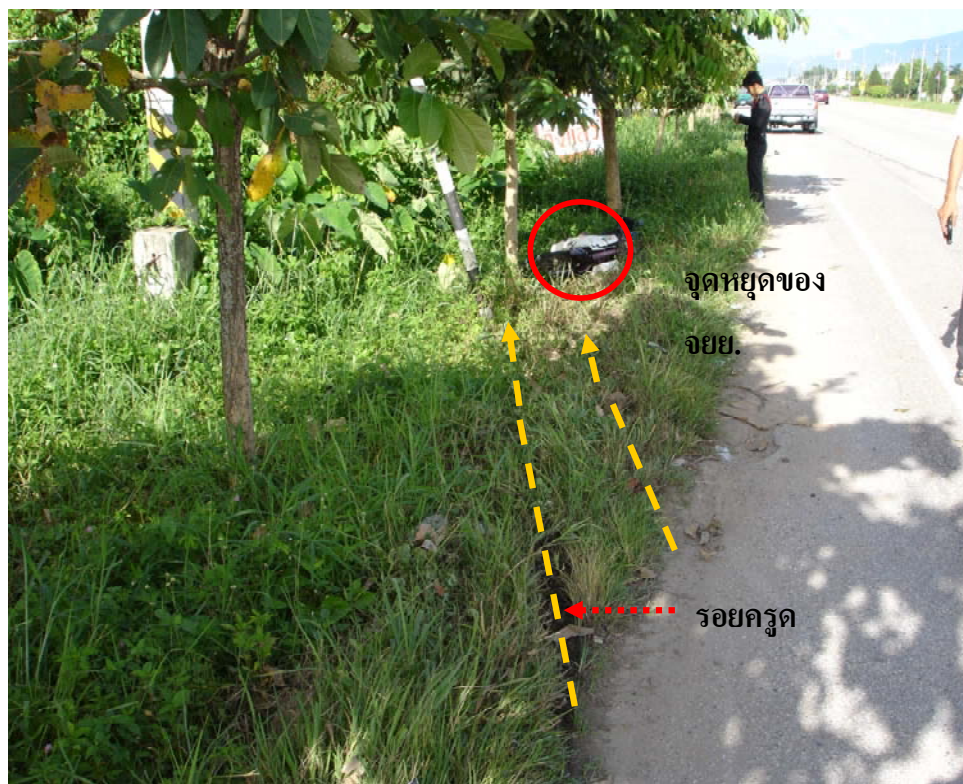
รูปที่ 6-2 รถจักรยานยนต์ที่ถูกชนกระเด็นไปตกข้างทาง ห่างจากจุดชนประมาณ 50 เมตร

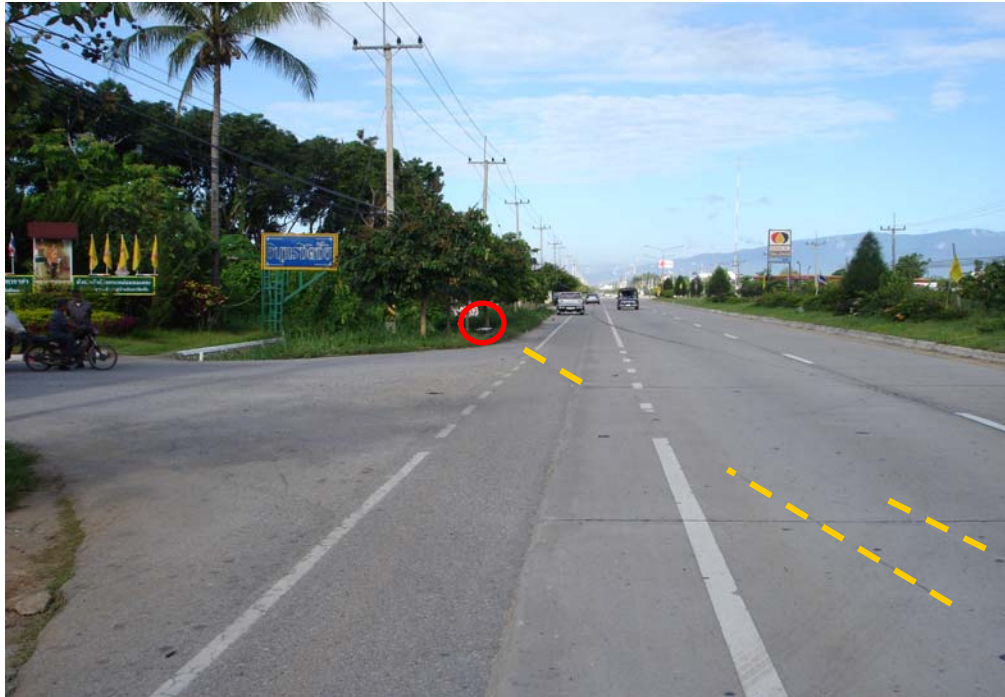
รูปที่ 6-3 รอยครูดของรถจักรยานยนต์ปรากฏบนผิวคอนกรีตตั้งแต่ระยะ 20 เมตรจากจุดชน

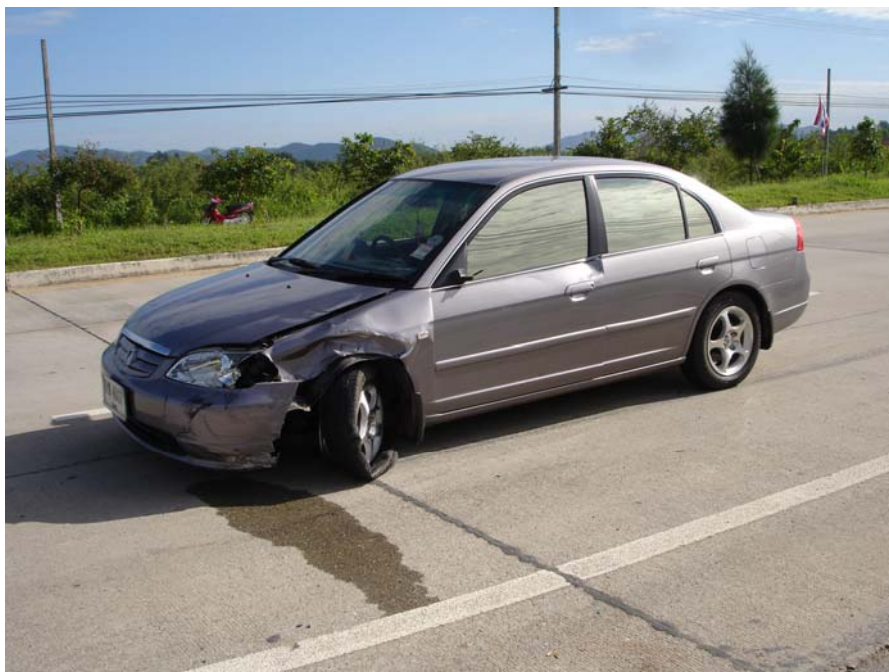
รูปที่ 7.1-1 ด้านหน้าซ้ายของรถยนต์ซึ่งเป็นจุดปะทะเสียหาย ล้อหน้าและยางเสียหาย (ถ่ายจากบริเวณเกิดเหตุ)

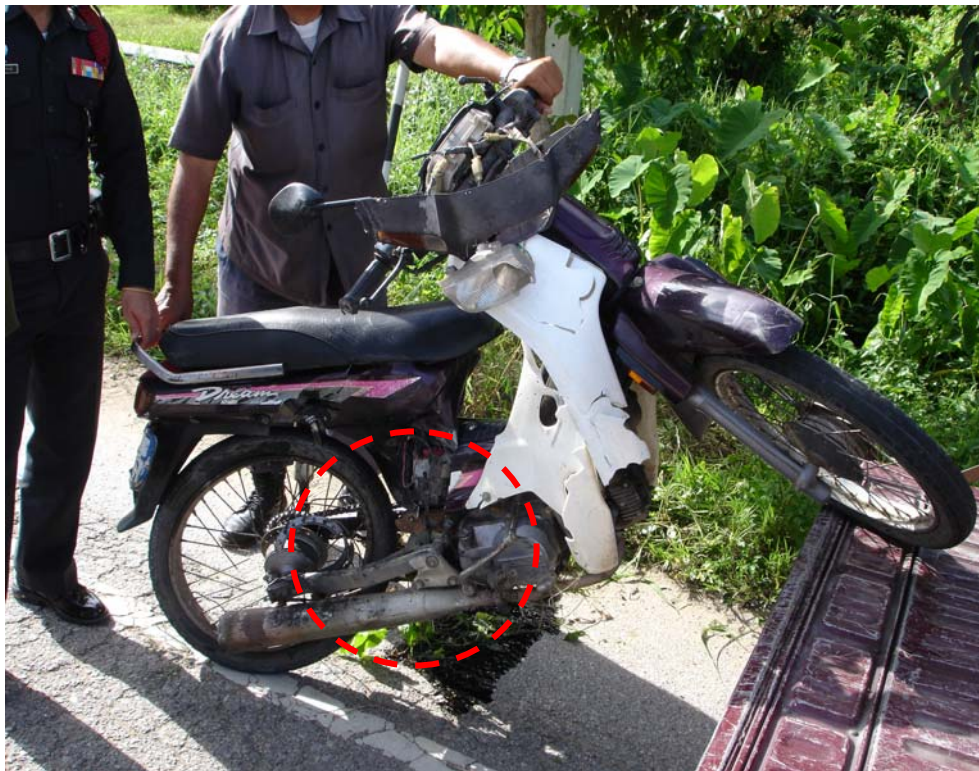
รูปที่ 7.2-1 รถจักรยานยนต์ขณะถูกนำไปเก็บไว้ที่สถานีตำรวจจะเห็นร่องรอยถูกชนที่ด้านขวาของรถ ตั้งแต่ดุมล้อหลัง ถึงกลางลำตัวรถ
