## กรณีศึกษาที่ 4

### รถจักรยานยนต์ชนแบบตั้งฉากกับรถจักรยานยนต์บนทาง

รายงานการสืบสวนอุบัติเหตุจราจรเชิงลึกฉบับนี้เป็นส่วนหนึ่งของโครงการศึกษาและพัฒนาตัวแบบหน่วยสืบสวนอุบัติเหตุจากการชนส่งและจราจร (พื้นที่ศึกษา : จังหวัดเชียงใหม่) โดยคณะวิศวกรรมศาสตร์ มหาวิทยาลัยเชียงใหม่ ซึ่งได้รับมอบหมายจาก สำนักงานนโยบายและแผนการขนส่งและจราจร (สนข.) กระทรวงคมนาคม ให้เป็นที่ปรึกษาเพื่อทำการวิจัยสืบค้นหาสาเหตุการเกิดอุบัติเหตุทางถนนจากปัจจัยต่างๆ และทำการวิเคราะห์เชิงลึกเพื่อกำหนดมาตรการและระเบียบวิธีการทำงาน โดยทำการเก็บรวบรวมข้อมูลและวิเคราะห์หาสาเหตุของแต่ละกรณีศึกษาของอุบัติเหตุรวมถึงจัดทำข้อเสนอแนะในการแก้ไขปัญหาเบื้องต้น

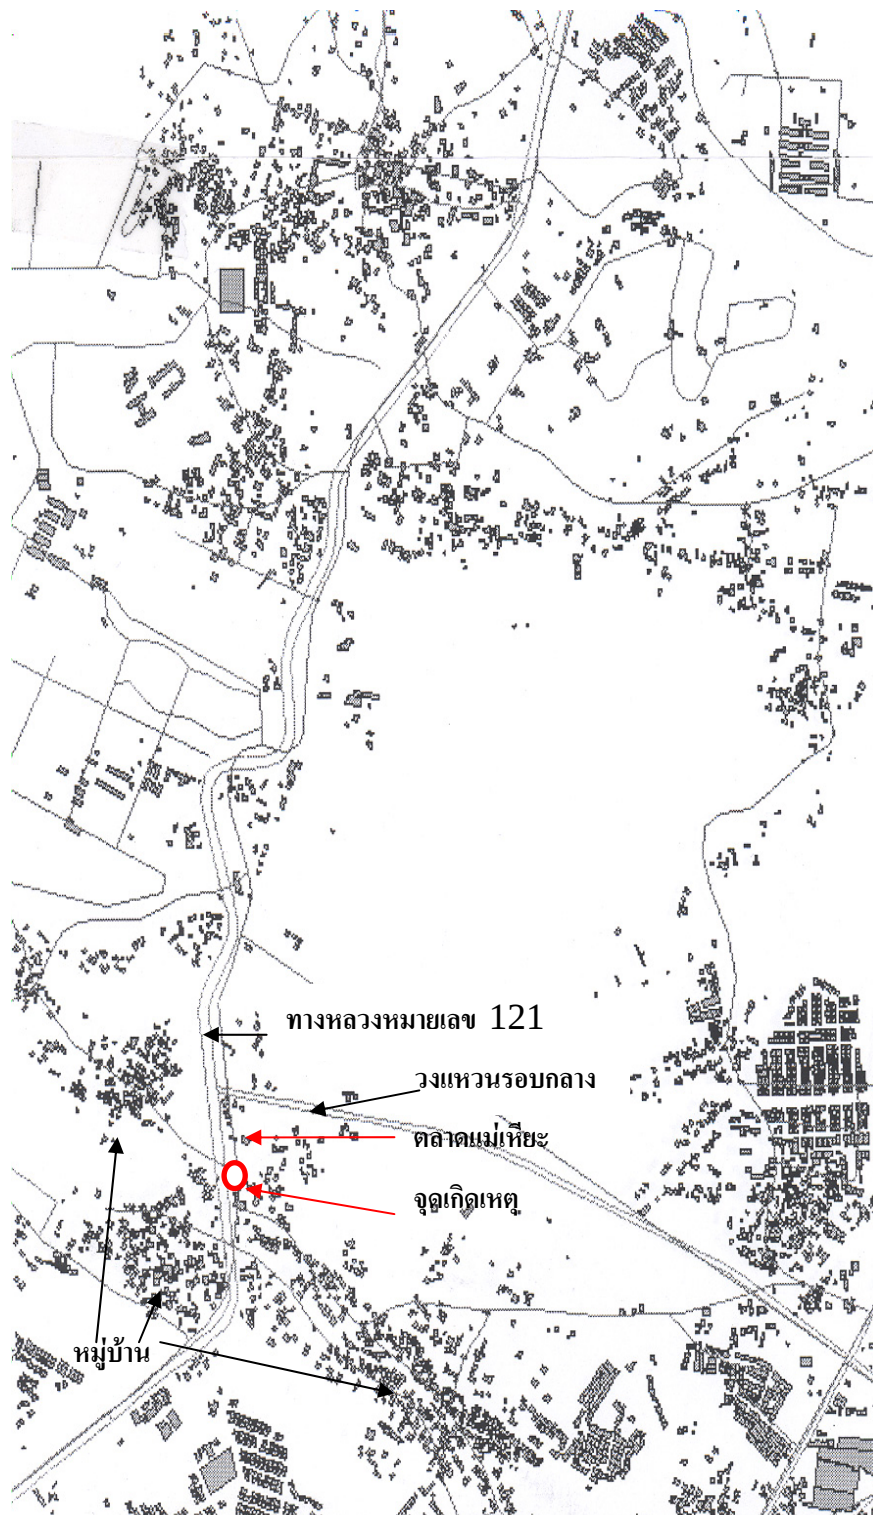
รูปที่ 4.1-2 แสดงการใช้ประโยชน์ที่ดิน ที่สองฝั่งคันคลองชลประทาน (ทางหลวงหมายเลข 121) มีหมู่บ้านดั้งเดิมอยู่เป็นกลุ่มๆ ยังมีความต้องการเดินทางระหว่างหมู่บ้านหรือไปตลาด ทำให้มีการตัดข้ามทางหลวงหลายช่องจราจรที่รกรุงรัง

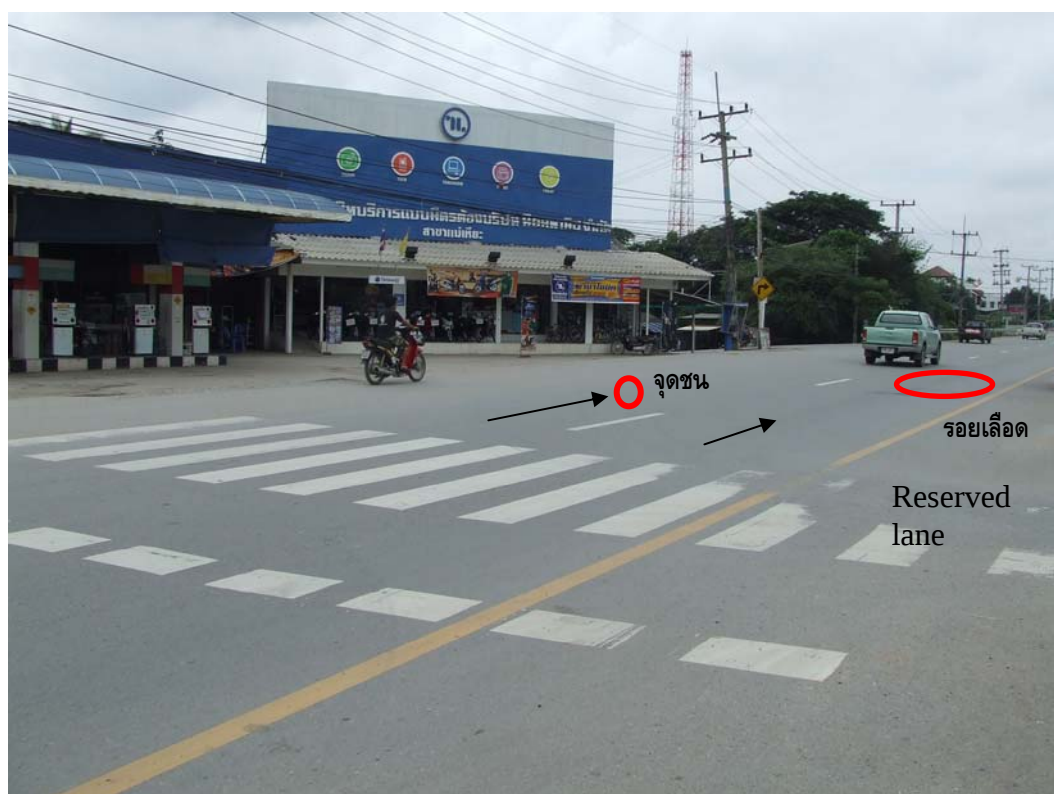
รูปที่ 4.1-3 แสดงบริเวณเกิดเหตุ ถ่ายภาพตอนกลางวัน (ซึ่งการจราจรเบาบาง) จะเห็นทางข้าม การแบ่งช่องจราจร และจุดเกิดเหตุ

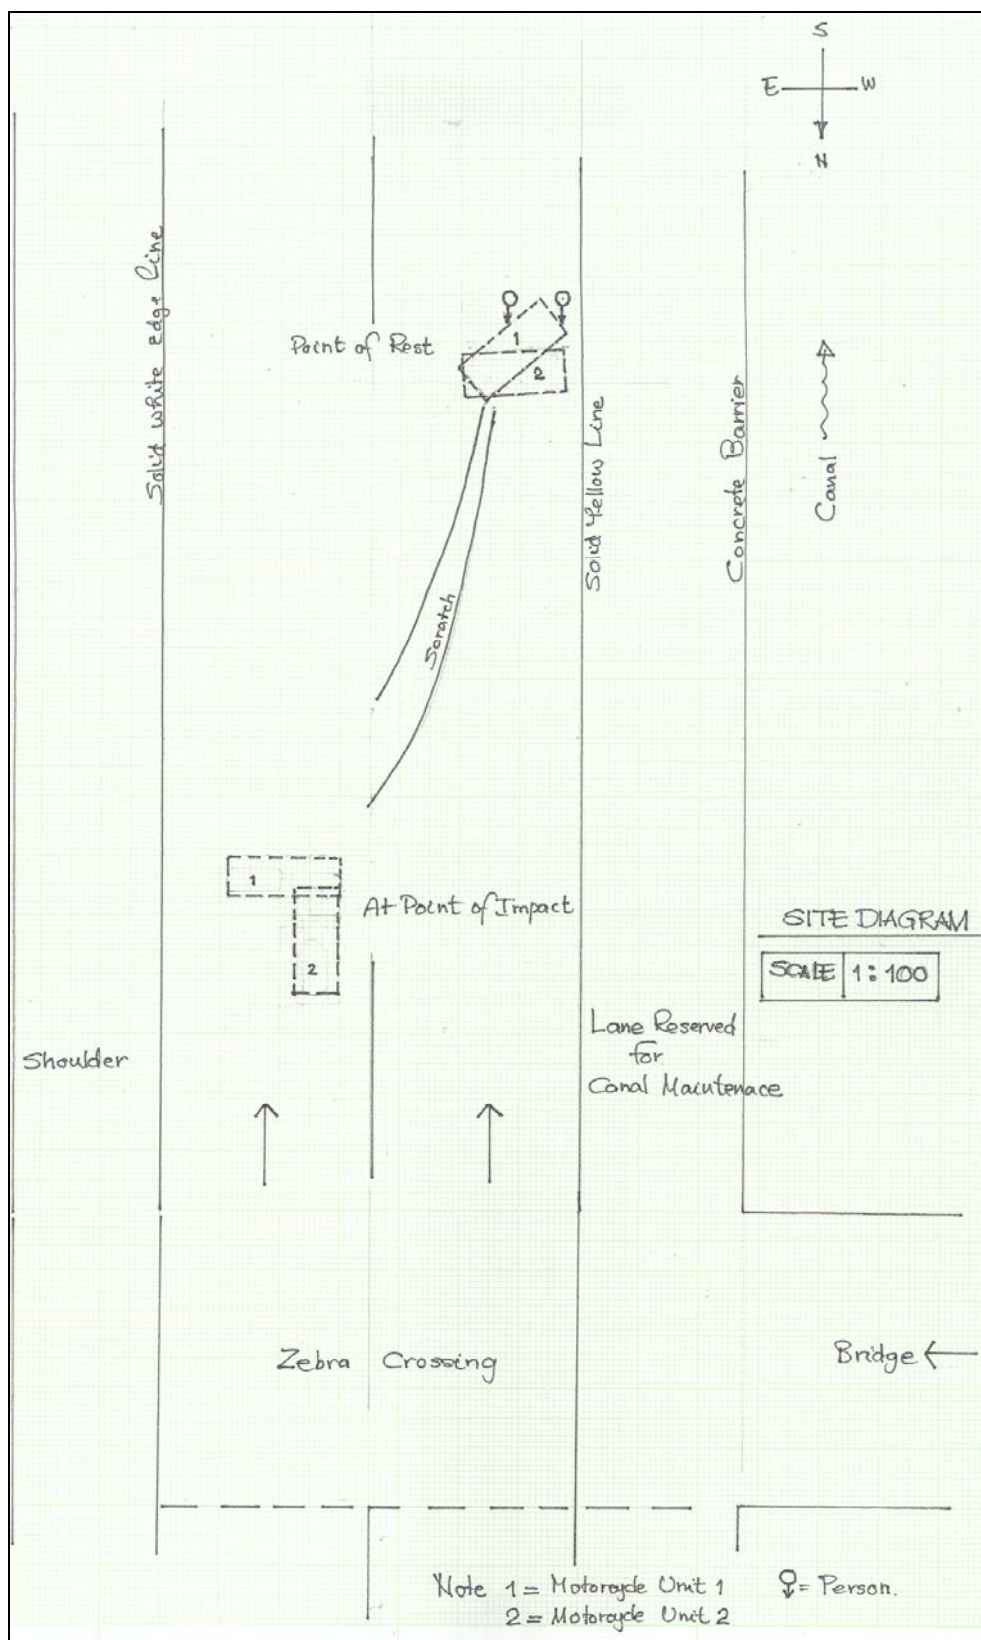
ผู้ตายขี่รถจักรยานยนต์คันที่ 1 สีแดง มาจากหมู่บ้านแม่เหียะที่อยู่ทางด้านตะวันออกของทางหลวงมารอที่จะตัดข้ามกระแสรถตรงไปที่สะพานข้ามคลองชลประทาน เพื่อไปยังฝั่งตะวันตก รถจักรยานยนต์คันที่ 2 สีน้ำเงิน เดินทางจากโรงเรียนในเมืองจะกลับบ้านที่อำเภอหางดง ขี่มาทางทิศเหนือไปทิศใต้ ด้วยความเร็วประมาณ 70 กม/ชม. รถคันที่ 2 ที่ขี่อยู่ในเลนซ้าย แขนงรถยนต์คนหนึ่งที่วิ่งช้า (อาจกำลังชะลอเพื่อจอด) ถึงจุดเกิดเหตุ ที่ขณะเดียวกันรถจักรยานยนต์คันที่ 1 ตัดข้ามเลนเข้ามาขวางทางวิ่งของรถคันที่ 2 ทำให้ชนกันขึ้น โดยรถทั้งสองไม่ได้เบรก หลังการชน ทั้งคนและรถทั้งสองคันเคลื่อนตัวไปทางทิศตะวันตกเฉียงใต้ เข้าไปในเลนที่ 2 ห่างจากจุดชนประมาณ 8 เมตร

รูปที่ 5-1 แผนผังบริเวณ (Site diagram) สเกล 1:100 แสดงจุดชน (Point Of Impact) ระหว่างรถจักรยานยนต์คันที่ 1 และ 2 , จุดสุดท้ายที่รถและคนอยู่ (Point Of Rest) และรอยครูดบนผิวถนน

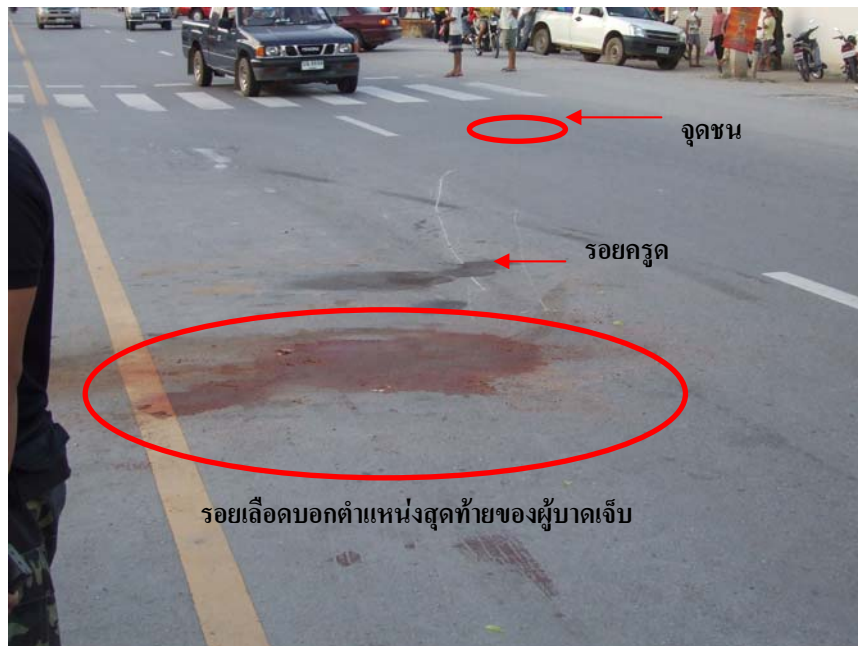
ความเสียหายต่อถนนและสิ่งแวดล้อมปรากฏเฉพาะรอยครูดและรอยเลือดบนผิวจราจร

รูปที่ 6-1 ร่องรอยความเสียหายบนถนน ที่ปรากฏรอยครูดและรอยเลือด

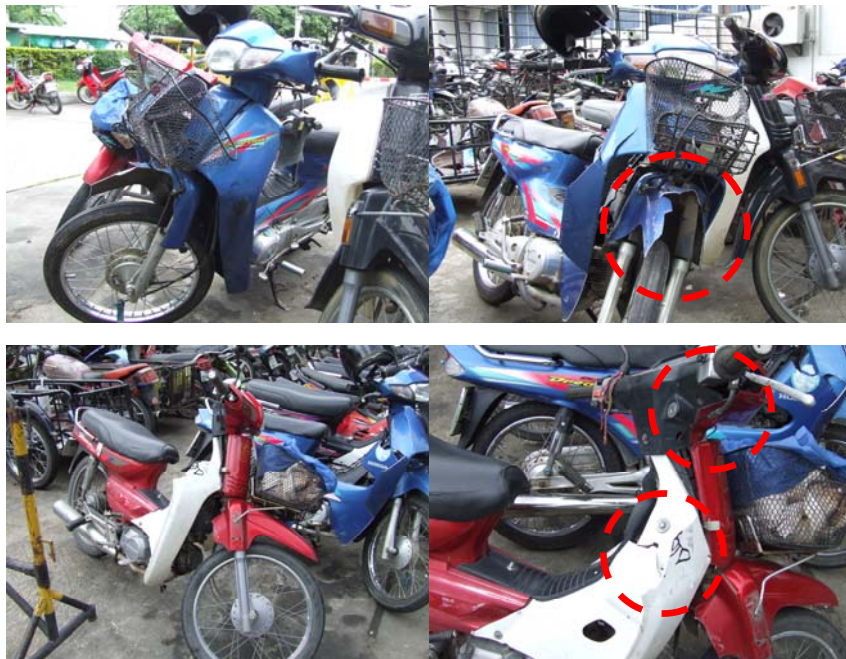
รูปที่ 7-1 รถจักรยานยนต์ของผู้กระเด้งที่ถูกเคลื่อนย้ายไปที่สถานีตำรวจ

รถจักรยานยนต์คันที่ 1 สีแดง (ที่วิ่งตัดจากด้านตะวันออกไปทางด้านตะวันตกของถนน) มีร่องรอยความเสียหายที่ด้านขวาของรถ คือที่คอรถด้านขวา และฝาครอบเครื่องด้านขวา

รถจักรยานยนต์คันที่ 2 สีน้ำเงิน (ที่วิ่งตรงไป) มีร่องรอยความเสียหายที่บังโคลนหน้าและตะแกรงหน้ารถ
