## กรณีศึกษาที่ 5

### รถโดยสารปรับอากาศสายขอนแก่น-สุรินทร์

#### ชนกับรถบรรทุกบริเวณปากทางเข้าบ้านเลื้อเผ่า ต.เลื้อเผ่า อ.เขียงยืน

#### จ.มหาสารคาม

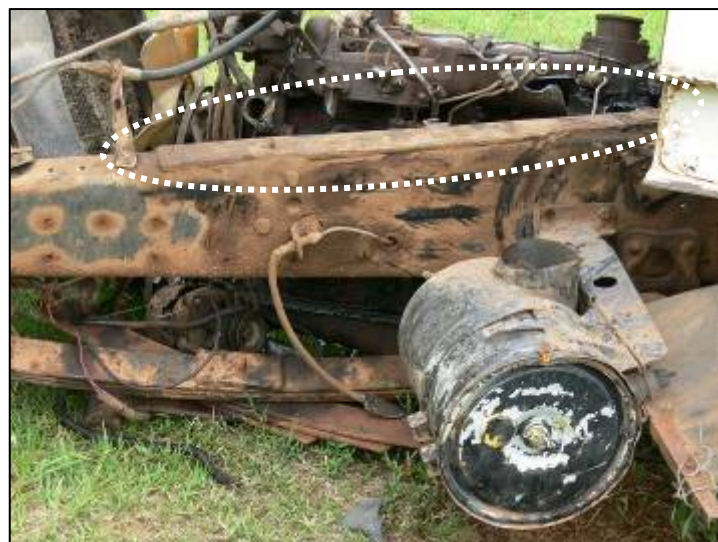
รูปที่ 8.1-2 การเสริมค้ำซีด้าบนของรถบรรทุกเพื่อให้แข็งแรงขึ้น

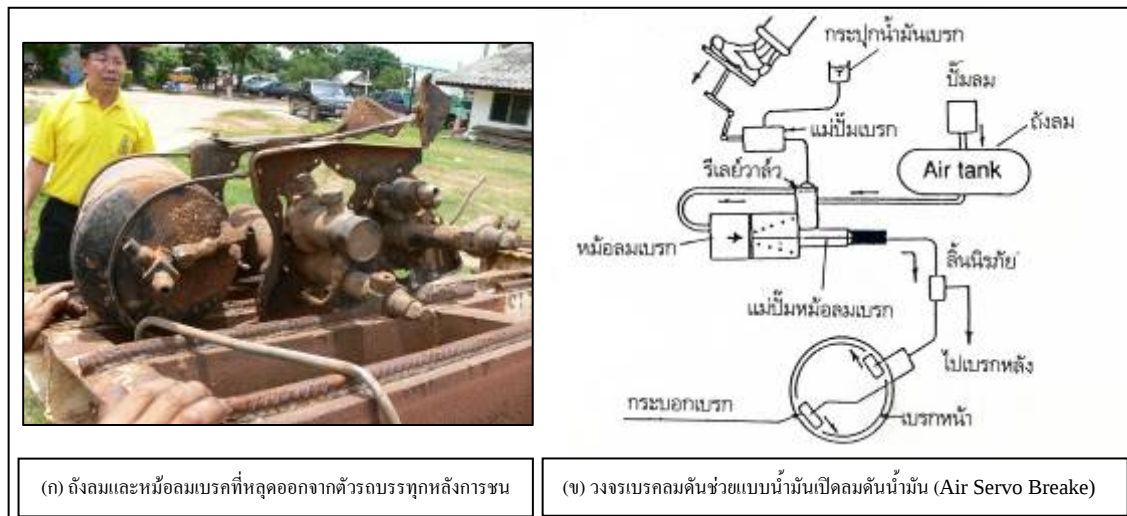
รูปที่ 8.1-3 การเพิ่มประสิทธิภาพช่วยการเบรกโดยใช้ถังลมช่วย

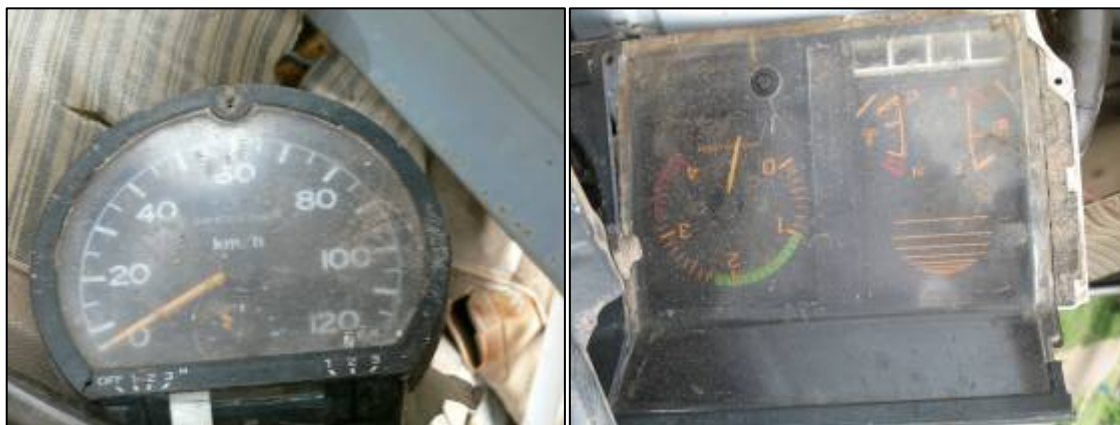
รูปที่ 8.1-4 มาตรวัดความเร็ว และมาตรวัดต่าง ๆ มีสภาพที่เก่า

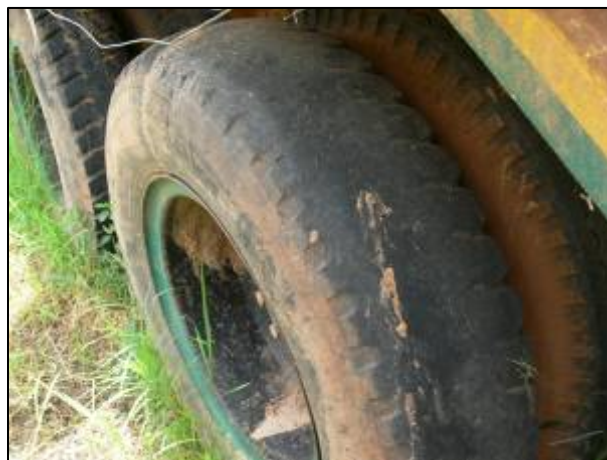
รูปที่ 8.1-5 สภาพล้อยางของรถบรรทุกที่ไม่มีดอกยาง

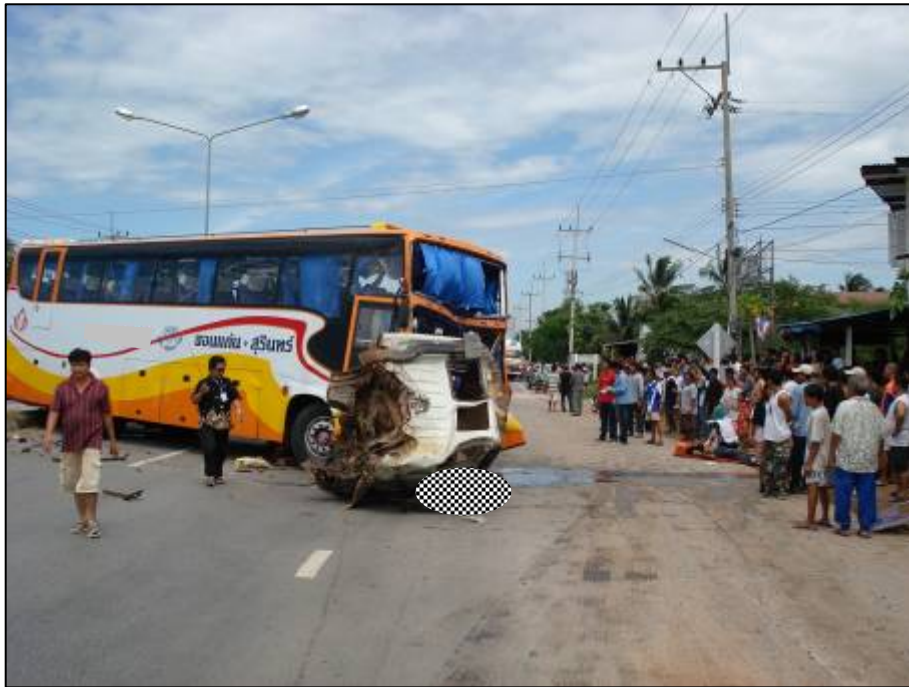
รูปที่ 9-2 แสดงลักษณะหัวของรถบรรทุกที่ขาดกระเด็นออกจากตัวรถ

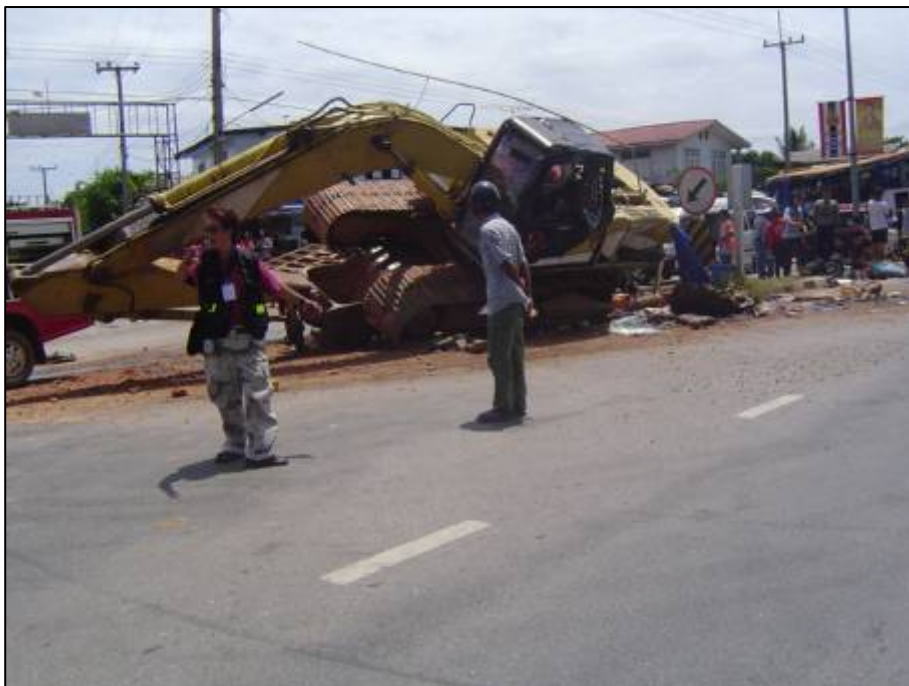
รูปที่ 9-3 ลักษณะตำแหน่งการตกลงจากแผ่นบรรทุก (Flat Desk) ของรถชุดหลังจากการชน

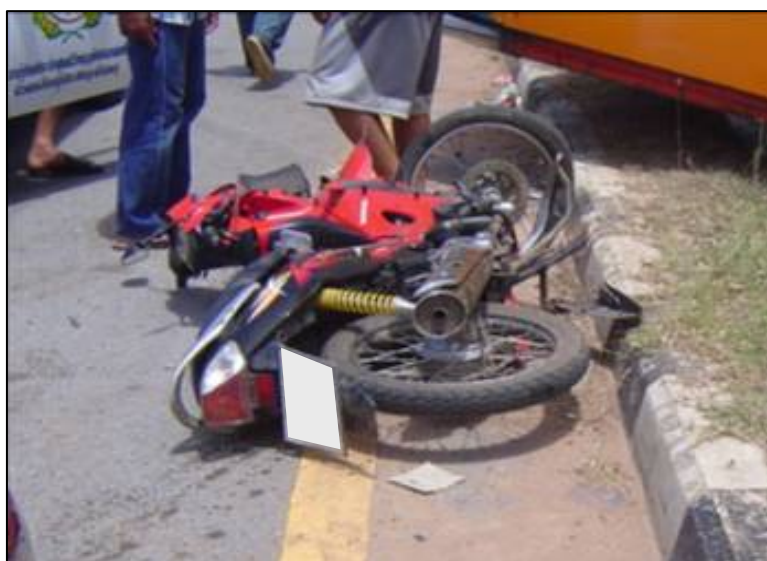
รูปที่ 9-5 สภาพรถจักรยานยนต์ที่ได้รับความเสียหายล้มอยู่บริเวณด้านท้ายของรถโดยสาร

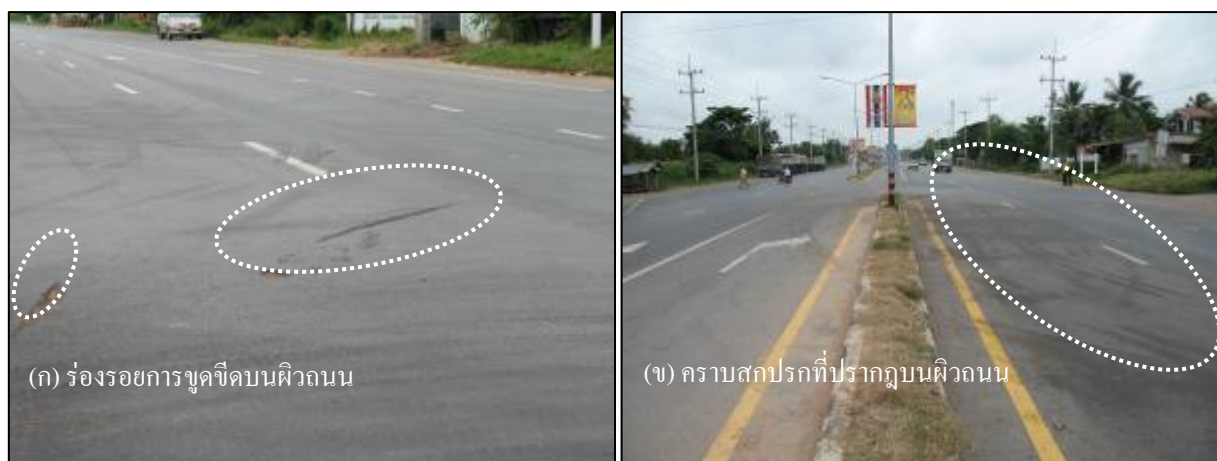
อุบัติเหตุที่เกิดขึ้นครั้งนี้ ไม่ได้สร้างความเสียหายให้แก่ถนนและสภาพแวดล้อมมากนัก มีเพียงร่องรอยการขีดขีดของเส้นส่วนและอุปกรณ์ต่างของยานพาหนะที่เกิดเหตุที่ปรากฏให้เห็นอยู่บนผิวถนนบนทางหลวงแผ่นดินหมายเลข 209 เท่านั้น และคราบสกปรกที่เกิดจากคราบน้ำมันเครื่องยนต์ คราบเลือดของผู้บาดเจ็บและเสียชีวิตจากเหตุการณ์ในครั้งนี้ (ดังแสดงในรูปที่ 11.1-1)

รูปที่ 11.1-1 สภาพความเสียหายบนจากร่องรอยการขีดขีดและคราบความสกปรกที่ปรากฏบนผิวถนน

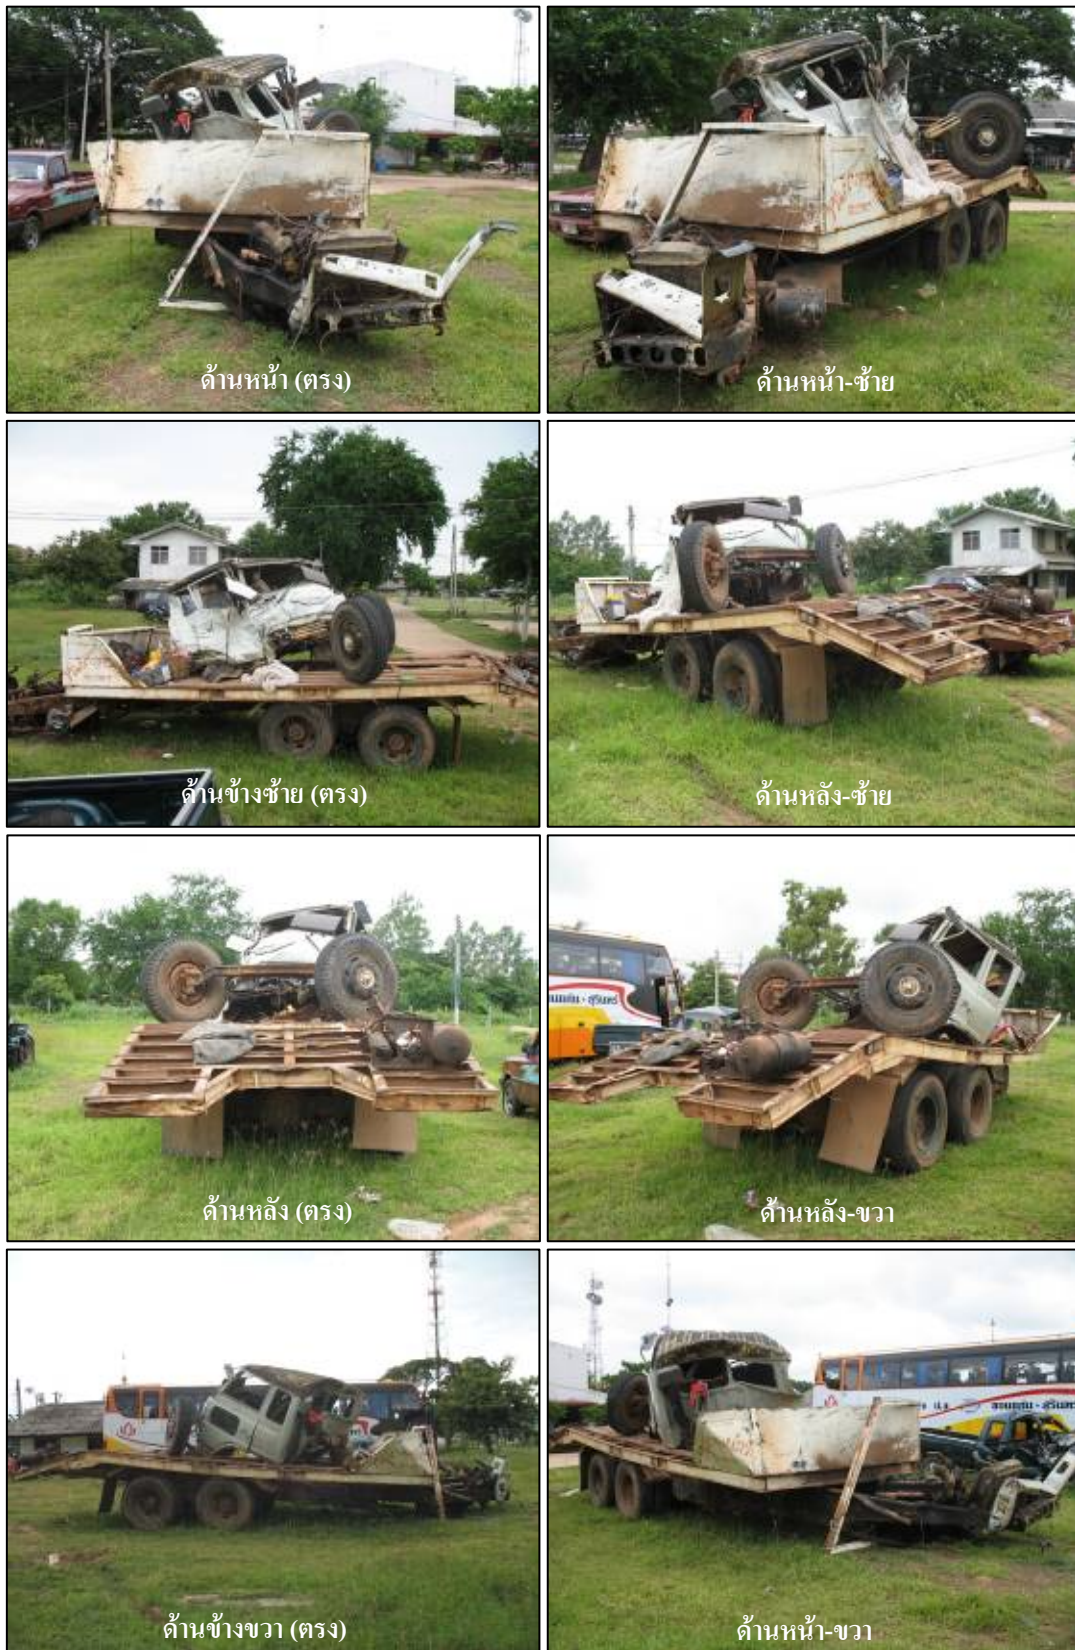
หลังจากเกิดอุบัติเหตุแล้ว รถบรรทุกได้ถูกเคลื่อนย้ายมาเก็บไว้ที่สถานีตำรวจภูธรอำเภอเชียงยืน จังหวัดมหาสารคาม หน่วยสืบสวนอุบัติเหตุทางถนนได้เข้าตรวจสอบสภาพของรถบรรทุกที่เกิดเหตุ พบว่าเป็นรถบรรทุก 10 ล้อ ซึ่งมีสภาพเก่ามาก และขาดการบำรุงรักษา สภาพเครื่องยนต์และอุปกรณ์ต่างๆ ส่วนหัวของตัวรถมีสภาพหลังการชนพังเสียหายยับเยิน รูปที่ 11. 2-1 แสดงสภาพความเสียหายของรถบรรทุกในมุมต่างๆ

รูปที่ 11. 2-1 แสดงสภาพความเสียหายของรถบรรทุกในมุมต่างๆ

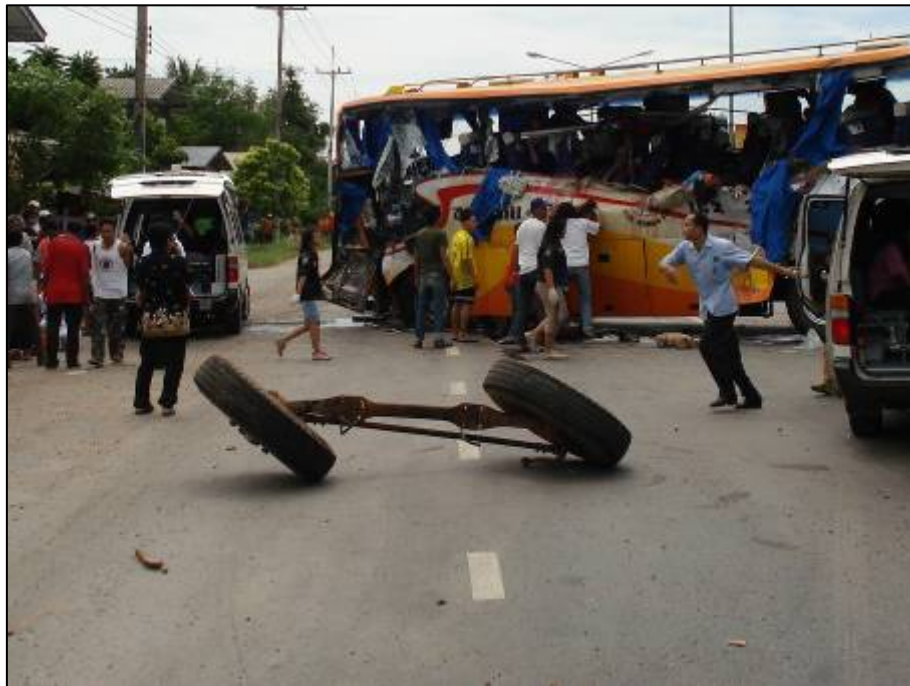
จากการตรวจสอบเบื้องต้นพบว่าเพลาหน้าของรถบรรทุกที่หลุดออกมาจากส่วนหัวของตัวรถพบว่ามีเหล็กเส้นรูปตัวยูจำนวน 4 เส้น ที่ใช้ในการยึดเพลาดังกล่าวเข้ากับตัวรถบรรทุกและพบว่าหลังการชนเหล็กทั้ง 4 เส้น ดังกล่าวได้ฉีกขาดออกจากกันเป็นเหตุให้เพลาหลุดกระเด็นออกจากตัวรถเป็นระยะ 10 เมตร จากจุดที่เกิดการชนกัน ดังแสดงในรูปที่ 11. 2-2 และจากแรงปะทะของรถโดยสารปรับอากาศทำให้คัสซีของรถบรรทุกมีลักษณะบิดเบี้ยวไปจากเดิมเป็นอย่างมาก ดังแสดงในรูปที่ 11. 2-3

รูปที่ 11. 2-2 แสดงเพลารถบรรทุกที่หลุดขาดออกจากตัวรถ

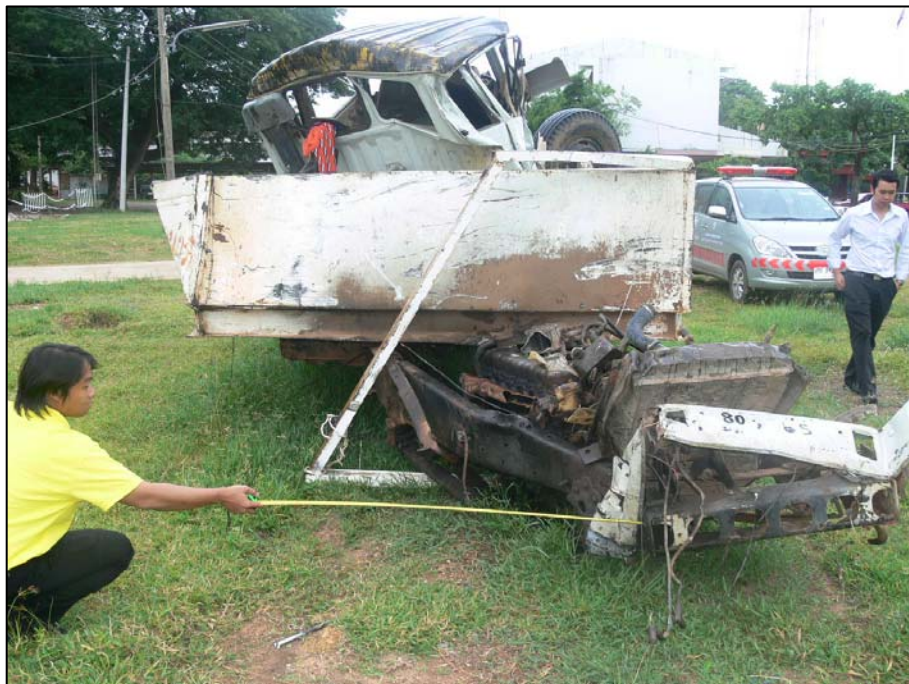
รูปที่ 11.2-3 คัลชีของรถบรรทุกบิดเบี้ยวเนื่องจากแรงปะทะของรถโดยสารประจำทาง

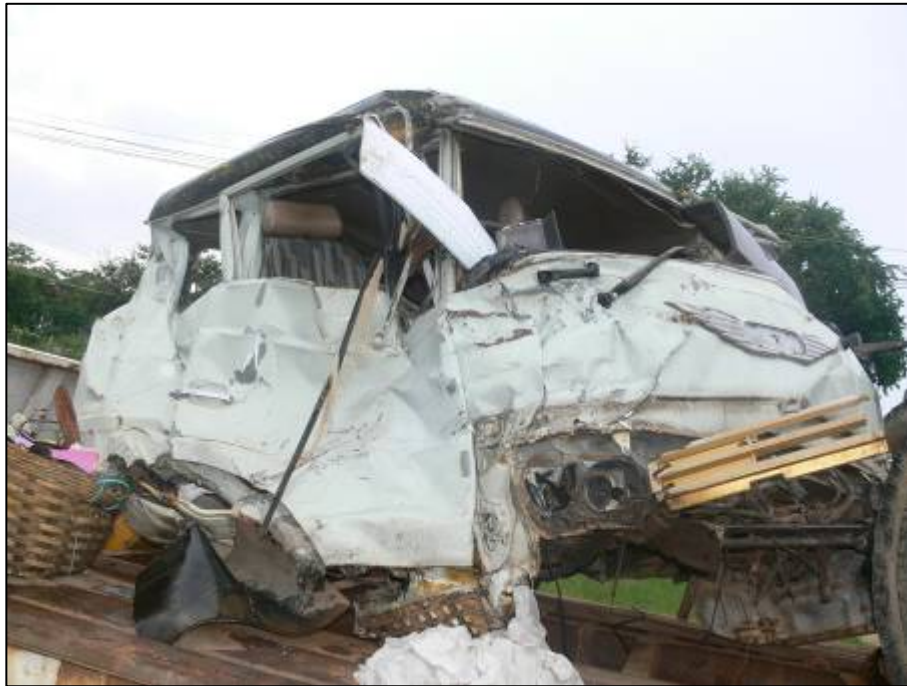
บริเวณส่วนหัวของรถบรรทุกที่เป็นตำแหน่งที่นั่งของคนขับพบร่องรอยความเสียหายที่เกิดจากการปะทะอย่างแรงทางด้านขวาของส่วนหัวทำให้เหล็กยุบตัว และทำให้รูปทรงบิดเบี้ยวไปจากเดิมเป็นอย่างมาก ดังแสดงในรูปที่ 11. 2-4

รูปที่ 11. 2-4 สภาพความเสียหายของหัวรถบรรทุก

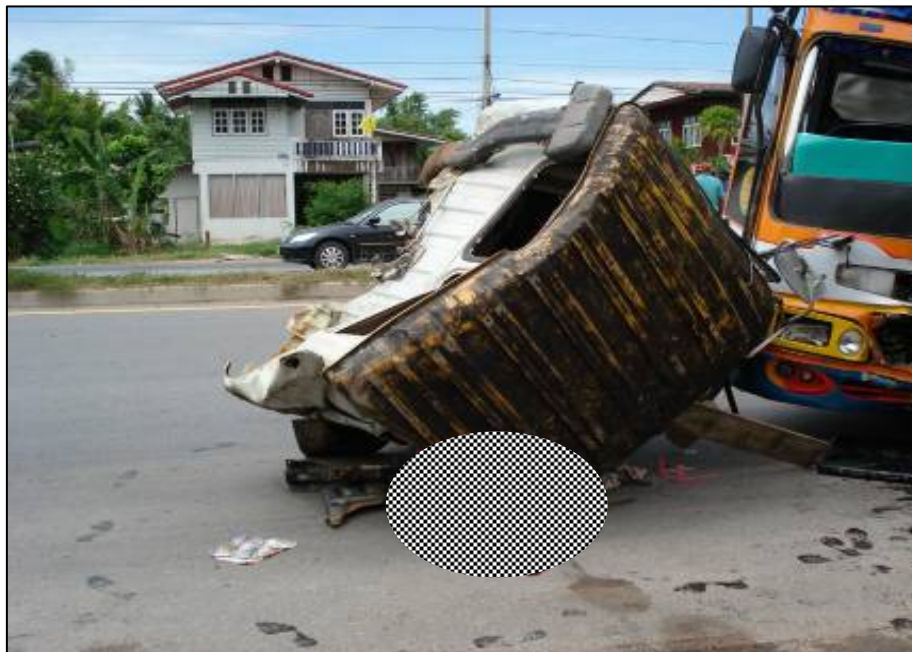
สาเหตุสำคัญที่ทำให้คนขับรถเสียชีวิตคาที่ในที่เกิดเหตุเนื่องจากแรงปะทะจากการชนซึ่งมีผลทำให้ส่วนหัวของตัวรถบรรทุกเสียรูปไปอย่างมาก ผลของความรุนแรงจากการชนดังกล่าวสามารถเป็นสาเหตุของการเสียชีวิตที่เกิดขึ้นกับคนขับได้ นอกจากนั้นส่วนหัวของรถบรรทุกที่หลุดออกไปและกลิ้งตกอยู่บนผิวถนนและมีส่วนของศีรษะของคนขับยื่นออกมาจากส่วนหัวของตัวรถและอยู่บนผิวจราจรด้วย

ดังแสดงในรูปที่ 11. 2-5

รูปที่ 11. 2 -5 สภาพหัวรถบรรทุกหลุดขาดกระเด็นออกจากตัวรถบรรทุก

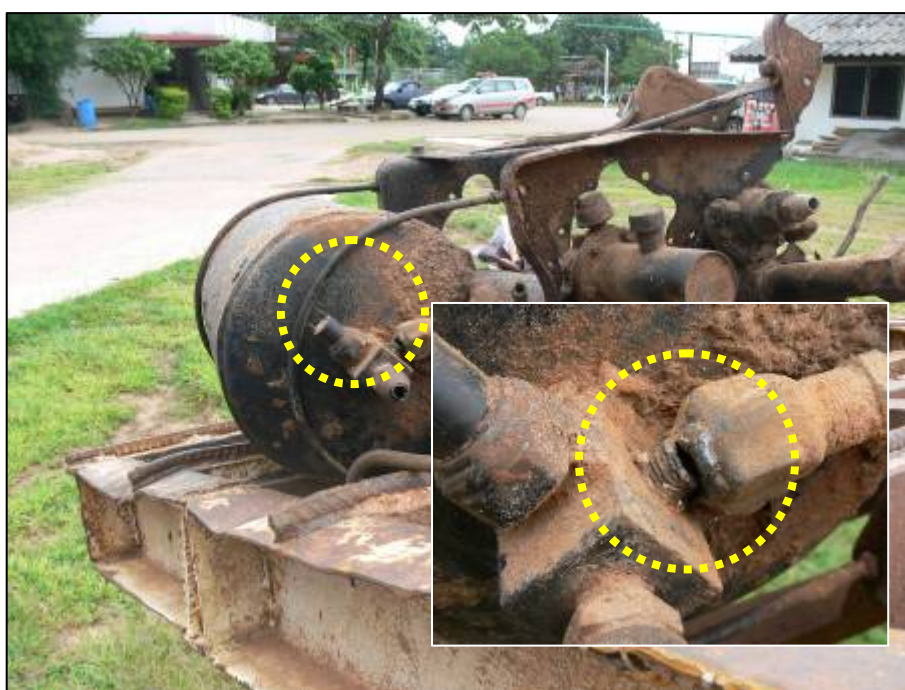
**ระบบหม้อลม:** จากการตรวจสอบหม้อลมเบรก ซึ่งเป็นอุปกรณ์สำคัญในระบบเบรกซึ่งเป็นแบบดรัมเบรกที่ใช้ น้ำมันในการควบคุมบังคับการเบรก พบร่องรอยฉีกขาด และปรากฏรอยเชื่อมบริเวณข้อต่อ (Fitting) ที่เป็นเกลียวตัวเมียขันเข้าไปเชื่อมต่อกับแกนของหม้อลม ซึ่งแสดงถึงการพยายามแก้ไขการรั่วของหม้อพัก (Reservoir) และยังพบร่องรอยการใช้ซิลิโคน (Silicon) ในการแก้ไขปัญหการรั่วของลมบริเวณรอบๆ บริเวณรอยเชื่อมดังกล่าวด้วย ดังแสดงในรูปที่ 11. 2 -6

รูปที่ 11. 2-6 ร่องรอยการซ่อมแซมข้อต่อเกลียวของหม้อลมเบรกไม่มีสภาพชำรุด

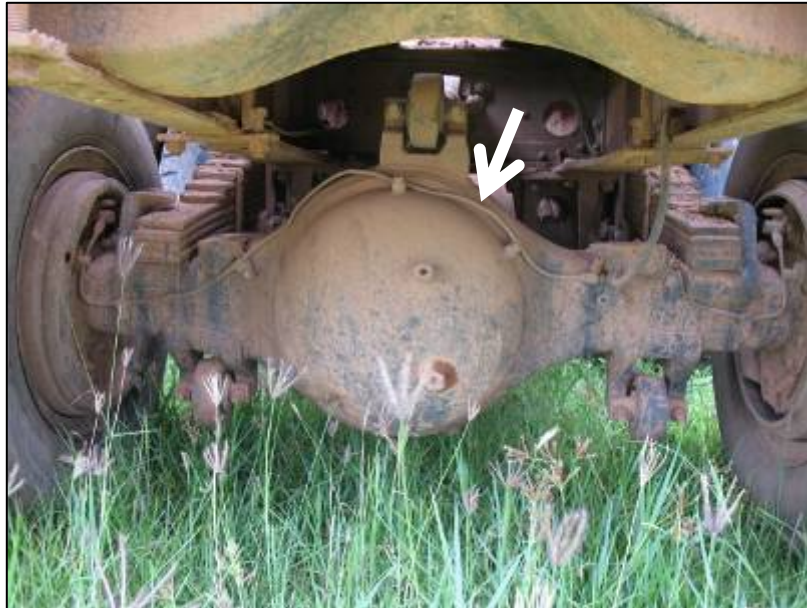
**ท่อทางของน้ำมันเบรก:** ท่อทางสำหรับการไหลของน้ำมันเบรกอยู่ในสภาพที่ดีไม่ปรากฏร่องรอยของการรั่ว ดังแสดงในรูปที่ 11.2-7

รูปที่ 11. 2-7 สภาพของท่อทางน้ำมันเบรก

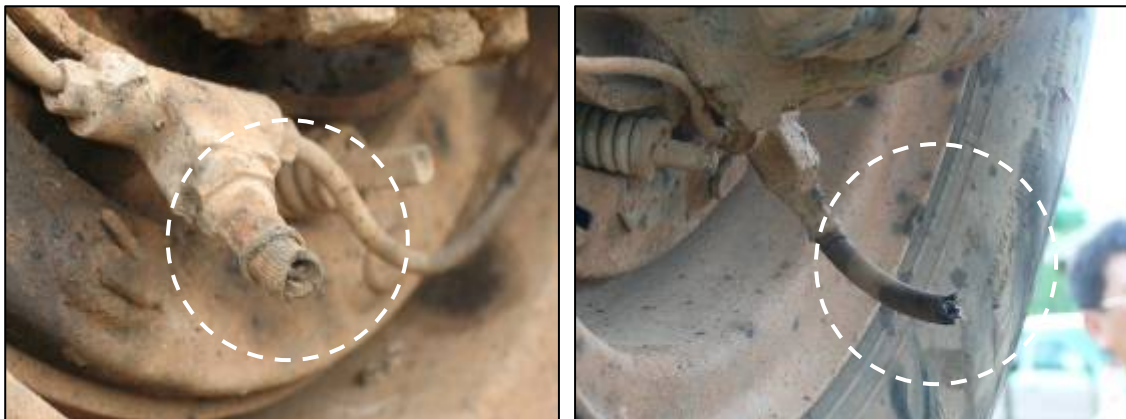
**สายน้ำมันเบรก:** จากการพิจารณาท่อน้ำมันเบรกที่ต่อไปยังล้อด้านหน้าทั้งด้านซ้ายและด้านขวาของเพลาหน้าของรถซึ่งพบว่าอยู่ในสภาพฉีกขาด บริเวณท่อน้ำมันเบรกของล้อหน้าด้านซ้ายพบว่ารอยฉีกขาดเป็นรอยเก่าและไม่พบหลักฐานที่แสดงว่ามีน้ำมันเบรกอยู่ในท่อดังกล่าวในขณะที่ท่อน้ำมันเบรกของล้อหน้าด้านขวามีรอยฉีกขาดเป็นรอยใหม่และมีคราบน้ำมันเบรกติดอยู่บริเวณรอยฉีกขาดดังกล่าว ดังแสดงในรูปที่ 11. 2-8 สรุปได้ว่าระบบเบรกของรถบรรทุกมีสภาพที่ชำรุดทำให้ประสิทธิภาพในการเบรกด้อยต่ำ

รูปที่ 11. 2-8 สภาพสายน้ำมันเบรกด้านซ้ายที่มีร่องรอยการขาดก่อนการเกิดเหตุเมื่อเทียบกับด้านขวาที่ขาดตอนเกิดเหตุ (มีคราบน้ำมันและรอยขาดใหม่)

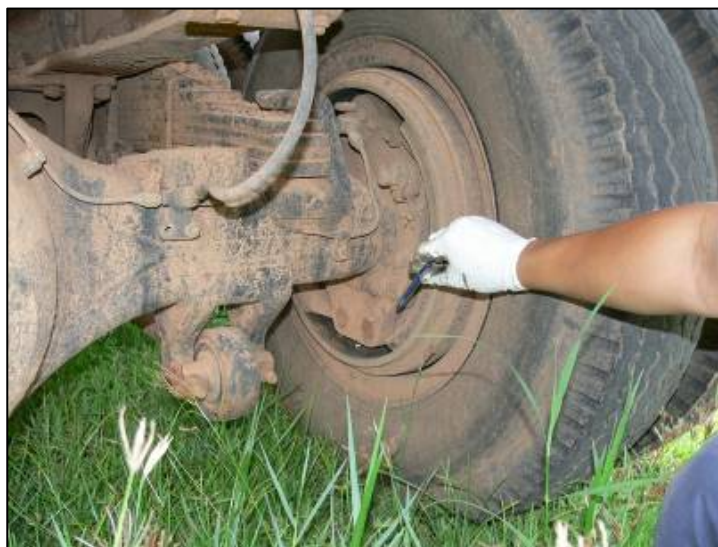
**ดรัมเบรก:** ที่ล้อหลังด้านขวาไม่ปรากฏฝาครอบก้ามปู (Shoe) ทำให้มีฝุ่นเข้าไปได้ อาจทำให้ประสิทธิภาพของการเบรกลดลง ดังแสดงในรูปที่ 11.2.1-9

รูปที่ 11. 2-9 ที่ล้อหลังขวาไม่ปรากฏผ้าครอบก้ามปู (Shoe) ทำให้มีฝุ่นเข้าไป อาจทำให้ประสิทธิภาพของการเบรกลดลง

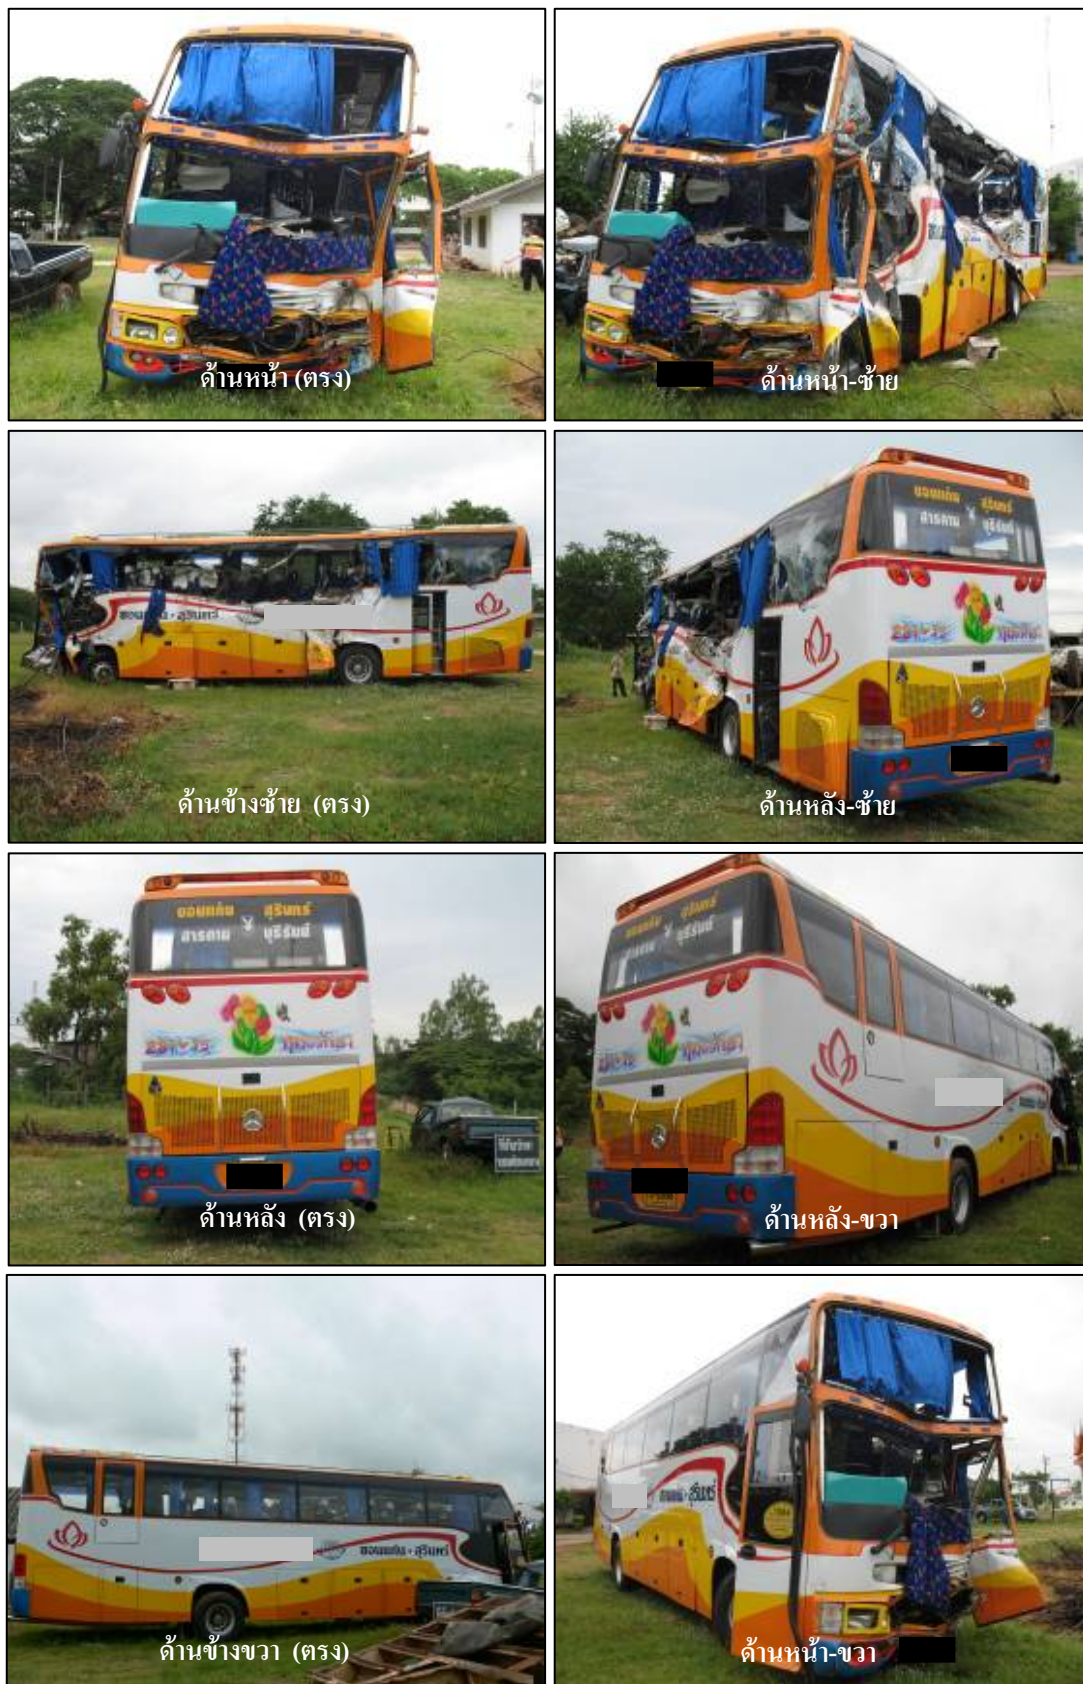
หลังจากการชนพบว่าแรงปะทะระหว่างรถโดยสารปรับอากาศกับรถบรรทุกทำให้ด้านหน้าของรถได้รับความเสียหายบริเวณประตูทางขึ้นของคนขับมีสภาพกลอนชำรุดไม่สามารถปิดได้ ประตูทางขึ้นรถทางด้านซ้ายเสียหายยับเยิน กระงะกด้านหน้าส่วนบนและล่างแตกสะเก็ดไฟเลี้ยวและไฟด้านหน้าซีกซ้ายของรถแตกเสียหายซึ่งเป็นผลจากการชนทำให้รถด้านหน้ายุบตัวและทำให้คัสซี (Chassis) พุ่งทะลุออกมาด้านหน้าของตัวรถ (รูปที่ 11.2.2-1 แสดงสภาพความเสียหายของรถโดยสารปรับอากาศในมุมต่างๆ) กระงะกด้านข้างซีกซ้ายของตัวรถแตกเสียหายยับเยินตั้งแต่บริเวณที่นั่งผู้โดยสารแถวที่ 2 ไปถึงแถวที่ 9 และที่นั่งผู้โดยสารบริเวณดังกล่าวพังเสียหายยับเยิน ดังแสดงในรูปที่ 11.2.2-2 และรูปที่ 11.2.2-3 และร่องรอยของสีของรถชุดส่วนหลังติดอยู่บริเวณที่นั่งแถวที่ 9 และ 10 (ดังแสดงในรูปที่ 11.2.2-4) และจากการตรวจสอบพบรอยตีนตะขาบของรถชุดปรากฏอยู่บริเวณที่นั่งแถวที่ 7 ดังแสดงในรูปที่ 11.2.2-5 สาเหตุของความเสียหายดังกล่าวเกิดจากเมื่อรถบรรทุกซึ่งบรรทุกรถชุดชนกับรถโดยสารปรับอากาศทำให้ส่วนหัวของรถบรรทุกหลุดออกและส่วนตัวของรถบรรทุก (ที่บรรทุกชุด) หมุนไปในทิศทางทวนเข็มนาฬิกาจึงทำให้ส่วนท้ายของรถชุดซึ่งเดิมอยู่ติดกับส่วนหัวของรถบรรทุกและตีนตะขาบของรถชุดได้ปะทะและกวาดเข้าไปในพื้นที่ที่นั่งผู้โดยสารตั้งแต่แถวที่ 2 ถึงแถวที่ 9 และเป็นสาเหตุให้ผู้เสียชีวิตคาที่ในที่เกิดเหตุ 4 ศพ และเสียชีวิตที่โรงพยาบาล อีก 8 ราย

รูปที่ 11.2.2-1 แสดงสภาพความเสียหายของรถโดยสารสายขอนแก่น-สุรินทร์ ในมุมต่างๆ

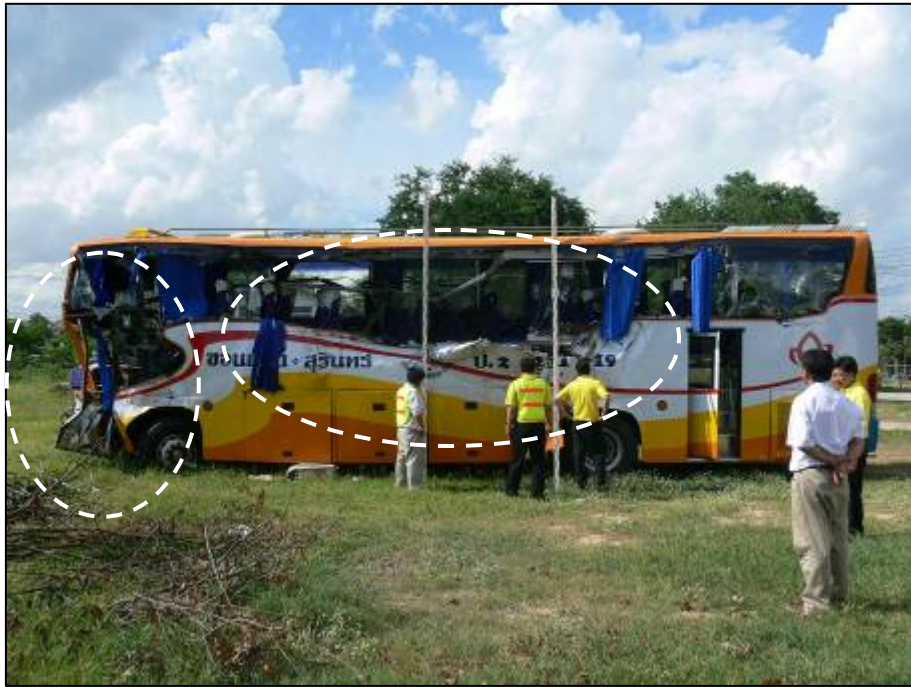
รูปที่ 11.2.2-2 สภาพความเสียหายของรถโดยสารสายขอนแก่น-สุรินทร์ บริเวณห้องโดยสารที่เกิดจากการปะทะกับรถชุดที่บรรทุกอยู่หลังรถบรรทุก

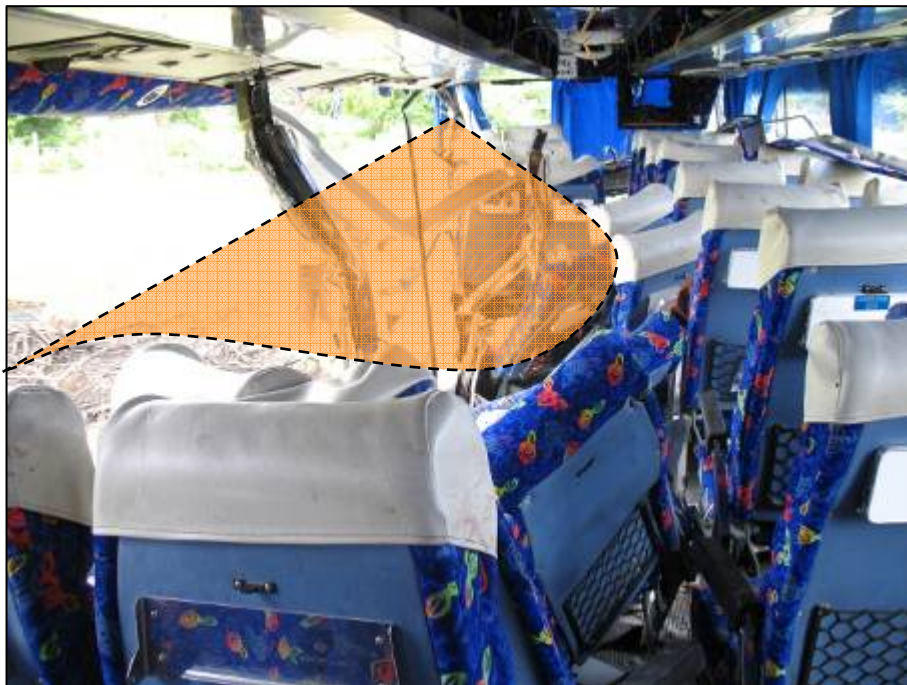
รูปที่ 11.2.2-3 สภาพความเสียหายของที่นั่งผู้โดยสารที่เกิดจากการปะทะกับรถชุดที่บรรทุกอยู่ด้านหลังรถบรรทุก

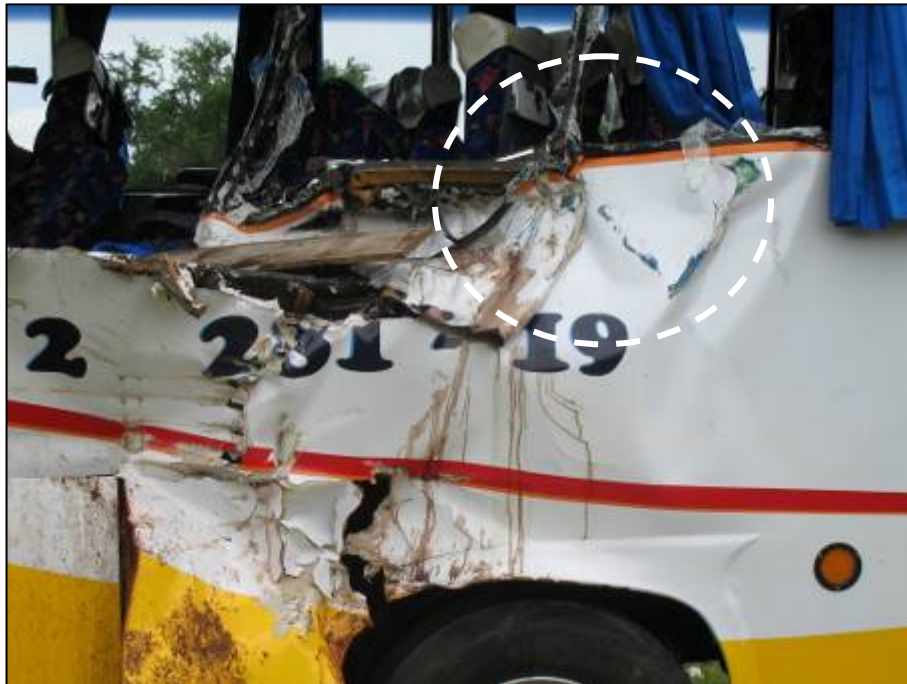
รูปที่ 11.2.2-4 แสดงร่องรอยของสีส่วนหลังของรถชุดติดอยู่บริเวณที่นั่งแถวที่ 9 และ 10

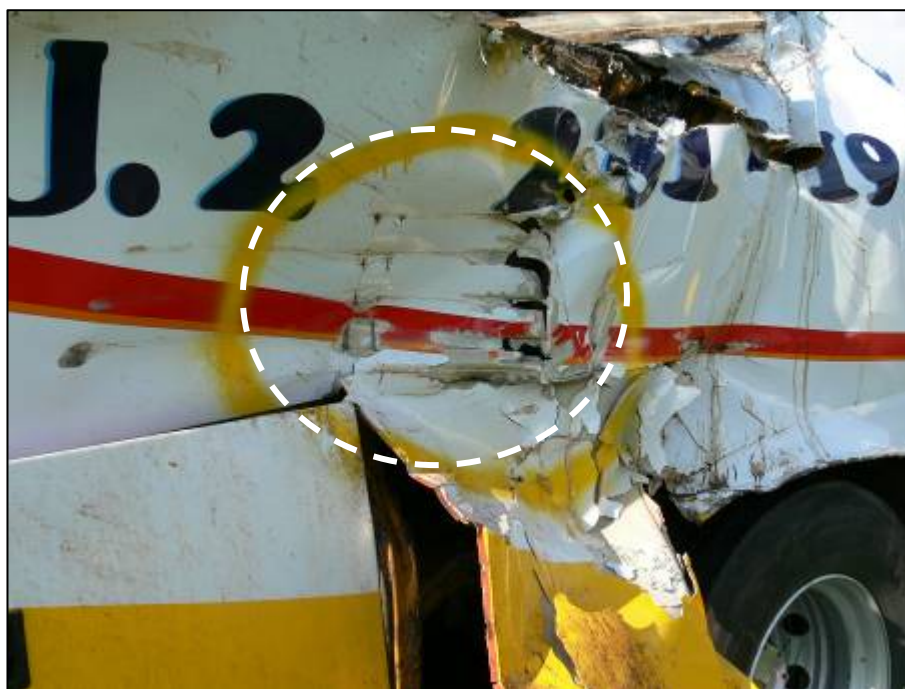
จากการพิจารณาระดับความสูงของระดับตีนตะขาบของรถชุดและบริเวณด้านหลังของรถชุดเปรียบเทียบกับระดับความสูงของความเสียหายที่เกิดขึ้นกับรถโดยสารพบว่ามีความสูงสอดคล้องกัน ล้อหน้าด้านซ้ายมือของรถโดยสารปรับอากาศได้รับความเสียหายจากการชนและล้อมีการวางตัวอยู่ในแนวทำมุมกับตัวรถเพื่อเลี้ยวไปทางด้านซ้าย ดังแสดงในรูปที่ 11.2.2-6 ผลจากการชนทำให้ลูกหมากคันเร่งของรถโดยสารปรับอากาศได้รับความเสียหายและไม่สามารถใช้คันเร่งได้ ดังแสดงในรูปที่ 11.2.2-7 และนอกจากนั้นผลของการชนทำให้รถเอียงไปทางด้านซ้ายทำมุม ประมาณ 15 องศา กับแนวตั้ง พื้นที่ส่วนใหญ่ของรถโดยสารด้านขวาและด้านท้ายของตัวรถไม่พบร่องรอยของความเสียหาย และสภาพความเสียหายของรถโดยสารปรับอากาศได้แสดงในรูปที่ 11.2.2 -8

รูปที่ 11.2.2-5 แสดงร่องรอยของความเสียหายที่เกิดจากดินตะขาบของรถชุด

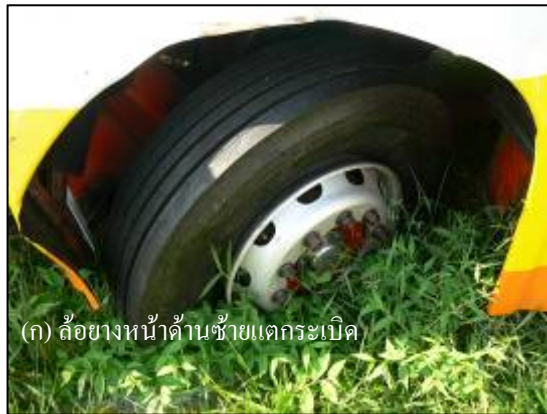
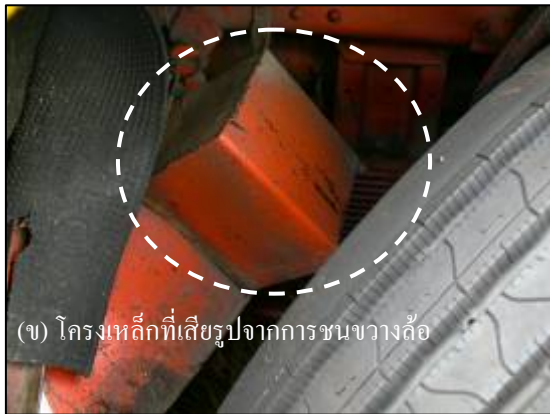
(ก) ล้อยางหน้าด้านซ้ายแตกระเบิด

(ข) โครงเหล็กที่เสียรูปจากการชนขวางล้อ

รูปที่ 11.2.2-6 ยางล้อหน้าด้านซ้ายแตกเอียงทำมุมกับตัวรถและไม่สามารถบังคับพวงมาในทิศทางตรงได้เนื่องจากมีโครงเหล็กที่เสียรูปจากการชนขวางอยู่

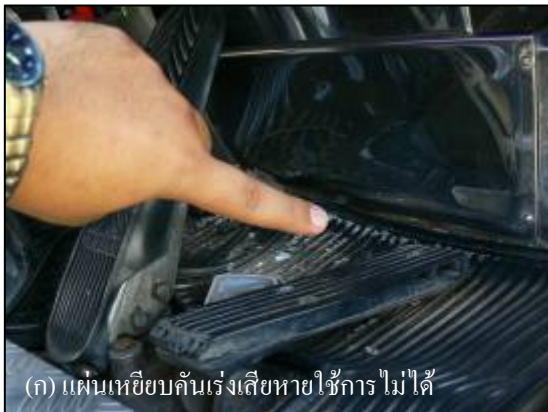
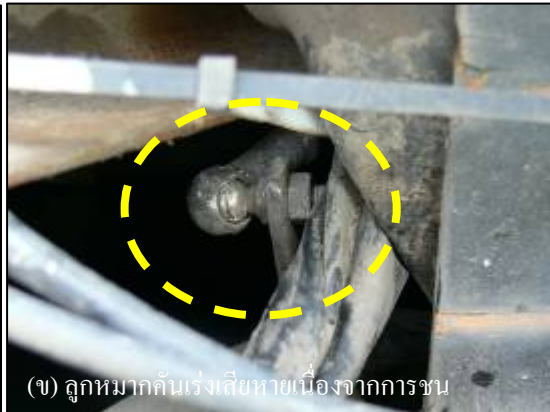
(ก) แผ่นเหยียบคันเร่งเสียหายใช้การไม่ได้

(ข) ลูกหมากคันเร่งเสียหายเนื่องจากการชน

รูปที่ 11.2.2-7 สภาพความเสียหายของคันเร่งของรถโดยสารประจำทาง

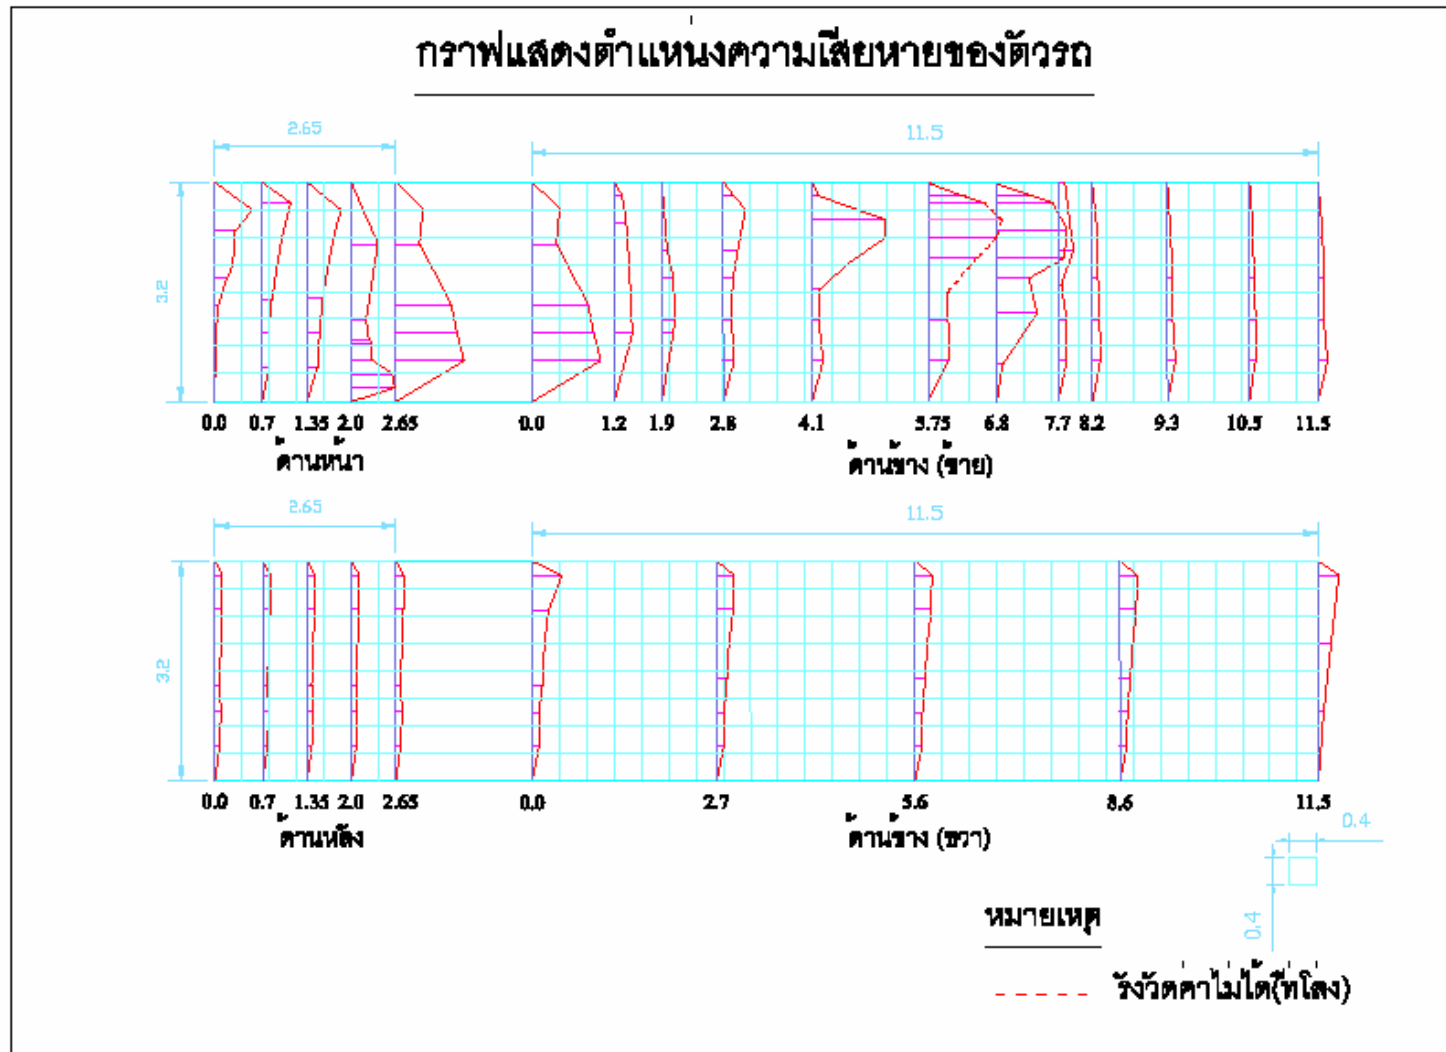
รูปที่ 11.2.2-8 กราฟแสดงตำแหน่งความเสียหายของรถโดยสารประจำทาง

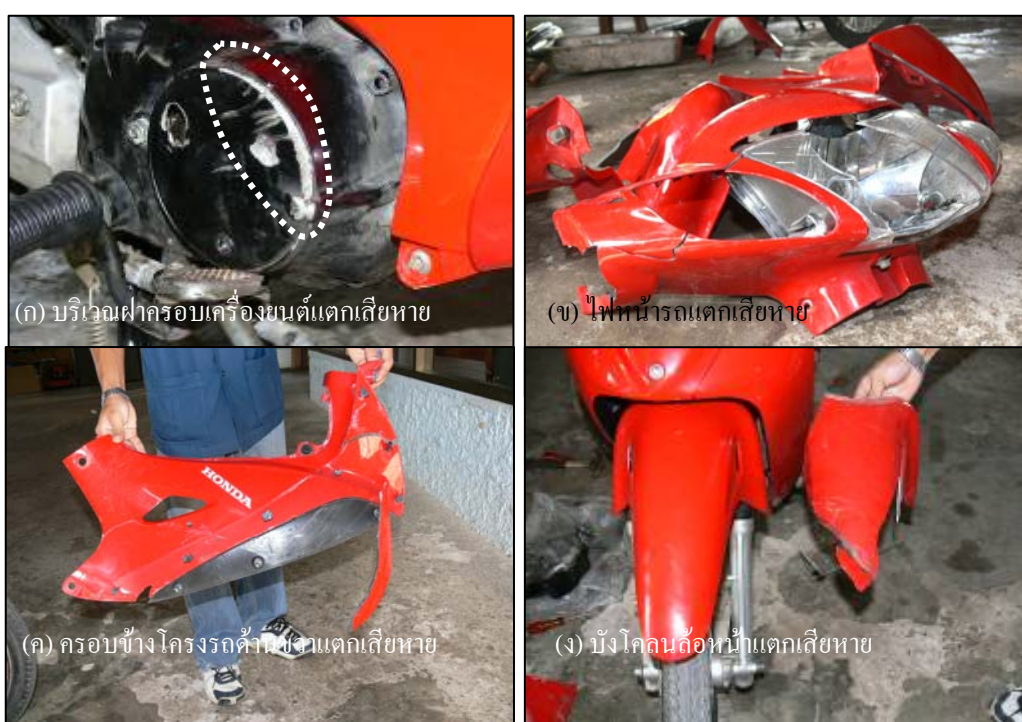
รูปที่ 11.2.3-1 สภาพความเสียหายของรถจักรยานยนต์ทางด้านขวา (ส่วนใหญ่แตกเสียหาย)

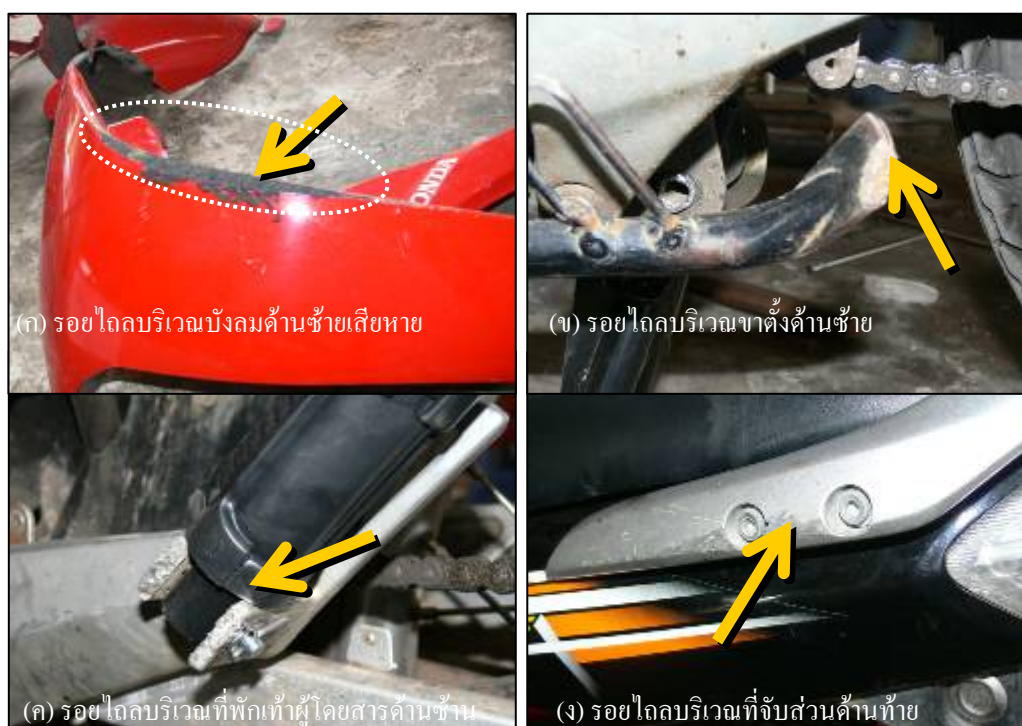
หลังจากที่รถโดยสารปรับอากาศชนกับรถบรรทุกแล้ว รถโดยสารได้เสียหลักพุ่งเข้ามาในช่องจราจรด้านมุ่งเข้าสู่จังหวัดขอนแก่นและได้ชนรถจักรยานยนต์ ยี่ห้อ Honda รุ่น Wave 125 R ซึ่งจอดเพื่อรอเลี้ยวขวาเข้าไปยังหมู่บ้านเสือเผ่นบริเวณช่องรถกลับรถ (U-Turn) ทำให้คนขับรถจักรยานยนต์กระเด็นไปตกอยู่บริเวณขอบทางด้านหน้าศาลาที่พักผู้โดยสาร ส่วนรถจักรยานยนต์ได้กระเด็นไปทางอำเภอยางตลาดและตกอยู่บริเวณด้านท้ายรถโดยสารปรับอากาศฝั่งขวา จากแรงปะทะของรถโดยสารปรับอากาศที่ทำให้รถจักรยานยนต์กระเด็นและไถลไปนั้น ทำให้รถจักรยานยนต์ได้รับความเสียหายบริเวณล้อหน้าซึ่งมีลักษณะบิดเบี้ยว ขาตะเกียบคู่หน้าบิดงอ ฝาครอบเครื่องยนต์ด้านขวามีรอยขีดข่วนและแตกเสียหาย โคมไฟด้านหน้ารถแตก บังโคลนล้อหน้าแตกหัก เบาะที่นั่งฉีกขาด แผงบังลมด้านขวาแตก ดังแสดงในรูปที่ 11.2.3-1 อุปกรณ์ต่างๆ ด้านซ้ายของรถจักรยานยนต์ เช่น ที่จับด้านท้าย แผงบังลม ที่พักเท้า เหล็กขาตั้ง พบว่ามีรอยครูดซึ่งน่าจะเกิดจากการไถลไปตามถนน ดังแสดงในรูปที่ 11.2.3-2

รูปที่ 11.2.3-2 สภาพความเสียหายของรถจักรยานยนต์ทางด้านซ้าย (ส่วนใหญ่เป็นรอยครูดไถล)

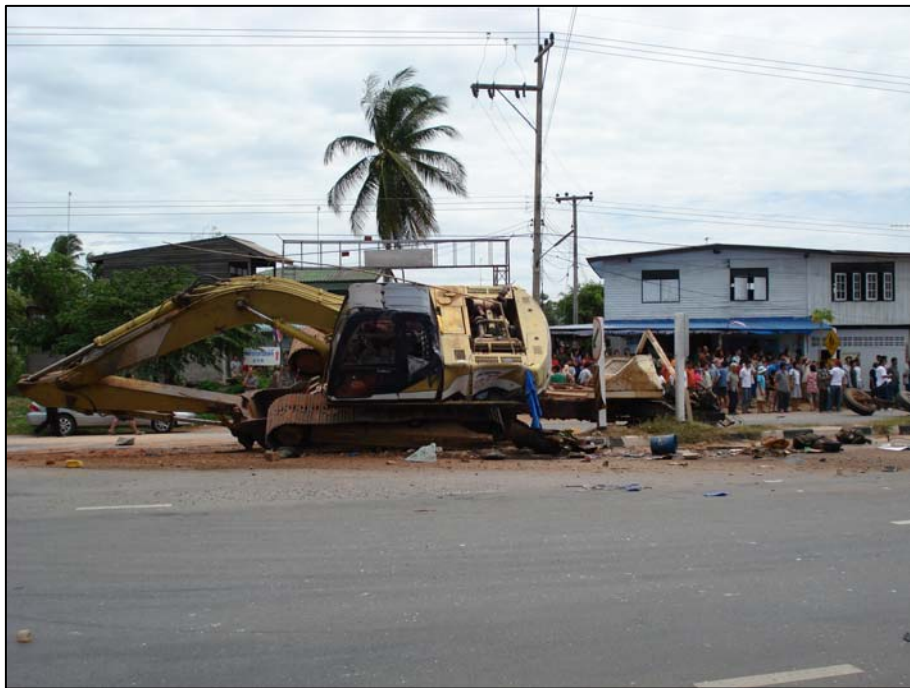
หลังการชน ณ ที่เกิดเหตุ พบว่ารถขุด (Backhoe) ยี่ห้อ Kobelco รุ่น Acera SK200 อยู่ในสภาพระแวง โดยมีดินตะขาคับด้านขวามือวางอยู่บนรถบรรทุกและอีกด้านวางอยู่บนผิวถนน โดยมีเส้นตึกวางอยู่ในทิศมุ่งไปทางจังหวัดขอนแก่น (ตัวรถขุดหมุนไปในทิศทางทวนเข็มนาฬิกา) ดังแสดงในรูปที่ 11.2.4-1 ผลจากการชนทำให้ล้อบังคับสายพานดินตะขาคับหักหลุดออกจากตัวรถ (ดังแสดงในรูปที่ 11.2.4-2) ซึ่งเจ้าของรถขุดได้ส่งไปซ่อมแซมที่ซ่อมใกล้จุดเกิดเหตุ จากการสำรวจพบว่านอกจากความเสียหายดังกล่าวแล้วยังปรากฏร่องรอยการชนที่บริเวณส่วนนอกของที่นั่งคนขับของรถขุด และบริเวณส่วนท้ายซึ่งมีลักษณะเป็นรอยบุบที่บิดเบี้ยว ดังแสดงในรูปที่ 11.2.4-3 นอกจากนี้ยังพบว่าส่วนด้านหลังของรถขุดมีไฟท้ายแตกเสียหายและมีรอยขีดข่วนเป็นจำนวนมาก รอยขีดข่วนดังกล่าวคาดว่าเป็นรอยที่กระเจกด้านข้างรถโดยสารปรับอากาศที่ได้ขีดข่วนไปบริเวณด้านหลังของรถขุดในช่วงที่ส่วนท้ายของรถขุดกวาดเข้าไปในบริเวณที่นั่งผู้โดยสารขณะเกิดการชนกัน นอกจากนี้ยังพบร่องรอยของเศษโฟมซึ่งเป็นฉนวนกันความร้อนที่ใช้ในการประกอบผนังตัวถังรถโดยสารปรับอากาศรวมทั้งเศษกระจกและชิ้นส่วนของม่านกันแดดของรถโดยสารยังคงติดอยู่บนผิวของรถขุดเป็นจำนวนมาก นอกจากนี้ยังพบคราบเลือดบริเวณผนังด้านข้างของรถขุด ดังแสดงในรูปที่ 11.2.4-4

รูปที่ 11.2.4-1 ตำแหน่งของรถชุดหลังจากเกิดการชน

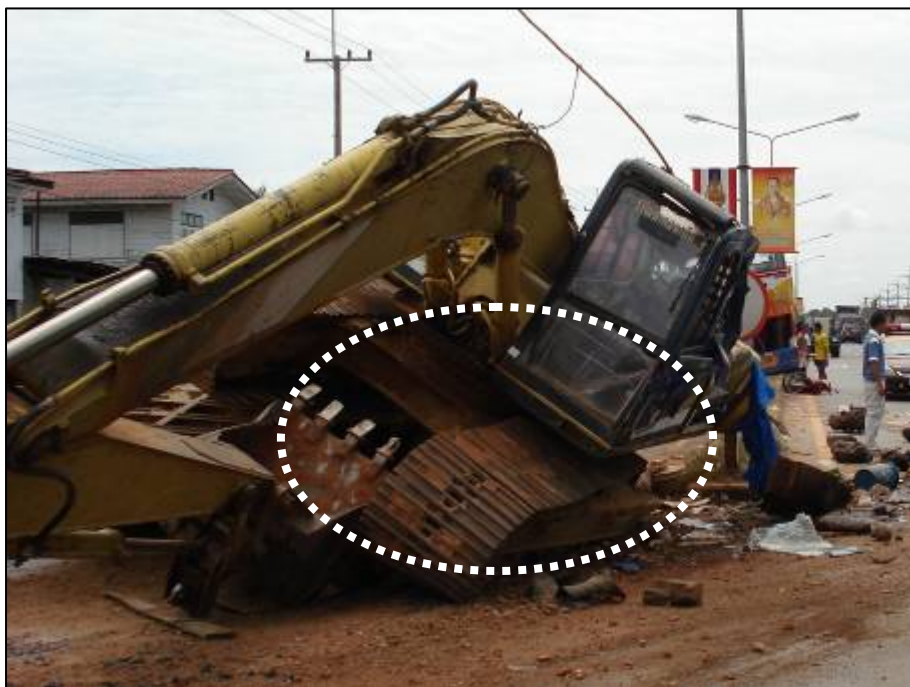
รูปที่ 11.2.4-2 ล้อบังคับสายพานดินตะขาบหักหลุดออกจากตัวรถชุด

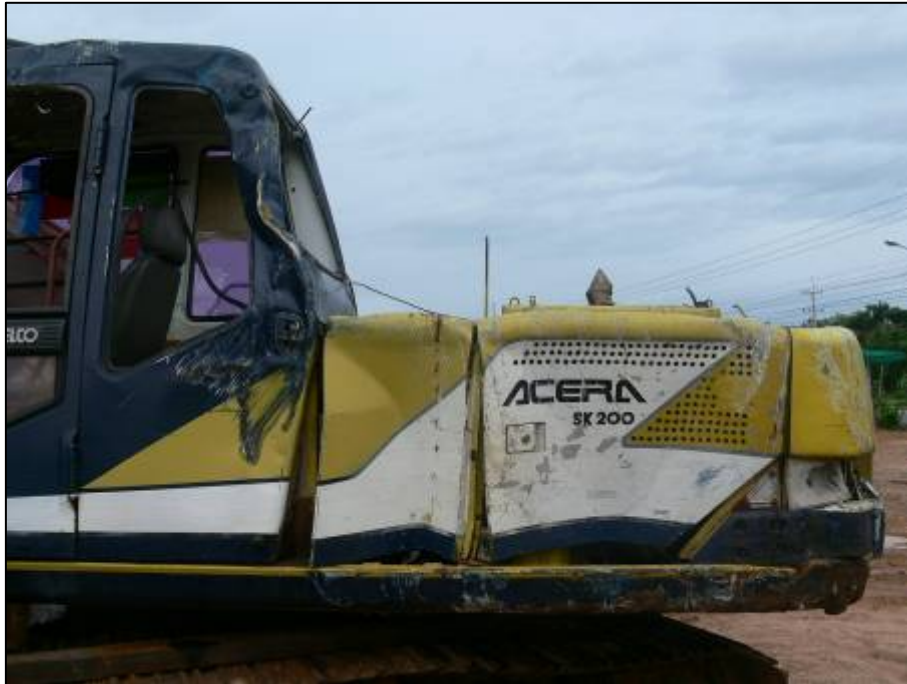
รูปที่ 11.2.4-3 แสดงความเสียหายของรถชุดที่เกิดจากการปะทะกับรถโดยสารประจำทาง
