## กรณีศึกษาที่ 5

### รถโดยสารปรับอากาศสายขอนแก่น-สุรินทร์

#### ชนกับรถบรรทุกบริเวณปากทางเข้าบ้านเลื้อเผ่า ต.เลื้อเผ่า อ.เขียงยืน

#### จ.มหาสารคาม

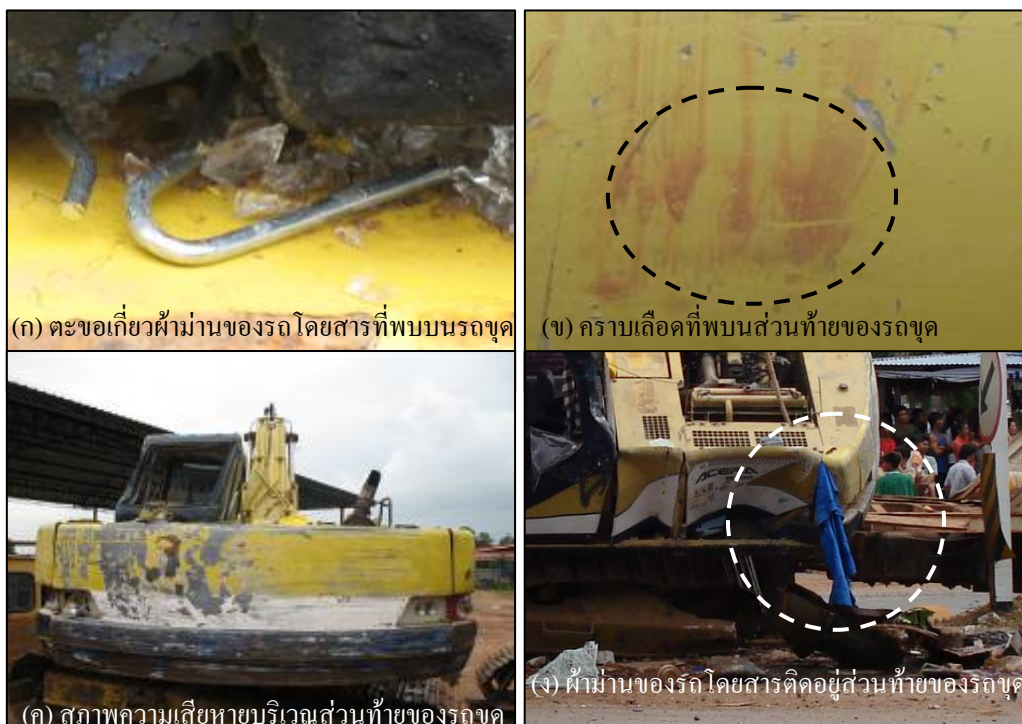
รูปที่ 11.2.4-4 ชิ้นส่วนของรถโดยสารติดอยู่ที่รถชุดและร่องรอยความเสียหาย

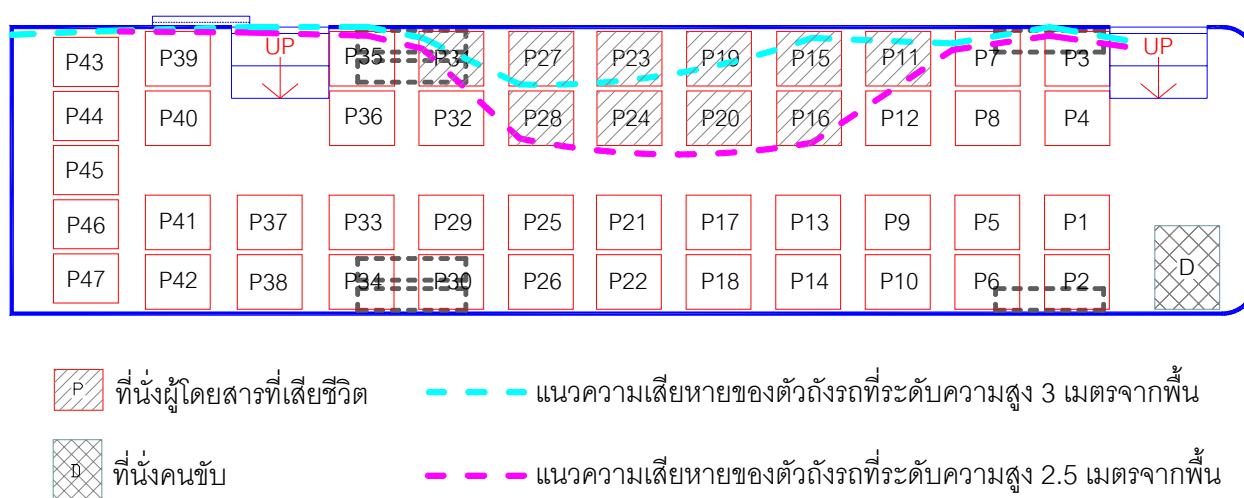
ซึ่งผู้เสียชีวิตบนรถโดยสารประจำทางทั้งหมด (11 ราย) นั่งอยู่ในตำแหน่งที่นั่งผู้โดยสารแถวที่ 3 ถึงแถวที่ 8 ทางด้านซ้ายของรถโดยสาร เนื่องจากถูกส่วนท้ายของรถชุดกวาดเข้ามาในห้องโดยสารทำให้อุบัติเหตุที่เกิดขึ้นมีความรุนแรงที่ทำให้เกิดการสูญเสียชีวิตและบาดเจ็บเป็นจำนวนมาก เนื่องจากโครงสร้างผนังของรถโดยสารไม่มีความแข็งแรงทำให้ไม่สามารถปกป้องผู้โดยสารได้ โดยแนวความเสียหายของตัวถังรถโดยสารปรับอากาศที่ระดับความสูง 2.5 เมตร และ 3.0 เมตรจากพื้นดิน ดังแสดงในรูปที่ 11.3-1

รูปที่ 11.3-1 ตำแหน่งที่นั่งในรถบัส แนวความเสียหายของตัวถังรถ และตำแหน่งผู้เสียชีวิต

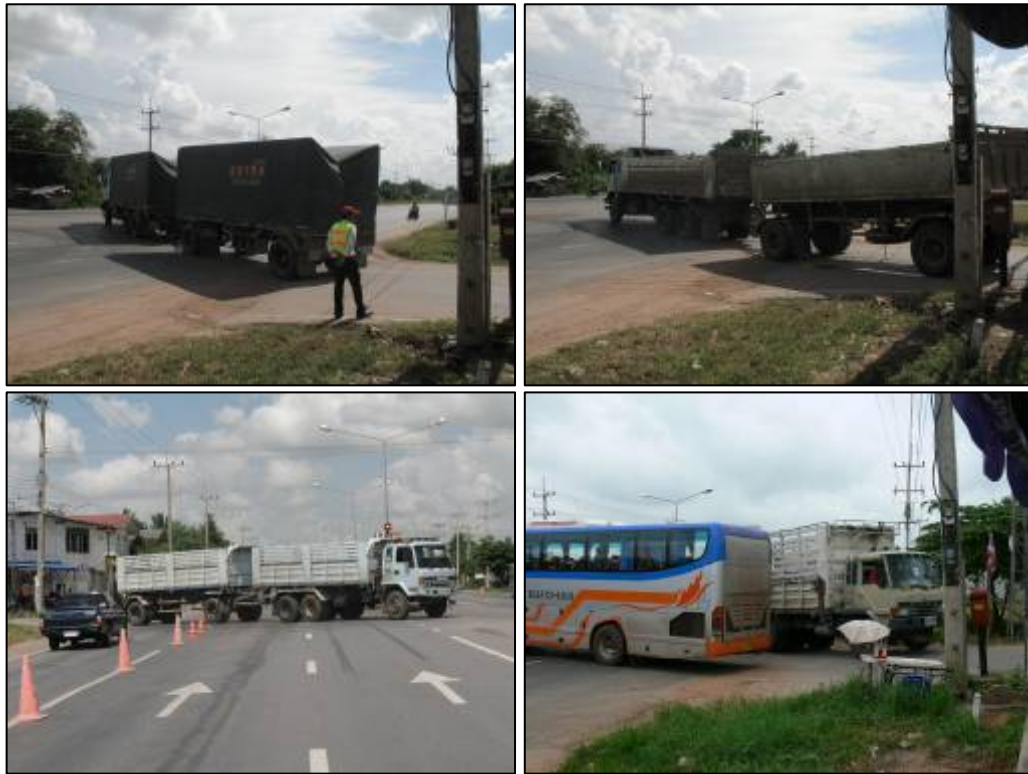
รูปที่ 12.2.3-1 มีรถบรรทุกและรถโดยสารขนาดใหญ่ผ่านเข้าออกหมู่บ้านเสียเฉาเป็นจำนวนมาก

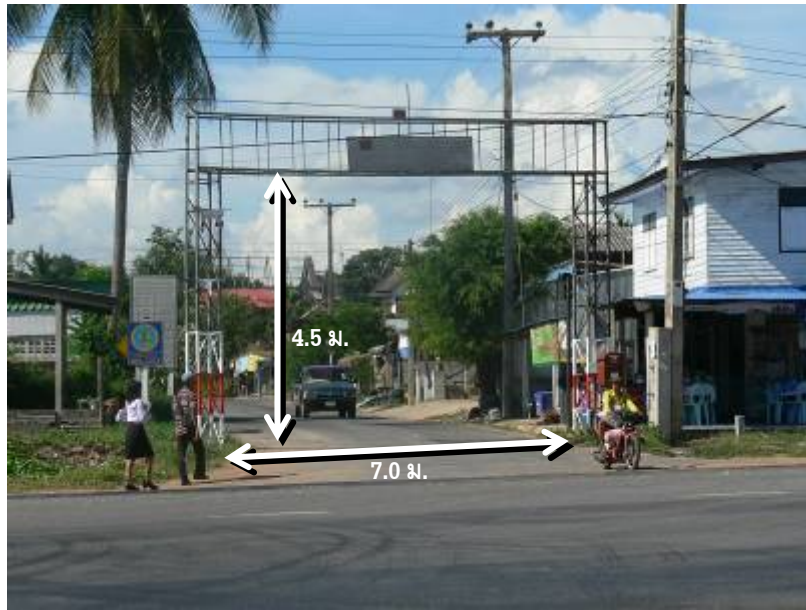
รูปที่ 12.2.3-2 บริเวณปากทางเข้าบ้านเสือเผ่นมีการทำเป็นชุมประตูเหล็ก

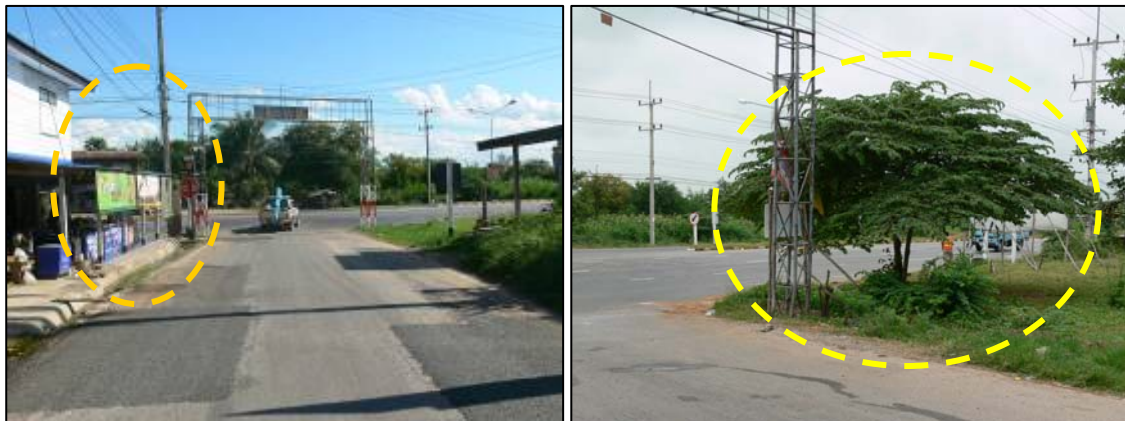
เหล็กมีความกว้าง 7.1 เมตร และสูง 4.5 เมตร ถนนเส้นนี้ในทิศมุ่งเข้าสู่ทางหลวง 209 ด้านซ้ายมือมีร้านอาหาร ด้านขวามือมีต้นไม้ ป้ายโฆษณา และอาคารที่บดบังการมองเห็นของรถที่วิ่งมาตามแนวทางหลวง 209 บริเวณปากทางเข้าหมู่บ้านเสือเผ่นมีรัศมีเลี้ยวที่ค่อนข้างแคบและไม่ได้มาตรฐาน โดยเฉพาะเมื่อมีรถบรรทุกขนาดใหญ่วิ่งเข้าออกเป็นจำนวนมาก โดยถนนทางหลวงชนบทสายนี้สามารถใช้เป็นเส้นทางเชื่อมโยงไปยังอำเภอกระนวนและสามารถใช้เป็นเส้นทางลัดไปยังจังหวัดสกลนครได้ ดังนั้นจึงมีรถบรรทุกขนาดใหญ่เช่น รถบรรทุกสิบล้อ รถบรรทุกกึ่งพ่วง รถบรรทุกพ่วงผ่านเข้าออกเป็นจำนวนมาก ประกอบกับประชาชนในพื้นที่มีการใช้รถจักรยานยนต์เป็นจำนวนมากจึงอาจเกิดความเสี่ยงในการใช้รถใช้ถนนขึ้นได้ ลักษณะของหน้าตัดถนนได้แสดงไว้ในรูปที่ 5-7

รูปที่ 12.2.3-3 มุมของการมองเห็นไม่ดีเนื่องจากมีร้านค้า ต้นไม้ และป้ายโฆษณาบดบังการมองเห็นของผู้ขับขี่
