## กรณีศึกษาที่ 6

### รถกระบะ Nissan Big-M ชนกับรถเก๋ง Honda Civic 92

รายงานการสืบสวนอุบัติเหตุจราจรเชิงลึกฉบับนี้เป็นส่วนหนึ่งของโครงการศึกษาและพัฒนาตัวแบบหน่วยสืบสวนอุบัติเหตุจากการชนส่งและจราจร (พื้นที่ศึกษา : จังหวัดขอนแก่น) โดยศูนย์วิจัยและพัฒนาโครงสร้างมูลฐานอย่างยั่งยืน มหาวิทยาลัยขอนแก่น ซึ่งได้รับมอบหมายจาก สำนักงานนโยบายและแผนการขนส่งและจราจร (สนข.) กระทรวงคมนาคม ให้เป็นที่ปรึกษาเพื่อทำการวิจัยสืบค้นหาสาเหตุการเกิดอุบัติเหตุทางถนนจากปัจจัยต่างๆ และทำการวิเคราะห์เชิงลึกเพื่อกำหนดมาตรการและระเบียบวิธีการทำงาน โดยทำการเก็บรวบรวมข้อมูลและวิเคราะห์หาสาเหตุของแต่ละกรณีศึกษาของอุบัติเหตุรวมถึงจัดทำข้อเสนอแนะในการแก้ไขปัญหาเบื้องต้น

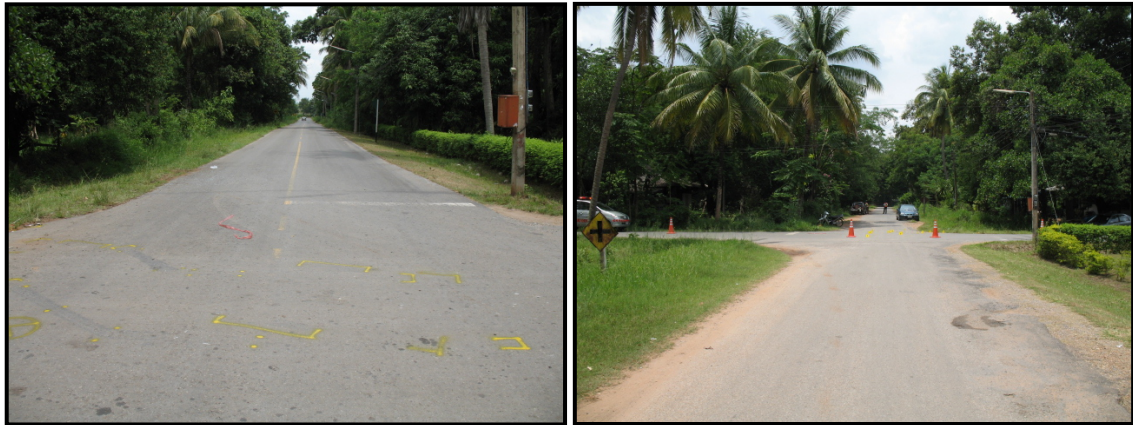
สถานที่เกิดเหตุเป็นทางร่วมทางแยกภายในเขตพักอาศัยของมหาวิทยาลัยขอนแก่น ซึ่งเกิดจากการตัดกันของถนนมหาวิทยาลัยขอนแก่นหมายเลข 4 ตัดกับ ถนน บริเวณทางแยกมุมมองชัดเจน ไม่มีใบไม้ ต้นไม้ หรือ ก่อหลำขนาดใหญ่บดบังทัศนวิสัยการมองเห็น ไม่มีอุปกรณ์แจ้งเตือนหรือชะลอความเร็วก่อนเข้าทางแยก ป้ายเตือนทางแยกอยู่ในสภาพที่ไม่สามารถใช้งานได้ ดังที่แสดงในรูปที่ 4.1-1, 4.1-2 และ 4.1-3

รูปที่ 4.1-2 ภาพถ่ายหน้าตัดถนน ณ บริเวณทางแยกที่เกิดเหตุ

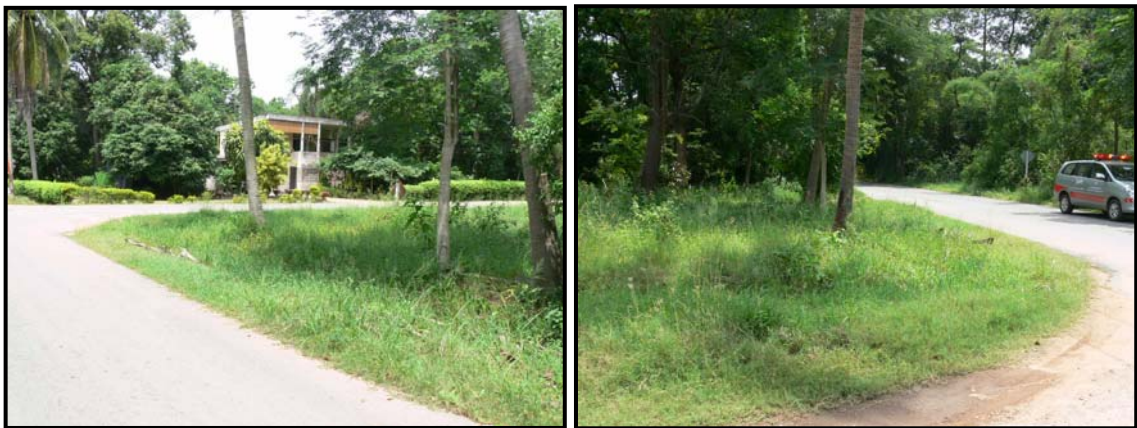
รูปที่ 4.1-3 ระยะการมองเห็นจากช่วงถนนก่อนถึงทางแยกที่ยวดยานทั้งคู่เดินทางมาก

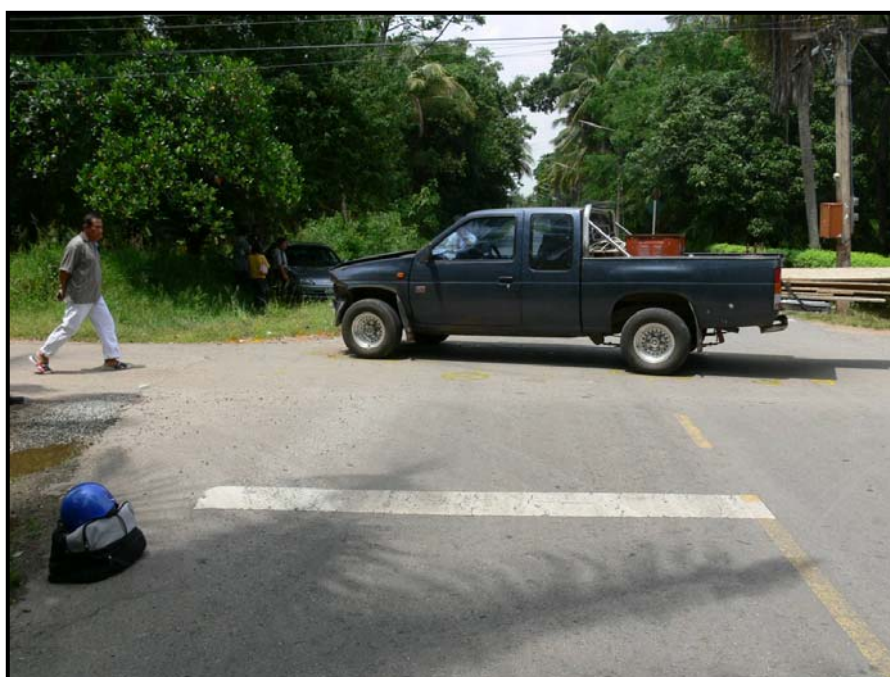
รูปที่ 4.2-1 บริเวณที่เกิดอุบัติเหตุในเวลาที่เกิดเหตุ

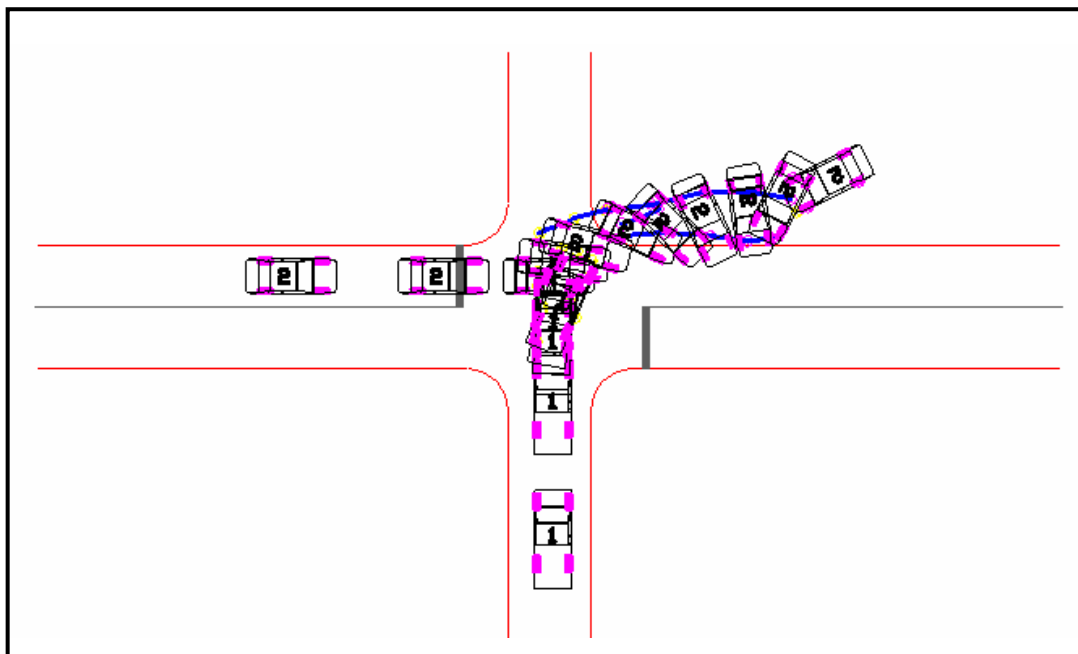
จากคำให้การของคนขับรถทั้งสองคันสามารถสรุปเหตุการณ์ในเบื้องต้นได้ว่า รถกระบะ Nissan Big-M BDi กำลังเดินทางมุ่งหน้าเข้าสู่ทางแยกตามถนนสี่แฉกซอย 4 ในทิศมุ่งตะวันออก ในขณะเดียวกับที่รถเก๋ง Honda Civic 92 วิ่งเข้าสู่ทางแยกในทิศมุ่งใต้ โดยทั้งคู่มีวัตถุประสงค์เพื่อจะไปทำงาน คนขับรถเก๋ง Honda Civic 92 กล่าวอ้างว่า ก่อนถึงจุดเกิดเหตุตนได้มองเห็นรถกระบะ Nissan Big-M BDi แล้ว แต่เนื่องจากตนมาในทางเอก จึงได้ทำการชะลอเพียงเล็กน้อยเท่านั้นและคาดหวังว่ารถกระบะ Nissan Big-M

BDi จะหยุดให้ แต่เมื่อมาถึงทางแยก ปรากฏว่ารถกระบะ Nissan Big-M BDi มิได้ทำการชะลอแต่อย่างใด และเกิดการชนกัน สำหรับคนขับรถกระบะนั้น ยังอยู่ในอาการตกใจและไม่สามารถให้การใดๆ ได้มากนัก แต่ยังคงกล่าวอ้างว่าไม่เห็นรถเก๋ง Honda Civic 92 ซึ่งกำลังวิ่งมา

รูปที่ 5-1 ลำดับเหตุการณ์แสดงตำแหน่งก่อนเริ่มชนจนถึงตำแหน่งสุดท้ายของการชน

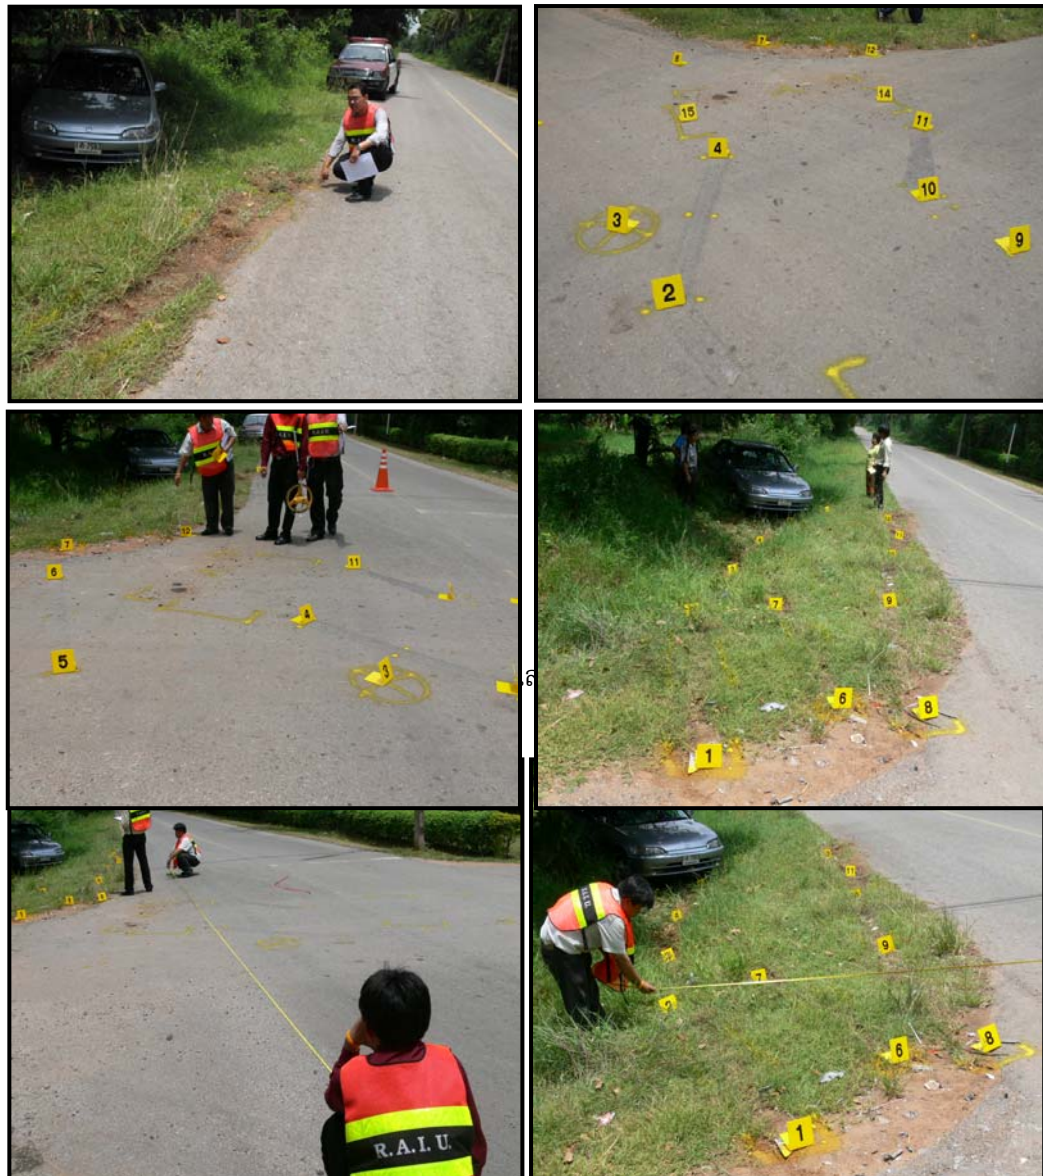
หลังจากที่หน่วยได้ทำการแนะนำตัวต่อตำรวจและผู้เกี่ยวข้องในอุบัติเหตุครั้งนี้ และได้ดำเนินการติดตั้งป้ายเตือนและกรวยยางเป็นที่เรียบร้อยแล้ว หน่วยฯ ได้เริ่มดำเนินการกำหนดตำแหน่งรถและร่องรอยต่างๆ บนผิวจราจรและบริเวณใกล้เคียงด้วยสีสเปรย์ จากนั้นจึงได้ดำเนินการรังวัดตำแหน่งต่างๆ ทั้งหมดดังที่แสดงในรูปที่ 6-1

รูปที่ 6-1 สภาพความเสียหายและร่องรอยต่างๆ ที่ปรากฏบนผิวถนน

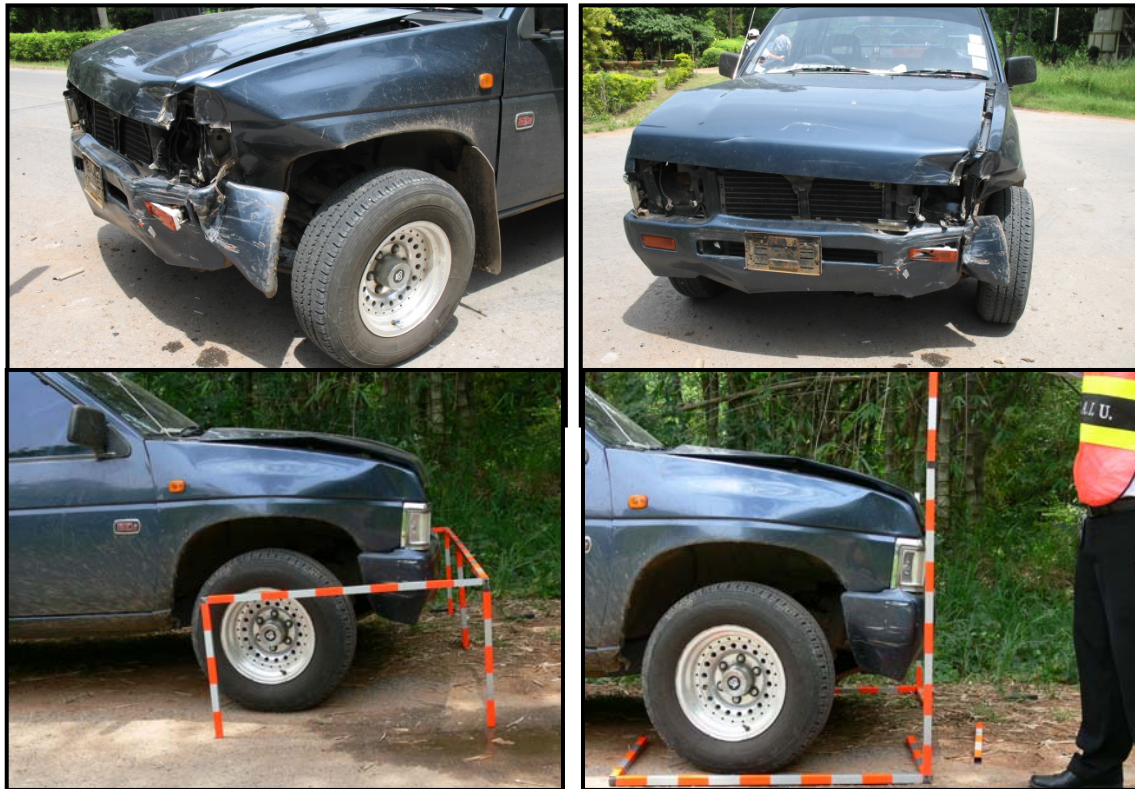
- ความเสียหายส่วนใหญ่เกิดขึ้นบริเวณด้านหน้าซ้ายของตัวถังรถ และฝากระโปรงหน้า ดังแสดงไปแล้วในรูปที่ 7.1-1
- ไฟหน้าแตกทั้งสองดวง
- ไม่พบความเสียหายในห้องโดยสารแต่อย่างใด

รูปที่ 7.1-1 ความเสียหายของรถ Nissan Big-M BDi

หลังจากหัวข้อที่ 9.1 และ 9.2 ได้กล่าวถึงขั้นตอนการเกิดอุบัติเหตุและปัจจัยต่างๆ ที่มีผลต่อการเกิดอุบัติเหตุแล้ว ในหัวข้อนี้จะพิจารณาถึงปัจจัยซึ่งทำให้ความรุนแรงของอุบัติเหตุเพิ่มมากขึ้น ซึ่งประกอบด้วย การพิจารณาปัจจัยซึ่งเกี่ยวข้องกับคน รถ และ ถนน เช่นเดียวกับหัวข้อ 9.2 และพบว่าอุบัติเหตุในครั้งนี้ ปัจจัยซึ่งอาจเสริมให้เกิดความรุนแรงของอุบัติเหตุได้แก่ปัจจัยจากรถ โดยพบว่ากันชนของรถกระบะ Nissan Big-M BDI รุ่นนี้ เป็นเหล็กหน้าซึ่งมีความแข็ง (Rigid) มาก เมื่อเทียบกับรถรุ่นใหม่ซึ่งมีกันชนหน้าเป็น Fiber Glass ดังนั้นเมื่อมีการชน การดูดซับพลังงานจะมีน้อยกว่า และจะส่งผลให้เกิดความเสียหายต่อรถที่ถูกชนมากกว่า ในทางกลับกันตัวรถกระบะ Nissan จะมีความเสียหายเพียงเล็กน้อย จากการทดลองบน M-SMAC เมื่อทำการลดความแข็ง (Rigid) ของกันชนรถกระบะลง พบว่าการหมุนลดลงเล็กน้อยและความเสียหายของรถแ่งลดลง

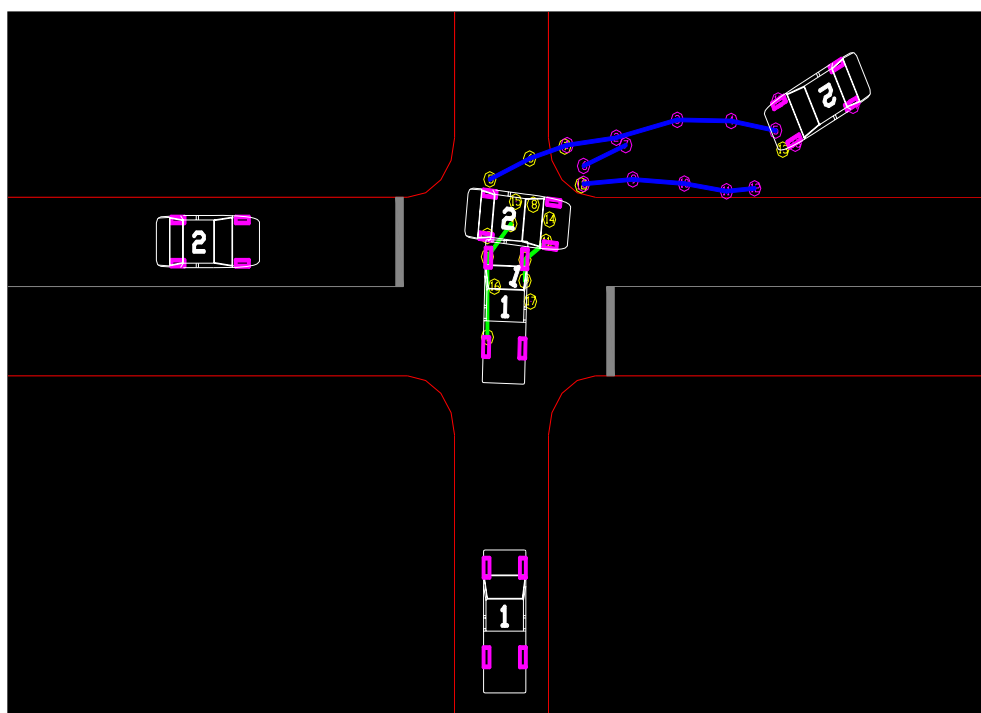
จากร่องรอยของบนผิวถนน (Skid and Scratch Marks) บนถนน รวมถึงร่องรอยการเสีรูปบนตัวถังรถ คู่กรณีทั้ง 2 คัน สามารถสรุปในเบื้องต้นได้ว่าส่วนหน้าของรถกระบะ Nissan เป็นจุดที่ไปกระทบกับบริเวณประตูด้านขวาของรถเก๋ง Honda สังเกตได้จากร่องรอยของความเสียหายของรถกระบะซึ่งอยู่ที่บริเวณส่วนหน้า และความเสียหายของรถเก๋ง Honda ซึ่งอยู่เฉพาะบริเวณด้านข้างขวา ดังแสดงในรูปที่ 9.1-1

รูปที่ 9.1-1 ลักษณะของการชน ซึ่งได้จากร่องรอยบนผิวถนนและผิวดิน

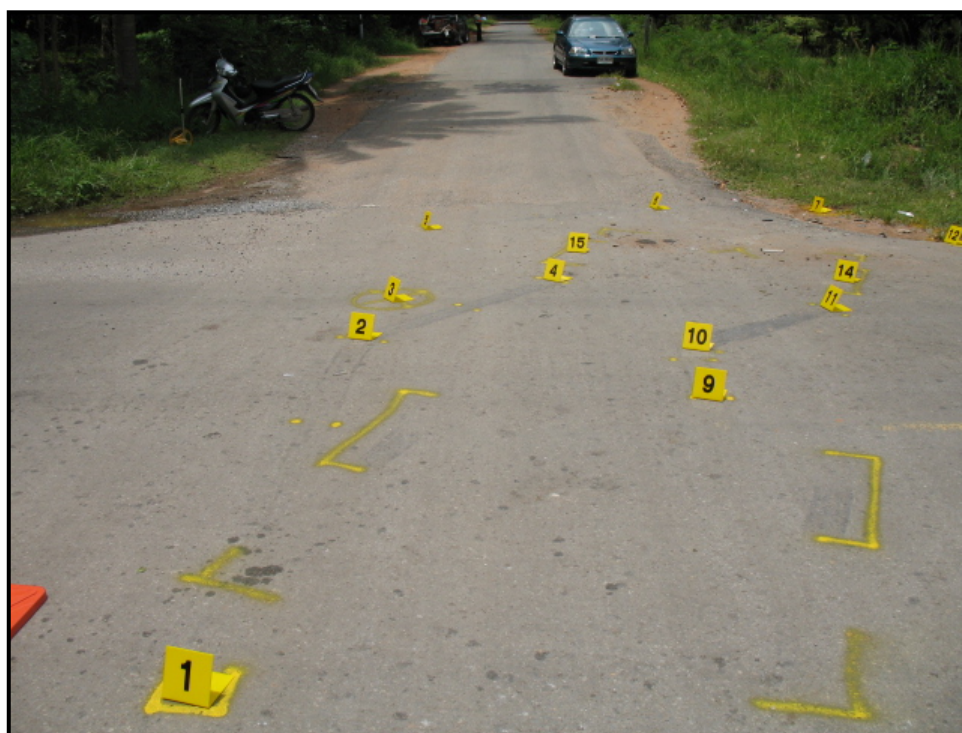
นอกจากนั้น จากการพิจารณาร่องรอยบนผิวถนน (Skid and Scratch Marks) ยังพบอีกว่ารถทั้งสองคัน แทบไม่มีความพยายามที่จะหลีกเลี่ยงอุบัติเหตุในครั้งนี้โดยเฉพาะรถเก๋ง Honda Civic ซึ่งไม่พบร่องรอยการเบรกแต่อย่างใด สำหรับรถกระบะพบร่องรอยการเบรกบนผิวถนน ซึ่งมีความยาวประมาณ 2.00 เมตร ที่ล้อหน้าทั้งสองข้าง ก่อนถึงจุดที่คาดว่าจะจุดชน ดังแสดงในรูปที่ 9.1-2

รูปที่ 9.1-2 ร่องรอยการเบรกบนผิวจราจรของรถกระบะ Nissan Big-M BDi

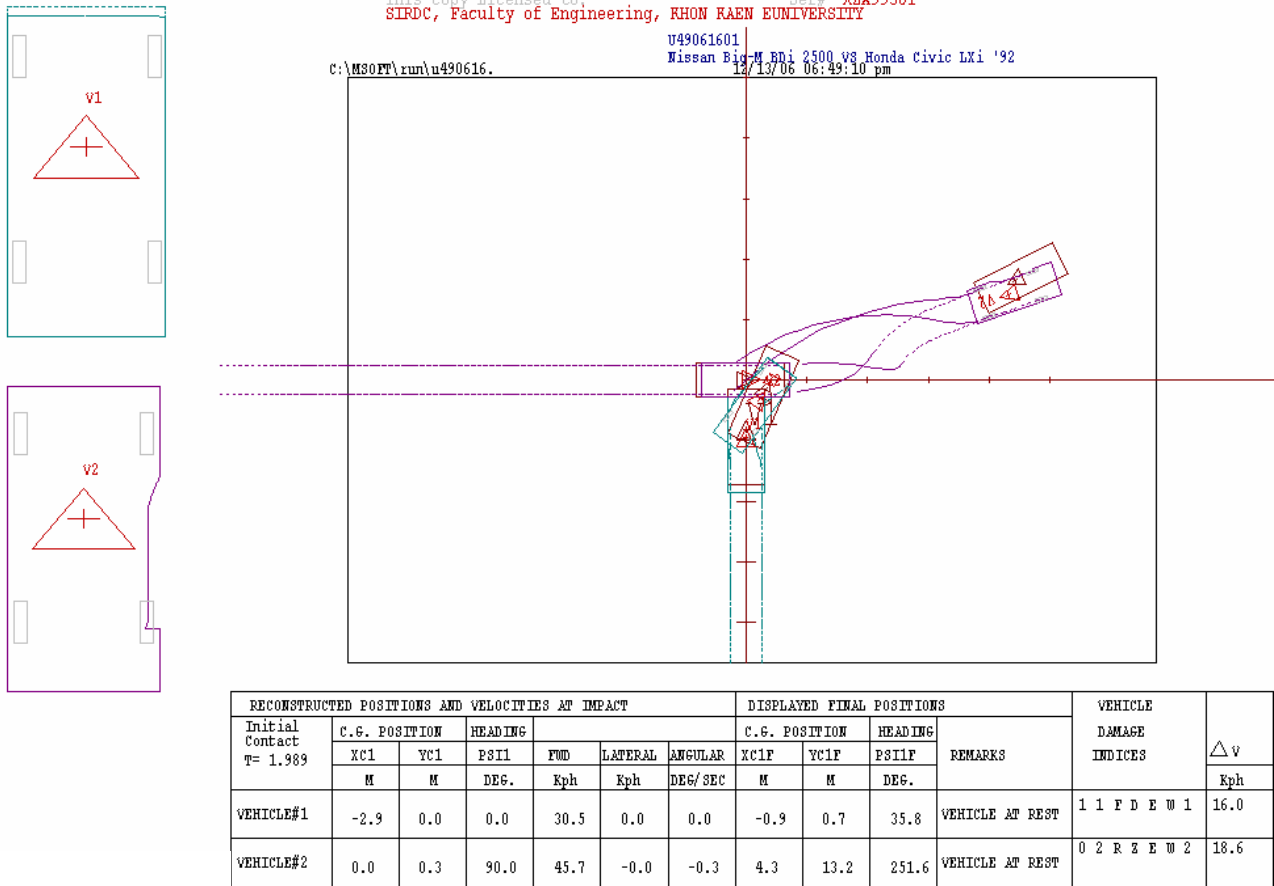
เพื่อประมาณความเร็วของการขับขี่ ในเบื้องต้นคาดว่าผู้ขับขี่ทั้งสอง น่าจะใช้ความเร็วมากกว่าที่ควรใช้ สำหรับช่วงถนนซึ่งเป็นเขตพักอาศัย เนื่องจากการชนสามารถส่งผลให้รถเก๋ง Honda สามารถหมุนได้ถึงประมาณ 150 องศา เพื่อให้ได้ค่าความเร็วโดยประมาณของยานแต่ละคันในกรณีนี้ โปรแกรม M-SMAC ซึ่งเป็นโปรแกรมเพื่อช่วยวิเคราะห์และจำลองการชนถูกนำมาใช้ ดังแสดงในรูปที่ 9.1-3

รูปที่ 9.1-3 ภาพจากส่วนแสดงผลของโปรแกรม M-SMAC

จากการจำลองและวิเคราะห์การชนด้วยโปรแกรม M-SMAC พบว่าความเร็วก่อนชนของรถกระบะ Nissan Big-M ประมาณ 30.5 กม/ชม ในขณะที่รถเก๋ง Honda Civic มีความเร็วก่อนชนที่ประมาณ 45.7 กม/ชม เมื่อนำผลการคำนวณความเร็วที่ได้มาพิจารณาพร้อมกับค่าให้การของผู้ขับขี่ทั้งสองพบว่ามีความสอดคล้องและเป็นเหตุเป็นผลกัน โดยคนขับรถเก๋ง Honda Civic จะต้องไปให้ถึงที่ทำงาน (ห้าง Big-C) ก่อนเวลา 11.00 น จึงอาจอยู่ในความเร่งรีบ ยิ่งไปกว่านั้น ถนนมหาวิทยาลัยขอนแก่นหมายเลข 4 มีสภาพผิวเรียบ และมีความกว้างช่องจราจรกว้าง 3 เมตรต่อช่องจราจร ดังนั้น การใช้ความเร็วที่ประมาณ 45 กม/ชม จึงมีความเป็นไปได้ นอกจากนั้นเมื่อพิจารณาค่าให้การของผู้ขับขี่รถกระบะ Nissan ซึ่งกล่าวอ้างว่ามีได้มีความเร่งรีบแต่อย่างใด ร่วมกับสภาพทางกายภาพของถนนสี่แฉกซอย 4 ซึ่งมีขนาดเล็กและสภาพผิวจราจรในบางช่วงของถนนมีความชำรุด ดังนั้นการขับขี่รถยนต์บนถนนสี่แฉกซอย 4 จึงควรมีการใช้ความเร็วที่ประมาณ 30 กม/ชม จึงมีความเป็นไปได้ นอกจากนั้นแล้ว โปรแกรม M-SMAC ยังได้ทำการวิเคราะห์ความเสียหายของของตัวถังรถ (แสดงในภาพที่ 9.1-3) โดยเมื่อเปรียบเทียบกับสภาพความเสียหายที่เกิดขึ้นจริงของรถทั้งสองคันแล้ว พบว่ามีความสอดคล้องกันเป็นอย่างดี

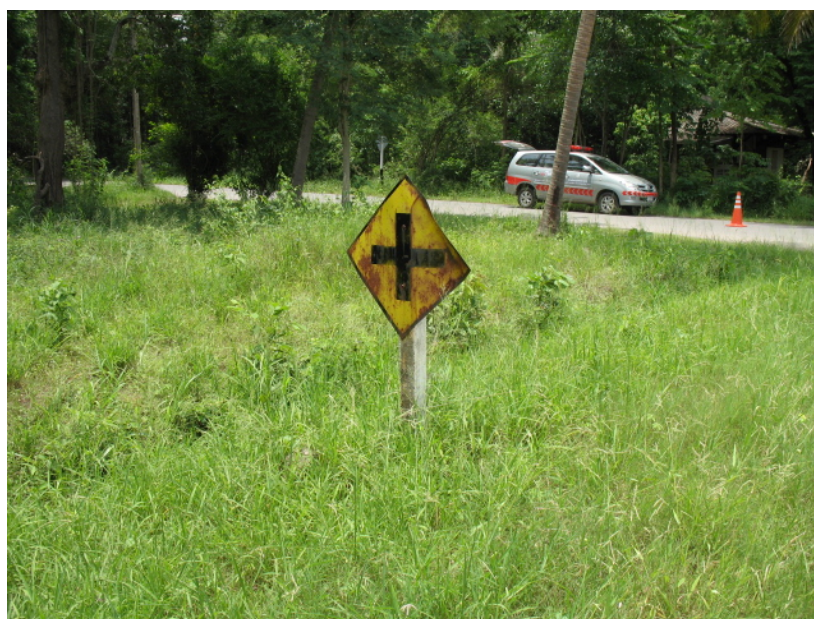
เนื่องจากถนนดังกล่าวเป็นช่วงถนนในเขตที่พักอาศัย ยวดยานซึ่งสัญจรบนทางแยกควรจะต้องใช้ความเร็วที่ต่ำมาก เมื่อพิจารณาจากหน้าที่ของถนนแต่ละสาย ความเร็วที่เหมาะสมที่จะใช้บนถนนมหาวิทยาลัยขอนแก่นหมายเลข 4 นั้นควรจะไม่เกิน 40 กม/ชม และสำหรับถนนสี่เหลี่ยมซอย 4 นั้นควรจะไม่เกิน 25 กม/ชม ซึ่งพบว่ายวดยานทั้งสองคันใช้ความเร็วสูงเกินไป จากการพิจารณาบริเวณทางแยกพบว่าถนนทั้งสองสายไม่มีอุปกรณ์แจ้งเตือนชะลอความเร็ว อาทิเช่น ป้ายเตือนชะลอความเร็ว เนินชะลอความเร็ว (Speed Hump) หรือป้ายกำหนดความเร็วแต่อย่างใด นอกจากนั้นแล้ว ป้ายเตือนทางแยกยังอยู่ในสภาพที่ไม่สามารถใช้งานได้ ดังแสดงในรูปที่ 9.2.2-1

รูปที่ 9.2.2-1 ป้ายเตือนทางแยกบนทางแยกที่เกิดเหตุ

- *การติดตั้งอุปกรณ์เตือนทางแยกและเตือนชะลอความเร็ว รวมถึงการปรับปรุงอุปกรณ์ควบคุมและจัดการจราจร.* การควบคุมมาตรฐานของถนนและอุปกรณ์เพื่อความปลอดภัยบนถนน การตรวจสอบความปลอดภัยทางถนนซึ่งมีการเปิดใช้งานเป็นเวลานาน และการปรับปรุงอุปกรณ์ควบคุมและจัดการจราจรเมื่อหน้าที่ของถนนและพฤติกรรมของผู้ใช้รถใช้ถนนเปลี่ยนแปลงไปจึงเป็นสิ่งที่จำเป็นอย่างยิ่ง

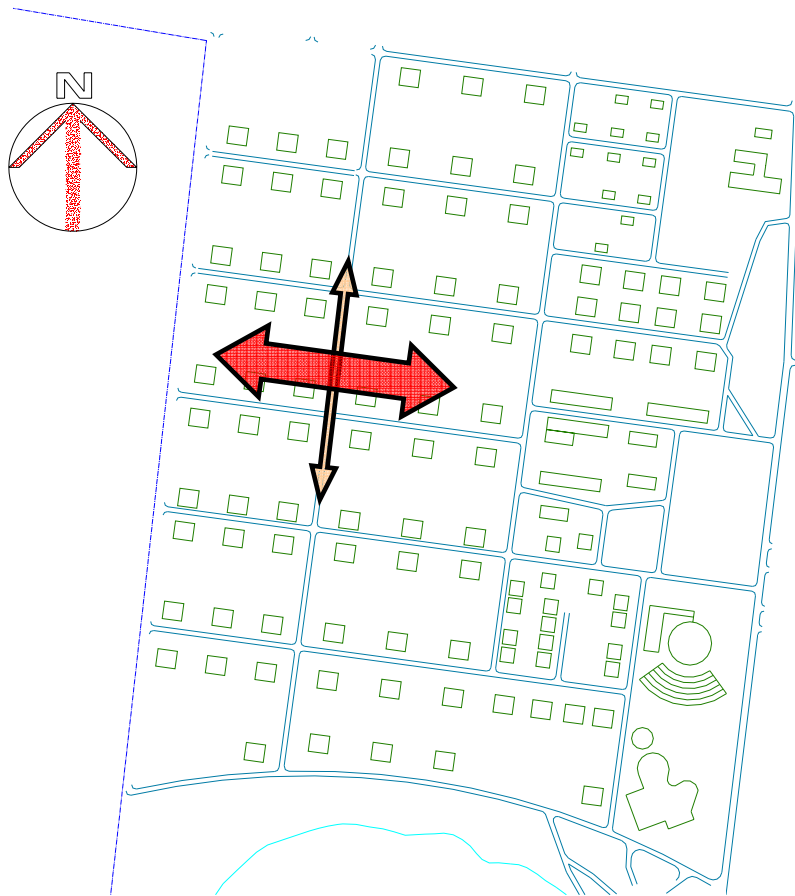
สืบเนื่องจากการเปลี่ยนแปลงการใช้ที่ดินและการพัฒนาโครงข่ายถนนเส้นทางหลักสายใหม่ของมหาวิทยาลัยขอนแก่นในช่วงไม่กี่ปีที่ผ่านมาทำให้เส้นทางหลายๆ เส้นทางในเขตมหาวิทยาลัยฯ มีการเปลี่ยนแปลงหน้าที่ไป เช่นเดียวกับในกรณีนี้ ซึ่งเดิมถนนสายหลักซึ่งทำหน้าที่เป็น Local Crossing Street สำหรับย่านชุมชนสี่ฐานนั้นได้แก่ถนนสี่ฐานซอย 4 และถนนสายนี้ยังเชื่อมต่อไปยังประตูเข้า-ออกมหาวิทยาลัยฯ ในขณะที่ถนนมหาวิทยาลัยขอนแก่นหมายเลข 4 เป็นเพียงถนนลำลองซึ่งมีสภาพผิวทางทรุดโทรม ดังนั้นผู้ที่อยู่อาศัยและต้องผ่านชุมชนสี่ฐานส่วนใหญ่จะใช้ถนนสี่ฐานซอย 4 เป็นถนนสายหลัก (ดังแสดงในรูปที่ 9.2.2-2) แต่หลังจากที่มีการกำหนดแนวเส้นทางหลักของมหาวิทยาลัย ขอนแก่นใหม่ และได้มีการปรับปรุงถนนลำลองดังกล่าวให้มีสภาพผิวจราจรที่ดีและเป็นสายหลักของพื้นที่ จึงทำให้พฤติกรรมของผู้ใช้รถใช้ถนนในบริเวณชุมชน รวมถึงยวดยานจากนอกชุมชนที่จะต้องผ่านเข้ามาในพื้นที่ชุมชนเปลี่ยนแปลงไป ดังนั้นพฤติกรรมการให้ทาง การระแວดระวังรถ ทางเอก-ทางโท รวมถึงระบบป้ายและอุปกรณ์ควบคุมความเร็วต่างๆ ณ ทางแยกไม่เหมาะสมและมีความขัดแย้งระหว่างพฤติกรรมแบบดั้งเดิมของคนในพื้นที่และพฤติกรรมใหม่ซึ่งเกิดหลังจากที่ถนนมหาวิทยาลัยขอนแก่นหมายเลข 4 ก่อสร้างแล้วเสร็จ ดังแสดงในรูปที่ 9.2.2-3

รูปที่ 9.2.2-2 พฤติกรรมการเดินทางแบบดั้งเดิมในชุมชนสีฐาน

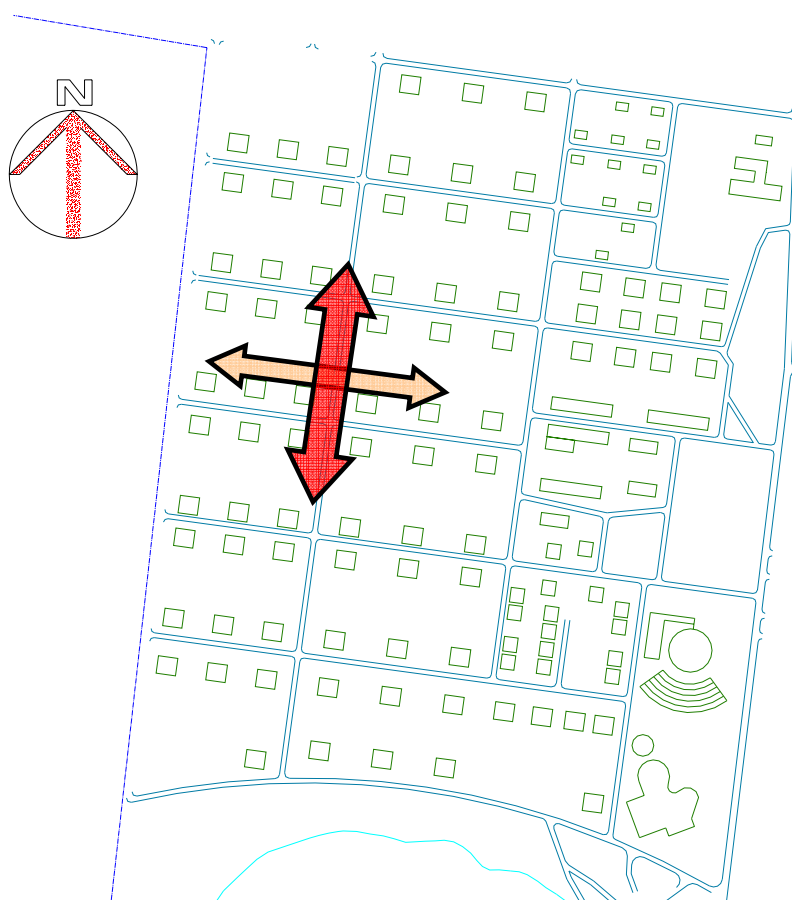
รูปที่ 9.2.2-3 พฤติกรรมการเดินทางหลังจากมีการปรับปรุงถนนมหาวิทยาลัยขอนแก่นหมายเลข 4  
ในชุมชนสีฐาน
