## กรณีศึกษาที่ 7

### รถนักเรียนชนกับรถบรรทุกสิบล้อ

รายงานการสืบสวนอุบัติเหตุจราจรเชิงลึกฉบับนี้เป็นส่วนหนึ่งของโครงการศึกษาและพัฒนาตัวแบบหน่วยสืบสวนอุบัติเหตุจากการชนส่งและจราจร (พื้นที่ศึกษา : จังหวัดนครราชสีมา) โดยศูนย์ศึกษาและถ่ายโอนเทคโนโลยี การขนส่ง มหาวิทยาลัยเทคโนโลยีสุรนารี ซึ่งได้รับมอบหมายจาก สำนักงานนโยบายและแผนการขนส่งและจราจร (สนข.) กระทรวงคมนาคม ให้เป็นที่ปรึกษาเพื่อทำการวิจัยสืบค้นหาสาเหตุการเกิดอุบัติเหตุทางถนนจากปัจจัยต่างๆ และทำการวิเคราะห์เชิงลึกเพื่อกำหนดมาตรการและระเบียบวิธีการทำงาน โดยทำการเก็บรวบรวมข้อมูลและวิเคราะห์หาสาเหตุของแต่ละกรณีศึกษาของอุบัติเหตุรวมถึงจัดทำข้อเสนอแนะในการแก้ไขปัญหาเบื้องต้น

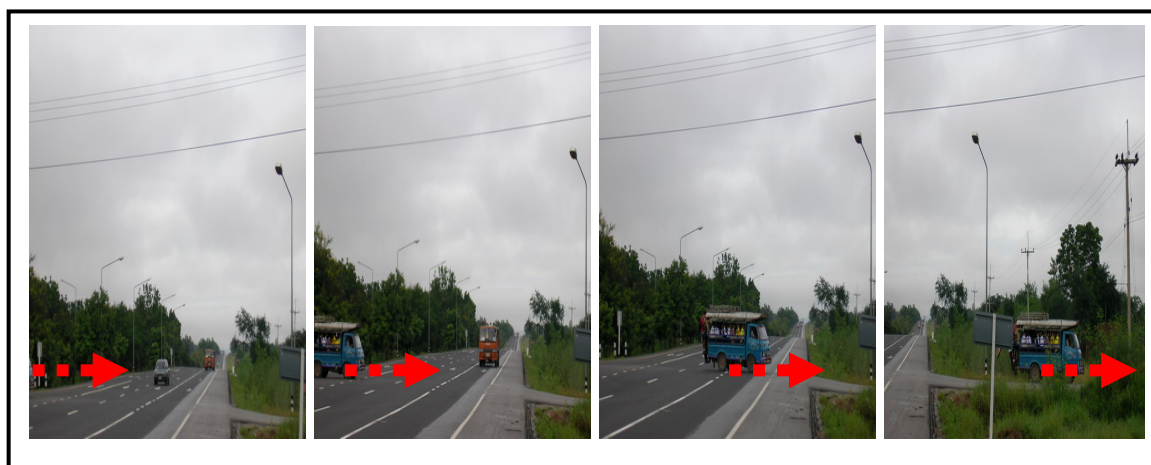
ทางแยกถนนขนาดทางหลวงขนาด 6 ช่องจราจรตัดกับถนนท้องถิ่นขนาด 2 ช่องจราจร ถนนท้องถิ่นมีผู้อยู่อาศัยใช้สัญจรข้ามไปมาระหว่างชุมชนตัดกับถนนทางหลวงขนาด 6 ช่องจราจรที่มีรถวิ่งด้วยความเร็วสูงเป็นประจำ โดยมีลักษณะเป็นทั้งทางแยกและที่กัลบริดจ์ร่วมกัน ดังที่แสดงในรูปที่ 4.1-1, 4.1-2 และ 4.1-3

รูปที่ 4.1-1 สภาพทางแยกมีการใช้รถท้องถิ่นตัดข้ามทางหลวง 6 ช่องจราจรเป็นปกติ

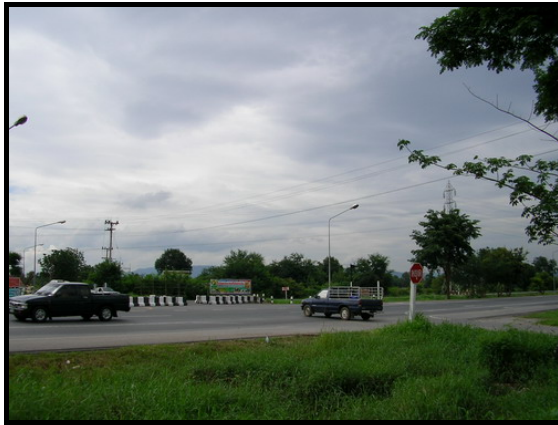
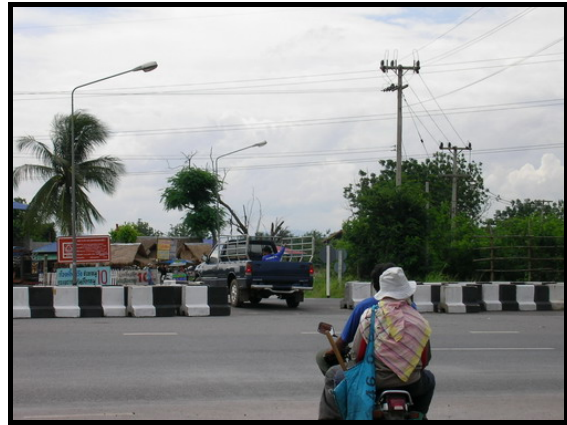
รูปที่ 4.1-2 การใช้แผงกั้นห้ามข้ามไม่สามารถแก้ไขปัญหาได้เนื่องจากมีความต้องการสัญจรข้ามผ่านไปมา

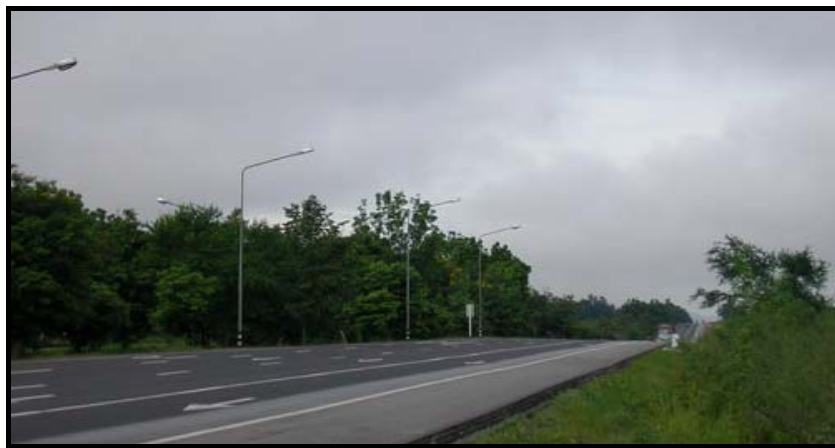
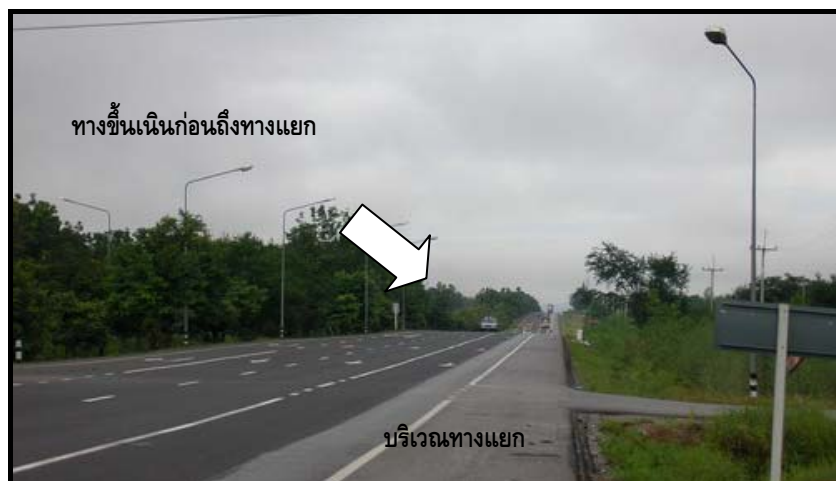
สภาพของถนนทางหลวง 6 ช่องจราจรเป็นเส้นทางตรงก่อนทางแยกประมาณ 500 เป็นทางขึ้นเนิน รถส่วนใหญ่วิ่งมาด้วยความเร็วสูงเนื่องจากเป็นทางตรง

รูปที่ 4.1-3 แนวถนนเป็นทางขึ้นเนินก่อนถึงทางแยก

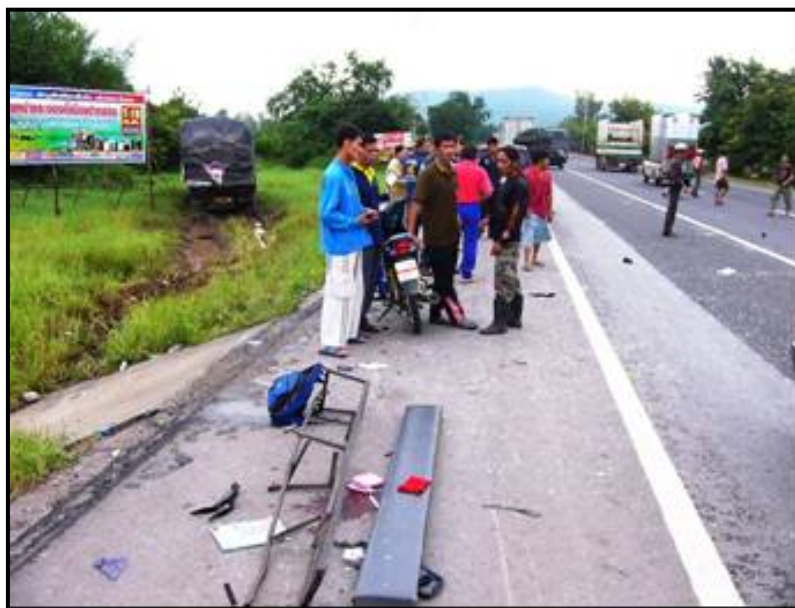
รูปที่ 4.1-4 บริเวณที่เกิดอุบัติเหตุในเวลาที่เกิดเหตุ

- ผิวทางแห้งและสะอาด
- เป็นช่วงเช้ามีแสงสว่าง มองเห็นได้ชัดเจน
- ปริมาณการจราจรไม่คับคั่งมากนัก

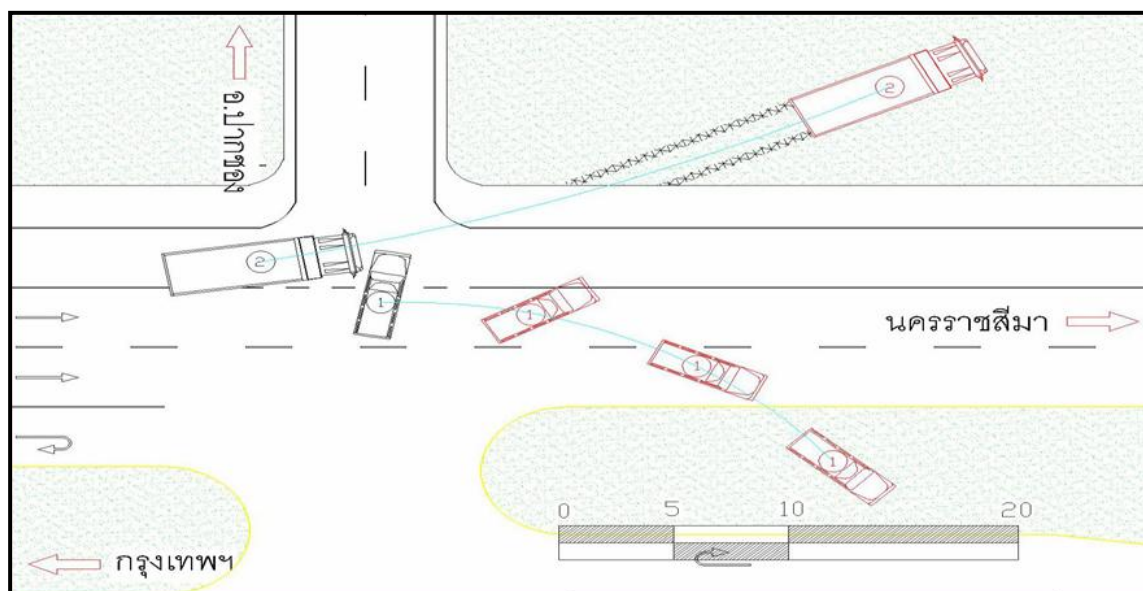
วันพุธที่ 21 มิถุนายน 2549 เวลา 7.30 น. นางดวงรัตน์ แป๊ะเล็ง ขับขี่รถยนต์บรรทุกกระบะ รับนักเรียน ไปส่งที่ โรงเรียนไตรรัตน์วิทยาคาร รถคันดังกล่าวรับเด็กนักเรียนจำนวน 21 คน กำลังมุ่งหน้าเพื่อไปส่ง เด็กนักเรียน ขณะกำลังจะข้ามสี่แยกตัดถนนมิตรภาพสายเลี่ยงเมืองปากช่องระหว่างหลักกิโลเมตรที่ 16-17 บ้านบ่อทอง ต.หนองสาหร่าย อ.ปากช่อง จ.นครราชสีมา ได้ขับรถข้ามช่องทางจราจรขาเข้า กทม. แล้ว ได้หยุดรอเพื่อข้ามช่องทางจราจรขาเข้านครราชสีมาและออกรถ นายเล็ก หาสูข ซึ่งขับรถบรรทุกสิบล้อมา ตามเส้นทาง กทม. ไปนครราชสีมาวิ่งมาในช่องทางด้านซ้ายสุด ได้สังเกตเห็นรถสองแถวรับส่งนักเรียนรอ เพื่อข้ามทางแยกและเมื่อรถสองแถวได้เคลื่อนรถข้ามผ่านทางแยก รถบรรทุกได้ส่งสัญญาณเตือน แต่ผู้ขับขี่ ไม่ได้สังเกตเห็นเนื่องจากใช้โทรศัพท์ขณะขับขี่ ผู้ขับรถบรรทุกพยายามเบี่ยงหลบแต่ไม่สามารถหลบได้พ้น รถสองแถวจึงพุ่งเข้าชนกับหน้ารถบรรทุกเป็นเหตุให้รถสองแถวกระเด็นตกลงไปในร่องกลางถนน ทำให้นักเรียนที่อยู่บนรถตกออกมานอกตัวรถกระจายเกลื่อนบนถนน ส่วนรถบรรทุกเสียหลักตกอยู่ข้างทาง ด้านซ้าย

รูปที่ 5-1 ลำดับเหตุการณ์แสดงตำแหน่งก่อนเริ่มชนจนถึงตำแหน่งสุดท้ายของการชน

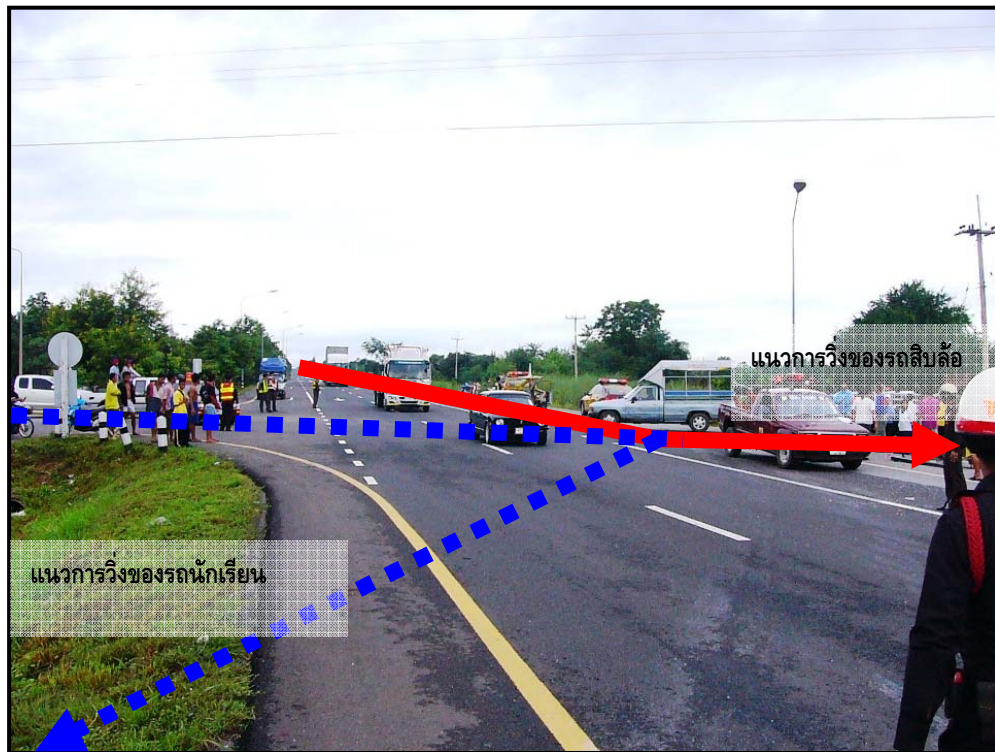
รูปที่ 5-2 ภาพจำลองเหตุการณ์หลังชนของอุบัติเหตุ

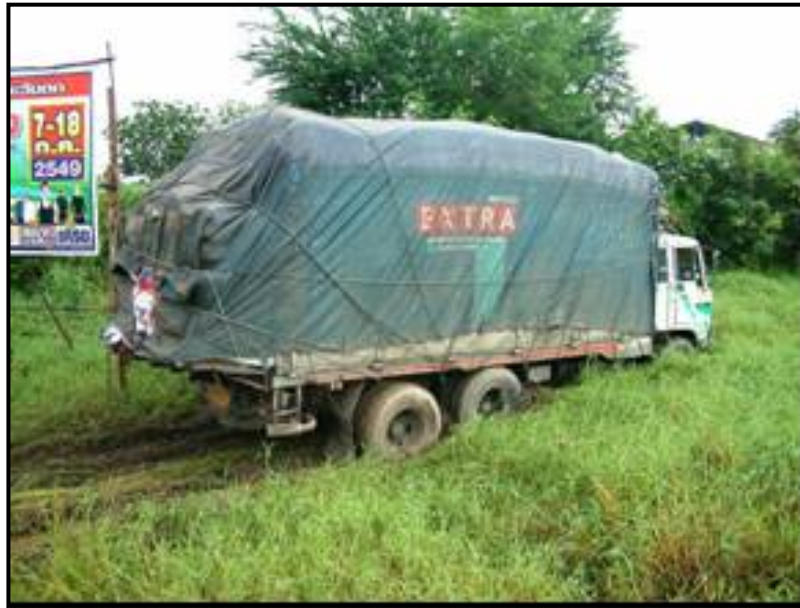
รถสองแถวจึงพุ่งเข้าชนกับหน้ารถบรรทุกเป็นเหตุให้รถสองแถวกระเด็นตกลงไปในร่องกลางถนน ทำให้  
นักเรียนที่อยู่บนรถตกออกมานอกตัวรถกระจายเกลื่อนบนถนน ส่วนรถบรรทุกเสียหลักตกอยู่ข้างทาง  
ด้านซ้าย ดังที่แสดงในรูปที่ 6-1

รูปที่ 6-1 สภาพความเสียหายและร่องรอยต่างๆ ที่ปรากฏบนผิวถนน

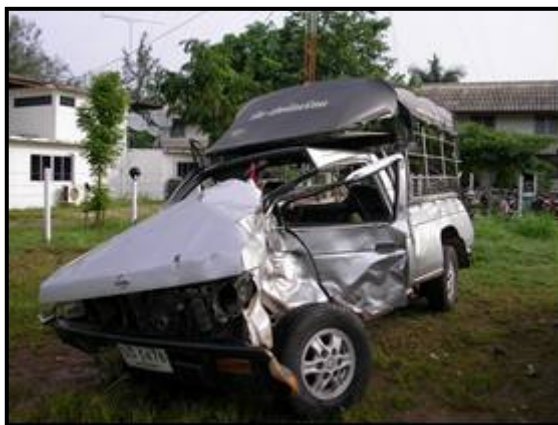
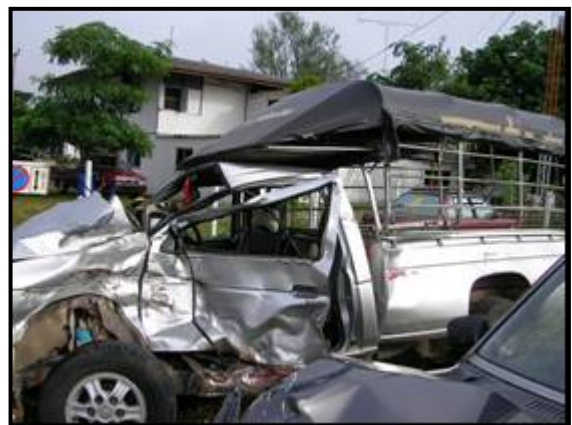
รถสองแถวรับส่งนักเรียนดัดแปลงมาจาก รถปิคอัพนิสสัน สภาพของรถถูกชนเข้าบริเวณประตูด้านซ้ายถึงช่วงหัว ประตูยุบ ฝากระโปรงหลุด ล้อเบี้ยว

รูปที่ 7.1-1 สภาพด้านนอกประตูด้านซ้ายเสียหาย

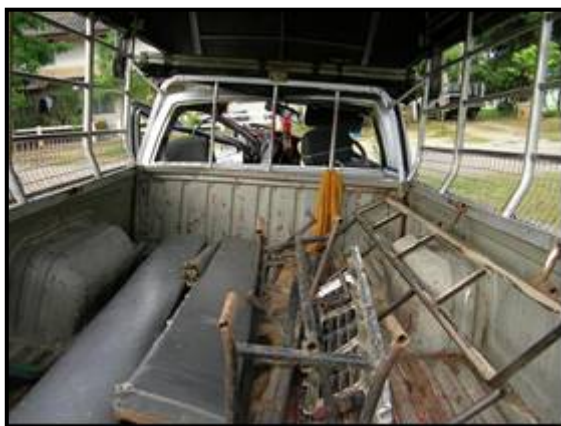
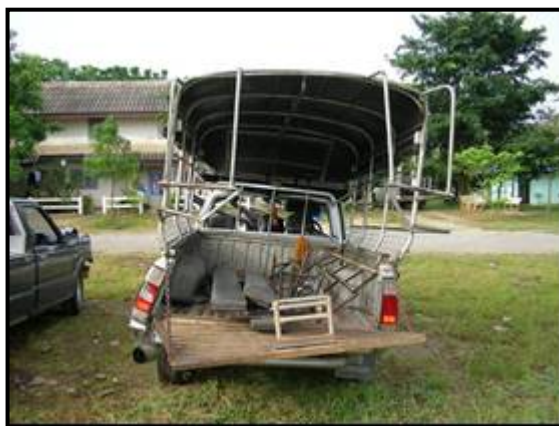
รูปที่ 7.1-2 สภาพภายในรถรับ-ส่งนักเรียนกระบะท้ายเปิดพนักที่นั่งหลุดออกจากตัวรถ

ปัจจุบันแม้จะมีมาตรฐานของรถโรงเรียน แต่ส่วนใหญ่แล้วผู้ที่ปฏิบัติตามมักจะเป็นโรงเรียนของเอกชน บางครั้งก็พบว่า เป็นรถตู้รับส่ง แต่รถที่พบเห็นมากที่สุด คือ รถสองแถวดัดแปลงเพื่อรับส่งนักเรียน ซึ่งเป็นรถที่ไม่ได้มาตรฐานไม่มีความปลอดภัยใดๆ ทั้งที่นั่นที่ไม่มีเข็มขัดรัดแน่น การห้อยโหนนอกตัวรถ การเปิดกระเบรท้ายรถทำให้เมื่อเกิดเหตุการณ์ชนหรือแม้กระทั่งการตกออกจากตัวรถเหตุที่เกิดขึ้นมักจะรุนแรงเสมอ และส่งผลให้เพิ่มโอกาสการสูญเสียชีวิตและทรัพย์สินของผู้เดินทาง

ควรพิจารณาการห้ามนำรถสองแถวมาใช้รับส่งนักเรียน รถที่รับส่งนักเรียนควรมีมาตรฐานอย่างน้อยควรเป็นรถเมล์ที่มีที่นั่งเพียงพอ รถมีสีเหลืองเพื่อให้ผู้ขับขี่อื่นทราบว่าป็นรถนักเรียน และควรมีประตูเปิดปิดเพื่อความปลอดภัย ซึ่งในปัจจุบันสิ่งเหล่านี้กรมการขนส่งทางบก ก็ได้มีมาตรฐานเอาไว้แล้ว เพียงแต่ยังไม่มีการปฏิบัติตามอย่างเคร่งครัด

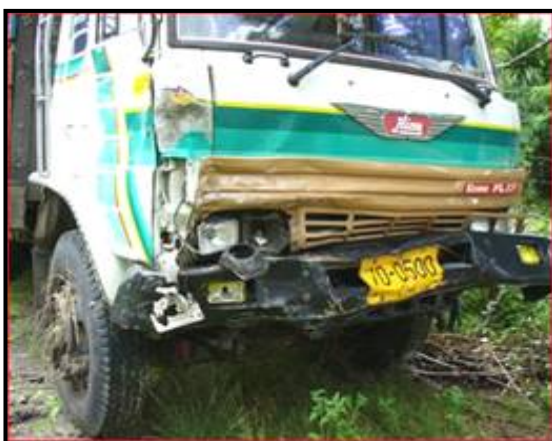
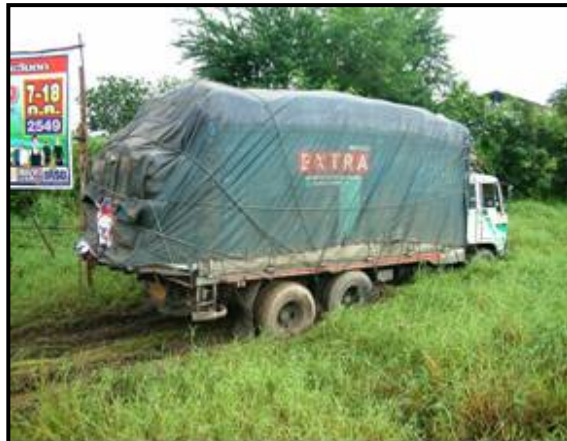
รถบรรทุกสิบล้อ ยี่ห้อ ฮีโน่ บรรทุกของมาเต็มคันรถสภาพด้านหน้ายุบเข้าเสียหายเล็กน้อย

รูปที่ 7.2-1 สภาพด้านนอกของรถบรรทุกด้านหน้าและด้านข้าง

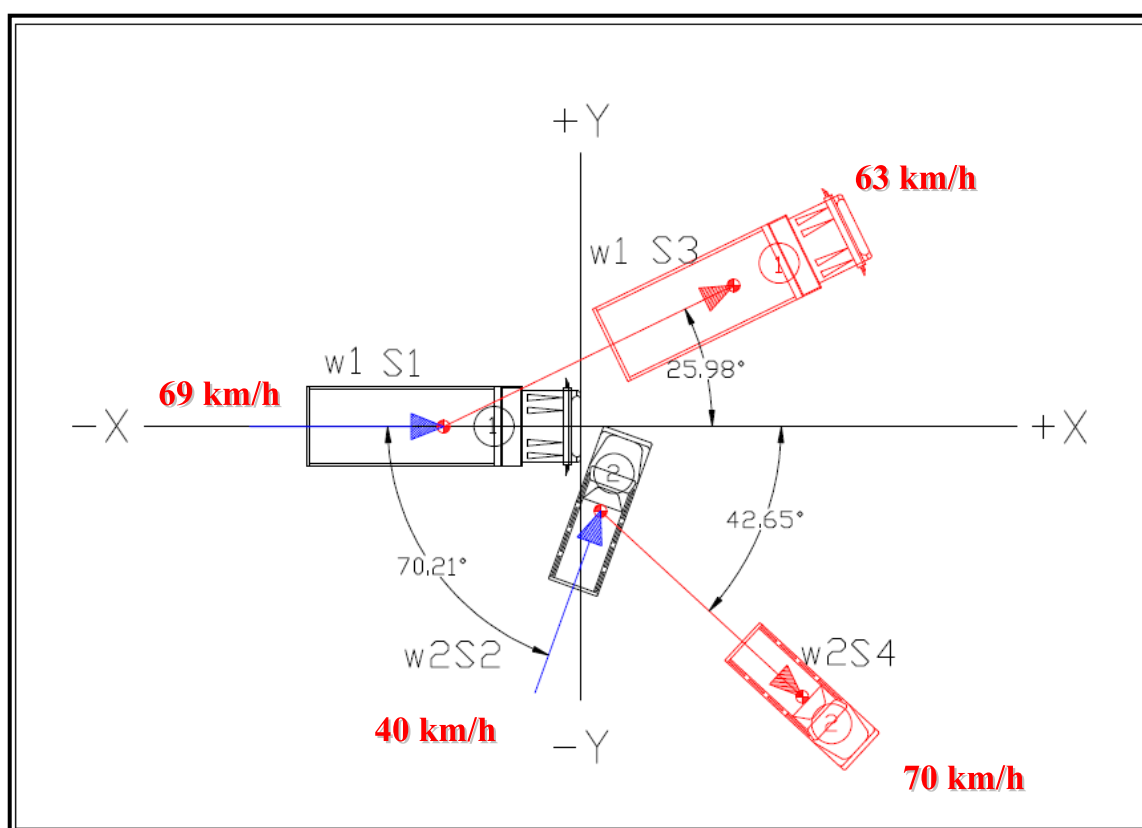
พบว่า ก่อนเกิดเหตุรถบรรทุกวิ่งมาด้วยความเร็วประมาณ 69 กม./ชม. ชนกับรถนักเรียนที่กำลังวิ่งเข้ามาด้วยความเร็ว 40 กม./ชม. และเมื่อชนแล้วรถบรรทุกก็วิ่งต่อไปด้วยความเร็ว 63 กม./ชม. ในขณะที่รถนักเรียนกระเด็นออกไปด้วยความเร็วสูงขึ้นเป็น 70 กม./ชม. ทำให้เหตุที่ชนนั้นรุนแรงเนื่องจากเกิดการปะทะกับรถขนาดใหญ่

รูปที่ 9.1-1 การคำนวณความเร็วรถบรรทุกและรถนักเรียนก่อนชนและหลังชน

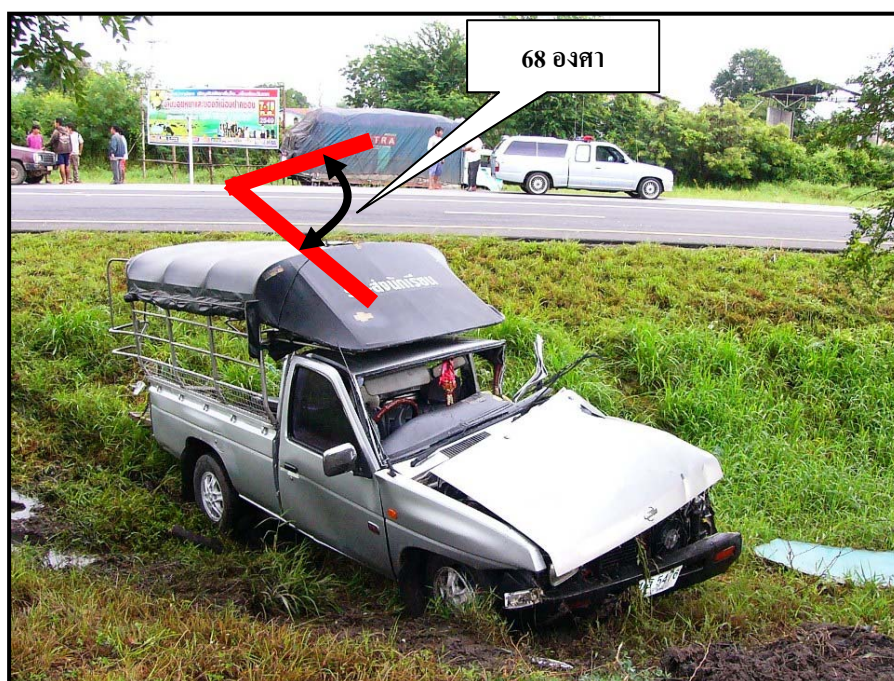
รูปที่ 9.1-2 แนวองศาที่รถทั้งสองคันแยกออกจากกัน

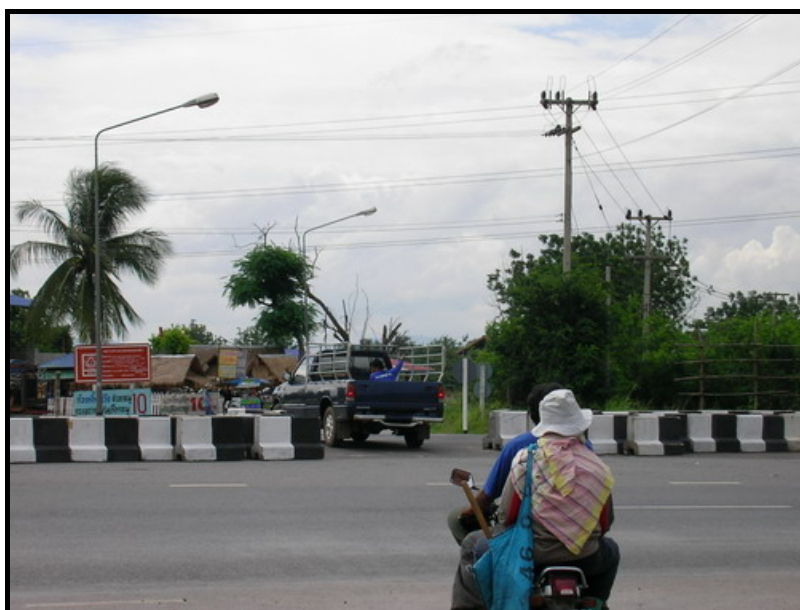
ถนนสายหลักในปัจจุบันบางเส้นทางมีลักษณะที่ตัดผ่านในเขตชุมชนแตกออกเป็น 2 ข้าง เช่น ถนนสายรองเชื่อมระหว่างอำเภอ หรือตำบล ทำให้ผู้ที่ต้องการสัญจรไปมาในชุมชนจะต้องข้ามถนนสายหลักที่มีความเร็วการจราจรที่แตกต่างกันมาก เพื่อเข้าไปยังชุมชนอีกด้านหนึ่ง เหตุนี้ทำให้จะต้องมีการร้องเรียนจากชาวบ้านในชุมชนเสมอที่จะเปิดเกาะจราจรที่ทางแยก เพื่อให้ผ่านไปมาได้อย่างสะดวกและไม่ต้องกลับรถไกล แต่การเปิดเกาะจราจรให้กลายเป็นทางแยกนั้นเป็นอันตรายอย่างมาก เนื่องจากถนนไม่ได้เตรียมการจัดการไว้แบบทางแยก และรถท้องถิ่นที่ข้ามตัดไปตัดมาตลอดเวลาทั้งกลางวันและกลางคืนจะรบกวนการจราจรบนถนนสายหลักและก่อให้เกิดอันตรายทั้งรถที่วิ่งตามกันมาบนถนนสายหลักด้วยกัน และรถที่ต้องการข้ามไปข้ามมาและรออยู่ตรงจุดกลับรถ

รูปที่ 9.2-1 การขับซัดผ่านถนนสายหลักบริเวณที่มีจุดกลับรถ

ควรจะต้องปิดจุดกลับรถที่เป็นทางแยก และจัดให้รถที่ต้องการข้ามต้องเลี้ยวเข้าถนนสายหลักก่อนในระยะที่พอควรเพื่อทำความเร็วให้ใกล้เคียงกับรถที่วิ่งอยู่และจึงค่อยกลับรถเพื่อเลี้ยวเข้าสู่ถนนสายรอง

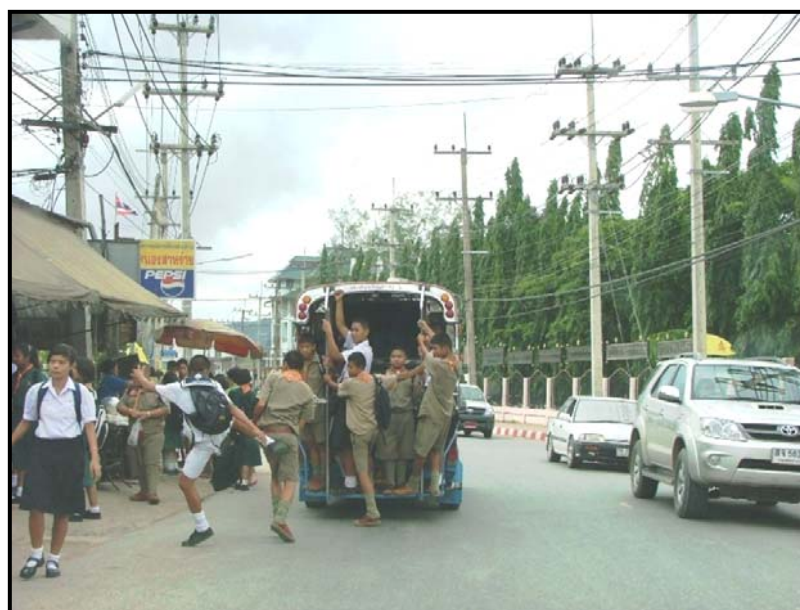
รูปที่ 9.3-1 การโดยสารรถของนักเรียนในปัจจุบัน

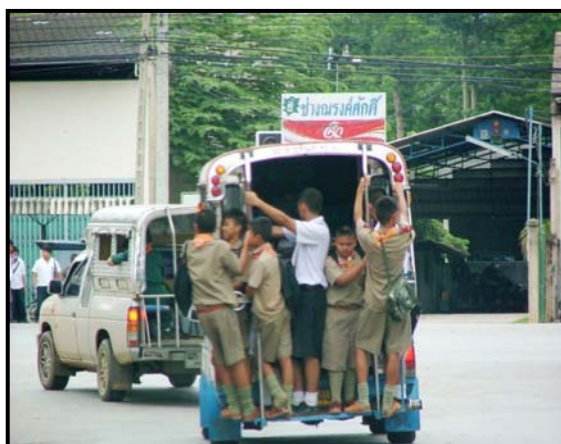
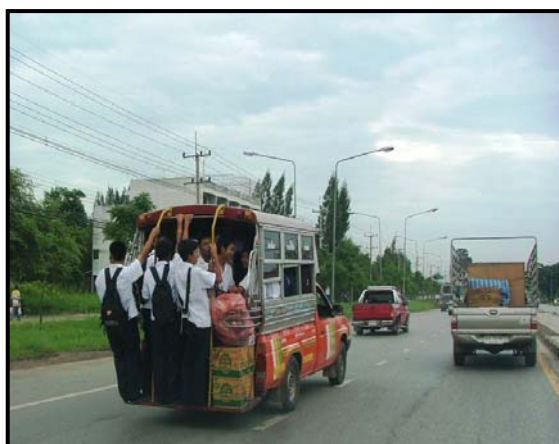
- ผู้ขับขี่ขับรถด้วยความประมาทเป็นเหตุให้ผู้อื่นถึงแก่ความตาย และใช้โทรศัพท์มือถือขณะควบคุมยานพาหนะ
- รถรับส่งนักเรียนไม่มีมาตรฐาน เนื่องจากนารถกระบะสองแถวมาดัดแปลงทำให้ที่นั่งไม่มีมาตรฐานความปลอดภัย อีกทั้งมีนักเรียนที่ต้องห้อยโหนแออัดอยู่ในรถจำนวนมากเกินน้ำหนักบรรทุก
- ทางแยกที่ทางท้องถิ่นที่มีผู้สัญจรข้ามไปมาไม่ได้มีการจัดการจราจรที่ดีทำให้ผู้ขับขี่ต้องเสี่ยงภัยกับรถที่วิ่งด้วยความเร็วที่แตกต่างกันมาก
- การตัดขาดชุมชนโดยไม่มีมาตรการรองรับ เช่นการจัดหาแนวทางชดเชยความเดือดร้อน การสร้างทางข้ามที่ใช้เป็นจุดกลับรถในตัว

รูปที่ 10-1 รถรับส่งนักเรียนที่ไม่ได้มาตรฐานมีการห้อยโหนและยืนนอกตัวรถ

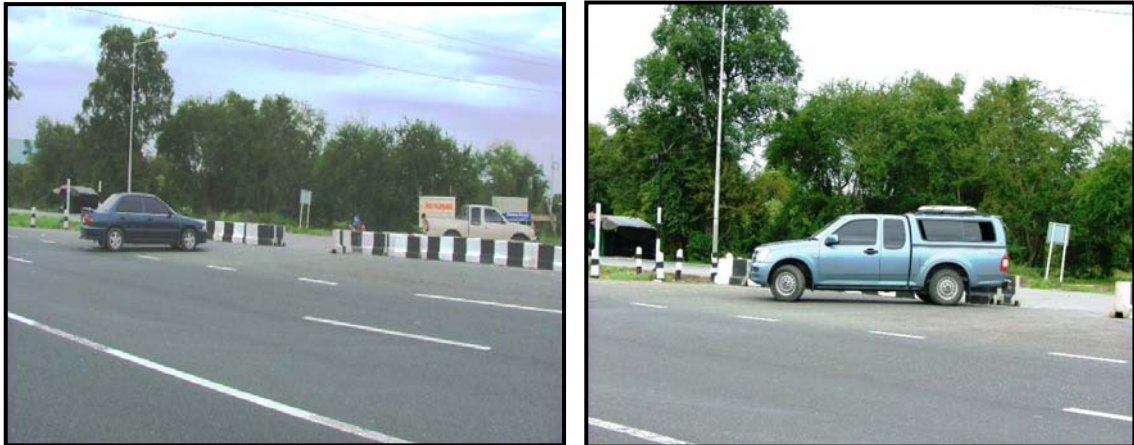
รูปที่ 10-2 บริเวณจุดเปิดเกาะหลังเกิดเหตุแม้จะกันแล้ว แต่ยังมีรถฝ่าฝืนใช้อยู่

ถ้าบริเวณนั้นมีอันตรายมากควรพิจารณาการสร้างทางข้ามสำหรับชุมชนและทางกลับรถที่ไม่รบกวนการจราจรบนถนนสายหลัก ดังรูป คือ การสร้าง ramp ออกและเข้าถนนสายหลัก โดยให้รถที่ต้องการกลับรถหรือต้องการเลี้ยวเข้าถนนสายรองเข้าไปวนกลับรถบนถนนสายรองก่อนแล้วจึงเปลี่ยนทิศทาง
