## กรณีศึกษาที่ 8

### รถพ่วง 18 ล้อชนกับรถตู้โดยสารสายอุดรธานี - น้ำโสม

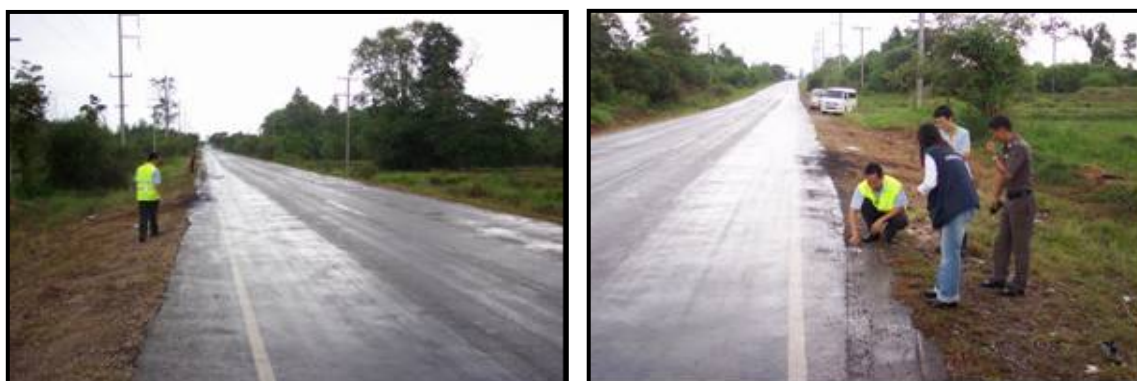
รูปที่ 4.1-1 ภาพถ่ายหน้าตัดถนน ณ บริเวณทางแยกที่เกิดเหตุ

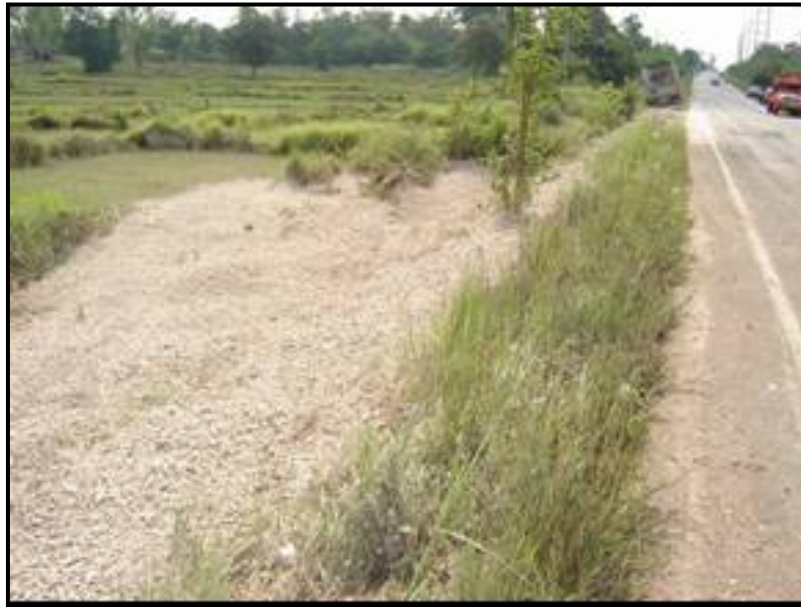
รูปที่ 4.1-2 สภาพจุดเกิดเหตุที่แสดงว่ารถ 18 ล้อพ่วงมีการแฉลบลงข้างทางก่อนการเฉี่ยวชน

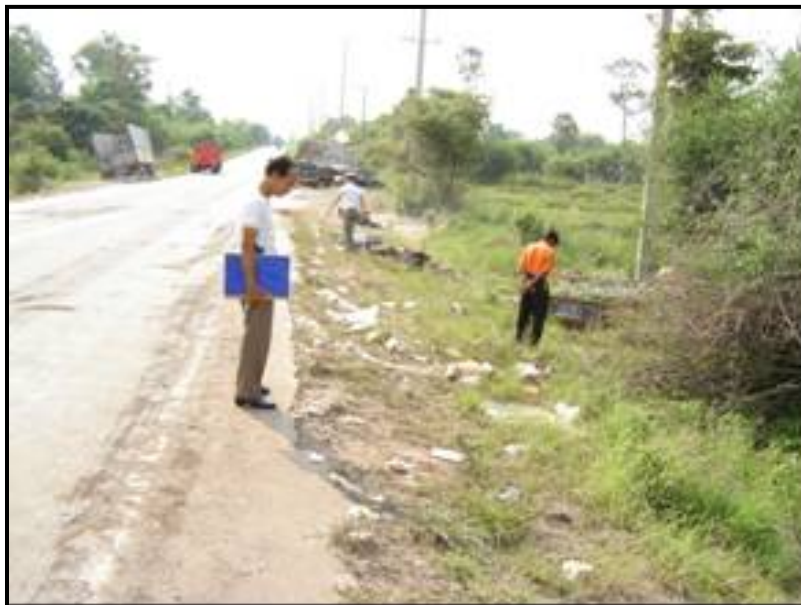
รูปที่ 4.1-3 ภาพในถนนฝั่งตรงข้ามบริเวณที่รถตู้โดยสารกระเด็นมาจากจุดที่เฉี่ยวชน  
ข้อมูลสภาพถนน

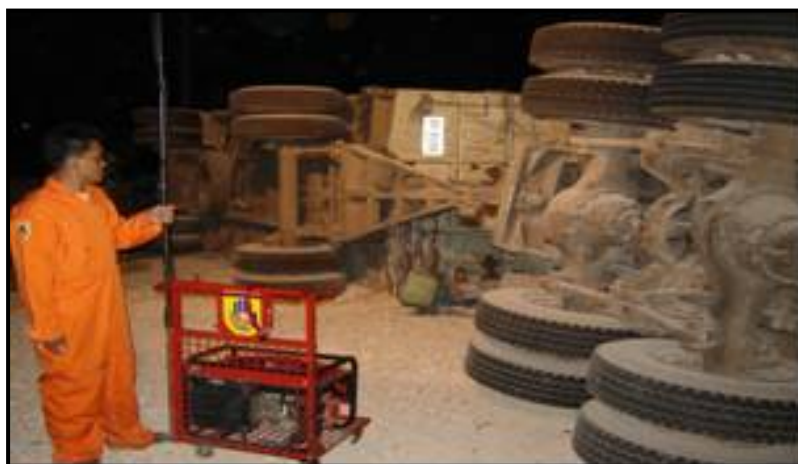
รูปที่ 4.1-4 บริเวณที่เกิดอุบัติเหตุในเวลาที่เกิดเหตุ

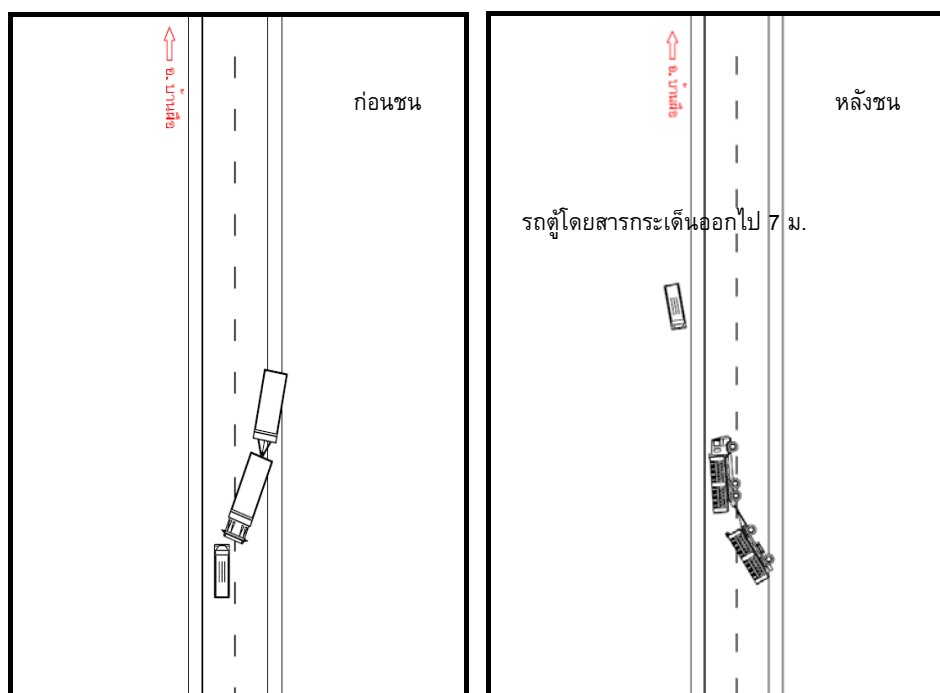
รูปที่ 5-1 ลำดับเหตุการณ์แสดงตำแหน่งก่อนเริ่มชนจนถึงตำแหน่งสุดท้ายของการชน

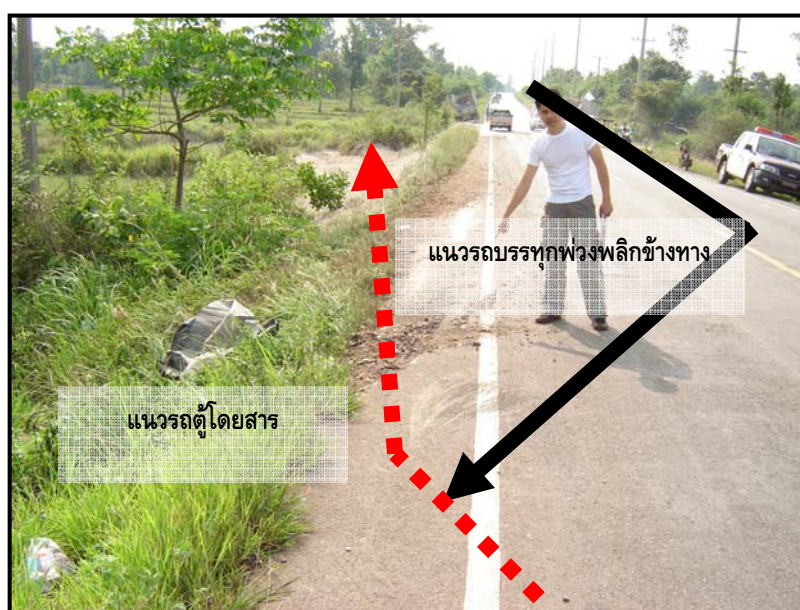
รูปที่ 5-2 ภาพจำลองเหตุการณ์หลังชนของอุบัติเหตุ

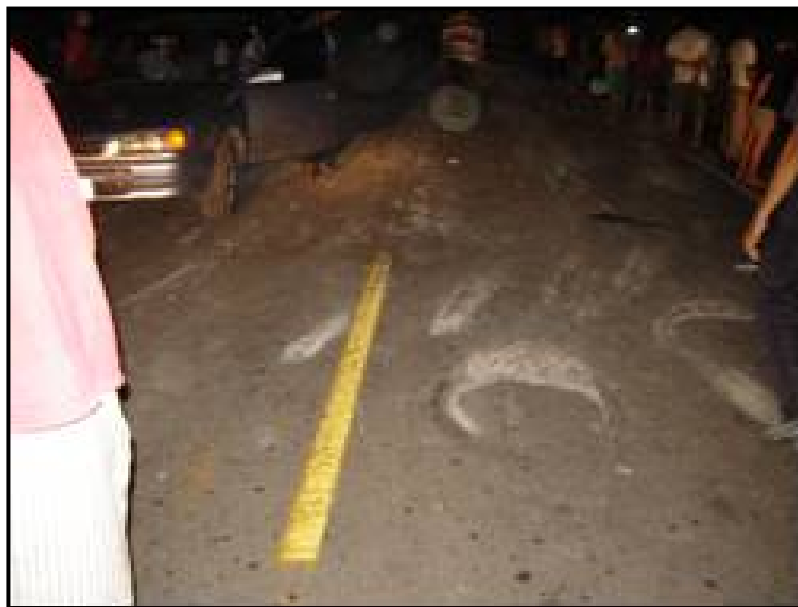
สันนิษฐานว่าหลังจากที่ลงเนินสะพานรถพ่วงที่บรรทุกหนักหน้าจะเสียการควบคุมทำให้พ่วงหลังแลบลงข้างทาง คนขับพยายามจะดึงพ่วงหลังขึ้นมา ในขณะที่พ่วงหลังไม่มีเบรกจึงเกิดแรงกระแทกเข้ากับตัวรถทำให้ส่วนหน้าของรถที่โดนแรงกระแทกหันขวางถนนกีดขวางในเลนตรงข้าม ยังคงพบร่องรอยว่าก่อน

เกิดการเฉี่ยวชน รถพ่วง 18 ล้อคันนี้ มีลักษณะที่พ่วงหลังแนลบลงข้างทาง (มีรอยล้อและเศษมันส์สำหรับรถบรรทุก) ดังที่แสดงในรูปที่ 6-1

รูปที่ 6-1 สภาพความเสียหายและร่องรอยต่างๆ ที่ปรากฏบนผิวถนน

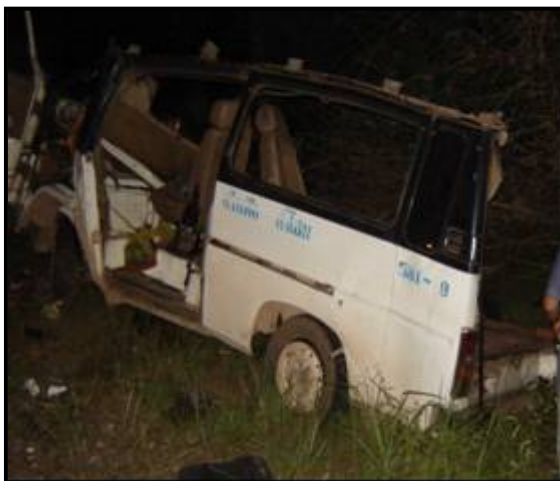
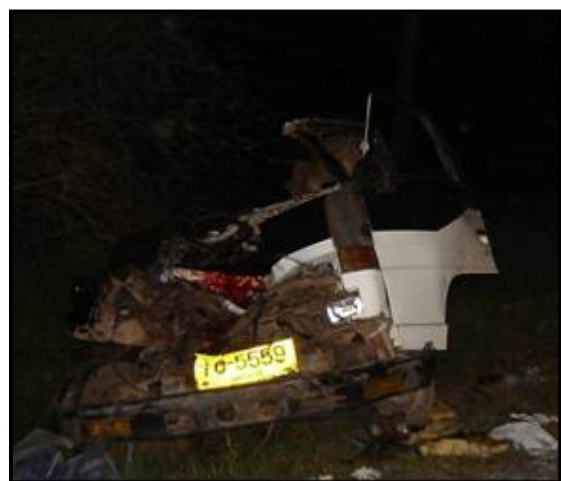
รถตู้โดยสาร ISUZU BUDDY ขนาด 10 ที่นั่ง จดทะเบียนตั้งแต่ปี พ.ศ.2539 ได้รับการตรวจสภาพเป็นประจำ วังเส้นทางอุดรธานี - น้ำโสม วังรับส่งผู้โดยสารประมาณ 2 - 3 เที่ยวต่อวันแต่ละเที่ยวจะใช้เวลาวิ่งประมาณ 1 ชั่วโมง 45 นาที และพักรถประมาณ 2 ชั่วโมง รถตู้โดยสารเที่ยวนี้ ออกจากตลาดชนส่งรังสิมา เวลาประมาณ 19.50 น. ตลอดทางผู้โดยสารที่รอดชีวิตยืนยันว่าขับมา ไม่เกิน 70 - 80 กิโลเมตร/ชั่วโมง จนมาถึงที่เกิดเหตุ สภาพรถตู้ก่อนเกิดเหตุค่อนข้างเก่าแต่สภาพใช้งานได้ ขณะเกิดเหตุรถตู้โดยสารที่เฉี่ยวชนได้รับแรงปะทะอย่างแรงทำให้รถกระเด็นตกข้างทางห่างออกไปประมาณ 7 เมตร สภาพรถภายหลังเกิดเหตุได้รับความเสียหายหลังคาเปิด ตลอดทั้งคันเบาะนั่งหลุดออกจากที่นั่ง

รูปที่ 7.1-2 สภาพรถตู้โดยสารในที่เกิดเหตุ

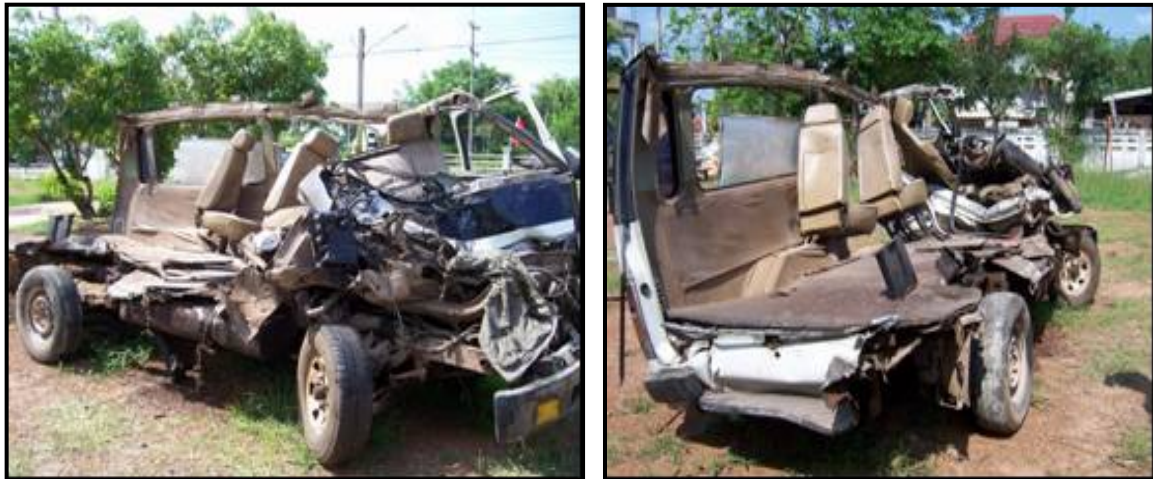
รูปที่ 7.1-3 สภาพรถตู้โดยสารภายหลังเกิดเหตุ

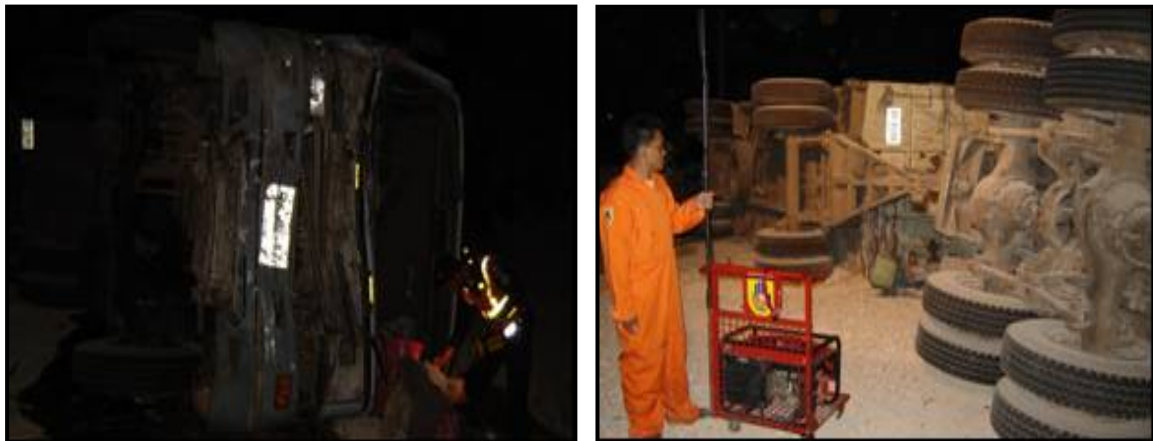
รูปที่ 7.2-1 สภาพรถพ่วงในที่เกิดเหตุ

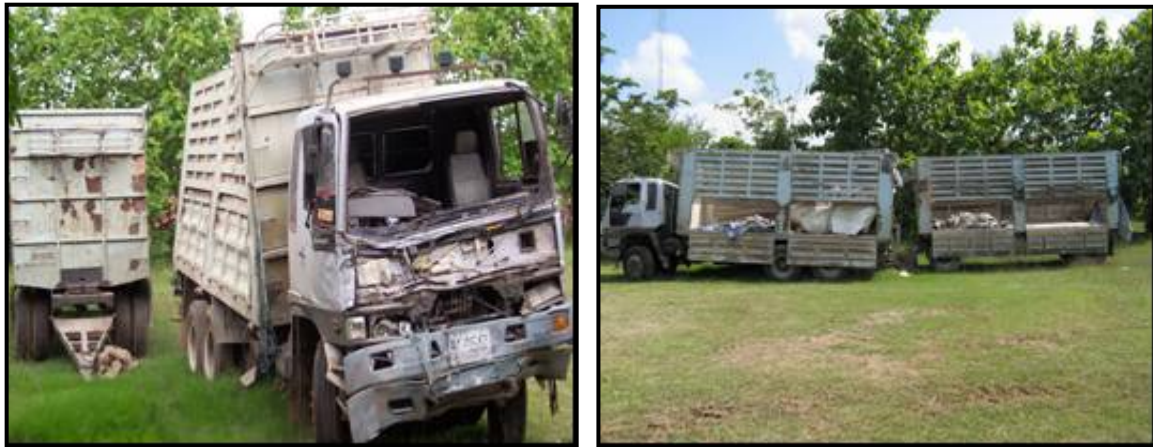
รูปที่ 7.2-2 สภาพรถพ่วงภายหลังเกิดเหตุพลิกตะแคงขวางถนน

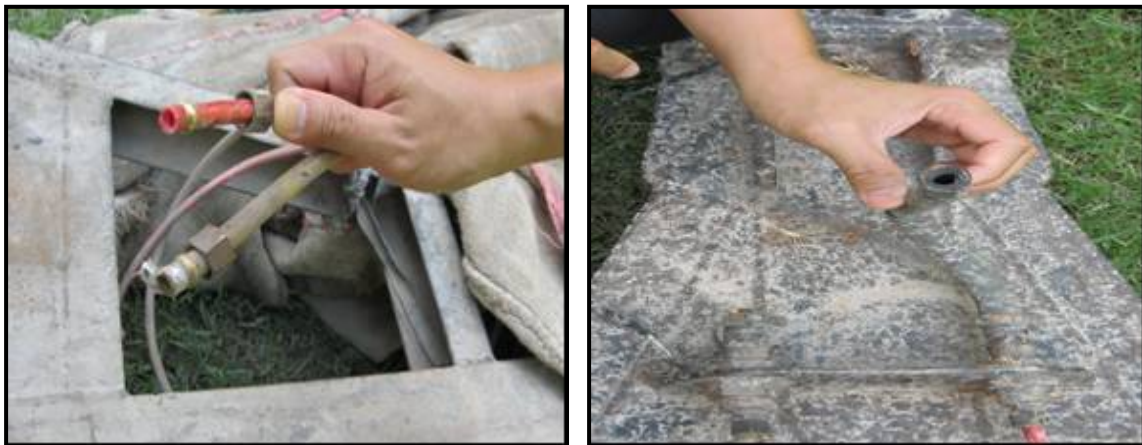
รถพ่วง 18 ล้อของ บริษัท นางัวอุดมผล บรรทุกมันสำปะหลังจากบริษัท เพื่อส่งโรงงานในจังหวัดอุดรธานี เป็นรถเก่าจดทะเบียน ประมาณ 8 ปี สิ่งที่พบ คือ ตัวพ่วง ด้านหลังไม่มีเบรก สายเบรกและข้อต่อเบรก มีลักษณะไม่ได้ถูกใช้งานเป็น เวลานาน ยางรถอยู่ในสภาพเก่าแทบไม่มีดอกยางเหลืออยู่

รูปที่ 7.2-3 สภาพที่ตรวจพบว่าไม่มีสายเบรก

- ควรหมั่นตรวจสอบสภาพรถ เนื่องจากสภาพรถพ่วง 18 ล้อ ที่พ่วงหลังไม่มีเบรก และดอกยางเสื่อมสภาพ ทำให้ไม่สามารถควบคุมรถได้
- ความสูงของกระเบรรถควรมีการทบทวนเนื่องจากส่งผลต่อ CG ของรถ
- การบรรทุกผู้โดยสารเกินจำนวนทำให้การทรงตัวเสียไป
- การไม่มีเข็มขัดนิรภัยประจำที่นั่งแต่ละเบาะทำให้เกิดโอกาสเกิดความเสี่ยงสูงขึ้นแก่ผู้โดยสาร
- สภาพถนนสองเลน ที่ไม่มีเกาะกลางรัดวงสว่นกันไปมาและมีรถบรรทุกขนาดใหญ่วิ่งเป็นจำนวนมากเป็นปัจจัยเสริมในการเกิดเหตุครั้งนี้ด้วยเช่นกันควรพิจารณาปรับขยายไหล่ทางให้กว้างขึ้น
- การจัดการกับอุบัติเหตุยังคงทำตามความเข้าใจของผู้ประสบเหตุ และแม้แต่จากเจ้าหน้าที่

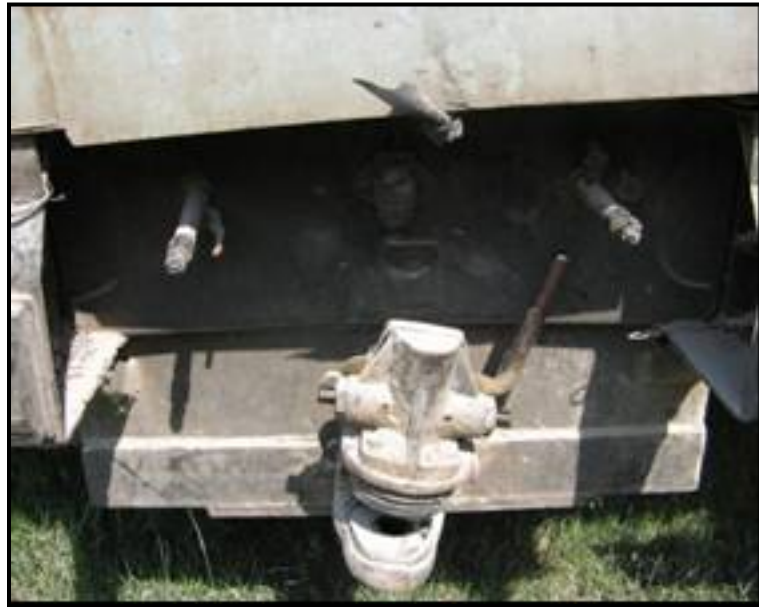
รูปที่ 7.2-4 สภาพสายเบรกและตัวเชื่อมสายเบรกของพ่วงหลัง ที่อยู่ในสภาพไม่ได้ใช้งานเป็นเวลานาน

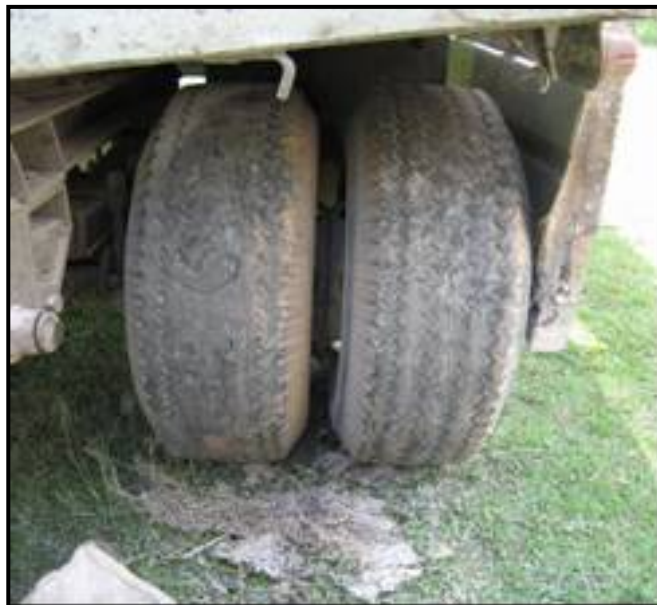
รูปที่ 7.2-5 สภาพยางรถ 18 ล้อพ่วงที่ดอกยางสึกจนไม่เหลือความลึกและร่องของดอกยาง

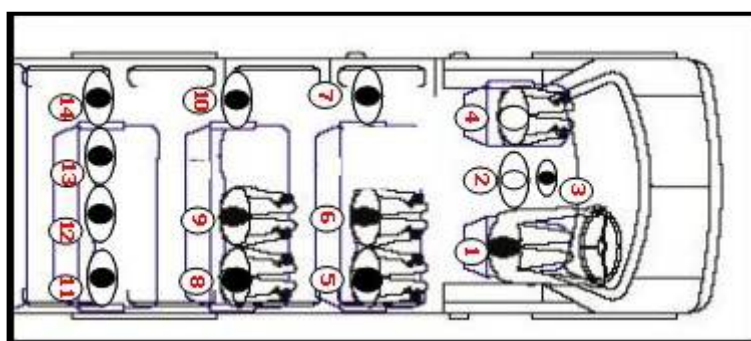
เหตุการณ์ครั้งนี้มีผู้ประสบเหตุ 17 ราย โดยสารมากับรถตู้ 14 ราย โดยสารมาในรถพ่วง 3 ราย ผู้เสียชีวิตในที่เกิดเหตุ 12 รายเป็นผู้โดยสารรถตู้ รวมทั้งคนขับรถตู้ ผู้บาดเจ็บ 5 ราย เป็นผู้โดยสารที่นั่งมากับรถตู้ 2 รายอีก 3 ราย เป็นคนขับรถพ่วงและผู้ที่นั่งมาในรถพ่วง

รูปที่ 8.3-1 แผนผังตำแหน่งที่นั่งของผู้เสียชีวิต (แรงเสียดทาน) และผู้บาดเจ็บ

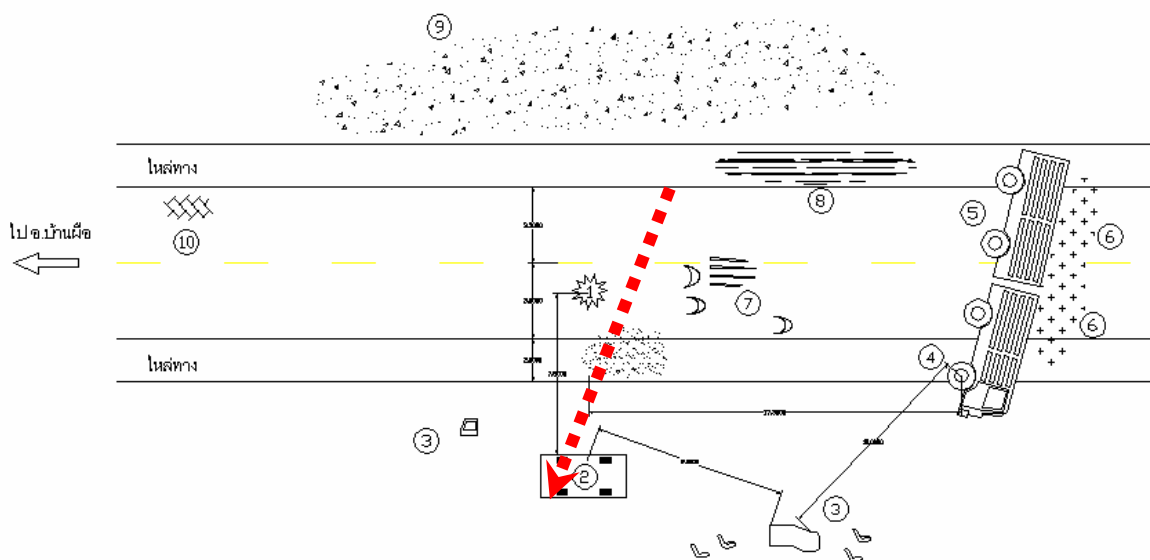
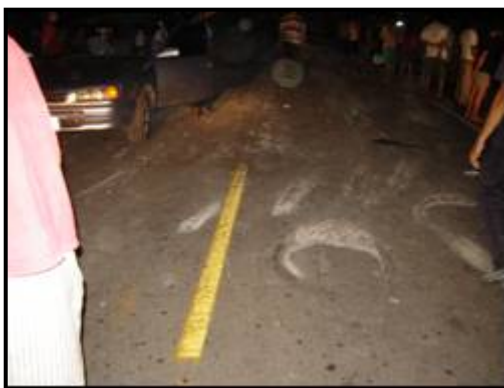
รูปที่ 9-1 แผนภาพการแสดงร่องรอยการเกิดเหตุนถนน

จากรูปแผนภาพแสดงร่องรอยการเส้นไถและรอยครูดที่ปรากฏบนพื้นถนน สันนิษฐานว่า รถพ่วงเกิดอุบัติเหตุแบบ Jack-Knife ซึ่ง อุบัติเหตุที่เรียกว่า Jack-Knife นี้เกิดขึ้นเมื่อพ่วงท้ายติดกับหัวลากหมุนรอบหัวลาก โดยเฉพาะเมื่อพ่วงเริ่มทำมุมเกิน 45 องศาเมื่อเทียบกับหัวลาก (ลักษณะคล้ายมีดพับ) อาจเกิดจากสาเหตุหลายอย่าง และเกิดขึ้นเมื่อล้อของพ่วงท้ายเริ่มไถล และจบลงด้วยการวิ่งที่เร็วกว่าหัวลาก เกิดขึ้นบ่อยกับสภาพถนนเปียก หรือพ่วงท้ายไม่มีเบรก และเกิดขึ้นบนถนนแห้งได้กรณีที่พ่วงท้ายไม่มีน้ำหนักบรรทุก และคนขับทำการเบรกอย่างรวดเร็ว และแรง
