## กรณีศึกษาที่ 9

### กรณีรถบรรทุกเฉี่ยวชนรถจักรยานยนต์ บริเวณประตูศรีทรัพย์ ข้างมหาวิทยาลัยสงขลานครินทร์ อ.หาดใหญ่ จ.สงขลา

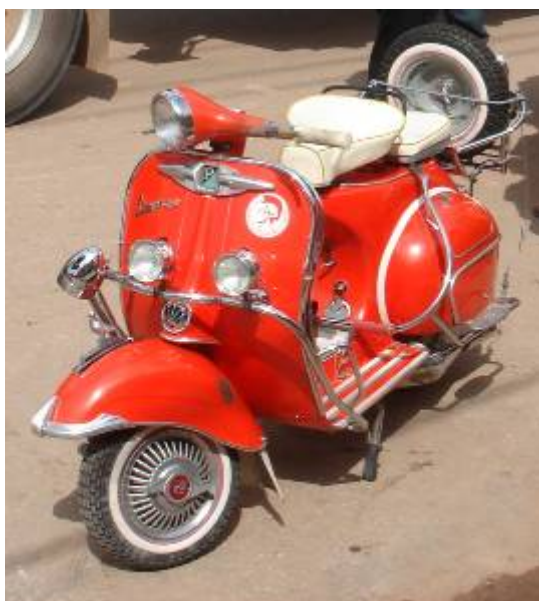
- ❖ รถจักรยานยนต์ เวสปาร์ สภาพรถหลังการชนมีเพียงรอยขีดข่วนจากการล้มบริเวณด้านขวา แต่ มีข้อสังเกตตรงที่ รถหมายเลข 1 ไม่กระຈกมองข้าง อาจทำให้คนขับรถหมายเลข 1 ไม่สามารถ มองเห็นรถหมายเลข 2 ที่พยายามแซงมาจากด้านหลัง รูปรถหมายเลข 1 ดังแสดงในรูปที่ 8-

รูปที่ 8-1-1 สภาพของรถหมายเลข 1 หลังพลิกคว่ำ

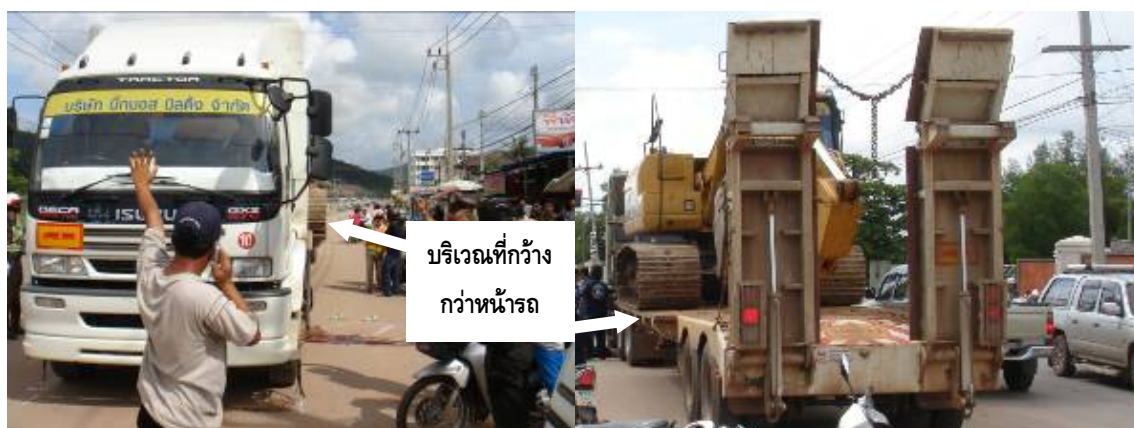
- ❖ รถบรรทุกพ่วง 18 ล้อ ยี่ห้อ ฮีซูซุ ซึ่งบรรทุกกรดตกดิน โดยมีข้อสังเกตตรงที่บริเวณด้านข้างของส่วนต่อพ่วงมีส่วนที่กว้างมากกว่าหน้ารถยื่นออกมา ซึ่งอาจเป็นการยากต่อผู้ขับรถบรรทุกในการบังคับรถไม่ให้เกิดการเฉี่ยวชนด้านข้าง ดังรูปที่ 8-2

รูปที่ 8.2-1 สภาพของรถหมายเลข 2

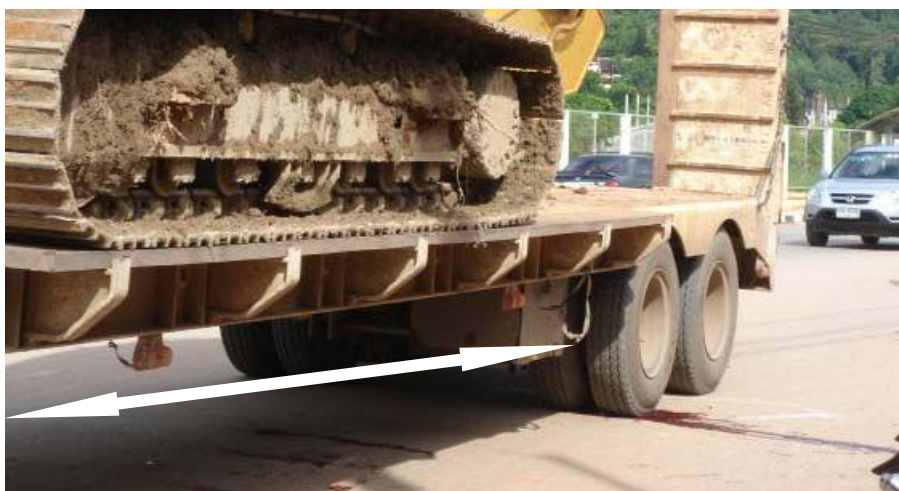
- ❖ อย่างไรก็ตามรถหมายเลข 2 มีข้อสังเกตในเรื่องความปลอดภัยตรงที่ส่วนต่อพ่วงของรถคือไม่มีราวกันป้องกันรถเสียหลักหลุดเข้าไต้ท้องรถ ดังรูปที่ 8-3 ถึงแม้ว่าอุบัติเหตุในครั้งนี้ผู้เสียชีวิตไม่ได้เสียถูกทับในส่วนต่อพ่วงก็ตาม แต่เพื่อป้องกันอันตรายที่อาจเกิดขึ้นจากการที่รถจักรยานยนต์เสียหลักเข้าไปไต้ท้องรถได้ในอนาคต

รูปที่ 8.2-2 รถหมายเลข 2 ไม่มีราวป้องกันรถลอดเข้าใต้ท้องรถ

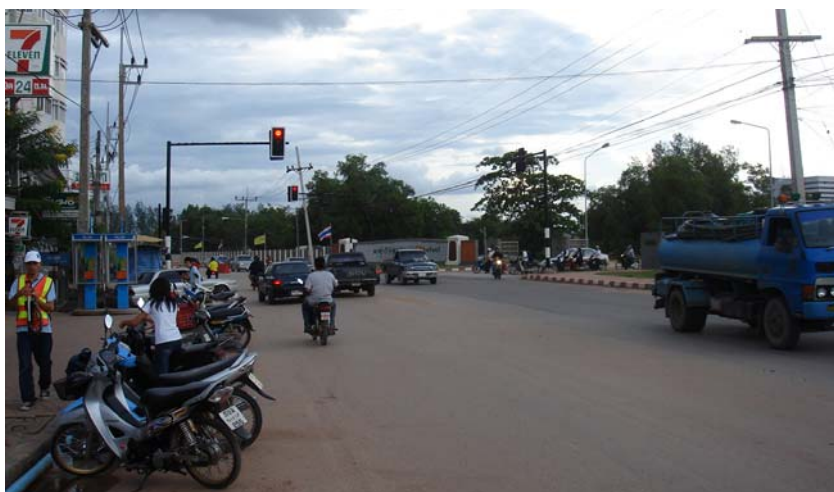
- ❖ บริเวณที่เกิดเหตุเป็นทางแยกที่มีสัญญาณไฟจราจร จากการสังเกตบริเวณทางแยกนี้มักมีรถจักรยานยนต์จอดซึ่งเป็นบริเวณที่ห้ามมีการจอดรถ การจอดรถอย่างกฎหมายทำให้ช่องทางจราจรที่มีอยู่แคบลง
- ❖ เครื่องหมายจราจรบนพื้นทางของถนนไม่ชัดเจนเสื่อมประสิทธิภาพ

รูปที่ 9-1 ลักษณะของถนนบริเวณที่เกิดเหตุ (ภาพถ่ายหลังวันเกิดเหตุ)

- ❖ เครื่องหมายจราจรบนพื้นทางที่เลอะเลือนควรได้รับการปรับปรุง ตลอดจนไม่ควรอนุญาตให้มีการจอดรถบริเวณทางแยก นอกจากนี้ ควรพิจารณาปรับปรุงลักษณะทางกายและการจราจรของทางแยกนี้ซึ่งเป็นทางแยกที่มีนักศึกษาและประชาชนสัญจรไปมาเป็นจำนวนมาก ดังรูปที่ 10.3-1

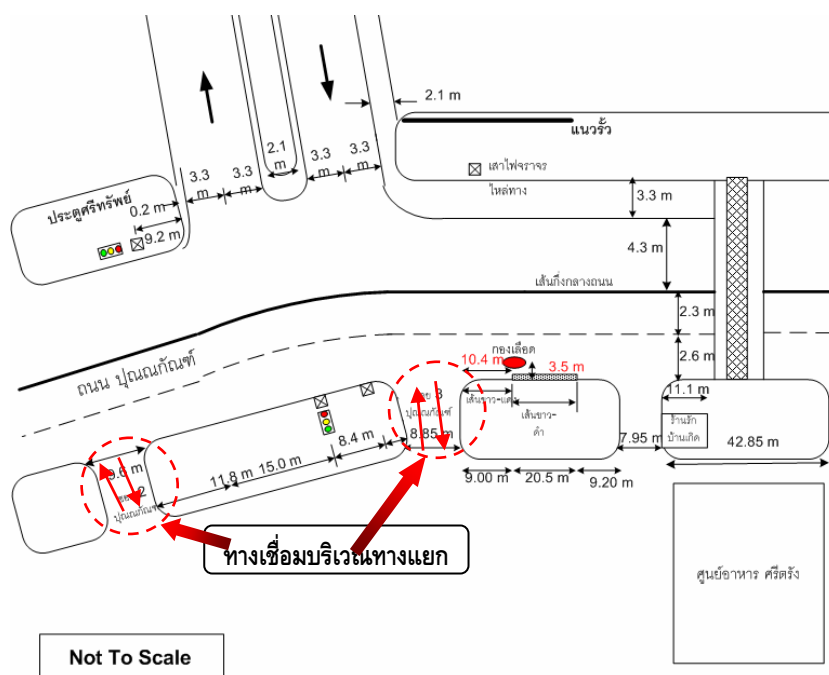
- ❖ นอกจากนี้ ทางแยกที่เกิดเหตุนี้มีผู้สัญจรผ่านไปมาเป็นจำนวนมากทั้งนักศึกษาและประชาชนทั่วไป และมีทางเชื่อมเข้าออกอยู่ในทางแยกซึ่งเป็นเพิ่มจุดขัดแย้งและอาจก่อให้เกิดอุบัติเหตุได้ง่าย

รูปที่ 9-2 ทางแยกที่มีทางเชื่อมอยู่ภายในอาจก่อให้เกิดอุบัติเหตุได้ง่าย

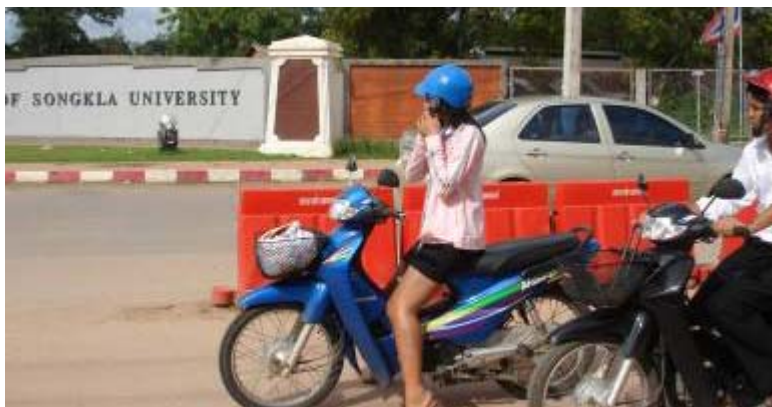
รูปที่ 10.3 -1 นักศึกษาเป็นกลุ่มผู้ใช้ทางส่วนใหญ่ที่ควรได้รับการดูแล
