## การเขียนรายงานการสืบสวนอุบัติเหตุ

กรณี รถบัสโดยสารพลิกคว่ำช่วงสงกรานต์ ที่ อ. แม่แตง จ. เชียงใหม่ ทางหลวงหมายเลข 107 (เชียงใหม่ – ฝาง) ระหว่างหลักกิโลเมตรที่ 53 - 54 อ.แม่แตง จ.เชียงใหม่ บาดเจ็บ 44 คน

รายงานการสืบสวนอุบัติเหตุจากราชกิจจานุเบกษาฉบับนี้เป็นส่วนหนึ่งของโครงการศึกษาประยุกต์ใช้ตัวแบบหน่วยสืบสวนอุบัติเหตุจากการขนส่งและจราจรเพื่อนำไปสู่การปฏิบัติ พื้นที่ศึกษา : ภาคเหนือ โดยคณะวิศวกรรมศาสตร์ มหาวิทยาลัยเชียงใหม่ ซึ่งได้รับมอบหมายจาก สำนักงานนโยบายและแผนการขนส่งและจราจร (สนข.) กระทรวงคมนาคม

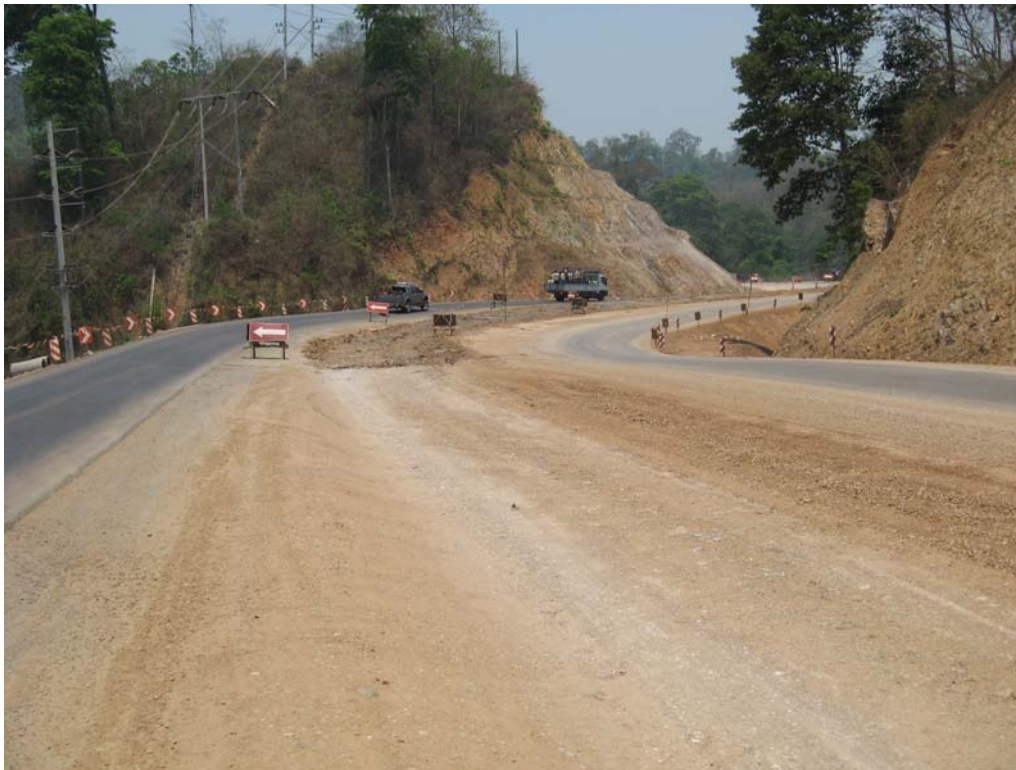
**รูปที่ 3.1-1** ลักษณะทางช่วงเข้าสู่จุดเกิดเหตุ เป็นทางขนาด 4 ช่องจราจร แยกทิศทางการจราจร ทางเป็นทางโค้ง อยู่ระหว่างการก่อสร้างบูรณะทางจากเดิมสองช่องจราจรเป็นสี่ช่องจราจรเกาะกลางก่อนจะเข้าโค้งไปขวา รถวิ่งลงตามทางลาดลง (เกรด -3.1%) โค้งไปขวาเป็นโค้งที่มีรัศมีโค้งประมาณ 82 เมตร แล้วทางเข้าโค้งไปซ้ายที่เป็นโค้งแคบ (รัศมีโค้งประมาณ 34 เมตร)

ถนนช่วงที่เกิดเหตุเป็นทางลาดลงและมีโค้งไปขวารัศมีโค้งประมาณ 82 เมตร (โค้ง 1) ซึ่งความเร็วออกแบบอยู่ในระดับ 40-45 กม./ชม. และต่อด้วยโค้งซ้ายที่รัศมีแคบ รัศมีโค้งประมาณ 34 เมตร (โค้ง 2) หรือความเร็วออกแบบอยู่ในระดับ 30-35 กม./ชม. ระหว่างโค้งทั้งสองเชื่อมด้วยแนวตรง (Tangent) ที่สั้นเพียง 20 เมตร โค้ง 2 โค้งที่อยู่ติดกัน แต่รัศมีโค้งต่างกันมาก นับเป็นจุดอ่อนของแนวเส้นทางเพราะจะไม่ปลอดภัยเมื่อรถวิ่งด้วยความเร็วสูง นอกจากนั้น โดยภาพรวมของเส้นทางแล้ว ทางหลวงสายนี้เป็นระยะทางยาว ผู้เดินทางต้องการใช้ความเร็วที่สูงกว่า 30-40 กม./ชม. มาก ความเร็วที่ใช้จริงจะสูงกว่าความเร็วออกแบบมาก

เส้นทางทั้งในช่วงโค้งที่ 1 (PI Sta 55 + 729) และโค้งที่ 2 (PI Sta 55 + 799) ควรปรับแนวใหม่ ให้รัศมีโค้ง และ/หรือ ความเร็วออกแบบของโค้งทั้งสองใกล้เคียงกัน เช่น 45-50 กม./ชม.

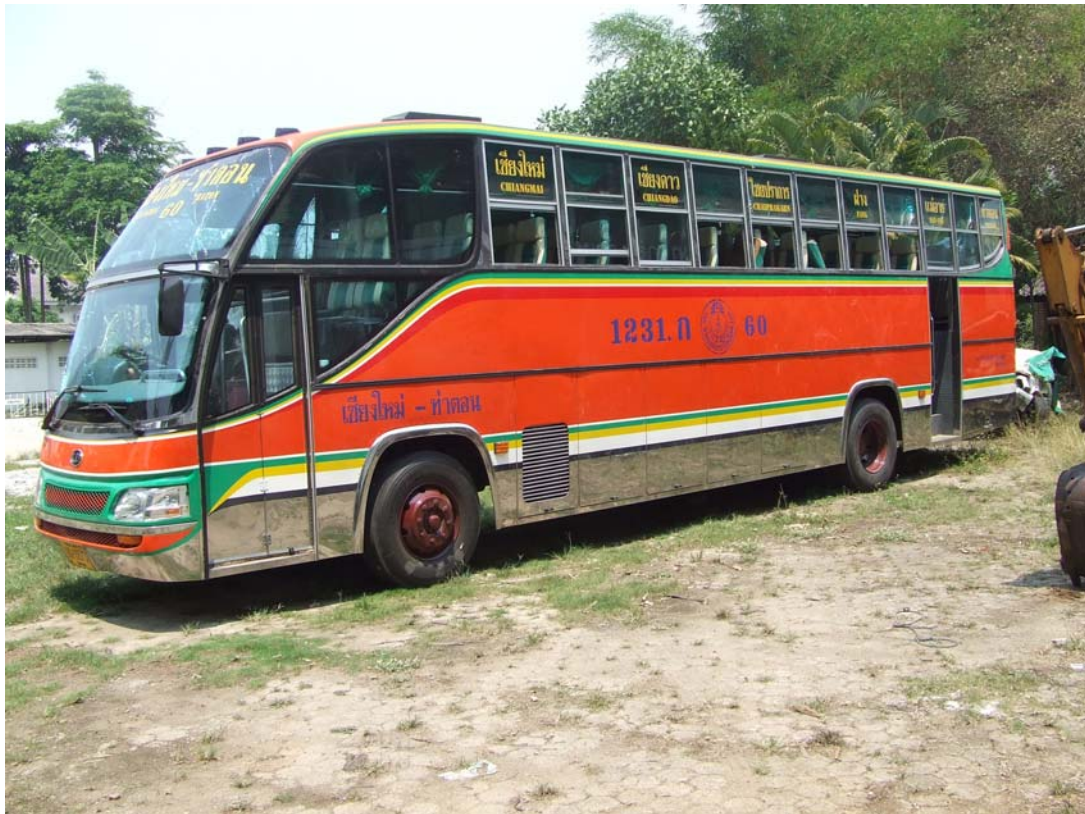
ข้อมูลรถบัสโดยสาร ข้อมูลทางเทคนิคและสิ่งที่ได้จากตัวรถ : รถบัสโดยสารมาตรฐาน พัดลม สีส้ม, เครื่องยนต์ดีเซล ขนาด 2,000 ซีซี เครื่องยนต์อยู่ด้านหลัง ขับเคลื่อนล้อหลัง, ระบบเกียร์ธรรมดา 6 เกียร์ เดินหน้า และ 1 เกียร์ถอยหลัง, ระบบเบรก ครัมเบรก ใช้ลมควบคุม, สภาพยางดี, ตัวรถอยู่ในสภาพใหม่

รูปที่ 3.2-1 ลักษณะรถโดยสารคันที่เกิดเหตุ เป็นรถโดยสารประจำทางพัดลม ขนาด 44 ที่นั่ง

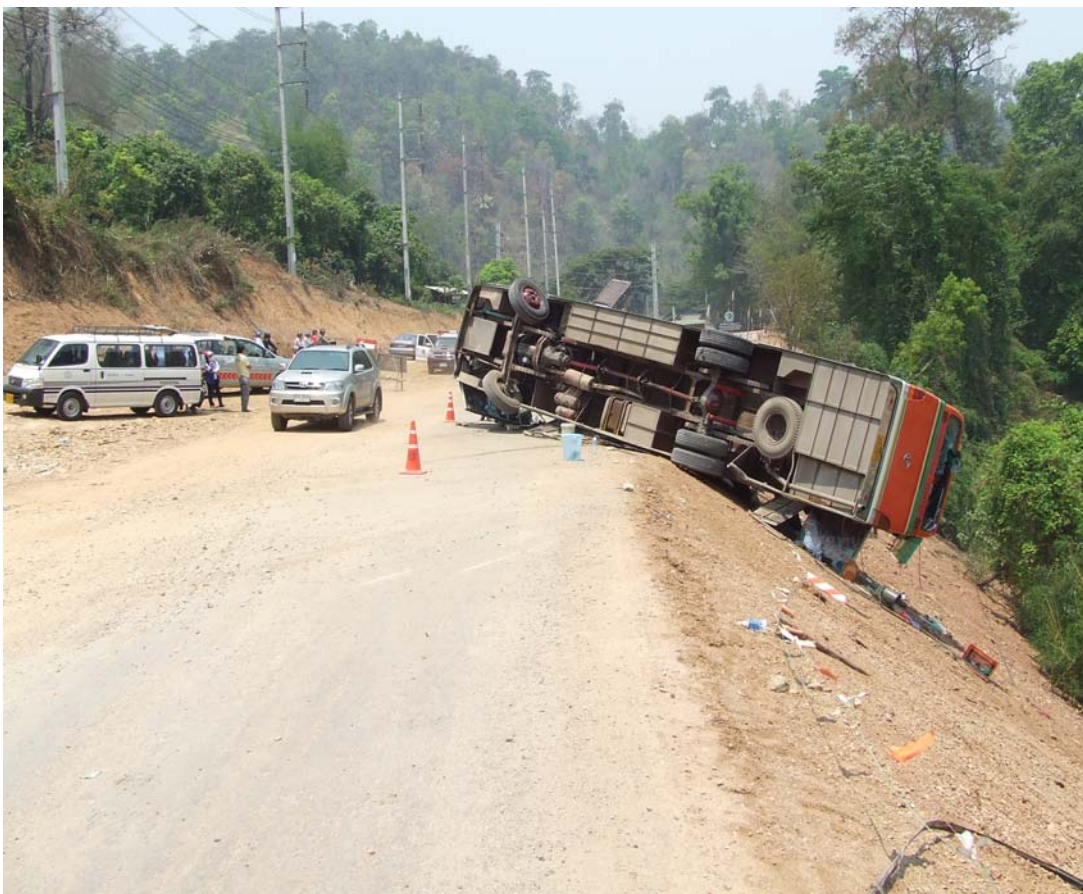
หลังจากนั้นทีมงานหน่วยสืบสวนฯ ได้ไปยังที่เกิดเหตุทันที ถึงที่เกิดเหตุประมาณ 11 น. พบรถประจำทางสายเชียงใหม่-ท่าตอน หมายเลขทะเบียน 10-2873 เชียงใหม่ สภาพรถตะแคงขวายอยู่บนขอบคันทางท้ายรถยื่นเข้าไปในตลิ่งแม่น้ำปิง (รูปที่ 4.1-1) ส่วนผู้บาดเจ็บได้นำส่งโรงพยาบาลทั้งหมดแล้ว

หลังจากนั้นทีมงานหน่วยสืบสวนฯ ได้ไปยังที่เกิดเหตุทันที ถึงที่เกิดเหตุประมาณ 11 น. พบรถประจำทางสายเชียงใหม่-ท่าตอน หมายเลขทะเบียน 10-2873 เชียงใหม่ สภาพรถตะแคงขวางอยู่บนขอบถนนท้ายรถยื่นเข้าไปในคลองแม่น้ำปิง (รูปที่ 4.1-1) ส่วนผู้บาดเจ็บได้นำส่งโรงพยาบาลทั้งหมดแล้ว

รูปที่ 4.1-1 บริเวณที่เกิดเหตุ (เมื่อมองจากทิศทางจากอำเภอแม่แตงสู่อำเภอเชียงดาว)

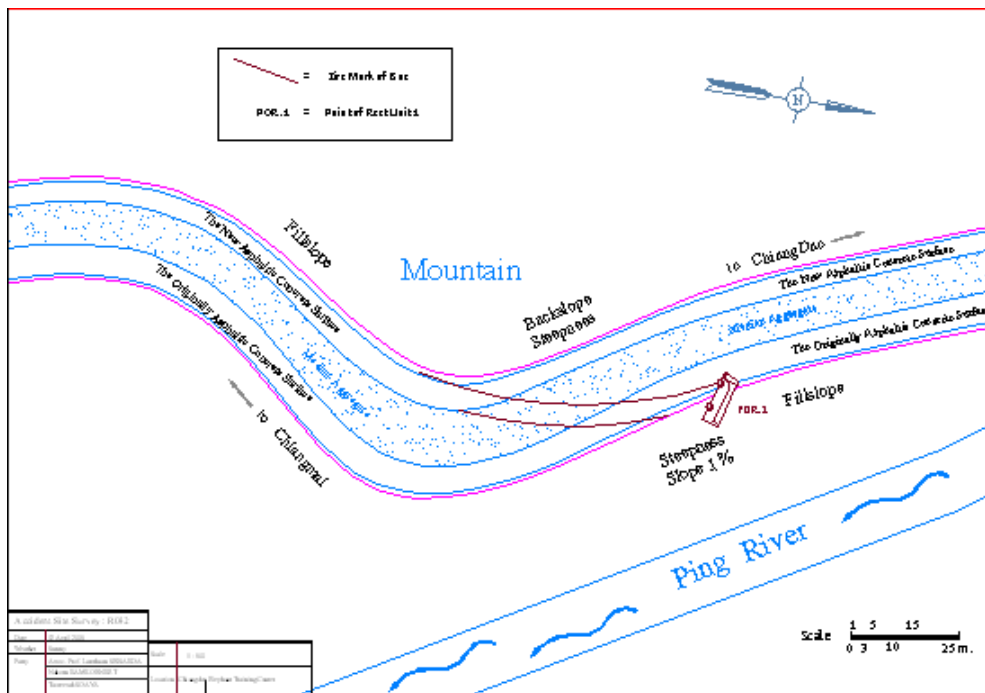
**รูปที่ 4.1-2** ผังบริเวณแสดงสภาพถนนช่วงที่เกิดเหตุ รวมทั้งร่องรอยล้อรถ และตำแหน่งสุดท้ายของรถ

กลไกอุบัติเหตุคือรถประจำทางที่มีผู้โดยสารเต็มคัน วิ่งเข้าโค้งซ้ายด้วยความเร็วสูง โค้งเป็นโค้งแคบที่มีรัศมีโค้งเพียงประมาณ 34 เมตร ทำให้ไม่สามารถหักเลี้ยวในรัศมีที่แคบได้ รถแหกโค้งเข้าไปในมิเดียนที่กำลังถมดิน ผิวไม่ได้ระดับ อาจทำให้รถพลิกตะแคงเอาด้านขวารถลงกับพื้น ไกลครูดไปบนผิวถนนที่บางส่วนเป็นดิน บางส่วนเป็นผิวทางเก่า ไปหยุดที่ขอบดินถมสูง เกือบตกลงแม่น้ำปิง

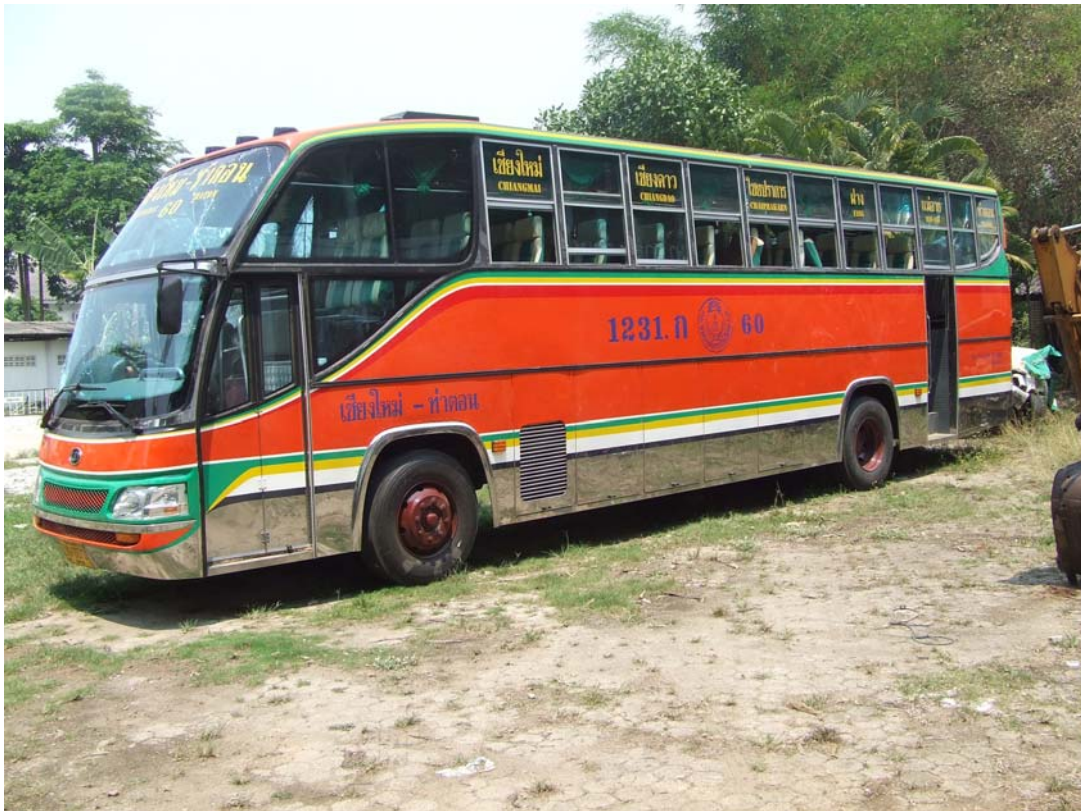
รูปที่ 6.1-1 ด้านซ้ายของของตัวรถไม่ได้รับความเสียหาย

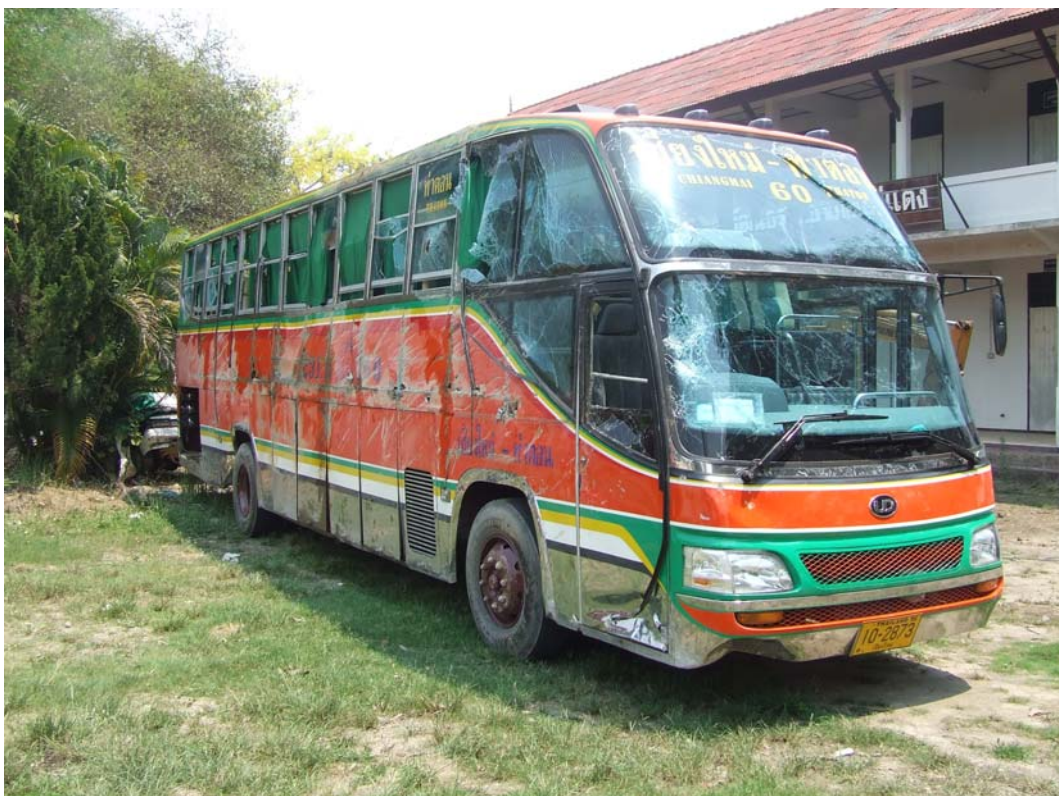
โดยทั่วไปลดเสียหายเล็กน้อย ด้านซ้ายของของตัวรถไม่ได้รับความเสียหาย (รูปที่ 6.1-1) ด้านขวาของตัวรถมีสภาพเสียหาย กระชกแตก ด้านหน้าฝั่งคนขับกระชกแตก (รูปที่ 6.1-2) สภาพภายในห้องโดยสารโดยทั่วไปยังอยู่ในสภาพปกติ ยกเว้นชิ้นวางสิ่งของเหนือที่นั่งด้านขวา (รูปที่ 6.1-3)

รูปที่ 6.1-2 ด้านขวาของตัวรถมีสภาพเสียหาย กระจกแตก ด้านหน้าฝั่งคนขับกระจกแตก

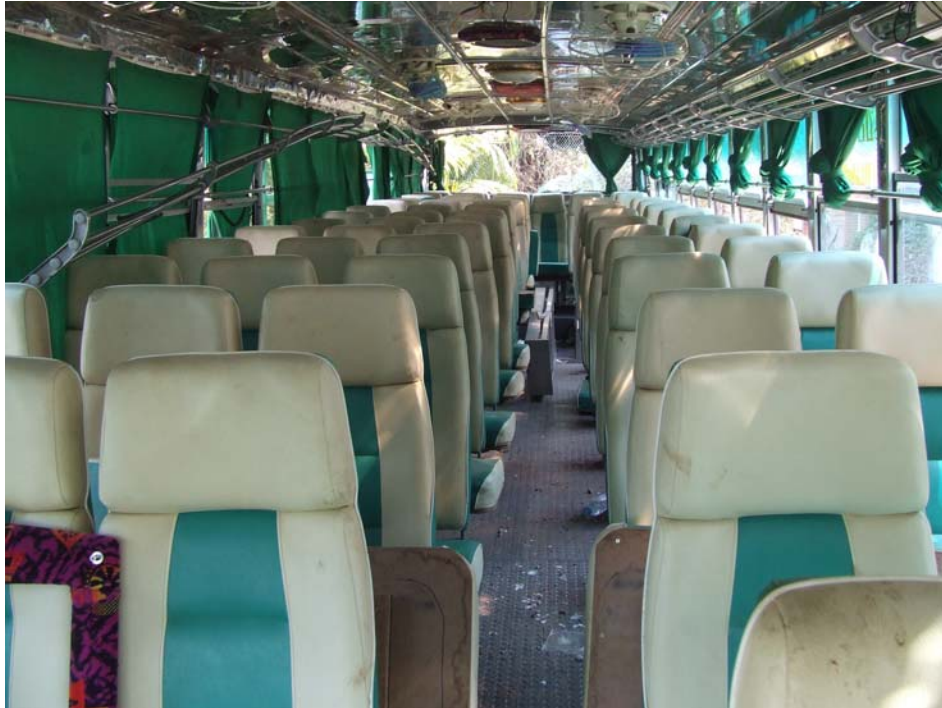
รูปที่ 6.1-3 สภาพภายในห้องโดยสารยังมีสภาพปกติ ยกเว้นชั้นวางของเหนือศีรษะ
