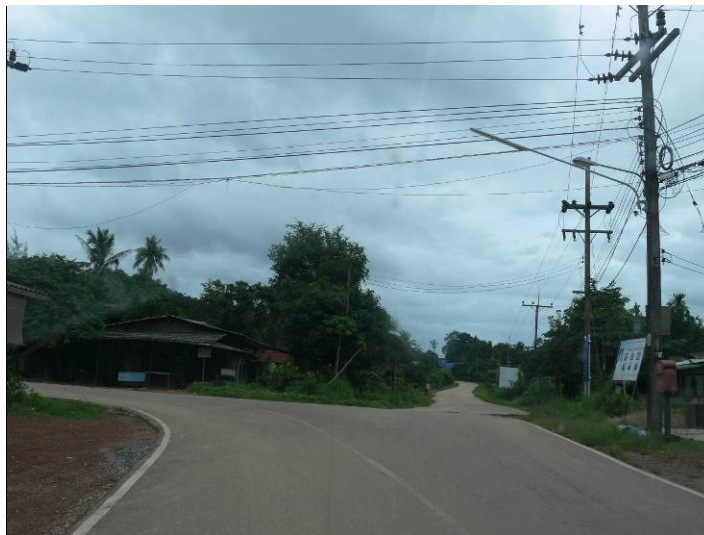
จากการสำรวจ พบว่า บนเกาะลันตาในหลายบริเวณบนถนนจะขาดป้ายจราจรแนะนำที่บริเวณทางแยก ซึ่งส่งผลให้ผู้ขับขี่เกิดความสับสนในการเดินทาง ดังแสดงตัวอย่างปัญหาในรูปที่ 4.1-34

รูปที่ 4.1-34: ตัวอย่างสภาพปัญหาขาดป้ายแนะนำที่บริเวณทางแยก

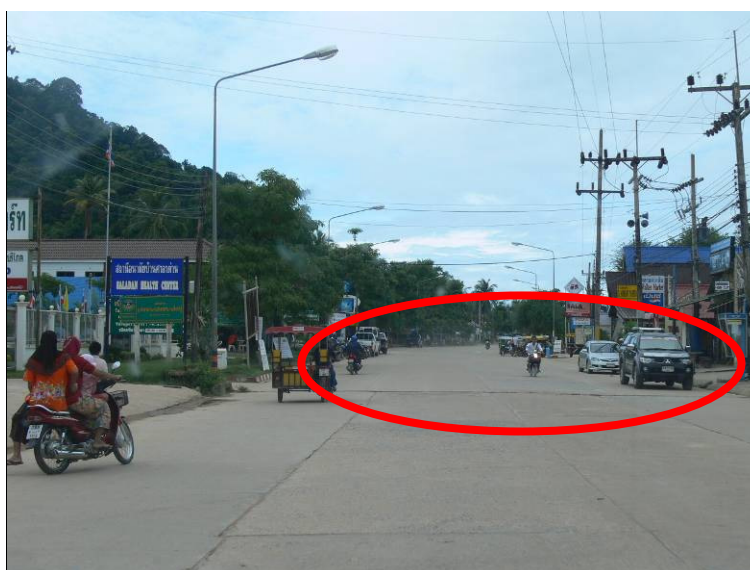
จากการสำรวจ พบว่า บนเกาะลันตาในหลายบริเวณบนถนนขาดเครื่องหมายจราจรบนพื้นทาง ซึ่งส่งผลให้ผู้ขับขี่เกิดความสับสนในการใช้ช่องจราจรและก่อให้เกิดอุบัติเหตุได้ง่าย ดังแสดงตัวอย่างปัญหาในรูปที่ 4.1-35

รูปที่ 4.1-35: ตัวอย่างสภาพปัญหาขาดเครื่องหมายจราจรบนพื้นทาง

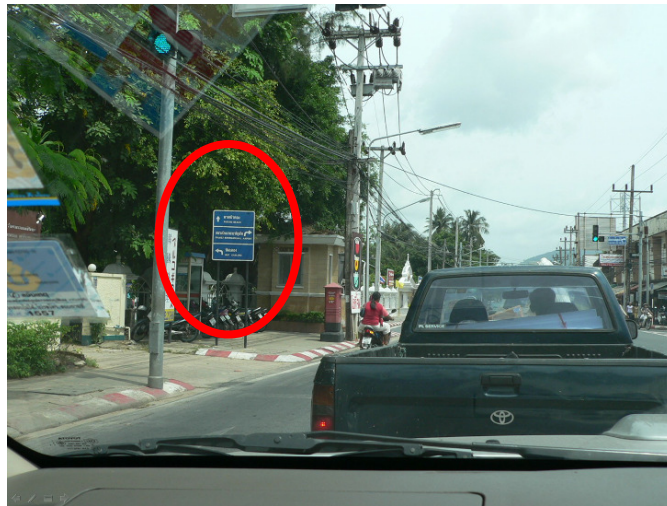
จากการสำรวจ พบว่า บนเกาะภูเก็ตในหลายบริเวณมีป้ายแนะนำสถานที่บนเกาะภูเก็ตที่ไม่ตรงตามมาตรฐานและมีขนาดเล็กเกินไป ซึ่งส่งผลให้ผู้ขับขี่เกิดความสับสนและไม่สามารถรับทราบข้อมูลได้ ดังแสดงตัวอย่างปัญหาในรูปที่ 4.1-36

รูปที่ 4.1-36: ตัวอย่างสภาพปัญหาป้ายจราจรไม่เป็นตามแบบมาตรฐาน

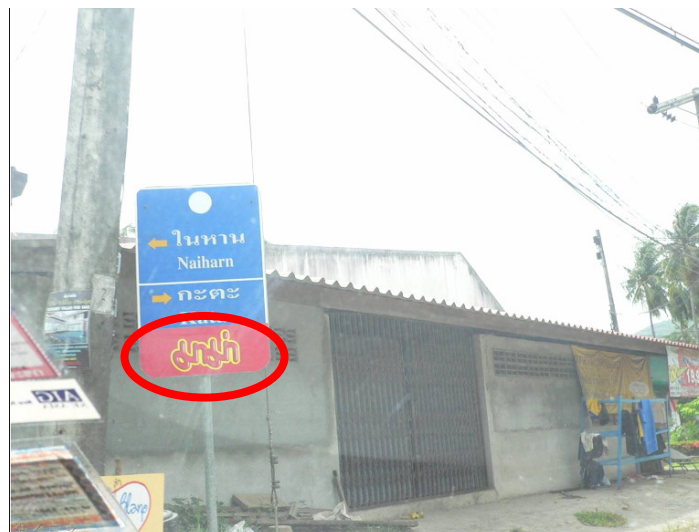
จากการสำรวจพบว่าบนเกาะภูเก็ตในหลายบริเวณมีป้ายแนะนำสถานที่ท่องเที่ยวบนเกาะภูเก็ตแต่กลับมีโฆษณาอยู่ด้านล่างของป้าย ซึ่งส่งผลให้ผู้ขับขี่เกิดความสับสนหรือขาดความน่าเชื่อถือจากนักท่องเที่ยว ดังแสดงตัวอย่างปัญหาในรูปที่ 4.1-37

รูปที่ 4.1-37: ตัวอย่างสภาพปัญหาป้ายจราจรมีโฆษณาปะปน

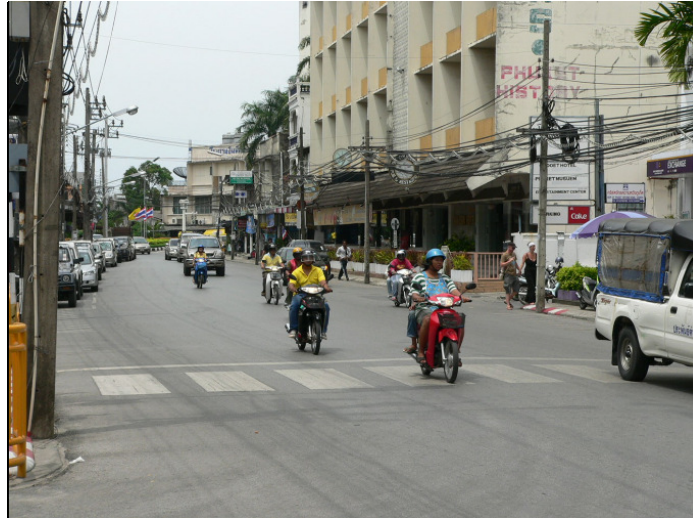
จากการสำรวจ พบว่า บนเกาะภูเกิดในหลายบริเวณบนถนนขาดเครื่องหมายจราจรแบ่งช่องทางจราจรบนพื้นทาง ซึ่งส่งผลให้ผู้ขับขี่เกิดความสับสนในการใช้ช่องจราจร และก่อให้เกิดอุบัติเหตุได้ง่าย ดังแสดงตัวอย่างปัญหาในรูปที่ 4.1-38

รูปที่ 4.1-38: ตัวอย่างสภาพปัญหาขาดเครื่องหมายจราจรบนพื้นทาง

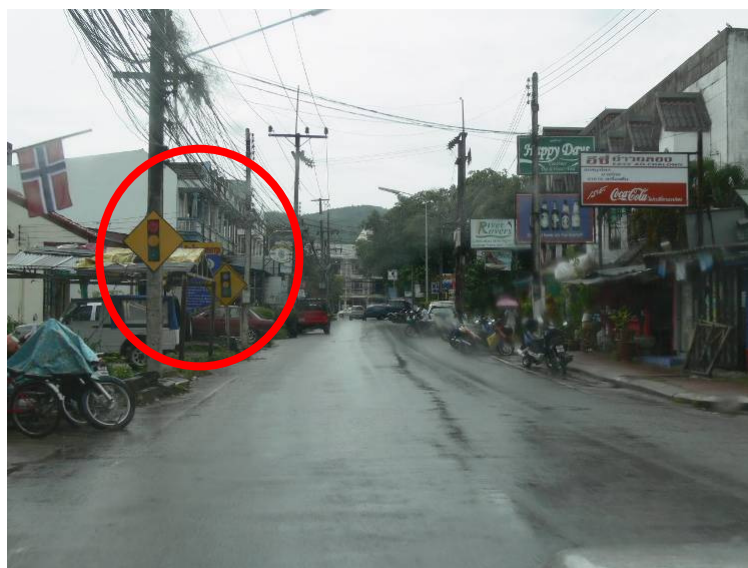
จากการสำรวจ พบว่า บนเกาะภูเกิดในหลายบริเวณบนถนนมีการติดตั้งป้ายจราจรซ้อนกัน ซึ่งส่งผลให้ผู้ขับขี่เกิดความสับสนในการใช้ช่องจราจร และก่อให้เกิดอุบัติเหตุได้ง่าย ดังแสดงตัวอย่างปัญหาในรูปที่ 4.1-39

รูปที่ 4.1-39: ตัวอย่างสภาพปัญหาการติดตั้งป้ายจราจรซ้ำซ้อน

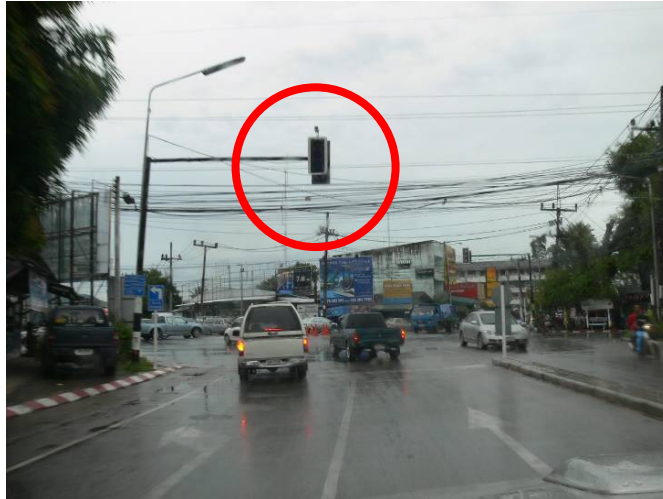
จากการสำรวจ พบว่า ในหลายบริเวณบนถนนเกิดสัญญาณไฟจราจรเกิดความชำรุดและไม่พร้อมใช้งาน ซึ่งจะก่อให้เกิดความไม่ปลอดภัยแก่ผู้ขับขี่ที่จะต้องผ่านทางแยก ดังแสดงตัวอย่างปัญหาในรูปแบบที่ 4.1-40

รูปที่ 4.1-40: ตัวอย่างสภาพปัญหาสัญญาณไฟจราจรชำรุด

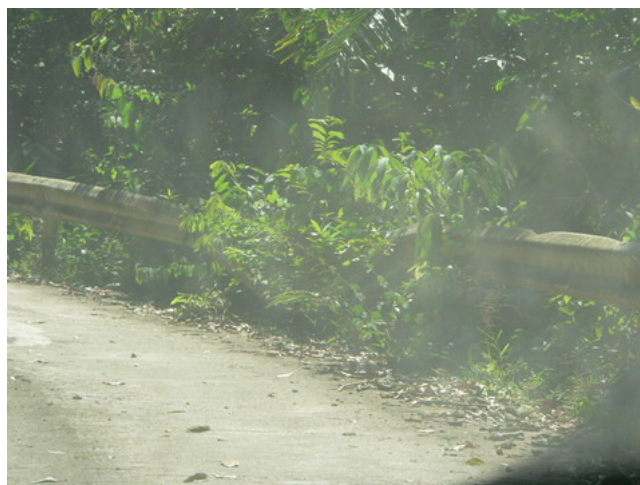
จากการสำรวจโครงข่ายถนนบนเกาะตะรุเตา พบว่า สภาพของเครื่องหมายจราจร ได้แก่ ป้ายจราจรเครื่องหมายจราจรบนพื้นทาง (Road Marking) รวากันตก หลัคนำโค้ง (Guide Post) อยู่ในสภาพชำรุดและขาดการบำรุงรักษา โดยเฉพาะรวากันตกและหลัคนำโค้ง ซึ่งบางจุดชำรุดจากการเกิดอุบัติเหตุและยังไม่ได้รับการซ่อมแซม และอุปกรณ์สะท้อนแสงต่าง ๆ อยู่ในสภาพไม่สมบูรณ์

รูปที่ 4.1-41 : ตัวอย่างสภาพรวากันตกชำรุดและไม่ได้ซ่อมแซม

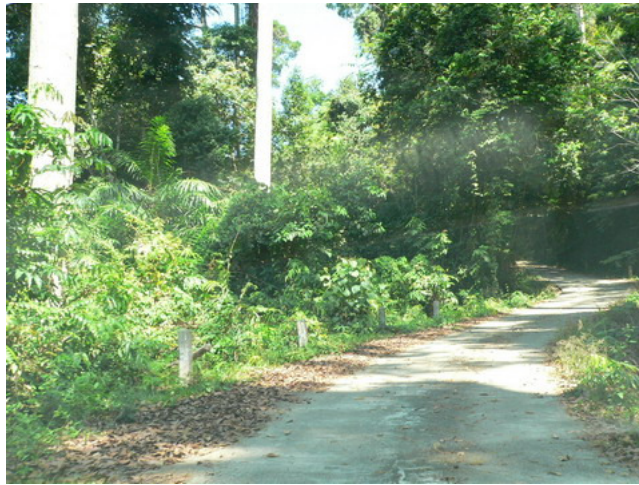
รูปที่ 4.1-42 : ตัวอย่างสภาพหลักนำโค้งขาดอุปกรณ์สะท้อนแสง

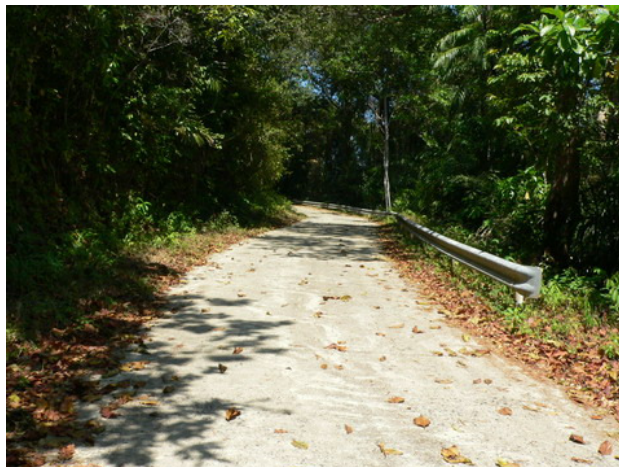
รูปที่ 4.1-43 : ผิวทางที่ไม่มีเครื่องหมายจราจรบนพื้นทาง (Road Marking)

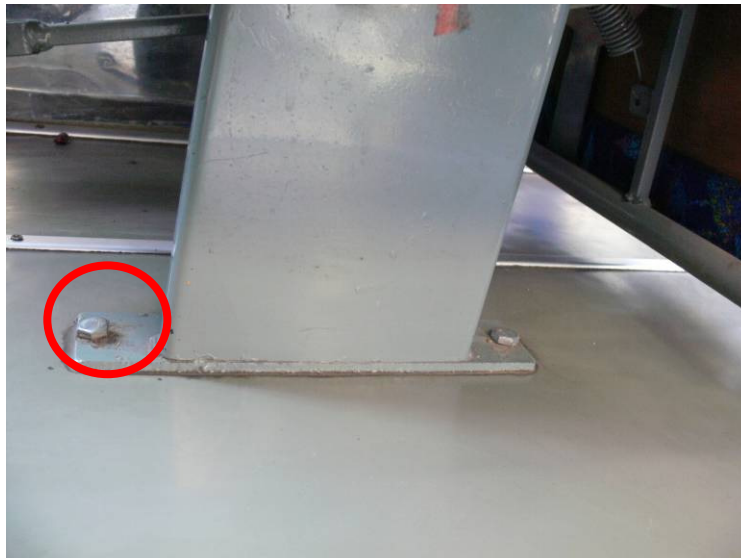
จากการตรวจสอบพบว่าที่นั่งของผู้โดยสารมีการยึดติดกับตัวรถในลักษณะที่ไม่แข็งแรง ส่งผลให้ในกรณีที่เกิดอุบัติเหตุที่รุนแรงเนื่องจากที่นั่งจะหลุดออกจากตัวรถ ดังแสดงตัวอย่างสภาพปัญหาในรูปที่ 4.1-44

รูปที่ 4.1-44: ตัวอย่างสภาพปัญหาการยึดที่นั่งกับตัวรถที่ไม่แข็งแรง

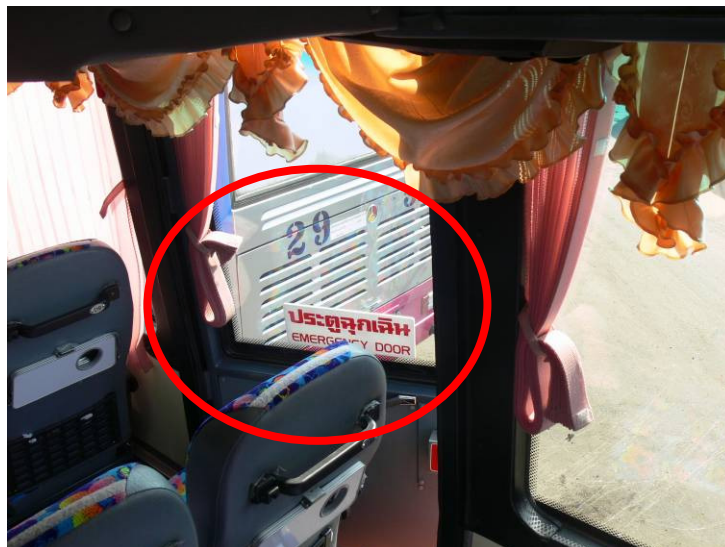
จากการตรวจสอบพบว่าบริเวณของรถโดยสารสาธารณะจะมีทางออกฉุกเฉิน แต่กลับพบปัญหาว่าในบริเวณทางออกฉุกเฉินมีที่นั่งผู้โดยสารกีดขวางซึ่งไม่สามารถใช้งานได้อย่างสะดวก ดังแสดงตัวอย่างสภาพปัญหาในรูปที่ 4.1-45

รูปที่ 4.1-45: ตัวอย่างสภาพปัญหาทางออกฉุกเฉินที่มีที่นั่งกีดขวาง

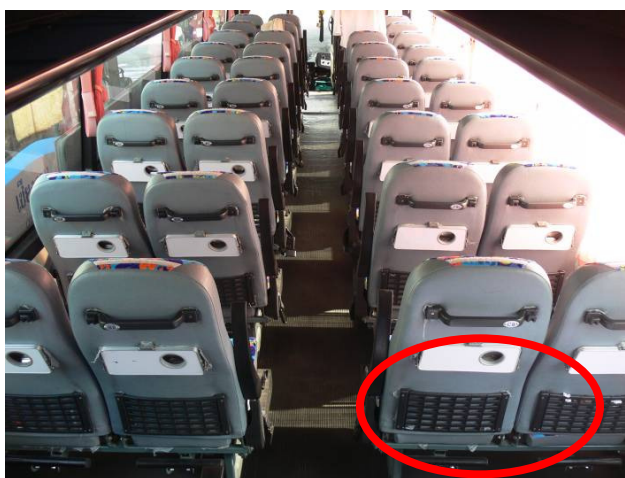
จากการตรวจสอบพบว่าบริเวณที่นั่งภายในรถโดยสารสาธารณะไม่มีเอกสารชี้แจงสำหรับผู้โดยสารได้ปฏิบัติตามกรณีมีเหตุฉุกเฉิน ดังแสดงตัวอย่างสภาพปัญหาในรูปที่ 4.1-46

รูปที่ 4.1-46: ตัวอย่างสภาพปัญหาไม่มีเอกสารแนะนำสำหรับผู้โดยสาร

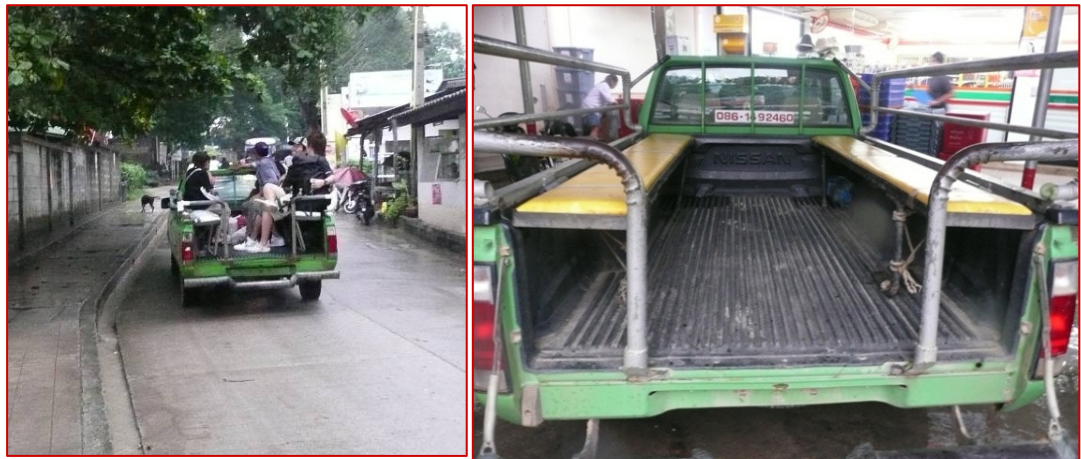
จากการสำรวจ พบว่า รถโดยสารสาธารณะสำหรับให้บริการนักท่องเที่ยวจะใช้รถสองแถวในการให้บริการซึ่งเป็นรูปแบบของรถที่ไม่ได้มาตรฐาน เนื่องจากตัวรถไม่มีการปิดประตูด้านหลังและไม่มีหลังคาปกคลุมในส่วนที่นั่งของผู้โดยสาร ดังนั้น ในกรณีเกิดอุบัติเหตุผู้โดยสารอาจจะเดินออกนอกตัวรถได้ บริเวณที่ตรวจพบ คือ หมู่เกาะเสม็ด จังหวัดระยอง ดังแสดงในรูปที่ 4.1-47

รูปที่ 4.1-47: ตัวอย่างสภาพปัญหาการโดยสารสาธารณะหมู่เกาะเสม็ด จังหวัดระยอง

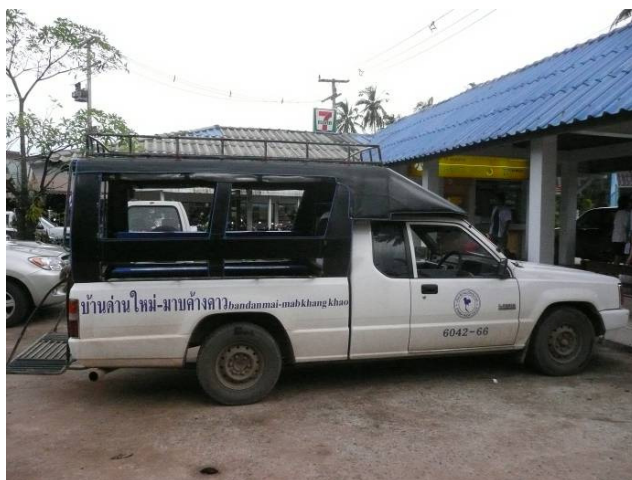
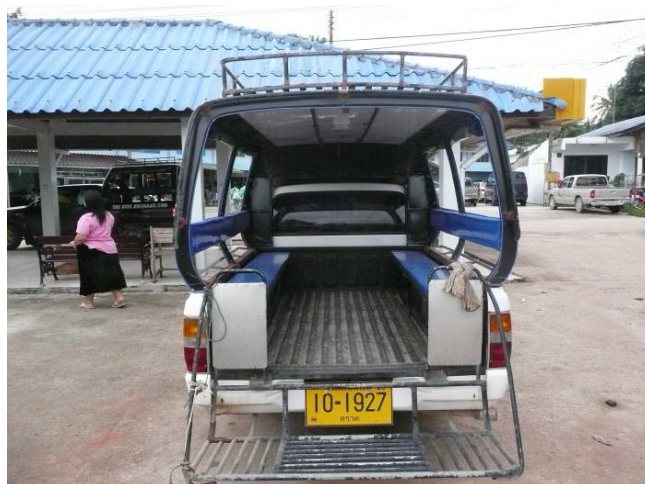
จากการสำรวจ พบว่า รถโดยสารสาธารณะสำหรับให้บริการนักท่องเที่ยวจะใช้รถสองแถวในการให้บริการซึ่งเป็นรูปแบบของรถที่ไม่ได้มาตรฐาน เนื่องจากตัวรถไม่มีการปิดประตูด้านหลังในส่วนที่นั่งของผู้โดยสาร ดังนั้น ในกรณีเกิดอุบัติเหตุผู้โดยสารอาจจะกระเด็นออกนอกตัวรถได้ บริเวณที่ตรวจพบ คือ หมู่เกาะช้าง เกาะภูเก็ต จังหวัดตราด ชายทะเลอำเภอสัตหีบ และแหล่งท่องเที่ยวใกล้เคียงจังหวัดประจวบคีรีขันธ์ เกาะสมุย เกาะพะงัน และหมู่เกาะอ่างทอง จังหวัดสุราษฎร์ธานี และเกาะภูเก็ต จังหวัดภูเก็ต ดังแสดงในรูปที่ 4.1-48

รูปที่ 4.1-48: ตัวอย่างสภาพปัญหาการโดยสารสาธารณะบนเกาะช้าง

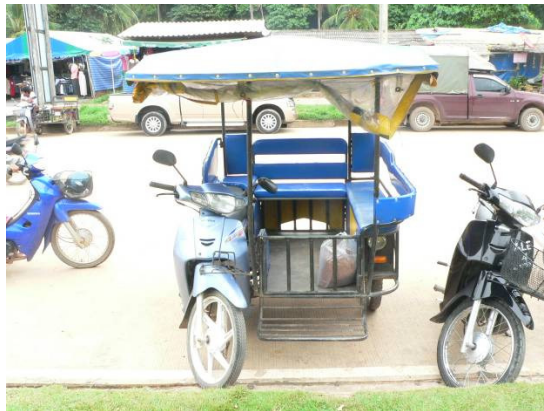
จากการสำรวจพบว่ารถโดยสารสาธารณะสำหรับให้บริการนักท่องเที่ยวจะใช้เป็นรถจักรยานยนต์ต่อพ่วงในการให้บริการ ซึ่งเป็นรูปแบบของรถที่ไม่ได้มาตรฐาน เนื่องจากตัวรถพ่วงของผู้โดยสารนั้นจะใช้วิธีต่อเติมซึ่งไม่ถูกหลักด้านวิศวกรรม ดังนั้นในการขับขี่จะก่อให้เกิดอุบัติเหตุได้ง่ายและผู้โดยสารอาจจะเดินออกนอกตัวรถได้ บริเวณที่ตรวจพบคือ เกาะลันตา จังหวัดกระบี่ ดังแสดงในรูปที่ 4.1-49

รูปที่ 4.1-49: ตัวอย่างสภาพปัญหารถโดยสารสาธารณะบนเกาะลันตา จังหวัดกระบี่

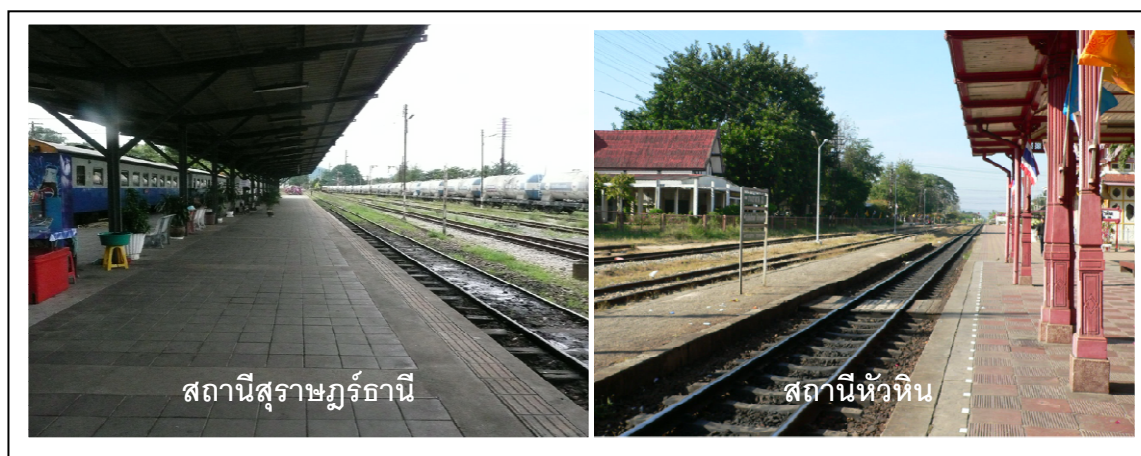
ลักษณะของชานชาลาจะเป็นลานปูน มีมิติด้านกว้าง และยาวแตกต่างกันไปในแต่ละสถานี ขึ้นอยู่กับจำนวนผู้โดยสาร สำหรับสิ่งอำนวยความสะดวกที่พบในสถานี ได้แก่ กล้องวงจรปิด เครื่องหมายบนพื้นจราจรสำหรับผู้พิการทางสายตา สำหรับการจัดการในการขึ้น-ลงรถไฟนั้น จะมีเจ้าหน้าที่ในการให้อาณัติสัญญาณกับพนักงานขับรถ และขณะเดียวกันก็ทำหน้าที่ควบคุมดูแลไม่ให้ผู้โดยสารย่ำเข้าไปหลังแนวเส้นปลอดภัย ซึ่งมีลักษณะเป็นแนวเครื่องหมายบนพื้นจราจรสำหรับผู้พิการทางสายตาในขณะรถไฟเข้าจอดที่ชานชาลาด้วย ซึ่งพิจารณาแล้ว เป็นการจัดการที่มีความเหมาะสม อย่างไรก็ตาม ควรมีการจัดอุปกรณ์อำนวยความสะดวกเพิ่มเติม ได้แก่ การทาสีตีเส้นเพื่อกำหนดเขตพื้นที่ปลอดภัยในการขึ้นรอรถไฟให้มีความชัดเจนมากยิ่งขึ้น รวมถึง การจัดเจ้าหน้าที่ในการควบคุมดูแลเพิ่มเติมและการติดตั้งป้ายข้อแนะนำและข้อควรปฏิบัติขณะรอรถไฟทั้งภาษาไทยและภาษาอังกฤษที่ชานชาลาด้วย

รูปที่ 4.2-1: การจัดการความปลอดภัยที่ชานชาลา

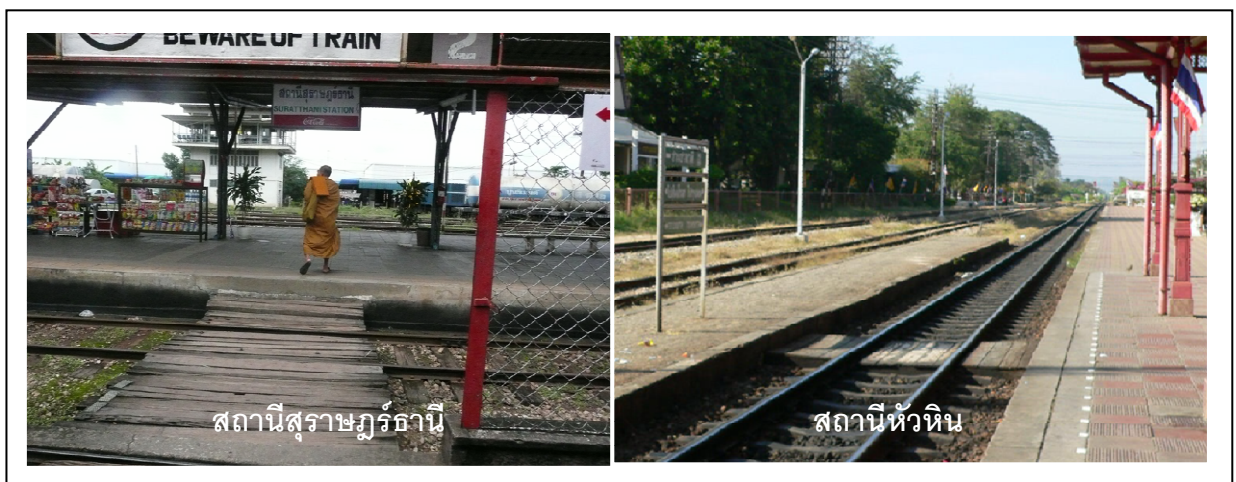
สถานีรถไฟขนาดใหญ่หรือสถานีชุมทาง ได้แก่ สถานีสุราษฎร์ธานี และสถานีหาดใหญ่ จะมีชานชาลาให้บริการหลายชานชาลาด้วยกัน ซึ่งลักษณะของชานชาลาจะเรียงต่อเนื่องในแนวนาน พบว่ามีปัญหาของการเดินเชื่อมต่อระหว่างชานชาลา โดยระดับความสูงของชานชาลาจะมีระดับสูงกว่าระดับของสันรางรถไฟประมาณ 50 เซนติเมตร ซึ่งเป็นระดับที่สูงเกินระยะการก้าวข้ามคือ 25 เซนติเมตร ปัญหาที่กล่าวมาจะส่งผลกระทบต่ออย่างยิ่งกับการเดินเชื่อมต่อของเด็ก สตรีมีครรภ์ และโดยเฉพาะอย่างยิ่งคนชราและผู้พิการทางสายตา ดังนั้น จึงควรปรับปรุงทางเชื่อมต่อดังกล่าวให้มีความเหมาะสมและอำนวยความสะดวกให้แก่ผู้โดยสารยิ่งขึ้น

รูปที่ 4.2-2: การจัดการทางเชื่อมระหว่างชานชาลาของสถานีรถไฟสุราษฎร์ธานี

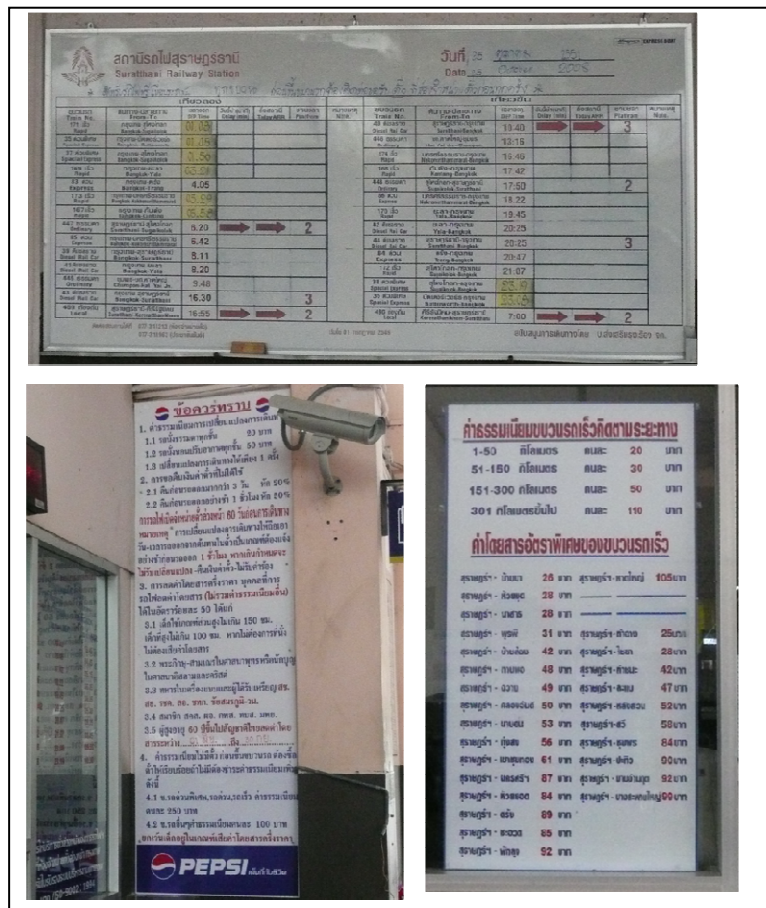
สถานีรถไฟที่ศึกษาในโครงการฯ นี้ ได้แก่ สถานีหัวหิน สถานีสุราษฎร์ธานี และสถานีหาดใหญ่ เป็นสถานีที่มีการเดินทางของนักท่องเที่ยวทั้งชาวไทยและชาวต่างประเทศ ดังนั้น การให้ข่าวสารข้อมูลและการประชาสัมพันธ์ควรมีรูปแบบที่สามารถสื่อสารให้นักท่องเที่ยวต่างชาติได้เข้าใจด้วย เช่น ป้ายแนะนำต่าง ๆ ภายในสถานีควรมีข้อความทั้งภาษาไทยและภาษาอังกฤษ แต่จากการสำรวจป้ายแนะนำต่าง ๆ ภายในสถานีรถไฟนั้น พบว่า รูปแบบของป้ายที่ใช้บางป้ายยังไม่มีรูปแบบที่แน่นอนชัดเจน รวมถึงข้อความที่ใช้บางป้ายมีข้อความภาษาไทยและภาษาอังกฤษ แต่บางป้ายมีเพียงข้อความภาษาไทยเพียงอย่างเดียว

รูปที่ 4.2-4: ป้ายแนะนำในสถานีรถไฟสุราษฎร์ธานีที่ยังมีข้อความเพียงภาษาไทย

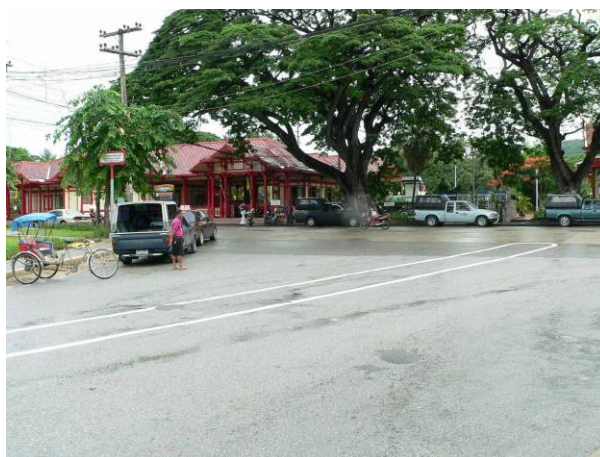
จากการสำรวจการเชื่อมต่อการเดินทางจากสถานีรถไฟไปยังแหล่งท่องเที่ยว หรือ ท่าเรือที่จะไปยังแหล่งท่องเที่ยว พบว่า สถานีรถไฟขนาดใหญ่หรือสถานีชุมทางที่ศึกษาจะมีรถประจำทางเชื่อมต่อจากสถานีรถไฟไปยังตัวเมืองหรือแหล่งท่องเที่ยว แต่สถานีรถไฟขนาดเล็กยังมีปัญหาการเชื่อมต่อ เช่น ไม่มีรถโดยสารสาธารณะเชื่อมต่อไปถึงสถานีรถไฟ การขาดพื้นที่สำหรับเชื่อมต่อการเดินทางที่สถานีรถไฟ เป็นต้น

รูปที่ 4.2-5: บริเวณหน้าสถานีหัวหินที่ไม่มีพื้นที่เชื่อมต่อการเดินทางที่ชัดเจน
