## บทที่ 4 ปัญหาความปลอดภัยของการเดินทางตามแนวเส้นทางหลัก

### 4.1 ปัญหาความปลอดภัยด้านการคมนาคมทางถนน

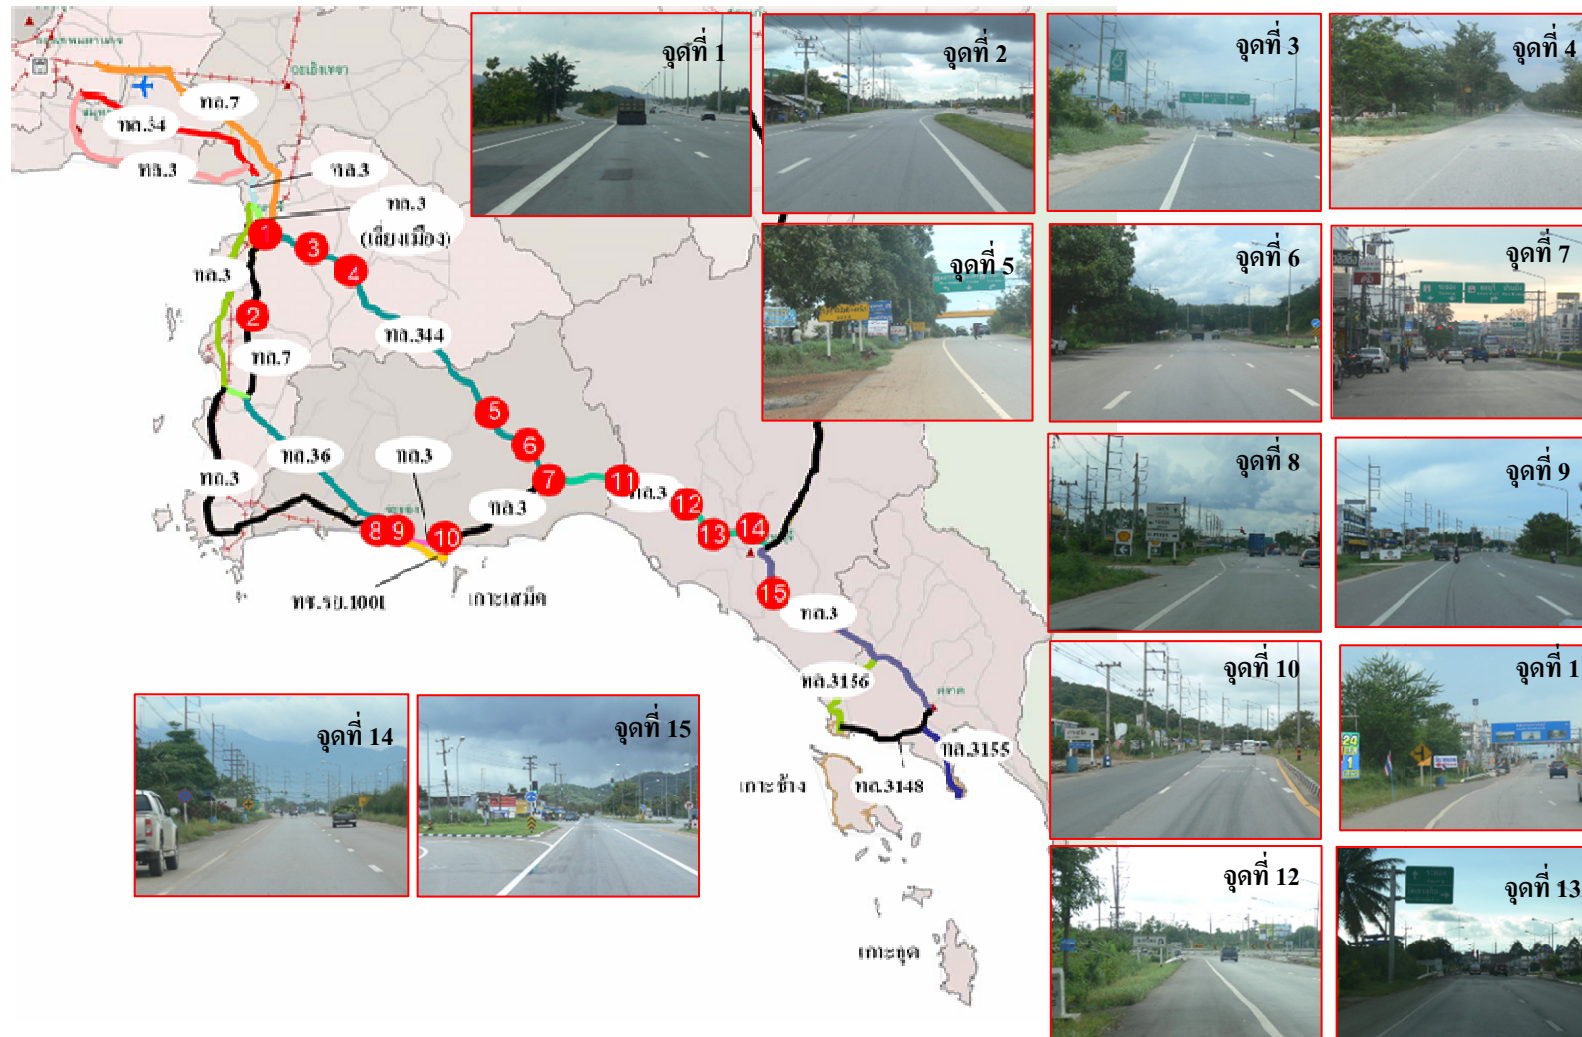
รูปที่ 4.1-1: แสดงบริเวณอันตรายบนเส้นทางสายหลักของภาคตะวันออก

ที่ปรึกษาได้รวบรวมบริเวณอันตรายจากการรายงานของหน่วยงานที่บริหารจัดการถนน อาทิ กรมทางหลวง กรมทางหลวงชนบท ซึ่งเส้นทางสายหลักไปยังแหล่งท่องเที่ยวภาคตะวันออกนั้นมีบริเวณอันตราย 15 บริเวณ กระจายบนเส้นทางสายต่าง ๆ ดังแสดงตำแหน่งที่ตั้งของบริเวณดังกล่าวในรูปที่ 4.1-1 แสดงส่วนรายละเอียดของบริเวณอันตรายบนเส้นทางสายหลักที่เป็นปัญหาดังแสดงในตารางที่ 4.1-1

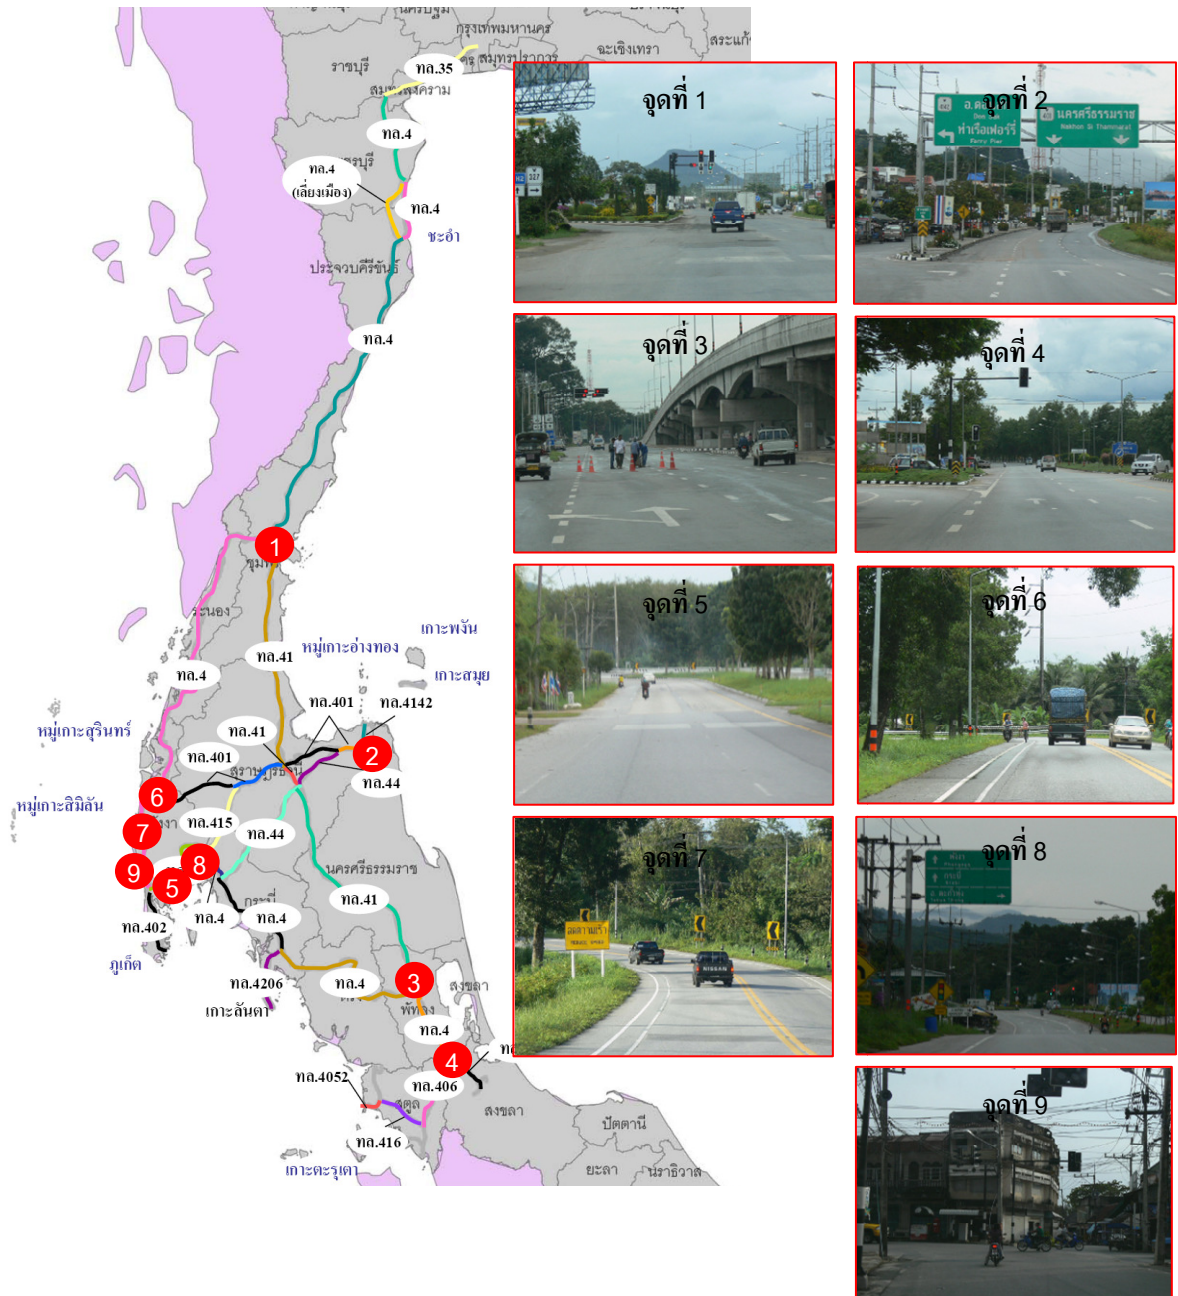
รูปที่ 4.1-2: แสดงบริเวณอันตรายบนเส้นทางสายหลักของภาคใต้

ที่ปรึกษาได้รวบรวมบริเวณอันตรายจากการรายงานของหน่วยงานที่บริหารจัดการถนน อาทิ  
กรมทางหลวง กรมทางหลวงชนบท ซึ่งเส้นทางสายหลักไปยังแหล่งท่องเที่ยวภาคใต้ นั้นมี  
บริเวณอันตราย 9 บริเวณ กระจายบนเส้นทางสายต่าง ๆ ดังแสดงตำแหน่งที่ตั้งของบริเวณ  
ดังกล่าวในรูปที่ 4.1-2 แสดงส่วนรายละเอียดของบริเวณอันตรายบนเส้นทางสายหลักที่เป็น  
ปัญหาดังแสดงในตารางที่ 4.1-2

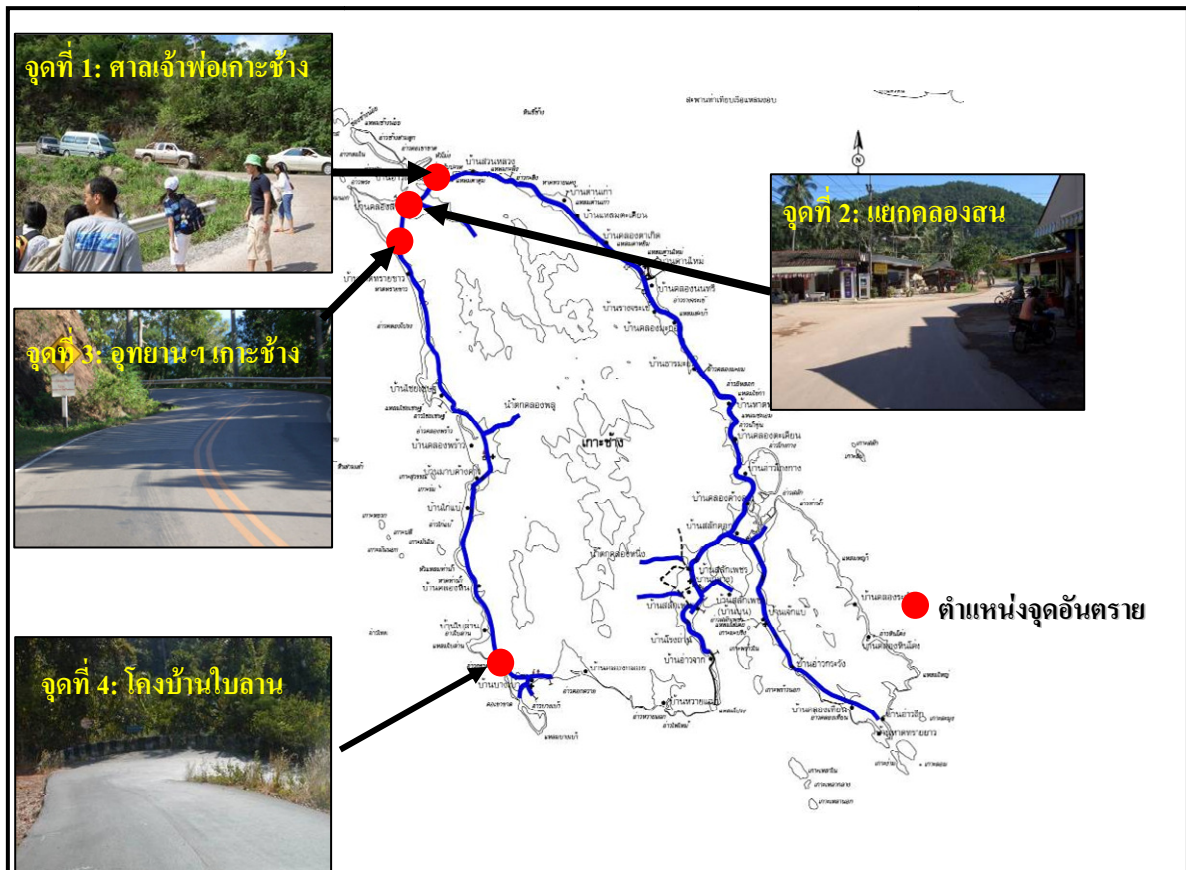
รูปที่ 4.1-3: แสดงบริเวณอันตรายบนเส้นทางในแหล่งท่องเที่ยวเกาะช้าง

ที่ปรึกษาได้รวบรวมบริเวณอันตรายจากการรายงานของหน่วยงานที่บริหารจัดการถนน อาทิ กรมทางหลวง กรมทางหลวงชนบท ซึ่งเส้นทางในแหล่งท่องเที่ยวเกาะช้างนั้นมีบริเวณอันตราย 4 บริเวณ ดังแสดงตำแหน่งที่ตั้งของบริเวณดังกล่าวในรูปที่ 4.1-3 ส่วนรายละเอียดของบริเวณอันตรายบนเส้นทางแหล่งท่องเที่ยวที่เป็นปัญหาแสดงในตารางที่ 4.1-3

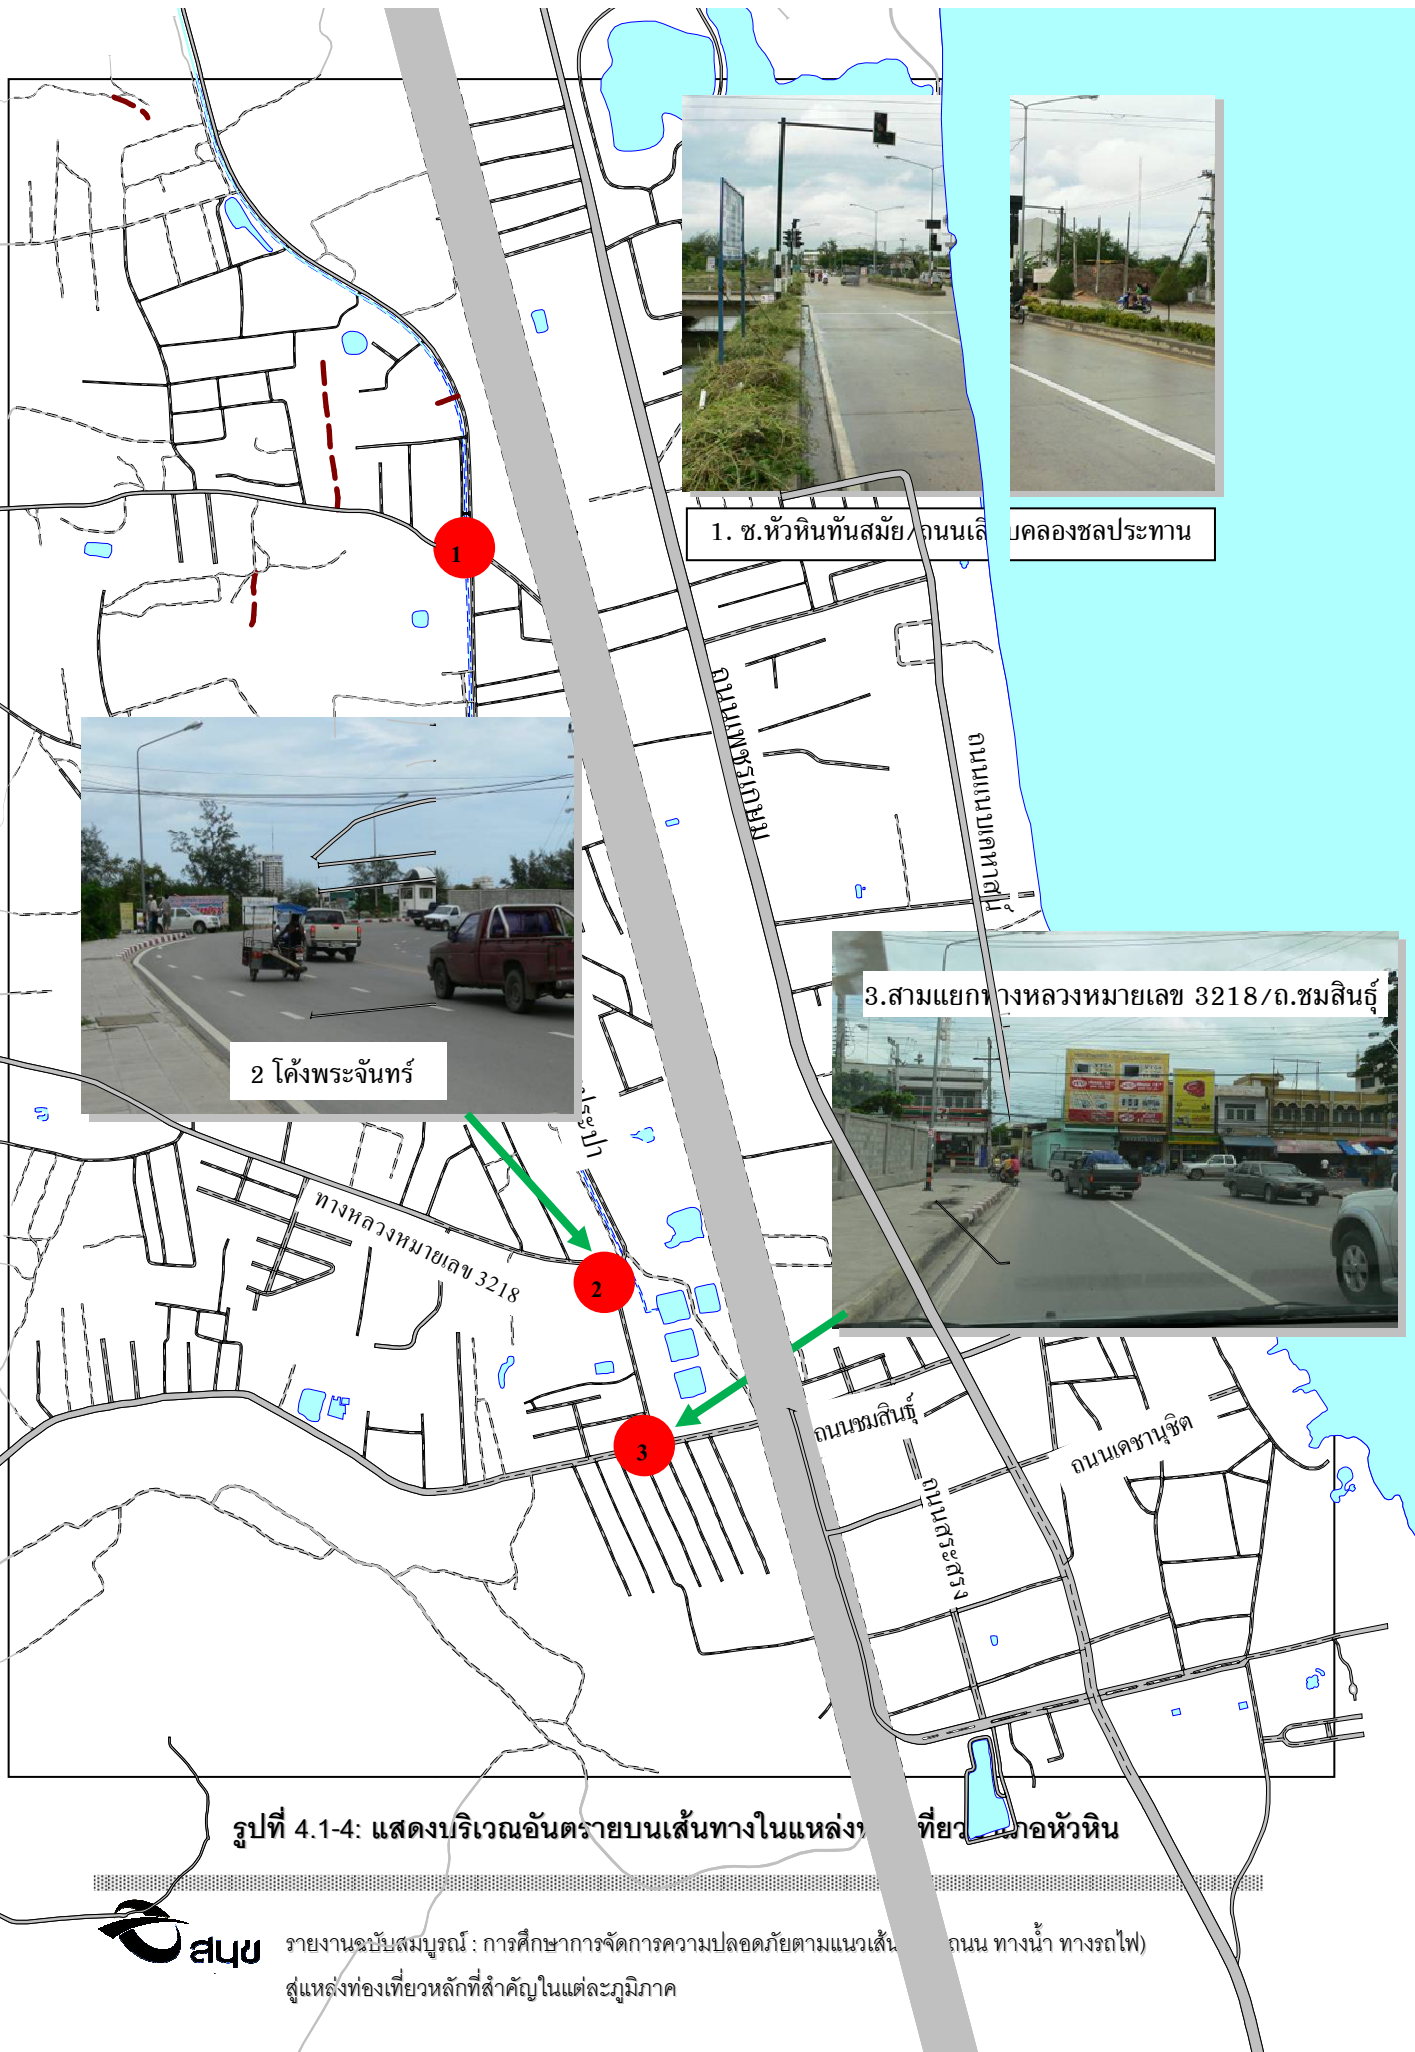
ที่ปรึกษาได้รวบรวมบริเวณอันตรายจากการรายงานของหน่วยงานที่บริหารจัดการถนน อาทิ กรมทางหลวง กรมทางหลวงชนบท ซึ่งเส้นทางในแหล่งท่องเที่ยวในอำเภอหัวหินนั้น มีบริเวณอันตราย 3 บริเวณ ดังแสดงตำแหน่งที่ตั้งของบริเวณดังกล่าวในรูปที่ 4.1-4 สำหรับรายละเอียดของบริเวณอันตรายบนเส้นทางแหล่งท่องเที่ยวที่เป็นปัญหาแสดงในตารางที่ 4.1-4

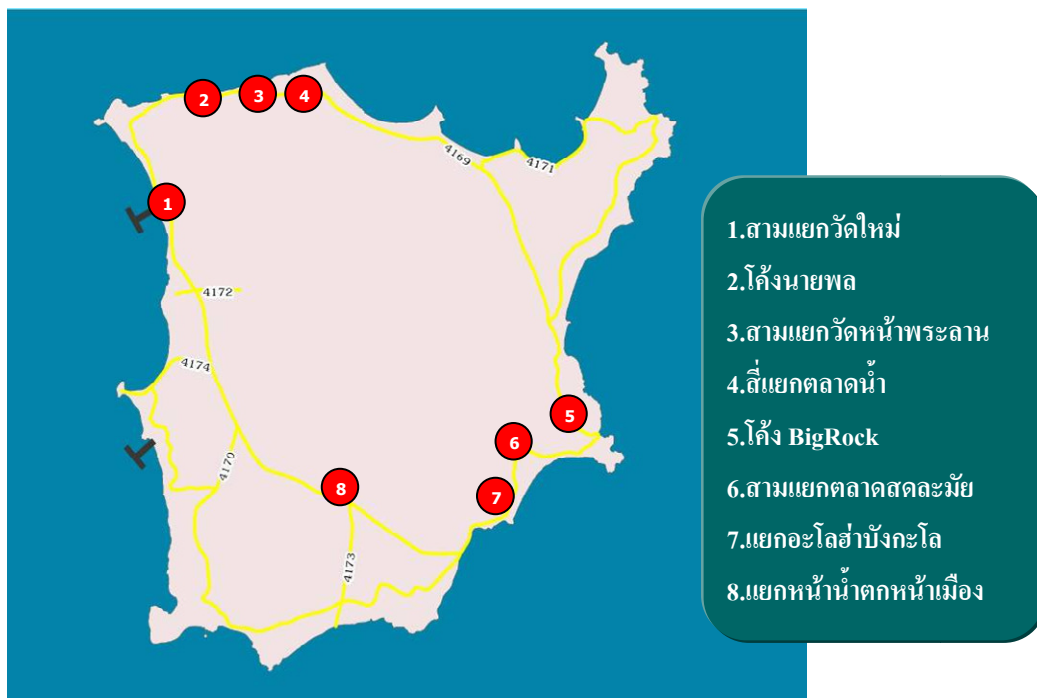
รูปที่ 4.1-5: แสดงบริเวณอันตรายบนเส้นทางในแหล่งท่องเที่ยวบนเกาะสมุย

ที่ปรึกษาได้รวบรวมบริเวณอันตรายจากการรายงานของหน่วยงานที่บริหารจัดการถนน อาทิ กรมทางหลวง กรมทางหลวงชนบท ซึ่งเส้นทางในแหล่งท่องเที่ยวบนเกาะสมุย มี บริเวณอันตราย 8 บริเวณ ดังแสดงตำแหน่งที่ตั้งของบริเวณดังกล่าวในรูปที่ 4.1-5 แสดงส่วนรายละเอียดของบริเวณอันตรายบนเส้นทางแหล่งท่องเที่ยวที่เป็นปัญหา ดังแสดงในตารางที่ 4.1-5

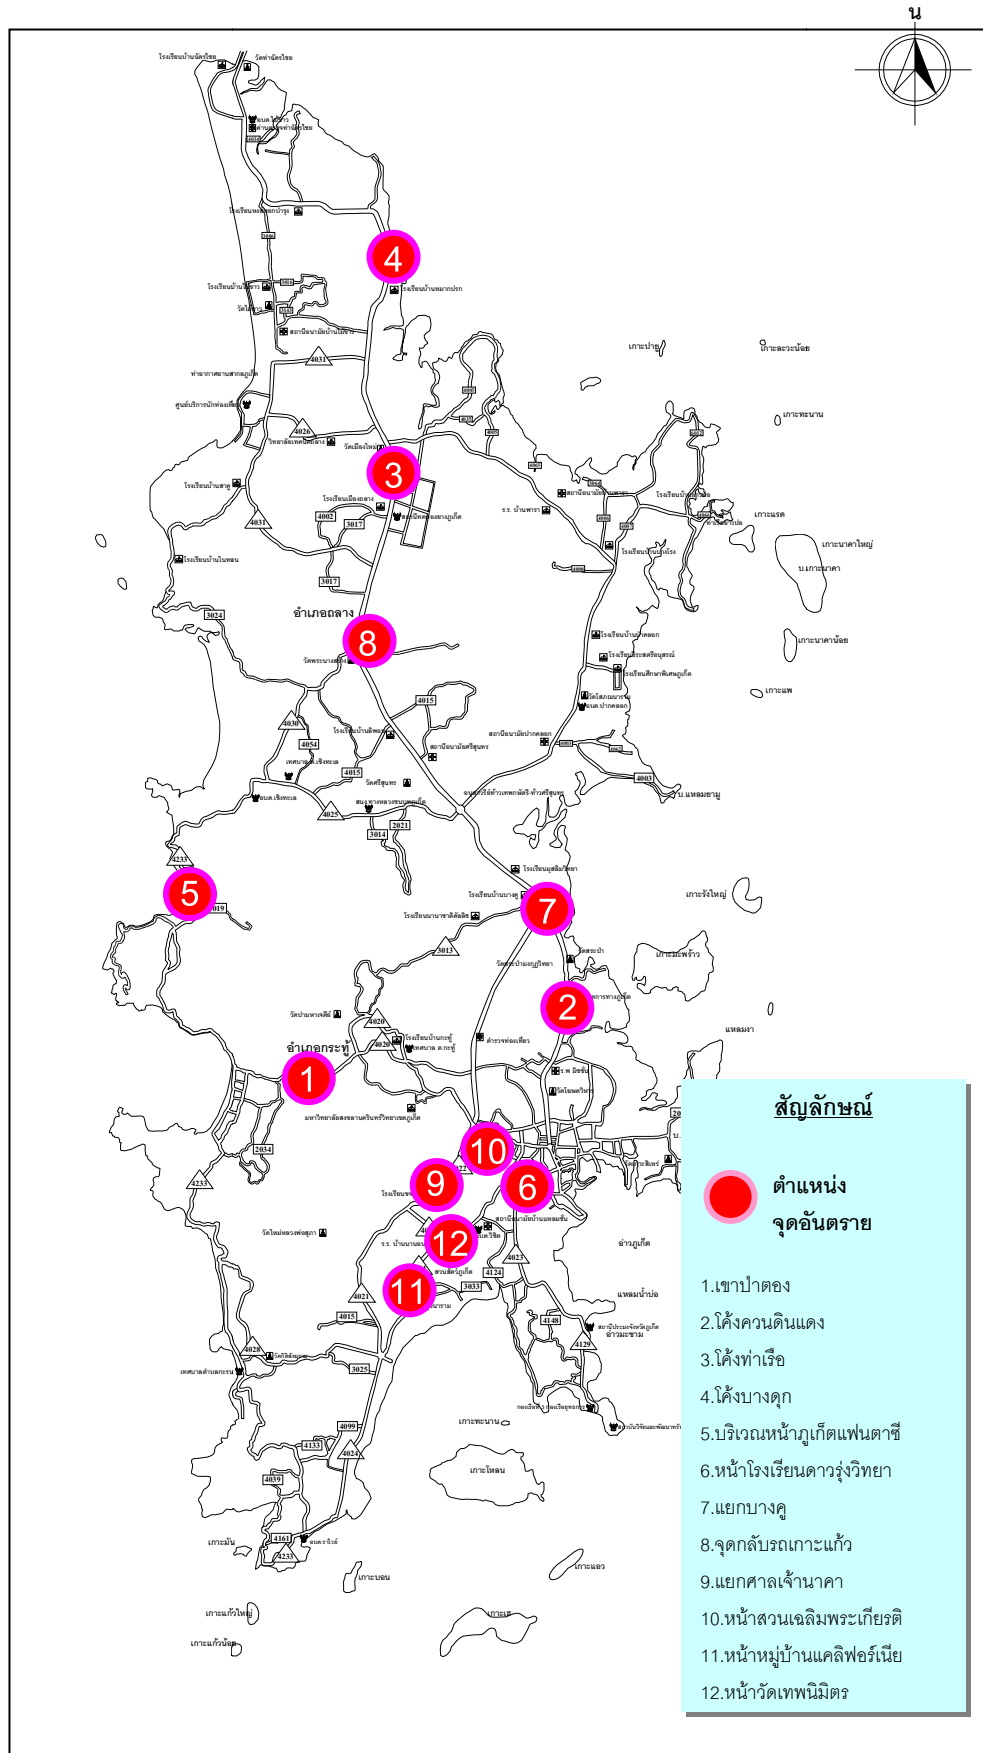
รูปที่ 4.1-6: แสดงบริเวณอันตรายบนเส้นทางในแหล่งท่องเที่ยวบนเกาะภูเก็ต

ที่ปรึกษาได้รวบรวมบริเวณอันตรายจากการรายงานของหน่วยงานที่บริหารจัดการถนน อาทิ กรมทางหลวง กรมทางหลวงชนบท ซึ่งเส้นทางในแหล่งท่องเที่ยวบนเกาะภูเก็ตมีบริเวณอันตราย 12 บริเวณ ดังแสดงตำแหน่งที่ตั้งของบริเวณดังกล่าวในรูปที่ 4.1-6 แสดงส่วนรายละเอียดของบริเวณอันตรายบนเส้นทางแหล่งท่องเที่ยวที่เป็นปัญหา ดังแสดงในตารางที่ 4.1-6

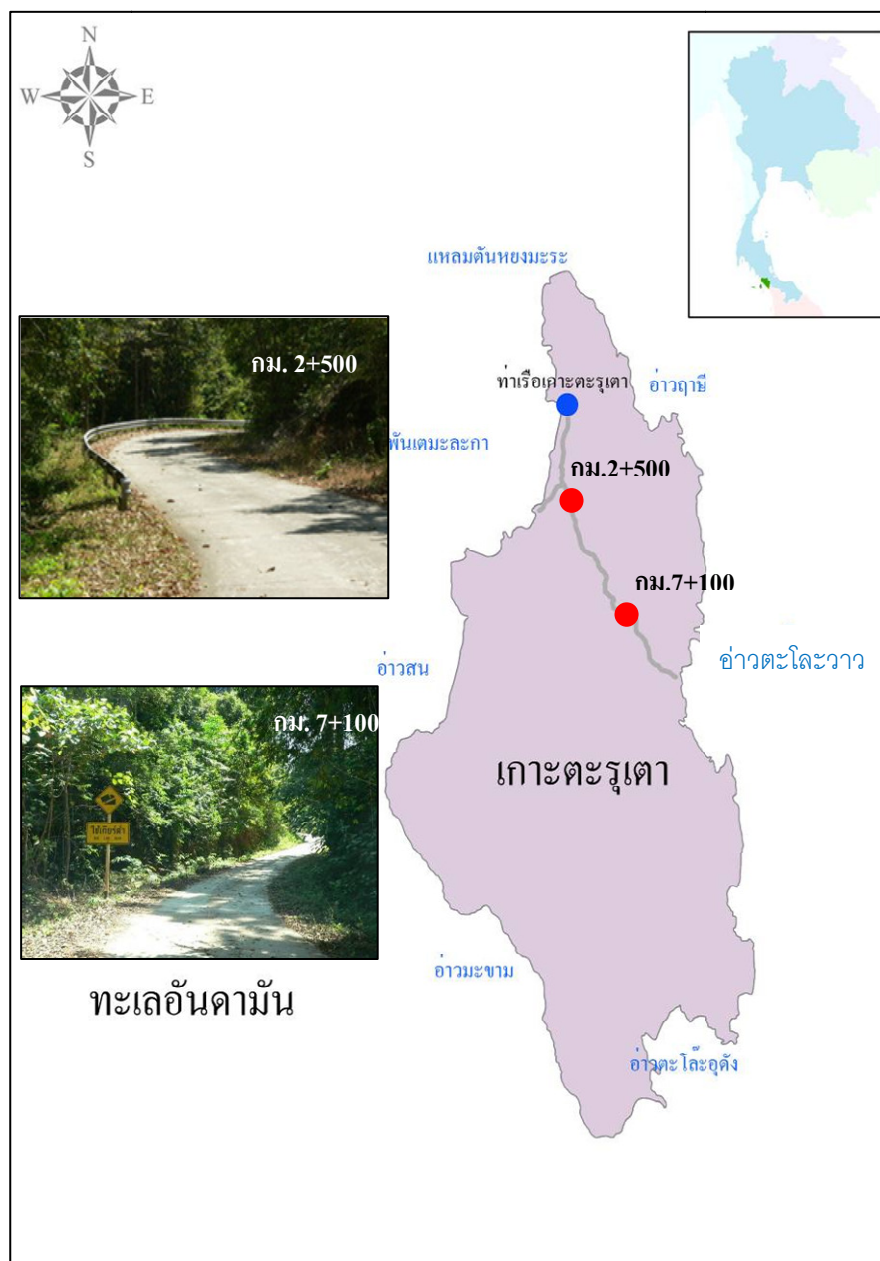
รูปที่ 4.1-7: แสดงบริเวณอันตรายบนเส้นทางในแหล่งท่องเที่ยวบนเกาะตะรุเตา

ปัญหาความปลอดภัยในการเดินทางทางถนนบนเกาะตะรุเตาที่สำคัญมาจากสภาพกายภาพของถนนซึ่งมีลักษณะลาดชันไปตามภูมิประเทศ และจากการสัมภาษณ์เจ้าหน้าที่ของกรมอุทยานแห่งชาติสัตว์ป่า และพันธุ์พืช พบว่า บริเวณอันตรายบนโครงข่ายถนนที่มีปัญหาอุบัติเหตุเกิดขึ้นบ่อยครั้ง มีจำนวน 2 จุด ได้แก่ บริเวณ กม. 2+500 และ กม.7+100 ซึ่งทั้งสองจุดมีสภาพของถนนที่ค่อนข้างลาดชันและขาดอุปกรณ์จราจร รวมทั้งอุปกรณ์จราจรบางส่วนก็อยู่ในสภาพชำรุด

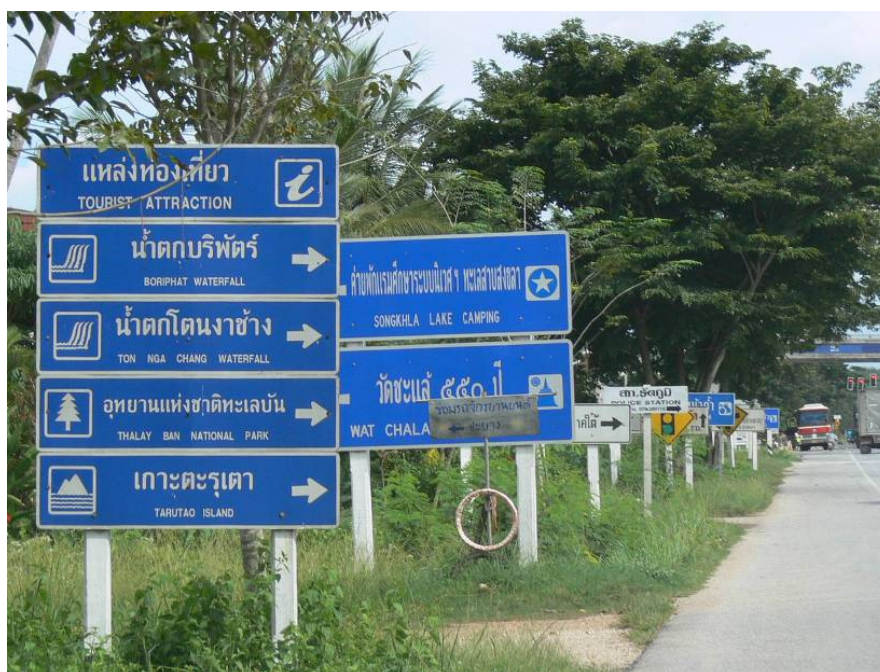
จากการสำรวจพบว่าในหลายบริเวณจะมีปัญหาการติดตั้งป้ายมากเกินไป ก่อให้เกิดความสับสนต่อผู้ขับขี่ที่จะต้องตัดสินใจในการเลือกใช้เส้นทาง ดังแสดงตัวอย่างปัญหาในรูปที่ 4.1-8 ที่มีการติดตั้งป้ายแนะนำออกจุดหมายปลายทางมากเกินไป

รูปที่ 4.1-8: ตัวอย่างสภาพปัญหาการติดตั้งป้ายแนะนำที่ก่อให้เกิดความสับสน

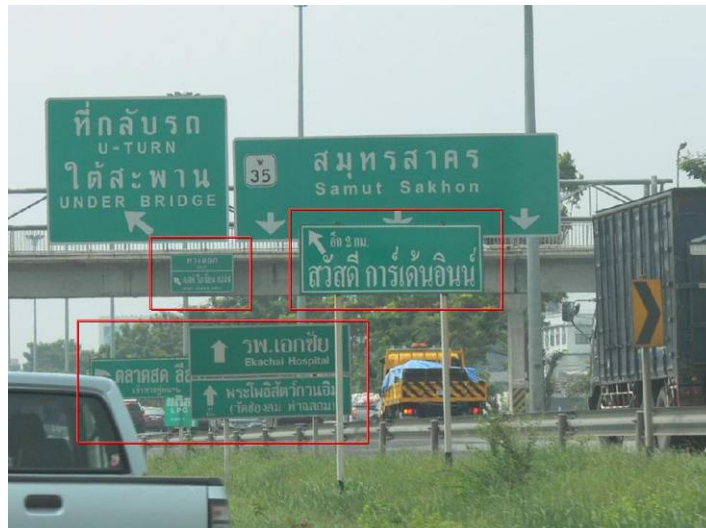
จากการสำรวจพบว่าในหลายบริเวณจะมีปัญหาการติดตั้งป้ายโฆษณาที่จัดทำขึ้นโดยเอกชน และมีลักษณะรูปแบบใกล้เคียงกับป้ายแนะนำของทางราชการจึงก่อให้เกิดความสับสนต่อผู้ขับขี่ที่จะต้องตัดสินใจในการเดินทางเนื่องจากมีข้อมูลมากเกินไปในบริเวณที่จะต้องมีการตัดสินใจในบริเวณดังกล่าว ดังแสดงตัวอย่างปัญหาในรูปที่ 4.1-9

รูปที่ 4.1-9: ตัวอย่างสภาพปัญหาการติดตั้งป้ายโฆษณาที่ก่อให้เกิดความสับสน

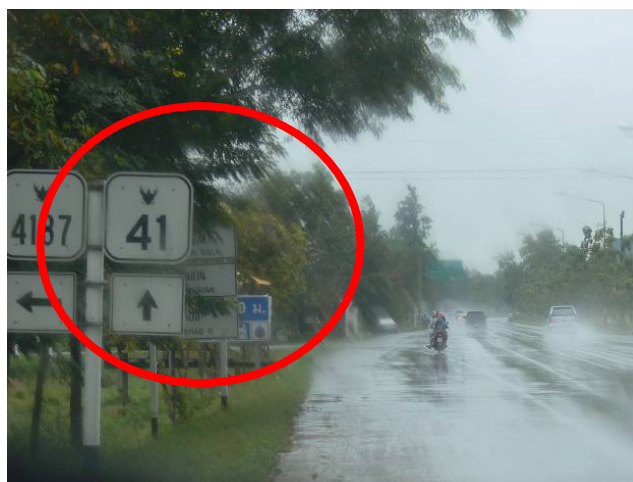
จากการสำรวจพบว่าในหลายบริเวณจะมีปัญหาการติดตั้งป้ายแนะนำบดบังกันเอง เนื่องจากระยะการติดตั้งป้ายไม่ได้มาตรฐาน ก่อให้เกิดการตัดสินใจผิดพลาดหรือข้อมูลไม่ครบถ้วนของผู้ขับขี่ที่จะต้องตัดสินใจในการเดินทางในบริเวณดังกล่าว ดังแสดงตัวอย่างปัญหาในรูปที่ 4.1-10

รูปที่ 4.1-10: ตัวอย่างสภาพปัญหาระยะการติดตั้งป้ายแนะนำไม่ได้มาตรฐาน

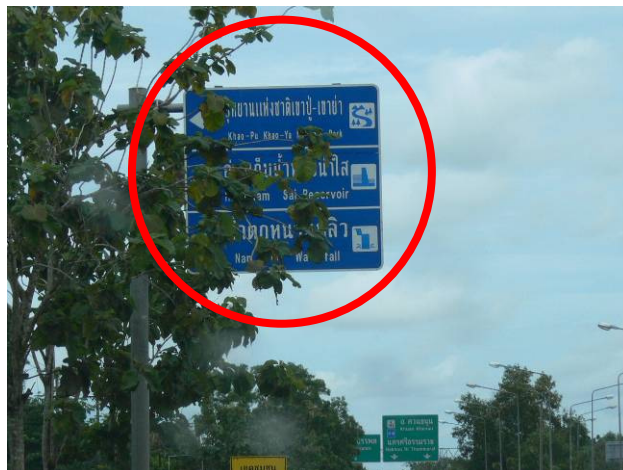
จากการสำรวจพบว่าในหลายบริเวณจะมีปัญหาจากต้นไม้บดบังป้ายแนะนำก่อให้เกิดการตัดสินใจผิดพลาด หรือข้อมูลไม่ครบถ้วนของผู้ขับที่จะต้องตัดสินใจในการเดินทางในบริเวณดังกล่าว ดังแสดงตัวอย่างปัญหาในรูปที่ 4.1-11

รูปที่ 4.1-11: ตัวอย่างสภาพปัญหาต้นไม้บดบังป้ายจราจร

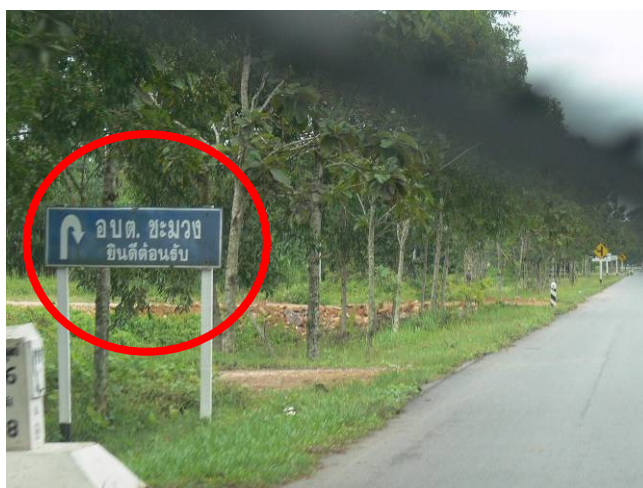
จากการสำรวจ พบว่า ในหลายบริเวณจะมีป้ายจราจรไม่ได้มาตรฐานอันเนื่องมาจากมีบางหน่วยงานราชการที่จัดทำขึ้นเอง แต่ไม่ได้นำมาตราฐานที่กระทรวงคมนาคมจัดทำขึ้นมาเป็นต้นแบบ ดังแสดงตัวอย่างปัญหาในรูปที่ 4.1-12

รูปที่ 4.1-12: ตัวอย่างสภาพปัญหาป้ายจราจรไม่ได้มาตรฐาน

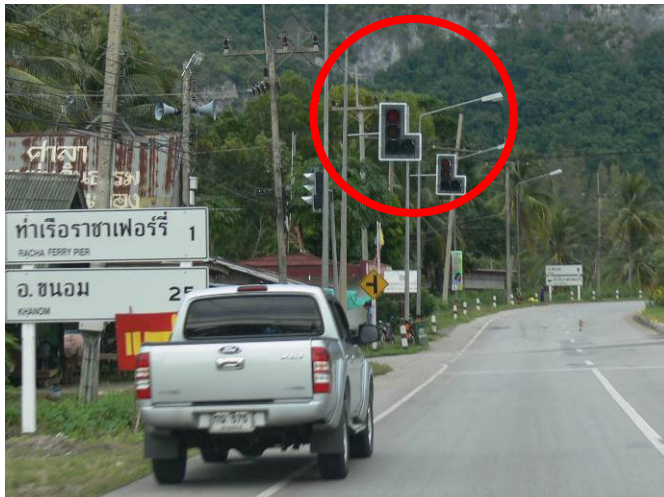
จากการสำรวจพบว่าในหลายบริเวณสัญญาณไฟจราจรเกิดความชำรุดและไม่พร้อมใช้งาน ซึ่งจะก่อให้เกิดความไม่ปลอดภัยแก่ผู้ขับขี่ที่จะต้องผ่านทางแยก ดังแสดงตัวอย่างปัญหาในรูปที่ 4.1-13

รูปที่ 4.1-13: ตัวอย่างสภาพปัญหาสัญญาณไฟจราจรชำรุด

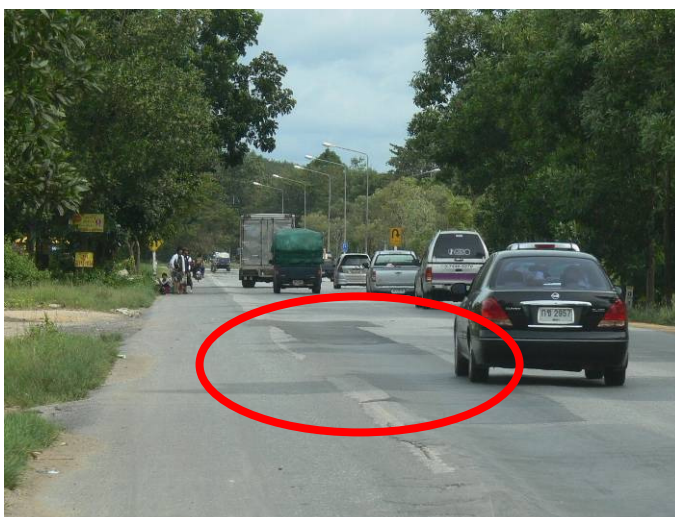
จากการสำรวจพบว่าในหลายบริเวณมีปัญหาการขาดเครื่องหมายจราจรบนพื้นทาง ก่อให้เกิดความไม่ปลอดภัยแก่ผู้ขับขี่ที่ใช้เส้นทาง ดังแสดงตัวอย่างปัญหาในรูปที่ 4.1-14

รูปที่ 4.1-14: ตัวอย่างสภาพปัญหาการขาดเครื่องหมายจราจรบนพื้นทาง

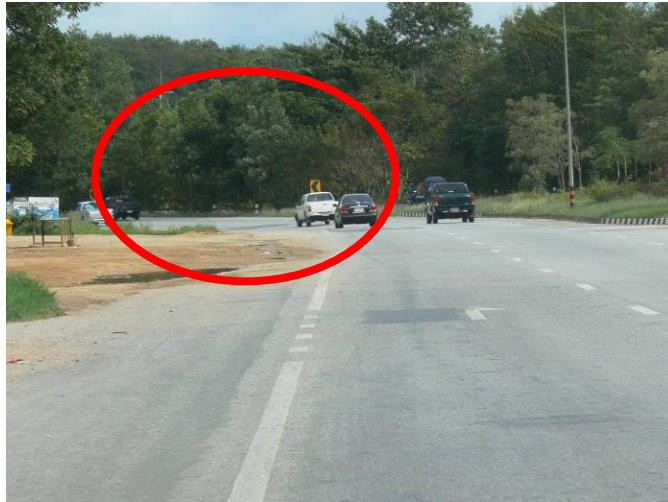
จากการสำรวจพบว่า ในหลายบริเวณจะเป็นทางเชื่อมกับถนนสายหลักที่จะเดินทางไปแหล่งท่องเที่ยว แต่กลับพบปัญหาว่าขาดป้ายจราจรเตือนว่ามีทางเชื่อมข้างหน้าแก่ผู้ขับขี่ได้ทราบ ดังแสดงตัวอย่างปัญหาในรูปแบบที่ 4.1-15

รูปที่ 4.1-15: ตัวอย่างสภาพปัญหาการขาดป้ายจราจร

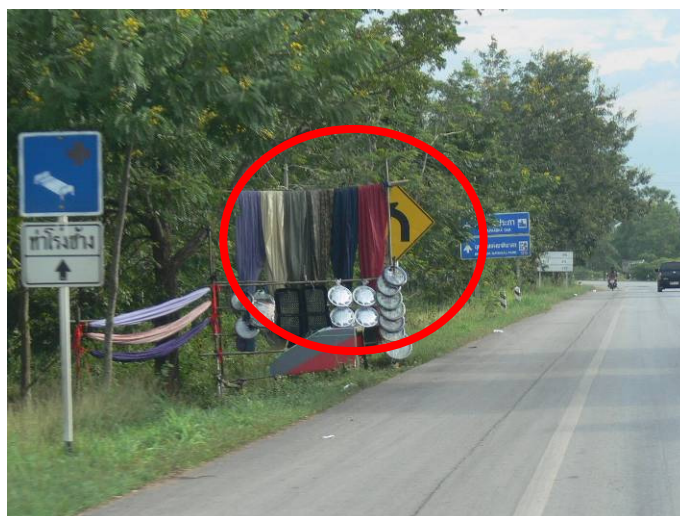
จากการสำรวจ พบว่า ในหลายบริเวณจะมีร้านค้าตั้งอยู่บนเขตทางหลวงก่อให้เกิดการบดบังป้ายจราจรที่ติดตั้งอยู่ข้างทางจนผู้เดินทางไม่สามารถเห็นได้อย่างชัดเจน ดังแสดงตัวอย่างปัญหาในรูปแบบที่ 4.1-16

รูปที่ 4.1-16: ตัวอย่างสภาพปัญหาร้านค้าข้างทางบดบังป้ายจราจร

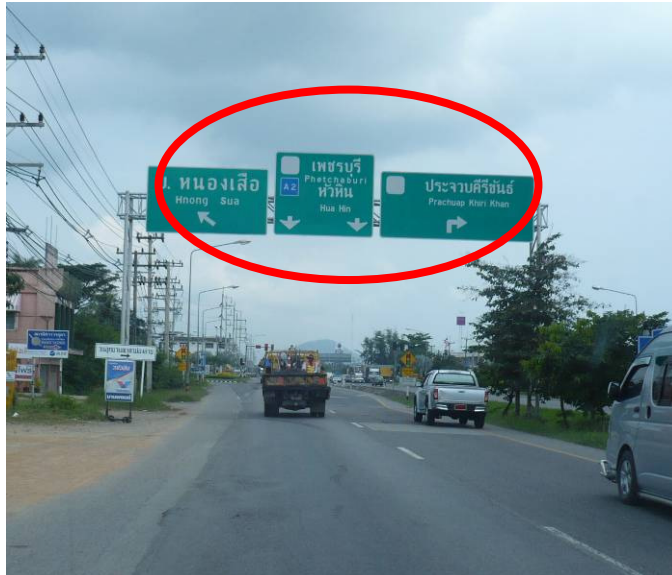
จากการสำรวจ พบว่า ในหลายบริเวณป้ายแนะนำจุดหมายปลายทางขาดข้อมูลหมายเลขทางหลวงแผ่นดิน ซึ่งส่งผลให้ผู้ขับขี่ไม่ทราบว่าขับชื่ออยู่บนทางหลวงแผ่นดินหมายเลขใด ดังแสดงตัวอย่างปัญหาในรูปที่ 4.1-17

รูปที่ 4.1-17: ตัวอย่างสภาพปัญหาป้ายจราจรมีข้อมูลไม่ครบถ้วน

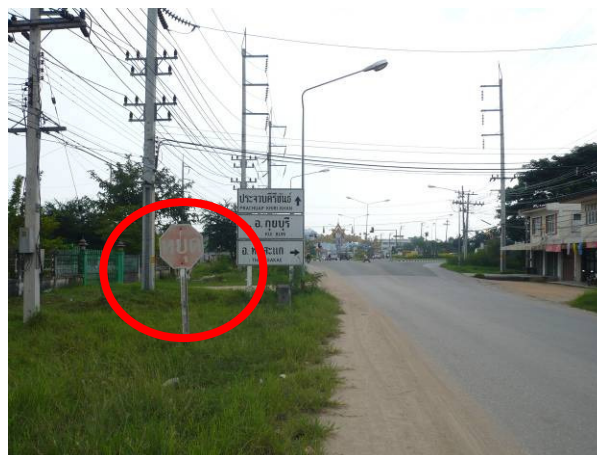
จากการสำรวจ พบว่า ในหลายบริเวณป้ายเตือนชำรุดไม่อยู่ในสภาพพร้อมใช้งานและติดตั้งไม่ตรงกับตำแหน่งการใช้งาน ซึ่งส่งผลให้ผู้ขับขี่ไม่สามารถสังเกตเห็นป้ายจราจร ดังแสดงตัวอย่างปัญหาในรูปที่ 4.1-18

รูปที่ 4.1-18: ตัวอย่างสภาพปัญหาป้ายจราจรข้างทางชำรุด

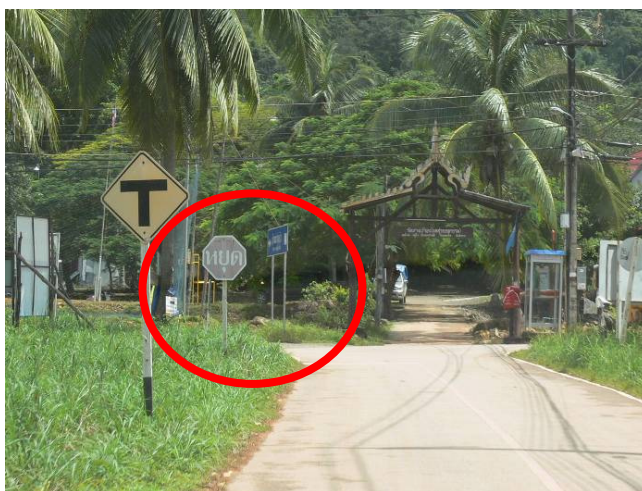
จากการสำรวจ พบว่า บนเกาะช้างในหลายบริเวณป้ายเตือนชำรุดไม่อยู่ในสภาพพร้อมใช้งาน ซึ่งส่งผลให้ผู้ขับขี่ไม่สามารถสังเกตเห็นป้ายจราจรได้อย่างชัดเจน ดังแสดงตัวอย่างปัญหาในรูปที่ 4.1-19

รูปที่ 4.1-19: ตัวอย่างสภาพปัญหาป้ายจราจรชำรุดทางชำรุด

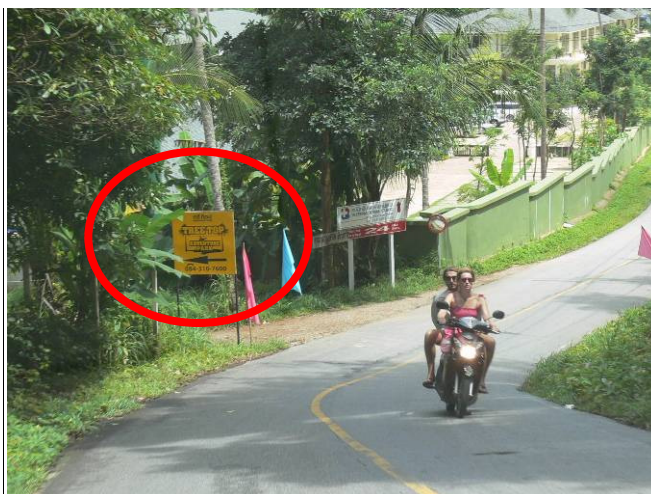
จากการสำรวจ พบว่า บนเกาะช้างในหลายบริเวณจะมีป้ายโฆษณาเลียนแบบป้ายจราจร ซึ่งส่งผลให้ผู้ขับขี่เกิดความสับสนกับป้ายจราจรของหน่วยงานราชการ ดังแสดงตัวอย่างปัญหาในรูปที่ 4.1-20

รูปที่ 4.1-20: ตัวอย่างสภาพปัญหาป้ายโฆษณาเลียนแบบป้ายจราจร

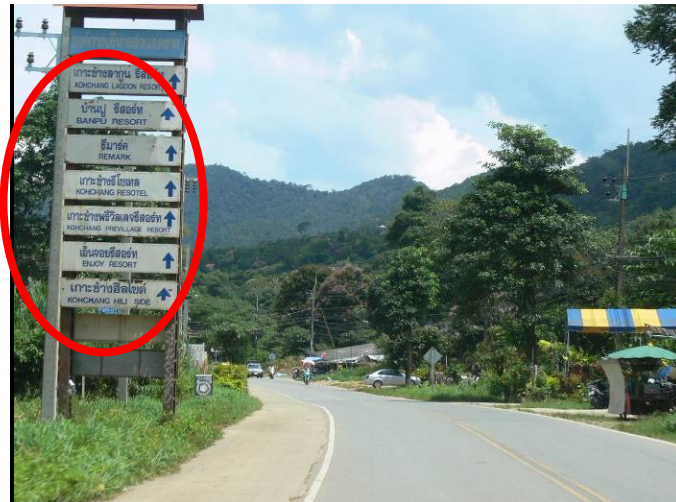
จากการสำรวจ พบว่า บนเกาะช้างในหลายบริเวณจะมีป้ายแนะนำสถานที่บนเกาะช้าง ซึ่งส่งผลให้ผู้ขับขี่เกิดความสับสนกับป้ายจราจรของหน่วยงานราชการ ดังแสดงตัวอย่างปัญหาในรูปที่ 4.1-21

รูปที่ 4.1-21: ตัวอย่างสภาพปัญหาป้ายจราจรไม่เป็นตามแบบมาตรฐาน

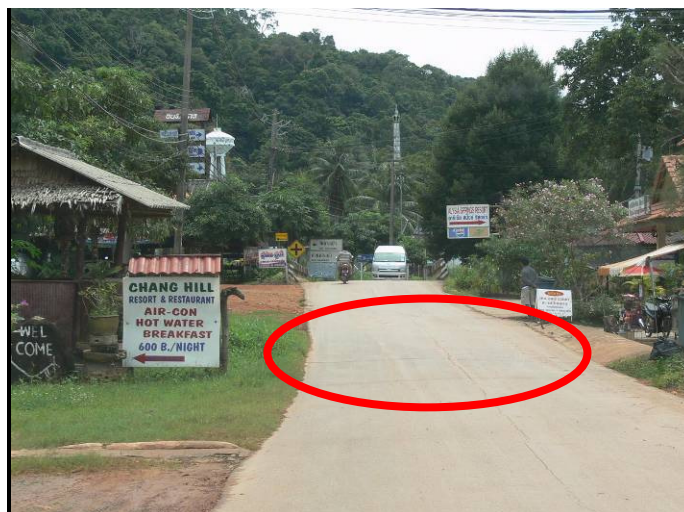
จากการสำรวจ พบว่า บนเกาะช้างในหลายบริเวณบนถนนจะขาดเครื่องหมายจราจรบนพื้นทาง ซึ่งส่งผลให้ผู้ขับขี่เกิดความสับสนในการใช้ช่องจราจรและก่อให้เกิดอุบัติเหตุได้ง่าย ดังแสดงตัวอย่างปัญหาในรูปที่ 4.1-22

รูปที่ 4.1-22: ตัวอย่างสภาพปัญหาขาดเครื่องหมายจราจรบนพื้นทาง

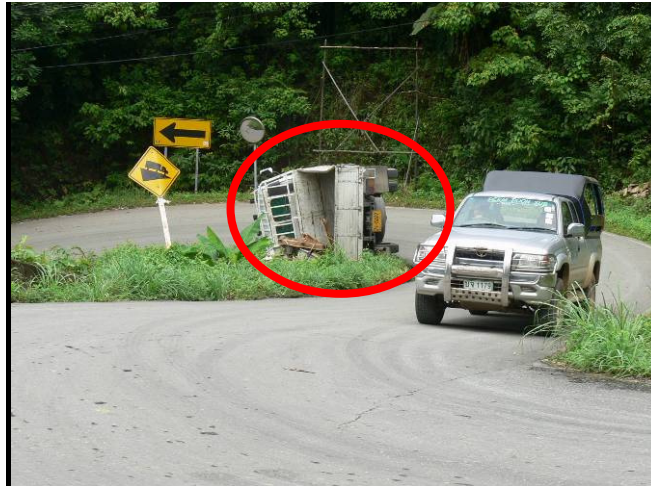
จากการสำรวจ พบว่า บนเกาะช้างมีลักษณะภูมิประเทศเป็นภูเขาและมีทางโค้งจำนวนมาก แต่กลับขาดอุปกรณ์อำนวยความสะดวก คือ ราวกั้นอันตราย ซึ่งส่งผลให้ผู้ขับขี่ประสบอุบัติเหตุได้ง่าย ดังแสดงตัวอย่างปัญหาในรูปที่ 4.1-23

รูปที่ 4.1-23: ตัวอย่างสภาพปัญหาขาดอุปกรณ์อำนวยความสะดวก

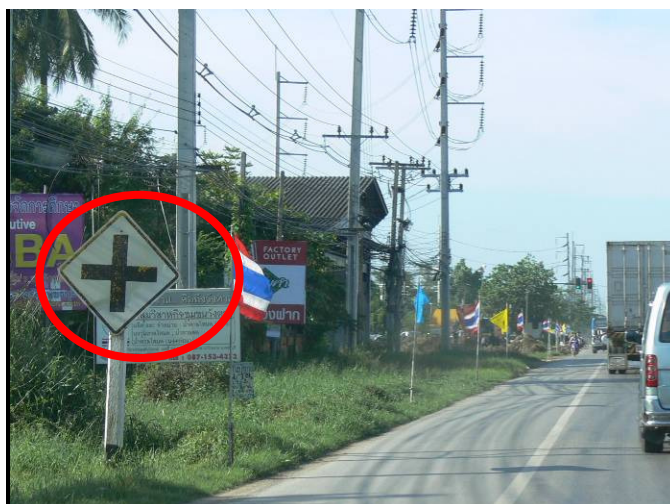
จากการสำรวจ พบว่า บนถนนที่เดินทางไปยังอำเภอชะอำจะพบป้ายเตือนชำรุดไม่อยู่ในสภาพพร้อมใช้งาน ซึ่งส่งผลให้ผู้ขับขี่ไม่สามารถสังเกตเห็นป้ายจราจรได้อย่างชัดเจน ดังแสดงตัวอย่างปัญหาในรูปที่ 4.1-24

รูปที่ 4.1-24: ตัวอย่างสภาพปัญหาป้ายจราจรชำรุด

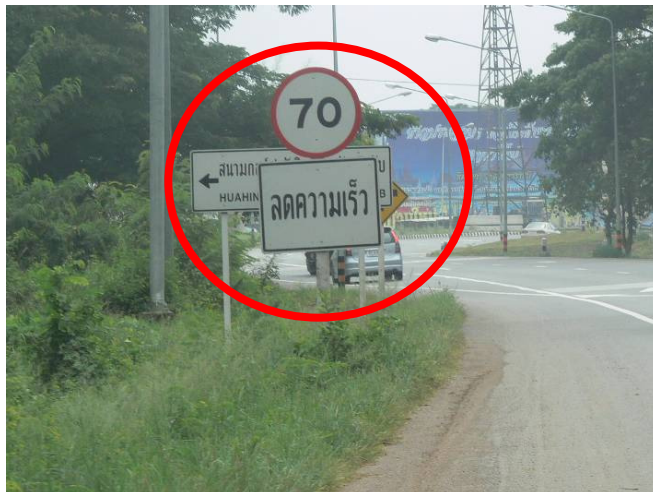
จากการสำรวจ พบว่า บนถนนที่เดินทางไปยังอำเภอชะอำจะมีปัญหาการติดตั้งป้ายแนะนำบดบังกันเอง เนื่องจากระยะการติดตั้งป้ายไม่ได้มาตรฐานก่อให้เกิดการตัดสินใจผิดพลาด หรือข้อมูลไม่ครบถ้วนของผู้ขับขี่ที่จะต้องตัดสินใจในการเดินทางในบริเวณดังกล่าว ดังแสดงตัวอย่างปัญหาในรูปที่ 4.1-25

รูปที่ 4.1-25: ตัวอย่างสภาพปัญหาการติดตั้งป้ายแนะนำไม่ได้มาตรฐาน

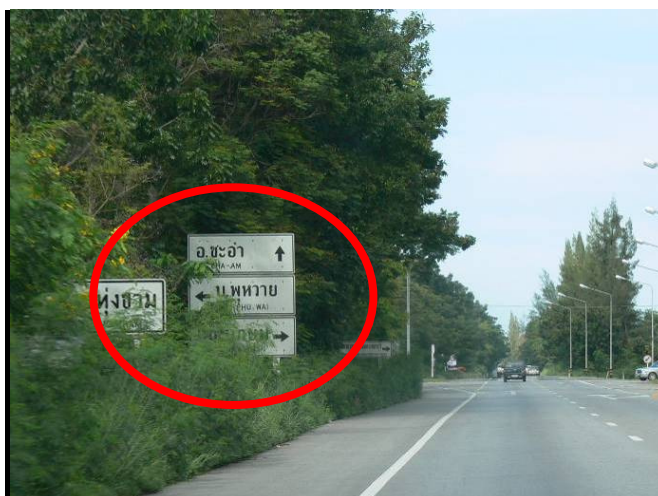
จากการสำรวจ พบว่า บริเวณทางหลวงเพื่อเดินทางไปยังอำเภอชะอำในหลายบริเวณ จะมีปัญหาต้นไม้ข้างทางบดบังป้ายจราจร ซึ่งส่งผลให้ผู้ขับขี่ต้องชะลอความเร็วของยานพาหนะเพื่อมองป้ายจราจร ซึ่งอาจก่อให้เกิดความไม่ปลอดภัยกับรถที่ตามหลังมา ดังแสดงตัวอย่างปัญหาในรูปที่ 4.1-26

รูปที่ 4.1-26: ตัวอย่างสภาพปัญหาต้นไม้บดบังป้าย

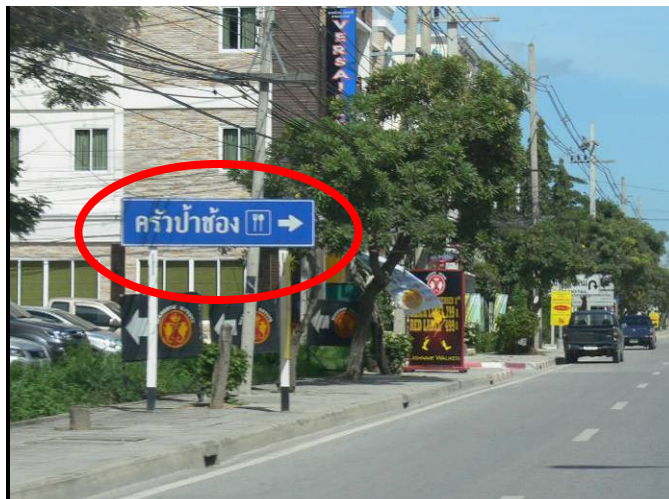
จากการสำรวจ พบว่า บริเวณอำเภอหัวหินในหลายบริเวณจะมีป้ายโฆษณาเลียนแบบป้ายจราจร ซึ่งส่งผลให้ผู้ขับขี่เกิดความสับสนกับป้ายจราจรของหน่วยงานราชการ ดังแสดงตัวอย่างปัญหาในรูปที่ 4.1-27

รูปที่ 4.1-27: ตัวอย่างสภาพปัญหาป้ายโฆษณาเลียนแบบป้ายจราจร

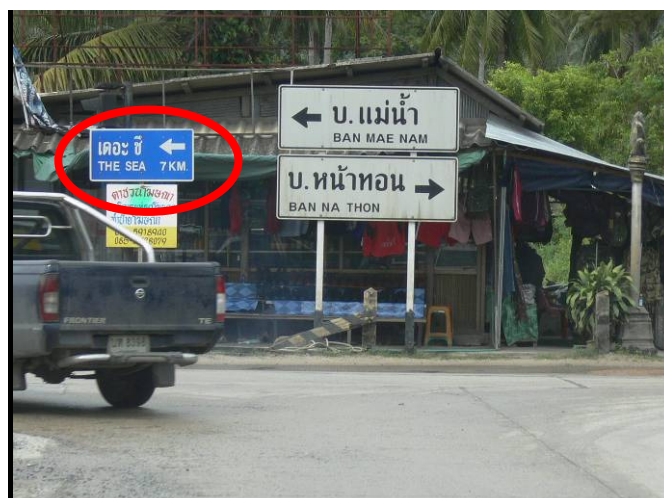
จากการสำรวจ พบว่า บนเกาะสมุยในหลายบริเวณจะมีป้ายโฆษณาเลียนแบบป้ายจราจร ซึ่งส่งผลให้ผู้ขับขี่เกิดความสับสนกับป้ายจราจรของหน่วยงานราชการ ดังแสดงตัวอย่างปัญหาในรูปที่ 4.1-28

รูปที่ 4.1-28: ตัวอย่างสภาพปัญหาป้ายโฆษณาเลียนแบบป้ายจราจร

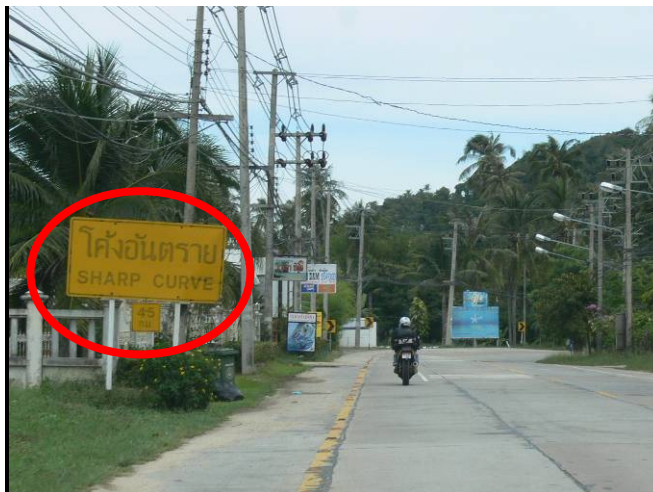
จากการสำรวจ พบว่า บนเกาะสมุยในหลายบริเวณจะพบป้ายเตือนชำรุดไม่อยู่ในสภาพพร้อมใช้งาน ซึ่งส่งผลให้ผู้ขับขี่ไม่สามารถสังเกตเห็นป้ายจราจรได้อย่างชัดเจน ดังแสดงตัวอย่างปัญหาในรูปที่ 4.1-29

รูปที่ 4.1-29: ตัวอย่างสภาพปัญหาป้ายจราจรข้างทางชำรุด

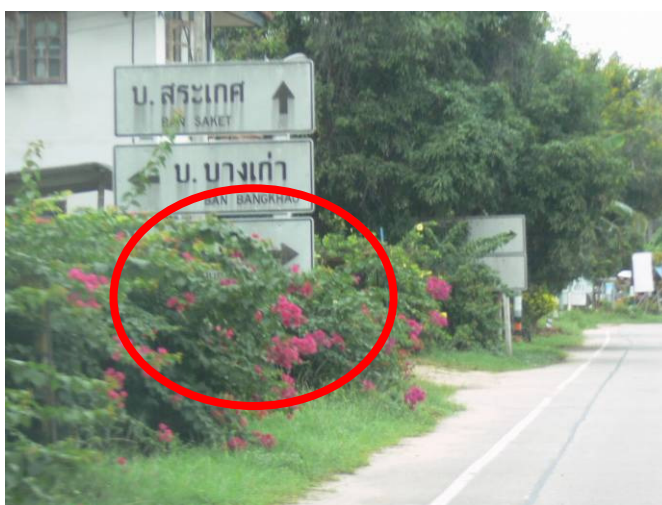
จากการสำรวจ พบว่า ถนนบนเกาะสมุยในหลายบริเวณจะมีปัญหาต้นไม้ข้างทางบดบังป้ายจราจร ซึ่งส่งผลให้ผู้ขับขี่ต้องชะลอความเร็วของยานพาหนะเพื่อมองป้ายจราจร ซึ่งอาจก่อให้เกิดความไม่ปลอดภัยกับรถที่ตามหลังมา ดังแสดงตัวอย่างปัญหาในรูปที่ 4.1-30

รูปที่ 4.1-30: ตัวอย่างสภาพปัญหาต้นไม้บดบังป้าย

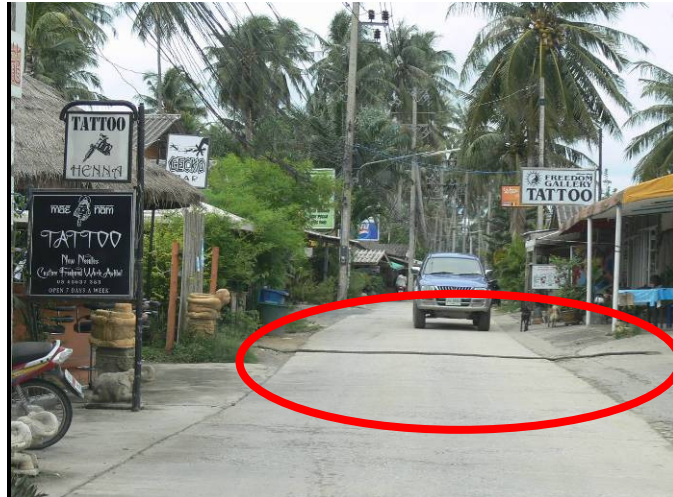
จากการสำรวจ พบว่า บนเกาะสมุยในหลายบริเวณบนถนนจะขาดเครื่องหมายจราจรบนพื้นทาง ซึ่งส่งผลให้ผู้ขับขี่เกิดความสับสนในการใช้ช่องจราจรและก่อให้เกิดอุบัติเหตุได้ง่าย ดังแสดงตัวอย่างปัญหาในรูปที่ 4.1-31

รูปที่ 4.1-31: ตัวอย่างสภาพปัญหาขาดเครื่องหมายจราจรบนพื้นทาง

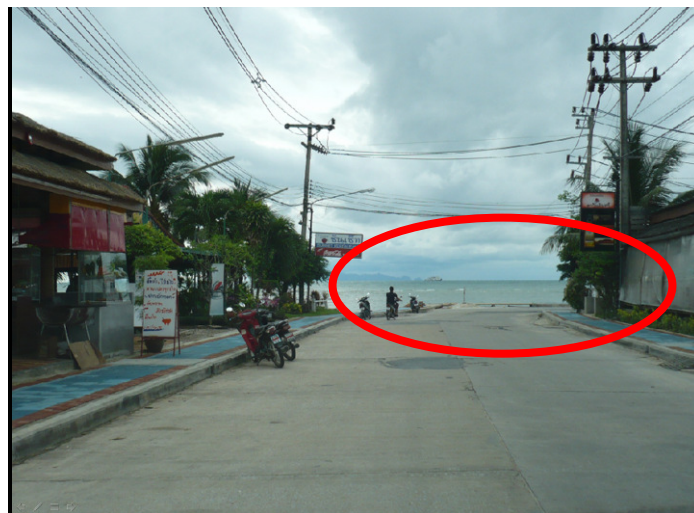
จากการสำรวจ พบว่า บนเกาะสมุยมีลักษณะภูมิประเทศเป็นชายหาดและมีถนนอยู่ติดทะเล แต่กลับขาดอุปกรณ์อำนวยความสะดวกคือราวกันอันตรายบริเวณทางโค้งเข้าถนนเลียบชายหาด ซึ่งส่งผลให้ผู้ขับขี่ประสบอุบัติเหตุได้ง่าย ดังแสดงตัวอย่างปัญหาในรูปที่ 4.1-32

รูปที่ 4.1-32: ตัวอย่างสภาพปัญหาขาดอุปกรณ์อำนวยความสะดวก

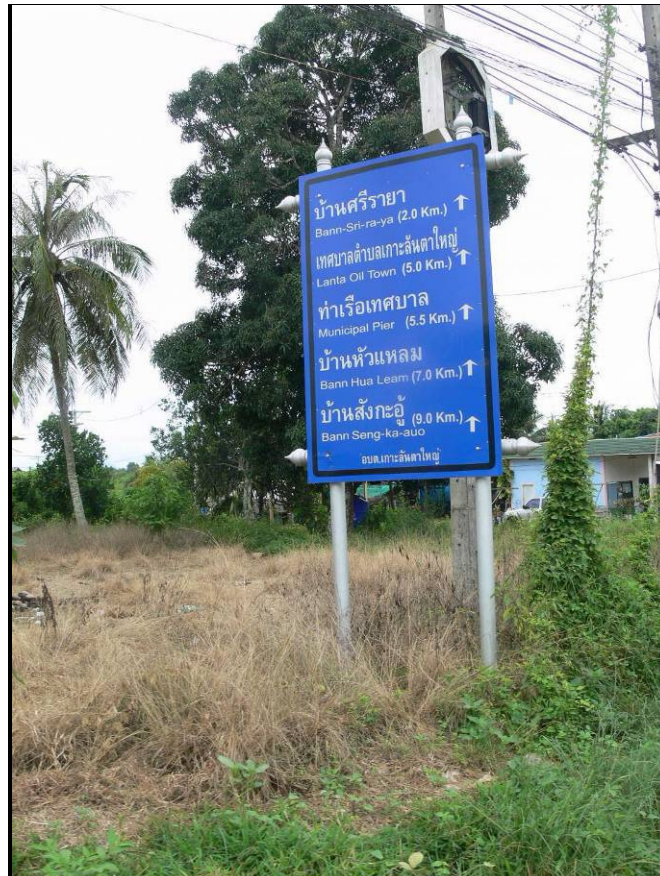
จากการสำรวจ พบว่า บนเกาะลันตาในหลายบริเวณจะมีป้ายแนะนำสถานที่บนเกาะลันตา ซึ่งส่งผลให้ผู้ขับขี่เกิดความสับสนกับป้ายจราจรของหน่วยงานราชการ ดังแสดงตัวอย่างปัญหาในรูปที่ 4.1-33

รูปที่ 4.1-33: ตัวอย่างสภาพปัญหาป้ายจราจรไม่เป็นตามแบบมาตรฐาน
