### 4.3 ปัญหาความปลอดภัยด้านการคมนาคมทางน้ำ

#### 4.3.1 ปัญหาการจัดความปลอดภัยภายในเรือโดยสาร

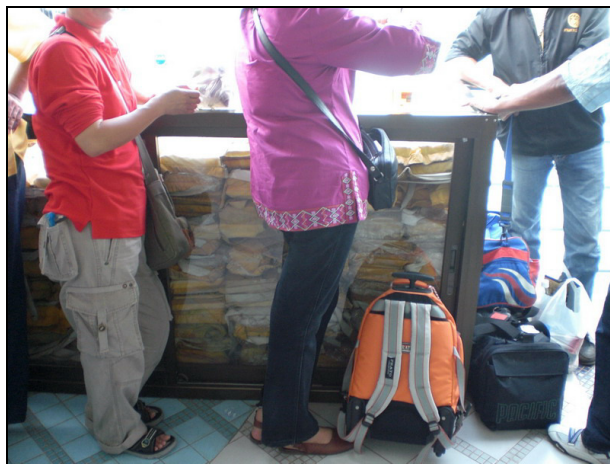
เมื่อเกิดเหตุฉุกเฉินจำเป็นอย่างยิ่งที่อุปกรณ์ความปลอดภัยส่วนบุคคลควรจะสามารถนำมาใช้ได้อย่างสะดวกและอยู่ในสภาพสมบูรณ์ไม่ชำรุด ซึ่งจากการตรวจสอบในพื้นที่ศึกษาพบว่า ปัญหาเสื้อชูชีพในเรือบางลำไม่สามารถหยิบออกมาใช้งานได้สะดวก หรือ ไม่มีข้อเสนอนำที่เก็บเสื้อชูชีพที่ผู้โดยสารสามารถจะรู้ได้ว่าเก็บอยู่ที่ไหน และสามารถนำออกมาใช้งานได้เมื่อเกิดเหตุฉุกเฉิน ดังแสดงในรูปที่ 4.3-1 ถึง 4.3-5

รูปที่ 4.3-1: เสื้อชูชีพถูกจัดเก็บไว้ในตู้ที่ล็อกกุญแจไว้

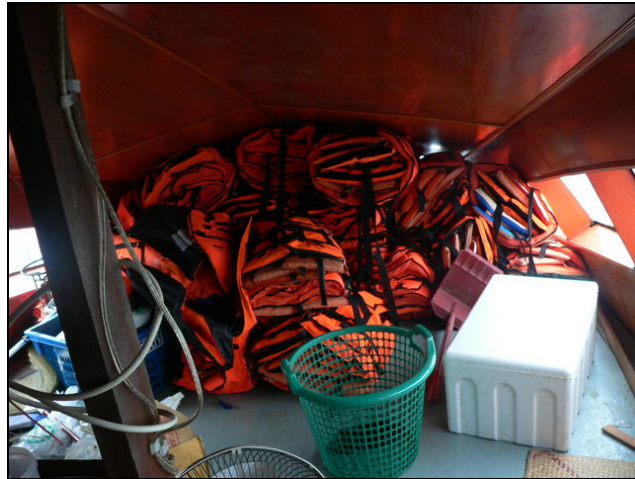
รูปที่ 4.3-2: เสื้อชูชีพถูกเก็บไว้ในห้องที่หัวเรือ

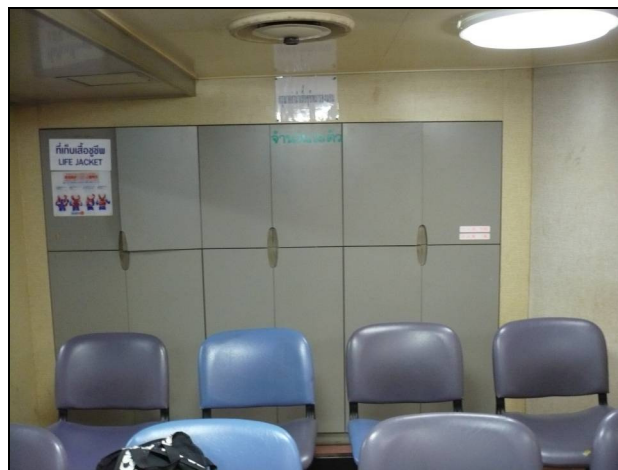
รูปที่ 4.3-3: เสื้อชูชีพถูกเก็บไว้ในตู้ และวางในมุมอับ

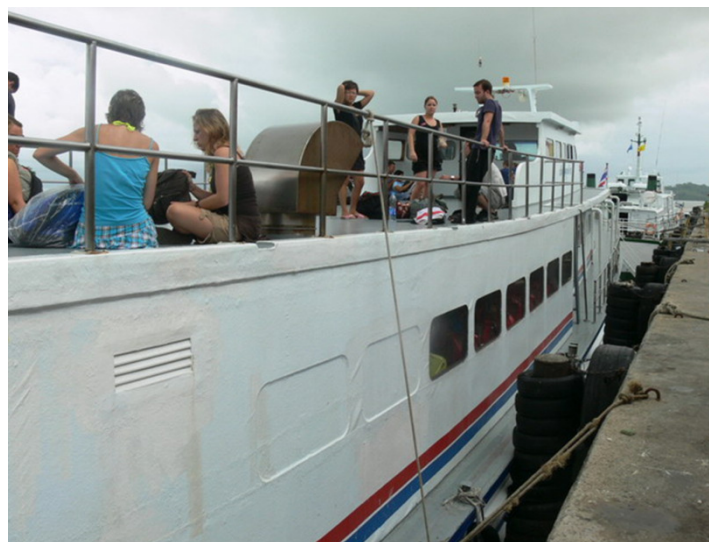
รูปที่ 4.3-4: บริเวณดาดฟ้าของเรือท่องเที่ยวที่ไม่มีอุปกรณ์ชูชีพ

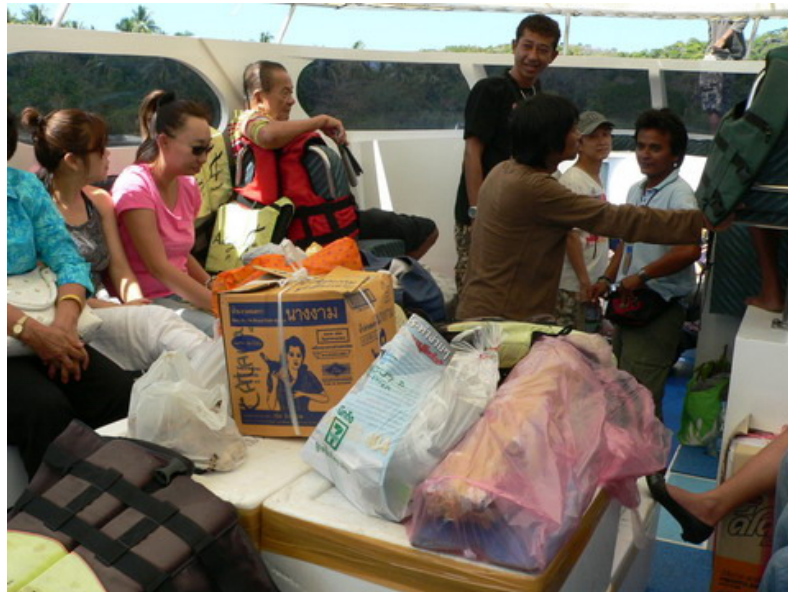
จากการสำรวจการเดินทางทางน้ำโดยการโดยสารเรือของนักท่องเที่ยว พบว่านักท่องเที่ยวส่วนใหญ่ไม่ได้มีการสวมเสื้อชูชีพขณะอยู่ในเรือหรือขณะเรือวิ่ง ซึ่งการเดินทางไปเกาะตะรุเตาหรือเกาะใกล้เคียงต้องใช้เวลาในการเดินทางนานพอสมควร จำเป็นอย่างยิ่งที่นักท่องเที่ยวควรต้องใส่ชูชีพและควรมีการควบคุมอย่างเคร่งครัด

รูปที่ 4.3-5: สภาพการโดยสารเรือของนักท่องเที่ยวโดยไม่ใส่เสื้อชูชีพ

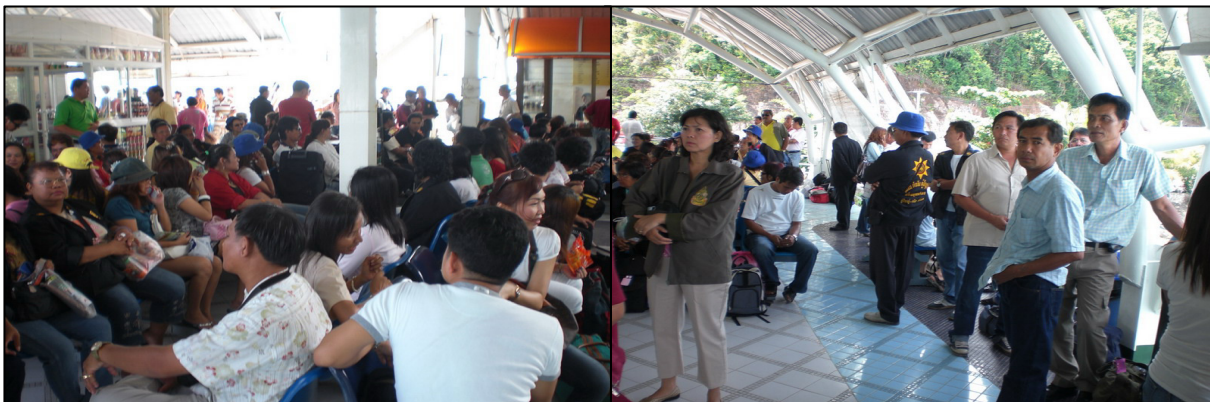
ปัญหาการบรรทุกผู้โดยสารเกินอัตราพบได้ทั่วไปในช่วงฤดูการท่องเที่ยวที่เป็นวันหยุดต่อเนื่องติดต่อกันหลายวัน ซึ่งจากการตรวจสอบโดยทั่วไปพบว่าเรือแทบทุกลำจะมีการกำหนดจำนวนผู้โดยสารไว้ แต่ไม่ได้มีการควบคุมจำนวนผู้โดยสารตามที่กำหนด ซึ่งในต่างประเทศจะมีการจัดคนมานับจำนวนผู้โดยสารที่ท่าเรือ เมื่อครบจำนวนก็จะมีการกันผู้โดยสารไว้เพื่อให้รอลงเรือลำต่อไป ปัญหาที่ตามมาเนื่องจากการบรรทุกผู้โดยสารเกินอัตรานอกจากทำให้เกิดความเสี่ยงในการเกิดอุบัติเหตุแล้ว ปริมาณของอุปกรณ์ความปลอดภัยส่วนบุคคลก็จะไม่เพียงพอกับจำนวนผู้โดยสารเมื่อเกิดอุบัติเหตุก็จะมีปัญหาได้ ดังแสดงในรูปที่ 4.3-6

รูปที่ 4.3-6: ตัวอย่างสภาพการบรรทุกผู้โดยสารเกินจำนวนที่กำหนด

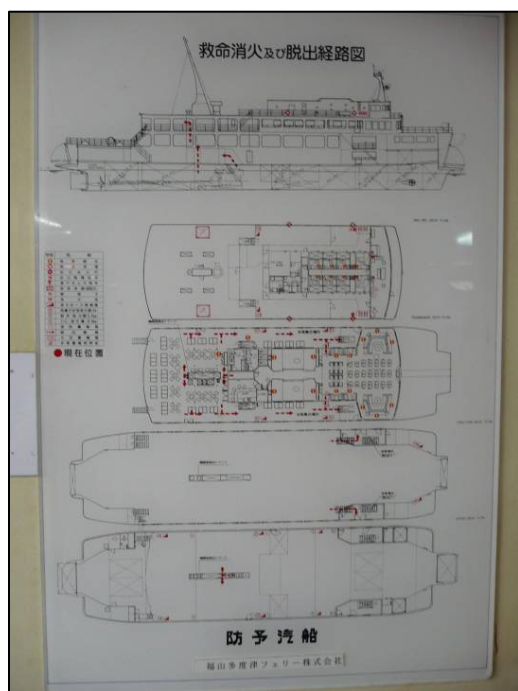
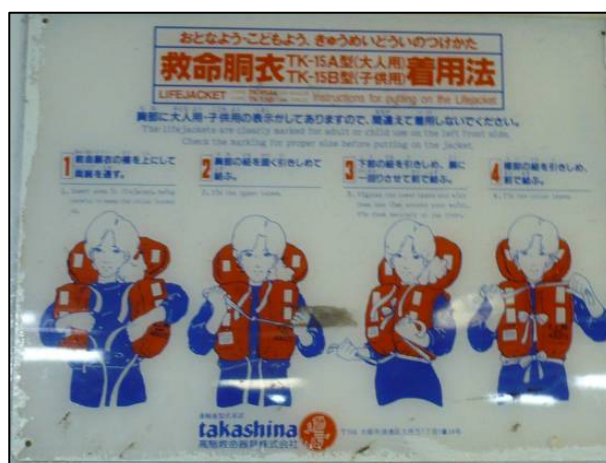
โดยเฉพาะภาษาญี่ปุ่น ทำให้ผู้โดยสารไม่สามารถเข้าใจคำแนะนำต่าง ๆ เช่น คำแนะนำการใช้อุปกรณ์ความปลอดภัย คำแนะนำการปฏิบัติตนเมื่อเกิดอุบัติเหตุฉุกเฉิน เป็นต้น สาเหตุที่ข้อความต่าง ๆ บนเรือเป็นภาษาต่างประเทศโดยเฉพาะภาษาญี่ปุ่น เนื่องมาจากเรือส่วนใหญ่ที่นำมาให้บริการนักท่องเที่ยวเป็นเรือที่ซื้อมาจากประเทศญี่ปุ่น ดังแสดงในรูปที่ 4.3-7

รูปที่ 4.3-7: ตัวอย่างป้ายคำแนะนำที่เป็นภาษาต่างประเทศ

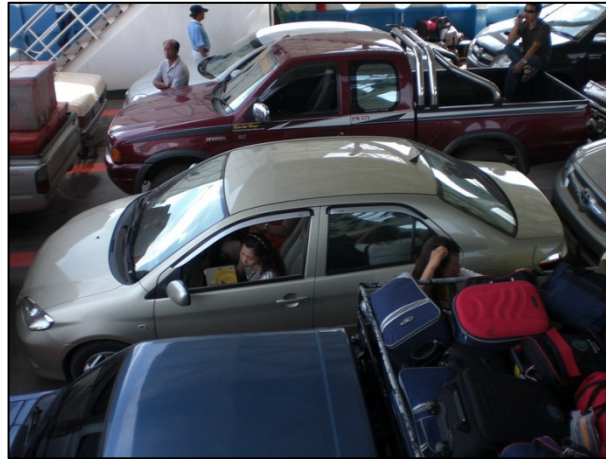
จากการสำรวจพบว่าการจัดการเรือเฟอร์รี่ในขณะที่เรือกำลังแล่นอยู่กลางทะเลมีผู้โดยสารบางส่วนนั่งอยู่ในรถ ซึ่งจากสภาพดังกล่าวหากเกิดอุบัติเหตุเรือจมลง ผู้โดยสารที่อยู่ในห้องโดยสารของรถจะมีความเสี่ยงในการเกิดอันตรายมากกว่าผู้โดยสารที่อยู่นอกรถและอยู่ในห้องโดยสารของเรือ เนื่องจากเรือมีการจัดเตรียมอุปกรณ์ความปลอดภัยส่วนบุคคลไว้ในตำแหน่งใกล้เคียง ดังแสดงในรูปที่ 4.3-8

รูปที่ 4.3-8: ตัวอย่างผู้โดยสารที่ยังอยู่ในรถขณะที่เรือแล่น

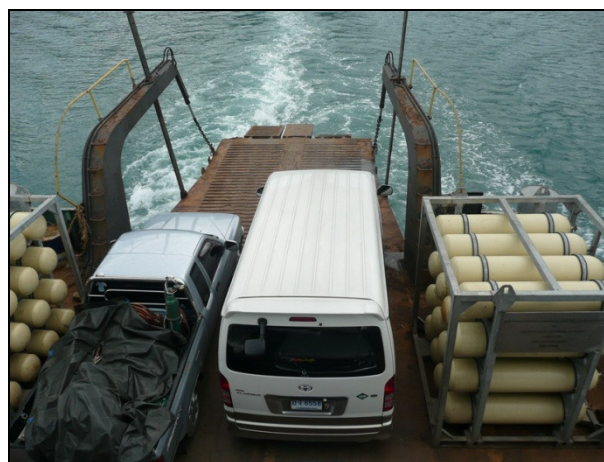
จากการสำรวจสภาพปัญหาและสถิติการเกิดอุบัติเหตุในอดีต พบว่าอุบัติเหตุที่เกิดขึ้นในพื้นที่ศึกษาเกาะลันตา จังหวัดกระบี่ มีสาเหตุมาจากแพขนานยนต์ไม่ได้มีการปิดท้ายเรือ ผู้โดยสารขับรถพุ่งออกไปจากเรือจนน้ำเสียชีวิต ซึ่งหากมีการปิดท้ายเรือความรุนแรงของอุบัติเหตุดังกล่าวอาจลดลง ดังแสดงในรูปที่ 4.3-9

รูปที่ 4.3-9: ตัวอย่างเรือเฟอร์รี่ที่ไม่ได้ปิดท้ายเรือ

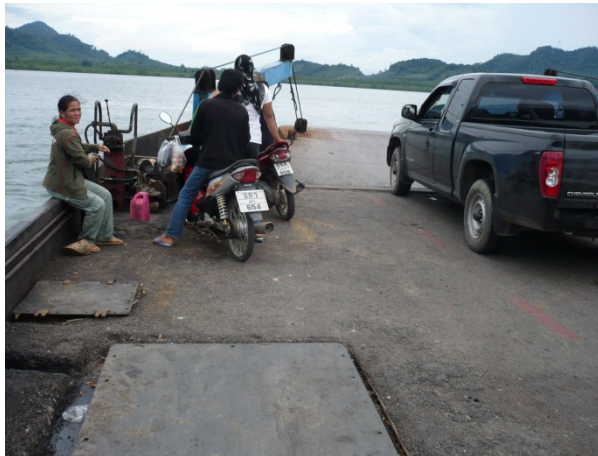
จากการสำรวจสภาพปัญหาที่ทำเรือต่าง ๆ ในพื้นที่ศึกษาเพื่อเดินทางไปเกาะลันตาพบว่า ประเด็นปัญหาการจัดการที่เกี่ยวข้องกับปัญหาด้านความปลอดภัย ได้แก่ ปัญหาไม่ได้ดำเนินการปิดหัวและท้ายแพขนานยนต์ ซึ่งก่อให้เกิดความไม่ปลอดภัยของรถที่จอดในตัวแพขนานยนต์ และความปลอดภัยของผู้โดยสารที่ไม่มีที่พิงในขณะเดินทาง ดังแสดงในรูปที่ 4.3-10

รูปที่ 4.3-10: ปัญหาในการเดินทางทางน้ำของเกาะลันตา

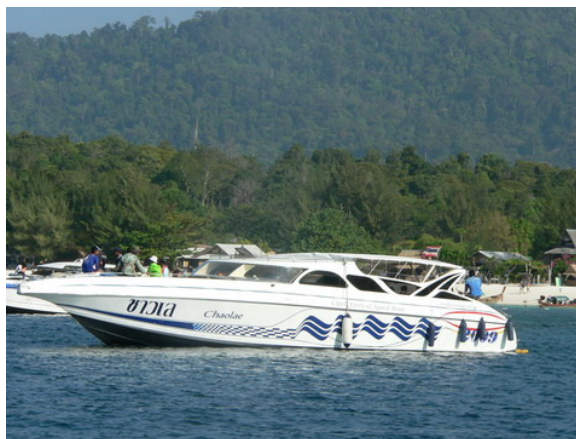
เรือเร็ว (Speed Boat) ที่ให้บริการอยู่ในปัจจุบัน บางลำอยู่ในสภาพที่ไม่แข็งแรงพอ เนื่องจากการต่อเรือเร็วในปัจจุบันนั้น มีเรือบางลำทำจากไม้อัดทั้งที่ตามมาตรฐานการต่อเรือควรจะเป็นไฟเบอร์ซึ่งจะมีความเหนียวและยืดหยุ่นมากกว่า เรือเร็วที่ทำจากไม้อัดจึงมีโอกาสเสี่ยงจะแตกง่ายกว่าเรือเร็วที่ทำจากไฟเบอร์หากกระแทกกับคลื่นทะเลแรง ๆ โดยเฉพาะเรือที่มีอายุการใช้งานมานาน ๆ ดังแสดงในรูปที่ 4.3-11

รูปที่ 4.3-11: ปัญหาความแข็งแรงของเรือโดยสารเรือเร็ว (Speed Boat)

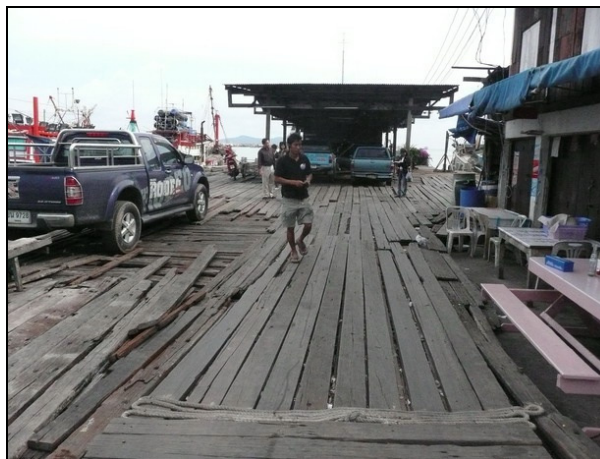
รูปที่ 4.3-12: ท่าเรือบ้านเพ (จังหวัดระยอง)

จากการสำรวจข้อมูลในพื้นที่ศึกษาพบว่าท่าเรือบางท่า เช่น ท่าเรือเพ จังหวัดระยอง มีปัญหาโครงสร้างของท่าเรือไม่แข็งแรง บางช่วงของท่าเรือเป็นพื้นไม้ บางส่วนมีสภาพผุพังและยังปล่อยให้รถยนต์วิ่งเข้ามาใช้งาน ดังแสดงในรูปที่ 4.3-12

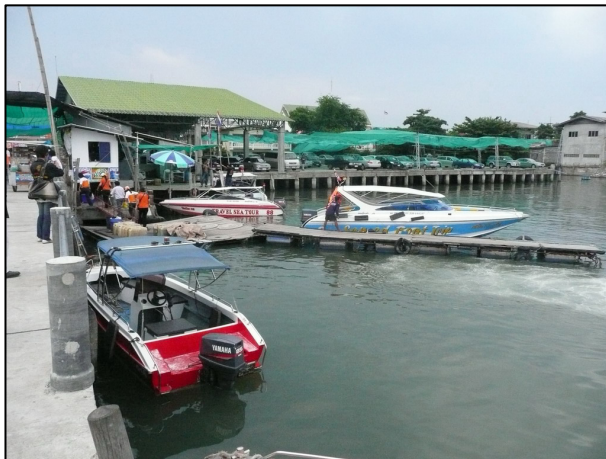
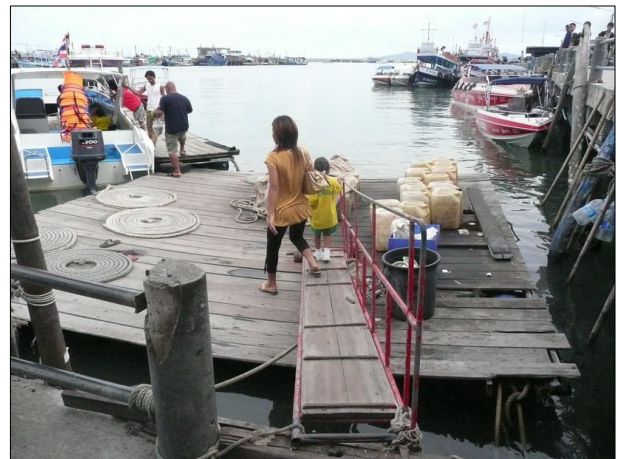
จากการสำรวจข้อมูลในพื้นที่ศึกษา พบว่า ท่าเรือท่องเที่ยวส่วนใหญ่มีการใช้ร่วมกันระหว่างเรือโดยสารของนักท่องเที่ยวและเรือประมง นอกจากนี้ ในบางท่าเรือยังใช้เพื่อการขนส่งสินค้าด้วย ซึ่งการใช้ประโยชน์ของท่าเรือเหล่านี้มีความแตกต่างกันทั้งรูปแบบของท่าเรือ และสิ่งอำนวยความสะดวก ทำให้ท่าเรือบางท่าต้องปรับปรุงโครงสร้างเพื่อใช้งาน แต่การปรับปรุงบางครั้งก็ไม่ได้มาตรฐานดังแสดงในรูปที่ 4.3-13 โดยทางเชื่อมต่าง ๆ อยู่ในสภาพไม่มั่นคงแข็งแรงในการใช้งาน

รูปที่ 4.3-13: การปรับปรุงท่าเรือเพื่อรับเรือท่องเที่ยว

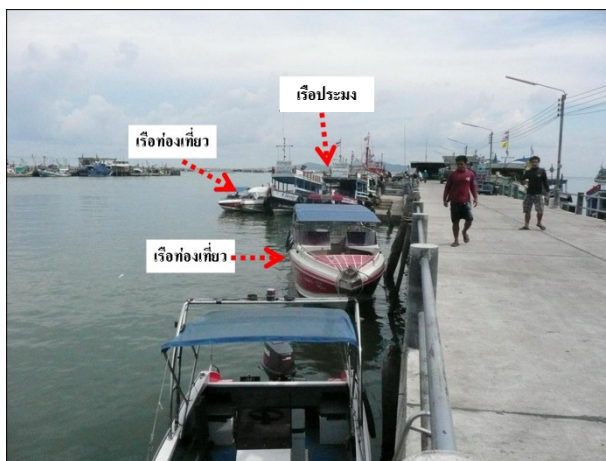
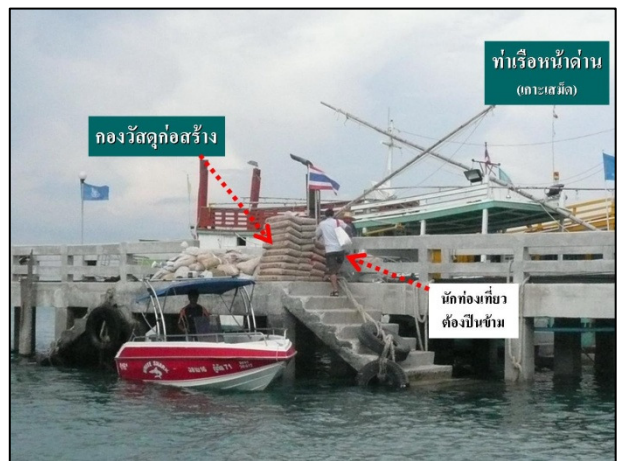
รูปที่ 4.3-14: ตัวอย่างการใช้ท่าเรือร่วมกันระหว่างเรือท่องเที่ยว เรือประมงและขนส่งสินค้า

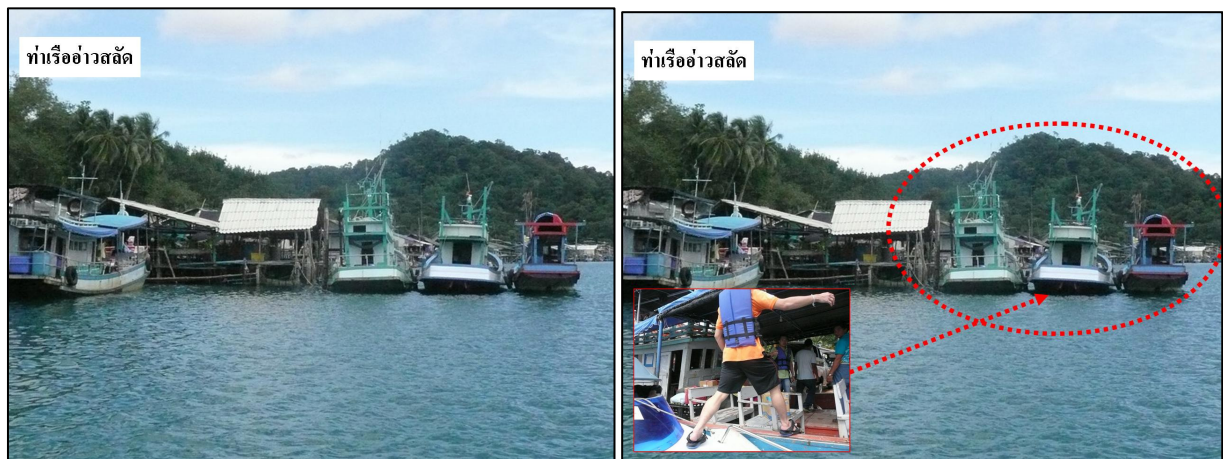
จากการสำรวจสภาพปัญหาที่ทำเรือต่างๆ ในพื้นที่ศึกษา พบว่า ประเด็นปัญหาการจัดการที่เกี่ยวข้องกับปัญหาด้านความปลอดภัย ได้แก่ ปัญหาในการจัดคิวในการเทียบท่า และการขาดที่จอดเรือ ปัญหาท่าเรือเฟอร์รี่ไม่ได้แยกระหว่างผู้โดยสารกับรถในการลงเรือ หรือการไม่มีความคุ้มครองผู้โดยสารขึ้นเรือในขณะที่เรือยังไม่จอดสนิท ตัวอย่างสภาพปัญหาดังแสดงในรูปที่ 4.3-15 ถึง 4.3-17

รูปที่ 4.3-15: ปัญหาในการจัดคิวในการเทียบท่าและการขาดที่จอดเรือ

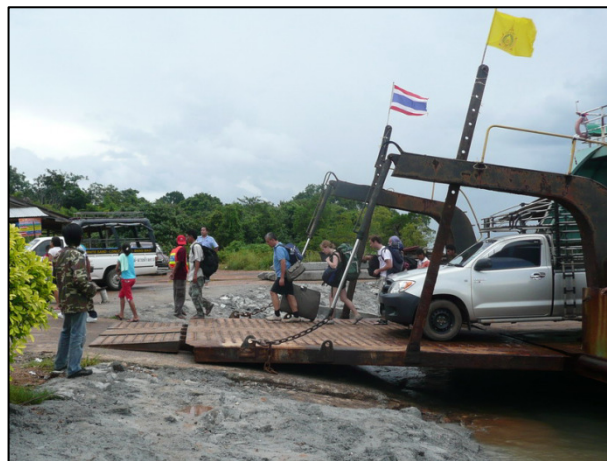
รูปที่ 4.3-16: ปัญหาในการไม่มีการแยกคนกับรถในการลงเรือ

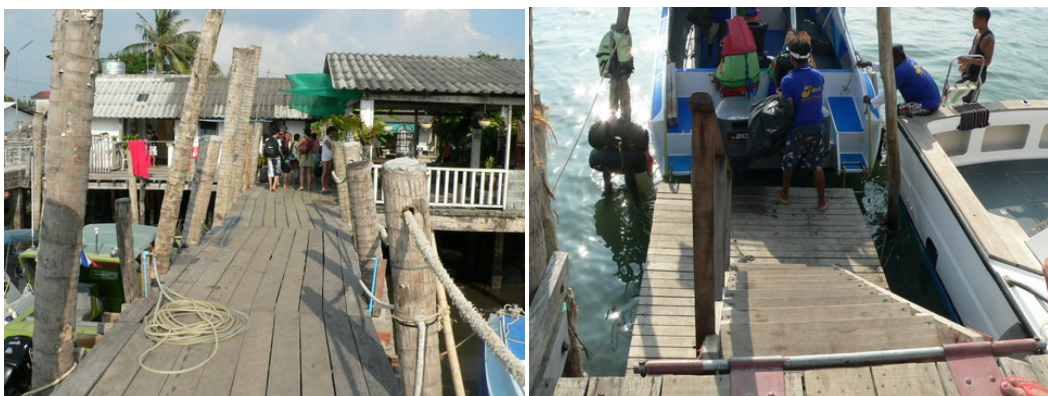
รูปที่ 4.3-17: ปัญหารูปแบบของท่าเรือ (ท่าเรือทับละมุ จังหวัดพังงา)

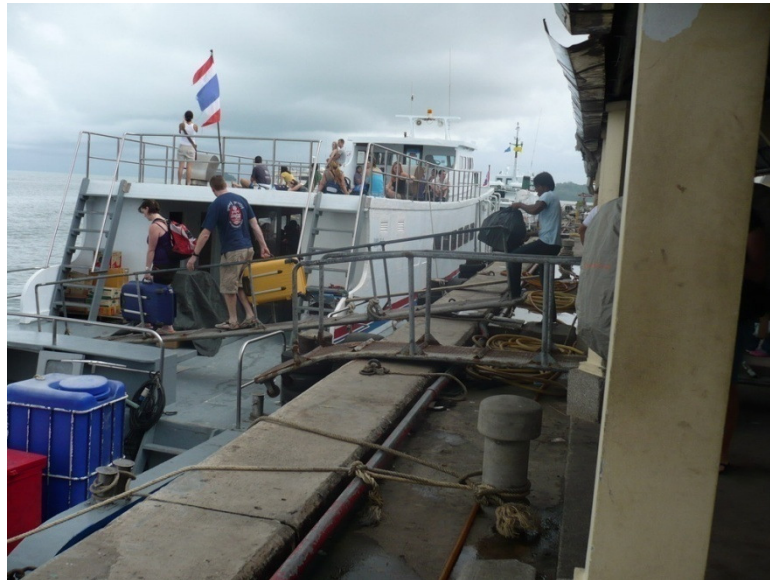
จากการสำรวจสภาพปัญหาที่ท่าเรือต่าง ๆ ในพื้นที่ศึกษาเพื่อเดินทางไปเกาะภูเก็ต และเกาะตะรุเตา พบว่า ประเด็นปัญหาการจัดการที่เกี่ยวข้องกับปัญหาด้านความปลอดภัย ได้แก่ ทางเชื่อมระหว่างท่าเรือกับตัวเรือที่ไม่ได้มาตรฐาน ดังแสดงในรูปที่ 4.3-18 และ 4.3-19

รูปที่ 3.2-18: ลักษณะของท่าเรือที่ไม่ปลอดภัย

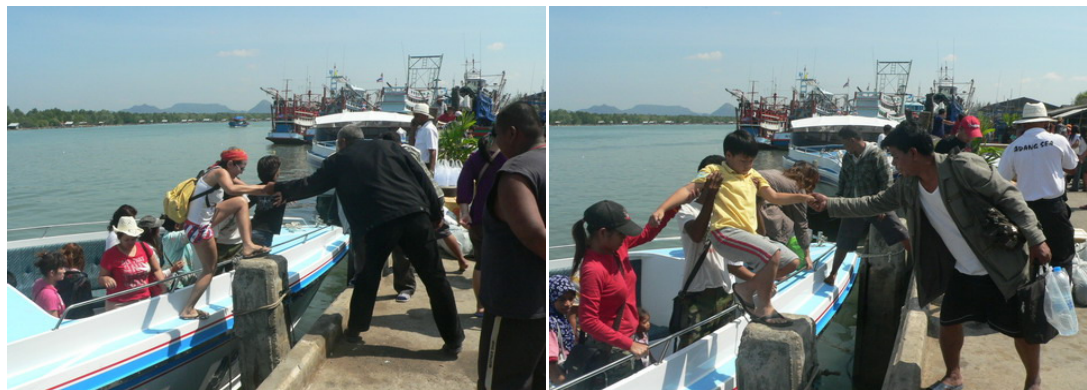
รูปที่ 4.3-19: ปัญหาการขึ้นลงเรือบริเวณท่าเรือปากบาราของนักท่องเที่ยว

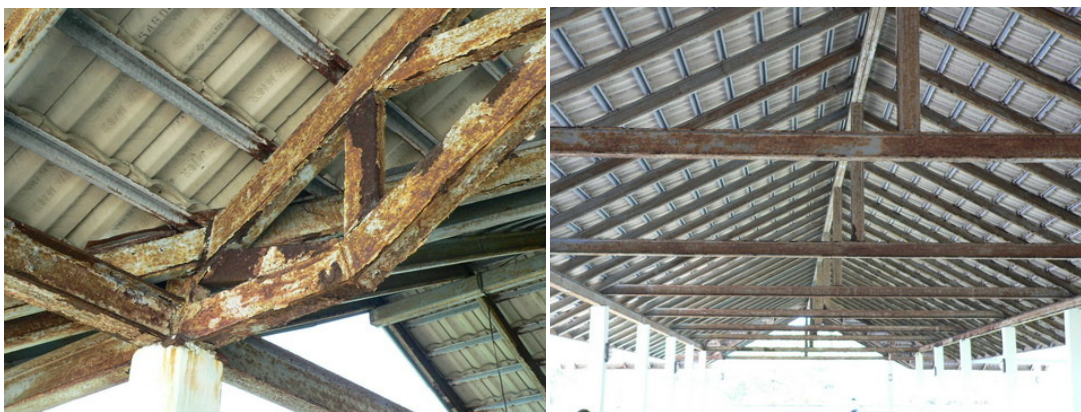
ที่ท่าเรือเกาะตะรุเตา พบว่า โครงสร้างของหลังคาท่าเรือ ซึ่งทำจากเหล็กรูปพรรณมีลักษณะชำรุดเนื่องจากถูกไอน้ำทะเลทำให้เกิดสนิม หากปล่อยไว้อาจพังลงมาทำให้เกิดอันตรายแก่นักท่องเที่ยวได้ สภาพปัญหาดังแสดงในรูปที่ 4.3-20

รูปที่ 4.3-20: ปัญหาสภาพโครงสร้างหลังท่าเรือเกาะตะรุเตาชำรุด

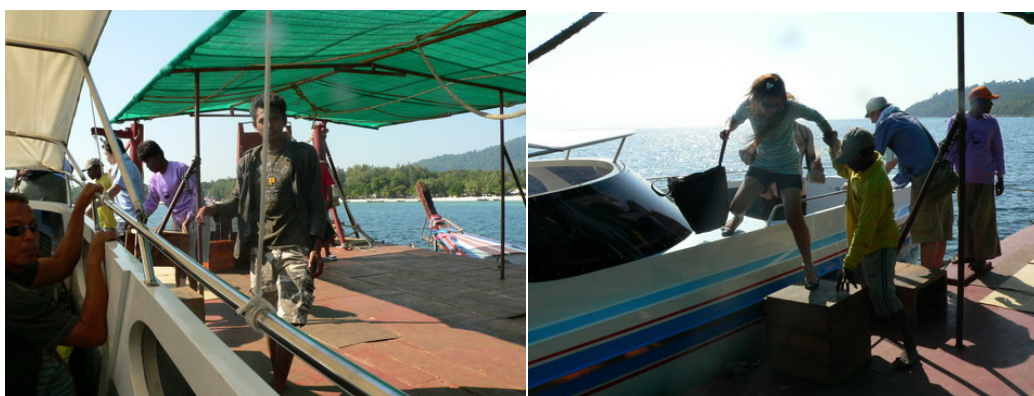
ที่เกาะหลีเป๊ะไม่มีท่าเทียบเรือท่องเที่ยว นักท่องเที่ยวจะต้องต่อเรือหางยาวเพื่อขึ้นเกาะโดยจุดเปลี่ยนถ่ายผู้โดยสารเป็นโป๊ะเรือ ซึ่งจากการสำรวจพบว่าโป๊ะเรือไม่ได้อยู่ในสภาพมาตรฐานและไม่มีอุปกรณ์ความปลอดภัยครบถ้วน จึงจำเป็นอย่างยิ่งที่ต้องมีการจัดการให้เหมาะสม สภาพปัญหาดังแสดงในรูปที่ 4.3-21

รูปที่ 4.3-21: สภาพทั่วไปบนโป๊ะเรือเกาะหลีเป๊ะ

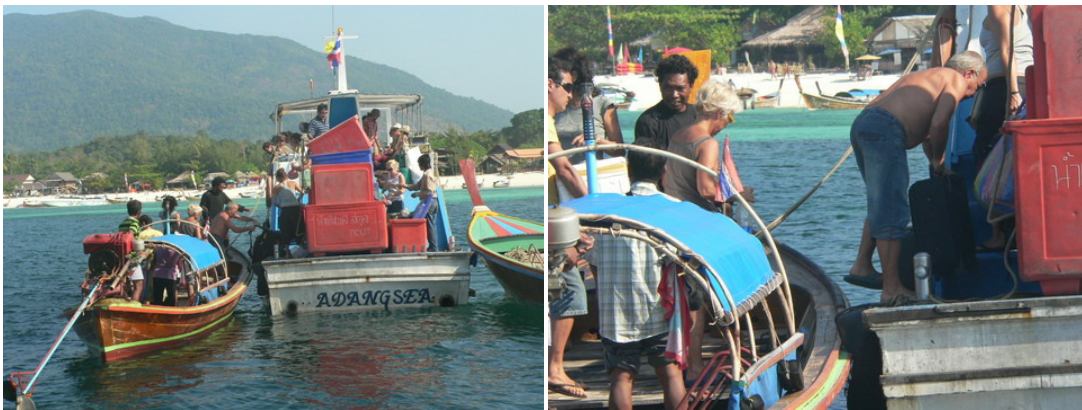
เนื่องจากเกาะหลีเป๊ะไม่มีท่าเรือ ทำให้นักท่องเที่ยวที่จะลงบนเกาะต้องมีการถ่ายเรือจากเรือเร็ว (Speed Boat) ไปเรือหางยาว และเช่นเดียวกันหากขึ้นจากเกาะหลีเป๊ะก็ต้องขึ้นเรือหางยาวแล้วมาต่อเรือเร็วเพื่อเดินทางออกจากเกาะหลีเป๊ะ ในช่วงที่มีการเปลี่ยนถ่ายตู้โดยสาร จุดที่มีการเปลี่ยนถ่ายจะมีปั๊วะเรือให้บริการ แต่บางครั้งก็มีเรือบางลำไม่ได้ใช้ปั๊วะเรือซึ่งไม่ปลอดภัยและเสี่ยงต่อการเกิดอุบัติเหตุ สภาพปัญหาดังแสดงในรูปที่ 4.3-22

รูปที่ 4.3-22: สภาพการเปลี่ยนเรือบริเวณเกาะหลีเป๊ะ
