# โครงการศึกษาจัดทำแผนแก้ไขอุบัติเหตุบริเวณจุดตัด ทางรถไฟกับถนนสำหรับรถไฟทางไกล

รายงานฉบับสมบูรณ์  
(Final Report)

บริษัท ทรานส์คอนซัลท์ จำกัด

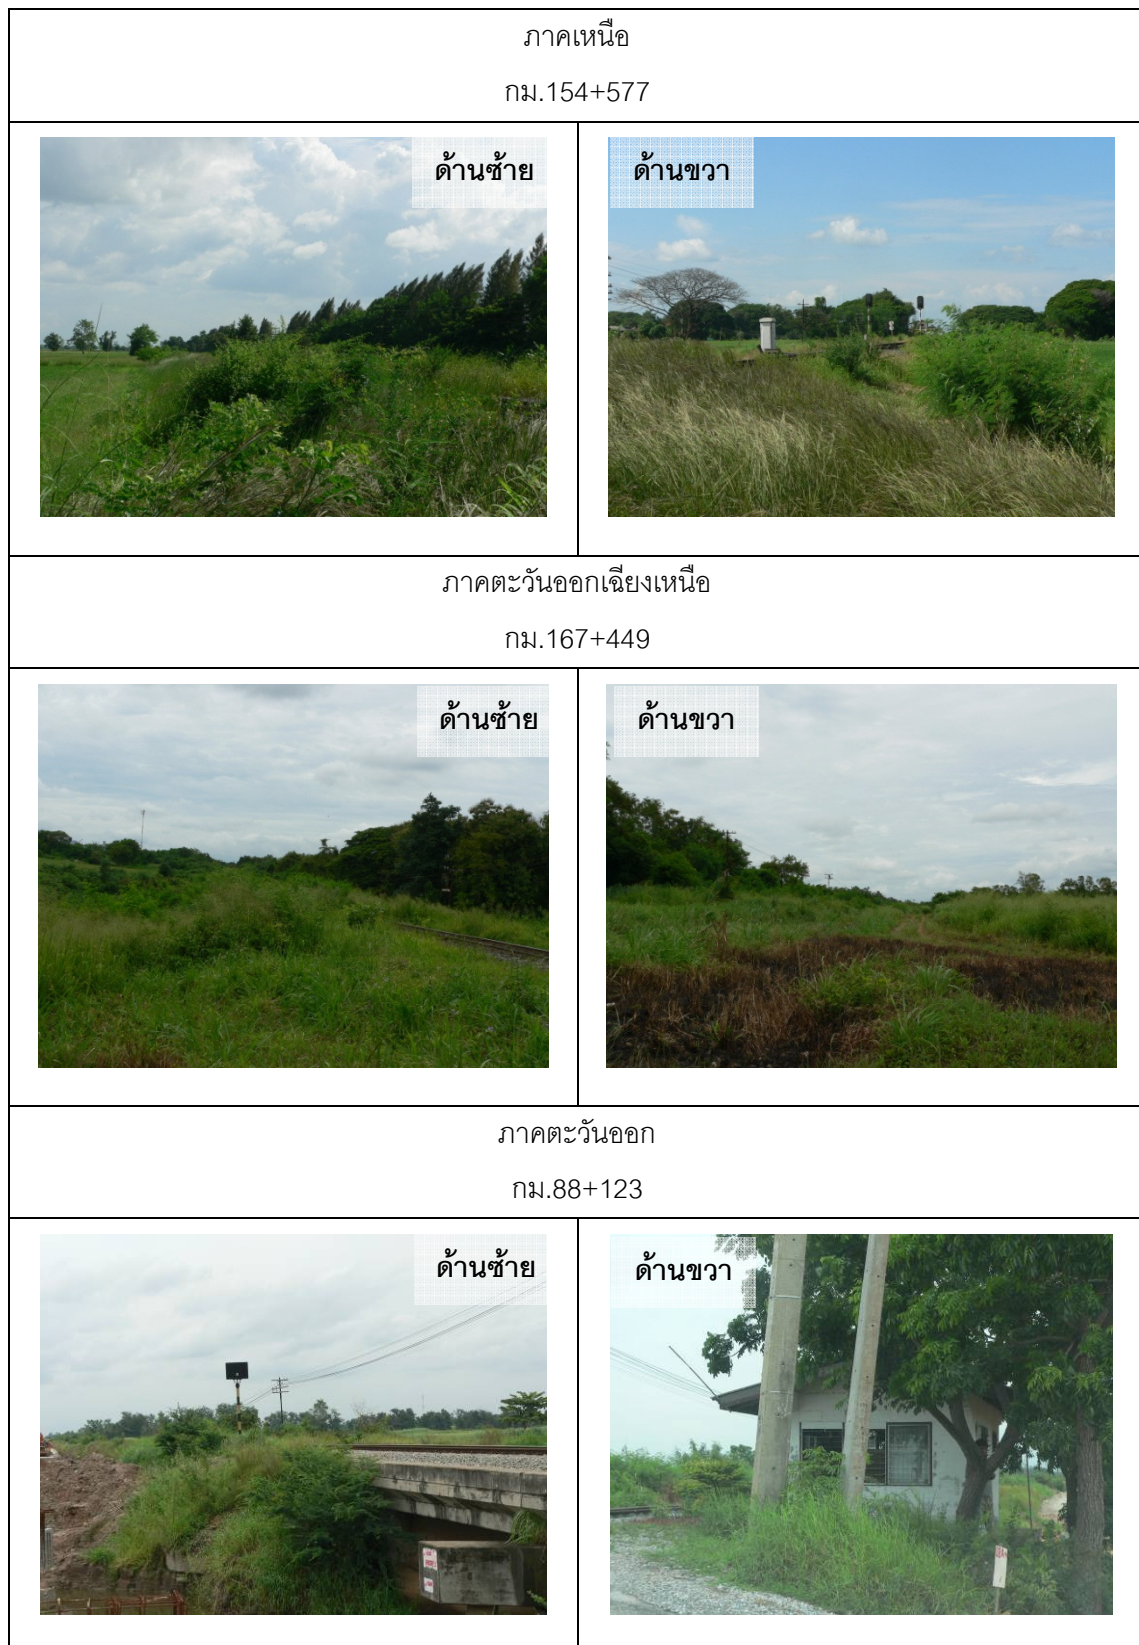
รูปที่ 5.2-4 ได้แสดงตัวอย่างปัญหาสิ่งปลูกสร้าง พุ่มไม้ หญ้าบริเวณข้างทางรถไฟบดบัง ทำให้ระยะมองเห็นปลอดภัยไม่เพียงพอ

รูปที่ 5.2-4: แสดงปัญหาสิ่งปลูกสร้าง, พุ่มไม้, หญ้าบริเวณข้างรางรถไฟบดบัง  
ทำให้ระยะมองเห็นปลอดภัยไม่เพียงพอ

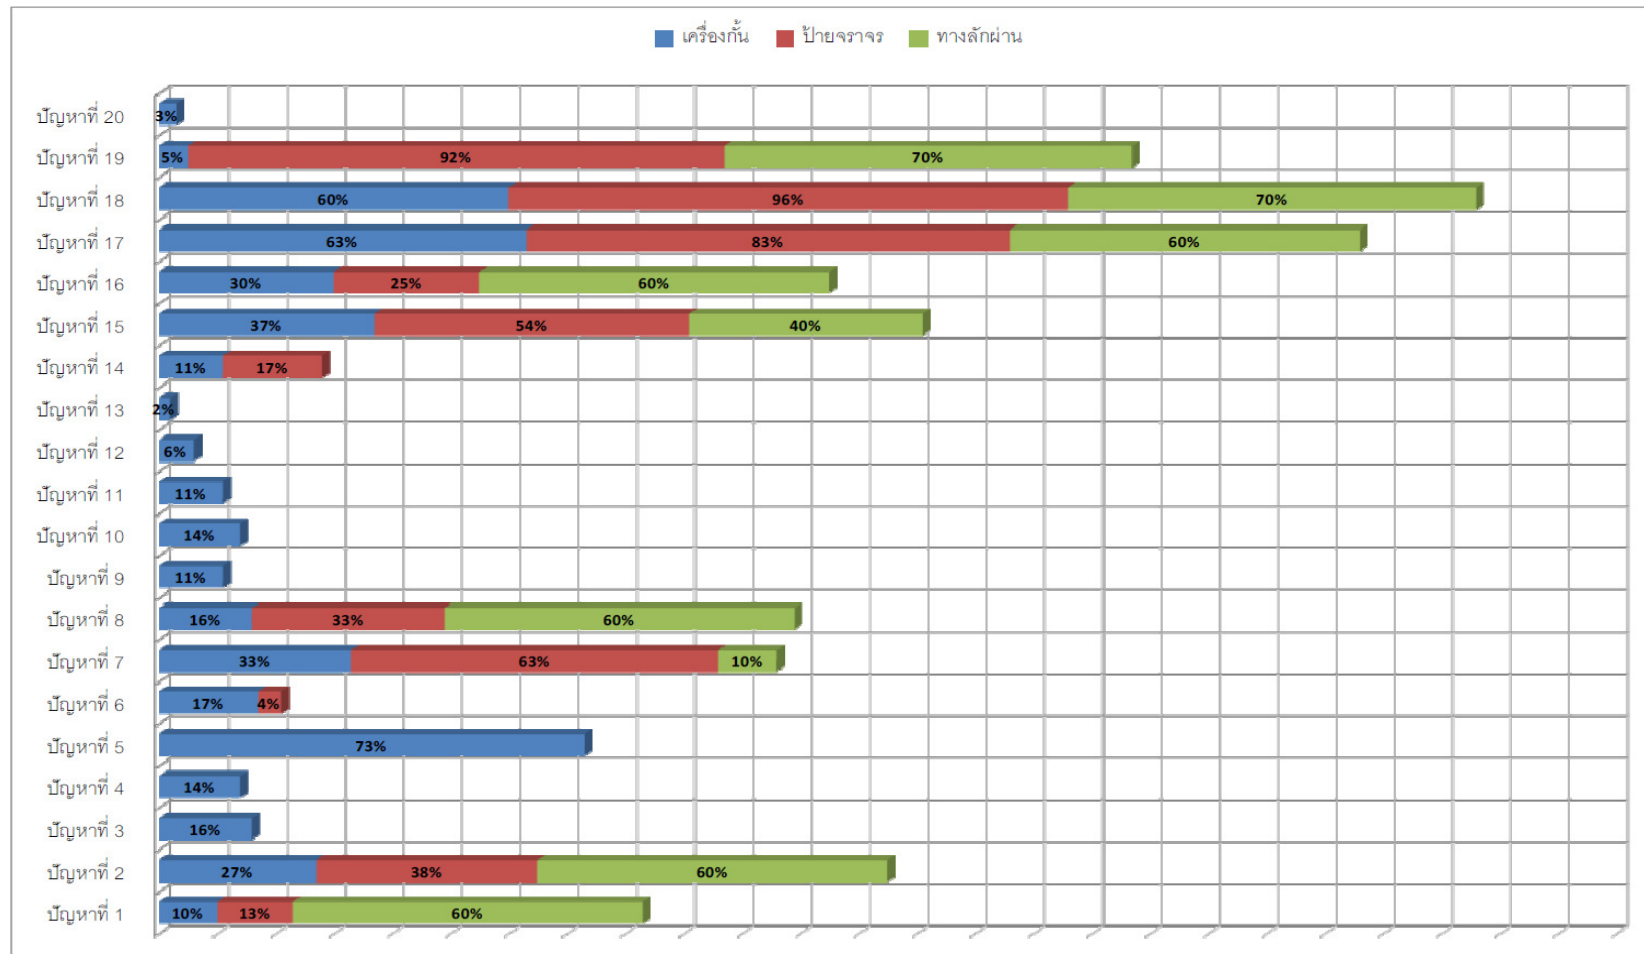
รูปที่ 5.2-9 แสดงสภาพปัญหาจากการสำรวจจุดตัดทางรถไฟในพื้นที่ศึกษาเส้นทางภาคเหนือ

รูปที่ 5.2-9: แสดงสภาพปัญหาจากการสำรวจจุดตัดทางรถไฟในพื้นที่ศึกษาเส้นทางภาคเหนือ

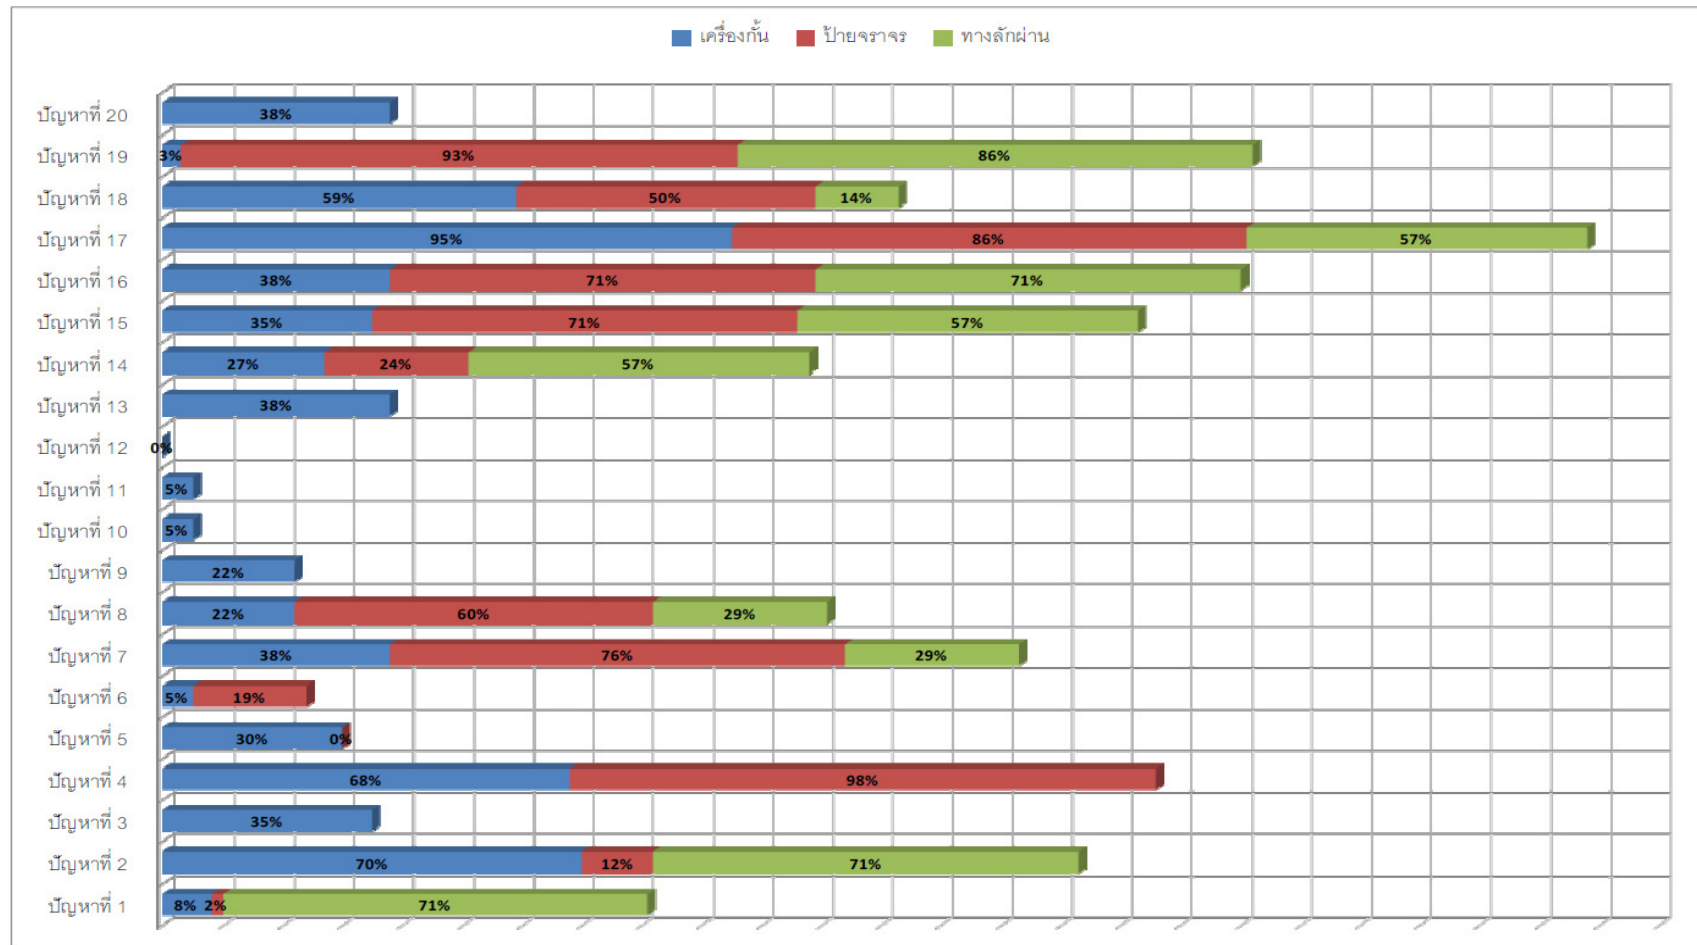
รูปที่ 5.2-10 แสดงสภาพปัญหาจากการสำรวจจุดตัดทางรถไฟในพื้นที่ศึกษาเส้นทางภาคตะวันออกเฉียงเหนือ

รูปที่ 5.2-10: แสดงสภาพปัญหาจากการสำรวจจุดตัดทางรถไฟในพื้นที่ศึกษาเส้นทางภาคตะวันออกเฉียงเหนือ

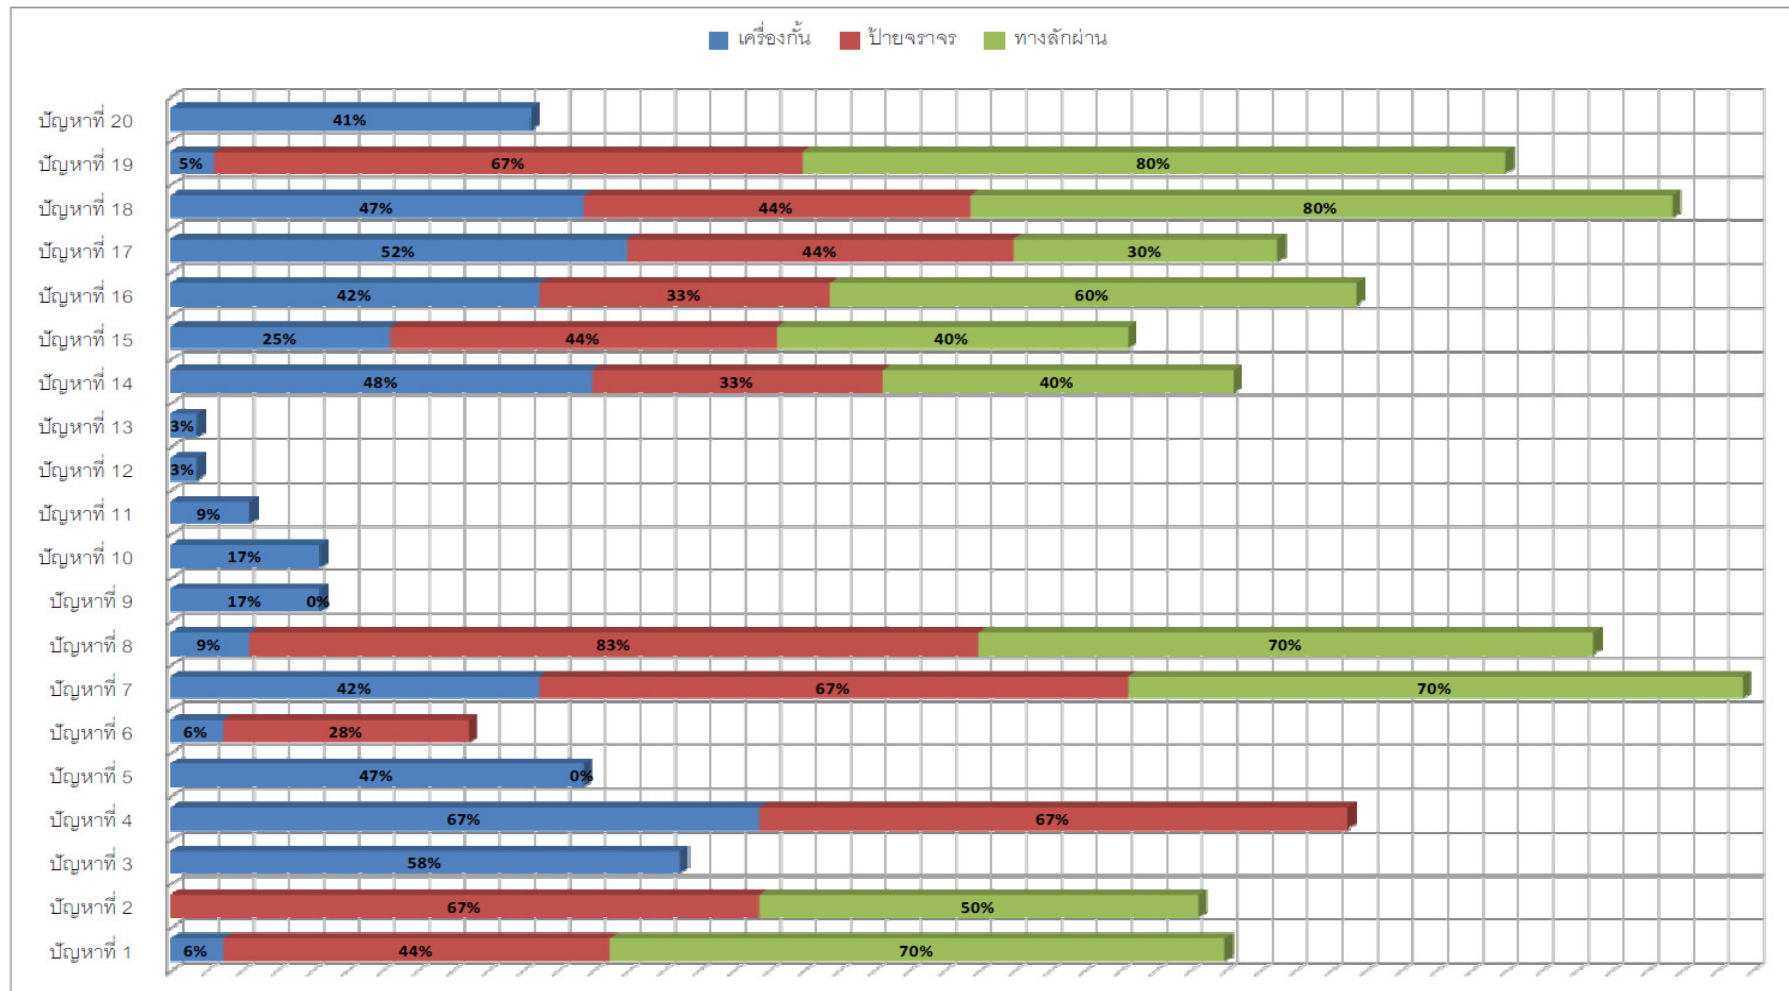
รูปที่ 5.2-11 แสดงสภาพปัญหาจากการสำรวจจุดตัดทางรถไฟในพื้นที่ศึกษาเส้นทาง ภาคตะวันออก

รูปที่ 5.2-11: แสดงสภาพปัญหาจากการสำรวจจุดตัดทางรถไฟในพื้นที่ศึกษาเส้นทางภาคตะวันออก

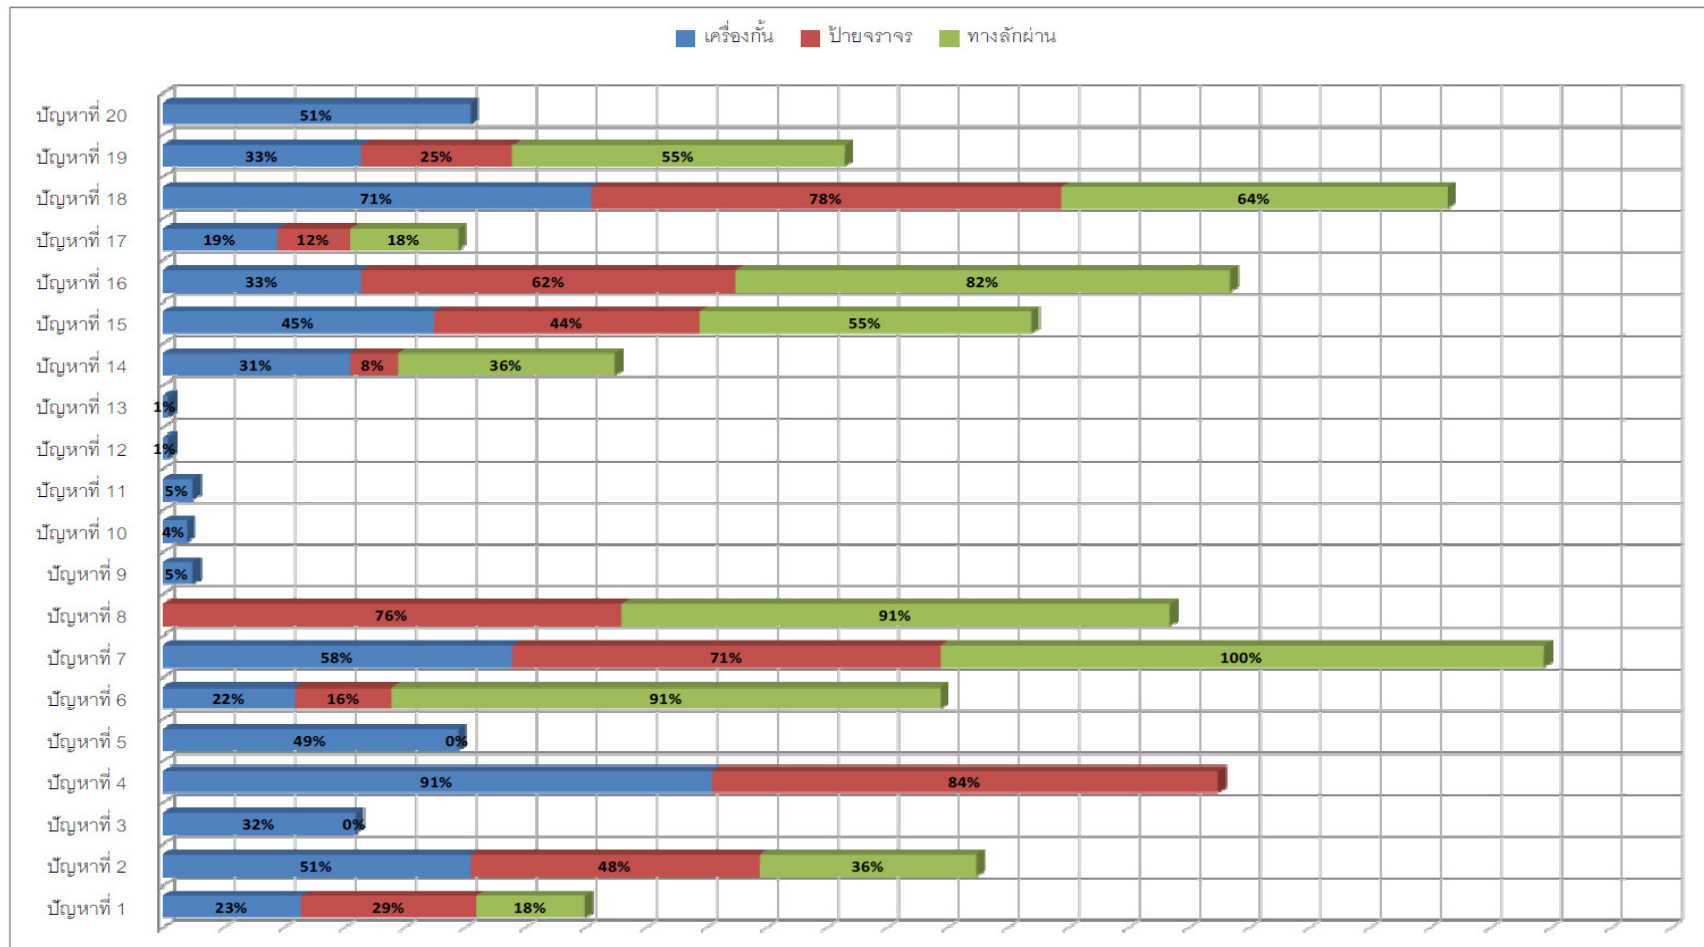
รูปที่ 5.2-12 แสดงสภาพปัญหาจากการสำรวจจุดตัดทางรถไฟในพื้นที่ศึกษาเส้นทางภาคใต้

รูปที่ 5.2-12: แสดงสภาพปัญหาจากการสำรวจจุดตัดทางรถไฟในพื้นที่ศึกษาเส้นทางภาคใต้
