# ผวา'นอตทิพย์'สะพานลอยนนท์

## แค่อกติดเสา สั่งรื้อ-ทำใหม่

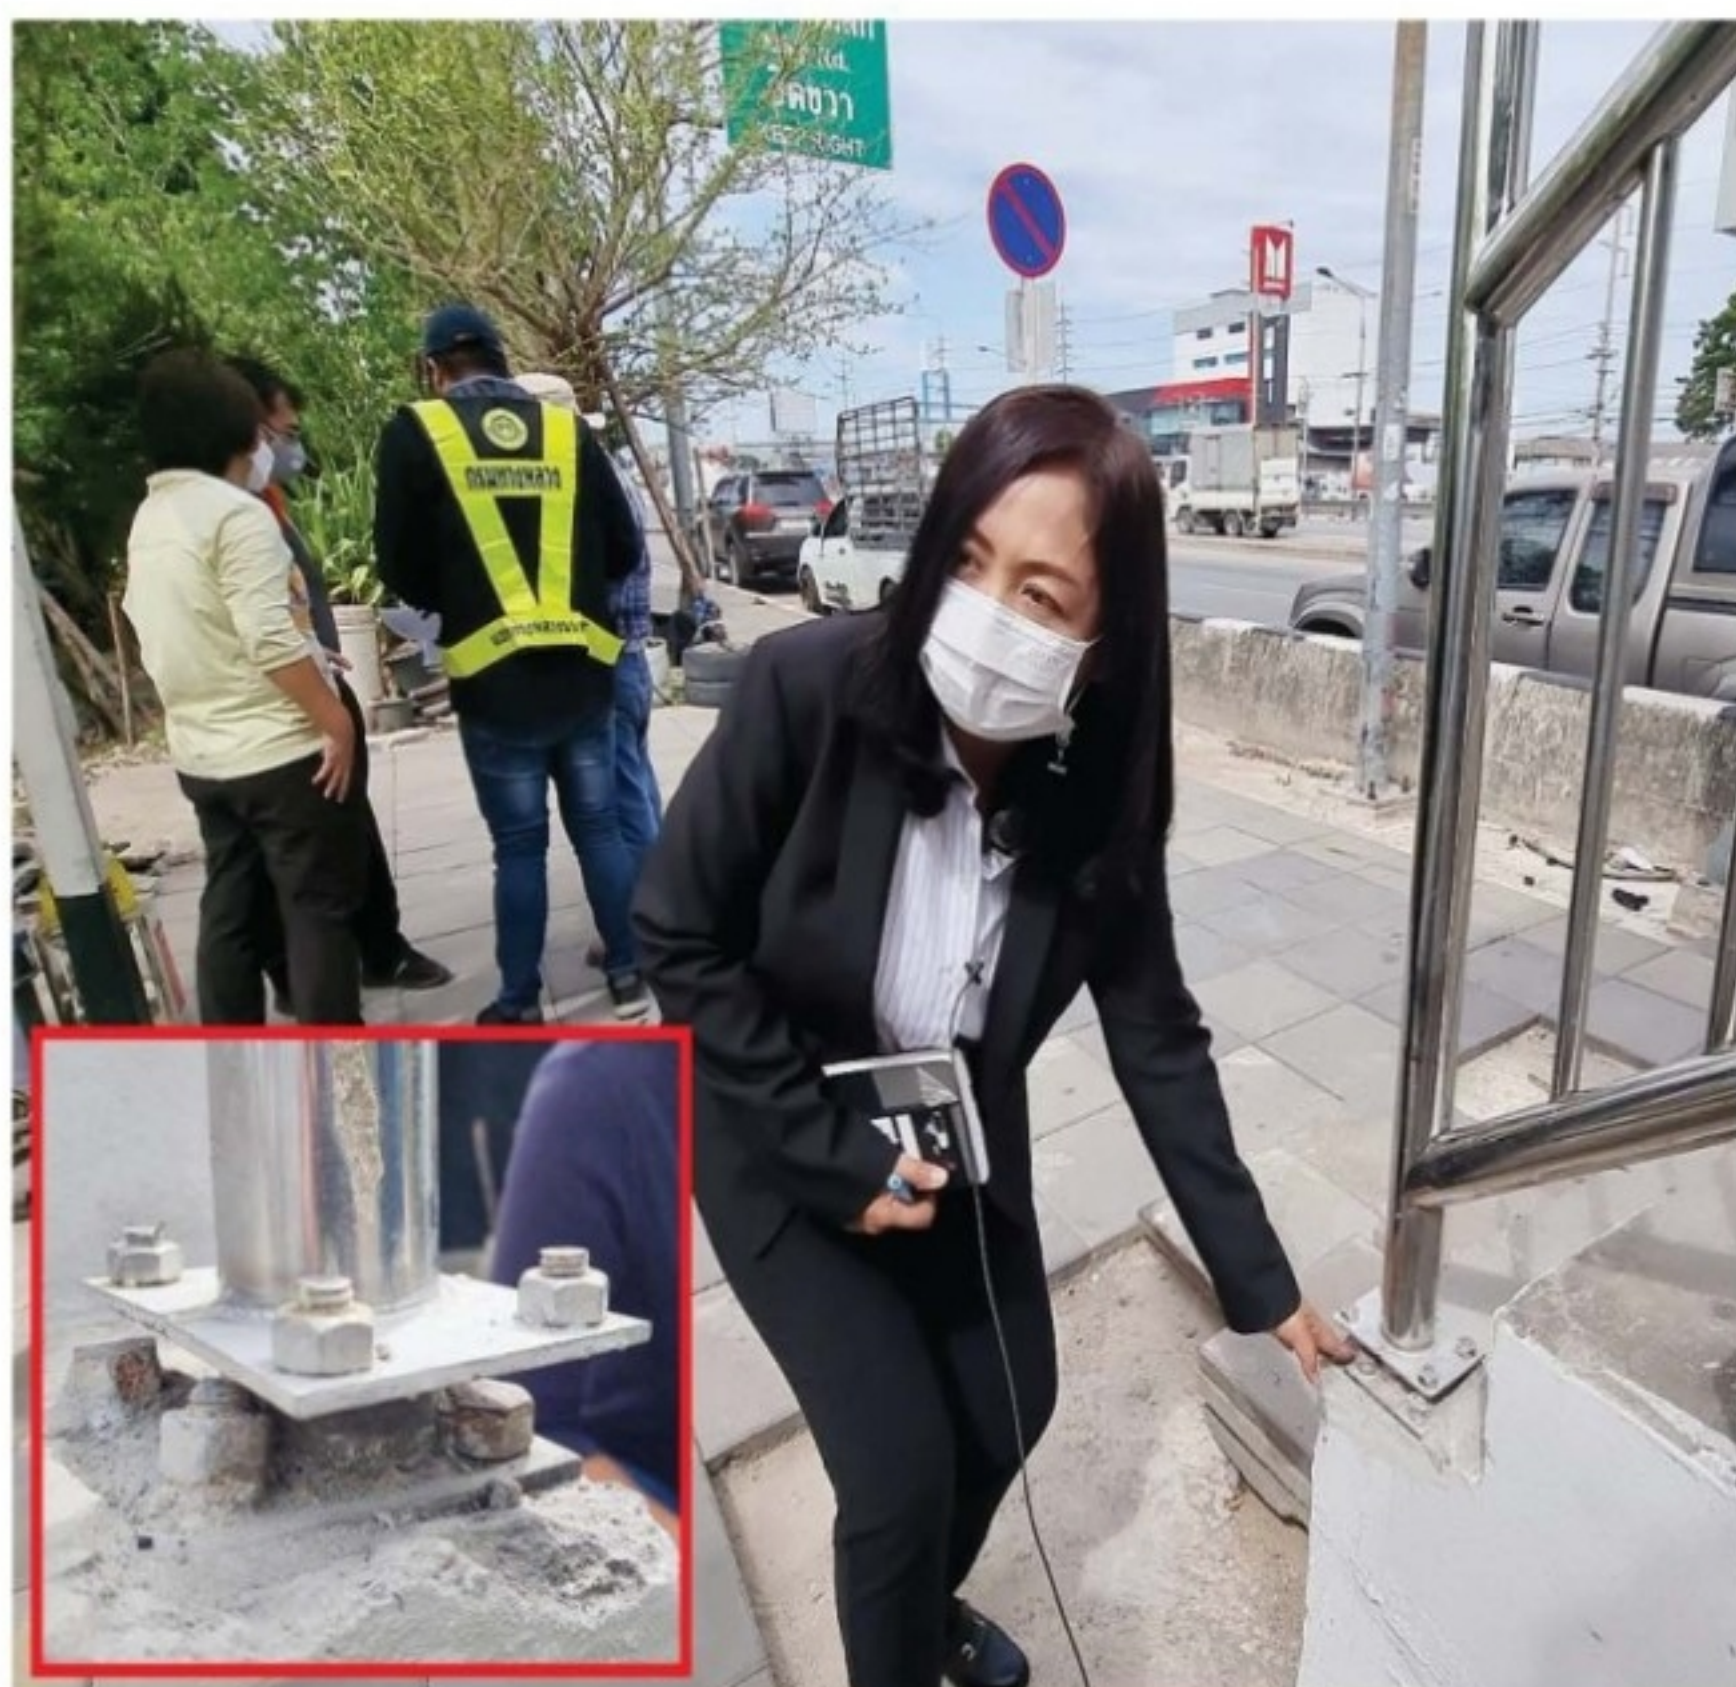
จากการตรวจสอบพบว่า สะพานลอย  
ดังกล่าวเป็นสะพานลอยข้ามถนนขนาดความ  
กว้างประมาณ 1.5 เมตร มีราวจับเป็นสแตนเลส  
ทั้ง 2 ข้าง มีโครงหลังคาถักกันฝนยาวตลอด  
สะพาน พบว่าสะพานแห่งนี้กำลังอยู่ในระหว่าง  
การปรับปรุง ในชื่อโครงการก่อสร้างสะพาน  
ลอยและทางลอด สัญญาเลขที่ นบ.5/2564 ลง  
วันที่ 14 ม.ค.64 ในส่วนเพิ่มเติมโครงหลังคา  
ต่อเติมจากสะพานลอยเดิม พบแผ่นเหล็กทรง  
เสาโครงหลังคาจำนวนหลายจุดที่ปูนซีเมนต์  
ถูกกะเทาะออก ทำให้เห็นว่าแผ่นสแตนเลส  
ลอยสูงจากพื้นและตัวนอตไม่ได้ถูกยึดติด  
กับพื้น ลักษณะเหมือนเป็นการติดหัวนอตไว้  
หลอกตาเท่านั้น เนื่องจากที่พื้นปูนของสะพาน

เดิมมีแผ่นเหล็กทรงเสาเดิมฝังอยู่กับพื้น

◀ นอตทิพย์ - จนท.ตรวจสอบนอตบนใต้  
สะพานลอยหน้าโรงเรียนพระแม่สกลสงเคราะห์  
ต.พิมลราช อ.บางบัวทอง จ.นนทบุรี พบว่าไม่ได้  
ยึดติดอย่างมั่นคงถูกต้องตามแบบ จึงสั่งผู้รับ  
เหมาเร่งแก้ไขด่วน เมื่อวันที่ 29 มิ.ย.

“จากการตรวจสอบโครงสร้างของเสา  
หลังคาแห่งนี้ยังแข็งแรงได้มาตรฐาน แขวง  
ทางหลวงนนทบุรียังไม่ได้รับมอบส่งงานจาก  
ผู้รับเหมาเรื่องนี้ อยู่ในขั้นตอนของการตรวจ  
รับงาน เมื่อพบว่าการต่อเติมแผ่นเหล็กของ  
ผู้รับเหมาทำออกมาจะเพื่อความงดงามหรือ  
จะเหตุผลก็ตาม หากทำให้เกิดความกังวล  
ความไม่สบายใจของผู้ใช้สะพานลอยแห่งนี้  
ทางแขวงทางหลวงนนทบุรีจะสั่งให้ดำเนิน  
การแก้ไขต่อไปให้ถูกต้องตามรูปแบบเดิม  
ก่อนที่จะมีการรับมอบส่งงานต่อไป และต้อง  
ได้มาตรฐานที่แขวงทางหลวงกำหนดไว้”  
นางชัชฎาภรณ์กล่าว

ด้านนายสุภณัฐซึ่งอยู่ในชุดเจ้าหน้าที่ตรวจสอบให้ข้อมูลว่า การทำฐานของสะพานลอยนี้เกิดจากแผนการซ่อมแซมติดตั้งหลังคาสะพานลอย โดยดำเนินการปรับปรุงมาตั้งแต่ช่วงเดือนเม.ย.ที่ผ่านมา จากที่มีการตรวจสอบพบช่างทำผิดแบบ เพราะตามแบบจะต้องใช้นอตจากฐานเดิมที่อยู่ข้างใต้เชื่อมกับราวจับเลย แต่เข้าใจว่า ช่างเห็นว่าไม่สวยงามจึงปรับแบบเองโดยนำแผ่นเหล็กติดนอตมาเสริมติดอีกชั้นถือว่าเป็นความหวังดีของช่างเท่านั้น หลังจากนั้นสั่งให้ปรับแก้ตามแบบเดิมแล้วและจะตรวจงานต่อไปเมื่อปรับแก้แล้วเสร็จ ส่วนข้อสงสัยเรื่องความแข็งแรงทนทานยืนยันว่าสะพานลอยนี้แข็งแรงเพราะใช้ฐานสะพานลอยเดิมทุกอย่าง
