ชายหาดพัทยาพังซ้ำซาก กรมเจ้าท่าเร่งสร้างอุโมงค์รับน้ำขนาดใหญ่

ผู้จัดการรายวัน360° - กรมเจ้าท่าลงพื้นที่หารือเมืองพัทยาเร่งแก้ปัญหาทรายชายหาดพัทยาเสียหาย จากกรณีน้ำท่วมถนนเลียบริมชายหาดแล้วไหลระบาย ทะเลล้างทรายชายหาดได้รับความเสียหายซ้ำซาก เร่งสร้างอุโมงค์น้ำเป็นจุดรับน้ำ และระบายน้ำขนาดใหญ่เป็นแผนระยะยาว

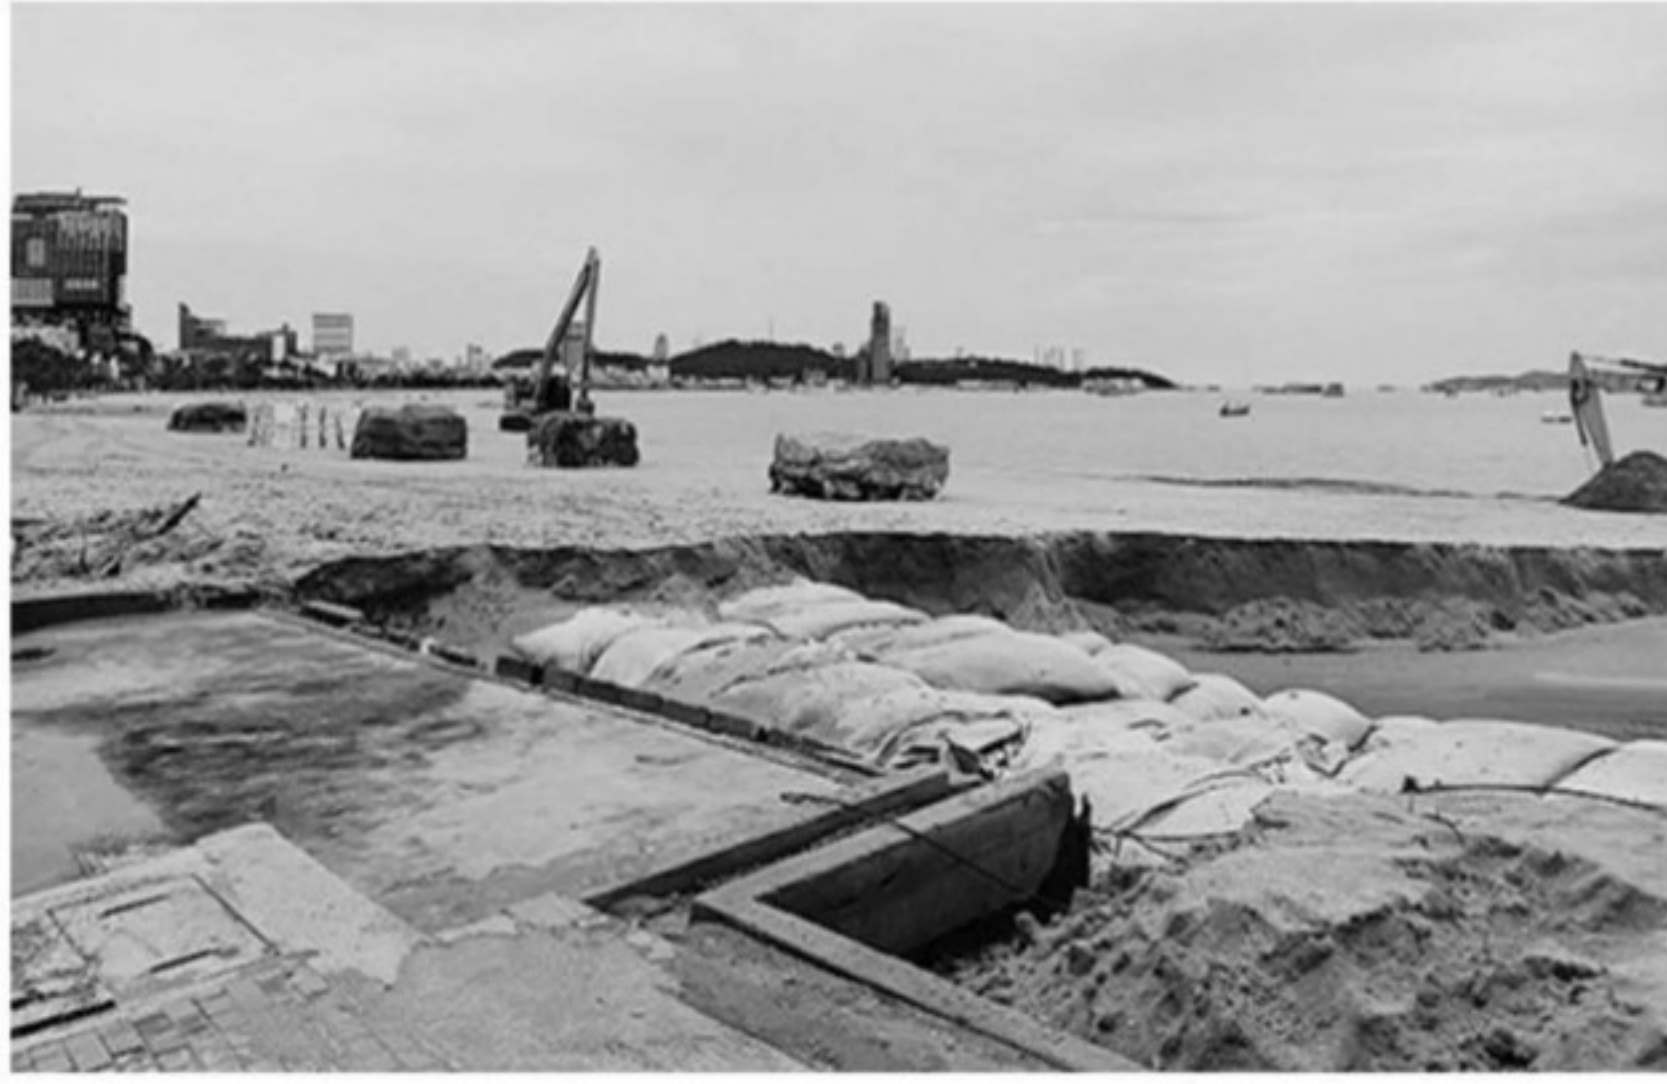
อย่างไรก็ตาม เมื่อเข้าสู่ฤดูฝนชายหาดพัทยาก็ประสบปัญหาน้ำท่วมเมืองพัทยา และไหลระบายลงสู่ชายหาดพัทยา ทำให้หาดทรายได้รับความเสียหายซ้ำซาก และจากการตรวจสอบพบความเสียหายตลอดแนวชายหาดพัทยา ได้แก่

1. บริเวณพัทยาเหนือ ซอย 5 ความเสียหายความกว้างประมาณ 10 เมตร เป็นร่องลึกประมาณ 3 เมตร
2. บริเวณพัทยาเหนือ ซอย 6 ความเสียหายความกว้างประมาณ 15 เมตร เป็นร่องลึกประมาณ 3 เมตร
3. บริเวณพัทยากลาง ความเสียหายความกว้างประมาณ 8 เมตร เป็นร่องลึกประมาณ 2 เมตร
4. บริเวณพัทยากลาง ซอย 9 (หน้า Central) ความเสียหายความกว้างประมาณ 15 เมตร เป็นร่องลึกประมาณ 3 เมตร+
5. บริเวณพัทยากลาง ซอย 10 ความเสียหายความกว้างประมาณ 8 เมตร เป็นร่องลึกประมาณ 2 เมตร

จากปัญหาดังกล่าว รองอธิบดีกรมเจ้าท่าได้มีการหารือแนวทางแก้ไขปัญหาดังกล่าวร่วมกับรองนายกเมืองพัทยา โดยเมืองพัทยาระงับเสริมทรายในจุดที่เสียหายให้กลับสู่สภาพชายหาด และในระยะสั้นทางเมืองพัทยาก็จะป้องกันชายหาดด้วยการนำวัสดุ (แผ่นยาง/แผ่น Geotextile) คลุมชายหาดบริเวณจุดระบายน้ำล้นขณะฝนตกหนักเพื่อป้องกันกระแสน้ำชะล้างทรายบริเวณชายหาด และจัดเก็บเมื่อระดับน้ำกลับสู่สภาวะปกติ ส่วนในระยะยาวจะหาแนวทางไม่ให้เกิดน้ำท่วมถนนเลียบริมชายหาดพัทยา เช่น สร้างอุโมงค์น้ำที่ถนนเลียบริมชายหาดเป็นจุดรับน้ำไปสู่จุดระบายน้ำขนาดใหญ่ของเมืองพัทยา
