## กรณีศึกษาที่ 10

### กรณีรถโดยสารปรับอากาศสายกรุงเทพฯ-สงขลา ชนคนเดินเท้าและเสียหลักพลิกคว่ำ ต.ปากแตระ อ.ระโนด จ.สงขลา

รายงานการสืบสวนอุบัติเหตุจราจรเชิงลึกฉบับนี้เป็นส่วนหนึ่งของโครงการค่าจ้างศึกษาและพัฒนาตัวแบบหน่วยสืบสวนอุบัติเหตุจากการชนส่งและจราจร (พื้นที่ศึกษา : จังหวัดสงขลา) โดยคณะวิศวกรรมศาสตร์ มหาวิทยาลัยสงขลานครินทร์ ซึ่งได้รับมอบหมายจาก สำนักงานนโยบายและแผนการขนส่งและจราจร (สนข.) กระทรวงคมนาคม ให้เป็นที่ปรึกษาเพื่อทำการวิจัยสืบค้นหาสาเหตุการเกิดอุบัติเหตุทางถนนจากปัจจัยต่างๆ และทำการวิเคราะห์เชิงลึกเพื่อกำหนดมาตรการและระเบียบวิธีการทำงาน โดยทำการเก็บรวบรวมข้อมูลและวิเคราะห์หาสาเหตุของแต่ละกรณีศึกษาของอุบัติเหตุรวมถึงจัดทำข้อเสนอแนะในการแก้ไขปัญหาเบื้องต้น

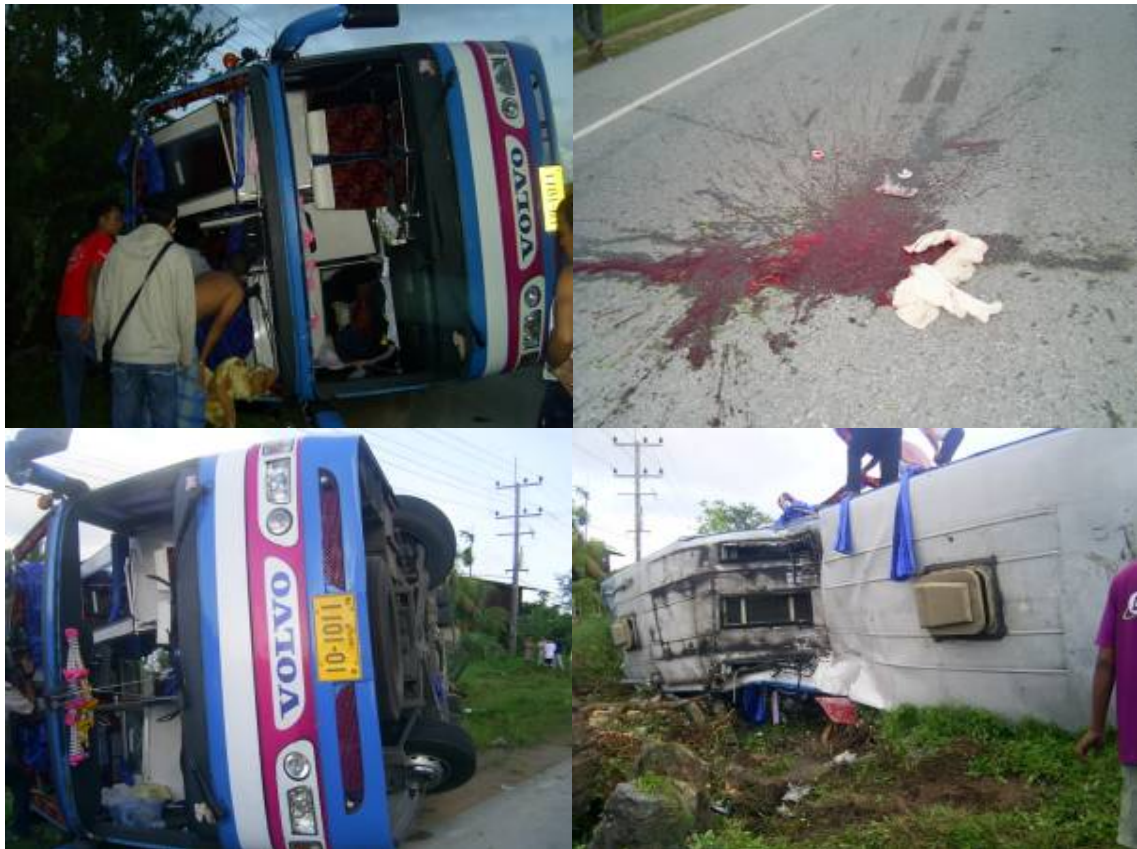
รูปที่ 5-2 ภาพถ่ายบริเวณจุดเกิดเหตุ

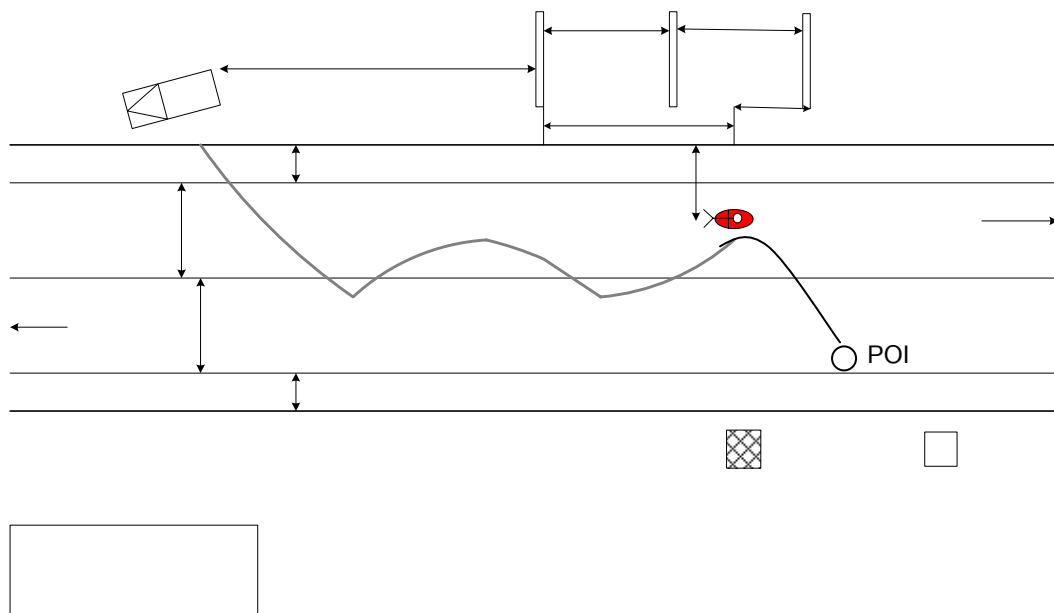
รูปที่ 5-3 ผังการชนและบริเวณที่เกิดเหตุ

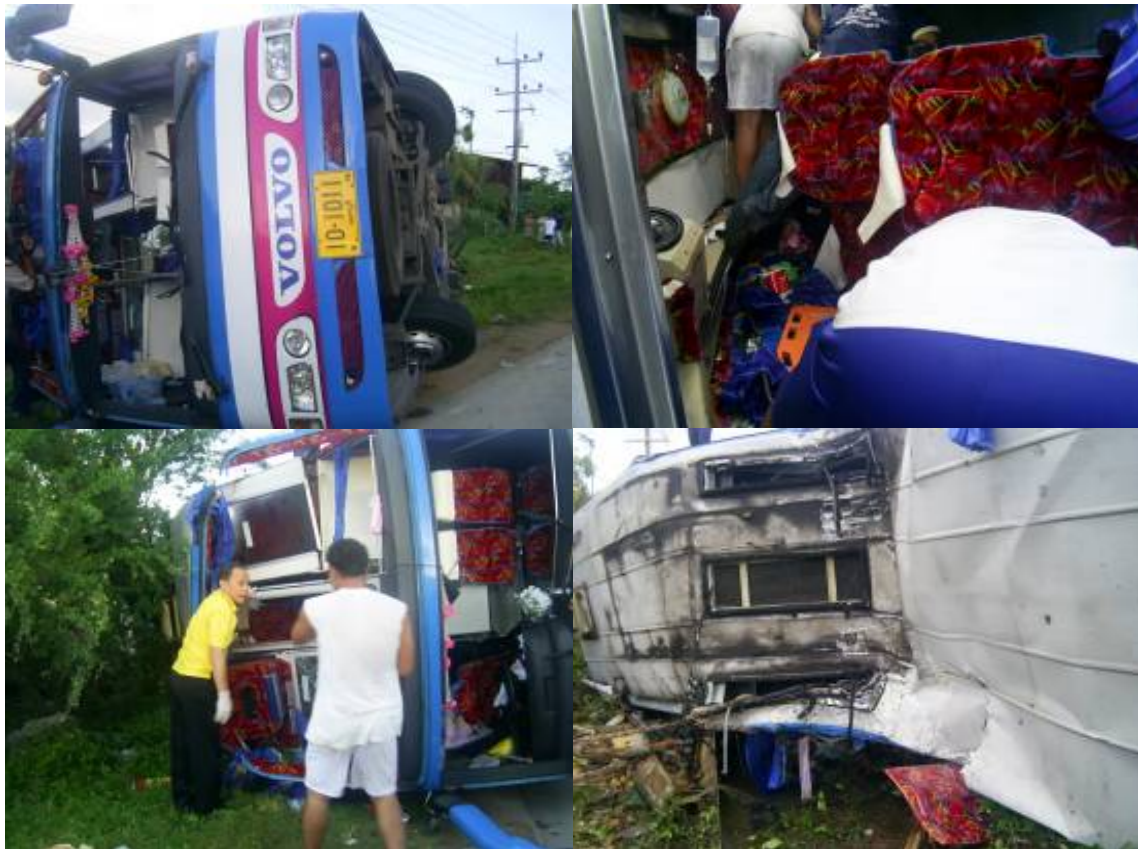
รถโดยสารประจำทาง 2 เพลา 8 ล้อ 2 เครื่องยนต์ ยี่ห้อวอลโว่ สีฟ้า-ขาว ขนาด 24 ที่นั่ง ประจำทางสาย กรุงเทพฯ-สงขลา เป็นรถใหม่ใช้งานมาประมาณ 1 ปีกว่า มีการตรวจเช็คเครื่องยนต์ก่อนออกเดินทางโดยผู้ขับขี่ ได้รับการเปลี่ยนยางล้อหลัง (ยางพ่วงหลัง) 2 ล้อก่อนออกเดินทางในครั้งนี สภาพรรถโดยสารประจำทางภายหลังเกิดเหตุได้รับความเสียหายทั้งคัน สภาพรรถหลังการชนมีดังรูปที่ 8-1

รูปที่ 8-1 สภาพความเสียหายของรถหมายเลข 1 หลังพลิกคว่ำ  
จากการตรวจดูสภาพยาง พบว่า ร่องของดอกยางล้อหลังทั้งซ้ายและขวาตัน ซึ่งอาจเป็นสาเหตุหนึ่งของการ  
เสียหลัก

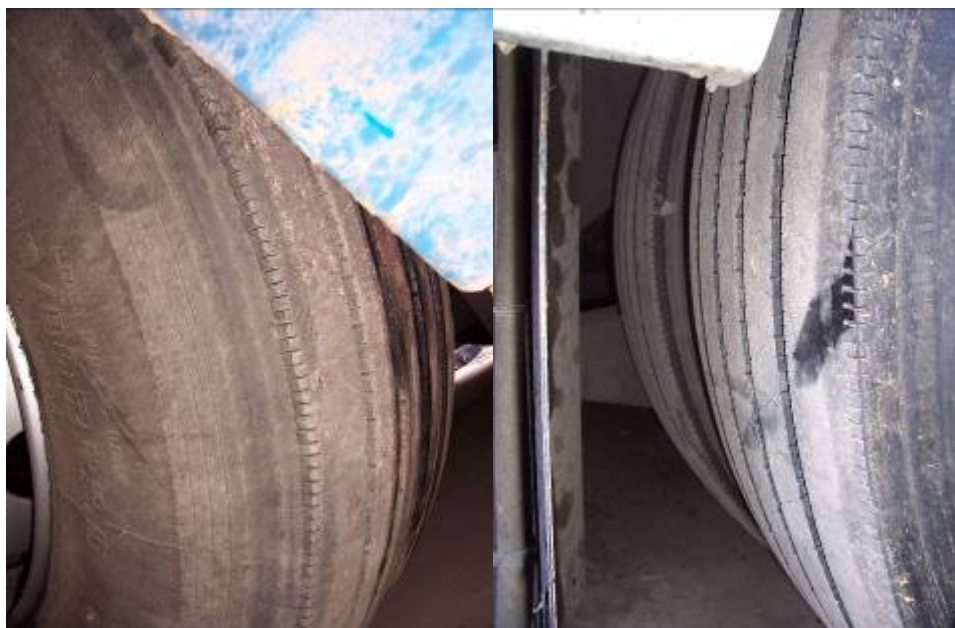
รูปที่ 8-2 สภาพดอกยางของล้อหลัง

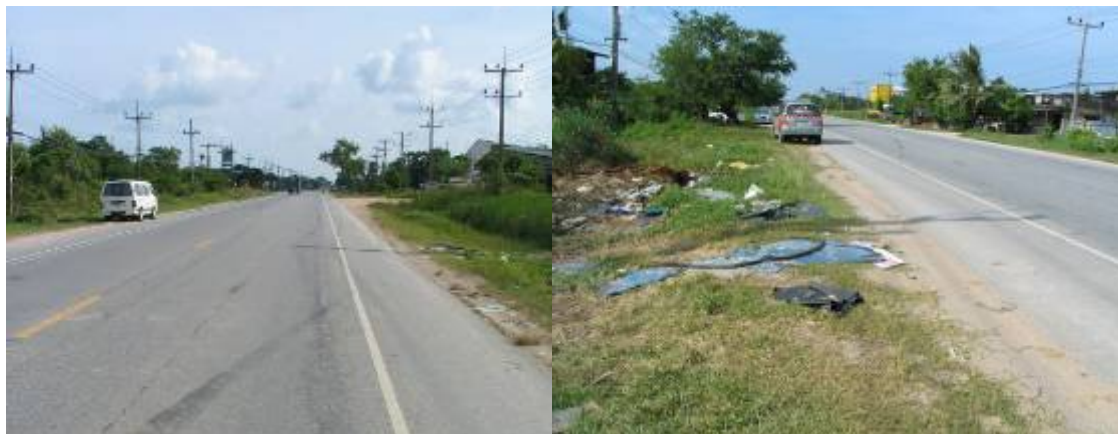
ถนน 2 ช่องจราจรกว้างช่องละ 3.5 เมตร เป็นทางตรง รถวิ่งสวนทางกัน เส้นจราจรมองเห็นชัดเจน ผิวถนนเรียบ สภาพถนนแห้ง มีไหล่ทางทั้ง 2 ด้าน กว้างข้างละ 1.50 เมตร ผิวจราจรมีความต่างระดับกับไหล่ทางเป็นบางช่วง บริเวณข้างทางด้านขวามีสันไม้ใหญ่เป็นบางจุด และมีทุ่งหญ้า แอ่งน้ำเป็นบางช่วง

รูปที่ 9-1 ลักษณะของถนนบริเวณที่เกิดเหตุ (ภาพถ่ายหลังวันเกิดเหตุ)

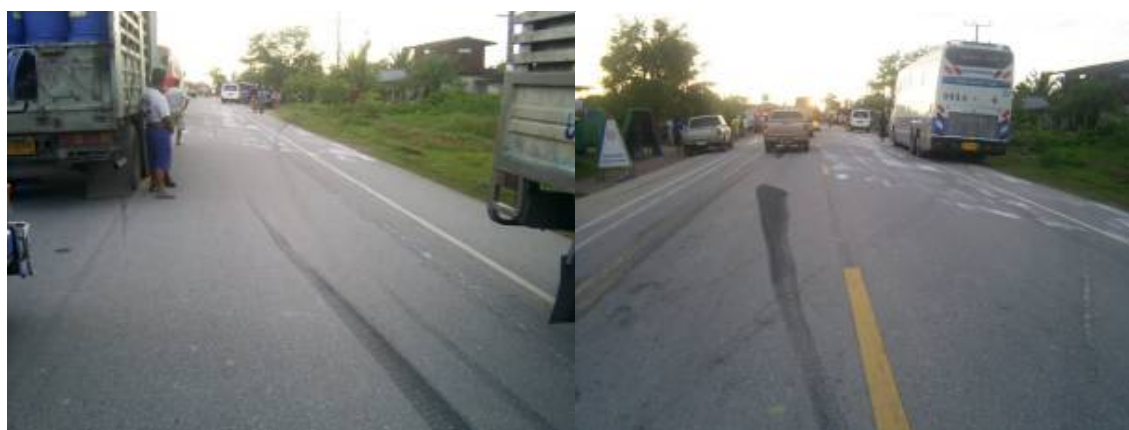
จากการตรวจสอบรอยล้อก่อนจะรถพลิกคว่ำ พบว่า มีระยะทาง 177.3 เมตร

รูปที่ 9-2 ลักษณะของรอยล้อบนถนนบริเวณที่เกิดเหตุ

จากรูปข้างต้น วัดระยะจาการรอยล้อได้เท่ากับ 177.3 เมตร

- ❖ ดังนั้นความเร็วของรถโดยสารประจำทาง ประมาณ 95-116 กิโลเมตร/ชั่วโมง
- ❖ พฤติกรรมผู้โดยสารที่ไม่คาดเข็มขัดนิรภัยระหว่างโดยสาร ส่งผลต่อความรุนแรงของอาการบาดเจ็บ เนื่องจากรถโดยสารที่เสียหลักมีการเหวี่ยงตัวอย่างรุนแรง ซึ่งผู้โดยสารจะถูกเหวี่ยงและทำให้ออกจากที่นั่ง โดยอาจมีการกระแทกกับอุปกรณ์ต่างๆ ที่อยู่ภายในรถได้ มีรายละเอียดของตำแหน่งที่นั่งของผู้โดยสารดังแสดงรูปที่ 10-1 และตารางที่ 10-1

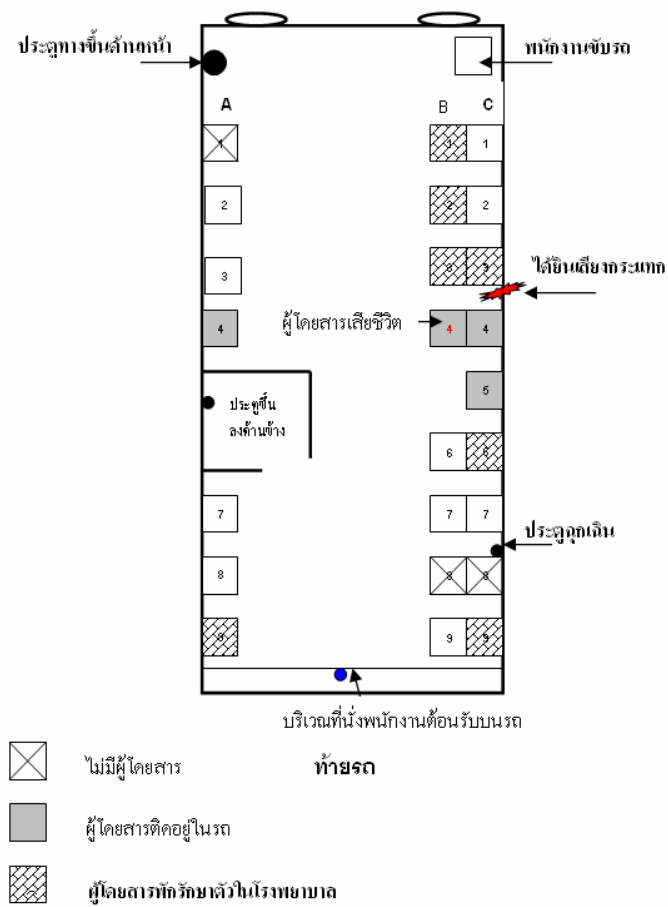
รูปที่ 10-1 ตำแหน่งที่นั่งของผู้โดยสาร

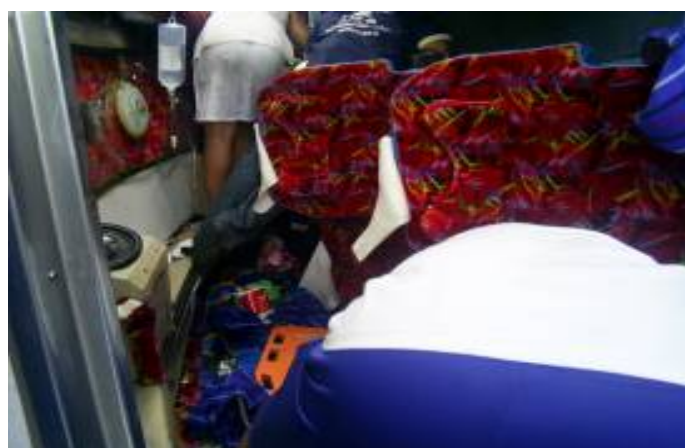
- ❖ การหลุดของที่นั่งผู้โดยสาร อาจมีข้อสังเกตในเรื่องของความแข็งแรงของระบบการยึดรั้งระหว่างที่นั่งกับตัวรถมีมากน้อยเพียงไร เนื่องจากที่นั่งซึ่งได้ยึดอยู่กับพื้นของรถหลุดได้ง่าย โดยทั่วไปรถโดยสารส่วนใหญ่มักติดตั้งที่นั่งผู้โดยสารขึ้นมาที่หลังโดยไม่ได้มีการตรวจสอบความแข็งแรงของการติดตั้ง ส่วนใหญ่กรมขนส่งทางบกจะตรวจเฉพาะขนาด กว้าง ยาว และสูงเท่านั้น

รูปที่ 10-2 การหลุดของที่นั่งผู้โดยสารภายในรถ

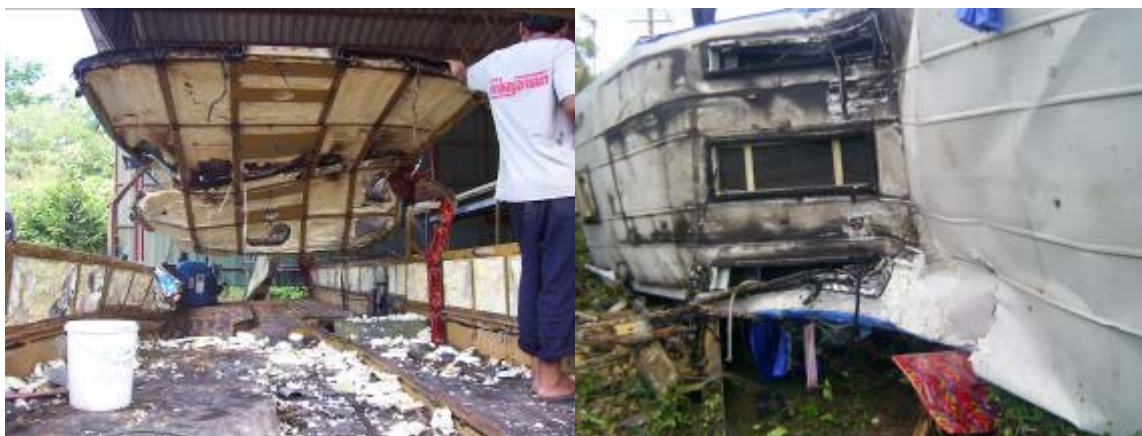
- ❖ ข้อสังเกตในเรื่องของความแข็งแรงของโครงสร้างของรถโดยสาร ซึ่งจากการตรวจสอบสภาพความเสียหายของรถจากการกระแทกในขณะเกิดเหตุ พบว่า โครงสร้างส่วนใหญ่ประกอบขึ้นด้วยเหล็กแผ่นบางๆ มาขึ้นรูปโดยไม่มีโครงสร้างหลัก เมื่อเกิดอุบัติเหตุตัวโครงสร้างหลังคาจะยุบตัวลงมา อาจทำร้ายผู้โดยสารภายในรถได้ ดังแสดงในรูปที่ 10-3

รูปที่ 10-3 โครงสร้างหลังคาที่ไม่แข็งแรง

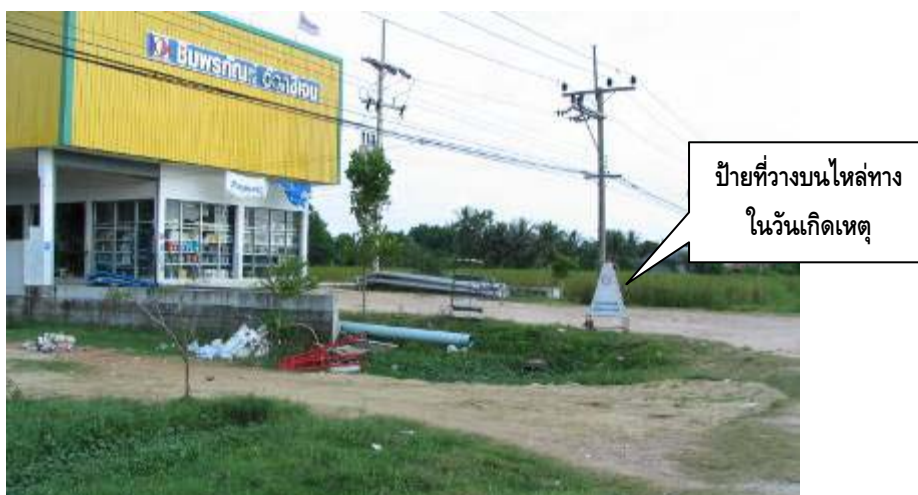
- ❖ การวางสิ่งของบนไหล่ทาง เป็นการเพิ่มความเสี่ยงต่อการเกิดอุบัติเหตุให้กับคนเดินเท้า เพราะต้องขึ้นมาเดินบนผิวจราจร ทำให้ยานพาหนะที่วิ่งผ่านเฉี่ยวชนคนเดินเท้าได้ ซึ่งในกรณีนี้ได้มีการตั้งป้ายไฟคล้ายจุดตรวจบริเวณไหล่ทาง ก่อนถึงบ้านผู้เสียชีวิต ห่างไปจากจุดนี้ประมาณ 200 เมตร ซึ่งมีการจัดงานศพ จึงได้มีการวางป้ายในบริเวณดังกล่าว

รูปที่ 10-4 ป้ายที่วางบนไหล่ทางในวันเกิดเหตุ

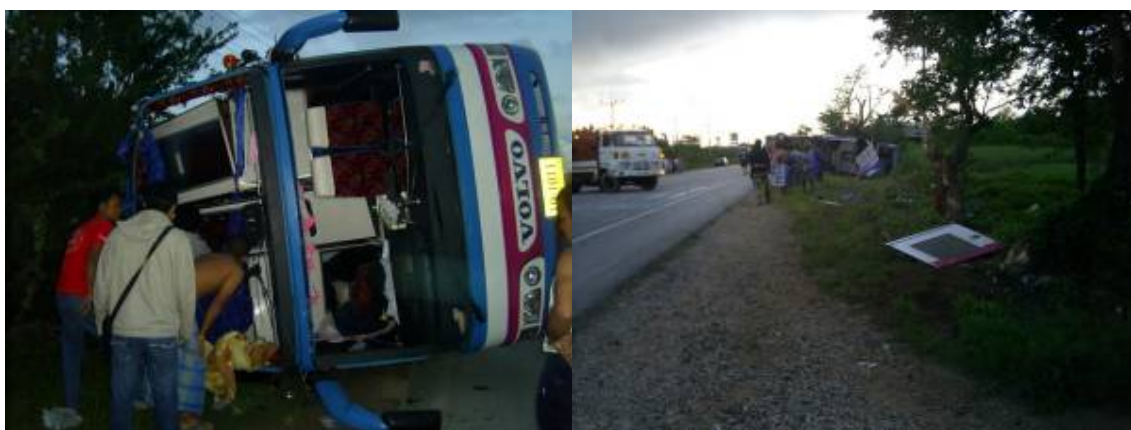
- ❖ สภาพอันตรายข้างทางซึ่งมีต้นไม้อยู่ เมื่อรถเสียหลักหลุดออกนอกถนนไปกระแทกกับต้นไม้ทำให้รถพลิกคว่ำและไถลไปกระแทกกับต้นไม้อีกต้นหนึ่งทำให้หลังคารถยุบ ผู้โดยสารที่นั่งบริเวณนั้นเสียชีวิต 1 ราย

รูปที่ 10-5 ต้นไม้เป็นอันตรายข้างทาง
