## บทที่ 9

## สรุปผลการศึกษาและข้อเสนอแนะ

## 9.1 การจัดตั้งหน่วยสืบสวนสาเหตุของอุบัติเหตุจากการขนส่งและจราจร

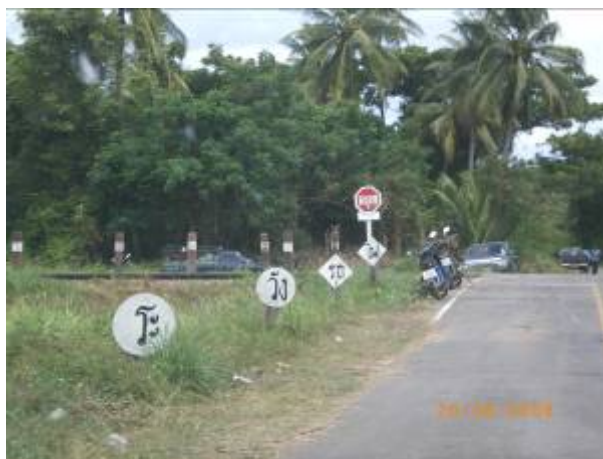
รูปที่ 9.7-1 ตัวอย่างเครื่องหมายจราจรที่ไม่ได้มาตรฐาน

ขณะนี้การรถไฟแห่งประเทศไทยและหน่วยงานที่เกี่ยวข้องมีมาตรฐานเกี่ยวกับเครื่องหมายจราจรและการติดตั้งเครื่องหมายจราจรที่บริเวณจุดตัดทางรถไฟ แต่พบว่าจุดตัดทางรถไฟที่เกิดอุบัติเหตุในการศึกษานี้ มีปัญหาเครื่องหมายจราจรไม่เป็นไปตามมาตรฐาน กล่าวคือ มีการติดตั้งเครื่องหมายจราจรไม่ครบถ้วน และพบว่าบางส่วนของเครื่องหมายจราจรที่ได้ติดตั้งไว้ก็ไม่ถูกต้องตามมาตรฐาน รวมทั้งยังพบว่าจุดตัดทางรถไฟเกือบทั้งหมดจะมีเครื่องหมายจราจรที่ไม่ได้มีอยู่ในมาตรฐานติดตั้งอยู่ด้วย

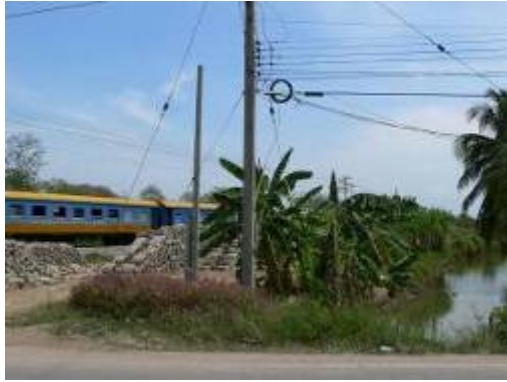
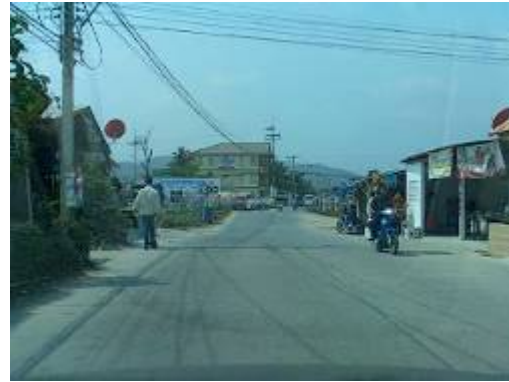
ผลจากการสืบสวนอุบัติเหตุของกรณีศึกษา พบว่า พื้นที่สามเหลี่ยมมองเห็นปลอดภัยตามมาตรฐานมักจะมีสิ่งกีดขวางบดบังระยะมองเห็นปลอดภัยของผู้ขับขี่อยู่ 2 ลักษณะ คือ (1) ต้นหญ้า พุ่มไม้หรือต้นไม้ และ (2) อาคารหรือสิ่งปลูกสร้างต่าง ๆ ซึ่งสิ่งกีดขวางเหล่านี้จะอยู่ขนานไปกับทางรถไฟหรือถนนหรืออยู่ในพื้นที่สามเหลี่ยมมองเห็นปลอดภัย ทำให้ผู้ขับขี่ไม่สามารถมองเห็นรถไฟได้ในระยะทางที่เหมาะสมก่อนที่จะตัดสินใจข้ามทางรถไฟได้อย่างปลอดภัย

ก. การบดบังจากต้นหญ้า พุ่มไม้หรือต้นไม้

ข. การบดบังจากอาคารหรือสิ่งปลูกสร้างต่าง ๆ

การรถไฟแห่งประเทศไทยและหน่วยงานที่ดูแลถนนที่เกี่ยวข้องควรสร้างกระบวนการหรือกลไกการจัดการที่จะทำให้เกิดระยะมองเห็นปลอดภัยเป็นไปตามมาตรฐาน ซึ่งสามารถดำเนินการได้โดย

- สร้างกลไกการจัดการหรือเงื่อนไขทางกฎหมายเพื่อไม่ให้มีอาคารและสิ่งปลูกสร้างบดบังการมองเห็นของผู้ขับขี่ในพื้นที่สามเหลี่ยมมองเห็นปลอดภัยตามที่กำหนดในมาตรฐาน
- สร้างกลไกการจัดการที่จะนำไปสู่การดูแลไม่ให้มีต้นหญ้า พุ่มไม้หรือต้นไม้ข้างทางรถไฟและข้างถนนบดบังการมองเห็นรถไฟของผู้ขับขี่รถ

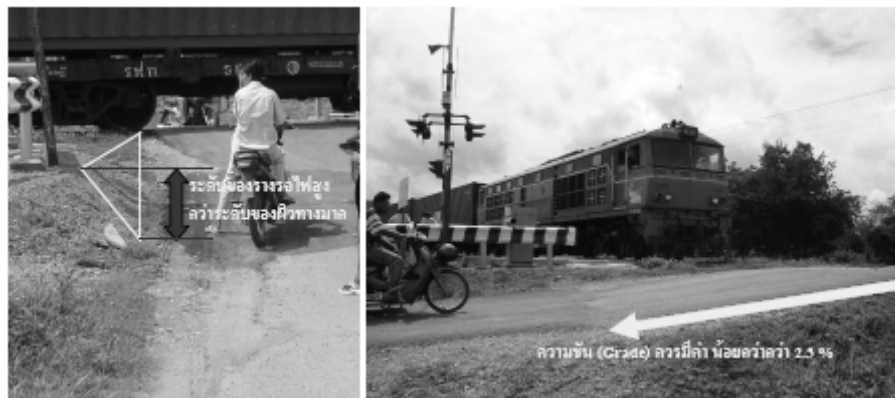
รูปที่ 9.7-4 ปัญหาความลาดชันที่จุดตัดทางรถไฟ

ผลจากการสืบสวนอุบัติเหตุของกรณีศึกษาพบว่า ผิวจราจรบริเวณจุดตัดทางรถไฟมีปัญหาไม่ได้มาตรฐานอยู่ 3 ลักษณะ คือ (1) ปัญหาความลาดชันที่จุดตัดทางรถไฟ (2) ปัญหาผิวจราจรบริเวณรางรถไฟอยู่ในสภาพชำรุด และ (3) ปัญหาผิวจราจรบริเวณรางรถไฟไม่ครอบคลุมความกว้างของถนน

การรถไฟแห่งประเทศไทยและหน่วยงานที่ดูแลถนนที่เกี่ยวข้องควรร่วมกันสร้างกลไกการจัดการที่จะนำไปสู่การดูแลให้ผิวจราจรบริเวณรางรถไฟอยู่ในสภาพพร้อมใช้งานตลอดเวลา และทำให้มีผิวจราจรบริเวณรางรถไฟครอบคลุมความกว้างของถนน นอกจากนั้นแล้วจะต้องทำให้ผิวจราจรบริเวณรางรถไฟมีความลาดชันเป็นไปตามมาตรฐานด้วย

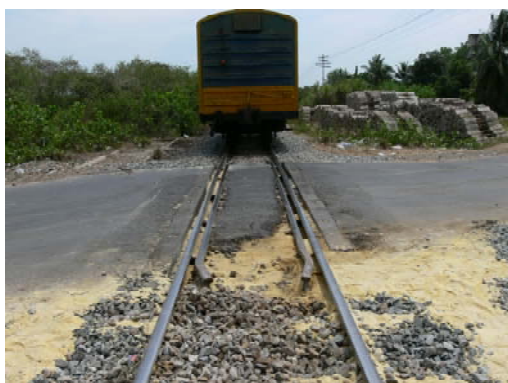
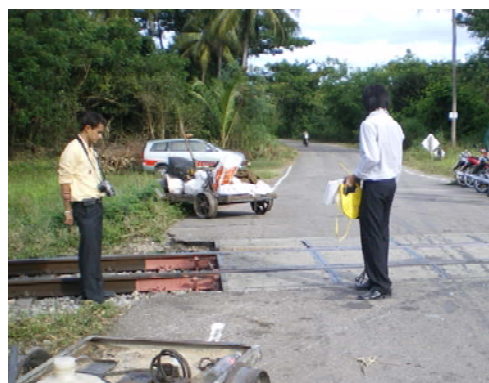
รูปที่ 9.7-5 ปัญหาผิวจราจรบริเวณรางรถไฟไม่ได้มาตรฐาน

ก. ผิวจราจรบริเวณรางรถไฟชำรุด

ข. ผิวจราจรไม่ครอบคลุมความกว้างของถนน

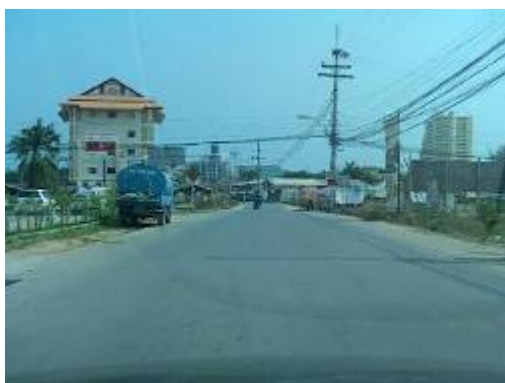
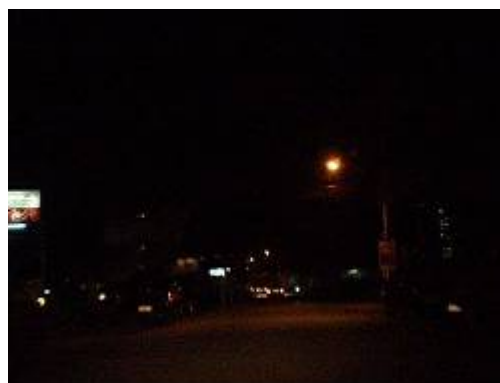
รูปที่ 9.7-7 ตัวอย่างปัญหารูปแบบจุดตัดทางรถไฟไม่ชัดเจน

ในปัจจุบันรูปแบบจุดตัดทางรถไฟไม่ชัดเจนทำให้ผู้ขับขี่รถไม่สามารถเข้าใจได้โดยง่ายหรืออย่างรวดเร็วกว่าที่มีทางรถไฟตัดผ่านอยู่ข้างหน้า ทั้งในเวลากลางวันและกลางคืน โดยเฉพาะอย่างยิ่งผู้ขับขี่รถที่ไม่คุ้นเคยกับพื้นที่ดังกล่าว

ก. ตัวอย่างปัญหาในเวลากลางวัน

ข. ตัวอย่างปัญหาในเวลากลางคืน

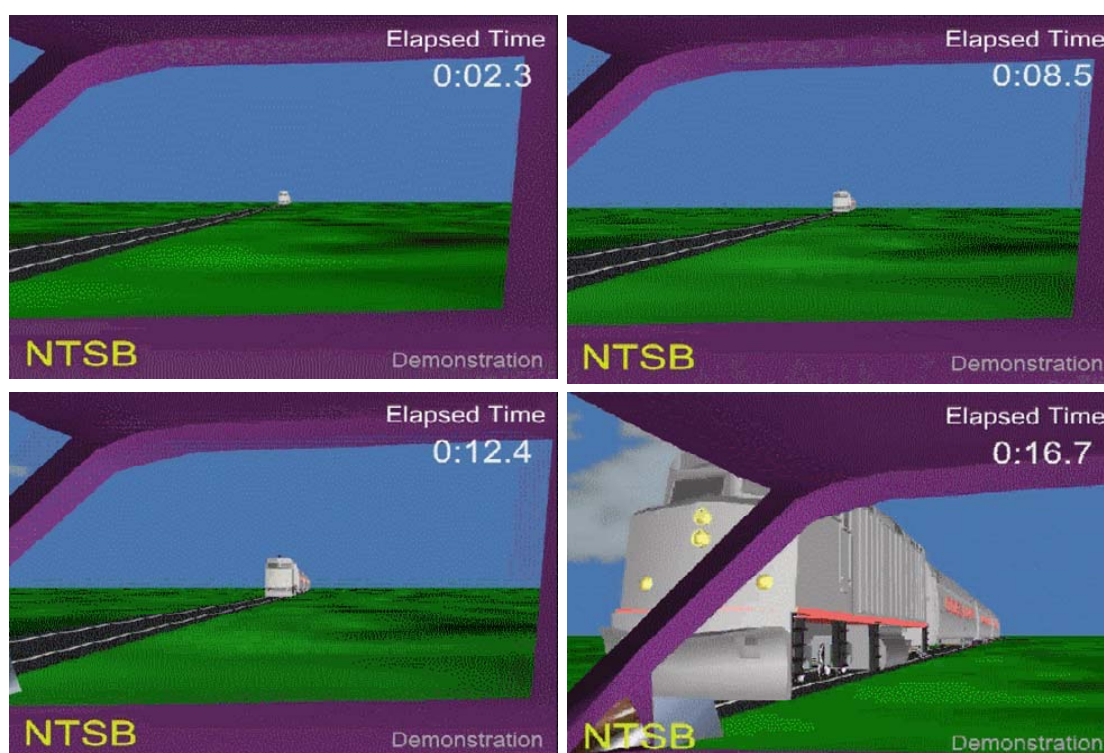
รถไฟซึ่งมีขนาดใหญ่แม้จะวิ่งเข้าสู่จุดตัดทางรถไฟด้วยความเร็วสูงตามลักษณะการให้บริการตามปกติ แต่เนื่องจากขนาดที่ใหญ่ของรถไฟก็จะมีส่วนทำให้ผู้ขับขี่เห็นภาพรถไฟเคลื่อนตัวมายังจุดตัดทางรถไฟในลักษณะที่ช้ากว่าความเป็นจริง ซึ่งทำให้ผู้ขับขี่รถเข้าใจว่ายังมีเวลาเพียงพอในการขับซึ่รถข้ามจุดตัดทางรถไฟก่อนที่จะรถไฟขบวนดังกล่าวจะมาถึง ซึ่งความเข้าใจที่ผิดพลาดดังกล่าวเป็นหนึ่งในสาเหตุสำคัญของการชนกันที่บริเวณจุดตัดทางรถไฟ

รูปที่ 9.7-8 ขนาดของรถไฟทำให้ผู้ขับขี่รถเกิดความเข้าใจผิดว่ารถไฟมาถึงช้ากว่าความเป็นจริง
