### 5.3 ข้อเสนอแนะเส้นทางหลักในการเดินทาง

#### 5.3.1 ข้อเสนอแนะเส้นทางไปแหล่งท่องเที่ยวภาคตะวันออก

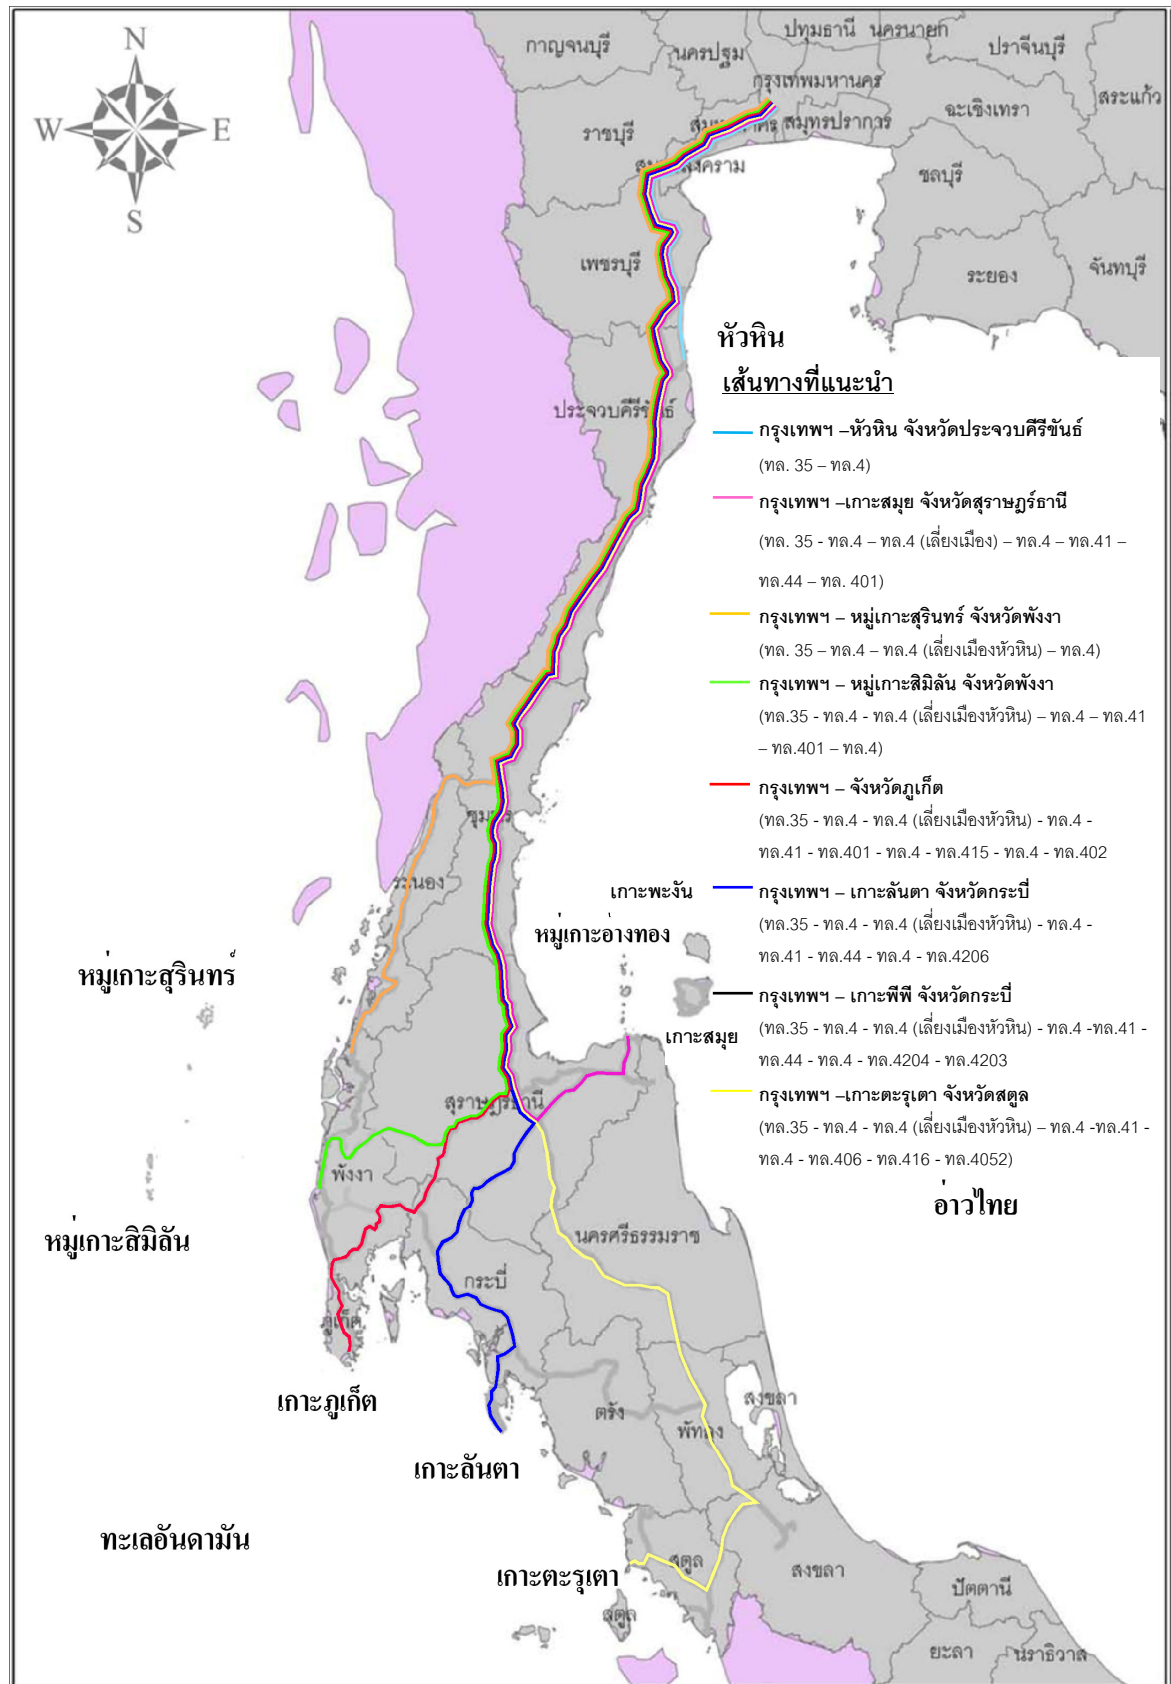
จากการศึกษาเส้นทางหลักที่นักท่องเที่ยวนิยมใช้เป็นเส้นทางในการเดินทางจาก กรุงเทพมหานครไปหมู่เกาะพีพี จังหวัดกระบี่ มี 2 เส้นทางหลัก รายละเอียดดังแสดงในข้อ 5.1 โดยผลสรุปจากการประเมินที่ปรึกษา พบว่า เส้นทางที่มีความปลอดภัยในการเดินทางมากที่สุด คือ เส้นทางที่ 2 : ทางหลวงหมายเลข 35 – ทางหลวงหมายเลข 4 - ทางหลวงหมายเลข 4 (เลี้ยวเมือง ห้วยหิน) - ทางหลวงหมายเลข 4- ทางหลวงหมายเลข 41 – ทางหลวงหมายเลข 44 – ทางหลวง หมายเลข 4 โดยมีเหตุผลดังนี้

- **การประเมินของกรมทางหลวง :** ในเส้นทางที่ 2 ผลการประเมินสภาพความปลอดภัยของ กรมทางหลวงอยู่ในเกณฑ์ดีมาก (A)
- **Accident Rate :** ในเส้นทางที่ 1 และ 2 มี Accident Rate อยู่ในช่วง 0.000-0.163 สำหรับ เส้นทางที่ 1 และ 2 ส่วนที่เป็นช่วงถนนไม่ทับกัน คือ ช่วง L1-L3-Q และ ช่วง N-M ซึ่งพบว่า ช่วง N-M มี Accident Rate ต่ำกว่า ช่วง L1-L3-Q ฉะนั้น เส้นทางที่ 2 จึงมีความปลอดภัย ในการเดินทางสูงกว่า
