# โครงการศึกษาจัดทำแผนแก้ไขอุบัติเหตุบริเวณจุดตัด ทางรถไฟกับถนนสำหรับรถไฟทางไกล

## รายงานสรุปสำหรับผู้บริหาร (Executive Summary Report )

บริษัท ทรานส์คอนซัลท์ จำกัด

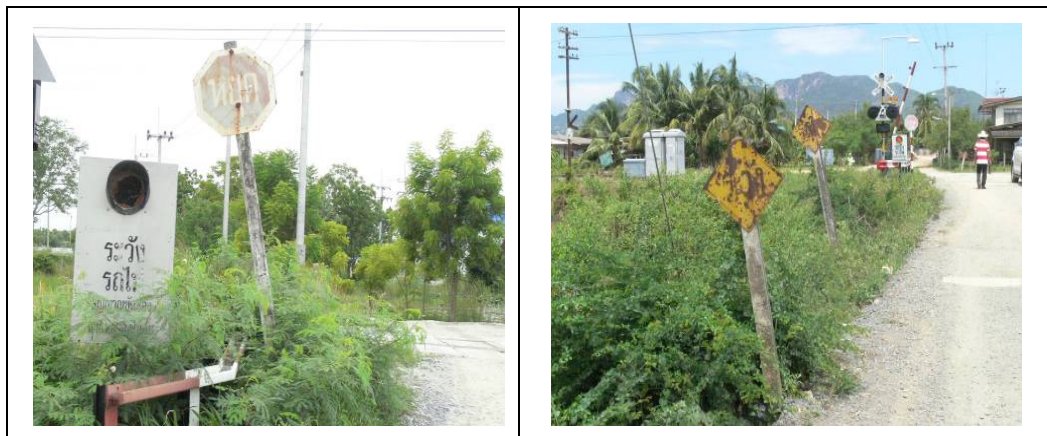
- 1) ปัญหาเครื่องหมายจราจรไม่ครบถ้วนหรือมีแต่ไม่ได้มาตรฐาน และบางส่วนอยู่ในสภาพชำรุด  
เครื่องหมายจราจร อันได้แก่ ป้ายจราจรและเครื่องหมายจราจรบนพื้นทางที่ติดตั้งบริเวณช่วงถนนก่อนถึงจุดตัดทางรถไฟ รวมทั้งป้ายระวางรถไฟ (รูปกากบาท) มีบทบาทที่สำคัญในการสื่อสารข้อมูลสภาพทางข้างหน้าให้กับผู้ขับขี่ยานพาหนะ ตัวอย่างปัญหาเครื่องหมายจราจรดังกล่าวแสดงในรูปที่ 3.5

รูปที่ 3.5: แสดงปัญหาเครื่องหมายจราจรไม่ครบถ้วนหรือมีแต่ไม่ได้มาตรฐาน และบางส่วนอยู่ในสภาพชำรุด

การปรับปรุงแก้ไขเครื่องหมายจราจร

- รื้อถอนป้ายจราจรที่ไม่ถูกต้องตาม พ.ร.บ.จราจรหรือ พ.ร.บ. ทางหลวง และป้ายโฆษณาประชาสัมพันธ์ออกไปให้หมด รวมทั้งเสาไม้หมอนที่แสดงตำแหน่งจุดตัดรถไฟ

- ที่จุดตัดทางรถไฟทุกแห่งต้องติดตั้งป้ายกากบาท “ระวังรถไฟ” ทั้งสองด้าน ส่วนป้ายบังคับ “หยุด” ให้ติดตั้งเฉพาะจุดตัดทางรถไฟที่ไม่มีเครื่องกั้น
- ทางหลวง/ถนนที่เข้าสู่จุดตัดทางรถไฟ ควรดำเนินการให้ครอบคลุมเขตพื้นที่ของทางหลวง/ถนนที่เข้าสู่จุดตัด ในรัศมี 500 เมตรจากจุดตัดทางรถไฟ พิจารณาติดตั้งป้ายเตือนและป้ายบังคับความเร็ว (ถ้าจำเป็น) ให้ถูกต้องตามรูปแบบและมาตรฐานการติดตั้งจัดทำเครื่องหมายจราจรบนพื้นทาง เช่น เส้นทึบห้ามแซง เส้นแบ่งทิศทางจราจร เส้นหยุด และเครื่องหมายกากบาท RXR ฯลฯ
- กรณีที่ต้องการเน้นขอบเขตของผิวทางที่ข้ามทางรถไฟ ควรใช้ป้ายเตือนสิ่งกีดขวาง หรือแผงตั้ง (Vertical Panel) แสดงขอบเขตที่อันตราย

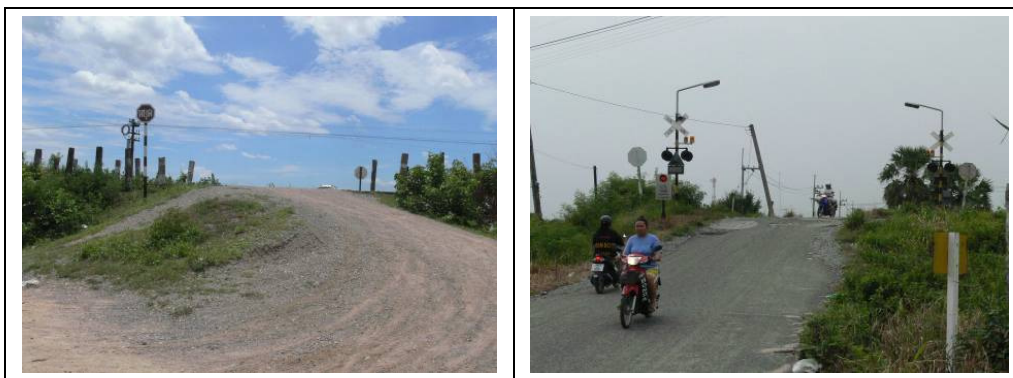
- 2) ปัญหาถนนช่วงบริเวณเข้าสู่จุดตัดทางรถไฟมีความลาดชัน และบางจุดมีความชันหลายระดับ  
ปัญหาด้านกายภาพที่สำคัญอีกประเด็นหนึ่ง คือ ถนนที่มาบรรจบกับทางรถไฟ ในระยะ 10 เมตร จากระางรถไฟ ทั้ง 2 ฝั่ง มีความลาดชัน บางแห่งมากกว่า 5% ซึ่งตามข้อกำหนดของมาตรฐานสากล ระยะนี้จะต้องอยู่ในแนวราบหรือ 0% เพื่อให้ยานพาหนะสามารถมองเห็นรถไฟที่เข้าสู่จุดตัดได้ชัดเจน ตัวอย่างของปัญหาดังกล่าวแสดงในรูปที่ 3.6

**รูปที่ 3.6: แสดงปัญหาถนนช่วงบริเวณจุดตัดทางรถไฟมีความลาดชัน  
และบางจุดมีความชันหลายระดับ**

- ผิวจราจรที่จุดตัด (ระหว่างรางรถไฟ) แนะนำให้ใช้แผ่นคอนกรีตอัดแรงหรือผิวจราจรลาดยางเป็นอย่างน้อย ความกว้างอย่างน้อย 6.00 เมตร
- ระดับของผิวจราจรของถนนที่เข้าสู่จุดตัด วัดจากรางรถไฟออกไป 10 เมตร จะต้องราบหรือมีความลาดชัน 0 % ต่อจากเขตนี้อิสู่สุดเขตรถไฟ (ประมาณ 20 เมตรจากรางรถไฟ) ต้องมีความลาดชันไม่เกิน 5 % กรณีที่ระดับสันรางรถไฟสูงกว่าทางหลวง/ถนนที่เข้าสู่จุดตัดเกินกว่า 3 เมตร และไม่สามารถปรับปรุงความลาดชันตามหลักการข้างต้นได้ ควรพิจารณาก่อสร้างเป็นทางลอด
- ผิวจราจรที่เข้าสู่จุดตัดทางรถไฟในรัศมี 20 เมตร จากรางรถไฟ ต้องฉาบผิว (Paved) เช่น ลาดยางหรือคอนกรีต

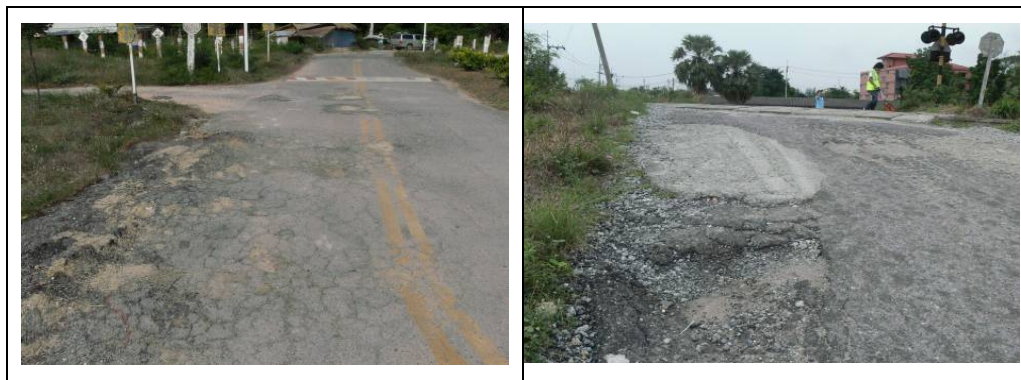
สภาพผิวจราจรที่จุดตัดทางรถไฟ (ช่วงข้ามรางรถไฟ กับก่อนถึงรางรถไฟ) จะต้องมีความราบเรียบ ถ้าผิวจราจรขรุขระหรือมีร่อง หลุมบ่อ จะทำให้ผู้ขับขี่ต้องระมัดระวังในการขับผ่าน จนไม่สนใจกับอันตรายของรถไฟที่จะเข้าสู่จุดตัด ตัวอย่างปัญหาสภาพผิวจราจรที่จุดตัดทางรถไฟชำรุด แสดงในรูปที่ 3.7

**รูปที่ 3.7: แสดงปัญหาสภาพผิวจราจรที่จุดตัดทางรถไฟชำรุด**

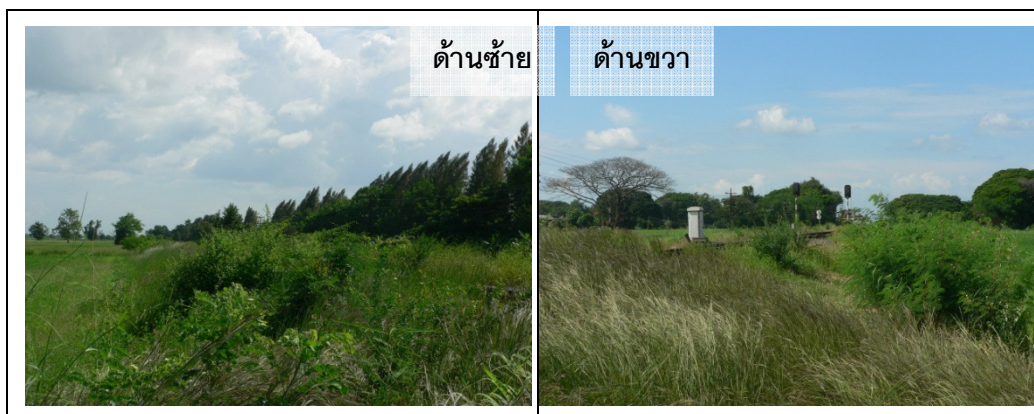
สภาพทัศนวิสัยหรือการมองเห็นระหว่างรถไฟกับรถยนต์เป็นปัจจัยที่สำคัญที่สุดในการป้องกันการเกิดอุบัติเหตุที่จุดตัดทางรถไฟ ซึ่งเรียกระยะนี้ว่าระยะการมองเห็นเพื่อหยุดอย่างปลอดภัย (Safe Stopping Sight Distance) แสดงตัวอย่างปัญหาดังกล่าวแสดงในรูปที่ 3.8

รูปที่ 3.8: แสดงปัญหาสิ่งปลูกสร้าง, พุ่มไม้, หญ้าบริเวณข้างทางรถไฟบดบัง ทำให้ระยะมองเห็นปลอดภัย

- ต้นไม้ ไร่ไม้และรั้วพืชที่ไม่มีความสำคัญในพื้นที่สามเหลี่ยมการมองเห็นระหว่างผู้ขับขี่ยานพาหนะและรถไฟที่กำลังวิ่งเข้าสู่จุดตัด ต้องดำเนินการรื้อย้าย ถากถาง ถูบถอนออกไป และมีการตรวจเป็นประจำ

- อาคาร สิ่งปลูกสร้าง ต้นไม้ขนาดใหญ่ หรือการเพาะปลูกของประชาชนที่บดบังการมองเห็นระหว่างผู้ขับขี่ยานพาหนะและรถไฟที่กำลังวิ่งเข้าสู่จุดตัด ซึ่งไม่สามารถรื้อย้ายออกไปได้ ต้องพิจารณาติดตั้งป้ายหยุดหรือเครื่องกั้นที่จุดตัดทางรถไฟ การติดตั้งป้ายหยุดให้ยานพาหนะทุกคันต้องหยุดก่อนที่จะข้ามทางรถไฟจะมีความเสี่ยงมาก เนื่องจากวัฒนธรรมการขับขี่ในประเทศยังมีผู้ที่ไม่เคารพกฎจราจรเป็นจำนวนมาก อย่างไรก็ตามยังเป็นทางเลือกสำหรับจุดตัดที่มีปริมาณจราจรต่ำ และต้องเน้นการเตือนด้วย “ป้ายหยุดข้างหน้า”

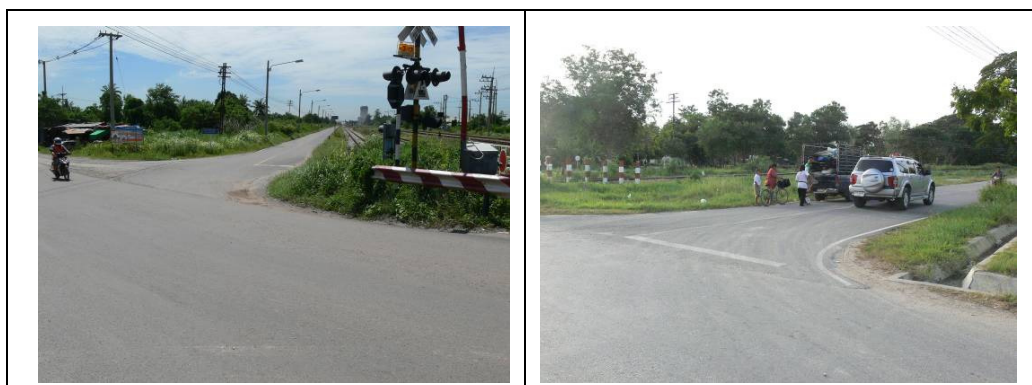
ทางแยกที่อยู่ใกล้ชิดกับจุดตัดทางรถไฟมีความเสี่ยงด้านความปลอดภัยอยู่หลายประเด็น เช่น ผู้ขับขี่ยานพาหนะที่มาตามทางขนานกับทางรถไฟเมื่อเลี้ยวเข้าทางตัดผ่านทางรถไฟมีโอกาสที่จะไม่เห็นรถไฟที่แล่นมาในทิศทางเดียวกัน หรือขับแข่งกับรถไฟเพื่อจะตัดหน้าให้ทัน ตัวอย่างปัญหาดังกล่าวแสดงในรูปที่ 3.9

รูปที่ 3.9: แสดงปัญหาถนนขนานทางรถไฟมาตัดทำให้เกิดทางแยกใกล้ทางรถไฟ

ปัญหาที่ผู้ขับขี่บนทางหลวงถนนที่ขนานกับทางรถไฟ คือเมื่อเลี้ยวรถเปลี่ยนเส้นทางจะตัดผ่านจุดตัดทางรถไฟในระยะกระชั้นชิดและส่วนมากจะไม่มี การเตือน ซึ่งตามมาตราฐานป้ายจราจร (พ.ร.บ. จราจร) ได้กำหนดรูปแบบป้ายเพื่อป้องกันเหตุนี้อยู่แล้ว คือ “ป้ายเตือนทางแยกข้างหน้า ใกล้กับทางรถไฟ” ซึ่งควรดำเนินการไปพร้อมๆ กับการปรับปรุงแก้ไขเครื่องหมายจราจรในข้อ (1) อย่างไรก็ตามในต่างประเทศได้นำป้าย Blank out sign ซึ่งประสานสัมพันธ์กับระบบสัญญาณ/เครื่องกั้นของรถไฟจะแสดงสัญญาณห้ามมิให้รถที่มาจากทางขนานเลี้ยวเข้าสู่จุดตัดขณะที่มีรถไฟกำลังมา ควรสนับสนุนให้มีการพัฒนาในเรื่องดังกล่าว

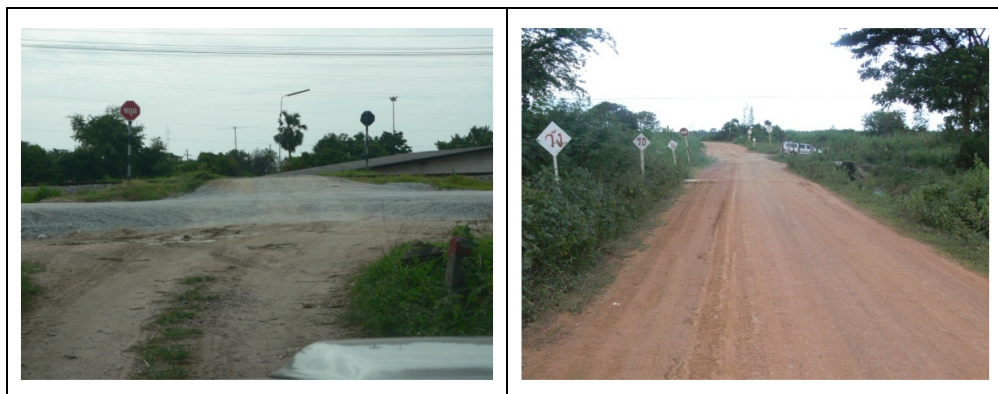
ไฟฟ้าแสงสว่างเป็นอุปกรณ์อำนวยความสะดวกและปลอดภัยต่อการจราจร เพื่อช่วยให้ผู้ใช้รถใช้ถนนสามารถมองเห็นสภาพถนนข้างหน้าได้อย่างชัดเจนในช่วงเวลากลางคืนหรือช่วงเวลาที่ทัศนวิสัยต่ำ เช่น ฝนตก ตัวอย่างปัญหาดังกล่าวแสดงในรูปที่ 3.10

รูปที่ 3.10: แสดงปัญหาไม่มีไฟฟ้าแสงสว่างที่จุดตัดทางรถไฟ

จุดตัดทางรถไฟที่มีปริมาณรถไฟและการจราจรผ่านมาก รวมทั้งมีการเดินเท้าของประชาชน มีความจำเป็นที่จะต้องติดตั้งไฟฟ้าแสงสว่าง ทั้งนี้จะต้องไม่มีปัญหาเรื่องการจ่ายกระแสไฟฟ้า ในบริเวณนั้น ควรติดตั้งไฟฟ้าแสงสว่างบนทางหลวง/ถนนที่เข้าสู่จุดตัดด้านละ 3 ดวง ห่างกันประมาณดวงละ 30 เมตร โดยใช้มาตรฐานของกรมทางหลวง

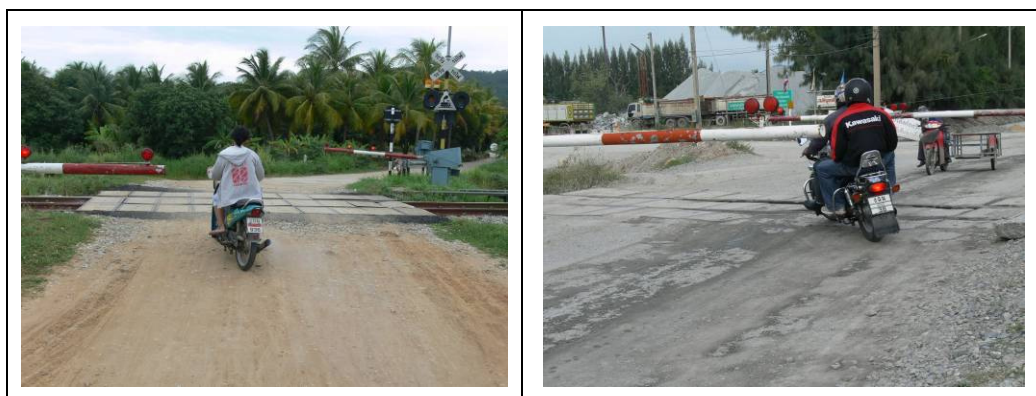
การเกิดอุบัติเหตุที่ผู้ขับขี่ยานพาหนะฝ่าฝืนเครื่องกั้นที่จุดตัดทางรถไฟเกิดขึ้นหลายครั้ง และที่รุนแรงก่อให้เกิดความเสียหายต่อทรัพย์สินของการรถไฟอย่างมาก แต่ก็ยังเกิดประพบัติกรรมดังกล่าว ตัวอย่างปัญหาแสดงในรูปที่ 3.11

รูปที่ 3.11: แสดงปัญหาผู้ขับขี่มีพฤติกรรมการขับขี่ฝ่าเครื่องกั้น

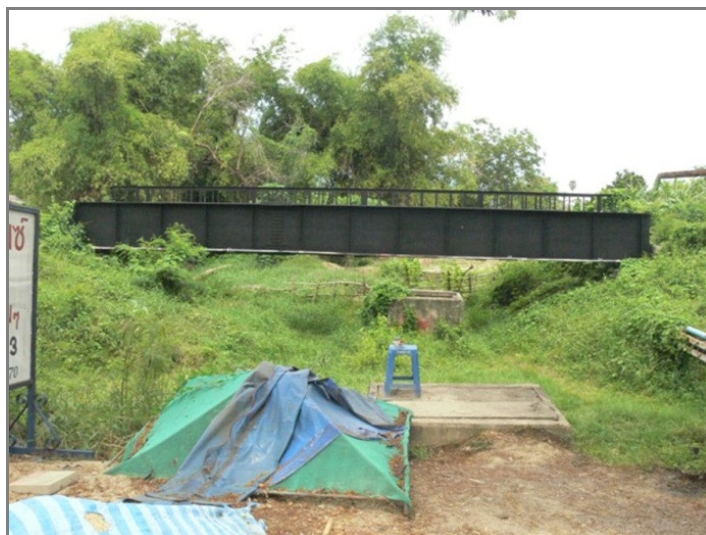
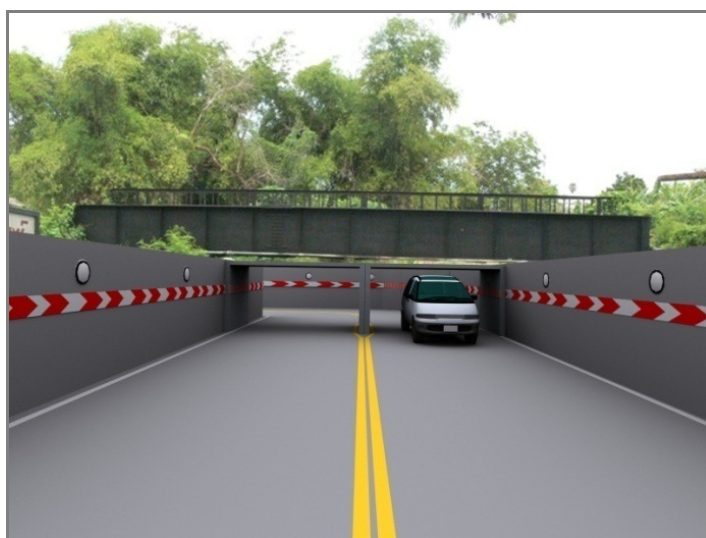
- (2) ตัวอย่างการแก้ไขปัญหา โดยการปิดจุดตัดทางรถไฟเดิมและก่อสร้างทางลอดใต้สะพานขนาดเล็ก โดยปรับปรุงเฉพาะผิวทางและเสริมความแข็งแรงข้างทาง และทำถนนเลียบบทางรถไฟฝั่งตะวันออกเข้ามาเชื่อม สภาพปัจจุบันของทางน้ำใต้สะพานขนาดเล็ก และรูปจำลองทางลอดหลังปรับปรุงจุดตัดทางรถไฟสายใต้ กม. 153+698 อ.เมือง จ.เพชรบุรี แสดงในรูปที่ 3.14 และรูปที่ 3.15

รูปที่ 3.14: สภาพปัจจุบันของตำแหน่งที่เสนอทำทางลอด

รูปที่ 3.15: รูปจำลองสภาพหลังปรับปรุงเป็นทางลอด

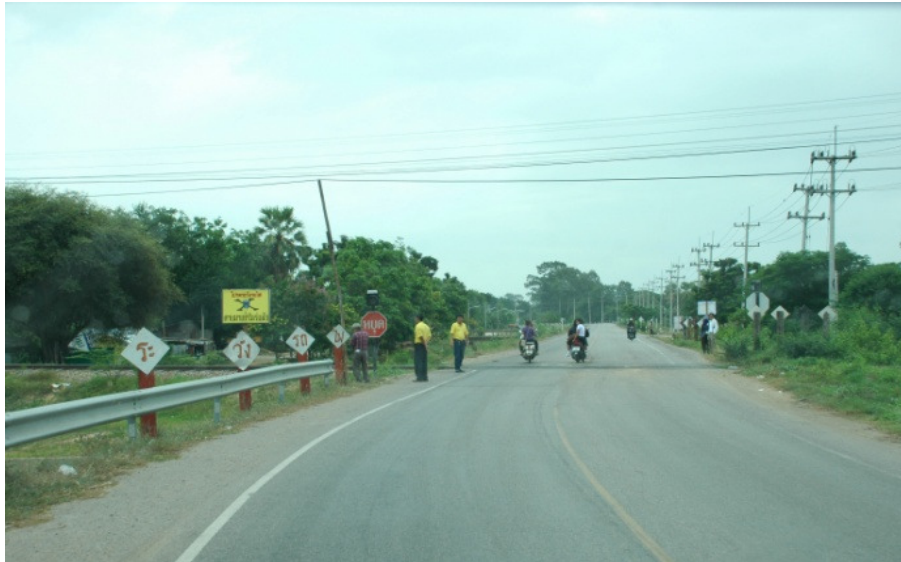
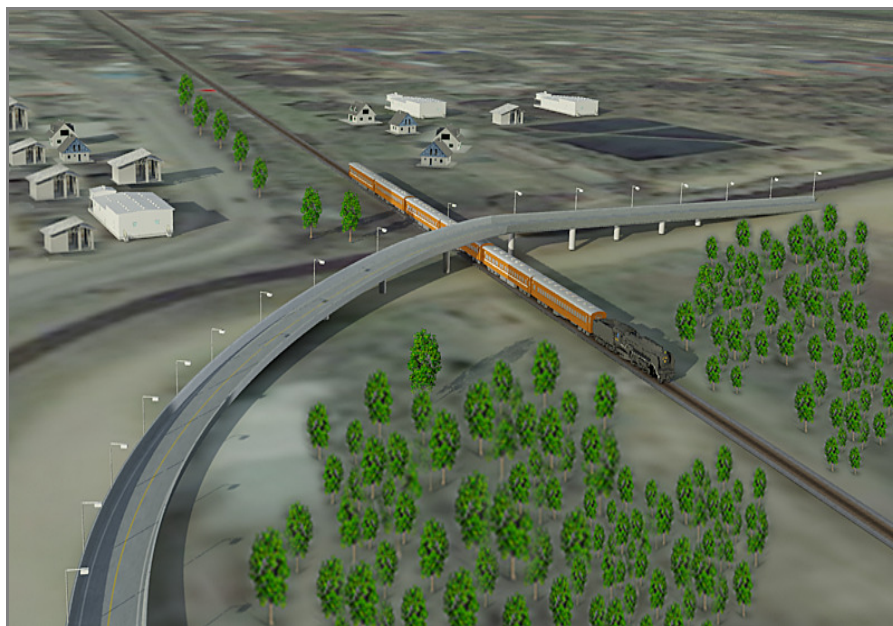
- (3) ตัวอย่างการแก้ไขปัญหา โดยการปรับปรุงเป็นทางข้ามทางรถไฟ (Over pass) สภาพปัจจุบันของจุดตัดรถไฟ กม.153+899 อ.เมือง จ.เพชรบุรี แสดงในรูปที่ 3.16 และรูปที่ 3.17

รูปที่ 3.16: สภาพปัจจุบันของจุดตัดทางรถไฟ กม. กม.153+899

รูปที่ 3.17: รูปจำลองการปรับปรุงจุดตัดทางรถไฟ  
กม.153+899 เป็น Over Pass

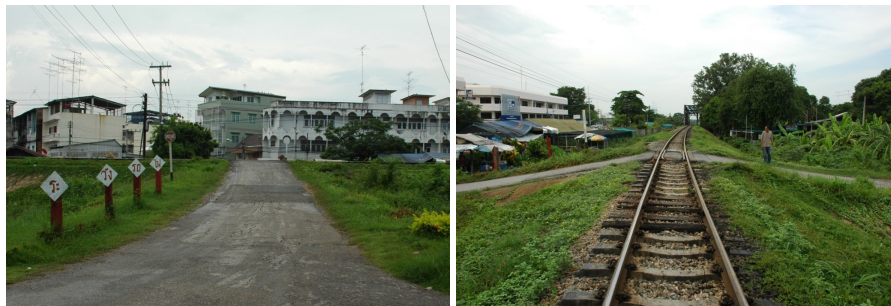
- (1) ทางรถยนต์ กว้างประมาณ 2 เมตรขึ้นไป ซึ่งกว้างพอที่จะให้รถยนต์ 4 ล้อขึ้นไป แล่นข้ามทางรถไฟได้ ดังแสดงในรูปที่ 3.18
  - ทางลักผ่านทางรถยนต์ส่วนใหญ่เกิดจากการพัฒนาท้องถิ่นโดยชุมชนตัดถนนกันเอง ยึดถือความสะดวกเป็นที่ตั้งไม่ได้ศึกษาความเหมาะสมทางกายภาพ และบางส่วนเกิดจากประชาชนขอความสะดวกทำทางเข้าบ้านตัวเองหรือกลุ่มของตัวเอง (กลุ่มญาติ, กลุ่มเกษตรกร)
  - ทางลักผ่านบางแห่งเคยขอแต่ รฟท. ไม่อนุญาตเพราะผิดหลักเกณฑ์ จึงเกิดการนำขบวนเข้ามาโดยไม่คำนึงถึงความปลอดภัย

รูปที่ 3.18: ทางลักผ่านกว้างประมาณ 2 เมตร ขึ้นไป

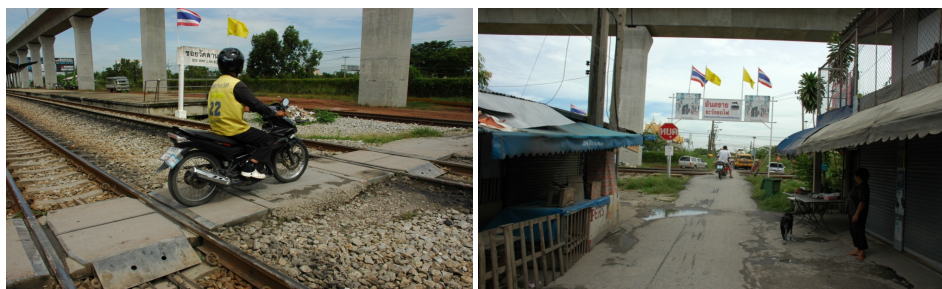
- (2) ทางจักรยานยนต์ จักรยาน กว้างประมาณ 0.50-1.50 เมตร ซึ่งไม่เหมาะที่จะให้รถยนต์แล่นข้ามทางรถไฟ ดังแสดงในรูปที่ 3.19
  - ทางจักรยานยนต์ เกิดจากความต้องการความสะดวกของประชาชน หรือเกิดจากการเชื่อมต่อของชุมชนที่อยู่คนละฝั่งของทางรถไฟ และเกิดจากวิถีชีวิตของชุมชนในชนบทเปลี่ยนมาใช้จักรยานยนต์กันมากขึ้น

รูปที่ 3.19: ทางลักผ่านกว้าง 0.50-1.50 เมตร

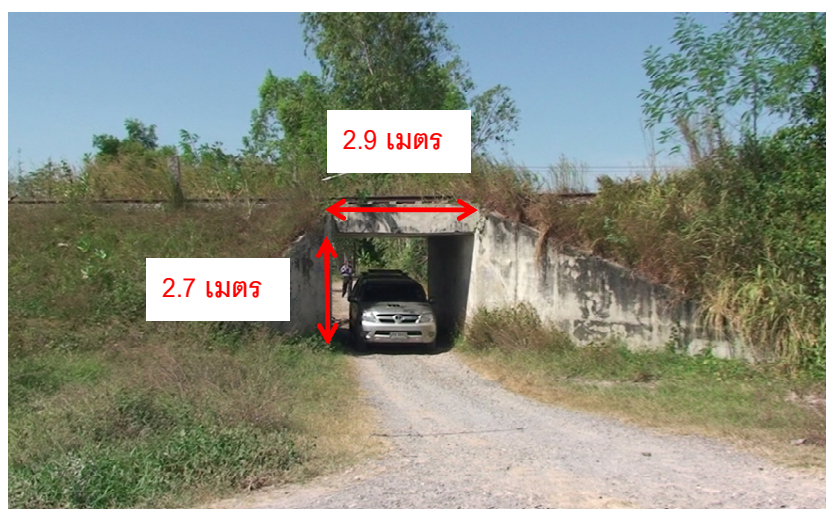
- ทำถนนขนานทางรถไฟ (Local Road) แล้วให้ลอดที่สะพาน หรือ Box Culvert ใกลั้ๆ ทางหลักผ่านเดิม
  - ทำอุโมงค์ลอดทางรถไฟ (Box Culvert) สูงพอให้รถยนต์ 4 ล้อ และจักรยานยนต์ลอดผ่านได้ โดยก่อสร้างตามแนวถนนเดิม ตัวอย่างอุโมงค์ขนาดเล็กแสดงในรูปที่ 3.20

รูปที่ 3.20: ตัวอย่างอุโมงค์ลอดทางรถไฟขนาดเล็ก
