สำนักงานนโยบายและแผนการขนส่งและจราจร  
กระทรวงคมนาคม

# โครงการจัดทำแผนเร่งด่วนในการปรับปรุงเบ็ดเสร็จ บนถนนสายหลัก ระยะที่ 3

## รายงานฉบับสมบูรณ์ (Final Report)

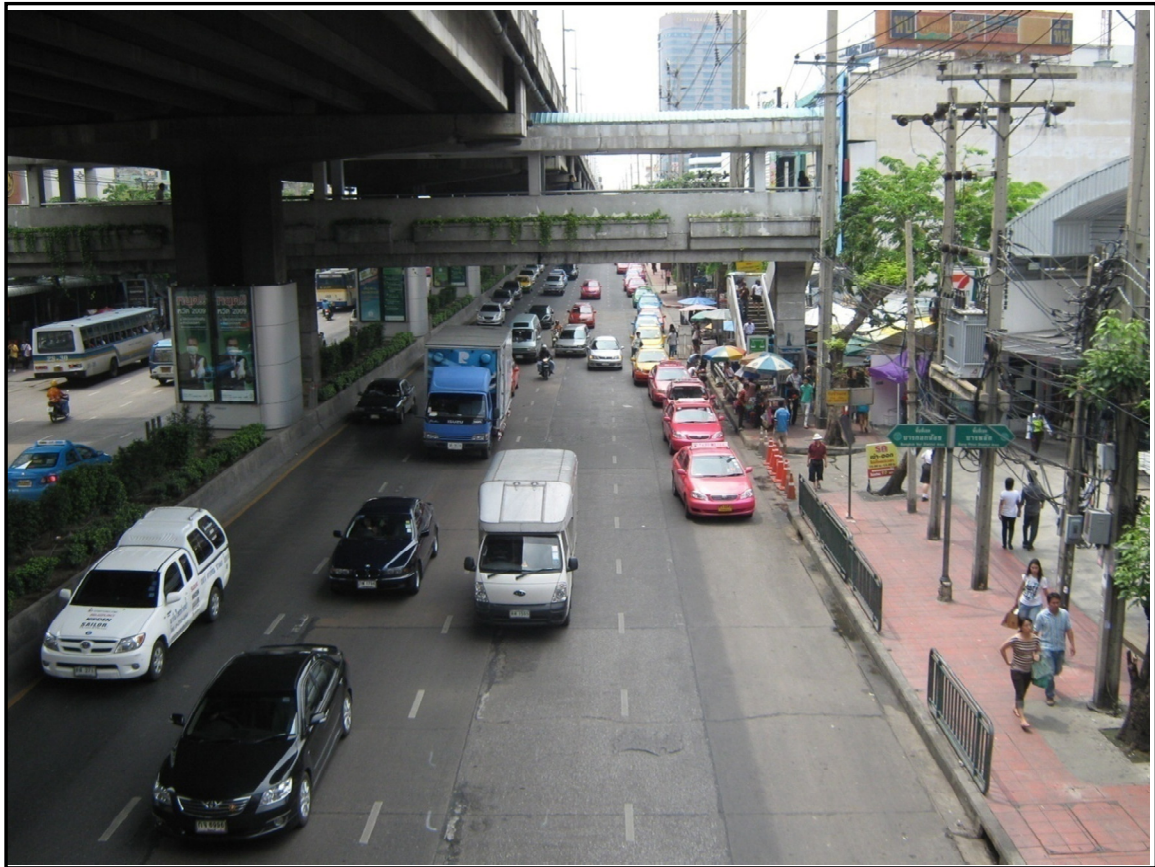
รูปที่ 2.3-15: รถแท็กซี่รอรับผู้โดยสารบนถนนบรมราชชนนี หน้าห้างเมเจอร์พาร์ค

- (1) ถนนบรมราชชนนีช่วงนี้จะมีปริมาณจราจรหนาแน่นคับคั่งในช่วงโมงเร่งด่วนเช้าทิศทางขาเข้าเมือง (จากทางต่างระดับสีรินธร มุ่งหน้าแยกบรมราชชนนีไปยังแยกอรุณอมรินทร์ และข้ามสะพานสมเด็จพระปิ่นเกล้าตามลำดับ) แต่มีเจ้าหน้าที่ตำรวจคอยอำนวยความสะดวกและควบคุมการจราจรอยู่ตามเส้นทางโดยตลอด จึงช่วยให้สภาพการจราจรติดขัดในเส้นทางคลี่คลายลงได้บ้าง อย่างไรก็ตาม บริเวณที่ยังเป็นปัญหาอยู่ ได้แก่ บริเวณป้ายหยุดรถประจำทาง หน้าห้างเมเจอร์ ปิ่นเกล้า ซึ่งจะมีปัญหาเกิดขึ้นบ่อยครั้ง เมื่อรถประจำทางไม่หยุดรับ-ส่งผู้โดยสารตามตำแหน่งที่กำหนด (จอดนอกป้าย) ทำให้กีดขวางการจราจรในช่องทางข้างเคียง และรถประจำทางที่แล่นตามมาก็มักจะจอดในลักษณะเดียวกัน ทำให้เกิดการกีดขวางการจราจรมากขึ้น จนเหลือช่องจราจรให้รถแล่นได้เพียง 2 ช่องทางรถอื่น ๆ ที่แล่นตามมาก็พยายามเบียดเสียดเพื่อแย่งกันใช้ช่องทางที่เหลืออยู่ ซึ่งจากการสังเกตสภาพปัญหาที่เกิดขึ้น พบว่า สาเหตุส่วนหนึ่งจะมาจากรถแท็กซี่ที่จอดรอรับผู้โดยสารบริเวณใกล้ป้ายหยุดรถประจำทาง (ทั้งก่อนถึงและเลยป้ายรถประจำทางออกไป) มีจำนวนมากบางครั้งจอดล้ำเข้าไปในบริเวณที่เป็นจุดรับ-ส่งผู้โดยสาร ทำให้รถประจำทางไม่สามารถเข้าไปรับ-ส่งผู้โดยสารที่ป้ายตามปกติได้ ต้องหยุดรับ-ส่งผู้โดยสารในช่องทางถัดไป ทำให้เป็นอุปสรรคและกีดขวางการจราจรในเส้นทางหลักบนถนนบรมราชชนนีได้ (รูปที่ 2.3-15)

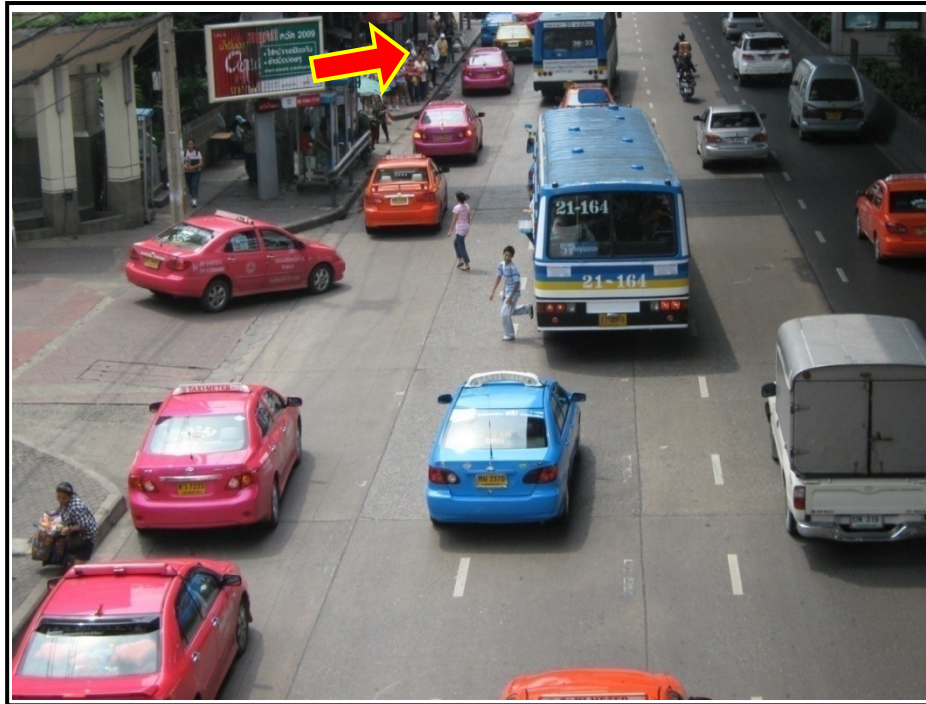
รูปที่ 2.3-16: ป้ายหยุดรถประจำทางหน้าห้างเซ็นทรัลปิ่นเกล้า (1)

- (2) บริเวณที่มีปัญหาจราจรอีกแห่งหนึ่งได้แก่ *ป้ายหยุดรถประจำทาง* หน้าห้างเซ็นทรัล ปิ่นเกล้า ซึ่งนอกจากจะมีปัญหาจากรถประจำทางและรถแท็กซี่แล้ว ยังมีปัญหาจากรถตู้โดยสารปรับอากาศที่มีจุดจอดรอรับผู้โดยสารอยู่หน้าห้างเซ็นทรัลปิ่นเกล้า กีดขวางการสัญจรของรถค้า ทำให้ต้องเดินบนช่องทางวิ่งของรถแท็กซี่ที่มาส่งผู้โดยสารด้วย นอกจากนี้ การที่รถประจำทางจอดรับ-ส่งผู้โดยสารไม่ตรงป้าย (จอดก่อนถึงป้าย) ทำให้กีดขวางทางออกของรถแท็กซี่ที่ส่งผู้โดยสารลงหน้าห้างฯ เรียบร้อยแล้ว รถประจำทางจะใช้เวลาในการรับ-ส่งผู้โดยสารพอสมควร หากมีรถประจำทางจอดรับ-ส่งผู้โดยสารในเวลาเดียวกันหลายคันจะทำให้รถแท็กซี่ต้องรอนานจนอาจเกิดแถวคอยสะสมยาวไปกีดขวางทางเข้าห้างฯ ได้ (รูปที่ 2.3-16)

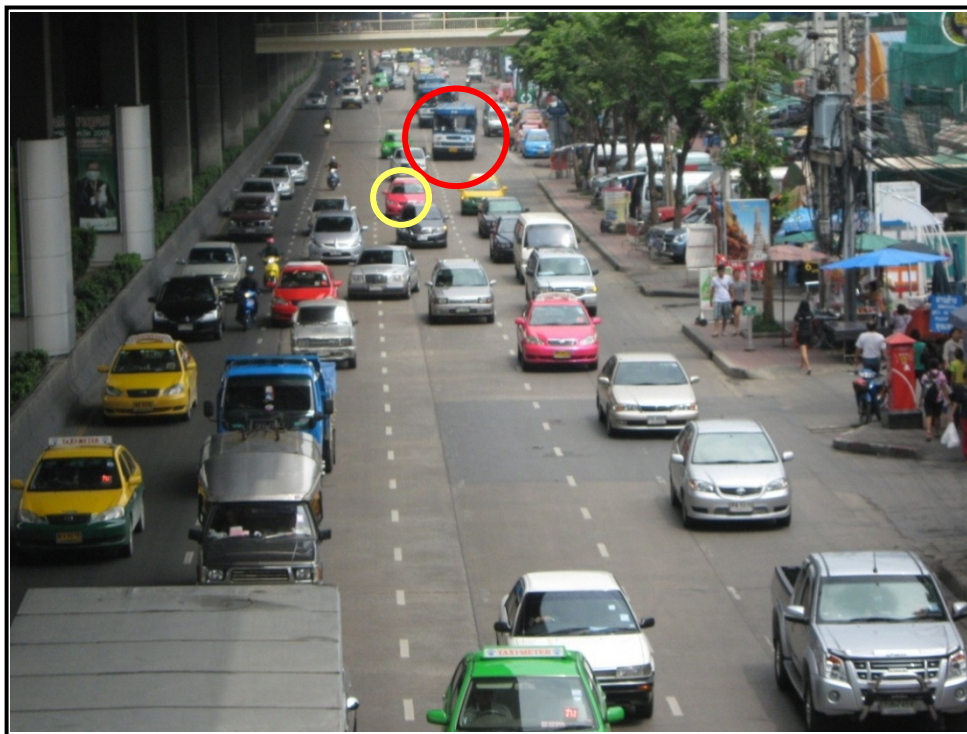
รูปที่ 2.3-17: ปัญหา Weaving เชิงสะพานลอยข้ามแยกบรมราชชนนี (2)

- (3) นอกจากนั้น ยังมีปัญหาอีกประการหนึ่งที่เกิดขึ้นบนถนนบรมราชชนนีช่วงนี้ คือ การไขว้กัน (Weaving) ของจราจรระหว่างรถบนสะพานลอยข้ามแยกบรมราชชนนี ที่มาจากแยกอรุณอมรินทร์ที่ต้องการเลี้ยวซ้ายเข้าซอย และห้างสรรพสินค้าต่าง ๆ (ห้างเทสโก้โลตัส เซ็นทรัลปิ่นเกล้า เป็นต้น) กับรถบนพื้นราบที่มาจากแยกบรมราชชนนี (เลี้ยวซ้าย, เลี้ยวขวา มาจากถนนจรัญสนิทวงศ์ หรือตรงมาจากถนนสมเด็จพระปิ่นเกล้า) ที่ต้องการวิ่งตรงไปหรือชิดขวาเพื่อตรงไปข้ามทางต่างระดับสีรินธรไปทางนครปฐม (รูปที่ 2.3-17) การตัดกระแสรถทางตรงบนถนนบรมราชชนนีดังกล่าว ทำให้รถต้องชะลอความเร็วลง และมีแนวโน้มที่จะก่อให้เกิดอุบัติเหตุบริเวณนี้ได้โดยง่าย และส่งผลให้เกิดการจราจรติดขัดในที่สุด

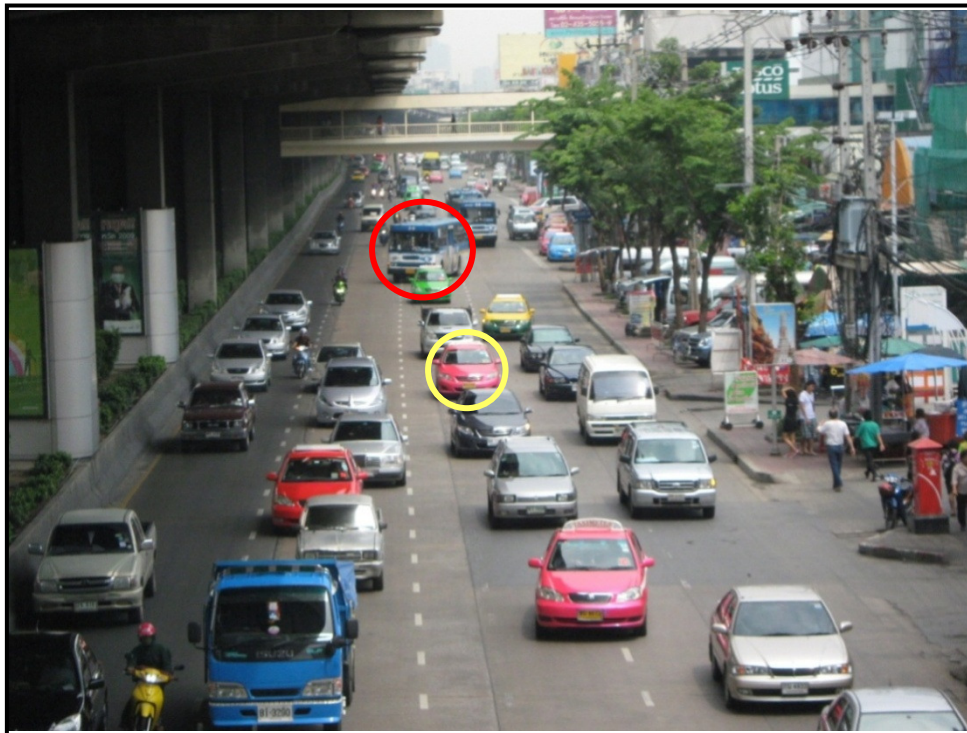
รูปที่ 2.3-17: ปัญหา Weaving เชิงสะพานลอยข้ามแยกบรมราชชนนี (3)

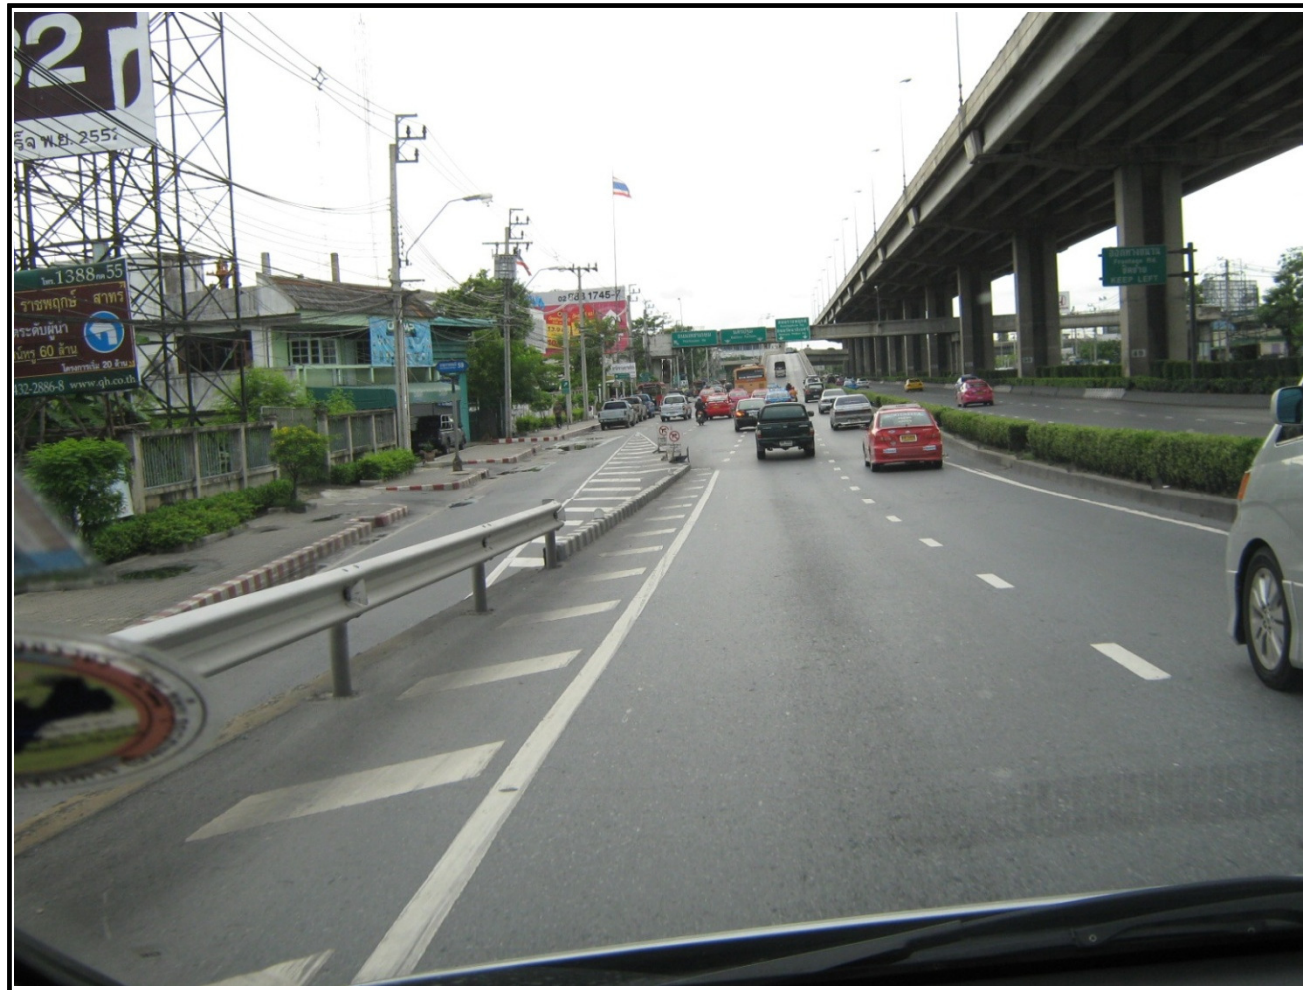
รูปที่ 2.3-21: จุดเปิดออกทางขนานใกล้ซอยบรมราชชนนี 59

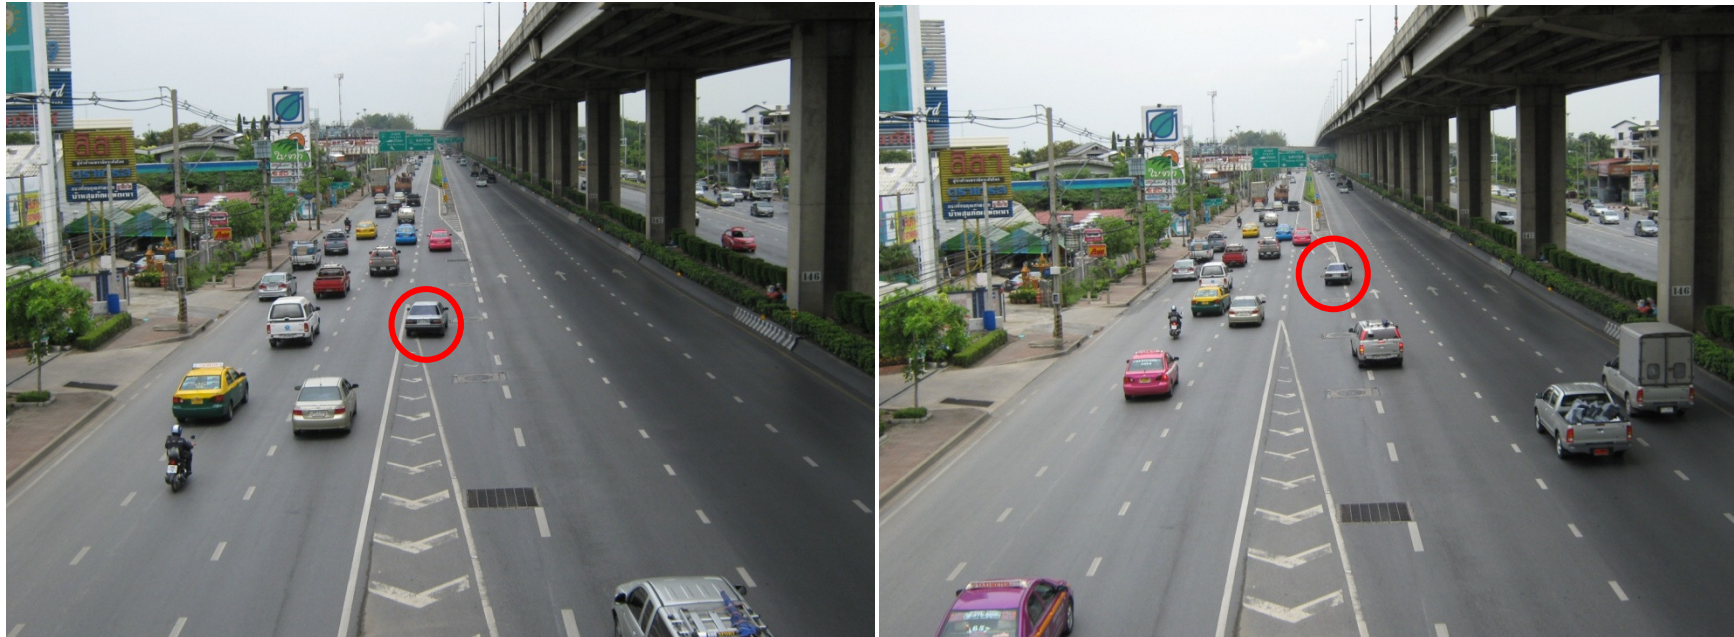
รูปที่ 2.3-22: รถฝ่าฝืนที่จุดเปิดเข้าทางหลักบนถนนบรมราชชนนีขาออกเมือง

- (5) ปริมาณการจราจรบนถนนบรมราชชนนีช่วงนี้ในช่วงนอกเวลาเร่งด่วนไม่หนาแน่น จึงมีความคล่องตัวไม่มีปัญหาการจราจรติดขัดแต่อย่างใด อย่างไรก็ตาม จากการสังเกตการจราจรบริเวณช่องเปิดเข้า-ออก ทางขนานและทางหลัก พบว่า ช่วงที่มีการจราจรเบาบาง มักจะมีการฝ่าฝืนการเข้า-ออก บริเวณช่องเปิดเหล่านี้เกือบทุกแห่ง กล่าวคือ ช่องเปิดที่จัดไว้สำหรับให้รถในช่องทางหลักเข้าสู่ทางขนาน มักจะมีรถในช่องทางขนานฝ่าฝืน และใช้เป็นช่องทางเข้าสู่ทางหลัก บางครั้งทำให้เกิดอุบัติเหตุขึ้นได้ เนื่องจากรถในช่องทางหลักมีความเร็วสูง ในทางกลับกันรถในช่องทางหลักบางครั้งก็ฝ่าฝืนเข้าสู่ทางขนานในช่องทางที่เปิดให้รถจากช่องทางขนานเข้าสู่ทางหลักเช่นกัน (รูปที่ 2.3-22 และรูปที่ 2.3-23)

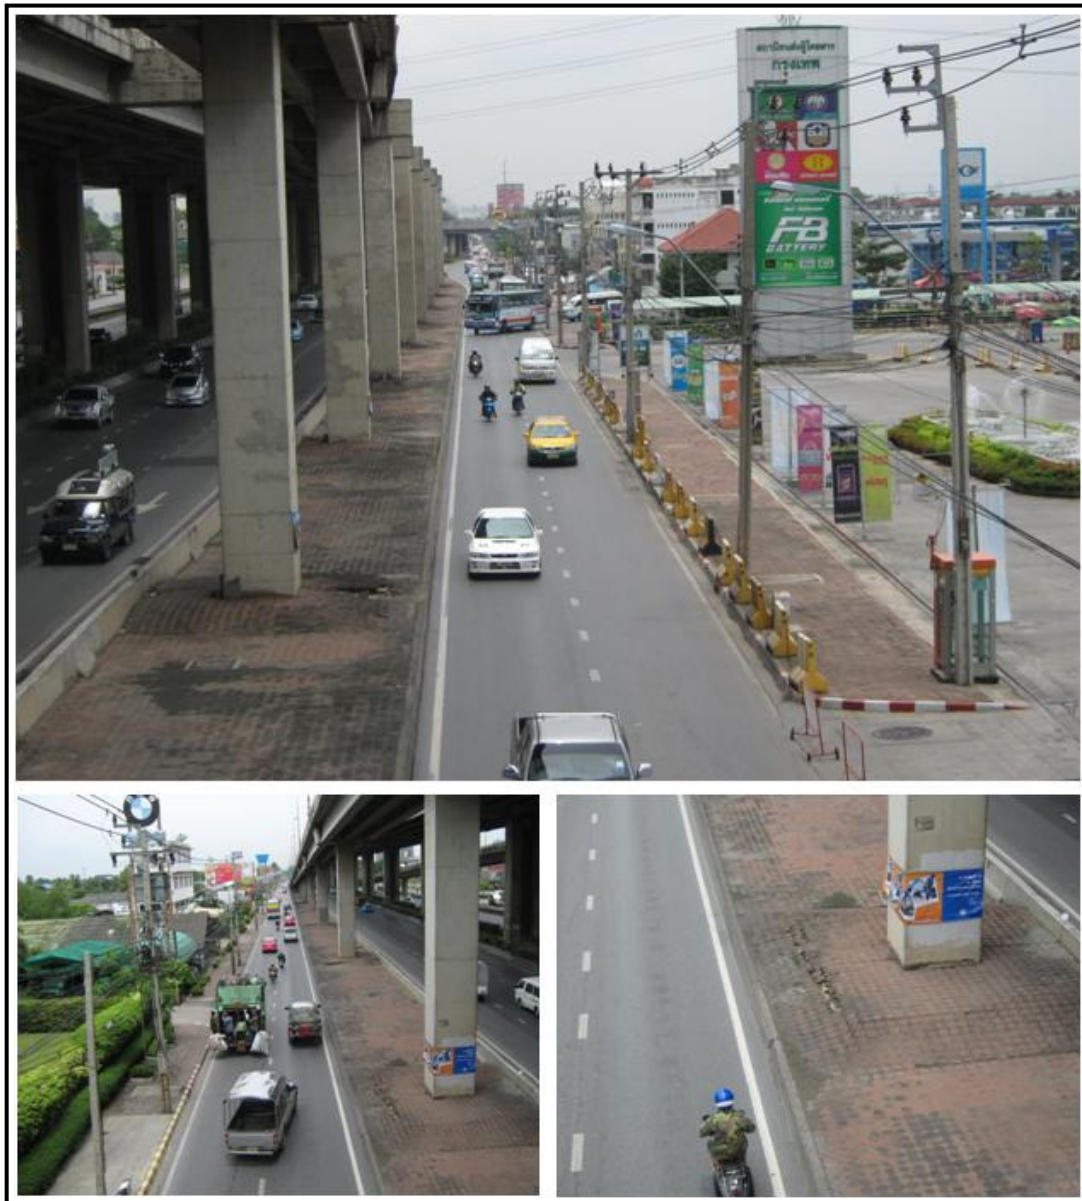
รูปที่ 2.3-24: สภาพทางเท้าชำรุดรอบดอม่อบนเกาะกลางถนนบรมราชชนนี

- (6) จากการตรวจสอบสภาพกายภาพทั่วไปบนถนนบรมราชชนนี พบว่าทางเท้าโดยรอบดอม่อบนเกาะกลางบริเวณหน้าสถานีขนส่งผู้โดยสารกรุงเทพ (ถนนบรมราชชนนี) อยู่ในสภาพชำรุดจากการทรุดตัวของถนน (รูปที่ 2.3-24) ควรจะได้มีการปรับปรุงแก้ไขให้เรียบร้อยสวยงามและเพื่อความปลอดภัยแก่ผู้สัญจรไปมาทั่วไป

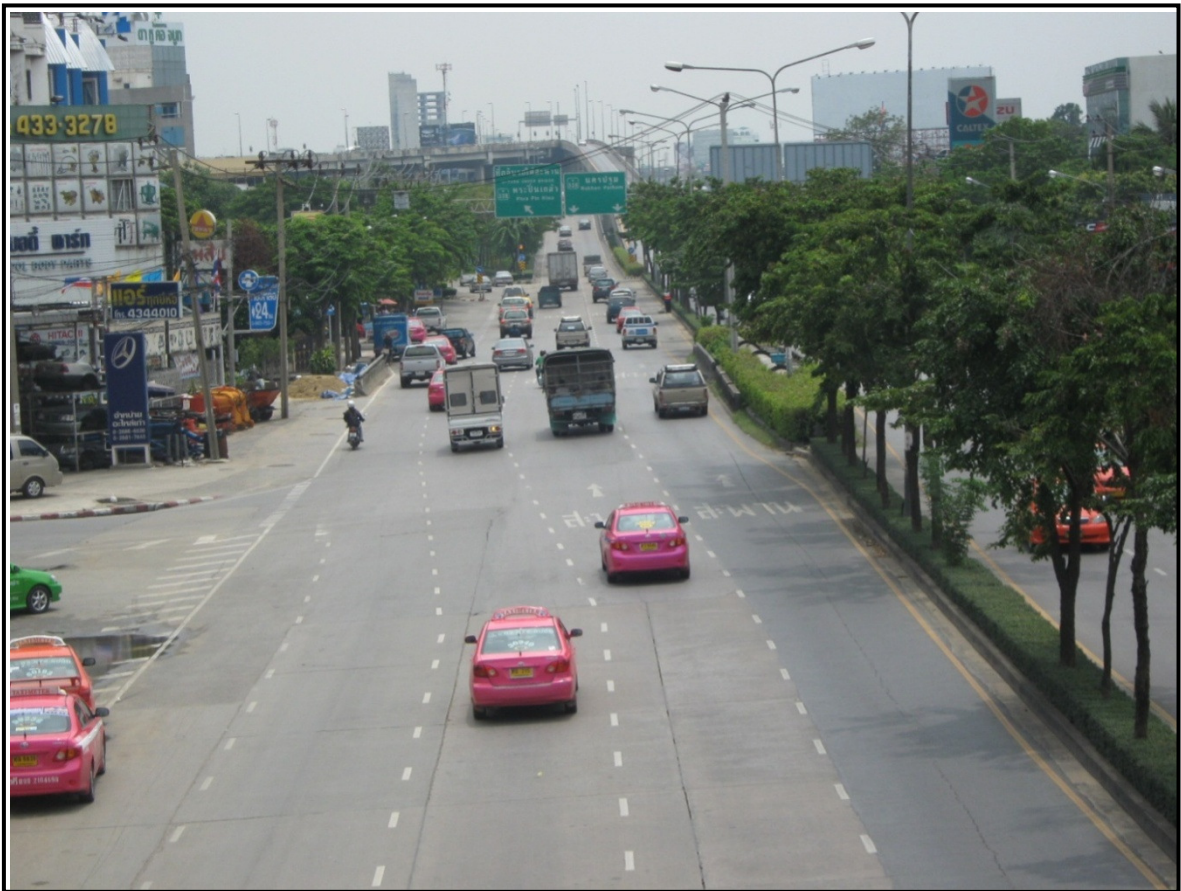
รูปที่ 2.3-25: สภาพการจราจรบนถนนสีรินธรขาออกเมือง

- (1) ปริมาณจราจรบนถนนสีรินธรช่วงนี้จะหนาแน่นคับคั่งในช่วงโมงเร่งด่วนเช้าที่ทิศทางขาเข้าเมือง (จากทางต่างระดับสีรินธรมุ่งหน้าแยกบางพลัดเพื่อเลี้ยวซ้ายเข้าถนนเจริญสนิทวงศ์ และตรงไปข้ามสะพานกรุงธนตามลำดับ) โดยเป็นผลกระทบที่ต่อเนื่องมาจากสภาพคอขวดบริเวณเชิงสะพานกรุงธน แม้ว่าจะมีการจัดการจราจรให้ข้ามสะพานกรุงธนไปยังฝั่งพระนครได้ 3 ช่องทางแล้วก็ตาม สาเหตุอีกประการหนึ่งที่ทำให้การจราจรหนาแน่น คือ การที่ผู้ปกครองนำรถไปส่งลูกหลานที่โรงเรียนต่าง ๆ ซึ่งตั้งอยู่บนถนนสามเสนเป็นจำนวนมาก อย่างไรก็ตามการที่มีเจ้าหน้าที่ตำรวจคอยอำนวยความสะดวกตามเส้นทางสามารถช่วยบรรเทาการจราจรให้เคลื่อนตัวไปได้โดยไม่มีการหยุดชะงักหรือติดขัดเป็นเวลานาน ส่วนในทางกลับกันถนนสีรินธรขาออกเมืองจากแยกบางพลัดมุ่งหน้าทางแยกต่างระดับสีรินธรข้ามไปยังถนนบรมราชชนนีการจราจรเคลื่อนตัวได้ดีไม่มีปัญหาแต่อย่างใด (รูปที่ 2.3-25)

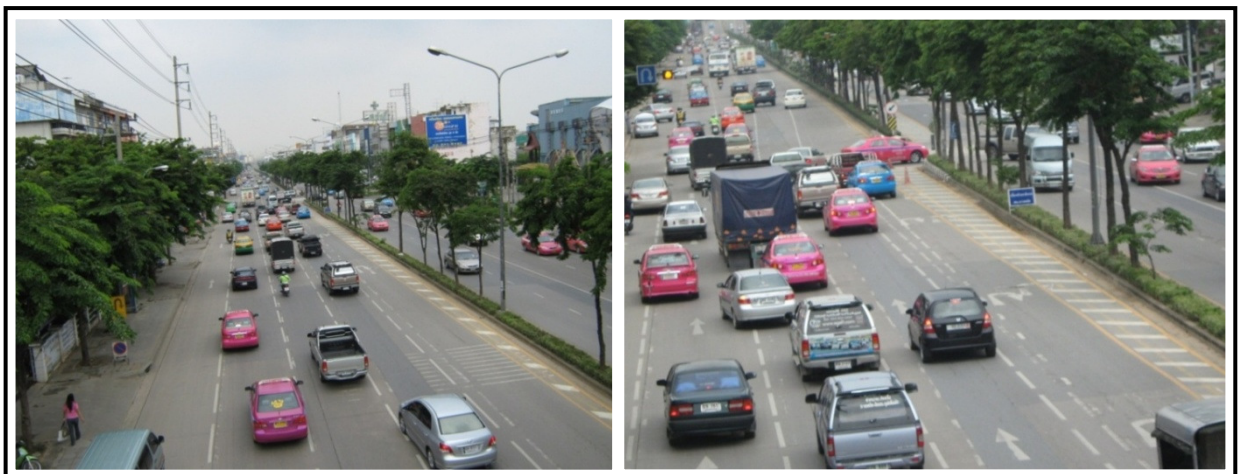
รูปที่ 2.3-26: สภาพปัญหาจราจรบนถนนสิรินธร บริเวณจุดกลับรถหน้าโรงพยาบาลซังฮี้

- (2) ปัญหาจราจรบนถนนสิรินธรขาออกเมืองในช่วงโมงเร่งด่วนเย็น จากแยกบางพลัดมุ่งหน้าทางแยกต่างระดับสิรินธร ส่วนใหญ่เป็นผลกระทบมาจากถนนบรมราชชนนีขาออกเมืองที่มีปริมาณจราจรหนาแน่นติดขัด ทำให้การจราจรเคลื่อนตัวได้ช้าจนเกิดท้ายแถวสะสมยาวเข้ามาในเขตพื้นที่ สน.บางพลัดเป็นบางครั้ง แต่หากการจราจรบนถนนบรมราชชนนีขาออกเมืองเคลื่อนตัวได้ดีจะส่งผลให้สภาพการจราจรบนถนนสิรินธรเคลื่อนตัวได้ดีเช่นกัน
- (3) สภาพปัญหาจราจรบริเวณจุดกลับรถหน้าโรงพยาบาลซังฮี้ ใกล้ห้างดังฮั่วเส็ง เกิดจากรถทางตรงบนถนนสิรินธรที่แล่นด้วยความเร็วสูง แต่มองไม่เห็นหรือมองเห็นรถที่รอเลี้ยวกลับไม่ชัด เนื่องจากต้นไม้ที่ปลูกไว้เป็นแนวบริเวณหัวเกาะบดบังทัศนวิสัยทำให้เกิดอุบัติเหตุขึ้นและส่งผลกระทบให้เกิดการจราจรติดขัดบริเวณดังกล่าวได้นอกจากนั้น เครื่องหมายจราจรบนพื้นทางบริเวณจุดกลับรถดังกล่าวอยู่ในสภาพที่ลบเลือนและสับสนก็น่าจะเป็นอีกสาเหตุหนึ่งที่ทำให้เกิดอุบัติเหตุและการจราจรติดขัดที่บริเวณดังกล่าวได้เช่นกัน (รูปที่ 2.3-26)

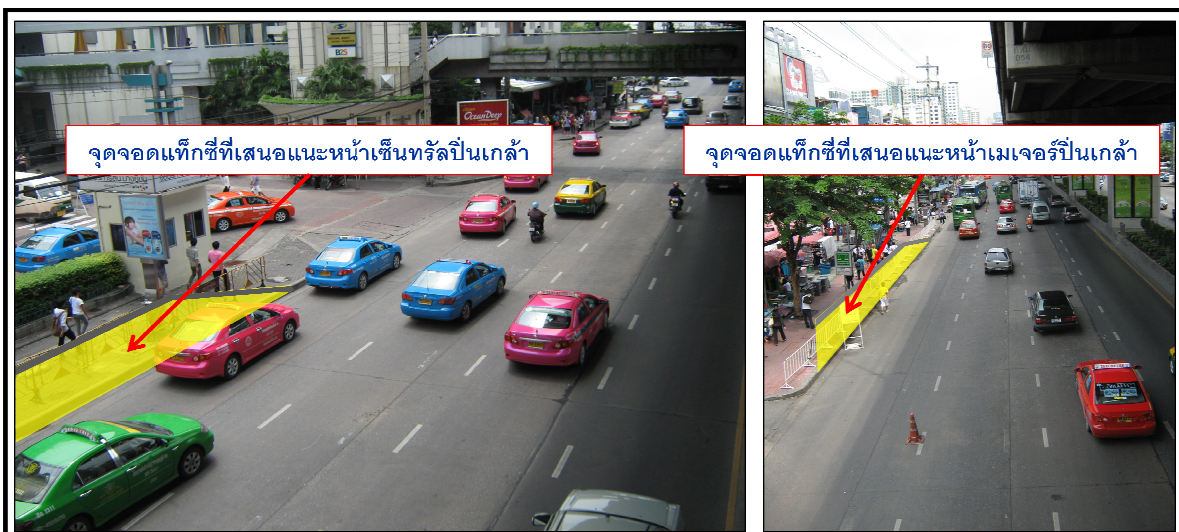
- 1) กำหนดให้มีจุดจอดรถแท็กซี่ที่แน่นอนบริเวณทางเข้าหน้าห้างเซ็นทรัลปิ่นเกล้าฯ (ฝั่งขาออกเมือง) และหน้าห้างเมเจอร์ปิ่นเกล้าฯ (ฝั่งขาเข้าเมือง) จุดละ 4 คัน พร้อมทั้งกวดขันการเข้าจอดรับ-ส่งผู้โดยสารของรถประจำทางให้ตรงป้ายและไม่ให้จอดซ้อนคันที่ป้ายหยุดรถประจำทาง ส่วนจุดจอดรถตู้โดยสารหน้าห้างเซ็นทรัลปิ่นเกล้าฯ ควรจัดให้มีพื้นที่ทางเดินเท้าด้านใน (ชิดตัวอาคาร) เพื่อมิให้เกิดขวางช่องทางขาออกของรถแท็กซี่หลังจากส่งผู้โดยสารเรียบร้อยแล้ว และในวันหยุดสุดสัปดาห์ควรจัดเจ้าหน้าที่คอยควบคุมและอำนวยความสะดวกแก่เด็กนักเรียนที่เดินข้ามบริเวณทางเข้า-ออก ห้างฯ เพื่อมิให้เกิดการกีดขวางซึ่งกันและกัน (รูปที่ 2.3-27)

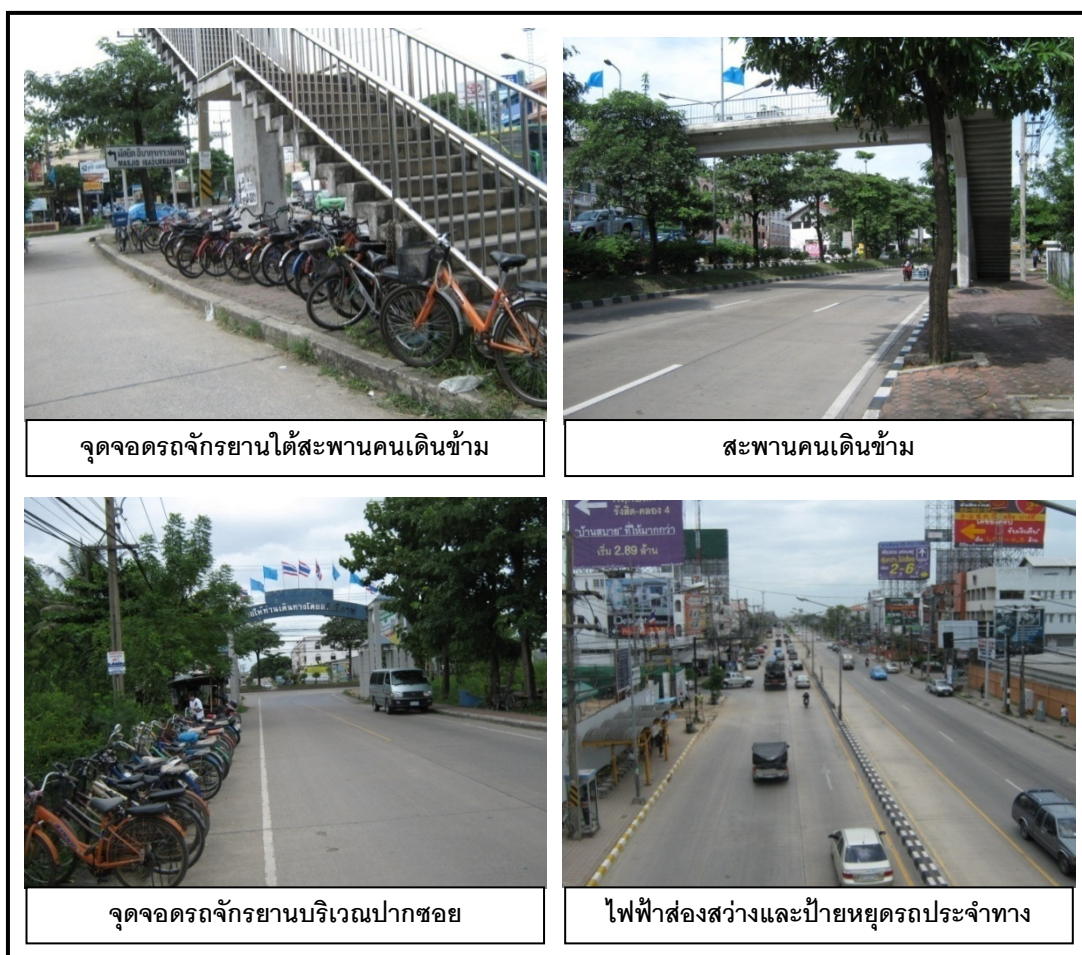
รูปที่ 2.4-12: สิ่งอำนวยความสะดวกในการเดินทางบนถนนลำลูกกา

ถนนลำลูกกาเป็นถนนที่อยู่ในเขตปริมณฑลของกรุงเทพมหานครรองรับการเดินทางเข้าสู่ใจกลางเมืองและการเดินทางออกนอกเมืองในช่วงเวลาเร่งด่วน รวมทั้งรองรับการขนส่งสินค้าในช่วงนอกเวลาเร่งด่วนด้วยจึงมีการจัดหาสิ่งอำนวยความสะดวกในการเดินทางไว้หลากหลายรูปแบบ ได้แก่ ป้ายหยุดรถประจำทางพร้อมศาลาที่พักผู้โดยสาร ระบบไฟฟ้าส่องสว่าง ทางม้าลาย และสะพานลอยคนเดินข้าม ที่จอดรถจักรยานเป็นช่วง ๆ บนทางเท้า เป็นต้น (รูปที่ 2.4-12) อย่างไรก็ตามในการศึกษาครั้งนี้จะได้พิจารณาถึงการปรับปรุงสิ่งอำนวยความสะดวกที่มีอยู่ให้เกิดประสิทธิภาพในการใช้งานสูงสุด และจัดหาเพิ่มเติมในส่วนที่ยังไม่เพียงพอเพื่อให้การเดินทางของประชาชนในเส้นทางถนนลำลูกกาได้รับความสะดวกและปลอดภัยยิ่งขึ้น

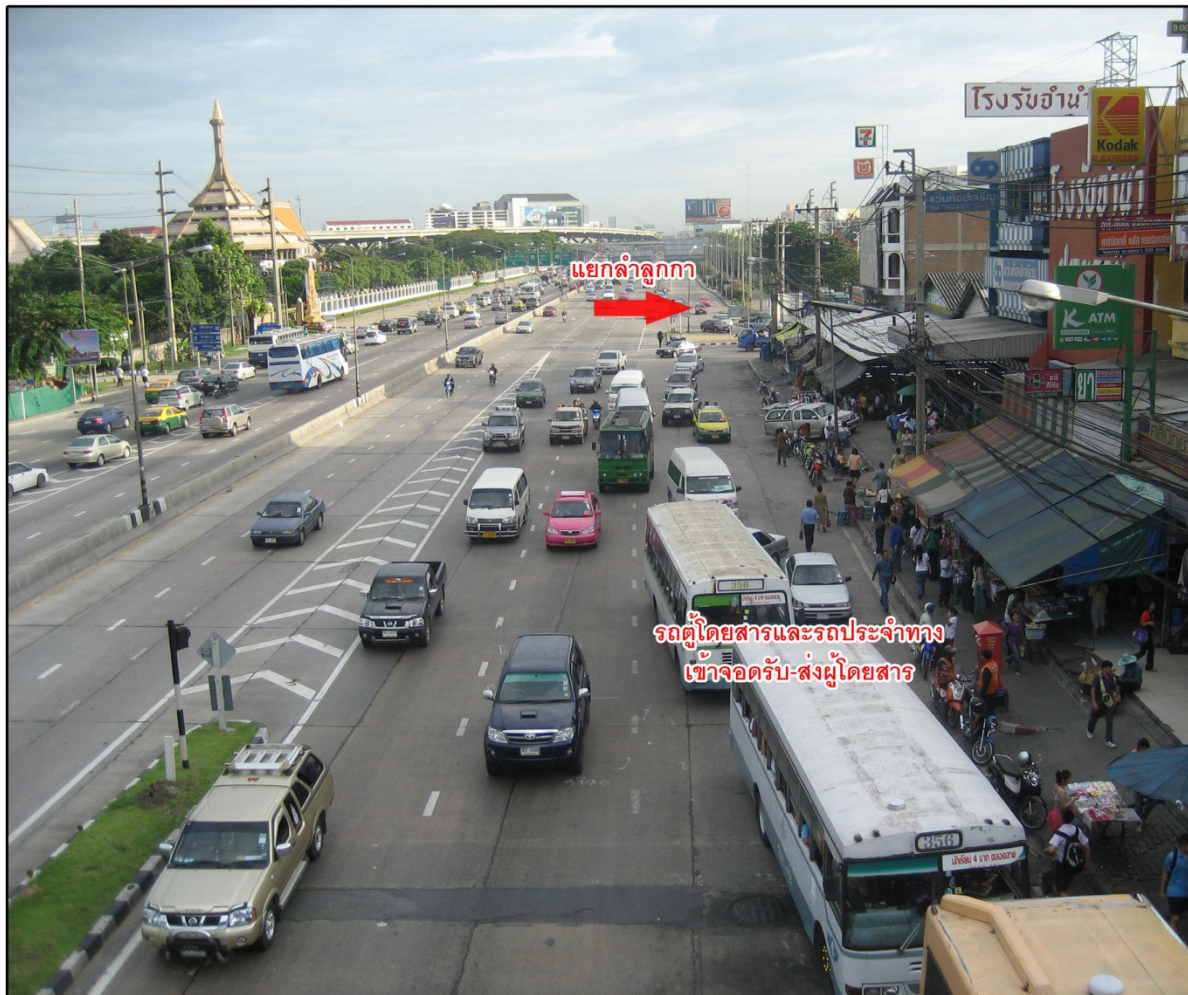
รูปที่ 2.4-13: สภาพปัญหาการจราจรบริเวณแยกลำลูกกา

แฉวยาวสะสมไปปิดกั้นหรือกีดขวางรถที่จะออกจากถนนลำลูกกา เพื่อไปกลับรถได้สะพาน  
ก่อให้เกิดแฉวยาวสะสมต่อเนื่องเข้าไปถนนลำลูกกาด้วย (รูปที่ 2.4-13)

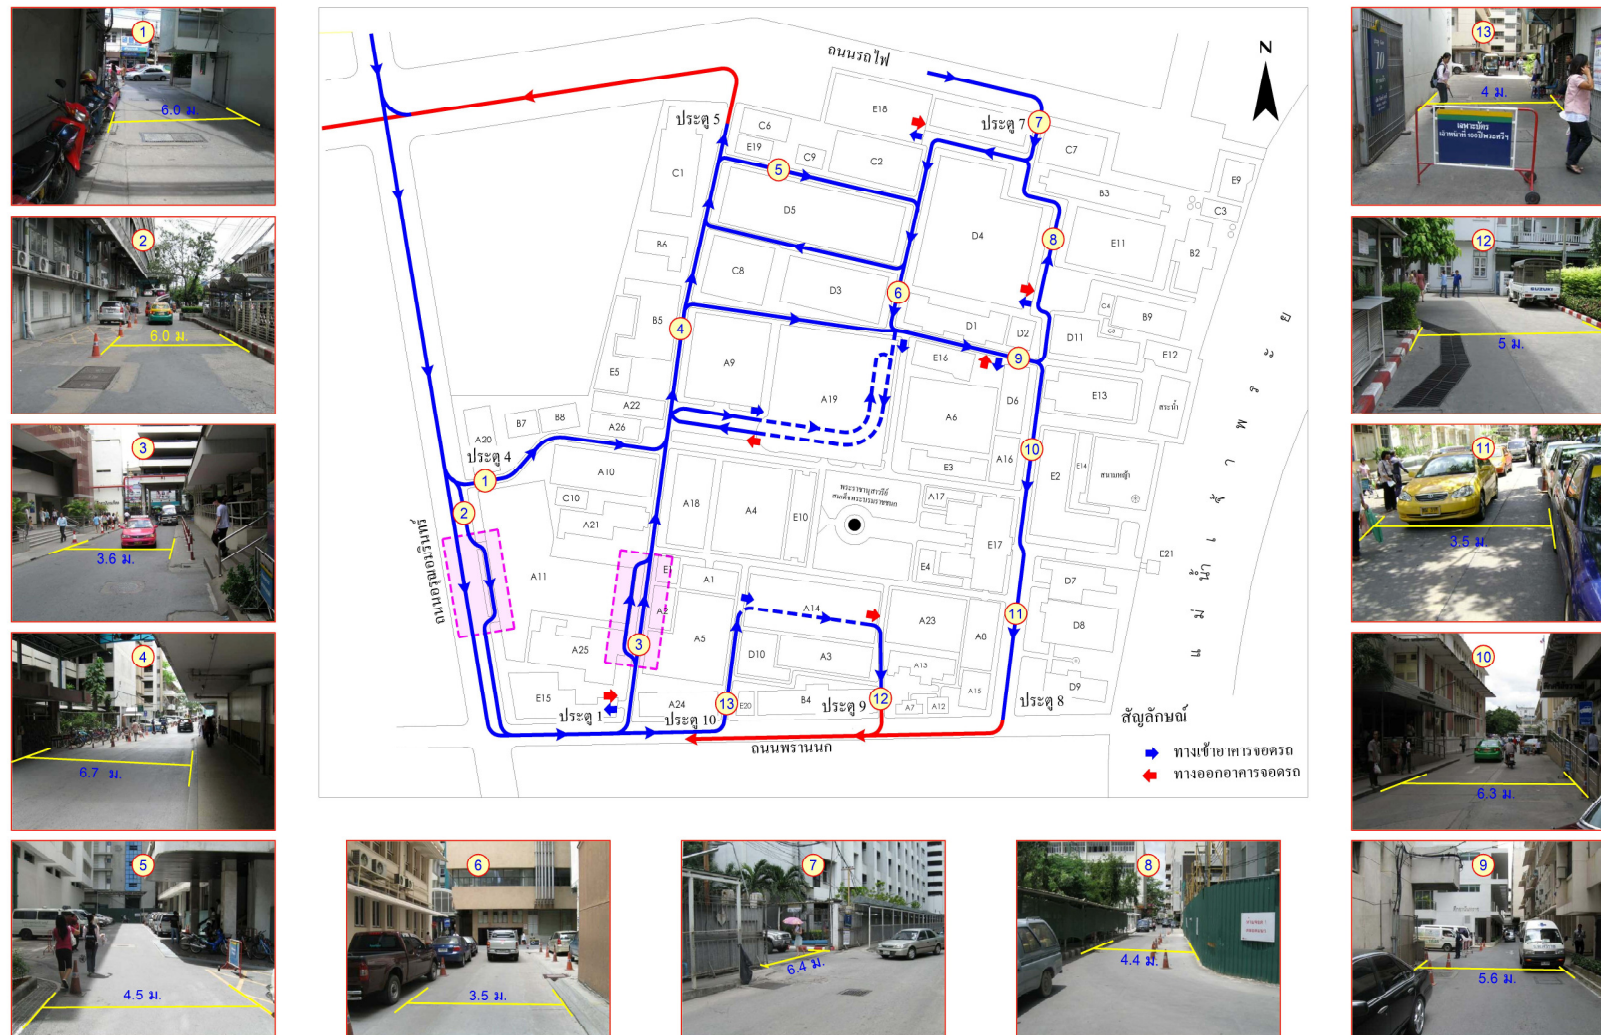
รูปที่ 3.1-4: โครงข่ายและกายภาพของถนนและการจัดการเดินรถภายในโรงพยาบาลศิริราช

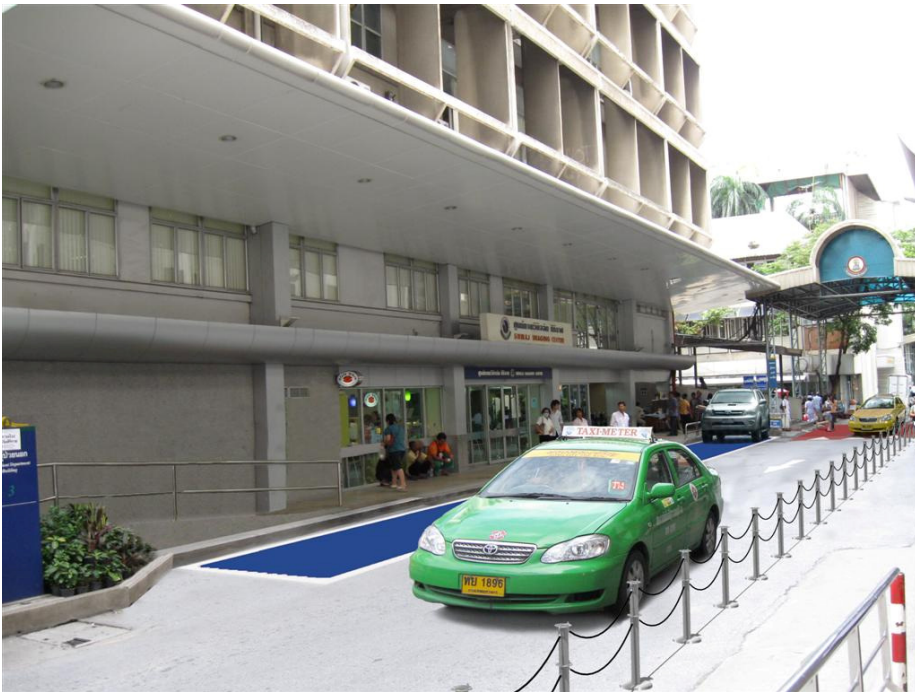
| ลำดับที่ | รายละเอียดของงาน | งบประมาณ<br>(บาท) | หน่วยงาน |
|---|---|---|---|
| 1.1 | <p>- ขยายจุดจอดรับ-ส่งผู้ป่วยด้านหลังตึกผู้ป่วยนอก (ถนนภายในโรงพยาบาลศิริราชช่วงประตู 1 – ประตู 5) ให้สามารถรองรับรถเข้าจอดพร้อมกันได้มากขึ้นจากเดิม 4 คัน เพิ่มเป็น 5 คัน เพื่อบรรเทาผลกระทบต่อการจราจรตรง นอกจากนี้ ควรทาสีตีเส้นจุดจอดรับ-ส่งดังกล่าวให้ชัดเจน เพื่ออำนวยความสะดวกการบริหารจัดการการเข้าจอด</p> | 120,000 | โรงพยาบาลศิริราช |

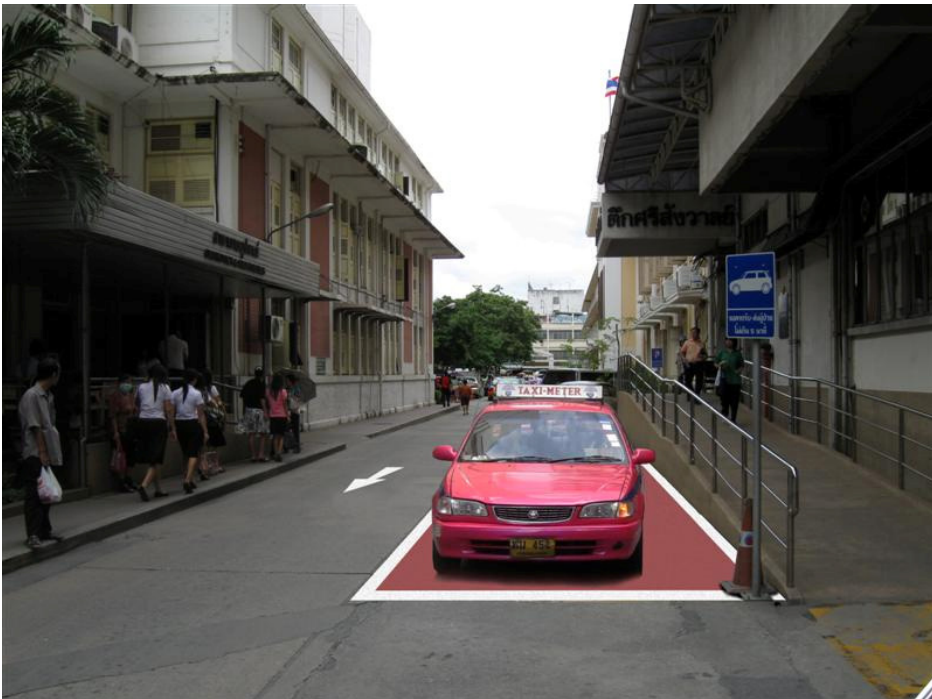
| ลำดับที่ | รายละเอียดของงาน | งบประมาณ<br>(บาท) | หน่วยงาน |
|---|---|---|---|
| 1.2 | <p>- ทาสีตีเส้นจุดจอดรับ-ส่งผู้ป่วยบริเวณตึกศรีสังวาลย์ให้ชัดเจน เพื่อให้เกิดการจอดรับ-ส่งอย่างเป็นระเบียบ ไม่กีดขวางการจราจรของรถทางตรง นอกจากนี้ ควรจัดจุดบริการผู้ป่วยนอกบริเวณดังกล่าวด้วย ทำให้ผู้ป่วยที่มาจากถนนอรุณอมรินทร์ที่ตีคู่มุ่งเหนือและถนนพrawnนทที่ตีคู่มุ่งตะวันออก ไม่ต้องเดินทางย้อนกลับเข้าไปประตู 5 เพื่อไปยังจุดรับ-ส่งผู้ป่วยนอกปัจจุบัน</p> | 81,000 | โรงพยาบาลศิริราช |

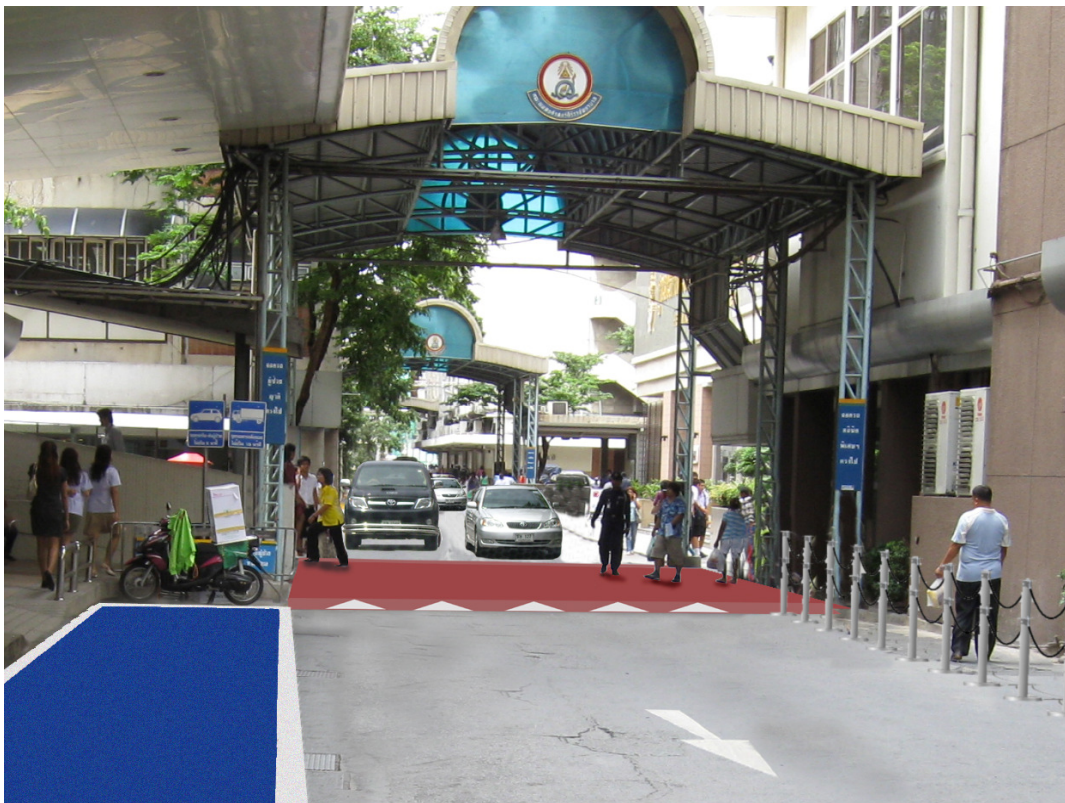
| ลำดับที่ | รายละเอียดของงาน | งบประมาณ<br>(บาท) | หน่วยงาน |
|---|---|---|---|
| 1.3 | <p>- ปรับปรุงทางข้ามบริเวณตึกศูนย์โรคหัวใจสมเด็จพระบรมราชินีนาถจำนวน 2 จุด ให้เป็นแบบ Speed Table เพื่อให้เกิดความปลอดภัยแก่คนเดินเท้าและผู้ป่วยที่ต้องใช้รถเข็น/เปลผู้ป่วย</p> | 46,000 | โรงพยาบาลศิริราช |

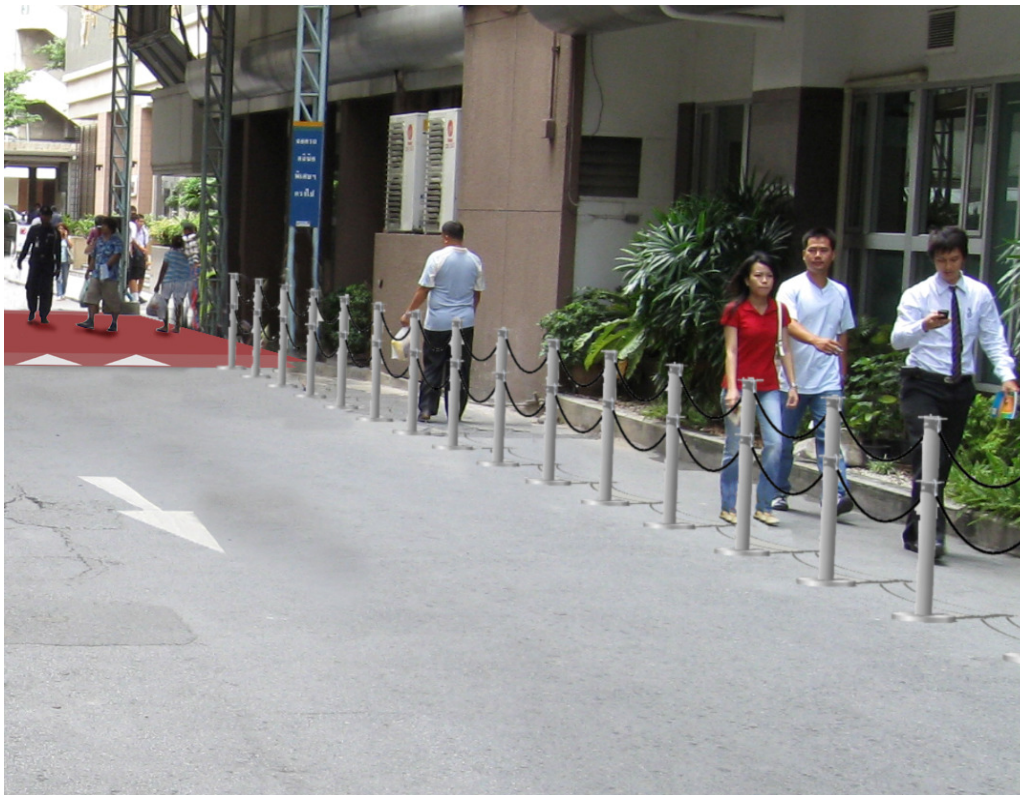
| ลำดับที่ | รายละเอียดของงาน | งบประมาณ<br>(บาท) | หน่วยงาน |
|---|---|---|---|
| 1.4 | <p>- ติดตั้งเสากั้นทางเดินพร้อมเชือกตามแนวถนนเชื่อมระหว่างประตู 1 – ประตู 5 เพื่อควบคุมการข้ามถนนของคนเดินเท้าให้ข้ามในตำแหน่งทางข้ามที่จัดให้เท่านั้น โดยเสากั้นดังกล่าวควรเป็นแบบที่สามารถเคลื่อนย้ายได้</p> | 380,000 | โรงพยาบาลศิริราช |

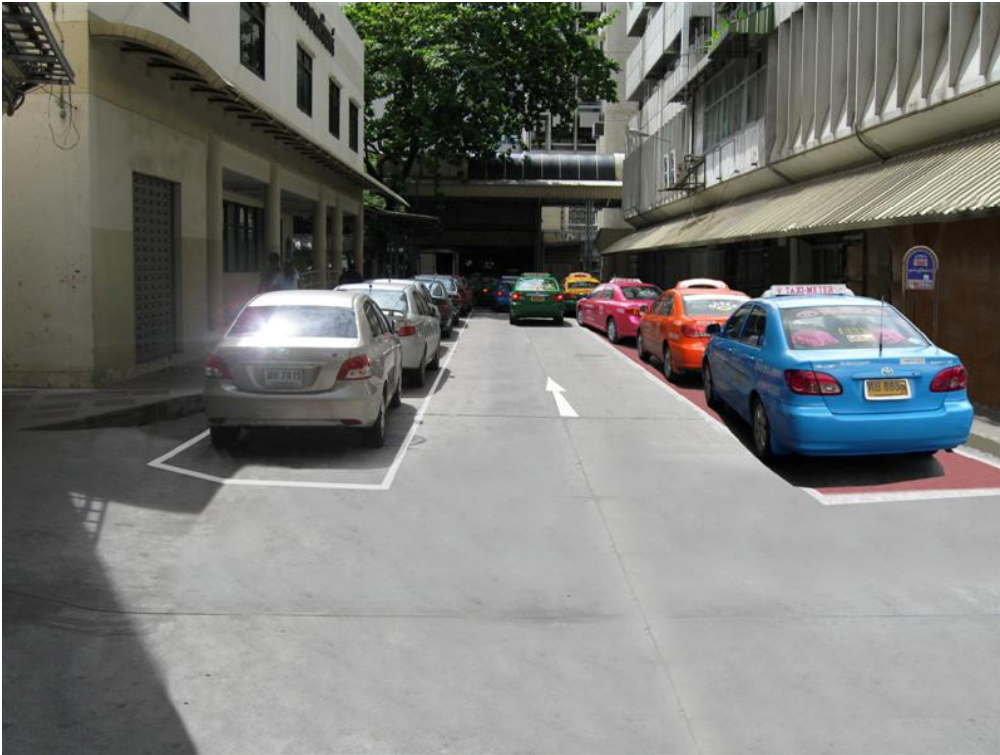
| ลำดับที่ | รายละเอียดของงาน | งบประมาณ<br>(บาท) | หน่วยงาน |
|---|---|---|---|
| 1.5 | <p>- ย้ายตำแหน่งจุดจอดรถแท็กซี่ที่ยังบริเวณด้านข้างของตึกโรงพยาบาลบนถนนที่เข้ามาจากประตู 4 เพื่อให้รถแท็กซี่ซึ่งส่วนใหญ่เข้ามาทางประตู 4 สามารถเข้าจอดเพื่อรับผู้โดยสารได้อย่างเหมาะสม นอกจากนี้ ควรทำการทาสีตีเส้นจุดจอดรถแท็กซี่ให้เกิดความชัดเจน เพื่ออำนวยความสะดวกการบริหารจัดการการเข้าจอด</p> | 21,000 | โรงพยาบาลศิริราช |

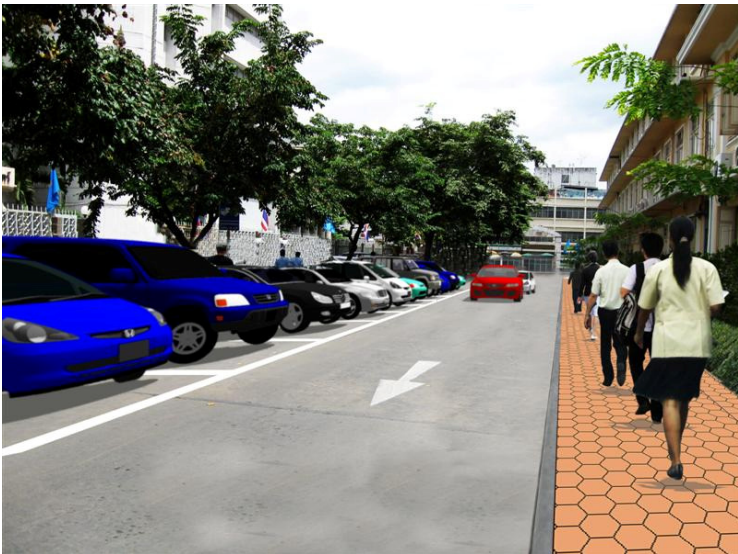
| ลำดับที่ | รายละเอียดของงาน | งบประมาณ<br>(บาท) | หน่วยงาน |
|---|---|---|---|
| 1.6 | <p>- ปรับปรุงพื้นที่จอดรถและทางเดินเท้าบริเวณคณะพยาบาลศาสตร์ (ประตู 8) โดยยกเลิกการจอดรถตามแนวถนน (Parallel Parking) ฝั่งคณะพยาบาลศาสตร์และปรับปรุงให้เป็นทางเดินเท้าชิดแนวรั้วคณะพยาบาลศาสตร์แทน ซึ่งแนวทางเท้าที่เสนอแนะนั้นจะเป็นแนวทางเท้าใหม่ที่สามารถเชื่อมกับแนวทางเท้าปัจจุบันจากตึกผู้ป่วยนอกเก่าได้ ทำให้คนเดินเท้าสามารถเดินได้อย่างต่อเนื่องและปลอดภัยโดยไม่ต้องลงมาเดินบนถนนปะปนกับกระแสจราจร นอกจากนี้ เพื่อให้ถนนบริเวณประตู 8 มีความกว้างของทางวิ่งอย่างน้อย 6 เมตร เพื่อให้รถที่จอดติดชิดกับแนวทางวิ่งฝั่งคณะพยาบาลศาสตร์สามารถเข้า-ออกได้สะดวก ไม่ส่งผลกระทบต่อกระแสจราจรทางตรงมากนัก จึงควรยกเลิกพื้นที่จอดรถฝั่งตึกอำนวยการและจัดให้เป็นทางเดินเท้าแทน</p> | 470,000 | โรงพยาบาลศิริราช |

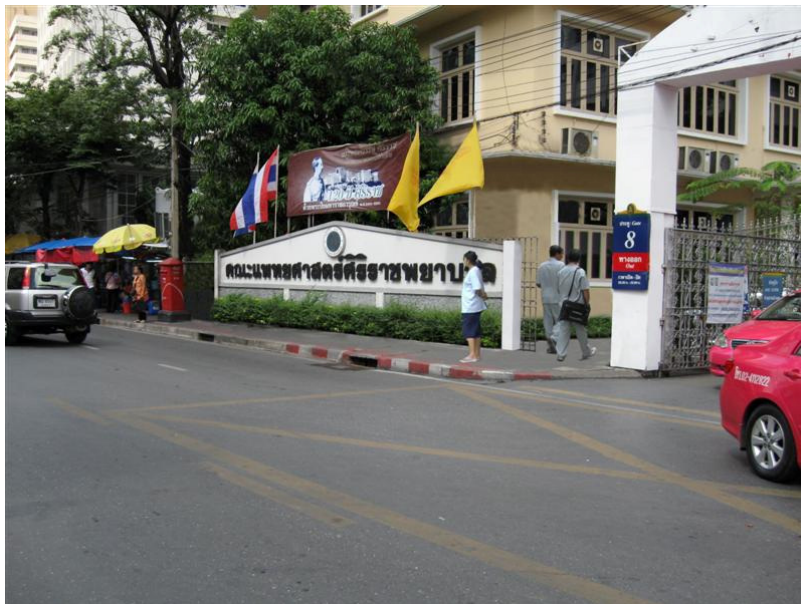
| ลำดับที่ | รายละเอียดของงาน | งบประมาณ<br>(บาท) | หน่วยงาน |
|---|---|---|---|
| 1.7 | <p>- ทำประตูทางเข้า-ออกสำหรับคนเดินเท้าบริเวณประตู 8 ฝั่งตึกอำนวยการเพิ่ม ทั้งนี้ เพื่อมิให้คนเดินเท้าต้องลงมาเดินบนถนนบริเวณประตู</p> | 43,000 | โรงพยาบาลศิริราช |

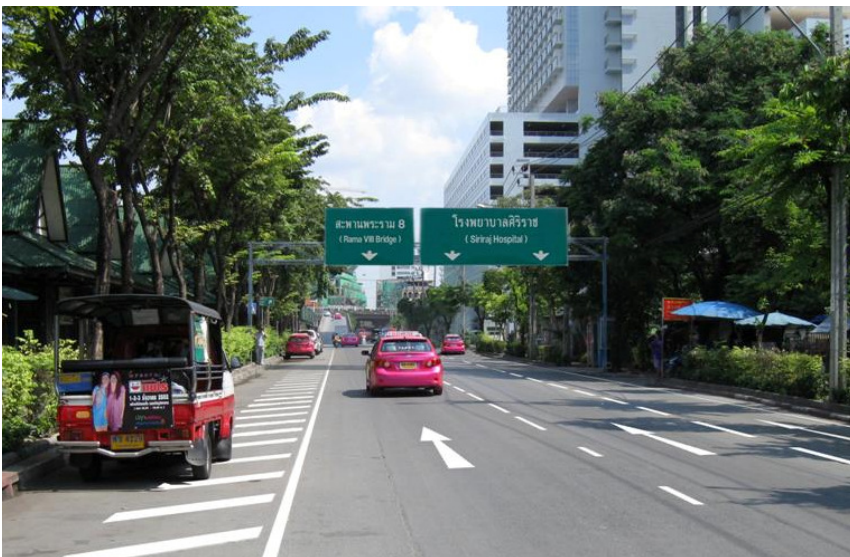
| ลำดับที่ | รายละเอียดของงาน | งบประมาณ<br>(บาท) | หน่วยงาน |
|---|---|---|---|
| 3.2 | <p>- ทำการปรับปรุงเครื่องหมายจราจรบนพื้นทางและป้ายจราจรบนถนนรถไฟ ให้มีความสอดคล้องกับการปรับทิศทางการจราจรแบบเดินรถทางเดียว</p> | 1,540,000 | สำนักงานโยธา / สำนักงานจราจรและขนส่ง / การรถไฟแห่งประเทศไทย |

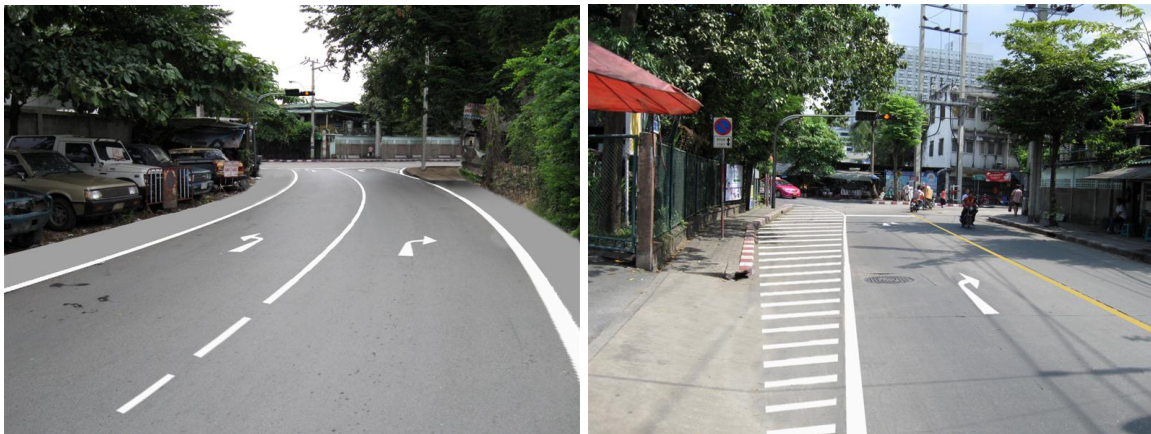
| ลำดับที่ | รายละเอียดของงาน | งบประมาณ<br>(บาท) | หน่วยงาน |
|---|---|---|---|
| 4.2 | <ul style="list-style-type: none"> <li>ปรับปรุงเครื่องหมายจราจรบนพื้นทางบริเวณทางแยกถนนอิสรภาพตัดกับถนนริมคลองบางกอกน้อย และ ถนนรถไฟ ให้มีความสมบูรณ์เหมาะสม</li> </ul> | 240,000 | สำนักงานการจราจรและขนส่ง |

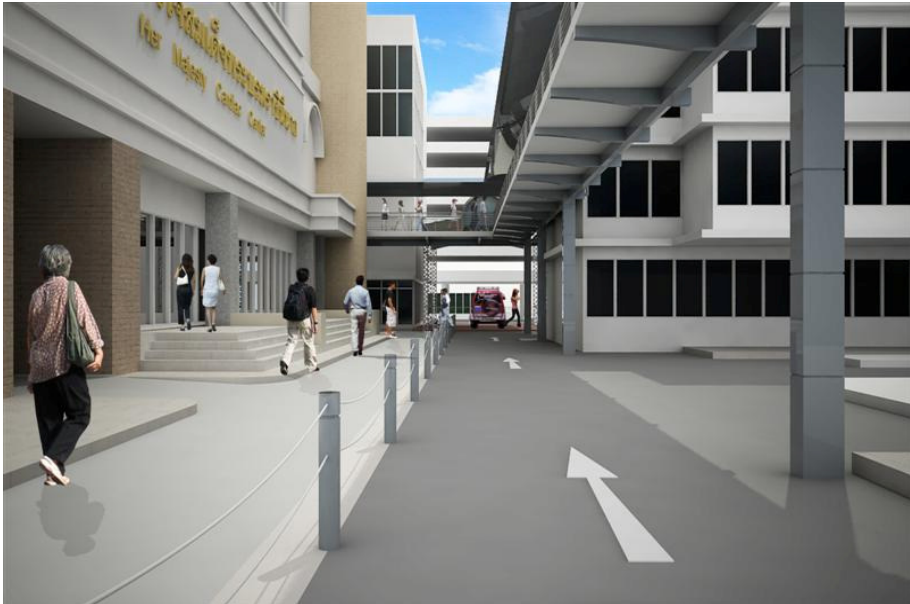
| ลำดับที่ | รายละเอียดของงาน | งบประมาณ<br>(บาท) | หน่วยงาน |
|---|---|---|---|
| 1 | <p><b>งานก่อสร้างทางเดินเท้าแบบยกระดับภายในโรงพยาบาลศิริราช</b></p> <ul style="list-style-type: none"> <li>ศึกษา ออกแบบรายละเอียด และดำเนินการก่อสร้างทางเดินเท้ายกระดับ (Skywalk) ภายในโรงพยาบาลศิริราช เพื่อเชื่อมระหว่างตึกศูนย์โรคหัวใจสมเด็จพระบรมราชินีนาถ ตึกผู้ป่วยนอก และร้านอาหารสวัสดิการ เข้าด้วยกัน เนื่องจากมีปริมาณคนเดินเท้าและการส่งถ่ายผู้ป่วยเป็นจำนวนมาก โดยการพัฒนาดังกล่าวจะช่วยลดปริมาณคนเดินเท้าบนโครงข่ายถนนภายในโรงพยาบาลศิริราชลงส่วนหนึ่ง ส่งผลให้การจราจรภายในเกิดความคล่องตัวมากขึ้น และยังก่อให้เกิดความปลอดภัยแก่คนเดินเท้าอีกด้วย</li> </ul> | 2,040,000 | โรงพยาบาลศิริราช |

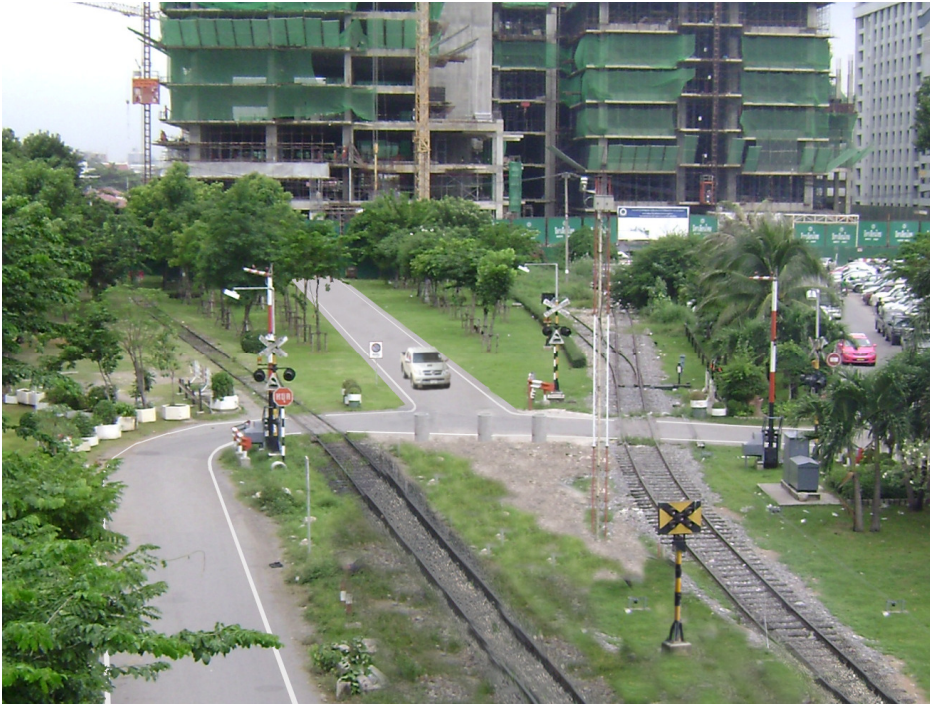
| ลำดับที่ | รายละเอียดของงาน | งบประมาณ<br>(บาท) | หน่วยงาน |
|---|---|---|---|
| 5 | <p>งานเพิ่มเส้นทางออกจากพื้นที่จอดรถใต้ดินของอาคารศูนย์ความเป็นเลิศฯ</p> <ul style="list-style-type: none"> <li>- เพิ่มเส้นทางออกจากอาคารศูนย์ความเป็นเลิศฯ โดยปรับปรุงพื้นผิวจราจรและไหล่ทาง รวมถึงการทาสีตีเส้นจราจรบนถนนปัจจุบันบริเวณพื้นที่สับเปลี่ยนขบวนรถของการรถไฟบริเวณใกล้เคียงกัน เพื่อช่วยกระจายปริมาณรถออกจากพื้นที่จอดรถ</li> </ul> | 1,200,000 | สำนักงานโยธา / การรถไฟแห่งประเทศไทย / โรงพยาบาลศิริราช |
