สำนักงานนโยบายและแผนการขนส่งและจราจร  
กระทรวงคมนาคม

# โครงการจัดทำแผนเร่งด่วนในการปรับปรุงเบ็ดเสร็จ บนถนนสายหลัก ระยะที่ 3

## รายงานฉบับสมบูรณ์ (Final Report)

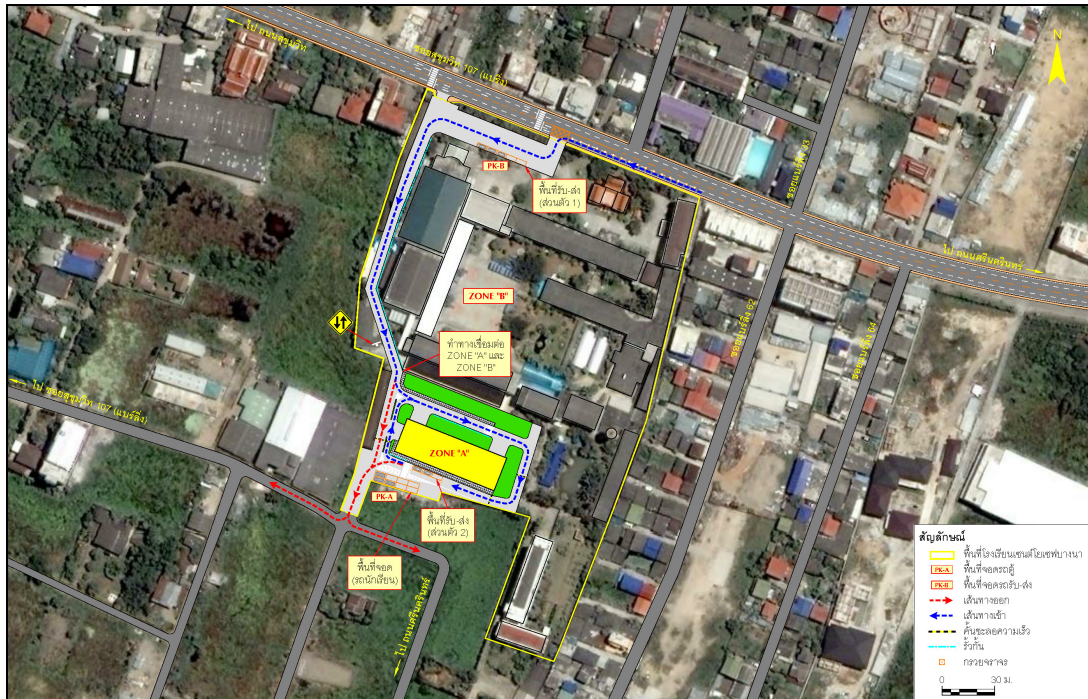
รูปที่ 3.2-3 (ก): แผนการจัดระบบการหมุนเวียนรถและทางเดินเท้าภายในโรงเรียน

จากสภาพการจราจรดังแสดงในตารางที่ 3.2-2 พบว่าหากมีการดำเนินการตามแนวทางที่ที่ปรึกษาได้เสนอแนะจะช่วยให้สภาพการจราจรทั้งภายนอกและภายในโรงเรียนเซนต์โยเซฟบางนามีความคล่องตัวขึ้น โดยพบว่าระยะเวลาเดินทางเฉลี่ยและความล่าช้าเฉลี่ยของรถบนถนนแบร็งในทิศทางมุ่งหน้าถนนศรีนครินทร์จะลดลงประมาณ 25 และ 26 วินาที/คัน ตามลำดับ สำหรับรถบนถนนแบร็งในทิศทางมุ่งหน้าถนนสุขุมวิท พบว่า มีระยะเวลาเดินทางเฉลี่ยและความล่าช้าเฉลี่ยลดลงประมาณ 95 และ 119 วินาที/คัน ตามลำดับ ในส่วนของรถผู้ปกครองที่เข้ามารับนักเรียนในโรงเรียนเซนต์โยเซฟบางนา นอกจากจะได้ประโยชน์จากระยะเวลาการเดินทางบนถนนแบร็งที่ลดลงแล้วยังพบว่าระยะเวลาเดินทางเฉลี่ยและความล่าช้าเฉลี่ยภายในโรงเรียนลดลงด้วย

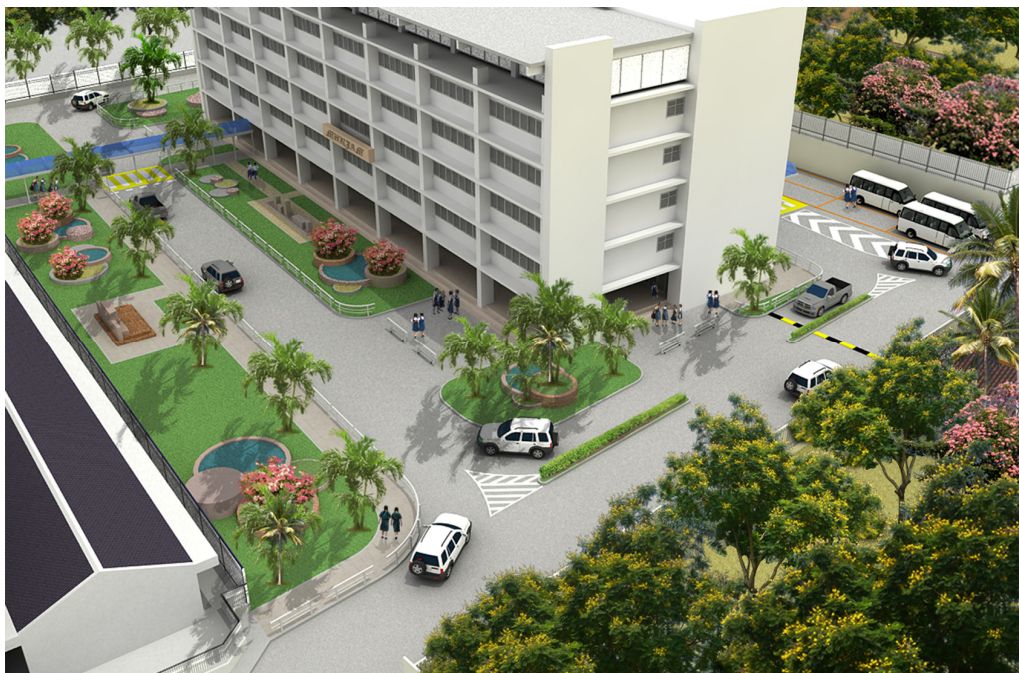
รูปที่ 3.2-3 (ข): ภาพมุมมองหลังจากการปรับปรุงภายในโรงเรียนเซนต์โยเซฟบางนาด้านตะวันตก

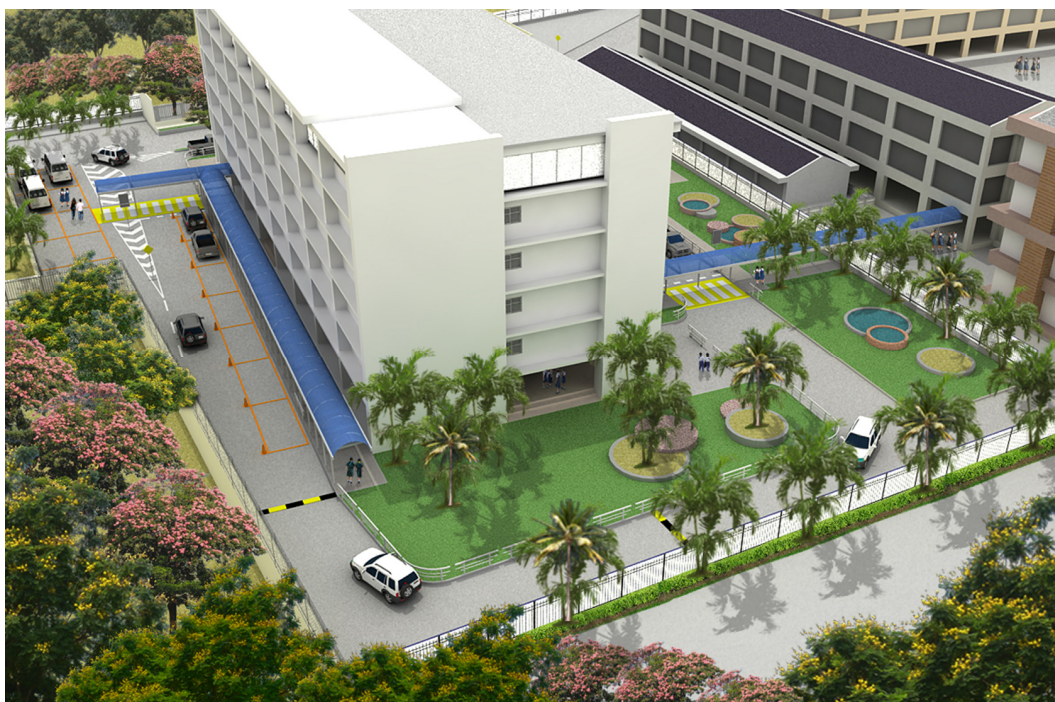
รูปที่ 3.2-3 (ค): ภาพมุมมองหลังจากการปรับปรุงภายในโรงเรียนเซนต์โยเซฟบางนาด้านตะวันออก

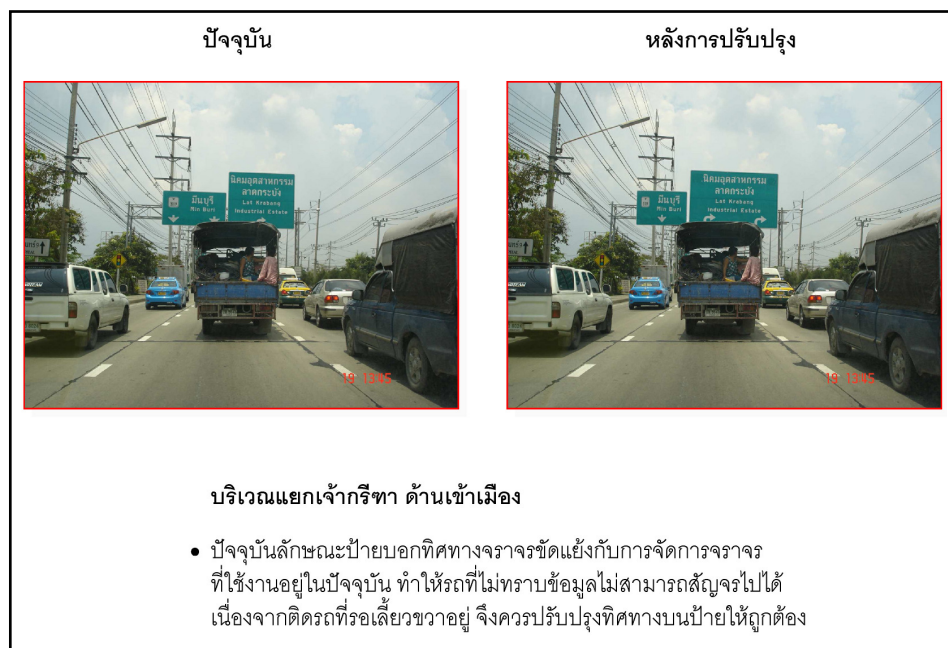
รูปที่ 3.3-6: การปรับปรุงเครื่องหมายและป้ายจราจรบอกทิศทางบริเวณทางแยกเจ้ากรีธา

นอกจากนี้ ในบริเวณแยกเจ้ากรีธาซึ่งป้ายจราจรและเครื่องหมายจราจรบนพื้นทางบอกช่องทางการเลี้ยวไม่สอดคล้องกับสภาพความเป็นจริง ก็ควรมีการปรับให้สอดคล้องกับความเป็นจริง โดยปรับลูกศรบนถนนจากเดิมที่แบ่งเป็นเลี้ยวขวา 1 ช่องจราจรและตรง 2 ช่องจราจรเป็นเลี้ยวขวา 2 ช่องจราจรและตรง 1 ช่องจราจร เพื่อลดความสับสนในการใช้ช่องทางจราจร ดังแสดงในรูปที่ 3.3-6

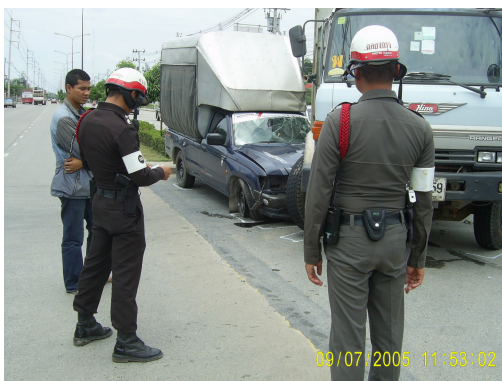
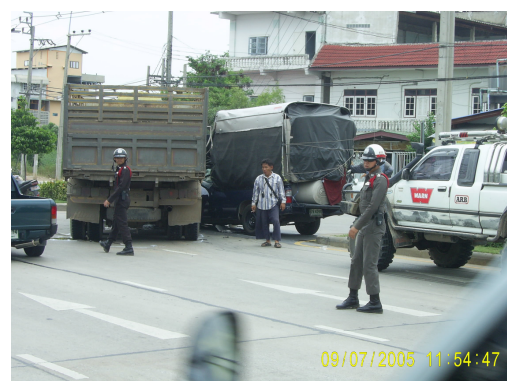
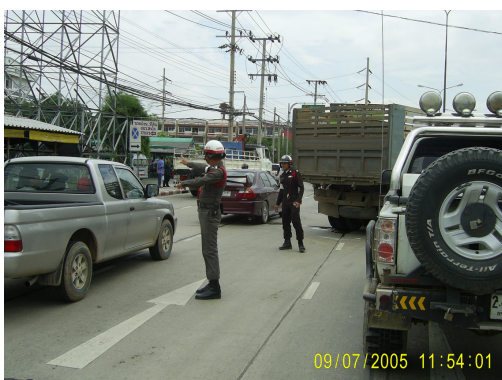
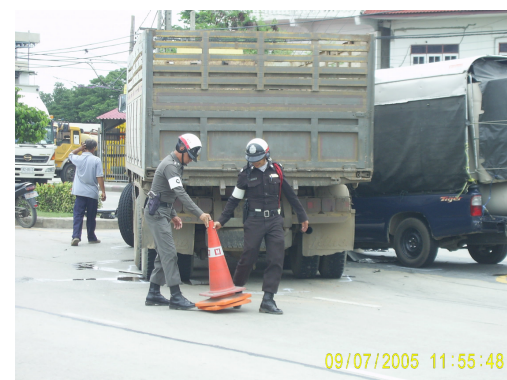
รูปที่ 3.3-10: อุบัติเหตุด้านการจราจรบริเวณแยกเจ้าคุณทหาร

นอกจากนี้ หากพิจารณาในแง่ของการเชื่อมต่อโครงข่ายถนนนั้น โครงการแก้ไขปรับปรุงจุดตัดถนน 5 แห่ง ก็ยังเป็นการเชื่อมต่อถนนสายหลักภายในพื้นที่ ได้แก่ ถนนรามคำแหง-ศรีนครินทร์ ถนนเทพกรีฑา-ร่มเกล้า ถนนเจ้าคุณทหาร ถนนเจ้าคุณทหารตัดใหม่ ถนนลาดกระบัง และ ถนนศรีนครินทร์ เข้าด้วยกัน ซึ่งจะช่วยแยกกระแสจราจรที่เป็นแบบผ่านทาง (Through traffic) ออกจากกระแสจราจรในพื้นที่ (Local traffic) ซึ่งส่วนใหญ่เป็นรถบรรทุกขนาดใหญ่ที่ขนส่งสินค้า ในพื้นที่ลาดกระบัง (ประมาณร้อยละ 12 ของปริมาณจราจรบนถนนสายหลักในพื้นที่) ซึ่งมักจะทำให้เกิดอุบัติเหตุจราจรในบริเวณดังกล่าวอยู่เป็นประจำดังแสดงในรูปที่ 3.3-10

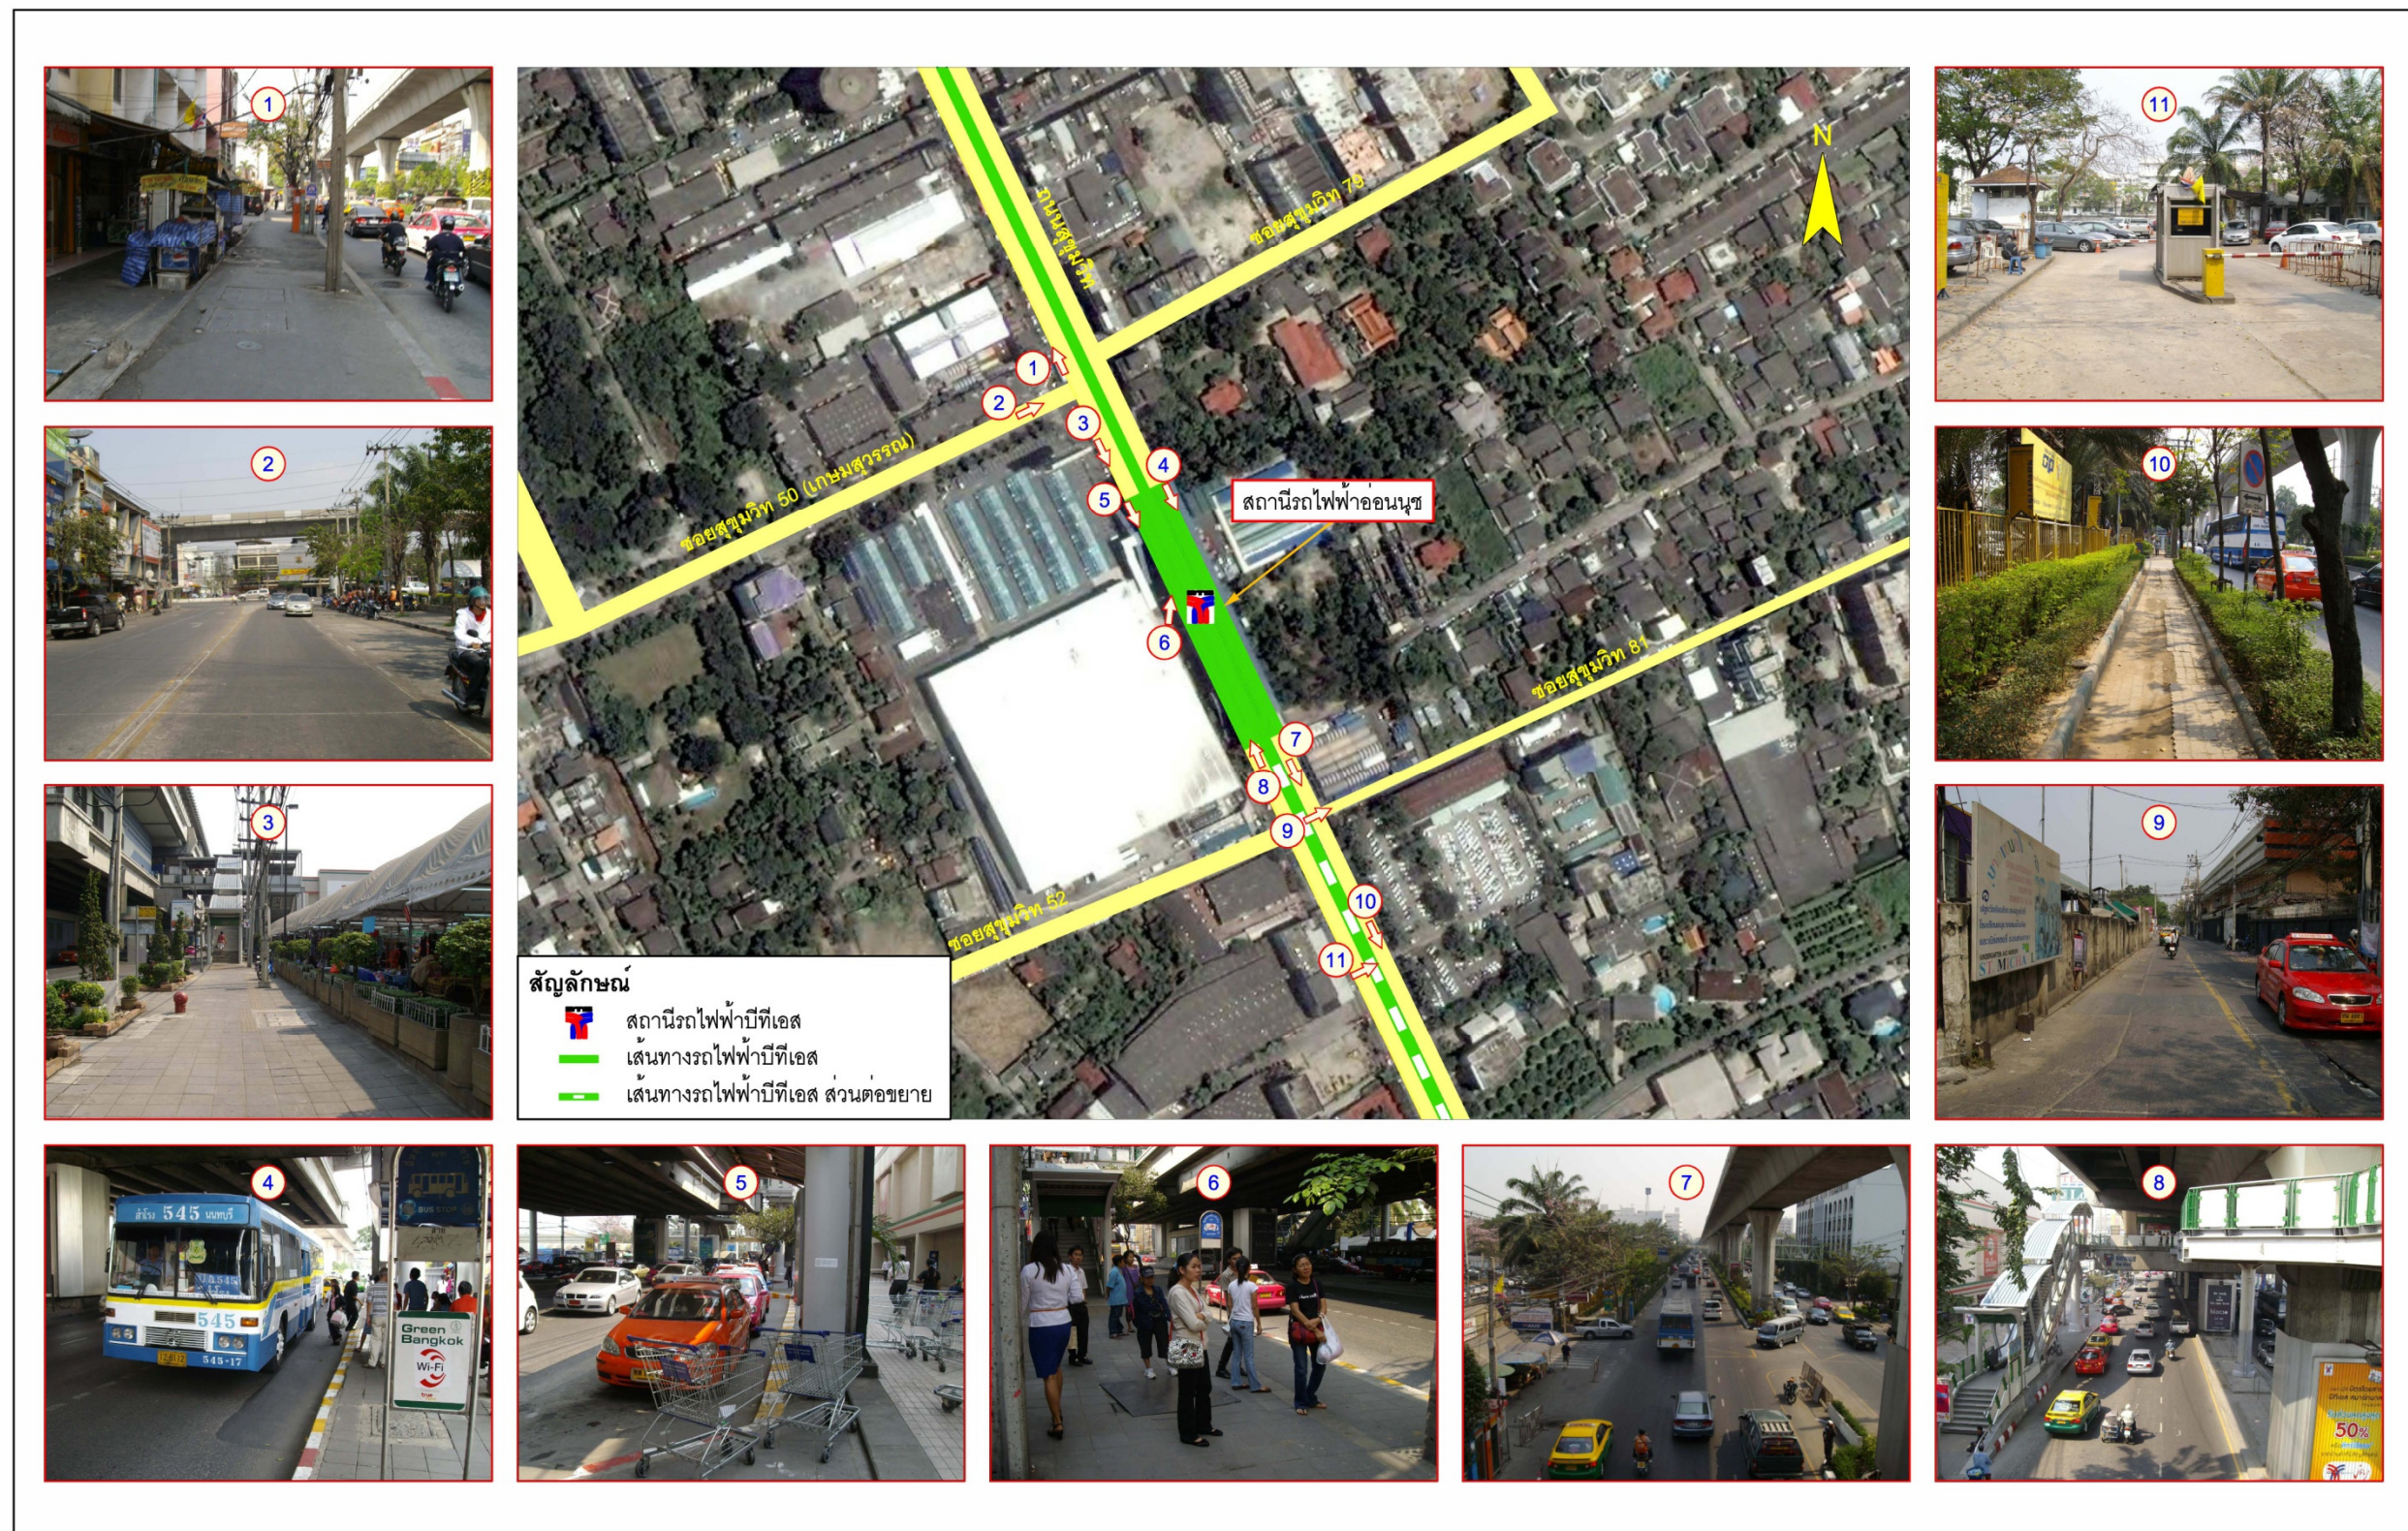
รูปที่ 4.1-1: สภาพปัจจุบันของจุดให้บริการระบบขนส่งมวลชนสถานีรถไฟฟ้าบีทีเอส อ่อนนุช

ปัญหาสำคัญที่พบบริเวณสถานีจะเป็นปัญหาการเชื่อมต่อการเดินทางรูปแบบต่าง ๆ และปัญหาสำคัญอีกประการหนึ่ง คือ ขาดสิ่งอำนวยความสะดวกบริเวณจุดรับ - ส่งผู้โดยสารของรถโดยสารประจำทางและรถยนต์ส่วนบุคคล อีกทั้งสิ่งอำนวยความสะดวกสำหรับผู้เดินทาง เช่น หลังคา กันแดด - กันฝน เป็นต้น **รูปที่ 4.1-1** แสดงสภาพปัจจุบันของจุดให้บริการระบบขนส่งมวลชน สถานีรถไฟฟ้าบีทีเอสอ่อนนุช

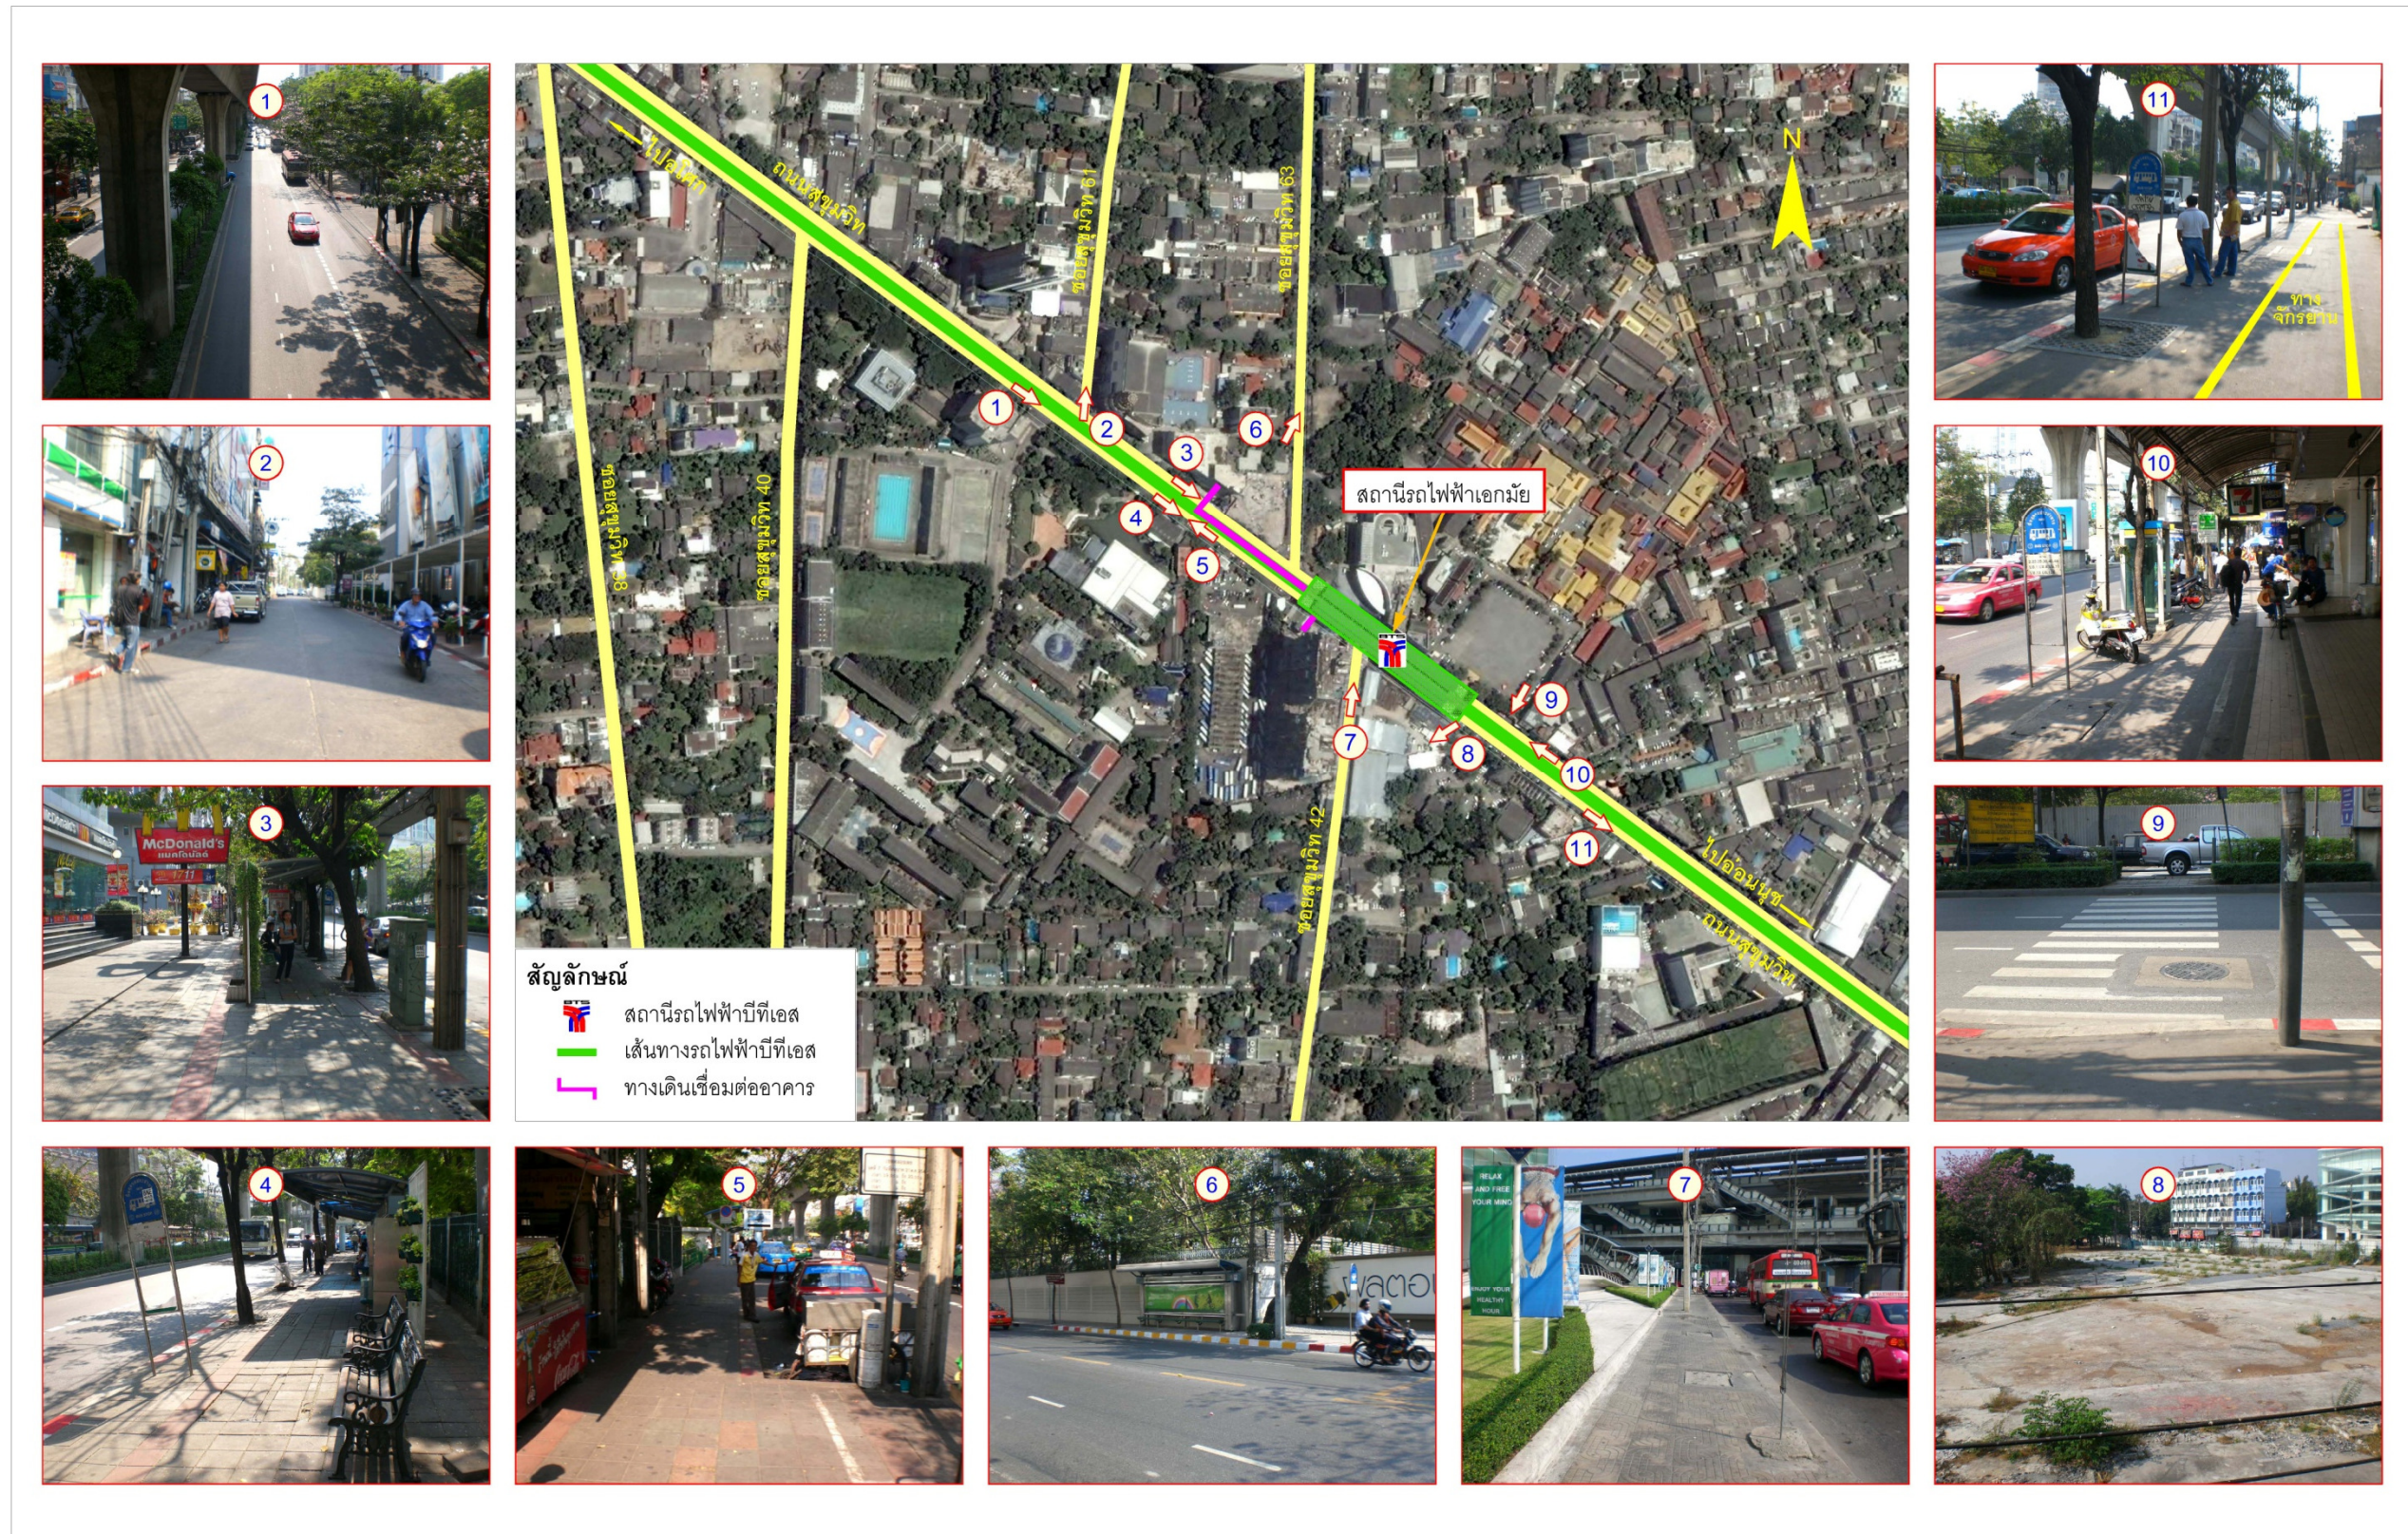
ปัญหาสำคัญที่พบบริเวณสถานีจะเป็นปัญหาการเชื่อมต่อการเดินทางรูปแบบต่าง ๆ และปัญหาสำคัญอีกประการหนึ่ง คือ ขาดสิ่งอำนวยความสะดวกบริเวณจุดรับ - ส่งผู้โดยสารของรถโดยสารประจำทางและรถยนต์ส่วนบุคคล อีกทั้งสิ่งอำนวยความสะดวกสำหรับผู้เดินเท้า **รูปที่ 4.2-1** แสดงสภาพปัจจุบันของจุดให้บริการระบบขนส่งมวลชน สถานีรถไฟฟ้าบีทีเอสเอกมัย

- 1) บริเวณป้ายรถโดยสารประจำทางใต้สถานีรถไฟฟ้าฝั่งขาออก (ปากทางออกวัดธาตุทอง) พบปัญหาความแออัดบนทางเท้า และพื้นที่ยืนรอที่ไม่เพียงพอกับปริมาณผู้โดยสาร
- 2) ขาดทางเดินเชื่อมต่อจากตัวสถานีบีทีเอสเอกมัยและสถานีขนส่งเอกมัย

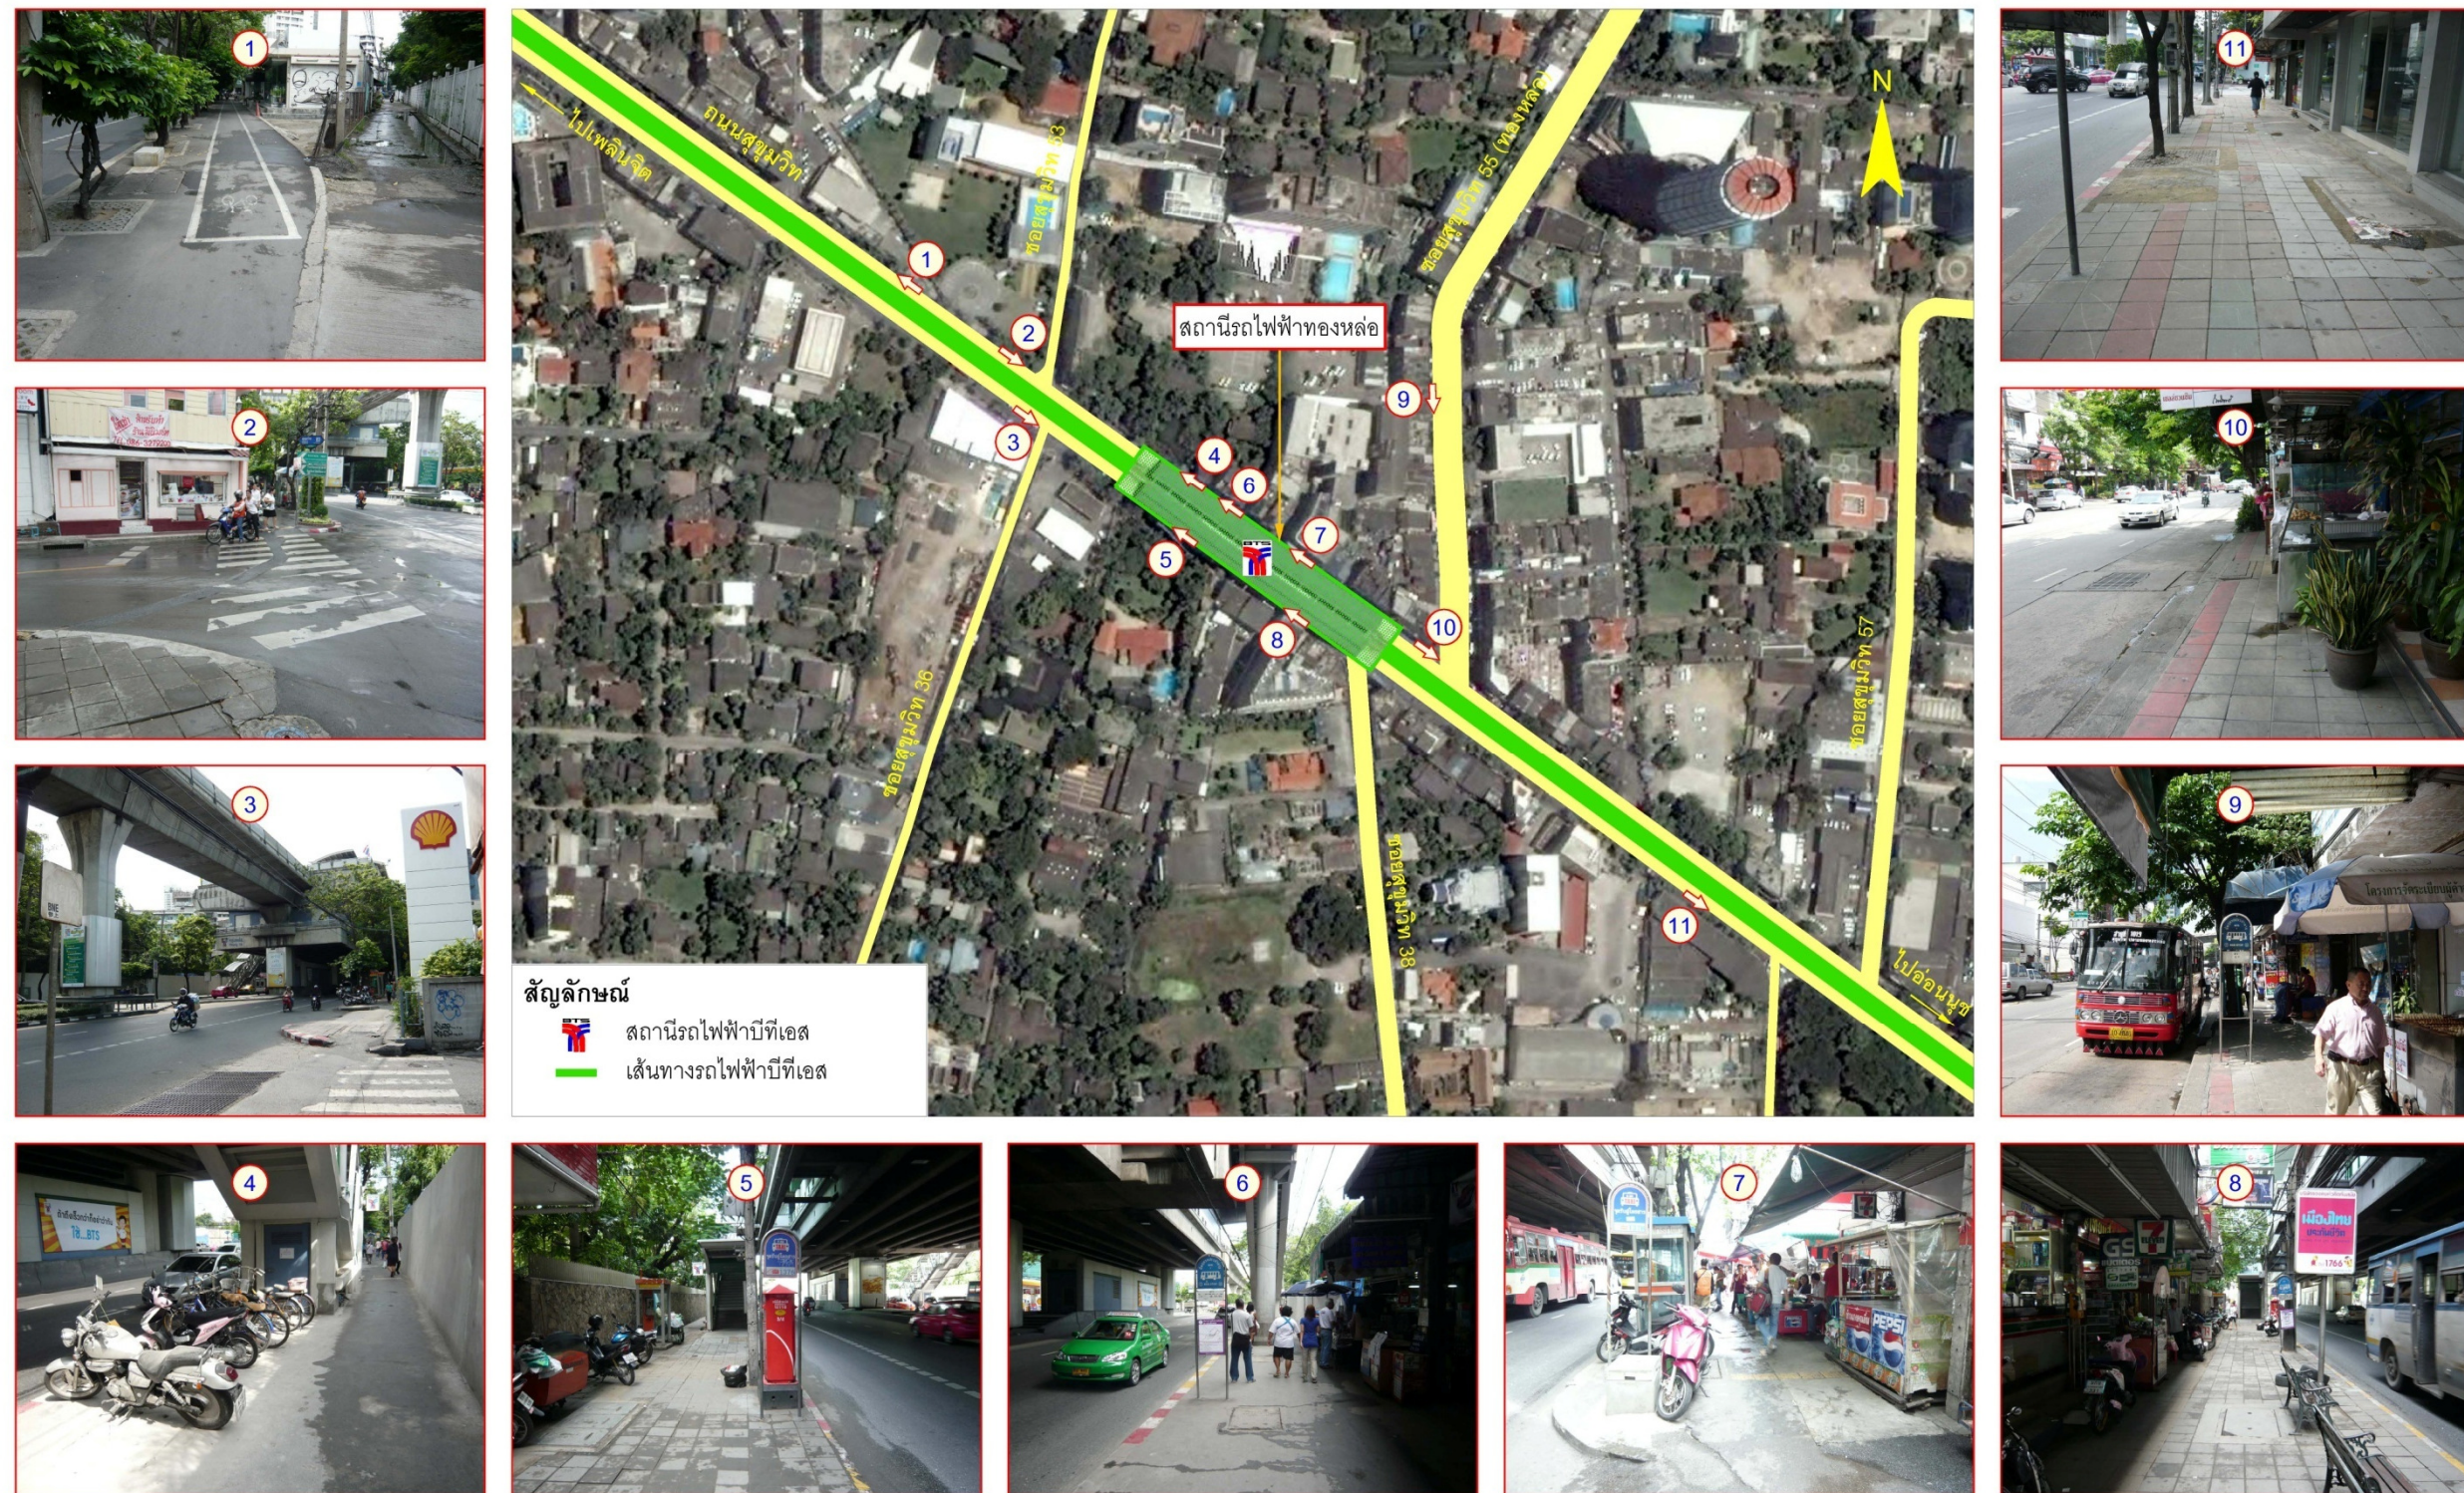
รูปที่ 4.3-1: แสดงสภาพปัจจุบันของจุดให้บริการระบบขนส่งมวลชน สถานีรถไฟฟ้ามหานคร สายสีม่วง

ปัญหาสำคัญที่พบบริเวณสถานีจะเป็นปัญหาการเชื่อมต่อการเดินทางรูปแบบต่าง ๆ และปัญหาสำคัญอีกประการหนึ่ง คือ ขาดสิ่งอำนวยความสะดวกบริเวณจุดรับ - ส่ง ผู้โดยสารของรถโดยสารประจำทาง และรถยนต์ส่วนบุคคล อีกทั้งสิ่งอำนวยความสะดวกสำหรับผู้เดินเท้า และการตั้งหาบเร่ แผงลอยรูก๋ล้าบริเวณทางเท้า **รูปที่ 4.3-1** แสดงสภาพปัจจุบันของจุดให้บริการระบบขนส่งมวลชน สถานีรถไฟฟ้าบีทีเอสทองหล่อ

- 1) การจอดรถรับ-ส่ง ผู้โดยสารบริเวณเชิงบันไดเลื่อน (ทางออกหมายเลข 4) ทำให้เกิดขวางจราจรต่อกระแสจราจรเข้าเมือง เป็นสาเหตุให้การจราจรติดขัด
- 2) บริเวณปากซอยของหล่อมีการรับ-ส่ง ผู้โดยสารที่ยังเป็นอันตรายอยู่ กล่าวคือ รถจักรยานยนต์รับจ้าง จะวิ่งสวนทิศทางจราจร (ช่วงใกล้แยกของหล่อ) เพื่อส่งผู้โดยสารบริเวณแยกของหล่อ

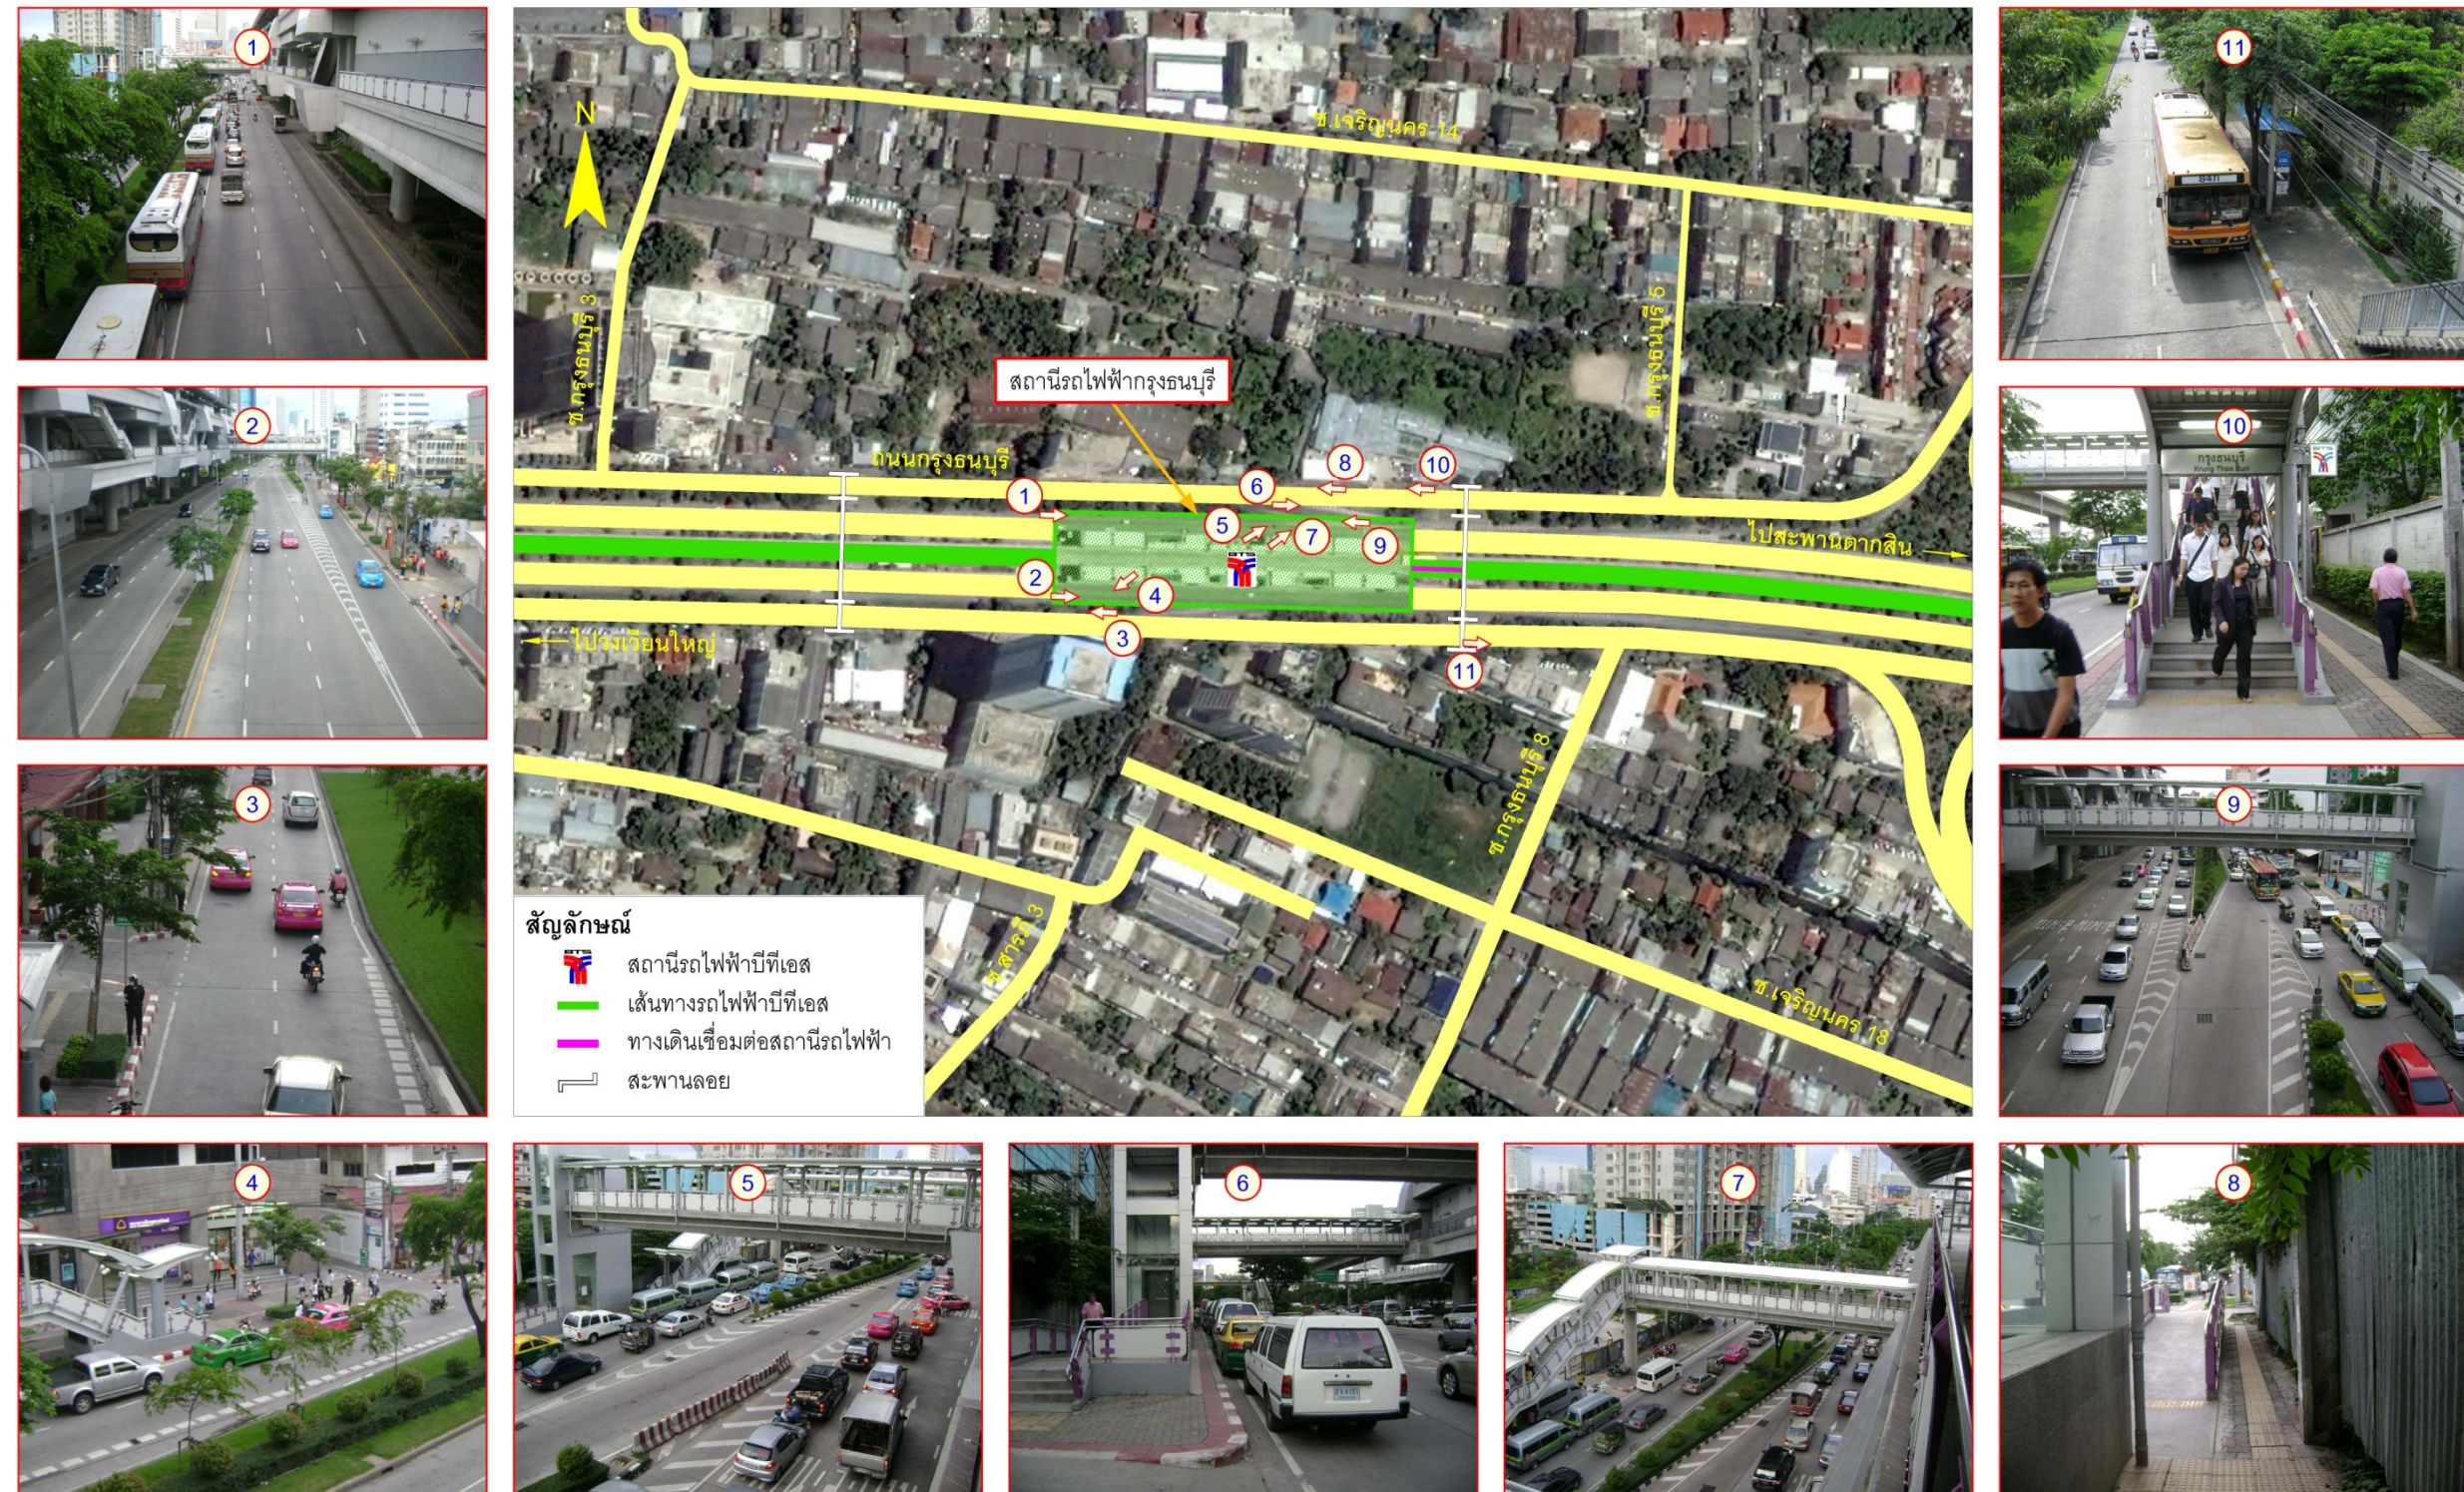
รูปที่ 4.8-1: แสดงสภาพปัจจุบันของจุดให้บริการระบบขนส่งมวลชน สถานีรถไฟฟ้าบีทีเอส กรุงเทพมหานคร

ซึ่งในปัจจุบันจากการสำรวจบริเวณสถานีพบปัญหาการเชื่อมต่อการเดินทางรูปแบบต่าง ๆ และปัญหาสำคัญอีกประการหนึ่ง คือ ขาดสิ่งอำนวยความสะดวกบริเวณจุดรับ – ส่ง ผู้โดยสารของรถโดยสารประจำทางและรถยนต์ส่วนบุคคล อีกทั้งสิ่งอำนวยความสะดวกสำหรับผู้เดินเท้า เช่น หลังคา กันแดด กันฝน เป็นต้น **รูปที่ 4.8-1** แสดงสภาพปัจจุบันของจุดให้บริการระบบขนส่งมวลชน สถานีรถไฟฟ้าบีทีเอสกรุงธนบุรี
