สำนักงานนโยบายและแผนการขนส่งและจราจร  
กระทรวงคมนาคม

# โครงการจัดทำแผนเร่งด่วนในการปรับปรุงเบ็ดเสร็จ บนถนนสายหลัก ระยะที่ 3

## รายงานฉบับสมบูรณ์ (Final Report)

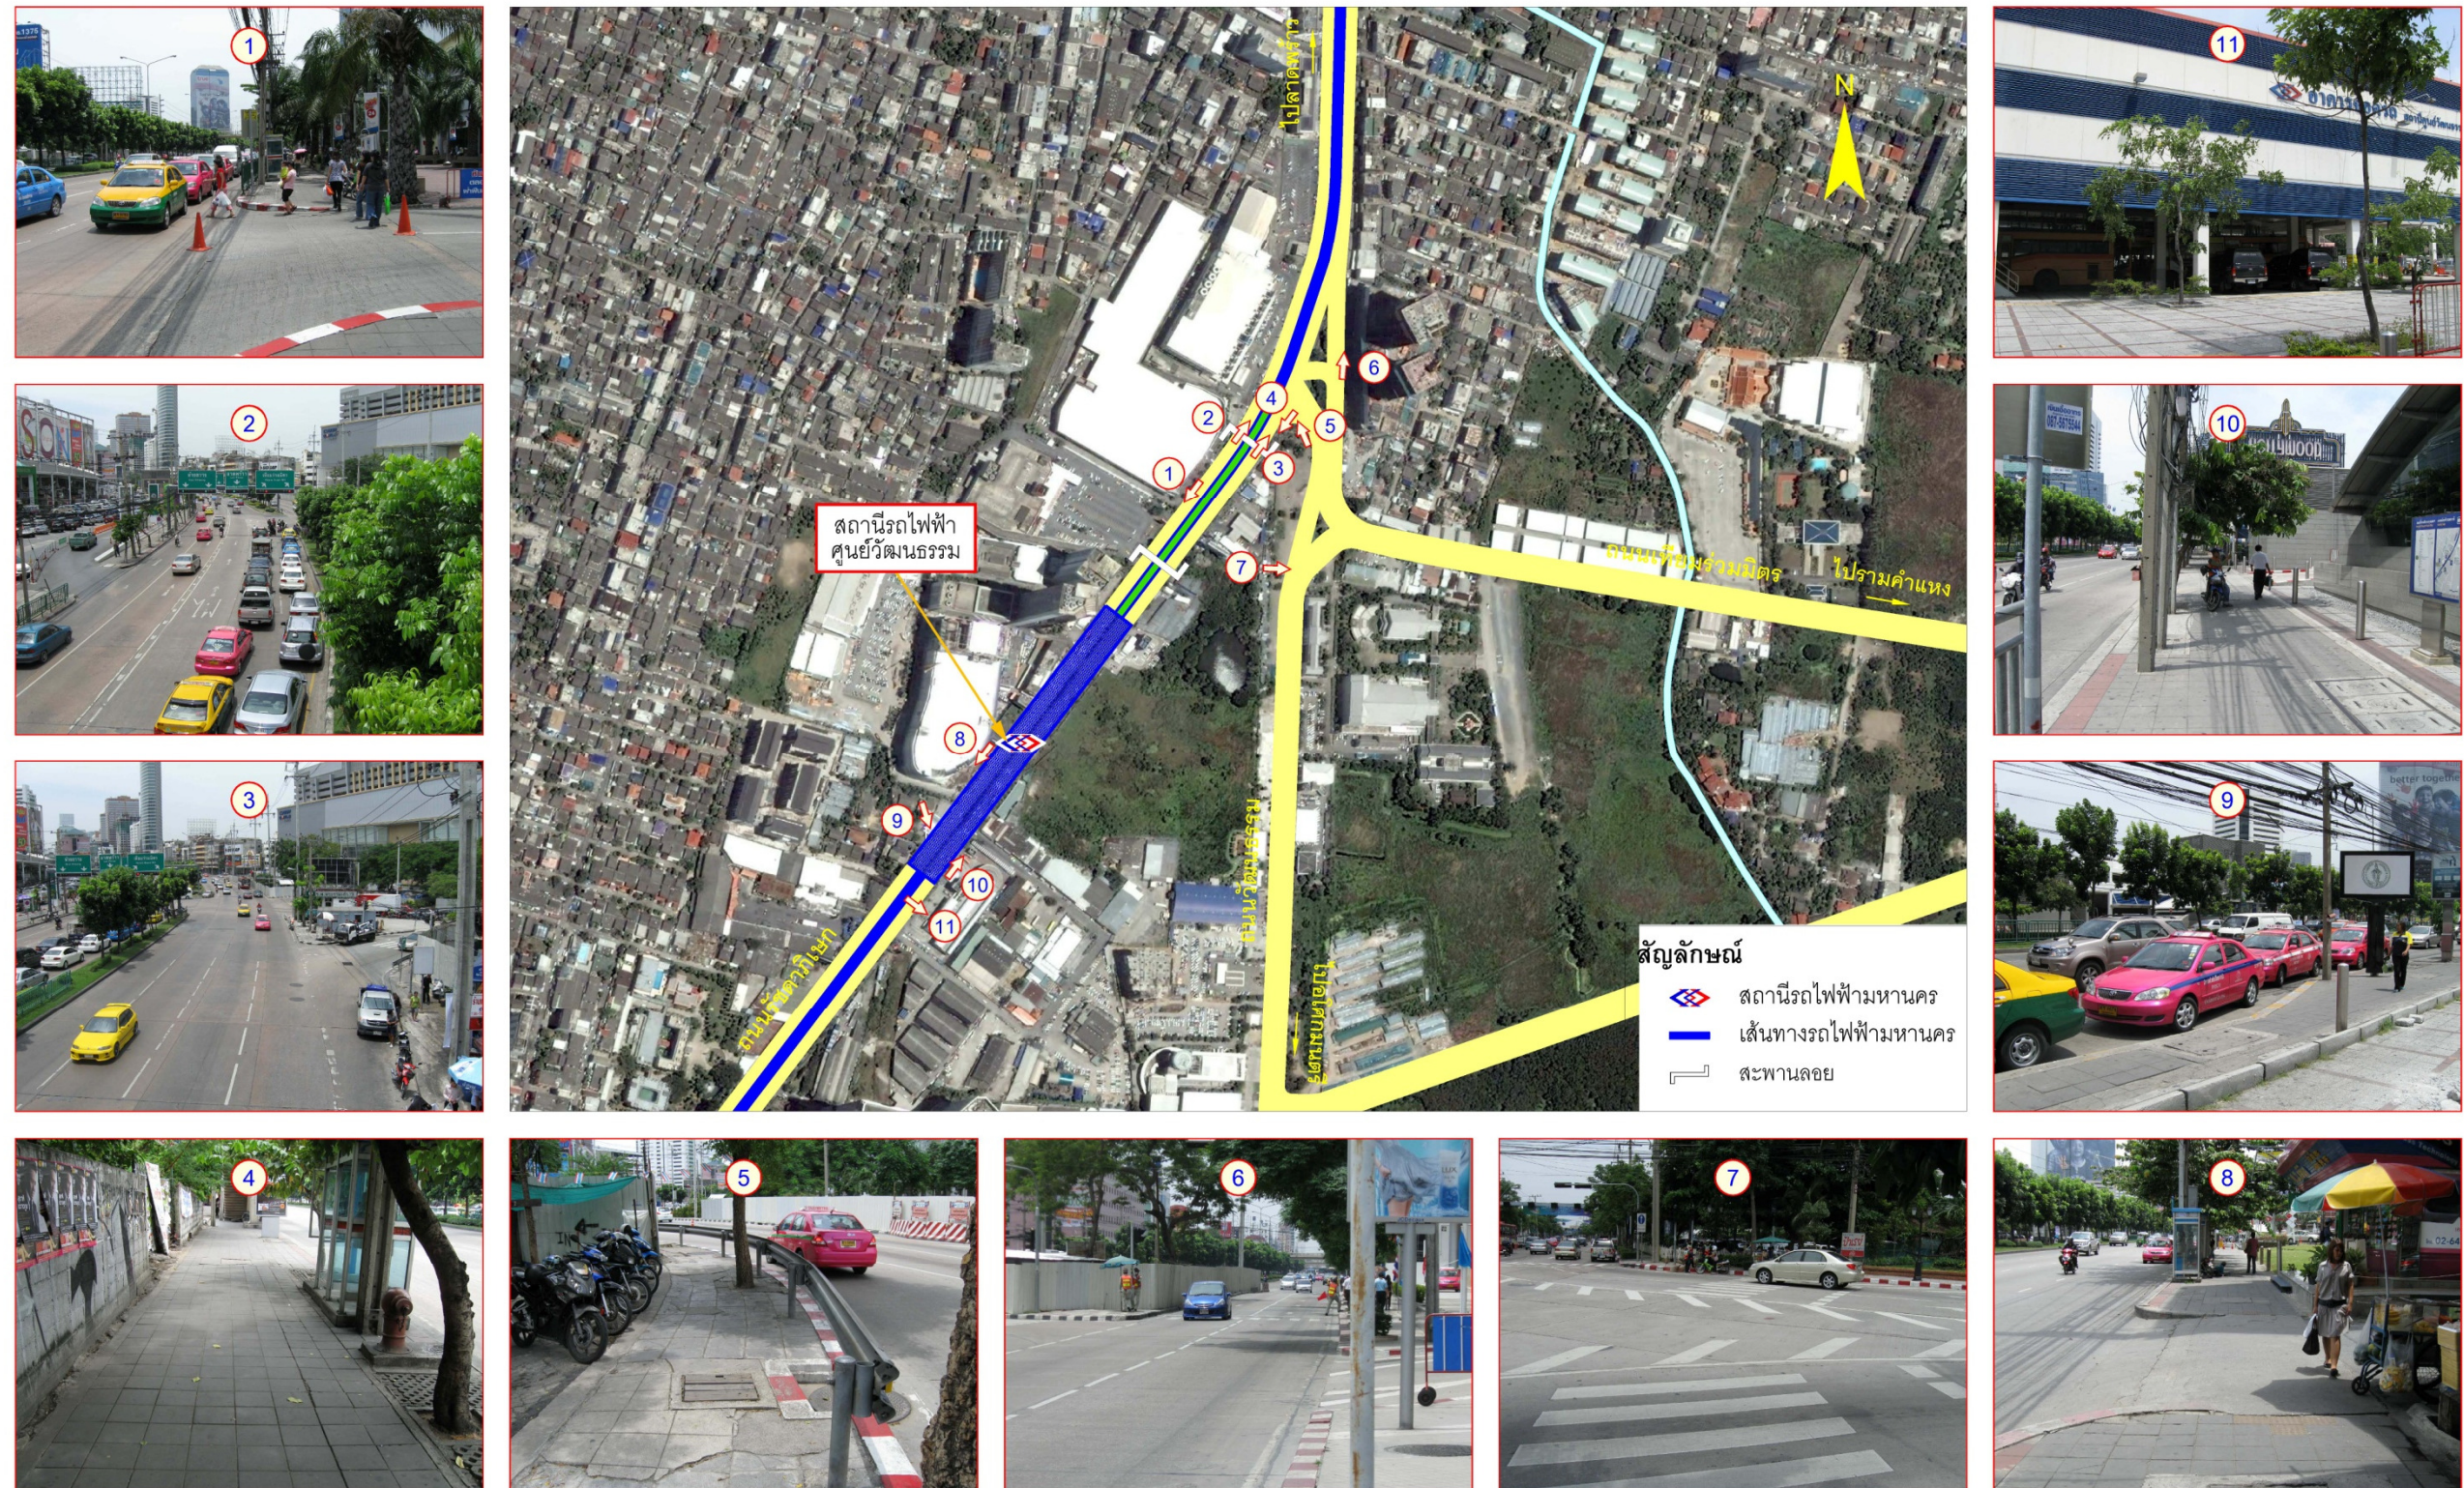
จากข้อมูลโดย บริษัท รถไฟฟ้ากรุงเทพ จำกัด (มหาชน) พบว่าปริมาณผู้โดยสารรวมทั้งปี ใน พ.ศ. 2550 มีทั้งสิ้น 3,845,088 คน ซึ่งคิดเป็นร้อยละประมาณ 6.4 ของจำนวนผู้โดยสารทั้งหมด จากทุกสถานีของระบบรถไฟฟ้ามหานคร ปัญหาสำคัญที่พบบริเวณสถานีจะเป็นปัญหาการเชื่อมต่อ การเดินทางรูปแบบต่าง ๆ และปัญหาสำคัญอีกประการหนึ่ง คือ ขาดสิ่งอำนวยความสะดวกบริเวณ จุดรับ – ส่ง ผู้โดยสารของรถโดยสารประจำทางและรถยนต์ส่วนบุคคล อีกทั้งสิ่งอำนวยความสะดวก สำหรับผู้ที่เดินเท้า เช่น หลังคากันแดด – กันฝน เป็นต้น **รูปที่ 4.11-1** แสดงสภาพปัจจุบันของ จุดให้บริการระบบขนส่งมวลชน สถานีรถไฟฟ้ามหานครศูนย์วัฒนธรรมแห่งประเทศไทย

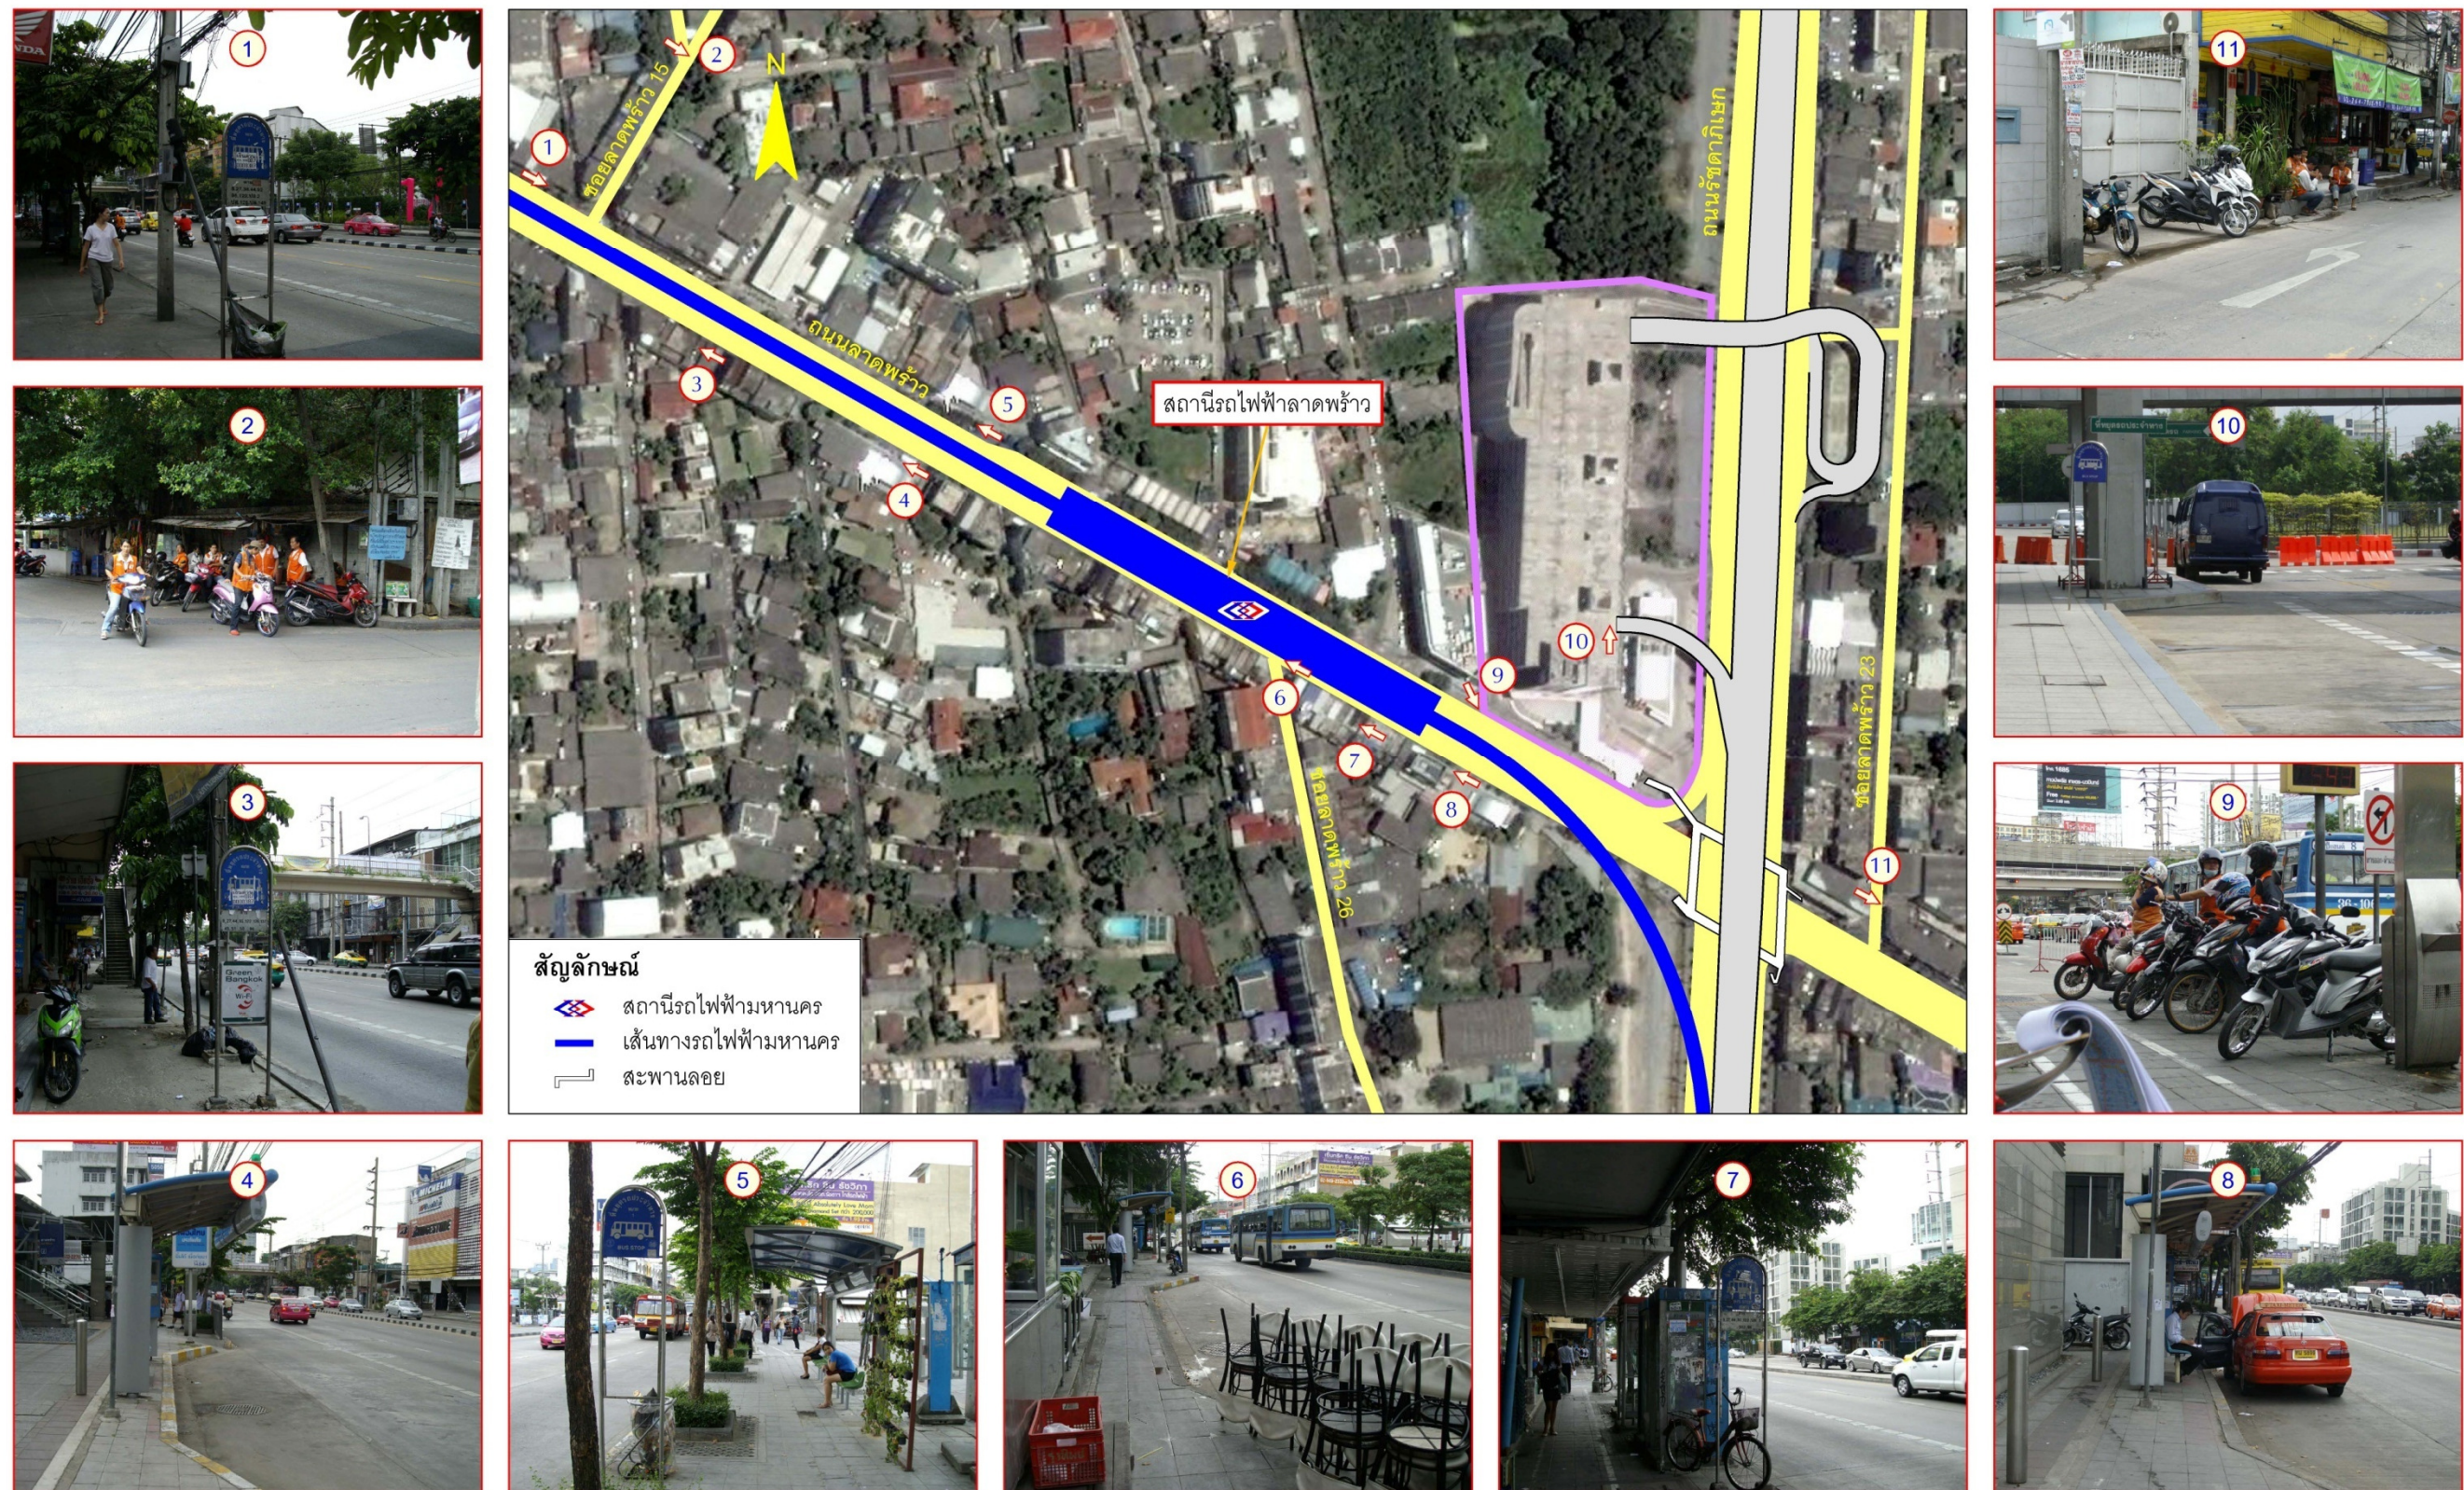
รูปที่ 4.12-1: แสดงสภาพปัจจุบันของจุดให้บริการระบบขนส่งมวลชน สถานีรถไฟฟ้าฟ้ามหานคร ลาดพร้าว

**รูปที่ 4.12-1** แสดงสภาพปัจจุบันของจุดให้บริการระบบขนส่งมวลชน สถานีรถไฟฟ้ามหานคร ลาดพร้าว

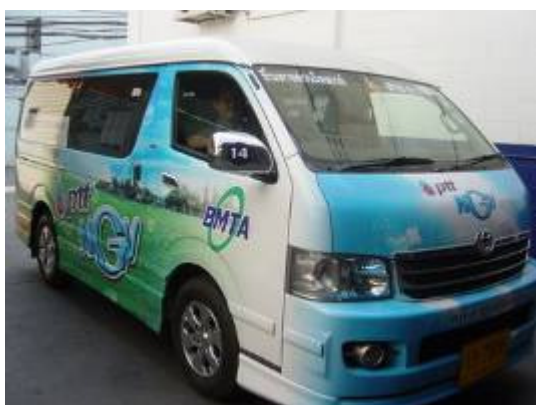
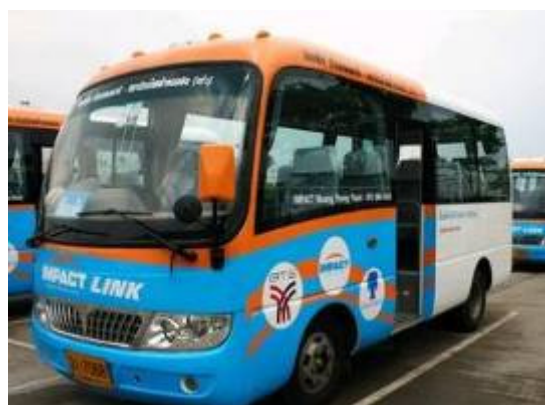
รูปที่ 5.2-1: ตัวอย่างรูปแบบรถโดยสารประจำทางที่เสนอแนะ

จากการสอบถามเจ้าหน้าที่อาวุโสด้านการรักษาความปลอดภัยและขนส่ง บริษัท ธนารักษ์พัฒนาสินทรัพย์ จำกัด ซึ่งเป็นผู้รับผิดชอบในการจัดการระบบจราจรของศูนย์ราชการได้ให้ข้อคิดเห็นว่า รถโดยสารประจำทางที่จะวิ่งเข้ามาให้บริการภายในศูนย์ราชการควรเป็นรถขนาดเล็ก เพราะมีขนาดเหมาะสมกับความกว้างถนนภายในศูนย์ราชการสามารถเคลื่อนที่ได้รวดเร็วกว่ารถโดยสารขนาดใหญ่ทำให้ลดการกีดขวางการจราจร และจากการสอบถามหัวหน้ากอง ฝ่ายการเดินรถ องค์การขนส่งมวลชนกรุงเทพฯ (ขสมก.) ได้ให้ข้อคิดเห็นว่าควรใช้รถขนาดเล็กในการให้บริการเช่นเดียวกันเพราะน่าจะมีปริมาณผู้เดินทางไม่มากนัก และรถขนาดเล็กจะไม่เป็นการกีดขวางการจราจรขณะจอดรับส่งผู้โดยสารมากนัก ดังนั้น ที่ปรึกษาจึงเสนอให้ใช้รถตู้โดยสารมาตรฐานซึ่งเป็นรถตู้ปรับอากาศทรงหลังคาสูง มีที่นั่งจำนวน 15 ที่นั่ง (รวมที่นั่งคนขับรถ) โดยวางที่นั่งจำนวน 5 แถว แถวละ 3 ที่นั่ง หรืออาจใช้เป็นรถโดยสารขนาดเล็กซึ่งมีขนาดใหญ่กว่ารถตู้ไม่มากนักมาให้บริการเดินรถระหว่างศูนย์ราชการและทำน้ำปากเกร็ด โดยมีตัวอย่างลักษณะของรถโดยสารประจำทางดังแสดงในรูปที่ 5.2-1

รถตู้โดยสาร

รถโดยสารขนาดเล็ก

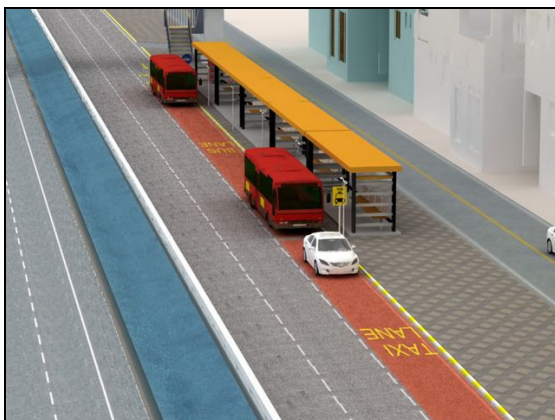
รูปที่ 5.6-2: การกำหนดจุดจอดรถประจำทางและรถแท็กซี่

- กำหนดและติดตั้งป้ายจุดจอดรถแท็กซี่และรถตู้โดยสารปรับอากาศแยกออกจากป้ายรถประจำทาง ซึ่งจะมีตำแหน่งถัดออกไปจากบริเวณป้ายจอดรถประจำทาง เนื่องจากรถประเภทนี้จะมีการรอและรับ-ส่งผู้โดยสารโดยใช้เวลานาน ซึ่งจะไปกีดขวางรถประจำทางได้
- จัดระเบียบและควบคุมการจอดรถโดยสารประจำทางซึ่งเป็นรถขนาดใหญ่ ให้จอดบริเวณสุดเขตป้ายและไม่ให้มีการจอดรถซ้อนคัน และจอดรอเพื่อรับผู้โดยสาร ซึ่งจะทำให้เกิดปัญหาการจอดรถซ้อนคัน และแถวคอยที่ยาวไปกีดขวางทางเข้า-ออก บริเวณถนนนวนคร 1
- ห้ามมิให้มีจุดจอดรถจักรยานยนต์รับจ้างบนถนนพหลโยธิน โดยเฉพาะบริเวณหน้าทางเข้านิคมอุตสาหกรรมนวนคร (ถ.นวนคร 1) ซึ่งทำให้เกิดการกีดขวางกระแสจราจร
- ปรับปรุงทางเท้าให้คงทน และมีความสม่ำเสมอ รวมทั้งติดตั้งพื้นทางสำหรับคนพิการ
- จัดระเบียบสิ่งอำนวยความสะดวกต่างๆบริเวณป้ายจอดรถประจำทาง โดยให้พื้นที่บริเวณป้ายจอดไม่มีสิ่งกีดขวาง โดยการย้ายร้านค้าแผงลอยที่ถูกล้ำเข้ามา เพื่ออำนวยความสะดวกต่อผู้โดยสาร ดังแสดงแนวคิดในการปรับปรุงตามรูปที่ 5.6-2

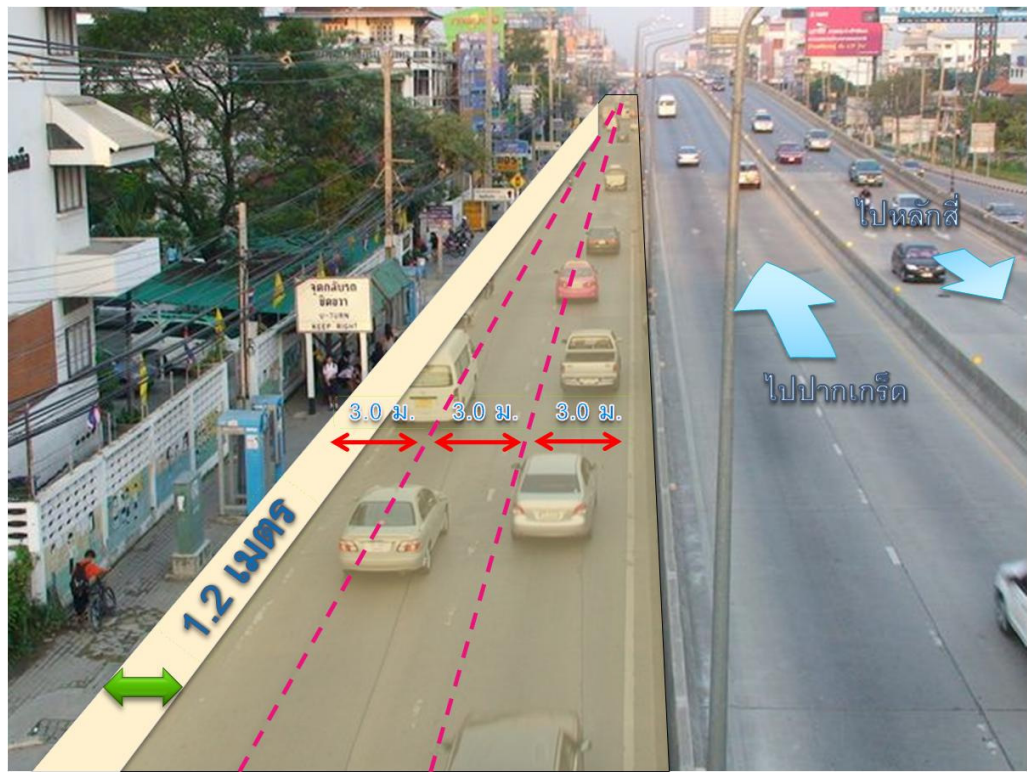
รูปที่ 5.9-1: รูปแบบการขยายผิวจราจรบริเวณทางแยกเมืองทอง 3

- (2) บริเวณทางแยกเมืองทอง 3 ควรดำเนินการขยายผิวจราจรเพิ่มฝั่งละ 1.20 เมตร เพื่อลดปัญหาการจราจรติดขัด อีกทั้งยังช่วยให้ทิศทางออกเมืองมุ่งหน้าปากเกร็ดสามารถบริหารทางแยกโดยจัดช่องจราจรทิศทางตรง 2 ช่องจราจร สามารถผ่านทางแยกได้โดยไม่ต้องติดสัญญาณไฟจราจร โดยเฉพาะในช่วงเวลาเร่งด่วนที่มีปริมาณจราจรจากบนทางด่วนจำนวนมากซึ่งจะช่วยบรรเทาปัญหาบริเวณทางแยกได้ ดังแสดงในรูปที่ 5.9-1 ส่วนจุดลงทางด่วนบนถนนแจ้งวัฒนะเพื่อมุ่งหน้าปากเกร็ดที่ไม่สามารถใช้สะพานข้ามแยกเมืองทอง 3 ได้นั้น ที่ปรึกษาได้หาแนวทางเพื่อพิจารณาทางลงใหม่บริเวณทางลงใต้ทางด่วน ทำให้รถสามารถขึ้นสะพานข้ามทางแยกเมืองทอง 3 ได้ เพื่อลดจำนวนปริมาณจราจรบริเวณทางแยก แต่เนื่องจากระยะห่างจากทางออกกับทางขึ้นสะพานที่มีระยะที่ค่อนข้างสั้น (ไม่เกิน 70 เมตร) ซึ่งเป็นจุดตัดที่สำคัญอาจทำให้เกิด

อุบัติเหตุและเกิดความล่าช้าในการเดินทางมากขึ้น ที่ปรึกษาจึงไม่ขอเสนอแนะให้มีการเปิดจุดทางออกในบริเวณนี้

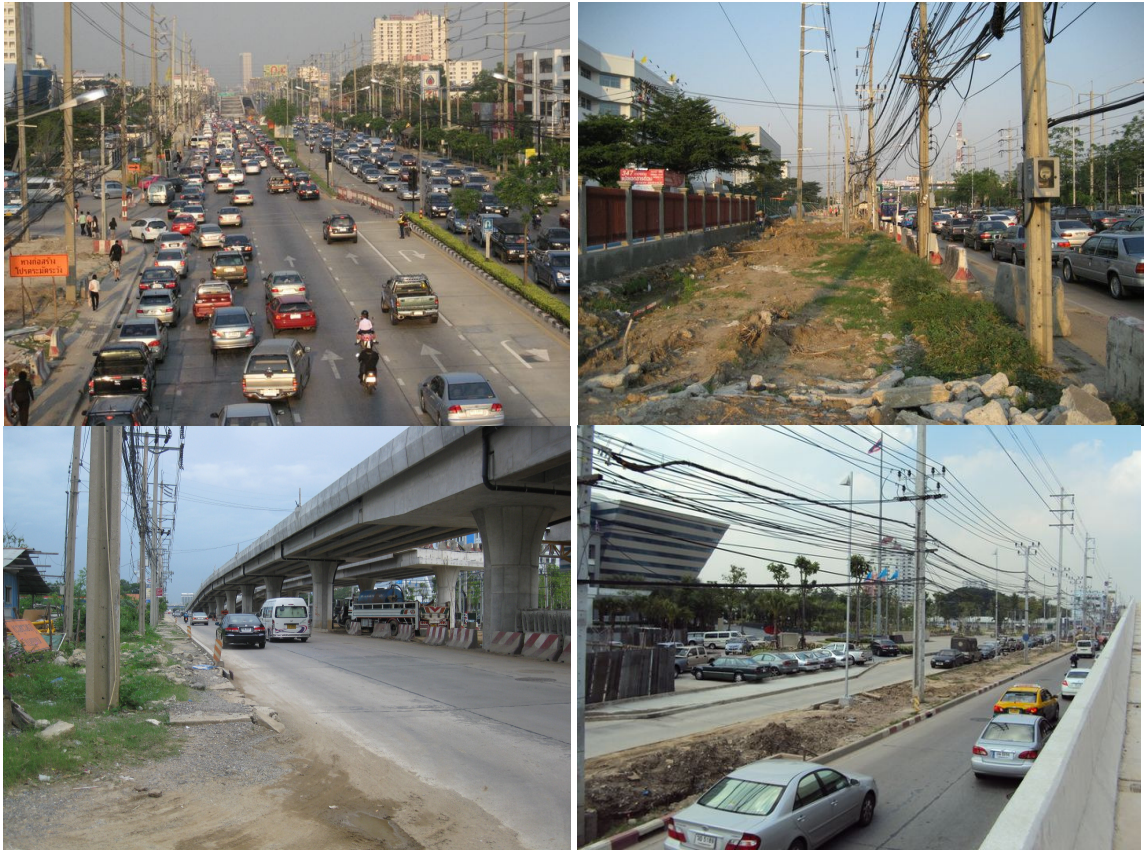
รูปที่ 5.10-1: แสดงสภาพปัญหาบริเวณพื้นที่ศูนย์ราชการในปัจจุบัน

สภาพปัญหาบริเวณโดยรอบพื้นที่ศูนย์ราชการในปัจจุบัน แสดงในรูปที่ 5.10-1 มีรายละเอียดดังนี้

- **ปัญหาการจราจรติดขัดบนถนนแจ้งวัฒนะ** เนื่องจากถนนแจ้งวัฒนะเป็นถนนสายหลักในการเข้าสู่พื้นที่ศูนย์ราชการทำให้ในปัจจุบันมีปัญหาจราจรติดขัดมาก โดยเฉพาะในช่วงเวลาเร่งด่วนเช้าและเย็น
- **ปัญหาจุดจอดรถประจำทาง** บริเวณศูนย์ราชการมีป้ายจอดประจำทางที่มีขนาดเล็กทำให้เกิดปัญหาในช่วงเวลาเร่งด่วนที่มีผู้ใช้บริการจำนวนมากเกิดความไม่สะดวกสบายและเกิดความล่าช้าในการให้บริการ ซึ่งส่งผลกระทบต่ออาการจราจรบนถนนแจ้งวัฒนะให้เกิดการติดขัดมากในช่วงเวลาที่รับ-ส่งผู้โดยสาร
- **ปัญหาทางเท้า** ในปัจจุบันถนนแจ้งวัฒนะมีการปรับปรุงเพื่อขยายช่องจราจรและการก่อสร้างสะพานข้ามทางแยกบริเวณหน้าศูนย์ราชการ ทำให้ทางเท้าชำรุดและเสียหายมากซึ่งอาจก่อให้เกิดอันตรายต่อผู้เดินเท้าได้

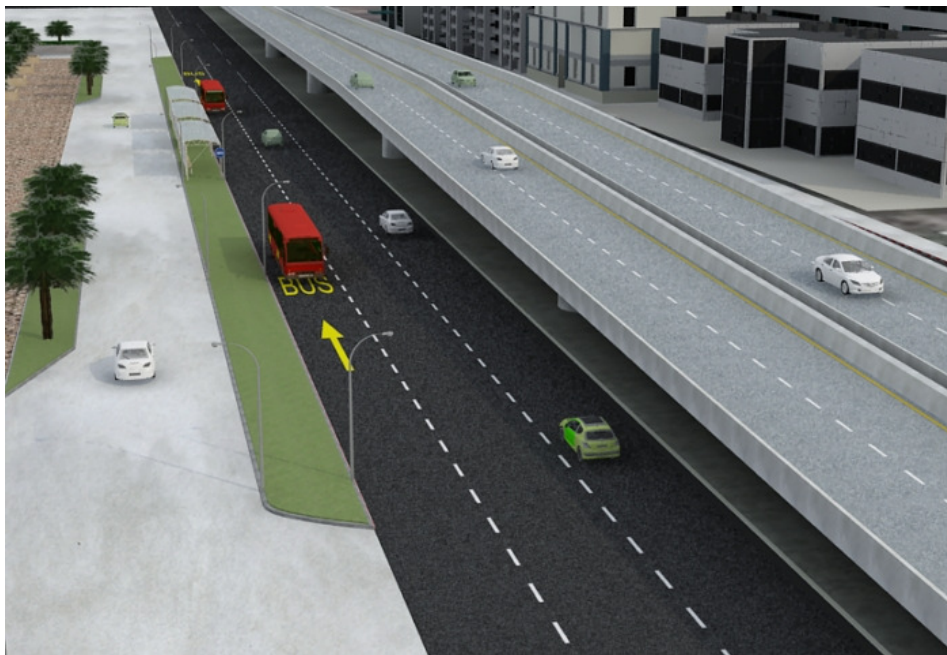
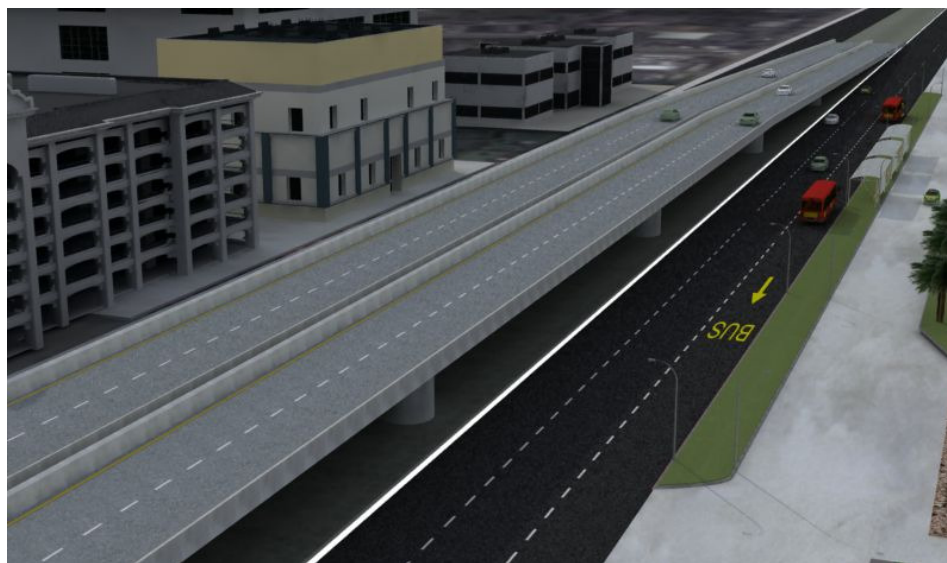
รูปที่ 5.10-3: รูปแนวคิดในการก่อสร้างจุดจอดรถประจำทางบริเวณหน้าศูนย์ราชการ

จากการก่อสร้างเพื่อขยายช่องจราจรเพิ่มบนถนนแจ้งวัฒนะ ทำให้บริเวณการก่อสร้างช่องจอดรถประจำทางมีเขตทางลดลง ที่ปรึกษาจึงเสนอให้ทำการก่อสร้างเป็นจุดจอดรถประจำทางในบริเวณดังกล่าวแทน โดยให้ขนาดมีความยาวสามารถรองรับรถประจำทางได้อย่างน้อย 2-3 คัน และจัดให้มีสิ่งอำนวยความสะดวกต่าง ๆ เช่น ที่พัสดุโดยสาร เก้าอี้นั่งรอ เป็นต้น รวมถึงการก่อสร้างเพื่อรองรับผู้พิการเพื่อมาใช้บริการรถประจำทางด้วย ดังแสดงในรูปที่ 5.10-3

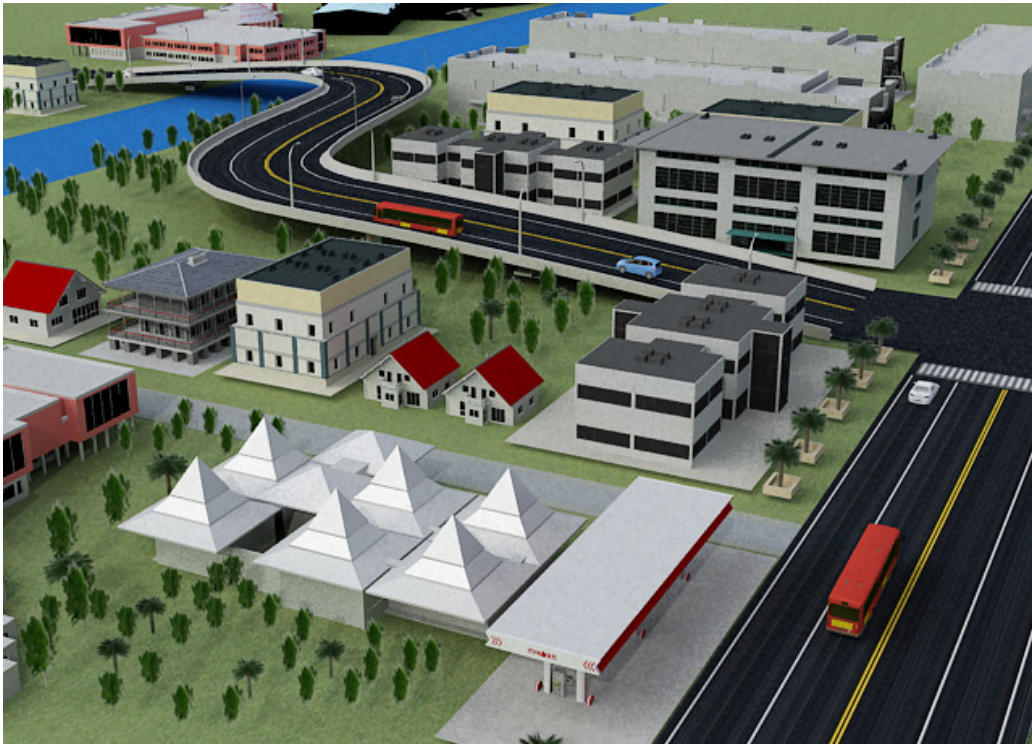
รูปที่ 5.11-1: แสดงแนวคิดสะพานเชื่อมถนนฉลองกรุงกับถนนลาดกระบังที่ 3

จากสภาพปัญหาการจราจรติดขัดเป็นอย่างมากบริเวณทางแยกเข้าถนนฉลองกรุงได้สะพานข้ามคลองหนองปรือ และปริมาณการจราจรบนถนนฉลองกรุงช่วงเขตพื้นที่สถาบันเทคโนโลยีพระจอมเกล้าเจ้าคุณทหารลาดกระบังมีความหนาแน่นสูง ที่ปรึกษามีข้อเสนอให้ตัดถนนใหม่เพื่อเชื่อมถนนฉลองกรุงบริเวณคณะสถาปัตยกรรม สถาบันเทคโนโลยีพระจอมเกล้าเจ้าคุณทหารลาดกระบังข้ามคลองประเวศบุรีรมย์ไปบรรจบกับสามแยกเข้าสู่สุวรรณภูมิมาจากทางทิศเหนือ (Access C) เพื่อบริหารจัดการแยก Access C ในปัจจุบันให้เป็นสี่แยกโดยควบคุมด้วยสัญญาณไฟจราจร จะสามารถช่วยระบายปริมาณรถที่ไม่ต้องผ่านเข้า-ออก บริเวณเดิมซึ่งคับแคบและเกิดการไหลของปริมาณจราจรได้มากขึ้น อีกทั้งยังช่วยลดความล่าช้าในการเดินทางได้อีกด้วย ดังแสดงในรูปที่ 5.11-1

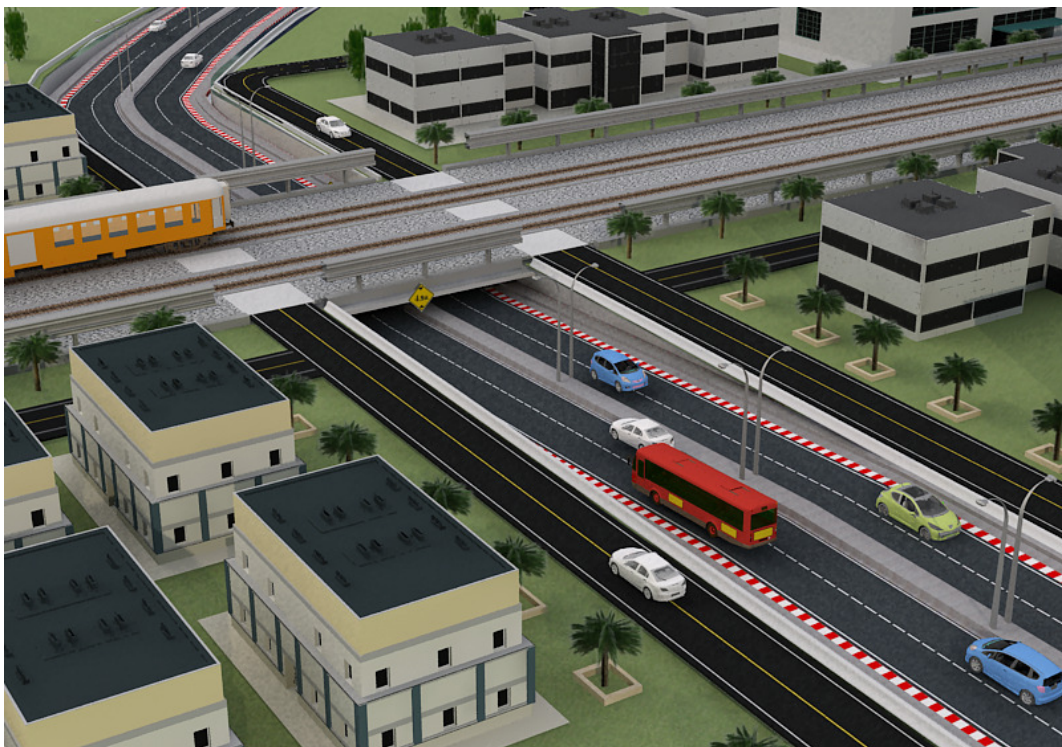
รูปที่ 5.11-2: แสดงแนวคิดรูปแบบในการก่อสร้างทางลอดใต้ทางรถไฟ

สถาบันเทคโนโลยีพระจอมเกล้าเจ้าคุณทหารลาดกระบัง 3 เป็นจุดตัดระหว่างถนนฉลองกรุงกับทางรถไฟ ซึ่งผู้ที่สัญจรบนถนนฉลองกรุงผ่านทางรถไฟพื้นที่บริเวณดังกล่าวจะเกิดปัญหาในเรื่องของความล่าช้าในการรอกขบวนรถไฟทำให้เกิดแถวคอยที่ยาวในช่วงเวลาเร่งด่วนเช้าและเย็นที่ปรึกษาจึงเสนอให้ก่อสร้างเป็นทางลอดทางรถไฟขนาด 4 ช่องจราจรทั้งไปและกลับ เพื่อลดปัญหาแถวคอยในช่วงเร่งด่วน อีกทั้งยังช่วยให้การจราจรในบริเวณนี้เกิดปัญหาการติดขัดน้อยลงสามารถให้รถที่มุ่งหน้าจากถนนฉลองกรุงสู่ถนนลาดกระบังลอดใต้ทางรถไฟเพื่อขึ้นทางเชื่อมได้เลยโดยไม่ต้องติดขบวนรถไฟ ดังแสดงในรูปที่ 5.11-2

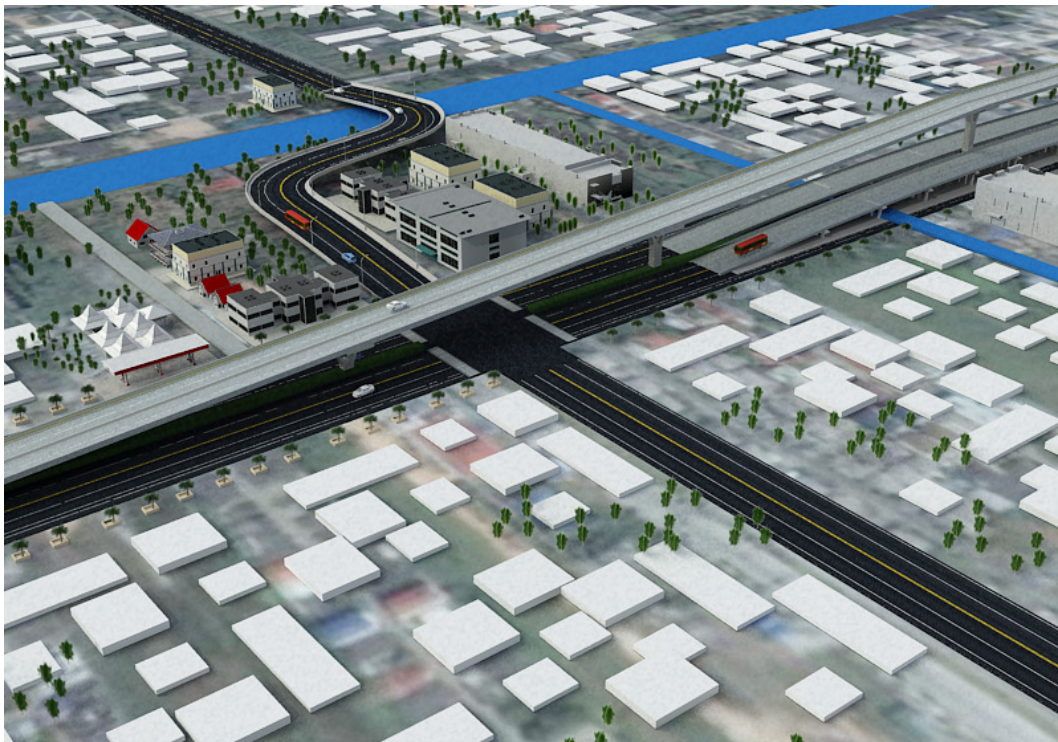
รูปที่ 5.11-3: แสดงแนวคิดการก่อสร้างในทางยกระดับข้ามถนนลาดกระบังที่ 3

จากปัญหาปริมาณจราจรบนถนนลาดกระบังมีจำนวนมากตั้งแต่บริเวณแยก Access C จนถึงสะพานข้ามคลองห้วยตะเฒ่า และเกิดปัญหาติดขัดบริเวณหน้าตลาดลาดกระบัง โดยเฉพาะในช่วงเร่งด่วนทั้งในช่วงเช้าและเย็น ที่ปรึกษาจึงมีข้อเสนอแนะให้ก่อสร้างทางยกระดับขนาด 4 ช่องจราจร ตั้งแต่ปากซอยเปรมฤทัย กม.ที่ 6+730 ข้ามทางแยก Access C ข้ามตลาดลาดกระบังจนถึงบริเวณเลยสะพานข้ามคลองห้วยตะเฒ่าไปประมาณ 200 เมตร เข้าเขตถนนหลวงแพ่ง กม.ที่ 8+820 ระยะทางโดยรวมประมาณ 2 กิโลเมตร เพื่อลดปัญหาจราจรบริเวณตลาดลาดกระบัง และให้รถที่ใช้เป็นเส้นทางสัญจรไป-มา และไม่ได้เกี่ยวข้องกับพื้นที่บริเวณตลาด สามารถผ่านไปได้อย่างไม่ต้องเข้ามาในพื้นที่ ดังแสดงในรูปที่ 5.11-3

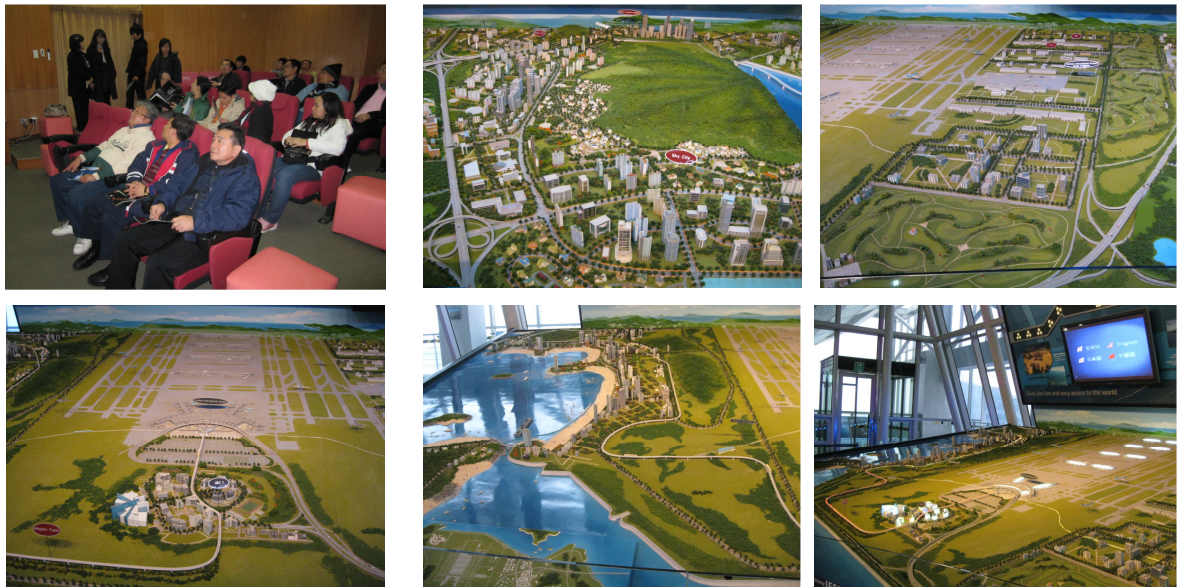
รูปที่ 6.3-4: ผังการพัฒนา Incheon Free Economic Zone (IFEZ) หรือเมืองใหม่ นิว ชองโด (ต่อ)

**เกาะยองจง** เป็นศูนย์กลางโลจิสติกส์นานาชาติ การท่องเที่ยวและพักผ่อน ทั้งเป็นที่ตั้งสนามบินนานาชาติอินชอน

**ชองนา** เป็นแหล่งนันทนาการ สวนสนุกระดับโลก (Time Park)

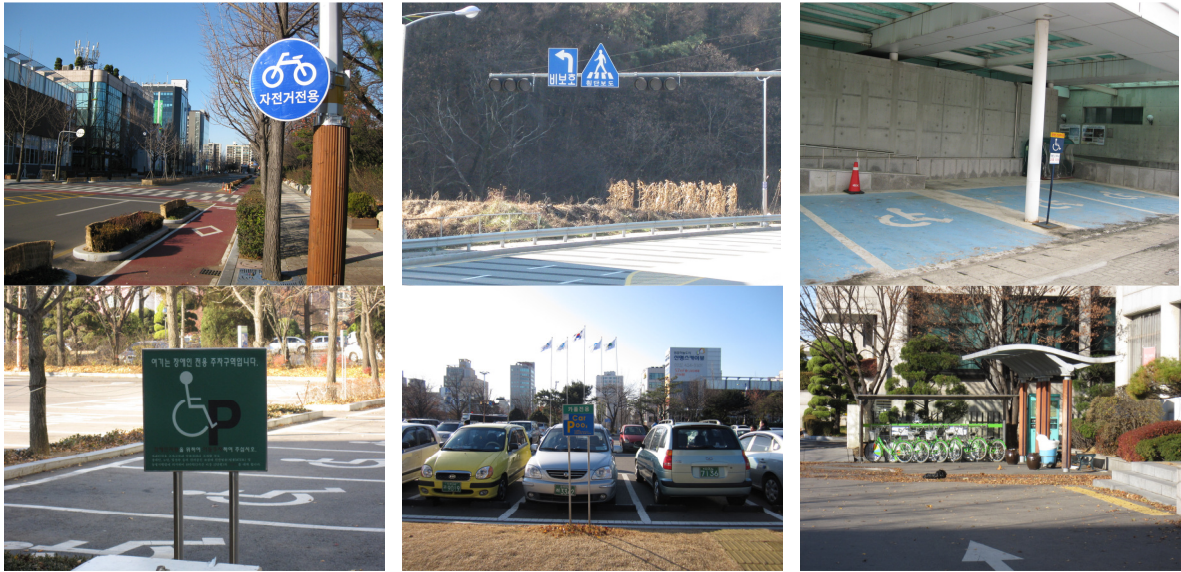
รูปที่ 6.3-5: ตัวอย่างสิ่งอำนวยความสะดวกและการจัดการสาธารณะ

สำหรับในหลายพื้นที่ของเกาหลีใต้ มุ่งเน้นที่ยกระดับคุณภาพของชุมชนและส่งเสริมการเป็นเมืองน่าอยู่ จึงได้มีการจัดเป็นสวนหย่อม สวนสาธารณะ เพื่อเป็นที่ที่ให้ความร่มรื่นแก่ผู้เดินเท้า ยังเอื้อประโยชน์ในการเป็นแนวแบ่งสัดส่วนพื้นที่สำหรับการขนส่งประเภทต่าง ๆ เพื่อให้เกิดประสิทธิภาพและความปลอดภัยในการสัญจรมากยิ่งขึ้น ซึ่งในหลาย ๆ เมืองมีการจัดถนนคนเดินเพื่อเป็นแหล่งนัดพบ และจัดกิจกรรมของชุมชน รวมทั้งเป็นการส่งเสริมเศรษฐกิจการค้าชุมชนและการท่องเที่ยว นอกจากนี้ยังมีการจัดทำเส้นทางจักรยานและสิ่งอำนวยความสะดวกอื่น ๆ มากมาย สำหรับบนท้องถนนและทางเท้าการบริหารจัดการยังคำนึงถึงผู้พิการอย่างมาก จะเห็นได้จากในทางเท้าและบริเวณทางแยกก็จะมีสิ่งอำนวยความสะดวกสำหรับผู้พิการอยู่แทบทุกจุด
