# โครงการจัดทำแผนเร่งด่วนในการปรับปรุงเบ็ดเสร็จ บนถนนสายหลัก ระยะที่ 3

## รายงานสรุปสำหรับผู้บริหาร (Executive Summary Report)

สำนักงานนโยบายและแผนการขนส่งและจราจร  
กระทรวงคมนาคม

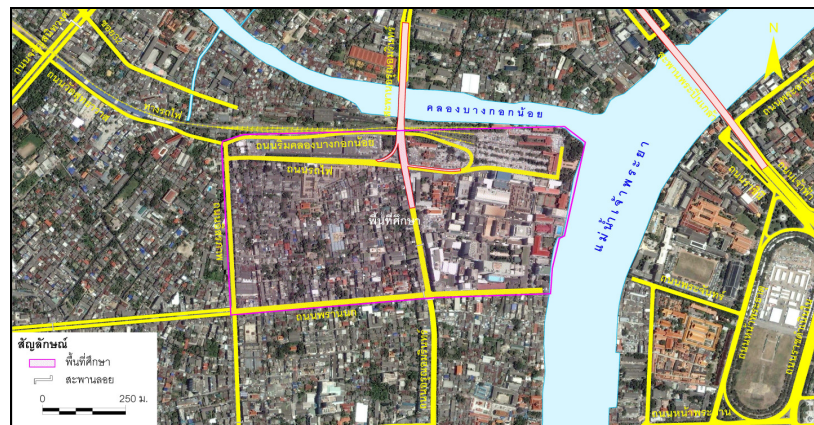
รูปที่ 3.2-1: พื้นที่ศึกษาศิริราช

พื้นที่ศึกษาศิริราชแสดงดังรูปที่ 3.2-1 ตั้งอยู่บนพื้นที่ฝั่งธนบุรี เขตบางกอกน้อย กรุงเทพมหานคร ล้อมรอบด้วยถนนสายหลักและสายรอง ประกอบด้วย ถนนพรานนก ถนนอรุณอมรินทร์ ถนนอิสรภาพ ถนนรถไฟ และถนนริมคลองบางกอกน้อย โดยจุดกำเนิดการเดินทางที่สำคัญภายในพื้นที่ศึกษา ได้แก่ โรงพยาบาลและคณะแพทยศาสตร์ศิริราชพยาบาล ซึ่งปัจจุบันคณะแพทยศาสตร์ศิริราชพยาบาลกำลังดำเนินโครงการพัฒนาศิริราชสู่สถาบันการแพทย์ชั้นนำระดับโลกในเอเชียอาคเนย์ และคาดว่าจะสามารถเปิดดำเนินการได้ภายในปี พ.ศ. 2554

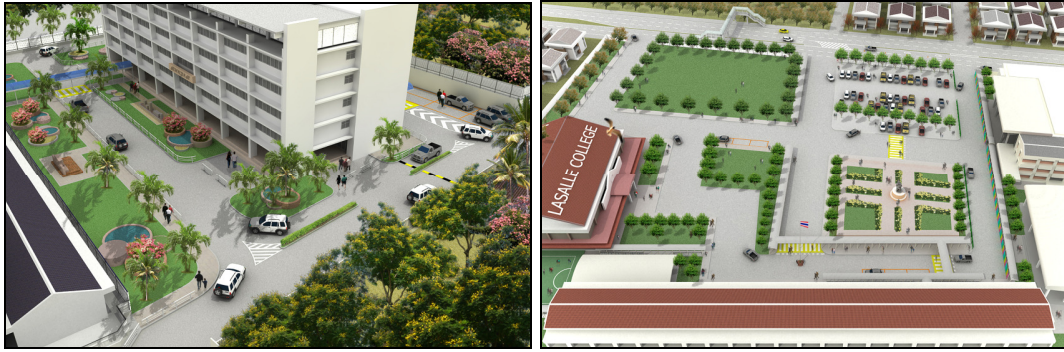
รูปที่ 3.3-2: แผนการจัดระบบการหมุนเวียนรถและทางเดินเท้าภายใน  
โรงเรียนเซนต์โยเซฟบางนาและโรงเรียนลาซาล

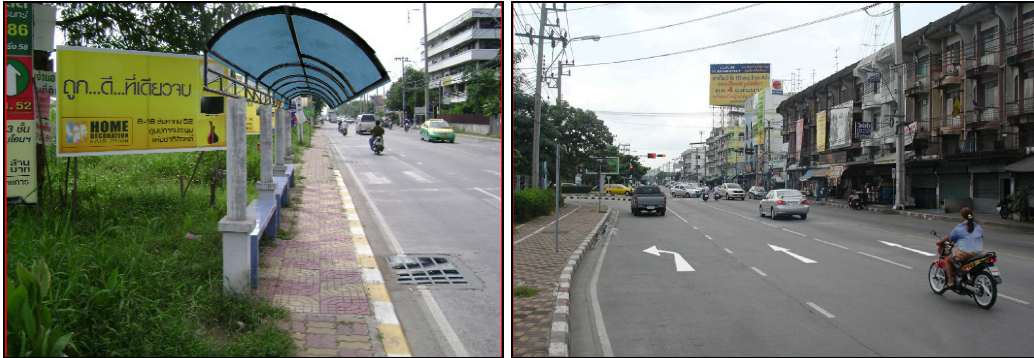
รูปที่ 3.3-3: การปรับปรุงและแก้ไขปัญหาทางกายภาพและเครื่องหมายจราจร

#### 1.4 ปรับปรุงสภาพกายภาพและเครื่องหมายจราจรบริเวณป้ายจอดรถโดยสารประจำทางบนถนนแบริ่ง และทางแยกแบริ่ง-เทพนฤมิตร ดังแสดงรูปที่ 3.3-3

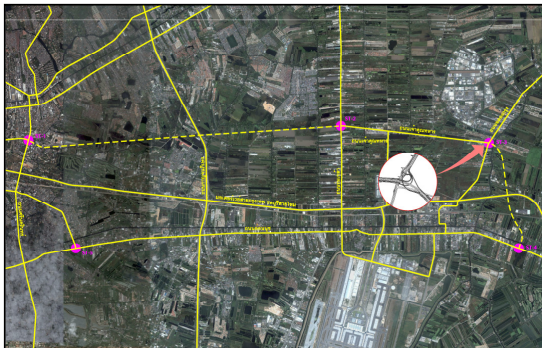
6) การเพิ่มศักยภาพบริเวณทางแยกเจ้าคุณทหาร กรุงเทพมหานครมีโครงการแก้ไขปรับปรุงทางแยกเจ้าคุณทหาร (จุดตัดระหว่างถนนเจ้าคุณทหาร กับ ถนนฉลองกรุง) โดยเสนอให้ก่อสร้างทางแยกต่างระดับดังแสดงในรูปที่ 3.4-6 เพื่อลดปัญหาการจราจรติดขัดและความล่าช้าบริเวณทางแยก ตลอดจนลดโอกาสการเกิดอุบัติเหตุในทางแยกดังกล่าว ที่ปรึกษาได้ทำการประเมินความเหมาะสมด้านกายภาพสำหรับรูปแบบทางแยกต่างระดับฯ ตามที่กรุงเทพมหานครได้เสนอไว้ พบว่า มีรูปแบบที่เหมาะสมอยู่แล้ว โดยที่ปรึกษาได้ทำการทดสอบวงเลี้ยว (Swept Path Test)

รูปที่ 3.4-6: โครงการปรับปรุงทางแยกเจ้าคุณทหารและ  
การทดสอบวงเลี้ยวสำหรับการทางแยกต่างระดับ

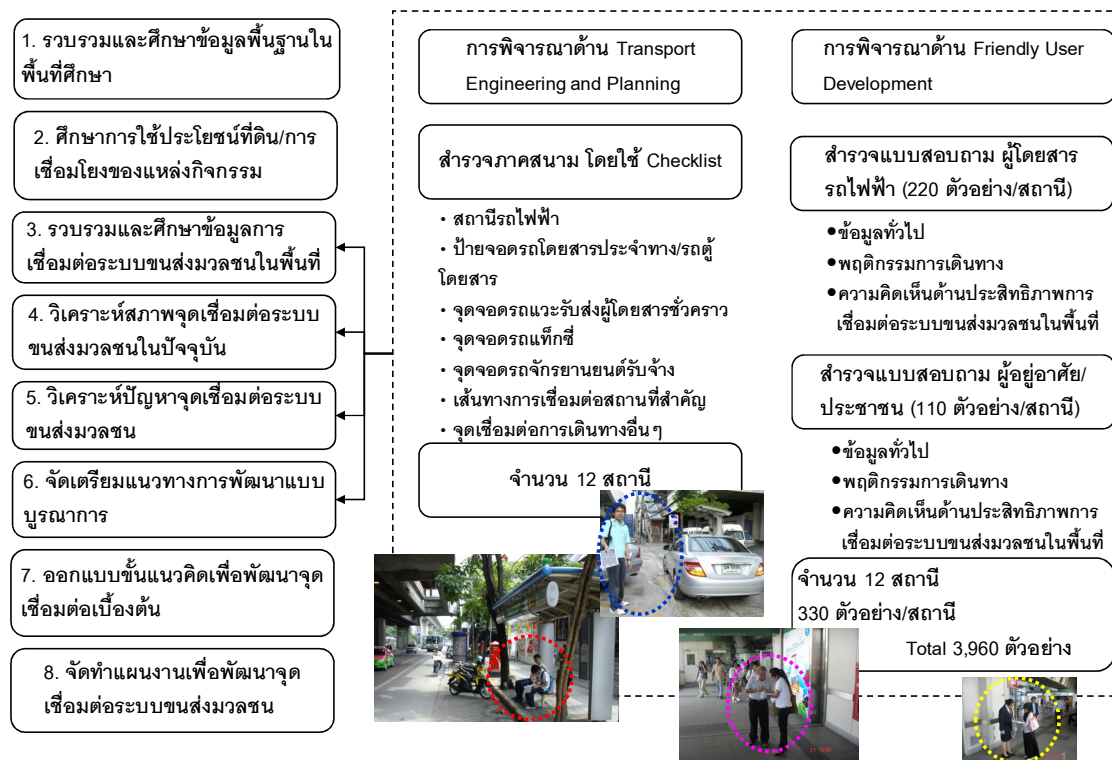
รูปที่ 4.1-1: แสดงขั้นตอนการศึกษาเพื่อพัฒนาจุดเชื่อมต่อระบบขนส่งมวลชน

สำหรับแนวทางการศึกษาเพื่อพัฒนาจุดเชื่อมต่อระบบขนส่งมวลชน สามารถแยกพิจารณาได้ 8 ขั้นตอน โดยสรุปได้ดังรูปที่ 4.1-1

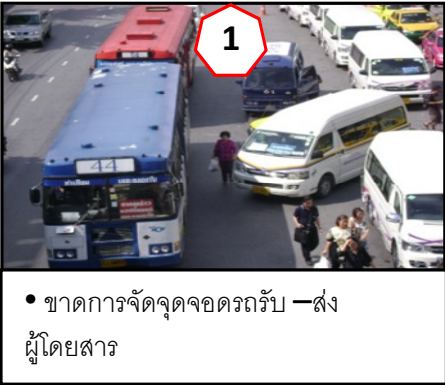
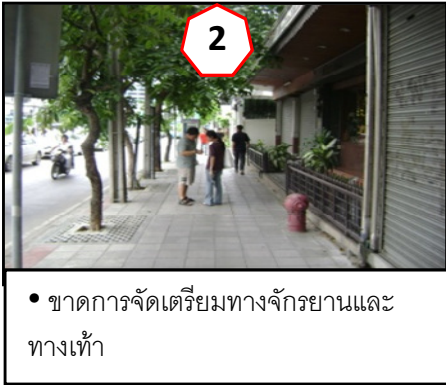
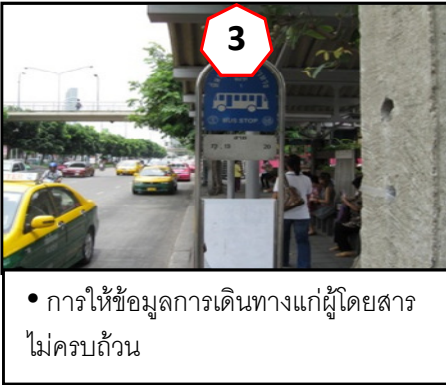
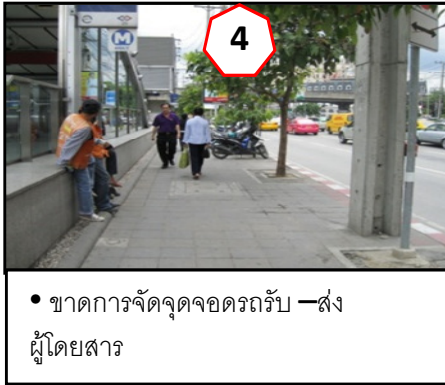
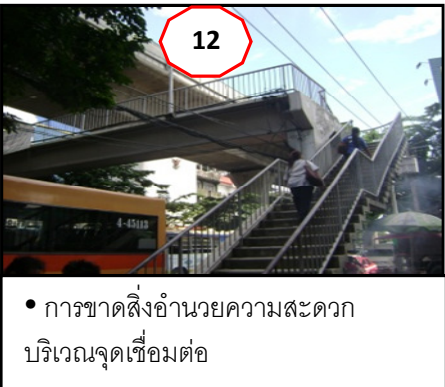
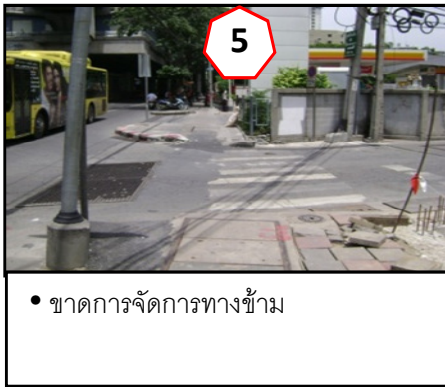
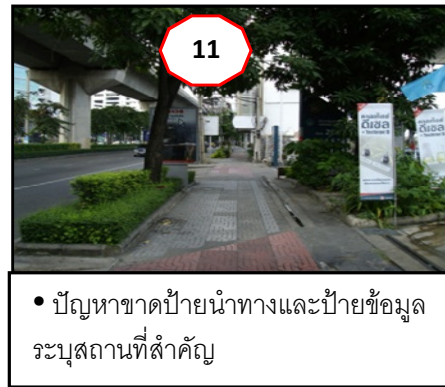
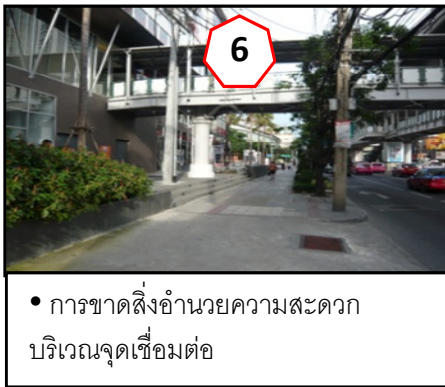
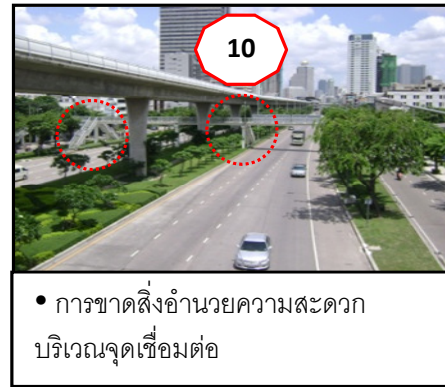
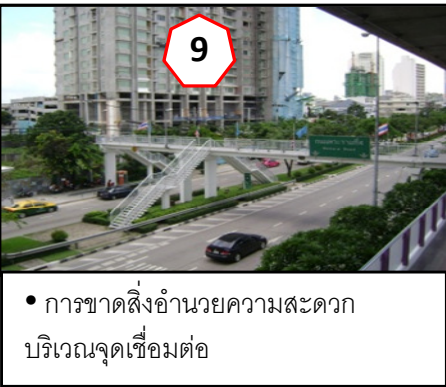
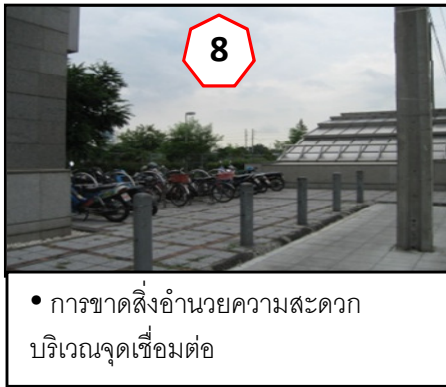
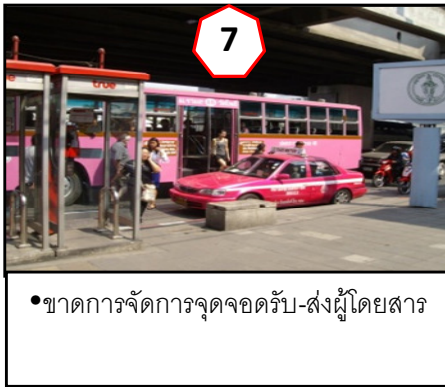
รูปที่ 4.2-1: สรุปประเด็นปัญหาในการพัฒนาจุดเชื่อมต่อการเดินทาง

• ขาดการจัดจุดจอดรถรับ-ส่งผู้โดยสาร

• ขาดการจัดเตรียมทางจักรยานและทางเท้า

• การให้ข้อมูลการเดินทางแก่ผู้โดยสารไม่ครบถ้วน

• การขาดสิ่งอำนวยความสะดวกบริเวณจุดเชื่อมต่อ

• ขาดการจัดการทางข้าม

• ปัญหาขาดป้ายนำทางและป้ายข้อมูลระบุด่วนที่สำคัญ

• ขาดการจัดการจุดจอดรถรับ-ส่งผู้โดยสาร
