สำนักงานนโยบายและแผนการขนส่งและจราจร  
กระทรวงคมนาคม

## โครงการจัดทำแผนเรือดอนในการปรับปรุงเปิดเสรี บนถนนสายหลัก ระยะที่ 4

## รายงานฉบับสมบูรณ์

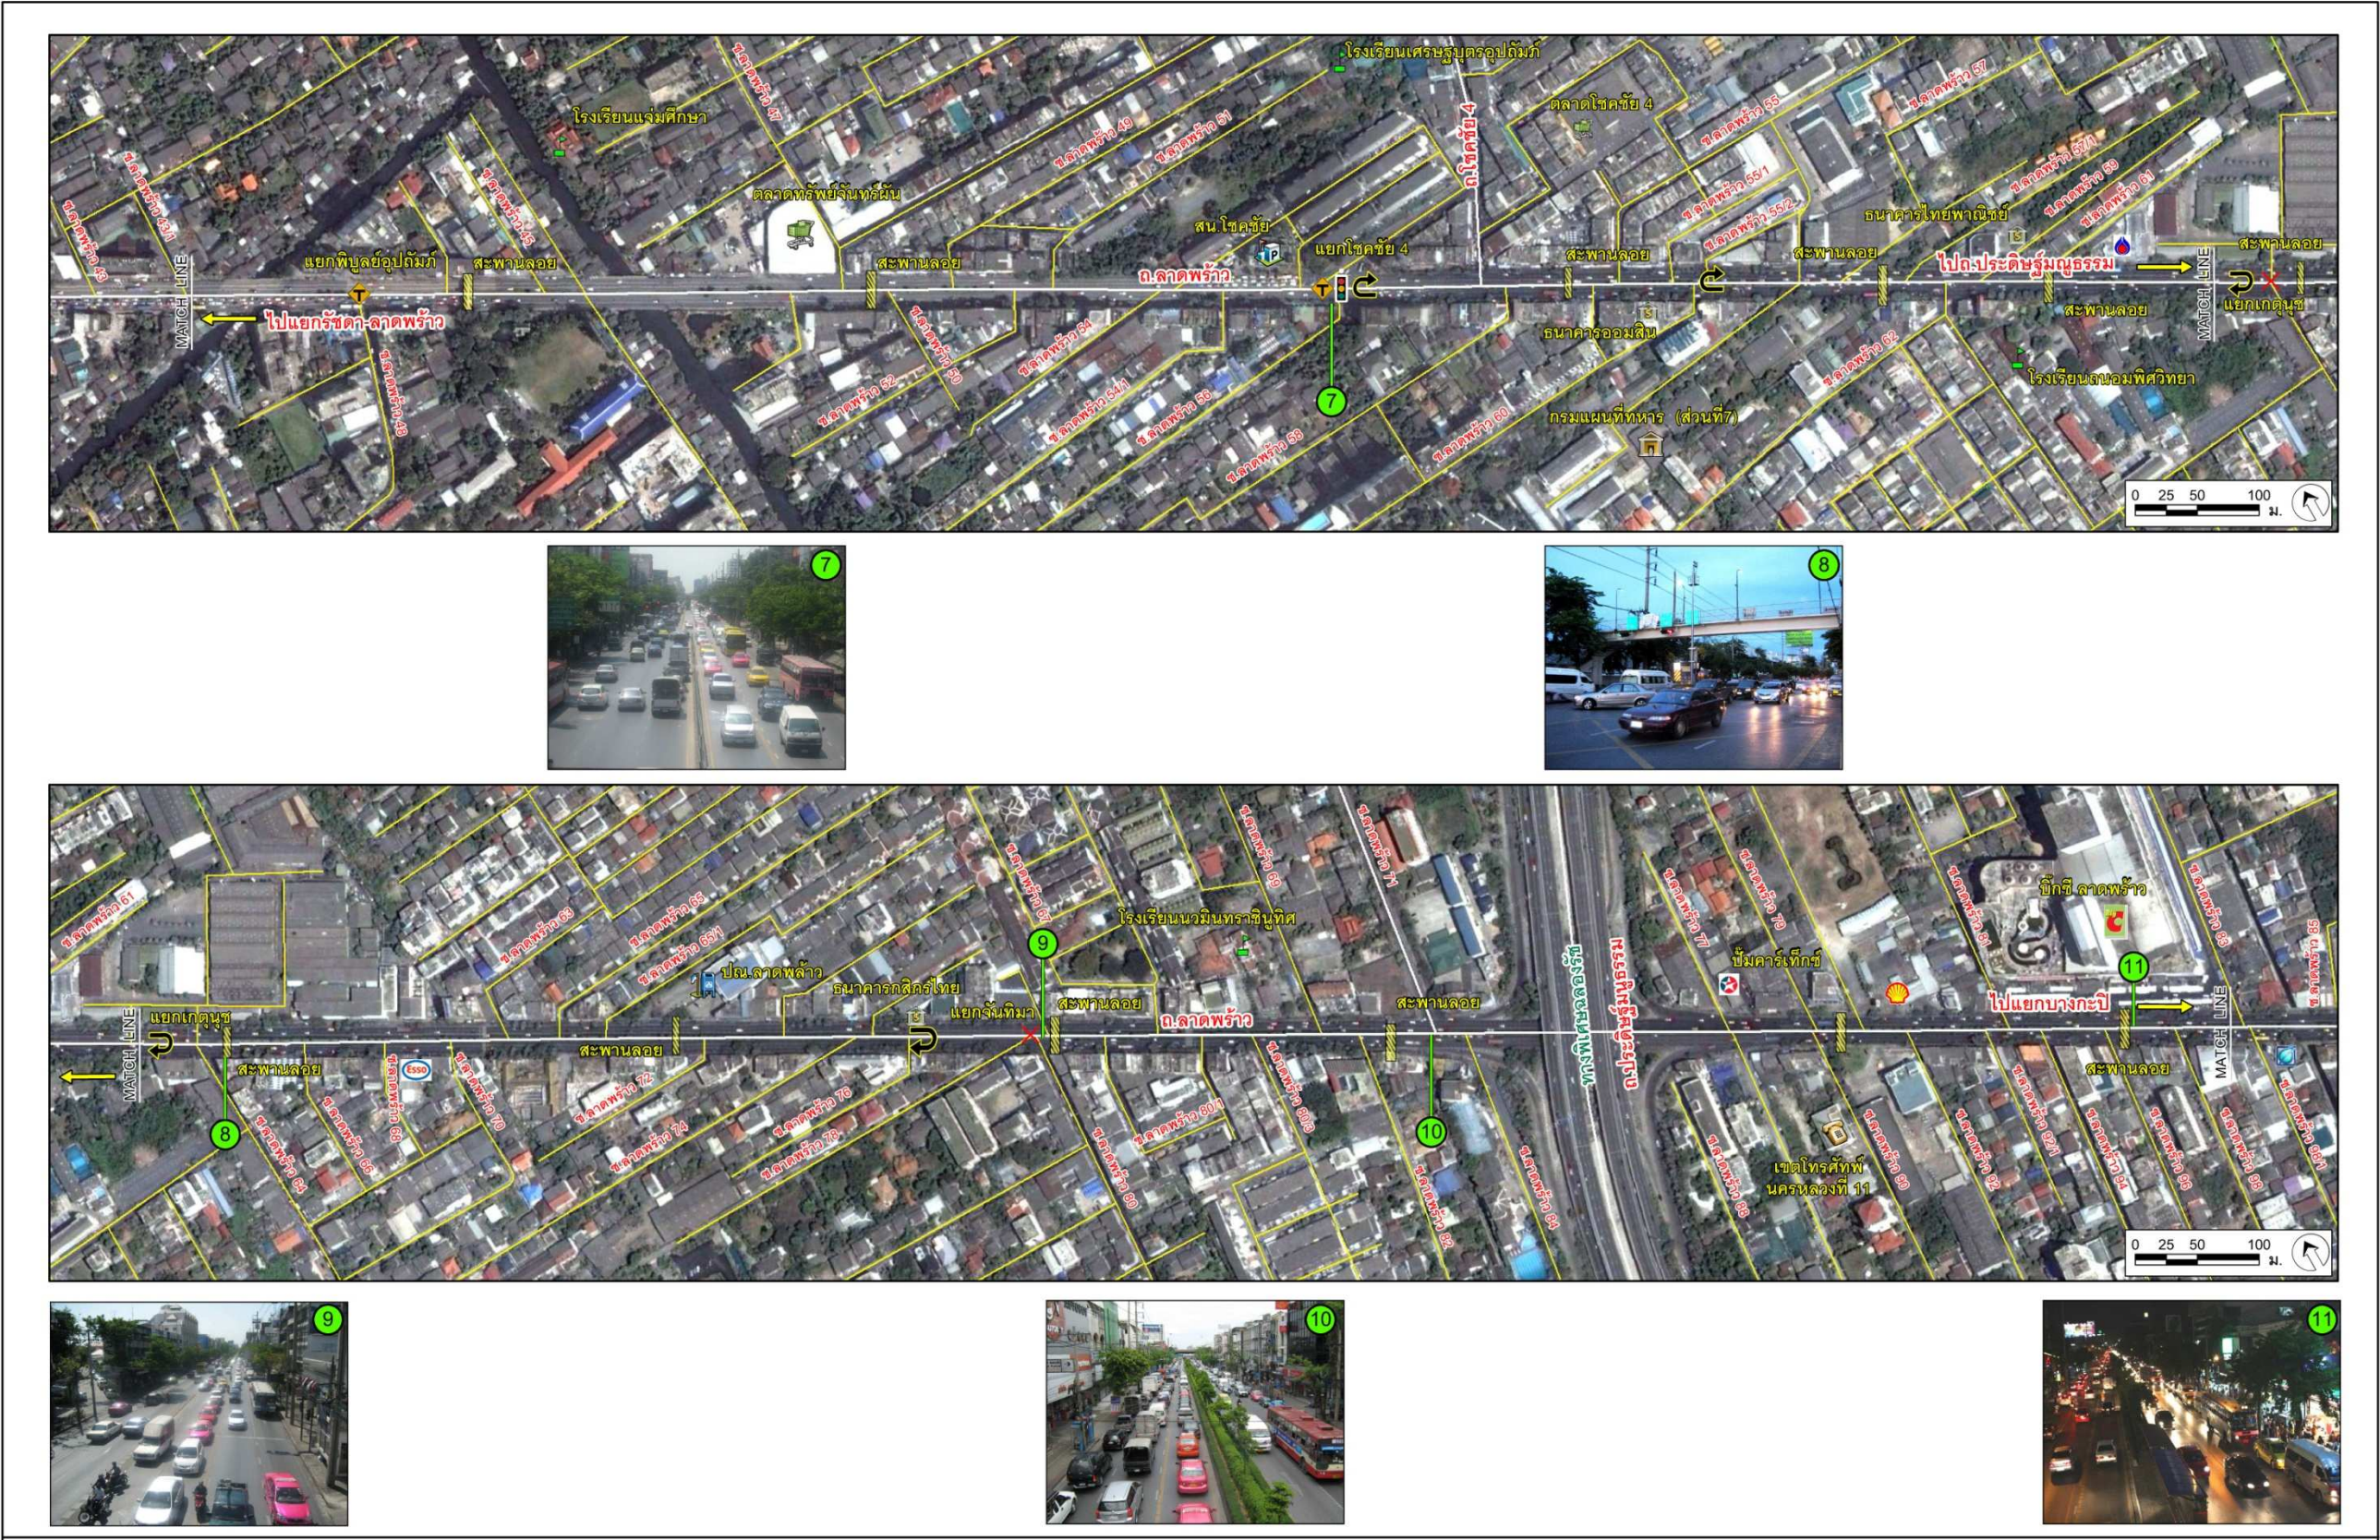
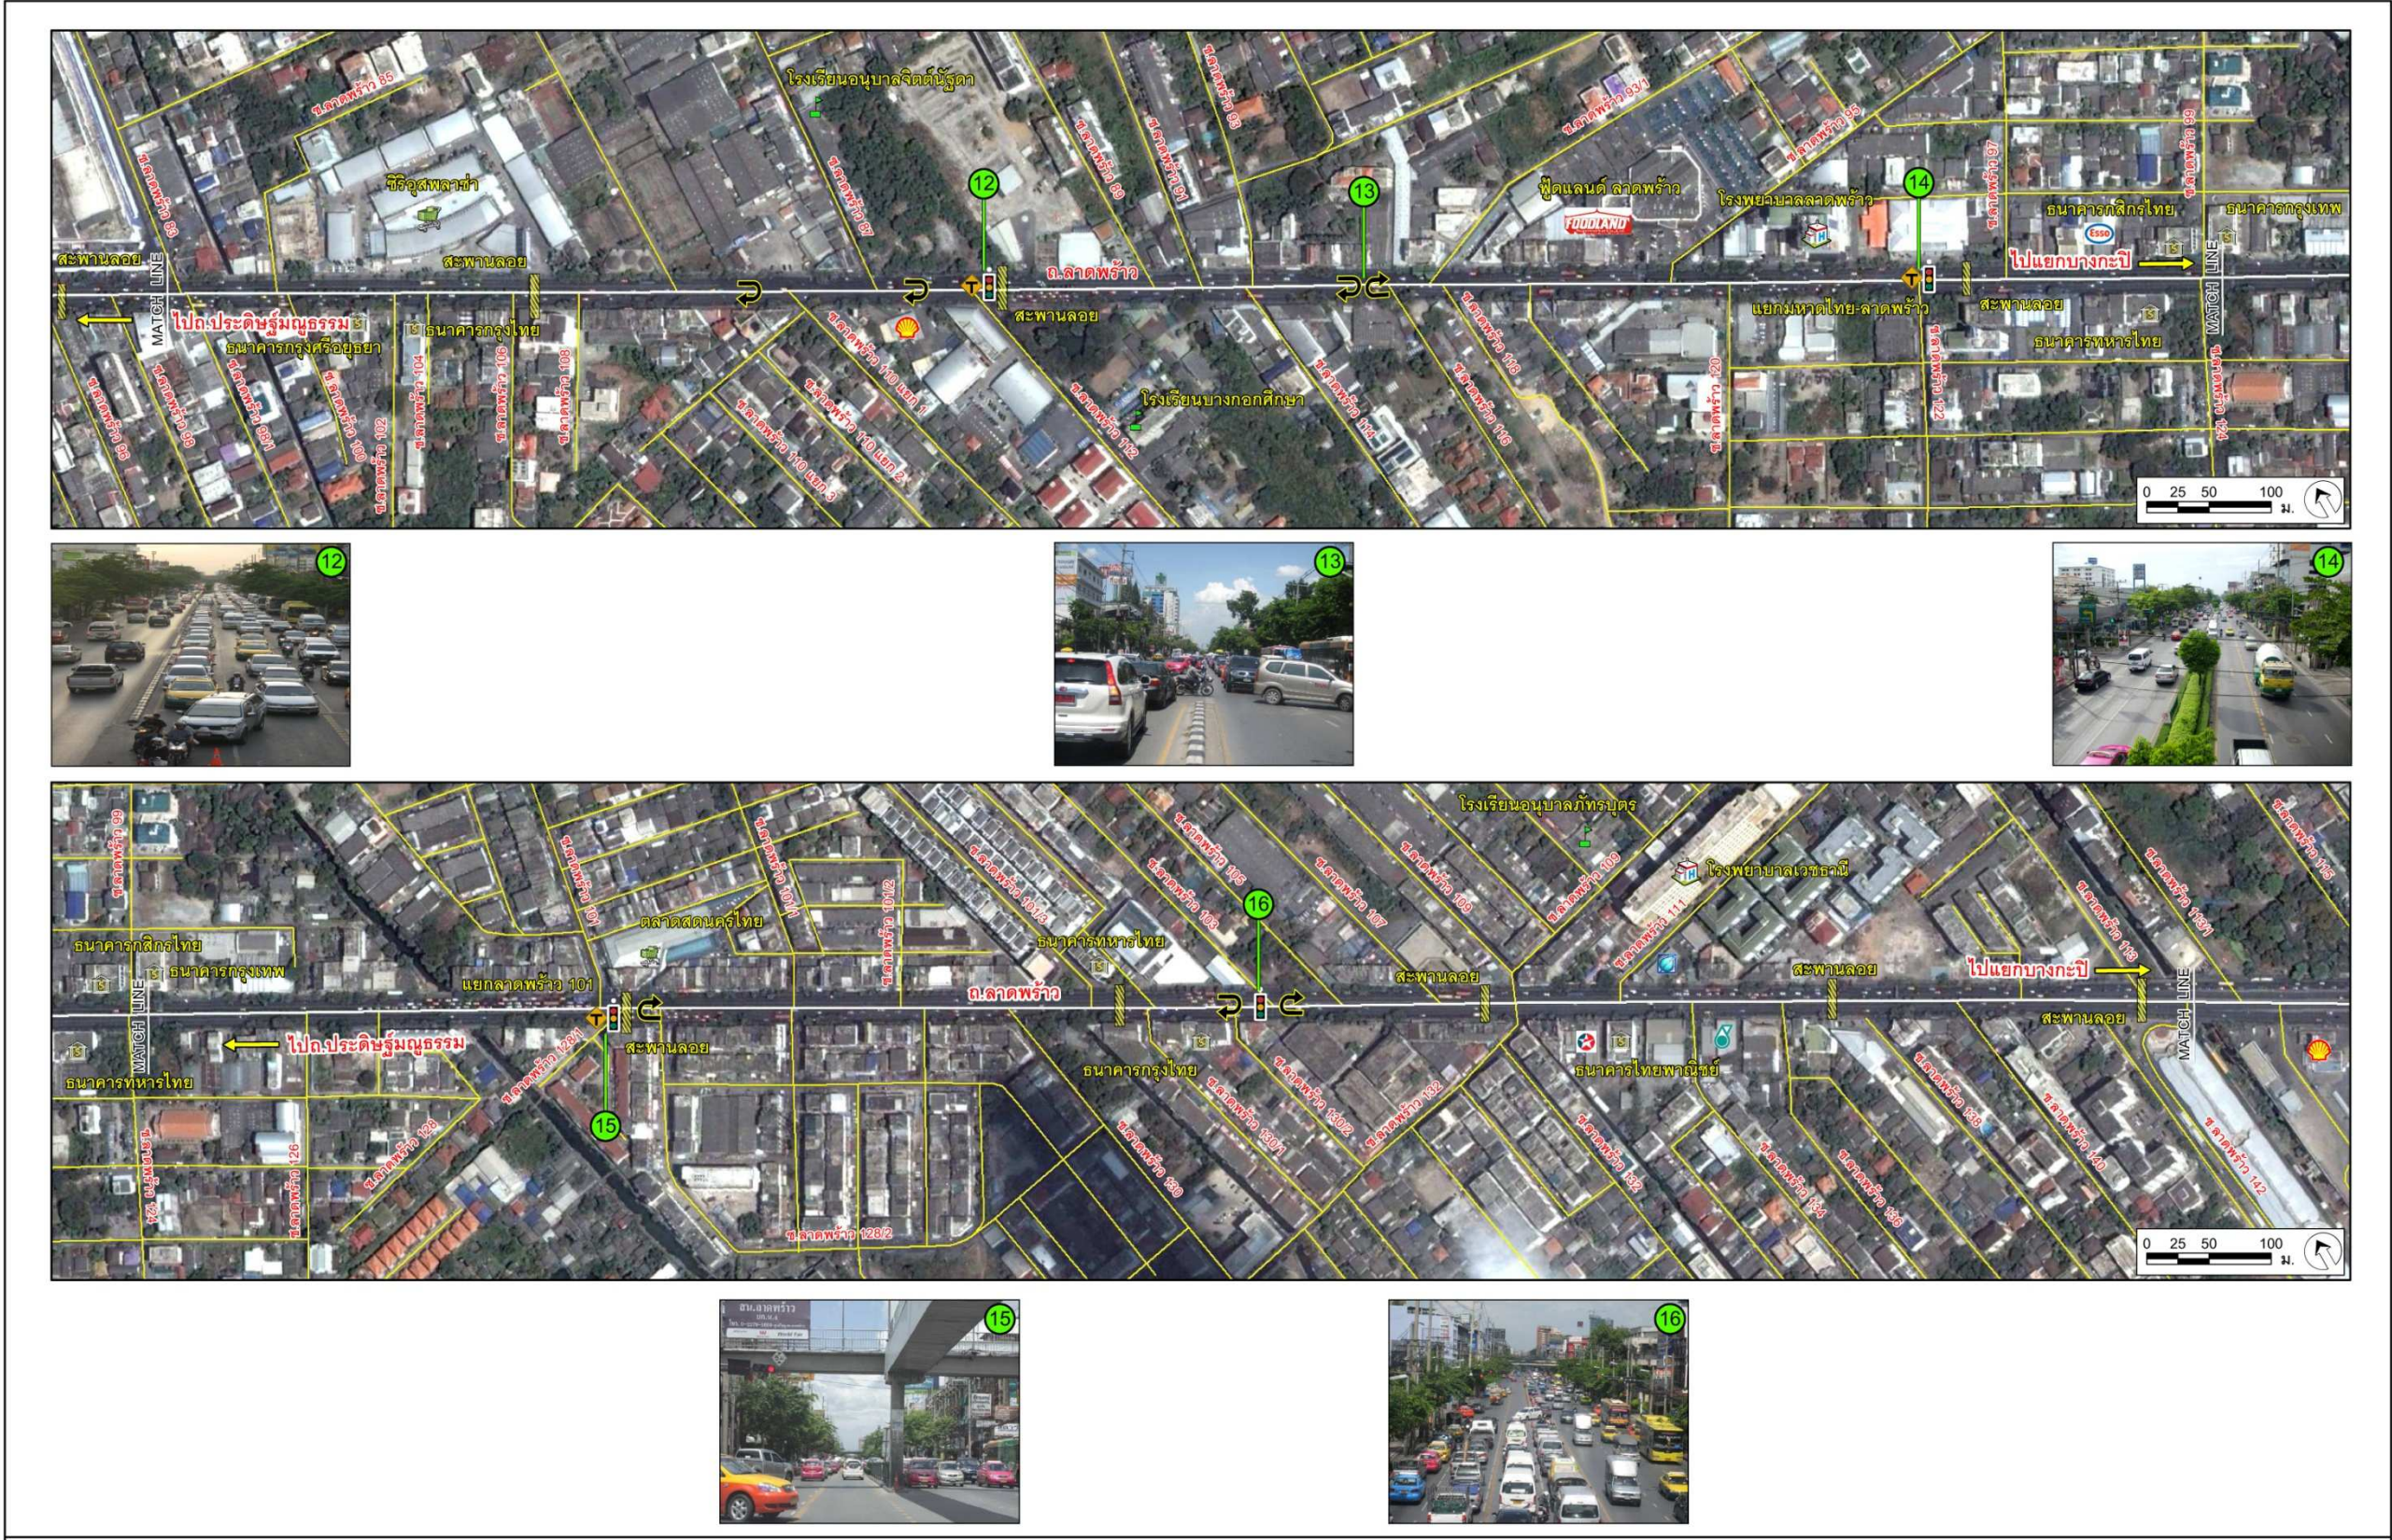
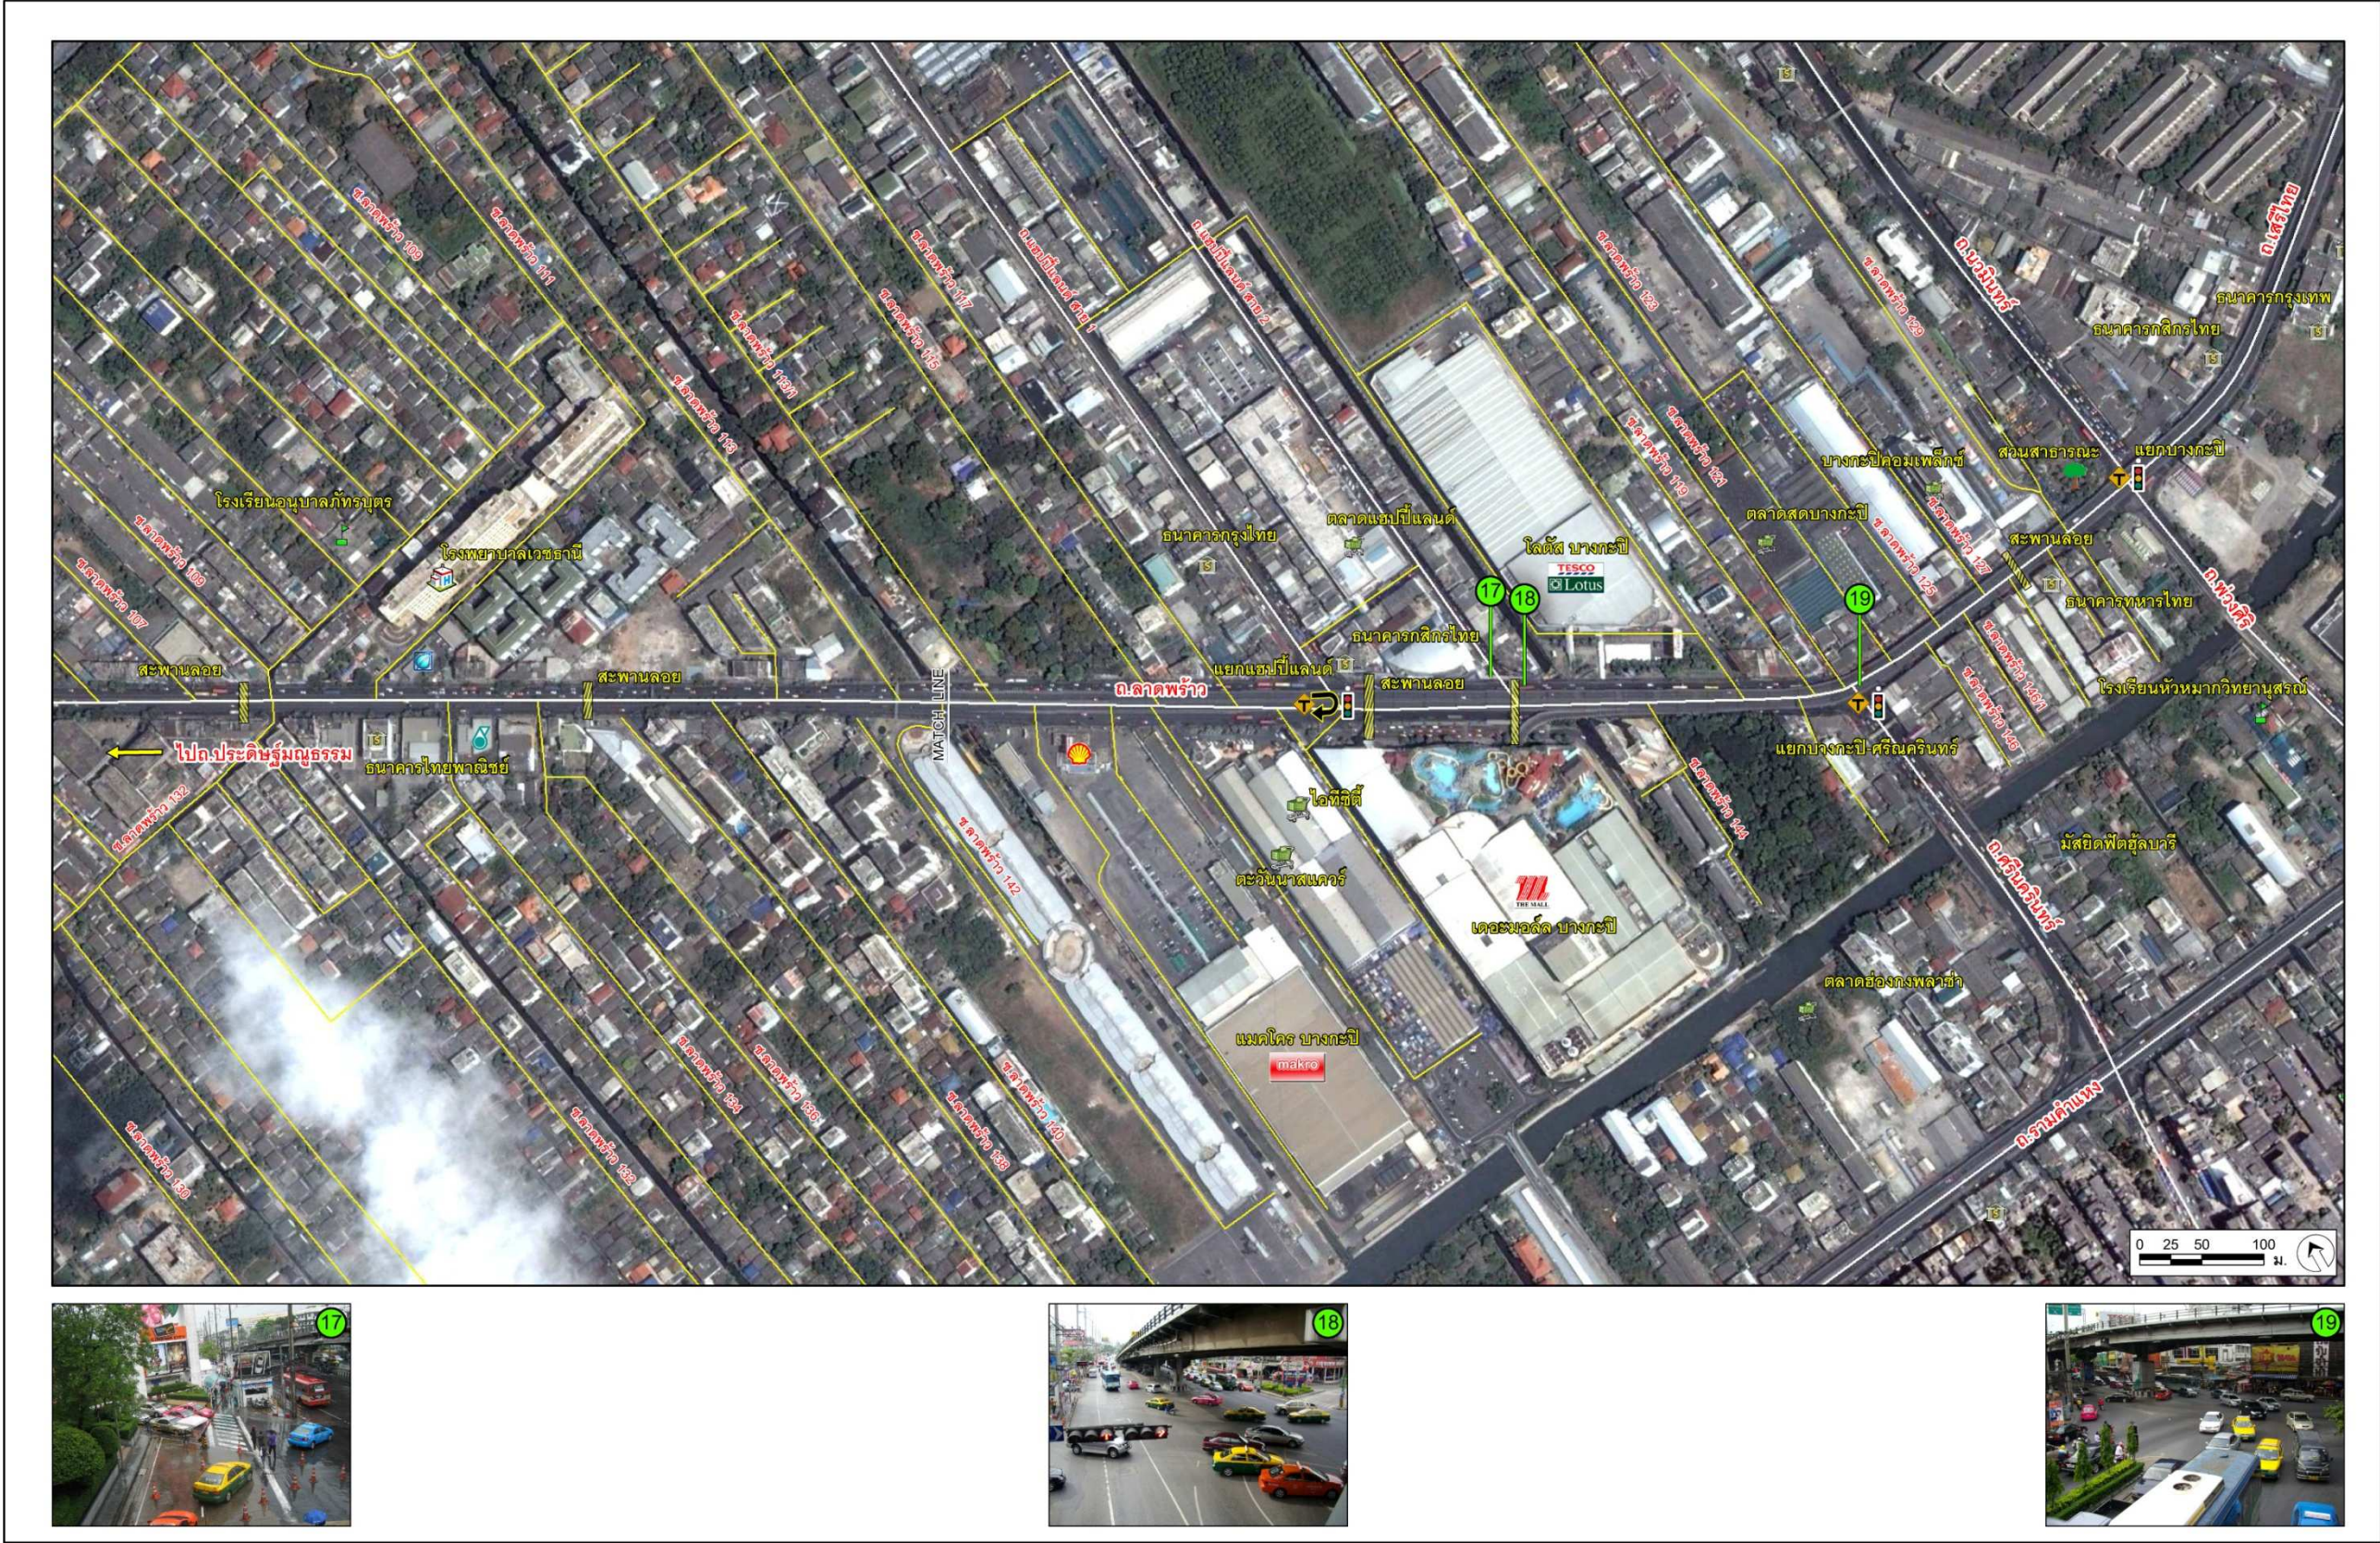
รูปที่ 2.3-1: ลักษณะทางกายภาพของถนนลาดพร้าว ช่วงปากทางลาดพร้าว-สี่แยกบางกะปิ

ทางแยกที่สำคัญตลอดเส้นทางถนนลาดพร้าว มีจำนวน 13 แห่ง ดังแสดงรายละเอียดในตารางที่ 2.3-1 ส่วนจุดกลับรถที่จะมีผลกระทบต่อปัญหาการจราจรบนถนนลาดพร้าวมีจำนวนทั้งสิ้น 5 แห่ง ดังแสดงในตารางที่ 2.3-2

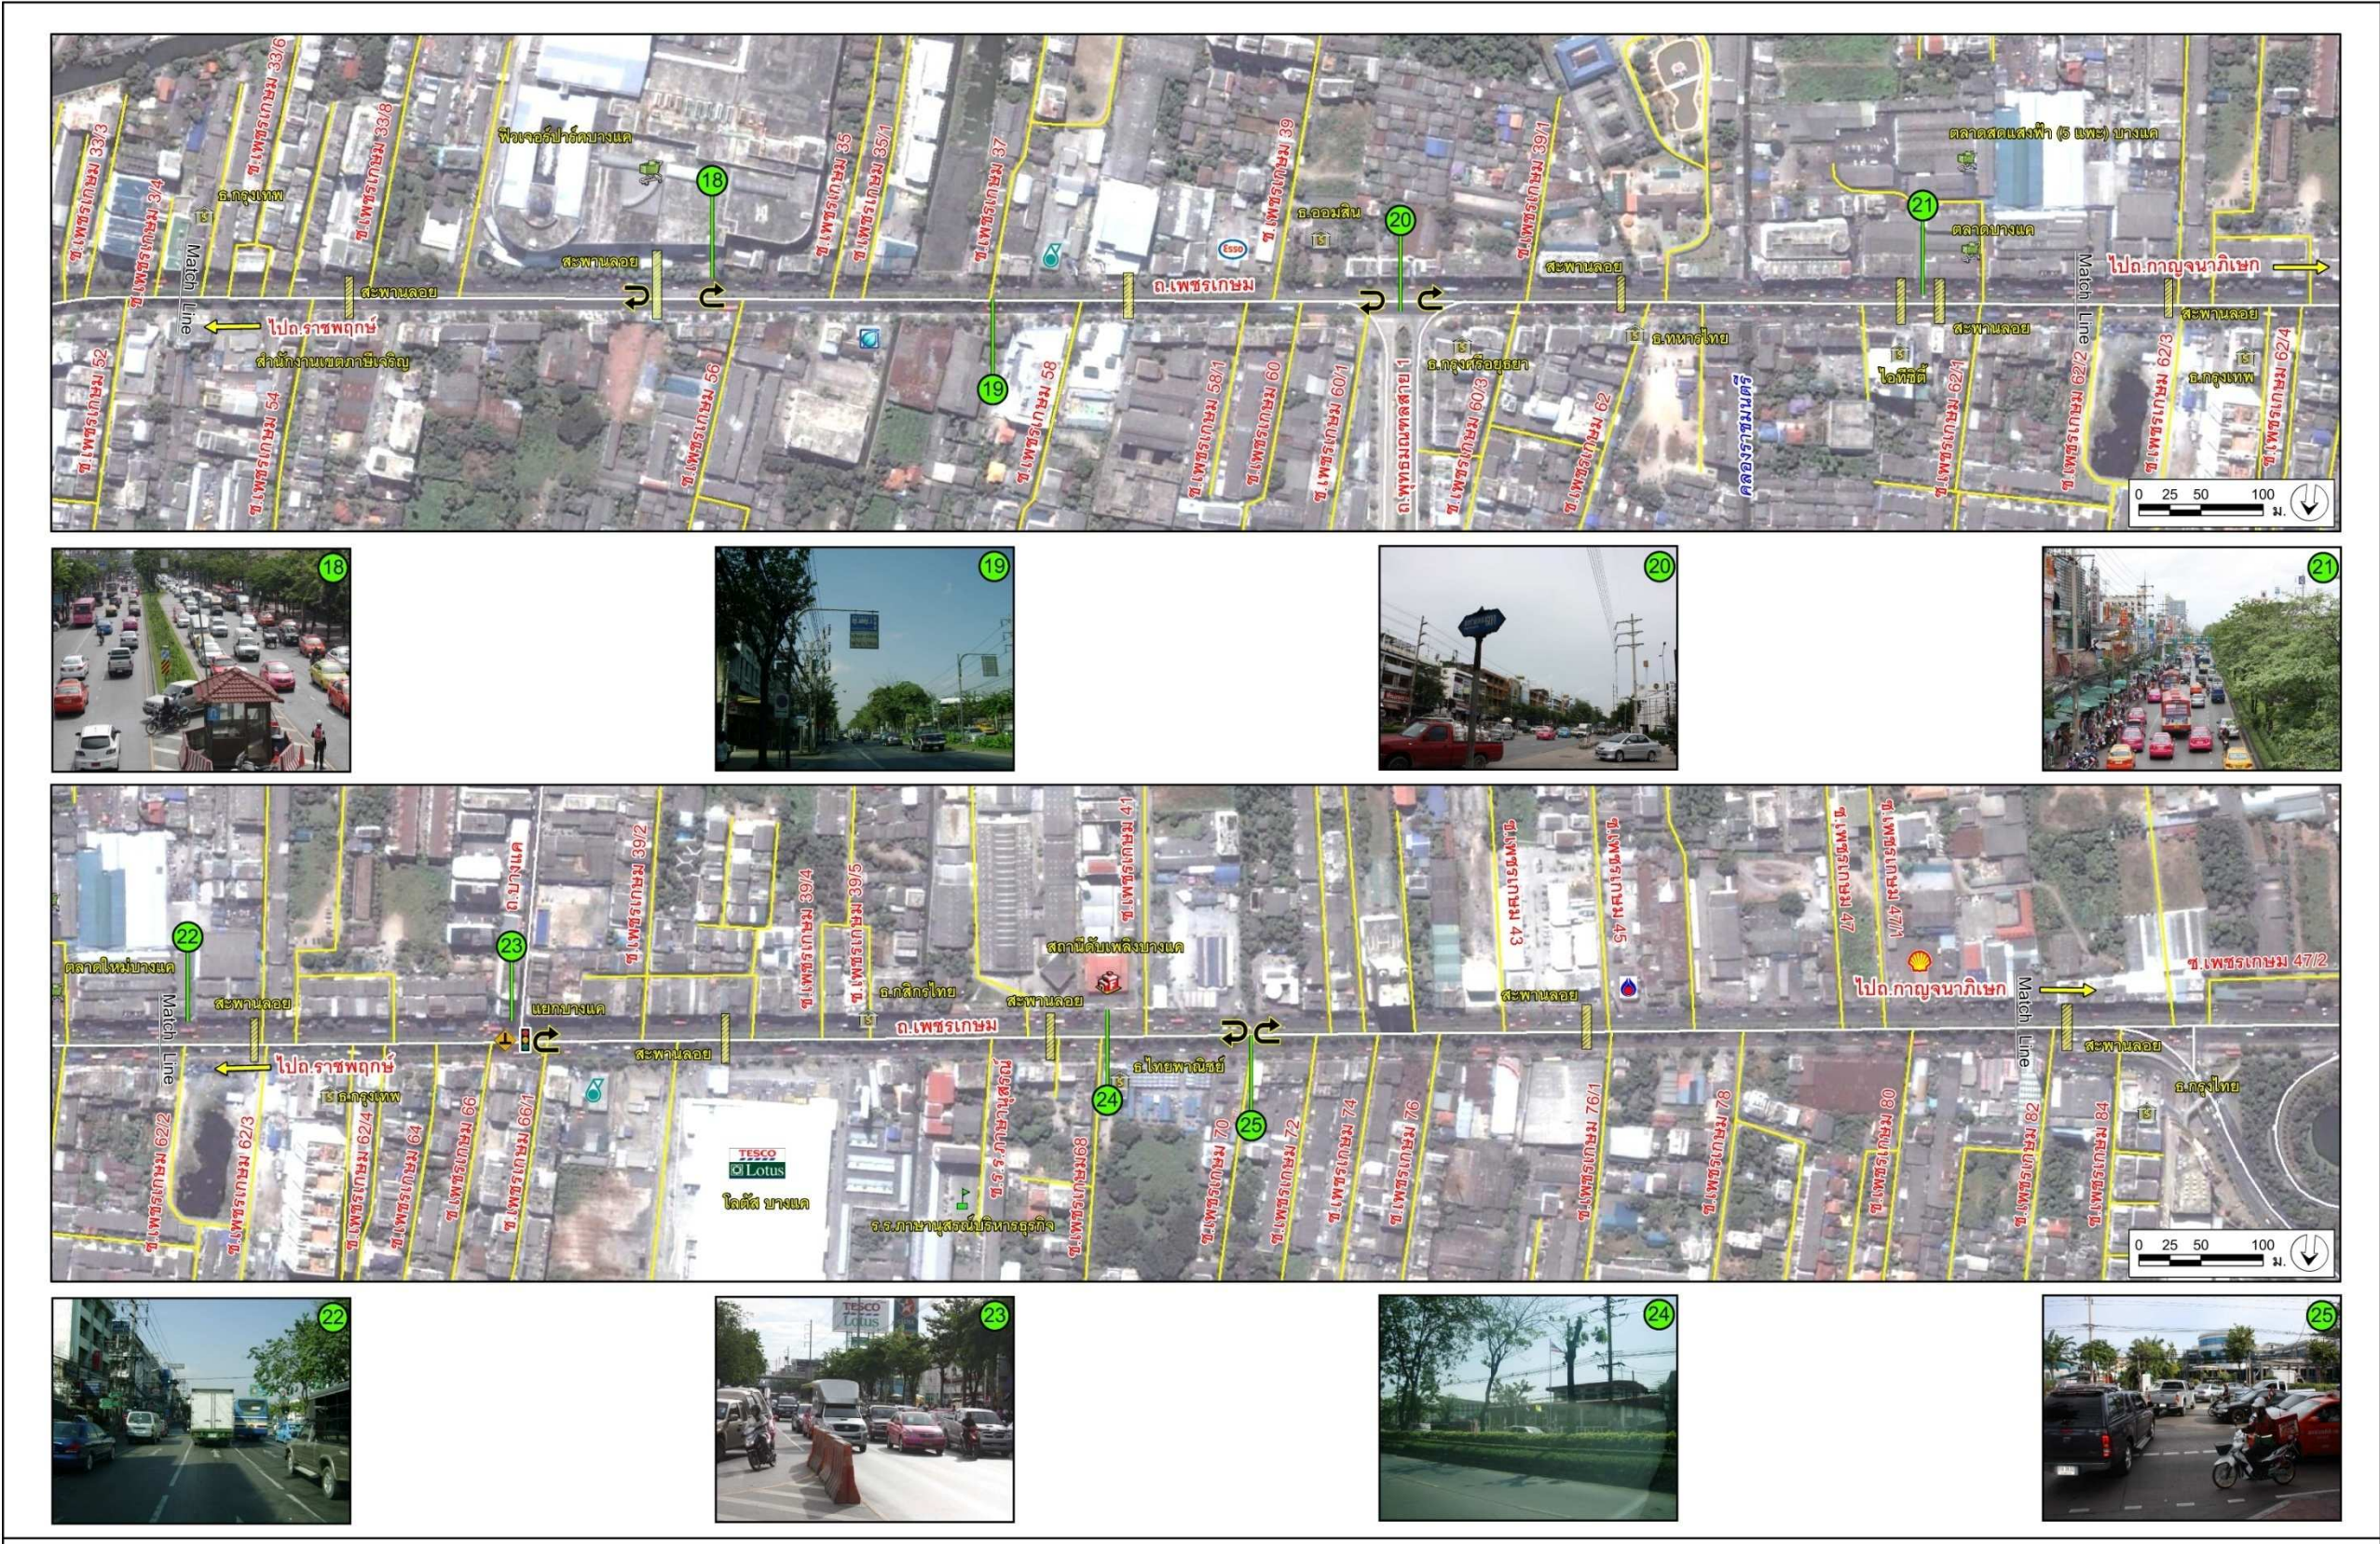
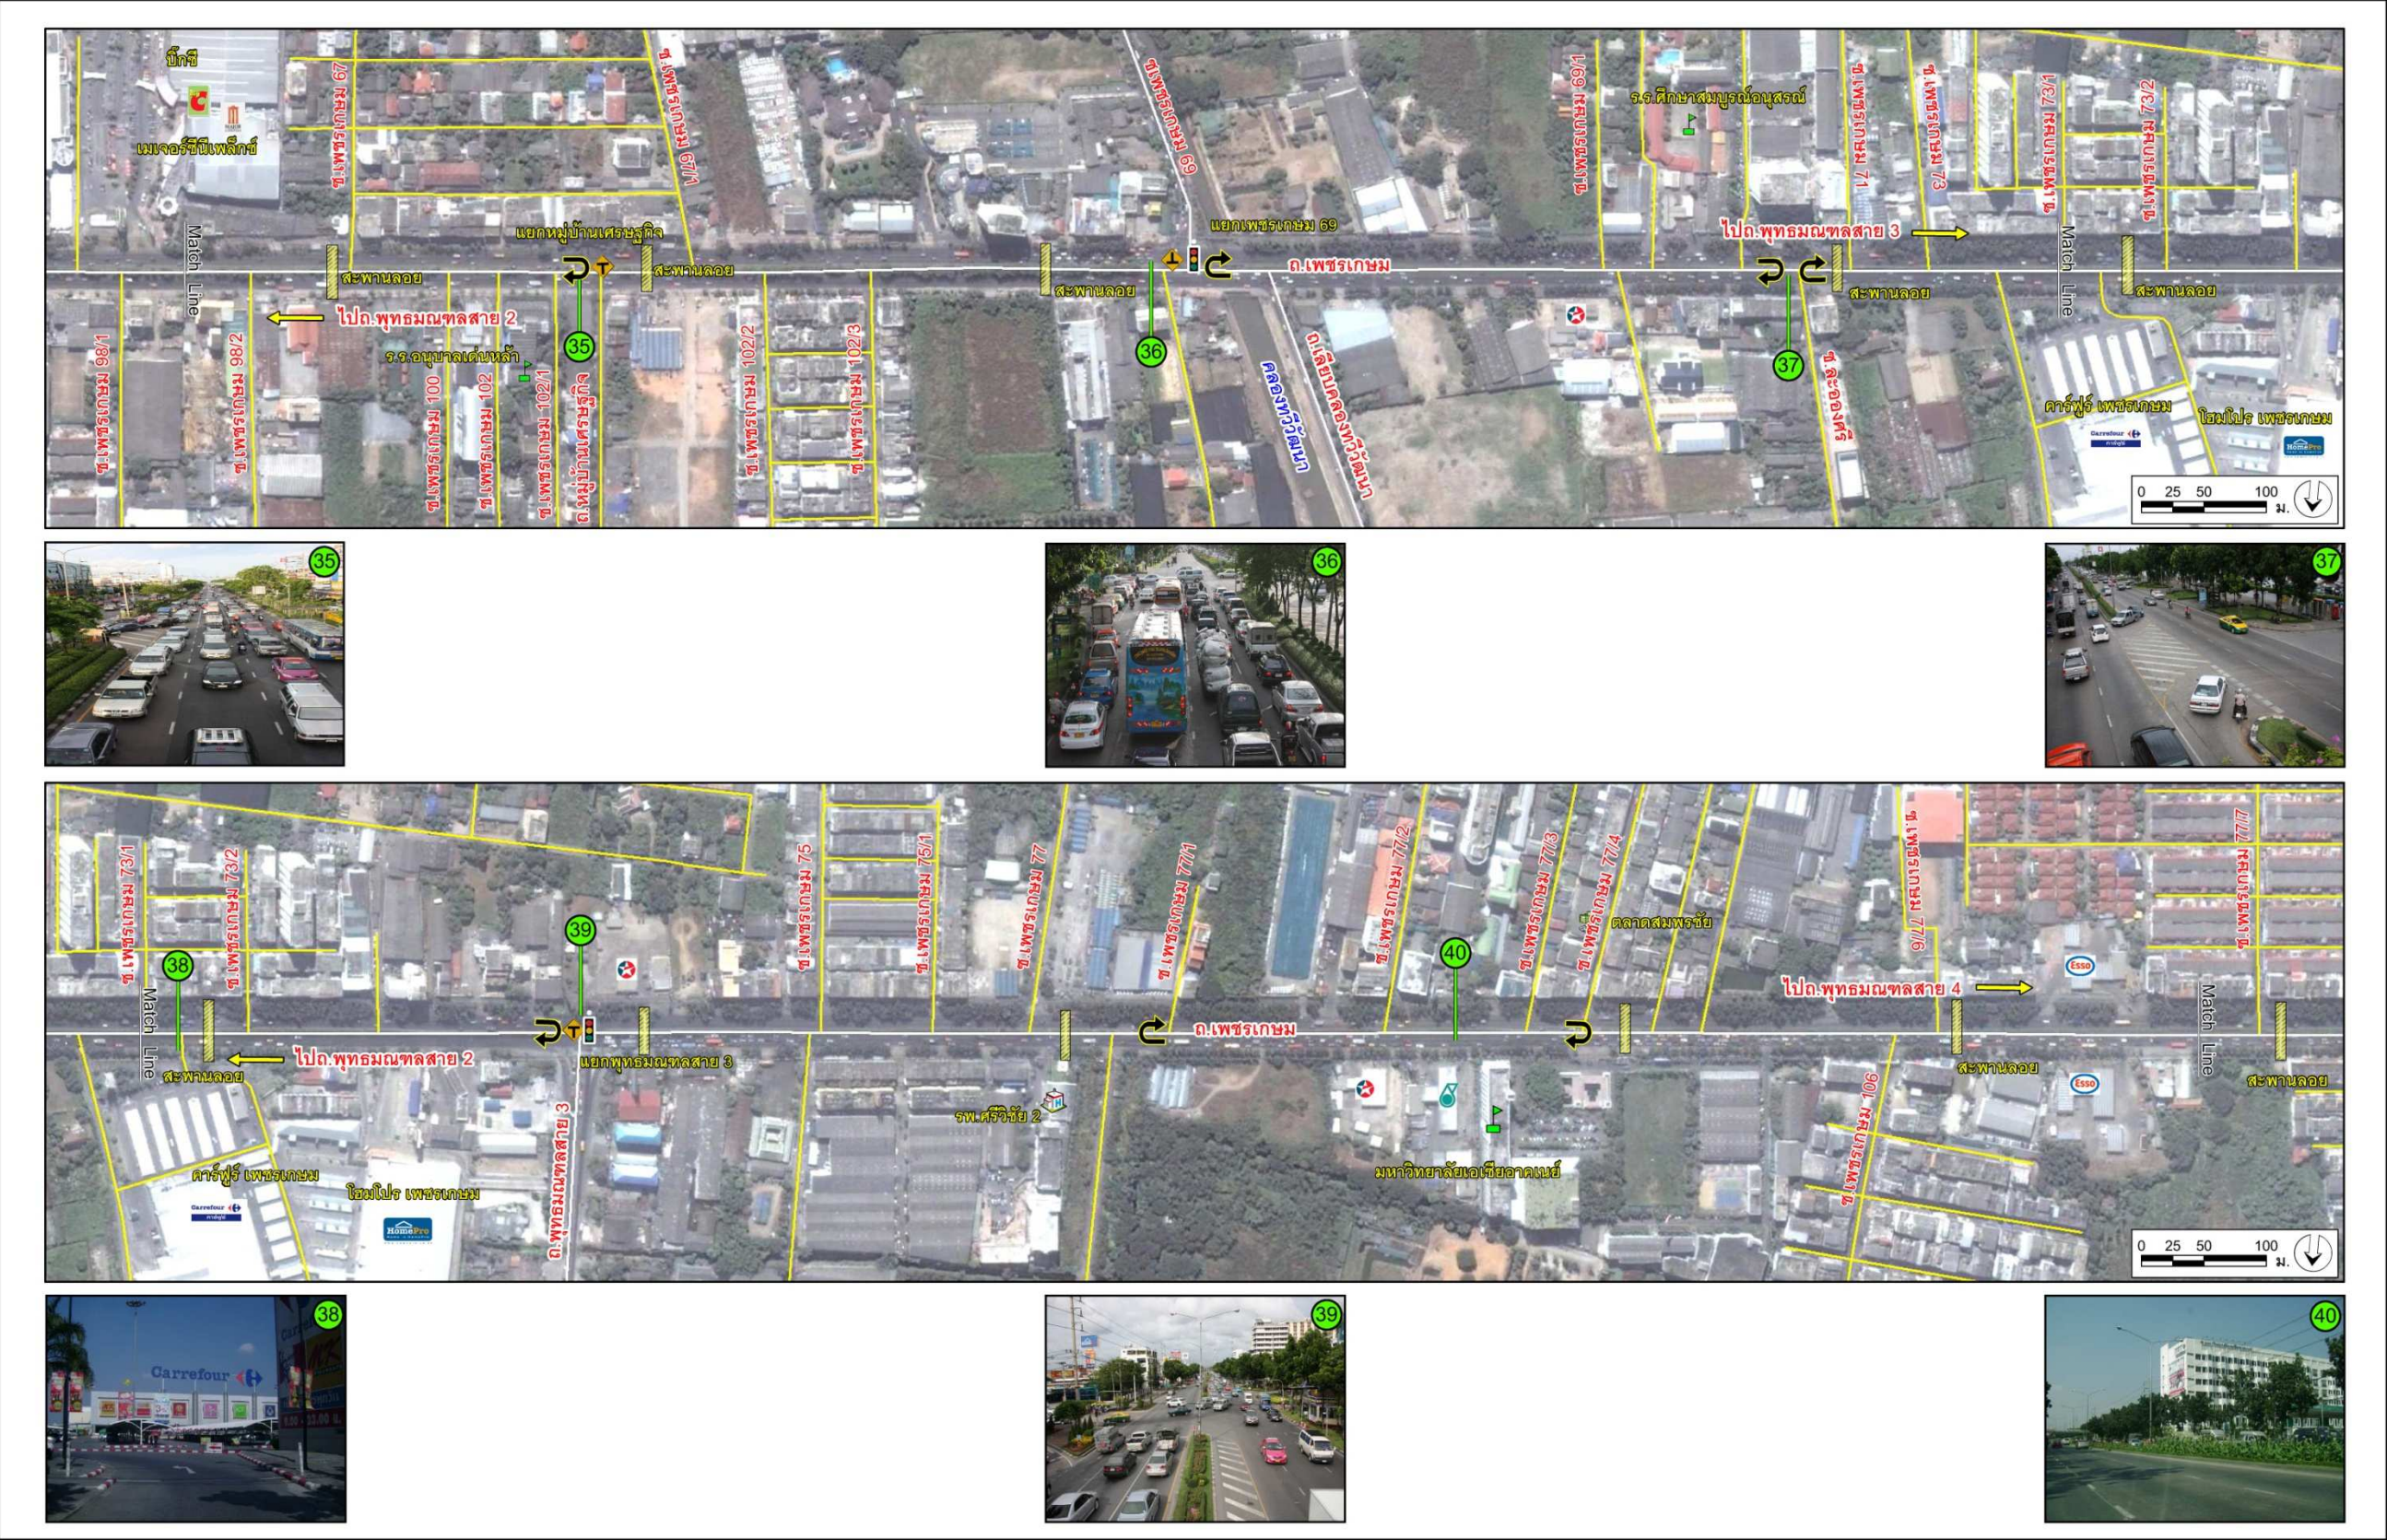
รูปที่ 2.4-1: ลักษณะทางกายภาพของถนนเพชรเกษม ช่วงวงเวียนใหญ่-ทางแยกสาครเกษม (พุทธมณฑลสาย 4)

ทางแยกที่สำคัญตลอดเส้นทางมีจำนวน 13 แห่ง มีจุดกลับรถที่ทางแยกด้วย 9 แห่งเป็นทางแยกที่กลับรถได้ทั้งสองทิศทาง 4 แห่ง กลับรถเพื่อเข้าเมืองอย่างเดียว 3 แห่ง และกลับรถเพื่อออกเมืองอย่างเดียว 2 แห่ง ดังแสดงรายละเอียดในตารางที่ 2.4-1 ส่วนจุดกลับรถที่อยู่ระหว่างทางแยกและมีผลกระทบต่อปัญหาจราจรบนถนนเพชรเกษมมีจำนวนทั้งสิ้น 19 แห่ง ดังแสดงในตารางที่ 2.4-2 และรูปที่ 2.4-2 เป็นจุดกลับรถได้ทั้งสองทิศทาง 12 แห่ง กลับรถเข้าเมืองอย่างเดียว 5 แห่ง และกลับรถออกเมืองอย่างเดียว 2 แห่ง
