สำนักงานนโยบายและแผนการขนส่งและจราจร  
กระทรวงคมนาคม

## โครงการจัดทำแผนเรือดอนในการปรับปรุงเปิดเสรี บนถนนสายหลัก ระยะที่ 4

## รายงานฉบับสมบูรณ์

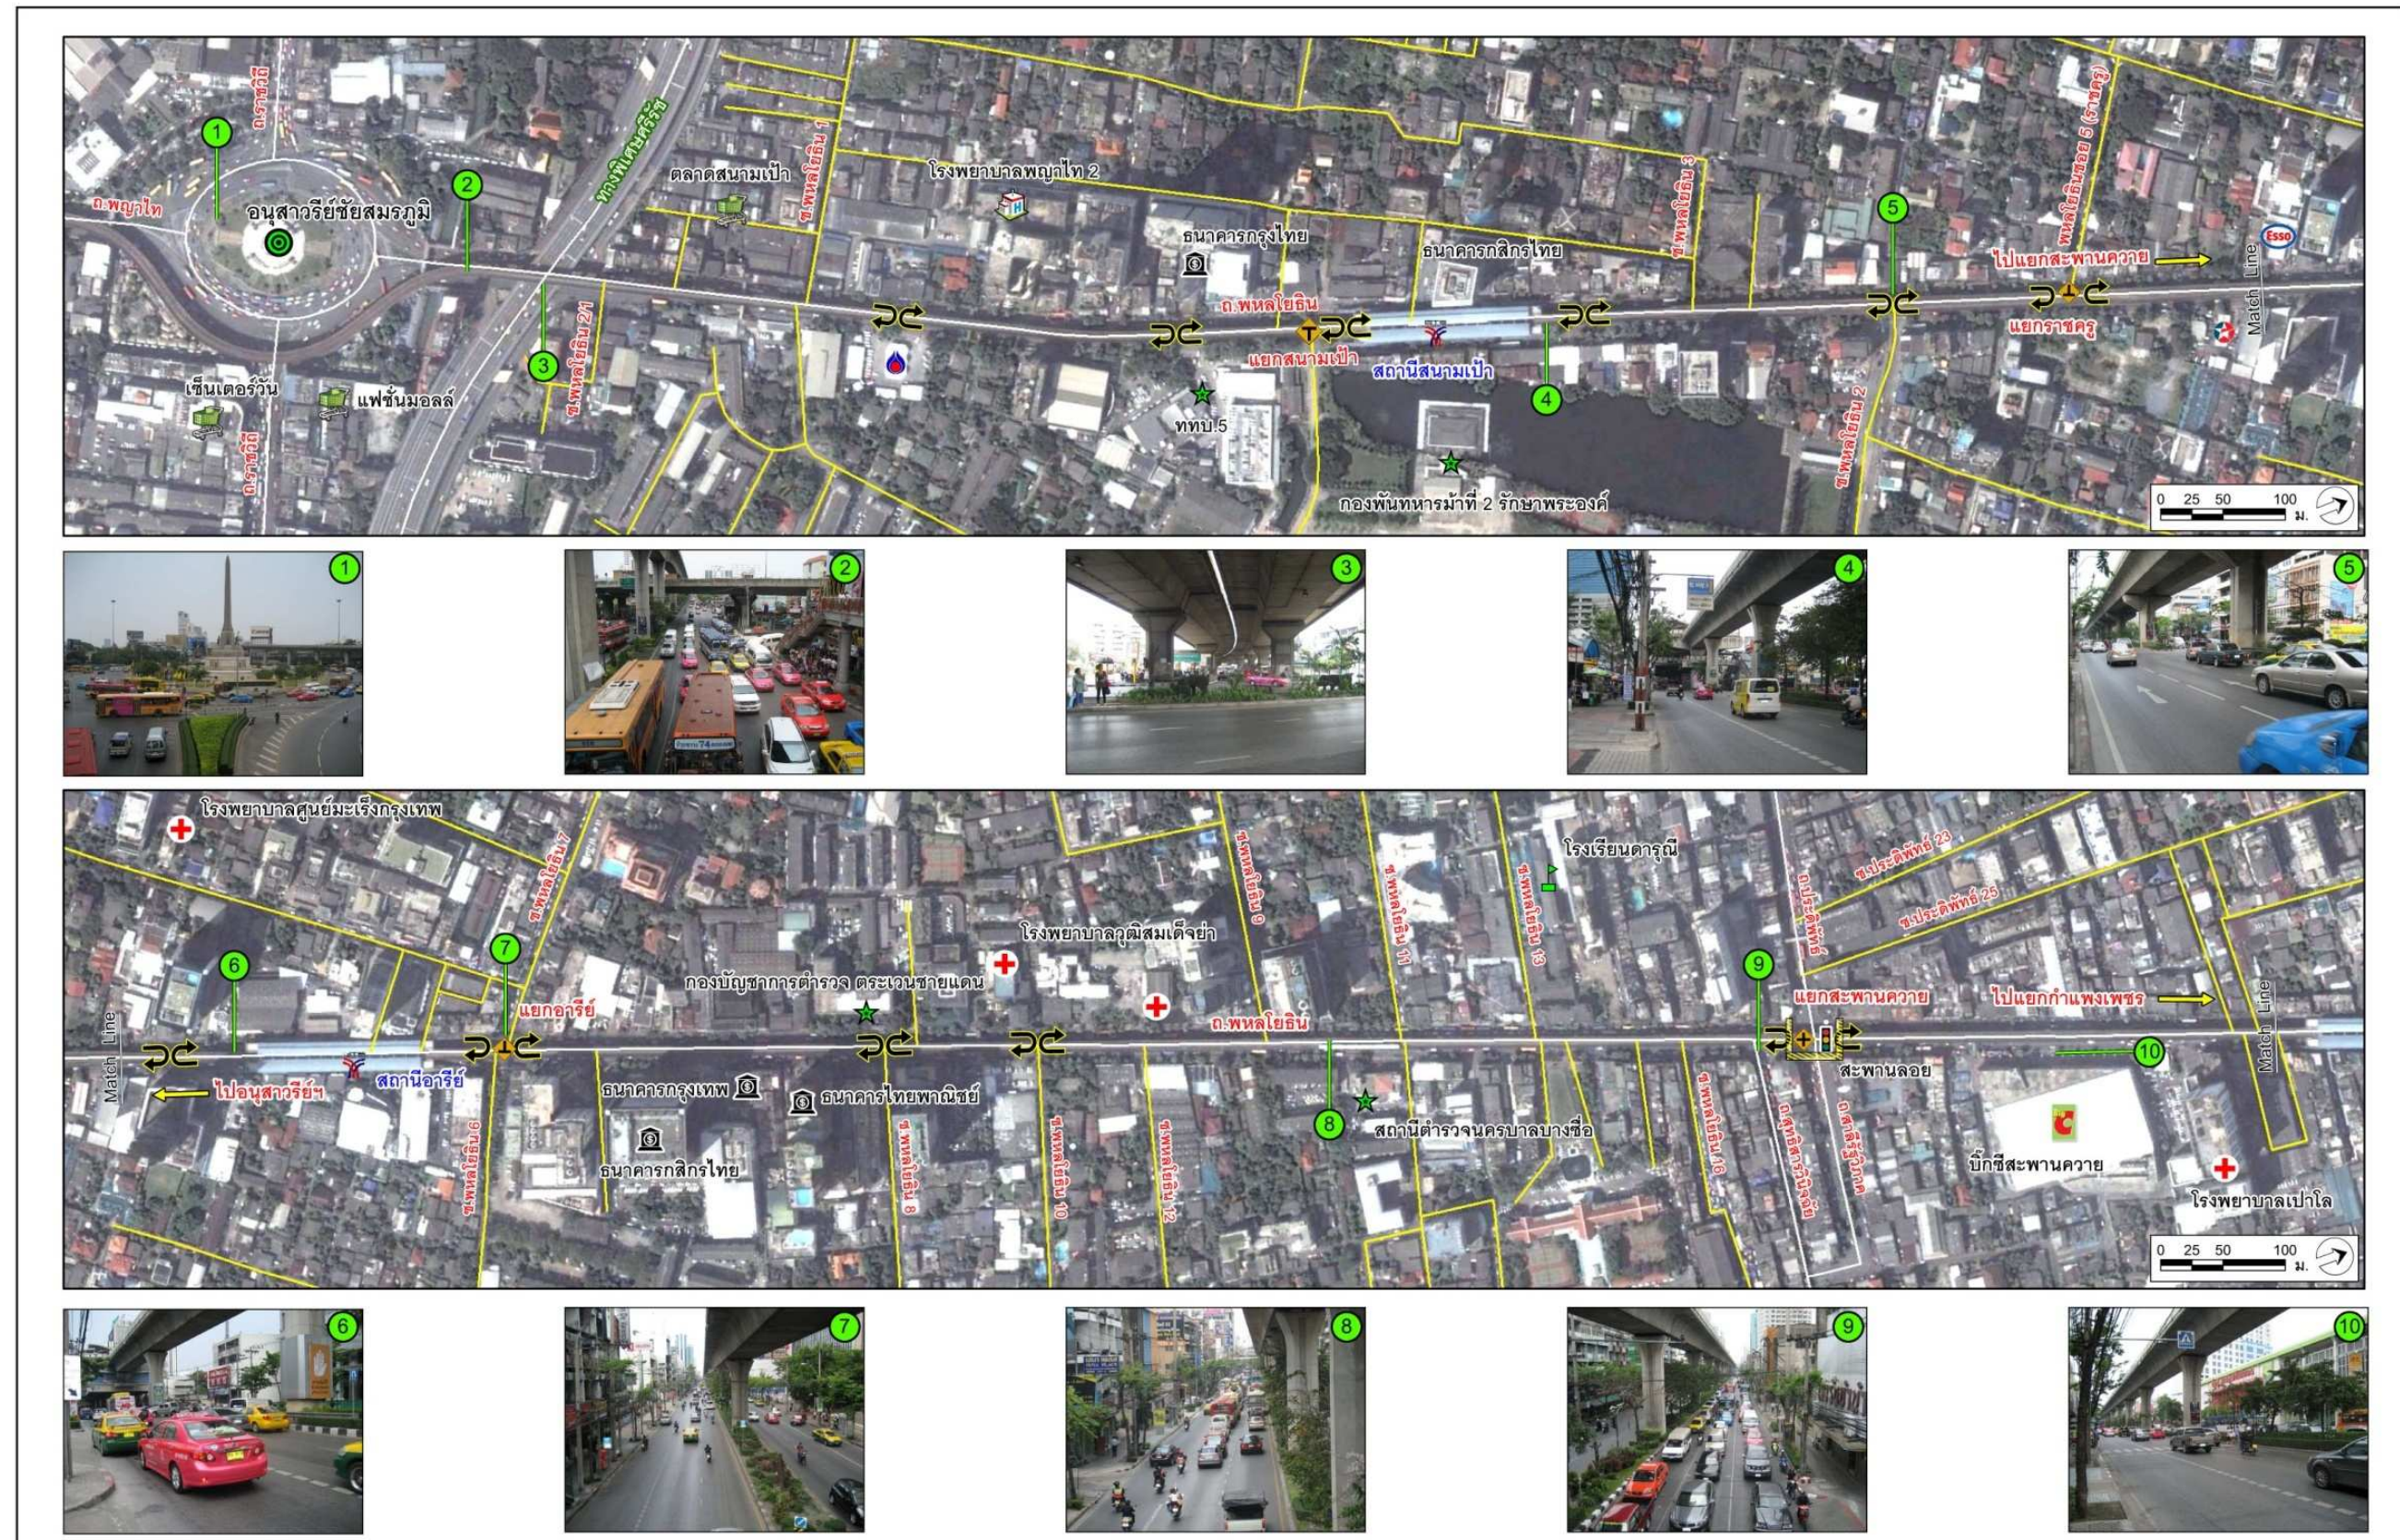
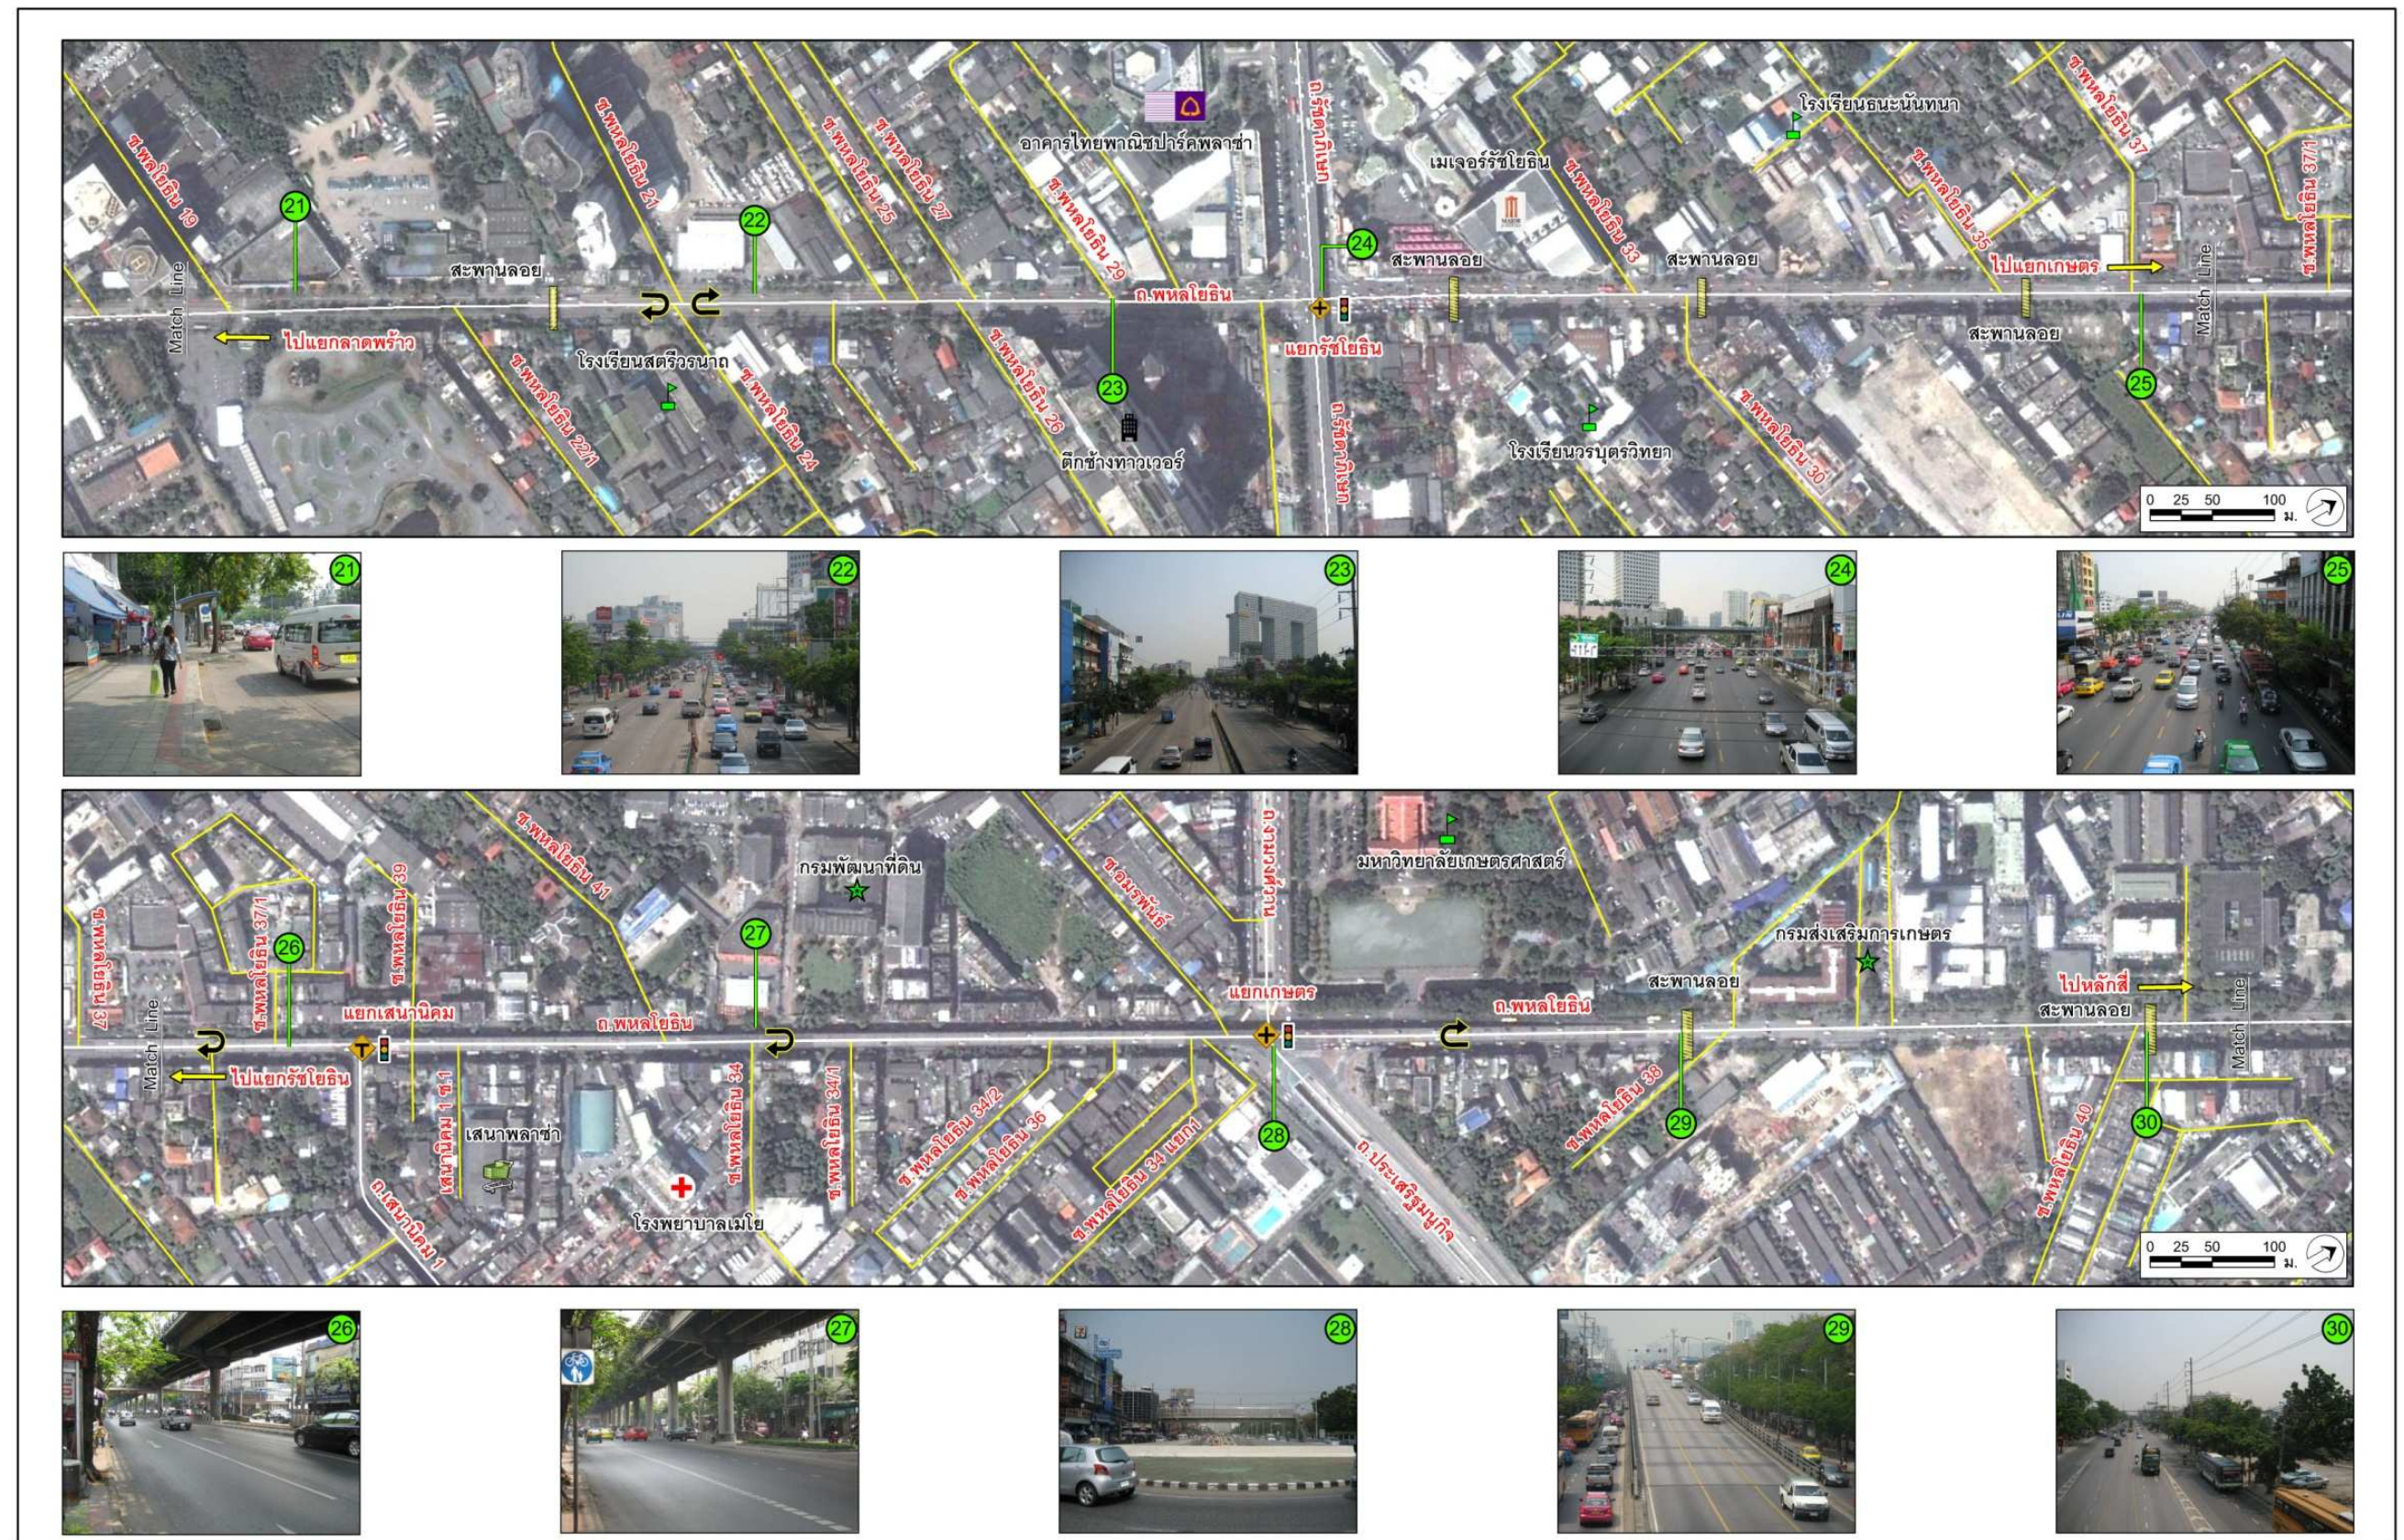
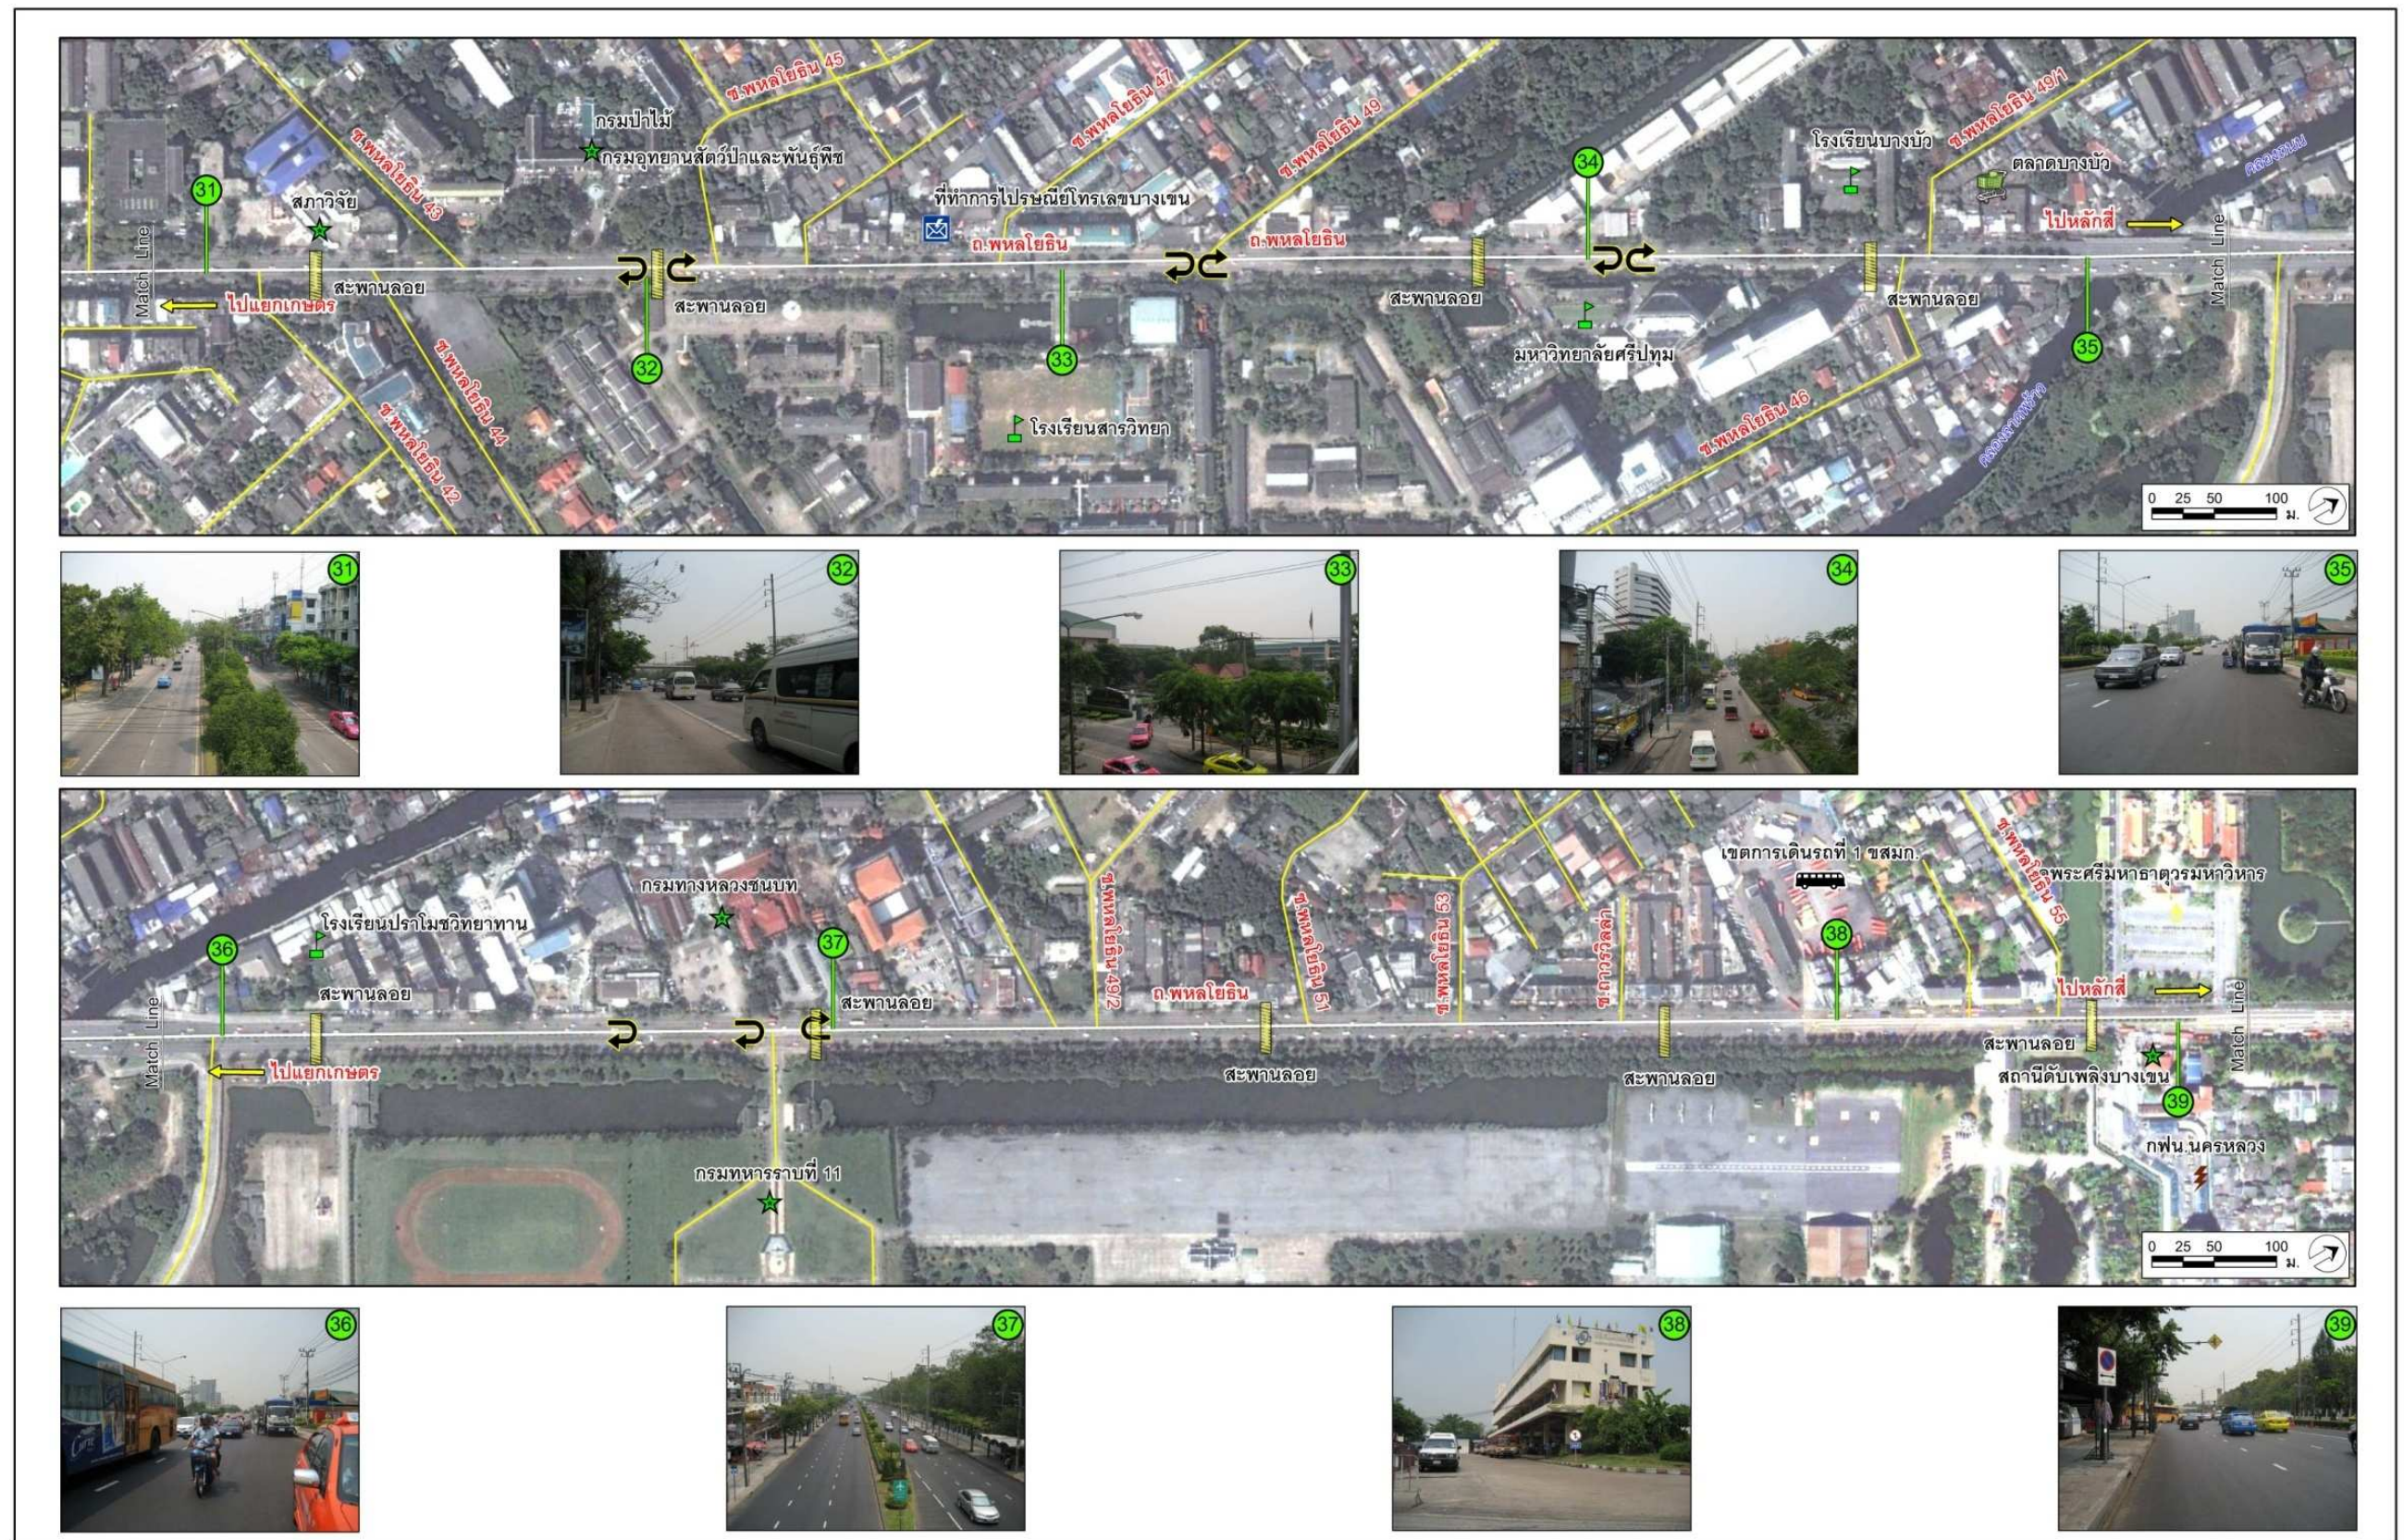
รูปที่ 2.5-1: ลักษณะทางกายภาพของถนนพหลโยธิน ช่วงอนุสาวรีย์ชัยสมรภูมิ-ทางแยกอนุสรณ์สถานแห่งชาติ

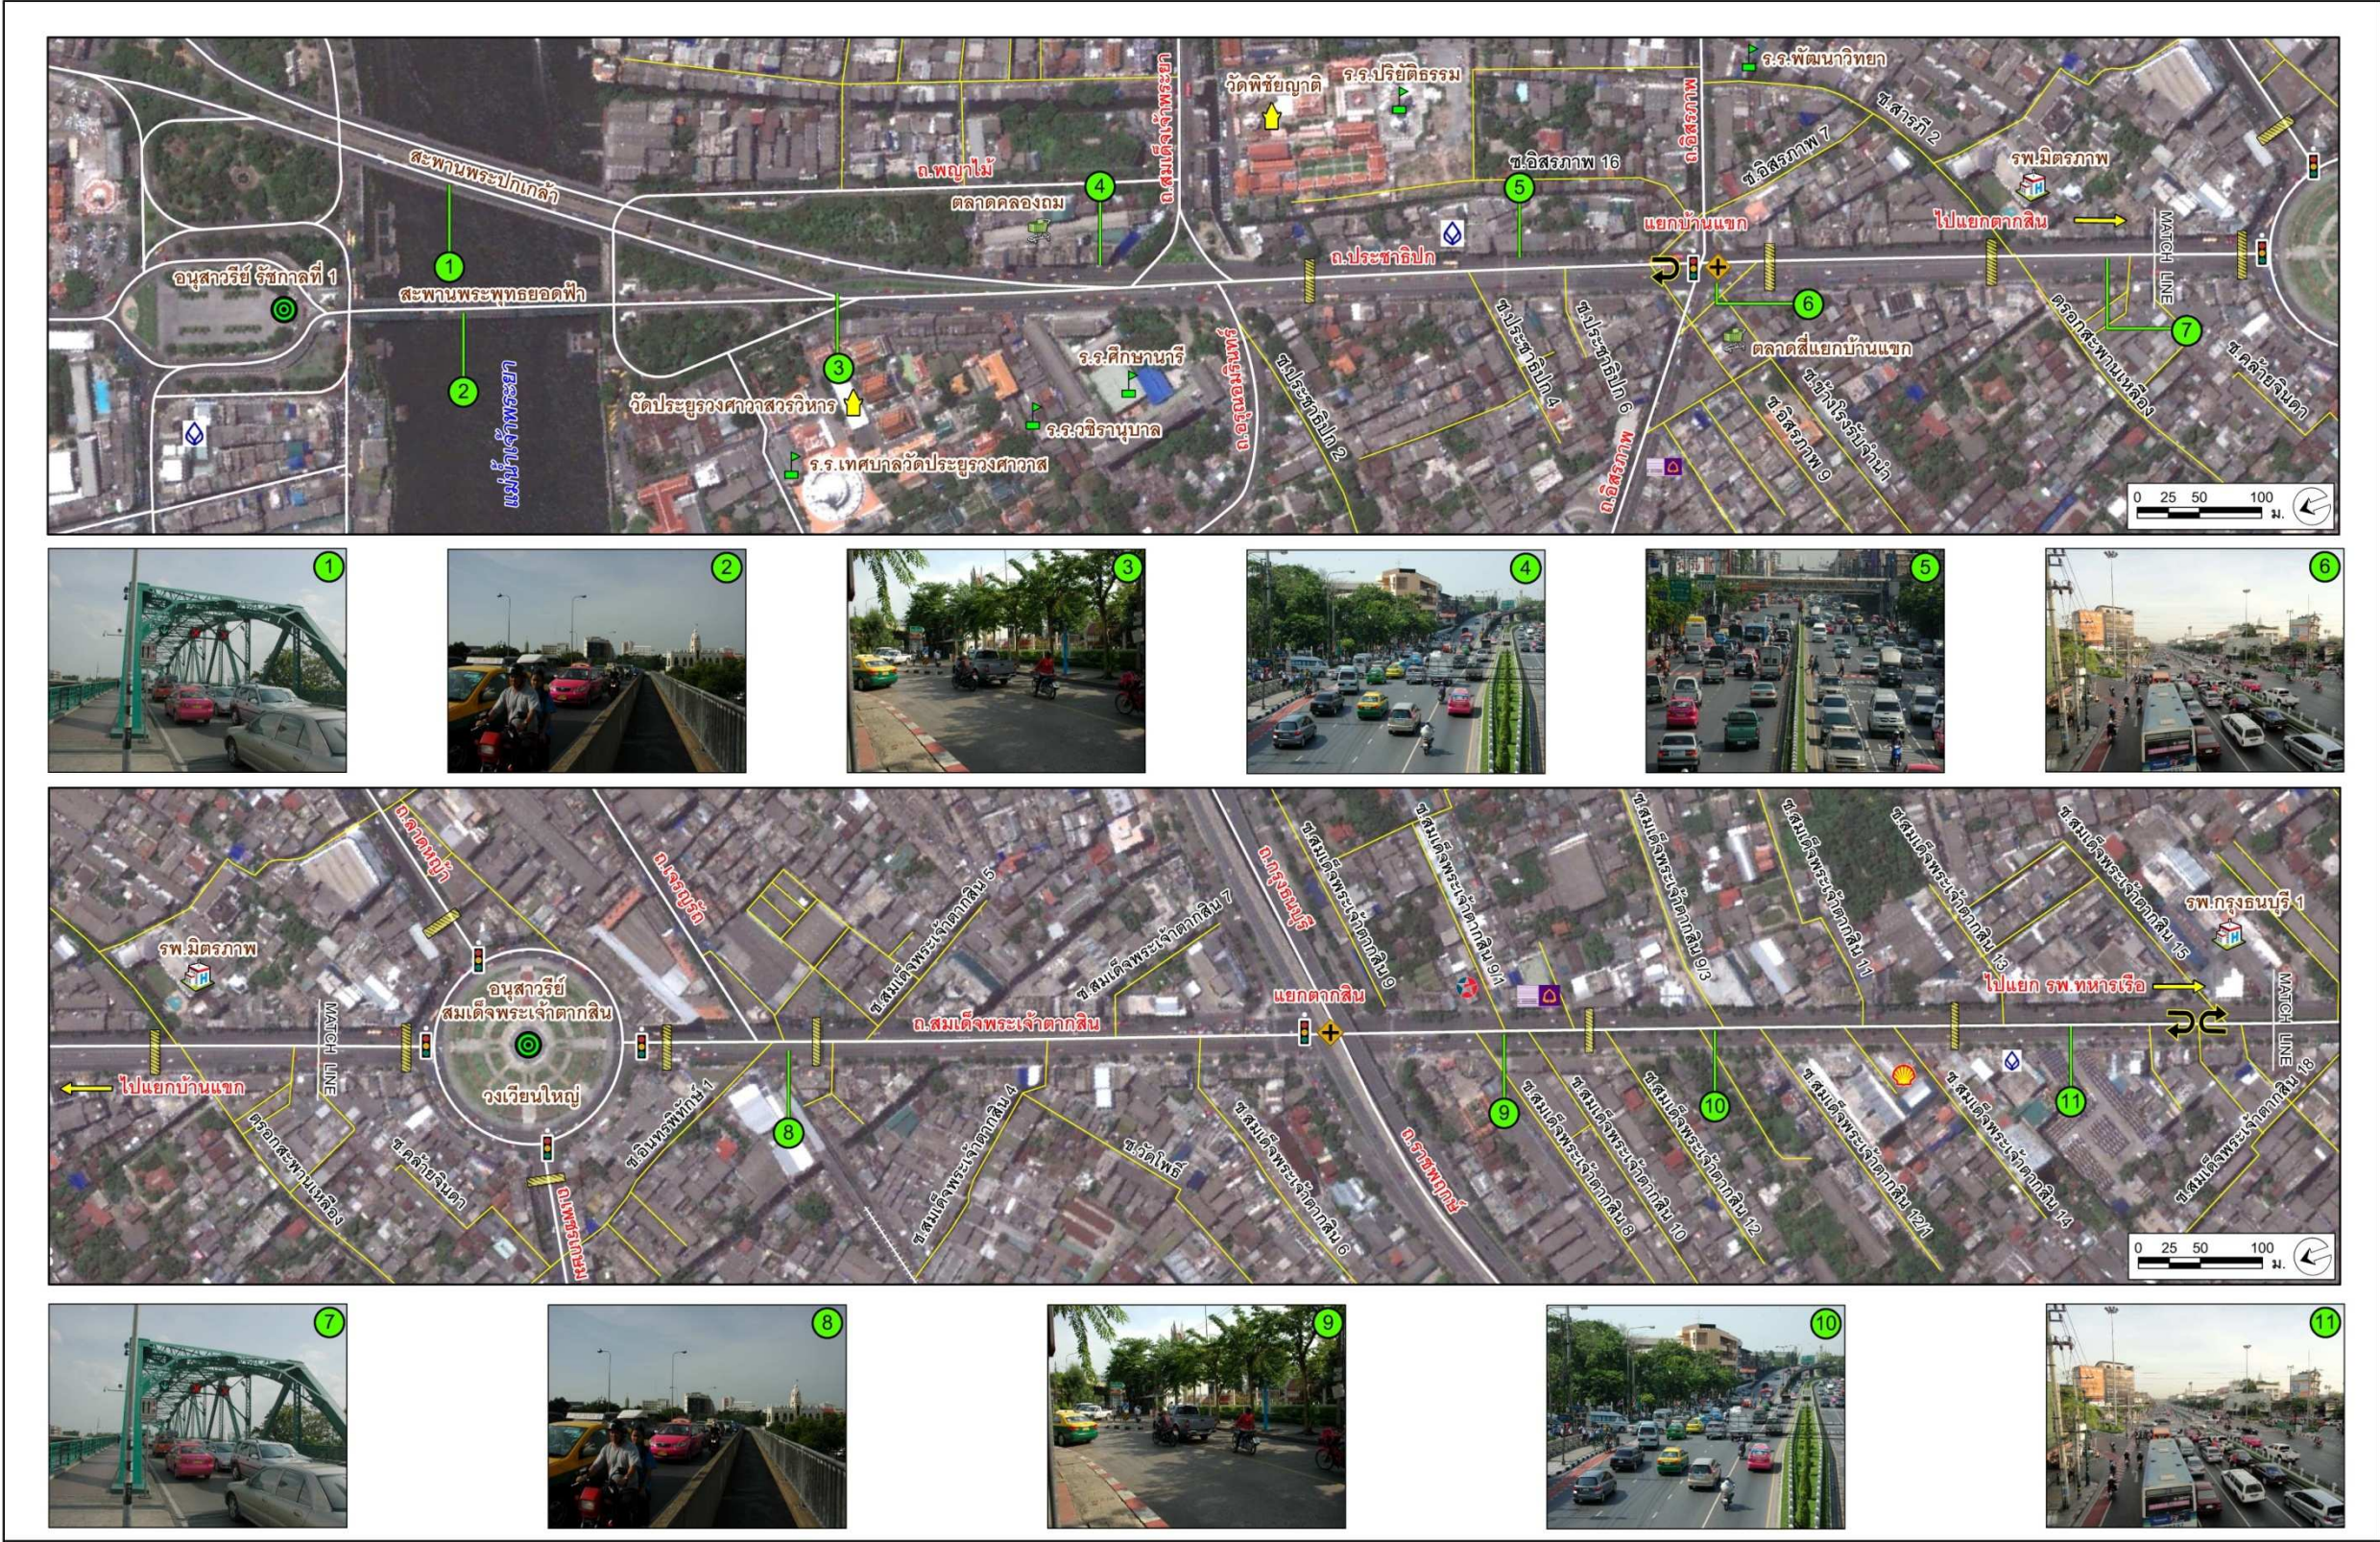
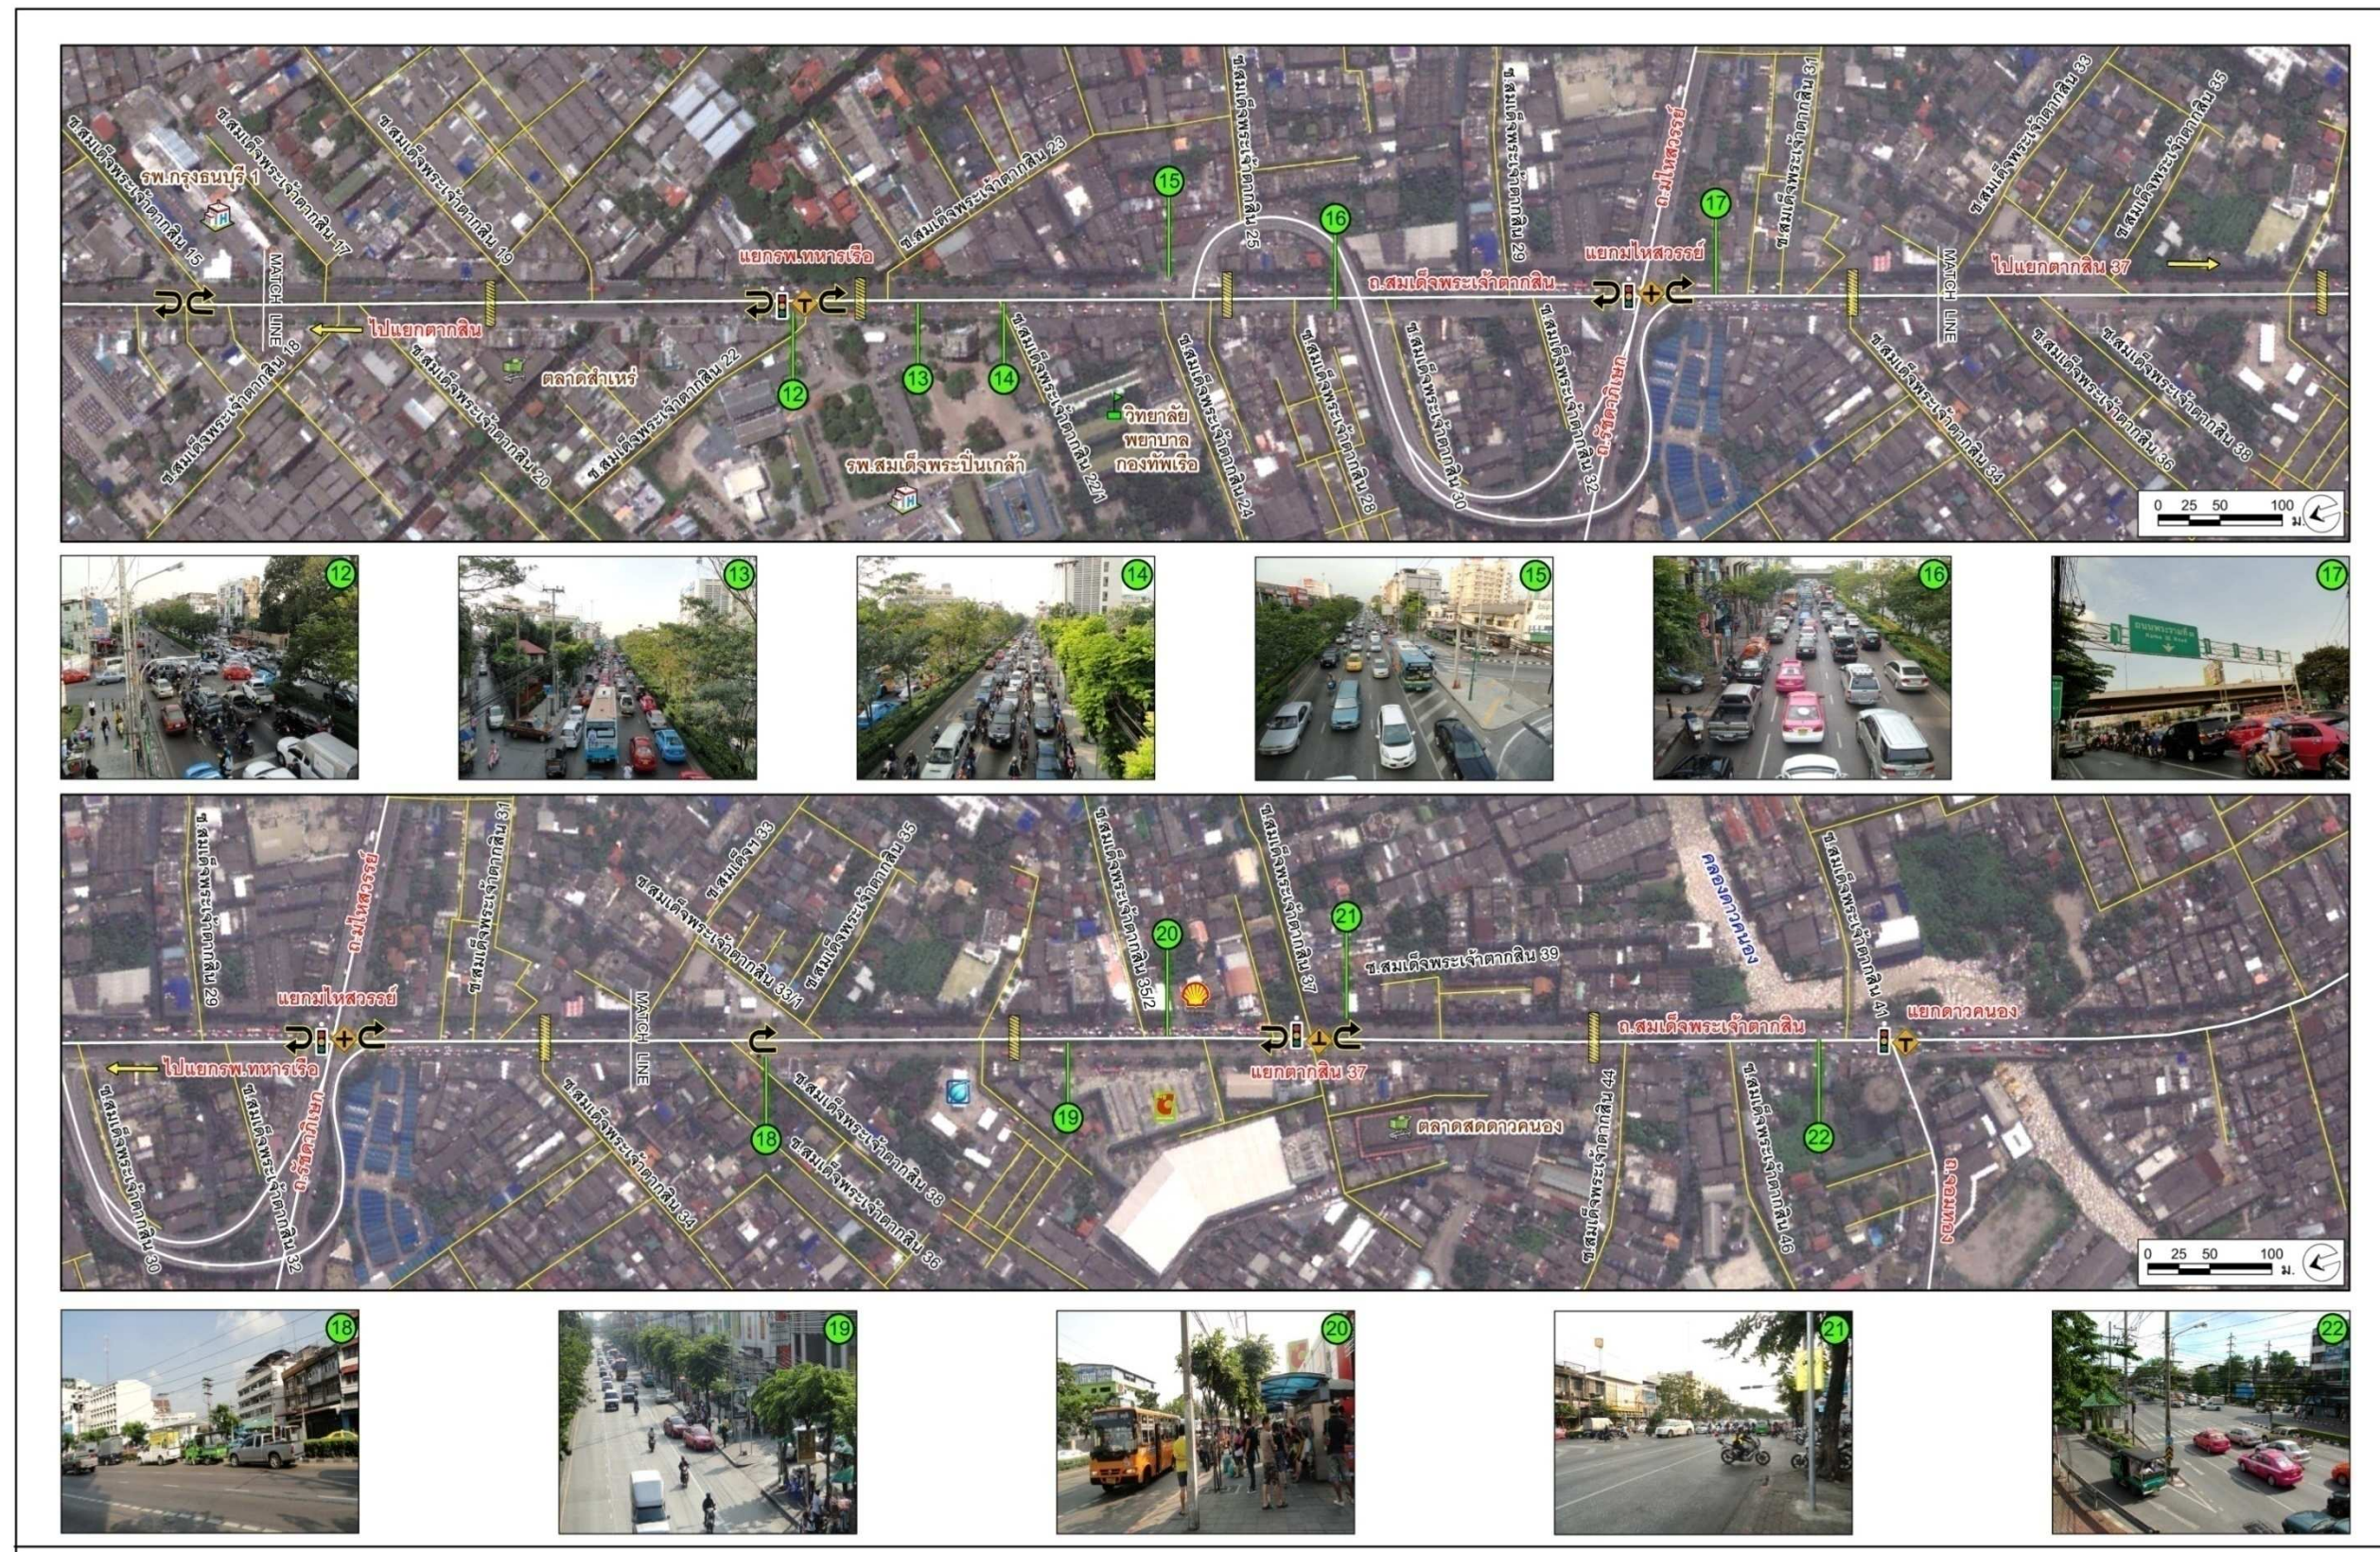
รูปที่ 2.6-1: ลักษณะทางกายภาพของถนนที่ทำการศึกษา ช่วงจากเชิงสะพานพระปทยอดฟ้าและเชิงสะพานพระปกเกล้าฝั่งธนบุรี – แยกดาวคะนอง

ทางแยกสัญญาณไฟที่สำคัญตลอดถนนสมเด็จพระเจ้าตากสิน มีจำนวน 7 ทางแยก เป็นทางแยกที่ กลับรถได้ 2 ทิศทางจำนวน 3 ทางแยก และกลับรถเพื่อเข้าเมืองได้อย่างเดียว 1 ทางแยก ดังแสดง รายละเอียดในตารางที่ 2.6-1 ส่วนจุดกลับรถที่จะมีผลกระทบต่อนโยบายจราจรบนถนนประชาธิปไตย และถนนสมเด็จพระเจ้าตากสินมีจำนวนทั้งสิ้น 2 แห่ง เป็นจุดกลับรถได้ทั้งสองทิศทาง 1 แห่ง และ กลับรถออกเมืองอย่างเดียว 1 แห่ง ดังแสดงรูปที่ 2.6-2
