## โครงการจัดทำแผนเรือดอนในการปรับปรุงเปิดเสรี บนถนนสายหลัก ระยะที่ 4

## รายงานสรุปสำหรับผู้บริหาร

สำนักงานนโยบายและแผนการขนส่งและจราจร  
กระทรวงคมนาคม

## โครงการจัดทำแผนเร่งด่วนในการปรับปรุงเปิดเสรี บนถนนสายหลัก ระยะที่ 4

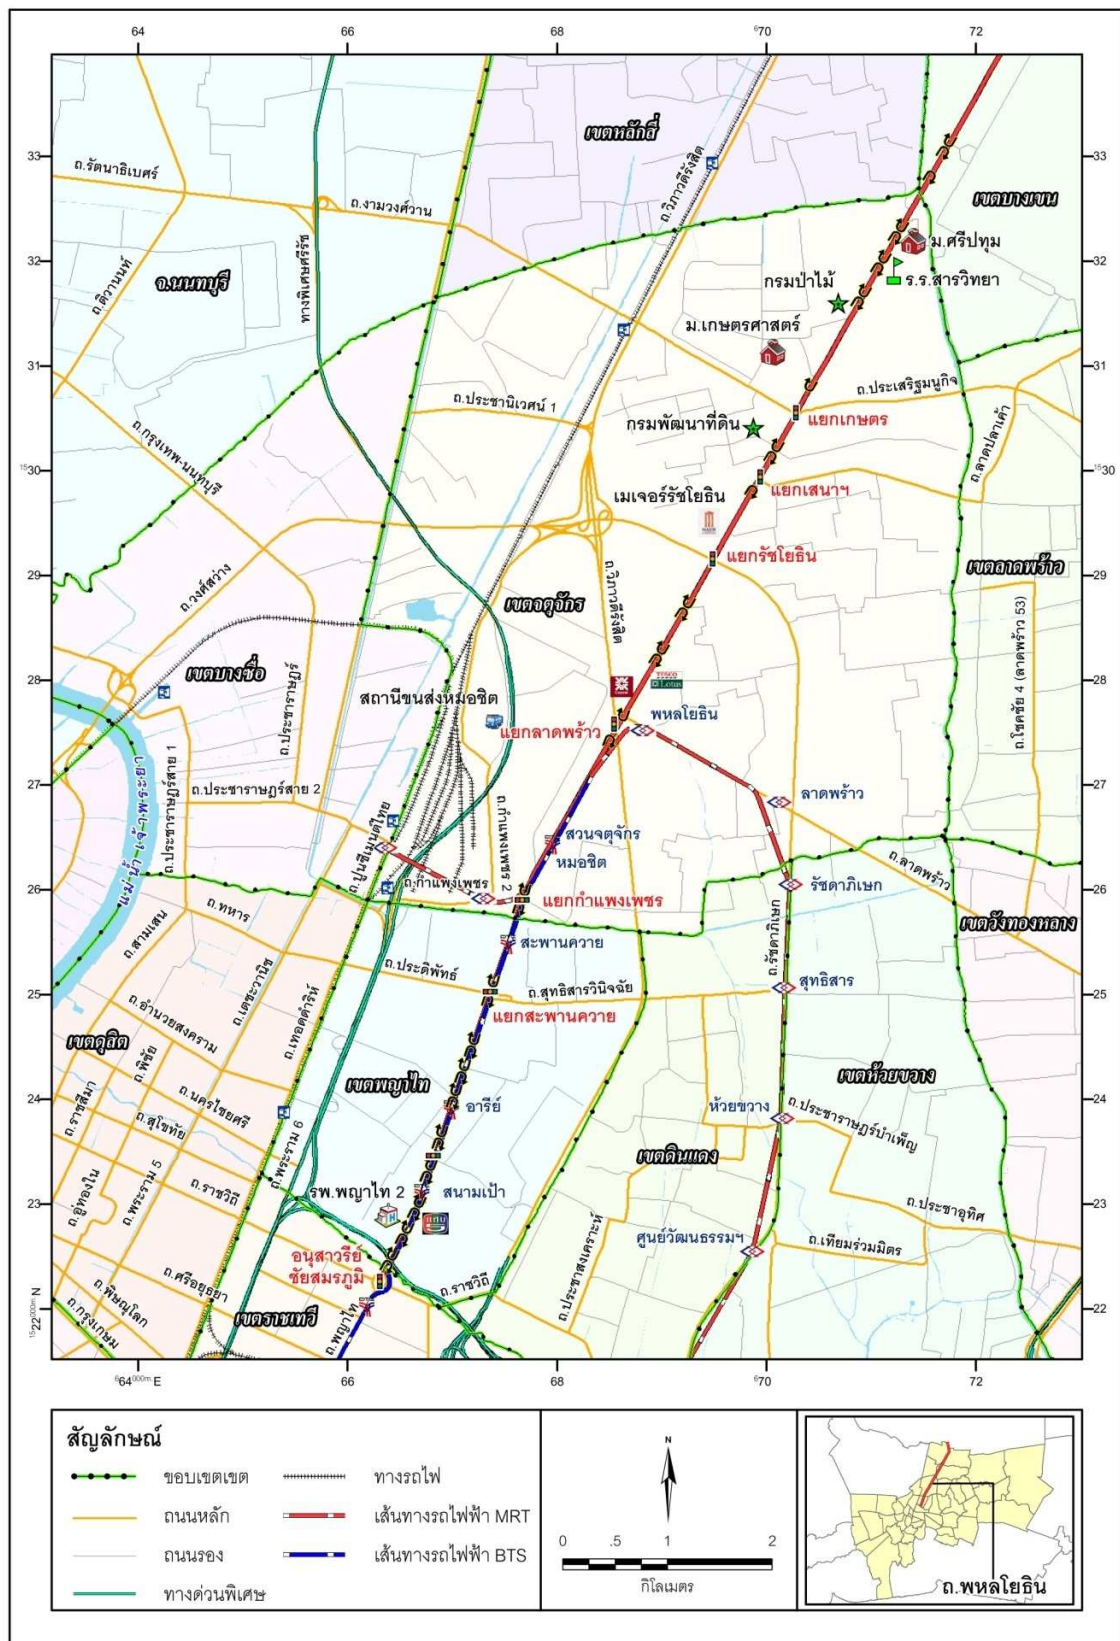
รูปที่ 2.4-1: ทางแยกและจุดกัลบริดต่าง ๆ ในเส้นทางถนนพหลโยธิน

ทางแยกที่สำคัญตลอดเส้นทางถนนพหลโยธินมีจำนวน 20 ทางแยก เป็นทางแยกที่มีจุดกัลปพฤกษ์จำนวน 15 ทางแยก (27 จุด) สำหรับจุดกัลปพฤกษ์ที่อยู่ระหว่างทางแยกและมีผลกระทบต่อปัญหาจราจรบนถนนพหลโยธินมีจำนวนทั้งสิ้น 56 จุด (กัลปพฤกษ์เข้าเมือง 29 จุด และออกเมือง 27 จุด) ดังแสดงในรูปที่ 2.4-1

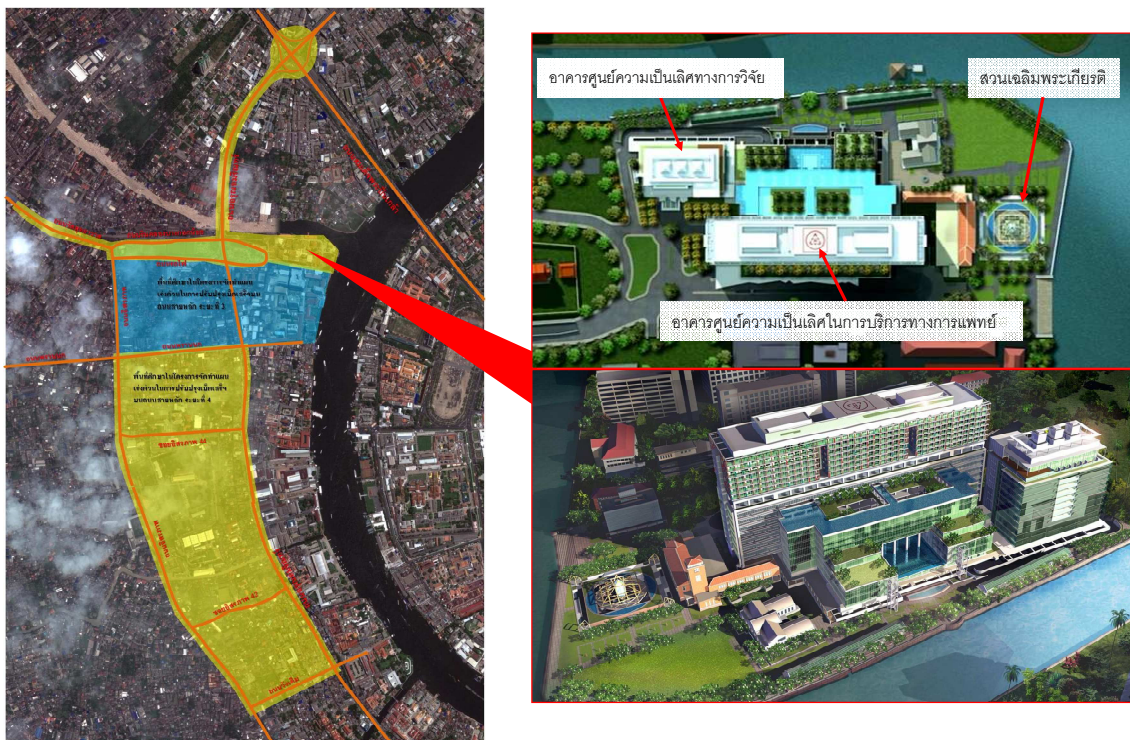
รูปที่ 3.2-1: พื้นที่ศึกษาอาคารศูนย์ความเป็นเลิศ โรงพยาบาลศิริราช และพื้นที่โดยรอบ

พื้นที่ศึกษาอาคารศูนย์ความเป็นเลิศ โรงพยาบาลศิริราช และพื้นที่โดยรอบแสดงดังรูปที่ 3.2-1 ตั้งอยู่บนพื้นที่ฝั่งธนบุรี เขตบางกอกน้อย กรุงเทพมหานคร ประกอบด้วย ถนนสายหลักและสายรองที่สำคัญ 10 สาย ได้แก่ ถนนพราณิก ถนนอรุณอมรินทร์ ถนนอิสรภาพ ถนนรถไฟ ถนนริมคลองบางกอกน้อย ถนนวัดสุทธาวาส ซอยอิสรภาพ 42 ซอยอิสรภาพ 44 ถนนวังเดิม และถนนด้านหน้าอาคารศูนย์ความเป็นเลิศ โรงพยาบาลศิริราช ซึ่งพื้นที่ดังกล่าวมีโครงการพัฒนาศิริราชสู่สถาบันการแพทย์ชั้นเลิศในเอเชียอาคเนย์ ประกอบด้วย

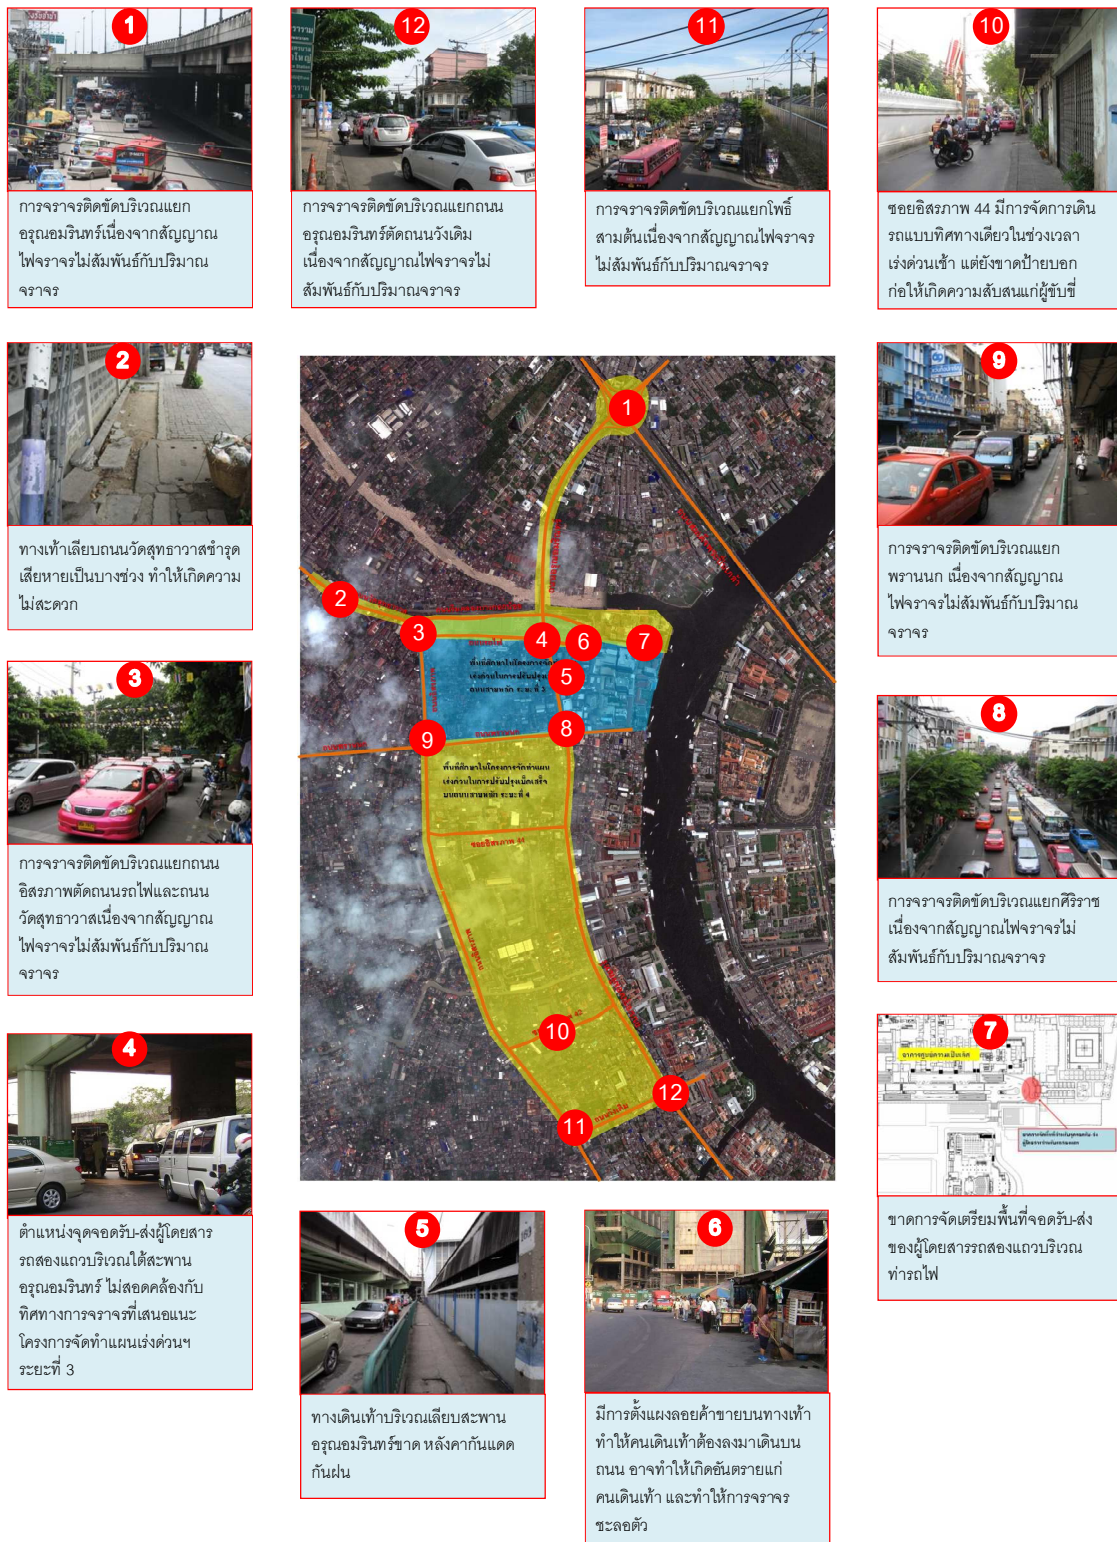
รูปที่ 3.2-2: สรุปสภาพปัญหาและข้อจำกัดทางด้านการจราจรและขนส่งภายในพื้นที่ศึกษา

สรุปสภาพปัญหาและข้อจำกัดทางด้านการจราจรและขนส่งภายในพื้นที่ศึกษาแสดงสรุปดังรูปที่ 3.2-2

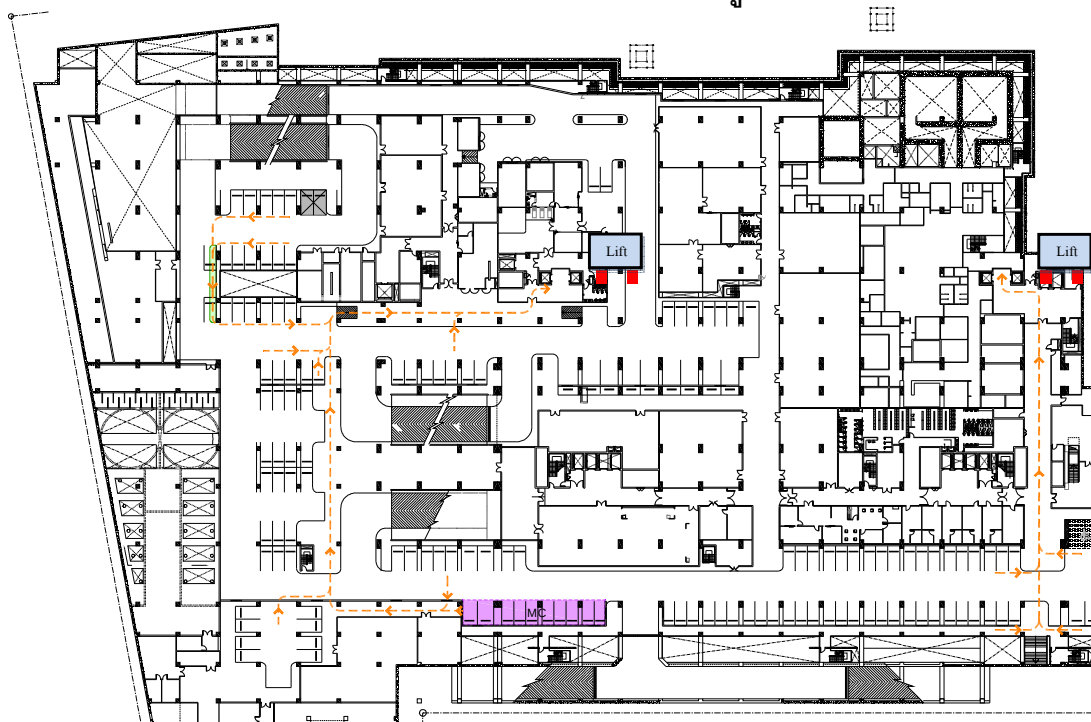
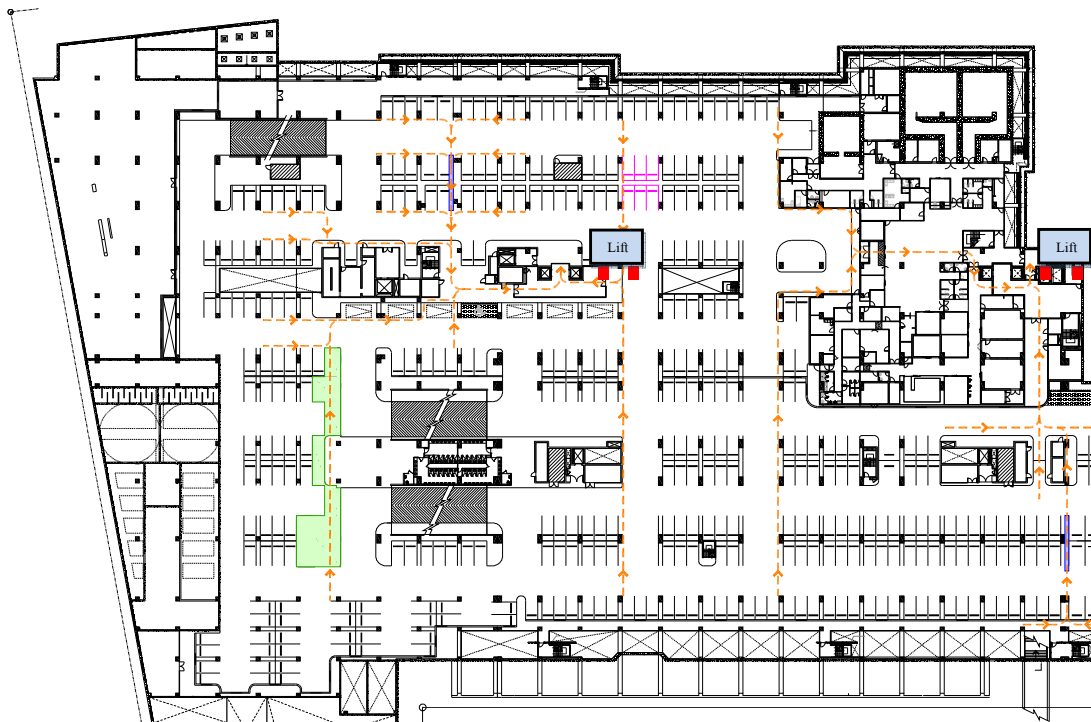
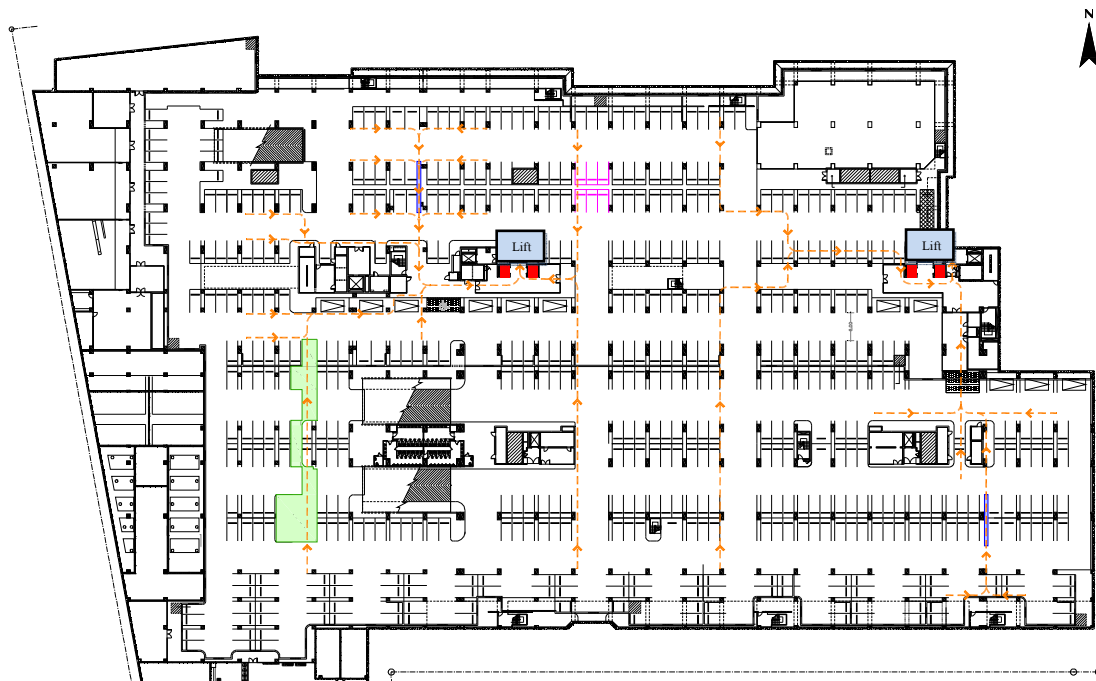
รูปที่ 3.2-6: การบริหารจัดการจราจรภายในอาคารศูนย์ความเป็นเลิศ (ต่อ)

เส้นทางคนเดินเท้าภายในพื้นที่จอดรถชั้น B1  
อาคารศูนย์ความเป็นเลิศ

เส้นทางคนเดินเท้าภายในพื้นที่จอดรถชั้น B2  
อาคารศูนย์ความเป็นเลิศ

เส้นทางคนเดินเท้าภายในพื้นที่จอดรถชั้น B3  
อาคารศูนย์ความเป็นเลิศ

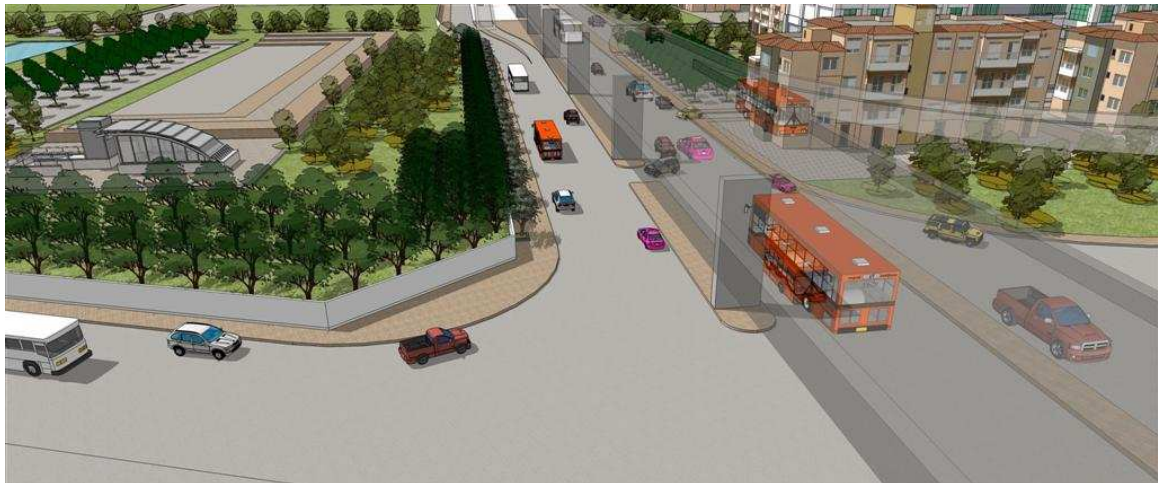
รูปที่ 3.3-14: ทัศนียภาพบนถนนสามเสนและถนนทหาร หลังจากปรับปรุงขยายช่องจราจร  
กรณีมีการก่อสร้างสะพานเกียกกาย

- (3) บริเวณทางเข้า-ออก บนถนนสามเสน ควรจัดให้เป็นทางแยกสัญญาณไฟแบบมีเครื่องตรวจจับรถยนต์ที่คอยเลี้ยวเข้าอาคารรัฐสภา (Detector) โดยไม่อนุญาตให้มีการกลับรถในบริเวณดังกล่าว
- (4) เนื่องจากรูปแบบทางเข้า-ออกอาคารรัฐสภาและทางขึ้น-ลงสะพานเกียกกาย ยังไม่มีข้อสรุปที่ชัดเจน รูปแบบการเชื่อมโยงทั้ง 2 บริเวณ จึงยังขาดการสอดคล้องที่เหมาะสม และอาจก่อให้เกิดจุดตัดของกระแสจราจรที่เป็นอันตรายดังที่ได้กล่าวไปแล้ว จึงจำเป็นต้องยิ่งที่หน่วยงานที่รับผิดชอบควรจะได้หารือและทำการศึกษาและออกแบบให้สอดคล้องกันมากยิ่งขึ้นต่อไป

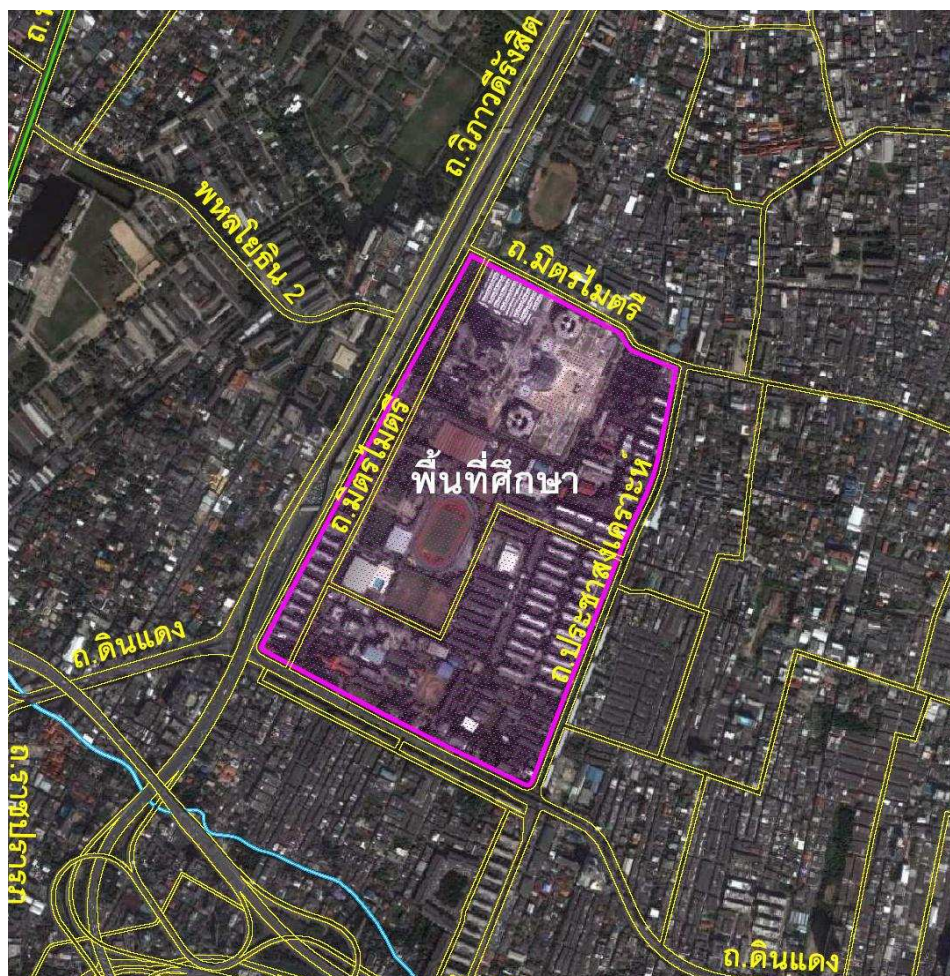
รูปที่ 3.4-1: พื้นที่ศึกษาอาคารกรุงเทพมหานคร ดินแดง และพื้นที่โดยรอบ

พื้นที่อาคารกรุงเทพมหานคร ดินแดง ตั้งอยู่ในเขตดินแดง แสดงดังรูปที่ 3.4-1 โดยมีถนนบริเวณใกล้เคียงโครงการ ได้แก่ ถนนมิตรไมตรี ถนนประชาสงเคราะห์ ถนนดินแดง และถนนวิภาวดีรังสิต เป็นต้น จุดกำเนิดและดึงดูดการเดินทางที่สำคัญภายในพื้นที่ศึกษา ได้แก่ สำนักงานเขตดินแดง สำนักผังเมือง กระทรวงแรงงาน สนามกีฬาไทย – ญี่ปุ่นดินแดง โรงเรียนพิบูลประชาสรรค์ สถานีตำรวจนครบาลดินแดง การเคหะแห่งชาติ (แฟลตดินแดง) เป็นต้น

โดยอาคารกรุงเทพมหานคร ดินแดง เป็นอาคารสำนักงานแห่งใหม่ของกรุงเทพมหานคร ประกอบด้วย อาคารเก่า ได้แก่ สำนักงานการโยธาและสำนักการระบายน้ำ มีพื้นที่ใช้สอยรวมกันประมาณ 46,000 ตร.ม. และอาคารใหม่ มีพื้นที่ใช้สอยประมาณ 220,000 ตร.ม. ขนาดที่จอดรถที่ออกแบบไว้ประมาณ 10,000 คัน และจากการประมาณการจราจรที่จะเกิดขึ้นหลังจากมีการเปิดใช้โครงการเต็มรูปแบบ ในปี พ.ศ. 2554 คาดการณ์ได้ว่าจะมีปริมาณจราจรเข้าโครงการสูงสุดประมาณ 2,300 คัน/ชั่วโมง และมีปริมาณจราจรออกโครงการสูงสุดประมาณ 1,600 คัน/ชั่วโมง

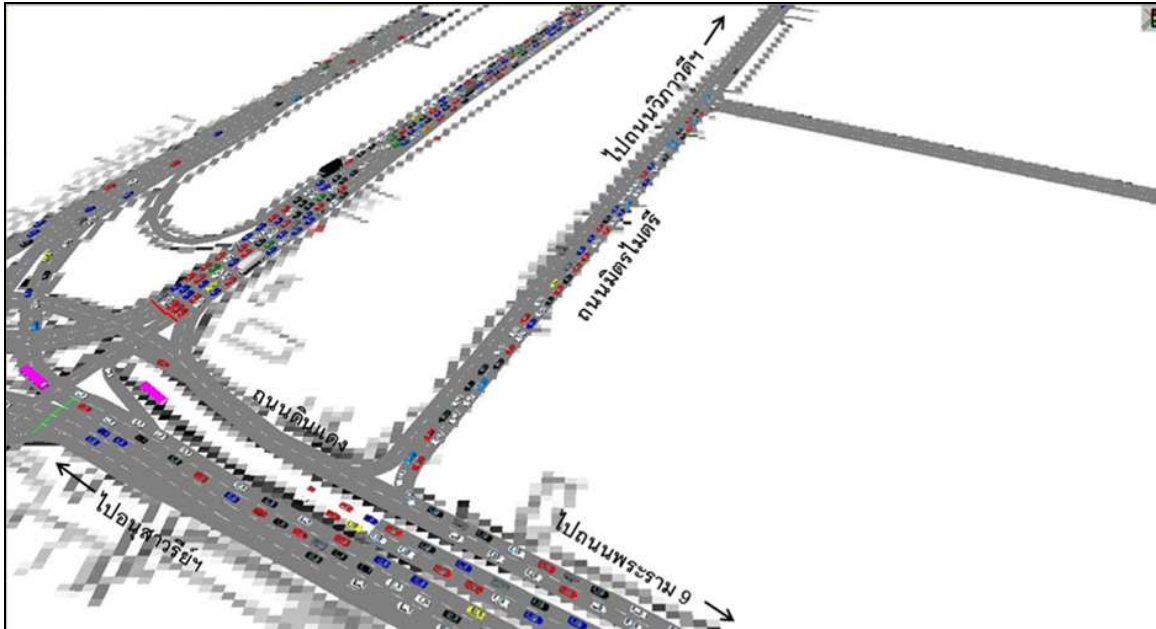
รูปที่ 3.4-5: ปัญหาจราจรติดขัดบนถนนมิตรไมตรี

- 4) บริเวณถนนมิตรไมตรีทิศมุ่งใต้ บริเวณใกล้ทางแยกกับถนนดินแดง จะมีการจราจรติดขัด เนื่องจากจะมีปริมาณจราจรที่ออกจากโครงการเลี้ยวซ้ายเข้าถนนดินแดง แต่ไม่สามารถเข้าได้ เนื่องจากถนนดินแดงมีปริมาณจราจรสูงอยู่แล้วแสดงดังรูปที่ 3.4-5

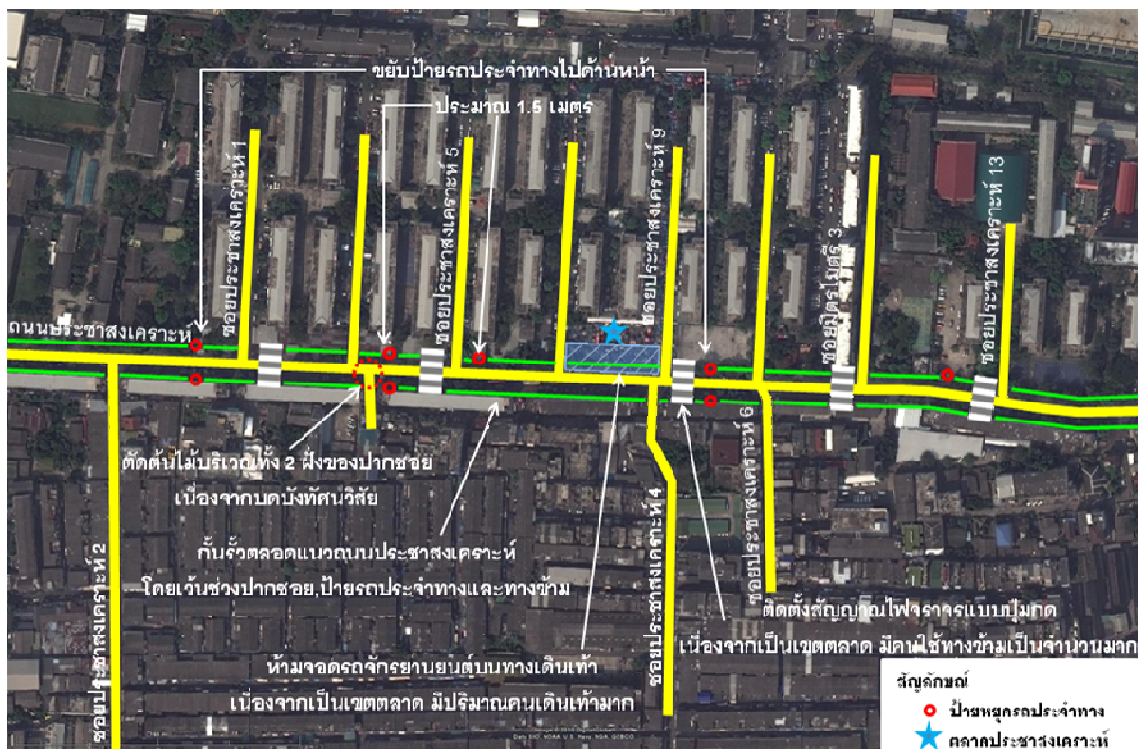
รูปที่ 3.4-6: แสดงการปรับปรุงบริเวณถนนประชาสงเคราะห์

- (5) ปรับตำแหน่งของหลังคาบริเวณป้ายรถโดยสารประจำทางฝั่งซอยเลขที่ ๕ โดยให้มีพื้นที่ทางเดินเท้าด้านหลังป้ายรถโดยสารประจำทางประมาณ 2 เมตร รวมถึงติดตั้งรั้วบริเวณใกล้ตลาดประชาสงเคราะห์และเขตที่มีคนเดินเท้าหนาแน่น เพื่อป้องกันการข้ามถนนในบริเวณที่ไม่ใช่ทางข้าม

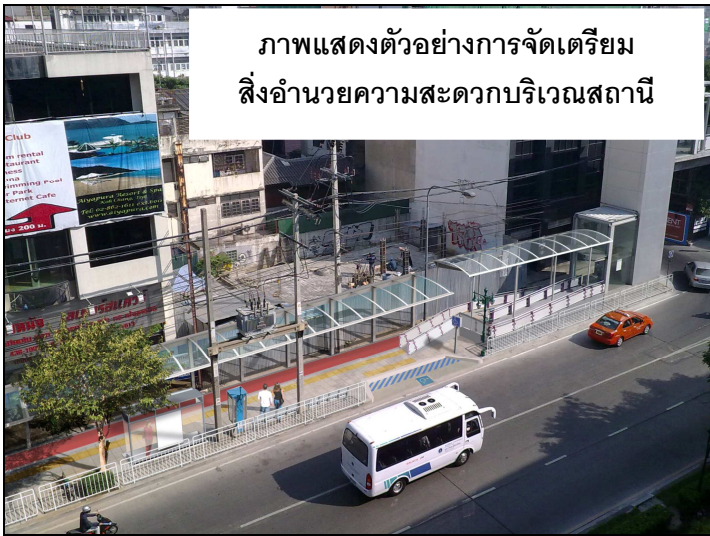
| การพัฒนาศถานี<br>รถไฟฟ้าบีทีเอสวงเวียนใหญ่ | แนวทางการพัฒนาศถานีรถไฟฟ้าบีทีเอสวงเวียนใหญ่ |
|---|---|
| บริเวณโดยรอบสถานี | <ul style="list-style-type: none"> <li>• จัดเตรียมพื้นที่จอดรับ – ส่งชั่วคราว (Kiss &amp; Ride) สำหรับรถขนส่งสาธารณะและรถยนต์ส่วนบุคคล พร้อมสิ่งอำนวยความสะดวกสำหรับผู้โดยสารบริเวณพื้นที่จอดรับ – ส่งชั่วคราว (Kiss &amp; Ride)</li> <li>• ปรับกายภาพทางคูขนานถนนกรุงเทพมหานครวงเวียนใหญ่ให้วิ่งได้สองช่องจราจร</li> <li>• จัดเตรียมสิ่งอำนวยความสะดวกสำหรับผู้คนเดินเท้า และจัดเตรียมสิ่งอำนวยความสะดวกสำหรับการให้ข้อมูลในการเชื่อมต่อการเดินทาง</li> </ul> <div data-bbox="645 676 1352 1214"> <p>ภาพแสดงตัวอย่างการจัดเตรียม<br/>สิ่งอำนวยความสะดวกบริเวณสถานี</p> </div> <p>ภาพแสดงตัวอย่างการขยายทาง<br/>คูขนานเป็น 2 ช่องจราจร</p> |

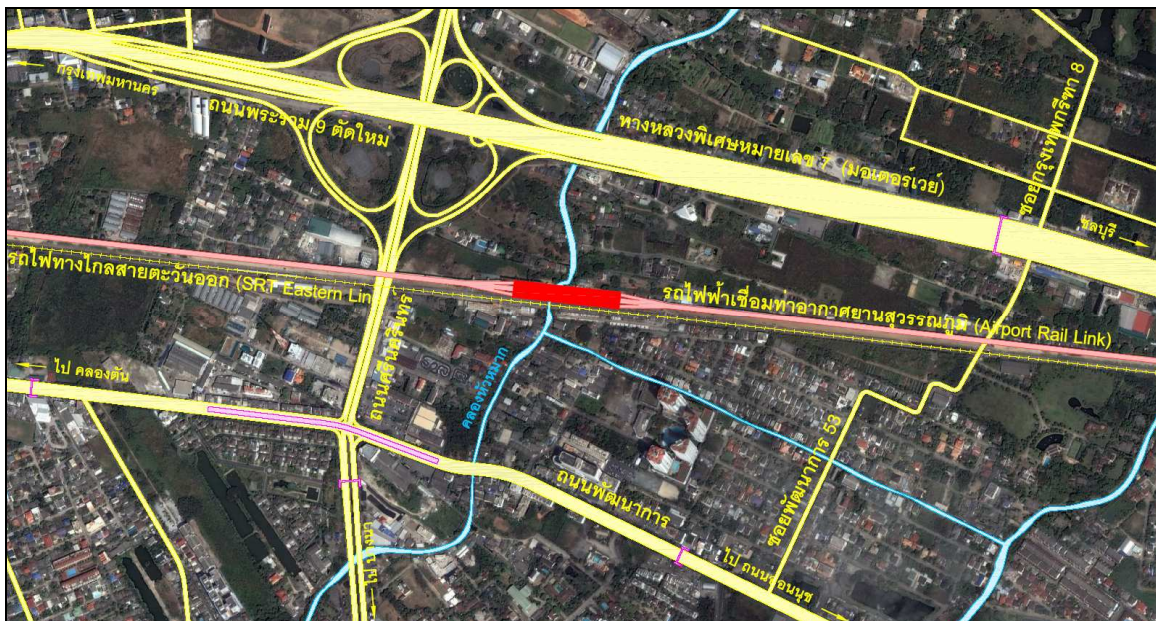
รูปที่ 4.3-1: ตำแหน่งที่ตั้งของรถไฟฟ้าเชื่อมท่าอากาศยานสุวรรณภูมิ สถานีหัวหมาก

รถไฟฟ้าเชื่อมท่าอากาศยานสุวรรณภูมิ สถานีหัวหมาก เป็นสถานีรถไฟฟ้าในเส้นทางระบบขนส่งทางรถไฟเชื่อมท่าอากาศยานสุวรรณภูมิ (Suvarnabhumi Airport Rail Link - SARL) และในระบบรถไฟฟ้าเชื่อมท่าอากาศยานสุวรรณภูมิ สาย City Line (Suvarnabhumi Airport Rail Link City Line) ที่แวะจอดสายทางจากสถานีพญาไทถึงสุวรรณภูมิ และตั้งขนานกับแนวเส้นทางรถไฟทางไกลสายตะวันออก ด้านทิศตะวันออกเฉียงใต้ของทางแยกต่างระดับศรีนครินทร์ (จุดบรรจบถนนศรีนครินทร์ ถนนพระราม 9 และทางหลวงพิเศษหมายเลข 7) ห่างจากสี่แยกพัฒนาการ (จุดบรรจบถนนศรีนครินทร์และถนนพัฒนาการ) มาทางทิศเหนือประมาณ 400 เมตร อยู่ในพื้นที่แขวงสวนหลวง เขตสวนหลวง กรุงเทพมหานคร โดยสถานีรถไฟฟ้าแห่งนี้จะอยู่ด้านทิศตะวันออกของถนนศรีนครินทร์ และครอบคลุมคลองหัวหมาก ขณะที่สถานีรถไฟทางไกลสายตะวันออกสถานีหัวหมากจะอยู่ฝั่งตะวันตกของถนนศรีนครินทร์ ลักษณะของพื้นที่บริเวณสถานีหัวหมากเป็นพื้นที่ที่อยู่อาศัยหนาแน่นปานกลาง สถานที่สำคัญบริเวณ ได้แก่ โรงเรียนหัวหมาก มัสยิดดาริสลามพัฒนาการ โรงพยาบาลสมิติเวช ศรีนครินทร์ โรงพยาบาลวิภาวดี และห้าง Max Value พัฒนาการ ในอนาคตสถานีหัวหมากจะเป็นจุดเชื่อมต่อกับระบบขนส่งมวลชนสายสีเหลือง เส้นทางลาดพร้าว - บางกะปิ - ลำโพง ตามแนวถนนศรีนครินทร์ รูปที่ 4.3-1 แสดงที่ตั้งของรถไฟฟ้าเชื่อมท่าอากาศยานสุวรรณภูมิ สถานีหัวหมาก

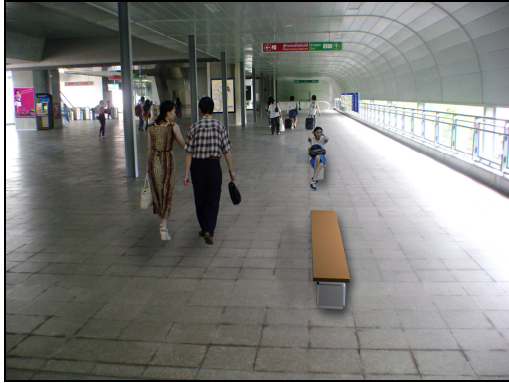
| การพัฒนาสถานีหัวหมาก | แนวทางการพัฒนาและปรับปรุง |
|---|---|
| ภายในสถานี | <ul style="list-style-type: none"> <li>จัดเตรียมสิ่งอำนวยความสะดวกต่าง ๆ ที่ควรมีในสถานี เช่น นาฬิกา ตู้โทรศัพท์ ตู้บริการฝาก/ถอนเงินอัตโนมัติ ตู้ขายอาหารหรือร้านค้าขนาดเล็ก แผงหนังสือ ศูนย์แจ้งความบริเวณชั้นขายตั๋ว</li> </ul> <ul style="list-style-type: none"> <li>จัดเตรียมสิ่งอำนวยความสะดวกสำหรับการให้ข้อมูล เช่น ศูนย์ให้คำปรึกษาและข้อมูลนักท่องเที่ยว ป้ายแนะนำเส้นทางในสถานี แผนที่ ตาราง และข้อมูลที่เกี่ยวข้องกับสถานี บริเวณชั้นขายตั๋วโดยสาร ผังแสดงตำแหน่งติดตั้งป้ายสิ่งอำนวยความสะดวกภายในสถานี</li> </ul> |

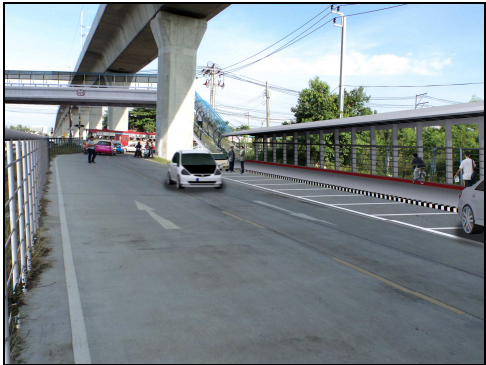
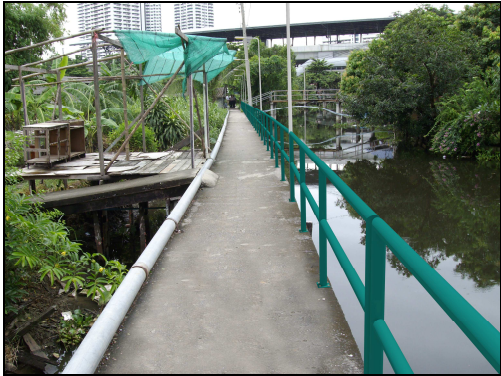
| การพัฒนาสถานีหัวหมาก | แนวทางการพัฒนาและปรับปรุง |
|---|---|
| โดยรอบสถานี (ต่อ) | <ul style="list-style-type: none"> <li>จัดเตรียมจุดจอดรับ-ส่งรถจักรยานยนต์รับจ้าง พร้อมจัดเตรียมสิ่งอำนวยความสะดวกบริเวณสถานี</li> </ul> <ul style="list-style-type: none"> <li>จัดเตรียมสิ่งอำนวยความสะดวกสำหรับคนเดินเท้า เช่น พื้นทางเท้าสำหรับผู้พิการทางสายตา โครงสร้างกันแดด/ฝน พร้อมไฟส่องสว่าง และสะพานลอยข้าม พร้อมแนะนำเส้นทาง</li> </ul> <ul style="list-style-type: none"> <li>จัดเตรียมสิ่งอำนวยความสะดวกสำหรับคนเดินเท้าบริเวณทางเท้าเลียบคลองหัวหมาก อาทิ ราวกันตกและไฟส่องสว่าง</li> </ul> |

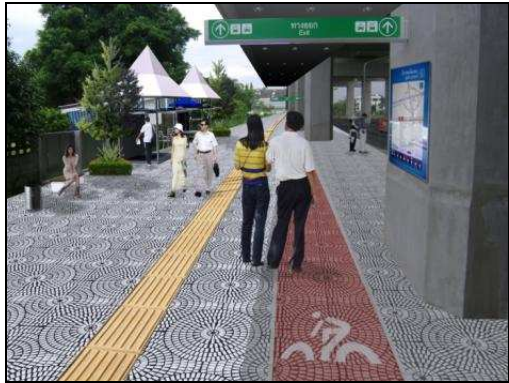
| การพัฒนาสถานีหัวหมาก | แนวทางการพัฒนาและปรับปรุง |
|---|---|
| โดยรอบสถานี (ต่อ) | <ul style="list-style-type: none"> <li>จัดเตรียมพื้นที่เพื่อเป็นพื้นที่สาธารณะประโยชน์และจุดนัดพบ</li> </ul> |

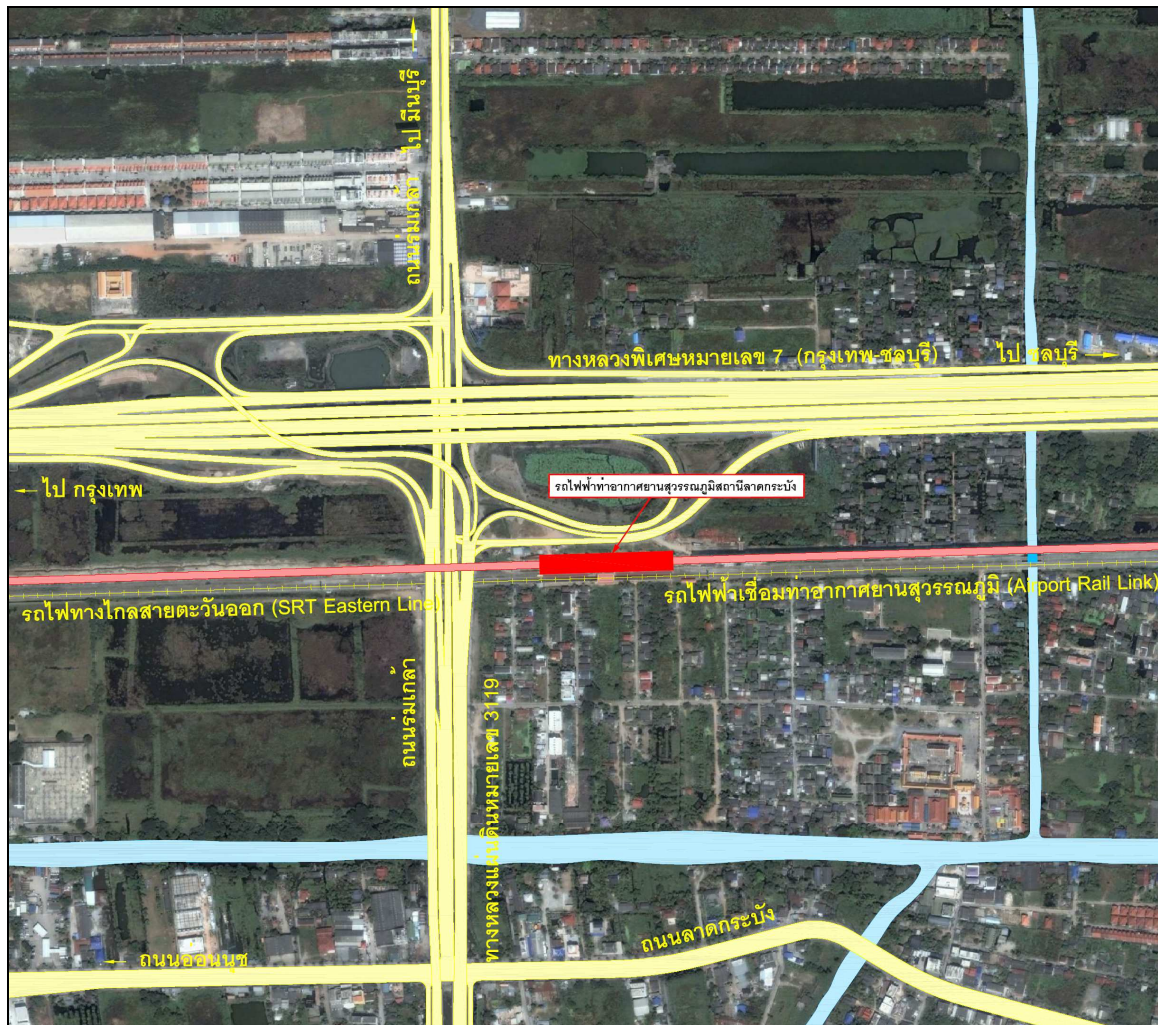
รูปที่ 4.4-1: แสดงตำแหน่งที่ตั้งของรถไฟฟ้าเชื่อมท่าอากาศยานสุวรรณภูมิ สถานีลาดกระบัง

รถไฟฟ้าเชื่อมท่าอากาศยานสุวรรณภูมิ สถานีลาดกระบัง เป็นสถานีรถไฟฟ้าที่ตั้งอยู่บนแนวเส้นทางรถไฟทางไกลสายตะวันออกใกล้กับทางแยกต่างระดับร่มเกล้า (จุดตัดทางพิเศษกรุงเทพฯ-ชลบุรี และถนนร่มเกล้า) ฝั่งตะวันออก ในพื้นที่แขวงคลองสามประเวศ เขตลาดกระบัง กรุงเทพมหานคร สำหรับสถานีลาดกระบัง และสถานีบ้านทับช้าง มีระยะห่างประมาณ 6 กิโลเมตร ส่วนสถานีลาดกระบังถึงสถานีท่าอากาศยานสุวรรณภูมิ ห่างกันประมาณ 6 กิโลเมตร ลักษณะการใช้พื้นที่โดยรอบรถไฟฟ้าเชื่อมท่าอากาศยานสุวรรณภูมิ สถานีลาดกระบัง ทางด้านทิศเหนือของสถานีเป็นชุมชนที่อยู่อาศัยหนาแน่นปานกลางและมีโครงการหมู่บ้านที่กำลังก่อสร้างอยู่เป็นจำนวนมาก ด้านทิศใต้เป็นชุมชนที่อยู่อาศัยหนาแน่นปานกลาง ส่วนด้านทิศตะวันออกของสถานีในรัศมี 500 เมตร ประกอบด้วยชุมชนขนาดเล็ก แต่ในระยะทางห่างออกไปอีกประมาณ 2 กิโลเมตร จะเป็นชุมชนลาดกระบังและสถานศึกษา อาทิ และสถาบันเทคโนโลยีพระจอมเกล้าเจ้าคุณทหารลาดกระบัง ด้านทิศตะวันตกยังไม่มีการพัฒนาพื้นที่ว่างเปล่า มีเพียงถนนร่มเกล้าที่เชื่อมสถานีทางด้านทิศตะวันตกเท่านั้น

รูปที่ 4.4-1 แสดงที่ตั้งของรถไฟฟ้าเชื่อมท่าอากาศยานสุวรรณภูมิ สถานีลาดกระบัง
