### 3 สภาพปัญหาการจราจรในเขตเมืองอุดรธานี

#### 3.1 สภาพปัญหาการจราจรในเขตเมืองอุดรธานี

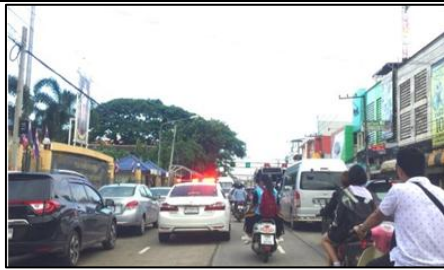
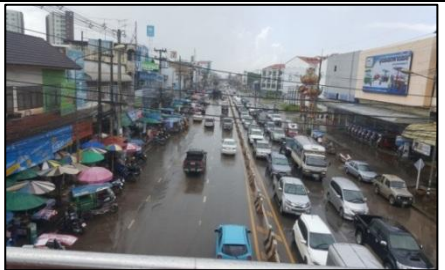
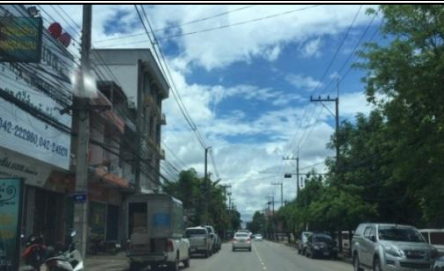
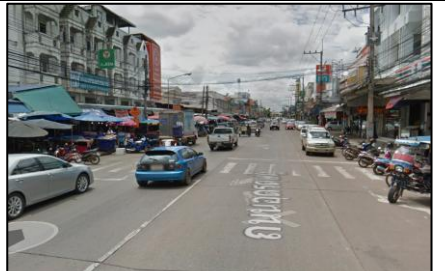
รูปที่ 3.4-2 ปัญหาการจอดรถบริเวณสองข้างทาง

- ถนนในเขตพื้นที่เมืองอุดรธานี มีขนาดความกว้างของช่องจราจรแคบ และพื้นที่สองข้างทางมีการใช้ประโยชน์ที่ดินในลักษณะที่อยู่อาศัยและพาณิชยกรรมดังรูปที่ 3.4-1 ทำให้เกิดความต้องการในการเดินทางเข้าสู่พื้นที่เพื่อติดต่อธุรกิจตลอดทั้งสองฝั่งของถนน ส่งผลให้ความต้องการที่จอดรถเพิ่มสูงขึ้นจึงเกิดการจอดรถบริเวณสองข้างทาง ส่งผลให้เกิดขวางการจราจร ซึ่งในปัจจุบันยังไม่มีการจัดการที่เหมาะสมทำให้ปัญหาการจราจรติดขัดอย่างมาก เช่น ถนนนิตโย ถนนโพศรี และถนนศรีสุข ดังรูปที่ 3.4-2 เป็นต้น

| ถนนศรีสุข บริเวณโรงเรียน | ถนนนิตโย บริเวณตลาดหนองบัว |
| ถนนวัฒนธรรม บริเวณเซ็นทรัลพลาซ่า อุดรธานี | ถนนอุดรสุข บริเวณตลาดบ้านห้วย |

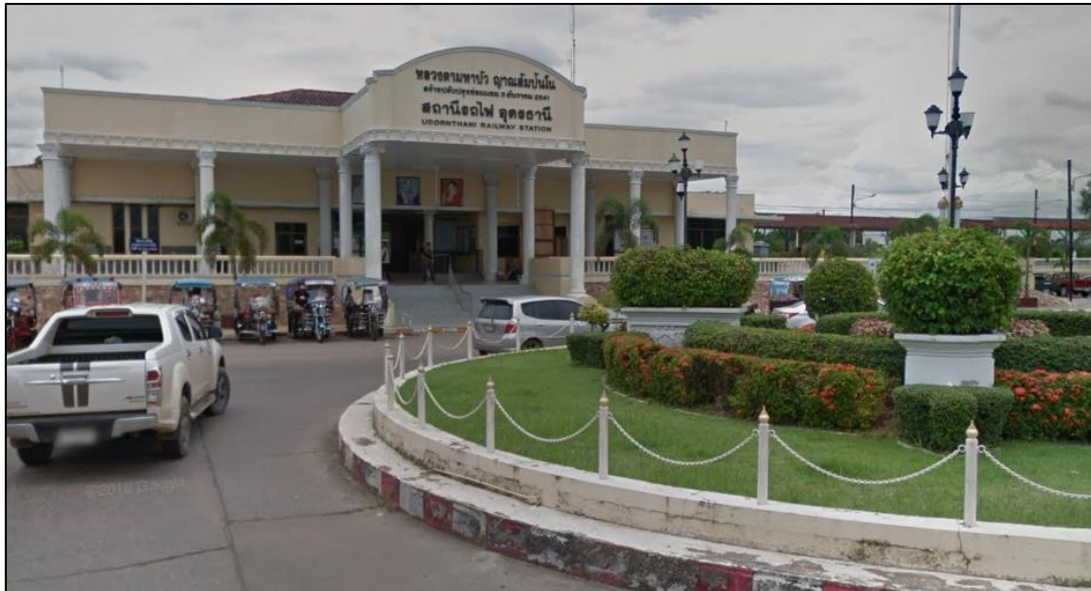
รูปที่ 3.5-1 สถานีรถไฟ

- การจราจรบริเวณจุดตัดทางรถไฟ : ในเขตเมืองอุดรธานีมีแนวเส้นทางรถไฟพาดผ่านเมืองในแนวเหนือ-ใต้ โดยมีสถานีหลักคือ สถานีรถไฟอุดรธานี ดังรูปที่ 3.5-1 ประกอบกับการเติบโตของเมืองไปในทุกทิศทุกทาง ในขณะที่พื้นที่ส่วนราชการและพื้นที่ซึ่งเป็นแหล่งดึงดูดการจราจรหลักยังคงอยู่ในเขตเมืองชั้นในทำให้การจราจรหลักจากฝั่งตะวันออกวิ่งผ่านทางรถไฟ อีกทั้งมีการเติบโตของเมืองบริเวณสถานีรถไฟและบริเวณใกล้เคียงทำให้เป็นแหล่งกิจกรรมการเดินทาง ซึ่งบริเวณจุดตัดทางรถไฟดังกล่าวเป็นเหตุให้การจราจรติดขัดเพิ่มขึ้นโดยเฉพาะชั่วโมงเร่งด่วน จากการสำรวจพบว่าปริมาณการจราจรบนจุดตัดทางรถไฟมีปริมาณสูง ประกอบกับการเดินทางผ่านแยกจุดตัดทางรถไฟมีความจำเป็นที่ยานพาหนะต้องชะลอความเร็วเนื่องจากสภาพทางกายภาพของถนนที่บริเวณจุดตัดทางรถไฟไม่มีความขรุขระและมีทางร่วมทางแยกทั้ง 2 ฝั่งของถนนด้วยดังรูปที่ 3.5-2

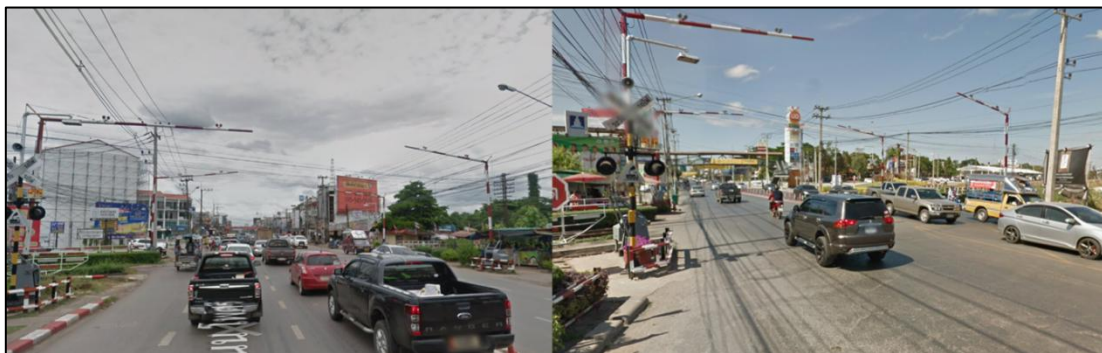
รูปที่ 3.5-2 ทางแยกทางรถไฟตัดกับถนนมิตรภาพ

- ความปลอดภัย : สภาพทางกายภาพบริเวณจุดตัดทางรถไฟไม่สภาพที่ชำรุดทรุดโทรม มีการฝ่าฝืนกฎจราจรโดยเฉพาะรถจักรยานยนต์ที่มีการขับรูดฝ้ายสัญญาณไฟและที่กั้นทางรถไฟ ทำให้จุดตัดทางรถไฟดังกล่าวเป็นหนึ่งในบริเวณที่มีความเสี่ยงการเกิดอุบัติเหตุสูงของเมืองอุดรธานี

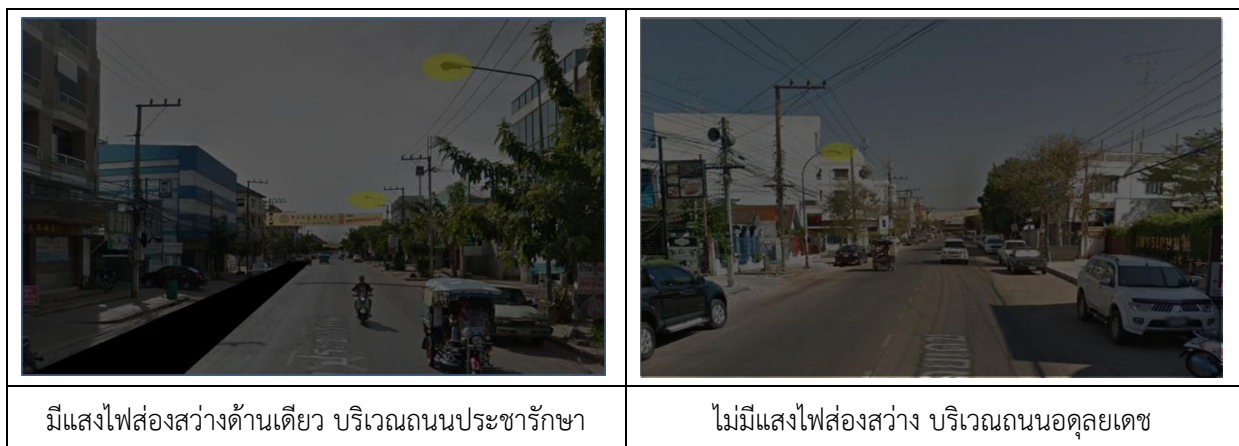
รูปที่ 3.6-1 ไฟฟ้าส่องสว่างไม่เพียงพอ

- ไฟฟ้าส่องสว่างไม่เพียงพอ จากการสำรวจจะเห็นได้ว่าบริเวณแนวถนนในปัจจุบันมีไฟฟ้าส่องสว่างที่ติดตั้งร่วมกับเสาไฟฟ้าซึ่งมีระยะห่างระหว่างมากกว่ามาตรฐานที่ใช้ในการออกแบบระยะห่างของไฟฟ้าส่องสว่าง และในบริเวณแนวถนนบางเส้นทางมีการติดตั้งเสาไฟฟ้าส่องสว่างเพียงด้านเดียว ทำให้มีแสงสว่างบนถนนไม่เพียงพอ ซึ่งเป็นปัจจัยหนึ่งที่อาจจะก่อให้เกิดอุบัติเหตุ ได้แก่ ถนนประชารักษ์ฯ เป็นต้น ดังรูปที่ 3.6-1

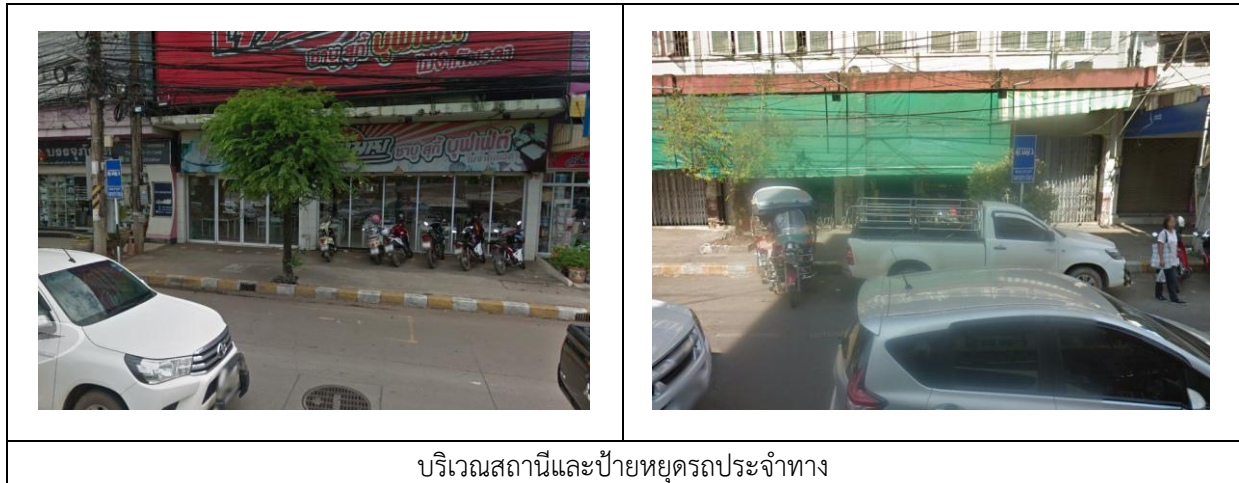
#### รูปที่ 3.7-1 ป้ายหยุดรถประจำทางในปัจจุบัน

- สถานีและป้ายหยุดรถประจำทางชำรุด : จากการศึกษาพบว่าในบางเส้นทางที่มีการให้บริการระบบขนส่งสาธารณะไม่มีสิ่งอำนวยความสะดวกบริเวณสถานี เช่น บริเวณที่ยืนและนั่งรอรถ หรือที่หลบแดดหลบฝน เป็นต้น และแสงสว่างไม่เพียงพอในช่วงเวลากลางคืน ส่งผลให้ผู้ใช้บริการระบบขนส่งสาธารณะมีน้อย ดังรูปที่ 3.7-1

บริเวณสถานีและป้ายหยุดรถประจำทาง

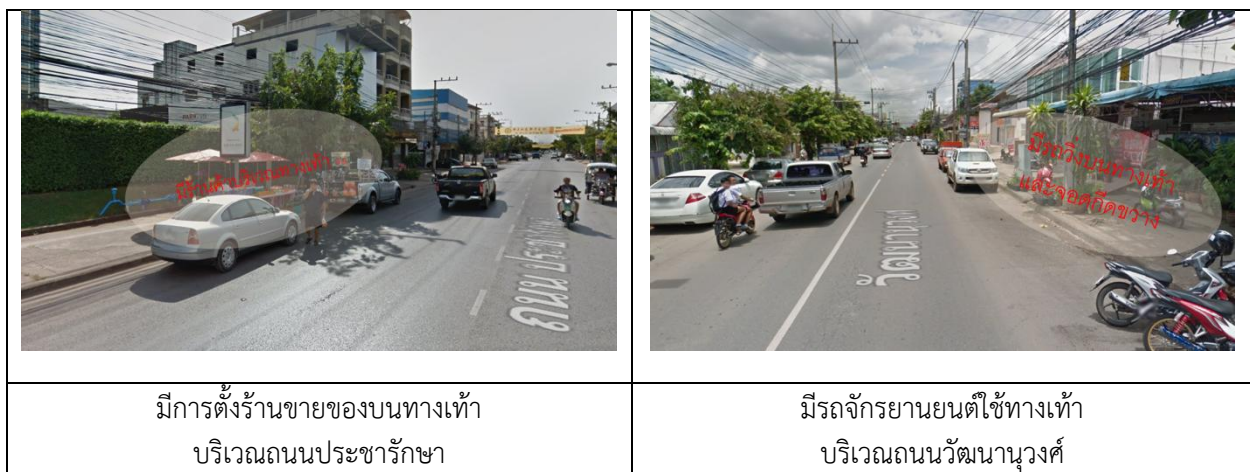
#### รูปที่ 3.7-2 ปัญหาทางเท้า

- ปัญหาการลุกไล่และการไม่ได้มาตรฐานของทางเท้า : บริเวณทางเท้าในปัจจุบันมีความไม่สะดวกในการเดินทางเนื่องจากถนนบางเส้นทาง ได้แก่ ถนนนิตโยบริเวณตลาดหนองบัวมีร้านหาบเร่แผงลอยตั้งอยู่บริเวณทางเท้า เกิดการรบกวนพื้นที่ทางเท้าในการขายของ เป็นต้น รถจักรยานยนต์ขับขึ้นบนทางเท้าซึ่งมีความอันตรายต่อผู้เดินเท้าจากการเฉี่ยวชนได้ อีกทั้งพื้นที่ทางเท้าตามแนวถนนในเขตเมืองอุดรธานีโดยส่วนใหญ่มีการชำรุดซึ่งไม่สะดวกต่อการเดินเท้า เช่น บริเวณถนนวัฒนาณรงค์ เป็นต้น ดังรูปที่ 3.7-2

มีการตั้งร้านขายของบนทางเท้า  
บริเวณถนนประชาภิชา

มีรถจักรยานยนต์ใช้ทางเท้า  
บริเวณถนนวัฒนาณรงค์

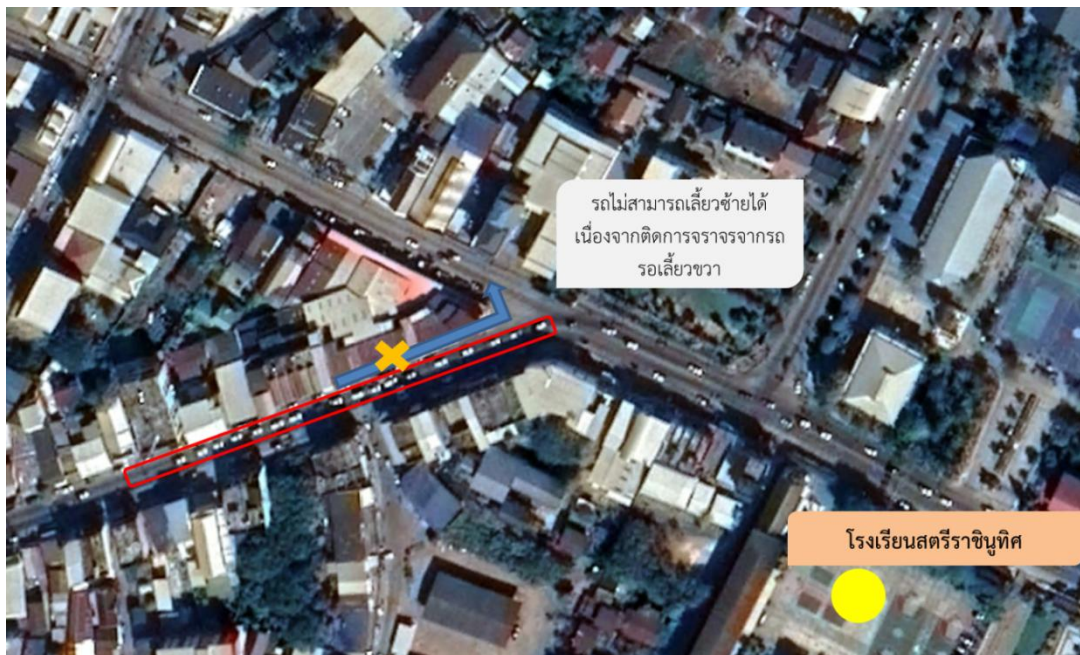
รูปที่ 3.7-3 การจราจรติดขัดกรณีไม่มีช่องจราจรรถเลี้ยวขวา

- ความไม่สะดวกในการเดินทางด้วยระบบขนส่งสาธารณะ : จากการสำรวจจะเห็นได้ว่าในเขตเมืองอุดรธานีมีการให้บริการรถสองแถวประจำทางแต่การศึกษาพบว่า การให้บริการยังไม่ครอบคลุมพื้นที่เมืองโดยส่วนใหญ่ อีกทั้งความถี่ในการให้บริการมีน้อยและไม่สม่ำเสมอ ซึ่งไม่สะดวกต่อผู้ใช้บริการ ทำให้ประชาชนเลือกใช้การเดินทางโดยรถส่วนบุคคลมากกว่าเป็นการเพิ่มปริมาณจราจรบนท้องถนนอีกด้วย
- ปัญหาด้านการจัดจราจรบริเวณทางแยกไม่เหมาะสม : การจัดจราจรไม่สอดคล้องกับกายภาพของถนน กล่าวคือบริเวณทางแยกในเขตเมืองอุดรธานีโดยส่วนใหญ่ไม่มีช่องทางรถเลี้ยวขวาโดยเฉพาะ (Taper lane) ดังรูปที่ 3.7-3 ทำให้เมื่อไฟจราจรอนุญาตให้ทางแล้วรถทางตรงไม่สามารถเดินทางผ่านไปได้หากมีรถจอดรอเลี้ยวขวาข้างหน้า ดังรูปที่ 3.7-4
