## กรณีศึกษาที่ 1

รถไฟชนรถบรรทุก จุดตัดทางรถไฟสถานีรถไฟบ้านคูบัว

ทล.3338 กม.5+600จ.ราชบุรี

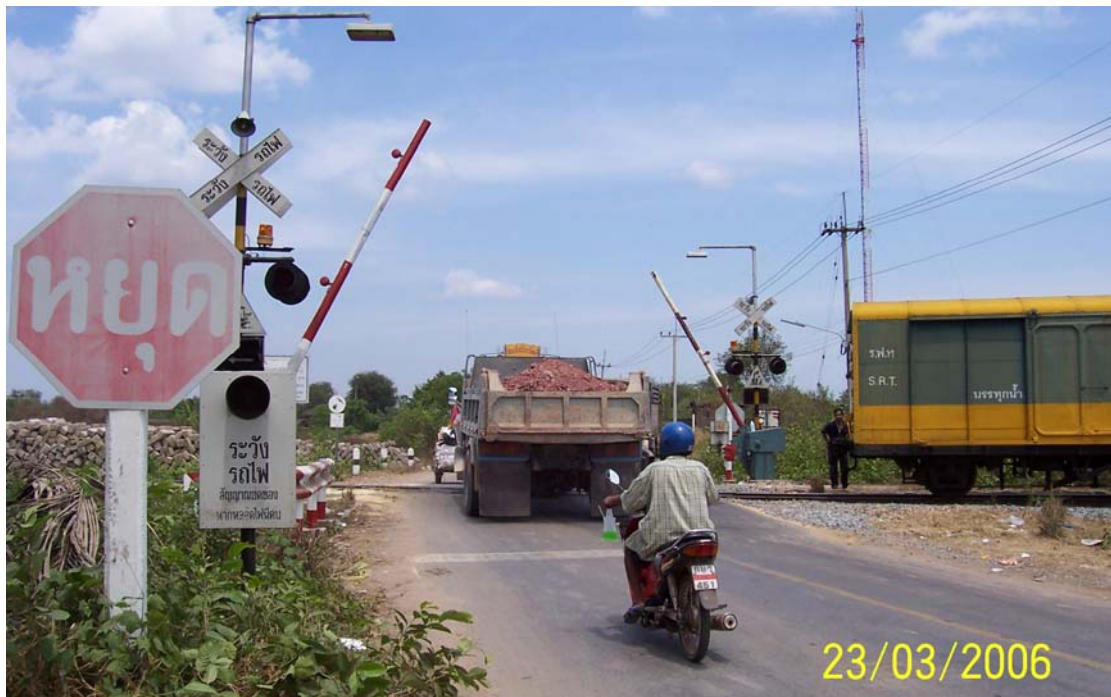
บริเวณจุดเกิดเหตุเป็นจุดตัดทางรถไฟควบคุมด้วยเครื่องกั้นอัตโนมัติ และมีการติดตั้งระบบป้ายจราจรและสัญญาณไฟกระพริบ ดังแสดงในรูปที่ 4-5 และ 4-6

รูปที่ 4-5 การควบคุมบริเวณจุดตัดทางรถไฟโดยเครื่องกั้นชนิดคานอัตโนมัติ

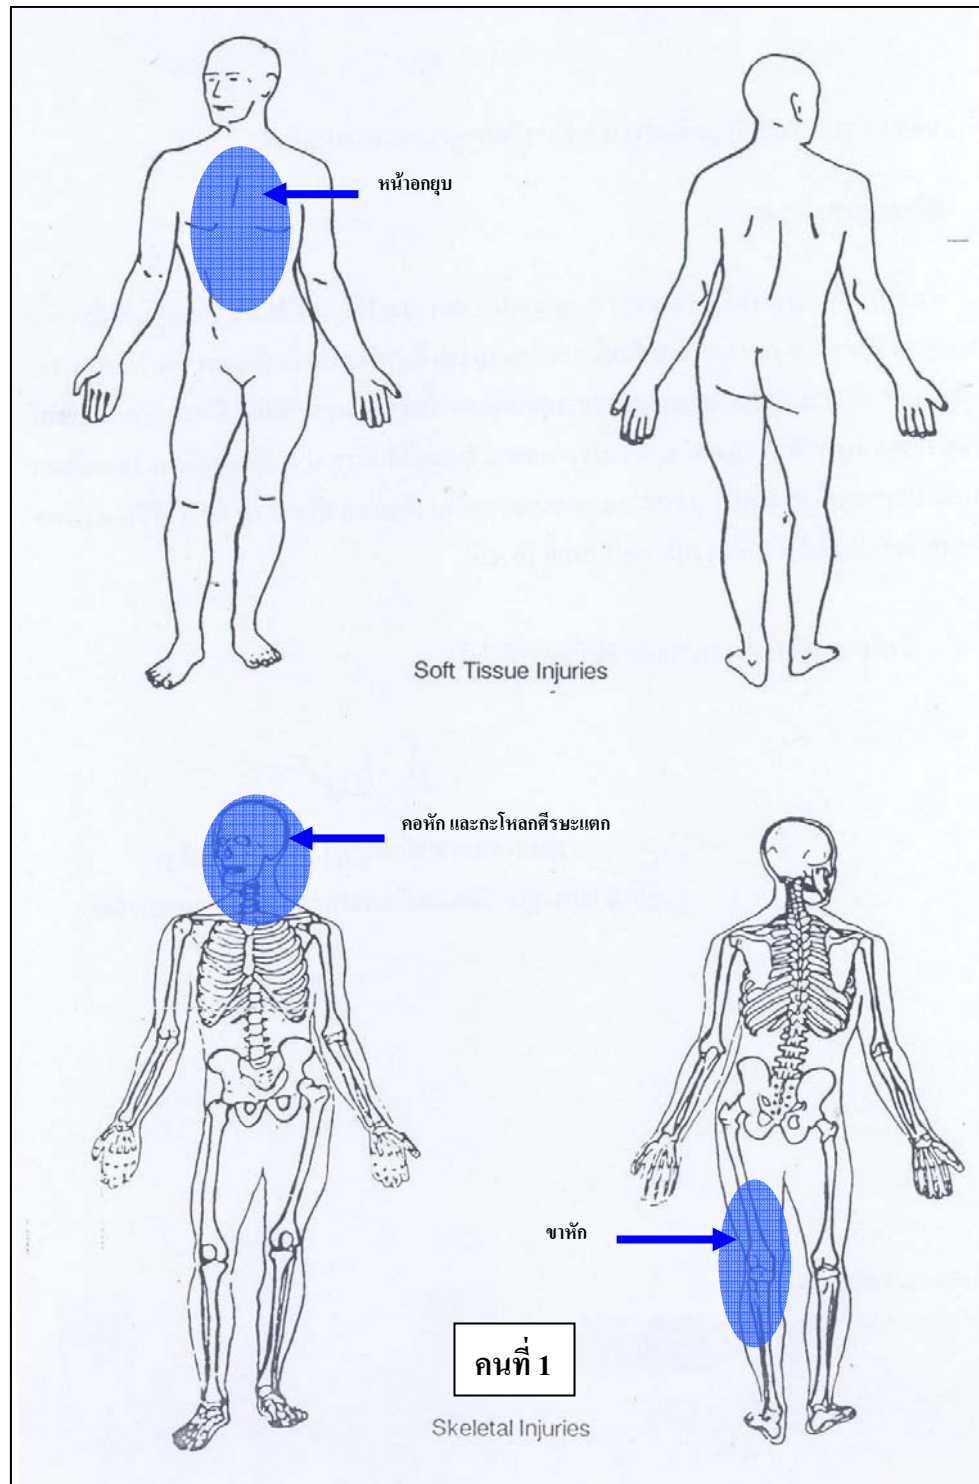
- คนที่ 1 ผู้ขับขี่ เพศชาย อายุ 48 ปี เสียชีวิตในที่เกิดเหตุด้วยสภาพคอหัก กระโหลกศีรษะแตก หน้าอกยุบ และขาหัก
- คนที่ 2 ผู้โดยสาร เพศชาย อายุ 42 ปี เสียชีวิตในที่เกิดเหตุด้วยสภาพกระดูกหน้าอกยุบ และมีรอยช้ำที่ท้อง
- คนที่ 3 ผู้โดยสาร เพศชาย อายุ 30 ปี เสียชีวิตในที่เกิดเหตุ ด้วยสภาพเลือดออกหูซ้าย และมีแผลฉีกขาดที่ศีรษะ
- คนที่ 4 ผู้โดยสาร เพศชาย อายุ 29 ปี เสียชีวิตที่โรงพยาบาลศูนย์ราชบุรี ด้วยสภาพการบาดเจ็บที่ศีรษะรุนแรง กระโหลกแตก มีแผลทั่วร่างกาย

รูปที่ 8-8 ตำแหน่งการบาดเจ็บของผู้เสียชีวิตที่โดยสารรถบรรทุกสิบล้อ

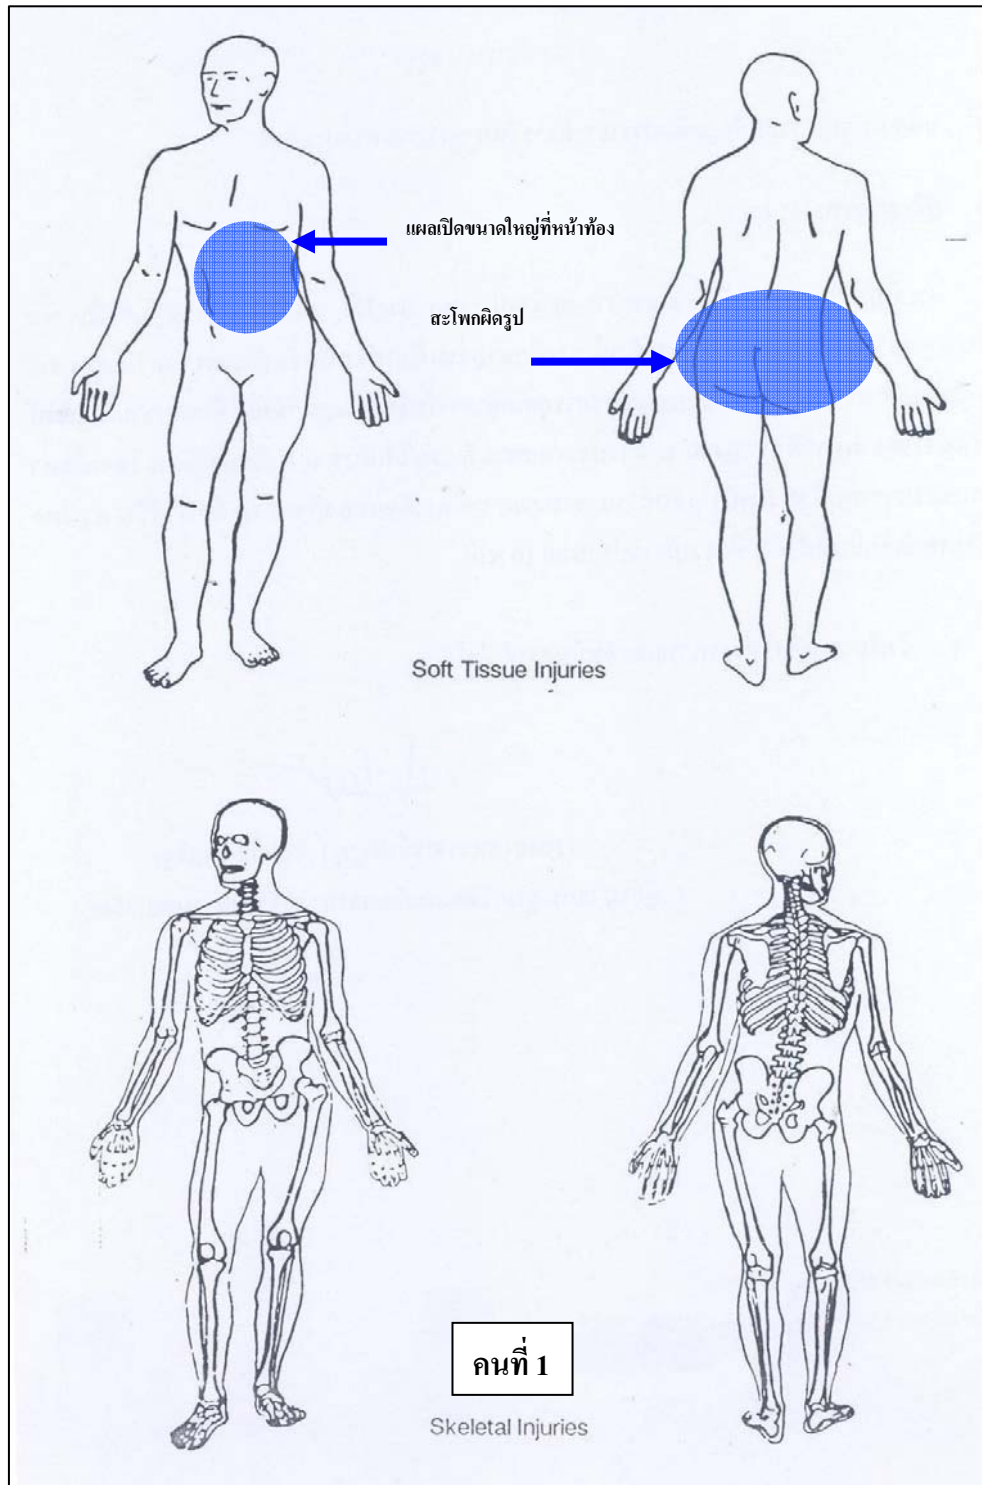
- คนที่ 1 ผู้โดยสาร เพศชาย อายุ 29 ปี เสียชีวิตในที่เกิดเหตุด้วยสภาพสะโพกผิดรูป มีแผลเปิดขนาดใหญ่ที่หน้าท้อง
- คนที่ 2 ผู้โดยสาร เพศหญิง อายุ 45 ปี เสียชีวิตในที่เกิดเหตุ ด้วยสภาพคอหัก กระโหลกศีรษะเปิด หน้าอกยุบ

รูปที่ 8-12 ตำแหน่งการบาดเจ็บของผู้เสียชีวิตที่โดยสารรถไฟ

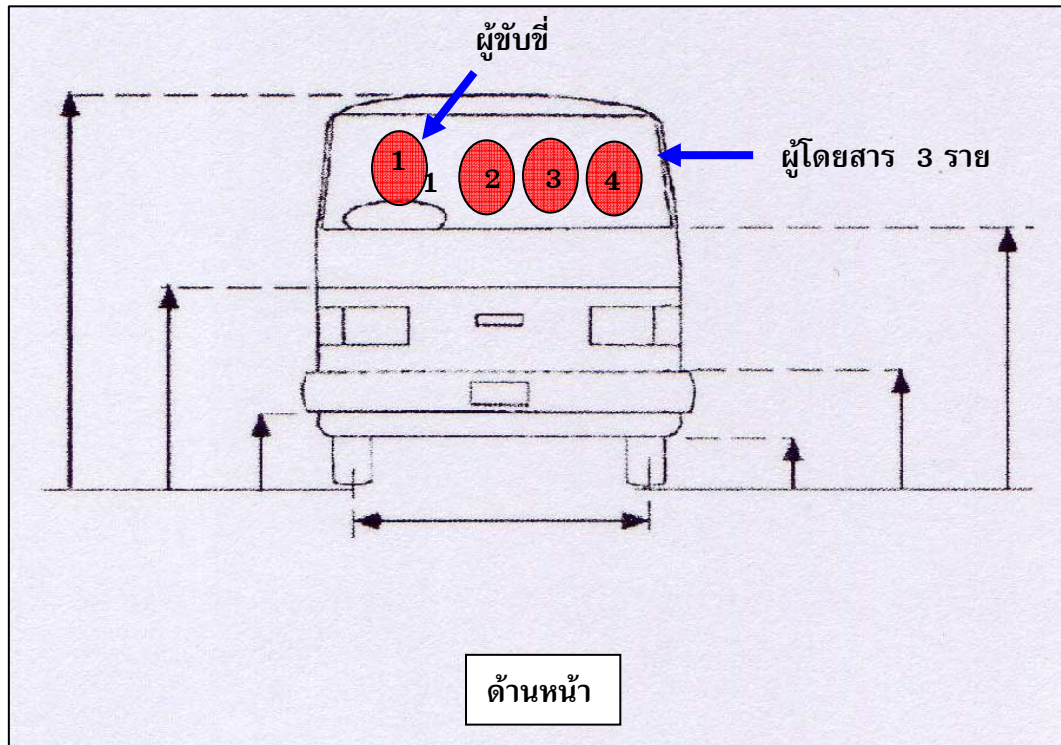
จากการศึกษา พบว่า ผู้เสียชีวิตที่โดยสารรถบรรทุกส่วนใหญ่อยู่ตำแหน่งห้องโดยสารด้านหน้า ดังแสดงในรูปที่ 8-14

รูปที่ 8-14 ตำแหน่งผู้เสียชีวิตบนรถบรรทุกสิบล้อ

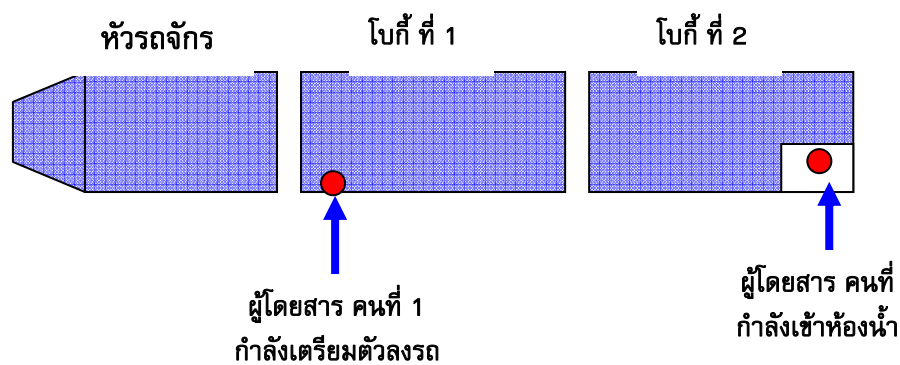
ส่วนผู้เสียชีวิตที่โดยสารรถไฟ พบว่า เป็นผู้โดยสารที่ลุกออกจากที่นั่งขณะเกิดเหตุ โดยรายแรกอยู่บริเวณประตูทางลงของผู้โดยสารที่ 1 ซึ่งผู้โดยสารคนดังกล่าวเตรียมตัวลงจากรถที่สถานีราชบุรี ส่วนคนที่ 2 อยู่ในห้องน้ำ ดังแสดงในรูปที่ 8-15 ส่วนผู้บาดเจ็บส่วนใหญ่โดยสารอยู่ที่ตู้โดยสารที่ 1 ถึง 4 รวมถึงเจ้าพนักงานรถไฟที่หัวจักร

รูปที่ 8-15 ตำแหน่งผู้เสียชีวิตบนรถไฟ

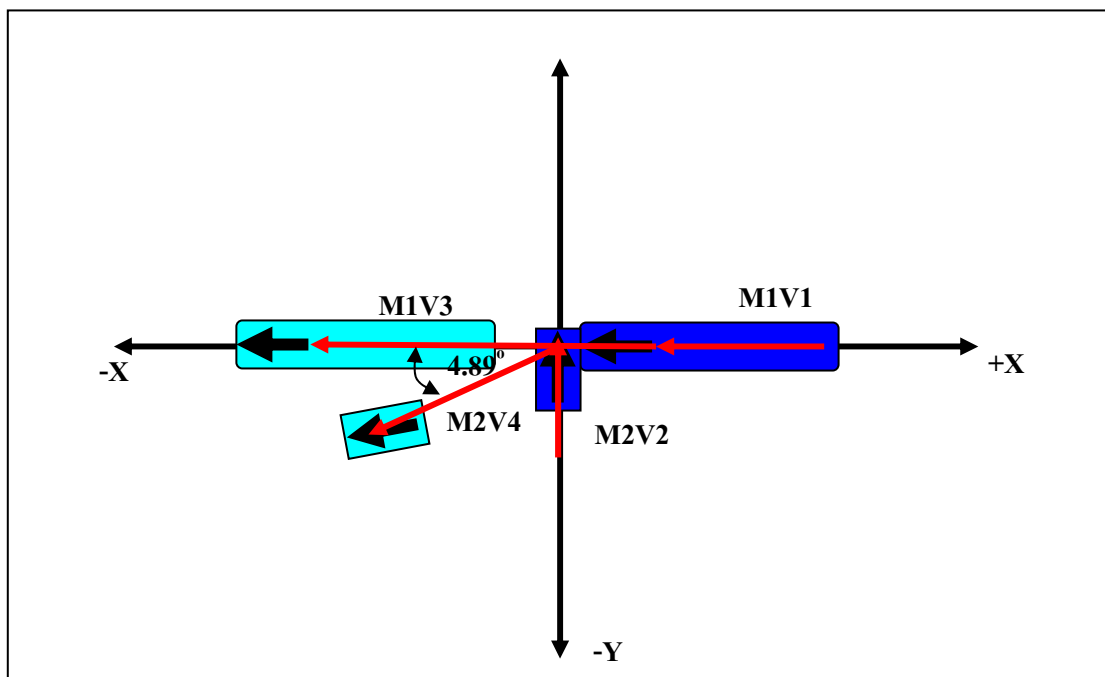
จากลักษณะร่องรอยการชนที่เกิดขึ้นบนรถ และร่องรอยบนถนน พบว่า จุดที่รถทั้งสองชนกันจุดแรกคือ บริเวณกึ่งกลางของจุดตัดทางรถไฟ และหากพิจารณาลักษณะของการชนตามร่องรอยที่เกิดขึ้นที่รถทั้งสองแล้ว พบว่า รถทั้งสองชนกันลักษณะเป็นมุมฉาก โดยรถไฟพุ่งชนรถบรรทุกขณะที่ส่วนหัวของรถบรรทุกอยู่บนรางรถไฟพอดี ดังแสดงในรูปที่ 10-1 ถึง 10-4

รูปที่ 10-3 แสดงแผนผังการชน

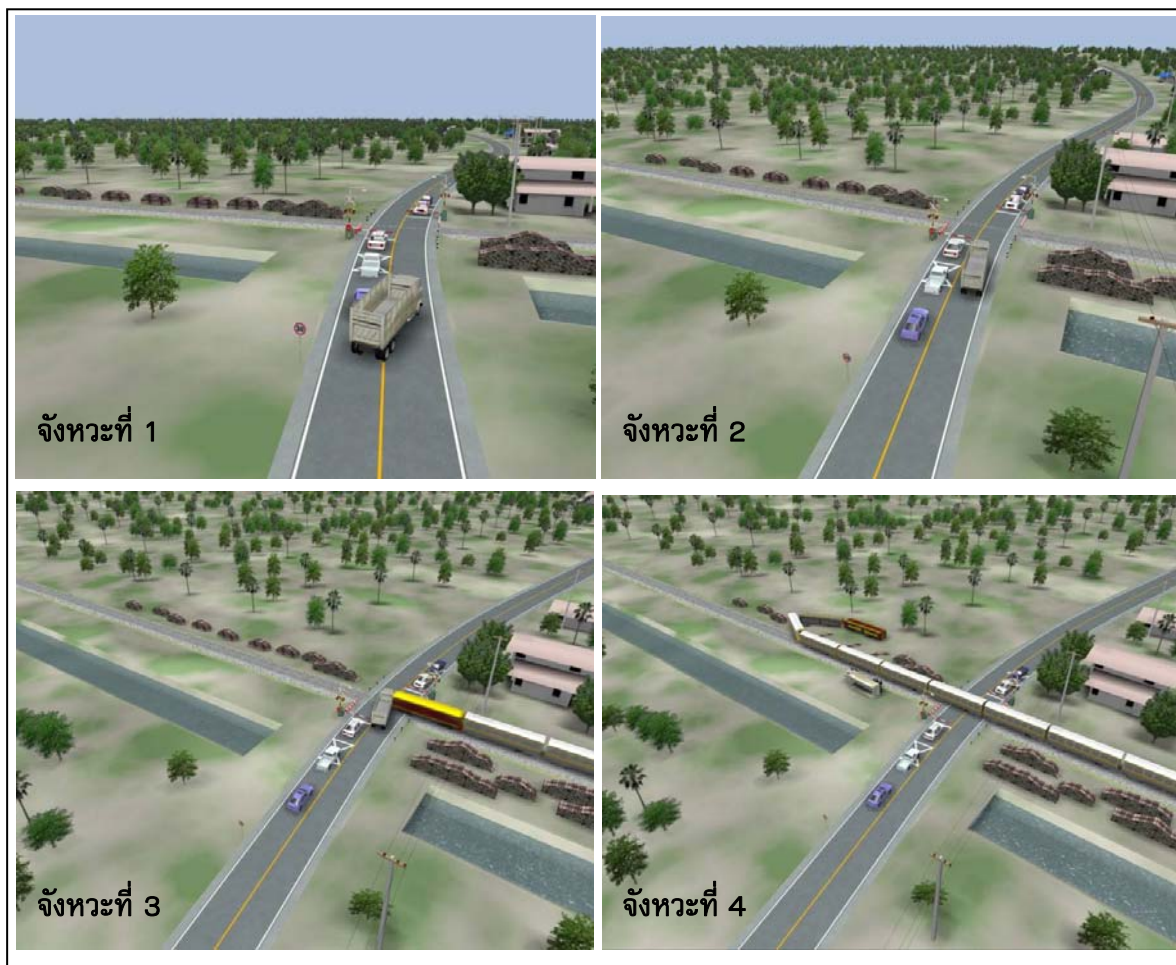
รูปที่ 10-4 ลำดับเหตุการณ์ของการเกิดอุบัติเหตุ

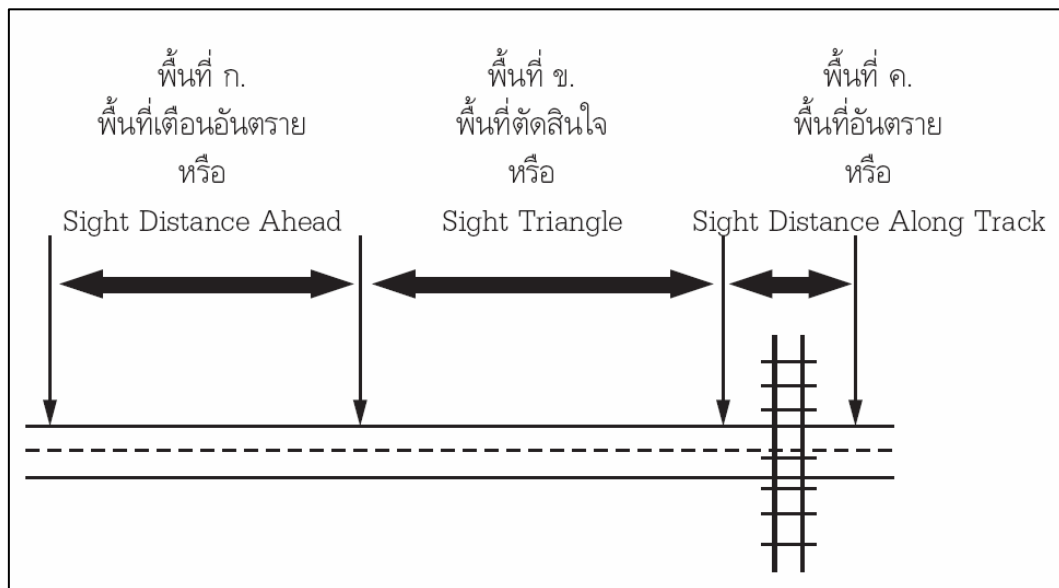
รูปที่ 10-5 ส่วนประกอบของทางผ่าน ณ ทางตัดผ่านทางรถไฟ

จากการตรวจสอบ ณ จุดเกิดเหตุ พบว่า ตลอดสองฝั่งของรางรถไฟจะถูกปกคลุมด้วยพุ่มหญ้า และต้นไม้ ซึ่งบดบังทำให้มีระยะมองเห็นปลอดภัยไม่เพียงพอ โดยเฉพาะในเขตพื้นที่ตัดสลับใจ (ห่างจากรางรถไฟประมาณ 15-20 เมตร) และพื้นที่อันตราย (ห่างจากรางรถไฟประมาณ 6 เมตร) แสดงในรูปที่ 10-5
