## กรณีศึกษาที่ 2

### รถเก๋งชนรถบรรทุก

ทล.9 (วงแหวนตะวันออก) กม.36+600 กรุงเทพมหานคร

รายงานการสืบสวนอุบัติเหตุจราจรเชิงลึกฉบับนี้เป็นผลการศึกษากรณีรถเก๋งชนรถบรรทุก บนถนนวงแหวนตะวันออก (ทล.9) กรุงเทพมหานคร ของคณะที่ปรึกษาจากศูนย์วิจัยและพัฒนาการจราจรและขนส่ง (TDRC) มหาวิทยาลัยเทคโนโลยีพระจอมเกล้าธนบุรี (มจธ.) ซึ่งได้รับมอบหมายจาก สำนักงานนโยบายและแผนการขนส่งและจราจร (สนข.) กระทรวงคมนาคม ให้เป็นที่ปรึกษาเพื่อทำการวิจัยสืบค้นหาสาเหตุการเกิดอุบัติเหตุทางถนนจากปัจจัยต่างๆ และทำการวิเคราะห์เชิงลึกเพื่อกำหนดมาตรการและระเบียบวิธีการทำงาน โดยทำการเก็บรวบรวมข้อมูลและวิเคราะห์หาสาเหตุของแต่ละกรณีศึกษาของอุบัติเหตุ รวมถึงจัดทำข้อเสนอแนะในการแก้ไขปัญหาดังกล่าว

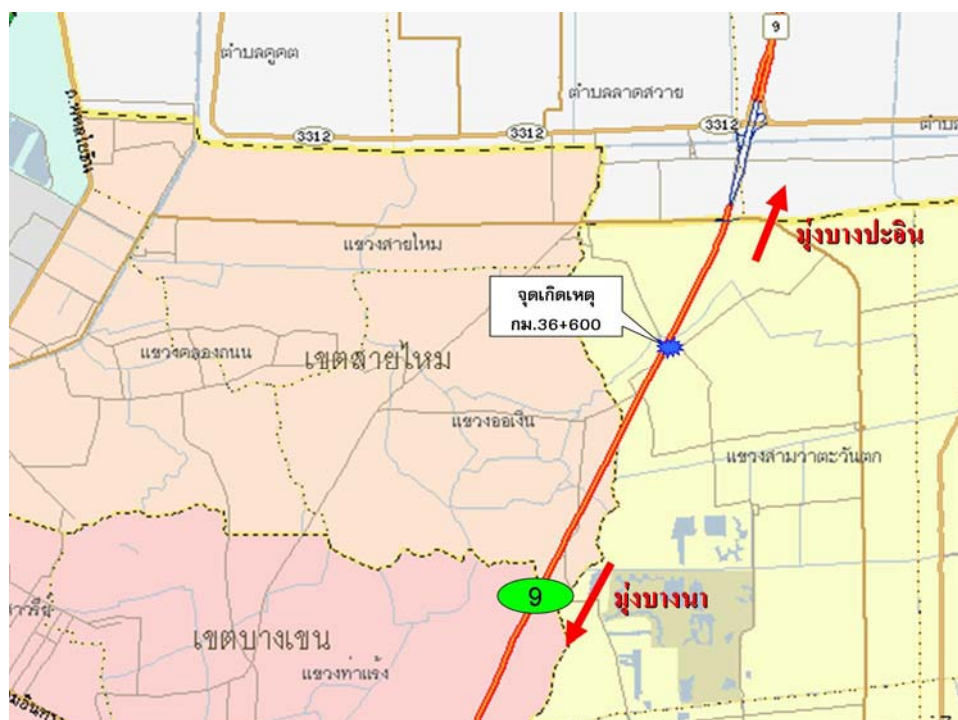
รูปที่ 4-1 ตำแหน่งจุดเกิดเหตุ

บริเวณจุดเกิดเหตุมีลักษณะเป็นทางตรงบนถนนวงแหวนตะวันออก (ทล.9) กม. 36+600 ฝั่งมุ่งหน้าบางนา (ขาเข้า) โดยลักษณะเรขาคณิตบริเวณจุดเกิดเหตุมีลักษณะเป็นทางตรง ดังแสดงในรูปที่ 4-1

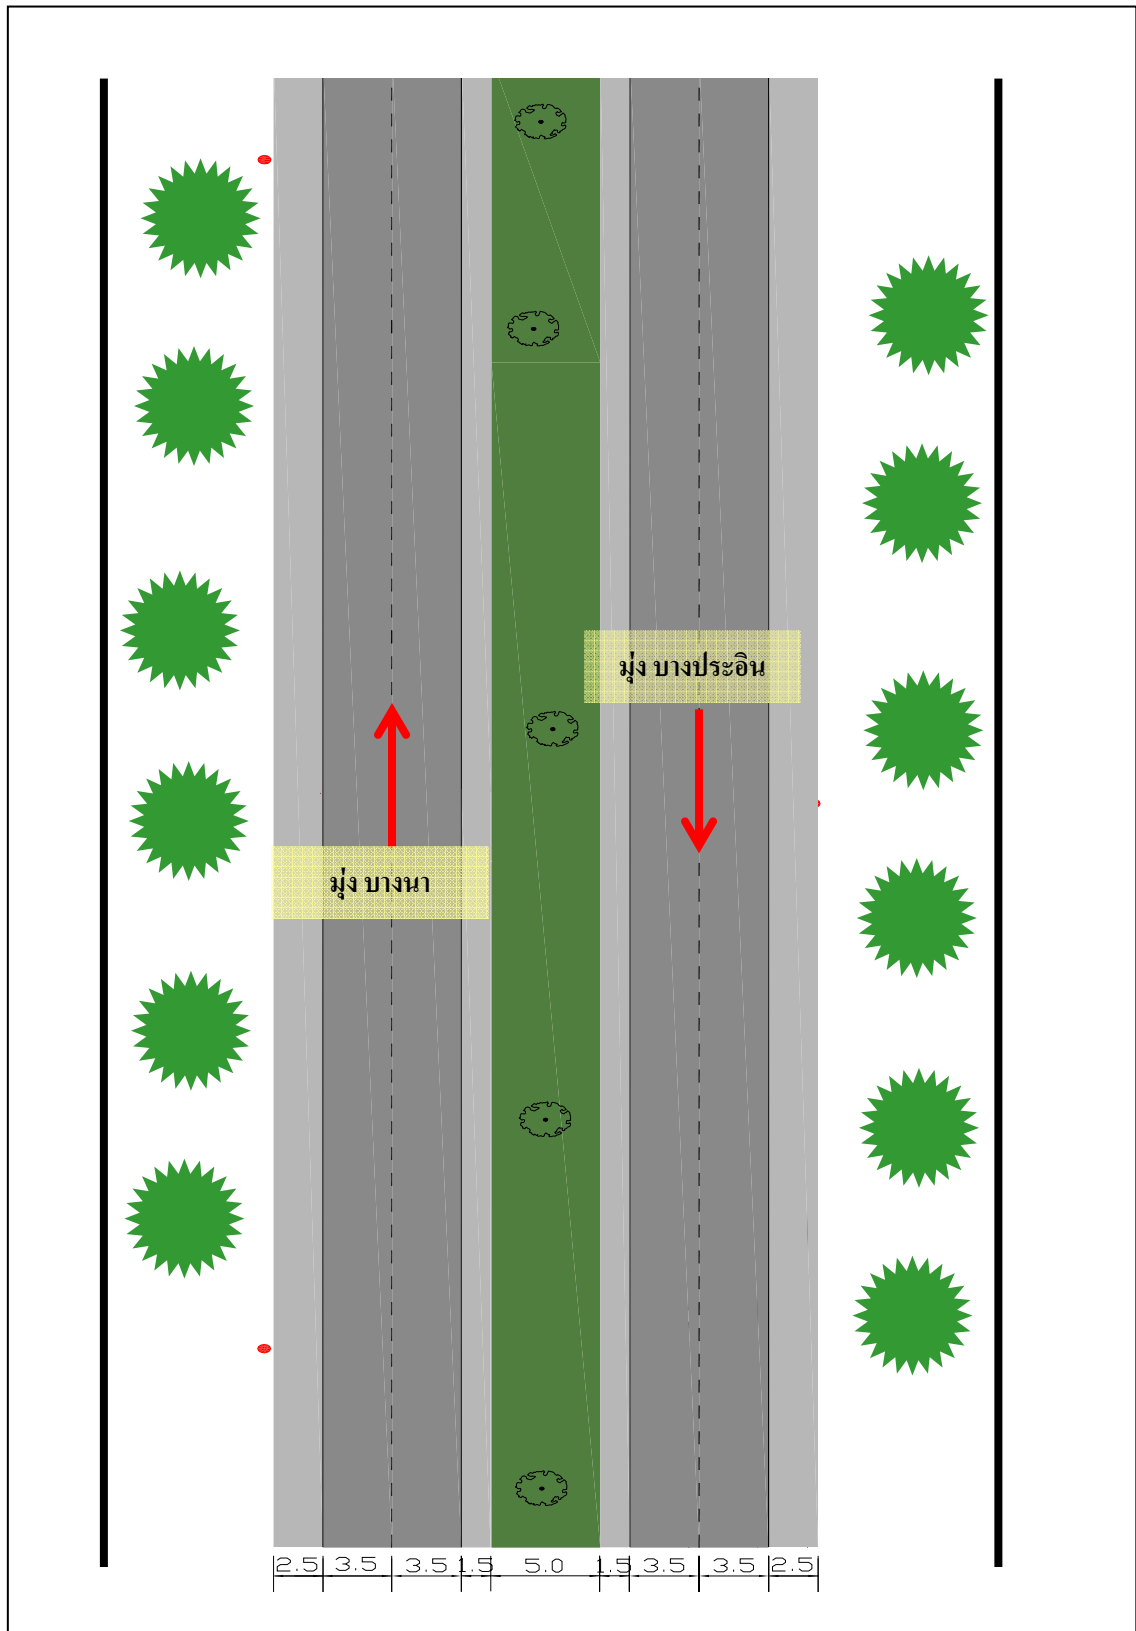
รูปที่ 4-3 ลักษณะเรขาคณิตของจุดเกิดเหตุ

ทางหลวงพิเศษหมายเลข 9 (วงแหวนตะวันออก) ถูกใช้เป็นถนนสายหลักในการเดินทางโดยรอบกรุงเทพมหานครและปริมณฑล และรองรับปริมาณจราจรจากจังหวัดใกล้เคียง ปัจจุบันมีสภาพการจราจรคับคั่ง โดยเฉพาะในช่วงเร่งด่วน ทางหลวงพิเศษหมายเลข 9 เป็นถนนแอสฟัลต์ติกคอนกรีตขนาด 4 ช่องจราจร (ไป-กลับ) มีเกาะกลาง ควบคุมการเข้า-ออกแบบทางพิเศษ ผิวจราจรกว้างช่องละ 3.50 ม. ไหล่ทางกว้าง 2.0 เมตร ดังรูปที่ 4-3 และ 4-4

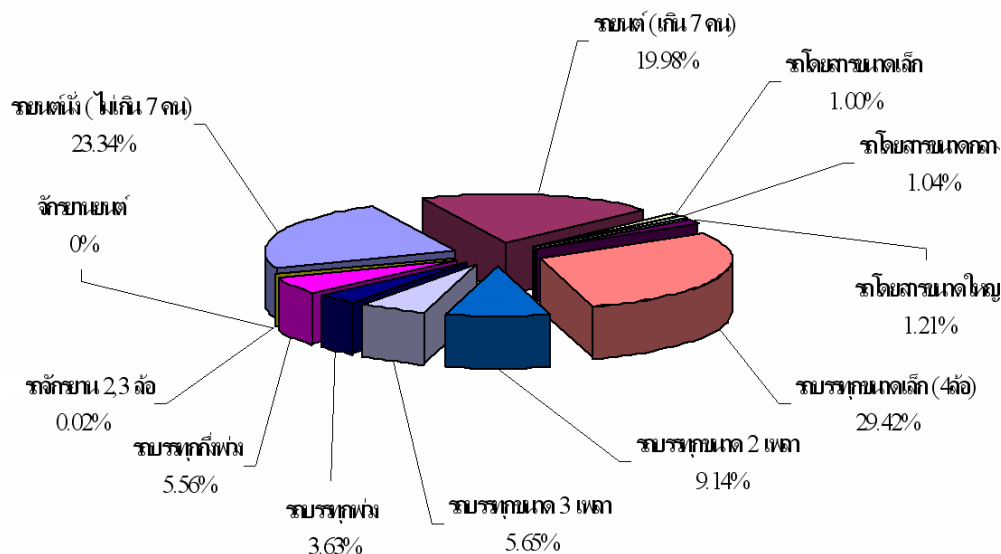
รูปที่ 6-1 ปริมาณจากรถบรรทุกทางหลวงพิเศษหมายเลข 9 ช่วงจุดเกิดเหตุ

จากรายงานปริมาณการจราจรบนทางหลวง ปี 2548 ซึ่งจัดทำโดยสำนักอำนวยความปลอดภัย กรมทางหลวง กระทรวงคมนาคม พบว่า ปริมาณจราจรเฉลี่ยต่อวันตลอดทั้งปี (Average Annual Daily Traffic, AADT) บนทางหลวงพิเศษหมายเลข 9 ช่วงจุดเกิดเหตุ กม.36+600 โดยมีปริมาณรถบรรทุกขนาดเล็กมากที่สุด 29.42% รองลงมาเป็นรถยนต์นั่งไม่เกิน 7 คน และรถยนต์นั่งเกิน 7 คน และมีอัตราส่วนของรถบรรทุกทุกขนาดที่ 14.48 % โดยมีสัดส่วนยานวดังแสดงในรูปที่ 7-1

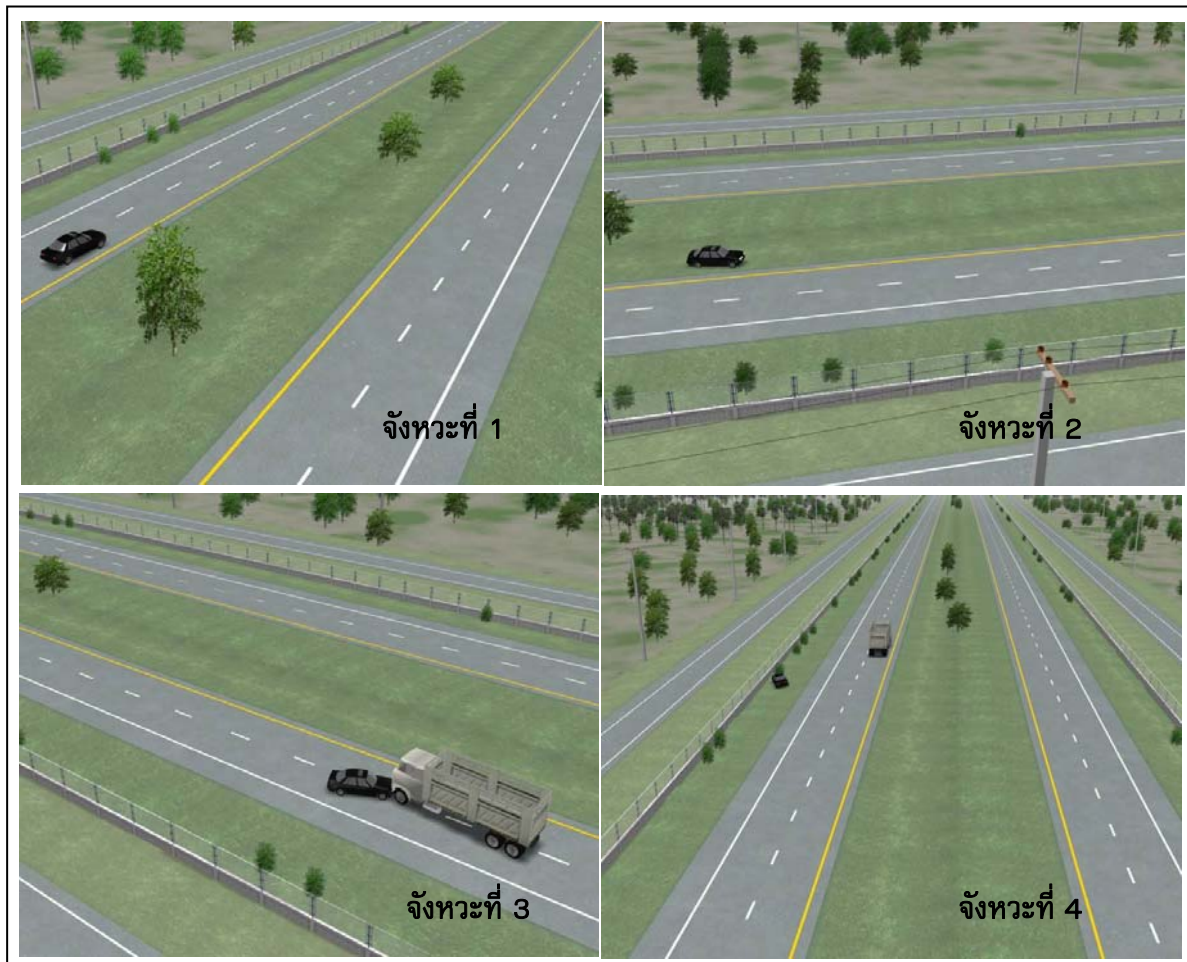
รูปที่ 8-1 ลำดับเหตุการณ์ของการเกิดอุบัติเหตุ

เมื่อวันที่ 13 กันยายน 2549 รถยนต์เก๋งเดินทางจากบางพลีมุ่งหน้าบางปะอิน โดยใช้ทางหลวงพิเศษหมายเลข 9 สายบางนา-บางปะอิน ฝั่งขาออก ในระหว่างทางที่ขับเข้ามาถึงช่วง กม.36+600 ได้รู้สึกว่าจะเสียการทรงตัวไปทางด้านขวา และพุ่งตกลงเกาะกลาง ทำให้รถพุ่งข้ามเกาะกลางขึ้นมายังช่องจราจรฝั่งตรงข้าม ซึ่งเป็นขณะเดียวกันกับที่มีรถบรรทุกวิ่งมาถึงพอดีจึงทำให้เกิดอุบัติเหตุรถชนประสานระหว่างรถเก๋งกับรถบรรทุกขึ้น โดยหลังจากการชนแล้วทำให้รถเก๋งหมุนตกลงไปชนกับต้นไม้ข้างทาง และรถบรรทุกได้เลื่อนไกลไปจากจุดชนอีกประมาณ 200 ม. จากอุบัติเหตุดังกล่าวทำให้มีผู้ได้รับบาดเจ็บในที่เกิดเหตุ 1 ราย (ผู้ขับขี่รถเก๋ง) ในเบื้องต้นนั้นยังไม่สามารถนำผู้บาดเจ็บออกจากตัวรถได้ ซึ่งต่อมาได้รับความช่วยเหลือเพื่อนำส่งโรงพยาบาลต่อไป

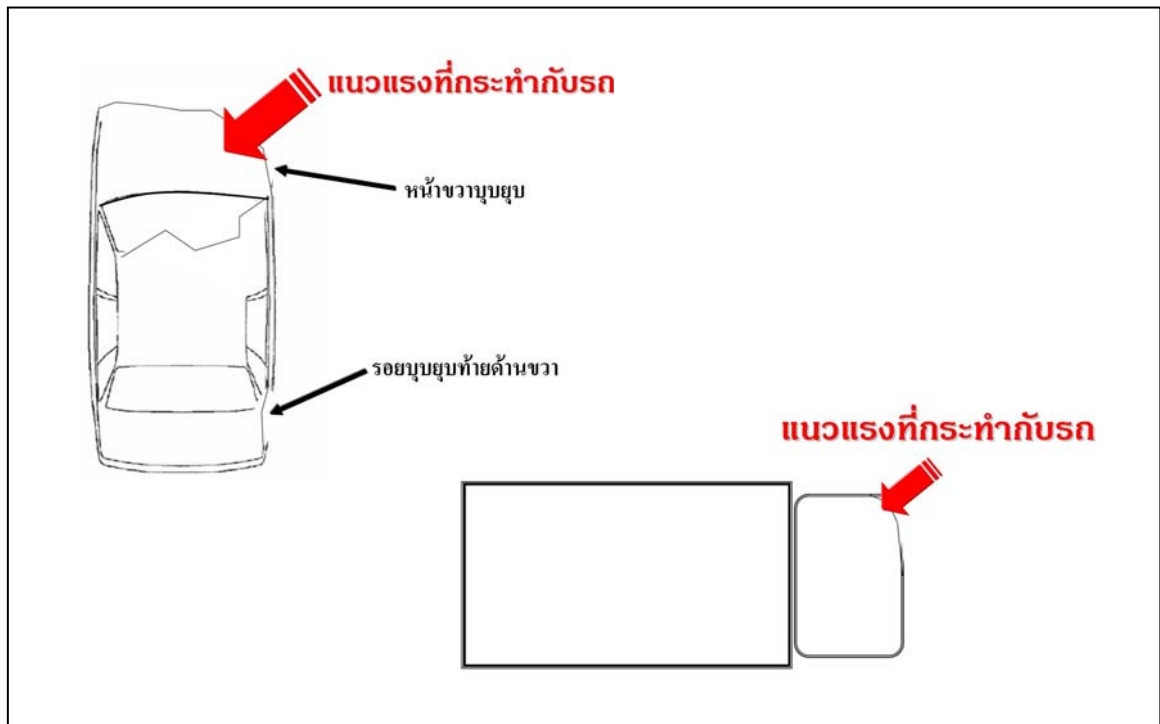
รูปที่ 11-2 การวิเคราะห์แนวแรงกระทำกับรถทั้งสอง

จากลักษณะร่องรอยการชนที่เกิดขึ้นบนรถ และร่องรอยบนถนน พบว่า จุดที่รถทั้งสองชนกันจุดแรกคือบริเวณเส้นแบ่งช่องจราจร (ฝั่งมุ่ง บางนา) และหากพิจารณาลักษณะของการชนตามร่องรอยที่เกิดขึ้นที่รถทั้งสองแล้ว พบว่า รถทั้งสองชนกันลักษณะทำมุม เนื่องจากความเสียหายที่เกิดขึ้นที่รถทั้งสองไม่ได้เกิดในลักษณะเสียหายทางด้านหน้าหรือด้านหลังทั้งหมด แต่เกิดในลักษณะด้านหน้าฝั่งขวา (รถเก๋ง) และด้านหน้าฝั่งซ้าย (รถบรรทุก)
