## กรณีศึกษาที่ 3

### รถยนต์ชนท้ายรถจักรยานยนต์ ใกล้จุดกลับรถบนทางหลวงสายหลัก

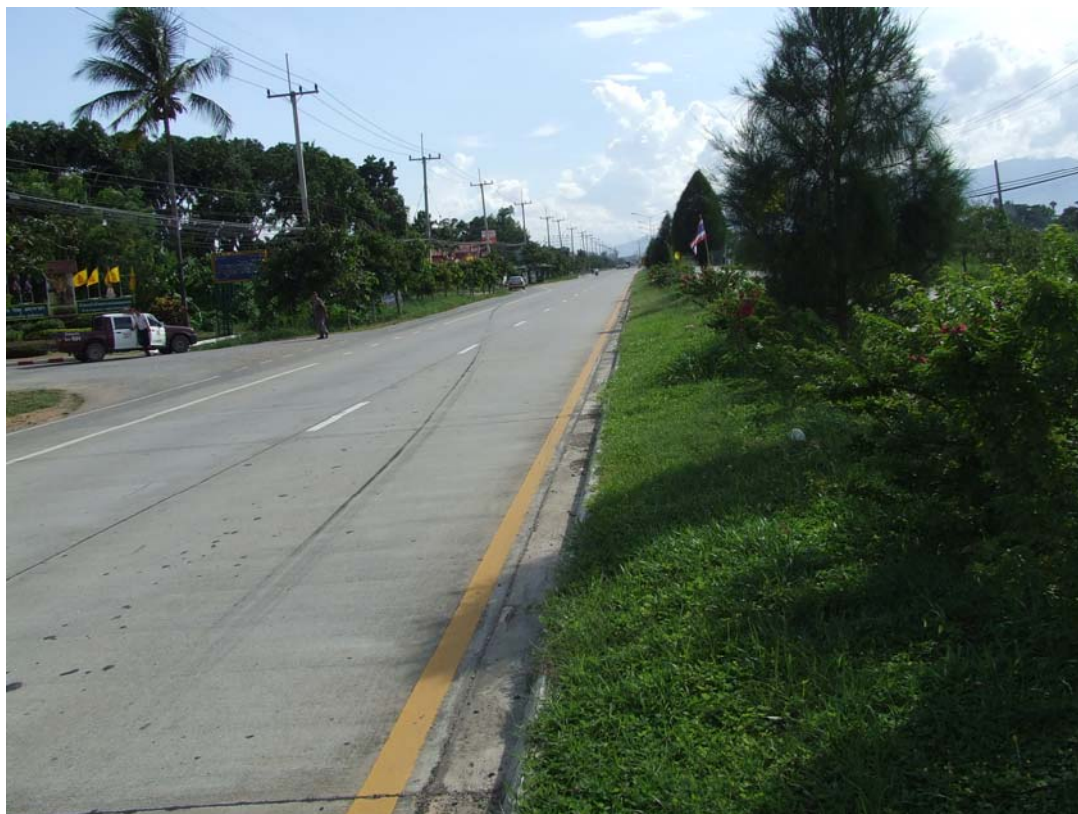
- เป็นผิวคอนกรีต
- ผิวเรียบ
- เดิมรถสองทิศทาง ทิศทางละ 2 ช่องจราจร ความกว้างช่องละ 3.50 เมตร แบ่งทิศทางจราจรด้วยเกาะกลาง (Raised median) และคันคอนกรีต ดีไซน์แบ่งช่องทางจักรยานยนต์และจักรยานไว้ทั้งสองทิศทางถนน

- มีเส้นแบ่งการจราจรชัดเจน
- ไหล่ทางลาดยางกว้างเมื่อรวมช่องทางรถจักรยานยนต์
- หน้าที่ถนน : ถนนสายหลักระหว่างเมือง ความเร็วสูง

รูปที่ 4.1-2 สภาพทั่วไปของทางหลวงหมายเลข 118 บริเวณเกิดเหตุ (มองเข้าเมืองเชียงใหม่) เป็นทางสี่ช่องจราจร มีเกาะกลาง และช่องทางรถจักรยานยนต์

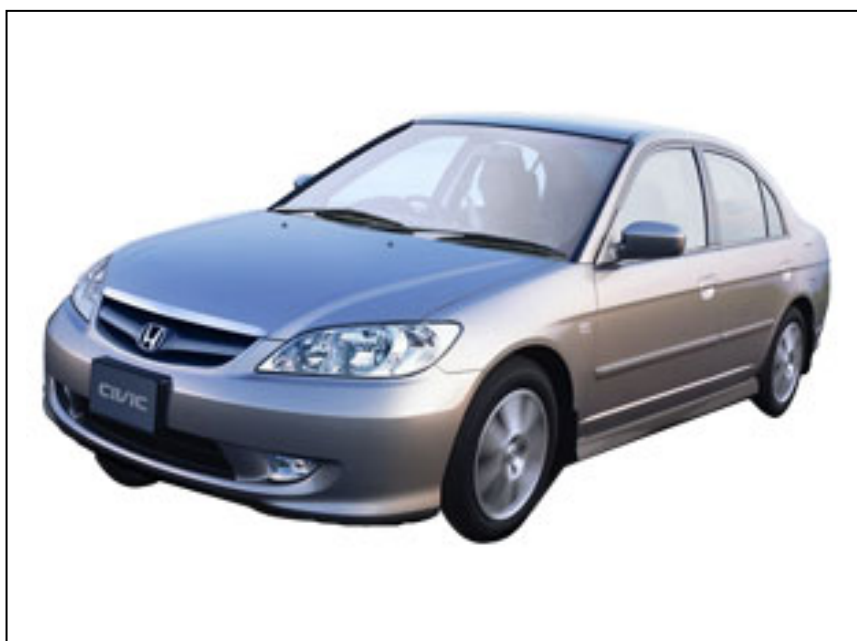
- รถยนต์เก๋ง 4 ประตู ยี่ห้อ Honda รุ่น Civic V-tec ปี 43 สีเทา-ดำ ทะเบียน จ. พะเยา
- เครื่องยนต์ เบนซิน ขนาด ประมาณ 1600 ซีซี น้ำหนักรถประมาณ 1320 กก.
- ขับเคลื่อนล้อหน้า
- ระบบพวงมาลัย Power Steering
- ระบบเกียร์ธรรมดา 5 เกียร์เดินหน้า พร้อม 1 เกียร์ถอยหลัง
- ระบบเบรก ABS (Anti-Lock Brake)
- ระบบถุงลมนิรภัย 1 ที่นั่ง (คนขับ)
- ติดกันชนแบบพลาสติก
- อุปกรณ์มาตรฐานทุกอย่างที่มากับตัวรถครบถ้วน รถอยู่ในสภาพใหม่และสมบูรณ์ใช้งานมาแล้ว 5 ปี

รูปที่ 4.2-1 รถยนต์เก๋ง 4 ประตู ยี่ห้อ Honda รุ่น Civic V-tec

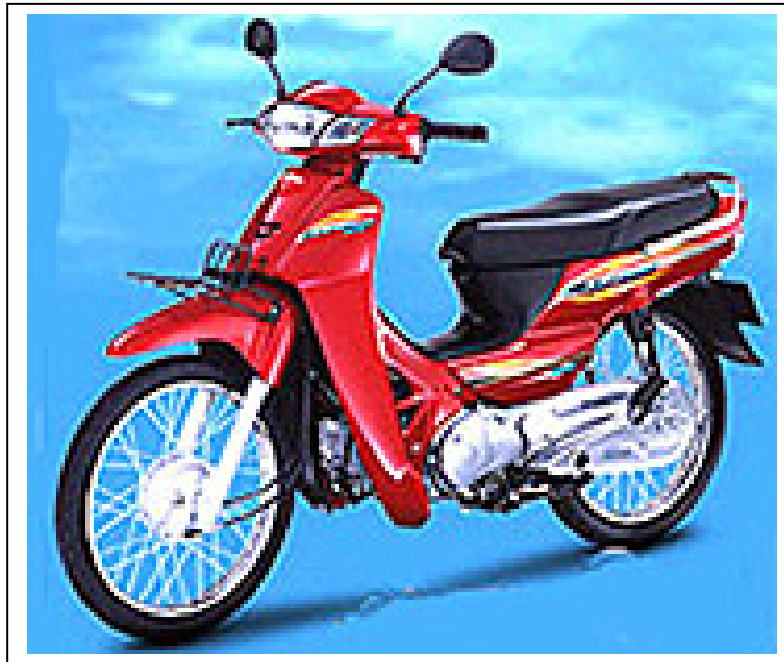
- รถจักรยานยนต์ ยี่ห้อ Honda รุ่น Dream สีเปลือกมังคุด ทะเบียน จ. เชียงใหม่
- เครื่องยนต์ 4 จังหวะ SOHC ระบายความร้อนด้วยอากาศ
- ระบบสตาร์ทเท้า/สตาร์ทมือ

- ระบบคลัตช์อัตโนมัติ
- ระบบกันสะเทือนหน้าใช้คอปแบบเทเลสโคปิค
- ระบบกันสะเทือนหลังใช้คอปคู่
- ระบบเบรกหน้า-หลัง แบบดรัมเบรก
- สภาพรถอยู่ในเกณฑ์มาตรฐาน

รูปที่ 4.2-2 รถจักรยานยนต์ ยี่ห้อ Honda รุ่น Dream
