## กรณีศึกษาที่ 4

### รถจักรยานยนต์ชนแบบตั้งฉากกับรถจักรยานยนต์บนทาง

รายงานการสืบสวนอุบัติเหตุจราจรเชิงลึกฉบับนี้เป็นส่วนหนึ่งของโครงการศึกษาและพัฒนาตัวแบบหน่วยสืบสวนอุบัติเหตุจากการชนส่งและจราจร (พื้นที่ศึกษา : จังหวัดเชียงใหม่) โดยคณะวิศวกรรมศาสตร์ มหาวิทยาลัยเชียงใหม่ ซึ่งได้รับมอบหมายจาก สำนักงานนโยบายและแผนการขนส่งและจราจร (สนข.) กระทรวงคมนาคม ให้เป็นที่ปรึกษาเพื่อทำการวิจัยสืบค้นหาสาเหตุการเกิดอุบัติเหตุทางถนนจากปัจจัยต่างๆ และทำการวิเคราะห์เชิงลึกเพื่อกำหนดมาตรการและระเบียบวิธีการทำงาน โดยทำการเก็บรวบรวมข้อมูลและวิเคราะห์หาสาเหตุของแต่ละกรณีศึกษาของอุบัติเหตุรวมถึงจัดทำข้อเสนอแนะในการแก้ไขปัญหาเบื้องต้น

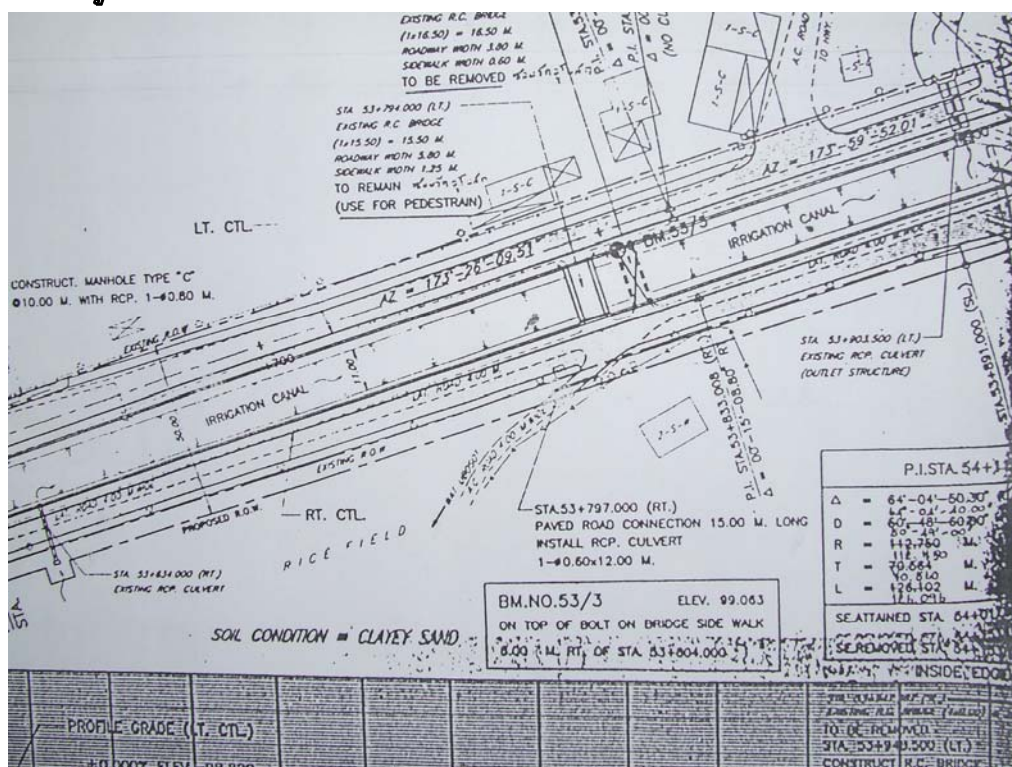
ถนนคันคลองชลประทานซึ่งเดิมเป็นทางสองช่องจราจรลาดยาง อยู่ฝั่งตะวันออกของคลอง มีสะพานข้ามคลองในบริเวณใกล้จุดเกิดเหตุ 2 สะพาน กว้าง 6 เมตร และ 4 เมตร ภายหลังได้ก่อสร้างก่อสร้างเติมเขตทางเป็นทางขนาด 4 ช่องจราจร แยกทิศทางการเดินทางเป็นด้วยคลองชลประทาน แต่การข้ามสองฝั่งคลองยังใช้สะพานข้ามคลองเดิมที่มีอยู่ ที่จุดนี้สะพานที่กว้าง 6 เมตรตั้งใจจะใช้เพื่อการเดินข้ามเท่านั้น และสะพาน 4 เมตรจะรื้อออก อย่างไรก็ตาม ปัจจุบันสะพานทั้งสองยังใช้เพื่อการกลับรถทางเดียวอยู่

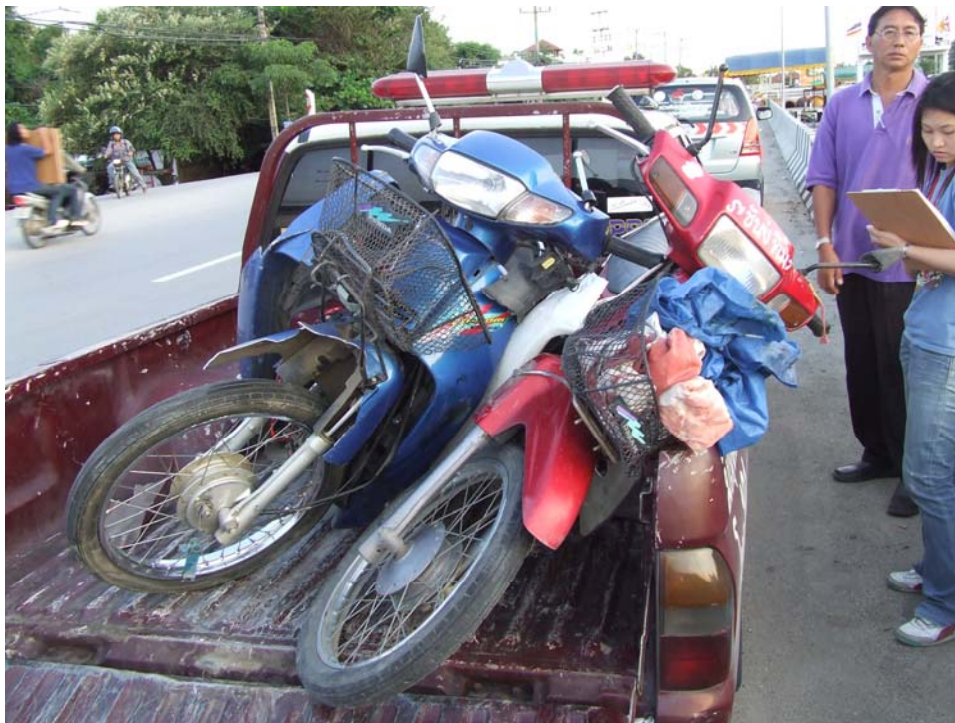
รูปที่ 4.2-1 รถคู่กรณีถูกเคลื่อนย้ายโดยรถกระบะตำรวจไปเก็บรักษาไว้ที่สถานีตำรวจ
