## กรณีศึกษาที่ 6

### รถกระบะ Nissan Big-M ชนกับรถเก๋ง Honda Civic 92

รายงานการสืบสวนอุบัติเหตุจราจรเชิงลึกฉบับนี้เป็นส่วนหนึ่งของโครงการศึกษาและพัฒนาตัวแบบหน่วยสืบสวนอุบัติเหตุจากการชนส่งและจราจร (พื้นที่ศึกษา : จังหวัดขอนแก่น) โดยศูนย์วิจัยและพัฒนาโครงสร้างมูลฐานอย่างยั่งยืน มหาวิทยาลัยขอนแก่น ซึ่งได้รับมอบหมายจาก สำนักงานนโยบายและแผนการขนส่งและจราจร (สนข.) กระทรวงคมนาคม ให้เป็นที่ปรึกษาเพื่อทำการวิจัยสืบค้นหาสาเหตุการเกิดอุบัติเหตุทางถนนจากปัจจัยต่างๆ และทำการวิเคราะห์เชิงลึกเพื่อกำหนดมาตรการและระเบียบวิธีการทำงาน โดยทำการเก็บรวบรวมข้อมูลและวิเคราะห์หาสาเหตุของแต่ละกรณีศึกษาของอุบัติเหตุรวมถึงจัดทำข้อเสนอแนะในการแก้ไขปัญหาเบื้องต้น

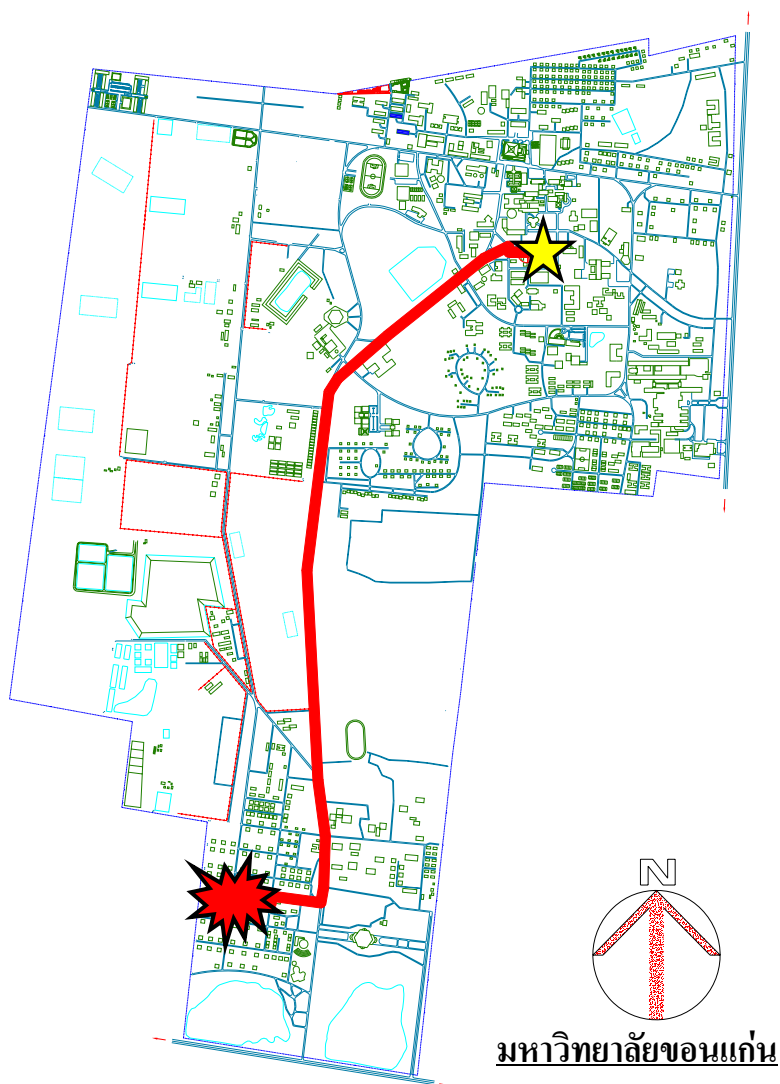
รูปที่ 4.1-1 แสดงตำแหน่งของที่ตั้งหน่วยและสถานที่เกิดเหตุ

สถานที่เกิดเหตุเป็นทางร่วมทางแยกภายในเขตพักอาศัยของมหาวิทยาลัยขอนแก่น ซึ่งเกิดจากการตัดกันของถนนมหาวิทยาลัยขอนแก่นหมายเลข 4 ตัดกับ ถนน บริเวณทางแยกมุมมองชัดเจน ไม่มีใบไม้ ต้นไม้ หรือ ก่อหลำขนาดใหญ่บดบังทัศนวิสัยการมองเห็น ไม่มีอุปกรณ์แจ้งเตือนหรือชะลอความเร็วก่อนเข้าทางแยก ป้ายเตือนทางแยกอยู่ในสภาพที่ไม่สามารถใช้งานได้ ดังที่แสดงในรูปที่ 4.1-1, 4.1-2 และ 4.1-3
