## กรณีศึกษาที่ 7

### รถนักเรียนชนกับรถบรรทุกสิบล้อ

รายงานการสืบสวนอุบัติเหตุจราจรเชิงลึกฉบับนี้เป็นส่วนหนึ่งของโครงการศึกษาและพัฒนาตัวแบบหน่วยสืบสวนอุบัติเหตุจากการชนส่งและจราจร (พื้นที่ศึกษา : จังหวัดนครราชสีมา) โดยศูนย์ศึกษาและถ่ายโอนเทคโนโลยี การขนส่ง มหาวิทยาลัยเทคโนโลยีสุรนารี ซึ่งได้รับมอบหมายจาก สำนักงานนโยบายและแผนการขนส่งและจราจร (สนข.) กระทรวงคมนาคม ให้เป็นที่ปรึกษาเพื่อทำการวิจัยสืบค้นหาสาเหตุการเกิดอุบัติเหตุทางถนนจากปัจจัยต่างๆ และทำการวิเคราะห์เชิงลึกเพื่อกำหนดมาตรการและระเบียบวิธีการทำงาน โดยทำการเก็บรวบรวมข้อมูลและวิเคราะห์หาสาเหตุของแต่ละกรณีศึกษาของอุบัติเหตุรวมถึงจัดทำข้อเสนอแนะในการแก้ไขปัญหาเบื้องต้น

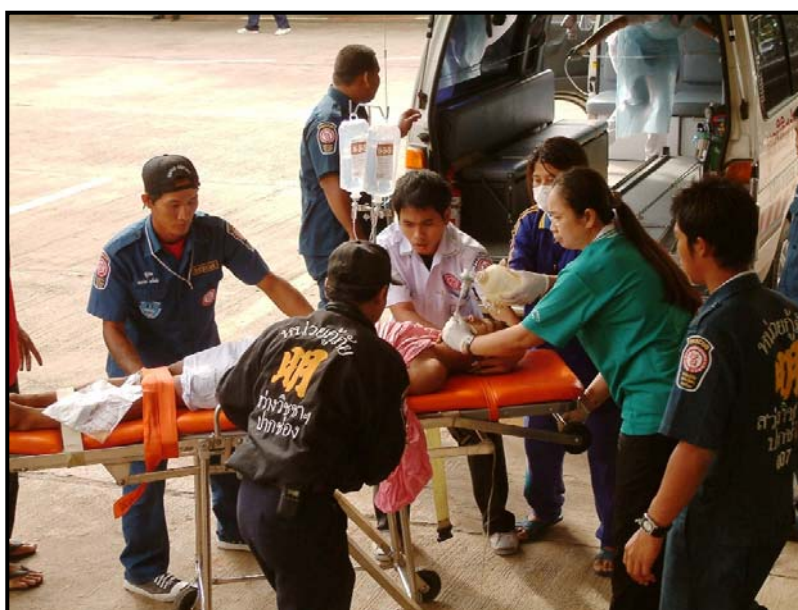
หน่วยแพทย์บริการฉุกเฉินได้นำส่งผู้บาดเจ็บไปยังโรงพยาบาลปากช่องนานา และโรงพยาบาลมหาราชนครราชสีมาเป็นการเร่งด่วนโดยผู้ที่บาดเจ็บสาหัสมีอาการเลือดคั่งในสมอง 2 ราย อีก 3 รายได้รับบาดเจ็บในช่องอก ปอดแตก และบาดเจ็บขา ถูกส่งตัวไปรักษาเพื่อผ่าตัดช่วยชีวิตที่โรงพยาบาลมหาราชนครราชสีมา ซึ่งต่อมาเสียชีวิตอีก 1 ราย ส่วนอีก 15 รายที่เหลือเป็นอาการบาดเจ็บเล็กน้อยแน่นหน้าอก มีบาดแผลและพวกเข้าตามร่างกาย

รูปที่ 8.3-1 หน่วยกู้ภัยลำเลียงผู้บาดเจ็บออกจากที่เกิดเหตุนำส่งโรงพยาบาล

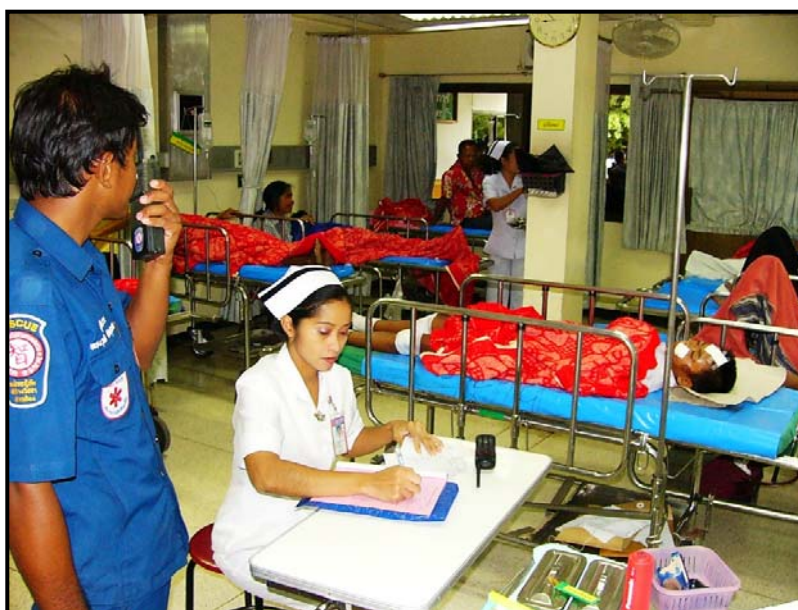
รูปที่ 8.3-2 เด็กนักเรียนเข้ารับการรักษาที่โรงพยาบาล

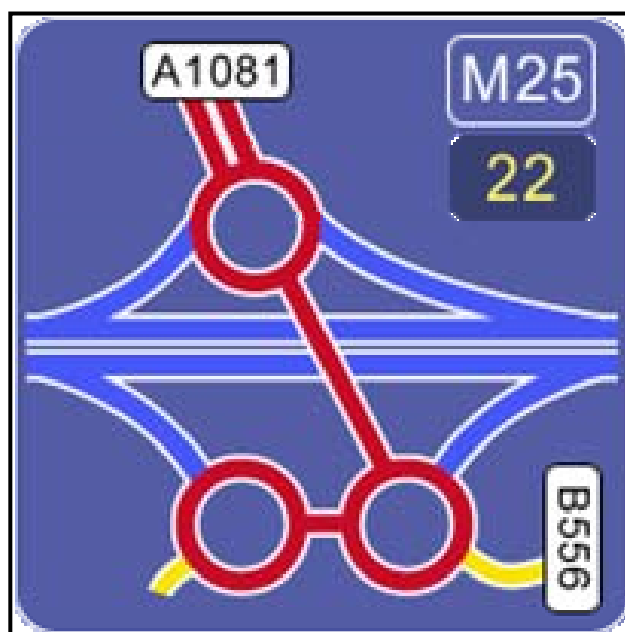
รูปที่ 11.2-1 ตัวอย่างการสร้างจุดกลับรถบนถนนสายรองและทางข้ามของต่างประเทศ

ถ้าบริเวณนั้นมีอันตรายมากควรพิจารณาการสร้างทางข้ามสำหรับชุมชนและทางกลับรถที่ไม่รบกวนการจราจรบนถนนสายหลัก ดังรูป คือ การสร้าง ramp ออกและเข้าถนนสายหลัก โดยให้รถที่ต้องการกลับรถหรือต้องการเลี้ยวเข้าถนนสายรองเข้าไปวนกลับรถบนถนนสายรองก่อนแล้วจึงเปลี่ยนทิศทาง

การจัดการเช่นนี้สามารถจัดการได้ทั้งจุดกลับรถและยังสามารถตอบสนองความต้องการข้ามบนถนนสายรองได้อย่างดี ทางข้ามเช่นนี้สามารถนำไปใช้ประโยชน์กับชุมชนใกล้เคียงได้ด้วยการต่อถนนเป็นโครงข่ายเชื่อม โดยให้ชุมชนใกล้เคียงที่ต้องการเปลี่ยนเส้นทางหรือเข้าถนนสายหลักวิ่งเข้ามาในทางข้ามนี้

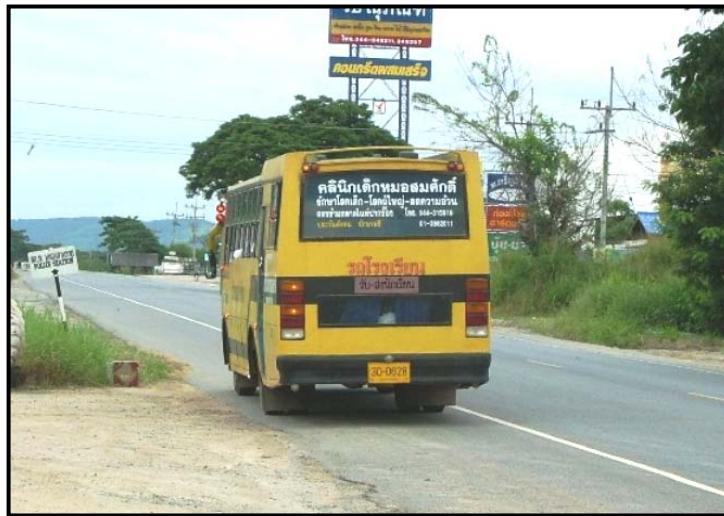
รูปที่ 11.2-2 มาตรฐานของรถโรงเรียนในประเทศไทย

ควรพิจารณาการห้ามนำรถสองแถวมาใช้รับส่งนักเรียน รถที่รับส่งนักเรียนควรมีมาตรฐานอย่างน้อยควรเป็นรถเมล์ที่มีที่นั่งเพียงพอ รถมีสีเหลืองเพื่อให้ผู้ขับขี่อื่นทราบว่าป็นรถนักเรียน และควรมีประตูเปิดปิดเพื่อความปลอดภัย ซึ่งในปัจจุบันสิ่งเหล่านี้กรมการขนส่งทางบก ก็ได้มีมาตรฐานเอาไว้แล้ว เพียงแต่ยังไม่มีการปฏิบัติตามอย่างเคร่งครัด

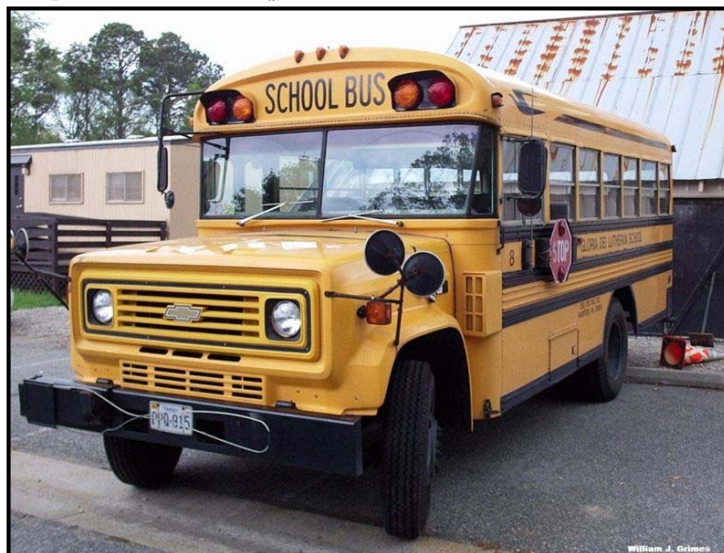
รูปที่ 11.2-3 มาตรฐานของรถโรงเรียนของต่างประเทศ

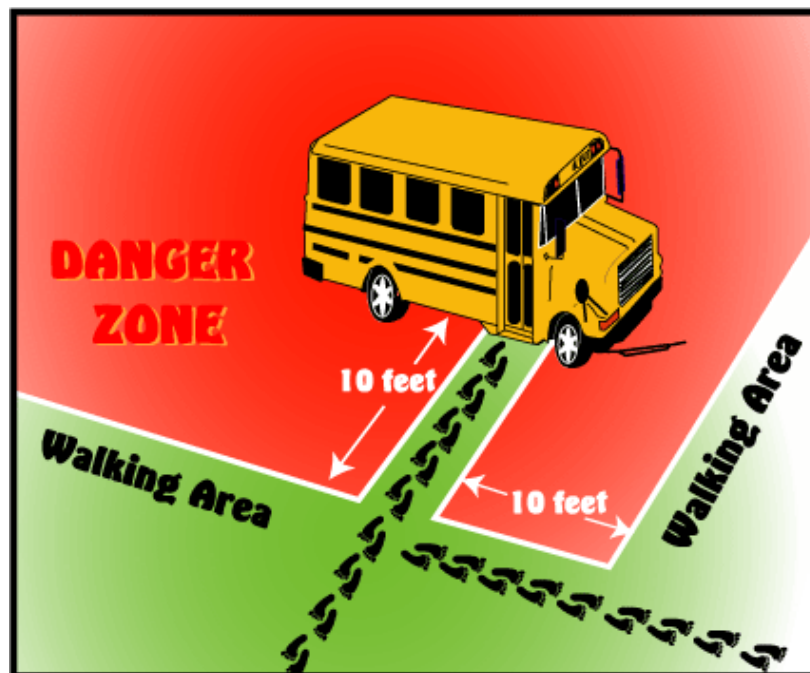
รูปที่ 11.2-4 การให้ความรู้เรื่องมาตรฐานความปลอดภัยเกี่ยวกับการเดินทางด้วยรถนักเรียนของต่างประเทศ

ในชั้นเรียนควรจะมีการอบรมและการออกสนามเพื่อรับรู้ถึงการให้ความสำคัญกับการปลอดภัยในการเดินทาง ในต่างประเทศมีการณรงค์ให้นักเรียนเรียนรู้และปฏิบัติตามกฎความปลอดภัย
