## กรณีศึกษาที่ 8

### รถพ่วง 18 ล้อชนกับรถตู้โดยสารสายอุดรธานี - น้ำโสม

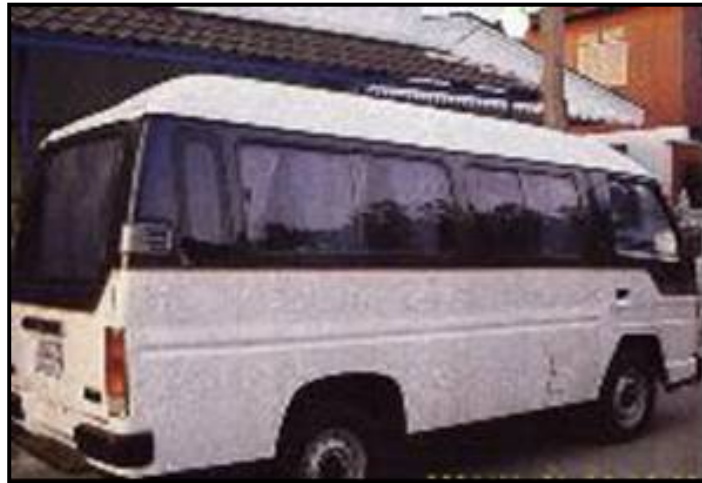
รูปที่ 7.1-1 สภาพรถตู้โดยสารก่อนเกิดเหตุเทียบเคียงจากรุ่นเดียวกันและจดทะเบียนในปีเดียวกัน  
(ในสภาพความเป็นจริงรถตู้โดยสารจะเก่ากว่านี้เพราะจำนวนชั่วโมงการใช้งานมากกว่า)
