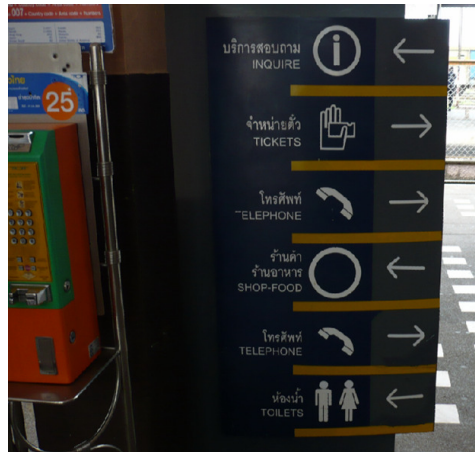
สถานีรถไฟที่ศึกษาในโครงการฯ นี้ ได้แก่ สถานีหัวหิน สถานีสุราษฎร์ธานี และสถานีหาดใหญ่ เป็นสถานีที่มีการเดินทางของนักท่องเที่ยวทั้งชาวไทยและชาวต่างประเทศ ดังนั้น การให้ข่าวสารข้อมูลและการประชาสัมพันธ์ควรมีรูปแบบที่สามารถสื่อสารให้นักท่องเที่ยวต่างชาติได้เข้าใจด้วย เช่น ป้ายแนะนำต่าง ๆ ภายในสถานีควรมีข้อความทั้งภาษาไทยและภาษาอังกฤษ แต่จากการสำรวจป้ายแนะนำต่าง ๆ ภายในสถานีรถไฟนั้น พบว่า รูปแบบของป้ายที่ใช้บางป้ายยังไม่มีรูปแบบที่แน่นอนชัดเจน รวมถึงข้อความที่ใช้บางป้ายมีข้อความภาษาไทยและภาษาอังกฤษ แต่บางป้ายมีเพียงข้อความภาษาไทยเพียงอย่างเดียว

รูปที่ 4.2-3: ป้ายแนะนำในสถานีรถไฟสุราษฎร์ธานีที่มี 2 ภาษา

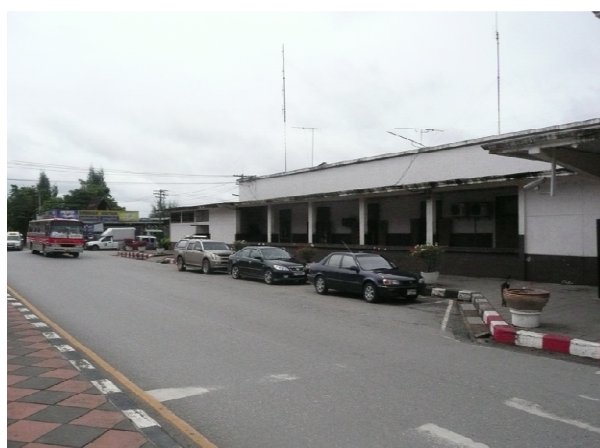
จากการสำรวจการเชื่อมต่อการเดินทางจากสถานีรถไฟไปยังแหล่งท่องเที่ยว หรือ ท่าเรือที่จะไปยังแหล่งท่องเที่ยว พบว่า สถานีรถไฟขนาดใหญ่หรือสถานีชุมทางที่ศึกษาจะมีรถประจำทางเชื่อมต่อจากสถานีรถไฟไปยังตัวเมืองหรือแหล่งท่องเที่ยว แต่สถานีรถไฟขนาดเล็กยังมีปัญหาการเชื่อมต่อ เช่น ไม่มีรถโดยสารสาธารณะเชื่อมต่อไปถึงสถานีรถไฟ การขาดพื้นที่สำหรับเชื่อมต่อการเดินทางที่สถานีรถไฟ เป็นต้น

รูปที่ 4.2-6: การจัดพื้นที่เชื่อมต่อการเดินทางบริเวณหน้าสถานีรถไฟสุราษฎร์ธานี
