# โครงการศึกษาจัดทำแผนแก้ไขอุบัติเหตุบริเวณจุดตัด ทางรถไฟกับถนนสำหรับรถไฟทางไกล

รายงานฉบับสมบูรณ์  
(Final Report)

บริษัท ทรานส์คอนซัลท์ จำกัด

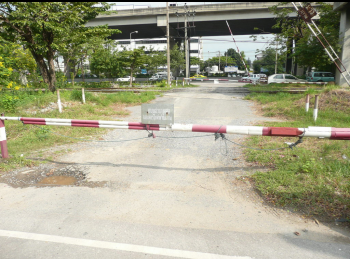
| ลำดับ | กิโลเมตรที่/เสาโทรเลขที่ | ภาพถ่าย | หมายเหตุ |
|---|---|---|---|
| 1 | กิโลเมตรที่ 16+555<br>เสาโทรเลขที่ 16/9-10 | | เป็นจุดตัดทางรถไฟ ควบคุมด้วยคานยก เข้าบริษัทบูรพา ปัจจุบันได้ยกเลิกการใช้ทางผ่านโดยการรถไฟแห่งประเทศไทย |

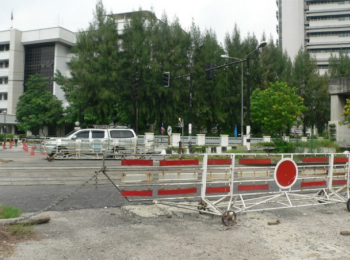
| ลำดับ | กิโลเมตรที่/เสาโทรเลขที่ | ภาพถ่าย | หมายเหตุ |
|---|---|---|---|
| 2 | กิโลเมตรที่ 16+981<br>เสาโทรเลขที่ 16/17-17/1 | | เป็นจุดตัดทางรถไฟ ควบคุมด้วยคานยกเข้าสู่ศูนย์วิจัยจุฬาภรณ์ ปัจจุบันได้ยกเลิกการใช้ทางผ่านโดยการรถไฟแห่งประเทศไทย |

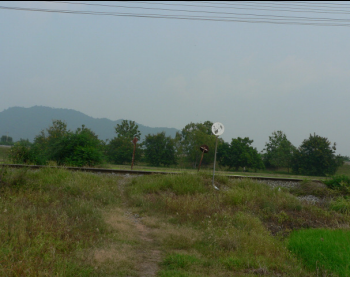
| ลำดับ | กิโลเมตรที่/เสาโทรเลขที่ | ภาพถ่าย | หมายเหตุ |
|---|---|---|---|
| 3 | กิโลเมตรที่ 143+757<br>เสาโทรเลขที่ 143/13-14 | | เป็นจุดตัดทางรถไฟควบคุมด้วยป้ายจราจร เข้าสู่พื้นที่เกษตรกรรม ปัจจุบันได้ยกเลิกการใช้ทางผ่านโดยการรถไฟแห่งประเทศไทย (ข้อมูลจากเจ้าหน้าที่รถไฟ) |

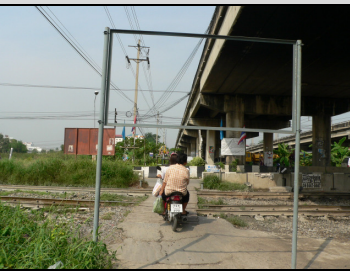
| ลำดับ | กิโลเมตรที่/เสาโทรเลขที่ | ภาพถ่าย | หมายเหตุ |
|---|---|---|---|
| 1 | กิโลเมตรที่ 29+752<br>เสาโทรเลขที่ 29/13-14 | | เป็นสะพานข้ามทางรถไฟ<br>ถ.รังสิต-ปทุมธานี ได้สะพาน<br>เป็นทางลัดผ่านจักรยานยนต์ที่<br>มีปริมาณจักรยานยนต์ข้ามทาง<br>รถไฟสูง |

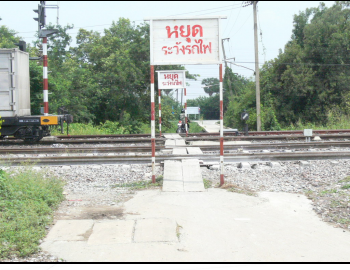
| ลำดับ | กิโลเมตรที่/เสาโทรเลขที่ | ภาพถ่าย | หมายเหตุ |
|---|---|---|---|
| 2 | ย่านสถานีบางปะอิน | | เป็นทางลัดผ่านจักรยานยนต์<br>ที่มีปริมาณจักรยานยนต์ข้าม<br>ทางรถไฟสูงในย่านสถานี<br>บางปะอิน |

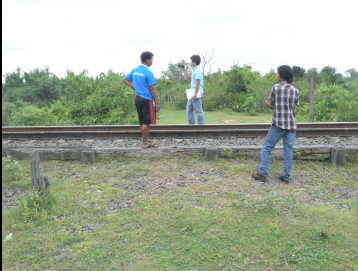
| ลำดับ | กิโลเมตรที่/เสาโทรเลขที่ | ภาพถ่าย | หมายเหตุ |
|---|---|---|---|
| 3 | กิโลเมตรที่ 228+077<br>เสาโทรเลขที่ 228/3-4 | | จากการลงพื้นที่สำรวจ และการสอบถามข้อมูลจากเจ้าหน้าที่รถไฟ พบว่าจุดตัดทางรถไฟได้ถูกยกเลิกการใช้งาน |

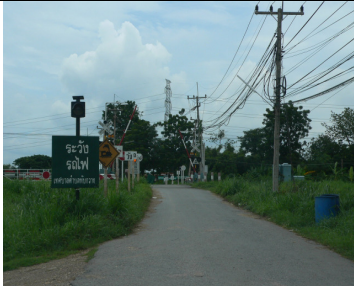
| ลำดับ | กิโลเมตรที่/เสาโทรเลขที่ | ภาพถ่าย | หมายเหตุ |
|---|---|---|---|
| 1 | กิโลเมตรที่ 129+839<br>เสาโทรเลขที่ 129/14-15 | | เปลี่ยนจากป้ายจราจรเป็นเครื่องกั้นอัตโนมัติ ข1 |

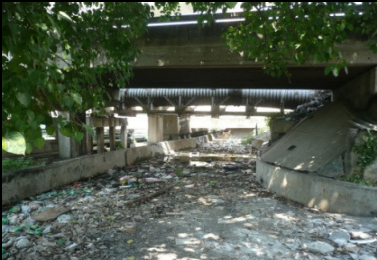
| ลำดับ | กิโลเมตรที่/เสาโทรเลขที่ | ภาพถ่าย | หมายเหตุ |
|---|---|---|---|
| 1 | กิโลเมตรที่ 10+880<br>เสาโทรเลขที่ 10/14-15 | | ปัจจุบันไม่สามารถใช้ทางลอดทางรถไฟได้เนื่องจากอีกด้านของถนนปรับปรุงเป็นอาคารจอดรถของรถไฟชานเมือง (Air-Port-Link) |

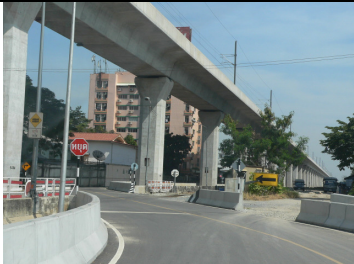
| ลำดับ | กิโลเมตรที่/เสาโทรเลขที่ | ภาพถ่าย | หมายเหตุ |
|---|---|---|---|
| 1 | กิโลเมตรที่ 13+110<br>เสาโทรเลขที่ 13/12-13 | | ปรับปรุงจากทางลักผ่าน<br>เป็นเครื่องกั้น ก4 |

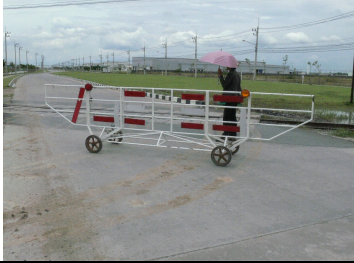
| ลำดับ | กิโลเมตรที่/เสาโทรเลขที่ | ภาพถ่าย | หมายเหตุ |
|---|---|---|---|
| 2 | กิโลเมตรที่ 93+840<br>เสาโทรเลขที่ 93/13-14-15 | | ปรับปรุงจากทางลักผ่าน<br>เป็นเครื่องกั้น ก4 |

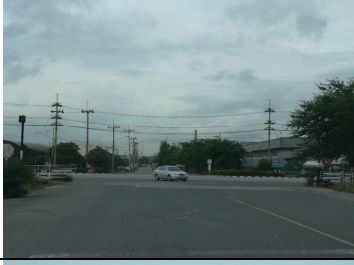
| ลำดับ | กิโลเมตรที่/เสาโทรเลขที่ | ภาพถ่าย | หมายเหตุ |
|---|---|---|---|
| 3 | กิโลเมตรที่ 141+770 | | ปรับปรุงการควบคุมด้วย<br>ป้ายจราจรเป็นเครื่องกั้น<br>ก4 |

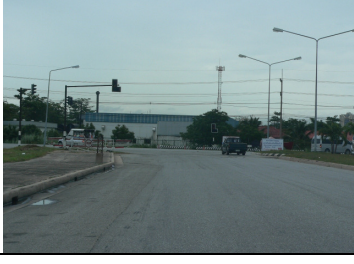
| ลำดับ | กิโลเมตรที่/เสาโทรเลขที่ | ภาพถ่าย | หมายเหตุ |
|---|---|---|---|
| 4 | กิโลเมตรที่ 142+559 | | ปรับปรุงการควบคุมด้วย<br>ป้ายจราจรเป็นเครื่องกั้น<br>ก4 |

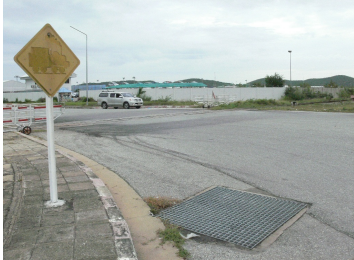
| ลำดับ | กิโลเมตรที่/เสาโทรเลขที่ | ภาพถ่าย | หมายเหตุ |
|---|---|---|---|
| 5 | กิโลเมตรที่ 143+070 | | ปรับปรุงการควบคุมด้วย<br>ป้ายจราจรเป็นเครื่องกั้น<br>ก4 |

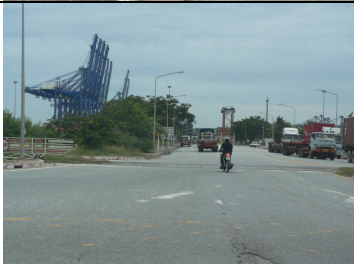
| ลำดับ | กิโลเมตรที่/เสาโทรเลขที่ | ภาพถ่าย | หมายเหตุ |
|---|---|---|---|
| 6 | กิโลเมตรที่ 143+339 | | ปรับปรุงการควบคุมด้วย<br>ป้ายจราจรเป็นเครื่องกั้น<br>ก4 |

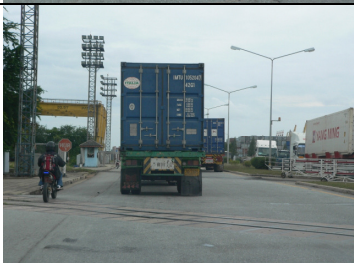
| ลำดับ | กิโลเมตรที่/เสาโทรเลขที่ | ภาพถ่าย | หมายเหตุ |
|---|---|---|---|
| 7 | กิโลเมตรที่ 144+186 | | ปรับปรุงการควบคุมด้วย<br>ป้ายจราจรเป็นเครื่องกั้น<br>ก4 |

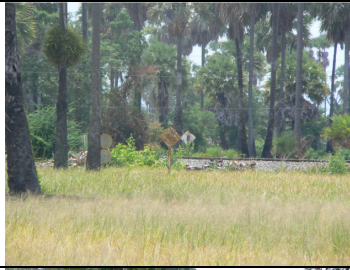
| ลำดับ | กิโลเมตรที่/เสาโทรเลขที่ | ภาพถ่าย | หมายเหตุ |
|---|---|---|---|
| 2 | กิโลเมตรที่ 161+097<br>เสาโทรเลขที่ 161/2-3 | | ปัจจุบันไม่มีสภาพเป็นจุดตัดทางรถไฟ |

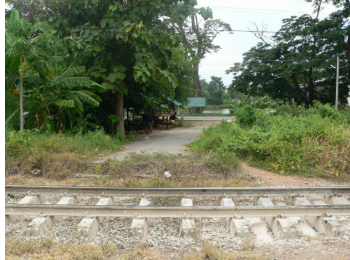
| ลำดับ | กิโลเมตรที่/เสาโทรเลขที่ | ภาพถ่าย | หมายเหตุ |
|---|---|---|---|
| 3 | กิโลเมตรที่ 170+098<br>เสาโทรเลขที่ 170/2-3 | | จากการลงพื้นที่สำรวจ และการสอบถามข้อมูลจากเจ้าหน้าที่รถไฟ พบว่าจุดตัดทางรถไฟได้ถูกยกเลิกการใช้งาน โดยการรถไฟ |

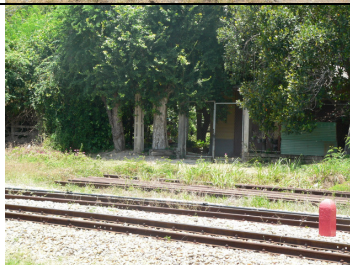
| ลำดับ | กิโลเมตรที่/เสาโทรเลขที่ | ภาพถ่าย | หมายเหตุ |
|---|---|---|---|
| 4 | กิโลเมตรที่ 213+172<br>เสาโทรเลขที่ 213/3-4 | | จากการลงพื้นที่สำรวจ และการสอบถามข้อมูลจากเจ้าหน้าที่รถไฟ พบว่าจุดตัดทางรถไฟได้ถูกยกเลิกการใช้งาน โดยการรถไฟ |

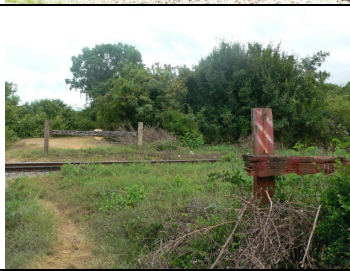
| ลำดับ | กิโลเมตรที่/เสาโทรเลขที่ | ภาพถ่าย | หมายเหตุ |
|---|---|---|---|
| 5 | กิโลเมตรที่ 224+930<br>เสาโทรเลขที่ 224/15-16 | | ปัจจุบันไม่มีสภาพเป็นจุดตัดทางรถไฟ |

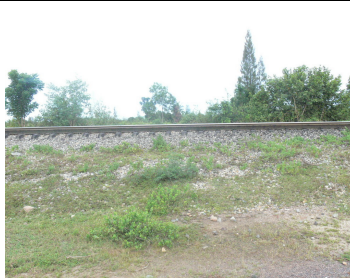
| ลำดับ | กิโลเมตรที่/เสาโทรเลขที่ | ภาพถ่าย | หมายเหตุ |
|---|---|---|---|
| 6 | กิโลเมตรที่ 241+131<br>เสาโทรเลขที่ 241/3-4 | | ปัจจุบันไม่มีสภาพเป็นจุดตัดทางรถไฟ |

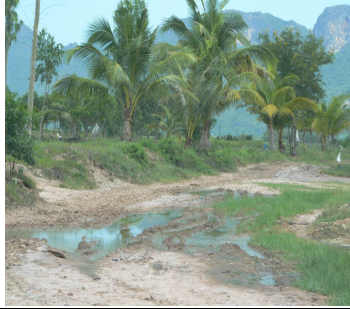
| ลำดับ | กิโลเมตรที่/เสาโทรเลขที่ | ภาพถ่าย | หมายเหตุ |
|---|---|---|---|
| 7 | กิโลเมตรที่ 257+872<br>เสาโทรเลขที่ 257/15-16 | | จากการลงพื้นที่สำรวจ และการสอบถามข้อมูลจากเจ้าหน้าที่รถไฟ พบว่าจุดตัดทางรถไฟได้ถูกยกเลิกการใช้งาน และไม่มีถนนผ่านเข้าจุดตัด |

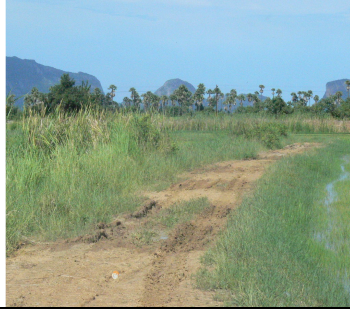
| ลำดับ | กิโลเมตรที่/เสาโทรเลขที่ | ภาพถ่าย | หมายเหตุ |
|---|---|---|---|
| 8 | กิโลเมตรที่ 266+035<br>เสาโทรเลขที่ 266/1-2 | | จากการลงพื้นที่สำรวจ และการสอบถามข้อมูลจากเจ้าหน้าที่รถไฟ พบว่าจุดตัดทางรถไฟได้ถูกยกเลิกการใช้งาน และไม่มีถนนผ่านเข้าจุดตัด |

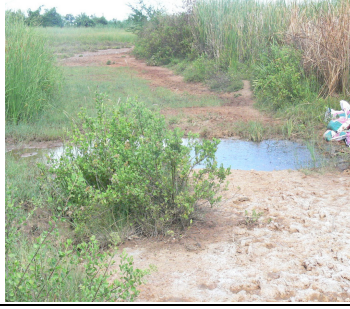
| ลำดับ | กิโลเมตรที่/เสาโทรเลขที่ | ภาพถ่าย | หมายเหตุ |
|---|---|---|---|
| 9 | กิโลเมตรที่ 267+579<br>เสาโทรเลขที่ 267/10-11 | | จากการลงพื้นที่สำรวจ และการสอบถามข้อมูลจากเจ้าหน้าที่รถไฟ พบว่าจุดตัดทางรถไฟได้ถูกยกเลิกการใช้งาน และไม่มีถนนผ่านเข้าจุดตัด |

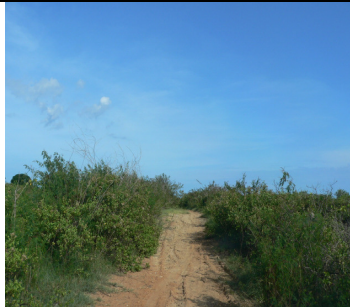
| ลำดับ | กิโลเมตรที่/เสาโทรเลขที่ | ภาพถ่าย | หมายเหตุ |
|---|---|---|---|
| 11 | กิโลเมตรที่ 277+750<br>เสาโทรเลขที่ 277/13-14 | | จากการลงพื้นที่สำรวจ และการสอบถามข้อมูลจากเจ้าหน้าที่รถไฟ พบว่าจุดตัดทางรถไฟได้ถูกยกเลิกการใช้งาน และไม่มีถนนผ่านเข้าจุดตัด |

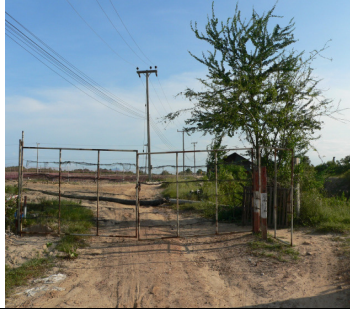
| ลำดับ | กิโลเมตรที่/เสาโทรเลขที่ | ภาพถ่าย | หมายเหตุ |
|---|---|---|---|
| 12 | กิโลเมตรที่ 279+884<br>เสาโทรเลขที่ 279/15-16 | | จากการลงพื้นที่สำรวจ และการสอบถามข้อมูลจากเจ้าหน้าที่รถไฟ พบว่าถนนเข้าจุดตัดทางรถไฟอยู่ในพื้นที่ของเอกชน ซึ่งรถยนต์ทั่วไปไม่สามารถผ่านเข้า-ออกได้ |

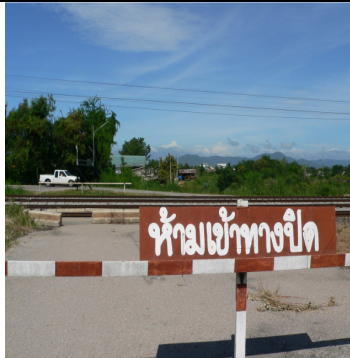
| ลำดับ | กิโลเมตรที่/เสาโทรเลขที่ | ภาพถ่าย | หมายเหตุ |
|---|---|---|---|
| 13 | กิโลเมตรที่ 301+865<br>เสาโทรเลขที่ 301/14-15 | | จากการลงพื้นที่สำรวจ และการสอบถามข้อมูลจากเจ้าหน้าที่รถไฟ พบว่าจุดตัดทางรถไฟได้ถูกยกเลิกการใช้งานโดยการรถไฟ และก่อสร้างทางลอดในบริเวณใกล้เคียงแทน |

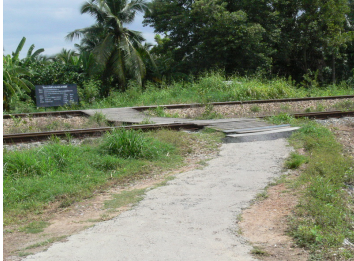
| ลำดับ | กิโลเมตรที่/เสาโทรเลขที่ | ภาพถ่าย | หมายเหตุ |
|---|---|---|---|
| 1 | เสาโทรเลขที่ 26/4-5 | | เป็นทางหลักผ่านจักรยานยนต์ |

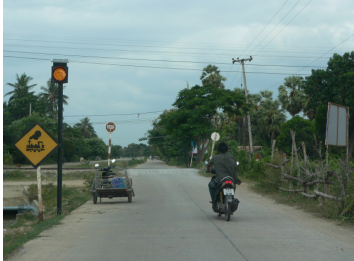
| ลำดับ | กิโลเมตรที่/เสาโทรเลขที่ | ภาพถ่าย | หมายเหตุ |
|---|---|---|---|
| 7 | เสาโทรเลขที่ 155/13-14 | | เป็นทางลักผ่าน |

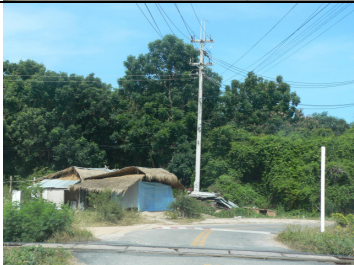
| ลำดับ | กิโลเมตรที่/เสาโทรเลขที่ | ภาพถ่าย | หมายเหตุ |
|---|---|---|---|
| 8 | เสาโทรเลขที่ 206/2-3 | | เป็นจุดตัดทางรถไฟควบคุมด้วยป้ายจราจร |

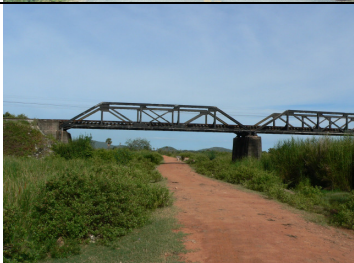
| ลำดับ | กิโลเมตรที่/เสาโทรเลขที่ | ภาพถ่าย | หมายเหตุ |
|---|---|---|---|
| 9 | เสาโทรเลขที่ 238/8-9 | | เป็นทางลอดทางรถไฟ (Under-pass) |

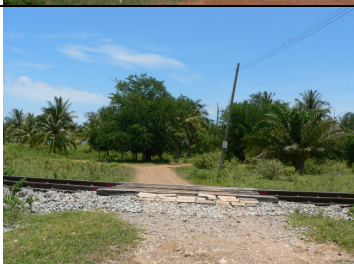
| ลำดับ | กิโลเมตรที่/เสาโทรเลขที่ | ภาพถ่าย | หมายเหตุ |
|---|---|---|---|
| 10 | เสาโทรเลขที่ 286/3-4 | | เป็นทางลักผ่าน |

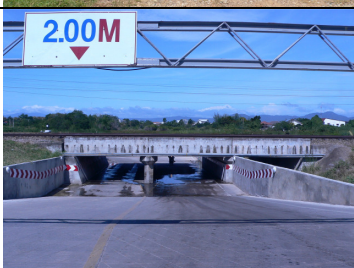
| ลำดับ | กิโลเมตรที่/เสาโทรเลขที่ | ภาพถ่าย | หมายเหตุ |
|---|---|---|---|
| 11 | เสาโทรเลขที่ 301/12-13 | | เป็นทางลอดทางรถไฟ (Under-pass) |

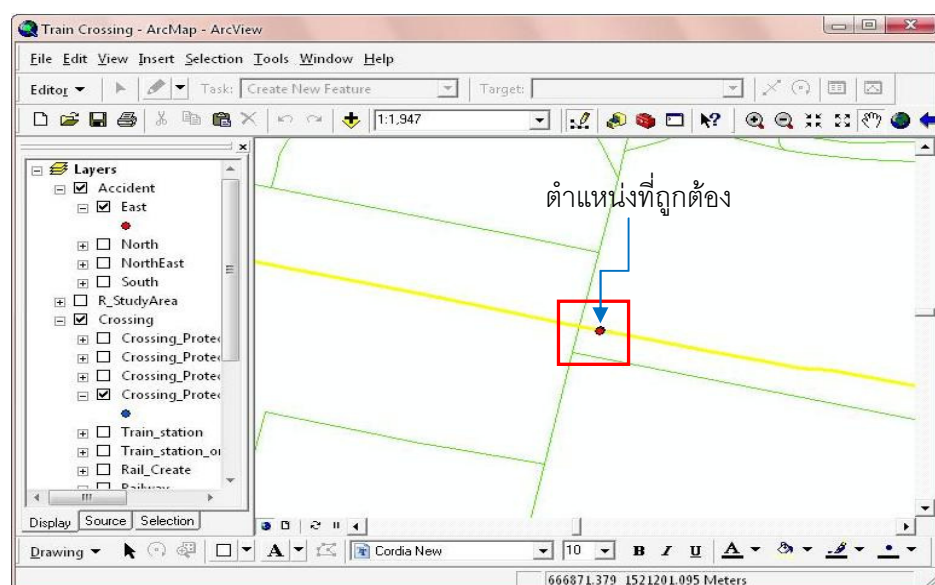
รูปที่ 4.3-5: การตรวจสอบความถูกต้องเชิงตำแหน่งของจุดตัดทางรถไฟ

จากรูปที่ 4.3-5 จะเห็นได้ว่า ทางรถไฟไม่ได้ตัดกับถนน ดังนั้นจึงต้องมีการตรวจสอบค่าพิกัด และตำแหน่งที่แท้จริงอีกครั้ง เพื่อทำการแก้ไขให้ถูกต้องดังแสดงในรูปที่ 4.3-6

- 3) ทำการแก้ไขจุดเกิดอุบัติเหตุให้ถูกต้องตรงตามจุดตัดทางรถไฟที่ได้ทำการเก็บข้อมูลภาคสนามเรียบร้อยแล้ว
  - 3.1) ตรวจสอบความถูกต้องของพิกัดของจุดตัดทางรถไฟในฐานข้อมูล GIS และข้อมูลพิกัดจริงว่ามีความถูกต้องสอดคล้องกันหรือไม่ หากข้อมูลเชิงพื้นที่ที่มีความคลาดเคลื่อนต้องทำการปรับแก้ข้อมูลในฐานข้อมูลให้ถูกต้อง ดังแสดงในรูปที่ 4.3-5

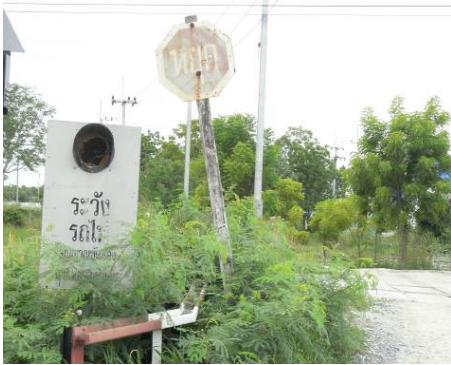
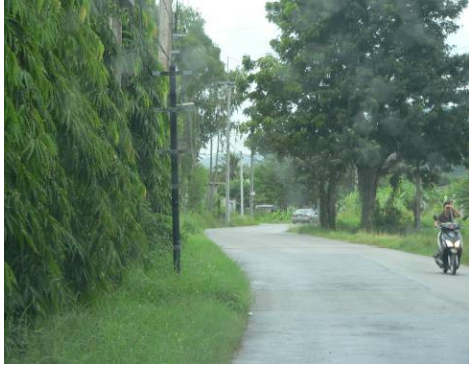
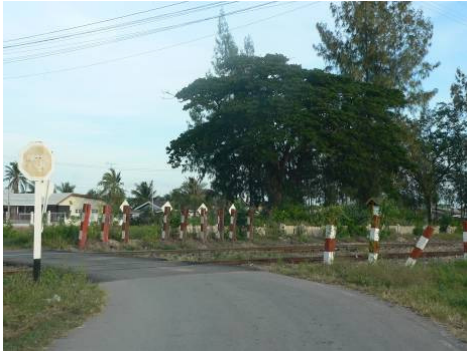
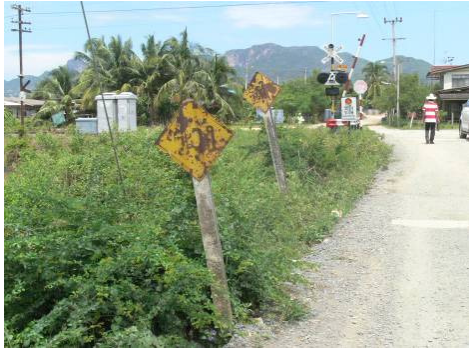
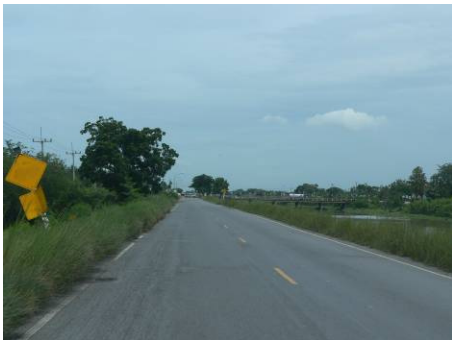
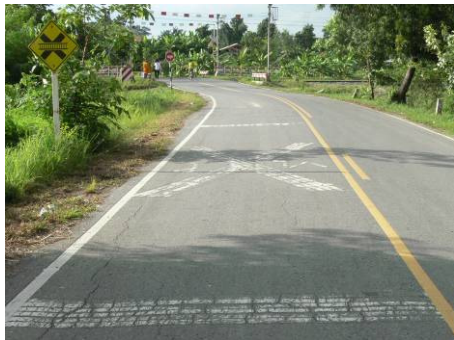
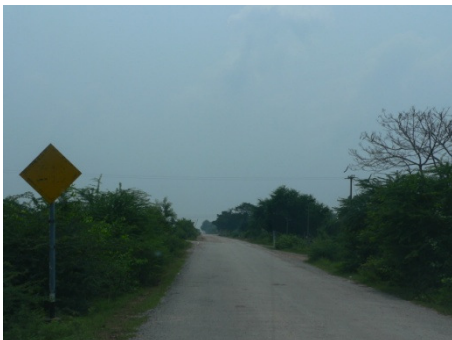
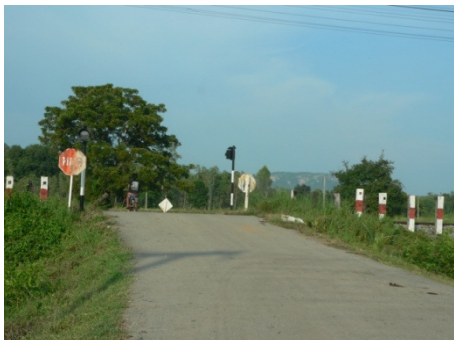
รูปที่ 5.2-1 ได้แสดงตัวอย่างของปัญหาเครื่องหมายจราจรไม่ครบถ้วนหรือมีแต่ไม่ได้มาตรฐาน และบางส่วนอยู่ในสภาพชำรุด

รูปที่ 5.2-1: แสดงปัญหาเครื่องหมายจราจรไม่ครบถ้วนหรือมีแต่ไม่ได้มาตรฐาน และบางส่วนอยู่ในสภาพชำรุด

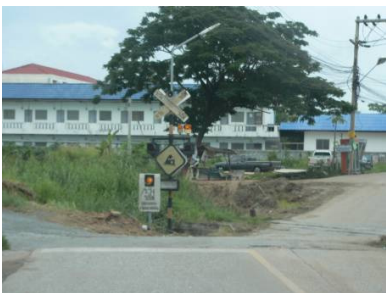
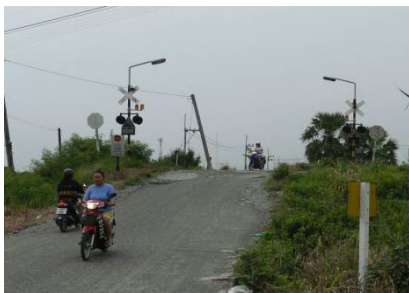
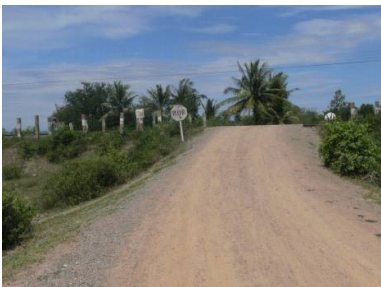
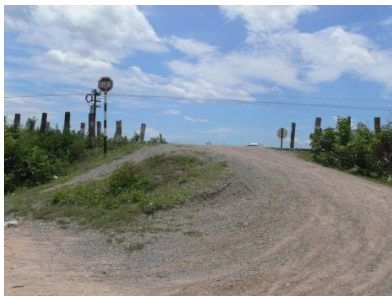
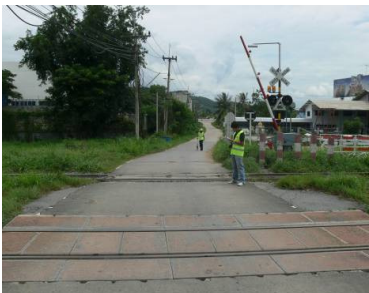
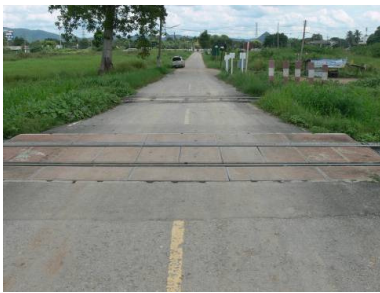
- 2) ปัญหาถนนช่วงบริเวณเข้าสู่จุดตัดทางรถไฟมีความลาดชัน และบางจุดมีความชันหลายระดับ
- ปัญหาด้านกายภาพที่สำคัญอีกประเด็นหนึ่ง คือ ถนนที่มาบรรจบกับทางรถไฟ ในระยะ 10 ม. จากรางรถไฟ ทั้ง 2 ฝั่ง มีความลาดชัน บางแห่งมากกว่า 5 % ซึ่งตามข้อกำหนดของมาตรฐานสากลระยะนี้จะต้องอยู่ในแนวราบหรือ 0% เพื่อให้ยานพาหนะสามารถมองเห็นรถไฟที่เข้าสู่จุดตัดได้ชัดเจนเมื่อเข้าสู่บริเวณนี้ ถ้ามีความลาดชันที่มากกว่านี้ จุดตัดทางรถไฟจะมีลักษณะเป็นลูกเนิน นอกจากผู้ขับจะต้องเร่งเครื่องยนต์เพื่อให้ผ่านรางรถไฟ และอาจไม่สังเกตเห็นรถไฟที่กำลังเข้าสู่จุดตัดได้ ยังจะเป็นสาเหตุให้ยานพาหนะที่มีท้องต่ำหรือช่วงล้อ (Wheel Base) ยาว เช่น รถยนต์โดยสารขนาดใหญ่ ติดค้างอยู่บนรางรถไฟได้ ในการสำรวจยัง

รูปที่ 5.2-2: แสดงปัญหาถนนช่วงบริเวณจุดตัดทางรถไฟมีความลาดชัน และบางจุดมีความชันหลายระดับ

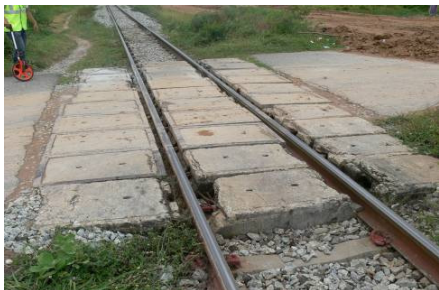
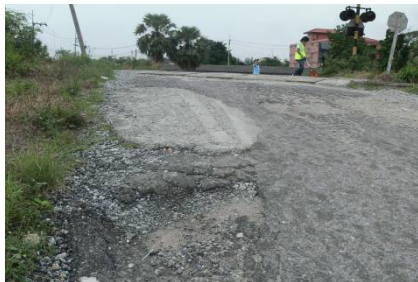
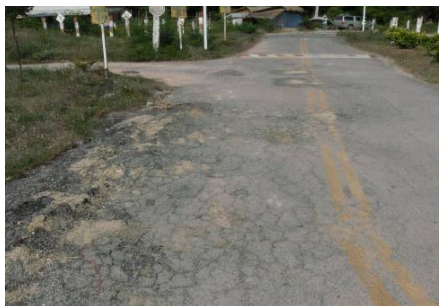
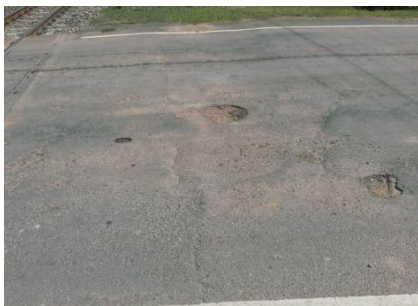
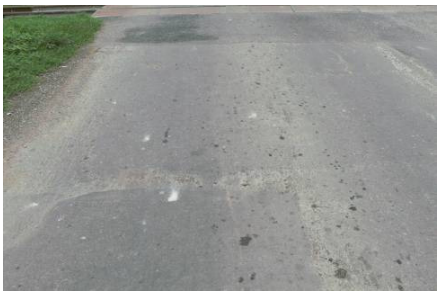
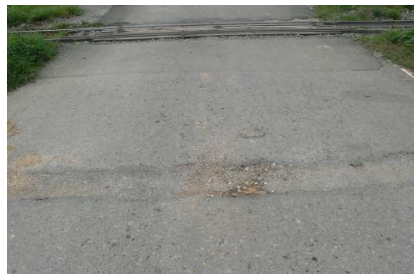
รูปที่ 5.2-3: แสดงปัญหาสภาพผิวจราจรที่จุดตัดทางรถไฟชำรุด

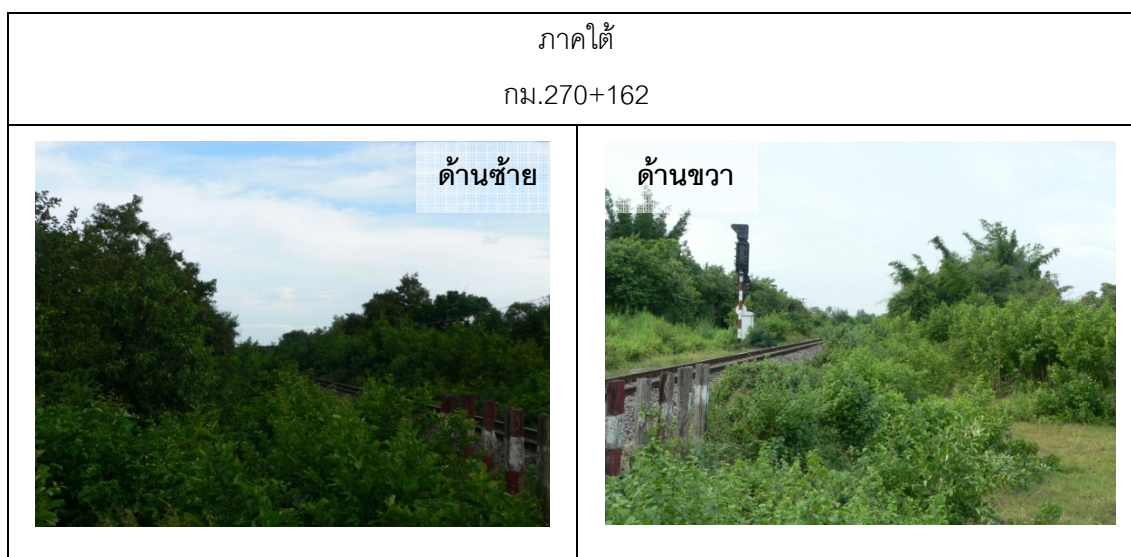
รูปที่ 5.2-4: แสดงปัญหาสิ่งปลูกสร้าง, พุ่มไม้, หญ้าบริเวณข้างรางรถไฟบดบัง  
ทำให้ระยะมองเห็นปลอดภัยไม่เพียงพอ (ต่อ)

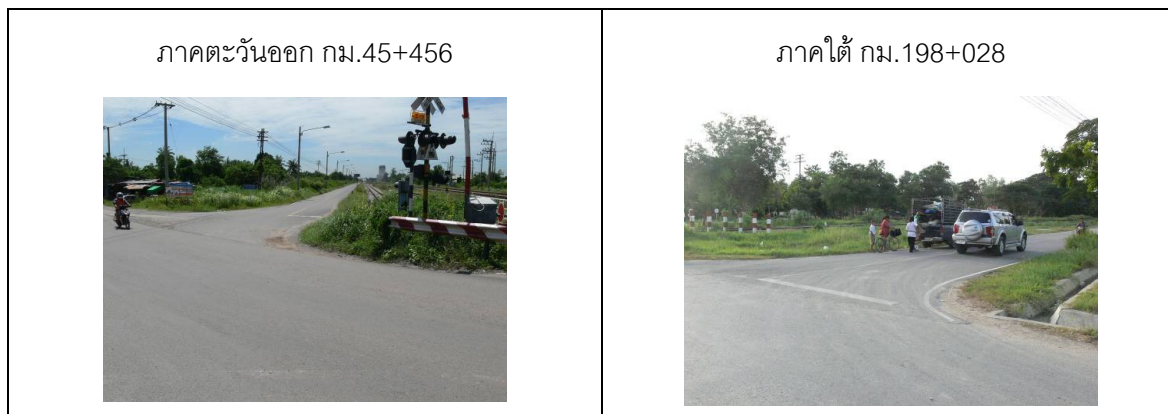
ทางแยกที่อยู่ใกล้กับจุดตัดทางรถไฟมากเกิดจากทางหลวง/ถนนที่วิ่งขนานมากับทางรถไฟตัดกับทางหลวง/ถนนที่ตัดผ่านทางรถไฟ หรือมีทางเชื่อมโยงจากทางขนานตัดผ่านทางรถไฟออกไปยังเส้นทางหลักอื่น ทางแยกที่อยู่ใกล้ชิดกับจุดตัดทางรถไฟมีความเสี่ยงด้านความปลอดภัยอยู่หลายประเด็น เช่น ผู้ขับขี่ยานพาหนะที่มาตามทางขนานกับทางรถไฟเมื่อเลี้ยวเข้าทางตัดผ่านทางรถไฟมีโอกาสที่จะไม่เห็นรถไฟที่แล่นมาในทิศทางเดียวกัน หรือขับแข่งกับรถไฟเพื่อจะตัดหน้าให้ทัน ในกรณีที่ทางแยกมีปริมาณจราจรสูงและควบคุมด้วยสัญญาณไฟจราจรมีโอกาสที่คิว/แถวคอยของการจราจรติดค้างบนรางรถไฟ หรือรถบรรทุกพ่วงที่ยาวมากมีโอกาสที่ท้ายรถจะค้างอยู่บนรางรถไฟเมื่อจอดคอยสัญญาณจราจร การแก้ปัญหาจึงต้องติดตั้ง “ป้ายเตือนทางรถไฟใกล้ทางแยก” หรือการใช้สัญญาณจราจรที่สัมพันธ์กับเครื่องกั้นที่จุดตัดทางรถไฟ (Pre-emption Signal) จากการสำรวจ พบว่า จุดตัดทางรถไฟหลายแห่งจะมีถนนขนานทางรถไฟมาตัดทำให้เกิดทางแยกใกล้กับจุดตัดทางรถไฟ แต่ไม่มีมาตรการป้องกันที่ได้กล่าวไว้

รูปที่ 5.2-5: แสดงปัญหาถนนขนานทางรถไฟมาตัดทำให้เกิดทางแยกใกล้ทางรถไฟ

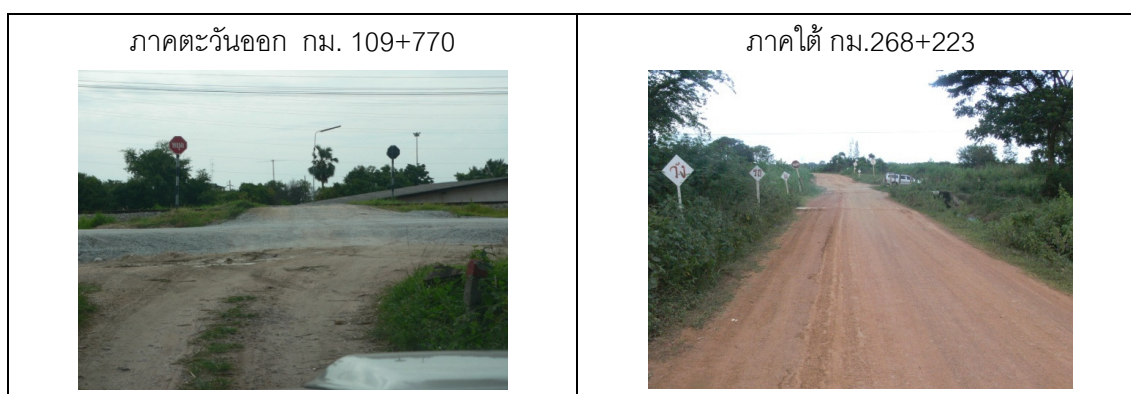
ไฟฟ้าแสงสว่างเป็นอุปกรณ์อำนวยความสะดวกและปลอดภัยต่อการจราจร เพื่อช่วยให้ผู้ใช้รถใช้ถนนสามารถมองเห็นสภาพถนนข้างหน้าได้อย่างชัดเจนในช่วงเวลากลางคืนหรือช่วงเวลาที่ทัศนวิสัยต่ำ เช่น ฝนตก บริเวณจุดตัดทางรถไฟที่มีปริมาณจราจรสูงหรือมีการสัญจรของคนเดินในเวลามืดจำนวนมาก จึงมีความจำเป็นที่จะต้องติดตั้ง อย่างไรก็ตาม การติดตั้งไฟฟ้าแสงสว่างมีปัจจัยที่ต้องพิจารณาหลายด้าน ไม่ว่าจะเป็นความพร้อมของกระแสไฟฟ้าที่บริเวณนั้น ค่าใช้จ่ายในการติดตั้งสูงและค่ากระแสไฟฟ้าที่ต้องจ่ายตลอดระยะเวลาการใช้งาน รวมถึงการบำรุงรักษาด้วย ผลจากการสำรวจจุดตัดทางรถไฟในพื้นที่ศึกษา พบว่า ยังมีจุดตัดทางรถไฟหลายแห่งที่ไม่มีการติดตั้งไฟฟ้าแสงสว่างหรือที่มีการติดตั้งแล้วแต่อยู่ในสภาพชำรุด โดยเฉพาะจุดตัดทางรถไฟที่ควบคุมด้วยป้ายจราจร และจุดตัดประเภททางลักผ่านในชุมชน

รูปที่ 5.2-6: แสดงปัญหาไม่มีไฟฟ้าแสงสว่างที่จุดตัดทางรถไฟ

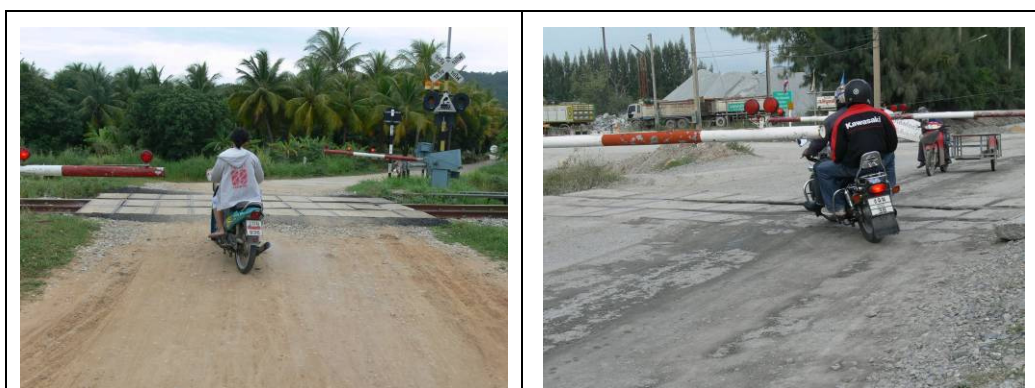
การเกิดอุบัติเหตุที่ผู้ขับขี่ยานพาหนะฝ่าฝืนเครื่องกั้นที่จุดตัดทางรถไฟเกิดขึ้นหลายครั้งในประวัติ การเกิดอุบัติเหตุของการรถไฟแห่งประเทศไทย ที่รุนแรงก่อให้เกิดความเสียหายต่อทรัพย์สิน ของการรถไฟอย่างมากก็หลายแห่ง แต่ยังมีการประพฤติปฏิบัติอย่างนี้เสมอ ลักษณะปัญหานี้ จะเกิดขึ้นบริเวณจุดตัดทางรถไฟที่ควบคุมด้วยเครื่องกั้นถนนชนิดคานอัตโนมัติแบบกั้นครึ่งถนน (ข.1 Automatic Half Width Lifting Barriers) โดยเฉพาะผู้ขับขี่รถจักรยานยนต์ มาตราการ ในการป้องกันคงจะต้องใช้วิธีการประชาสัมพันธ์และการบังคับใช้กฎหมาย รูปที่ 5.2-7 ได้แสดง ตัวอย่างพฤติกรรมการขับขี่ฝ่าเครื่องกั้น

รูปที่ 5.2-7: แสดงปัญหาผู้ขับขี่มีพฤติกรรมการขับขี่ฝ่าเครื่องกั้น

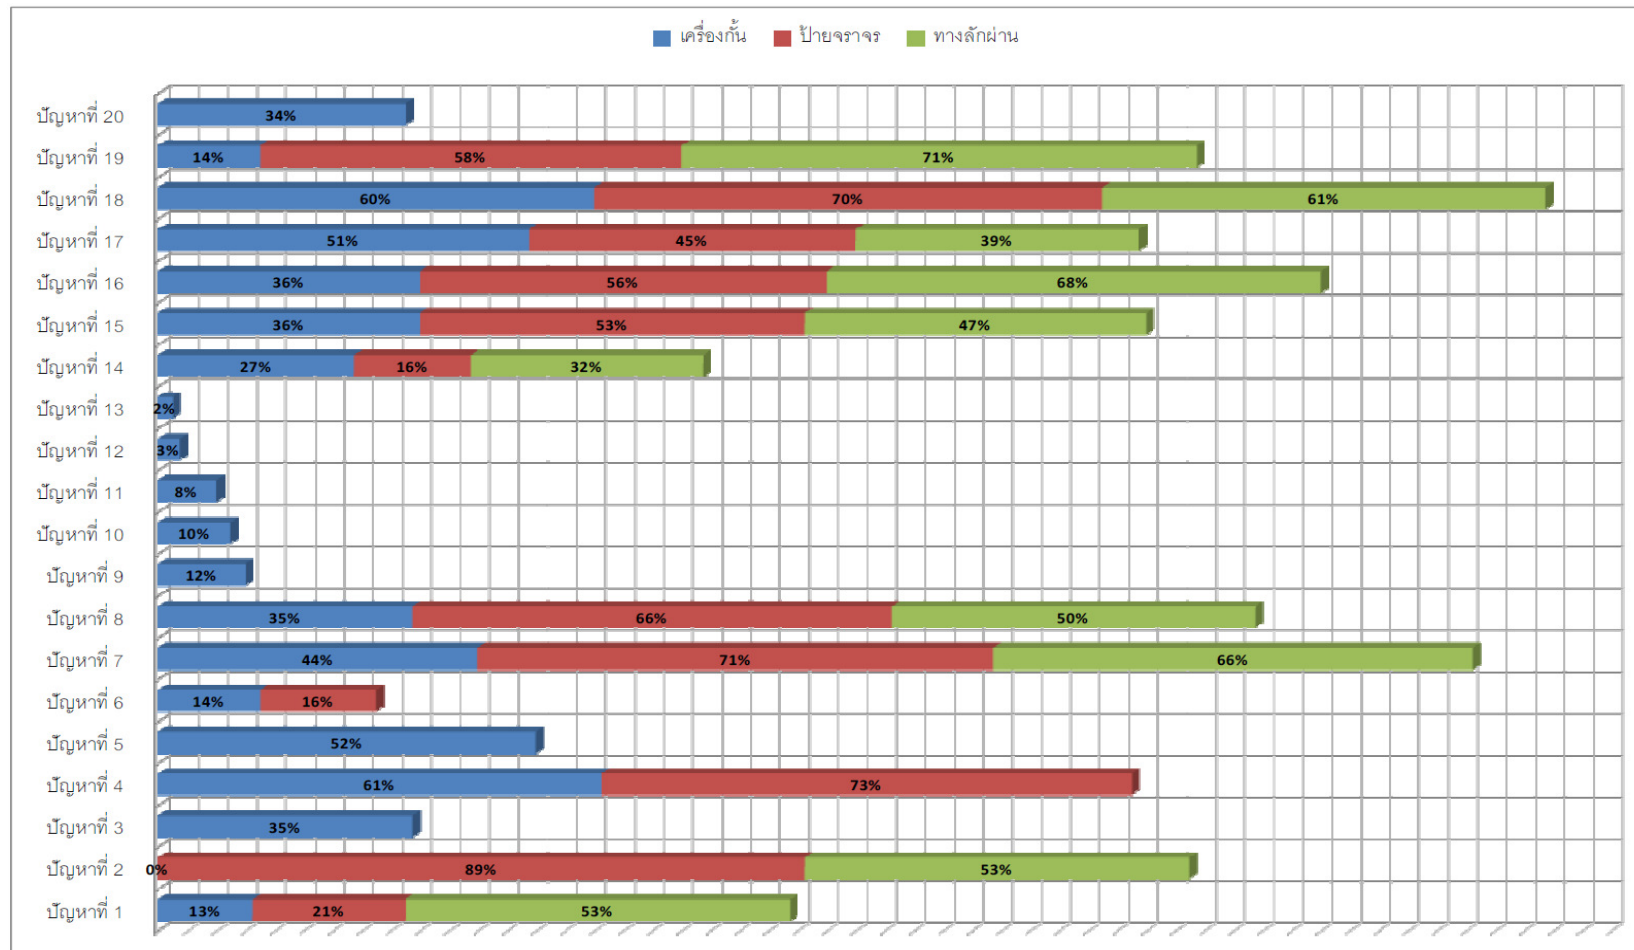
ผลจากการสำรวจปัญหาสภาพของจุดตัดทางรถไฟในพื้นที่ศึกษา พบว่า ปัญหาหลักคือการติดตั้ง เครื่องหมายจราจรยังไม่เพียงพอ โดยเฉพาะจุดตัดทางรถไฟที่ควบคุมด้วยป้ายจราจร และ ทางลักผ่าน อย่างไรก็ตามเครื่องหมายจราจรที่ติดตั้งอยู่ก็มีปัญหาเช่นกันเนื่องจากส่วนใหญ่จะอยู่ใน สภาพชำรุด เสียหาย หรือไม่ได้มาตรฐานของทางหลวง และการรถไฟ นอกเหนือจากปัญหา เครื่องหมายจราจรแล้วยังพบว่า ปัญหาสิ่งปลูกสร้าง, พุ่มไม้, หญ้าบริเวณข้างทางรถไฟบดบังทำให้ ระยะมองเห็นปลอดภัยไม่เพียงพอเป็นปัญหาที่พบเห็นได้บ่อยทั้งจุดตัดประเภทเครื่องกั้น ป้ายจราจร และทางลักผ่าน รวมถึงปัญหานั้นช่วงบริเวณจุดตัดทางรถไฟมีความลาดชันสูง และ ปัญหาสภาพผิวจราจรที่จุดตัดทางรถไฟชำรุด ซึ่งเป็นปัจจัยหนึ่งของการเกิดอุบัติเหตุบริเวณจุดตัด ทางรถไฟ และควรได้รับการปรับปรุงแก้ไขอย่างเร่งด่วน และจากการศึกษาพบว่าจุดตัดรถไฟ ในแต่ละภาคของพื้นที่ศึกษานั้นมีลักษณะของปัญหาแตกต่างกันไป ตามลักษณะภูมิประเทศ ของพื้นที่ที่ทางรถไฟผ่าน รูปที่ 5.2-8 แสดงสภาพปัญหาจากการสำรวจจุดตัดทางรถไฟในพื้นที่ศึกษา โดยมีรายละเอียด ดังนี้

รูปที่ 5.2-8: แสดงสภาพปัญหาจากการสำรวจจุดตัดทางรถไฟในพื้นที่ศึกษา

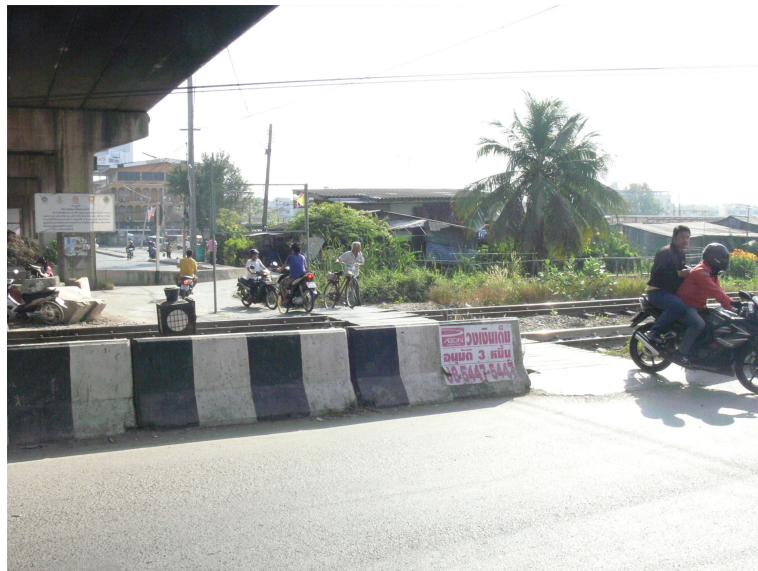
รูปที่ 5.2-14: สภาพปัจจุบันของจุดตัดฯ กม.29+752

**สภาพทั่วไปของจุดตัด** จุดตัดรถไฟ กม. 29+752 เป็นจุดตัดทางรถไฟที่เป็นลักษณะของทางลักผ่าน ที่อยู่ใต้ทางข้ามทางรถไฟต่างระดับ เป็นทางลักผ่านขนาดเล็ก กว้าง 1.5 เมตร มีรถจักรยานยนต์ใช้ทางผ่านเป็นจำนวนมาก และทางการรถไฟได้ร่วมมือกับหน่วยงานท้องถิ่นเพื่อทำการยกเลิกจุดตัดทางรถไฟในบริเวณนี้แต่จนถึงขณะนี้ยังไม่สามารถที่จะยกเลิกจุดตัดทางรถไฟดังกล่าวได้

1. ติดตั้งป้ายและเครื่องหมายจราจรบนพื้นทาง เพื่อแสดงตำแหน่งทางข้าม ห้ามรถยนต์ใช้ทางข้าม จัดให้มีพื้นที่หยุดรอด้านถนนเรียบทางรถไฟ ให้รถที่วิ่งบนถนนเรียบทางรถไฟระวังผู้ข้ามทางรถไฟ
2. ปรับปรุงทางบริเวณจุดตัดให้เสมอกับระดับรางและมีความแข็งแรง

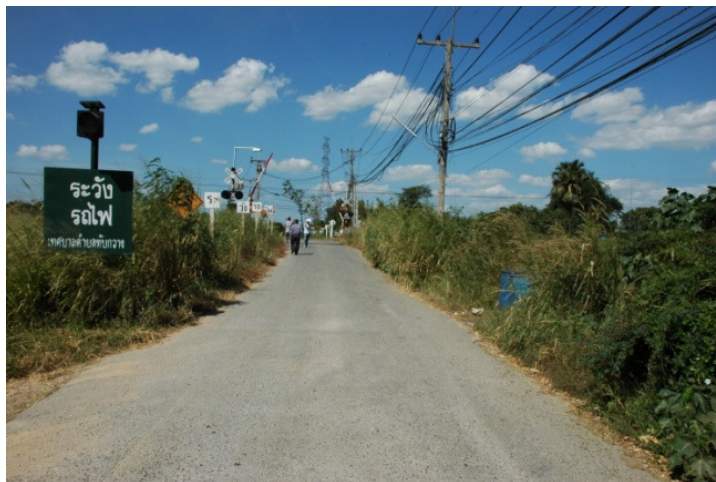
รูปที่ 5.2-17: สภาพปัจจุบันของจุดตัดฯ กม.129+839

**สภาพทั่วไปของจุดตัด** จุดตัดทางรถไฟ กม. 129+839 เป็นจุดตัดที่มีเครื่องกั้น ซึ่งเป็นการควบคุมด้วยเครื่องกั้นอัตโนมัติประเภท ข.1 มีถนนเข้าสู่ศูนย์วิจัยและบำรุงพันธุ์สัตว์ทับกวางตัดผ่าน มีค่า TM จากการสำรวจล่าสุดในปี 2541 อยู่ที่ 73,130 ถนนเข้าสู่จุดตัดเป็นถนนแอสฟัลติกคอนกรีต กว้าง 5.0 เมตร สภาพสองข้างทางของจุดตัดเต็มไปด้วยพุ่มไม้บดบังการมองเห็น และมีสามแยกบริเวณใกล้เคียงกับจุดตัดทางรถไฟ

1. ปรับปรุงป้ายจราจรและเครื่องหมายจราจรให้ได้มาตรฐาน
2. ปรับระดับผิวถนนให้เสมอกับระดับราง
3. เพิ่มระยะการมองเห็นโดยการกำจัดพุ่มไม้ที่บดบังการมองเห็น

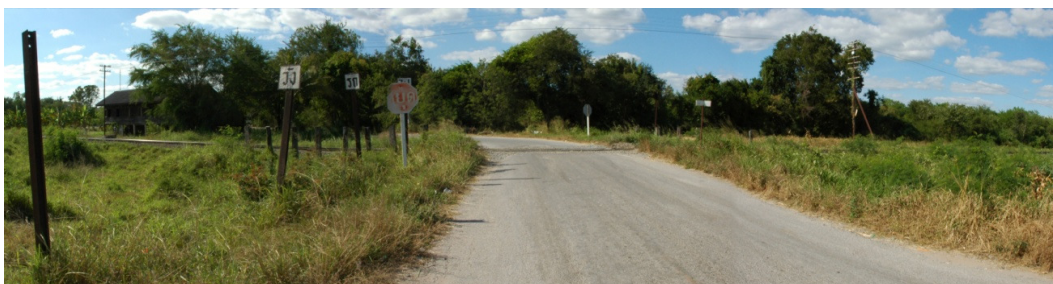
รูปที่ 5.2-20: สภาพปัจจุบันของจุดตัดฯ กม.188+228

**สภาพทั่วไปของจุดตัด** จุดตัดรถไฟ กม. 188+228 เป็นจุดตัดที่ไม่มีเครื่องกั้น เป็นการควบคุมด้วยป้ายจราจร มีถนนสวนป่าปางอโศกตัดผ่าน มีค่า TM จากการสำรวจล่าสุดในปี 2541 อยู่ที่ 148,195 ถนนเข้าสู่จุดตัดเป็นถนนแอสฟัลติกคอนกรีต กว้าง 6.0 เมตร มีลักษณะเป็นทางโค้ง สภาพข้างทางของจุดตัดเป็นพื้นที่โล่ง และมีสามแยกบริเวณใกล้เคียงกับจุดตัดทางรถไฟ

1. ปรับปรุงเป็นเครื่องกั้นอัตโนมัติ ข1 (อยู่ในแผน งบประมาณเร่งด่วนงานจัดหาและติดตั้งเครื่องกั้นทางผ่านเสมอระดับ (ไทยเข้มแข็ง))
2. ปรับปรุงและติดตั้งเครื่องหมายจราจรเพิ่มเติมให้ครบถ้วนตามมาตรฐาน
4. ติดตั้งไฟฟ้าส่องสว่าง
5. ดูแลสภาพข้างทางให้โล่งอยู่เสมอเพื่อเพิ่มมุมมองการมองเห็น

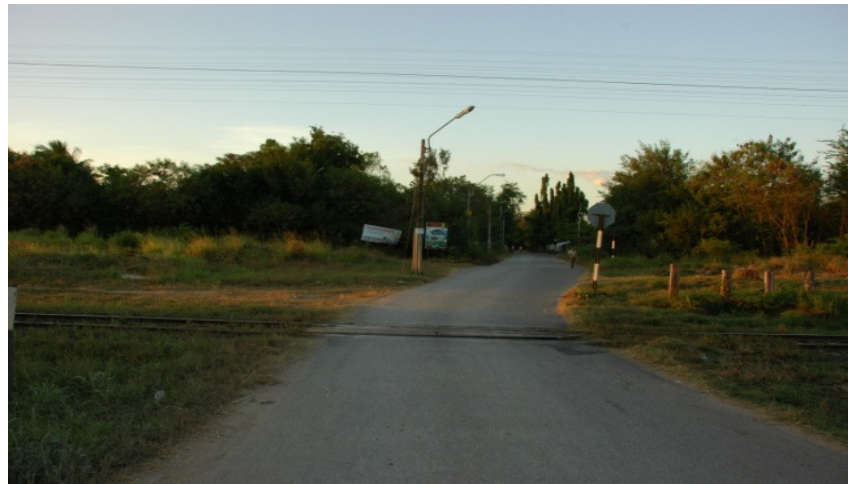
รูปที่ 5.2-23: สภาพปัจจุบันของจุดตัดฯ กม.260+454

**สภาพทั่วไปของจุดตัด** จุดตัดรถไฟ กม. 260+454 เป็นจุดตัดที่ไม่มีเครื่องกั้น เป็นการควบคุมด้วยป้ายจราจร มีถนนมิตรภาพ-มุขมนตรี ตัดผ่าน มีค่า TM จากการสำรวจล่าสุดในปี 2541 อยู่ที่ 46,350 ถนนเข้าสู่จุดตัดเป็นถนนแอสฟัลติกคอนกรีต กว้าง 5.5 ฟุตที่ผิวจราจรบริเวณจุดตัดแคบ รถไม่สามารถวิ่งสวนกันได้อย่างสะดวก สภาพข้างทางของจุดตัดเป็นพื้นที่โล่ง และมีสามแยกบริเวณใกล้เคียงกับจุดตัดทางรถไฟ

1. ติดตั้งเครื่องกั้นอัตโนมัติ ข.1
2. ปรับปรุงและติดตั้งเครื่องหมายจราจรเพิ่มเติมให้ครบถ้วนตามมาตรฐาน
3. ขยายพื้นที่ผิวจราจรบริเวณจุดตัดทางรถไฟ ให้รถสามารถวิ่งสวนกันได้อย่างสะดวก
4. ติดตั้งไฟฟ้าส่องสว่าง
5. ดูแลสภาพข้างทางให้โล่งอยู่เสมอเพื่อเพิ่มมุมมองการมองเห็น

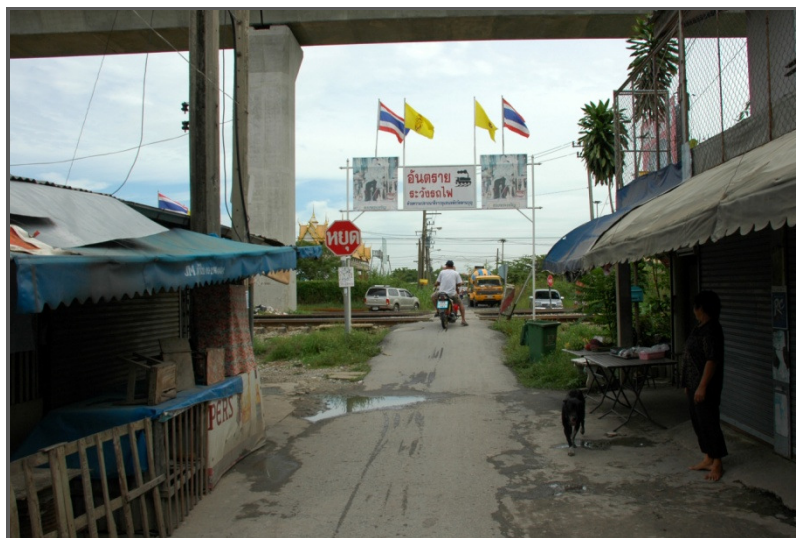
รูปที่ 5.2-26: สภาพปัจจุบันของจุดตัดฯ ซอยวัดลานบุญ

**สภาพทั่วไปของจุดตัด** เป็นจุดตัดที่ไม่มีเครื่องกั้น แต่จะมีการควบคุมด้วยป้ายจราจร เป็นซอยที่เชื่อมระหว่างชุมชนวัดลานบุญกับถนนหมายเลข 7 ถนนที่เข้าสู่จุดตัดเป็นถนนขนาดเล็ก กว้าง 1.5 เมตร รถยนต์ไม่สามารถที่จะผ่านได้ แต่จะมีรถจักรยานยนต์สัญจรเป็นจำนวนมาก

1. ปรับปรุงผิวจราจรให้มีความลาดชันที่เหมาะสม
2. ติดตั้งกระจกนูนเพื่อเพิ่มมุมมองการมองเห็นให้กับผู้ขับขี่
3. ปรับปรุงและติดตั้งเครื่องหมายจราจรที่จุดตัดทางรถไฟเพิ่มเติมตามมาตรฐาน

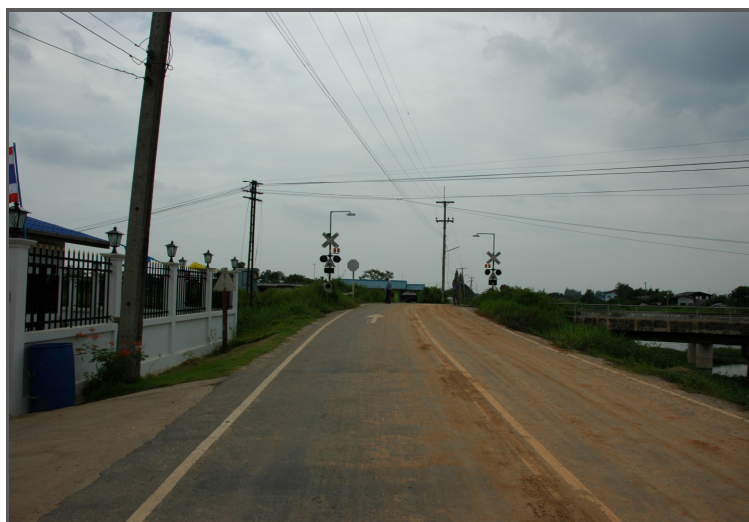
รูปที่ 5.2-29: สภาพปัจจุบันของจุดตัดฯ กม.90+524

**สภาพทั่วไปของจุดตัด** เป็นจุดตัดทางรถไฟริมคลองชลประทานที่อยู่ใกล้กัน ห่างกันประมาณ 70 เมตร ทั้งสองจุดตัดจะมีเครื่องกั้นประเภท ข.2 ซึ่งจะมีเฉพาะสัญญาณเตือน โดยไม่มีคานกั้นถนนที่เข้าสู่จะตัดเป็นถนนแอสฟัลต์กว้าง 6 เมตร และผิวจราจรบริเวณจุดตัดมีสภาพชำรุด สภาพบริเวณจุดตัดทางรถไฟจะมีต้นไม้และพุ่มไม้บดบังการมองเห็นของผู้ขับขี่ที่เข้าสู่จุดตัด

1. ปรับปรุงเครื่องกั้นเป็นเครื่องกั้นอัตโนมัติ ข.1
2. การปรับปรุงและติดตั้งเครื่องหมายจราจรที่จุดตัดทางรถไฟเพิ่มเติมให้ได้มาตรฐาน
3. การซ่อมแซมป้าย และอุปกรณ์ต่างๆ ให้อยู่ในสภาพพร้อมใช้งาน
4. การปรับปรุงสภาพผิวจราจรที่จุดตัดทางรถไฟ
5. ปรับปรุงสภาพแวดล้อมบริเวณจุดตัดเพื่อเพิ่มทัศนวิสัยในการมองเห็นทั้งผู้ขับขี่รถยนต์ และผู้ขับขี่รถไฟ

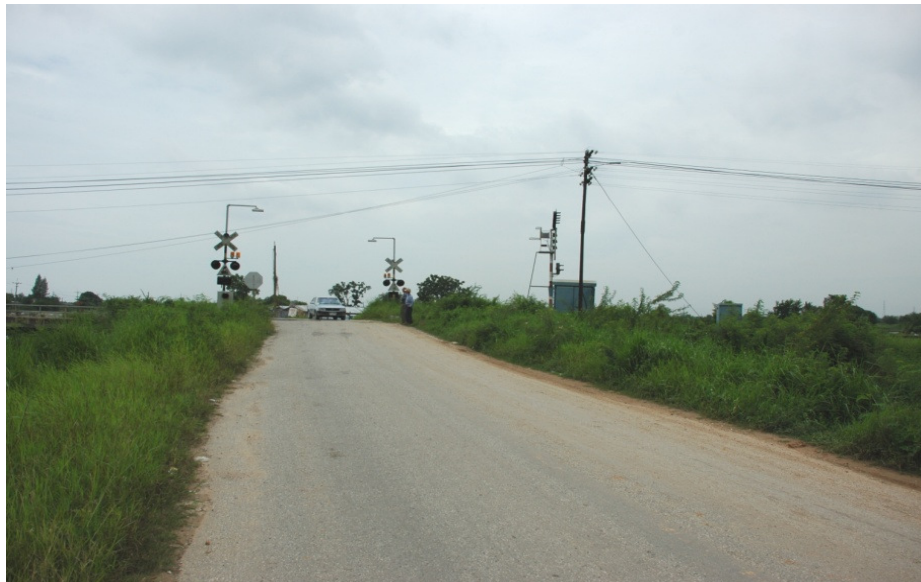
รูปที่ 5.2-32: สภาพปัจจุบันของจุดตัดฯ กม.90+595

**สภาพทั่วไปของจุดตัด** เป็นจุดตัดทางรถไฟริมคลองชลประทานที่อยู่ใกล้กับจุดตัดทางรถไฟ กม.90+524 ห่างกันประมาณ 70 เมตร ทั้งสองจุดตัดจะมีเครื่องกั้นประเภท ข.2 ซึ่งจะมีเฉพาะ สัญญาณเตือน โดยไม่มีคานกั้นถนนที่เข้าสู่จะตัดเป็นถนนแอสฟัลต์กว้าง 6 เมตร และผิวจราจร บริเวณจุดตัดมีสภาพชำรุด สภาพบริเวณจุดตัดทางรถไฟจะมีต้นไม้และพุ่มไม้บดบังการมองเห็นของผู้ขับขี่ที่เข้าสู่จุดตัด

5. ปรับปรุงสภาพแวดล้อมบริเวณจุดตัดเพื่อเพิ่มทัศนวิสัยในการมองเห็นทั้งผู้ขับขี่รถยนต์ และผู้ขับขี่รถไฟ

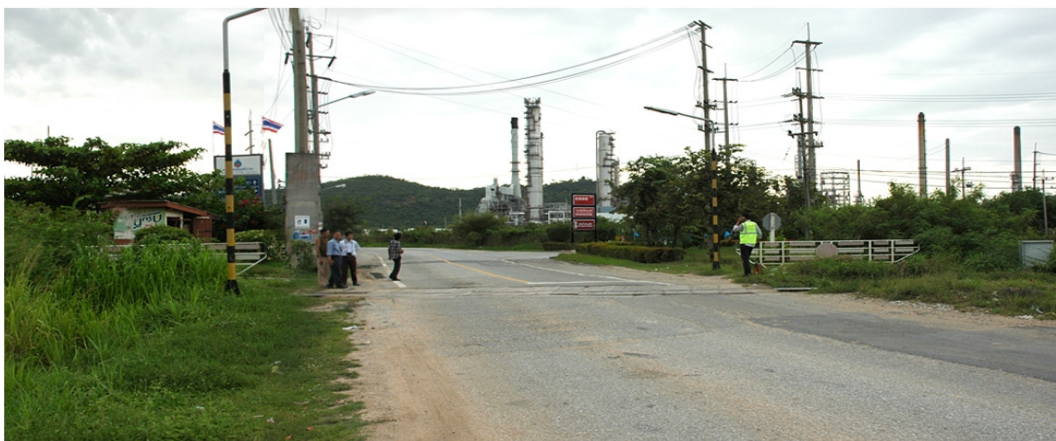
รูปที่ 5.2-35: สภาพปัจจุบันของจุดตัดฯ กม.140+680

**สภาพทั่วไปของจุดตัด** เป็นจุดตัดทางรถไฟที่ควบคุมโดยการใช้เครื่องกั้น ก.4 ซึ่งจะมีเจ้าหน้าที่คอยควบคุมขณะที่มีรถไฟผ่านจุดตัด สภาพข้างทางของจุดตัดเต็มไปด้วยพุ่มไม้บดบังการมองเห็นพร้อมทั้งจุดตัด ตั้งอยู่บนแนวโค้งของทางรถไฟที่เข้าสู่ท่าเรือแหลมฉบัง ทำให้มุมมองการมองเห็นของผู้ขับขี่ไม่เพียงพอ ถนนที่เข้าสู่จุดตัดเป็นถนนแอสฟัลต์ กว้าง 9 เมตร ผิวจราจรบริเวณจุดตัดมีสภาพชำรุด อุปกรณ์เครื่องกั้นอยู่ในสภาพที่เก่า ไม่สามารถมองเห็นได้ชัดเจน

1. การปรับปรุงและติดตั้งเครื่องหมายจราจรที่จุดตัดทางรถไฟเพิ่มเติมให้ได้มาตรฐาน
2. การซ่อมแซมป้าย และอุปกรณ์ต่างๆ ให้อยู่ในสภาพพร้อมใช้งาน
3. การปรับปรุงสภาพผิวจราจรที่จุดตัดทางรถไฟ
4. ปรับปรุงสภาพแวดล้อมบริเวณจุดตัดเพื่อเพิ่มทัศนวิสัยในการมองเห็นทั้งผู้ขับขี่บนถนน และผู้ขับขี่รถไฟ

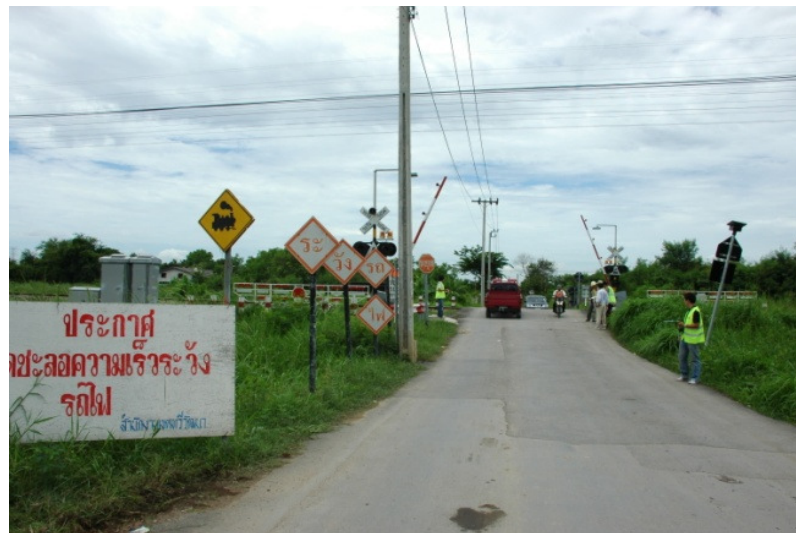
รูปที่ 5.2-38: สภาพปัจจุบันของจุดตัดฯ กม.15+781

สภาพทั่วไปของจุดตัด จุดตัดรถไฟ กม. 15+781 เป็นจุดตัดที่มีเครื่องกั้นอัตโนมัติ ข.1 มีถนนเข้าโรงเรียนวัดคลองมหาสวัสดิ์ตัดผ่าน ถนนเข้าสู่จุดตัดเป็นถนนคอนกรีต กว้าง 6 เมตร มีค่า TM จากการสำรวจล่าสุดในปี 2541 อยู่ที่ 1,658

1. ปรับปรุงและติดตั้งเครื่องหมายจราจรเพิ่มเติมให้ครบถ้วนตามมาตรฐานทางหลวงและการรถไฟฯ
2. ปรับปรุงสภาพโดยรอบบริเวณจุดตัดรถไฟ ตัดต้นไม้ วัชพืชที่บดบังบริเวณริมทางรถไฟอย่างสม่ำเสมอ

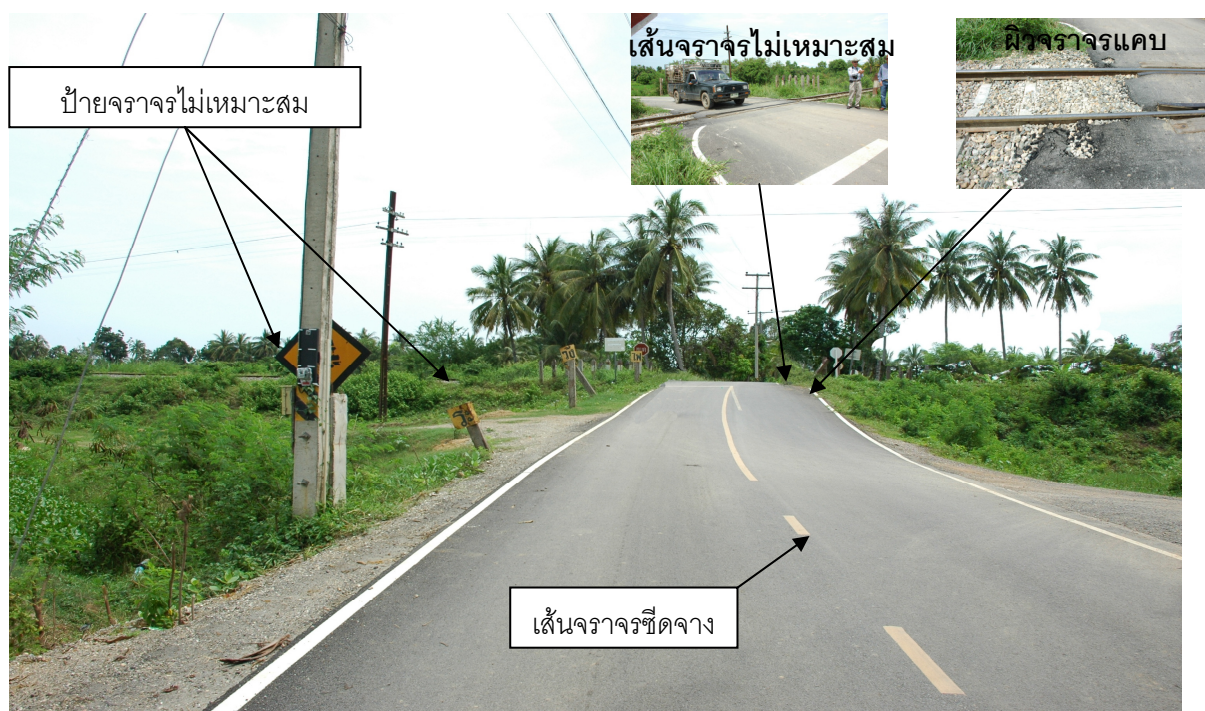
รูปที่ 5.2-41: สภาพปัจจุบันของจุดตัดฯ กม. 76+255

**สภาพทั่วไปของจุดตัด** จุดตัดทางรถไฟ กม. 76+255 เป็นจุดตัดที่ไม่มีเครื่องกั้น ซึ่งเป็นการควบคุมด้วยป้ายจราจร มีถนนบ้านโป่ง – วัดโคกหม้อ ตัดผ่าน มีค่า TM จากการสำรวจล่าสุดในปี พ.ศ. 2541 อยู่ที่ 8,000 เป็นถนนแอสฟัลต์ กว้าง 4 เมตร สภาพสองข้างทางเป็นต้นไม้และพุ่มไม้บดบังมุมมองการมองเห็นของผู้ขับขี่

- ติดตั้งเครื่องกั้นอัตโนมัติ ข.1
- ปรับปรุงเครื่องหมายจราจรให้อยู่ในสภาพพร้อมใช้งาน
- ปรับปรุงระดับผิวถนนก่อนเข้าสู่จุดตัดทางรถไฟให้อยู่ในระดับเดียวกับรางรถไฟ
- กำจัดต้นไม้และพุ่มไม้ขนาดใหญ่บริเวณสองข้างทาง เพื่อเพิ่มทัศนียภาพการมองเห็น

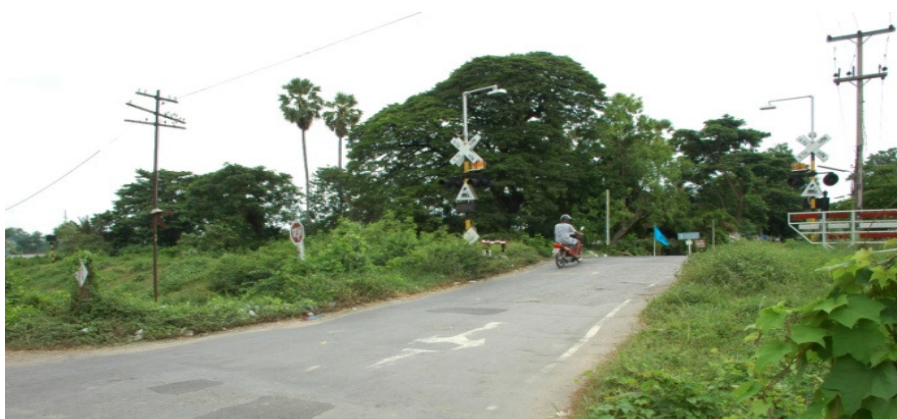
รูปที่ 5.2-44: สภาพปัจจุบันของทางตัดรถไฟ กม. 153+698

**สภาพทั่วไปของจุดตัด** จุดตัดรถไฟ กม. 153+698 เป็นจุดตัดที่มีเครื่องกั้นอัตโนมัติ ข.2 มีถนนทางหลวงหมายเลข 6022 ตลาดเพชร-บ้านท่าหิน ตัดผ่าน ถนนเข้าสู่จุดตัดเป็นถนนแอสฟัลต์กว้าง 6 เมตร มีค่า TM จากการสำรวจล่าสุดในปี 2541 อยู่ที่ 95,040

ปรับปรุงเครื่องกั้นบริเวณจุดตัดรถไฟจากเดิมเป็นสัญญาณไฟวาบอัตโนมัติ ข.2 ให้เป็นเครื่องกั้นอัตโนมัติประเภท ข.1 ซึ่งสามารถทำงานได้โดยไม่ต้องอาศัยเจ้าหน้าที่มาทำการควบคุมเครื่องกั้น ในการปรับปรุงสามารถที่จะเพิ่มเพียงแค่ส่วนของคานกั้นอัตโนมัติ เนื่องจากสามารถใช้ระบบไฟวาบอัตโนมัติ ข.2 เดิมได้ และปรับปรุงภูมิทัศน์บริเวณจุดตัดรถไฟให้อยู่ในสภาพที่เหมาะสมไม่บดบังทัศนวิสัยของผู้ขับขี่ ดังแสดงในรูปที่ 5.2-44 และ 5.2-45

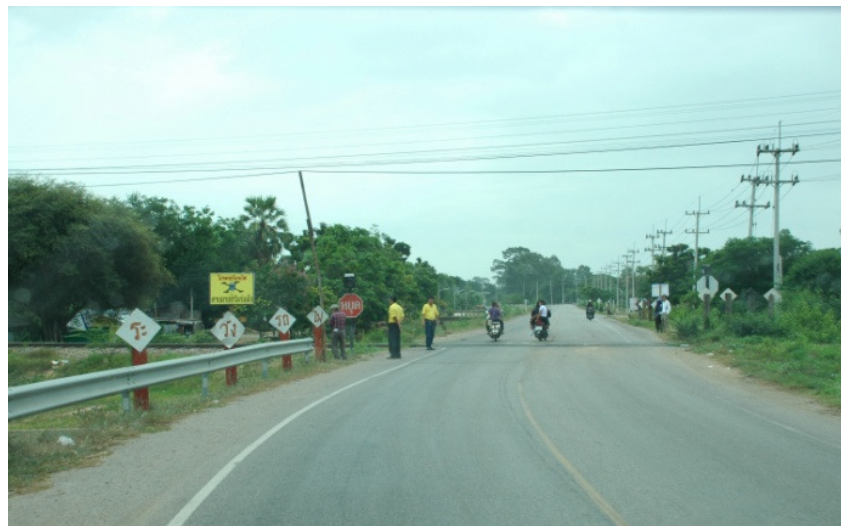
รูปที่ 5.2-50: สภาพปัจจุบันของจุดตัดทางรถไฟ กม.153+899

**สภาพทั่วไปของจุดตัด** จุดตัดรถไฟ กม. 153+899 เป็นจุดตัดที่มีการควบคุมด้วยป้ายจราจร ดังแสดงในรูปที่ 5.2-43 และมีการติดตั้งป้ายจราจรรวมทั้งป้ายเตือนต่างๆ ที่ไม่ได้มาตรฐาน จุดตัดรถไฟ กม. 153+899 มีถนนตลาดเพชร-สายกระดาน เลียบคลองชลประทาน ตัดผ่าน ซึ่งสภาพการจราจรในปัจจุบันจะเป็นเส้นทางที่มีรถบรรทุกขนาดใหญ่สัญจรผ่านจุดตัดตลอดทั้งวัน ซึ่งมีค่า TM จากการสำรวจล่าสุดในปี 2541 อยู่ที่ 16,464 ถนนเข้าสู่ทางตัดเป็นถนนแอสฟัลติกคอนกรีต กว้าง 7.0 เมตร จุดตัดรถไฟมีปริมาณขบวนรถไฟผ่านทางตัดอยู่ที่ 40 ขบวนต่อวัน สภาพข้างทางก่อนเข้าสู่ทางตัด จะเป็นพื้นที่ที่มีต้นไม้ขนาดใหญ่บดบังทัศนวิสัยของผู้ขับขี่ที่จะเข้าสู่ทางตัดรถไฟ และเนื่องจากแนวถนนที่จะเข้าสู่ทางตัดรถไฟจะมีลักษณะเป็นทางโค้ง เมื่อออกจากแนวโค้งของถนน ก็จะเจอกับทางตัดรถไฟโดยทันที ถนนเลียบคลองชลประทาน เดิมเป็นของกรมชลประทาน และภายหลังมอบโอนให้กรมทางหลวงชนบท ซึ่งได้ทำการปรับปรุงกายภาพและผิวทางให้มีมาตรฐานสูงขึ้น ทำให้ยวดยานบนถนนใช้ความเร็วสูงก่อนเข้าสู่จุดตัดทางรถไฟ

1. ติดตั้งเครื่องกั้นอัตโนมัติ ข.1 ซึ่งอยู่ในแผนของโครงการเร่งด่วนงานจัดหาและติดตั้งเครื่องกั้นทางผ่านเสมอระดับของการรถไฟแห่งประเทศไทย (โครงการไทยเข้มแข็ง)
2. ปรับปรุงเป็นทางข้ามทางรถไฟ (Over pass) ซึ่งอยู่ในแผนการก่อสร้างของกรมทางหลวงชนบท

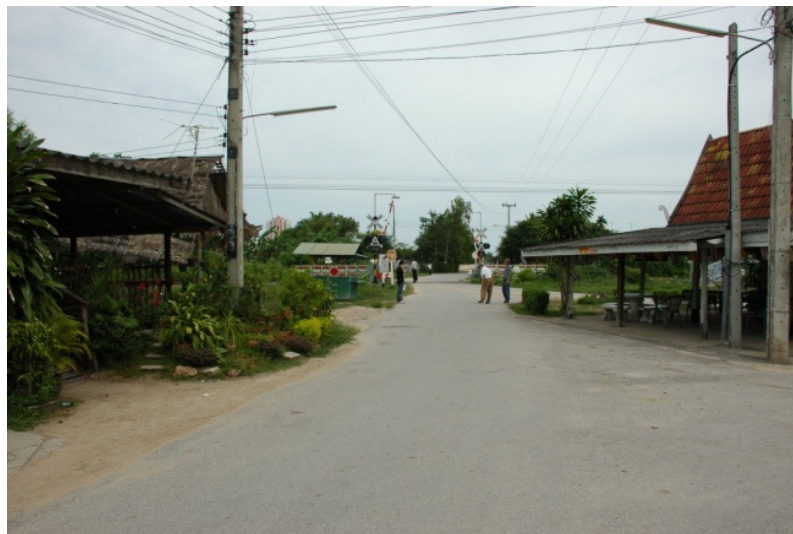
รูปที่ 5.2-53: สภาพปัจจุบันของจุดตัดฯ กม.193+093

**สภาพทั่วไปของจุดตัด** จุดตัดรถไฟ กม. 193+093 เป็นจุดตัดที่มีเครื่องกั้นอัตโนมัติ ข.1 มีถนนเพชรเกษม-ยุบกระเพาดตัดผ่าน ถนนเข้าสู่จุดตัดเป็นถนนคอนกรีต กว้าง 7 เมตร มีค่า TM จากการสำรวจล่าสุดในปี 2541 อยู่ที่ 10,880

1. ปรับปรุงและติดตั้งเครื่องหมายจราจรเพิ่มเติมให้ครบถ้วนตามมาตรฐาน
2. ปรับปรุงทางแยกให้เป็นทางแยกมาตรฐาน

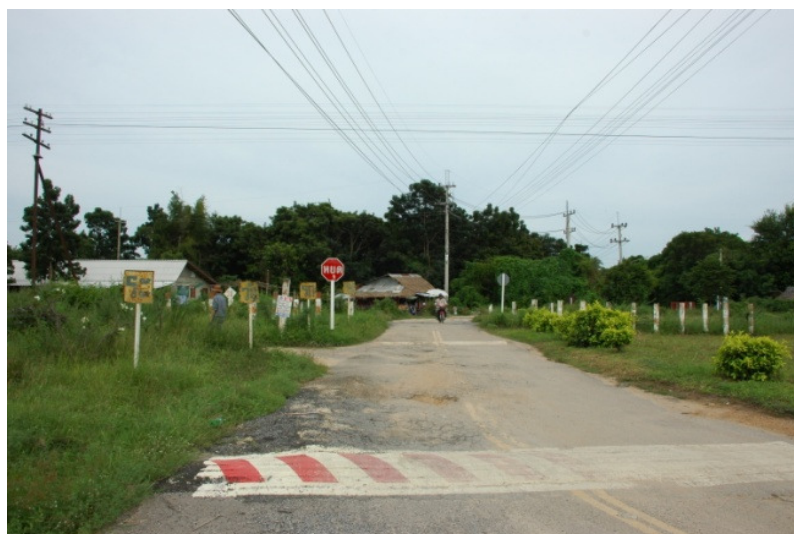
รูปที่ 5.2-56: สภาพปัจจุบันของจุดตัดฯ เสทโทรเลขที่ 206/2-3

**สภาพทั่วไปของจุดตัด** เป็นจุดตัดที่ไม่มีเครื่องกั้น แต่จะมีการควบคุมด้วยป้ายจราจร พร้อมเนินชลอความเร็วของรถ เป็นถนนที่เชื่อมระหว่างถนนเพชรเกษมกับถนนเข้าสู่หมู่บ้านตะวันทอง ถนนเข้าสู่จุดตัดเป็นถนนแอสฟัลต์ กว้าง 5 เมตร

1. ปรับปรุงเป็นเครื่องกั้นอัตโนมัติ ข.1
2. ปรับปรุงและติดตั้งเครื่องหมายจราจรเพิ่มเติมให้ครบถ้วนตามมาตรฐาน
3. ติดตั้งไฟฟ้าส่องสว่าง
4. ปรับปรุงสภาพโดยรอบบริเวณจุดตัดรถไฟ ตัดต้นไม้ วัชพืชที่บดบังบริเวณริมทางรถไฟอย่างสม่ำเสมอ
