# โครงการศึกษาจัดทำแผนแก้ไขอุบัติเหตุบริเวณจุดตัด ทางรถไฟกับถนนสำหรับรถไฟทางไกล

รายงานฉบับสมบูรณ์  
(Final Report)

บริษัท ทรานส์คอนซัลท์ จำกัด

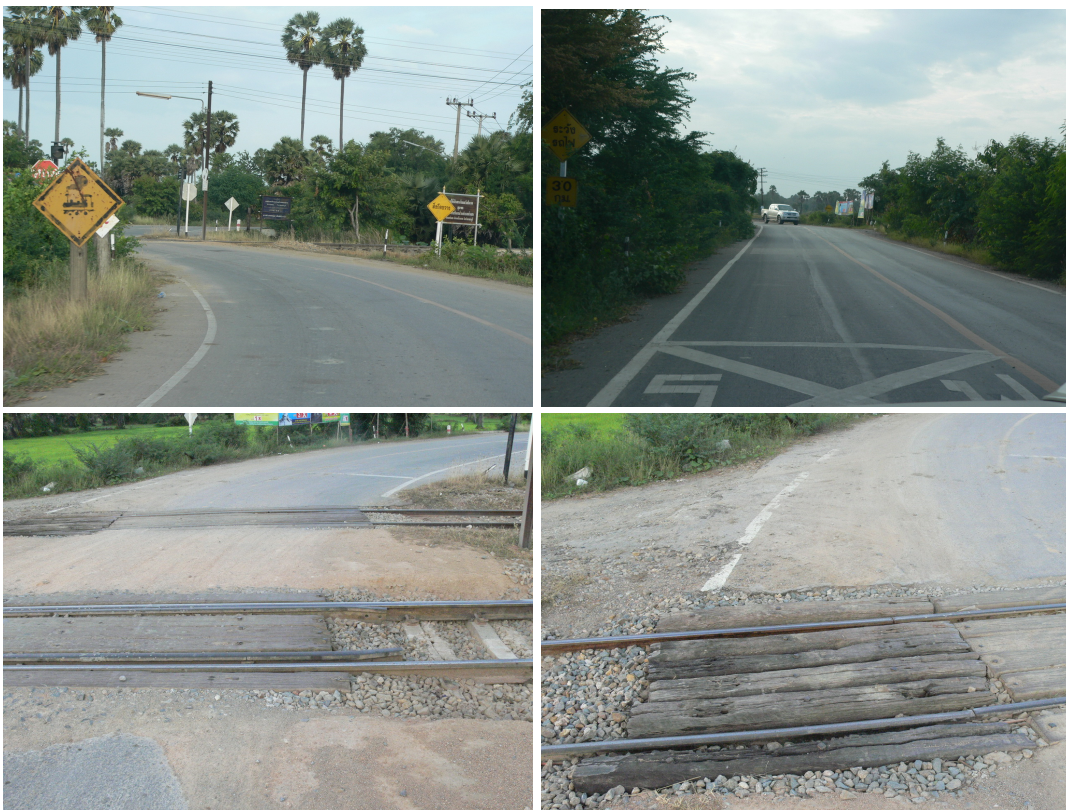
**สภาพทั่วไป** จุดตัดทางรถไฟ กม.160+149 เป็นจุดตัดทางรถไฟที่ไม่มีเครื่องกั้น ซึ่งเป็นการควบคุมด้วยป้ายจราจร มีถนนเพชรเกษม-บ้านดอนยาง ตัดผ่าน มีค่า TM จากการสำรวจล่าสุดในปี พ.ศ.2541 อยู่ที่ 17,250 เป็นถนนแอสฟัลต์ กว้าง 6 เมตร สภาพสองข้างทางเป็นต้นไม้และพุ่มไม้บดบังมุมมอง การมองเห็นของผู้ขับขี่ ประกอบกับถนนที่เข้าสู่จุดตัดทางรถไฟเป็นทางโค้งที่มีทางแยกใกล้กับรางรถไฟ จึงก่อให้เกิดจุดขัดแย้งของการจราจรบริเวณจุดตัด และรางรถไฟบริเวณจุดตัดนี้มีจำนวน 2 ราง การปฏิวัติจราจรบริเวณรางรถไฟเป็นการปูด้วยไม้ที่มีสภาพชำรุดและไม่ครอบคลุมไปจนถึงไหล่ทาง จึงเป็นจุดตัดทางรถไฟที่อาจจะเกิดอุบัติเหตุรุนแรงได้

- ความกว้างของผิวจราจรบริเวณจุดตัดทางรถไฟแคบกว่าถนนที่เข้าสู่จุดตัดทางรถไฟ
- เครื่องหมายจราจรบนผิวทางไม่ถูกต้องตามมาตรฐาน
- ป้ายจราจร เครื่องหมายจราจรชำรุดและติดตั้งไม่ครบถ้วน
- ผิวจราจรบริเวณจุดตัดชำรุด และปูด้วยไม้ซึ่งอยู่ในสภาพชำรุด
- การปูผิวจราจรบริเวณจุดตัดทางรถไฟไม่เต็มผิวทาง
- ต้นไม้และพุ่มไม้บดบังทัศนียภาพการมองเห็น

รูปที่ 5.2-59: แสดงสภาพปัญหาดำเนินงานจุดตัดรถไฟ กม. 160+149

- ติดตั้งเครื่องกั้นอัตโนมัติ ข.1
- ปรับปรุงเครื่องหมายจราจรให้อยู่ในสภาพพร้อมใช้งาน
- ปรับปรุงระดับผิวถนนก่อนเข้าสู่จุดตัดทางรถไฟ และบริเวณจุดตัดทางรถไฟ
- กำจัดต้นไม้และพุ่มไม้ขนาดใหญ่บริเวณสองข้างทาง เพื่อเพิ่มทัศนียภาพการมองเห็น

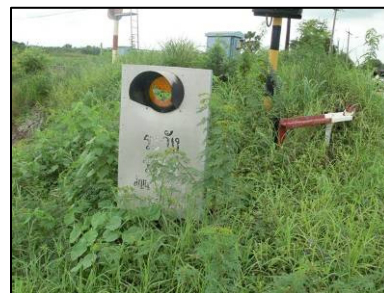
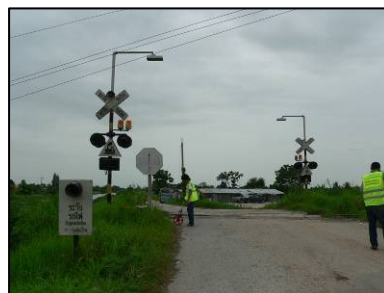
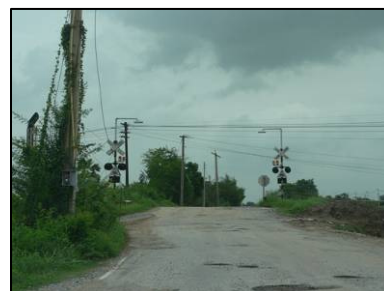
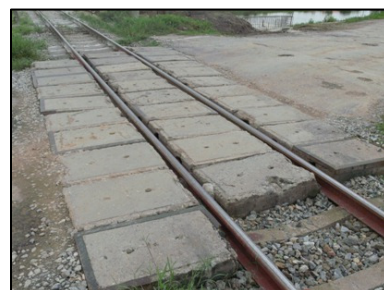
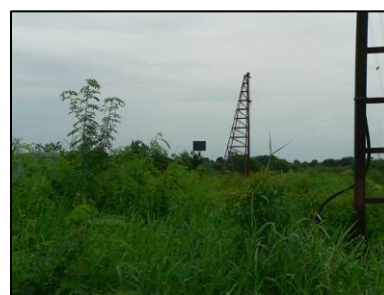
- การติดตั้งเครื่องหมายจราจรที่จุดตัดทางรถไฟไม่เพียงพอ เช่น มีการติดตั้งเพียงป้ายเตือนทางรถไฟเพียงป้ายเดียวก่อนหน้าจุดตัดทางรถไฟที่ระยะ 20 เมตร และป้ายหยุดที่ติดตั้งอยู่บริเวณจุดตัดทางรถไฟอยู่ในสภาพชำรุด และป้ายระวังรถไฟ
- สัญญาณขัดข้องหากหลอดไฟนี้ดับอยู่ในสภาพชำรุดเช่นกัน โดยถนนด้านขวาหลอดไฟดับ และถนนด้านซ้ายหลอดไฟแตกเสียหาย
- สภาพผิวจราจรช่วงก่อนถึงจุดตัดทางรถไฟอยู่ในสภาพชำรุด (ทั้งที่ถนนช่วงก่อนหน้ามีการปรับปรุงด้วยการปูผิวจราจรใหม่แล้ว)
- สภาพผิวทางที่จุดตัดชำรุด แผ่นคอนกรีตบางส่วนแยกออกเป็นร่อง ทำให้มีความเสี่ยงที่รถจักรยานยนต์อาจตกลงไปติดร่องดังกล่าวเป็นสาเหตุให้เกิดอุบัติเหตุได้
- มุมมองรถไฟจากถนนบริเวณจุดหยุดไม่สามารถมองเห็นได้ในระยะมองเห็นที่ปลอดภัยเพียงพอ เนื่องจากพุ่มไม้ และหญ้าขึ้นบดบังการมองเห็นแนวสายตา
- มีทางเชื่อมอยู่ใกล้กับจุดตัดทางรถไฟ

- การปรับปรุงและติดตั้งเครื่องหมายจราจรที่จุดตัดทางรถไฟเพิ่มเติมให้ได้มาตรฐาน
- การซ่อมแซมป้าย “ระวังรถไฟ สัญญาณขัดข้องหากหลุดไฟนี้ดับ” ให้อยู่ในสภาพพร้อมใช้งาน
- การปรับปรุงสภาพผิวจราจรทั้งช่วงถนนก่อนหน้า และผิวจราจรที่จุดตัดทางรถไฟ
- ถากถางหญ้า และตัดแต่งพุ่มไม้ข้างทางสม่ำเสมอเพื่อเพิ่มทัศนวิสัยในการมองเห็น ทั้งผู้ขับขี่รถยนต์ และผู้ขับขี่รถไฟ

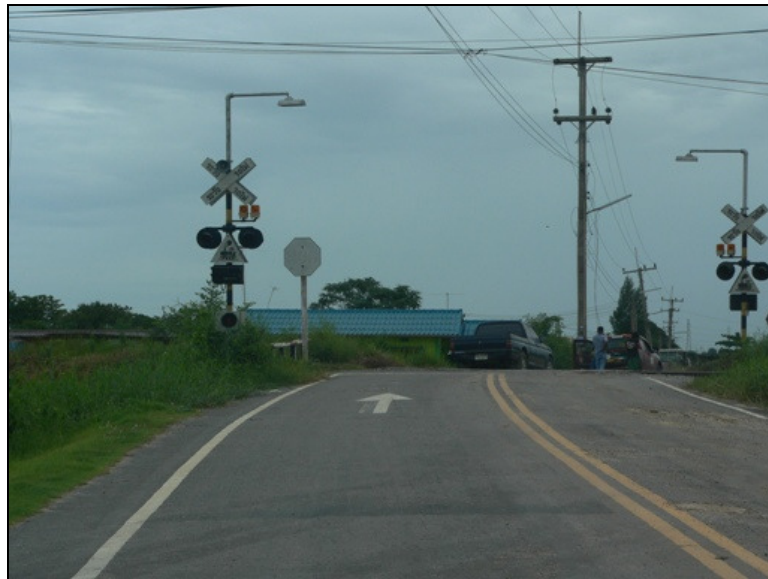
รูปที่ 6.2-9: แสดงสภาพและการป้องกันที่จุดตัดทางรถไฟ

จุดตัดรถไฟที่เสาโทรเลขที่ 90/9 กม.ที่ 90+563 ควบคุมด้วยเครื่องกั้นประเภท B2 (Open Crossing Automatic Flash Light) มีจำนวนรางรถไฟผ่าน 1 ราง ส่วนผิวจราจรที่จุดตัดทางรถไฟเป็นบล็อกคอนกรีตอยู่ในสภาพชำรุดส่วนป้ายหยุดและสัญญาณไฟวาบอยู่ในสภาพชำรุด ดังแสดงในรูปที่ 6.2-9 ถึง 6.2-10

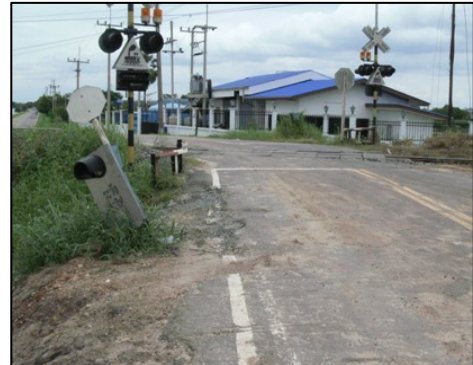
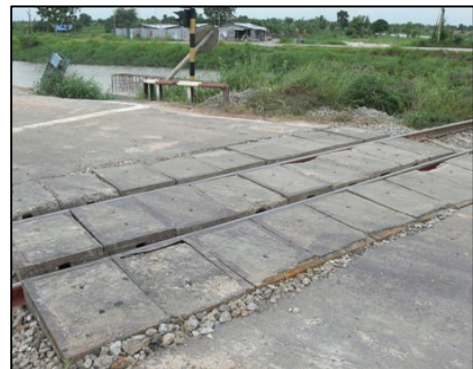
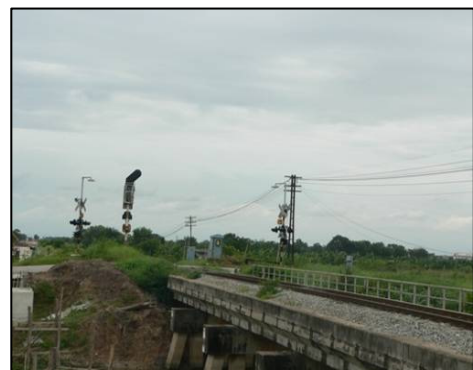
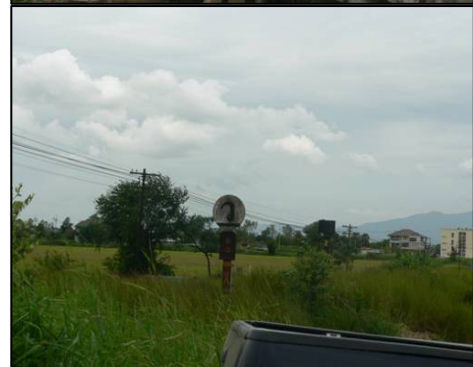
- การติดตั้งเครื่องหมายจราจรที่จุดตัดทางรถไฟไม่เพียงพอ เช่น มีการติดตั้งเพียงป้ายเตือนทางรถไฟเพียงป้ายเดียว ก่อนหน้าจุดตัดทางรถไฟที่ระยะ 20 เมตร และป้ายหยุดที่ติดตั้งอยู่บริเวณจุดตัดทางรถไฟอยู่ในสภาพชำรุด และป้ายระวังรถไฟสัญญาณขัดข้องหากหลอดไฟนี้ดับอยู่ในสภาพชำรุดเช่นกัน
- สภาพผิวทางที่จุดตัดชำรุด แผ่นคอนกรีตบางส่วนแยกออกเป็นร่อง ทำให้มีความเสี่ยงที่รถจักรยานยนต์อาจตกลงไปติดร่องดังกล่าว เป็นสาเหตุให้เกิดอุบัติเหตุได้
- มุมมองรถไฟจากถนนบริเวณจุดหยุดไม่สามารถมองเห็นได้ในระยะมองเห็นที่ปลอดภัยเพียงพอ เนื่องจากพุ่มไม้ และหญ้าขึ้นบดบังการมองเห็นแนวสายตา

- การปรับปรุงและติดตั้งเครื่องหมายจราจรที่จุดตัดทางรถไฟเพิ่มเติมให้ได้มาตรฐาน
- การซ่อมแซมป้าย “ระวังรถไฟ สัญญาณขัดข้องหากหลุดไฟนี้ดับ” ให้อยู่ในสภาพพร้อมใช้งาน
- การปรับปรุงสภาพผิวจราจรที่จุดตัดทางรถไฟ
- ถากถางหญ้า และตัดแต่งพุ่มไม้ข้างทางสม่ำเสมอเพื่อเพิ่มทัศนวิสัยในการมองเห็นทั้งผู้ขับขี่รถยนต์ และผู้ขับขี่รถไฟ

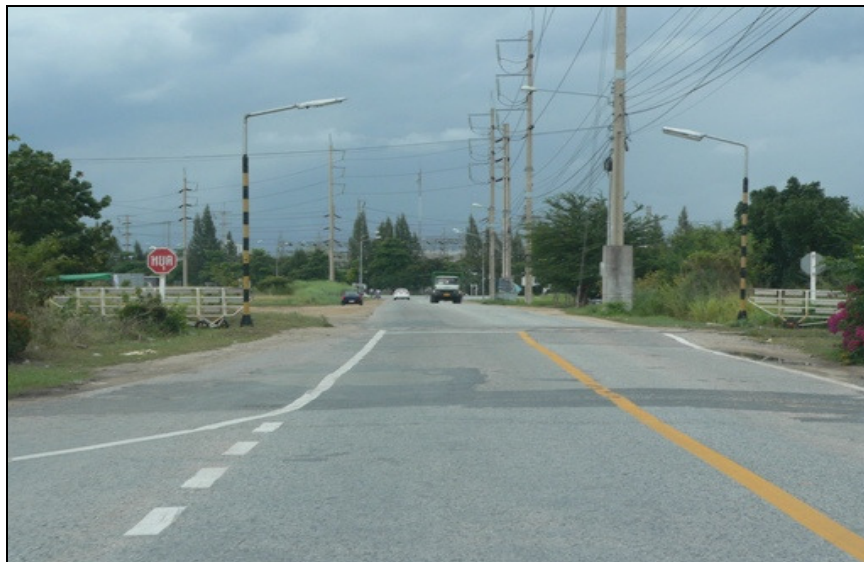
รูปที่ 6.2-13: แสดงสภาพและการป้องกันที่จุดตัดทางรถไฟ

จุดตัดรถไฟ กม.ที่ 140+000 ควบคุมด้วยเครื่องกั้นประเภท A4 (Sliding Gate Trolleys) มีจำนวนรางรถไฟผ่าน 1 ราง ส่วนผิวจราจรที่จุดตัดทางรถไฟเป็นบล็อกคอนกรีตอยู่ในสภาพชำรุด ดังแสดงในรูปที่ 6.2-13

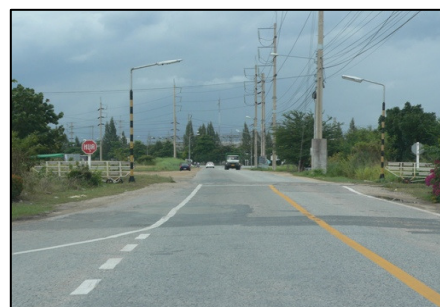
- การติดตั้งเครื่องหมายจราจรที่จุดตัดทางรถไฟไม่เพียงพอ เช่น ไม่มีการติดตั้งป้ายเตือนทางรถไฟ โดยเฉพาะจุดตัดทางรถไฟแห่งนี้มีปริมาณการจราจรค่อนข้างสูง และมีปริมาณรถบรรทุกสูงเนื่องจากเป็นเส้นทางไปยังคลังน้ำมัน

- การปรับปรุงและติดตั้งเครื่องหมายจราจรที่จุดตัดทางรถไฟเพิ่มเติมให้ได้มาตรฐาน
- การปรับปรุงสภาพผิวจราจรที่จุดตัดทางรถไฟ
- ถากถางหญ้า และตัดแต่งพุ่มไม้ข้างทางสม่ำเสมอเพื่อเพิ่มทัศนวิสัยในการมองเห็น ทั้งผู้ขับขี่รถยนต์ และผู้ขับขี่รถไฟ

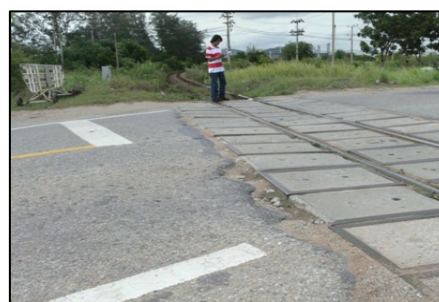
- สภาพผิวทางที่จุดตัดชำรุด แผ่นคอนกรีตบางส่วนแยกออกเป็นร่อง และแผ่นคอนกรีตบางแผ่นยุบตัว เนื่องจากต้องรองรับน้ำหนักของรถบรรทุกขนาดใหญ่ที่ผ่านทาง

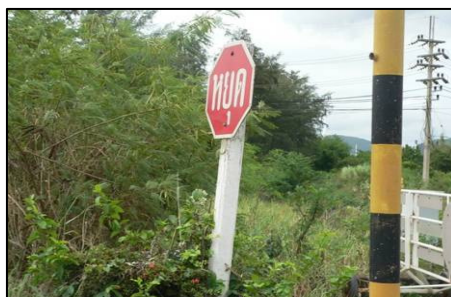
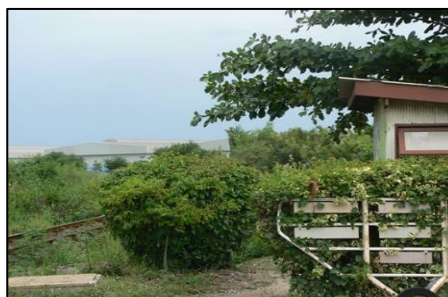
- มุมมองรถไฟจากถนนบริเวณจุดหยุดไม่สามารถมองเห็นได้ในระยะมองเห็นที่ปลอดภัยเพียงพอ เนื่องจากพุ่มไม้ และหญ้าขึ้นบดบังการมองเห็นแนวสายตา

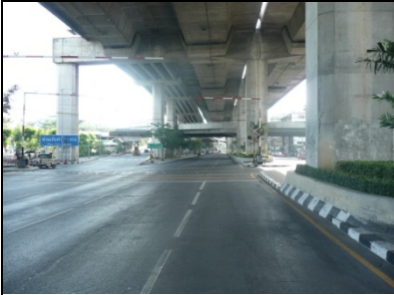
| ภาพถ่ายจุดตัด | รายละเอียดของจุดตัด | สภาพปัญหา | แนวทางแก้ไขเบื้องต้น | งบประมาณ (บาท) |
|---|---|---|---|---|
| | ประเภทของจุดตัด: เครื่องกั้น ก1<br>Latitude: 13.75881 Longitude: 100.52447<br>เสาโทรเลขที่: 2/14-15<br>ถนนที่ตัดผ่าน: ถ.พระราม 6<br>ชนิดผิวจราจร: ถนนลาดยาง<br>ความกว้างของผิวจราจรที่จุดตัด: 24 เมตร | - เครื่องหมายจราจรไม่ครบถ้วนหรือมีแต่ไม่ได้มาตรฐาน และบางส่วนอยู่ในสภาพชำรุด | - ติดตั้งเครื่องหมายจราจรตามมาตรฐานการติดตั้งเครื่องหมายจราจร | 200,000 |

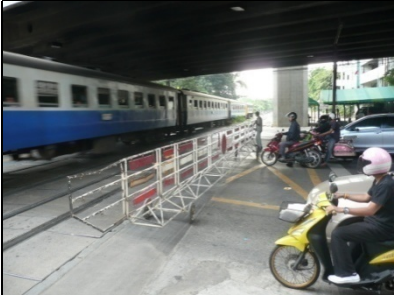
| ภาพถ่ายจุดตัด | รายละเอียดของจุดตัด | สภาพปัญหา | แนวทางแก้ไขเบื้องต้น | งบประมาณ (บาท) |
|---|---|---|---|---|
| | ประเภทของจุดตัด: เครื่องกั้น ก4<br>Latitude: 13.7566 Longitude: 100.53358<br>เสาโทรเลขที่: 3/13-14<br>ถนนที่ตัดผ่าน: ถ.พญาไท<br>ชนิดผิวจราจร: ถนนลาดยาง<br>ความกว้างของผิวจราจรที่จุดตัด: 24 เมตร | - เครื่องหมายจราจรไม่ครบถ้วนหรือมีแต่ไม่ได้มาตรฐาน และบางส่วนอยู่ในสภาพชำรุด | - ติดตั้งเครื่องหมายจราจรตามมาตรฐานการติดตั้งเครื่องหมายจราจร<br>- ติดตั้งเครื่องหมายระวางรถไฟ (Cross Buck) | 200,000<br>100,000 |

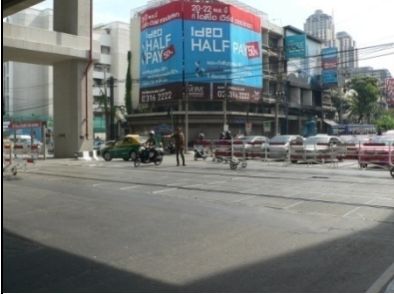
| ภาพถ่ายจุดตัด | รายละเอียดของจุดตัด | สภาพปัญหา | แนวทางแก้ไขเบื้องต้น | งบประมาณ (บาท) |
|---|---|---|---|---|
| | ประเภทของจุดตัด: เครื่องกั้น ก4<br>Latitude: 13.7551 Longitude: 100.54205<br>เสาโทรเลขที่: 4/12-13<br>ถนนที่ตัดผ่าน: ถ.ราชปรารภ<br>ชนิดผิวจราจร: ถนนลาดยาง<br>ความกว้างของผิวจราจรที่จุดตัด: 18 เมตร | - เครื่องหมายจราจรไม่ครบถ้วนหรือมีแต่ไม่ได้มาตรฐาน และบางส่วนอยู่ในสภาพชำรุด | - ปรับปรุงเป็นเครื่องกั้นอัตโนมัติ ข1 (รฟท.)<br>- ติดตั้งเครื่องหมายจราจรตามมาตรฐานการติดตั้งเครื่องหมายจราจร<br>- ติดตั้งเครื่องหมายระวางรถไฟ (Cross Buck) | 1,675,000<br>200,000<br>100,000 |

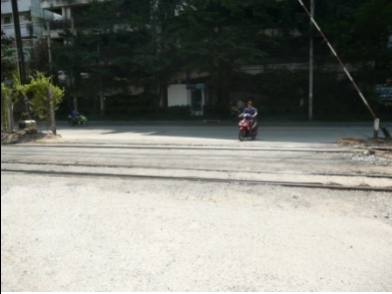
| ภาพถ่ายจุดตัด | รายละเอียดของจุดตัด | สภาพปัญหา | แนวทางแก้ไขเบื้องต้น | งบประมาณ (บาท) |
|---|---|---|---|---|
| | ประเภทของจุดตัด: เครื่องกั้น ก4 (คานยก)<br>Latitude: 13.75444 Longitude: 100.5451<br>เสาโทรเลขที่: 4/18-19<br>ถนนที่ตัดผ่าน: ถ.เข้าโรงงาน มส. ป.๑ (Lx 1)<br>ชนิดผิวจราจร: ถนนคอนกรีต<br>ความกว้างของผิวจราจรที่จุดตัด: 4 เมตร | - เครื่องหมายจราจรไม่ครบถ้วนหรือมีแต่ไม่ได้มาตรฐาน และบางส่วนอยู่ในสภาพชำรุด | - ติดตั้งเครื่องหมายจราจรตามมาตรฐานการติดตั้งเครื่องหมายจราจร | 200,000 |

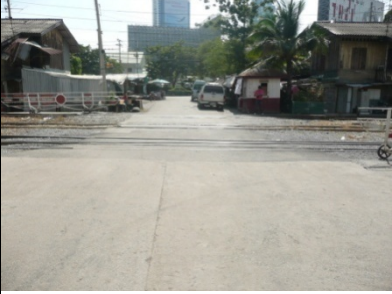
| ภาพถ่ายจุดตัด | รายละเอียดของจุดตัด | สภาพปัญหา | แนวทางแก้ไขเบื้องต้น | งบประมาณ (บาท) |
|---|---|---|---|---|
| | ประเภทของจุดตัด: เครื่องกั้น ก4<br>Latitude: 13.75311 Longitude: 100.5494<br>เสาโทรเลขที่: 5/7-8<br>ถนนที่ตัดผ่าน: ถ.เข้าโรงงาน มส. ป.๒ (Lx 2)<br>ชนิดผิวจราจร: ถนนลาดยาง<br>ความกว้างของผิวจราจรที่จุดตัด: 7.5 เมตร | - เครื่องหมายจราจรไม่ครบถ้วนหรือมีแต่ไม่ได้มาตรฐาน และบางส่วนอยู่ในสภาพชำรุด | - ปรับปรุงเป็นเครื่องกั้นอัตโนมัติ ข1 (รฟท.)<br>- ติดตั้งเครื่องหมายจราจรตามมาตรฐานการติดตั้งเครื่องหมายจราจร<br>- ปรับปรุงผิวจราจรที่จุดตัดตามมาตรฐานของการรถไฟฯ และขยายความกว้างให้เท่าถนน | 1,675,000<br>100,000<br>640,000 |

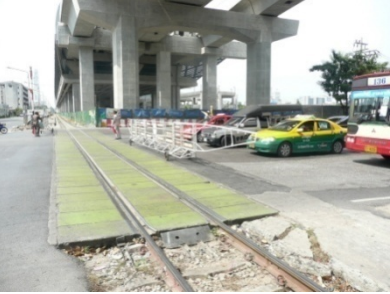
| ภาพถ่ายจุดตัด | รายละเอียดของจุดตัด | สภาพปัญหา | แนวทางแก้ไขเบื้องต้น | งบประมาณ (บาท) |
|---|---|---|---|---|
| | ประเภทของจุดตัด: เครื่องกั้น ก4<br>Latitude: 13.75012 Longitude: 100.56382<br>เสาโทรเลขที่: 6/16-7/1<br>ถนนที่ตัดผ่าน: ถ.พระราม 6<br>ชนิดผิวจราจร: ถนนคอนกรีต<br>ความกว้างของผิวจราจรที่จุดตัด: 24 เมตร | - เครื่องหมายจราจรไม่ครบถ้วนหรือมีแต่ไม่ได้มาตรฐาน และบางส่วนอยู่ในสภาพชำรุด | - ติดตั้งเครื่องหมายจราจรตามมาตรฐานการติดตั้งเครื่องหมายจราจร<br>- ติดตั้งเครื่องหมายระวางรถไฟ (Cross Buck) | 200,000<br><br>100,000 |

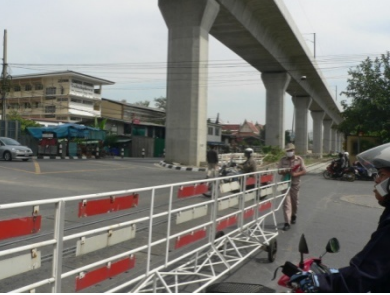
| ภาพถ่ายจุดตัด | รายละเอียดของจุดตัด | สภาพปัญหา | แนวทางแก้ไขเบื้องต้น | งบประมาณ (บาท) |
|---|---|---|---|---|
| | ประเภทของจุดตัด: เครื่องกั้น ก4<br>Latitude: 13.74904 Longitude: 100.56844<br>เสาโทรเลขที่: 7/9-10<br>ถนนที่ตัดผ่าน: ถ.พระราม 9<br>ชนิดผิวจราจร: ถนนลาดยาง<br>ความกว้างของผิวจราจรที่จุดตัด: 21 เมตร | - เครื่องหมายจราจรไม่ครบถ้วนหรือมีแต่ไม่ได้มาตรฐาน และบางส่วนอยู่ในสภาพชำรุด | - ติดตั้งเครื่องหมายจราจรตามมาตรฐานการติดตั้งเครื่องหมายจราจร<br>- ติดตั้งเครื่องหมายระวางรถไฟ (Cross Buck) | 200,000<br><br>100,000 |

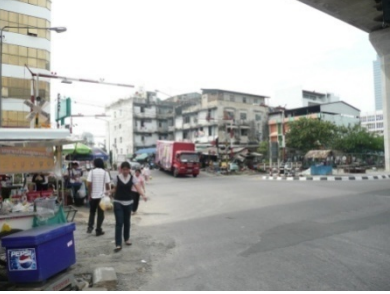
| ภาพถ่ายจุดตัด | รายละเอียดของจุดตัด | สภาพปัญหา | แนวทางแก้ไขเบื้องต้น | งบประมาณ (บาท) |
|---|---|---|---|---|
| | ประเภทของจุดตัด: เครื่องกั้น ก1<br>Latitude: 13.74687 Longitude: 100.57847<br>เสาโทรเลขที่: 8/10-11<br>ถนนที่ตัดผ่าน: ถ.นารายณ์ร่วมพัฒนา<br>ชนิดผิวจราจร: ถนนลาดยาง<br>ความกว้างของผิวจราจรที่จุดตัด: 6 เมตร | - เครื่องหมายจราจรไม่ครบถ้วนหรือมีแต่ไม่ได้มาตรฐาน และบางส่วนอยู่ในสภาพชำรุด | - ติดตั้งเครื่องหมายจราจรตามมาตรฐานการติดตั้งเครื่องหมายจราจร | 200,000 |

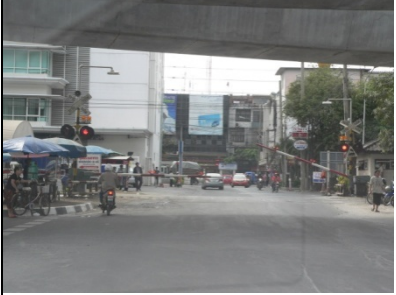
| ภาพถ่ายจุดตัด | รายละเอียดของจุดตัด | สภาพปัญหา | แนวทางแก้ไขเบื้องต้น | งบประมาณ (บาท) |
|---|---|---|---|---|
| | ประเภทของจุดตัด: เครื่องกั้น ก1<br>Latitude: 13.74524 Longitude: 100.58492<br>เสาโทรเลขที่: 9/6-7<br>ถนนที่ตัดผ่าน: ถ.ชอยศูนย์วิจัย<br>ชนิดผิวจราจร: ถนนลาดยาง<br>ความกว้างของผิวจราจรที่จุดตัด: 8 เมตร | - เครื่องหมายจราจรไม่ครบถ้วนหรือมีแต่ไม่ได้มาตรฐาน และบางส่วนอยู่ในสภาพชำรุด | - ติดตั้งเครื่องหมายจราจรตามมาตรฐานการติดตั้งเครื่องหมายจราจร | 200,000 |

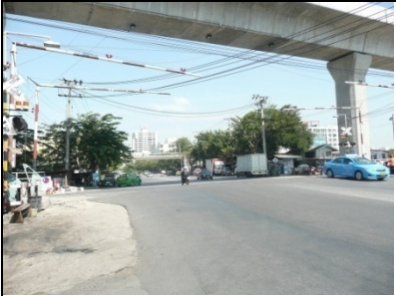
| ภาพถ่ายจุดตัด | รายละเอียดของจุดตัด | สภาพปัญหา | แนวทางแก้ไขเบื้องต้น | งบประมาณ (บาท) |
|---|---|---|---|---|
| | ประเภทของจุดตัด: เครื่องกั้น ก1<br>Latitude: 13.74322 Longitude: 100.59694<br>เสาโทรเลขที่: 10/11-12<br>ถนนที่ตัดผ่าน: ถ.เพชรพระราม<br>ชนิดผิวจราจร: ถนนลาดยาง<br>ความกว้างของผิวจราจรที่จุดตัด: 21 เมตร | - เครื่องหมายจราจรไม่ครบถ้วนหรือมีแต่ไม่ได้มาตรฐาน และบางส่วนอยู่ในสภาพชำรุด | - ติดตั้งเครื่องหมายจราจรตามมาตรฐานการติดตั้งเครื่องหมายจราจร | 200,000 |

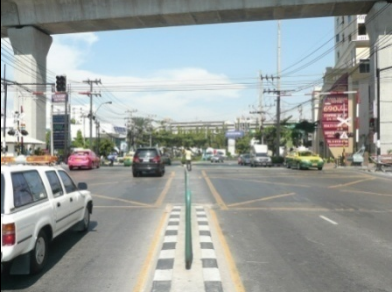
| ภาพถ่ายจุดตัด | รายละเอียดของจุดตัด | สภาพปัญหา | แนวทางแก้ไขเบื้องต้น | งบประมาณ (บาท) |
|---|---|---|---|---|
| | ประเภทของจุดตัด: เครื่องกั้น ก1<br>Latitude: 13.74267 Longitude: 100.60132<br>เสาโทรเลขที่: 11/3-4<br>ถนนที่ตัดผ่าน: ถ.รามคำแหง - นาซ่า<br>ชนิดผิวจราจร: ถนนลาดยาง<br>ความกว้างของผิวจราจรที่จุดตัด: 18 เมตร | - เครื่องหมายจราจรไม่ครบถ้วนหรือมีแต่ไม่ได้มาตรฐาน และบางส่วนอยู่ในสภาพชำรุด | - ติดตั้งเครื่องหมายจราจรตามมาตรฐานการติดตั้งเครื่องหมายจราจร | 200,000 |

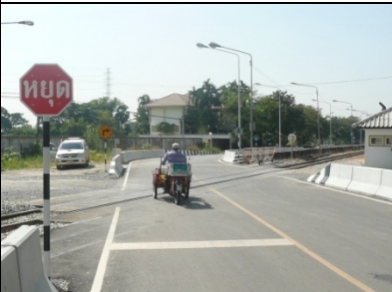
| ภาพถ่ายจุดตัด | รายละเอียดของจุดตัด | สภาพปัญหา | แนวทางแก้ไขเบื้องต้น | งบประมาณ (บาท) |
|---|---|---|---|---|
| | ประเภทของจุดตัด: เครื่องกั้น ก4<br>Latitude: 13.73992 Longitude: 100.62593<br>เสาโทรเลขที่: 13/12-13<br>ถนนที่ตัดผ่าน: ถ.กำแพงเพชร 7<br>ชนิดผิวจราจร: ถนนลาดยาง<br>ความกว้างของผิวจราจรที่จุดตัด: 6 เมตร<br>หมายเหตุ: เพิ่มจากบัญชีจุดตัดของการรถไฟฯ | - เครื่องหมายจราจรไม่ครบถ้วนหรือมีแต่ไม่ได้มาตรฐาน และบางส่วนอยู่ในสภาพชำรุด | - ติดตั้งเครื่องหมายจราจรตามมาตรฐานการติดตั้งเครื่องหมายจราจร<br>- ติดตั้งเครื่องหมายระวางรถไฟ (Cross Buck) | 200,000<br>30,000 |

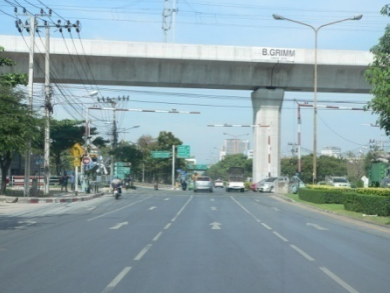
| ภาพถ่ายจุดตัด | รายละเอียดของจุดตัด | สภาพปัญหา | แนวทางแก้ไขเบื้องต้น | งบประมาณ (บาท) |
|---|---|---|---|---|
| | ประเภทของจุดตัด: เครื่องกั้น ก1<br>Latitude: 13.73839 Longitude: 100.64187<br>เสาโทรเลขที่: 15/9-10<br>ถนนที่ตัดผ่าน: ถ.พัฒนาการ (ศรีนครินทร์)<br>ชนิดผิวจราจร: ถนนลาดยาง<br>ความกว้างของผิวจราจรที่จุดตัด: 24 เมตร | - เครื่องหมายจราจรไม่ครบถ้วนหรือมีแต่ไม่ได้มาตรฐาน และบางส่วนอยู่ในสภาพชำรุด | - ติดตั้งเครื่องหมายจราจรตามมาตรฐานการติดตั้งเครื่องหมายจราจร<br>- ติดตั้งเครื่องหมายระวางรถไฟ (Cross Buck) | 200,000<br><br>30,000 |

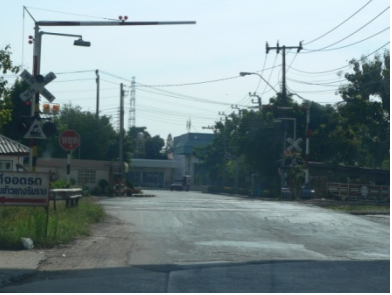
| ภาพถ่ายจุดตัด | รายละเอียดของจุดตัด | สภาพปัญหา | แนวทางแก้ไขเบื้องต้น | งบประมาณ (บาท) |
|---|---|---|---|---|
| | ประเภทของจุดตัด: เครื่องกั้น ก1<br>Latitude: 13.73706 Longitude: 100.65298<br>เสาโทรเลขที่: 16/13-14<br>ถนนที่ตัดผ่าน: ถ.กรุงเทพกรีฑา<br>ชนิดผิวจราจร: ถนนลาดยาง<br>ความกว้างของผิวจราจรที่จุดตัด: 8 เมตร | - คานและชุดเครื่องกั้นชำรุด<br>- เครื่องหมายจราจรไม่ครบถ้วนหรือมีแต่ไม่ได้มาตรฐาน และบางส่วนอยู่ในสภาพชำรุด | - ซ่อมแซมคานกั้นที่ชำรุดให้อยู่ในสภาพพร้อมใช้งาน<br>- ติดตั้งเครื่องหมายจราจรตามมาตรฐานการติดตั้งเครื่องหมายจราจร | 50,000<br><br>200,000 |

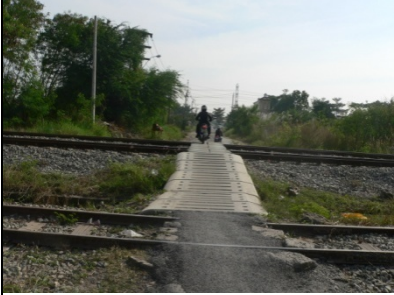
| ภาพถ่ายจุดตัด | รายละเอียดของจุดตัด | สภาพปัญหา | แนวทางแก้ไขเบื้องต้น | งบประมาณ (บาท) |
|---|---|---|---|---|
| | ประเภทของจุดตัด: ทางลัดผ่าน<br>Latitude: 13.73188 Longitude: 100.69884<br>เสาโทรเลขที่: 21/12-13<br>ถนนที่ตัดผ่าน: ถ.เฉลิมพระเกียรติ ร.9<br>ชนิดผิวจราจร: คอนกรีต<br>ความกว้างของผิวจราจรที่จุดตัด: 1.5 เมตร<br>หมายเหตุ: เพิ่มจากบัญชีจุดตัดของการรถไฟฯ | - มีลักษณะเป็นทางลัดผ่านจักรยานยนต์ ที่มี<br>ความต้องการในการผ่านทางรถไฟสูง | - ติดตั้งเครื่องหมายจราจรตามมาตรฐานการติดตั้ง<br>เครื่องหมายจราจร | 100,000 |

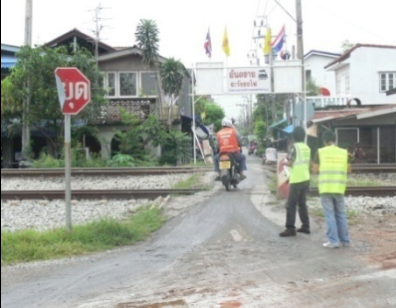
| ภาพถ่ายจุดตัด | รายละเอียดของจุดตัด | สภาพปัญหา | แนวทางแก้ไขเบื้องต้น | งบประมาณ (บาท) |
|---|---|---|---|---|
| | ประเภทของจุดตัด: ทางลักผ่าน<br>Latitude: 13.72784 Longitude: 100.74653<br>เสาโทรเลขที่: 24/1<br>ถนนที่ตัดผ่าน: ซ.วัดลานบุญ<br>ชนิดผิวจราจร: คอนกรีต<br>ความกว้างของผิวจราจรที่จุดตัด: 1.5 เมตร | - รายละเอียดการศึกษาแสดงใน บทที่ 5 หัวข้อ 5.2 งานวิเคราะห์และแก้ไขปัญหาเชิงกายภาพบริเวณทางตัดผ่านทางรถไฟ | | 125,000 |

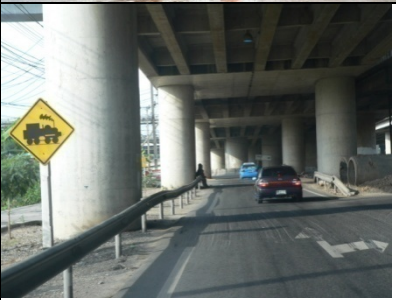
| ภาพถ่ายจุดตัด | รายละเอียดของจุดตัด | สภาพปัญหา | แนวทางแก้ไขเบื้องต้น | งบประมาณ (บาท) |
|---|---|---|---|---|
| | ประเภทของจุดตัด: เครื่องกั้น ก4<br>Latitude: 13.72784 Longitude: 100.74653<br>เสาโทรเลขที่: 26/15-17<br>ถนนที่ตัดผ่าน: ถ.ร่มเกล้า<br>ชนิดผิวจราจร: ถนนลาดยาง<br>ความกว้างของผิวจราจรที่จุดตัด: 3.5 เมตร | - เครื่องหมายจราจรไม่ครบถ้วนหรือมีแต่ไม่ได้มาตรฐาน และบางส่วนอยู่ในสภาพชำรุด<br>- ไม่มีไฟฟ้าแสงสว่างที่จุดตัดทางรถไฟ | - ติดตั้งเครื่องหมายจราจรตามมาตรฐานการติดตั้งเครื่องหมายจราจร<br>- ติดตั้งเครื่องหมายระวังรถไฟ (Cross Buck)<br>- ติดตั้งไฟฟ้าแสงสว่าง | 200,000<br>30,000<br>100,000 |

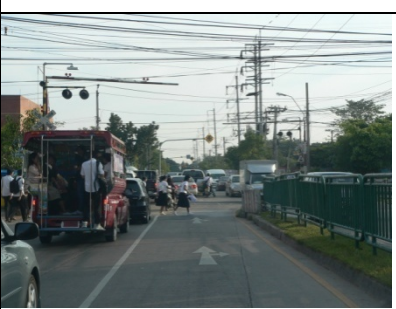
| ภาพถ่ายจุดตัด | รายละเอียดของจุดตัด | สภาพปัญหา | แนวทางแก้ไขเบื้องต้น | งบประมาณ (บาท) |
|---|---|---|---|---|
| | ประเภทของจุดตัด: เครื่องกั้น ก1<br>Latitude: 13.72834 Longitude: 100.77798<br>เสาโทรเลขที่: 30/6-7<br>ถนนที่ตัดผ่าน: ถ.ฉลองกรุง<br>ชนิดผิวจราจร: ถนนลาดยาง<br>ความกว้างของผิวจราจรที่จุดตัด: 9 เมตร | - เครื่องหมายจราจรไม่ครบถ้วนหรือมีแต่ไม่ได้มาตรฐาน และบางส่วนอยู่ในสภาพชำรุด | - ติดตั้งเครื่องหมายจราจรตามมาตรฐานการติดตั้งเครื่องหมายจราจร | 200,000 |

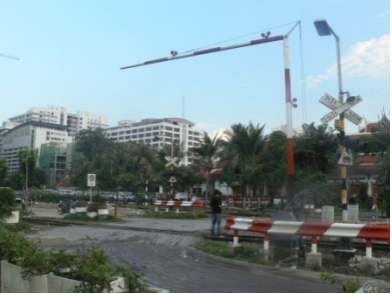
| ภาพถ่ายจุดตัด | รายละเอียดของจุดตัด | สภาพปัญหา | แนวทางแก้ไขเบื้องต้น | งบประมาณ (บาท) |
|---|---|---|---|---|
| | ประเภทของจุดตัด: เครื่องกั้น ก1<br>Latitude: 13.76063 Longitude: 100.48333<br>เสาโทรเลขที่: -<br>ถนนที่ตัดผ่าน: ถ.เข้าโรงรถจักรธนบุรี<br>ชนิดผิวจราจร: ถนนลาดยาง<br>ความกว้างของผิวจราจรที่จุดตัด: 5 เมตร | - เครื่องหมายจราจรไม่ครบถ้วนหรือมีแต่ไม่ได้มาตรฐาน และบางส่วนอยู่ในสภาพชำรุด | - ติดตั้งเครื่องหมายจราจรตามมาตรฐานการติดตั้งเครื่องหมายจราจร<br>- ปรับปรุงผิวจราจรที่จุดตัดตามมาตรฐานของการรถไฟฯ และขยายความกว้างให้เท่าถนน | 50,000<br><br>480,000 |

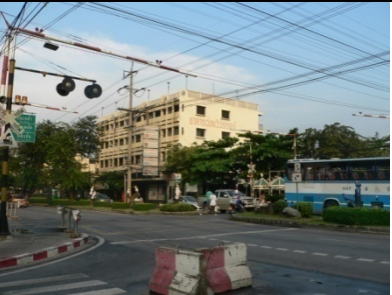
| ภาพถ่ายจุดตัด | รายละเอียดของจุดตัด | สภาพปัญหา | แนวทางแก้ไขเบื้องต้น | งบประมาณ (บาท) |
|---|---|---|---|---|
| | ประเภทของจุดตัด: เครื่องกั้น ก1<br>Latitude: 13.76306 Longitude: 100.47287<br>เสาโทรเลขที่: 1/11-12<br>ถนนที่ตัดผ่าน: ถนนเจริญสุขนิทวงศ์<br>ชนิดผิวจราจร: ถนนลาดยาง<br>ความกว้างของผิวจราจรที่จุดตัด: 21 เมตร | - เครื่องหมายจราจรไม่ครบถ้วนหรือมีแต่ไม่ได้มาตรฐาน และบางส่วนอยู่ในสภาพชำรุด | - ติดตั้งเครื่องหมายจราจรตามมาตรฐานการติดตั้งเครื่องหมายจราจร | 200,000 |

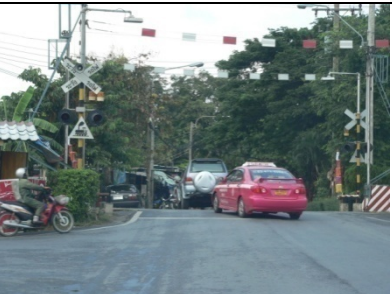
| ภาพถ่ายจุดตัด | รายละเอียดของจุดตัด | สภาพปัญหา | แนวทางแก้ไขเบื้องต้น | งบประมาณ (บาท) |
|---|---|---|---|---|
| | ประเภทของจุดตัด: เครื่องกั้น ก3<br>Latitude: 13.77943 Longitude: 100.4522<br>เสาโทรเลขที่: 4/8-9<br>ถนนที่ตัดผ่าน: ถ.ฉิมพลี-บางระมาด<br>ชนิดผิวจราจร: ถนนลาดยาง<br>ความกว้างของผิวจราจรที่จุดตัด: 7 เมตร | - เครื่องหมายจราจรไม่ครบถ้วนหรือมีแต่ไม่ได้มาตรฐาน และบางส่วนอยู่ในสภาพชำรุด | - ติดตั้งเครื่องหมายจราจรตามมาตรฐานการติดตั้งเครื่องหมายจราจร | 200,000 |

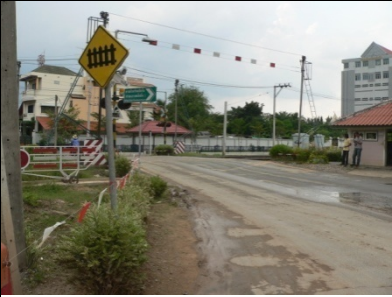
| ภาพถ่ายจุดตัด | รายละเอียดของจุดตัด | สภาพปัญหา | แนวทางแก้ไขเบื้องต้น | งบประมาณ (บาท) |
|---|---|---|---|---|
| | ประเภทของจุดตัด: เครื่องกั้น ก3<br>Latitude: 13.79686 Longitude: 100.43069<br>เสาโทรเลขที่: 7/7-8<br>ถนนที่ตัดผ่าน: ถ.สวนผัก<br>ชนิดผิวจราจร: ถนนลาดยาง<br>ความกว้างของผิวจราจรที่จุดตัด: 10 เมตร | - เครื่องหมายจราจรไม่ครบถ้วนหรือมีแต่ไม่ได้มาตรฐาน และบางส่วนอยู่ในสภาพชำรุด | - ติดตั้งเครื่องหมายจราจรตามมาตรฐานการติดตั้งเครื่องหมายจราจร | 200,000 |

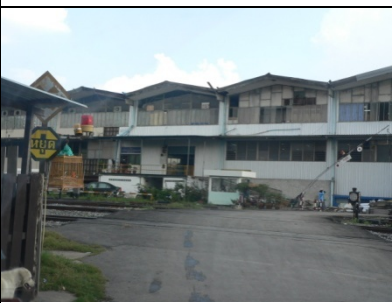
| ภาพถ่ายจุดตัด | รายละเอียดของจุดตัด | สภาพปัญหา | แนวทางแก้ไขเบื้องต้น | งบประมาณ (บาท) |
|---|---|---|---|---|
| | ประเภทของจุดตัด: เครื่องกั้น ก4<br>Latitude: 13.81171 Longitude: 100.54276<br>เสาโทรเลขที่: 8/9-10<br>ถนนที่ตัดผ่าน: ถ.เข้าโรงรถจักรดีเซลบางซื่อ<br>ชนิดผิวจราจร: ถนนลาดยาง<br>ความกว้างของผิวจราจรที่จุดตัด: 5 เมตร | - เครื่องหมายจราจรไม่ครบถ้วนหรือมีแต่ไม่ได้มาตรฐาน และบางส่วนอยู่ในสภาพชำรุด<br>- ไม่มีไฟฟ้าส่องสว่าง | - ติดตั้งเครื่องหมายระวางรถไฟ (Cross Buck)<br>- ติดตั้งเครื่องหมายจราจรตามมาตรฐานการติดตั้งเครื่องหมายจราจร<br>- ติดตั้งไฟฟ้าส่องสว่าง | 30,000<br>100,000<br>120,000 |

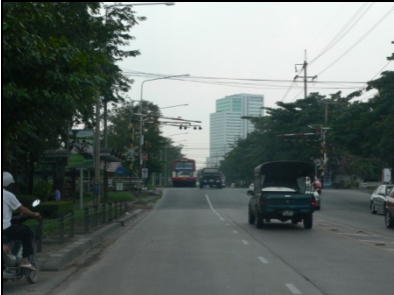
| ภาพถ่ายจุดตัด | รายละเอียดของจุดตัด | สภาพปัญหา | แนวทางแก้ไขเบื้องต้น | งบประมาณ (บาท) |
|---|---|---|---|---|
| | ประเภทของจุดตัด: เครื่องกั้น ก1<br>Latitude: 13.8217 Longitude: 100.53683<br>เสาโทรเลขที่: 10/7-8<br>ถนนที่ตัดผ่าน: ถ.ประชาชื่น<br>ชนิดผิวจราจร: ถนนลาดยาง<br>ความกว้างของผิวจราจรที่จุดตัด: 14.5 เมตร | - เครื่องหมายจราจรไม่ครบถ้วนหรือมีแต่ไม่ได้มาตรฐาน และบางส่วนอยู่ในสภาพชำรุด | - ติดตั้งเครื่องหมายจราจรตามมาตรฐานการติดตั้งเครื่องหมายจราจร | 200,000 |

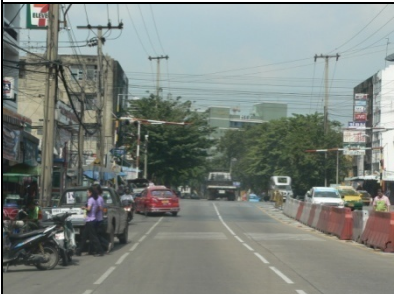
| ภาพถ่ายจุดตัด | รายละเอียดของจุดตัด | สภาพปัญหา | แนวทางแก้ไขเบื้องต้น | งบประมาณ (บาท) |
|---|---|---|---|---|
| | ประเภทของจุดตัด: เครื่องกั้น ก1<br>Latitude: 13.82207 Longitude: 100.53261<br>เสาโทรเลขที่: 10/15-16<br>ถนนที่ตัดผ่าน: ถ.กรุงเทพฯ-นนทบุรี<br>ชนิดผิวจราจร: ถนนลาดยาง<br>ความกว้างของผิวจราจรที่จุดตัด: 15 เมตร | - เครื่องหมายจราจรไม่ครบถ้วนหรือมีแต่ไม่ได้มาตรฐาน และบางส่วนอยู่ในสภาพชำรุด | - ติดตั้งเครื่องหมายจราจรตามมาตรฐานการติดตั้งเครื่องหมายจราจร | 200,000 |

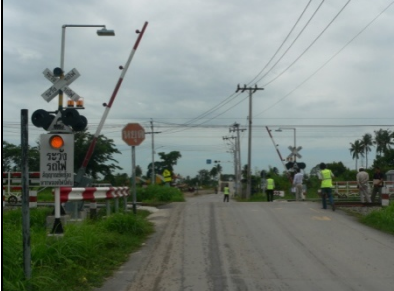
| ภาพถ่ายจุดตัด | รายละเอียดของจุดตัด | สภาพปัญหา | แนวทางแก้ไขเบื้องต้น | งบประมาณ (บาท) |
|---|---|---|---|---|
| | ประเภทของจุดตัด: เครื่องกั้น ข1<br>Latitude: 13.80149 Longitude: 100.3546<br>เสาโทรเลขที่: 15/14-15<br>ถนนที่ตัดผ่าน: ถ.เข้าโรงเรียนคลองมหาสวัสดิ์<br>ชนิดผิวจราจร: ถนนลาดยาง<br>ความกว้างของผิวจราจรที่จุดตัด: 5.2 เมตร | - รายละเอียดการศึกษาแสดงใน บทที่ 5 หัวข้อ 5.2 งานวิเคราะห์และแก้ไขปัญหาเชิงกายภาพบริเวณทางตัดผ่านทางรถไฟ | | 150,000 |

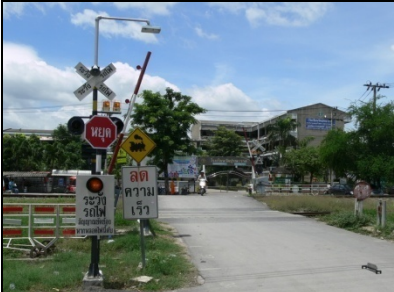
| ภาพถ่ายจุดตัด | รายละเอียดของจุดตัด | สภาพปัญหา | แนวทางแก้ไขเบื้องต้น | งบประมาณ (บาท) |
|---|---|---|---|---|
| | ประเภทของจุดตัด: เครื่องกั้น ข1<br>Latitude: 13.80212 Longitude: 100.33546<br>เสาโทรเลขที่: 17/14-15<br>ถนนที่ตัดผ่าน: ถ.ทางเข้าวัดปรุณาวาส<br>ชนิดผิวจราจร: ถนนลาดยาง<br>ความกว้างของผิวจราจรที่จุดตัด: 6 เมตร | - เครื่องหมายจราจรไม่ครบถ้วนหรือมีแต่ไม่ได้มาตรฐาน และบางส่วนอยู่ในสภาพชำรุด<br>- ถนนช่วงบริเวณจุดตัดทางรถไฟมีความลาดชันและบางจุดมีความชันหลายระดับ<br>- ไม่มีไฟฟ้าแสงสว่างที่จุดตัดทางรถไฟ | - ติดตั้งเครื่องหมายจราจรตามมาตรฐานการติดตั้งเครื่องหมายจราจร<br>- ปรับปรุงความลาดชันของช่วงถนนเชื่อมต่อกับทางรถไฟตามมาตรฐานการรถไฟฯ<br>- ติดตั้งไฟฟ้าแสงสว่าง | 100,000<br>500,000<br>120,000 |

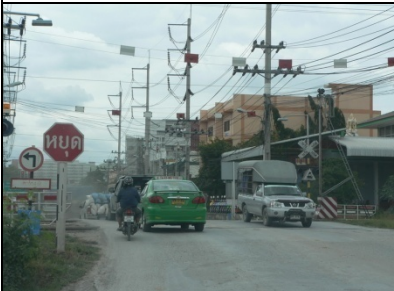
| ภาพถ่ายจุดตัด | รายละเอียดของจุดตัด | สภาพปัญหา | แนวทางแก้ไขเบื้องต้น | งบประมาณ (บาท) |
|---|---|---|---|---|
| | ประเภทของจุดตัด: เครื่องกั้น ก3<br>Latitude: 13.80260 Longitude: 100.32039<br>เสาโทรเลขที่: 19/8-9<br>ถนนที่ตัดผ่าน: ถ.ศาลาया-บางภาษี<br>ชนิดผิวจราจร: ถนนลาดยาง<br>ความกว้างของผิวจราจรที่จุดตัด: 10 เมตร | - เครื่องหมายจราจรไม่ครบถ้วนหรือมีแต่ไม่ได้มาตรฐาน และบางส่วนอยู่ในสภาพชำรุด<br>- มีปริมาณจราจรสูง | - ก่อสร้างสะพานข้ามทางรถไฟ (โครงการศึกษาและจัดทำแผนแม่บทการก่อสร้างสะพานข้ามทางรถไฟกรมทางหลวงชนบท) | 85,693,250 |

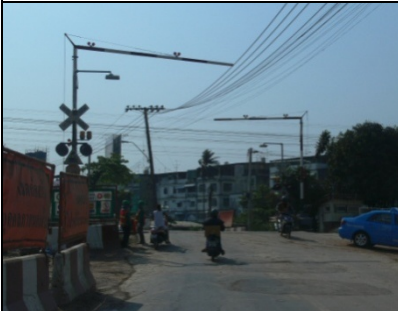
| ภาพถ่ายจุดตัด | รายละเอียดของจุดตัด | สภาพปัญหา | แนวทางแก้ไขเบื้องต้น | งบประมาณ (บาท) |
|---|---|---|---|---|
| | ประเภทของจุดตัด: เครื่องกั้น ก1<br>Latitude: 13.787730 Longitude: 100.46115<br>เสาโทรเลขที่: 19/13-14<br>ถนนที่ตัดผ่าน: ถ.ชัยพฤกษ์มาลา<br>ชนิดผิวจราจร: ถนนลาดยาง<br>ความกว้างของผิวจราจรที่จุดตัด: 8.5 เมตร | - เครื่องหมายจราจรไม่ครบถ้วนหรือมีแต่ไม่ได้มาตรฐาน และบางส่วนอยู่ในสภาพชำรุด<br>- ถนนช่วงบริเวณจุดตัดทางรถไฟมีความลาดชัน และบางจุดมีความชันหลายระดับ | - ติดตั้งเครื่องหมายจราจรตามมาตรฐานการติดตั้งเครื่องหมายจราจร<br>- ปรับปรุงความลาดชันของช่วงถนนเชื่อมต่อทางรถไฟตามมาตรฐานการรถไฟ | 100,000<br><br>500,000 |

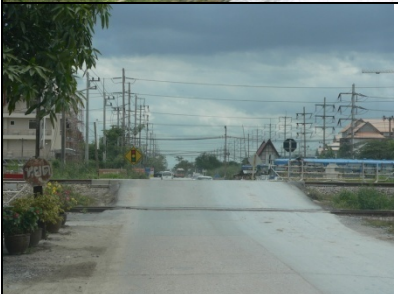
| ภาพถ่ายจุดตัด | รายละเอียดของจุดตัด | สภาพปัญหา | แนวทางแก้ไขเบื้องต้น | งบประมาณ (บาท) |
|---|---|---|---|---|
| | ประเภทของจุดตัด: เครื่องกั้น ก4<br>Latitude: 13.80369 Longitude: 100.30406<br>เสาโทรเลขที่: 21/4-5<br>ถนนที่ตัดผ่าน: ถ.เข้า ร.พ.ศาลายา<br>ชนิดผิวจราจร: ถนนลาดยาง<br>ความกว้างของผิวจราจรที่จุดตัด: 6 เมตร | - เครื่องหมายจราจรไม่ครบถ้วนหรือมีแต่ไม่ได้มาตรฐาน และบางส่วนอยู่ในสภาพชำรุด<br>- ถนนช่วงบริเวณจุดตัดทางรถไฟมีความลาดชัน และบางจุดมีความชันหลายระดับ<br>- ไม่มีไฟฟ้าแสงสว่างที่จุดตัดทางรถไฟ | - ติดตั้งเครื่องหมายจราจรตามมาตรฐานการติดตั้งเครื่องหมายจราจร<br>- ติดตั้งเครื่องหมายระวางรถไฟ (Cross Buck)<br>- ปรับปรุงความลาดชันของช่วงถนนเชื่อมต่อทางรถไฟตามมาตรฐานการรถไฟ<br>- ติดตั้งไฟฟ้าแสงสว่าง | 200,000<br><br>30,000<br>500,000<br><br>270,000 |

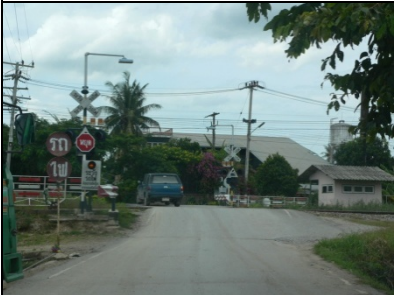
| ภาพถ่ายจุดตัด | รายละเอียดของจุดตัด | สภาพปัญหา | แนวทางแก้ไขเบื้องต้น | งบประมาณ (บาท) |
|---|---|---|---|---|
| | ประเภทของจุดตัด: เครื่องกั้น ข2<br>Latitude: 13.80628 Longitude: 100.27745<br>เสาโทรเลขที่: 24/3-4<br>ถนนที่ตัดผ่าน: ถ.ศาลายา-วัดสุวรรณ<br>ชนิดผิวจราจร: ถนนลาดยาง<br>ความกว้างของผิวจราจรที่จุดตัด: 6 เมตร | - เครื่องหมายจราจรไม่ครบถ้วนหรือมีแต่ไม่ได้มาตรฐาน และบางส่วนอยู่ในสภาพชำรุด<br>- ถนนช่วงบริเวณจุดตัดทางรถไฟมีความลาดชัน และบางจุดมีความชันหลายระดับ<br>- ไม่มีไฟฟ้าแสงสว่างที่จุดตัดทางรถไฟ | - ปรับปรุงเป็นเครื่องกั้นจาก ข2 เป็น ข1 (รฟท.)<br>- ติดตั้งเครื่องหมายจราจรตามมาตรฐานการติดตั้งเครื่องหมายจราจร<br>- ปรับปรุงความลาดชันของช่วงถนนเชื่อมต่อทางรถไฟตามมาตรฐานการรถไฟฯ<br>- ติดตั้งไฟฟ้าแสงสว่าง | 1,675,000<br>100,000<br>500,000<br>120,000 |

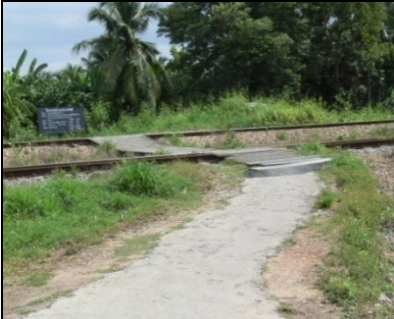
| ภาพถ่ายจุดตัด | รายละเอียดของจุดตัด | สภาพปัญหา | แนวทางแก้ไขเบื้องต้น | งบประมาณ (บาท) |
|---|---|---|---|---|
| | ประเภทของจุดตัด: ทางลักผ่าน<br>Latitude: 13.80826 Longitude: 100.25856<br>เสาโทรเลขที่: 26/4-5<br>ถนนที่ตัดผ่าน: -<br>ชนิดผิวจราจร: ไม้<br>ความกว้างของผิวจราจรที่จุดตัด: 2.0 เมตร<br>หมายเหตุ: เพิ่มจากบัญชีจุดตัดของการรถไฟฯ | - มีลักษณะเป็นทางลักผ่านจักรยานยนต์ ที่ไม่มี การติดตั้งเครื่องหมายจราจรที่แสดงว่าเป็นทางตัดผ่านทางรถไฟ<br>- ระยะมองเห็นปลอดภัยไม่เพียงพอ<br>- สภาพผิวจราจรที่จุดตัดทางรถไฟชำรุด<br>- ไม่มีไฟฟ้าแสงสว่างที่จุดตัดทางรถไฟ | - ติดตั้งเครื่องหมายระวางรถไฟ (Cross Buck)<br>- ติดตั้งเครื่องหมายจราจรตามมาตรฐานการติดตั้งเครื่องหมายจราจร<br>- ติดตั้งป้ายแจ้งให้ประชาชนทราบว่าจุดตัดนี้เป็นทางลักผ่านที่ไม่ได้รับอนุญาตจากการรถไฟฯ | 30,000<br>10,000<br>10,000 |

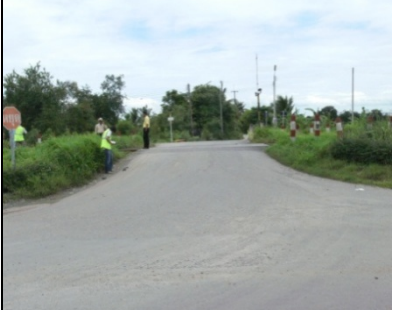
| ภาพถ่ายจุดตัด | รายละเอียดของจุดตัด | สภาพปัญหา | แนวทางแก้ไขเบื้องต้น | งบประมาณ (บาท) |
|---|---|---|---|---|
| | ประเภทของจุดตัด: ทางลักผ่าน<br>Latitude: 13.8084 Longitude: 100.22369<br>เสาโทรเลขที่: 29/16-30/1<br>ถนนที่ตัดผ่าน: ทางเข้า ต.จิวราย<br>ชนิดผิวจราจร: ถนนลาดยาง<br>ความกว้างของผิวจราจรที่จุดตัด: 5.5 เมตร | - เครื่องหมายจราจรไม่ครบถ้วนหรือมีแต่ไม่ได้มาตรฐาน และบางส่วนอยู่ในสภาพชำรุด<br>- ถนนช่วงบริเวณจุดตัดทางรถไฟมีความลาดชัน และบางจุดมีความชันหลายระดับ<br>- ไม่มีไฟฟ้าแสงสว่างที่จุดตัดทางรถไฟ<br>- ไม้หมอนที่ปักแสดงแนวเขตรถไฟเป็นอุปสรรค ข้างทาง | - ปรับปรุงเป็นเครื่องกั้น ข1<br>- ติดตั้งเครื่องหมายจราจรตามมาตรฐานการติดตั้งเครื่องหมายจราจร<br>- รื้อถอนไม้หมอนที่ปักแสดงแนวเขตรถไฟ<br>- ปรับปรุงความลาดชันของช่วงถนนเชื่อมต่อทางรถไฟตามมาตรฐานการรถไฟฯ<br>- ติดตั้งไฟฟ้าแสงสว่าง | 4,500,000<br>100,000<br>500,000<br>120,000 |

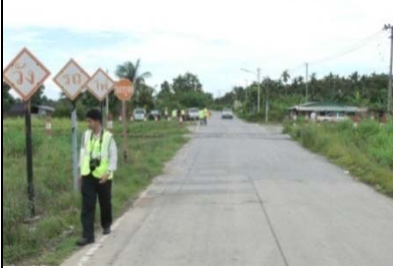
| ภาพถ่ายจุดตัด | รายละเอียดของจุดตัด | สภาพปัญหา | แนวทางแก้ไขเบื้องต้น | งบประมาณ (บาท) |
|---|---|---|---|---|
| | ประเภทของจุดตัด: เครื่องหมายจราจร<br>Latitude: 13.80686 Longitude: 100.1972<br>เสาโทรเลขที่: 32/14-15<br>ถนนที่ตัดผ่าน: ทางเข้าวัดวังวาย<br>ชนิดผิวจราจร: ถนนลาดยาง<br>ความกว้างของผิวจราจรที่จุดตัด: 6 เมตร | - เครื่องหมายจราจรไม่ครบถ้วนหรือมีแต่ไม่ได้มาตรฐาน และบางส่วนอยู่ในสภาพชำรุด<br>- ระยะมองเห็นปลอดภัยไม่เพียงพอ<br>- ไม่มีไฟฟ้าแสงสว่างที่จุดตัดทางรถไฟ<br>- ไม้หมอนที่ปักแสดงแนวเขตรถไฟเป็นอุปสรรคข้างทาง | - ติดตั้งป้ายเครื่องหมายระวังรถไฟ (Cross-Buck)<br>- ติดตั้งเครื่องหมายจราจรตามมาตรฐานการติดตั้งเครื่องหมายจราจร<br>- แก้ไขระยะการมองเห็นปลอดภัย<br>- ติดตั้งไฟฟ้าแสงสว่าง | 30,000<br>60,000<br>330,000<br>120,000 |

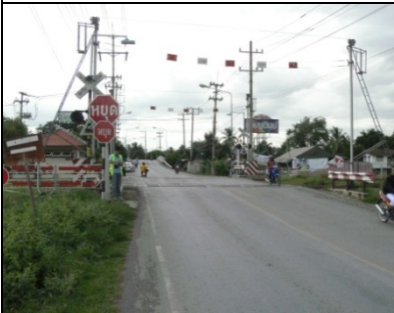
| ภาพถ่ายจุดตัด | รายละเอียดของจุดตัด | สภาพปัญหา | แนวทางแก้ไขเบื้องต้น | งบประมาณ (บาท) |
|---|---|---|---|---|
| | ประเภทของจุดตัด: เครื่องกัน ก3<br>Latitude: 13.80583 Longitude: 100.1816<br>เสาโทรเลขที่: 34/8-9<br>ถนนที่ตัดผ่าน: ถ.นครชัยศรี-ห้วยพลู (3233)<br>ชนิดผิวจราจร: ถนนลาดยาง<br>ความกว้างของผิวจราจรที่จุดตัด: 7 เมตร | - เครื่องหมายจราจรไม่ครบถ้วนหรือมีแต่ไม่ได้มาตรฐาน และบางส่วนอยู่ในสภาพชำรุด | - ติดตั้งเครื่องหมายจราจรตามมาตรฐานการติดตั้งเครื่องหมายจราจร | 100,000 |

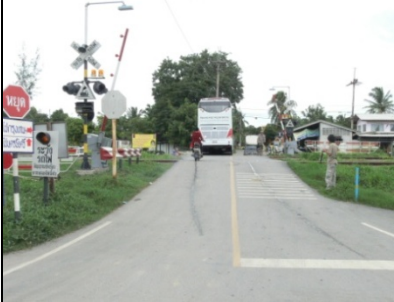
| ภาพถ่ายจุดตัด | รายละเอียดของจุดตัด | สภาพปัญหา | แนวทางแก้ไขเบื้องต้น | งบประมาณ (บาท) |
|---|---|---|---|---|
| | ประเภทของจุดตัด: เครื่องกัน ข1<br>Latitude: 13.8083 Longitude: 100.16058<br>เสาโทรเลขที่: 36/14-15<br>ถนนที่ตัดผ่าน: เพชรเกษม-ศรีษะทอง<br>ชนิดผิวจราจร: ถนนลาดยาง<br>ความกว้างของผิวจราจรที่จุดตัด: 5 เมตร | - เครื่องหมายจราจรไม่ครบถ้วนหรือมีแต่ไม่ได้มาตรฐาน และบางส่วนอยู่ในสภาพชำรุด<br>- ถนนช่วงบริเวณจุดตัดทางรถไฟมีความลาดชันและบางจุดมีความชันหลายระดับ<br>- ไม้หมอนที่ปักแสดงแนวเขตรถไฟเป็นอุปสรรคข้างทาง | - ติดตั้งเครื่องหมายจราจรตามมาตรฐานการติดตั้งเครื่องหมายจราจร<br>- รื้อถอนไม้หมอนที่ปักแสดงแนวเขตรถไฟ<br>- ปรับปรุงความลาดชันของช่วงถนนเชื่อมต่อทางรถไฟตามมาตรฐานการรถไฟฯ | 50,000<br>500,000 |

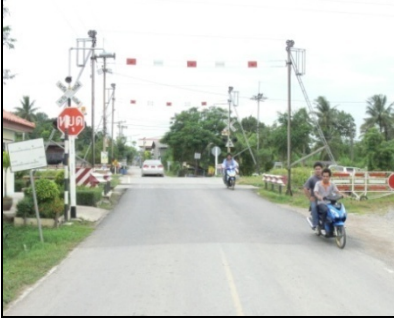
| ภาพถ่ายจุดตัด | รายละเอียดของจุดตัด | สภาพปัญหา | แนวทางแก้ไขเบื้องต้น | งบประมาณ (บาท) |
|---|---|---|---|---|
| | ประเภทของจุดตัด: เครื่องกั้น ก3<br>Latitude: 13.81148 Longitude: 100.13984<br>เสาโทรเลขที่: 39/2-3<br>ถนนที่ตัดผ่าน: 1012<br>ชนิดผิวจราจร: ถนนลาดยาง<br>ความกว้างของผิวจราจรที่จุดตัด: 6 เมตร | - เครื่องหมายจราจรไม่ครบถ้วนหรือมีแต่ไม่ได้มาตรฐาน และบางส่วนอยู่ในสภาพชำรุด<br>- มีปริมาณจราจรสูง | - ก่อสร้างสะพานข้ามทางรถไฟ (โครงการศึกษาและจัดทำแผนแม่บทการก่อสร้างสะพานข้ามทางรถไฟกรมทางหลวงชนบท) | 154,513,250 |

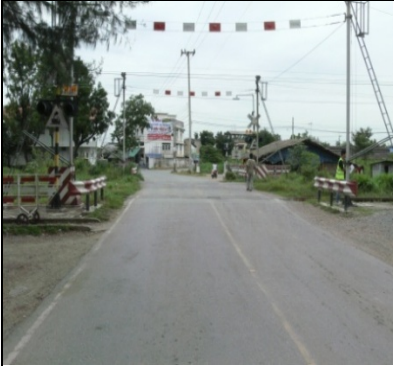
| ภาพถ่ายจุดตัด | รายละเอียดของจุดตัด | สภาพปัญหา | แนวทางแก้ไขเบื้องต้น | งบประมาณ (บาท) |
|---|---|---|---|---|
| | ประเภทของจุดตัด: เครื่องกั้น ก3<br>Latitude: 13.82472 Longitude: 100.10143<br>เสาโทรเลขที่: 43/10-11<br>ถนนที่ตัดผ่าน: เพชรเกษม-สามกระบือเผือก<br>ชนิดผิวจราจร: ถนนลาดยาง<br>ความกว้างของผิวจราจรที่จุดตัด: 6 เมตร | - เครื่องหมายจราจรไม่ครบถ้วนหรือมีแต่ไม่ได้มาตรฐาน และบางส่วนอยู่ในสภาพชำรุด<br>- มีปริมาณจราจรสูง | - ก่อสร้างสะพานข้ามทางรถไฟ (โครงการศึกษาและจัดทำแผนแม่บทการก่อสร้างสะพานข้ามทางรถไฟกรมทางหลวงชนบท)<br><br>- ติดตั้งเครื่องหมายจราจรตามมาตรฐานการติดตั้งเครื่องหมายจราจร<br><br>- ติดตั้งป้ายเครื่องหมายระวังรถไฟ (Cross-Buck) | 154,513,250<br><br>100,000<br><br>30,000 |

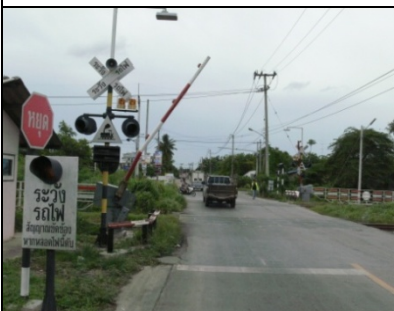
| ภาพถ่ายจุดตัด | รายละเอียดของจุดตัด | สภาพปัญหา | แนวทางแก้ไขเบื้องต้น | งบประมาณ (บาท) |
|---|---|---|---|---|
| | ประเภทของจุดตัด: เครื่องกั้น ข1<br>Latitude: 13.82523 Longitude: 100.08061<br>เสาโทรเลขที่: 45/14-15<br>ถนนที่ตัดผ่าน: ต้นสำโรง-ต.ปอพลับ<br>ชนิดผิวจราจร: คอนกรีต<br>ความกว้างของผิวจราจรที่จุดตัด: 7 เมตร | - เครื่องหมายจราจรไม่ครบถ้วนหรือมีแต่ไม่ได้มาตรฐาน และบางส่วนอยู่ในสภาพชำรุด<br>- คานและชุดเครื่องกั้นชำรุด<br>- ระยะมองเห็นปลอดภัยไม่เพียงพอ | - ติดตั้งเครื่องหมายจราจรตามมาตรฐานการติดตั้งเครื่องหมายจราจร<br>- ซ่อมแซมคานกั้นที่ชำรุดให้อยู่ในสภาพพร้อมใช้งาน | 100,000<br><br>50,000 |

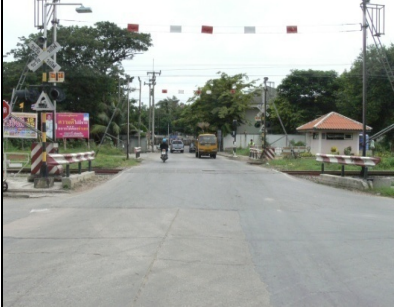
| ภาพถ่ายจุดตัด | รายละเอียดของจุดตัด | สภาพปัญหา | แนวทางแก้ไขเบื้องต้น | งบประมาณ (บาท) |
|---|---|---|---|---|
| | ประเภทของจุดตัด: เครื่องกั้น ก3<br>Latitude: 13.82507 Longitude: 100.07339<br>เสาโทรเลขที่: 46/10-11<br>ถนนที่ตัดผ่าน: ห้วยจระเข้มะ-วัดทุ่งน้อย<br>ชนิดผิวจราจร: ถนนลาดยาง<br>ความกว้างของผิวจราจรที่จุดตัด: 8 เมตร | - เครื่องหมายจราจรไม่ครบถ้วนหรือมีแต่ไม่ได้มาตรฐาน และบางส่วนอยู่ในสภาพชำรุด<br>- ถนนขนานทางรถไฟมาตัดทำให้เกิดทางแยกใกล้ทางรถไฟ | - ติดตั้งเครื่องหมายจราจรตามมาตรฐานการติดตั้งเครื่องหมายจราจร | 100,000 |

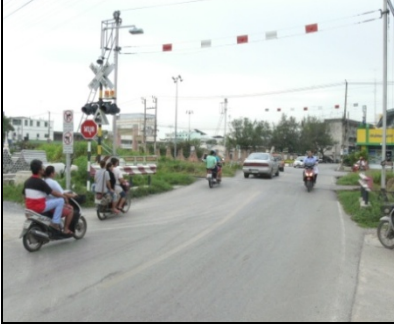
| ภาพถ่ายจุดตัด | รายละเอียดของจุดตัด | สภาพปัญหา | แนวทางแก้ไขเบื้องต้น | งบประมาณ (บาท) |
|---|---|---|---|---|
| | ประเภทของจุดตัด: เครื่องกั้น ก3<br>Latitude: 13.82461 Longitude: 100.0645<br>เสาโทรเลขที่: 47/10-11<br>ถนนที่ตัดผ่าน: นครปฐม-วัดกลาง<br>ชนิดผิวจราจร: ถนนคอนกรีต<br>ความกว้างของผิวจราจรที่จุดตัด: 8 เมตร | - เครื่องหมายจราจรไม่ครบถ้วนหรือมีแต่ไม่ได้มาตรฐาน และบางส่วนอยู่ในสภาพชำรุด<br>- จุดตัดรถไฟใกล้ทางแยก | - ติดตั้งเครื่องหมายจราจรตามมาตรฐานการติดตั้งเครื่องหมายจราจร | 100,000 |

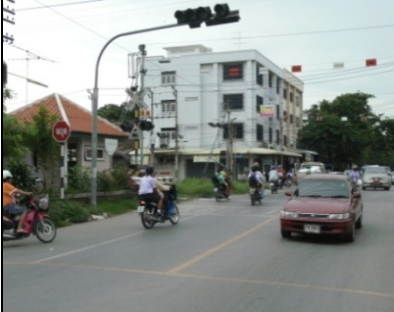
| ภาพถ่ายจุดตัด | รายละเอียดของจุดตัด | สภาพปัญหา | แนวทางแก้ไขเบื้องต้น | งบประมาณ (บาท) |
|---|---|---|---|---|
| | ประเภทของจุดตัด: เครื่องกั้น ก3<br>Latitude: 13.8245 Longitude: 100.06168<br>เสาโทรเลขที่: 47/15-16<br>ถนนที่ตัดผ่าน: ทหารบก<br>ชนิดผิวจราจร: ถนนลาดยาง<br>ความกว้างของผิวจราจรที่จุดตัด: 10 เมตร | - เครื่องหมายจราจรไม่ครบถ้วนหรือมีแต่ไม่ได้มาตรฐาน และบางส่วนอยู่ในสภาพชำรุด<br>- จุดตัดรถไฟใกล้ทางแยก | - ติดตั้งเครื่องหมายจราจรตามมาตรฐานการติดตั้งเครื่องหมายจราจร | 100,000 |

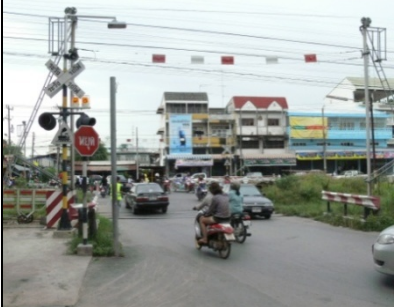
| ภาพถ่ายจุดตัด | รายละเอียดของจุดตัด | สภาพปัญหา | แนวทางแก้ไขเบื้องต้น | งบประมาณ (บาท) |
|---|---|---|---|---|
| | ประเภทของจุดตัด: เครื่องกั้น ก3<br>Latitude: 13.82440 Longitude: 100.0555<br>เสาโทรเลขที่: 48/9-10<br>ถนนที่ตัดผ่าน: เข้าวัดพระงาม<br>ชนิดผิวจราจร: ถนนลาดยาง<br>ความกว้างของผิวจราจรที่จุดตัด: 10 เมตร | - เครื่องหมายจราจรไม่ครบถ้วนหรือมีแต่ไม่ได้มาตรฐาน และบางส่วนอยู่ในสภาพชำรุด<br>- จุดตัดรถไฟใกล้ทางแยก | - ติดตั้งเครื่องหมายจราจรตามมาตรฐานการติดตั้งเครื่องหมายจราจร | 100,000 |

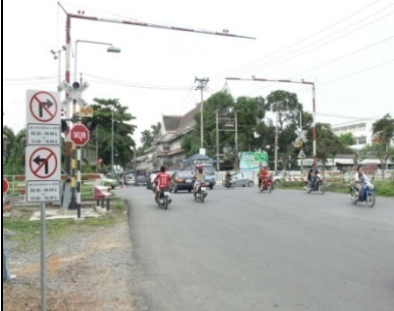
| ภาพถ่ายจุดตัด | รายละเอียดของจุดตัด | สภาพปัญหา | แนวทางแก้ไขเบื้องต้น | งบประมาณ (บาท) |
|---|---|---|---|---|
| | ประเภทของจุดตัด: เครื่องกั้น ก1<br>Latitude: 13.82393 Longitude: 100.04589<br>เสาโทรเลขที่: 49/10-11<br>ถนนที่ตัดผ่าน: พระปฐม-บ้านสอนตะไคร้<br>ชนิดผิวจราจร: ถนนลาดยาง<br>ความกว้างของผิวจราจรที่จุดตัด: 10 เมตร | - เครื่องหมายจราจรไม่ครบถ้วนหรือมีแต่ไม่ได้มาตรฐาน และบางส่วนอยู่ในสภาพชำรุด<br>- จุดตัดรถไฟใกล้ทางแยก | - ติดตั้งเครื่องหมายจราจรตามมาตรฐานการติดตั้งเครื่องหมายจราจร | 100,000 |

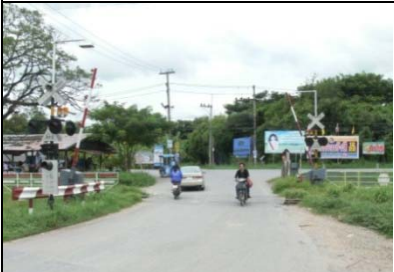
| ภาพถ่ายจุดตัด | รายละเอียดของจุดตัด | สภาพปัญหา | แนวทางแก้ไขเบื้องต้น | งบประมาณ (บาท) |
|---|---|---|---|---|
| | ประเภทของจุดตัด: เครื่องกั้น ข1<br>Latitude: 13.82352 Longitude: 100.02869<br>เสาโทรเลขที่: 51/8-9<br>ถนนที่ตัดผ่าน: เพชรเกษม-โพรงมะเดื่อ<br>ชนิดผิวจราจร: ลาดยาง<br>ความกว้างของผิวจราจรที่จุดตัด: 7 เมตร | - เครื่องหมายจราจรไม่ครบถ้วนหรือมีแต่ไม่ได้มาตรฐาน และบางส่วนอยู่ในสภาพชำรุด | - ติดตั้งเครื่องหมายจราจรตามมาตรฐานการติดตั้งเครื่องหมายจราจร | 100,000 |

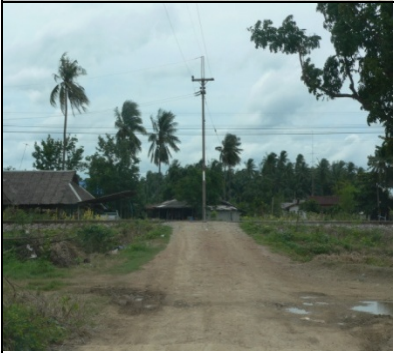
| ภาพถ่ายจุดตัด | รายละเอียดของจุดตัด | สภาพปัญหา | แนวทางแก้ไขเบื้องต้น | งบประมาณ (บาท) |
|---|---|---|---|---|
| | ประเภทของจุดตัด: ทางลัดผ่าน<br>Latitude: 13.82285 Longitude: 100.00889<br>เสาโทรเลขที่: 53/10-11<br>ถนนที่ตัดผ่าน: ถ.ทางเข้าบ้าน<br>ชนิดผิวจราจร: ถนนลูกรัง<br>ความกว้างของผิวจราจรที่จุดตัด: 4 เมตร | - มีลักษณะเป็นทางลัดผ่าน ที่ไม่มีการติดตั้งเครื่องหมายจราจรที่แสดงว่าเป็นทางตัดผ่านทางรถไฟ<br>- สภาพผิวจราจรที่จุดตัดทางรถไฟชำรุด<br>- ถนนช่วงบริเวณจุดตัดทางรถไฟไม่มีความลาดชัน และบางจุดมีความชันหลายระดับ<br>- ระยะมองเห็นปลอดภัยไม่เพียงพอ<br>- ไม่มีไฟฟ้าส่องสว่าง | - ติดตั้งเครื่องหมายระวางรถไฟ (Cross Buck)<br>- ติดตั้งป้ายแจ้งให้ประชาชนทราบว่าจุดตัดนี้เป็นทางลัดผ่านที่ไม่ได้รับอนุญาตจากการรถไฟฯ<br>- ติดตั้งเครื่องหมายจราจรตามมาตรฐานการติดตั้งเครื่องหมายจราจร<br>- แก้ไขระยะการมองเห็นปลอดภัย | 30,000<br>10,000<br>50,000<br>330,000 |

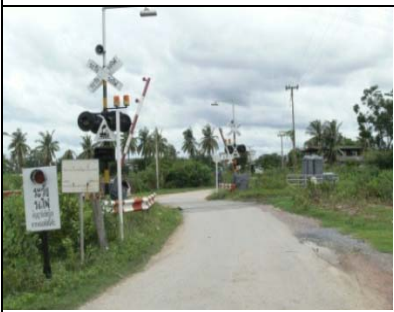
| ภาพถ่ายจุดตัด | รายละเอียดของจุดตัด | สภาพปัญหา | แนวทางแก้ไขเบื้องต้น | งบประมาณ (บาท) |
|---|---|---|---|---|
| | ประเภทของจุดตัด: เครื่องกั้น ข1<br>Latitude: 13.82266 Longitude: 100.00417<br>เสาโทรเลขที่: 54/2-3<br>ถนนที่ตัดผ่าน: บ้านนา-ทุ่งหัวพรม<br>ชนิดผิวจราจร: ถนนลาดยาง<br>ความกว้างของผิวจราจรที่จุดตัด: 5 เมตร | - เครื่องหมายจราจรไม่ครบถ้วนหรือมีแต่ไม่ได้มาตรฐาน และบางส่วนอยู่ในสภาพชำรุด | - ติดตั้งเครื่องหมายจราจรตามมาตรฐานการติดตั้งเครื่องหมายจราจร | 100,000 |

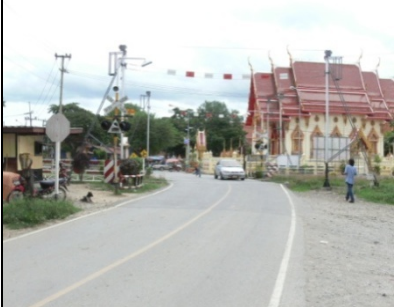
| ภาพถ่ายจุดตัด | รายละเอียดของจุดตัด | สภาพปัญหา | แนวทางแก้ไขเบื้องต้น | งบประมาณ (บาท) |
|---|---|---|---|---|
| | ประเภทของจุดตัด: เครื่องกั้น ก3<br>Latitude: 13.82233 Longitude: 99.99116<br>เสาโทรเลขที่: 55/9-10<br>ถนนที่ตัดผ่าน: เพชรเกษม-โพรงมะเดื่อ<br>ชนิดผิวจราจร: ถนนลาดยาง<br>ความกว้างของผิวจราจรที่จุดตัด: 5.5 เมตร | - เครื่องหมายจราจรไม่ครบถ้วนหรือมีแต่ไม่ได้มาตรฐาน และบางส่วนอยู่ในสภาพชำรุด | - ติดตั้งเครื่องหมายจราจรตามมาตรฐานการติดตั้งเครื่องหมายจราจร | 100,000 |

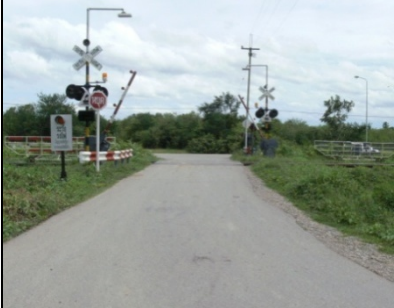
| ภาพถ่ายจุดตัด | รายละเอียดของจุดตัด | สภาพปัญหา | แนวทางแก้ไขเบื้องต้น | งบประมาณ (บาท) |
|---|---|---|---|---|
| | ประเภทของจุดตัด: เครื่องกั้น ข1<br>Latitude: 13.82203 Longitude: 99.89405<br>เสาโทรเลขที่: 56/5-6<br>ถนนที่ตัดผ่าน: โพรงมะเดื่อ-กาเลี้ยงลูก<br>ชนิดผิวจราจร: ถนนลาดยาง<br>ความกว้างของผิวจราจรที่จุดตัด: 5 เมตร | - เครื่องหมายจราจรไม่ครบถ้วนหรือมีแต่ไม่ได้มาตรฐาน และบางส่วนอยู่ในสภาพชำรุด | - ติดตั้งเครื่องหมายจราจรตามมาตรฐานการติดตั้งเครื่องหมายจราจร | 100,000 |

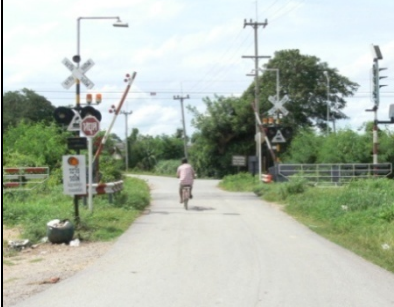
| ภาพถ่ายจุดตัด | รายละเอียดของจุดตัด | สภาพปัญหา | แนวทางแก้ไขเบื้องต้น | งบประมาณ (บาท) |
|---|---|---|---|---|
| | ประเภทของจุดตัด: เครื่องกั้น ข1<br>Latitude: 13.82147 Longitude: 99.96658<br>เสาโทรเลขที่: 58/3-4<br>ถนนที่ตัดผ่าน: โพรงมะเดื่อ-วัดหัวเอน<br>ชนิดผิวจราจร: ถนนลาดยาง<br>ความกว้างของผิวจราจรที่จุดตัด: 5 เมตร | - เครื่องหมายจราจรไม่ครบถ้วนหรือมีแต่ไม่ได้มาตรฐาน และบางส่วนอยู่ในสภาพชำรุด | - ติดตั้งเครื่องหมายจราจรตามมาตรฐานการติดตั้งเครื่องหมายจราจร | 100,000 |

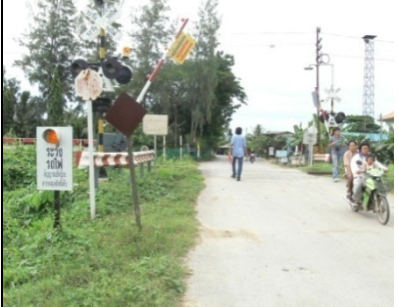
| ภาพถ่ายจุดตัด | รายละเอียดของจุดตัด | สภาพปัญหา | แนวทางแก้ไขเบื้องต้น | งบประมาณ (บาท) |
|---|---|---|---|---|
| | ประเภทของจุดตัด: เครื่องกั้น ข1<br>Latitude: 13.82128 Longitude: 99.96242<br>เสาโทรเลขที่: 58/11-12<br>ถนนที่ตัดผ่าน: โพรงมะเดื่อบ้าน-บ้านวังตาล<br>ชนิดผิวจราจร: ถนนลาดยาง<br>ความกว้างของผิวจราจรที่จุดตัด: 6 เมตร | - เครื่องหมายจราจรไม่ครบถ้วนหรือมีแต่ไม่ได้มาตรฐาน และบางส่วนอยู่ในสภาพชำรุด<br>- ความกว้างของผิวจราจรที่จุดตัดแคบกว่าความกว้างของถนน | - ติดตั้งเครื่องหมายจราจรตามมาตรฐานการติดตั้งเครื่องหมายจราจร<br>- ปรับปรุงผิวจราจรที่จุดตัดตามมาตรฐานของการรถไฟฯ และขยายความกว้างให้เท่าถนน | 100,000<br><br>240,000 |

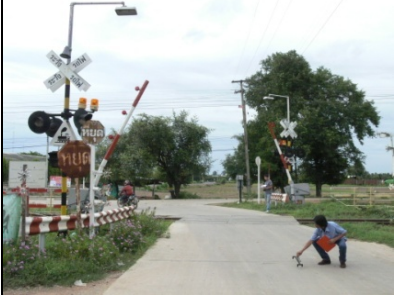
| ภาพถ่ายจุดตัด | รายละเอียดของจุดตัด | สภาพปัญหา | แนวทางแก้ไขเบื้องต้น | งบประมาณ (บาท) |
|---|---|---|---|---|
| | ประเภทของจุดตัด: เครื่องกั้น ข1<br>Latitude: 13.82047 Longitude: 99.93745<br>เสาโทรเลขที่: 61/6-7<br>ถนนที่ตัดผ่าน: เพชรเกษม-บ้านหนอง<br>ชนิดผิวจราจร: ถนนคอนกรีต<br>ความกว้างของผิวจราจรที่จุดตัด: 5 เมตร | - เครื่องหมายจราจรไม่ครบถ้วนหรือมีแต่ไม่ได้มาตรฐาน และบางส่วนอยู่ในสภาพชำรุด<br>- ความกว้างของผิวจราจรที่จุดตัดแคบกว่าความกว้างของถนน | - ติดตั้งเครื่องหมายจราจรตามมาตรฐานการติดตั้งเครื่องหมายจราจร<br>- ปรับปรุงผิวจราจรที่จุดตัดตามมาตรฐานของการรถไฟฯ และขยายความกว้างให้เท่าถนน | 100,000<br><br>480,000 |

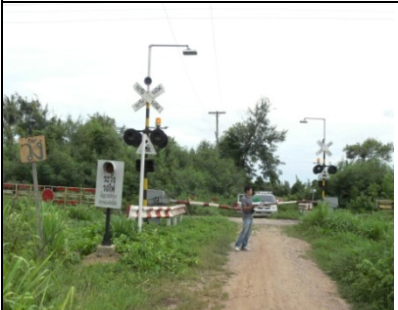
| ภาพถ่ายจุดตัด | รายละเอียดของจุดตัด | สภาพปัญหา | แนวทางแก้ไขเบื้องต้น | งบประมาณ (บาท) |
|---|---|---|---|---|
| | ประเภทของจุดตัด: เครื่องกั้น ข1<br>Latitude: 13.81941 Longitude: 99.92608<br>เสาโทรเลขที่: 62/9-10<br>ถนนที่ตัดผ่าน: บ้านหนองกบ-บ้านหนองรี<br>ชนิดผิวจราจร: ถนนลูกรัง/ดิน<br>ความกว้างของผิวจราจรที่จุดตัด: 3 เมตร | - เครื่องหมายจราจรไม่ครบถ้วนหรือมีแต่ไม่ได้มาตรฐาน และบางส่วนอยู่ในสภาพชำรุด<br>- คานและชุดเครื่องกั้น ชำรุด | - ติดตั้งเครื่องหมายจราจรตามมาตรฐานการติดตั้งเครื่องหมายจราจร<br>- ซ่อมแซมคานกั้นที่ชำรุดให้อยู่ในสภาพพร้อมใช้งาน | 50,000<br><br>50,000 |

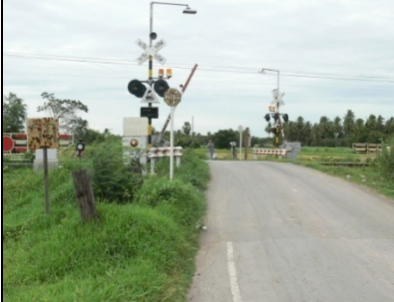
| ภาพถ่ายจุดตัด | รายละเอียดของจุดตัด | สภาพปัญหา | แนวทางแก้ไขเบื้องต้น | งบประมาณ (บาท) |
|---|---|---|---|---|
| | ประเภทของจุดตัด: เครื่องกั้น ข1<br>Latitude: 13.81822 Longitude: 99.9143<br>เสาโทรเลขที่: 63/14-15<br>ถนนที่ตัดผ่าน: ถ.หนองปลาตุก-โคกหม้อ<br>ชนิดผิวจราจร: ลาดยาง<br>ความกว้างของผิวจราจรที่จุดตัด: 5 เมตร | <ul style="list-style-type: none"> <li>- เครื่องหมายจราจรไม่ครบถ้วนหรือมีแต่ไม่ได้มาตรฐาน และบางส่วนอยู่ในสภาพชำรุด</li> <li>- คานและชุดเครื่องกั้นชำรุด</li> <li>- ถนนช่วงบริเวณจุดตัดทางรถไฟมีความลาดชัน และบางจุดมีความชันหลายระดับ</li> <li>- ความกว้างของผิวจราจรที่จุดตัดแคบกว่าความกว้างของถนน</li> </ul> | <ul style="list-style-type: none"> <li>- ติดตั้งเครื่องหมายจราจรตามมาตรฐานการติดตั้งเครื่องหมายจราจร</li> <li>- ซ่อมแซมคานกั้นที่ชำรุดให้อยู่ในสภาพพร้อมใช้งาน</li> <li>- ปรับปรุงความลาดชันของช่วงถนนเชื่อมต่อทางรถไฟตามมาตรฐานการรถไฟฯ</li> <li>- ปรับปรุงผิวจราจรที่จุดตัดตามมาตรฐานของการรถไฟฯ และขยายความกว้างให้เท่าถนน</li> </ul> | 100,000<br><br>50,000<br><br>150,000<br><br>480,000 |

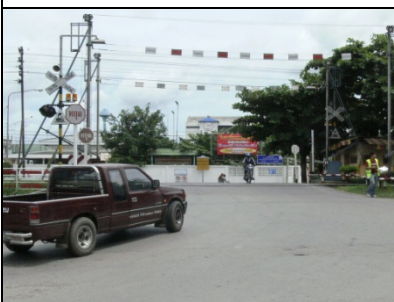
| ภาพถ่ายจุดตัด | รายละเอียดของจุดตัด | สภาพปัญหา | แนวทางแก้ไขเบื้องต้น | งบประมาณ (บาท) |
|---|---|---|---|---|
| | ประเภทของจุดตัด: เครื่องกั้น ก3<br>Latitude: 13.81282 Longitude: 99.87667<br>เสาโทรเลขที่: 67/18-1<br>ถนนที่ตัดผ่าน: ถ.บ้านโป่ง-ร.ร.สารสิทธิ์<br>ชนิดผิวจราจร: ถนนลาดยาง<br>ความกว้างของผิวจราจรที่จุดตัด: 8 เมตร | <ul style="list-style-type: none"> <li>- เครื่องหมายจราจรไม่ครบถ้วนหรือมีแต่ไม่ได้มาตรฐาน และบางส่วนอยู่ในสภาพชำรุด</li> <li>- ถนนช่วงบริเวณจุดตัดทางรถไฟมีความลาดชัน และบางจุดมีความชันหลายระดับ</li> </ul> | <ul style="list-style-type: none"> <li>- ติดตั้งเครื่องหมายจราจรตามมาตรฐานการติดตั้งเครื่องหมายจราจร</li> <li>- ปรับปรุงผิวจราจรที่จุดตัดตามมาตรฐานของการรถไฟฯ และขยายความกว้างให้เท่าถนน</li> </ul> | 200,000<br><br>640,000 |

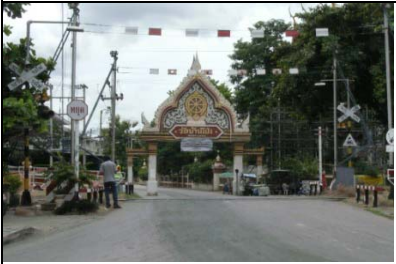
| ภาพถ่ายจุดตัด | รายละเอียดของจุดตัด | สภาพปัญหา | แนวทางแก้ไขเบื้องต้น | งบประมาณ (บาท) |
|---|---|---|---|---|
| | ประเภทของจุดตัด: เครื่องกั้น ก3<br>Latitude: 13.80566 Longitude: 99.87299<br>เสาโทรเลขที่: 68/15-16<br>ถนนที่ตัดผ่าน: ถ.บ้านโป่ง-วัดบ้านโป่ง<br>ชนิดผิวจราจร: ถนนลาดยาง<br>ความกว้างของผิวจราจรที่จุดตัด: 8 เมตร | <ul style="list-style-type: none"> <li>- เครื่องหมายจราจรไม่ครบถ้วนหรือมีแต่ไม่ได้มาตรฐาน และบางส่วนอยู่ในสภาพชำรุด</li> <li>- ถนนช่วงบริเวณจุดตัดทางรถไฟมีความลาดชัน และบางจุดมีความชันหลายระดับ</li> </ul> | <ul style="list-style-type: none"> <li>- ติดตั้งเครื่องหมายจราจรตามมาตรฐานการติดตั้งเครื่องหมายจราจร</li> <li>- ปรับปรุงผิวจราจรที่จุดตัดตามมาตรฐานของการรถไฟฯ และขยายความกว้างให้เท่าถนน</li> </ul> | <p>200,000</p> <p>640,000</p> |

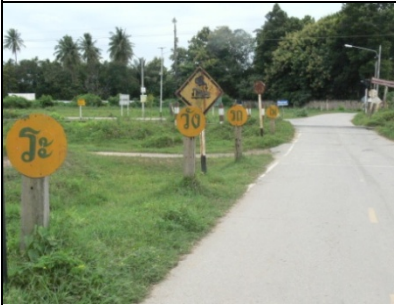
| ภาพถ่ายจุดตัด | รายละเอียดของจุดตัด | สภาพปัญหา | แนวทางแก้ไขเบื้องต้น | งบประมาณ (บาท) |
|---|---|---|---|---|
| | ประเภทของจุดตัด: ป้ายจราจร<br>Latitude: 13.78031 Longitude: 99.85994<br>เสาโทรเลขที่: 72/1-2<br>ถนนที่ตัดผ่าน: บ้านโป่ง-วัดท่าผา<br>ชนิดผิวจราจร: ถนนลาดยาง<br>ความกว้างของผิวจราจรที่จุดตัด: 5 เมตร | <ul style="list-style-type: none"> <li>- เครื่องหมายจราจรไม่ครบถ้วนหรือมีแต่ไม่ได้มาตรฐาน และบางส่วนอยู่ในสภาพชำรุด</li> <li>- ระยะมองเห็นปลอดภัยไม่เพียงพอ</li> </ul> | <ul style="list-style-type: none"> <li>- ปรับปรุงเป็นเครื่องกั้นอัตโนมัติ ข1 (โครงการเร่งด่วนงานจัดหาและติดตั้งเครื่องกั้นทางผ่านเสมอระดับ)</li> <li>- ติดตั้งเครื่องหมายจราจรตามมาตรฐานการติดตั้งเครื่องหมายจราจร</li> <li>- ปรับปรุงผิวจราจรที่จุดตัดตามมาตรฐานของการรถไฟฯ และขยายความกว้างให้เท่าถนน</li> <li>- ติดตั้งไฟฟ้าแสงสว่าง</li> </ul> | <p>4,500,000</p> <p>50,000</p> <p>480,000</p> <p>120,000</p> |

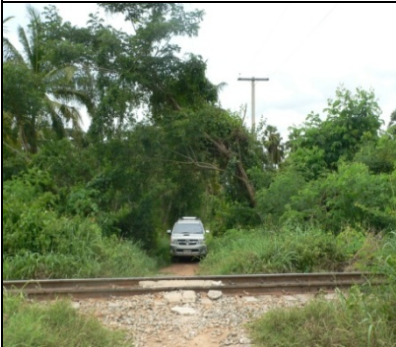
| ภาพถ่ายจุดตัด | รายละเอียดของจุดตัด | สภาพปัญหา | แนวทางแก้ไขเบื้องต้น | งบประมาณ (บาท) |
|---|---|---|---|---|
| | ประเภทของจุดตัด: ป้ายจราจร<br>Latitude: 13.76989 Longitude: 99.85635<br>เสาโทรเลขที่: 73/3-4<br>ถนนที่ตัดผ่าน: คลองชลประทาน-นครชุมน์<br>ชนิดผิวจราจร: ลูกกรง<br>ความกว้างของผิวจราจรที่จุดตัด: 2 เมตร | <ul style="list-style-type: none"> <li>- เครื่องหมายจราจรไม่ครบถ้วนหรือมีแต่ไม่ได้มาตรฐาน และบางส่วนอยู่ในสภาพชำรุด</li> <li>- สภาพผิวจราจรที่จุดตัดทางรถไฟชำรุด</li> <li>- ถนนช่วงบริเวณจุดตัดทางรถไฟมีความลาดชัน และบางจุดมีความชันหลายระดับ</li> <li>- ระยะมองเห็นปลอดภัยไม่เพียงพอ</li> <li>- ไม่มีไฟฟ้าแสงสว่างที่จุดตัดทางรถไฟ</li> </ul> | <ul style="list-style-type: none"> <li>- ติดตั้งเครื่องหมายระวางรถไฟ (Cross Buck)</li> <li>- ติดตั้งเครื่องหมายจราจรตามมาตรฐานการติดตั้งเครื่องหมายจราจร</li> <li>- ปรับปรุงผิวจราจรที่จุดตัดตามมาตรฐานของการรถไฟฯ และขยายความกว้างให้เท่าถนน</li> <li>- ปรับปรุงผิวจราจรของถนนในเขตทางรถไฟเป็นทางลาดยาง และปรับระดับความชันตามมาตรฐานของการรถไฟฯ</li> </ul> | <p>30,000</p> <p>50,000</p> <p>480,000</p> <p>150,000</p> |

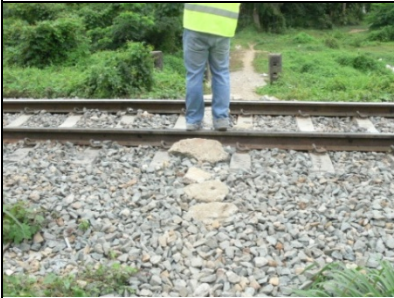
| ภาพถ่ายจุดตัด | รายละเอียดของจุดตัด | สภาพปัญหา | แนวทางแก้ไขเบื้องต้น | งบประมาณ (บาท) |
|---|---|---|---|---|
| | ประเภทของจุดตัด: ทางลัดผ่าน<br>Latitude:13.79819 Longitude: 99.87012<br>เสาโทรเลขที่: -<br>ถนนที่ตัดผ่าน: -<br>ชนิดผิวจราจร: ลูกกรัง<br>ความกว้างของผิวจราจรที่จุดตัด: 2 เมตร<br>หมายเหตุ: เพิ่มจากบัญชีจุดตัดของการรถไฟฯ | - มีลักษณะเป็นทางลัดผ่านจรัญยานยนต์ ที่ไม่มี<br>การติดตั้งเครื่องหมายจราจรที่แสดงว่าเป็น<br>ทางตัดผ่านทางรถไฟ | - หากมีปริมาณการเดินทงน้อยหรือมีจุดตัดทาง<br>รถไฟที่ได้มาตรฐานในบริเวณใกล้เคียงควร<br>พิจารณาปิดจุดตัด | - |

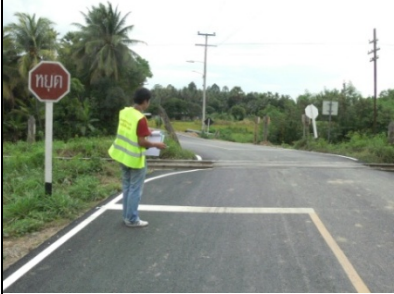
| ภาพถ่ายจุดตัด | รายละเอียดของจุดตัด | สภาพปัญหา | แนวทางแก้ไขเบื้องต้น | งบประมาณ (บาท) |
|---|---|---|---|---|
| | ประเภทของจุดตัด: ป้ายจราจร<br>Latitude:13.74315 Longitude: 99.8509<br>เสาโทรเลขที่: 76/5-6<br>ถนนที่ตัดผ่าน:บ้านโป่ง-วัดโคกหม้อ<br>ชนิดผิวจราจร: ถนนลาดยาง<br>ความกว้างของผิวจราจรที่จุดตัด: 6 เมตร | - รายละเอียดการศึกษาแสดงใน บทที่ 5 หัวข้อ 5.2 งานวิเคราะห์และแก้ไขปัญหาเชิงกายภาพบริเวณทางตัดผ่านทางรถไฟ | | 400,000 |
