# โครงการศึกษาจัดทำแผนแก้ไขอุบัติเหตุบริเวณจุดตัด ทางรถไฟกับถนนสำหรับรถไฟทางไกล

รายงานฉบับสมบูรณ์  
(Final Report)

บริษัท ทรานส์คอนซัลท์ จำกัด

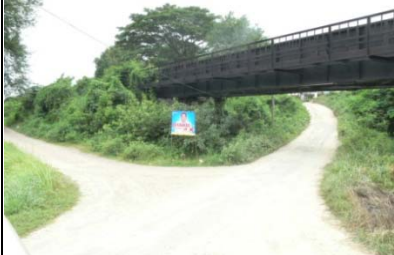
| ภาพถ่ายจุดตัด | รายละเอียดของจุดตัด | สภาพปัญหา | แนวทางแก้ไขเบื้องต้น | งบประมาณ (บาท) |
|---|---|---|---|---|
| | ประเภทของจุดตัด: Underpass<br>Latitude:13.72912 Longitude: 99.85047<br>เสาโทรเลขที่: 77/14-15<br>ถนนที่ตัดผ่าน:-<br>ชนิดผิวจราจร: ถนนลาดยาง<br>หมายเหตุ: เพิ่มจากบัญชีจุดตัดของการรถไฟฯ | - | - ติดตั้งป้ายจำกัดความสูงที่ทางลอด | 10,000 |

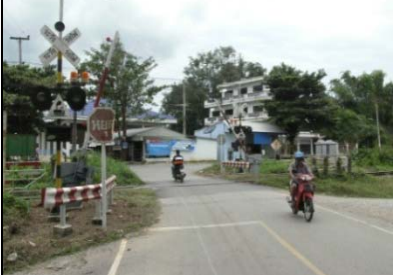
| ภาพถ่ายจุดตัด | รายละเอียดของจุดตัด | สภาพปัญหา | แนวทางแก้ไขเบื้องต้น | งบประมาณ (บาท) |
|---|---|---|---|---|
| | ประเภทของจุดตัด: เครื่องกั้นชนิด ข1<br>Latitude: 13.71638Longitude: 99.8512<br>เสาโทรเลขที่: 79/4-5<br>ถนนที่ตัดผ่าน:คลองตาต-วัดป่าไผ่<br>ชนิดผิวจราจร: ถนนคอนกรีต<br>ความกว้างของผิวจราจรที่จุดตัด: 6 เมตร | - เครื่องหมายจราจรไม่ครบถ้วนหรือมีแต่ไม่ได้มาตรฐาน และบางส่วนอยู่ในสภาพชำรุด<br>- ความกว้างของผิวจราจรที่จุดตัดแคบกว่าความกว้างของถนน | - ติดตั้งเครื่องหมายจราจรตามมาตรฐานการติดตั้งเครื่องหมายจราจร<br>- ปรับปรุงผิวจราจรที่จุดตัดตามมาตรฐานของการรถไฟฯ และขยายความกว้างให้เท่าถนน<br>- รื้อถอนไม้หมอนที่ปักแสดงแนวเขตรถไฟ | 100,000<br>560,000 |

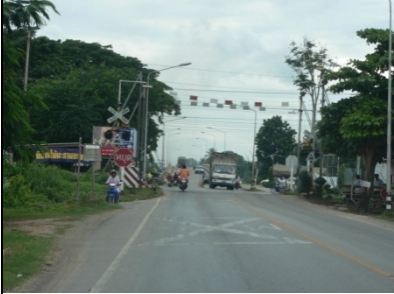
| ภาพถ่ายจุดตัด | รายละเอียดของจุดตัด | สภาพปัญหา | แนวทางแก้ไขเบื้องต้น | งบประมาณ (บาท) |
|---|---|---|---|---|
| | ประเภทของจุดตัด: เครื่องกั้น ก3<br>Latitude:13.703 Longitude: 99.82502<br>เสาโทรเลขที่: 80/12-13<br>ถนนที่ตัดผ่าน: เลี้ยวเมืองโพธาราม<br>ชนิดผิวจราจร: ถนนลาดยาง<br>ความกว้างของผิวจราจรที่จุดตัด: 7 เมตร | - สภาพผิวจราจรที่จุดตัดทางรถไฟชำรุด | - ปรับปรุงผิวจราจรที่จุดตัดตามมาตรฐานของการรถไฟฯ และขยายความกว้างให้เท่าถนน | 640,000 |

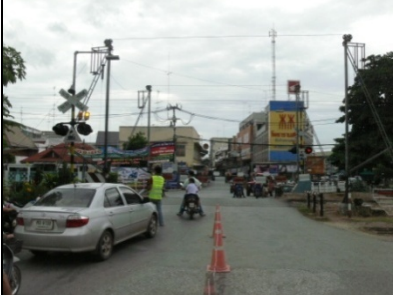
| ภาพถ่ายจุดตัด | รายละเอียดของจุดตัด | สภาพปัญหา | แนวทางแก้ไขเบื้องต้น | งบประมาณ (บาท) |
|---|---|---|---|---|
| | ประเภทของจุดตัด: เครื่องกั้น ก3<br>Latitude:13.697 Longitude:99.85247<br>เสาโทรเลขที่: 81/7-8<br>ถนนที่ตัดผ่าน: โพธาราม-บ้านเลือก<br>ชนิดผิวจราจร: ถนนลาดยาง<br>ความกว้างของผิวจราจรที่จุดตัด: 6 เมตร | - เครื่องหมายจราจรไม่ครบถ้วนหรือมีแต่ไม่ได้มาตรฐาน และบางส่วนอยู่ในสภาพชำรุด<br>- สภาพผิวจราจรที่จุดตัดทางรถไฟชำรุด<br>- จุดตัดทางรถไฟอยู่ใกล้ทางแยก และมีปริมาณรถสูง | - ติดตั้งเครื่องหมายจราจรตามมาตรฐานการติดตั้งเครื่องหมายจราจร<br>- ปรับปรุงผิวจราจรที่จุดตัดตามมาตรฐานของการรถไฟฯ และขยายความกว้างให้เท่าถนน | 100,000<br>560,000 |

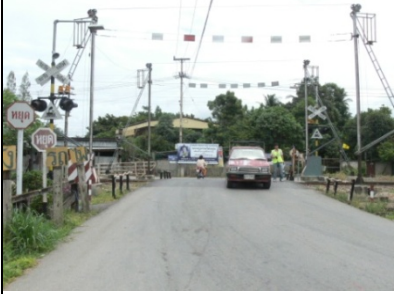
| ภาพถ่ายจุดตัด | รายละเอียดของจุดตัด | สภาพปัญหา | แนวทางแก้ไขเบื้องต้น | งบประมาณ (บาท) |
|---|---|---|---|---|
| | ประเภทของจุดตัด: เครื่องกั้น ก3<br>Latitude: 13.69048 Longitude: 99.8494<br>เสาโทรเลขที่: 82/3-4<br>ถนนที่ตัดผ่าน: ตลาดโพธาราม-โพธาราม<br>ชนิดผิวจราจร: ถนนลาดยาง<br>ความกว้างของผิวจราจรที่จุดตัด: 6 เมตร | - เครื่องหมายจราจรไม่ครบถ้วนหรือมีแต่ไม่ได้มาตรฐาน และบางส่วนอยู่ในสภาพชำรุด<br>- สภาพผิวจราจรที่จุดตัดทางรถไฟชำรุด<br>- จุดตัดทางรถไฟอยู่ใกล้ทางแยก และมีปริมาณรถสูง | - ติดตั้งเครื่องหมายจราจรตามมาตรฐานการติดตั้งเครื่องหมายจราจร<br>- ปรับปรุงผิวจราจรที่จุดตัดตามมาตรฐานของการรถไฟฯ และขยายความกว้างให้เท่าถนน | 100,000<br>560,000 |

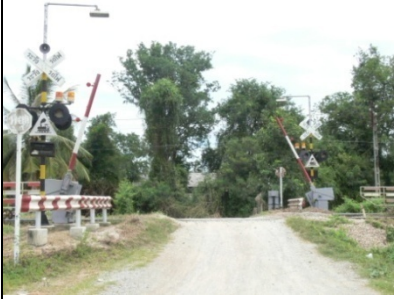
| ภาพถ่ายจุดตัด | รายละเอียดของจุดตัด | สภาพปัญหา | แนวทางแก้ไขเบื้องต้น | งบประมาณ (บาท) |
|---|---|---|---|---|
| | ประเภทของจุดตัด: เครื่องกั้น ข1<br>Latitude: 13.715008 Longitude: 99.85434<br>เสาโทรเลขที่: 83/9-10<br>ถนนที่ตัดผ่าน: โพธาราม-วัดโพธิ์โพธิ์<br>ชนิดผิวจราจร: ถนนลาดยาง<br>ความกว้างของผิวจราจรที่จุดตัด: 6 เมตร | <ul style="list-style-type: none"> <li>- เครื่องหมายจราจรไม่ครบถ้วนหรือมีแต่ไม่ได้มาตรฐาน และบางส่วนอยู่ในสภาพชำรุด</li> <li>- สภาพผิวจราจรที่จุดตัดทางรถไฟชำรุด</li> <li>- ถนนช่วงบริเวณจุดตัดทางรถไฟมีความลาดชัน และบางจุดมีความชันหลายระดับ</li> </ul> | <ul style="list-style-type: none"> <li>- ติดตั้งเครื่องหมายจราจรตามมาตรฐานการติดตั้งเครื่องหมายจราจร</li> <li>- ปรับปรุงผิวจราจรที่จุดตัดตามมาตรฐานของการรถไฟฯ และขยายความกว้างให้เท่าถนน</li> <li>- ปรับปรุงผิวจราจรของถนนในเขตทางรถไฟเป็นทางลาดยาง และปรับระดับความชันตามมาตรฐานของการรถไฟฯ</li> </ul> | 100,000<br><br><br>560,000<br><br>250,000 |

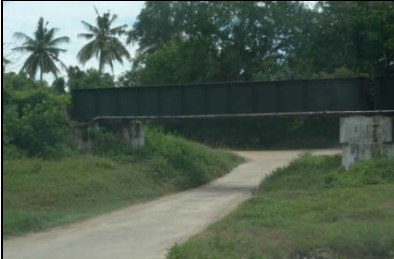
| ภาพถ่ายจุดตัด | รายละเอียดของจุดตัด | สภาพปัญหา | แนวทางแก้ไขเบื้องต้น | งบประมาณ (บาท) |
|---|---|---|---|---|
| | ประเภทของจุดตัด: Underpass<br>Latitude: 13.67088 Longitude: 99.83884<br>เสาโทรเลขที่: 84/11-12<br>หมายเหตุ: เพิ่มจากบัญชีจุดตัดของการรถไฟ | - | <ul style="list-style-type: none"> <li>- ติดตั้งป้ายจำกัดความสูงที่ทางลอด</li> </ul> | 10,000 |

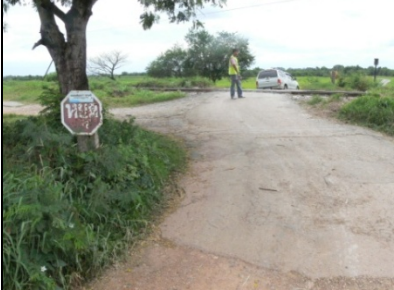
| ภาพถ่ายจุดตัด | รายละเอียดของจุดตัด | สภาพปัญหา | แนวทางแก้ไขเบื้องต้น | งบประมาณ (บาท) |
|---|---|---|---|---|
| | ประเภทของจุดตัด: ทางลักผ่าน<br>Latitude: 13.66112 Longitude: 99.8336<br>เสาโทรเลขที่: 85/14-15<br>ถนนที่ตัดผ่าน: พงสวาบ-คลองข่อย<br>ชนิดผิวจราจร: ถนนลาดยาง<br>ความกว้างของผิวจราจรที่จุดตัด: 3 เมตร | <ul style="list-style-type: none"> <li>- เครื่องหมายจราจรไม่ครบถ้วนหรือมีแต่ไม่ได้มาตรฐาน และบางส่วนอยู่ในสภาพชำรุด</li> <li>- สภาพผิวจราจรที่จุดตัดทางรถไฟชำรุด</li> <li>- ถนนช่วงบริเวณจุดตัดทางรถไฟมีความลาดชัน และบางจุดมีความชันหลายระดับ</li> <li>- ไม่มีไฟฟ้าแสงสว่างที่จุดตัดทางรถไฟ</li> </ul> | <ul style="list-style-type: none"> <li>- ติดตั้งเครื่องหมายระวางรถไฟ (Cross Buck)</li> <li>- ติดตั้งป้ายแจ้งให้ประชาชนทราบว่าจุดตัดนี้เป็นทางลักผ่านที่ไม่ได้รับอนุญาตจากการรถไฟฯ</li> <li>- ติดตั้งเครื่องหมายจราจรตามมาตรฐานการติดตั้งเครื่องหมายจราจร</li> <li>- แก้ไขระยะการมองเห็นปลอดภัย</li> <li>- ติดตั้งไฟฟ้าส่องสว่าง</li> </ul> | 30,000<br>10,000<br>50,000<br>330,000<br>120,000 |

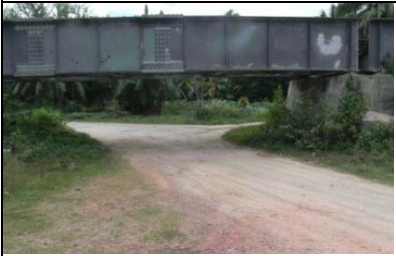
| ภาพถ่ายจุดตัด | รายละเอียดของจุดตัด | สภาพปัญหา | แนวทางแก้ไขเบื้องต้น | งบประมาณ (บาท) |
|---|---|---|---|---|
| | ประเภทของจุดตัด: underpass<br>Latitude: 13.65 Longitude: 99.82803<br>เสาโทรเลขที่: 87/5-6<br>ถนนที่ตัดผ่าน: ถ.เข้าสวน<br>ชนิดผิวจราจร: ถนนลาดยาง<br>ความกว้างของผิวจราจรที่จุดตัด: 5 เมตร | - | - ติดตั้งป้ายจำกัดความสูงที่ทางลอด | 10,000 |

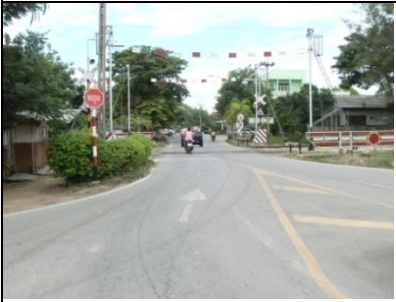
| ภาพถ่ายจุดตัด | รายละเอียดของจุดตัด | สภาพปัญหา | แนวทางแก้ไขเบื้องต้น | งบประมาณ (บาท) |
|---|---|---|---|---|
| | ประเภทของจุดตัด: เครื่องกั้น ก3<br>Latitude: 13.63677 Longitude: 99.82177<br>เสาโทรเลขที่: 88/14-15<br>ถนนที่ตัดผ่าน: ถ.เพชรเกษม-วัดเจ็ดเสมียน<br>ชนิดผิวจราจร: ถนนลาดยาง<br>ความกว้างของผิวจราจรที่จุดตัด: 7 เมตร | - เครื่องหมายจราจรไม่ครบถ้วนหรือมีแต่ไม่ได้มาตรฐาน และบางส่วนอยู่ในสภาพชำรุด<br>- สภาพผิวจราจรที่จุดตัดทางรถไฟชำรุด<br>- จุดตัดทางรถไฟอยู่ใกล้ทางแยกและมีปริมาณรถมากในช่วงชั่วโมงเร่งด่วน | - ติดตั้งเครื่องหมายจราจรตามมาตรฐานการติดตั้งเครื่องหมายจราจร<br>- ปรับปรุงผิวจราจรที่จุดตัดตามมาตรฐานของการรถไฟฯ และขยายความกว้างให้เท่าถนน | 100,000<br>560,000 |

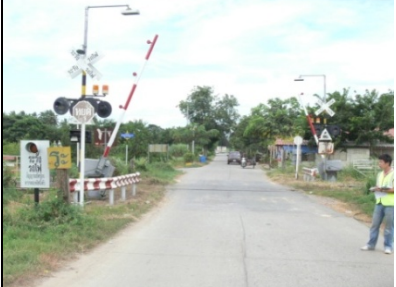
| ภาพถ่ายจุดตัด | รายละเอียดของจุดตัด | สภาพปัญหา | แนวทางแก้ไขเบื้องต้น | งบประมาณ (บาท) |
|---|---|---|---|---|
| | ประเภทของจุดตัด: เครื่องกั้น ข1<br>Latitude: 13.62255 Longitude: 99.81596<br>เสาโทรเลขที่: 90/9-10<br>ถนนที่ตัดผ่าน: เพชรเกษม-บ้านพงสวาย<br>ชนิดผิวจราจร: คอนกรีต<br>ความกว้างของผิวจราจรที่จุดตัด: 5.6 เมตร | - เครื่องหมายจราจรไม่ครบถ้วนหรือมีแต่ไม่ได้มาตรฐาน และบางส่วนอยู่ในสภาพชำรุด<br>- ความกว้างของผิวจราจรที่จุดตัดแคบกว่าความกว้างของถนน | - ติดตั้งเครื่องหมายจราจรตามมาตรฐานการติดตั้งเครื่องหมายจราจร<br>- ปรับปรุงผิวจราจรที่จุดตัดตามมาตรฐานของการรถไฟฯ และขยายความกว้างให้เท่าถนน | 100,000<br>560,000 |

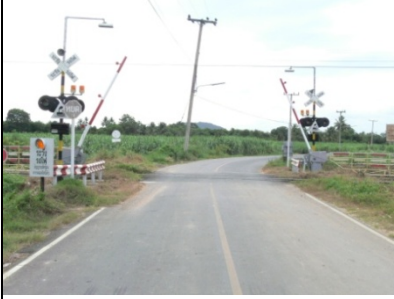
| ภาพถ่ายจุดตัด | รายละเอียดของจุดตัด | สภาพปัญหา | แนวทางแก้ไขเบื้องต้น | งบประมาณ (บาท) |
|---|---|---|---|---|
| | ประเภทของจุดตัด: เครื่องกั้น ข1<br>Latitude: 13.6074 Longitude: 99.81078<br>เสาโทรเลขที่: 92/5-6<br>ถนนที่ตัดผ่าน: เพชรเกษม-วัดบ้านช่อง<br>ชนิดผิวจราจร: ถนนลาดยาง<br>ความกว้างของผิวจราจรที่จุดตัด: 6 เมตร | <ul style="list-style-type: none"> <li>- เครื่องหมายจราจรไม่ครบถ้วนหรือมีแต่ไม่ได้มาตรฐาน และบางส่วนอยู่ในสภาพชำรุด</li> <li>- ความกว้างของผิวจราจรที่จุดตัดแคบกว่าความกว้างของถนน</li> </ul> | <ul style="list-style-type: none"> <li>- ติดตั้งเครื่องหมายจราจรตามมาตรฐานการติดตั้งเครื่องหมายจราจร</li> <li>- ปรับปรุงผิวจราจรที่จุดตัดตามมาตรฐานของการรถไฟฯ และขยายความกว้างให้เท่าถนน</li> </ul> | 100,000<br><br><br><br>560,000 |

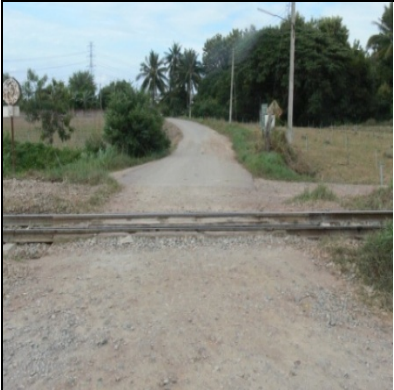
| ภาพถ่ายจุดตัด | รายละเอียดของจุดตัด | สภาพปัญหา | แนวทางแก้ไขเบื้องต้น | งบประมาณ (บาท) |
|---|---|---|---|---|
| | ประเภทของจุดตัด: ป้ายจราจร<br>Latitude: 13.59647 Longitude: 99.81094<br>เสาโทรเลขที่: 93/12-13<br>ถนนที่ตัดผ่าน: ถ.เพชรเกษม-บ้านคลองยายคลั่ง<br>ชนิดผิวจราจร: ถนนลาดยาง<br>ความกว้างของผิวจราจรที่จุดตัด: 4 เมตร | <ul style="list-style-type: none"> <li>- เครื่องหมายจราจรไม่ครบถ้วนหรือมีแต่ไม่ได้มาตรฐาน และบางส่วนอยู่ในสภาพชำรุด</li> <li>- สภาพผิวจราจรที่จุดตัดทางรถไฟชำรุด</li> <li>- ระยะมองเห็นปลอดภัยไม่เพียงพอ</li> <li>- ไม่มีไฟฟ้าแสงสว่างที่จุดตัดทางรถไฟ</li> </ul> | <ul style="list-style-type: none"> <li>- ติดตั้งเครื่องหมายระวางรถไฟ (Cross Buck)</li> <li>- ติดตั้งเครื่องหมายจราจรตามมาตรฐานการติดตั้งเครื่องหมายจราจร</li> <li>- ปรับปรุงผิวจราจรที่จุดตัดตามมาตรฐานของการรถไฟฯ</li> <li>- ปรุงปรุงผิวจราจรของช่วงถนนก่อนถึงจุดตัดเป็นทางลาดยาง</li> <li>- แก้ไขระยะการมองเห็นปลอดภัย</li> <li>- ติดตั้งไฟฟ้าส่องสว่าง</li> </ul> | 30,000<br>50,000<br>480,000<br>200,000<br>330,000<br>120,000 |

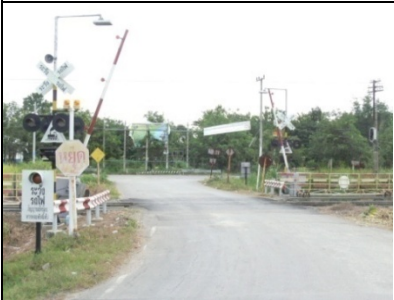
| ภาพถ่ายจุดตัด | รายละเอียดของจุดตัด | สภาพปัญหา | แนวทางแก้ไขเบื้องต้น | งบประมาณ (บาท) |
|---|---|---|---|---|
| | ประเภทของจุดตัด: เครื่องกั้น ข1<br>Latitude: 13.635303 Longitude: 99.824638<br>เสาโทรเลขที่: 94/5-6<br>ถนนที่ตัดผ่าน: ถ.ราชบุรี-วัดบ้านกล้วย<br>ชนิดผิวจราจร: ถนนลาดยาง<br>ความกว้างของผิวจราจรที่จุดตัด: 7 เมตร | <ul style="list-style-type: none"> <li>- เครื่องหมายจราจรไม่ครบถ้วนหรือมีแต่ไม่ได้มาตรฐาน และบางส่วนอยู่ในสภาพชำรุด</li> <li>- ความกว้างของผิวจราจรที่จุดตัดแคบกว่าความกว้างของถนน</li> </ul> | <ul style="list-style-type: none"> <li>- ติดตั้งเครื่องหมายจราจรตามมาตรฐานการติดตั้งเครื่องหมายจราจร</li> <li>- ปรับปรุงผิวจราจรที่จุดตัดตามมาตรฐานของการรถไฟฯ และขยายความกว้างให้เท่าถนน</li> </ul> | 150,000<br><br><br>560,000 |

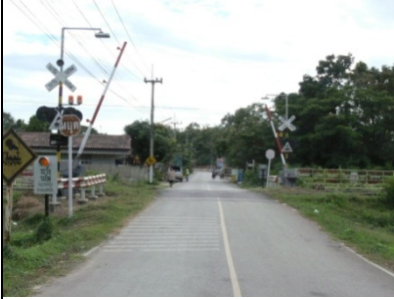
| ภาพถ่ายจุดตัด | รายละเอียดของจุดตัด | สภาพปัญหา | แนวทางแก้ไขเบื้องต้น | งบประมาณ (บาท) |
|---|---|---|---|---|
| | ประเภทของจุดตัด: เครื่องกั้น ข1<br>Latitude: 13.57304 Longitude: 99.82381<br>เสาโทรเลขที่: 96/10-11<br>ถนนที่ตัดผ่าน: ราชบุรี-วัดบางลี<br>ชนิดผิวจราจร: ถนนลาดยาง<br>ความกว้างของผิวจราจรที่จุดตัด: 6 เมตร | - เครื่องหมายจราจรไม่ครบถ้วนหรือมีแต่ไม่ได้มาตรฐาน และบางส่วนอยู่ในสภาพชำรุด<br>- ความกว้างของผิวจราจรที่จุดตัดแคบกว่าความกว้างของถนน | - ติดตั้งเครื่องหมายจราจรตามมาตรฐานการติดตั้งเครื่องหมายจราจร<br>- ปรับปรุงผิวจราจรที่จุดตัดตามมาตรฐานของการรถไฟฯ และขยายความกว้างให้เท่าถนน | 100,000<br><br>560,000 |

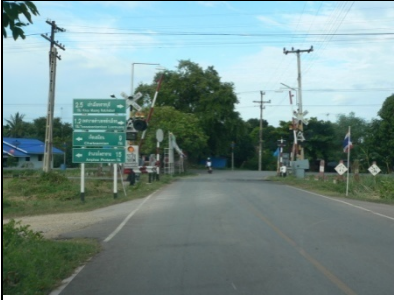
| ภาพถ่ายจุดตัด | รายละเอียดของจุดตัด | สภาพปัญหา | แนวทางแก้ไขเบื้องต้น | งบประมาณ (บาท) |
|---|---|---|---|---|
| | ประเภทของจุดตัด: เครื่องกั้น ข1<br>Latitude: 13.5604 Longitude: 99.82433<br>เสาโทรเลขที่: 98/1-2<br>ถนนที่ตัดผ่าน: ถ.ราชบุรี-วัดศรีเจริญเนินหม้อ<br>ชนิดผิวจราจร: ลาดยาง<br>ความกว้างของผิวจราจรที่จุดตัด: 6 เมตร | - เครื่องหมายจราจรไม่ครบถ้วนหรือมีแต่ไม่ได้มาตรฐาน และบางส่วนอยู่ในสภาพชำรุด<br>- ความกว้างของผิวจราจรที่จุดตัดแคบกว่าความกว้างของถนน | - ติดตั้งเครื่องหมายจราจรตามมาตรฐานการติดตั้งเครื่องหมายจราจร<br>- ปรับปรุงผิวจราจรที่จุดตัดตามมาตรฐานของการรถไฟฯ และขยายความกว้างให้เท่าถนน | 100,000<br><br>560,000 |

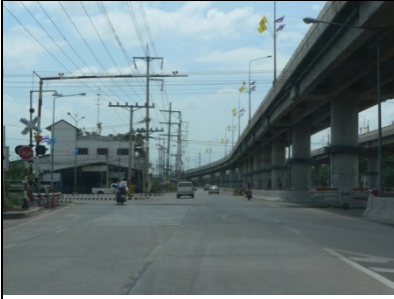
| ภาพถ่ายจุดตัด | รายละเอียดของจุดตัด | สภาพปัญหา | แนวทางแก้ไขเบื้องต้น | งบประมาณ (บาท) |
|---|---|---|---|---|
| | ประเภทของจุดตัด: Over-Pass<br>ถนนด้านล่าง: เครื่องกั้น ก1<br>Latitude: 13.55175 Longitude: 99.82453<br>เสาโทรเลขที่: 98/16-99/2<br>ถนนที่ตัดผ่าน: ทางหลวงหมายเลข 4<br>ชนิดผิวจราจร: ถนนลาดยาง<br>ความกว้างของผิวจราจรที่จุดตัด: 10 เมตร | - เครื่องหมายจราจรไม่ครบถ้วนหรือมีแต่ไม่ได้มาตรฐาน และบางส่วนอยู่ในสภาพชำรุด | - ติดตั้งเครื่องหมายจราจรตามมาตรฐานการติดตั้งเครื่องหมายจราจร | 200,000 |

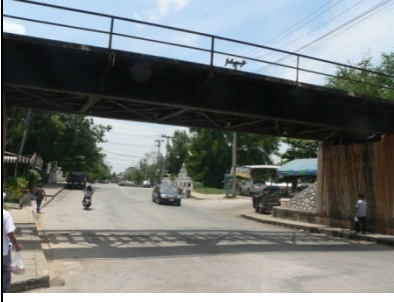
| ภาพถ่ายจุดตัด | รายละเอียดของจุดตัด | สภาพปัญหา | แนวทางแก้ไขเบื้องต้น | งบประมาณ (บาท) |
|---|---|---|---|---|
| | ประเภทของจุดตัด: Underpass<br>Latitude: 13.53968 Longitude: 99.82408<br>เสาโทรเลขที่: 100/6-7<br>ถนนที่ตัดผ่าน: ถ.มนตรีสุริยวงศ์<br>ชนิดผิวจราจร: ถนนลาดยาง<br>ความกว้างของผิวจราจรที่จุดตัด: 6 เมตร<br>หมายเหตุ: เพิ่มจากบัญชีจุดตัดของการรถไฟฯ | - | - ติดตั้งป้ายจำกัดความสูงที่ทางลอด | 10,000 |

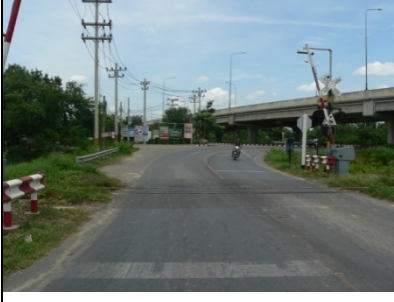
| ภาพถ่ายจุดตัด | รายละเอียดของจุดตัด | สภาพปัญหา | แนวทางแก้ไขเบื้องต้น | งบประมาณ (บาท) |
|---|---|---|---|---|
| | ประเภทของจุดตัด: เครื่องกั้น ข1<br>Latitude: 13.52208 Longitude: 99.82431<br>เสาโทรเลขที่: 102/3-4<br>ถนนที่ตัดผ่าน: ทางหลวงหมายเลข 3339<br>ชนิดผิวจราจร: ถนนลาดยาง<br>ความกว้างของผิวจราจรที่จุดตัด: 6 เมตร | - เครื่องหมายจราจรไม่ครบถ้วนหรือมีแต่ไม่ได้มาตรฐาน และบางส่วนอยู่ในสภาพชำรุด | - ติดตั้งเครื่องหมายจราจรตามมาตรฐานการติดตั้งเครื่องหมายจราจร<br>- ปรับปรุงผิวจราจรที่จุดตัดตามมาตรฐานของการรถไฟฯ และขยายความกว้างให้เท่าถนน | 150,000<br>560,000 |

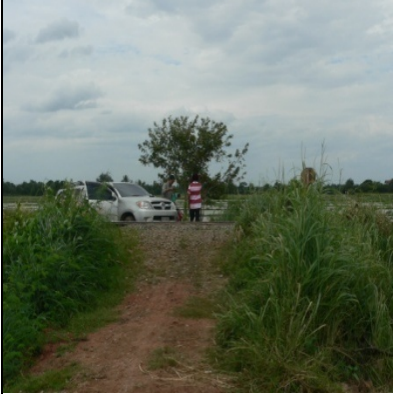
| ภาพถ่ายจุดตัด | รายละเอียดของจุดตัด | สภาพปัญหา | แนวทางแก้ไขเบื้องต้น | งบประมาณ (บาท) |
|---|---|---|---|---|
| | ประเภทของจุดตัด: เครื่องหมายจราจร<br>Latitude: 13.49768 Longitude: 99.82767<br>เสาโทรเลขที่: 104/15-16<br>ถนนที่ตัดผ่าน: ถ.ราชบุรี-บ้านดอนตะโก<br>ชนิดผิวจราจร: ถนนลูกรัง<br>ความกว้างของผิวจราจรที่จุดตัด: 3 เมตร | <ul style="list-style-type: none"> <li>- มีลักษณะเป็นจุดตัดทางรถไฟเพื่อผ่านเข้าพื้นที่เกษตรกรรม</li> <li>- ไม่มีการติดตั้งเครื่องหมายจราจรอย่างเพียงพอ รวมถึงผิวจราจรบริเวณจุดตัดปูด้วยไม้ และหินคลุก และถนนผ่านจุดตัดเป็นถนนลูกรังที่ลาดชันมาก</li> <li>- ระยะมองเห็นปลอดภัยไม่เพียงพอ</li> </ul> | <ul style="list-style-type: none"> <li>- ติดตั้งเครื่องหมายจราจรตามมาตรฐานการติดตั้งเครื่องหมายจราจร</li> <li>- ติดตั้งเครื่องหมายระวางรถไฟ (Cross Buck)</li> <li>- ปรับปรุงผิวจราจรของถนนในเขตทางรถไฟเป็นทางลาดยาง และปรับระดับความชันตามมาตรฐานของการรถไฟฯ</li> <li>- ปรับปรุงผิวจราจรที่จุดตัดตามมาตรฐานของการรถไฟฯ และขยายความกว้างให้เท่าถนน</li> <li>- แก้ไขระยะการมองเห็นปลอดภัย</li> </ul> | 20,000<br><br>30,000<br>150,000<br><br>480,000<br>330,000 |

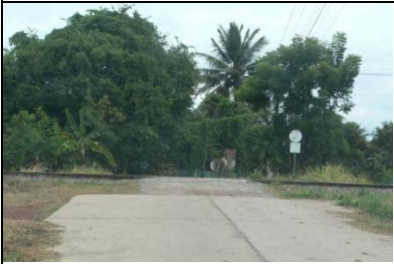
| ภาพถ่ายจุดตัด | รายละเอียดของจุดตัด | สภาพปัญหา | แนวทางแก้ไขเบื้องต้น | งบประมาณ (บาท) |
|---|---|---|---|---|
| | ประเภทของจุดตัด: ทางลัดผ่าน<br>Latitude: 13.49324 Longitude: 99.82829<br>เสาโทรเลขที่: 105/7-8<br>ถนนที่ตัดผ่าน: ถ.เข้าวัดคูบัว<br>ชนิดผิวจราจร: ถนนคอนกรีต<br>ความกว้างของผิวจราจรที่จุดตัด: 6 เมตร | <ul style="list-style-type: none"> <li>- เครื่องหมายจราจรไม่ครบถ้วนหรือมีแต่ไม่ได้มาตรฐาน และบางส่วนอยู่ในสภาพชำรุด</li> <li>- สภาพผิวจราจรที่จุดตัดทางรถไฟชำรุด</li> <li>- ถนนช่วงบริเวณจุดตัดทางรถไฟมีความลาดชัน และบางจุดมีความชันหลายระดับ</li> </ul> | <ul style="list-style-type: none"> <li>- ติดตั้งเครื่องหมายจราจรตามมาตรฐานการติดตั้งเครื่องหมายจราจร</li> <li>- ติดตั้งเครื่องหมายระวางรถไฟ (Cross Buck)</li> <li>- ติดตั้งป้ายแจ้งให้ประชาชนทราบว่าจุดตัดนี้เป็นทางลัดผ่านที่ไม่ได้รับอนุญาตจากการรถไฟฯ</li> <li>- แก้ไขระยะการมองเห็นปลอดภัย</li> </ul> | 50,000<br><br>30,000<br>10,000<br><br>330,000 |

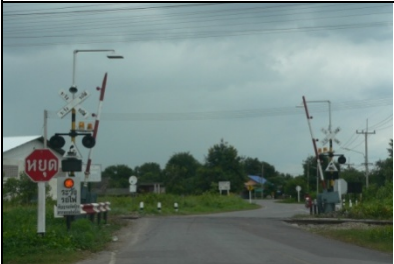
| ภาพถ่ายจุดตัด | รายละเอียดของจุดตัด | สภาพปัญหา | แนวทางแก้ไขเบื้องต้น | งบประมาณ (บาท) |
|---|---|---|---|---|
| | ประเภทของจุดตัด: เครื่องกัน ช1<br>Latitude: 13.48693 Longitude: 99.83932<br>เสาโทรเลขที่: 106/3-4<br>ถนนที่ตัดผ่าน: ทางหลวงหมายเลข 3338<br>ชนิดผิวจราจร: ถนนลาดยาง<br>ความกว้างของผิวจราจรที่จุดตัด: 7 เมตร | <ul style="list-style-type: none"> <li>- เครื่องหมายจราจรไม่ครบถ้วนหรือมีแต่ไม่ได้มาตรฐาน และบางส่วนอยู่ในสภาพชำรุด</li> </ul> | <ul style="list-style-type: none"> <li>- ติดตั้งเครื่องหมายจราจรตามมาตรฐานการติดตั้งเครื่องหมายจราจร</li> <li>- ปรับปรุงผิวจราจรที่จุดตัดตามมาตรฐานของการรถไฟฯ และขยายความกว้างให้เท่าถนน</li> </ul> | 100,000<br><br>640,000 |

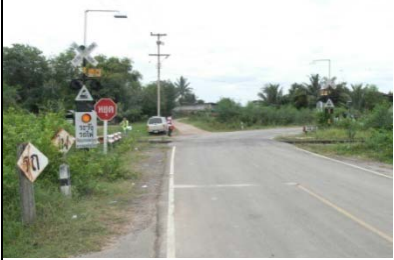
| ภาพถ่ายจุดตัด | รายละเอียดของจุดตัด | สภาพปัญหา | แนวทางแก้ไขเบื้องต้น | งบประมาณ (บาท) |
|---|---|---|---|---|
| | ประเภทของจุดตัด: เครื่องกั้น ข2<br>Latitude: 13.47804 Longitude: 99.83038<br>เสาโทรเลขที่: 107/2-3<br>ถนนที่ตัดผ่าน: ถ.ราชบุรี-ท่ากระดาน<br>ชนิดผิวจราจร: ถนนลาดยาง<br>ความกว้างของผิวจราจรที่จุดตัด: 6 เมตร | - เครื่องหมายจราจรไม่ครบถ้วนหรือมีแต่ไม่ได้มาตรฐาน และบางส่วนอยู่ในสภาพชำรุด<br>- ระยะมองเห็นปลอดภัยไม่เพียงพอ | - ปรับปรุงเป็นเครื่องกั้นจาก ข2 เป็น ข1 (รฟท.)<br>- ติดตั้งเครื่องหมายจราจรตามมาตรฐานการติดตั้งเครื่องหมายจราจร<br>- ปรับปรุงผิวจราจรที่จุดตัดตามมาตรฐานของการรถไฟฯ และขยายความกว้างให้เท่าถนน | 1,675,000<br>100,000<br>560,000 |

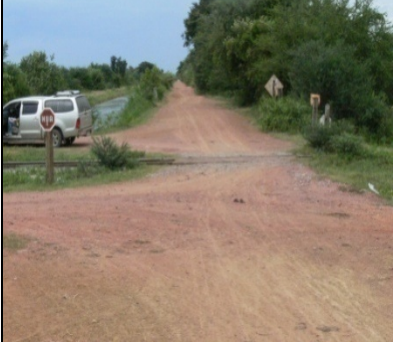
| ภาพถ่ายจุดตัด | รายละเอียดของจุดตัด | สภาพปัญหา | แนวทางแก้ไขเบื้องต้น | งบประมาณ (บาท) |
|---|---|---|---|---|
| | ประเภทของจุดตัด: ป้ายจราจร<br>Latitude: 13.47007 Longitude: 99.83127<br>เสาโทรเลขที่: 107/16-108/1<br>ถนนที่ตัดผ่าน: ถ.เลียบคลองชลประทาน<br>ชนิดผิวจราจร: ถนนลูกรัง<br>ความกว้างของผิวจราจรที่จุดตัด: 6 เมตร | - เครื่องหมายจราจรไม่ครบถ้วนหรือมีแต่ไม่ได้มาตรฐาน และบางส่วนอยู่ในสภาพชำรุด<br>- สภาพผิวจราจรที่จุดตัดทางรถไฟชำรุด<br>- ความกว้างของผิวจราจรที่จุดตัดแคบกว่าความกว้างของถนน<br>- ระยะมองเห็นปลอดภัยไม่เพียงพอ | - ติดตั้งเครื่องหมายจราจรตามมาตรฐานการติดตั้งเครื่องหมายจราจร<br>- ติดตั้งเครื่องหมายระวางรถไฟ (Cross Buck)<br>- ปรับปรุงผิวจราจรที่จุดตัดตามมาตรฐานของการรถไฟฯ และขยายความกว้างให้เท่าถนน<br>- ปรับปรุงผิวจราจรของถนนในเขตทางรถไฟเป็นทางลาดยาง<br>- แก้ไขระยะการมองเห็นปลอดภัย | 50,000<br>30,000<br>480,000<br>200,000<br>330,000 |

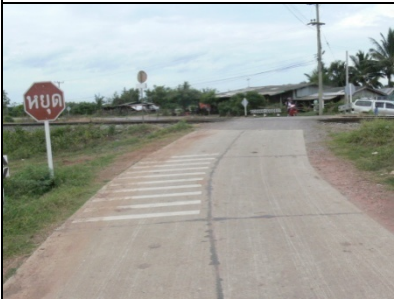
| ภาพถ่ายจุดตัด | รายละเอียดของจุดตัด | สภาพปัญหา | แนวทางแก้ไขเบื้องต้น | งบประมาณ (บาท) |
|---|---|---|---|---|
| | ประเภทของจุดตัด: ป้ายจราจร<br>Latitude: 13.44176 Longitude: 99.83507<br>เสาโทรเลขที่: 111/3-4<br>ถนนที่ตัดผ่าน: ถ.ราชบุรี-บ้านป่อตะคร้อ<br>ชนิดผิวจราจร: ถนนคอนกรีต<br>ความกว้างของผิวจราจรที่จุดตัด: 6 เมตร | - เครื่องหมายจราจรไม่ครบถ้วนหรือมีแต่ไม่ได้มาตรฐาน และบางส่วนอยู่ในสภาพชำรุด<br>- เป็นจุดตัดทางรถไฟที่อยู่ในย่านสถานี และมีระยะมองเห็นปลอดภัยไม่เพียงพอ<br>- ไม่มีไฟฟ้าส่องสว่าง | - ติดตั้งเครื่องหมายจราจรตามมาตรฐานการติดตั้งเครื่องหมายจราจร<br>- ติดตั้งเครื่องหมายระวางรถไฟ (Cross Buck)<br>- ปรับปรุงผิวจราจรที่จุดตัดตามมาตรฐานของการรถไฟฯ และขยายความกว้างให้เท่าถนน<br>- แก้ไขระยะการมองเห็นปลอดภัย<br>- ติดตั้งไฟฟ้าส่องสว่าง | 100,000<br>30,000<br>560,000<br>330,000<br>120,000 |

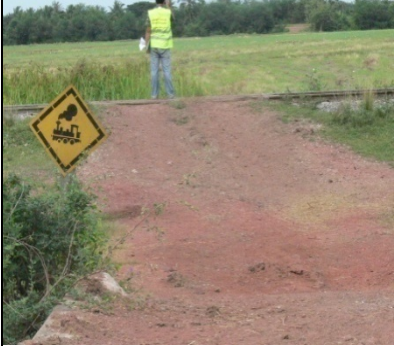
| ภาพถ่ายจุดตัด | รายละเอียดของจุดตัด | สภาพปัญหา | แนวทางแก้ไขเบื้องต้น | งบประมาณ (บาท) |
|---|---|---|---|---|
| | ประเภทของจุดตัด: ป้ายจราจร<br>Latitude: 13.42406 Longitude: 99.83678<br>เสาโทรเลขที่: 113/2-3<br>ถนนที่ตัดผ่าน: ถ.ราชบุรี-บ้านป่าไก่อ<br>ชนิดผิวจราจร: ถนนลูกรัง<br>ความกว้างของผิวจราจรที่จุดตัด: 3 เมตร | - เครื่องหมายจราจรไม่ครบถ้วนหรือมีแต่ไม่ได้มาตรฐาน และบางส่วนอยู่ในสภาพชำรุด<br>- สภาพผิวจราจรที่จุดตัดทางรถไฟชำรุด<br>- ระยะมองเห็นปลอดภัยไม่เพียงพอ | - ติดตั้งเครื่องหมายจราจรตามมาตรฐานการติดตั้งเครื่องหมายจราจร<br>- ติดตั้งเครื่องหมายระวางรถไฟ (Cross Buck)<br>- ปรับปรุงผิวจราจรที่จุดตัดตามมาตรฐานของการรถไฟฯ และขยายความกว้างให้เท่าถนน<br>- ปรับปรุงผิวจราจรของถนนในเขตทางรถไฟเป็นทางลาดยาง และปรับระดับความชันตามมาตรฐานของการรถไฟฯ<br>- แก้ไขระยะการมองเห็นปลอดภัย | 20,000<br>30,000<br>400,000<br>150,000<br>100,000 |

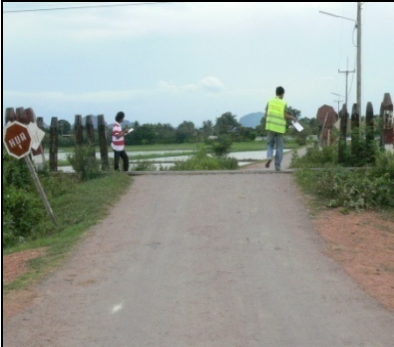
| ภาพถ่ายจุดตัด | รายละเอียดของจุดตัด | สภาพปัญหา | แนวทางแก้ไขเบื้องต้น | งบประมาณ (บาท) |
|---|---|---|---|---|
| | ประเภทของจุดตัด: ป้ายจราจร<br>Latitude: 13.41325 Longitude: 99.83819<br>เสาโทรเลขที่: 114/6-7<br>ถนนที่ตัดผ่าน: ถ.บ้านป่าโก-วัดเพลง<br>ชนิดผิวจราจร: ถนนลาดยาง<br>ความกว้างของผิวจราจรที่จุดตัด: 4 เมตร | - เครื่องหมายจราจรไม่ครบถ้วนหรือมีแต่ไม่ได้มาตรฐาน และบางส่วนอยู่ในสภาพชำรุด<br>- ถนนช่วงบริเวณจุดตัดทางรถไฟมีความลาดชัน และบางจุดมีความชันหลายระดับ<br>- ระยะมองเห็นปลอดภัยไม่เพียงพอ | - ติดตั้งเครื่องหมายจราจรตามมาตรฐานการติดตั้งเครื่องหมายจราจร<br>- ติดตั้งเครื่องหมายระวางรถไฟ (Cross Buck)<br>- ปรับปรุงผิวจราจรที่จุดตัดตามมาตรฐานของการรถไฟฯ และขยายความกว้างให้เท่าถนน<br>- ปรับปรุงความลาดชันของช่วงถนนเชื่อมต่อทางรถไฟตามมาตรฐานการรถไฟฯ<br>- แก้ไขระยะการมองเห็นปลอดภัย | 80,000<br>30,000<br>480,000<br>250,000<br>300,000 |

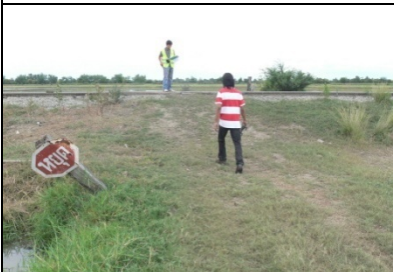
| ภาพถ่ายจุดตัด | รายละเอียดของจุดตัด | สภาพปัญหา | แนวทางแก้ไขเบื้องต้น | งบประมาณ (บาท) |
|---|---|---|---|---|
| | ประเภทของจุดตัด: ป้ายจราจร<br>Latitude: 13.40236 Longitude: 99.83978<br>เสาโทรเลขที่: 115/9-10<br>ถนนที่ตัดผ่าน: ถ.บ้านหนองสอง-บ้านใหม่<br>ชนิดผิวจราจร: ถนนลูกรัง<br>ความกว้างของผิวจราจรที่จุดตัด: 4 เมตร | - ไม่มีการติดตั้งเครื่องหมายจราจรอย่างเพียงพอ รวมถึงผิวจราจรบริเวณจุดตัดปูด้วยไม้ และหินคลุก และถนนผ่านจุดตัดเป็นถนนลูกรังที่ลาดชันมาก<br>- ระยะมองเห็นปลอดภัยไม่เพียงพอ | - ติดตั้งเครื่องหมายจราจรตามมาตรฐานการติดตั้งเครื่องหมายจราจร<br>- ติดตั้งเครื่องหมายระวางรถไฟ (Cross Buck)<br>- แก้ไขระยะการมองเห็นปลอดภัย | 20,000<br>30,000<br>330,000 |

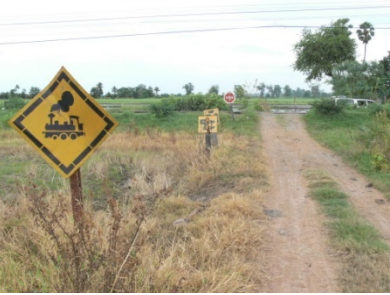
| ภาพถ่ายจุดตัด | รายละเอียดของจุดตัด | สภาพปัญหา | แนวทางแก้ไขเบื้องต้น | งบประมาณ (บาท) |
|---|---|---|---|---|
| | ประเภทของจุดตัด: ป้ายจราจร<br>Latitude: 13.39564 Longitude: 99.84076<br>เสาโทรเลขที่: 116/5-6<br>ถนนที่ตัดผ่าน: ถ.บ้านหนองสอง-บ้านโคกทอง<br>ชนิดผิวจราจร: ถนนลูกรัง<br>ความกว้างของผิวจราจรที่จุดตัด: 4 เมตร | <ul style="list-style-type: none"> <li>- มีลักษณะเป็นจุดตัดทางรถไฟเพื่อผ่านเข้าพื้นที่เกษตรกรรม</li> <li>- ไม่มีการติดตั้งเครื่องหมายจราจรอย่างเพียงพอ รวมถึงผิวจราจรบริเวณจุดตัดปูด้วยไม้ และหินคลุก และถนนผ่านจุดตัดเป็นถนนลูกรังที่ลาดชันมาก</li> <li>- ระยะมองเห็นปลอดภัยไม่เพียงพอ</li> </ul> | <ul style="list-style-type: none"> <li>- ติดตั้งเครื่องหมายจราจรตามมาตรฐานการติดตั้งเครื่องหมายจราจร</li> <li>- ติดตั้งเครื่องหมายระวางรถไฟ (Cross Buck)</li> <li>- แก้ไขระยะการมองเห็นปลอดภัย</li> </ul> | 20,000<br><br>30,000<br><br>330,000 |

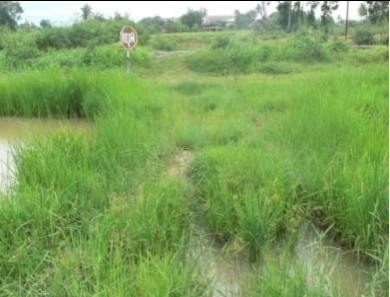
| ภาพถ่ายจุดตัด | รายละเอียดของจุดตัด | สภาพปัญหา | แนวทางแก้ไขเบื้องต้น | งบประมาณ (บาท) |
|---|---|---|---|---|
| | ประเภทของจุดตัด: ทางลักผ่าน<br>Latitude: 13.38806 Longitude: 99.84205<br>เสาโทรเลขที่: 117/3-4<br>ถนนที่ตัดผ่าน: ถ.บ้านหนองสอง-บ้านไร่ปากท่อ<br>ชนิดผิวจราจร: ถนนลูกรัง<br>ความกว้างของผิวจราจรที่จุดตัด: - เมตร | <ul style="list-style-type: none"> <li>- มีลักษณะเป็นจุดตัดทางรถไฟเพื่อผ่านเข้าพื้นที่เกษตรกรรม</li> <li>- ไม่มีการติดตั้งเครื่องหมายจราจรอย่างเพียงพอ รวมถึงผิวจราจรบริเวณจุดตัดปูด้วยไม้</li> <li>- ระยะมองเห็นปลอดภัยไม่เพียงพอ</li> </ul> | <ul style="list-style-type: none"> <li>- ติดตั้งเครื่องหมายระวางรถไฟ (Cross Buck)</li> <li>- ติดตั้งป้ายหยุดที่ระยะ 5 เมตร</li> <li>- ติดตั้งป้ายแจ้งให้ประชาชนทราบว่าจุดตัดนี้เป็นทางลักผ่านที่ไม่ได้รับอนุญาตจากการรถไฟฯ</li> <li>- แก้ไขระยะการมองเห็นปลอดภัย</li> </ul> | 30,000<br><br>10,000<br><br>10,000<br><br>330,000 |

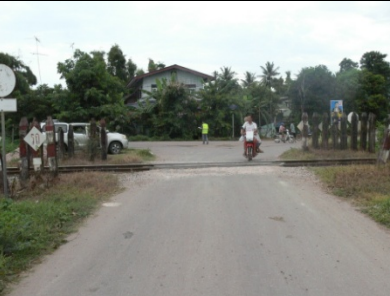
| ภาพถ่ายจุดตัด | รายละเอียดของจุดตัด | สภาพปัญหา | แนวทางแก้ไขเบื้องต้น | งบประมาณ (บาท) |
|---|---|---|---|---|
| | ประเภทของจุดตัด: ป้ายจราจร<br>Latitude: 13.38233 Longitude: 99.84267<br>เสาโทรเลขที่: 117/13-14<br>ถนนที่ตัดผ่าน: ถ.บ้านไก่อ-ตลาดปากท่อ<br>ชนิดผิวจราจร: ถนนลาดยาง<br>ความกว้างของผิวจราจรที่จุดตัด: 4 เมตร | <ul style="list-style-type: none"> <li>- เครื่องหมายจราจรไม่ครบถ้วนหรือมีแต่ไม่ได้มาตรฐาน และบางส่วนอยู่ในสภาพชำรุด</li> <li>- สภาพผิวจราจรที่จุดตัดทางรถไฟชำรุด</li> <li>- ความกว้างของผิวจราจรที่จุดตัดแคบกว่าความกว้างของถนน</li> <li>- ระยะมองเห็นปลอดภัยไม่เพียงพอ</li> </ul> | <ul style="list-style-type: none"> <li>- ปรับปรุงเป็นเครื่องกั้นอัตโนมัติ ข1 (โครงการเร่งด่วนงานจัดหาและติดตั้งเครื่องกั้นทางผ่านเสมอระดับ)</li> <li>- ติดตั้งเครื่องหมายจราจรตามมาตรฐานการติดตั้งเครื่องหมายจราจร</li> <li>- ปรับปรุงผิวจราจรที่จุดตัดตามมาตรฐานของการรถไฟฯ และขยายความกว้างให้เท่าถนน</li> <li>- รื้อถอนไม้หมอนที่ปักแสดงแนวเขตรถไฟ</li> </ul> | 4,500,000<br><br>100,000<br><br>560,000 |

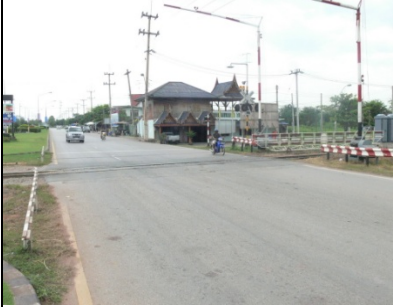
| ภาพถ่ายจุดตัด | รายละเอียดของจุดตัด | สภาพปัญหา | แนวทางแก้ไขเบื้องต้น | งบประมาณ (บาท) |
|---|---|---|---|---|
| | ประเภทของจุดตัด: เครื่องกั้น ก1<br>Latitude: 13.37299 Longitude: 99.84412<br>เสาโทรเลขที่: 118/15-16<br>ถนนที่ตัดผ่าน: ถนนทางหลวงหมายเลข 3093<br>ชนิดผิวจราจร: ถนนลาดยาง<br>ความกว้างของผิวจราจรที่จุดตัด: 10.5 เมตร | - เครื่องหมายจราจรไม่ครบถ้วนหรือมีแต่ไม่ได้มาตรฐาน และบางส่วนอยู่ในสภาพชำรุด<br>- สภาพผิวจราจรที่จุดตัดทางรถไฟชำรุด | - ติดตั้งเครื่องหมายจราจรตามมาตรฐานการติดตั้งเครื่องหมายจราจร<br>- ปรับปรุงผิวจราจรที่จุดตัดตามมาตรฐานของการรถไฟฯ และขยายความกว้างให้เท่าถนน | 200,000<br>880,000 |

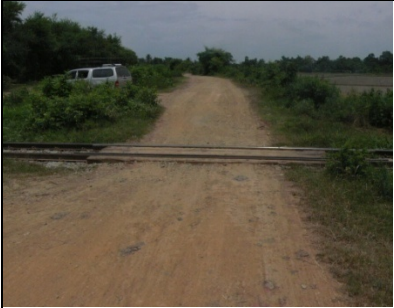
| ภาพถ่ายจุดตัด | รายละเอียดของจุดตัด | สภาพปัญหา | แนวทางแก้ไขเบื้องต้น | งบประมาณ (บาท) |
|---|---|---|---|---|
| | ประเภทของจุดตัด: ป้ายจราจร<br>Latitude: 13.35704 Longitude: 99.8457<br>เสาโทรเลขที่: 120/10-11<br>ถนนที่ตัดผ่าน: ถ.บ้านหนองกระเจ็ด-บ้านดอนม่วง<br>ชนิดผิวจราจร: ถนนลูกรัง<br>ความกว้างของผิวจราจรที่จุดตัด: 4 เมตร | - เครื่องหมายจราจรไม่ครบถ้วนหรือมีแต่ไม่ได้มาตรฐาน และบางส่วนอยู่ในสภาพชำรุด<br>- สภาพผิวจราจรที่จุดตัดทางรถไฟชำรุด<br>- ระยะมองเห็นปลอดภัยไม่เพียงพอ | - ติดตั้งเครื่องหมายระวางรถไฟ (Cross Buck)<br>- ติดตั้งเครื่องหมายจราจรตามมาตรฐานการติดตั้งเครื่องหมายจราจร<br>- ปรับปรุงผิวจราจรที่จุดตัดตามมาตรฐานของการรถไฟฯ<br>- ปูผิวจราจรของช่วงถนนกึ่งจุดตัดเป็นทางลาดยาง<br>- แก้ไขระยะการมองเห็นปลอดภัย | 30,000<br>50,000<br>480,000<br>200,000<br>330,000 |

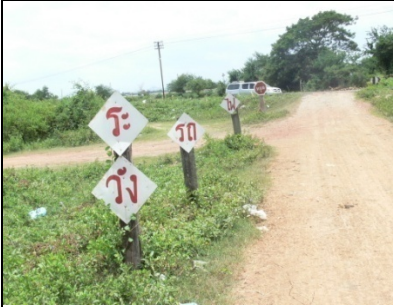
| ภาพถ่ายจุดตัด | รายละเอียดของจุดตัด | สภาพปัญหา | แนวทางแก้ไขเบื้องต้น | งบประมาณ (บาท) |
|---|---|---|---|---|
| | ประเภทของจุดตัด: ป้ายจราจร<br>Latitude: 13.3474 Longitude: 99.84698<br>เสาโทรเลขที่: 121/11-12<br>ถนนที่ตัดผ่าน: ถ.บ้านหนองเสือ-โคกกระโดน<br>ชนิดผิวจราจร: ถนนลูกรัง<br>ความกว้างของผิวจราจรที่จุดตัด: 4 เมตร | - เครื่องหมายจราจรไม่ครบถ้วนหรือมีแต่ไม่ได้มาตรฐาน และบางส่วนอยู่ในสภาพชำรุด<br>- สภาพผิวจราจรที่จุดตัดทางรถไฟชำรุด<br>- ถนนช่วงบริเวณจุดตัดทางรถไฟมีความลาดชัน และบางจุดมีความชันหลายระดับ<br>- ระยะมองเห็นปลอดภัยไม่เพียงพอ | - ติดตั้งเครื่องหมายระวางรถไฟ (Cross Buck)<br>- ติดตั้งเครื่องหมายจราจรตามมาตรฐานการติดตั้งเครื่องหมายจราจร<br>- ปรับปรุงผิวจราจรที่จุดตัดตามมาตรฐานของการรถไฟฯ<br>- ปรับปรุงผิวจราจรของถนนในเขตทางรถไฟเป็นทางลาดยาง และปรับระดับความชันตามมาตรฐานของการรถไฟฯ<br>- แก้ไขระยะการมองเห็นปลอดภัย | 30,000<br>50,000<br>480,000<br>250,000<br>330,000 |

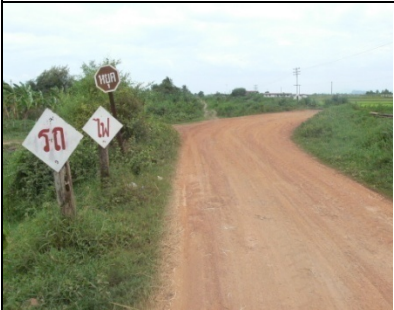
| ภาพถ่ายจุดตัด | รายละเอียดของจุดตัด | สภาพปัญหา | แนวทางแก้ไขเบื้องต้น | งบประมาณ (บาท) |
|---|---|---|---|---|
| | ประเภทของจุดตัด: ป้ายจราจร<br>Latitude: 13.32592 Longitude: 99.84972<br>เสาโทรเลขที่: 124/2-3<br>ถนนที่ตัดผ่าน: ถ.บ้านห้วยโรง-นาทุ่ง<br>ชนิดผิวจราจร: ถนนลูกรัง<br>ความกว้างของผิวจราจรที่จุดตัด: 4 เมตร | <ul style="list-style-type: none"> <li>- เครื่องหมายจราจรไม่ครบถ้วนหรือมีแต่ไม่ได้มาตรฐาน และบางส่วนอยู่ในสภาพชำรุด</li> <li>- สภาพผิวจราจรที่จุดตัดทางรถไฟชำรุด</li> <li>- ถนนช่วงบริเวณจุดตัดทางรถไฟมีความลาดชัน และบางจุดมีความชันหลายระดับ</li> <li>- ระยะมองเห็นปลอดภัยไม่เพียงพอ</li> </ul> | <ul style="list-style-type: none"> <li>- ติดตั้งเครื่องหมายระวางรถไฟ (Cross Buck)</li> <li>- ติดตั้งเครื่องหมายจราจรตามมาตรฐานการติดตั้งเครื่องหมายจราจร</li> <li>- ปรับปรุงผิวจราจรที่จุดตัดตามมาตรฐานของการรถไฟฯ</li> <li>- ปรับปรุงผิวจราจรของถนนในเขตทางรถไฟเป็นทางลาดยาง และปรับระดับความชันตามมาตรฐานของการรถไฟฯ</li> <li>- แก้ไขระยะการมองเห็นปลอดภัย</li> </ul> | 30,000<br>50,000<br>480,000<br>250,000<br>330,000 |

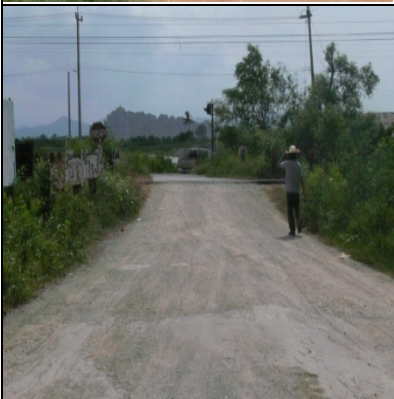
| ภาพถ่ายจุดตัด | รายละเอียดของจุดตัด | สภาพปัญหา | แนวทางแก้ไขเบื้องต้น | งบประมาณ (บาท) |
|---|---|---|---|---|
| | ประเภทของจุดตัด: ป้ายจราจร<br>Latitude: 13.24336 Longitude: 99.86079<br>เสาโทรเลขที่: 133/5-6<br>ถนนที่ตัดผ่าน: ถ.เขาย้อย-บ้านแหลม<br>ชนิดผิวจราจร: ถนนลาดยาง<br>ความกว้างของผิวจราจรที่จุดตัด: 6 เมตร | <ul style="list-style-type: none"> <li>- เครื่องหมายจราจรไม่ครบถ้วนหรือมีแต่ไม่ได้มาตรฐาน และบางส่วนอยู่ในสภาพชำรุด</li> <li>- สภาพผิวจราจรที่จุดตัดทางรถไฟชำรุด</li> <li>- ความกว้างของผิวจราจรที่จุดตัดแคบกว่าความกว้างของถนน</li> <li>- ระยะมองเห็นปลอดภัยไม่เพียงพอ</li> <li>- ไม่มีไฟฟ้าแสงสว่างที่จุดตัดทางรถไฟ</li> </ul> | <ul style="list-style-type: none"> <li>- ติดตั้งเครื่องหมายระวางรถไฟ (Cross Buck)</li> <li>- ติดตั้งเครื่องหมายจราจรตามมาตรฐานการติดตั้งเครื่องหมายจราจร</li> <li>- ปรับปรุงผิวจราจรที่จุดตัดตามมาตรฐานของการรถไฟฯ</li> <li>- ปรับปรุงผิวจราจรของถนนในเขตทางรถไฟเป็นทางลาดยาง และปรับระดับความชันตามมาตรฐานของการรถไฟฯ</li> <li>- ติดตั้งไฟฟ้าแสงสว่าง</li> <li>- แก้ไขระยะการมองเห็นปลอดภัย</li> <li>- รื้อถอนไม้หมอนที่ปักแสดงแนวเขตรถไฟ</li> </ul> | 30,000<br>50,000<br>560,000<br>200,000<br>120,000<br>330,000 |

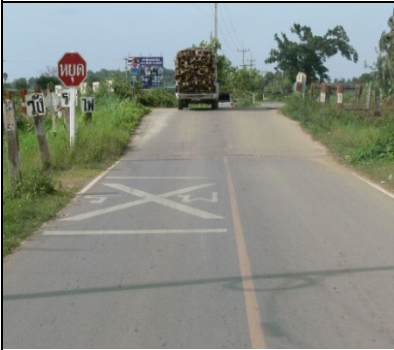
| ภาพถ่ายจุดตัด | รายละเอียดของจุดตัด | สภาพปัญหา | แนวทางแก้ไขเบื้องต้น | งบประมาณ (บาท) |
|---|---|---|---|---|
| | ประเภทของจุดตัด: ป้ายจราจร<br>Latitude: 13.19319 Longitude: 99.86786<br>เสาโทรเลขที่: 138/16-139/1<br>ถนนที่ตัดผ่าน: ถ.บ้านไผ่-บ้านแหลม<br>ชนิดผิวจราจร: ถนนลาดยาง<br>ความกว้างของผิวจราจรที่จุดตัด: 6 เมตร | <ul style="list-style-type: none"> <li>- เครื่องหมายจราจรไม่ครบถ้วนหรือมีแต่ไม่ได้มาตรฐาน และบางส่วนอยู่ในสภาพชำรุด</li> <li>- สภาพผิวจราจรที่จุดตัดทางรถไฟชำรุด</li> <li>- ถนนช่วงบริเวณจุดตัดทางรถไฟมีความลาดชัน และบางจุดมีความชันหลายระดับ</li> <li>- ระยะมองเห็นปลอดภัยไม่เพียงพอ</li> </ul> | <ul style="list-style-type: none"> <li>- ปรับปรุงเป็นเครื่องกั้นอัตโนมัติ ข1 (โครงการเร่งด่วนงานจัดหาและติดตั้งเครื่องกั้นทางผ่านเสมอระดับ)</li> <li>- ติดตั้งเครื่องหมายจราจรตามมาตรฐานการติดตั้งเครื่องหมายจราจร</li> <li>- ปรับปรุงผิวจราจรที่จุดตัดตามมาตรฐานของการรถไฟฯ และขยายความกว้างให้เท่าถนน</li> <li>- ปรับปรุงความลาดชันของช่วงถนนเชื่อมต่อทางรถไฟตามมาตรฐานการรถไฟฯ</li> </ul> | 4,500,000<br><br>100,000<br><br>560,000<br><br>250,000 |

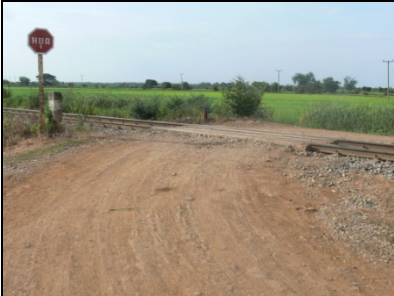
| ภาพถ่ายจุดตัด | รายละเอียดของจุดตัด | สภาพปัญหา | แนวทางแก้ไขเบื้องต้น | งบประมาณ (บาท) |
|---|---|---|---|---|
| | ประเภทของจุดตัด: ทางลัดผ่าน<br>Latitude: 13.16425 Longitude: 99.89542<br>เสาโทรเลขที่: 143/4-5<br>ถนนที่ตัดผ่าน: ถ.เลียบคลองส่งน้ำ<br>ชนิดผิวจราจร: ถนนลูกรัง<br>ความกว้างของผิวจราจรที่จุดตัด: 8 เมตร | <ul style="list-style-type: none"> <li>- เครื่องหมายจราจรไม่ครบถ้วนหรือมีแต่ไม่ได้มาตรฐาน และบางส่วนอยู่ในสภาพชำรุด</li> <li>- สภาพผิวจราจรที่จุดตัดทางรถไฟชำรุด</li> <li>- ถนนช่วงบริเวณจุดตัดทางรถไฟมีความลาดชัน และบางจุดมีความชันหลายระดับ</li> <li>- ระยะมองเห็นปลอดภัยไม่เพียงพอ</li> </ul> | <ul style="list-style-type: none"> <li>- ติดตั้งเครื่องหมายระวางรถไฟ (Cross Buck)</li> <li>- ติดตั้งเครื่องหมายจราจรตามมาตรฐานการติดตั้งเครื่องหมายจราจร</li> <li>- ติดตั้งป้ายแจ้งให้ประชาชนทราบว่าจุดตัดนี้เป็นทางลัดผ่านที่ไม่ได้รับอนุญาตจากการรถไฟฯ</li> <li>- แก้ไขระยะการมองเห็นปลอดภัย</li> </ul> | 30,000<br>50,000<br>10,000<br>100,000 |

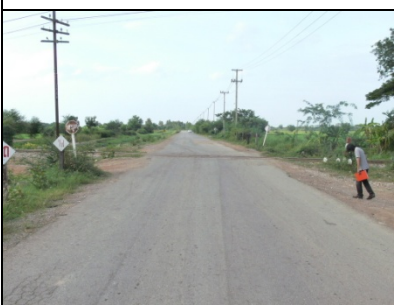
| ภาพถ่ายจุดตัด | รายละเอียดของจุดตัด | สภาพปัญหา | แนวทางแก้ไขเบื้องต้น | งบประมาณ (บาท) |
|---|---|---|---|---|
| | ประเภทของจุดตัด: ป้ายจราจร<br>Latitude: 13.15084 Longitude: 99.90802<br>เสาโทรเลขที่: 145/5-6<br>ถนนที่ตัดผ่าน: ถ.บ้านวังตะโก-วัดเขาตะเครา<br>ชนิดผิวจราจร: ถนนลาดยาง<br>ความกว้างของผิวจราจรที่จุดตัด: 6 เมตร | <ul style="list-style-type: none"> <li>- เครื่องหมายจราจรไม่ครบถ้วนหรือมีแต่ไม่ได้มาตรฐาน และบางส่วนอยู่ในสภาพชำรุด</li> <li>- สภาพผิวจราจรที่จุดตัดทางรถไฟชำรุด</li> <li>- ระยะมองเห็นปลอดภัยไม่เพียงพอ</li> <li>- ไม่มีไฟฟ้าแสงสว่างที่จุดตัดทางรถไฟ</li> </ul> | <ul style="list-style-type: none"> <li>- ปรับปรุงเป็นเครื่องกั้นอัตโนมัติ ข1</li> <li>- ติดตั้งเครื่องหมายจราจรตามมาตรฐานการติดตั้งเครื่องหมายจราจร</li> <li>- ปรับปรุงผิวจราจรที่จุดตัดตามมาตรฐานของการรถไฟฯ และขยายความกว้างให้เท่าถนน</li> <li>- ติดตั้งไฟฟ้าแสงสว่าง</li> </ul> | 4,500,000<br>100,000<br>560,000<br>120,000 |

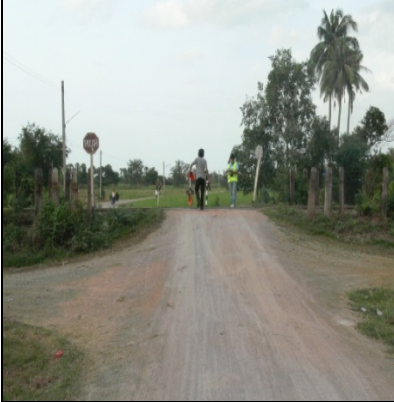
| ภาพถ่ายจุดตัด | รายละเอียดของจุดตัด | สภาพปัญหา | แนวทางแก้ไขเบื้องต้น | งบประมาณ (บาท) |
|---|---|---|---|---|
| | ประเภทของจุดตัด: ป้ายจราจร<br>Latitude: 13.14348 Longitude: 99.91501<br>เสาโทรเลขที่: 146/7-8<br>ถนนที่ตัดผ่าน: ถ.เขาหลวง-บ้านนาป่า<br>ชนิดผิวจราจร: ถนนหินโรย<br>ความกว้างของผิวจราจรที่จุดตัด: 3.5 เมตร | <ul style="list-style-type: none"> <li>- เครื่องหมายจราจรไม่ครบถ้วนหรือมีแต่ไม่ได้มาตรฐาน และบางส่วนอยู่ในสภาพชำรุด</li> <li>- สภาพผิวจราจรที่จุดตัดทางรถไฟชำรุด</li> <li>- ถนนช่วงบริเวณจุดตัดทางรถไฟมีความลาดชัน และบางจุดมีความชันหลายระดับ</li> <li>- ระยะมองเห็นปลอดภัยไม่เพียงพอ</li> </ul> | <ul style="list-style-type: none"> <li>- ติดตั้งเครื่องหมายระวางรถไฟ (Cross Buck)</li> <li>- ติดตั้งเครื่องหมายจราจรตามมาตรฐานการติดตั้งเครื่องหมายจราจร</li> <li>- ปรับปรุงผิวจราจรที่จุดตัดตามมาตรฐานของการรถไฟฯ และขยายความกว้างให้เท่าถนน</li> <li>- ปรับปรุงความลาดชันของช่วงถนนเชื่อมต่อทางรถไฟตามมาตรฐานการรถไฟฯ</li> <li>- แก้ไขระยะการมองเห็นปลอดภัย</li> <li>- รื้อถอนไม้หมอนที่ปักแสดงแนวเขตรถไฟ</li> </ul> | 30,000<br>50,000<br>480,000<br>200,000<br>330,000 |

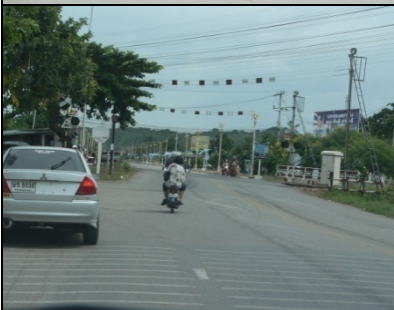
| ภาพถ่ายจุดตัด | รายละเอียดของจุดตัด | สภาพปัญหา | แนวทางแก้ไขเบื้องต้น | งบประมาณ (บาท) |
|---|---|---|---|---|
| | ประเภทของจุดตัด: เครื่องกั้น ก3<br>Latitude: 13.1224 Longitude: 99.93523<br>เสาโทรเลขที่: 149/11-12<br>ถนนที่ตัดผ่าน: ทางหลวงหมายเลข 3173<br>ชนิดผิวจราจร: ถนนลาดยาง<br>ความกว้างของผิวจราจรที่จุดตัด: 18 เมตร | <ul style="list-style-type: none"> <li>- เครื่องหมายจราจรไม่ครบถ้วนหรือมีแต่ไม่ได้มาตรฐาน และบางส่วนอยู่ในสภาพชำรุด</li> </ul> | <ul style="list-style-type: none"> <li>- ติดตั้งเครื่องหมายจราจรตามมาตรฐานการติดตั้งเครื่องหมายจราจร</li> <li>- ปรับปรุงผิวจราจรที่จุดตัดตามมาตรฐานของการรถไฟฯ และขยายความกว้างให้เท่าถนน</li> </ul> | 100,000<br>1,440,000 |

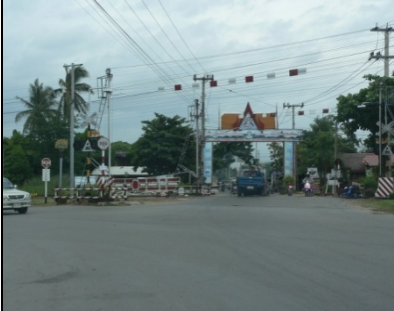
| ภาพถ่ายจุดตัด | รายละเอียดของจุดตัด | สภาพปัญหา | แนวทางแก้ไขเบื้องต้น | งบประมาณ (บาท) |
|---|---|---|---|---|
| | ประเภทของจุดตัด: เครื่องกั้น ก3<br>Latitude: 13.11415 Longitude: 99.94373<br>เสาโทรเลขที่: 150/14-15<br>ถนนที่ตัดผ่าน: ถ.ตลาดเพชร-บ้านแหลม<br>ชนิดผิวจราจร: ถนนลาดยาง<br>ความกว้างของผิวจราจรที่จุดตัด: 7 เมตร | - เครื่องหมายจราจรไม่ครบถ้วนหรือมีแต่ไม่ได้มาตรฐาน และบางส่วนอยู่ในสภาพชำรุด | - ติดตั้งเครื่องหมายจราจรตามมาตรฐานการติดตั้งเครื่องหมายจราจร<br>- ปรับปรุงผิวจราจรที่จุดตัดตามมาตรฐานของการรถไฟฯ และขยายความกว้างให้เท่าถนน | 100,000<br>640,000 |

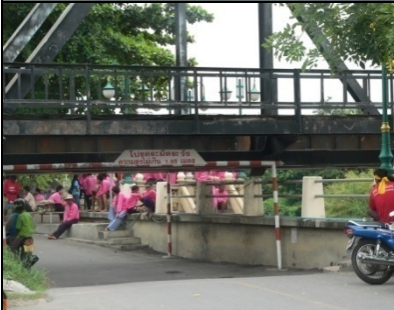
| ภาพถ่ายจุดตัด | รายละเอียดของจุดตัด | สภาพปัญหา | แนวทางแก้ไขเบื้องต้น | งบประมาณ (บาท) |
|---|---|---|---|---|
| | ประเภทของจุดตัด: Underpass<br>Latitude: 13.11158 Longitude: 99.94822<br>เสาโทรเลขที่: 151/8-9<br>ถนนที่ตัดผ่าน: ถ.ไชยสุรินทร์<br>ชนิดผิวจราจร: -<br>ความกว้างของผิวจราจรที่จุดตัด: - เมตร | - | - ติดตั้งป้ายจำกัดความสูงที่ทางลอด | 10,000 |

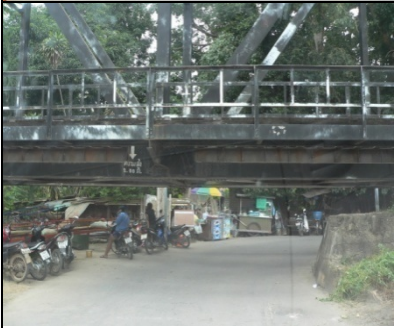
| ภาพถ่ายจุดตัด | รายละเอียดของจุดตัด | สภาพปัญหา | แนวทางแก้ไขเบื้องต้น | งบประมาณ (บาท) |
|---|---|---|---|---|
| | ประเภทของจุดตัด: Underpass<br>Latitude: 13.11128 Longitude: 99.94895<br>เสาโทรเลขที่: 151/8-9<br>ถนนที่ตัดผ่าน: ถ.ไชยสุรินทร์<br>ชนิดผิวจราจร: -<br>ความกว้างของผิวจราจรที่จุดตัด: - เมตร | - | - ติดตั้งป้ายจำกัดความสูงที่ทางลอด | 10,000 |

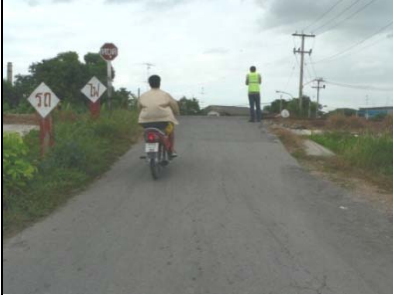
| ภาพถ่ายจุดตัด | รายละเอียดของจุดตัด | สภาพปัญหา | แนวทางแก้ไขเบื้องต้น | งบประมาณ (บาท) |
|---|---|---|---|---|
| | ประเภทของจุดตัด: ป้ายจราจร<br>Latitude: 13.1106 Longitude: 99.95001<br>เสาโทรเลขที่: 151/10-11<br>ถนนที่ตัดผ่าน: ถ.ตลาดเพชร-บ้านนามอญ<br>ชนิดผิวจราจร: ถนนลาดยาง<br>ความกว้างของผิวจราจรที่จุดตัด: 6 เมตร | <ul style="list-style-type: none"> <li>- เครื่องหมายจราจรไม่ครบถ้วนหรือมีแต่ไม่ได้มาตรฐาน และบางส่วนอยู่ในสภาพชำรุด</li> <li>- ถนนช่วงบริเวณจุดตัดทางรถไฟมีความลาดชัน และบางจุดมีความชันหลายระดับ</li> <li>- ระยะมองเห็นปลอดภัยไม่เพียงพอ</li> <li>- อยู่ใกล้ทางแยก และทางโค้ง ในเขตเมือง และมีปริมาณจราจรสูง</li> </ul> | <ul style="list-style-type: none"> <li>- ติดตั้งเครื่องหมายระวางรถไฟ (Cross Buck)</li> <li>- ติดตั้งเครื่องหมายจราจรตามมาตรฐานการติดตั้งเครื่องหมายจราจร</li> <li>- ระยะยาว ก่อสร้างอุโมงค์ลอดทางรถไฟ เนื่องจากระดับทางรถไฟสูงกว่าระดับถนนกว่า 2.0 ม.</li> </ul> | 30,000<br>50,000<br>5,000,000 |

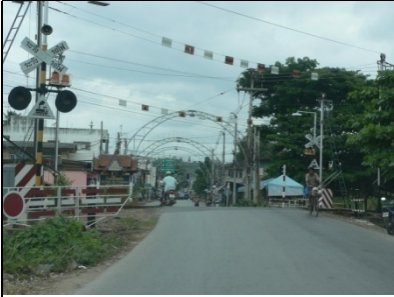
| ภาพถ่ายจุดตัด | รายละเอียดของจุดตัด | สภาพปัญหา | แนวทางแก้ไขเบื้องต้น | งบประมาณ (บาท) |
|---|---|---|---|---|
| | ประเภทของจุดตัด: เครื่องกั้น ก3<br>Latitude: 13.109118 Longitude: 99.953188<br>เสาโทรเลขที่: 152/8-9<br>ถนนที่ตัดผ่าน: ถ.ตลาดเพชร-บ้านแหลม<br>ชนิดผิวจราจร: ถนนลาดยาง<br>ความกว้างของผิวจราจรที่จุดตัด: 8 เมตร | <ul style="list-style-type: none"> <li>- เครื่องหมายจราจรไม่ครบถ้วนหรือมีแต่ไม่ได้มาตรฐาน และบางส่วนอยู่ในสภาพชำรุด</li> <li>- ความกว้างของผิวจราจรที่จุดตัดแคบกว่าความกว้างของถนน</li> </ul> | <ul style="list-style-type: none"> <li>- ติดตั้งเครื่องหมายจราจรตามมาตรฐานการติดตั้งเครื่องหมายจราจร</li> <li>- ปรับปรุงผิวจราจรที่จุดตัดตามมาตรฐานของการรถไฟฯ และขยายความกว้างให้เท่าถนน</li> </ul> | 100,000<br>640,000 |

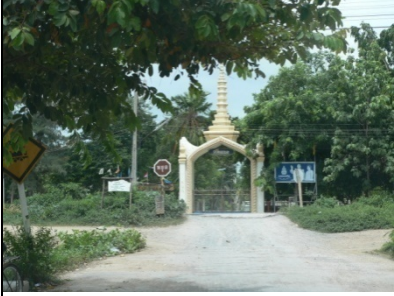
| ภาพถ่ายจุดตัด | รายละเอียดของจุดตัด | สภาพปัญหา | แนวทางแก้ไขเบื้องต้น | งบประมาณ (บาท) |
|---|---|---|---|---|
| | ประเภทของจุดตัด: ทางลักผ่าน<br>Latitude: 13.10314 Longitude: 99.95832<br>เสาโทรเลขที่: 153/5-6<br>ถนนที่ตัดผ่าน: ถ.ทางเข้าวัดนาค<br>ชนิดผิวจราจร: ถนนคอนกรีต<br>ความกว้างของผิวจราจรที่จุดตัด: 4 เมตร | <ul style="list-style-type: none"> <li>- มีลักษณะเป็นทางลักผ่าน ที่ไม่มีการติดตั้งเครื่องหมายจราจรที่แสดงว่าเป็นทางตัดผ่านทางรถไฟ</li> </ul> | <ul style="list-style-type: none"> <li>- ยุบรวมจุดตัดทางรถไฟให้ประชาชนไปใช้จุดตัดเสาโทรเลขที่ 152/8-9 และ 153/12-13 ที่อยู่ใกล้เคียงแทน โดยก่อสร้างถนนลาดยางขนานทางรถไฟยาวประมาณ 1 กิโลเมตร</li> </ul> | 5,000,000 |

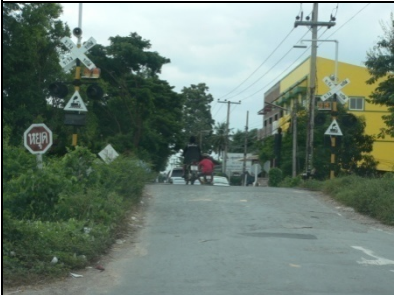
| ภาพถ่ายจุดตัด | รายละเอียดของจุดตัด | สภาพปัญหา | แนวทางแก้ไขเบื้องต้น | งบประมาณ (บาท) |
|---|---|---|---|---|
| | ประเภทของจุดตัด: เครื่องกั้น ข2<br>Latitude: 13.0993 Longitude: 99.95792<br>เสาโทรเลขที่: 153/12-13<br>ถนนที่ตัดผ่าน: ถ.ทางหลวงหมายเลข 6022<br>ชนิดผิวจราจร: -ถนนลาดยาง<br>ความกว้างของผิวจราจรที่จุดตัด: 6 เมตร | - รายละเอียดการศึกษาแสดงใน บทที่ 5 หัวข้อ 5.2 งานวิเคราะห์และแก้ไขปัญหาดังกล่าวภาพบริเวณทางตัดผ่านทางรถไฟ | | 2,925,000 |

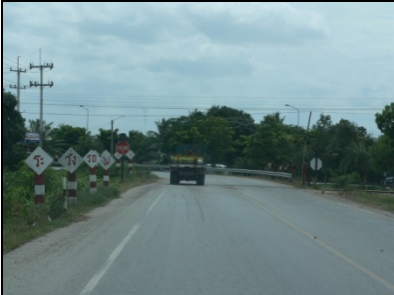
| ภาพถ่ายจุดตัด | รายละเอียดของจุดตัด | สภาพปัญหา | แนวทางแก้ไขเบื้องต้น | งบประมาณ (บาท) |
|---|---|---|---|---|
| | ประเภทของจุดตัด: ป้ายจราจร<br>Latitude: 13.09743 Longitude: 99.95728<br>เสาโทรเลขที่: 153/15-16<br>ถนนที่ตัดผ่าน: พพ. 6022<br>ชนิดผิวจราจร: -ถนนลาดยาง<br>ความกว้างของผิวจราจรที่จุดตัด: 6.2 เมตร | - รายละเอียดการศึกษาแสดงใน บทที่ 5 หัวข้อ 5.2 งานวิเคราะห์และแก้ไขปัญหาดังกล่าวภาพบริเวณทางตัดผ่านทางรถไฟ | | 86,338,550 |

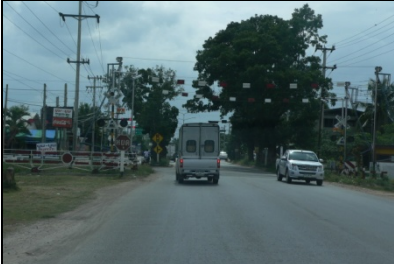
| ภาพถ่ายจุดตัด | รายละเอียดของจุดตัด | สภาพปัญหา | แนวทางแก้ไขเบื้องต้น | งบประมาณ (บาท) |
|---|---|---|---|---|
| | ประเภทของจุดตัด: เครื่องกั้น ก3<br>Latitude: 13.0881 Longitude: 99.5617<br>เสาโทรเลขที่: 154-16/155-1<br>ถนนที่ตัดผ่าน: ทางหลวงหมายเลข 3177<br>ชนิดผิวจราจร: ถนนลาดยาง<br>ความกว้างของผิวจราจรที่จุดตัด: 8 เมตร | - เครื่องหมายจราจรไม่ครบถ้วนหรือมีแต่ไม่ได้มาตรฐาน และบางส่วนอยู่ในสภาพชำรุด | - ติดตั้งเครื่องหมายจราจรตามมาตรฐานการติดตั้งเครื่องหมายจราจร<br>- ปรับปรุงผิวจราจรที่จุดตัดตามมาตรฐานของการรถไฟฯ และขยายความกว้างให้เท่าถนน | 100,000<br>560,000 |

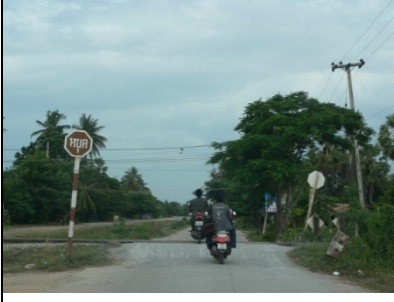
| ภาพถ่ายจุดตัด | รายละเอียดของจุดตัด | สภาพปัญหา | แนวทางแก้ไขเบื้องต้น | งบประมาณ (บาท) |
|---|---|---|---|---|
| | ประเภทของจุดตัด: ทางลักผ่าน<br>Latitude: 13.08088 Longitude: 99.9561<br>เสาโทรเลขที่: 155/13-14<br>ถนนที่ตัดผ่าน: ถนนคอนกรีต<br>ชนิดผิวจราจร: ถนนคอนกรีต<br>ความกว้างของผิวจราจรที่จุดตัด: 5 เมตร<br>หมายเหตุ: เพิ่มจากบัญชีจุดตัดของการรถไฟฯ | <ul style="list-style-type: none"> <li>- เครื่องหมายจราจรไม่ครบถ้วนหรือมีแต่ไม่ได้มาตรฐาน และบางส่วนอยู่ในสภาพชำรุด</li> <li>- สภาพผิวจราจรที่จุดตัดทางรถไฟชำรุด</li> <li>- ถนนช่วงบริเวณจุดตัดทางรถไฟมีความลาดชัน</li> <li>- ระยะมองเห็นปลอดภัยไม่เพียงพอ</li> </ul> | <ul style="list-style-type: none"> <li>- ติดตั้งเครื่องหมายระวางรถไฟ (Cross Buck)</li> <li>- ติดตั้งเครื่องหมายจราจรตามมาตรฐานการติดตั้งเครื่องหมายจราจร</li> <li>- ติดตั้งป้ายแจ้งให้ประชาชนทราบว่าจุดตัดนี้เป็นทางลักผ่านที่ไม่ได้รับอนุญาตจากการรถไฟฯ</li> <li>- แก้ไขระยะการมองเห็นปลอดภัย</li> </ul> | 30,000<br>50,000<br>10,000<br>330,000 |

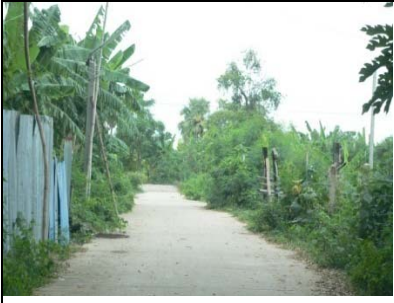
| ภาพถ่ายจุดตัด | รายละเอียดของจุดตัด | สภาพปัญหา | แนวทางแก้ไขเบื้องต้น | งบประมาณ (บาท) |
|---|---|---|---|---|
| | ประเภทของจุดตัด: ทางลักผ่าน<br>Latitude: 13.07419 Longitude: 99.9568<br>เสาโทรเลขที่: 156/9-10<br>ถนนที่ตัดผ่าน: ถ.เลียบบคลองส่งน้ำ<br>ชนิดผิวจราจร: ถนนคอนกรีต<br>ความกว้างของผิวจราจรที่จุดตัด: 4 เมตร | <ul style="list-style-type: none"> <li>- มีลักษณะเป็นทางลักผ่าน ที่ไม่มีการติดตั้งเครื่องหมายจราจรที่แสดงว่าเป็นทางตัดผ่านทางรถไฟ</li> <li>- ระยะมองเห็นปลอดภัยไม่เพียงพอ</li> <li>- สภาพผิวจราจรที่จุดตัดเป็นลูกรัง หินคลุก และมีความชันมากมีโอกาสที่รถยนต์ติดค้างที่จุดตัดทางรถไฟได้</li> </ul> | <ul style="list-style-type: none"> <li>- ติดตั้งเครื่องหมายระวางรถไฟ (Cross Buck)</li> <li>- ติดตั้งเครื่องหมายจราจรตามมาตรฐานการติดตั้งเครื่องหมายจราจร</li> <li>- ติดตั้งป้ายแจ้งให้ประชาชนทราบว่าจุดตัดนี้เป็นทางลักผ่านที่ไม่ได้รับอนุญาตจากการรถไฟฯ</li> <li>- แก้ไขระยะการมองเห็นปลอดภัย</li> </ul> | 30,000<br>50,000<br>10,000<br>330,000 |

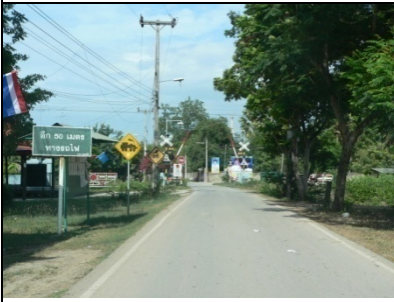
| ภาพถ่ายจุดตัด | รายละเอียดของจุดตัด | สภาพปัญหา | แนวทางแก้ไขเบื้องต้น | งบประมาณ (บาท) |
|---|---|---|---|---|
| | ประเภทของจุดตัด: เครื่องกัน ข1<br>Latitude: 13.06102 Longitude: 99.95773<br>เสาโทรเลขที่: 157-16/158-1<br>ถนนที่ตัดผ่าน: ถ.เพชรเกษม-บ้านห้วยเสือ<br>ชนิดผิวจราจร: ถนนลาดยาง<br>ความกว้างของผิวจราจรที่จุดตัด: 5 เมตร | <ul style="list-style-type: none"> <li>- เครื่องหมายจราจรไม่ครบถ้วนหรือมีแต่ไม่ได้มาตรฐาน และบางส่วนอยู่ในสภาพชำรุด</li> </ul> | <ul style="list-style-type: none"> <li>- ติดตั้งเครื่องหมายจราจรตามมาตรฐานการติดตั้งเครื่องหมายจราจร</li> <li>- ปรับปรุงผิวจราจรที่จุดตัดตามมาตรฐานของการรถไฟฯ และขยายความกว้างให้เท่าถนน</li> </ul> | 100,000<br>480,000 |

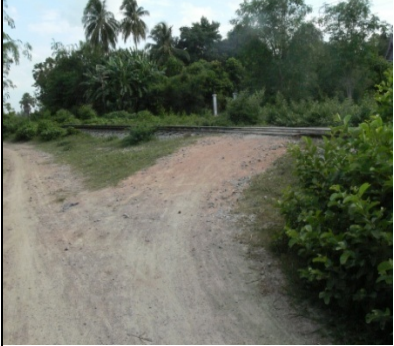
| ภาพถ่ายจุดตัด | รายละเอียดของจุดตัด | สภาพปัญหา | แนวทางแก้ไขเบื้องต้น | งบประมาณ (บาท) |
|---|---|---|---|---|
| | ประเภทของจุดตัด: ป้ายจราจร<br>Latitude: 13.05813 Longitude: 99.95811<br>เสาโทรเลขที่: 158/5-6<br>ถนนที่ตัดผ่าน: ถ.เพชรเกษม-บ้านห้วยเสือ<br>ชนิดผิวจราจร: ถนนลูกรัง<br>ความกว้างของผิวจราจรที่จุดตัด: 4 เมตร | <ul style="list-style-type: none"> <li>- เครื่องหมายจราจรไม่ครบถ้วนหรือมีแต่ไม่ได้มาตรฐาน และบางส่วนอยู่ในสภาพชำรุด</li> <li>- สภาพผิวจราจรที่จุดตัดทางรถไฟชำรุด</li> <li>- ถนนช่วงบริเวณจุดตัดทางรถไฟมีความลาดชัน</li> <li>- ระยะมองเห็นปลอดภัยไม่เพียงพอ</li> </ul> | <ul style="list-style-type: none"> <li>- ติดตั้งเครื่องหมายระวางรถไฟ (Cross Buck)</li> <li>- ติดตั้งเครื่องหมายจราจรตามมาตรฐานการติดตั้งเครื่องหมายจราจร</li> <li>- ปรับปรุงผิวจราจรที่จุดตัดตามมาตรฐานของการรถไฟฯ และขยายความกว้างให้เท่าถนน</li> <li>- ปรับปรุงความลาดชันของช่วงถนนเชื่อมต่อทางรถไฟตามมาตรฐานการรถไฟฯ</li> <li>- แก้ไขระยะการมองเห็นปลอดภัย</li> </ul> | 30,000<br>50,000<br>480,000<br>200,000<br>330,000 |

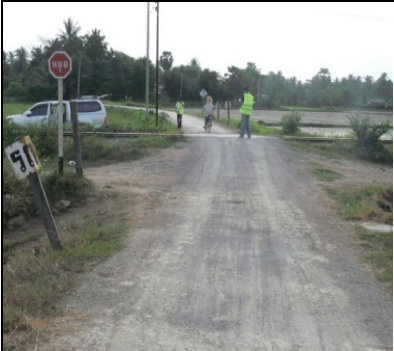
| ภาพถ่ายจุดตัด | รายละเอียดของจุดตัด | สภาพปัญหา | แนวทางแก้ไขเบื้องต้น | งบประมาณ (บาท) |
|---|---|---|---|---|
| | ประเภทของจุดตัด: ป้ายจราจร<br>Latitude: 13.05261 Longitude: 99.95857<br>เสาโทรเลขที่: 158/14-15<br>ถนนที่ตัดผ่าน: ถ.เพชรเกษม-บ้านตะโกงาม<br>ชนิดผิวจราจร: ถนนคอนกรีต<br>ความกว้างของผิวจราจรที่จุดตัด: 6 เมตร | <ul style="list-style-type: none"> <li>- เครื่องหมายจราจรไม่ครบถ้วนหรือมีแต่ไม่ได้มาตรฐาน และบางส่วนอยู่ในสภาพชำรุด</li> <li>- สภาพผิวจราจรที่จุดตัดทางรถไฟชำรุด</li> <li>- ถนนช่วงบริเวณจุดตัดทางรถไฟมีความลาดชัน</li> <li>- ระยะมองเห็นปลอดภัยไม่เพียงพอ</li> </ul> | <ul style="list-style-type: none"> <li>- ติดตั้งเครื่องหมายระวางรถไฟ (Cross Buck)</li> <li>- ติดตั้งเครื่องหมายจราจรตามมาตรฐานการติดตั้งเครื่องหมายจราจร</li> <li>- ปรับปรุงผิวจราจรที่จุดตัดตามมาตรฐานของการรถไฟฯ และขยายความกว้างให้เท่าถนน</li> <li>- ปรับปรุงความลาดชันของช่วงถนนเชื่อมต่อทางรถไฟตามมาตรฐานการรถไฟฯ</li> <li>- แก้ไขระยะการมองเห็นปลอดภัย</li> </ul> | 30,000<br>50,000<br>480,000<br>200,000<br>330,000 |

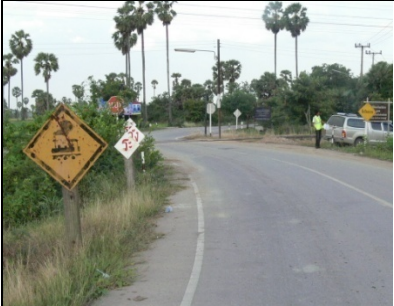
| ภาพถ่ายจุดตัด | รายละเอียดของจุดตัด | สภาพปัญหา | แนวทางแก้ไขเบื้องต้น | งบประมาณ (บาท) |
|---|---|---|---|---|
| | ประเภทของจุดตัด: ป้ายจราจร<br>Latitude: 13.04112 Longitude: 99.95945<br>เสาโทรเลขที่: 160/3-4<br>ถนนที่ตัดผ่าน: ถ.เพชรเกษม-บ้านดอนยาง<br>ชนิดผิวจราจร: ถนนลาดยาง<br>ความกว้างของผิวจราจรที่จุดตัด: 6 เมตร | <ul style="list-style-type: none"> <li>- เครื่องหมายจราจรไม่ครบถ้วนหรือมีแต่ไม่ได้มาตรฐาน และบางส่วนอยู่ในสภาพชำรุด</li> <li>- สภาพผิวจราจรที่จุดตัดทางรถไฟชำรุด</li> <li>- ความกว้างของผิวจราจรที่จุดตัดแคบกว่าความกว้างของถนน</li> <li>- ระยะมองเห็นปลอดภัยไม่เพียงพอ</li> <li>- มีปริมาณจราจรสูง</li> </ul> | <ul style="list-style-type: none"> <li>- ปรับปรุงเป็นเครื่องกั้นอัตโนมัติ ข1</li> <li>- ติดตั้งเครื่องหมายจราจรตามมาตรฐานการติดตั้งเครื่องหมายจราจร</li> <li>- ปรับปรุงผิวจราจรที่จุดตัดตามมาตรฐานของการรถไฟฯ และขยายความกว้างให้เท่าถนน</li> </ul> | 4,500,000<br>100,000<br>960,000 |

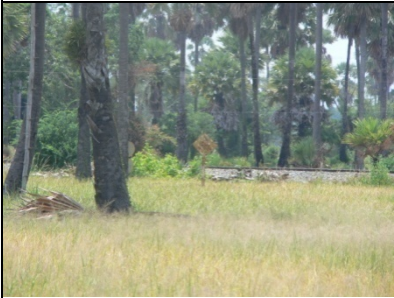
| ภาพถ่ายจุดตัด | รายละเอียดของจุดตัด | สภาพปัญหา | แนวทางแก้ไขเบื้องต้น | งบประมาณ (บาท) |
|---|---|---|---|---|
| | ประเภทของจุดตัด: ป้ายจราจร<br>Latitude: 13.04112 Longitude: 99.96198<br>เสาโทรเลขที่: 161/2-3<br>ถนนที่ตัดผ่าน: ถ.ทางหลวงหมายเลข 6022<br>ชนิดผิวจราจร:<br>ความกว้างของผิวจราจรที่จุดตัด: - เมตร | - ขณะที่ทำการสำรวจ พบว่า รถยนต์ไม่สามารถผ่านจุดตัดทางรถไฟนี้ได้ เนื่องจากไม่มีถนนที่ชัดเจน และมีน้ำท่วมขัง | - การรถไฟประกาศยกเลิกจุดตัดทางรถไฟ | - |

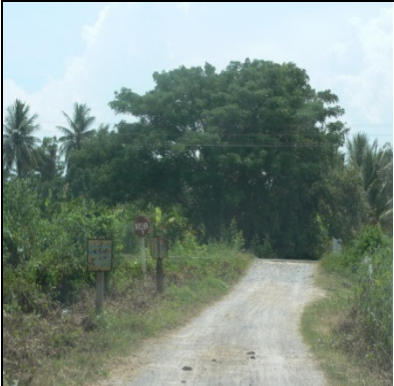
| ภาพถ่ายจุดตัด | รายละเอียดของจุดตัด | สภาพปัญหา | แนวทางแก้ไขเบื้องต้น | งบประมาณ (บาท) |
|---|---|---|---|---|
| | ประเภทของจุดตัด: ป้ายจราจร<br>Latitude: 13.01704 Longitude: 99.96156<br>เสาโทรเลขที่: 162/14-15<br>ถนนที่ตัดผ่าน: ถ.เพชรเกษม-บ้านหนองกะเจ็ด<br>ชนิดผิวจราจร: ถนนคอนกรีต<br>ความกว้างของผิวจราจรที่จุดตัด: 4 เมตร | - เครื่องหมายจราจรไม่ครบถ้วนหรือมีแต่ไม่ได้มาตรฐาน และบางส่วนอยู่ในสภาพชำรุด<br>- สภาพผิวจราจรที่จุดตัดทางรถไฟชำรุด<br>- ถนนช่วงบริเวณจุดตัดทางรถไฟมีความลาดชัน<br>- ระยะมองเห็นปลอดภัยไม่เพียงพอ | - ติดตั้งเครื่องหมายระวางรถไฟ (Cross Buck)<br>- ติดตั้งเครื่องหมายจราจรตามมาตรฐานการติดตั้งเครื่องหมายจราจร<br>- ปรับปรุงผิวจราจรที่จุดตัดตามมาตรฐานของการรถไฟฯ และขยายความกว้างให้เท่าถนน<br>- ปรับปรุงความลาดชันของช่วงถนนเชื่อมต่อทางรถไฟตามมาตรฐานการรถไฟฯ<br>- แก้ไขระยะการมองเห็นปลอดภัย<br>- รื้อถอนไม้หมอนที่ปักแสดงแนวเขตรถไฟ | 30,000<br>50,000<br>480,000<br>200,000<br>330,000 |

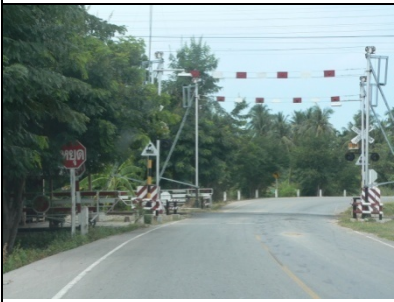
| ภาพถ่ายจุดตัด | รายละเอียดของจุดตัด | สภาพปัญหา | แนวทางแก้ไขเบื้องต้น | งบประมาณ (บาท) |
|---|---|---|---|---|
| | ประเภทของจุดตัด: เครื่องกั้น ก3<br>Latitude: 13.01494 Longitude: 99.96189<br>เสาโทรเลขที่: 163/2-3<br>ถนนที่ตัดผ่าน: ถ.เลียบคลองส่งน้ำ<br>ชนิดผิวจราจร: ถนนลาดยาง<br>ความกว้างของผิวจราจรที่จุดตัด: 6 เมตร | - เครื่องหมายจราจรไม่ครบถ้วนหรือมีแต่ไม่ได้มาตรฐาน และบางส่วนอยู่ในสภาพชำรุด | - ติดตั้งเครื่องหมายจราจรตามมาตรฐานการติดตั้งเครื่องหมายจราจร<br>- ปรับปรุงผิวจราจรที่จุดตัดตามมาตรฐานของการรถไฟฯ และขยายความกว้างให้เท่าถนน | 100,000<br>480,000 |

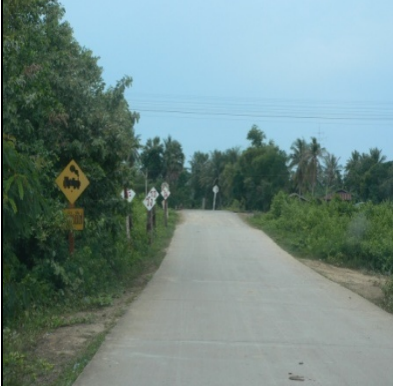
| ภาพถ่ายจุดตัด | รายละเอียดของจุดตัด | สภาพปัญหา | แนวทางแก้ไขเบื้องต้น | งบประมาณ (บาท) |
|---|---|---|---|---|
| | ประเภทของจุดตัด: ป้ายจราจร<br>Latitude: 13.00312 Longitude: 99.96334<br>เสาโทรเลขที่: 164/7-8<br>ถนนที่ตัดผ่าน: ถ.เพชรเกษม-บ.หนองไม้เหลือง<br>ชนิดผิวจราจร: ถนนคอนกรีต<br>ความกว้างของผิวจราจรที่จุดตัด: 5 เมตร | - เครื่องหมายจราจรไม่ครบถ้วนหรือมีแต่ไม่ได้มาตรฐาน และบางส่วนอยู่ในสภาพชำรุด<br>- สภาพผิวจราจรที่จุดตัดทางรถไฟชำรุด<br>- ถนนช่วงบริเวณจุดตัดทางรถไฟมีความลาดชัน<br>- ระยะมองเห็นปลอดภัยไม่เพียงพอ | - ติดตั้งเครื่องหมายระวางรถไฟ (Cross Buck)<br>- ติดตั้งเครื่องหมายจราจรตามมาตรฐานการติดตั้งเครื่องหมายจราจร<br>- ปรับปรุงผิวจราจรที่จุดตัดตามมาตรฐานของการรถไฟฯ และขยายความกว้างให้เท่าถนน<br>- ปรับปรุงความลาดชันของช่วงถนนเชื่อมต่อทางรถไฟตามมาตรฐานการรถไฟฯ<br>- แก้ไขระยะการมองเห็นปลอดภัย<br>- รื้อถอนไม้หมอนที่ปักแสดงแนวเขตรถไฟ | 30,000<br>50,000<br>960,000<br>200,000<br>330,000 |

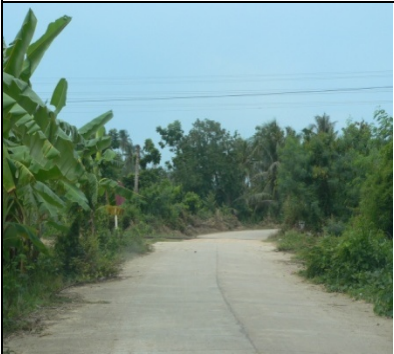
| ภาพถ่ายจุดตัด | รายละเอียดของจุดตัด | สภาพปัญหา | แนวทางแก้ไขเบื้องต้น | งบประมาณ (บาท) |
|---|---|---|---|---|
| | ประเภทของจุดตัด: ป้ายจราจร<br>Latitude: 12.9881 Longitude: 99.96384<br>เสาโทรเลขที่: 166/1-2<br>ถนนที่ตัดผ่าน: ถ.หนองป้อ-โรงเรียนบ้านช่อง<br>ชนิดผิวจราจร: ถนนคอนกรีต<br>ความกว้างของผิวจราจรที่จุดตัด: 6 เมตร | - เครื่องหมายจราจรไม่ครบถ้วนหรือมีแต่ไม่ได้มาตรฐาน และบางส่วนอยู่ในสภาพชำรุด<br>- สภาพผิวจราจรที่จุดตัดทางรถไฟชำรุด<br>- ถนนช่วงบริเวณจุดตัดทางรถไฟมีความลาดชัน<br>- ระยะมองเห็นปลอดภัยไม่เพียงพอ | - ติดตั้งเครื่องหมายระวางรถไฟ (Cross Buck)<br>- ติดตั้งเครื่องหมายจราจรตามมาตรฐานการติดตั้งเครื่องหมายจราจร<br>- ปรับปรุงผิวจราจรที่จุดตัดตามมาตรฐานของการรถไฟฯ และขยายความกว้างให้เท่าถนน<br>- ปรับปรุงความลาดชันของช่วงถนนเชื่อมต่อทางรถไฟตามมาตรฐานการรถไฟฯ<br>- แก้ไขระยะการมองเห็นปลอดภัย | 30,000<br>50,000<br>480,000<br>200,000<br>330,000 |

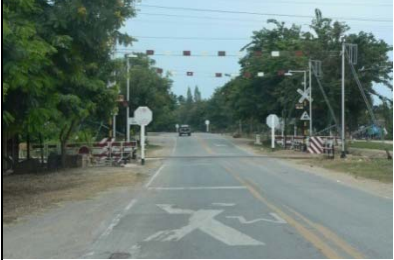
| ภาพถ่ายจุดตัด | รายละเอียดของจุดตัด | สภาพปัญหา | แนวทางแก้ไขเบื้องต้น | งบประมาณ (บาท) |
|---|---|---|---|---|
| | ประเภทของจุดตัด: เครื่องกั้น ก3<br>Latitude: 12.98398 Longitude: 99.96426<br>เสาโทรเลขที่: 166/9-10<br>ถนนที่ตัดผ่าน: ทางหลวงหมายเลข 3187<br>ชนิดผิวจราจร: ถนนลาดยาง<br>ความกว้างของผิวจราจรที่จุดตัด: 6 เมตร | - เครื่องหมายจราจรไม่ครบถ้วนหรือมีแต่ไม่ได้มาตรฐาน และบางส่วนอยู่ในสภาพชำรุด | - ติดตั้งเครื่องหมายจราจรตามมาตรฐานการติดตั้งเครื่องหมายจราจร<br>- ปรับปรุงผิวจราจรที่จุดตัดตามมาตรฐานของการรถไฟฯ และขยายความกว้างให้เท่าถนน | 100,000<br>480,000 |

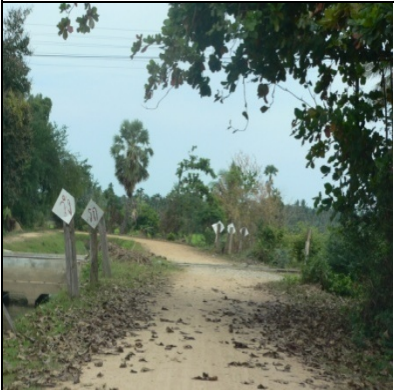
| ภาพถ่ายจุดตัด | รายละเอียดของจุดตัด | สภาพปัญหา | แนวทางแก้ไขเบื้องต้น | งบประมาณ (บาท) |
|---|---|---|---|---|
| | ประเภทของจุดตัด: ป้ายจราจร<br>Latitude: 12.97497 Longitude: 99.96491<br>เสาโทรเลขที่: 167/8-9<br>ถนนที่ตัดผ่าน: ถ.เพชรเกษม-หนองเดาปูน<br>ชนิดผิวจราจร: ถนนลูกรัง<br>ความกว้างของผิวจราจรที่จุดตัด: 4 เมตร | - เครื่องหมายจราจรไม่ครบถ้วนหรือมีแต่ไม่ได้มาตรฐาน และบางส่วนอยู่ในสภาพชำรุด<br>- สภาพผิวจราจรที่จุดตัดทางรถไฟชำรุด<br>- ระยะมองเห็นปลอดภัยไม่เพียงพอ<br>- ไม่ห่มอนที่ปักแสดงแนวเขตรถไฟเป็นอุปสรรคข้างทาง | - ติดตั้งเครื่องหมายระวางรถไฟ (Cross Buck)<br>- ติดตั้งเครื่องหมายจราจรตามมาตรฐานการติดตั้งเครื่องหมายจราจร<br>- ปรับปรุงผิวจราจรที่จุดตัดตามมาตรฐานของการรถไฟฯ และขยายความกว้างให้เท่าถนน<br>- ปรับปรุงความลาดชันของช่วงถนนเชื่อมต่อทางรถไฟตามมาตรฐานการรถไฟฯ<br>- แก้ไขระยะการมองเห็นปลอดภัย<br>- รื้อถอนไม้ห่มอนที่ปักแสดงแนวเขตรถไฟ | 30,000<br>50,000<br>480,000<br>100,000<br>330,000 |

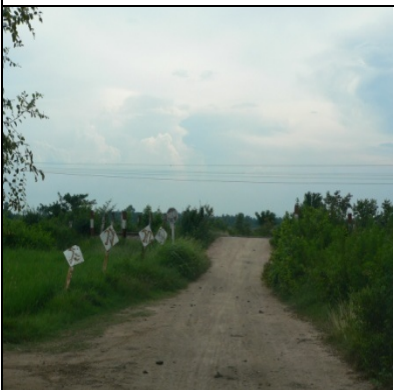
| ภาพถ่ายจุดตัด | รายละเอียดของจุดตัด | สภาพปัญหา | แนวทางแก้ไขเบื้องต้น | งบประมาณ (บาท) |
|---|---|---|---|---|
| | ประเภทของจุดตัด: ป้ายจราจร<br>Latitude: 12.96513 Longitude: 99.6595<br>เสาโทรเลขที่: 168/10-11<br>ถนนที่ตัดผ่าน: ถ.เพชรเกษม-บ้านหนองจอก<br>ชนิดผิวจราจร: ถนนลูกรัง<br>ความกว้างของผิวจราจรที่จุดตัด: 3.5 เมตร | - เครื่องหมายจราจรไม่ครบถ้วนหรือมีแต่ไม่ได้มาตรฐาน และบางส่วนอยู่ในสภาพชำรุด<br>- สภาพผิวจราจรที่จุดตัดทางรถไฟชำรุด<br>- ถนนช่วงบริเวณจุดตัดทางรถไฟมีความลาดชัน<br>- ระยะมองเห็นปลอดภัยไม่เพียงพอ<br>- ไม่ห่มอนที่ปักแสดงแนวเขตรถไฟเป็นอุปสรรคข้างทาง | - ติดตั้งเครื่องหมายระวางรถไฟ (Cross Buck)<br>- ติดตั้งเครื่องหมายจราจรตามมาตรฐานการติดตั้งเครื่องหมายจราจร<br>- ปรับปรุงผิวจราจรที่จุดตัดตามมาตรฐานของการรถไฟฯ และขยายความกว้างให้เท่าถนน<br>- ปรับปรุงความลาดชันของช่วงถนนเชื่อมต่อทางรถไฟตามมาตรฐานการรถไฟฯ<br>- แก้ไขระยะการมองเห็นปลอดภัย<br>- รื้อถอนไม้ห่มอนที่ปักแสดงแนวเขตรถไฟ | 30,000<br>50,000<br>480,000<br>200,000<br>330,000 |

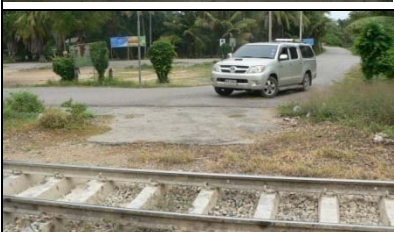
| ภาพถ่ายจุดตัด | รายละเอียดของจุดตัด | สภาพปัญหา | แนวทางแก้ไขเบื้องต้น | งบประมาณ (บาท) |
|---|---|---|---|---|
| | ประเภทของจุดตัด: ป้ายจราจร<br>Latitude: 12.9517 Longitude: 99.96676<br>เสาโทรเลขที่: 170/2-3<br>ถนนที่ตัดผ่าน: ถ.เพชรเกษม-ตลาดหนองจอก<br>ความกว้างของผิวจราจรที่จุดตัด: - เมตร | - ปัจจุบันจุดตัดทางรถไฟนี้รถยนต์ไม่สามารถผ่านได้ | - | - |

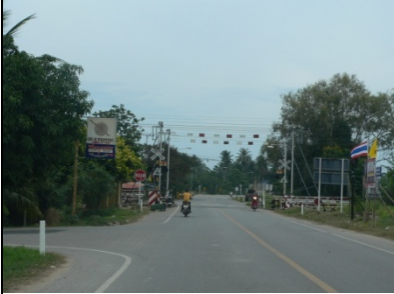
| ภาพถ่ายจุดตัด | รายละเอียดของจุดตัด | สภาพปัญหา | แนวทางแก้ไขเบื้องต้น | งบประมาณ (บาท) |
|---|---|---|---|---|
| | ประเภทของจุดตัด: เครื่องกั้น ก3<br>Latitude: 12.95004 Longitude: 99.96703<br>เสาโทรเลขที่: 170/5-6<br>ถนนที่ตัดผ่าน: ถ.ทางหลวงหมายเลข 1016<br>ชนิดผิวจราจร: ถนนลาดยาง<br>ความกว้างของผิวจราจรที่จุดตัด: 6 เมตร | - ติดตั้งป้ายจราจรไม่เพียงพอและตำแหน่งการติดตั้งไม่เหมาะสมทำให้มองเห็นไม่ชัดเจน<br>- มีปริมาณจราจรสูง | - ก่อสร้างสะพานข้ามทางรถไฟ<br>(โครงการศึกษาและจัดทำแผนแม่บทการก่อสร้างสะพานข้ามทางรถไฟ กรมทางหลวงชนบท) | 73,233,250 |
