# โครงการศึกษาจัดทำแผนแก้ไขอุบัติเหตุบริเวณจุดตัด ทางรถไฟกับถนนสำหรับรถไฟทางไกล

รายงานฉบับสมบูรณ์  
(Final Report)

บริษัท ทรานส์คอนซัลท์ จำกัด

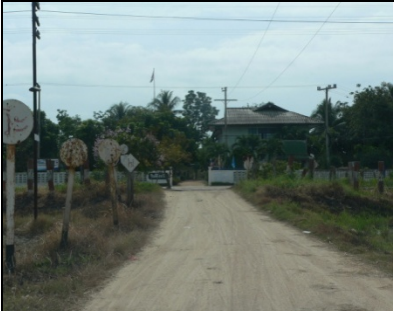
| ภาพถ่ายจุดตัด | รายละเอียดของจุดตัด | สภาพปัญหา | แนวทางแก้ไขเบื้องต้น | งบประมาณ (บาท) |
|---|---|---|---|---|
| | ประเภทของจุดตัด: ทางลัดผ่าน<br>Latitude: 12.93102 Longitude: 99.96857<br>เสาโทรเลขที่: 172/7-8<br>ถนนที่ตัดผ่าน: ถ.ทางเข้าโรงเรียนหนองเกตุ<br>ชนิดผิวจราจร: ถนนลูกรัง<br>ความกว้างของผิวจราจรที่จุดตัด: 4 เมตร | - เครื่องหมายจราจรไม่ครบถ้วนหรือมีแต่ไม่ได้มาตรฐาน และบางส่วนอยู่ในสภาพชำรุด<br>- สภาพผิวจราจรที่จุดตัดทางรถไฟชำรุด<br>- ระยะมองเห็นปลอดภัยไม่เพียงพอ<br>- ไม่ห่มอนที่ปักแสดงแนวเขตรถไฟเป็นอุปสรรคขวางทาง | - ติดตั้งเครื่องหมายระวางรถไฟ (Cross Buck)<br>- ติดตั้งเครื่องหมายจราจรตามมาตรฐานการติดตั้งเครื่องหมายจราจร<br>- ติดตั้งป้ายแจ้งให้ประชาชนทราบว่าจุดตัดนี้เป็นทางลัดผ่านที่ไม่ได้รับอนุญาตจากการรถไฟฯ<br>- แก้ไขระยะการมองเห็นปลอดภัย<br>- รื้อถอนไม้ห่มอนที่ปักแสดงแนวเขตรถไฟ | 30,000<br>50,000<br>10,000<br>330,000 |

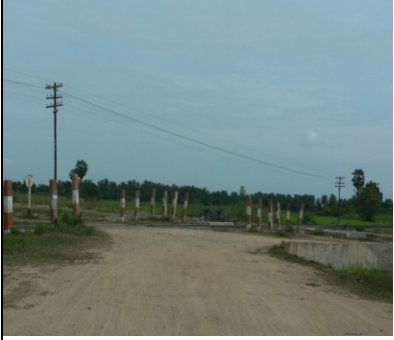
| ภาพถ่ายจุดตัด | รายละเอียดของจุดตัด | สภาพปัญหา | แนวทางแก้ไขเบื้องต้น | งบประมาณ (บาท) |
|---|---|---|---|---|
| | ประเภทของจุดตัด: ป้ายจราจร<br>Latitude: 12.92742 Longitude: 99.96883<br>เสาโทรเลขที่: 172/13-14<br>ถนนที่ตัดผ่าน: ถ.เพชรเกษม-บ้านหนองเกตุ<br>ชนิดผิวจราจร: ถนนลูกรัง<br>ความกว้างของผิวจราจรที่จุดตัด: 7 เมตร | - เครื่องหมายจราจรไม่ครบถ้วนหรือมีแต่ไม่ได้มาตรฐาน และบางส่วนอยู่ในสภาพชำรุด<br>- สภาพผิวจราจรที่จุดตัดทางรถไฟชำรุด<br>- ระยะมองเห็นปลอดภัยไม่เพียงพอ<br>- ไม่ห่มอนที่ปักแสดงแนวเขตรถไฟเป็นอุปสรรคขวางทาง | - ติดตั้งเครื่องหมายระวางรถไฟ (Cross Buck)<br>- ติดตั้งเครื่องหมายจราจรตามมาตรฐานการติดตั้งเครื่องหมายจราจร<br>- ปรับปรุงผิวจราจรที่จุดตัดตามมาตรฐานของการรถไฟฯ<br>- ปรับปรุงความลาดชันของช่วงถนนเชื่อมต่อกับทางรถไฟตามมาตรฐานการรถไฟฯ<br>- แก้ไขระยะการมองเห็นปลอดภัย<br>- รื้อถอนไม้ห่มอนที่ปักแสดงแนวเขตรถไฟ | 30,000<br>50,000<br>560,000<br>100,000<br>330,000 |

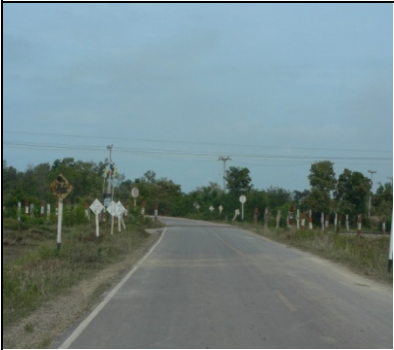
| ภาพถ่ายจุดตัด | รายละเอียดของจุดตัด | สภาพปัญหา | แนวทางแก้ไขเบื้องต้น | งบประมาณ (บาท) |
|---|---|---|---|---|
| | ประเภทของจุดตัด: ป้ายจราจร<br>Latitude: 12.9064 Longitude: 99.97047<br>เสาโทรเลขที่: 175/2-3<br>ถนนที่ตัดผ่าน: ถ.เพชรเกษม-บ้านหนองศาลา<br>ชนิดผิวจราจร: ถนนลาดยาง<br>ความกว้างของผิวจราจรที่จุดตัด: 6 เมตร | <ul style="list-style-type: none"> <li>- เครื่องหมายจราจรไม่ครบถ้วนหรือมีแต่ไม่ได้มาตรฐาน และบางส่วนอยู่ในสภาพชำรุด</li> <li>- สภาพผิวจราจรที่จุดตัดทางรถไฟชำรุด</li> <li>- ระยะมองเห็นปลอดภัยไม่เพียงพอ</li> <li>- จุดตัดทางรถไฟอยู่บริเวณทางโค้ง</li> <li>- ไม่มีหมอนที่ปักแสดงแนวเซตรถไฟเป็นอุปสรรคขวางทาง</li> <li>- ไม่มีไฟฟ้าแสงสว่างที่จุดตัดทางรถไฟ</li> </ul> | <ul style="list-style-type: none"> <li>- ติดตั้งเครื่องหมายระวางรถไฟ (Cross Buck)</li> <li>- ติดตั้งเครื่องหมายจราจรตามมาตรฐานการติดตั้งเครื่องหมายจราจร</li> <li>- ปรับปรุงผิวจราจรที่จุดตัดตามมาตรฐานของการรถไฟฯ และขยายความกว้างให้เท่าถนน</li> <li>- แก้ไขระยะการมองเห็นปลอดภัย</li> <li>- รื้อถอนไม้หมอนที่ปักแสดงแนวเซตรถไฟ</li> <li>- ติดตั้งไฟฟ้าแสงสว่าง</li> </ul> | 30,000<br>100,000<br>560,000<br>330,000<br>270,000 |

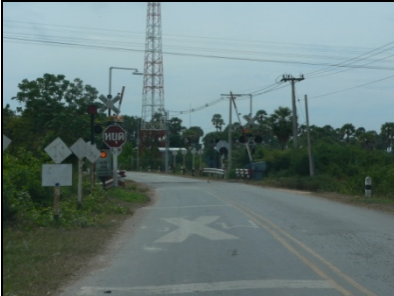
| ภาพถ่ายจุดตัด | รายละเอียดของจุดตัด | สภาพปัญหา | แนวทางแก้ไขเบื้องต้น | งบประมาณ (บาท) |
|---|---|---|---|---|
| | ประเภทของจุดตัด: เครื่องกั้น ข1<br>Latitude: 12.89482 Longitude: 99.97145<br>เสาโทรเลขที่: 176/7-8<br>ถนนที่ตัดผ่าน: ถ.ทางหลวงหมายเลข 3174<br>ชนิดผิวจราจร: ถนนลาดยาง<br>ความกว้างของผิวจราจรที่จุดตัด: 6 เมตร | <ul style="list-style-type: none"> <li>- เครื่องหมายจราจรไม่ครบถ้วนหรือมีแต่ไม่ได้มาตรฐาน และบางส่วนอยู่ในสภาพชำรุด</li> <li>- จุดตัดทางรถไฟอยู่บริเวณทางโค้ง</li> </ul> | <ul style="list-style-type: none"> <li>- ติดตั้งเครื่องหมายจราจรตามมาตรฐานการติดตั้งเครื่องหมายจราจร</li> <li>- ปรับปรุงผิวจราจรที่จุดตัดตามมาตรฐานของการรถไฟฯ และขยายความกว้างให้เท่าถนน</li> </ul> | 100,000<br>560,000 |

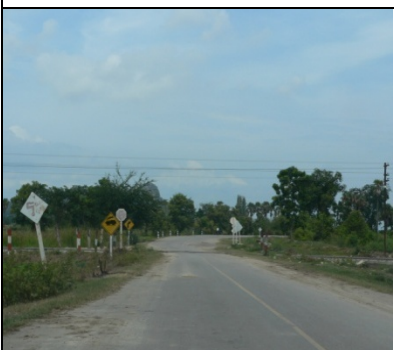
| ภาพถ่ายจุดตัด | รายละเอียดของจุดตัด | สภาพปัญหา | แนวทางแก้ไขเบื้องต้น | งบประมาณ (บาท) |
|---|---|---|---|---|
| | ประเภทของจุดตัด: ป้ายจราจร<br>Latitude: 12.87278 Longitude: 99.97286<br>เสาโทรเลขที่: 178/14-15<br>ถนนที่ตัดผ่าน: ถ.เพชรเกษม-บ้านม่วง<br>ชนิดผิวจราจร: ถนนลาดยาง<br>ความกว้างของผิวจราจรที่จุดตัด: 6 เมตร | <ul style="list-style-type: none"> <li>- เครื่องหมายจราจรไม่ครบถ้วนหรือมีแต่ไม่ได้มาตรฐาน และบางส่วนอยู่ในสภาพชำรุด</li> <li>- สภาพผิวจราจรที่จุดตัดทางรถไฟชำรุด</li> <li>- ระยะมองเห็นปลอดภัยไม่เพียงพอ</li> <li>- จุดตัดทางรถไฟอยู่บริเวณทางโค้ง</li> <li>- ไม่มีหมอนที่ปักแสดงแนวเซตรถไฟเป็นอุปสรรคขวางทาง</li> </ul> | <ul style="list-style-type: none"> <li>- ติดตั้งเครื่องหมายระวางรถไฟ (Cross Buck)</li> <li>- ติดตั้งเครื่องหมายจราจรตามมาตรฐานการติดตั้งเครื่องหมายจราจร</li> <li>- ปรับปรุงผิวจราจรที่จุดตัดตามมาตรฐานของการรถไฟฯ และขยายความกว้างให้เท่าถนน</li> <li>- แก้ไขระยะการมองเห็นปลอดภัย</li> <li>- รื้อถอนไม้หมอนที่ปักแสดงแนวเซตรถไฟ</li> <li>- ติดตั้งไฟฟ้าแสงสว่าง</li> </ul> | 30,000<br>200,000<br>560,000<br>330,000<br>120,000 |

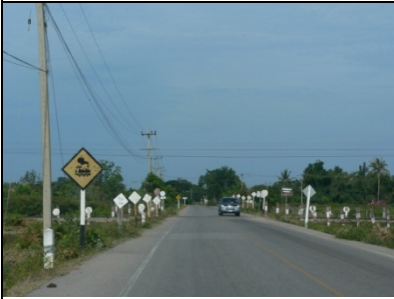
| ภาพถ่ายจุดตัด | รายละเอียดของจุดตัด | สภาพปัญหา | แนวทางแก้ไขเบื้องต้น | งบประมาณ (บาท) |
|---|---|---|---|---|
| | ประเภทของจุดตัด: ป้ายจราจร<br>Latitude: 12.84235 Longitude: 99.9736<br>เสาโทรเลขที่: 182/4-5<br>ถนนที่ตัดผ่าน: ถ.เพชรเกษม-บ้านหนองตา<br>พุด<br>ชนิดผิวจราจร: ถนนลาดยาง<br>ความกว้างของผิวจราจรที่จุดตัด: 6 เมตร | <ul style="list-style-type: none"> <li>- เครื่องหมายจราจรไม่ครบถ้วนหรือมีแต่ไม่ได้มาตรฐาน และบางส่วนอยู่ในสภาพชำรุด</li> <li>- สภาพผิวจราจรที่จุดตัดทางรถไฟชำรุด</li> <li>- ระยะมองเห็นปลอดภัยไม่เพียงพอ</li> <li>- จุดตัดทางรถไฟอยู่บริเวณทางโค้ง</li> <li>- ไม่มีไฟฟ้าแสงสว่างที่จุดตัดทางรถไฟ</li> </ul> | <ul style="list-style-type: none"> <li>- ปรับปรุงเป็นเครื่องกั้นอัตโนมัติ ข1 (โครงการเร่งด่วนงานจัดหาและติดตั้งเครื่องกั้นทางผ่านเสมอระดับ)</li> <li>- ติดตั้งเครื่องหมายจราจรตามมาตรฐานการติดตั้งเครื่องหมายจราจร</li> <li>- ปรับปรุงผิวจราจรที่จุดตัดตามมาตรฐานของการรถไฟฯ และขยายความกว้างให้เท่าถนน</li> <li>- รื้อถอนไม้หมอนที่ปักแสดงแนวเขตรถไฟ</li> </ul> | 4,500,000<br><br>200,000<br><br>560,000 |

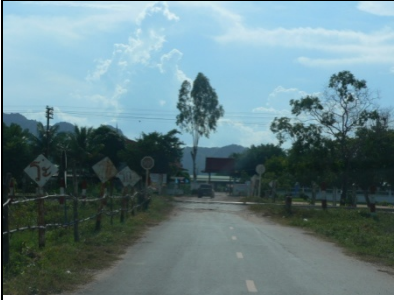
| ภาพถ่ายจุดตัด | รายละเอียดของจุดตัด | สภาพปัญหา | แนวทางแก้ไขเบื้องต้น | งบประมาณ (บาท) |
|---|---|---|---|---|
| | ประเภทของจุดตัด: ทางลักผ่าน<br>Latitude: 12.83821 Longitude: 99.97293<br>เสาโทรเลขที่: 182/11-12<br>ถนนที่ตัดผ่าน: ถ.ทางหลวงหมายเลข 3174<br>ชนิดผิวจราจร: ถนนลาดยาง<br>ความกว้างของผิวจราจรที่จุดตัด: 6 เมตร | <ul style="list-style-type: none"> <li>- เครื่องหมายจราจรไม่ครบถ้วนหรือมีแต่ไม่ได้มาตรฐาน และบางส่วนอยู่ในสภาพชำรุด</li> <li>- สภาพผิวจราจรที่จุดตัดทางรถไฟชำรุด</li> <li>- ระยะมองเห็นปลอดภัยไม่เพียงพอ</li> <li>- ไม้หมอนที่ปักแสดงแนวเขตรถไฟเป็นอุปสรรคขวางทาง</li> </ul> | <ul style="list-style-type: none"> <li>- ติดตั้งเครื่องหมายระวางรถไฟ (Cross Buck)</li> <li>- ติดตั้งเครื่องหมายจราจรตามมาตรฐานการติดตั้งเครื่องหมายจราจร</li> <li>- ติดตั้งป้ายแจ้งให้ประชาชนทราบว่าจุดตัดนี้เป็นทางลักผ่านที่ไม่ได้รับอนุญาตจากการรถไฟฯ</li> <li>- แก้ไขระยะการมองเห็นปลอดภัย</li> <li>- รื้อถอนไม้หมอนที่ปักแสดงแนวเขตรถไฟ</li> </ul> | 30,000<br>50,000<br>10,000<br>330,000 |

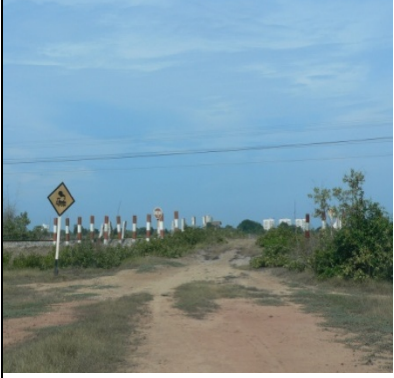
| ภาพถ่ายจุดตัด | รายละเอียดของจุดตัด | สภาพปัญหา | แนวทางแก้ไขเบื้องต้น | งบประมาณ (บาท) |
|---|---|---|---|---|
| | ประเภทของจุดตัด: ป้ายจราจร<br>Latitude: 12.82778 Longitude: 99.97133<br>เสาโทรเลขที่: 183/14-15<br>ถนนที่ตัดผ่าน: ถ.เข้าบ้านสวนเกษตร<br>ชนิดผิวจราจร: ถนนลูกรัง<br>ความกว้างของผิวจราจรที่จุดตัด: 5 เมตร | <ul style="list-style-type: none"> <li>- เครื่องหมายจราจรไม่ครบถ้วนหรือมีแต่ไม่ได้มาตรฐาน และบางส่วนอยู่ในสภาพชำรุด</li> <li>- สภาพผิวจราจรที่จุดตัดทางรถไฟชำรุด</li> <li>- ถนนช่วงบริเวณจุดตัดทางรถไฟมีความลาดชัน</li> <li>- ระยะมองเห็นปลอดภัยไม่เพียงพอ</li> </ul> | <ul style="list-style-type: none"> <li>- ติดตั้งเครื่องหมายระวางรถไฟ (Cross Buck)</li> <li>- ติดตั้งเครื่องหมายจราจรตามมาตรฐานการติดตั้งเครื่องหมายจราจร</li> <li>- ปรับปรุงผิวจราจรที่จุดตัดตามมาตรฐานของการรถไฟฯ และขยายความกว้างให้เท่าถนน</li> <li>- ปรับปรุงผิวจราจรของถนนในเขตทางรถไฟเป็นทางลาดยาง และปรับระดับความชันตามมาตรฐานของการรถไฟฯ</li> <li>- แก้ไขระยะการมองเห็นปลอดภัย</li> </ul> | 30,000<br>50,000<br>480,000<br>150,000<br>330,000 |

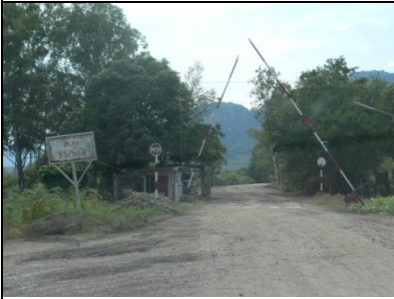
| ภาพถ่ายจุดตัด | รายละเอียดของจุดตัด | สภาพปัญหา | แนวทางแก้ไขเบื้องต้น | งบประมาณ (บาท) |
|---|---|---|---|---|
| | ประเภทของจุดตัด: เครื่องกั้น n2<br>Latitude: 12.82159 Longitude: 99.97022<br>เสาโทรเลขที่: 184/9-10<br>ถนนที่ตัดผ่าน: ถ.เข้าโรงปูนชลประทาน<br>ซีเมนต์ (ถนนส่วนบุคคล)<br>ชนิดผิวจราจร: ถนนลูกรัง<br>ความกว้างของผิวจราจรที่จุดตัด: 8 เมตร | - เครื่องหมายจราจรไม่ครบถ้วนหรือมีแต่ไม่ได้มาตรฐาน และบางส่วนอยู่ในสภาพชำรุด<br>- สภาพผิวจราจรที่จุดตัดทางรถไฟชำรุด<br>- ระย่มองเห็นปลอดภัยไม่เพียงพอ | - ติดตั้งเครื่องหมายจราจรตามมาตรฐานการติดตั้ง<br>เครื่องหมายจราจร | 50,000 |

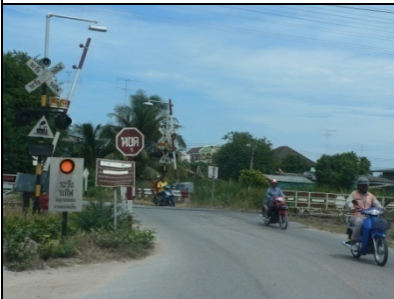
| ภาพถ่ายจุดตัด | รายละเอียดของจุดตัด | สภาพปัญหา | แนวทางแก้ไขเบื้องต้น | งบประมาณ (บาท) |
|---|---|---|---|---|
| | ประเภทของจุดตัด: เครื่องกั้น ข1<br>Latitude: 12.79609 Longitude: 99.96531<br>เสาโทรเลขที่: 187/7-8<br>ถนนที่ตัดผ่าน: ถ.เพชรเกษม-หมู่บ้านชะอำ<br>ชนิดผิวจราจร: ถนนลาดยาง<br>ความกว้างของผิวจราจรที่จุดตัด: 10 เมตร | - เครื่องหมายจราจรไม่ครบถ้วนหรือมีแต่ไม่ได้มาตรฐาน และบางส่วนอยู่ในสภาพชำรุด<br>- จุดตัดทางรถไฟอยู่บริเวณทางโค้ง | - ติดตั้งเครื่องหมายจราจรตามมาตรฐานการติดตั้ง<br>เครื่องหมายจราจร<br>- ปรับปรุงผิวจราจรที่จุดตัดตามมาตรฐานของ<br>การรถไฟฯ และขยายความกว้างให้เท่าถนน | 200,000<br>960,000 |

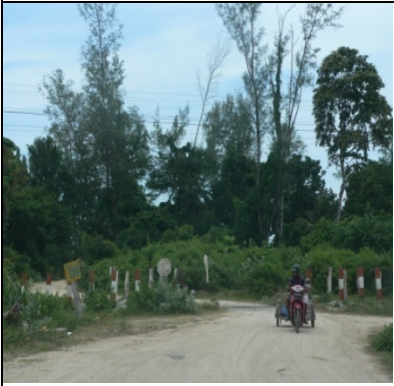
| ภาพถ่ายจุดตัด | รายละเอียดของจุดตัด | สภาพปัญหา | แนวทางแก้ไขเบื้องต้น | งบประมาณ (บาท) |
|---|---|---|---|---|
| | ประเภทของจุดตัด: ป้ายจราจร<br>Latitude: 12.77226 Longitude: 99.96053<br>เสาโทรเลขที่: 190/2-3<br>ถนนที่ตัดผ่าน: ถ.เพชรเกษม-คันคลองส่งน้ำ<br>ชนิดผิวจราจร: ถนนลูกรัง<br>ความกว้างของผิวจราจรที่จุดตัด: 4 เมตร | - เครื่องหมายจราจรไม่ครบถ้วนหรือมีแต่ไม่ได้มาตรฐาน และบางส่วนอยู่ในสภาพชำรุด<br>- สภาพผิวจราจรที่จุดตัดทางรถไฟชำรุด<br>- ระยะมองเห็นปลอดภัยไม่เพียงพอ<br>- จุดตัดทางรถไฟอยู่บริเวณทางโค้ง | - ติดตั้งเครื่องหมายระวางรถไฟ (Cross Buck)<br>- ติดตั้งเครื่องหมายจราจรตามมาตรฐานการติดตั้งเครื่องหมายจราจร<br>- ปรับปรุงผิวจราจรที่จุดตัดตามมาตรฐานของการรถไฟฯ และขยายความกว้างให้เท่าถนน<br>- ปรับปรุงผิวจราจรของถนนในเขตทางรถไฟเป็นทางลาดยาง และปรับระดับความชันตามมาตรฐานของการรถไฟฯ<br>- แก้ไขระยะการมองเห็นปลอดภัย | 30,000<br>50,000<br>480,000<br>200,000<br>330,000 |

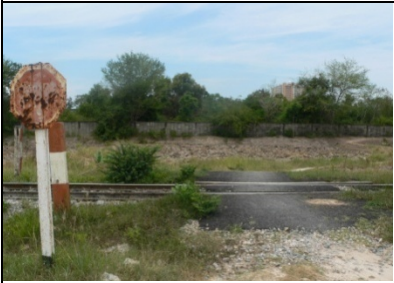
| ภาพถ่ายจุดตัด | รายละเอียดของจุดตัด | สภาพปัญหา | แนวทางแก้ไขเบื้องต้น | งบประมาณ (บาท) |
|---|---|---|---|---|
| | ประเภทของจุดตัด: ป้ายจราจร<br>Latitude: 12.75949 Longitude: 99.95806<br>เสาโทรเลขที่: 191/9-10<br>ถนนที่ตัดผ่าน: ถ.เพชรเกษม-คันคลองส่งน้ำ<br>ชนิดผิวจราจร: ถนนลูกรัง<br>ความกว้างของผิวจราจรที่จุดตัด: 1 เมตร | - เครื่องหมายจราจรไม่ครบถ้วนหรือมีแต่ไม่ได้มาตรฐาน และบางส่วนอยู่ในสภาพชำรุด<br>- สภาพผิวจราจรที่จุดตัดทางรถไฟชำรุด<br>- ระยะมองเห็นปลอดภัยไม่เพียงพอ | - ติดตั้งเครื่องหมายระวางรถไฟ (Cross Buck)<br>- ติดตั้งเครื่องหมายจราจรตามมาตรฐานการติดตั้งเครื่องหมายจราจร | 30,000<br>50,000 |

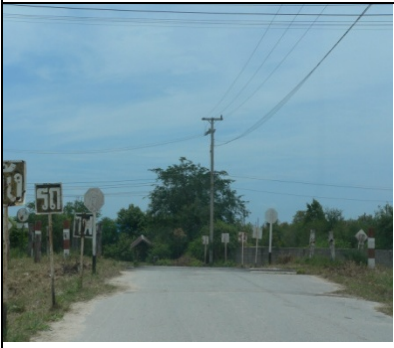
| ภาพถ่ายจุดตัด | รายละเอียดของจุดตัด | สภาพปัญหา | แนวทางแก้ไขเบื้องต้น | งบประมาณ (บาท) |
|---|---|---|---|---|
| | ประเภทของจุดตัด: ป้ายจราจร<br>Latitude: 12.75031 Longitude: 99.95653<br>เสาโทรเลขที่: 192/10-11<br>ถนนที่ตัดผ่าน: ถ.เพชรเกษม-บ้านบ่อแถม<br>ชนิดผิวจราจร: ถนนลาดยาง<br>ความกว้างของผิวจราจรที่จุดตัด: 7 เมตร | - เครื่องหมายจราจรไม่ครบถ้วนหรือมีแต่ไม่ได้มาตรฐาน และบางส่วนอยู่ในสภาพชำรุด<br>- สภาพผิวจราจรที่จุดตัดทางรถไฟชำรุด<br>- ระยะมองเห็นปลอดภัยไม่เพียงพอ<br>- ถนนช่วงบริเวณจุดตัดทางรถไฟมีความลาดชัน<br>- ความกว้างของผิวจราจรที่จุดตัดแคบกว่าความกว้างของถนน | - ติดตั้งเครื่องหมายระวางรถไฟ (Cross Buck)<br>- ติดตั้งเครื่องหมายจราจรตามมาตรฐานการติดตั้งเครื่องหมายจราจร<br>- ปรับปรุงผิวจราจรที่จุดตัดตามมาตรฐานของการรถไฟฯ และขยายความกว้างให้เท่าถนน<br>- แก้ไขระยะการมองเห็นปลอดภัย<br>- รื้อถอนไม้หมอนที่ปักแสดงแนวเขตรถไฟ<br>- ติดตั้งไฟฟ้าแสงสว่าง | 30,000<br>100,000<br>560,000<br>330,000<br>120,000 |

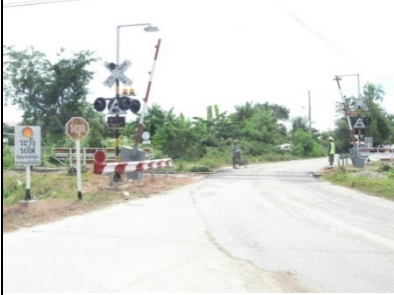
| ภาพถ่ายจุดตัด | รายละเอียดของจุดตัด | สภาพปัญหา | แนวทางแก้ไขเบื้องต้น | งบประมาณ (บาท) |
|---|---|---|---|---|
| | ประเภทของจุดตัด: เครื่องกั้น ข1<br>Latitude: 12.74563 Longitude: 99.95582<br>เสาโทรเลขที่: 193/2-3<br>ถนนที่ตัดผ่าน: ถ.เพชรเกษม-ยุบกระเพา<br>ชนิดผิวจราจร: ถนนลาดยาง<br>ความกว้างของผิวจราจรที่จุดตัด: 7 เมตร | - รายละเอียดการศึกษาแสดงใน บทที่ 5 หัวข้อ 5.2 งานวิเคราะห์และแก้ไขปัญหาดังกล่าวภาพบริเวณทางตัดผ่านทางรถไฟ | | 450,000 |

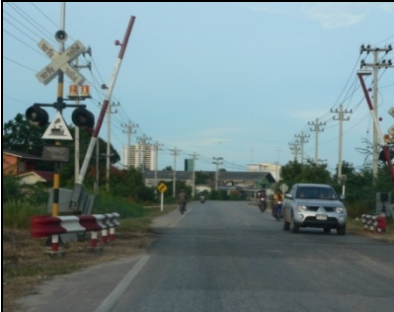
| ภาพถ่ายจุดตัด | รายละเอียดของจุดตัด | สภาพปัญหา | แนวทางแก้ไขเบื้องต้น | งบประมาณ (บาท) |
|---|---|---|---|---|
| | ประเภทของจุดตัด: เครื่องกั้น ข1<br>Latitude: 12.71948 Longitude: 99.95121<br>เสาโทรเลขที่: 196/1-2<br>ถนนที่ตัดผ่าน: ถนนเพชรเกษม - ผู้ห้วย<br>ชนิดผิวจราจร: ถนนลาดยาง<br>ความกว้างของผิวจราจรที่จุดตัด: 6.4 เมตร | - เครื่องหมายจราจรไม่ครบถ้วนหรือมีแต่ไม่ได้มาตรฐาน และบางส่วนอยู่ในสภาพชำรุด<br>- ความกว้างของผิวจราจรที่จุดตัดแคบกว่าความกว้างของถนน<br>- จุดตัดทางรถไฟอยู่บริเวณทางโค้ง<br>- มีปริมาณจราจรสูง | - ก่อสร้างสะพานข้ามทางรถไฟ (โครงการศึกษาและจัดทำแผนแม่บทการก่อสร้างสะพานข้ามทางรถไฟกรมทางหลวงชนบท) | 73,233,250 |

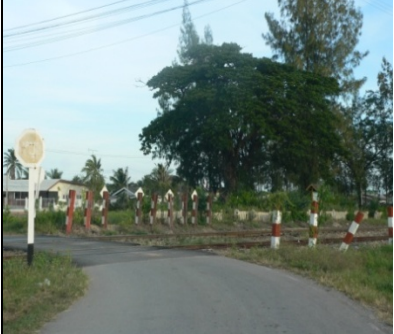
| ภาพถ่ายจุดตัด | รายละเอียดของจุดตัด | สภาพปัญหา | แนวทางแก้ไขเบื้องต้น | งบประมาณ (บาท) |
|---|---|---|---|---|
| | ประเภทของจุดตัด: ป้ายจราจร<br>Latitude: 12.70136 Longitude: 99.95061<br>เสาโทรเลขที่: 198/1-2<br>ถนนที่ตัดผ่าน: ถ.เพชรเกษม - ห้วยทรายเหนือ<br>ชนิดผิวจราจร: ถนนลาดยาง<br>ความกว้างของผิวจราจรที่จุดตัด: 6 เมตร | - เครื่องหมายจราจรไม่ครบถ้วนหรือมีแต่ไม่ได้มาตรฐาน และบางส่วนอยู่ในสภาพชำรุด<br>- ความกว้างของผิวจราจรที่จุดตัดแคบกว่าความกว้างของถนน<br>- ระยะมองเห็นปลอดภัยไม่เพียงพอ<br>- ไม่มีไฟฟ้าแสงสว่างที่จุดตัดทางรถไฟ | - ติดตั้งเครื่องหมายระวางรถไฟ (Cross Buck)<br>- ติดตั้งเครื่องหมายจราจรตามมาตรฐานการติดตั้งเครื่องหมายจราจร<br>- ปรับปรุงผิวจราจรที่จุดตัดตามมาตรฐานของการรถไฟฯ และขยายความกว้างให้เท่าถนน<br>- แก้ไขระยะการมองเห็นปลอดภัย<br>- ติดตั้งไฟฟ้าแสงสว่าง<br>- รื้อถอนไม้หมอนที่ปักแสดงแนวเขตรถไฟ | 30,000<br>50,000<br>480,000<br>100,000<br>120,000 |

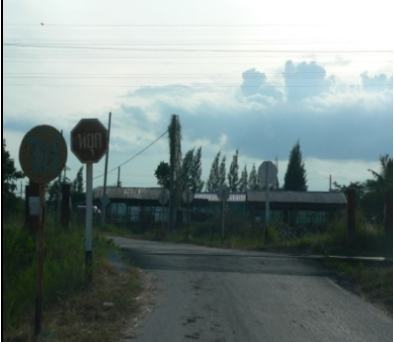
| ภาพถ่ายจุดตัด | รายละเอียดของจุดตัด | สภาพปัญหา | แนวทางแก้ไขเบื้องต้น | งบประมาณ (บาท) |
|---|---|---|---|---|
| | ประเภทของจุดตัด: ป้ายจราจร<br>Latitude: 12.69913 Longitude: 99.95024<br>เสาโทรเลขที่: 198/5-6<br>ถนนที่ตัดผ่าน: ถ.เพชรเกษม - บ้านหนองควง<br>ชนิดผิวจราจร: ถนนลาดยาง<br>ความกว้างของผิวจราจรที่จุดตัด: 4 เมตร | <ul style="list-style-type: none"> <li>- เครื่องหมายจราจรไม่ครบถ้วนหรือมีแต่ไม่ได้มาตรฐาน และบางส่วนอยู่ในสภาพชำรุด</li> <li>- ความกว้างของผิวจราจรที่จุดตัดแคบกว่าความกว้างของถนน</li> <li>- ระยะมองเห็นปลอดภัยไม่เพียงพอ</li> <li>- ไม่มีไฟฟ้าแสงสว่างที่จุดตัดทางรถไฟ</li> </ul> | <ul style="list-style-type: none"> <li>- ติดตั้งเครื่องหมายระวางรถไฟ (Cross Buck)</li> <li>- ติดตั้งเครื่องหมายจราจรตามมาตรฐานการติดตั้งเครื่องหมายจราจร</li> <li>- ปรับปรุงผิวจราจรที่จุดตัดตามมาตรฐานของการรถไฟฯ และขยายความกว้างให้เท่าถนน</li> <li>- แก้ไขระยะการมองเห็นปลอดภัย</li> <li>- ติดตั้งไฟฟ้าแสงสว่าง</li> <li>- รื้อถอนไม้หมอนที่บดบังแสดงแนวเขตรถไฟ</li> </ul> | 30,000<br>50,000<br>480,000<br>100,000<br>120,000 |

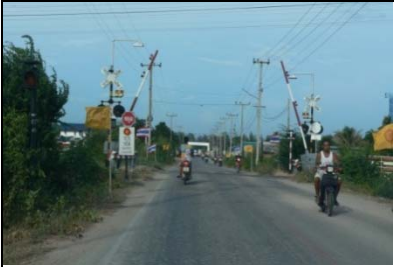
| ภาพถ่ายจุดตัด | รายละเอียดของจุดตัด | สภาพปัญหา | แนวทางแก้ไขเบื้องต้น | งบประมาณ (บาท) |
|---|---|---|---|---|
| | ประเภทของจุดตัด: เครื่องกั้น ข1<br>Latitude: 12.67267 Longitude: 99.24966<br>เสาโทรเลขที่: 201/4-5<br>ถนนที่ตัดผ่าน: ถ.เพชรเกษม - วิทยาลัยเกษตร<br>ชนิดผิวจราจร: ถนนลาดยาง<br>ความกว้างของผิวจราจรที่จุดตัด: 6 เมตร | <ul style="list-style-type: none"> <li>- ติดตั้งป้ายจราจรไม่เพียงพอและตำแหน่งการติดตั้งไม่เหมาะสมทำให้มองเห็นไม่ชัดเจน</li> <li>- มีปริมาณจราจรสูง</li> </ul> | ก่อสร้างสะพานข้ามทางรถไฟ (โครงการศึกษาและจัดทำแผนแม่บทการก่อสร้างสะพานข้ามทางรถไฟกรมทางหลวงชนบท) | 73,233,250 |

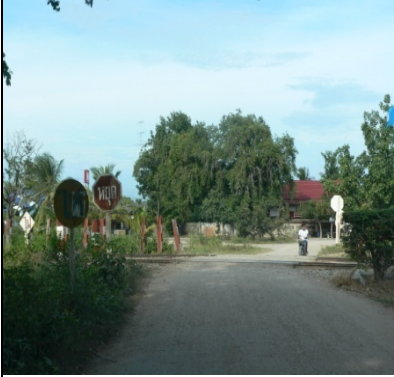
| ภาพถ่ายจุดตัด | รายละเอียดของจุดตัด | สภาพปัญหา | แนวทางแก้ไขเบื้องต้น | งบประมาณ (บาท) |
|---|---|---|---|---|
| | ประเภทของจุดตัด: ป้ายจราจร<br>Latitude: 12.66926 Longitude: 99.94922<br>เสาโทรเลขที่: 201/10-11<br>ถนนที่ตัดผ่าน: ถนนเพชรเกษม - ห้วยทรายใต้<br>ชนิดผิวจราจร: ถนนดิน<br>ความกว้างของผิวจราจรที่จุดตัด: 6 เมตร | <ul style="list-style-type: none"> <li>- เครื่องหมายจราจรไม่ครบถ้วนหรือมีแต่ไม่ได้มาตรฐาน และบางส่วนอยู่ในสภาพชำรุด</li> <li>- สภาพผิวจราจรที่จุดตัดทางรถไฟชำรุด</li> <li>- ถนนช่วงบริเวณจุดตัดทางรถไฟมีความลาดชัน</li> <li>- ความกว้างของผิวจราจรที่จุดตัดแคบกว่าความกว้างของถนน</li> <li>- ระยะมองเห็นปลอดภัยไม่เพียงพอ</li> </ul> | <ul style="list-style-type: none"> <li>- ติดตั้งเครื่องหมายระวางรถไฟ (Cross Buck)</li> <li>- ติดตั้งเครื่องหมายจราจรตามมาตรฐานการติดตั้งเครื่องหมายจราจร</li> <li>- ปรับปรุงผิวจราจรที่จุดตัดตามมาตรฐานของการรถไฟฯ และขยายความกว้างให้เท่าถนน</li> <li>- ปรับปรุงผิวจราจรของถนนในเขตทางรถไฟเป็นทางลาดยาง และปรับระดับความชันตามมาตรฐานของการรถไฟฯ</li> <li>- แก้ไขระยะการมองเห็นปลอดภัย</li> </ul> | 30,000<br>50,000<br>480,000<br>200,000<br>330,000 |

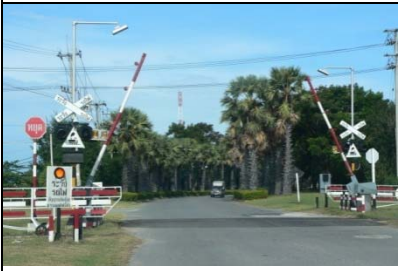
| ภาพถ่ายจุดตัด | รายละเอียดของจุดตัด | สภาพปัญหา | แนวทางแก้ไขเบื้องต้น | งบประมาณ (บาท) |
|---|---|---|---|---|
| | ประเภทของจุดตัด: เครื่องกั้น ข1<br>Latitude: 12.64877 Longitude: 99.94825<br>เสาโทรเลขที่: 203/14-15<br>ถนนที่ตัดผ่าน: ถนนเพชรเกษม – สนามกอล์ฟ<br>ชนิดผิวจราจร: ถนนลาดยาง<br>ความกว้างของผิวจราจรที่จุดตัด: 9 เมตร | - เครื่องหมายจราจรไม่ครบถ้วนหรือมีแต่ไม่ได้มาตรฐาน และบางส่วนอยู่ในสภาพชำรุด<br>- เป็นจุดตัดทางรถไฟที่อยู่ในพื้นที่ของเอกชน | - ติดตั้งเครื่องหมายจราจรตามมาตรฐานการติดตั้งเครื่องหมายจราจร<br>- ปรับปรุงผิวจราจรที่จุดตัดตามมาตรฐานของการรถไฟฯ | 50,000<br><br>960,000 |

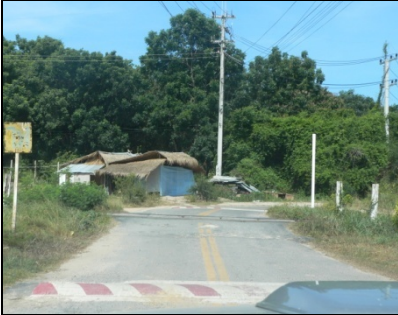
| ภาพถ่ายจุดตัด | รายละเอียดของจุดตัด | สภาพปัญหา | แนวทางแก้ไขเบื้องต้น | งบประมาณ (บาท) |
|---|---|---|---|---|
| | ประเภทของจุดตัด: ป้ายจราจร<br>Latitude: 12.62862 Longitude: 99.94745<br>เสาโทรเลขที่: 206/2-3<br>ถนนที่ตัดผ่าน: ถนนเพชรเกษม – ม.ตะวันทอง<br>ชนิดผิวจราจร: ถนนลาดยาง<br>ความกว้างของผิวจราจรที่จุดตัด: 5 เมตร<br>หมายเหตุ: เพิ่มจากบัญชีจุดตัดของการรถไฟฯ | - รายละเอียดการศึกษาแสดงใน บทที่ 5 หัวข้อ 5.2 งานวิเคราะห์และแก้ไขปัญหาลักษณะกายภาพบริเวณทางตัดผ่านทางรถไฟ | | 4,770,000 |

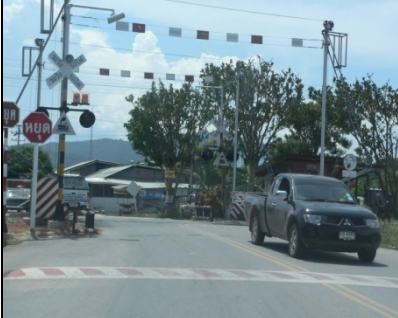
| ภาพถ่ายจุดตัด | รายละเอียดของจุดตัด | สภาพปัญหา | แนวทางแก้ไขเบื้องต้น | งบประมาณ (บาท) |
|---|---|---|---|---|
| | ประเภทของจุดตัด: เครื่องกั้น ก3<br>Latitude: 12.61841 Longitude: 99.94707<br>เสาโทรเลขที่: 207/4-5<br>ถนนที่ตัดผ่าน: ถนนเพชรเกษม – บ.บ่อฝ้าย<br>ชนิดผิวจราจร: ถนนลาดยาง<br>ความกว้างของผิวจราจรที่จุดตัด: 10 เมตร | - รายละเอียดการศึกษาแสดงใน บทที่ 5 หัวข้อ 5.5 งานศึกษาและแก้ไขปัญหาลักษณะทางหลักผ่านและชุมชนริมทางรถไฟ | | - |

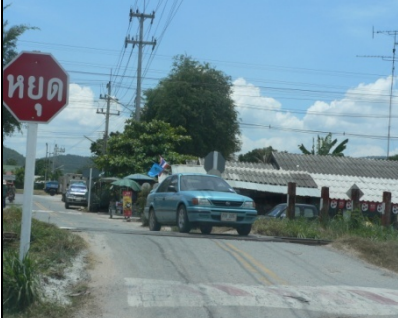
| ภาพถ่ายจุดตัด | รายละเอียดของจุดตัด | สภาพปัญหา | แนวทางแก้ไขเบื้องต้น | งบประมาณ (บาท) |
|---|---|---|---|---|
| | ประเภทของจุดตัด: ป้ายจราจร<br>Latitude: 12.60934 Longitude: 99.94662<br>เสาโทรเลขที่: 208/4-5<br>ถนนที่ตัดผ่าน: ถ.เพชรเกษม - คันคลองส่งน้ำ<br>ชนิดผิวจราจร: ถนนลาดยาง<br>ความกว้างของผิวจราจรที่จุดตัด: 6.5 เมตร | - รายละเอียดการศึกษาแสดงใน บทที่ 5 หัวข้อ 5.5 งานศึกษาและแก้ไขปัญหาทางหลักผ่านและชุมชนริมทางรถไฟ | | - |

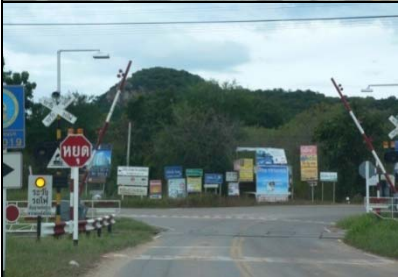
| ภาพถ่ายจุดตัด | รายละเอียดของจุดตัด | สภาพปัญหา | แนวทางแก้ไขเบื้องต้น | งบประมาณ (บาท) |
|---|---|---|---|---|
| | ประเภทของจุดตัด: เครื่องกั้น ข1<br>Latitude: 12.44724 Longitude: 99.96301<br>เสาโทรเลขที่: 226/15-16<br>ถนนที่ตัดผ่าน: บ.ปากน้ำปราณ – ถ.เพชรเกษม<br>ชนิดผิวจราจร: ถนนลาดยาง<br>ความกว้างของผิวจราจรที่จุดตัด: 7 เมตร | - เครื่องหมายจราจรไม่ครบถ้วนหรือมีแต่ไม่ได้มาตรฐาน และบางส่วนอยู่ในสภาพชำรุด<br>- มีปริมาณจราจรสูง | - ก่อสร้างสะพานข้ามทางรถไฟ (โครงการศึกษาและจัดทำแผนแม่บทการก่อสร้างสะพานข้ามทางรถไฟกรมทางหลวงชนบท) | 73,233,250 |

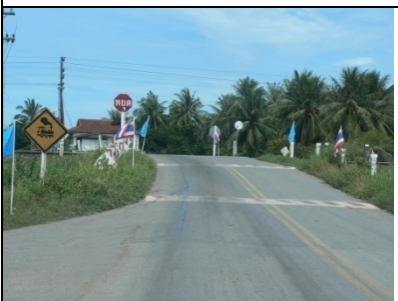
| ภาพถ่ายจุดตัด | รายละเอียดของจุดตัด | สภาพปัญหา | แนวทางแก้ไขเบื้องต้น | งบประมาณ (บาท) |
|---|---|---|---|---|
| | ประเภทของจุดตัด: ป้ายจราจร<br>Latitude: 12.4062 Longitude: 99.93401<br>เสาโทรเลขที่: 232/6-7<br>ถนนที่ตัดผ่าน: ถ.เข้าหมู่บ้านวังพงศ์ธานี<br>ชนิดผิวจราจร: ถนนลาดยาง<br>ความกว้างของผิวจราจรที่จุดตัด: 6.5 เมตร | - เครื่องหมายจราจรไม่ครบถ้วนหรือมีแต่ไม่ได้มาตรฐาน และบางส่วนอยู่ในสภาพชำรุด<br>- ถนนช่วงบริเวณจุดตัดทางรถไฟมีความลาดชัน<br>- ระยะมองเห็นปลอดภัยไม่เพียงพอ<br>- ไม่ห่มอนที่ปักแสดงแนวเขตรถไฟเป็นอุปสรรคขวางทาง | - ติดตั้งเครื่องหมายระวางรถไฟ (Cross Buck)<br>- ติดตั้งเครื่องหมายจราจรตามมาตรฐานการติดตั้งเครื่องหมายจราจร<br>- ปรับปรุงความลาดชันของช่วงถนนเชื่อมต่อทางรถไฟตามมาตรฐานการรถไฟฯ<br>- แก้ไขระยะการมองเห็นปลอดภัย<br>- รื้อถอนไม้ห่มอนที่ปักแสดงแนวเขตรถไฟ | 30,000<br>100,000<br>200,000<br>330,000 |

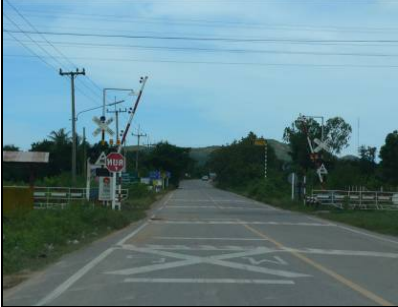
| ภาพถ่ายจุดตัด | รายละเอียดของจุดตัด | สภาพปัญหา | แนวทางแก้ไขเบื้องต้น | งบประมาณ (บาท) |
|---|---|---|---|---|
| | ประเภทของจุดตัด: เครื่องกั้น ข1<br>Latitude: 12.38793 Longitude: 99.992898<br>เสาโทรเลขที่: 234/9-10<br>ถนนที่ตัดผ่าน: ปากน้ำปราน – ถ. เพชรเกษม<br>ชนิดผิวจราจร: ถนนลาดยาง<br>ความกว้างของผิวจราจรที่จุดตัด: 8.0 เมตร | - เครื่องหมายจราจรไม่ครบถ้วนหรือมีแต่ไม่ได้มาตรฐาน และบางส่วนอยู่ในสภาพชำรุด | - ติดตั้งเครื่องหมายจราจรตามมาตรฐานการติดตั้งเครื่องหมายจราจร | 100,000 |

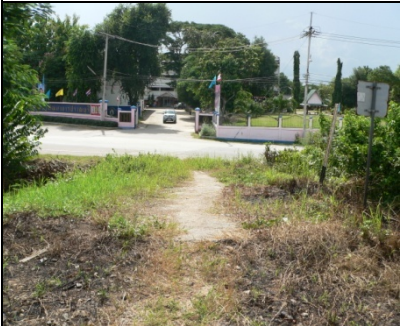
| ภาพถ่ายจุดตัด | รายละเอียดของจุดตัด | สภาพปัญหา | แนวทางแก้ไขเบื้องต้น | งบประมาณ (บาท) |
|---|---|---|---|---|
| | ประเภทของจุดตัด: ป้ายจราจร<br>Latitude: 12.37911 Longitude: 99.92734<br>เสาโทรเลขที่: 235/10-11<br>ถนนที่ตัดผ่าน: -<br>ชนิดผิวจราจร: ถนนดิน (ทางเดิน)<br>ความกว้างของผิวจราจรที่จุดตัด: - เมตร | - มีลักษณะเป็นทางจักรยานยนต์ ที่ไม่มีการติดตั้งเครื่องหมายจราจรที่แสดงว่าเป็นทางตัดผ่านทางรถไฟ | - พิจารณาปิดจุดตัด | - |

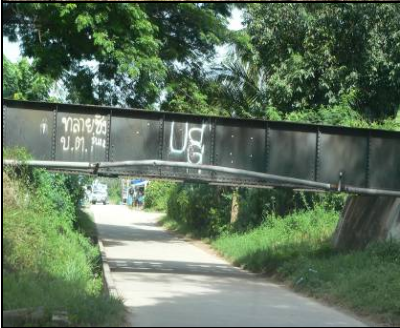
| ภาพถ่ายจุดตัด | รายละเอียดของจุดตัด | สภาพปัญหา | แนวทางแก้ไขเบื้องต้น | งบประมาณ (บาท) |
|---|---|---|---|---|
| | ประเภทของจุดตัด: Underpass<br>Latitude: 12.37911 Longitude: 99.92734<br>เสาโทรเลขที่: 235/11-12<br>ถนนที่ตัดผ่าน: ปากน้ำปรวณ – ถ. เพชรเกษม<br>ชนิดผิวจราจร: ถนนลาดยาง<br>ความกว้างของผิวจราจรที่จุดตัด: - เมตร | - | - ติดตั้งป้ายจำกัดความสูงที่ทางลอด | 10,000 |

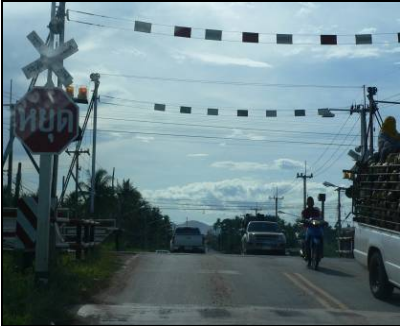
| ภาพถ่ายจุดตัด | รายละเอียดของจุดตัด | สภาพปัญหา | แนวทางแก้ไขเบื้องต้น | งบประมาณ (บาท) |
|---|---|---|---|---|
| | ประเภทของจุดตัด: เครื่องกั้น ก3<br>Latitude: 12.37042 Longitude: 99.92439<br>เสาโทรเลขที่: 236/10-11<br>ถนนที่ตัดผ่าน: ปากน้ำปรวณ – ถ. เพชรเกษม<br>ชนิดผิวจราจร: ถนนลาดยาง<br>ความกว้างของผิวจราจรที่จุดตัด: 9.0 เมตร | - เครื่องหมายจราจรไม่ครบถ้วนหรือมีแต่ไม่ได้มาตรฐาน และบางส่วนอยู่ในสภาพชำรุด | - ติดตั้งเครื่องหมายจราจรตามมาตรฐานการติดตั้งเครื่องหมายจราจร | 100,000 |

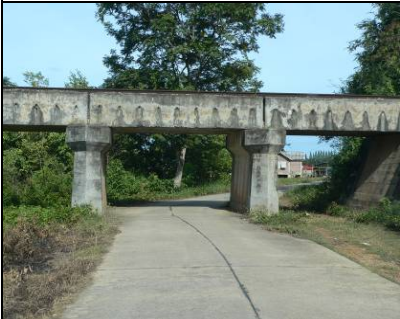
| ภาพถ่ายจุดตัด | รายละเอียดของจุดตัด | สภาพปัญหา | แนวทางแก้ไขเบื้องต้น | งบประมาณ (บาท) |
|---|---|---|---|---|
| | ประเภทของจุดตัด: Underpass<br>Latitude: 13.35874 Longitude: 100.92188<br>เสาโทรเลขที่: 237/15-16<br>ถนนที่ตัดผ่าน: ถนนเข้าปากน้ำปรามบุรี<br>ชนิดผิวจราจร: ถนนคอนกรีต<br>ความกว้างของผิวจราจรที่จุดตัด: - เมตร | - | - ติดตั้งป้ายจำกัดความสูงที่ทางลอด | 10,000 |

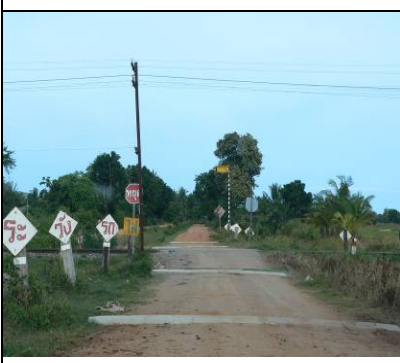
| ภาพถ่ายจุดตัด | รายละเอียดของจุดตัด | สภาพปัญหา | แนวทางแก้ไขเบื้องต้น | งบประมาณ (บาท) |
|---|---|---|---|---|
| | ประเภทของจุดตัด: ป้ายจราจร<br>Latitude: 12.34398 Longitude: 99.91779<br>เสาโทรเลขที่: 239/10-11<br>ถนนที่ตัดผ่าน: คันคลองชลประทาน<br>ชนิดผิวจราจร: ถนนดินลูกรัง<br>ความกว้างของผิวจราจรที่จุดตัด: 5.0 เมตร | <ul style="list-style-type: none"> <li>- เครื่องหมายจราจรไม่ครบถ้วนหรือมีแต่ไม่ได้มาตรฐาน และบางส่วนอยู่ในสภาพชำรุด</li> <li>- สภาพผิวจราจรที่จุดตัดทางรถไฟชำรุด</li> <li>- ระยะมองเห็นปลอดภัยไม่เพียงพอ</li> <li>- ไม้หมอนที่ปักแสดงแนวเซตรถไฟเป็นอุปสรรคข้างทาง</li> </ul> | <ul style="list-style-type: none"> <li>- ติดตั้งเครื่องหมายระวางรถไฟ (Cross Buck)</li> <li>- ติดตั้งเครื่องหมายจราจรตามมาตรฐานการติดตั้งเครื่องหมายจราจร</li> <li>- ปรับปรุงผิวจราจรของถนนในเขตทางรถไฟเป็นทางลาดยาง และปรับระดับความชันตามมาตรฐานของการรถไฟฯ</li> <li>- แก้ไขระยะการมองเห็นปลอดภัย</li> <li>- รื้อถอนไม้หมอนที่ปักแสดงแนวเซตรถไฟ</li> </ul> | 30,000<br>50,000<br>200,000<br>100,000 |

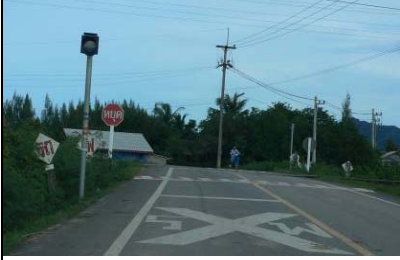
| ภาพถ่ายจุดตัด | รายละเอียดของจุดตัด | สภาพปัญหา | แนวทางแก้ไขเบื้องต้น | งบประมาณ (บาท) |
|---|---|---|---|---|
| | ประเภทของจุดตัด: ป้ายจราจร<br>Latitude: 12.32556 Longitude: 99.91127<br>เสาโทรเลขที่: 241/13-14<br>ถนนที่ตัดผ่าน: ถ.เพชรเกษม – บ.หน้าป้อม<br>ชนิดผิวจราจร: ถนนลาดยาง<br>ความกว้างของผิวจราจรที่จุดตัด: 6.0 เมตร | <ul style="list-style-type: none"> <li>- ติดตั้งป้ายจราจรไม่เพียงพอและตำแหน่งการติดตั้งไม่เหมาะสมทำให้มองเห็นไม่ชัดเจน</li> <li>- มีปริมาณจราจรสูง</li> </ul> | <ul style="list-style-type: none"> <li>- ระยะเร่งด่วน ปรับปรุงเป็นเครื่องกั้นอัตโนมัติ ข1 (โครงการเร่งด่วนงานจัดหาและติดตั้งเครื่องกั้นทางผ่านเสมอระดับ)</li> <li>- ระยะยาว ก่อสร้างสะพานข้ามทางรถไฟ (โครงการศึกษาและจัดทำแผนแม่บทการก่อสร้างสะพานข้ามทางรถไฟกรมทางหลวงชนบท)</li> </ul> | <p>4,500,000</p> <p>81,685,000</p> |

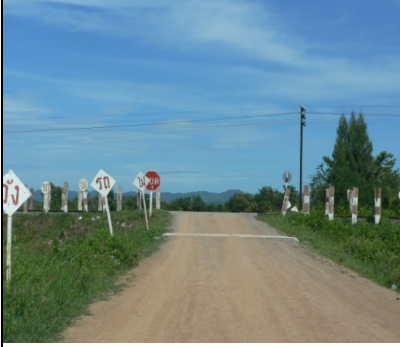
| ภาพถ่ายจุดตัด | รายละเอียดของจุดตัด | สภาพปัญหา | แนวทางแก้ไขเบื้องต้น | งบประมาณ (บาท) |
|---|---|---|---|---|
| | ประเภทของจุดตัด: ป้ายจราจร<br>Latitude: 12.31265 Longitude: 99.9035<br>เสาโทรเลขที่: 243/8-9<br>ถนนที่ตัดผ่าน: บ.หน้าป้อม – ถ.เพชรเกษม<br>ชนิดผิวจราจร: ถนนดิน<br>ความกว้างของผิวจราจรที่จุดตัด: 5 เมตร | <ul style="list-style-type: none"> <li>- เครื่องหมายจราจรไม่ครบถ้วนหรือมีแต่ไม่ได้มาตรฐาน และบางส่วนอยู่ในสภาพชำรุด</li> <li>- สภาพผิวจราจรที่จุดตัดทางรถไฟชำรุด</li> <li>- ถนนช่วงบริเวณจุดตัดทางรถไฟมีความลาดชัน</li> <li>- ระยะมองเห็นปลอดภัยไม่เพียงพอ</li> <li>- ไม่เห็นคนที่ปักแสดงแนวเขตรถไฟเป็นอุปสรรคข้างทาง</li> </ul> | <ul style="list-style-type: none"> <li>- ติดตั้งเครื่องหมายระวางรถไฟ (Cross Buck)</li> <li>- ติดตั้งเครื่องหมายจราจรตามมาตรฐานการติดตั้งเครื่องหมายจราจร</li> <li>- ปรับปรุงผิวจราจรที่จุดตัดตามมาตรฐานของการรถไฟฯ</li> <li>- ปรับปรุงผิวจราจรของถนนในเขตทางรถไฟเป็นทางลาดยาง และปรับระดับความชันตามมาตรฐานของการรถไฟฯ</li> <li>- แก้ไขระยะการมองเห็นปลอดภัย</li> <li>- รื้อถอนไม้หมอนที่ปักแสดงแนวเขตรถไฟ</li> </ul> | <p>30,000</p> <p>50,000</p> <p>480,000</p> <p>200,000</p> <p>330,000</p> |

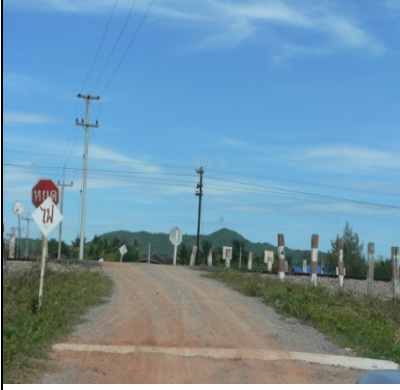
| ภาพถ่ายจุดตัด | รายละเอียดของจุดตัด | สภาพปัญหา | แนวทางแก้ไขเบื้องต้น | งบประมาณ (บาท) |
|---|---|---|---|---|
| | ประเภทของจุดตัด: ป้ายจราจร<br>Latitude: 12.28517 Longitude: 99.89043<br>เสาโทรเลขที่: 246/13-14<br>ถนนที่ตัดผ่าน: บ.หนองคาง – ถ.เพชรเกษม<br>ชนิดผิวจราจร: ถนนดิน<br>ความกว้างของผิวจราจรที่จุดตัด: 5 เมตร | <ul style="list-style-type: none"> <li>- เครื่องหมายจราจรไม่ครบถ้วนหรือมีแต่ไม่ได้มาตรฐาน และบางส่วนอยู่ในสภาพชำรุด</li> <li>- สภาพผิวจราจรที่จุดตัดทางรถไฟชำรุด</li> <li>- ถนนช่วงบริเวณจุดตัดทางรถไฟมีความลาดชัน</li> <li>- ระยะมองเห็นปลอดภัยไม่เพียงพอ</li> <li>- ไม่เห็นคนที่ปักแสดงแนวเขตรถไฟเป็นอุปสรรคข้างทาง</li> </ul> | <ul style="list-style-type: none"> <li>- ติดตั้งเครื่องหมายระวางรถไฟ (Cross Buck)</li> <li>- ติดตั้งเครื่องหมายจราจรตามมาตรฐานการติดตั้งเครื่องหมายจราจร</li> <li>- ปรับปรุงผิวจราจรที่จุดตัดตามมาตรฐานของการรถไฟฯ และขยายความกว้างให้เท่าถนน</li> <li>- ปรับปรุงผิวจราจรของถนนในเขตทางรถไฟเป็นทางลาดยาง และปรับระดับความชันตามมาตรฐานของการรถไฟฯ</li> <li>- แก้ไขระยะการมองเห็นปลอดภัย</li> <li>- รื้อถอนไม้หมอนที่ปักแสดงแนวเขตรถไฟ</li> </ul> | <p>30,000</p> <p>50,000</p> <p>480,000</p> <p>200,000</p> <p>330,000</p> |

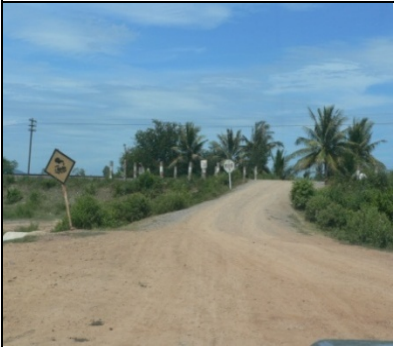
| ภาพถ่ายจุดตัด | รายละเอียดของจุดตัด | สภาพปัญหา | แนวทางแก้ไขเบื้องต้น | งบประมาณ (บาท) |
|---|---|---|---|---|
| | ประเภทของจุดตัด: ป้ายจราจร<br>Latitude: 12.24791 Longitude: 99.88688<br>เสาโทรเลขที่: 251/1-2<br>ถนนที่ตัดผ่าน: ทุ่งนา – ถ.เพชรเกษม<br>ชนิดผิวจราจร: ถนนดิน<br>ความกว้างของผิวจราจรที่จุดตัด: 4 ม. | <ul style="list-style-type: none"> <li>- เครื่องหมายจราจรไม่ครบถ้วนหรือมีแต่ไม่ได้มาตรฐาน และบางส่วนอยู่ในสภาพชำรุด</li> <li>- สภาพผิวจราจรที่จุดตัดทางรถไฟชำรุด</li> <li>- ถนนช่วงบริเวณจุดตัดทางรถไฟมีความลาดชัน</li> <li>- ระยะมองเห็นปลอดภัยไม่เพียงพอ</li> <li>- ไม่ห่มอนที่ปักแสดงแนวเขตรถไฟเป็นอุปสรรคขวางทาง</li> </ul> | <ul style="list-style-type: none"> <li>- ติดตั้งเครื่องหมายระวางรถไฟ (Cross Buck)</li> <li>- ติดตั้งเครื่องหมายจราจรตามมาตรฐานการติดตั้งเครื่องหมายจราจร</li> <li>- ปรับปรุงผิวจราจรที่จุดตัดตามมาตรฐานของการรถไฟฯ และขยายความกว้างให้เท่าถนน</li> <li>- ปรับปรุงผิวจราจรของถนนในเขตทางรถไฟเป็นทางลาดยาง และปรับระดับความชันตามมาตรฐานของการรถไฟฯ</li> <li>- แก้ไขระยะการมองเห็นปลอดภัย</li> </ul> | 30,000<br>50,000<br>480,000<br>200,000<br>100,000 |

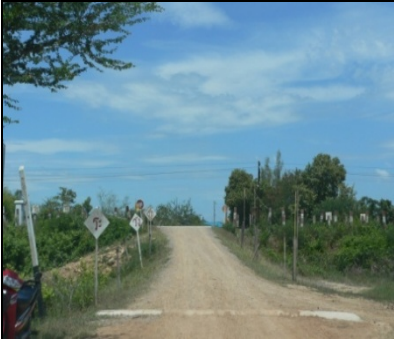
| ภาพถ่ายจุดตัด | รายละเอียดของจุดตัด | สภาพปัญหา | แนวทางแก้ไขเบื้องต้น | งบประมาณ (บาท) |
|---|---|---|---|---|
| | ประเภทของจุดตัด: ป้ายจราจร<br>Latitude: 12.22171 Longitude: 99.88374<br>เสาโทรเลขที่: 253/16 – 254/1<br>ถนนที่ตัดผ่าน: โรงเจเขาสามร้อยยอด – ถ.เพชรเกษม<br>ชนิดผิวจราจร: ถนนดิน<br>ความกว้างของผิวจราจรที่จุดตัด: 4 ม. | <ul style="list-style-type: none"> <li>- เครื่องหมายจราจรไม่ครบถ้วนหรือมีแต่ไม่ได้มาตรฐาน และบางส่วนอยู่ในสภาพชำรุด</li> <li>- สภาพผิวจราจรที่จุดตัดทางรถไฟชำรุด</li> <li>- ถนนช่วงบริเวณจุดตัดมีความลาดชัน</li> <li>- ระยะมองเห็นปลอดภัยไม่เพียงพอ</li> <li>- ไม่ห่มอนที่ปักแสดงแนวเขตรถไฟเป็นอุปสรรคขวางทาง</li> </ul> | <ul style="list-style-type: none"> <li>- ติดตั้งเครื่องหมายระวางรถไฟ (Cross Buck)</li> <li>- ติดตั้งเครื่องหมายจราจรตามมาตรฐานการติดตั้งเครื่องหมายจราจร</li> <li>- ปรับปรุงผิวจราจรที่จุดตัดตามมาตรฐานของการรถไฟฯ และขยายความกว้างให้เท่าถนน</li> <li>- ปรับปรุงผิวจราจรของถนนในเขตทางรถไฟเป็นทางลาดยาง และปรับระดับความชันตามมาตรฐานของการรถไฟฯ</li> <li>- แก้ไขระยะการมองเห็นปลอดภัย</li> </ul> | 30,000<br>50,000<br>480,000<br>200,000<br>100,000 |

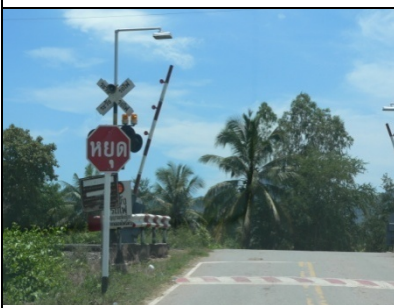
| ภาพถ่ายจุดตัด | รายละเอียดของจุดตัด | สภาพปัญหา | แนวทางแก้ไขเบื้องต้น | งบประมาณ (บาท) |
|---|---|---|---|---|
| | ประเภทของจุดตัด: เครื่องกั้น ข1<br>Latitude: 12.21632 Longitude: 99.88188<br>เสาโทรเลขที่: 254/10-11<br>ถนนที่ตัดผ่าน: ทุ่งสามร้อยยอด – ถ.เพชรเกษม<br>ชนิดผิวจราจร: ถนนลาดยาง<br>ความกว้างของผิวจราจรที่จุดตัด: 6 เมตร | <ul style="list-style-type: none"> <li>- เครื่องหมายจราจรไม่ครบถ้วนหรือมีแต่ไม่ได้มาตรฐาน และบางส่วนอยู่ในสภาพชำรุด</li> </ul> | <ul style="list-style-type: none"> <li>- ติดตั้งเครื่องหมายจราจรตามมาตรฐานการติดตั้งเครื่องหมายจราจร</li> </ul> | 100,000 |

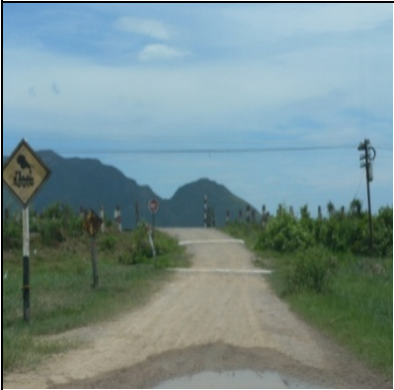
| ภาพถ่ายจุดตัด | รายละเอียดของจุดตัด | สภาพปัญหา | แนวทางแก้ไขเบื้องต้น | งบประมาณ (บาท) |
|---|---|---|---|---|
| | ประเภทของจุดตัด: ป้ายจราจร<br>Latitude: 12.02151 Longitude: 99.87677<br>เสาโทรเลขที่: 256/5-6<br>ถนนที่ตัดผ่าน: ทุ่งนา – ถ.เพชรเกษม<br>ชนิดผิวจราจร: ถนนดิน<br>ความกว้างของผิวจราจรที่จุดตัด: 3 เมตร | <ul style="list-style-type: none"> <li>- เครื่องหมายจราจรไม่ครบถ้วนหรือมีแต่ไม่ได้มาตรฐาน และบางส่วนอยู่ในสภาพชำรุด</li> <li>- สภาพผิวจราจรที่จุดตัดทางรถไฟชำรุด</li> <li>- ถนนช่วงบริเวณจุดตัดทางรถไฟมีความลาดชัน</li> <li>- ระยะมองเห็นปลอดภัยไม่เพียงพอ</li> <li>- ไม่ห่มอนที่ปักแสดงแนวเขตรถไฟเป็นอุปสรรคขวางทาง</li> </ul> | <ul style="list-style-type: none"> <li>- ติดตั้งเครื่องหมายระวางรถไฟ (Cross Buck)</li> <li>- ติดตั้งเครื่องหมายจราจรตามมาตรฐานการติดตั้งเครื่องหมายจราจร</li> <li>- ปรับปรุงผิวจราจรที่จุดตัดตามมาตรฐานของการรถไฟฯ และขยายความกว้างให้เท่าถนน</li> <li>- ปรับปรุงผิวจราจรของถนนในเขตทางรถไฟเป็นทางลาดยาง และปรับระดับความชันตามมาตรฐานของการรถไฟฯ</li> <li>- แกะไขระยะการมองเห็นปลอดภัย</li> <li>- รื้อถอนไม้ห่มอนที่ปักแสดงแนวเขตรถไฟ</li> </ul> | 30,000<br>50,000<br>480,000<br>200,000<br>330,000 |

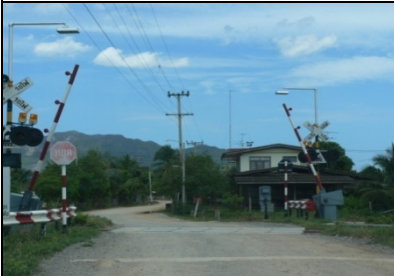
| ภาพถ่ายจุดตัด | รายละเอียดของจุดตัด | สภาพปัญหา | แนวทางแก้ไขเบื้องต้น | งบประมาณ (บาท) |
|---|---|---|---|---|
| | ประเภทของจุดตัด: เครื่องกั้น ข1<br>Latitude: 12.1775 Longitude: 99.8672<br>เสาโทรเลขที่: 259/3-4<br>ถนนที่ตัดผ่าน: บ.นาวัลเปี๊ยะ – ถ.เพชรเกษม<br>ชนิดผิวจราจร: ถนนคอนกรีต<br>ความกว้างของผิวจราจรที่จุดตัด: 7 เมตร | <ul style="list-style-type: none"> <li>- เครื่องหมายจราจรไม่ครบถ้วนหรือมีแต่ไม่ได้มาตรฐาน และบางส่วนอยู่ในสภาพชำรุด</li> </ul> | <ul style="list-style-type: none"> <li>- ติดตั้งเครื่องหมายจราจรตามมาตรฐานการติดตั้งเครื่องหมายจราจร</li> <li>- ปรับปรุงผิวจราจรที่จุดตัดตามมาตรฐานของการรถไฟฯ และขยายความกว้างให้เท่าถนน</li> <li>- ปรับปรุงผิวจราจรของถนนในเขตทางรถไฟเป็นทางลาดยาง และปรับระดับความชันตามมาตรฐานของการรถไฟฯ</li> </ul> | 100,000<br>640,000<br>250,000 |

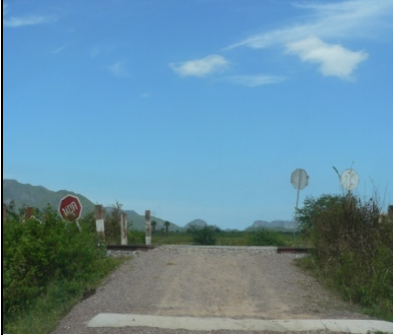
| ภาพถ่ายจุดตัด | รายละเอียดของจุดตัด | สภาพปัญหา | แนวทางแก้ไขเบื้องต้น | งบประมาณ (บาท) |
|---|---|---|---|---|
| | ประเภทของจุดตัด: ป้ายจราจร<br>Latitude: 12.16407 Longitude: 99.86214<br>เสาโทรเลขที่: 260/12-13<br>ถนนที่ตัดผ่าน: ถ.เข้า ร.ร.บ้านสังกระหาญ<br>ชนิดผิวจราจร: ถนนลูกรัง<br>ความกว้างของผิวจราจรที่จุดตัด: 5 เมตร | <ul style="list-style-type: none"> <li>- เครื่องหมายจราจรไม่ครบถ้วนหรือมีแต่ไม่ได้มาตรฐาน และบางส่วนอยู่ในสภาพชำรุด</li> <li>- สภาพผิวจราจรที่จุดตัดทางรถไฟชำรุด</li> <li>- ถนนช่วงบริเวณจุดตัดทางรถไฟมีความลาดชัน</li> <li>- ระยะมองเห็นปลอดภัยไม่เพียงพอ</li> <li>- ไม่ห่มอนที่ปักแสดงแนวเขตรถไฟเป็นอุปสรรคขวางทาง</li> </ul> | <ul style="list-style-type: none"> <li>- ติดตั้งเครื่องหมายระวางรถไฟ (Cross Buck)</li> <li>- ติดตั้งเครื่องหมายจราจรตามมาตรฐานการติดตั้งเครื่องหมายจราจร</li> <li>- ปรับปรุงผิวจราจรที่จุดตัดตามมาตรฐานของการรถไฟฯ และขยายความกว้างให้เท่าถนน</li> <li>- ปรับปรุงผิวจราจรของถนนในเขตทางรถไฟเป็นทางลาดยาง และปรับระดับความชันตามมาตรฐานของการรถไฟฯ</li> <li>- แกะไขระยะการมองเห็นปลอดภัย</li> </ul> | 30,000<br>50,000<br>480,000<br>200,000<br>330,000 |

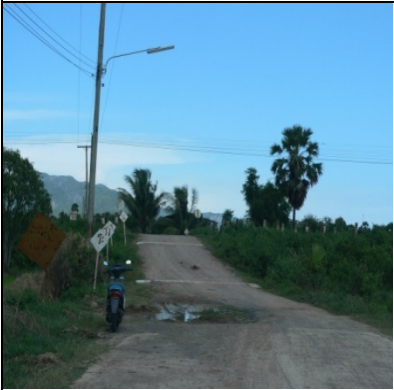
| ภาพถ่ายจุดตัด | รายละเอียดของจุดตัด | สภาพปัญหา | แนวทางแก้ไขเบื้องต้น | งบประมาณ (บาท) |
|---|---|---|---|---|
| | ประเภทของจุดตัด: ป้ายจราจร<br>Latitude: 12.15186 Longitude: 99.85939<br>เสาโทรเลขที่: 262/3-4<br>ถนนที่ตัดผ่าน: ถ.เข้าหมู่บ้านดอนยายใหม่<br>ชนิดผิวจราจร: ถนนลูกรัง<br>ความกว้างของผิวจราจรที่จุดตัด: 5 เมตร | <ul style="list-style-type: none"> <li>- เครื่องหมายจราจรไม่ครบถ้วนหรือมีแต่ไม่ได้มาตรฐาน และบางส่วนอยู่ในสภาพชำรุด</li> <li>- สภาพผิวจราจรที่จุดตัดทางรถไฟชำรุด</li> <li>- ถนนช่วงบริเวณจุดตัดทางรถไฟมีความลาดชัน</li> <li>- ระยะมองเห็นปลอดภัยไม่เพียงพอ</li> <li>- ไม่ห่มอนที่ปักแสดงแนวเขตรถไฟเป็นอุปสรรคข้างทาง</li> </ul> | <ul style="list-style-type: none"> <li>- ติดตั้งเครื่องหมายระวางรถไฟ (Cross Buck)</li> <li>- ติดตั้งเครื่องหมายจราจรตามมาตรฐานการติดตั้งเครื่องหมายจราจร</li> <li>- ปรับปรุงผิวจราจรที่จุดตัดตามมาตรฐานของการรถไฟฯ และขยายความกว้างให้เท่าถนน</li> <li>- ปรับปรุงผิวจราจรของถนนในเขตทางรถไฟเป็นทางลาดยาง และปรับระดับความชันตามมาตรฐานของการรถไฟฯ</li> <li>- แก้ไขระยะการมองเห็นปลอดภัย</li> </ul> | 30,000<br>50,000<br>480,000<br>250,000<br>330,000 |

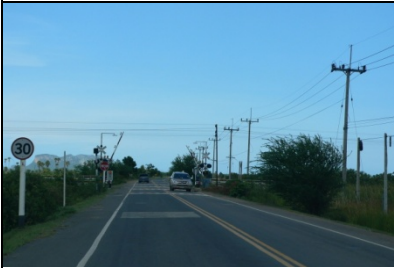
| ภาพถ่ายจุดตัด | รายละเอียดของจุดตัด | สภาพปัญหา | แนวทางแก้ไขเบื้องต้น | งบประมาณ (บาท) |
|---|---|---|---|---|
| | ประเภทของจุดตัด: เครื่องกั้น ข1<br>Latitude: 12.5415 Longitude: 99.86335<br>เสาโทรเลขที่: 265/1-2<br>ถนนที่ตัดผ่าน: ถนน ปช-1026<br>ชนิดผิวจราจร: ถนนลาดยาง<br>ความกว้างของผิวจราจรที่จุดตัด: 6 เมตร | <ul style="list-style-type: none"> <li>- เครื่องหมายจราจรไม่ครบถ้วนหรือมีแต่ไม่ได้มาตรฐาน และบางส่วนอยู่ในสภาพชำรุด</li> <li>- ความกว้างของผิวจราจรที่จุดตัดแคบกว่าความกว้างของถนน</li> </ul> | <ul style="list-style-type: none"> <li>- ติดตั้งเครื่องหมายจราจรตามมาตรฐานการติดตั้งเครื่องหมายจราจร</li> <li>- ปรับปรุงผิวจราจรที่จุดตัดตามมาตรฐานของการรถไฟฯ และขยายความกว้างให้เท่าถนน</li> </ul> | 100,000<br>160,000 |

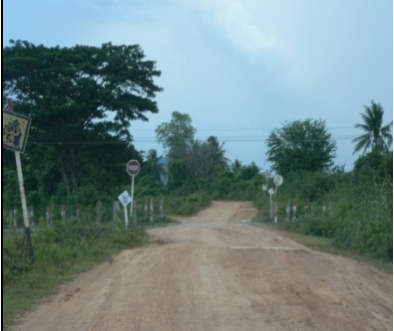
| ภาพถ่ายจุดตัด | รายละเอียดของจุดตัด | สภาพปัญหา | แนวทางแก้ไขเบื้องต้น | งบประมาณ (บาท) |
|---|---|---|---|---|
| | ประเภทของจุดตัด: ทาลักผ่าน<br>Latitude: 12.09731 Longitude: 99.86796<br>เสาโทรเลขที่: 268/4-5<br>ถนนที่ตัดผ่าน: ถ.เข้าทุ่งนา<br>ชนิดผิวจราจร: ถนนลูกรัง<br>ความกว้างของผิวจราจรที่จุดตัด: 6.5 เมตร | <ul style="list-style-type: none"> <li>- เครื่องหมายจราจรไม่ครบถ้วนหรือมีแต่ไม่ได้มาตรฐาน และบางส่วนอยู่ในสภาพชำรุด</li> <li>- สภาพผิวจราจรที่จุดตัดทางรถไฟชำรุด</li> <li>- ระยะมองเห็นปลอดภัยไม่เพียงพอ</li> <li>- ไม่ห่มอนที่ปักแสดงแนวเขตรถไฟเป็นอุปสรรคข้างทาง</li> </ul> | <ul style="list-style-type: none"> <li>- ติดตั้งเครื่องหมายระวางรถไฟ (Cross Buck)</li> <li>- ติดตั้งเครื่องหมายจราจรตามมาตรฐานการติดตั้งเครื่องหมายจราจร</li> <li>- ปรับปรุงผิวจราจรที่จุดตัดตามมาตรฐานของการรถไฟฯ และขยายความกว้างให้เท่าถนน</li> <li>- ปรับปรุงผิวจราจรของถนนในเขตทางรถไฟเป็นทางลาดยาง</li> <li>- แก้ไขระยะการมองเห็นปลอดภัย</li> </ul> | 30,000<br>50,000<br>480,000<br>200,000<br>330,000 |

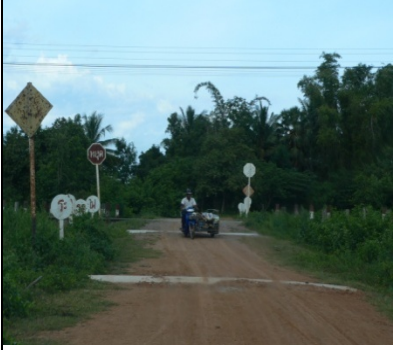
| ภาพถ่ายจุดตัด | รายละเอียดของจุดตัด | สภาพปัญหา | แนวทางแก้ไขเบื้องต้น | งบประมาณ (บาท) |
|---|---|---|---|---|
| | ประเภทของจุดตัด: ป้ายจราจร<br>Latitude: 12.08009 Longitude: 99.87067<br>เสาโทรเลขที่: 270/3-4<br>ถนนที่ตัดผ่าน: ถ.เลียบคลองชลประทาน<br>ชนิดผิวจราจร: ถนนลูกรัง<br>ความกว้างของผิวจราจรที่จุดตัด: 5 เมตร | <ul style="list-style-type: none"> <li>- เครื่องหมายจราจรไม่ครบถ้วนหรือมีแต่ไม่ได้มาตรฐาน และบางส่วนอยู่ในสภาพชำรุด</li> <li>- สภาพผิวจราจรที่จุดตัดทางรถไฟชำรุด</li> <li>- ระยะมองเห็นปลอดภัยไม่เพียงพอ</li> <li>- ไม่ห่มอนที่ปักแสดงแนวเขตรถไฟเป็นอุปสรรคขวางทาง</li> </ul> | <ul style="list-style-type: none"> <li>- ติดตั้งเครื่องหมายระวางรถไฟ (Cross Buck)</li> <li>- ติดตั้งเครื่องหมายจราจรตามมาตรฐานการติดตั้งเครื่องหมายจราจร</li> <li>- ปรับปรุงผิวจราจรที่จุดตัดตามมาตรฐานของการรถไฟฯ และขยายความกว้างให้เท่าถนน</li> <li>- ปรับปรุงผิวจราจรของถนนในเขตทางรถไฟเป็นทางลาดยาง</li> <li>- แก้ไขระยะการมองเห็นปลอดภัย</li> </ul> | 30,000<br>50,000<br>480,000<br>200,000<br>330,000 |

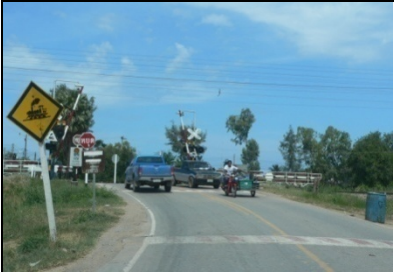
| ภาพถ่ายจุดตัด | รายละเอียดของจุดตัด | สภาพปัญหา | แนวทางแก้ไขเบื้องต้น | งบประมาณ (บาท) |
|---|---|---|---|---|
| | ประเภทของจุดตัด: เครื่องกั้น ข1<br>Latitude: 12.06806 Longitude: 99.87254<br>เสาโทรเลขที่: 271/10-11<br>ถนนที่ตัดผ่าน: ถนน ปช.1003<br>ชนิดผิวจราจร: ถนนลาดยาง<br>ความกว้างของผิวจราจรที่จุดตัด: 6 เมตร | <ul style="list-style-type: none"> <li>- ติดตั้งป้ายจราจรไม่เพียงพอและตำแหน่งการติดตั้งไม่เหมาะสมทำให้มองเห็นไม่ชัดเจน</li> <li>- ตำแหน่งจุดตัดทางรถไฟอยู่ใกล้ทางโค้ง</li> <li>- ปริมาณจราจรสูง</li> </ul> | ก่อสร้างสะพานข้ามทางรถไฟ (โครงการศึกษาและจัดทำแผนแม่บทการก่อสร้างสะพานข้ามทางรถไฟกรมทางหลวงชนบท) | 73,233,250 |

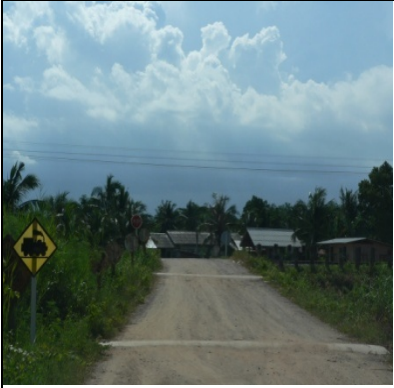
| ภาพถ่ายจุดตัด | รายละเอียดของจุดตัด | สภาพปัญหา | แนวทางแก้ไขเบื้องต้น | งบประมาณ (บาท) |
|---|---|---|---|---|
| | ประเภทของจุดตัด: ป้ายจราจร<br>Latitude: 12.05382 Longitude: 99.87147<br>เสาโทรเลขที่: 273/2-3<br>ถนนที่ตัดผ่าน: ถ.บ้านอุตะเภา<br>ชนิดผิวจราจร: ถนนลูกรัง<br>ความกว้างของผิวจราจรที่จุดตัด: 5 เมตร | <ul style="list-style-type: none"> <li>- เครื่องหมายจราจรไม่ครบถ้วนหรือมีแต่ไม่ได้มาตรฐาน และบางส่วนอยู่ในสภาพชำรุด</li> <li>- สภาพผิวจราจรที่จุดตัดทางรถไฟชำรุด</li> <li>- ถนนช่วงบริเวณจุดตัดทางรถไฟมีความลาดชัน</li> <li>- ระยะมองเห็นปลอดภัยไม่เพียงพอ</li> <li>- ไม่ห่มอนที่ปักแสดงแนวเขตรถไฟเป็นอุปสรรคขวางทาง</li> </ul> | <ul style="list-style-type: none"> <li>- ติดตั้งเครื่องหมายระวางรถไฟ (Cross Buck)</li> <li>- ติดตั้งเครื่องหมายจราจรตามมาตรฐานการติดตั้งเครื่องหมายจราจร</li> <li>- ปรับปรุงผิวจราจรที่จุดตัดตามมาตรฐานของการรถไฟฯ และขยายความกว้างให้เท่าถนน</li> <li>- ปรับปรุงผิวจราจรของถนนในเขตทางรถไฟเป็นทางลาดยาง และปรับระดับความชันตามมาตรฐานของการรถไฟฯ</li> <li>- แก้ไขระยะการมองเห็นปลอดภัย</li> </ul> | 30,000<br>50,000<br>480,000<br>250,000<br>330,000 |

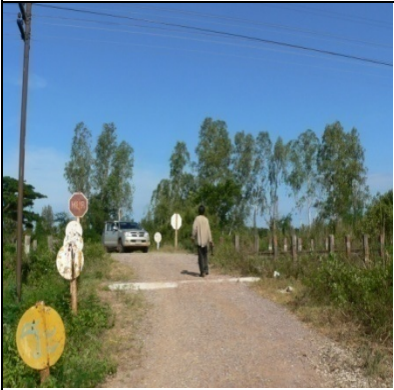
| ภาพถ่ายจุดตัด | รายละเอียดของจุดตัด | สภาพปัญหา | แนวทางแก้ไขเบื้องต้น | งบประมาณ (บาท) |
|---|---|---|---|---|
| | ประเภทของจุดตัด: ป้ายจราจร<br>Latitude: 12.04058 Longitude: 99.87017<br>เสาโทรเลขที่: 274/10-11<br>ถนนที่ตัดผ่าน: ถ.เพชรเกษม-บ้านระนอง<br>ชนิดผิวจราจร: ถนนลูกรัง<br>ความกว้างของผิวจราจรที่จุดตัด: 4 เมตร | <ul style="list-style-type: none"> <li>- เครื่องหมายจราจรไม่ครบถ้วนหรือมีแต่ไม่ได้มาตรฐาน และบางส่วนอยู่ในสภาพชำรุด</li> <li>- สภาพผิวจราจรที่จุดตัดทางรถไฟชำรุด</li> <li>- ถนนช่วงบริเวณจุดตัดทางรถไฟมีความลาดชัน</li> <li>- ระยะมองเห็นปลอดภัยไม่เพียงพอ</li> <li>- ไม่ห่มอนที่ปักแสดงแนวเขตรถไฟเป็นอุปสรรคขวางทาง</li> </ul> | <ul style="list-style-type: none"> <li>- ติดตั้งเครื่องหมายระวางรถไฟ (Cross Buck)</li> <li>- ติดตั้งเครื่องหมายจราจรตามมาตรฐานการติดตั้งเครื่องหมายจราจร</li> <li>- ปรับปรุงผิวจราจรที่จุดตัดตามมาตรฐานของการรถไฟ</li> <li>- ปรับปรุงผิวจราจรของถนนในเขตทางรถไฟเป็นทางลาดยาง และปรับระดับความชันตามมาตรฐานของการรถไฟฯ</li> <li>- แก้ไขระยะการมองเห็นปลอดภัย</li> <li>- รื้อถอนไม้ห่มอนที่ปักแสดงแนวเขตรถไฟ</li> </ul> | 30,000<br>50,000<br>480,000<br>250,000<br>330,000 |

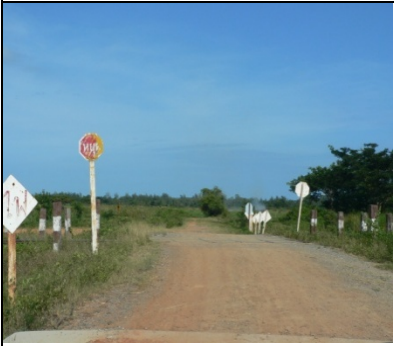
| ภาพถ่ายจุดตัด | รายละเอียดของจุดตัด | สภาพปัญหา | แนวทางแก้ไขเบื้องต้น | งบประมาณ (บาท) |
|---|---|---|---|---|
| | ประเภทของจุดตัด: ป้ายจราจร<br>Latitude: 12.02592 Longitude: 99.86697<br>เสาโทรเลขที่: 276/4-5<br>ถนนที่ตัดผ่าน: ถ.คันคลองส่งน้ำ-ชายทุ่งกววด<br>ชนิดผิวจราจร: ถนนลาดยาง<br>ความกว้างของผิวจราจรที่จุดตัด: 5 เมตร | <ul style="list-style-type: none"> <li>- เครื่องหมายจราจรไม่ครบถ้วนหรือมีแต่ไม่ได้มาตรฐาน และบางส่วนอยู่ในสภาพชำรุด</li> <li>- สภาพผิวจราจรที่จุดตัดทางรถไฟชำรุด</li> <li>- ระยะมองเห็นปลอดภัยไม่เพียงพอ</li> <li>- ไม่ห่มอนที่ปักแสดงแนวเขตรถไฟเป็นอุปสรรคขวางทาง</li> </ul> | <ul style="list-style-type: none"> <li>- ติดตั้งเครื่องหมายระวางรถไฟ (Cross Buck)</li> <li>- ติดตั้งเครื่องหมายจราจรตามมาตรฐานการติดตั้งเครื่องหมายจราจร</li> <li>- ปรับปรุงผิวจราจรที่จุดตัดตามมาตรฐานของการรถไฟ</li> <li>- ปรับปรุงผิวจราจรของถนนในเขตทางรถไฟเป็นทางลาดยาง</li> <li>- แก้ไขระยะการมองเห็นปลอดภัย</li> <li>- รื้อถอนไม้ห่มอนที่ปักแสดงแนวเขตรถไฟ</li> </ul> | 30,000<br>50,000<br>480,000<br>200,000<br>330,000 |

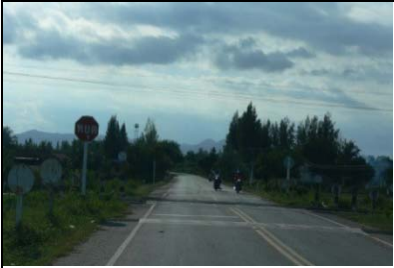
| ภาพถ่ายจุดตัด | รายละเอียดของจุดตัด | สภาพปัญหา | แนวทางแก้ไขเบื้องต้น | งบประมาณ (บาท) |
|---|---|---|---|---|
| | ประเภทของจุดตัด: ป้ายจราจร<br>Latitude: 12.00577 Longitude: 99.85891<br>เสาโทรเลขที่: 278/10-11<br>ถนนที่ตัดผ่าน: ถนน ปช4020<br>ชนิดผิวจราจร: ลาดยาง<br>ความกว้างของผิวจราจรที่จุดตัด: 6 เมตร | <ul style="list-style-type: none"> <li>- เครื่องหมายจราจรไม่ครบถ้วนหรือมีแต่ไม่ได้มาตรฐาน</li> <li>- ความกว้างของผิวจราจรที่จุดตัดแคบกว่าความกว้างของถนน</li> <li>- ระยะมองเห็นปลอดภัยไม่เพียงพอ</li> </ul> | <ul style="list-style-type: none"> <li>- ปรับปรุงเป็นเครื่องกั้นอัตโนมัติ ข1</li> <li>- ติดตั้งเครื่องหมายจราจรตามมาตรฐานการติดตั้งเครื่องหมายจราจร</li> <li>- ปรับปรุงผิวจราจรที่จุดตัดตามมาตรฐานของการรถไฟฯ และขยายความกว้างให้เท่าถนน</li> </ul> | 4,500,000<br>100,000<br>560,000 |

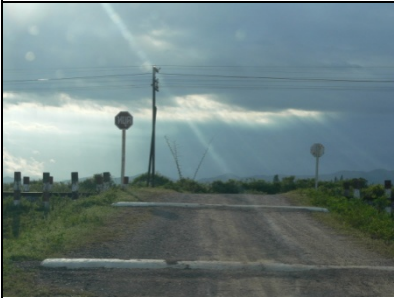
| ภาพถ่ายจุดตัด | รายละเอียดของจุดตัด | สภาพปัญหา | แนวทางแก้ไขเบื้องต้น | งบประมาณ (บาท) |
|---|---|---|---|---|
| | ประเภทของจุดตัด: ป้ายจราจร<br>Latitude: 11.97114 Longitude: 99.84482<br>เสาโทรเลขที่: 282/12-13<br>ถนนที่ตัดผ่าน: ถ.เข้าที่ดินสงวนเลี้ยงสัตว์<br>ชนิดผิวจราจร: ถนนลูกรัง<br>ความกว้างของผิวจราจรที่จุดตัด: 6 เมตร | <ul style="list-style-type: none"> <li>- เครื่องหมายจราจรไม่ครบถ้วนหรือมีแต่ไม่ได้มาตรฐาน และบางส่วนอยู่ในสภาพชำรุด</li> <li>- สภาพผิวจราจรที่จุดตัดทางรถไฟชำรุด</li> <li>- ถนนช่วงบริเวณจุดตัดทางรถไฟมีความลาดชัน</li> <li>- ระยะมองเห็นปลอดภัยไม่เพียงพอ</li> <li>- ไม่ห่มอนที่ปักแสดงแนวเขตรถไฟเป็นอุปสรรคขวางทาง</li> </ul> | <ul style="list-style-type: none"> <li>- ติดตั้งเครื่องหมายระวางรถไฟ (Cross Buck)</li> <li>- ติดตั้งเครื่องหมายจราจรตามมาตรฐานการติดตั้งเครื่องหมายจราจร</li> <li>- ปรับปรุงผิวจราจรที่จุดตัดตามมาตรฐานของการรถไฟ</li> <li>- ปรับปรุงผิวจราจรของถนนในเขตทางรถไฟเป็นทางลาดยาง และปรับระดับความชันตามมาตรฐานของการรถไฟฯ</li> </ul> | 30,000<br>50,000<br>480,000<br>250,000 |

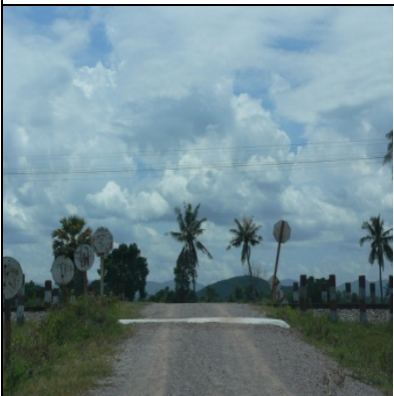
| ภาพถ่ายจุดตัด | รายละเอียดของจุดตัด | สภาพปัญหา | แนวทางแก้ไขเบื้องต้น | งบประมาณ (บาท) |
|---|---|---|---|---|
| | ประเภทของจุดตัด: ป้ายจราจร<br>Latitude: 11.94859 Longitude: 99.83375<br>เสาโทรเลขที่: 285/9-10<br>ถนนที่ตัดผ่าน: ถ.เข้าหมู่บ้านชายทะเล<br>ชนิดผิวจราจร: ถนนลูกรัง<br>ความกว้างของผิวจราจรที่จุดตัด: 4 เมตร | <ul style="list-style-type: none"> <li>- เครื่องหมายจราจรไม่ครบถ้วนหรือมีแต่ไม่ได้มาตรฐาน และบางส่วนอยู่ในสภาพชำรุด</li> <li>- สภาพผิวจราจรที่จุดตัดทางรถไฟชำรุด</li> <li>- ถนนช่วงบริเวณจุดตัดทางรถไฟมีความลาดชัน</li> <li>- ระยะมองเห็นปลอดภัยไม่เพียงพอ</li> <li>- ไม่ห่มอนที่ปักแสดงแนวเขตรถไฟเป็นอุปสรรคขวางทาง</li> </ul> | <ul style="list-style-type: none"> <li>- ติดตั้งเครื่องหมายระวางรถไฟ (Cross Buck)</li> <li>- ติดตั้งเครื่องหมายจราจรตามมาตรฐานการติดตั้งเครื่องหมายจราจร</li> <li>- ปรับปรุงผิวจราจรที่จุดตัดตามมาตรฐานของการรถไฟ</li> <li>- ปรับปรุงผิวจราจรของถนนในเขตทางรถไฟเป็นทางลาดยาง และปรับระดับความชันตามมาตรฐานของการรถไฟฯ</li> <li>- แก้ไขระยะการมองเห็นปลอดภัย</li> <li>- รื้อถอนไม้ห่มอนที่ปักแสดงแนวเขตรถไฟ</li> </ul> | 30,000<br>50,000<br>480,000<br>250,000<br>100,000 |

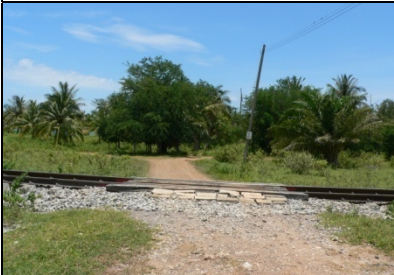
| ภาพถ่ายจุดตัด | รายละเอียดของจุดตัด | สภาพปัญหา | แนวทางแก้ไขเบื้องต้น | งบประมาณ (บาท) |
|---|---|---|---|---|
| | ประเภทของจุดตัด: ทางลัดผ่าน<br>Latitude: 11.9436 Longitude: 99.83129<br>เสาโทรเลขที่: 286/3-4<br>ถนนที่ตัดผ่าน: ถนนลูกรัง<br>ชนิดผิวจราจร: ถนนลูกรัง<br>ความกว้างของผิวจราจรที่จุดตัด: 3 เมตร | - มีลักษณะเป็นทางลัดผ่าน ที่ไม่มีการติดตั้งเครื่องหมายจราจรที่แสดงว่าเป็นทางตัดผ่านทางรถไฟ<br>- สภาพผิวจราจรที่จุดตัดทางรถไฟชำรุด<br>- ระยะมองเห็นปลอดภัยไม่เพียงพอ | - ติดตั้งเครื่องหมายระวางรถไฟ (Cross Buck)<br>- ติดตั้งป้ายหยุดที่ระยะ 5 เมตร<br>- ติดตั้งป้ายแจ้งให้ประชาชนทราบว่าจุดตัดนี้เป็นทางลัดผ่านที่ไม่ได้รับอนุญาตจากการรถไฟฯ<br>- แก้ไขระยะการมองเห็นปลอดภัย | 30,000<br>10,000<br>10,000<br>330,000 |

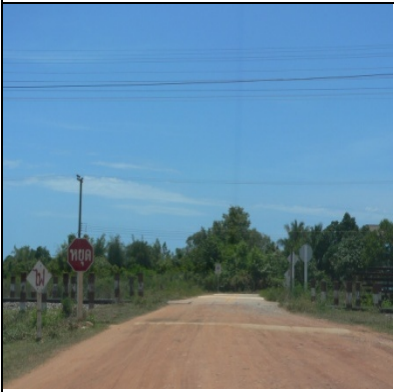
| ภาพถ่ายจุดตัด | รายละเอียดของจุดตัด | สภาพปัญหา | แนวทางแก้ไขเบื้องต้น | งบประมาณ (บาท) |
|---|---|---|---|---|
| | ประเภทของจุดตัด: ป้ายจราจร<br>Latitude: 11.92483 Longitude: 99.82109<br>เสาโทรเลขที่: 288/8-9<br>ถนนที่ตัดผ่าน: ถ.เข้าร.ร.ทุ่งมะเเฒ่า<br>ชนิดผิวจราจร: ถนนคอนกรีต<br>ความกว้างของผิวจราจรที่จุดตัด: 4 เมตร | - เครื่องหมายจราจรไม่ครบถ้วนหรือมีแต่ไม่ได้มาตรฐาน และบางส่วนอยู่ในสภาพชำรุด<br>- สภาพผิวจราจรที่จุดตัดทางรถไฟชำรุด<br>- ระยะมองเห็นปลอดภัยไม่เพียงพอ<br>- ไม่ห่มอนที่ปักแสดงแนวเขตรถไฟเป็นอุปสรรคขวางทาง | - ติดตั้งเครื่องหมายระวางรถไฟ (Cross Buck)<br>- ติดตั้งเครื่องหมายจราจรตามมาตรฐานการติดตั้งเครื่องหมายจราจร<br>- ปรับปรุงผิวจราจรที่จุดตัดตามมาตรฐานของการรถไฟ<br>- ปรับปรุงผิวจราจรของถนนในเขตทางรถไฟเป็นทางลาดยาง<br>- แก้ไขระยะการมองเห็นปลอดภัย<br>- รื้อถอนไม้ห่มอนที่ปักแสดงแนวเขตรถไฟ | 30,000<br>50,000<br>480,000<br>200,000<br>330,000 |

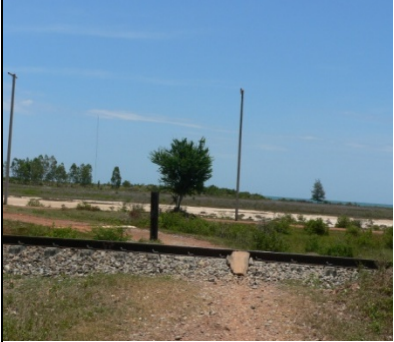
| ภาพถ่ายจุดตัด | รายละเอียดของจุดตัด | สภาพปัญหา | แนวทางแก้ไขเบื้องต้น | งบประมาณ (บาท) |
|---|---|---|---|---|
| | ประเภทของจุดตัด: ป้ายจราจร<br>Latitude: 11.91508 Longitude: 99.81603<br>เสาโทรเลขที่: 289/12-13<br>ถนนที่ตัดผ่าน: ถ.เข้าหมู่บ้านคันกระได<br>ชนิดผิวจราจร: ถนนลูกรัง<br>ความกว้างของผิวจราจรที่จุดตัด: 4 เมตร | - เครื่องหมายจราจรไม่ครบถ้วนหรือมีแต่ไม่ได้มาตรฐาน และบางส่วนอยู่ในสภาพชำรุด<br>- สภาพผิวจราจรที่จุดตัดทางรถไฟชำรุด<br>- ระยะมองเห็นปลอดภัยไม่เพียงพอ<br>- ไม่ห่มอนที่ปักแสดงแนวเขตรถไฟเป็นอุปสรรคขวางทาง | - ติดตั้งเครื่องหมายระวางรถไฟ (Cross Buck)<br>- ติดตั้งเครื่องหมายจราจรตามมาตรฐานการติดตั้งเครื่องหมายจราจร<br>- ปรับปรุงผิวจราจรที่จุดตัดตามมาตรฐานของการรถไฟ<br>- ปรับปรุงผิวจราจรของถนนในเขตทางรถไฟเป็นทางลาดยาง<br>- รื้อถอนไม้ห่มอนที่ปักแสดงแนวเขตรถไฟ | 30,000<br>50,000<br>480,000<br>200,000 |

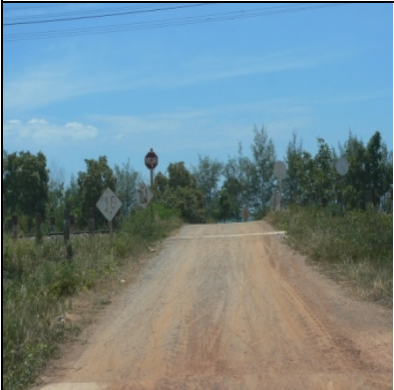
| ภาพถ่ายจุดตัด | รายละเอียดของจุดตัด | สภาพปัญหา | แนวทางแก้ไขเบื้องต้น | งบประมาณ (บาท) |
|---|---|---|---|---|
| | ประเภทของจุดตัด: ป้ายจราจร<br>Latitude: 11.88521 Longitude: 99.81122<br>เสาโทรเลขที่: 293/1-2<br>ถนนที่ตัดผ่าน: ถ.เข้าบ้าน มล.เหมือนจันทร์<br>ชนิดผิวจราจร: ถนนลาดยาง<br>ความกว้างของผิวจราจรที่จุดตัด: 5 เมตร | <ul style="list-style-type: none"> <li>- เครื่องหมายจราจรไม่ครบถ้วนหรือมีแต่ไม่ได้มาตรฐาน และบางส่วนอยู่ในสภาพชำรุด</li> <li>- สภาพผิวจราจรที่จุดตัดทางรถไฟชำรุด</li> <li>- ถนนช่วงบริเวณจุดตัดทางรถไฟมีความลาดชัน</li> <li>- ระยะมองเห็นปลอดภัยไม่เพียงพอ</li> <li>- ไม้หมอนที่ปักแสดงแนวเขตรถไฟเป็นอุปสรรคขวางทาง</li> </ul> | <ul style="list-style-type: none"> <li>- ติดตั้งเครื่องหมายระวางรถไฟ (Cross Buck)</li> <li>- ติดตั้งเครื่องหมายจราจรตามมาตรฐานการติดตั้งเครื่องหมายจราจร</li> <li>- ปรับปรุงผิวจราจรที่จุดตัดตามมาตรฐานของการรถไฟ</li> <li>- ปรับปรุงผิวจราจรของถนนในเขตทางรถไฟเป็นทางลาดยาง และปรับระดับความชันตามมาตรฐานของการรถไฟ</li> <li>- แก้ไขระยะการมองเห็นปลอดภัย</li> <li>- รื้อถอนไม้หมอนที่ปักแสดงแนวเขตรถไฟ</li> </ul> | 30,000<br>50,000<br>480,000<br>250,000<br>330,000 |

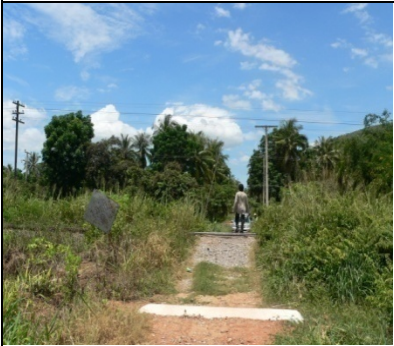
| ภาพถ่ายจุดตัด | รายละเอียดของจุดตัด | สภาพปัญหา | แนวทางแก้ไขเบื้องต้น | งบประมาณ (บาท) |
|---|---|---|---|---|
| | ประเภทของจุดตัด: ป้ายจราจร<br>Latitude: 12.5415 Longitude: 99.96151<br>เสาโทรเลขที่: 293/11-12<br>ถนนที่ตัดผ่าน: ถนนเพชรเกษม – บ.หนองแก<br>ชนิดผิวจราจร: ถนนคอนกรีต<br>ความกว้างของผิวจราจรที่จุดตัด: 5 เมตร | <ul style="list-style-type: none"> <li>- เครื่องหมายจราจรไม่ครบถ้วนหรือมีแต่ไม่ได้มาตรฐาน และบางส่วนอยู่ในสภาพชำรุด</li> <li>- สภาพผิวจราจรที่จุดตัดทางรถไฟชำรุด</li> <li>- ถนนช่วงบริเวณจุดตัดทางรถไฟมีความลาดชัน</li> <li>- ระยะมองเห็นปลอดภัยไม่เพียงพอ</li> <li>- ไม้หมอนที่ปักแสดงแนวเขตรถไฟเป็นอุปสรรคขวางทาง</li> </ul> | <ul style="list-style-type: none"> <li>- ติดตั้งเครื่องหมายระวางรถไฟ (Cross Buck)</li> <li>- ติดตั้งเครื่องหมายจราจรตามมาตรฐานการติดตั้งเครื่องหมายจราจร</li> <li>- ปรับปรุงผิวจราจรที่จุดตัดตามมาตรฐานของการรถไฟ</li> <li>- ปรับปรุงผิวจราจรของถนนในเขตทางรถไฟเป็นทางลาดยาง และปรับระดับความชันตามมาตรฐานของการรถไฟ</li> <li>- แก้ไขระยะการมองเห็นปลอดภัย</li> </ul> | 30,000<br>50,000<br>480,000<br>250,000<br>330,000 |

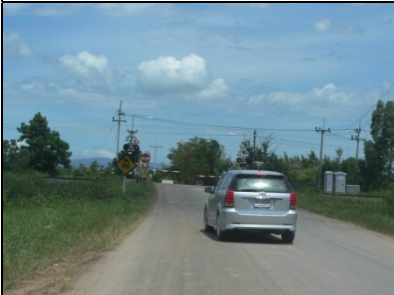
| ภาพถ่ายจุดตัด | รายละเอียดของจุดตัด | สภาพปัญหา | แนวทางแก้ไขเบื้องต้น | งบประมาณ (บาท) |
|---|---|---|---|---|
| | ประเภทของจุดตัด: เครื่องกั้น ข1<br>Latitude: 11.85942 Longitude: 99.80888<br>เสาโทรเลขที่: 295/16-295/1<br>ถนนที่ตัดผ่าน: ถนน ปข.1034<br>ชนิดผิวจราจร: ถนนลาดยาง<br>ความกว้างของผิวจราจรที่จุดตัด: 6.5 เมตร | <ul style="list-style-type: none"> <li>- เครื่องหมายจราจรไม่ครบถ้วนหรือมีแต่ไม่ได้มาตรฐาน และบางส่วนอยู่ในสภาพชำรุด</li> <li>- ความกว้างของผิวจราจรที่จุดตัดแคบกว่าความกว้างของถนน</li> </ul> | <ul style="list-style-type: none"> <li>- ติดตั้งเครื่องหมายจราจรตามมาตรฐานการติดตั้งเครื่องหมายจราจร</li> <li>- ปรับปรุงผิวจราจรที่จุดตัดตามมาตรฐานของการรถไฟฯ และขยายความกว้างให้เท่าถนน</li> </ul> | <p>100,000</p> <p>560,000</p> |

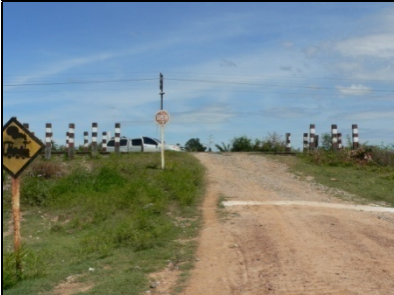
| ภาพถ่ายจุดตัด | รายละเอียดของจุดตัด | สภาพปัญหา | แนวทางแก้ไขเบื้องต้น | งบประมาณ (บาท) |
|---|---|---|---|---|
| | ประเภทของจุดตัด: ทางลัดผ่าน<br>Latitude: 11.8362 Longitude: 99.79534<br>เสาโทรเลขที่: 298/15-16<br>ถนนที่ตัดผ่าน: ถ.เข้าหมู่บ้าน 3 ต.ชว่น้อย<br>ชนิดผิวจราจร: ถนนลูกรัง<br>ความกว้างของผิวจราจรที่จุดตัด: 5 เมตร | <ul style="list-style-type: none"> <li>- เครื่องหมายจราจรไม่ครบถ้วนหรือมีแต่ไม่ได้มาตรฐาน และบางส่วนอยู่ในสภาพชำรุด</li> <li>- สภาพผิวจราจรที่จุดตัดทางรถไฟชำรุด</li> <li>- ถนนช่วงบริเวณจุดตัดทางรถไฟมีความลาดชัน</li> <li>- ระยะมองเห็นปลอดภัยไม่เพียงพอ</li> <li>- ไม่หมอนที่ปักแสดงแนวเขตรถไฟเป็นอุปสรรคขวางทาง</li> </ul> | <ul style="list-style-type: none"> <li>- ติดตั้งเครื่องหมายระวางรถไฟ (Cross Buck)</li> <li>- ติดตั้งป้ายหยุดที่ระยะ 5 เมตร</li> <li>- ติดตั้งป้ายแจ้งให้ประชาชนทราบว่าจุดตัดนี้เป็นทางลัดผ่านที่ไม่ได้รับอนุญาตจากการรถไฟฯ</li> <li>- แก้ไขระยะการมองเห็นปลอดภัย</li> </ul> | <p>30,000</p> <p>8,200</p> <p>11,800</p> <p>100,000</p> |

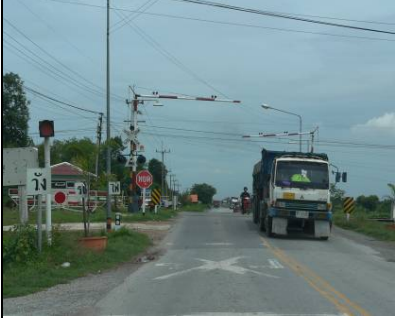
| ภาพถ่ายจุดตัด | รายละเอียดของจุดตัด | สภาพปัญหา | แนวทางแก้ไขเบื้องต้น | งบประมาณ (บาท) |
|---|---|---|---|---|
| | ประเภทของจุดตัด: เครื่องกั้น ก1<br>Latitude: 14.46861 Longitude: 100.74950<br>เสาโทรเลขที่: 93/11-12<br>ถนนที่ตัดผ่าน: อ.ท่าเรือ - อ.หนองแค<br>ชนิดผิวจราจร: ถนนลาดยาง<br>ความกว้างของผิวจราจรที่จุดตัด: 7.0 เมตร | - เครื่องหมายจราจรไม่ครบถ้วนหรือมีแต่ไม่ได้มาตรฐาน และบางส่วนอยู่ในสภาพชำรุด<br>- ถนนช่วงบริเวณจุดตัดทางรถไฟมีความลาดชัน | - ติดตั้งเครื่องหมายจราจรตามมาตรฐานการติดตั้งเครื่องหมายจราจร<br>- ปรับปรุงความลาดชันของช่วงถนนเชื่อมต่อทางรถไฟตามมาตรฐานการรถไฟฯ | 150,000<br><br>200,000 |

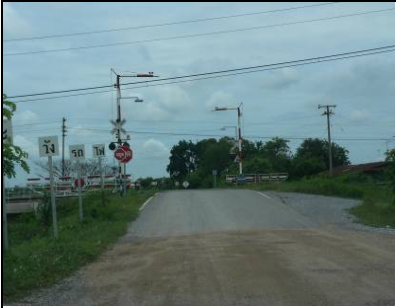
| ภาพถ่ายจุดตัด | รายละเอียดของจุดตัด | สภาพปัญหา | แนวทางแก้ไขเบื้องต้น | งบประมาณ (บาท) |
|---|---|---|---|---|
| | ประเภทของจุดตัด: เครื่องกั้น ก1<br>Latitude: 14.468904 Longitude: 100.75014<br>เสาโทรเลขที่: 93/12-13<br>ถนนที่ตัดผ่าน: ต.ดอนหญ้านาง- ต.หนองน้ำใส<br>ชนิดผิวจราจร: ถนนดินลูกรัง<br>ความกว้างของผิวจราจรที่จุดตัด: 6.0 เมตร | - เครื่องหมายจราจรไม่ครบถ้วนหรือมีแต่ไม่ได้มาตรฐาน และบางส่วนอยู่ในสภาพชำรุด<br>- ถนนช่วงบริเวณจุดตัดทางรถไฟมีความลาดชัน<br>- ความกว้างของผิวจราจรที่จุดตัดแคบกว่าความกว้างของถนน | - ติดตั้งเครื่องหมายจราจรตามมาตรฐานการติดตั้งเครื่องหมายจราจร<br>- ปรับปรุงความลาดชันของช่วงถนนเชื่อมต่อทางรถไฟตามมาตรฐานการรถไฟฯ<br>- ปรับปรุงผิวจราจรที่จุดตัดตามมาตรฐานของการรถไฟฯ และขยายความกว้างให้เท่าถนน | 100,000<br><br>200,000<br><br>160,000 |
