# โครงการศึกษาจัดทำแผนแก้ไขอุบัติเหตุบริเวณจุดตัด ทางรถไฟกับถนนสำหรับรถไฟทางไกล

รายงานฉบับสมบูรณ์  
(Final Report)

บริษัท ทรานส์คอนซัลท์ จำกัด

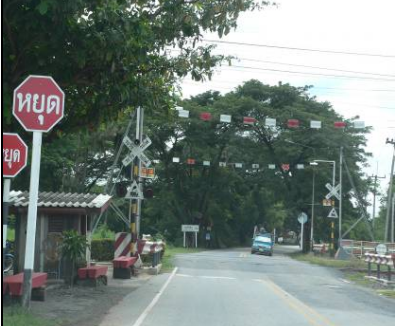
| ภาพถ่ายจุดตัด | รายละเอียดของจุดตัด | สภาพปัญหา | แนวทางแก้ไขเบื้องต้น | งบประมาณ (บาท) |
|---|---|---|---|---|
| | ประเภทของจุดตัด: เครื่องกั้น ก3<br>Latitude: 14.49335 Longitude: 100.78806<br>เสาโทรเลขที่: 98/10-11<br>ถนนที่ตัดผ่าน: อ.หนองแขง - อ.เส้าไห้<br>ชนิดผิวจราจร: ถนนลาดยาง<br>ความกว้างของผิวจราจรที่จุดตัด: 7.5 เมตร | - เครื่องหมายจราจรไม่ครบถ้วนหรือมีแต่ไม่ได้มาตรฐาน และบางส่วนอยู่ในสภาพชำรุด<br>- สภาพผิวจราจรที่จุดตัดทางรถไฟชำรุด | - ติดตั้งเครื่องหมายจราจรตามมาตรฐานการติดตั้งเครื่องหมายจราจร<br>- ปรับปรุงผิวจราจรที่จุดตัดตามมาตรฐานของการรถไฟฯ และขยายความกว้างให้เท่าถนน | 150,000<br><br>640,000 |

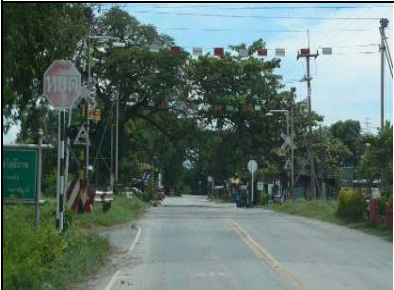
| ภาพถ่ายจุดตัด | รายละเอียดของจุดตัด | สภาพปัญหา | แนวทางแก้ไขเบื้องต้น | งบประมาณ (บาท) |
|---|---|---|---|---|
| | ประเภทของจุดตัด: เครื่องกั้น ก3<br>Latitude: 14.52141 Longitude: 100.85916<br>เสาโทรเลขที่: 107/2-3<br>ถนนที่ตัดผ่าน: ต.สวนดอกไม้ – ทศบ.ป๊อปปี้<br>ชนิดผิวจราจร: ถนนลาดยาง<br>ความกว้างของผิวจราจรที่จุดตัด: 7.5 เมตร | - เครื่องหมายจราจรไม่ครบถ้วนหรือมีแต่ไม่ได้มาตรฐาน และบางส่วนอยู่ในสภาพชำรุด<br>- สภาพผิวจราจรที่จุดตัดทางรถไฟบางส่วนชำรุด | - ติดตั้งเครื่องหมายจราจรตามมาตรฐานการติดตั้งเครื่องหมายจราจร<br>- ปรับปรุงผิวจราจรที่จุดตัดตามมาตรฐานของการรถไฟฯ และขยายความกว้างให้เท่าถนน | 150,000<br><br>640,000 |

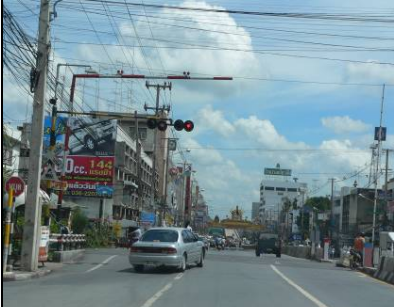
| ภาพถ่ายจุดตัด | รายละเอียดของจุดตัด | สภาพปัญหา | แนวทางแก้ไขเบื้องต้น | งบประมาณ (บาท) |
|---|---|---|---|---|
| | ประเภทของจุดตัด: เครื่องกั้น ก1<br>Latitude: 14.52783 Longitude: 100.91272<br>เสาโทรเลขที่: 112/15-16<br>ถนนที่ตัดผ่าน: อ.เมือง – ถ.มิตรภาพ<br>ชนิดผิวจราจร: ถนนลาดยาง<br>ความกว้างของผิวจราจรที่จุดตัด: 18.0 เมตร | - เครื่องหมายจราจรไม่ครบถ้วนหรือมีแต่ไม่ได้มาตรฐาน และบางส่วนอยู่ในสภาพชำรุด | - ติดตั้งเครื่องหมายจราจรตามมาตรฐานการติดตั้งเครื่องหมายจราจร | 200,000 |

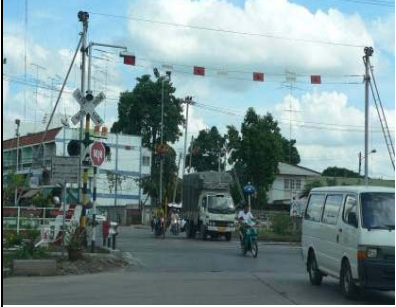
| ภาพถ่ายจุดตัด | รายละเอียดของจุดตัด | สภาพปัญหา | แนวทางแก้ไขเบื้องต้น | งบประมาณ (บาท) |
|---|---|---|---|---|
| | ประเภทของจุดตัด: เครื่องกั้น ก3<br>Latitude: 14.52831 Longitude: 100.9229<br>เสาโทรเลขที่: 113/16-17<br>ถนนที่ตัดผ่าน: ถ.พิชัยณรงค์สงคราม –<br>ถ.สุตบรรทัด<br>ชนิดผิวจราจร: ถนนคอนกรีต<br>ความกว้างของผิวจราจรที่จุดตัด: 12.0 เมตร | <ul style="list-style-type: none"> <li>- เครื่องหมายจราจรไม่ครบถ้วนหรือมีแต่ไม่ได้มาตรฐาน และบางส่วนอยู่ในสภาพชำรุด</li> <li>- ถนนขนานทางรถไฟมาตัดทำให้เกิดทางแยกที่มีปริมาณจราจรสูงใกล้จุดตัดทางรถไฟ</li> </ul> | <ul style="list-style-type: none"> <li>- ติดตั้งเครื่องหมายจราจรตามมาตรฐานการติดตั้งเครื่องหมายจราจร</li> </ul> | 150,000 |

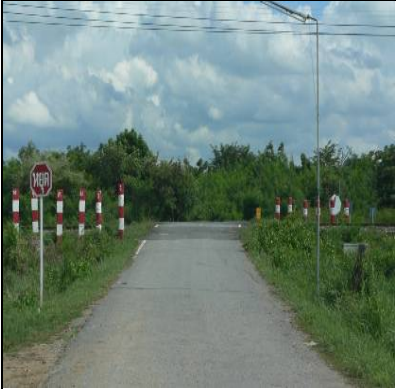
| ภาพถ่ายจุดตัด | รายละเอียดของจุดตัด | สภาพปัญหา | แนวทางแก้ไขเบื้องต้น | งบประมาณ (บาท) |
|---|---|---|---|---|
| | ประเภทของจุดตัด: ป้ายจราจร<br>Latitude: 14.53568 Longitude: 100.92998<br>เสาโทรเลขที่: 115/2-3<br>ถนนที่ตัดผ่าน: บ้านกล้วย-สนง.ชลประทานที่10<br>ชนิดผิวจราจร: ถนนลาดยาง<br>ความกว้างของผิวจราจรที่จุดตัด: 4.3 เมตร | <ul style="list-style-type: none"> <li>- เครื่องหมายจราจรไม่ครบถ้วนหรือมีแต่ไม่ได้มาตรฐาน และบางส่วนอยู่ในสภาพชำรุด</li> <li>- ถนนช่วงบริเวณจุดตัดทางรถไฟมีความลาดชัน และบางจุดมีความชันหลายระดับ</li> <li>- สภาพผิวจราจรที่จุดตัดทางรถไฟชำรุด</li> <li>- ระยะมองเห็นปลอดภัยไม่เพียงพอ</li> </ul> | <ul style="list-style-type: none"> <li>- ติดตั้งเครื่องหมายระวางรถไฟ (Cross Buck)</li> <li>- ติดตั้งเครื่องหมายจราจรตามมาตรฐานการติดตั้งเครื่องหมายจราจร</li> <li>- ปรับปรุงผิวจราจรที่จุดตัดตามมาตรฐานของการรถไฟฯ และขยายความกว้างให้เท่าถนน</li> <li>- ปรับปรุงความลาดชันของช่วงถนนเชื่อมต่อทางรถไฟตามมาตรฐานการรถไฟฯ</li> <li>- รื้อถอนไม้หมอนที่ปักแสดงแนวเขตรถไฟ</li> <li>- แก้ไขระยะการมองเห็นปลอดภัย</li> </ul> | 30,000<br>100,000<br>480,000<br>200,000<br>330,000 |

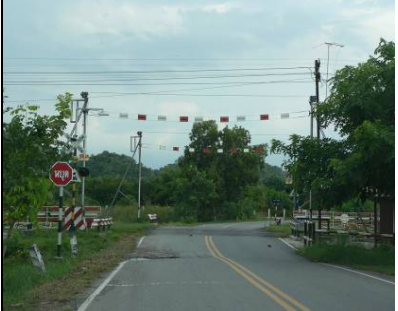
| ภาพถ่ายจุดตัด | รายละเอียดของจุดตัด | สภาพปัญหา | แนวทางแก้ไขเบื้องต้น | งบประมาณ (บาท) |
|---|---|---|---|---|
| | ประเภทของจุดตัด: เครื่องกั้น ก3<br>Latitude: 14.54950 Longitude: 100.95367<br>เสาโทรเลขที่: 118/1-2<br>ถนนที่ตัดผ่าน: ถ.เลี้ยวเมือง- ต.หนองบัว<br>ชนิดผิวจราจร: ถนนลาดยาง<br>ความกว้างของผิวจราจรที่จุดตัด: 7.0 เมตร | <ul style="list-style-type: none"> <li>- เครื่องหมายจราจรไม่ครบถ้วนหรือมีแต่ไม่ได้มาตรฐาน และบางส่วนอยู่ในสภาพชำรุด</li> <li>- สภาพผิวจราจรที่จุดตัดทางรถไฟบางส่วนชำรุด</li> <li>- ถนนช่วงบริเวณจุดตัดทางรถไฟมีความลาดชัน</li> </ul> | <ul style="list-style-type: none"> <li>- ติดตั้งเครื่องหมายจราจรตามมาตรฐานการติดตั้งเครื่องหมายจราจร</li> <li>- ปรับปรุงผิวจราจรที่จุดตัดตามมาตรฐานของการรถไฟฯ และขยายความกว้างให้เท่าถนน</li> <li>- ปรับปรุงความลาดชันของช่วงถนนเชื่อมต่อทางรถไฟตามมาตรฐานการรถไฟฯ</li> </ul> | <p>150,000</p> <p>640,000</p> <p>200,000</p> |

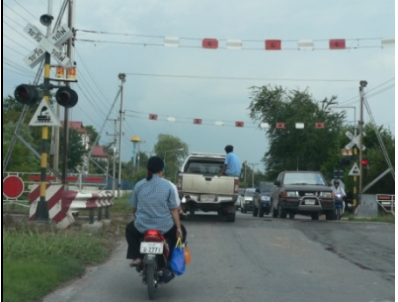
| ภาพถ่ายจุดตัด | รายละเอียดของจุดตัด | สภาพปัญหา | แนวทางแก้ไขเบื้องต้น | งบประมาณ (บาท) |
|---|---|---|---|---|
| | ประเภทของจุดตัด: เครื่องกั้น ก3<br>Latitude: 14.5624 Longitude: 100.96918<br>เสาโทรเลขที่: 120/5-6<br>ถนนที่ตัดผ่าน: อ.แก่งคอย – ถ.มิตรภาพ<br>ชนิดผิวจราจร: ถนนลาดยาง<br>ความกว้างของผิวจราจรที่จุดตัด: 7 เมตร | <ul style="list-style-type: none"> <li>- เครื่องหมายจราจรไม่ครบถ้วนหรือมีแต่ไม่ได้มาตรฐาน และบางส่วนอยู่ในสภาพชำรุด</li> <li>- สภาพผิวจราจรที่จุดตัดทางรถไฟบางส่วนชำรุด</li> <li>- ถนนช่วงบริเวณจุดตัดทางรถไฟมีความลาดชัน</li> <li>- มีปริมาณจราจรสูง</li> </ul> | <ul style="list-style-type: none"> <li>- ก่อสร้างสะพานข้ามทางรถไฟ (โครงการก่อสร้างสะพานข้ามทางรถไฟ กรมทางหลวง)</li> </ul> | 153,000,000 |

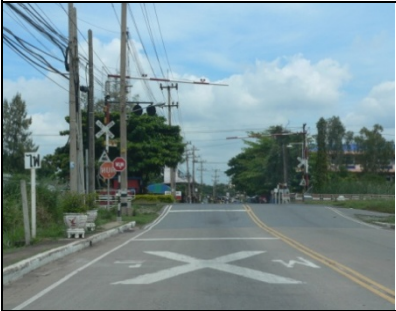
| ภาพถ่ายจุดตัด | รายละเอียดของจุดตัด | สภาพปัญหา | แนวทางแก้ไขเบื้องต้น | งบประมาณ (บาท) |
|---|---|---|---|---|
| | ประเภทของจุดตัด: เครื่องกั้น ก1<br>Latitude: 14.58278 Longitude: 100.99683<br>เสาโทรเลขที่: 124/1-2<br>ถนนที่ตัดผ่าน: อ.แก่งคอย - ถ.มิตรภาพ<br>ชนิดผิวจราจร: ถนนลาดยาง<br>ความกว้างของผิวจราจรที่จุดตัด: 10 เมตร | - เครื่องหมายจราจรไม่ครบถ้วนหรือมีแต่ไม่ได้มาตรฐาน และบางส่วนอยู่ในสภาพชำรุด | - ติดตั้งเครื่องหมายจราจรตามมาตรฐานการติดตั้งเครื่องหมายจราจร | 150,000 |

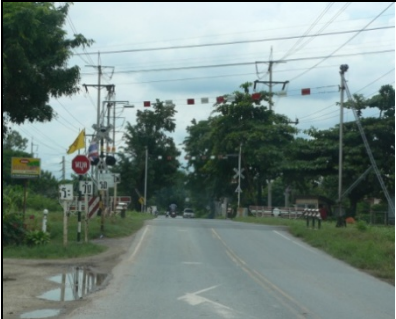
| ภาพถ่ายจุดตัด | รายละเอียดของจุดตัด | สภาพปัญหา | แนวทางแก้ไขเบื้องต้น | งบประมาณ (บาท) |
|---|---|---|---|---|
| | ประเภทของจุดตัด: เครื่องกั้น ก3<br>Latitude: 14.59175 Longitude: 101.01651<br>เสาโทรเลขที่: 126/7-8<br>ถนนที่ตัดผ่าน: อ.แก่งคอย - ถ.มิตรภาพ<br>ชนิดผิวจราจร: ถนนลาดยาง<br>ความกว้างของผิวจราจรที่จุดตัด: 6.5 เมตร | - เครื่องหมายจราจรไม่ครบถ้วนหรือมีแต่ไม่ได้มาตรฐาน และบางส่วนอยู่ในสภาพชำรุด<br>- สภาพผิวจราจรที่จุดตัดทางรถไฟบางส่วนชำรุด<br>- ถนนช่วงบริเวณจุดตัดทางรถไฟมีความลาดชัน<br>- มีปริมาณจราจรสูง | - ก่อสร้างสะพานข้ามทางรถไฟ (โครงการก่อสร้างสะพานข้ามทางรถไฟ กรมทางหลวง) | 153,000,000 |

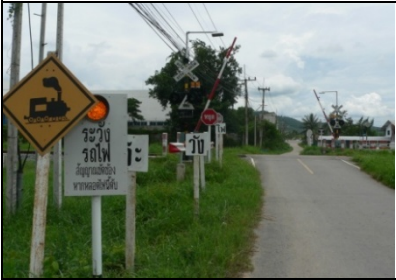
| ภาพถ่ายจุดตัด | รายละเอียดของจุดตัด | สภาพปัญหา | แนวทางแก้ไขเบื้องต้น | งบประมาณ (บาท) |
|---|---|---|---|---|
| | ประเภทของจุดตัด: เครื่องกั้น ข1<br>Latitude:14.60146 Longitude:101.04636<br>เสาโทรเลขที่: 129/14-15<br>ถนนที่ตัดผ่าน: ทับทวน – ถ.มิตรภาพ<br>ชนิดผิวจราจร: ถนนลาดยาง<br>ความกว้างของผิวจราจรที่จุดตัด: 5 เมตร | - รายละเอียดการศึกษาแสดงใน บทที่ 5 หัวข้อ 5.2 งานวิเคราะห์และแก้ไขปัญหาเชิงกายภาพบริเวณทางตัดผ่านทางรถไฟ | | 400,000 |

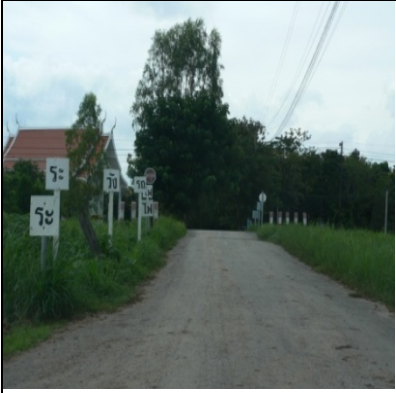
| ภาพถ่ายจุดตัด | รายละเอียดของจุดตัด | สภาพปัญหา | แนวทางแก้ไขเบื้องต้น | งบประมาณ (บาท) |
|---|---|---|---|---|
| | ประเภทของจุดตัด: ป้ายจราจร<br>Latitude:14.60793 Longitude:101.06149<br>เสาโทรเลขที่: 131/12-13<br>ถนนที่ตัดผ่าน: วัดทับทวน – ถ.มิตรภาพ<br>ชนิดผิวจราจร: ถนนคอนกรีต<br>ความกว้างของผิวจราจรที่จุดตัด: 3 เมตร | - เครื่องหมายจราจรไม่ครบถ้วนหรือมีแต่ไม่ได้มาตรฐาน และบางส่วนอยู่ในสภาพชำรุด<br>- ถนนช่วงบริเวณจุดตัดทางรถไฟมีความลาดชัน<br>- ความกว้างของผิวจราจรที่จุดตัดแคบกว่าความกว้างของถนน<br>- ระยะมองเห็นปลอดภัยไม่เพียงพอ | - ติดตั้งเครื่องหมายระวางรถไฟ (Cross Buck)<br>- ติดตั้งเครื่องหมายจราจรตามมาตรฐานการติดตั้งเครื่องหมายจราจร<br>- ปรับปรุงผิวจราจรที่จุดตัดตามมาตรฐานของการรถไฟฯ และขยายความกว้างให้เท่าถนน<br>- ปรับปรุงผิวจราจรของถนนในเขตทางรถไฟเป็นทางลาดยาง และปรับระดับความชันตามมาตรฐานของการรถไฟฯ<br>- แก้ไขระยะการมองเห็นปลอดภัย | 30,000<br>50,000<br>480,000<br>200,000<br>330,000 |

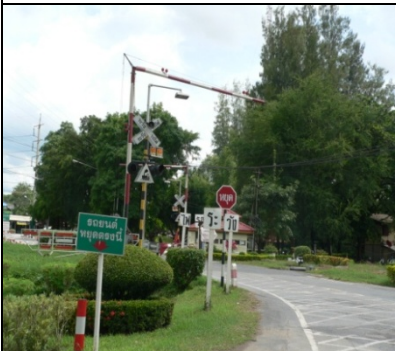
| ภาพถ่ายจุดตัด | รายละเอียดของจุดตัด | สภาพปัญหา | แนวทางแก้ไขเบื้องต้น | งบประมาณ (บาท) |
|---|---|---|---|---|
| | ประเภทของจุดตัด: เครื่องกั้น ก1<br>Latitude:14.62005 Longitude:101.08715<br>เสาโทรเลขที่: 134/11-12<br>ถนนที่ตัดผ่าน: โรงปูนซีเมนต์นครหลวง – ถ.มิตรภาพ<br>ชนิดผิวจราจร: ถนนคอนกรีต<br>ความกว้างของผิวจราจรที่จุดตัด: 10 เมตร | - เครื่องหมายจราจรไม่ครบถ้วนหรือมีแต่ไม่ได้มาตรฐาน และบางส่วนอยู่ในสภาพชำรุด | - ติดตั้งเครื่องหมายจราจรตามมาตรฐานการติดตั้งเครื่องหมายจราจร | 100,000 |

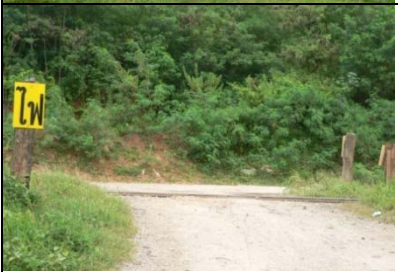
| ภาพถ่ายจุดตัด | รายละเอียดของจุดตัด | สภาพปัญหา | แนวทางแก้ไขเบื้องต้น | งบประมาณ (บาท) |
|---|---|---|---|---|
| | ประเภทของจุดตัด: ทางลักผ่าน<br>Latitude:14.65857 Longitude:101.12811<br>เสาโทรเลขที่: 143/11-12<br>ถนนที่ตัดผ่าน: อ.มวกเหล็ก – ถ.มิตรภาพ<br>ชนิดผิวจราจร: ถนนดิน<br>ความกว้างของผิวจราจรที่จุดตัด: 7.0 เมตร | <ul style="list-style-type: none"> <li>- มีลักษณะเป็นทางลักผ่าน ที่ไม่มีการติดตั้งเครื่องหมายจราจรที่แสดงว่าเป็นทางตัดผ่านทางรถไฟ</li> <li>- สภาพผิวจราจรที่จุดตัดทางรถไฟชำรุด</li> <li>- ระยะมองเห็นปลอดภัยไม่เพียงพอ</li> </ul> | <ul style="list-style-type: none"> <li>- ติดตั้งเครื่องหมายระวางรถไฟ (Cross Buck)</li> <li>- ติดตั้งเครื่องหมายจราจรตามมาตรฐานการติดตั้งเครื่องหมายจราจร</li> <li>- ติดตั้งป้ายแจ้งให้ประชาชนทราบว่าจุดตัดนี้เป็นทางลักผ่านที่ไม่ได้รับอนุญาตจากการรถไฟฯ</li> <li>- แก้ไขระยะการมองเห็นปลอดภัย</li> </ul> | 30,000<br>50,000<br>10,000<br>330,000 |

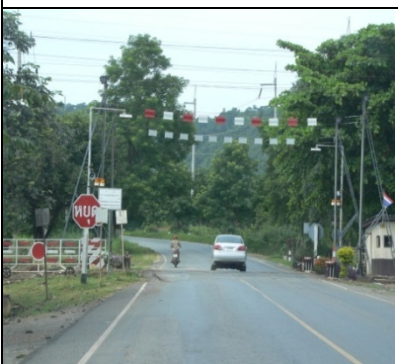
| ภาพถ่ายจุดตัด | รายละเอียดของจุดตัด | สภาพปัญหา | แนวทางแก้ไขเบื้องต้น | งบประมาณ (บาท) |
|---|---|---|---|---|
| | ประเภทของจุดตัด: เครื่องกั้น ก3<br>Latitude:14.65611 Longitude:101.18925<br>เสาโทรเลขที่: 150/16-151/1<br>ถนนที่ตัดผ่าน: น้ำตกเจ็ดสาวน้อย – ถ.มิตรภาพ<br>ชนิดผิวจราจร: ถนนลาดยาง<br>ความกว้างของผิวจราจรที่จุดตัด: 7 เมตร | <ul style="list-style-type: none"> <li>- เครื่องหมายจราจรไม่ครบถ้วนหรือมีแต่ไม่ได้มาตรฐาน และบางส่วนอยู่ในสภาพชำรุด</li> <li>- มีปริมาณจราจรสูง</li> </ul> | <ul style="list-style-type: none"> <li>- ก่อสร้างสะพานข้ามทางรถไฟ (โครงการก่อสร้างสะพานข้ามทางรถไฟ กรมทางหลวง)</li> </ul> | 153,000,000 |

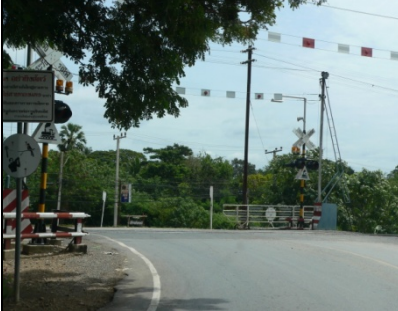
| ภาพถ่ายจุดตัด | รายละเอียดของจุดตัด | สภาพปัญหา | แนวทางแก้ไขเบื้องต้น | งบประมาณ (บาท) |
|---|---|---|---|---|
| | ประเภทของจุดตัด: เครื่องกั้น ก3<br>Latitude: 14.6507 Longitude: 101.20267<br>เสาโทรเลขที่: 152/10-11<br>ถนนที่ตัดผ่าน: อ.มวกเหล็ก - ถ.มิตรภาพ<br>ชนิดผิวจราจร: ถนนลาดยาง<br>ความกว้างของผิวจราจรที่จุดตัด: 6 เมตร | <ul style="list-style-type: none"> <li>- เครื่องหมายจราจรไม่ครบถ้วนหรือมีแต่ไม่ได้มาตรฐาน และบางส่วนอยู่ในสภาพชำรุด</li> <li>- สภาพผิวจราจรที่จุดตัดทางรถไฟบางส่วนชำรุด</li> </ul> | <ul style="list-style-type: none"> <li>- ติดตั้งเครื่องหมายจราจรตามมาตรฐานการติดตั้งเครื่องหมายจราจร</li> <li>- ปรับปรุงผิวจราจรที่จุดตัดตามมาตรฐานของการรถไฟฯ และขยายความกว้างให้เท่าถนน</li> </ul> | <p>150,000</p> <p>640,000</p> |

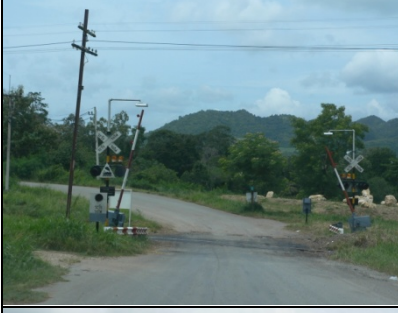
| ภาพถ่ายจุดตัด | รายละเอียดของจุดตัด | สภาพปัญหา | แนวทางแก้ไขเบื้องต้น | งบประมาณ (บาท) |
|---|---|---|---|---|
| | ประเภทของจุดตัด: เครื่องกั้น ข1<br>Latitude: 14.64559 Longitude: 101.20764<br>เสาโทรเลขที่: 153/9-10<br>ถนนที่ตัดผ่าน: วัดน้ำพุ - ถ.มิตรภาพ<br>ชนิดผิวจราจร: ถนนลาดยาง<br>ความกว้างของผิวจราจรที่จุดตัด: 10 เมตร | <ul style="list-style-type: none"> <li>- เครื่องหมายจราจรไม่ครบถ้วนหรือมีแต่ไม่ได้มาตรฐาน และบางส่วนอยู่ในสภาพชำรุด</li> <li>- สภาพผิวจราจรที่จุดตัดทางรถไฟชำรุด</li> <li>- ถนนช่วงบริเวณจุดตัดทางรถไฟมีความลาดชัน</li> <li>- ไม่มีไฟฟ้าแสงสว่างที่จุดตัดทางรถไฟ</li> <li>- จุดตัดทางรถไฟอยู่บริเวณทางโค้ง</li> </ul> | <ul style="list-style-type: none"> <li>- ติดตั้งเครื่องหมายจราจรตามมาตรฐานการติดตั้งเครื่องหมายจราจร</li> <li>- ปรับปรุงผิวจราจรที่จุดตัดตามมาตรฐานของการรถไฟฯ และขยายความกว้างให้เท่าถนน</li> <li>- ติดตั้งไฟฟ้าแสงสว่าง</li> </ul> | <p>100,000</p> <p>640,000</p> <p>120,000</p> |

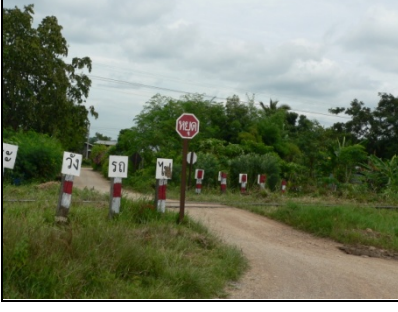
| ภาพถ่ายจุดตัด | รายละเอียดของจุดตัด | สภาพปัญหา | แนวทางแก้ไขเบื้องต้น | งบประมาณ (บาท) |
|---|---|---|---|---|
| | ประเภทของจุดตัด: ทางลักผ่าน<br>Latitude: 14.64793 Longitude: 101.22309<br>เสาโทรเลขที่: 156/15-16<br>ถนนที่ตัดผ่าน: ต.ดงพญาเย็น - ต.กลางดง<br>ชนิดผิวจราจร: ถ.ลาดยาง<br>ความกว้างของผิวจราจรที่จุดตัด: 5.3 เมตร<br>หมายเหตุ: เพิ่มจากบัญชีจุดตัดของการรถไฟ | <ul style="list-style-type: none"> <li>- มีลักษณะเป็นทางลักผ่าน ที่ไม่มีการติดตั้งเครื่องหมายจราจรที่แสดงว่าเป็นทางตัดผ่านทางรถไฟ</li> <li>- สภาพผิวจราจรที่จุดตัดทางรถไฟชำรุด</li> <li>- ระยะมองเห็นปลอดภัยไม่เพียงพอ</li> </ul> | <ul style="list-style-type: none"> <li>- ติดตั้งเครื่องหมายระวางรถไฟ (Cross Buck)</li> <li>- ติดตั้งเครื่องหมายจราจรตามมาตรฐานการติดตั้งเครื่องหมายจราจร</li> <li>- ติดตั้งป้ายแจ้งให้ประชาชนทราบว่าจุดตัดนี้เป็นทางลักผ่านที่ไม่ได้รับอนุญาตจากการรถไฟฯ</li> <li>- แก้ไขระยะการมองเห็นปลอดภัย</li> </ul> | <p>30,000</p> <p>50,000</p> <p>10,000</p> <p>330,000</p> |

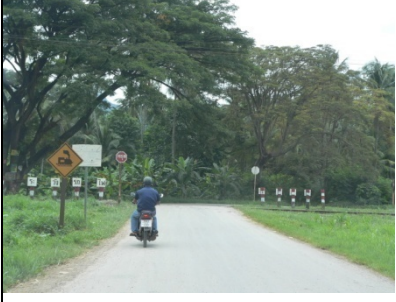
| ภาพถ่ายจุดตัด | รายละเอียดของจุดตัด | สภาพปัญหา | แนวทางแก้ไขเบื้องต้น | งบประมาณ (บาท) |
|---|---|---|---|---|
| | ประเภทของจุดตัด: ป้ายจราจร<br>Latitude:14.64818 Longitude:101.26119<br>เสาโทรเลขที่: 160-16/161-1<br>ถนนที่ตัดผ่าน: ถ.เข้าที่ทำการสวนสักรัษฎา<br>ชนิดผิวจราจร: ถนนลาดยาง<br>ความกว้างของผิวจราจรที่จุดตัด: 5 เมตร | <ul style="list-style-type: none"> <li>- เครื่องหมายจราจรไม่ครบถ้วนหรือมีแต่ไม่ได้มาตรฐาน และบางส่วนอยู่ในสภาพชำรุด</li> <li>- สภาพผิวจราจรที่จุดตัดทางรถไฟชำรุด</li> <li>- ระยะมองเห็นปลอดภัยไม่เพียงพอ</li> <li>- ไม่มีไฟฟ้าแสงสว่างที่จุดตัดทางรถไฟ</li> </ul> | <ul style="list-style-type: none"> <li>- ติดตั้งเครื่องหมายระวางรถไฟ (Cross Buck)</li> <li>- ติดตั้งเครื่องหมายจราจรตามมาตรฐานการติดตั้งเครื่องหมายจราจร</li> <li>- ปรับปรุงผิวจราจรที่จุดตัดตามมาตรฐานของการรถไฟฯ และขยายความกว้างให้เท่าถนน</li> <li>- แก้ไขระยะการมองเห็นปลอดภัย</li> <li>- ติดตั้งไฟฟ้าส่องสว่าง</li> </ul> | 30,000<br>100,000<br>480,000<br>330,000<br>120,000 |

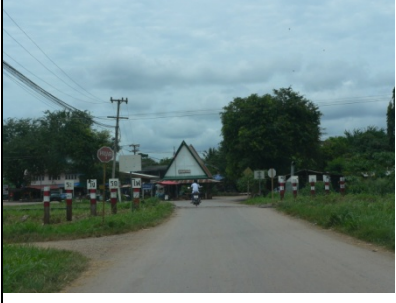
| ภาพถ่ายจุดตัด | รายละเอียดของจุดตัด | สภาพปัญหา | แนวทางแก้ไขเบื้องต้น | งบประมาณ (บาท) |
|---|---|---|---|---|
| | ประเภทของจุดตัด: ป้ายจราจร<br>Latitude:14.65386 Longitude:101.30169<br>เสาโทรเลขที่: 165/7-8<br>ถนนที่ตัดผ่าน: ถ.พัฒนาหมู่บ้าน<br>ชนิดผิวจราจร: ถนนลาดยาง<br>ความกว้างของผิวจราจรที่จุดตัด: 6 เมตร | <ul style="list-style-type: none"> <li>- เครื่องหมายจราจรไม่ครบถ้วนหรือมีแต่ไม่ได้มาตรฐาน และบางส่วนอยู่ในสภาพชำรุด</li> <li>- สภาพผิวจราจรที่จุดตัดทางรถไฟชำรุด</li> <li>- ระยะมองเห็นปลอดภัยไม่เพียงพอ</li> <li>- ไม่มีไฟฟ้าแสงสว่างที่จุดตัดทางรถไฟ</li> </ul> | <ul style="list-style-type: none"> <li>- ติดตั้งเครื่องหมายระวางรถไฟ (Cross Buck)</li> <li>- ติดตั้งเครื่องหมายจราจรตามมาตรฐานการติดตั้งเครื่องหมายจราจร</li> <li>- ปรับปรุงผิวจราจรที่จุดตัดตามมาตรฐานของการรถไฟฯ และขยายความกว้างให้เท่าถนน</li> <li>- แก้ไขระยะการมองเห็นปลอดภัย</li> <li>- ติดตั้งไฟฟ้าส่องสว่าง</li> </ul> | 30,000<br>100,000<br>480,000<br>330,000<br>120,000 |

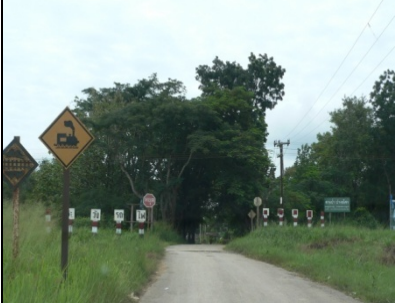
| ภาพถ่ายจุดตัด | รายละเอียดของจุดตัด | สภาพปัญหา | แนวทางแก้ไขเบื้องต้น | งบประมาณ (บาท) |
|---|---|---|---|---|
| | ประเภทของจุดตัด: ป้ายจราจร<br>Latitude:14.65841 Longitude:101.32001<br>เสาโทรเลขที่: 167/7-8<br>ถนนที่ตัดผ่าน: ถ.สวนป่าปางอโศก<br>ชนิดผิวจราจร: ถนนลาดยาง<br>ความกว้างของผิวจราจรที่จุดตัด: 4 เมตร | <ul style="list-style-type: none"> <li>- เครื่องหมายจราจรไม่ครบถ้วนหรือมีแต่ไม่ได้มาตรฐาน และบางส่วนอยู่ในสภาพชำรุด</li> <li>- สภาพผิวจราจรที่จุดตัดทางรถไฟชำรุด</li> <li>- ระยะมองเห็นปลอดภัยไม่เพียงพอ</li> <li>- ไม่มีไฟฟ้าแสงสว่างที่จุดตัดทางรถไฟ</li> </ul> | <ul style="list-style-type: none"> <li>- ติดตั้งเครื่องหมายระวางรถไฟ (Cross Buck)</li> <li>- ติดตั้งเครื่องหมายจราจรตามมาตรฐานการติดตั้งเครื่องหมายจราจร</li> <li>- ปรับปรุงผิวจราจรที่จุดตัดตามมาตรฐานของการรถไฟฯ และขยายความกว้างให้เท่าถนน</li> <li>- ปรับปรุงผิวจราจรของถนนในเขตทางรถไฟเป็นทางลาดยาง</li> <li>- แก้ไขระยะการมองเห็นปลอดภัย</li> <li>- ติดตั้งไฟฟ้าส่องสว่าง</li> </ul> | 30,000<br>100,000<br>480,000<br>100,000<br>330,000<br>120,000 |

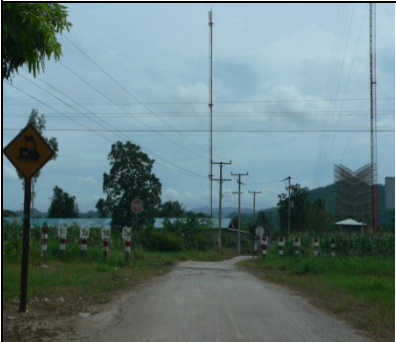
| ภาพถ่ายจุดตัด | รายละเอียดของจุดตัด | สภาพปัญหา | แนวทางแก้ไขเบื้องต้น | งบประมาณ (บาท) |
|---|---|---|---|---|
| | ประเภทของจุดตัด: ทางลักผ่าน<br>Latitude:14.66089 Longitude:101.33894<br>เสาโทรเลขที่: 169/9-10<br>ถนนที่ตัดผ่าน: ถ.เข้าหมู่บ้านป่าเสียด<br>ชนิดผิวจราจร: ถนนลาดยาง<br>ความกว้างของผิวจราจรที่จุดตัด: 4 เมตร | <ul style="list-style-type: none"> <li>- มีลักษณะเป็นทางลักผ่าน ที่มีการติดตั้งเครื่องหมายจราจรแต่ไม่ครบถ้วนหรือมีแต่ไม่ได้มาตรฐาน และบางส่วนอยู่ในสภาพชำรุด</li> <li>- สภาพผิวจราจรที่จุดตัดทางรถไฟชำรุด</li> <li>- ระยะมองเห็นปลอดภัยไม่เพียงพอ</li> </ul> | <ul style="list-style-type: none"> <li>- ติดตั้งเครื่องหมายระวางรถไฟ (Cross Buck)</li> <li>- ติดตั้งเครื่องหมายจราจรตามมาตรฐานการติดตั้งเครื่องหมายจราจร</li> <li>- ติดตั้งป้ายแจ้งให้ประชาชนทราบว่าจุดตัดนี้เป็นทางลักผ่านที่ไม่ได้รับอนุญาตจากการรถไฟฯ</li> <li>- ปรับปรุงผิวจราจรที่จุดตัดตามมาตรฐานของการรถไฟฯ</li> <li>- ปรับปรุงผิวจราจรของถนนในเขตรถไฟเป็นทางลาดยาง</li> <li>- แก้ไขระยะการมองเห็นปลอดภัย</li> </ul> | 30,000<br>50,000<br>10,000<br>480,000<br>200,000<br>330,000 |

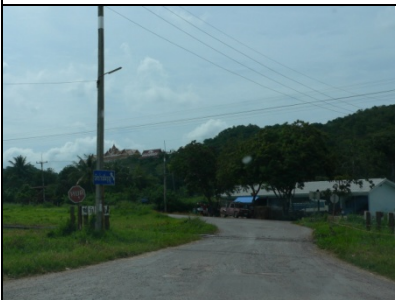
| ภาพถ่ายจุดตัด | รายละเอียดของจุดตัด | สภาพปัญหา | แนวทางแก้ไขเบื้องต้น | งบประมาณ (บาท) |
|---|---|---|---|---|
| | ประเภทของจุดตัด: ป้ายจราจร<br>Latitude:14.67427 Longitude:101.37398<br>เสาโทรเลขที่: 174/3-4<br>ถนนที่ตัดผ่าน: ถ.เข้าหมู่บ้านวัดคลองตาลง<br>ชนิดผิวจราจร: ถนนลูกรัง<br>ความกว้างของผิวจราจรที่จุดตัด: 6 เมตร | <ul style="list-style-type: none"> <li>- เครื่องหมายจราจรไม่ครบถ้วนหรือมีแต่ไม่ได้มาตรฐาน และบางส่วนอยู่ในสภาพชำรุด</li> <li>- ถนนช่วงบริเวณจุดตัดทางรถไฟมีความลาดชัน</li> <li>- ความกว้างของผิวจราจรที่จุดตัดแคบกว่าความกว้างของถนน</li> <li>- ระยะมองเห็นปลอดภัยไม่เพียงพอ</li> <li>- ไม่มีไฟฟ้าแสงสว่างที่จุดตัดทางรถไฟ</li> </ul> | <ul style="list-style-type: none"> <li>- ติดตั้งเครื่องหมายระวางรถไฟ (Cross Buck)</li> <li>- ติดตั้งเครื่องหมายจราจรตามมาตรฐานการติดตั้งเครื่องหมายจราจร</li> <li>- ปรับปรุงผิวจราจรที่จุดตัดตามมาตรฐานของการรถไฟฯ และขยายความกว้างให้เท่าถนน</li> <li>- แก้ไขระยะการมองเห็นปลอดภัย</li> <li>- ติดตั้งไฟฟ้าส่องสว่าง</li> </ul> | 30,000<br>50,000<br>560,000<br>330,000<br>120,000 |

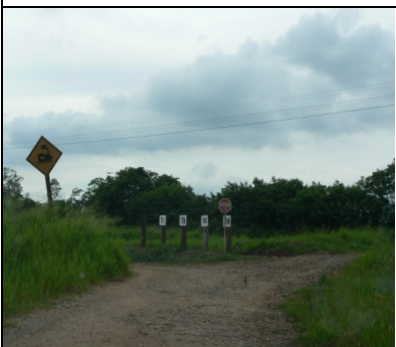
| ภาพถ่ายจุดตัด | รายละเอียดของจุดตัด | สภาพปัญหา | แนวทางแก้ไขเบื้องต้น | งบประมาณ (บาท) |
|---|---|---|---|---|
| | ประเภทของจุดตัด: ป้ายจราจร<br>Latitude:14.67647 Longitude:101.93156<br>เสาโทรเลขที่: 176/2-3<br>ถนนที่ตัดผ่าน: ถ.เข้าไร่นายาภรณ์<br>ชนิดผิวจราจร: ถนนลูกรัง<br>ความกว้างของผิวจราจรที่จุดตัด: 4 เมตร | <ul style="list-style-type: none"> <li>- เครื่องหมายจราจรไม่ครบถ้วนหรือมีแต่ไม่ได้มาตรฐาน และบางส่วนอยู่ในสภาพชำรุด</li> <li>- สภาพผิวจราจรที่จุดตัดทางรถไฟชำรุด</li> <li>- ระยะมองเห็นปลอดภัยไม่เพียงพอ</li> </ul> | <ul style="list-style-type: none"> <li>- ติดตั้งเครื่องหมายระวางรถไฟ (Cross Buck)</li> <li>- ติดตั้งเครื่องหมายจราจรตามมาตรฐานการติดตั้งเครื่องหมายจราจร</li> <li>- ปรับปรุงผิวจราจรที่จุดตัดตามมาตรฐานของการรถไฟฯ และขยายความกว้างให้เท่าถนน</li> <li>- ปรับปรุงผิวจราจรของถนนในเขตทางรถไฟเป็นทางลาดยาง</li> <li>- แก้ไขระยะการมองเห็นปลอดภัย</li> </ul> | 30,000<br>50,000<br>480,000<br>100,000<br>330,000 |

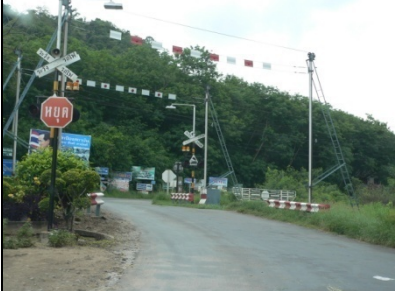
| ภาพถ่ายจุดตัด | รายละเอียดของจุดตัด | สภาพปัญหา | แนวทางแก้ไขเบื้องต้น | งบประมาณ (บาท) |
|---|---|---|---|---|
| | ประเภทของจุดตัด: เครื่องกั้น ก3<br>Latitude: 14.68422 Longitude: 101.399<br>เสาโทรเลขที่: 177/6-7<br>ถนนที่ตัดผ่าน: ถ.เข้าวัดเขาสายันต์<br>ชนิดผิวจราจร: ถนนลาดยาง<br>ความกว้างของผิวจราจรที่จุดตัด: 6 เมตร | <ul style="list-style-type: none"> <li>- เครื่องหมายจราจรไม่ครบถ้วนหรือมีแต่ไม่ได้มาตรฐาน และบางส่วนอยู่ในสภาพชำรุด</li> <li>- สภาพผิวจราจรที่จุดตัดทางรถไฟบางส่วนชำรุด</li> </ul> | <ul style="list-style-type: none"> <li>- ติดตั้งเครื่องหมายจราจรตามมาตรฐานการติดตั้งเครื่องหมายจราจร</li> <li>- ปรับปรุงผิวจราจรที่จุดตัดตามมาตรฐานของการรถไฟฯ และขยายความกว้างให้เท่าถนน</li> </ul> | 150,000<br>560,000 |

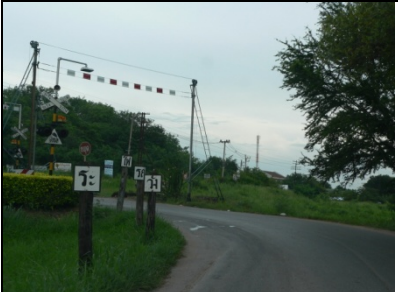
| ภาพถ่ายจุดตัด | รายละเอียดของจุดตัด | สภาพปัญหา | แนวทางแก้ไขเบื้องต้น | งบประมาณ (บาท) |
|---|---|---|---|---|
| | ประเภทของจุดตัด: เครื่องกั้น ก3<br>Latitude: 14.70035 Longitude: 101.40667<br>เสาโทรเลขที่: 179/5-6<br>ถนนที่ตัดผ่าน: ถ.เข้าวัดเขาจันทร์ตรี<br>ชนิดผิวจราจร: ถนนลาดยาง<br>ความกว้างของผิวจราจรที่จุดตัด: 7 เมตร | <ul style="list-style-type: none"> <li>- เครื่องหมายจราจรไม่ครบถ้วนหรือมีแต่ไม่ได้มาตรฐาน และบางส่วนอยู่ในสภาพชำรุด</li> <li>- สภาพผิวจราจรที่จุดตัดทางรถไฟบางส่วนชำรุด</li> </ul> | <ul style="list-style-type: none"> <li>- ติดตั้งเครื่องหมายจราจรตามมาตรฐานการติดตั้งเครื่องหมายจราจร</li> <li>- ปรับปรุงผิวจราจรที่จุดตัดตามมาตรฐานของการรถไฟฯ และขยายความกว้างให้เท่าถนน</li> </ul> | 150,000<br>640,000 |

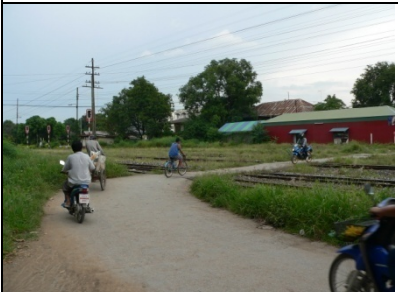
| ภาพถ่ายจุดตัด | รายละเอียดของจุดตัด | สภาพปัญหา | แนวทางแก้ไขเบื้องต้น | งบประมาณ (บาท) |
|---|---|---|---|---|
| | ประเภทของจุดตัด: ทางลักผ่าน<br>Latitude: 14.70632 Longitude: 101.41087<br>เสาโทรเลขที่: 180/3-4<br>ถนนที่ตัดผ่าน: ถ.ปากช่อง - หนองกะจะ<br>ชนิดผิวจราจร: ถนนลาดยาง<br>ความกว้างของผิวจราจรที่จุดตัด: 2 เมตร | <ul style="list-style-type: none"> <li>- มีลักษณะเป็นทางลักผ่านจักรยานยนต์ ที่ไม่มีการติดตั้งเครื่องหมายจราจรที่แสดงว่าเป็นทางตัดผ่านทางรถไฟ</li> <li>- อยู่ในย่านสถานีปากช่อง</li> </ul> | <ul style="list-style-type: none"> <li>- ติดตั้งเครื่องหมายระวางรถไฟ (Cross Buck)</li> <li>- ติดตั้งป้ายแจ้งให้ประชาชนทราบว่าจุดตัดนี้เป็นทางลักผ่านที่ไม่ได้รับอนุญาตจากการรถไฟฯ</li> </ul> | 30,000<br>10,000 |

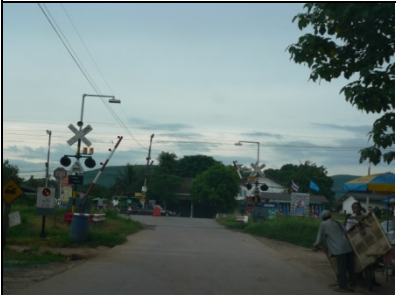
| ภาพถ่ายจุดตัด | รายละเอียดของจุดตัด | สภาพปัญหา | แนวทางแก้ไขเบื้องต้น | งบประมาณ (บาท) |
|---|---|---|---|---|
| | ประเภทของจุดตัด: เครื่องกั้น ข1<br>Latitude:14.71298 Longitude:101.417<br>เสาโทรเลขที่: 181/1-2<br>ถนนที่ตัดผ่าน: ถ.เข้าหมู่บ้านมอดินแดง<br>ชนิดผิวจราจร: ถนนคอนกรีต<br>ความกว้างของผิวจราจรที่จุดตัด: 5 เมตร | <ul style="list-style-type: none"> <li>- เครื่องหมายจราจรไม่ครบถ้วนหรือมีแต่ไม่ได้มาตรฐาน และบางส่วนอยู่ในสภาพชำรุด</li> <li>- สภาพผิวจราจรที่จุดตัดทางรถไฟบางส่วนชำรุด</li> <li>- ไม่มีไฟฟ้าแสงสว่างที่จุดตัดทางรถไฟ</li> </ul> | <ul style="list-style-type: none"> <li>- ติดตั้งเครื่องหมายจราจรตามมาตรฐานการติดตั้งเครื่องหมายจราจร</li> <li>- ปรับปรุงผิวจราจรที่จุดตัดตามมาตรฐานของการรถไฟฯ และขยายความกว้างให้เท่าถนน</li> <li>- ติดตั้งไฟฟ้าแสงสว่าง</li> </ul> | <p>150,000</p> <p>640,000</p> <p>270,000</p> |

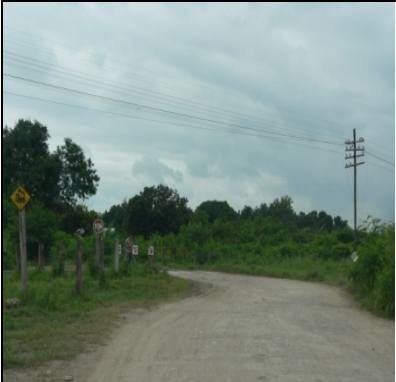
| ภาพถ่ายจุดตัด | รายละเอียดของจุดตัด | สภาพปัญหา | แนวทางแก้ไขเบื้องต้น | งบประมาณ (บาท) |
|---|---|---|---|---|
| | ประเภทของจุดตัด: ป้ายจราจร<br>Latitude:14.7252 Longitude:101.42685<br>เสาโทรเลขที่: 182/13-14<br>ถนนที่ตัดผ่าน: ถ.เข้า CAWBOY CITY<br>ชนิดผิวจราจร: ถนนลูกรัง<br>ความกว้างของผิวจราจรที่จุดตัด: 7 เมตร | <ul style="list-style-type: none"> <li>- เครื่องหมายจราจรไม่ครบถ้วนหรือมีแต่ไม่ได้มาตรฐาน และบางส่วนอยู่ในสภาพชำรุด</li> <li>- สภาพผิวจราจรที่จุดตัดทางรถไฟชำรุด</li> <li>- ระยะมองเห็นปลอดภัยไม่เพียงพอ</li> </ul> | <ul style="list-style-type: none"> <li>- ติดตั้งเครื่องหมายระวางรถไฟ (Cross Buck)</li> <li>- ติดตั้งเครื่องหมายจราจรตามมาตรฐานการติดตั้งเครื่องหมายจราจร</li> <li>- ปรับปรุงผิวจราจรที่จุดตัดตามมาตรฐานของการรถไฟฯ และขยายความกว้างให้เท่าถนน</li> <li>- ปรับปรุงผิวจราจรของถนนในเขตทางรถไฟเป็นทางลาดยาง</li> <li>- แก้ไขระยะการมองเห็นปลอดภัย</li> <li>- รื้อถอนไม้หมอนที่ปักแสดงแนวเขตรถไฟ</li> </ul> | <p>30,000</p> <p>50,000</p> <p>560,000</p> <p>100,000</p> <p>330,000</p> |

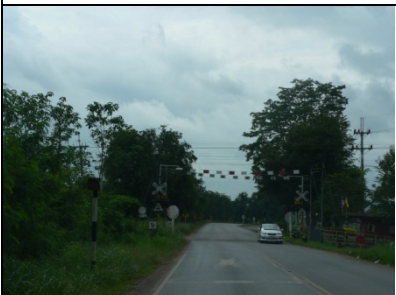
| ภาพถ่ายจุดตัด | รายละเอียดของจุดตัด | สภาพปัญหา | แนวทางแก้ไขเบื้องต้น | งบประมาณ (บาท) |
|---|---|---|---|---|
| | ประเภทของจุดตัด: เครื่องกั้น ก3<br>Latitude:14.73197 Longitude:101.43217<br>เสาโทรเลขที่: 183/12-13<br>ถนนที่ตัดผ่าน: ถ.ปากช่อง - ลำานาวิทย<br>ชนิดผิวจราจร: ถนนลาดยาง<br>ความกว้างของผิวจราจรที่จุดตัด: 7.3 เมตร | <ul style="list-style-type: none"> <li>- เครื่องหมายจราจรไม่ครบถ้วนหรือมีแต่ไม่ได้มาตรฐาน และบางส่วนอยู่ในสภาพชำรุด</li> <li>- สภาพผิวจราจรที่จุดตัดทางรถไฟชำรุด</li> <li>- ระยะมองเห็นปลอดภัยไม่เพียงพอ</li> <li>- ไม่มีไฟฟ้าแสงสว่างที่จุดตัดทางรถไฟ</li> </ul> | <ul style="list-style-type: none"> <li>- ติดตั้งเครื่องหมายจราจรตามมาตรฐานการติดตั้งเครื่องหมายจราจร</li> <li>- ปรับปรุงผิวจราจรที่จุดตัดตามมาตรฐานของการรถไฟฯ และขยายความกว้างให้เท่าถนน</li> <li>- ติดตั้งไฟฟ้าแสงสว่าง</li> </ul> | <p>100,000</p> <p>640,000</p> <p>270,000</p> |

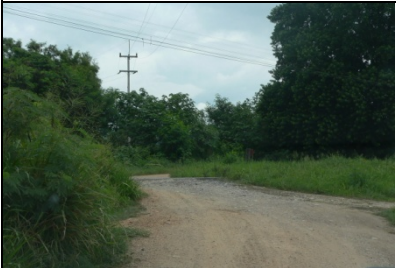
| ภาพถ่ายจุดตัด | รายละเอียดของจุดตัด | สภาพปัญหา | แนวทางแก้ไขเบื้องต้น | งบประมาณ (บาท) |
|---|---|---|---|---|
| | ประเภทของจุดตัด: ทางลัดผ่าน<br>Latitude:14.74516 Longitude:101.44166<br>เสาโทรเลขที่: 185/9-10<br>ถนนที่ตัดผ่าน: ถนนลูกรัง<br>ชนิดผิวจราจร: ถนนลูกรัง<br>ความกว้างของผิวจราจรที่จุดตัด: 4 เมตร | <ul style="list-style-type: none"> <li>- มีลักษณะเป็นทางลัดผ่าน ที่มีการติดตั้งเครื่องหมายจราจรแต่ไม่ครบถ้วนหรือมีแต่ไม่ได้มาตรฐาน และบางส่วนอยู่ในสภาพชำรุด</li> <li>- สภาพผิวจราจรที่จุดตัดทางรถไฟชำรุด</li> <li>- ระยะมองเห็นปลอดภัยไม่เพียงพอ</li> </ul> | <ul style="list-style-type: none"> <li>- ติดตั้งเครื่องหมายระวางรถไฟ (Cross Buck)</li> <li>- ติดตั้งป้ายหยุดที่ระยะ 5 เมตร</li> <li>- ติดตั้งป้ายแจ้งให้ประชาชนทราบว่าจุดตัดนี้เป็นทางลัดผ่านที่ไม่ได้รับอนุญาตจากการรถไฟฯ</li> <li>- แก้ไขระยะการมองเห็นปลอดภัย</li> </ul> | 30,000<br>10,000<br>10,000<br>330,000 |

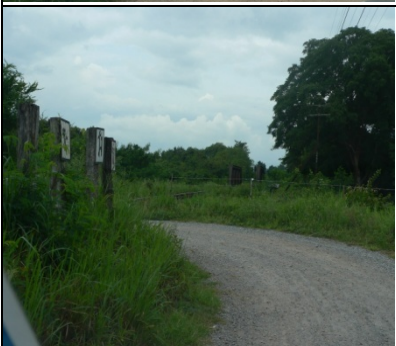
| ภาพถ่ายจุดตัด | รายละเอียดของจุดตัด | สภาพปัญหา | แนวทางแก้ไขเบื้องต้น | งบประมาณ (บาท) |
|---|---|---|---|---|
| | ประเภทของจุดตัด: ป้ายจราจร<br>Latitude:14.74979 Longitude:101.44416<br>เสาโทรเลขที่: 186/2-3<br>ถนนที่ตัดผ่าน: ถ.เข้าที่ทำการสวนสัตว์ภูบาล<br>ชนิดผิวจราจร: ถนนลูกรัง<br>ความกว้างของผิวจราจรที่จุดตัด: 4 เมตร | <ul style="list-style-type: none"> <li>- เครื่องหมายจราจรไม่ครบถ้วนหรือมีแต่ไม่ได้มาตรฐาน และบางส่วนอยู่ในสภาพชำรุด</li> <li>- สภาพผิวจราจรที่จุดตัดทางรถไฟชำรุด</li> <li>- ระยะมองเห็นปลอดภัยไม่เพียงพอ</li> </ul> | <ul style="list-style-type: none"> <li>- ติดตั้งเครื่องหมายระวางรถไฟ (Cross Buck)</li> <li>- ติดตั้งเครื่องหมายจราจรตามมาตรฐานการติดตั้งเครื่องหมายจราจร</li> <li>- ปรับปรุงผิวจราจรที่จุดตัดตามมาตรฐานของการรถไฟฯ และขยายความกว้างให้เท่าถนน</li> <li>- ปรับปรุงผิวจราจรของถนนในเขตทางรถไฟเป็นทางลาดยาง</li> <li>- แก้ไขระยะการมองเห็นปลอดภัย</li> </ul> | 30,000<br>50,000<br>480,000<br>100,000<br>330,000 |

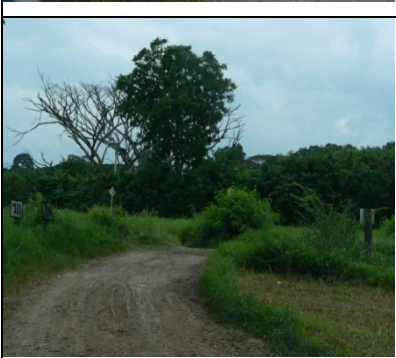
| ภาพถ่ายจุดตัด | รายละเอียดของจุดตัด | สภาพปัญหา | แนวทางแก้ไขเบื้องต้น | งบประมาณ (บาท) |
|---|---|---|---|---|
| | ประเภทของจุดตัด: ป้ายจราจร<br>Latitude:14.75713 Longitude:101.44928<br>เสาโทรเลขที่: 187/2-3<br>ถนนที่ตัดผ่าน: ถ.พัฒนาหมู่บ้าน<br>ชนิดผิวจราจร: ถนนลูกรัง<br>ความกว้างของผิวจราจรที่จุดตัด: 4 เมตร | <ul style="list-style-type: none"> <li>- เครื่องหมายจราจรไม่ครบถ้วนหรือมีแต่ไม่ได้มาตรฐาน และบางส่วนอยู่ในสภาพชำรุด</li> <li>- สภาพผิวจราจรที่จุดตัดทางรถไฟชำรุด</li> <li>- ระยะมองเห็นปลอดภัยไม่เพียงพอ</li> </ul> | <ul style="list-style-type: none"> <li>- ติดตั้งเครื่องหมายระวางรถไฟ (Cross Buck)</li> <li>- ติดตั้งเครื่องหมายจราจรตามมาตรฐานการติดตั้งเครื่องหมายจราจร</li> <li>- ปรับปรุงผิวจราจรที่จุดตัดตามมาตรฐานของการรถไฟฯ และขยายความกว้างให้เท่าถนน</li> <li>- ปรับปรุงผิวจราจรของถนนในเขตทางรถไฟเป็นทางลาดยาง</li> <li>- แก้ไขระยะการมองเห็นปลอดภัย</li> </ul> | 30,000<br>50,000<br>480,000<br>100,000<br>330,000 |

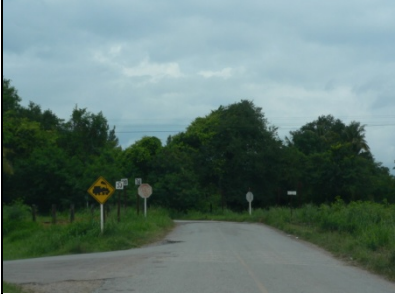
| ภาพถ่ายจุดตัด | รายละเอียดของจุดตัด | สภาพปัญหา | แนวทางแก้ไขเบื้องต้น | งบประมาณ (บาท) |
|---|---|---|---|---|
| | ประเภทของจุดตัด: ป้ายจราจร<br>Latitude:14.7635 Longitude:101.45768<br>เสาโทรเลขที่: 188/4-5<br>ถนนที่ตัดผ่าน: ถ.สวนป่าปางอโศก<br>ชนิดผิวจราจร: ถนนลาดยาง<br>ความกว้างของผิวจราจรที่จุดตัด: 6 เมตร | - รายละเอียดการศึกษาแสดงใน บทที่ 5 หัวข้อ 5.2 งานวิเคราะห์และแก้ไขปัญหาเชิงกายภาพบริเวณทางตัดผ่านทางรถไฟ | | 4,770,000 |

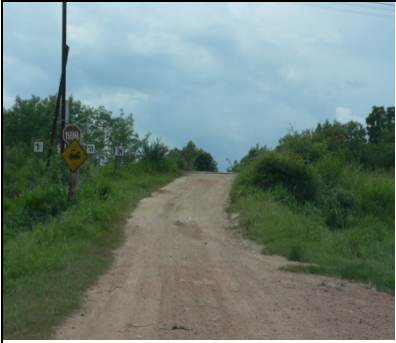
| ภาพถ่ายจุดตัด | รายละเอียดของจุดตัด | สภาพปัญหา | แนวทางแก้ไขเบื้องต้น | งบประมาณ (บาท) |
|---|---|---|---|---|
| | ประเภทของจุดตัด: ป้ายจราจร<br>Latitude:14.78353 Longitude:101.47949<br>เสาโทรเลขที่: 191/10-11<br>ถนนที่ตัดผ่าน: ถ.เข้าหมู่บ้านป่าเสียด<br>ชนิดผิวจราจร: ถนนลูกรัง<br>ความกว้างของผิวจราจรที่จุดตัด: 4 เมตร | - เครื่องหมายจราจรไม่ครบถ้วนหรือมีแต่ไม่ได้มาตรฐาน และบางส่วนอยู่ในสภาพชำรุด<br>- สภาพผิวจราจรที่จุดตัดทางรถไฟชำรุด<br>- ถนนช่วงบริเวณจุดตัดทางรถไฟมีความลาดชัน<br>- ระยะมองเห็นปลอดภัยไม่เพียงพอ | - ติดตั้งเครื่องหมายระวางรถไฟ (Cross Buck)<br>- ติดตั้งเครื่องหมายจราจรตามมาตรฐานการติดตั้งเครื่องหมายจราจร<br>- ปรับปรุงผิวจราจรที่จุดตัดตามมาตรฐานของการรถไฟฯ และขยายความกว้างให้เท่าถนน<br>- ปรับปรุงผิวจราจรของถนนในเขตทางรถไฟเป็นทางลาดยาง<br>- แก้ไขระยะการมองเห็นปลอดภัย | 30,000<br>50,000<br>480,000<br>100,000<br>330,000 |

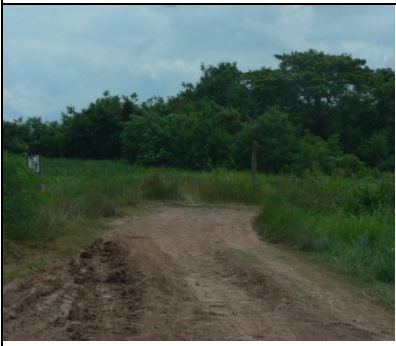
| ภาพถ่ายจุดตัด | รายละเอียดของจุดตัด | สภาพปัญหา | แนวทางแก้ไขเบื้องต้น | งบประมาณ (บาท) |
|---|---|---|---|---|
| | ประเภทของจุดตัด: ป้ายจราจร<br>Latitude:14.8057 Longitude:101.48367<br>เสาโทรเลขที่: 194/1-2<br>ถนนที่ตัดผ่าน: ถ.เข้าอ่างเก็บน้ำบ้านป่าไร่<br>ชนิดผิวจราจร: ถนนลูกรัง<br>ความกว้างของผิวจราจรที่จุดตัด: 3.5 เมตร | - เครื่องหมายจราจรไม่ครบถ้วนหรือมีแต่ไม่ได้มาตรฐาน และบางส่วนอยู่ในสภาพชำรุด<br>- สภาพผิวจราจรที่จุดตัดทางรถไฟชำรุด<br>- ระยะมองเห็นปลอดภัยไม่เพียงพอ | - ติดตั้งเครื่องหมายระวางรถไฟ (Cross Buck)<br>- ติดตั้งเครื่องหมายจราจรตามมาตรฐานการติดตั้งเครื่องหมายจราจร<br>- ปรับปรุงผิวจราจรที่จุดตัดตามมาตรฐานของการรถไฟฯ และขยายความกว้างให้เท่าถนน<br>- ปรับปรุงผิวจราจรของถนนในเขตทางรถไฟเป็นทางลาดยาง<br>- แก้ไขระยะการมองเห็นปลอดภัย | 30,000<br>50,000<br>480,000<br>100,000<br>330,000 |

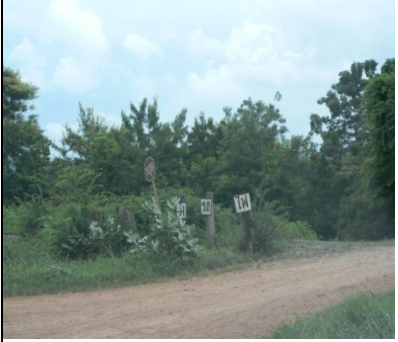
| ภาพถ่ายจุดตัด | รายละเอียดของจุดตัด | สภาพปัญหา | แนวทางแก้ไขเบื้องต้น | งบประมาณ (บาท) |
|---|---|---|---|---|
| | ประเภทของจุดตัด: ป้ายจราจร<br>Latitude:14.81578 Longitude:101.49658<br>เสาโทรเลขที่: 195/15-16<br>ถนนที่ตัดผ่าน: ถ.อ่างเก็บน้ำห่มบ้านจันทิก<br>ชนิดผิวจราจร: ถนนลูกรัง<br>ความกว้างของผิวจราจรที่จุดตัด: 5 เมตร | <ul style="list-style-type: none"> <li>- เครื่องหมายจราจรไม่ครบถ้วนหรือมีแต่ไม่ได้มาตรฐาน และบางส่วนอยู่ในสภาพชำรุด</li> <li>- สภาพผิวจราจรที่จุดตัดทางรถไฟชำรุด</li> <li>- ระยะมองเห็นปลอดภัยไม่เพียงพอ</li> </ul> | <ul style="list-style-type: none"> <li>- ติดตั้งเครื่องหมายระวางรถไฟ (Cross Buck)</li> <li>- ติดตั้งเครื่องหมายจราจรตามมาตรฐานการติดตั้งเครื่องหมายจราจร</li> <li>- ปรับปรุงผิวจราจรที่จุดตัดตามมาตรฐานของการรถไฟฯ และขยายความกว้างให้เท่าถนน</li> <li>- ปรับปรุงผิวจราจรของถนนในเขตทางรถไฟเป็นทางลาดยาง</li> <li>- แก้ไขระยะการมองเห็นปลอดภัย</li> </ul> | 30,000<br>50,000<br>480,000<br>100,000<br>330,000 |

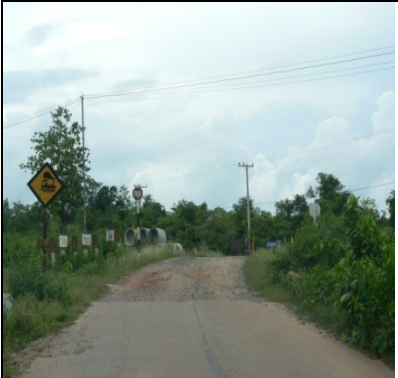
| ภาพถ่ายจุดตัด | รายละเอียดของจุดตัด | สภาพปัญหา | แนวทางแก้ไขเบื้องต้น | งบประมาณ (บาท) |
|---|---|---|---|---|
| | ประเภทของจุดตัด: ป้ายจราจร<br>Latitude:14.87139 Longitude:101.55505<br>เสาโทรเลขที่: 206/3-4<br>ถนนที่ตัดผ่าน: ถ.เข้าหมู่บ้านชัยสัน<br>ชนิดผิวจราจร: ถนนคอนกรีต<br>ความกว้างของผิวจราจรที่จุดตัด: 5 เมตร | <ul style="list-style-type: none"> <li>- เครื่องหมายจราจรไม่ครบถ้วนหรือมีแต่ไม่ได้มาตรฐาน และบางส่วนอยู่ในสภาพชำรุด</li> <li>- สภาพผิวจราจรที่จุดตัดทางรถไฟชำรุด</li> <li>- ถนนช่วงบริเวณจุดตัดทางรถไฟมีความลาดชัน</li> <li>- ระยะมองเห็นปลอดภัยไม่เพียงพอ</li> </ul> | <ul style="list-style-type: none"> <li>- ปรับปรุงเป็นเครื่องกั้นอัตโนมัติ ข1(โครงการเร่งด่วนงานจัดหาและติดตั้งเครื่องกั้นทางผ่านเสมอระดับ)</li> <li>- ติดตั้งเครื่องหมายจราจรตามมาตรฐานการติดตั้งเครื่องหมายจราจร</li> <li>- ปรับปรุงผิวจราจรที่จุดตัดตามมาตรฐานของการรถไฟฯ และขยายความกว้างให้เท่าถนน</li> <li>- ปรับปรุงผิวจราจรของถนนในเขตทางรถไฟเป็นทางลาดยาง และปรับระดับความชันตามมาตรฐานของการรถไฟฯ</li> </ul> | 4,500,000<br>100,000<br>480,000<br>250,000 |

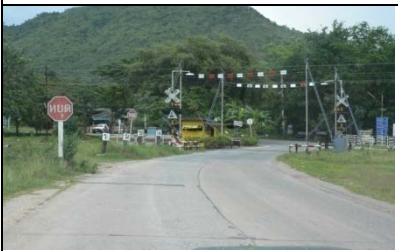
| ภาพถ่ายจุดตัด | รายละเอียดของจุดตัด | สภาพปัญหา | แนวทางแก้ไขเบื้องต้น | งบประมาณ (บาท) |
|---|---|---|---|---|
| | ประเภทของจุดตัด: เครื่องกั้น ก3<br>Latitude:14.8758 Longitude:101.56793<br>เสาโทรเลขที่: 206/31-32<br>ถนนที่ตัดผ่าน: ถ.เข้าหมู่บ้านคลองไผ่<br>ชนิดผิวจราจร: ลาดยาง<br>ความกว้างของผิวจราจรที่จุดตัด: 6 เมตร | <ul style="list-style-type: none"> <li>- ติดตั้งป้ายจราจรไม่เพียงพอและตำแหน่งการติดตั้งไม่เหมาะสมทำให้มองเห็นไม่ชัดเจน</li> <li>- ปริมาณจราจรสูง</li> </ul> | <ul style="list-style-type: none"> <li>- ก่อสร้างสะพานข้ามทางรถไฟ (โครงการศึกษาและจัดทำแผนแม่บทการก่อสร้างสะพานข้ามทางรถไฟกรมทางหลวงชนบท)</li> </ul> | 154,513,250 |

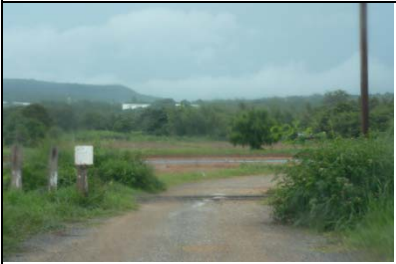
| ภาพถ่ายจุดตัด | รายละเอียดของจุดตัด | สภาพปัญหา | แนวทางแก้ไขเบื้องต้น | งบประมาณ (บาท) |
|---|---|---|---|---|
| | ประเภทของจุดตัด: ทางลักผ่าน<br>Latitude: 14.8687 Longitude: 101.58081<br>เสาโทรเลขที่: 207/10-11<br>ถนนที่ตัดผ่าน: -<br>ชนิดผิวจราจร: ถนนลูกรัง<br>ความกว้างของผิวจราจรที่จุดตัด: 5 เมตร | <ul style="list-style-type: none"> <li>- มีลักษณะเป็นทางลักผ่าน ที่ไม่มีการติดตั้งเครื่องหมายจราจรที่แสดงว่าเป็นทางตัดผ่านทางรถไฟ</li> <li>- สภาพผิวจราจรที่จุดตัดทางรถไฟชำรุด</li> <li>- ระยะมองเห็นปลอดภัยไม่เพียงพอ</li> </ul> | <ul style="list-style-type: none"> <li>- ติดตั้งเครื่องหมายระวางรถไฟ (Cross Buck)</li> <li>- ติดตั้งป้ายหยุดที่ระยะ 5 เมตร</li> <li>- ติดตั้งป้ายแจ้งให้ประชาชนทราบว่าจุดตัดนี้เป็นทางลักผ่านที่ไม่ได้รับอนุญาตจากการรถไฟฯ</li> <li>- แก้ไขระยะการมองเห็นปลอดภัย</li> </ul> | 30,000<br>10,000<br>10,000<br>330,000 |

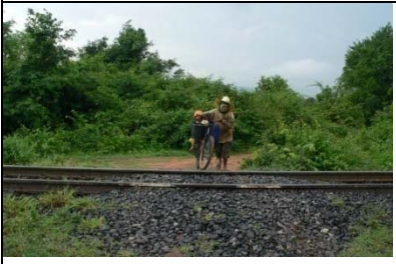
| ภาพถ่ายจุดตัด | รายละเอียดของจุดตัด | สภาพปัญหา | แนวทางแก้ไขเบื้องต้น | งบประมาณ (บาท) |
|---|---|---|---|---|
| | ประเภทของจุดตัด: ทางลักผ่าน<br>Latitude: 14.86529 Longitude: 101.58684<br>เสาโทรเลขที่: 208/6-7<br>ถนนที่ตัดผ่าน: -<br>ชนิดผิวจราจร: ดิน/ลูกรัง<br>ความกว้างของผิวจราจรที่จุดตัด: 5 เมตร | <ul style="list-style-type: none"> <li>- มีลักษณะเป็นทางลักผ่าน ที่ไม่มีการติดตั้งเครื่องหมายจราจรที่แสดงว่าเป็นทางตัดผ่านทางรถไฟ</li> <li>- สภาพผิวจราจรที่จุดตัดทางรถไฟชำรุด</li> <li>- ระยะมองเห็นปลอดภัยไม่เพียงพอ</li> </ul> | <ul style="list-style-type: none"> <li>- ติดตั้งเครื่องหมายระวางรถไฟ (Cross Buck)</li> <li>- ติดตั้งป้ายหยุดที่ระยะ 5 เมตร</li> <li>- ติดตั้งป้ายแจ้งให้ประชาชนทราบว่าจุดตัดนี้เป็นทางลักผ่านที่ไม่ได้รับอนุญาตจากการรถไฟฯ</li> </ul> | 30,000<br>10,000<br>10,000 |

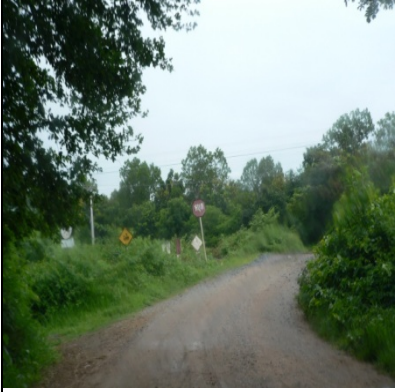
| ภาพถ่ายจุดตัด | รายละเอียดของจุดตัด | สภาพปัญหา | แนวทางแก้ไขเบื้องต้น | งบประมาณ (บาท) |
|---|---|---|---|---|
| | ประเภทของจุดตัด: ป้ายจราจร<br>Latitude: 14.86221 Longitude: 101.59341<br>เสาโทรเลขที่: 209/2-3<br>ถนนที่ตัดผ่าน: ถ.เข้าหมู่บ้านหนองซอน<br>ชนิดผิวจราจร: คอนกรีต<br>ความกว้างของผิวจราจรที่จุดตัด: 5 เมตร | <ul style="list-style-type: none"> <li>- เครื่องหมายจราจรไม่ครบถ้วนหรือมีแต่ไม่ได้มาตรฐาน และบางส่วนอยู่ในสภาพชำรุด</li> <li>- สภาพผิวจราจรที่จุดตัดทางรถไฟชำรุด</li> <li>- ถนนช่วงบริเวณจุดตัดทางรถไฟมีความลาดชัน</li> <li>- ระยะมองเห็นปลอดภัยไม่เพียงพอ</li> </ul> | <ul style="list-style-type: none"> <li>- ติดตั้งเครื่องหมายระวางรถไฟ (Cross Buck)</li> <li>- ติดตั้งเครื่องหมายจราจรตามมาตรฐานการติดตั้งเครื่องหมายจราจร</li> <li>- ปรับปรุงผิวจราจรที่จุดตัดตามมาตรฐานของการรถไฟฯ และขยายความกว้างให้เท่าถนน</li> <li>- ปรับปรุงผิวจราจรของถนนในเขตทางรถไฟเป็นทางลาดยาง และปรับระดับความชันตามมาตรฐานของการรถไฟฯ</li> <li>- แก้ไขระยะการมองเห็นปลอดภัย</li> </ul> | 30,000<br>50,000<br>480,000<br>250,000<br>330,000 |

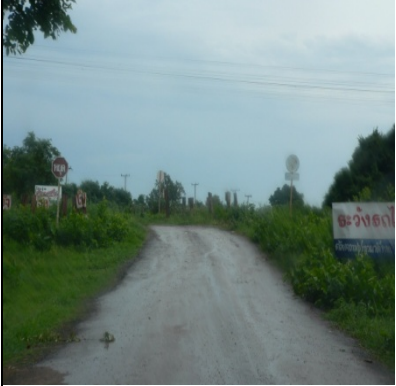
| ภาพถ่ายจุดตัด | รายละเอียดของจุดตัด | สภาพปัญหา | แนวทางแก้ไขเบื้องต้น | งบประมาณ (บาท) |
|---|---|---|---|---|
| | ประเภทของจุดตัด: ป้ายจราจร<br>Latitude: 14.86111 Longitude: 101.5975<br>เสาโทรเลขที่: 209/10-11<br>ถนนที่ตัดผ่าน: ถ.เข้าหมู่บ้านลาดบัวขาว - อ่างเก็บน้ำ<br>ชนิดผิวจราจร: ถนนลาดยาง<br>ความกว้างของผิวจราจรที่จุดตัด: 5 เมตร | <ul style="list-style-type: none"> <li>- เครื่องหมายจราจรไม่ครบถ้วนหรือมีแต่ไม่ได้มาตรฐาน และบางส่วนอยู่ในสภาพชำรุด</li> <li>- สภาพผิวจราจรที่จุดตัดทางรถไฟชำรุด</li> <li>- ถนนช่วงบริเวณจุดตัดทางรถไฟมีความลาดชัน</li> <li>- ระยะมองเห็นปลอดภัยไม่เพียงพอ</li> </ul> | <ul style="list-style-type: none"> <li>- ติดตั้งเครื่องหมายระวางรถไฟ (Cross Buck)</li> <li>- ติดตั้งเครื่องหมายจราจรตามมาตรฐานการติดตั้งเครื่องหมายจราจร</li> <li>- ปรับปรุงผิวจราจรที่จุดตัดตามมาตรฐานของการรถไฟฯ และขยายความกว้างให้เท่าถนน</li> <li>- ปรับปรุงผิวจราจรของถนนในเขตทางรถไฟเป็นทางลาดยาง และปรับระดับความชันตามมาตรฐานของการรถไฟฯ</li> <li>- แก้ไขระยะการมองเห็นปลอดภัย</li> </ul> | 30,000<br>50,000<br>480,000<br>200,000<br>330,000 |

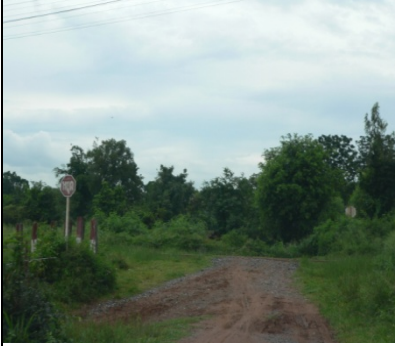
| ภาพถ่ายจุดตัด | รายละเอียดของจุดตัด | สภาพปัญหา | แนวทางแก้ไขเบื้องต้น | งบประมาณ (บาท) |
|---|---|---|---|---|
| | ประเภทของจุดตัด: ป้ายจราจร<br>Latitude: 14.85788 Longitude: 101.61046<br>เสาโทรเลขที่: 211/1-2<br>ถนนที่ตัดผ่าน: ถ.บ้านลาดบัวขาว - เข้าไร่<br>ชนิดผิวจราจร: ถนนลูกรัง<br>ความกว้างของผิวจราจรที่จุดตัด: 3.5 เมตร | <ul style="list-style-type: none"> <li>- เครื่องหมายจราจรไม่ครบถ้วนหรือมีแต่ไม่ได้มาตรฐาน และบางส่วนอยู่ในสภาพชำรุด</li> <li>- สภาพผิวจราจรที่จุดตัดทางรถไฟชำรุด</li> <li>- ระยะมองเห็นปลอดภัยไม่เพียงพอ</li> </ul> | <ul style="list-style-type: none"> <li>- ติดตั้งเครื่องหมายระวางรถไฟ (Cross Buck)</li> <li>- ติดตั้งเครื่องหมายจราจรตามมาตรฐานการติดตั้งเครื่องหมายจราจร</li> <li>- ปรับปรุงผิวจราจรที่จุดตัดตามมาตรฐานของการรถไฟฯ และขยายความกว้างให้เท่าถนน</li> <li>- ปรับปรุงผิวจราจรของถนนในเขตทางรถไฟเป็นทางลาดยาง</li> <li>- แก้ไขระยะการมองเห็นปลอดภัย</li> </ul> | 30,000<br>50,000<br>480,000<br>200,000<br>330,000 |

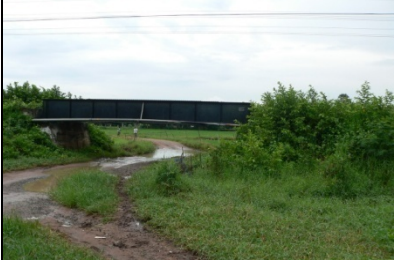
| ภาพถ่ายจุดตัด | รายละเอียดของจุดตัด | สภาพปัญหา | แนวทางแก้ไขเบื้องต้น | งบประมาณ (บาท) |
|---|---|---|---|---|
| | ประเภทของจุดตัด: Underpass<br>Latitude: 14.85685 Longitude: 101.61534<br>เสาโทรเลขที่: 211/10-11<br>ถนนที่ตัดผ่าน: -<br>ชนิดผิวจราจร: ถ.ดิน/ลูกรัง<br>ความกว้างของผิวจราจรที่จุดตัด: - เมตร | | <ul style="list-style-type: none"> <li>- ติดตั้งป้ายจำกัดความสูงที่ทางลอด</li> </ul> | 10,000 |

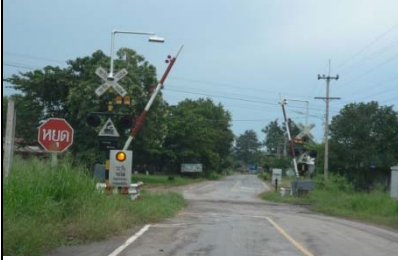
| ภาพถ่ายจุดตัด | รายละเอียดของจุดตัด | สภาพปัญหา | แนวทางแก้ไขเบื้องต้น | งบประมาณ (บาท) |
|---|---|---|---|---|
| | ประเภทของจุดตัด: เครื่องกั้น ข1<br>Latitude: 14.85966 Longitude: 101.2560<br>เสาโทรเลขที่: 212/13-14<br>ถนนที่ตัดผ่าน: ถ.มิตรภาพ – อ.สีคิ้ว<br>ชนิดผิวจราจร: ถนนลาดยาง<br>ความกว้างของผิวจราจรที่จุดตัด: 6 เมตร | <ul style="list-style-type: none"> <li>- เครื่องหมายจราจรไม่ครบถ้วนหรือมีแต่ไม่ได้มาตรฐาน และบางส่วนอยู่ในสภาพชำรุด</li> <li>- สภาพผิวจราจรที่จุดตัดทางรถไฟชำรุด</li> <li>- ความกว้างของผิวจราจรที่จุดตัดแคบกว่าความกว้างของถนนและจุดตัดทางรถไฟอยู่บริเวณทางโค้ง</li> </ul> | <ul style="list-style-type: none"> <li>- ติดตั้งเครื่องหมายจราจรตามมาตรฐานการติดตั้งเครื่องหมายจราจร</li> <li>- ปรับปรุงผิวจราจรที่จุดตัดตามมาตรฐานของการรถไฟฯ และขยายความกว้างให้เท่าถนน</li> </ul> | <p>100,000</p> <p>560,000</p> |

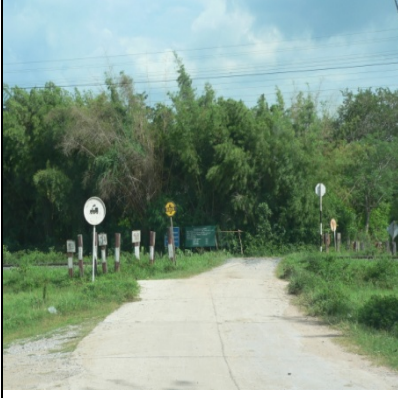
| ภาพถ่ายจุดตัด | รายละเอียดของจุดตัด | สภาพปัญหา | แนวทางแก้ไขเบื้องต้น | งบประมาณ (บาท) |
|---|---|---|---|---|
| | ประเภทของจุดตัด: ป้ายจราจร<br>Latitude: 14.86298 Longitude: 101.63294<br>เสาโทรเลขที่: 213/10-11<br>ถนนที่ตัดผ่าน: อ.สีคิ้ว – บ.โนนนา<br>ชนิดผิวจราจร: ถนนคอนกรีต<br>ความกว้างของผิวจราจรที่จุดตัด: 5 เมตร | <ul style="list-style-type: none"> <li>- เครื่องหมายจราจรไม่ครบถ้วนหรือมีแต่ไม่ได้มาตรฐาน และบางส่วนอยู่ในสภาพชำรุด</li> <li>- สภาพผิวจราจรที่จุดตัดทางรถไฟชำรุด</li> <li>- ถนนช่วงบริเวณจุดตัดทางรถไฟมีความลาดชัน</li> <li>- ความกว้างของผิวจราจรที่จุดตัดแคบกว่าความกว้างของถนน</li> <li>- ระยะมองเห็นปลอดภัยไม่เพียงพอ</li> </ul> | <ul style="list-style-type: none"> <li>- ติดตั้งเครื่องหมายระวางรถไฟ (Cross Buck)</li> <li>- ติดตั้งเครื่องหมายจราจรตามมาตรฐานการติดตั้งเครื่องหมายจราจร</li> <li>- ปรับปรุงผิวจราจรที่จุดตัดตามมาตรฐานของการรถไฟฯ และขยายความกว้างให้เท่าถนน</li> <li>- ปรับปรุงผิวจราจรของถนนในเขตทางรถไฟเป็นทางลาดยาง และปรับระดับความชันตามมาตรฐานของการรถไฟฯ</li> <li>- แก้ไขระยะการมองเห็นปลอดภัย</li> </ul> | <p>30,000</p> <p>50,000</p> <p>480,000</p> <p>200,000</p> <p>330,000</p> |

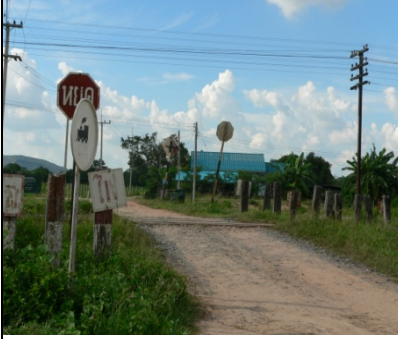
| ภาพถ่ายจุดตัด | รายละเอียดของจุดตัด | สภาพปัญหา | แนวทางแก้ไขเบื้องต้น | งบประมาณ (บาท) |
|---|---|---|---|---|
| | ประเภทของจุดตัด: ป้ายจราจร<br>Latitude: 14.86488 Longitude: 101.63684<br>เสาโทรเลขที่: 214/1-2<br>ถนนที่ตัดผ่าน: ถ.บ้านโนนนา – เข้าไร่<br>ชนิดผิวจราจร: คอนกรีต<br>ความกว้างของผิวจราจรที่จุดตัด: 4 เมตร | <ul style="list-style-type: none"> <li>- เครื่องหมายจราจรไม่ครบถ้วนหรือมีแต่ไม่ได้มาตรฐาน และบางส่วนอยู่ในสภาพชำรุด</li> <li>- สภาพผิวจราจรที่จุดตัดทางรถไฟชำรุด</li> <li>- ถนนช่วงบริเวณจุดตัดทางรถไฟมีความลาดชัน</li> <li>- ถนนช่วงบริเวณจุดตัดทางรถไฟมีความลาดชัน</li> <li>- ความกว้างของผิวจราจรที่จุดตัดแคบกว่าความกว้างของถนน</li> <li>- ระยะมองเห็นปลอดภัยไม่เพียงพอ</li> </ul> | <ul style="list-style-type: none"> <li>- ติดตั้งเครื่องหมายระวางรถไฟ (Cross Buck)</li> <li>- ติดตั้งเครื่องหมายจราจรตามมาตรฐานการติดตั้งเครื่องหมายจราจร</li> <li>- ปรับปรุงผิวจราจรที่จุดตัดตามมาตรฐานของการรถไฟฯ</li> <li>- ปรับปรุงผิวจราจรของถนนในเขตทางรถไฟเป็นทางลาดยาง และปรับระดับความชันตามมาตรฐานของการรถไฟฯ</li> <li>- แก้ไขระยะการมองเห็นปลอดภัย</li> </ul> | <p>30,000</p> <p>50,000</p> <p>480,000</p> <p>200,000</p> <p>330,000</p> |

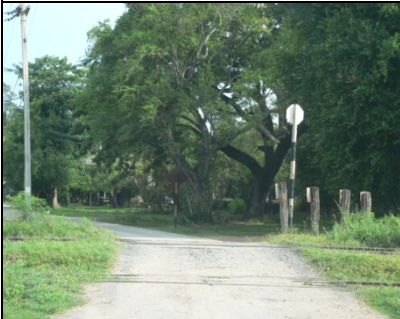
| ภาพถ่ายจุดตัด | รายละเอียดของจุดตัด | สภาพปัญหา | แนวทางแก้ไขเบื้องต้น | งบประมาณ (บาท) |
|---|---|---|---|---|
| | ประเภทของจุดตัด: ป้ายจราจร<br>Latitude:14.86946 Longitude:101.64553<br>เสาโทรเลขที่: 215/3-4<br>ถนนที่ตัดผ่าน: ต.ลาดบัวขาว – มิตรภาพ<br>ชนิดผิวจราจร: ลาดยาง<br>ความกว้างของผิวจราจรที่จุดตัด: 5 เมตร | <ul style="list-style-type: none"> <li>- เครื่องหมายจราจรไม่ครบถ้วนหรือมีแต่ไม่ได้มาตรฐาน และบางส่วนอยู่ในสภาพชำรุด</li> <li>- สภาพผิวจราจรที่จุดตัดทางรถไฟชำรุด</li> <li>- ความกว้างของผิวจราจรที่จุดตัดแคบกว่าความกว้างของถนน</li> <li>- ระยะมองเห็นปลอดภัยไม่เพียงพอ</li> <li>- จุดตัดทางรถไฟอยู่ใกล้ทางโค้ง</li> </ul> | <ul style="list-style-type: none"> <li>- ติดตั้งเครื่องหมายระวางรถไฟ (Cross Buck)</li> <li>- ติดตั้งเครื่องหมายจราจรตามมาตรฐานการติดตั้งเครื่องหมายจราจร</li> <li>- ปรับปรุงผิวจราจรที่จุดตัดตามมาตรฐานของการรถไฟ</li> <li>- ปรับปรุงผิวจราจรของถนนในเขตทางรถไฟเป็นทางลาดยาง และปรับระดับความชันตามมาตรฐาน</li> <li>- แก้ไขระยะการมองเห็นปลอดภัย</li> </ul> | 30,000<br>50,000<br>480,000<br>200,000<br>330,000 |

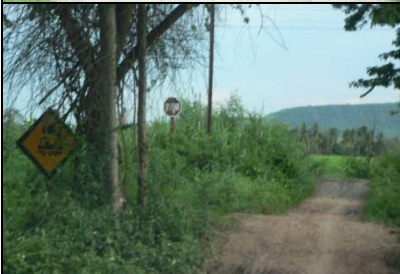
| ภาพถ่ายจุดตัด | รายละเอียดของจุดตัด | สภาพปัญหา | แนวทางแก้ไขเบื้องต้น | งบประมาณ (บาท) |
|---|---|---|---|---|
| | ประเภทของจุดตัด: ป้ายจราจร<br>Latitude: 14.4725 Longitude: 101.65182<br>เสาโทรเลขที่: 215/15-16<br>ถนนที่ตัดผ่าน: บ้านใหม่ลำโรง – พุงนา<br>ชนิดผิวจราจร: ถนนดิน<br>ความกว้างของผิวจราจรที่จุดตัด: 4 เมตร | <ul style="list-style-type: none"> <li>- เครื่องหมายจราจรไม่ครบถ้วนหรือมีแต่ไม่ได้มาตรฐาน และบางส่วนอยู่ในสภาพชำรุด</li> <li>- สภาพผิวจราจรที่จุดตัดทางรถไฟชำรุด</li> <li>- ถนนช่วงบริเวณจุดตัดทางรถไฟมีความลาดชัน</li> <li>- ระยะมองเห็นปลอดภัยไม่เพียงพอ</li> </ul> | <ul style="list-style-type: none"> <li>- ติดตั้งเครื่องหมายระวางรถไฟ (Cross Buck)</li> <li>- ติดตั้งเครื่องหมายจราจรตามมาตรฐานการติดตั้งเครื่องหมายจราจร</li> <li>- ปรับปรุงผิวจราจรที่จุดตัดตามมาตรฐานของการรถไฟ</li> <li>- ปรับปรุงผิวจราจรของถนนในเขตทางรถไฟ</li> <li>- แก้ไขระยะการมองเห็นปลอดภัย</li> </ul> | 30,000<br>50,000<br>400,000<br>100,000<br>330,000 |

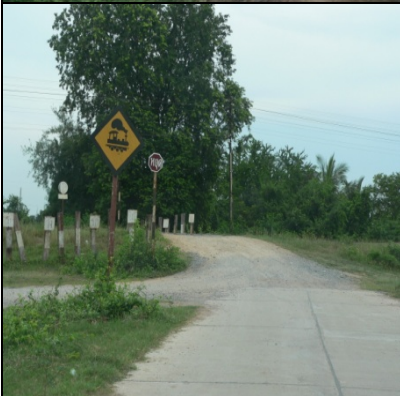
| ภาพถ่ายจุดตัด | รายละเอียดของจุดตัด | สภาพปัญหา | แนวทางแก้ไขเบื้องต้น | งบประมาณ (บาท) |
|---|---|---|---|---|
| | ประเภทของจุดตัด: ป้ายจราจร<br>Latitude:14.88311 Longitude:101.67401<br>เสาโทรเลขที่: 218/9-10<br>ถนนที่ตัดผ่าน: รร.หนองน้ำขุ่น – บ.หนองน้ำขุ่น<br>ชนิดผิวจราจร: ถนนคอนกรีต<br>ความกว้างของผิวจราจรที่จุดตัด: 5 เมตร | <ul style="list-style-type: none"> <li>- เครื่องหมายจราจรไม่ครบถ้วนหรือมีแต่ไม่ได้มาตรฐาน และบางส่วนอยู่ในสภาพชำรุด</li> <li>- สภาพผิวจราจรที่จุดตัดทางรถไฟชำรุด</li> <li>- ถนนช่วงบริเวณจุดตัดทางรถไฟมีความลาดชัน</li> <li>- ความกว้างของผิวจราจรที่จุดตัดแคบกว่าความกว้างของถนน</li> <li>- ระยะมองเห็นปลอดภัยไม่เพียงพอ</li> </ul> | <ul style="list-style-type: none"> <li>- ติดตั้งเครื่องหมายระวางรถไฟ (Cross Buck)</li> <li>- ติดตั้งเครื่องหมายจราจรตามมาตรฐานการติดตั้งเครื่องหมายจราจร</li> <li>- ปรับปรุงผิวจราจรที่จุดตัดตามมาตรฐานของการรถไฟฯ และขยายความกว้างให้เท่าถนน</li> <li>- ปรับปรุงผิวจราจรของถนนในเขตทางรถไฟเป็นทางลาดยาง และปรับระดับความชันตามมาตรฐานของการรถไฟฯ</li> <li>- แก้ไขระยะการมองเห็นปลอดภัย</li> </ul> | 30,000<br>50,000<br>480,000<br>200,000<br>330,000 |

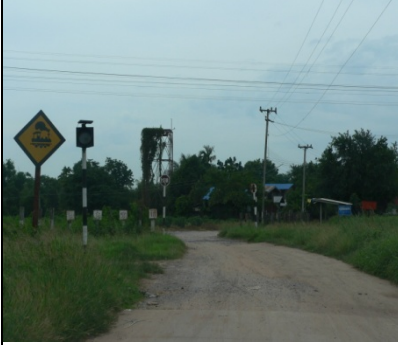
| ภาพถ่ายจุดตัด | รายละเอียดของจุดตัด | สภาพปัญหา | แนวทางแก้ไขเบื้องต้น | งบประมาณ (บาท) |
|---|---|---|---|---|
| | ประเภทของจุดตัด: ป้ายจราจร<br>Latitude:14.88858 Longitude:101.68575<br>เสาโทรเลขที่: 219/15-16<br>ถนนที่ตัดผ่าน: บ.ทับม้า<br>ชนิดผิวจราจร: ถนนคอนกรีต<br>ความกว้างของผิวจราจรที่จุดตัด: 5 เมตร | <ul style="list-style-type: none"> <li>- เครื่องหมายจราจรไม่ครบถ้วนหรือมีแต่ไม่ได้มาตรฐาน และบางส่วนอยู่ในสภาพชำรุด</li> <li>- สภาพผิวจราจรที่จุดตัดทางรถไฟชำรุด</li> <li>- ความกว้างของผิวจราจรที่จุดตัดแคบกว่าความกว้างของถนน</li> <li>- ระยะมองเห็นปลอดภัยไม่เพียงพอ</li> </ul> | <ul style="list-style-type: none"> <li>- ปรับปรุงเป็นเครื่องกั้นอัตโนมัติ ข1(โครงการเร่งด่วนงานจัดหาและติดตั้งเครื่องกั้นทางผ่านเสมอระดับ)</li> <li>- ติดตั้งเครื่องหมายจราจรตามมาตรฐานการติดตั้งเครื่องหมายจราจร</li> <li>- ปรับปรุงผิวจราจรที่จุดตัดตามมาตรฐานของการรถไฟฯ และขยายความกว้างให้เท่าถนน</li> <li>- ปรับปรุงผิวจราจรของถนนในเขตทางรถไฟเป็นทางลาดยาง</li> </ul> | 4,500,000<br><br>50,000<br><br>560,000<br><br>200,000 |

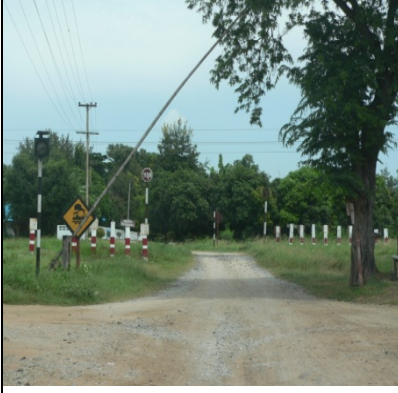
| ภาพถ่ายจุดตัด | รายละเอียดของจุดตัด | สภาพปัญหา | แนวทางแก้ไขเบื้องต้น | งบประมาณ (บาท) |
|---|---|---|---|---|
| | ประเภทของจุดตัด: ป้ายจราจร<br>Latitude:14.8899 Longitude:101.69098<br>เสาโทรเลขที่: 220/9-10<br>ถนนที่ตัดผ่าน: รร.บ้านถนนคต – ต.สีคิ้ว ม.11<br>ชนิดผิวจราจร: ถนนคอนกรีต<br>ความกว้างของผิวจราจรที่จุดตัด: 5 เมตร | <ul style="list-style-type: none"> <li>- เครื่องหมายจราจรไม่ครบถ้วนหรือมีแต่ไม่ได้มาตรฐาน และบางส่วนอยู่ในสภาพชำรุด</li> <li>- สภาพผิวจราจรที่จุดตัดทางรถไฟชำรุด</li> <li>- ความกว้างของผิวจราจรที่จุดตัดแคบกว่าความกว้างของถนน</li> <li>- ระยะมองเห็นปลอดภัยไม่เพียงพอ</li> <li>- ไม่มีไฟฟ้าแสงสว่างที่จุดตัดทางรถไฟ</li> </ul> | <ul style="list-style-type: none"> <li>- ติดตั้งเครื่องหมายระวางรถไฟ (Cross Buck)</li> <li>- ติดตั้งเครื่องหมายจราจรตามมาตรฐานการติดตั้งเครื่องหมายจราจร</li> <li>- ปรับปรุงผิวจราจรที่จุดตัดตามมาตรฐานของการรถไฟฯ และขยายความกว้างให้เท่าถนน</li> <li>- ปรับปรุงผิวจราจรของถนนในเขตทางรถไฟเป็นทางลาดยาง</li> <li>- ติดตั้งไฟฟ้าแสงสว่าง</li> <li>- แก้ไขระยะการมองเห็นปลอดภัย</li> </ul> | 30,000<br>50,000<br>560,000<br>200,000<br>120,000<br>330,000 |

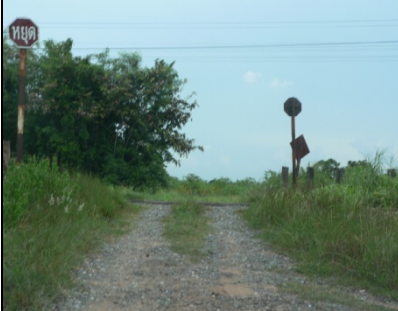
| ภาพถ่ายจุดตัด | รายละเอียดของจุดตัด | สภาพปัญหา | แนวทางแก้ไขเบื้องต้น | งบประมาณ (บาท) |
|---|---|---|---|---|
| | ประเภทของจุดตัด: ป้ายจราจร<br>Latitude:14.89134 Longitude:101.70154<br>เสาโทรเลขที่: 221/11-12<br>ถนนที่ตัดผ่าน: อ.สีคิ้ว – วัดดอน<br>ชนิดผิวจราจร: ถนนดิน<br>ความกว้างของผิวจราจรที่จุดตัด: 3 เมตร | <ul style="list-style-type: none"> <li>- เครื่องหมายจราจรไม่ครบถ้วนหรือมีแต่ไม่ได้มาตรฐาน และบางส่วนอยู่ในสภาพชำรุด</li> <li>- สภาพผิวจราจรที่จุดตัดทางรถไฟชำรุด</li> <li>- ถนนช่วงบริเวณจุดตัดทางรถไฟมีความลาดชัน</li> <li>- ระยะมองเห็นปลอดภัยไม่เพียงพอ</li> </ul> | <ul style="list-style-type: none"> <li>- ติดตั้งเครื่องหมายระวางรถไฟ (Cross Buck)</li> <li>- ติดตั้งเครื่องหมายจราจรตามมาตรฐานการติดตั้งเครื่องหมายจราจร</li> <li>- ปรับปรุงผิวจราจรที่จุดตัดตามมาตรฐานของการรถไฟ</li> <li>- ปรับปรุงผิวจราจรของถนนในเขตทางรถไฟเป็นทางลาดยาง</li> <li>- แก้ไขระยะการมองเห็นปลอดภัย</li> </ul> | 30,000<br>50,000<br>400,000<br>100,000<br>330,000 |

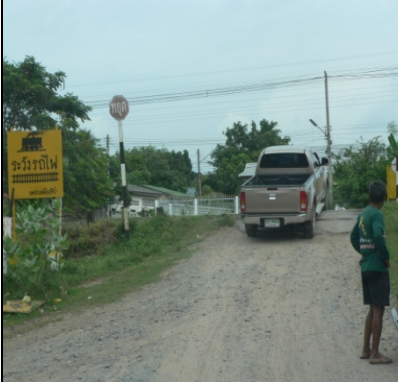
| ภาพถ่ายจุดตัด | รายละเอียดของจุดตัด | สภาพปัญหา | แนวทางแก้ไขเบื้องต้น | งบประมาณ (บาท) |
|---|---|---|---|---|
| | ประเภทของจุดตัด: ป้ายจราจร<br>Latitude:14.89295 Longitude:101.71806<br>เสาโทรเลขที่: 223/8-9<br>ถนนที่ตัดผ่าน: ซ.สะพานดำรงมใจ - อ.สีคิ้ว<br>ชนิดผิวจราจร: ถนนคอนกรีต<br>ความกว้างของผิวจราจรที่จุดตัด: 5 เมตร | <ul style="list-style-type: none"> <li>- เครื่องหมายจราจรไม่ครบถ้วนหรือมีแต่ไม่ได้มาตรฐาน และบางส่วนอยู่ในสภาพชำรุด</li> <li>- สภาพผิวจราจรที่จุดตัดทางรถไฟชำรุด</li> <li>- ถนนช่วงบริเวณจุดตัดทางรถไฟมีความลาดชัน</li> <li>- ความกว้างของผิวจราจรที่จุดตัดแคบกว่าความกว้างของถนน</li> <li>- ระยะมองเห็นปลอดภัยไม่เพียงพอ</li> <li>- ไม่มีไฟฟ้าแสงสว่างที่จุดตัดทางรถไฟ</li> </ul> | <ul style="list-style-type: none"> <li>- ติดตั้งเครื่องหมายระวางรถไฟ (Cross Buck)</li> <li>- ติดตั้งเครื่องหมายจราจรตามมาตรฐานการติดตั้งเครื่องหมายจราจร</li> <li>- ปรับปรุงผิวจราจรที่จุดตัดตามมาตรฐานของการรถไฟ</li> <li>- ติดตั้งไฟฟ้าแสงสว่าง</li> <li>- แก้ไขระยะการมองเห็นปลอดภัย</li> <li>- ติดตั้งป้ายหยุดที่ระยะ 5 เมตร</li> <li>- ปรับระดับความชันตามมาตรฐานของการรถไฟ</li> </ul> | 30,000<br>41,800<br>560,000<br>120,000<br>330,000<br>8,200<br>100,000 |

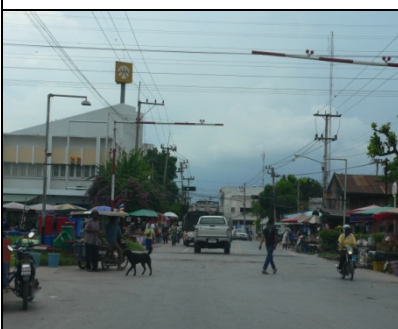
| ภาพถ่ายจุดตัด | รายละเอียดของจุดตัด | สภาพปัญหา | แนวทางแก้ไขเบื้องต้น | งบประมาณ (บาท) |
|---|---|---|---|---|
| | ประเภทของจุดตัด: เครื่องกั้น ก2<br>Latitude:14.89332 Longitude:101.72352<br>เสาโทรเลขที่: 224/1-2<br>ถนนที่ตัดผ่าน: อ.ด่านขุนทด – สีคิ้ว<br>ชนิดผิวจราจร: ถนนลาดยาง<br>ความกว้างของผิวจราจรที่จุดตัด: 8 เมตร | <ul style="list-style-type: none"> <li>- เครื่องหมายจราจรไม่ครบถ้วนหรือมีแต่ไม่ได้มาตรฐาน และบางส่วนอยู่ในสภาพชำรุด</li> <li>- สภาพผิวจราจรที่จุดตัดทางรถไฟบางส่วนชำรุด</li> </ul> | <ul style="list-style-type: none"> <li>- ติดตั้งเครื่องหมายจราจรตามมาตรฐานการติดตั้งเครื่องหมายจราจร</li> <li>- ปรับปรุงผิวจราจรที่จุดตัดตามมาตรฐานของการรถไฟ และขยายความกว้างให้เท่าถนน</li> </ul> | 150,000<br>640,000 |

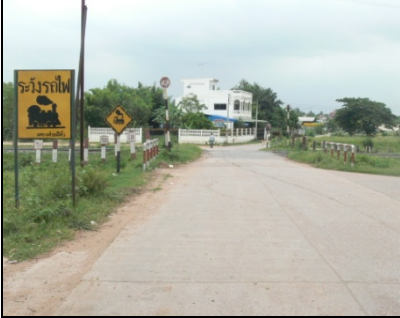
| ภาพถ่ายจุดตัด | รายละเอียดของจุดตัด | สภาพปัญหา | แนวทางแก้ไขเบื้องต้น | งบประมาณ (บาท) |
|---|---|---|---|---|
| | ประเภทของจุดตัด: ป้ายจราจร<br>Latitude:14.89435 Longitude:101.73012<br>เสาโทรเลขที่: 224/12-13<br>ถนนที่ตัดผ่าน: บ.หัน – เทศบาลสีคิ้ว<br>ชนิดผิวจราจร: ถนนคอนกรีต<br>ความกว้างของผิวจราจรที่จุดตัด: 5 เมตร | <ul style="list-style-type: none"> <li>- เครื่องหมายจราจรไม่ครบถ้วนหรือมีแต่ไม่ได้มาตรฐาน และบางส่วนอยู่ในสภาพชำรุด</li> <li>- สภาพผิวจราจรที่จุดตัดทางรถไฟชำรุด</li> <li>- ความกว้างของผิวจราจรที่จุดตัดแคบกว่าความกว้างของถนน</li> <li>- ระยะมองเห็นปลอดภัยไม่เพียงพอ</li> <li>- ไม่มีไฟฟ้าแสงสว่างที่จุดตัดทางรถไฟ</li> </ul> | <ul style="list-style-type: none"> <li>- ปรับปรุงเป็นเครื่องกั้นอัตโนมัติ ข1 (โครงการเร่งด่วนงานจัดหาและติดตั้งเครื่องกั้นทางผ่านเสมอระดับ)</li> <li>- ติดตั้งเครื่องหมายจราจรตามมาตรฐานการติดตั้งเครื่องหมายจราจร</li> <li>- ปรับปรุงผิวจราจรที่จุดตัดตามมาตรฐานของการรถไฟฯ และขยายความกว้างให้เท่าถนน</li> <li>- ติดตั้งไฟฟ้าส่องสว่าง</li> </ul> | 4,500,000<br><br>100,000<br><br>480,000<br><br>120,000 |

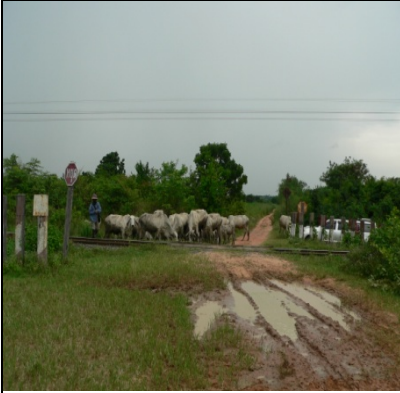
| ภาพถ่ายจุดตัด | รายละเอียดของจุดตัด | สภาพปัญหา | แนวทางแก้ไขเบื้องต้น | งบประมาณ (บาท) |
|---|---|---|---|---|
| | ประเภทของจุดตัด: ป้ายจราจร<br>Latitude:14.89566 Longitude:101.74553<br>เสาโทรเลขที่: 226/7-8<br>ถนนที่ตัดผ่าน: ต.บ้านหัน – ต.สีคิ้ว<br>ชนิดผิวจราจร: ถนนดิน<br>ความกว้างของผิวจราจรที่จุดตัด: 3 เมตร | <ul style="list-style-type: none"> <li>- เครื่องหมายจราจรไม่ครบถ้วนหรือมีแต่ไม่ได้มาตรฐาน และบางส่วนอยู่ในสภาพชำรุด</li> <li>- สภาพผิวจราจรที่จุดตัดทางรถไฟชำรุด</li> <li>- ถนนช่วงบริเวณจุดตัดทางรถไฟมีความลาดชัน</li> <li>- ระยะมองเห็นปลอดภัยไม่เพียงพอ</li> </ul> | <ul style="list-style-type: none"> <li>- ติดตั้งเครื่องหมายระวางรถไฟ (Cross Buck)</li> <li>- ติดตั้งเครื่องหมายจราจรตามมาตรฐานการติดตั้งเครื่องหมายจราจร</li> <li>- ปรับปรุงผิวจราจรที่จุดตัดตามมาตรฐานของการรถไฟฯ</li> <li>- ปรับปรุงผิวจราจรของถนนในเขตทางรถไฟเป็นทางลาดยาง</li> <li>- แก้ไขระยะการมองเห็นปลอดภัย</li> <li>- ติดตั้งป้ายหยุดที่ระยะ 5 เมตร</li> </ul> | 30,000<br>41,800<br>400,000<br>100,000<br>330,000<br>8,200 |

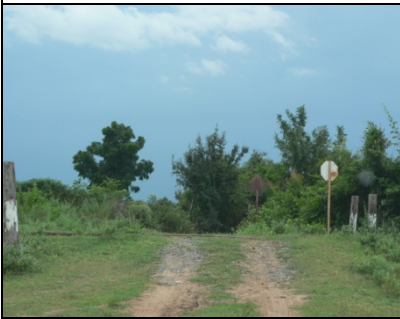
| ภาพถ่ายจุดตัด | รายละเอียดของจุดตัด | สภาพปัญหา | แนวทางแก้ไขเบื้องต้น | งบประมาณ (บาท) |
|---|---|---|---|---|
| | ประเภทของจุดตัด: ป้ายจราจร<br>Latitude:14.89633 Longitude:101.75350<br>เสาโทรเลขที่: 227/5-6<br>ถนนที่ตัดผ่าน: บ.หัวสระ – บ.โคกสะอาด<br>ชนิดผิวจราจร: ถนนดิน<br>ความกว้างของผิวจราจรที่จุดตัด: 3 เมตร | <ul style="list-style-type: none"> <li>- เครื่องหมายจราจรไม่ครบถ้วนหรือมีแต่ไม่ได้มาตรฐาน และบางส่วนอยู่ในสภาพชำรุด</li> <li>- สภาพผิวจราจรที่จุดตัดทางรถไฟชำรุด</li> <li>- ถนนช่วงบริเวณจุดตัดทางรถไฟมีความลาดชัน</li> <li>- ระยะมองเห็นปลอดภัยไม่เพียงพอ</li> </ul> | <ul style="list-style-type: none"> <li>- ติดตั้งเครื่องหมายระวางรถไฟ (Cross Buck)</li> <li>- ติดตั้งเครื่องหมายจราจรตามมาตรฐานการติดตั้งเครื่องหมายจราจร</li> <li>- ปรับปรุงผิวจราจรที่จุดตัดตามมาตรฐานของการรถไฟฯ</li> <li>- ปรับปรุงผิวจราจรของถนนในเขตทางรถไฟเป็นทางลาดยาง</li> <li>- แก้ไขระยะการมองเห็นปลอดภัย</li> </ul> | 30,000<br>50,000<br>400,000<br>100,000<br>330,000 |
