# โครงการศึกษาจัดทำแผนแก้ไขอุบัติเหตุบริเวณจุดตัด ทางรถไฟกับถนนสำหรับรถไฟทางไกล

รายงานฉบับสมบูรณ์  
(Final Report)

บริษัท ทรานส์คอนซัลท์ จำกัด

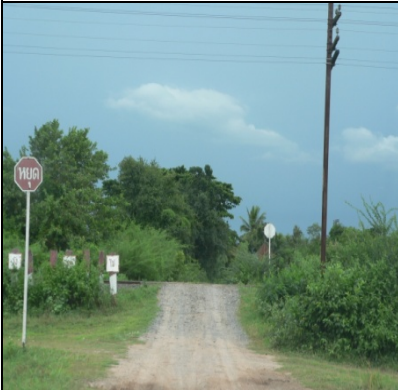
| ภาพถ่ายจุดตัด | รายละเอียดของจุดตัด | สภาพปัญหา | แนวทางแก้ไขเบื้องต้น | งบประมาณ (บาท) |
|---|---|---|---|---|
| | ประเภทของจุดตัด: ป้ายจราจร<br>Latitude: 14.89805 Longitude: 101.7748<br>เสาโทรเลขที่: 229/10-11<br>ถนนที่ตัดผ่าน: ชลประทาน – บ.โคกสะอาด<br>ชนิดผิวจราจร: ถนนดิน<br>ความกว้างของผิวจราจรที่จุดตัด: 3.5 เมตร | <ul style="list-style-type: none"> <li>- เครื่องหมายจราจรไม่ครบถ้วนหรือมีแต่ไม่ได้มาตรฐาน และบางส่วนอยู่ในสภาพชำรุด</li> <li>- สภาพผิวจราจรที่จุดตัดทางรถไฟชำรุด</li> <li>- ถนนช่วงบริเวณจุดตัดทางรถไฟมีความลาดชัน</li> <li>- ความกว้างของผิวจราจรที่จุดตัดแคบกว่าความกว้างของถนน</li> <li>- ระยะมองเห็นปลอดภัยไม่เพียงพอ</li> </ul> | <ul style="list-style-type: none"> <li>- ติดตั้งเครื่องหมายระวางรถไฟ (Cross Buck)</li> <li>- ติดตั้งเครื่องหมายจราจรตามมาตรฐานการติดตั้งเครื่องหมายจราจร</li> <li>- ปรับปรุงผิวจราจรที่จุดตัดตามมาตรฐานของการรถไฟฯ และขยายความกว้างให้เท่าถนน</li> <li>- ปรับปรุงผิวจราจรของถนนในเขตทางรถไฟเป็นทางลาดยาง และปรับระดับความชันตามมาตรฐานของการรถไฟฯ</li> <li>- แก้ไขระยะการมองเห็นปลอดภัย</li> </ul> | 30,000<br>50,000<br>480,000<br>200,000<br>330,000 |

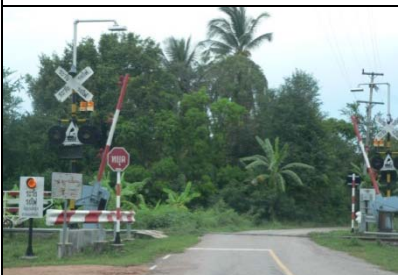
| ภาพถ่ายจุดตัด | รายละเอียดของจุดตัด | สภาพปัญหา | แนวทางแก้ไขเบื้องต้น | งบประมาณ (บาท) |
|---|---|---|---|---|
| | ประเภทของจุดตัด: เครื่องกั้น ข1<br>Latitude: 14.89833 Longitude: 101.78017<br>เสาโทรเลขที่: 230/3-4<br>ถนนที่ตัดผ่าน: บ.นาดี – บ.โคกสะอาด<br>ชนิดผิวจราจร: ถนนลาดยาง<br>ความกว้างของผิวจราจรที่จุดตัด: 6 เมตร | <ul style="list-style-type: none"> <li>- เครื่องหมายจราจรไม่ครบถ้วนหรือมีแต่ไม่ได้มาตรฐาน และบางส่วนอยู่ในสภาพชำรุด</li> <li>- สภาพผิวจราจรที่จุดตัดทางรถไฟบางส่วนชำรุด</li> </ul> | <ul style="list-style-type: none"> <li>- ติดตั้งเครื่องหมายจราจรตามมาตรฐานการติดตั้งเครื่องหมายจราจร</li> <li>- ปรับปรุงผิวจราจรที่จุดตัดตามมาตรฐานของการรถไฟฯ และขยายความกว้างให้เท่าถนน</li> </ul> | 100,000<br>560,000 |

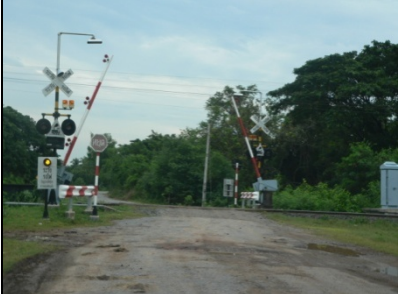
| ภาพถ่ายจุดตัด | รายละเอียดของจุดตัด | สภาพปัญหา | แนวทางแก้ไขเบื้องต้น | งบประมาณ (บาท) |
|---|---|---|---|---|
| | ประเภทของจุดตัด: เครื่องกั้น ข1<br>Latitude: 14.89877 Longitude: 101.78867<br>เสาโทรเลขที่: 231/2-3<br>ถนนที่ตัดผ่าน: อ.สีคิ้ว – อ.สูงเนิน<br>ชนิดผิวจราจร: ถนนลาดยาง<br>ความกว้างของผิวจราจรที่จุดตัด: 7 เมตร | <ul style="list-style-type: none"> <li>- เครื่องหมายจราจรไม่ครบถ้วนหรือมีแต่ไม่ได้มาตรฐาน และบางส่วนอยู่ในสภาพชำรุด</li> <li>- สภาพผิวจราจรที่จุดตัดทางรถไฟบางส่วนชำรุด</li> </ul> | <ul style="list-style-type: none"> <li>- ติดตั้งเครื่องหมายจราจรตามมาตรฐานการติดตั้งเครื่องหมายจราจร</li> <li>- ปรับปรุงผิวจราจรที่จุดตัดตามมาตรฐานของการรถไฟฯ และขยายความกว้างให้เท่าถนน</li> </ul> | 100,000<br>640,000 |

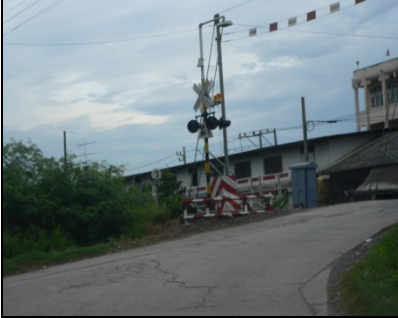
| ภาพถ่ายจุดตัด | รายละเอียดของจุดตัด | สภาพปัญหา | แนวทางแก้ไขเบื้องต้น | งบประมาณ (บาท) |
|---|---|---|---|---|
| | ประเภทของจุดตัด: เครื่องกั้น ก3<br>Latitude:14.90016 Longitude:101.81727<br>เสาโทรเลขที่: 234/3-4<br>ถนนที่ตัดผ่าน: ต.เสมา – อ.สูงเนิน<br>ชนิดผิวจราจร: ถนนคอนกรีต<br>ความกว้างของผิวจราจรที่จุดตัด: 6 เมตร | - เครื่องหมายจราจรไม่ครบถ้วนหรือมีแต่ไม่ได้มาตรฐาน และบางส่วนอยู่ในสภาพชำรุด<br>- สภาพผิวจราจรที่จุดตัดทางรถไฟบางส่วนชำรุด | - ติดตั้งเครื่องหมายจราจรตามมาตรฐานการติดตั้งเครื่องหมายจราจร<br>- ปรับปรุงผิวจราจรที่จุดตัดตามมาตรฐานของการรถไฟฯ และขยายความกว้างให้เท่าถนน | 150,000<br><br>640,000 |

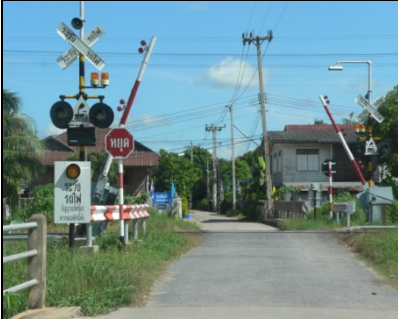
| ภาพถ่ายจุดตัด | รายละเอียดของจุดตัด | สภาพปัญหา | แนวทางแก้ไขเบื้องต้น | งบประมาณ (บาท) |
|---|---|---|---|---|
| | ประเภทของจุดตัด: เครื่องกั้น ข1<br>Latitude:14.88891 Longitude:101.82086<br>เสาโทรเลขที่: 234/9-10<br>ถนนที่ตัดผ่าน: บ.ตะคลองหลง – อ.สูงเนิน<br>ชนิดผิวจราจร: ถนนคอนกรีต<br>ความกว้างของผิวจราจรที่จุดตัด: 5 เมตร | - เครื่องหมายจราจรไม่ครบถ้วนหรือมีแต่ไม่ได้มาตรฐาน และบางส่วนอยู่ในสภาพชำรุด<br>- สภาพผิวจราจรที่จุดตัดทางรถไฟบางส่วนชำรุด<br>- ความกว้างของผิวจราจรที่จุดตัดแคบกว่าความกว้างของถนน | - ติดตั้งเครื่องหมายจราจรตามมาตรฐานการติดตั้งเครื่องหมายจราจร<br>- ปรับปรุงผิวจราจรที่จุดตัดตามมาตรฐานของการรถไฟฯ และขยายความกว้างให้เท่าถนน | 150,000<br><br>640,000 |

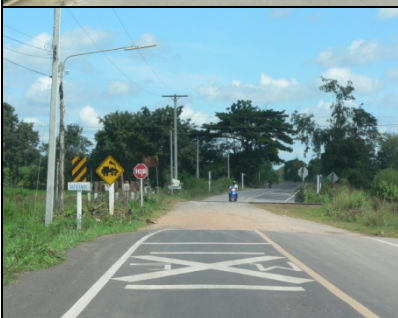
| ภาพถ่ายจุดตัด | รายละเอียดของจุดตัด | สภาพปัญหา | แนวทางแก้ไขเบื้องต้น | งบประมาณ (บาท) |
|---|---|---|---|---|
| | ประเภทของจุดตัด: ป้ายจราจร<br>Latitude:14.90068 Longitude:101.83434<br>เสาโทรเลขที่: 235/16-236/1<br>ถนนที่ตัดผ่าน: ต.กุดหิน – อ.สูงเนิน<br>ชนิดผิวจราจร: ถนนลาดยาง<br>ความกว้างของผิวจราจรที่จุดตัด: 7 เมตร | - เครื่องหมายจราจรไม่ครบถ้วนหรือมีแต่ไม่ได้มาตรฐาน และบางส่วนอยู่ในสภาพชำรุด<br>- สภาพผิวจราจรที่จุดตัดทางรถไฟบางส่วนชำรุด<br>- ความกว้างของผิวจราจรที่จุดตัดแคบกว่าความกว้างของถนน | - ปรับปรุงเป็นเครื่องกั้นอัตโนมัติ ข1(โครงการเร่งด่วนงานจัดหาและติดตั้งเครื่องกั้นทางผ่านเสมอระดับ)<br>- ติดตั้งเครื่องหมายจราจรตามมาตรฐานการติดตั้งเครื่องหมายจราจร<br>- ปรับปรุงผิวจราจรที่จุดตัดตามมาตรฐานของการรถไฟฯ และขยายความกว้างให้เท่าถนน | 4,500,000<br><br>100,000<br><br>640,000 |

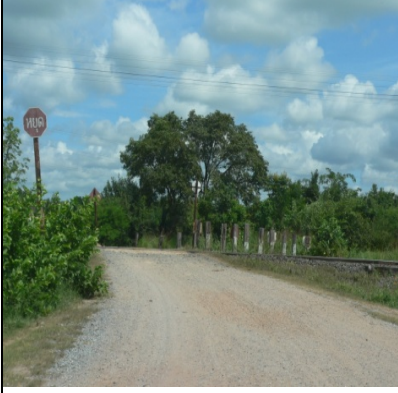
| ภาพถ่ายจุดตัด | รายละเอียดของจุดตัด | สภาพปัญหา | แนวทางแก้ไขเบื้องต้น | งบประมาณ (บาท) |
|---|---|---|---|---|
| | ประเภทของจุดตัด: ป้ายจราจร<br>Latitude:14.90141 Longitude:101.8787<br>เสาโทรเลขที่: 237/9-10<br>ถนนที่ตัดผ่าน: ต.นาตะโก – อ.สูงเนิน<br>ชนิดผิวจราจร: ถนนลาดยาง<br>ความกว้างของผิวจราจรที่จุดตัด: 7 เมตร | <ul style="list-style-type: none"> <li>- เครื่องหมายจราจรไม่ครบถ้วนหรือมีแต่ไม่ได้มาตรฐาน และบางส่วนอยู่ในสภาพชำรุด</li> <li>- สภาพผิวจราจรที่จุดตัดทางรถไฟชำรุด</li> <li>- ถนนช่วงบริเวณจุดตัดทางรถไฟมีความลาดชัน</li> <li>- ความกว้างของผิวจราจรที่จุดตัดแคบกว่าความกว้างของถนน</li> <li>- ระยะมองเห็นปลอดภัยไม่เพียงพอ</li> </ul> | <ul style="list-style-type: none"> <li>- ติดตั้งเครื่องหมายระวางรถไฟ (Cross Buck)</li> <li>- ติดตั้งเครื่องหมายจราจรตามมาตรฐานการติดตั้งเครื่องหมายจราจร</li> <li>- ปรับปรุงผิวจราจรที่จุดตัดตามมาตรฐานของการรถไฟฯ และขยายความกว้างให้เท่าถนน</li> <li>- ปรับปรุงผิวจราจรของถนนในเขตทางรถไฟเป็นทางลาดยาง และปรับระดับความชันตามมาตรฐานของการรถไฟฯ</li> <li>- แก้ไขระยะการมองเห็นปลอดภัย</li> </ul> | 30,000<br>50,000<br>640,000<br>200,000<br>330,000 |

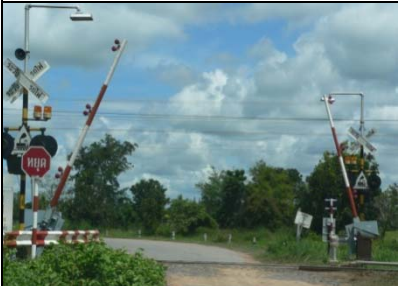
| ภาพถ่ายจุดตัด | รายละเอียดของจุดตัด | สภาพปัญหา | แนวทางแก้ไขเบื้องต้น | งบประมาณ (บาท) |
|---|---|---|---|---|
| | ประเภทของจุดตัด: เครื่องกั้น ข1<br>Latitude:14.90268 Longitude:101.86317<br>เสาโทรเลขที่: 239/2-3<br>ถนนที่ตัดผ่าน: ต.โคราข – อ.สูงเนิน<br>ชนิดผิวจราจร: ถนนลาดยาง<br>ความกว้างของผิวจราจรที่จุดตัด: 6 เมตร | <ul style="list-style-type: none"> <li>- เครื่องหมายจราจรไม่ครบถ้วนหรือมีแต่ไม่ได้มาตรฐาน และบางส่วนอยู่ในสภาพชำรุด</li> <li>- สภาพผิวจราจรที่จุดตัดทางรถไฟบางส่วนชำรุด</li> <li>- ความกว้างของผิวจราจรที่จุดตัดแคบกว่าความกว้างของถนน</li> </ul> | <ul style="list-style-type: none"> <li>- ติดตั้งเครื่องหมายจราจรตามมาตรฐานการติดตั้งเครื่องหมายจราจร</li> <li>- ปรับปรุงผิวจราจรที่จุดตัดตามมาตรฐานของการรถไฟฯ และขยายความกว้างให้เท่าถนน</li> <li>- ปรับปรุงผิวจราจรของถนนในเขตทางรถไฟเป็นทางลาดยาง</li> </ul> | 150,000<br>640,000<br>100,000 |

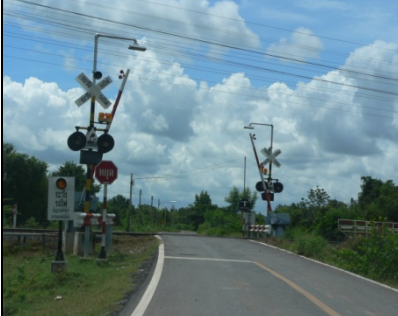
| ภาพถ่ายจุดตัด | รายละเอียดของจุดตัด | สภาพปัญหา | แนวทางแก้ไขเบื้องต้น | งบประมาณ (บาท) |
|---|---|---|---|---|
| | ประเภทของจุดตัด: เครื่องกั้น ข1<br>Latitude:14.90482 Longitude:101.8784<br>เสาโทรเลขที่: 240/12-13<br>ถนนที่ตัดผ่าน: ต.เมืองเก่า – ต.กุดจิก<br>ชนิดผิวจราจร: ถนนลาดยาง<br>ความกว้างของผิวจราจรที่จุดตัด: 5 เมตร | <ul style="list-style-type: none"> <li>- เครื่องหมายจราจรไม่ครบถ้วนหรือมีแต่ไม่ได้มาตรฐาน และบางส่วนอยู่ในสภาพชำรุด</li> <li>- สภาพผิวจราจรที่จุดตัดทางรถไฟบางส่วนชำรุด</li> <li>- ความกว้างของผิวจราจรที่จุดตัดแคบกว่าความกว้างของถนน</li> </ul> | <ul style="list-style-type: none"> <li>- ติดตั้งเครื่องหมายจราจรตามมาตรฐานการติดตั้งเครื่องหมายจราจร</li> <li>- ปรับปรุงผิวจราจรที่จุดตัดตามมาตรฐานของการรถไฟฯ และขยายความกว้างให้เท่าถนน</li> </ul> | 150,000<br>640,000 |

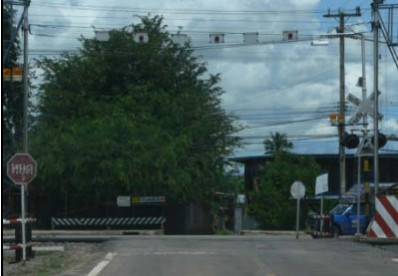
| ภาพถ่ายจุดตัด | รายละเอียดของจุดตัด | สภาพปัญหา | แนวทางแก้ไขเบื้องต้น | งบประมาณ (บาท) |
|---|---|---|---|---|
| | ประเภทของจุดตัด: เครื่องกั้น ก3<br>Latitude: 14.90601 Longitude: 101.8862<br>เสาโทรเลขที่: 241/11-12<br>ถนนที่ตัดผ่าน: ต.กุดจิก – ถ.มิตรภาพ<br>ชนิดผิวจราจร: ถนนลาดยาง<br>ความกว้างของผิวจราจรที่จุดตัด: 6 เมตร | <ul style="list-style-type: none"> <li>- เครื่องหมายจราจรไม่ครบถ้วนหรือมีแต่ไม่ได้มาตรฐาน และบางส่วนอยู่ในสภาพชำรุด</li> <li>- สภาพผิวจราจรที่จุดตัดทางรถไฟบางส่วนชำรุด</li> <li>- ความกว้างของผิวจราจรที่จุดตัดแคบกว่าความกว้างของถนน</li> </ul> | <ul style="list-style-type: none"> <li>- ติดตั้งเครื่องหมายจราจรตามมาตรฐานการติดตั้งเครื่องหมายจราจร</li> <li>- ปรับปรุงผิวจราจรที่จุดตัดตามมาตรฐานของการรถไฟฯ และขยายความกว้างให้เท่าถนน</li> </ul> | <p>150,000</p> <p>560,000</p> |

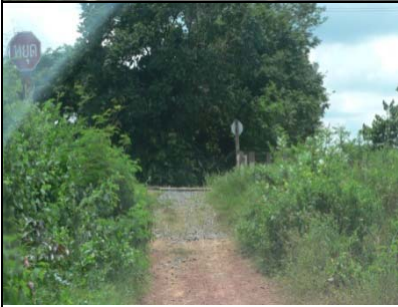
| ภาพถ่ายจุดตัด | รายละเอียดของจุดตัด | สภาพปัญหา | แนวทางแก้ไขเบื้องต้น | งบประมาณ (บาท) |
|---|---|---|---|---|
| | ประเภทของจุดตัด: ป้ายจราจร<br>Latitude: 14.90763 Longitude: 101.8957<br>เสาโทรเลขที่: 242/11-12<br>ถนนที่ตัดผ่าน: ต.กุดจิก – เข้าหมู่บ้าน<br>ชนิดผิวจราจร: ถนนดิน<br>ความกว้างของผิวจราจรที่จุดตัด: 2 เมตร | <ul style="list-style-type: none"> <li>- เครื่องหมายจราจรไม่ครบถ้วนหรือมีแต่ไม่ได้มาตรฐาน และบางส่วนอยู่ในสภาพชำรุด</li> <li>- สภาพผิวจราจรที่จุดตัดทางรถไฟชำรุด</li> <li>- ถนนช่วงบริเวณจุดตัดทางรถไฟมีความลาดชัน</li> <li>- ระยะมองเห็นปลอดภัยไม่เพียงพอ</li> </ul> | <ul style="list-style-type: none"> <li>- ติดตั้งเครื่องหมายระวางรถไฟ (Cross Buck)</li> <li>- ติดตั้งเครื่องหมายจราจรตามมาตรฐานการติดตั้งเครื่องหมายจราจร</li> <li>- ปรับปรุงผิวจราจรที่จุดตัดตามมาตรฐานของการรถไฟฯ</li> <li>- ปรับปรุงผิวจราจรของถนนในเขตทางรถไฟเป็นทางลาดยาง</li> <li>- แก้ไขระยะการมองเห็นปลอดภัย</li> </ul> | <p>30,000</p> <p>50,000</p> <p>400,000</p> <p>100,000</p> <p>330,000</p> |

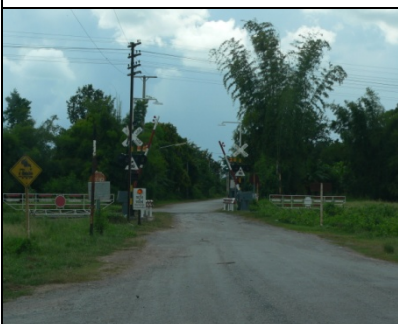
| ภาพถ่ายจุดตัด | รายละเอียดของจุดตัด | สภาพปัญหา | แนวทางแก้ไขเบื้องต้น | งบประมาณ (บาท) |
|---|---|---|---|---|
| | ประเภทของจุดตัด: เครื่องกั้น ข1<br>Latitude: 14.90845 Longitude: 101.90009<br>เสาโทรเลขที่: 243/2-3<br>ถนนที่ตัดผ่าน: บ.สลักไผ่ – ถ.มิตรภาพ<br>ชนิดผิวจราจร: ถนนลาดยาง<br>ความกว้างของผิวจราจรที่จุดตัด: 7 เมตร | <ul style="list-style-type: none"> <li>- เครื่องหมายจราจรไม่ครบถ้วนหรือมีแต่ไม่ได้มาตรฐาน และบางส่วนอยู่ในสภาพชำรุด</li> <li>- สภาพผิวจราจรที่จุดตัดทางรถไฟบางส่วนชำรุด</li> <li>- ความกว้างของผิวจราจรที่จุดตัดแคบกว่าความกว้างของถนน</li> </ul> | <ul style="list-style-type: none"> <li>- ติดตั้งเครื่องหมายจราจรตามมาตรฐานการติดตั้งเครื่องหมายจราจร</li> <li>- ปรับปรุงผิวจราจรที่จุดตัดตามมาตรฐานของการรถไฟฯ และขยายความกว้างให้เท่าถนน</li> </ul> | <p>150,000</p> <p>640,000</p> |

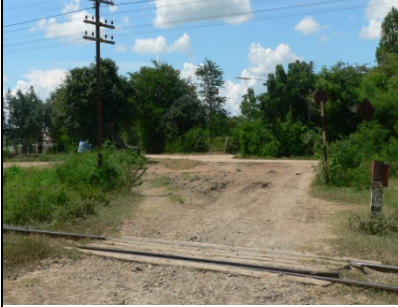
| ภาพถ่ายจุดตัด | รายละเอียดของจุดตัด | สภาพปัญหา | แนวทางแก้ไขเบื้องต้น | งบประมาณ (บาท) |
|---|---|---|---|---|
| | ประเภทของจุดตัด: ป้ายจราจร<br>Latitude:14.91054 Longitude:101.90994<br>เสาโทรเลขที่: 244/4-5<br>ถนนที่ตัดผ่าน: บ.โนนตะโก – หุ่งนา<br>ชนิดผิวจราจร: ถนนดิน<br>ความกว้างของผิวจราจรที่จุดตัด: 3 เมตร | <ul style="list-style-type: none"> <li>- เครื่องหมายจราจรไม่ครบถ้วนหรือมีแต่ไม่ได้มาตรฐาน และบางส่วนอยู่ในสภาพชำรุด</li> <li>- สภาพผิวจราจรที่จุดตัดทางรถไฟชำรุด</li> <li>- ถนนช่วงบริเวณจุดตัดทางรถไฟมีความลาดชัน</li> <li>- ระยะมองเห็นปลอดภัยไม่เพียงพอ</li> </ul> | <ul style="list-style-type: none"> <li>- ติดตั้งเครื่องหมายระวางรถไฟ (Cross Buck)</li> <li>- ติดตั้งเครื่องหมายจราจรตามมาตรฐานการติดตั้งเครื่องหมายจราจร</li> <li>- ปรับปรุงผิวจราจรที่จุดตัดตามมาตรฐานของการรถไฟ</li> <li>- ปรับปรุงผิวจราจรของถนนในเขตทางรถไฟเป็นทางลาดยาง</li> <li>- แก้ไขระยะการมองเห็นปลอดภัย</li> </ul> | 30,000<br>50,000<br>400,000<br>100,000<br>330,000 |

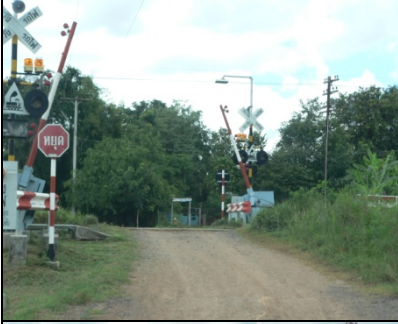
| ภาพถ่ายจุดตัด | รายละเอียดของจุดตัด | สภาพปัญหา | แนวทางแก้ไขเบื้องต้น | งบประมาณ (บาท) |
|---|---|---|---|---|
| | ประเภทของจุดตัด: เครื่องกั้น ข1<br>Latitude:14.92683 Longitude:101.94812<br>เสาโทรเลขที่: 248/12-13<br>ถนนที่ตัดผ่าน: บ.ละลมหม้อ – ถ.มิตรภาพ<br>ชนิดผิวจราจร: ถนนลาดยาง<br>ความกว้างของผิวจราจรที่จุดตัด: 6 เมตร | <ul style="list-style-type: none"> <li>- เครื่องหมายจราจรไม่ครบถ้วนหรือมีแต่ไม่ได้มาตรฐาน และบางส่วนอยู่ในสภาพชำรุด</li> <li>- สภาพผิวจราจรที่จุดตัดทางรถไฟชำรุด</li> <li>- ถนนช่วงบริเวณจุดตัดทางรถไฟมีความลาดชัน</li> <li>- ความกว้างของผิวจราจรที่จุดตัดแคบกว่าความกว้างของถนน</li> </ul> | <ul style="list-style-type: none"> <li>- ติดตั้งเครื่องหมายจราจรตามมาตรฐานการติดตั้งเครื่องหมายจราจร</li> <li>- ปรับปรุงผิวจราจรที่จุดตัดตามมาตรฐานของการรถไฟฯ และขยายความกว้างให้เท่าถนน</li> <li>- ปรับปรุงผิวจราจรของถนนในเขตทางรถไฟเป็นทางลาดยาง และปรับระดับความชันตามมาตรฐานของการรถไฟฯ</li> </ul> | 100,000<br>560,000<br>200,000 |

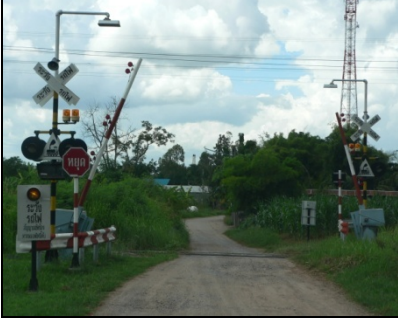
| ภาพถ่ายจุดตัด | รายละเอียดของจุดตัด | สภาพปัญหา | แนวทางแก้ไขเบื้องต้น | งบประมาณ (บาท) |
|---|---|---|---|---|
| | ประเภทของจุดตัด: เครื่องกั้น ข1<br>Latitude:14.92741 Longitude:101.95056<br>เสาโทรเลขที่: 248/17-18<br>ถนนที่ตัดผ่าน: บ.ดอนแก้ว – ถ.มิตรภาพ<br>ชนิดผิวจราจร: ถนนลาดยาง<br>ความกว้างของผิวจราจรที่จุดตัด: 5 เมตร | <ul style="list-style-type: none"> <li>- เครื่องหมายจราจรไม่ครบถ้วนหรือมีแต่ไม่ได้มาตรฐาน และบางส่วนอยู่ในสภาพชำรุด</li> <li>- สภาพผิวจราจรที่จุดตัดทางรถไฟชำรุด</li> <li>- ความกว้างของผิวจราจรที่จุดตัดแคบกว่าความกว้างของถนน</li> </ul> | <ul style="list-style-type: none"> <li>- ติดตั้งเครื่องหมายจราจรตามมาตรฐานการติดตั้งเครื่องหมายจราจร</li> <li>- ปรับปรุงผิวจราจรที่จุดตัดตามมาตรฐานของการรถไฟฯ และขยายความกว้างให้เท่าถนน</li> <li>- ปรับปรุงผิวจราจรของถนนในเขตทางรถไฟเป็นทางลาดยาง</li> </ul> | 100,000<br>560,000<br>200,000 |

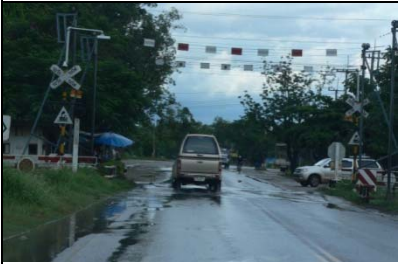
| ภาพถ่ายจุดตัด | รายละเอียดของจุดตัด | สภาพปัญหา | แนวทางแก้ไขเบื้องต้น | งบประมาณ (บาท) |
|---|---|---|---|---|
| | ประเภทของจุดตัด: เครื่องกั้น ก3<br>Latitude: 14.9284 Longitude: 101.95287<br>เสาโทรเลขที่: 249/4-5<br>ถนนที่ตัดผ่าน: อ.ขามทะเลสอ – ถ.มิตรภาพ<br>ชนิดผิวจราจร: ถนนลาดยาง<br>ความกว้างของผิวจราจรที่จุดตัด: 7 เมตร | <ul style="list-style-type: none"> <li>- เครื่องหมายจราจรไม่ครบถ้วนหรือมีแต่ไม่ได้มาตรฐาน และบางส่วนอยู่ในสภาพชำรุด</li> <li>- สภาพผิวจราจรที่จุดตัดทางรถไฟชำรุด</li> </ul> | <ul style="list-style-type: none"> <li>- ติดตั้งเครื่องหมายจราจรตามมาตรฐานการติดตั้งเครื่องหมายจราจร</li> <li>- ปรับปรุงผิวจราจรที่จุดตัดตามมาตรฐานของการรถไฟฯ และขยายความกว้างให้เท่าถนน</li> </ul> | <p>100,000</p> <p>560,000</p> |

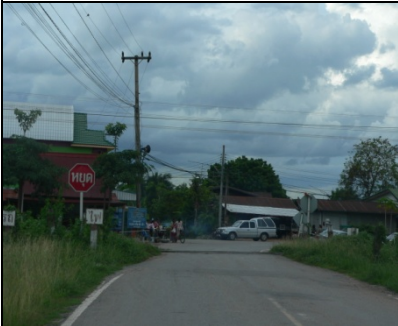
| ภาพถ่ายจุดตัด | รายละเอียดของจุดตัด | สภาพปัญหา | แนวทางแก้ไขเบื้องต้น | งบประมาณ (บาท) |
|---|---|---|---|---|
| | ประเภทของจุดตัด: ป้ายจราจร<br>Latitude: 14.94202 Longitude: 101.98556<br>เสาโทรเลขที่: 253/1-2<br>ถนนที่ตัดผ่าน: บ.เตี๋ย – ถ.มิตรภาพ<br>ชนิดผิวจราจร: ถนนลาดยาง<br>ความกว้างของผิวจราจรที่จุดตัด: 6 เมตร | <ul style="list-style-type: none"> <li>- เครื่องหมายจราจรไม่ครบถ้วนหรือมีแต่ไม่ได้มาตรฐาน และบางส่วนอยู่ในสภาพชำรุด</li> <li>- สภาพผิวจราจรที่จุดตัดทางรถไฟบางส่วนชำรุด</li> <li>- ความกว้างของผิวจราจรที่จุดตัดแคบกว่าความกว้างของถนน</li> </ul> | <ul style="list-style-type: none"> <li>- ปรับปรุงเป็นเครื่องกั้นอัตโนมัติ ข1 (โครงการเร่งด่วน งานจัดหาและติดตั้งเครื่องกั้นทางผ่านเสมอระดับ)</li> <li>- ติดตั้งเครื่องหมายจราจรตามมาตรฐานการติดตั้งเครื่องหมายจราจร</li> <li>- ปรับปรุงผิวจราจรที่จุดตัดตามมาตรฐานของการรถไฟฯ และขยายความกว้างให้เท่าถนน</li> </ul> | <p>4,500,000</p> <p>100,000</p> <p>560,000</p> |

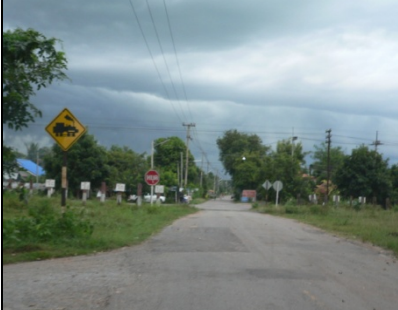
| ภาพถ่ายจุดตัด | รายละเอียดของจุดตัด | สภาพปัญหา | แนวทางแก้ไขเบื้องต้น | งบประมาณ (บาท) |
|---|---|---|---|---|
| | ประเภทของจุดตัด: ป้ายจราจร<br>Latitude: 14.94509 Longitude: 101.99173<br>เสาโทรเลขที่: 253/13-14<br>ถนนที่ตัดผ่าน: บ.หนองเป็ดน้ำ – ถ.มิตรภาพ<br>ชนิดผิวจราจร: ถนนลาดยาง<br>ความกว้างของผิวจราจรที่จุดตัด: 6 เมตร | <ul style="list-style-type: none"> <li>- เครื่องหมายจราจรไม่ครบถ้วนหรือมีแต่ไม่ได้มาตรฐาน และบางส่วนอยู่ในสภาพชำรุด</li> <li>- สภาพผิวจราจรที่จุดตัดทางรถไฟบางส่วนชำรุด</li> <li>- ความกว้างของผิวจราจรที่จุดตัดแคบกว่าความกว้างของถนน</li> </ul> | <ul style="list-style-type: none"> <li>- ปรับปรุงเป็นเครื่องกั้นอัตโนมัติ ข1 (โครงการเร่งด่วน งานจัดหาและติดตั้งเครื่องกั้นทางผ่านเสมอระดับ)</li> <li>- ติดตั้งเครื่องหมายจราจรตามมาตรฐานการติดตั้งเครื่องหมายจราจร</li> <li>- ปรับปรุงผิวจราจรที่จุดตัดตามมาตรฐานของการรถไฟฯ และขยายความกว้างให้เท่าถนน</li> </ul> | <p>4,500,000</p> <p>100,000</p> <p>640,000</p> |

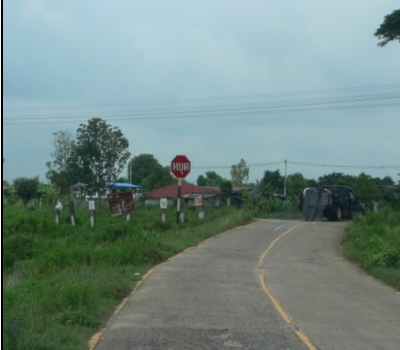
| ภาพถ่ายจุดตัด | รายละเอียดของจุดตัด | สภาพปัญหา | แนวทางแก้ไขเบื้องต้น | งบประมาณ (บาท) |
|---|---|---|---|---|
| | ประเภทของจุดตัด: ป้ายจราจร<br>Latitude:14.94982 Longitude:102.00344<br>เสาโทรเลขที่: 255/3-4<br>ถนนที่ตัดผ่าน: ต.บ้านใหม่- ถ.มิตรภาพ<br>ชนิดผิวจราจร: ถนนคอนกรีต<br>ความกว้างของผิวจราจรที่จุดตัด: 5 เมตร | <ul style="list-style-type: none"> <li>- เครื่องหมายจราจรไม่ครบถ้วนหรือมีแต่ไม่ได้มาตรฐาน และบางส่วนอยู่ในสภาพชำรุด</li> <li>- สภาพผิวจราจรที่จุดตัดทางรถไฟบางส่วนชำรุด</li> <li>- ความกว้างของผิวจราจรที่จุดตัดแคบกว่าความกว้างของถนน</li> <li>- ถนนช่วงบริเวณจุดตัดทางรถไฟมีความลาดชัน</li> </ul> | <ul style="list-style-type: none"> <li>- ปรับปรุงเป็นเครื่องกั้นอัตโนมัติ ข1(โครงการเร่งด่วนงานจัดหาและติดตั้งเครื่องกั้นทางผ่านเสมอระดับ)</li> <li>- ติดตั้งเครื่องหมายจราจรตามมาตรฐานการติดตั้งเครื่องหมายจราจร</li> <li>- ปรับปรุงผิวจราจรที่จุดตัดตามมาตรฐานของการรถไฟฯ และขยายความกว้างให้เท่าถนน</li> <li>- ปรับปรุงความลาดชันของช่วงถนนเชื่อมต่อทางรถไฟตามมาตรฐานการรถไฟฯ</li> </ul> | 4,500,000<br><br>100,000<br><br>560,000<br><br>200,000 |

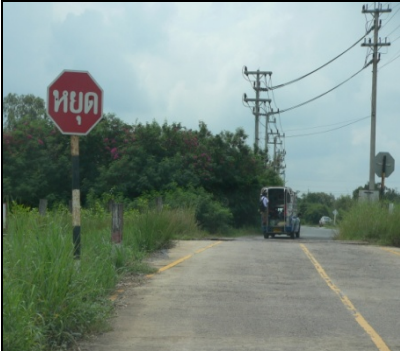
| ภาพถ่ายจุดตัด | รายละเอียดของจุดตัด | สภาพปัญหา | แนวทางแก้ไขเบื้องต้น | งบประมาณ (บาท) |
|---|---|---|---|---|
| | ประเภทของจุดตัด: ป้ายจราจร<br>Latitude:14.95342 Longitude:102.10271<br>เสาโทรเลขที่: 256/5-6<br>ถนนที่ตัดผ่าน: บ.มะขามเฒ่า – ถ.มิตรภาพ<br>ชนิดผิวจราจร: ถนนลาดยาง<br>ความกว้างของผิวจราจรที่จุดตัด: 6 เมตร | <ul style="list-style-type: none"> <li>- เครื่องหมายจราจรไม่ครบถ้วนหรือมีแต่ไม่ได้มาตรฐาน และบางส่วนอยู่ในสภาพชำรุด</li> <li>- สภาพผิวจราจรที่จุดตัดทางรถไฟบางส่วนชำรุด</li> <li>- ความกว้างของผิวจราจรที่จุดตัดแคบกว่าความกว้างของถนน</li> <li>- ถนนช่วงบริเวณจุดตัดทางรถไฟมีความลาดชัน</li> </ul> | <ul style="list-style-type: none"> <li>- ปรับปรุงเป็นเครื่องกั้นอัตโนมัติ ข1(โครงการเร่งด่วนงานจัดหาและติดตั้งเครื่องกั้นทางผ่านเสมอระดับ)</li> <li>- ติดตั้งเครื่องหมายจราจรตามมาตรฐานการติดตั้งเครื่องหมายจราจร</li> <li>- ปรับปรุงผิวจราจรที่จุดตัดตามมาตรฐานของการรถไฟฯ และขยายความกว้างให้เท่าถนน</li> <li>- ปรับปรุงความลาดชันของช่วงถนนเชื่อมต่อทางรถไฟตามมาตรฐานการรถไฟฯ</li> </ul> | 4,500,000<br><br>100,000<br><br>560,000<br><br>200,000 |

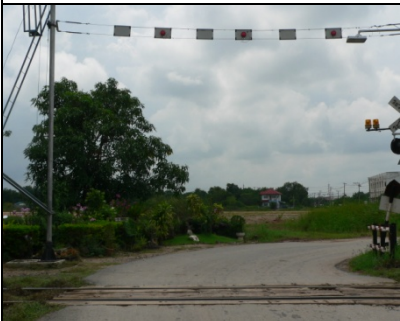
| ภาพถ่ายจุดตัด | รายละเอียดของจุดตัด | สภาพปัญหา | แนวทางแก้ไขเบื้องต้น | งบประมาณ (บาท) |
|---|---|---|---|---|
| | ประเภทของจุดตัด: เครื่องกั้น ก3<br>Latitude:14.95712 Longitude:102.02603<br>เสาโทรเลขที่: 257/13-14<br>ถนนที่ตัดผ่าน: บ.ภูเขาลาด – ถ.มิตรภาพ<br>ชนิดผิวจราจร: ถนนลาดยาง<br>ความกว้างของผิวจราจรที่จุดตัด: 5 เมตร | <ul style="list-style-type: none"> <li>- เครื่องหมายจราจรไม่ครบถ้วนหรือมีแต่ไม่ได้มาตรฐาน และบางส่วนอยู่ในสภาพชำรุด</li> <li>- สภาพผิวจราจรที่จุดตัดทางรถไฟชำรุด</li> </ul> | <ul style="list-style-type: none"> <li>- ติดตั้งเครื่องหมายจราจรตามมาตรฐานการติดตั้งเครื่องหมายจราจร</li> <li>- ปรับปรุงผิวจราจรที่จุดตัดตามมาตรฐานของการรถไฟฯ และขยายความกว้างให้เท่าถนน</li> </ul> | 100,000<br><br>560,000 |

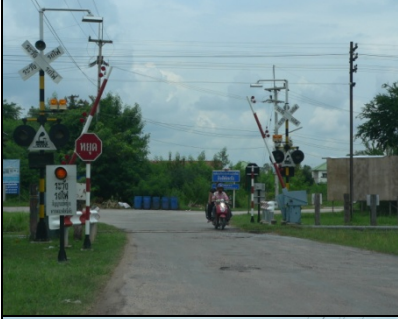
| ภาพถ่ายจุดตัด | รายละเอียดของจุดตัด | สภาพปัญหา | แนวทางแก้ไขเบื้องต้น | งบประมาณ (บาท) |
|---|---|---|---|---|
| | ประเภทของจุดตัด: เครื่องกั้น ข1<br>Latitude:14.96146 Longitude:102.04118<br>เสาโทรเลขที่: 259/7-8<br>ถนนที่ตัดผ่าน: ต.บ้านใหม่ – ถ.มิตรภาพ<br>ชนิดผิวจราจร: ถนนคอนกรีต<br>ความกว้างของผิวจราจรที่จุดตัด: 5 เมตร | <ul style="list-style-type: none"> <li>- เครื่องหมายจราจรไม่ครบถ้วนหรือมีแต่ไม่ได้มาตรฐาน และบางส่วนอยู่ในสภาพชำรุด</li> <li>- สภาพผิวจราจรที่จุดตัดทางรถไฟชำรุด</li> <li>- ความกว้างของผิวจราจรที่จุดตัดแคบกว่าความกว้างของถนน</li> </ul> | <ul style="list-style-type: none"> <li>- ติดตั้งเครื่องหมายจราจรตามมาตรฐานการติดตั้งเครื่องหมายจราจร</li> <li>- ปรับปรุงผิวจราจรที่จุดตัดตามมาตรฐานของการรถไฟฯ และขยายความกว้างให้เท่าถนน</li> <li>- ปรับปรุงผิวจราจรของถนนในเขตทางรถไฟเป็นทางลาดยาง</li> </ul> | <p>100,000</p> <p>560,000</p> <p>200,000</p> |

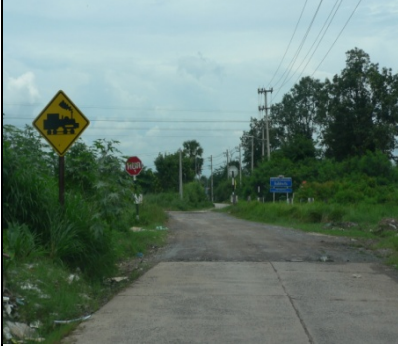
| ภาพถ่ายจุดตัด | รายละเอียดของจุดตัด | สภาพปัญหา | แนวทางแก้ไขเบื้องต้น | งบประมาณ (บาท) |
|---|---|---|---|---|
| | ประเภทของจุดตัด: ป้ายจราจร<br>Latitude:14.96186 Longitude:102.04401<br>เสาโทรเลขที่: 259/12-13<br>ถนนที่ตัดผ่าน: บ.ศรีษะละเลิง – ถ.มิตรภาพ<br>ชนิดผิวจราจร: ถนนคอนกรีต<br>ความกว้างของผิวจราจรที่จุดตัด: 5 เมตร | <ul style="list-style-type: none"> <li>- เครื่องหมายจราจรไม่ครบถ้วนหรือมีแต่ไม่ได้มาตรฐาน และบางส่วนอยู่ในสภาพชำรุด</li> <li>- สภาพผิวจราจรที่จุดตัดทางรถไฟชำรุด</li> <li>- ความกว้างของผิวจราจรที่จุดตัดแคบกว่าความกว้างของถนน</li> <li>- ระยะมองเห็นปลอดภัยไม่เพียงพอ</li> </ul> | <ul style="list-style-type: none"> <li>- ติดตั้งเครื่องหมายระวางรถไฟ (Cross Buck)</li> <li>- ติดตั้งเครื่องหมายจราจรตามมาตรฐานการติดตั้งเครื่องหมายจราจร</li> <li>- ปรับปรุงผิวจราจรที่จุดตัดตามมาตรฐานของการรถไฟฯ และขยายความกว้างให้เท่าถนน</li> <li>- ปรับปรุงผิวจราจรของถนนในเขตทางรถไฟเป็นทางลาดยาง</li> <li>- แก้ไขระยะการมองเห็นปลอดภัย</li> </ul> | <p>30,000</p> <p>50,000</p> <p>560,000</p> <p>200,000</p> <p>330,000</p> |

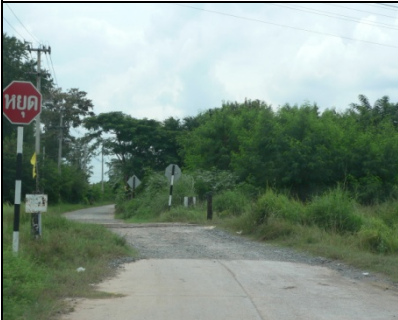
| ภาพถ่ายจุดตัด | รายละเอียดของจุดตัด | สภาพปัญหา | แนวทางแก้ไขเบื้องต้น | งบประมาณ (บาท) |
|---|---|---|---|---|
| | ประเภทของจุดตัด: ป้ายจราจร<br>Latitude:14.96379 Longitude:102.05059<br>เสาโทรเลขที่: 260/8-9<br>ถนนที่ตัดผ่าน: ถ.ชุมชนตรี – ถ.มิตรภาพ<br>ชนิดผิวจราจร: ถนนคอนกรีต<br>ความกว้างของผิวจราจรที่จุดตัด: 5.5 เมตร | <ul style="list-style-type: none"> <li>- รายละเอียดการศึกษาแสดงใน บทที่ 5 หัวข้อ 5.2 งานวิเคราะห์และแก้ไขปัญหาด้านกายภาพบริเวณทางตัดผ่านทางรถไฟ</li> </ul> | | 5,020,000 |

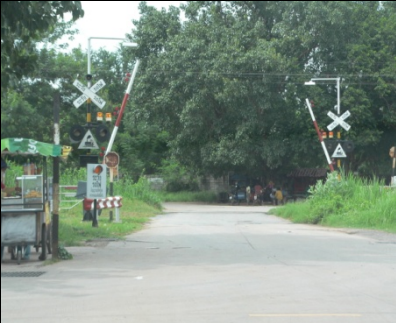
| ภาพถ่ายจุดตัด | รายละเอียดของจุดตัด | สภาพปัญหา | แนวทางแก้ไขเบื้องต้น | งบประมาณ (บาท) |
|---|---|---|---|---|
| | ประเภทของจุดตัด: เครื่องกั้น ข1<br>Latitude:14.96599 Longitude:102.05682<br>เสาโทรเลขที่: 261/3-4<br>ถนนที่ตัดผ่าน: ถ.มุขมนตรี – ถ.มิตรภาพ<br>ชนิดผิวจราจร: ถนนคอนกรีต<br>ความกว้างของผิวจราจรที่จุดตัด: 6 เมตร | <ul style="list-style-type: none"> <li>- เครื่องหมายจราจรไม่ครบถ้วนหรือมีแต่ไม่ได้มาตรฐาน และบางส่วนอยู่ในสภาพชำรุด</li> <li>- สภาพผิวจราจรที่จุดตัดทางรถไฟชำรุด</li> <li>- ความกว้างของผิวจราจรที่จุดตัดแคบกว่าความกว้างของถนน</li> </ul> | <ul style="list-style-type: none"> <li>- ติดตั้งเครื่องหมายจราจรตามมาตรฐานการติดตั้งเครื่องหมายจราจร</li> <li>- ปรับปรุงผิวจราจรที่จุดตัดตามมาตรฐานของการรถไฟฯ และขยายความกว้างให้เท่าถนน</li> </ul> | 100,000<br><br>560,000 |

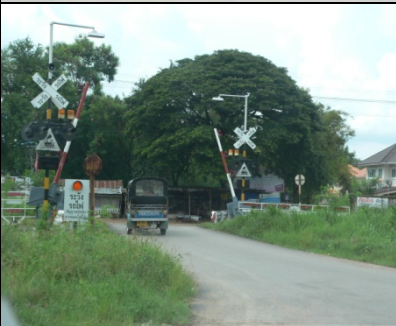
| ภาพถ่ายจุดตัด | รายละเอียดของจุดตัด | สภาพปัญหา | แนวทางแก้ไขเบื้องต้น | งบประมาณ (บาท) |
|---|---|---|---|---|
| | ประเภทของจุดตัด: เครื่องกั้น ข1<br>Latitude:14.96679 Longitude:102.06113<br>เสาโทรเลขที่: 261/11-12<br>ถนนที่ตัดผ่าน: ถ.มุขมนตรี – ถ.มิตรภาพ<br>ชนิดผิวจราจร: ถนนคอนกรีต<br>ความกว้างของผิวจราจรที่จุดตัด: 4 เมตร | <ul style="list-style-type: none"> <li>- เครื่องหมายจราจรไม่ครบถ้วนหรือมีแต่ไม่ได้มาตรฐาน และบางส่วนอยู่ในสภาพชำรุด</li> <li>- สภาพผิวจราจรที่จุดตัดทางรถไฟชำรุด</li> </ul> | <ul style="list-style-type: none"> <li>- ติดตั้งเครื่องหมายจราจรตามมาตรฐานการติดตั้งเครื่องหมายจราจร</li> <li>- ปรับปรุงผิวจราจรที่จุดตัดตามมาตรฐานของการรถไฟฯ และขยายความกว้างให้เท่าถนน</li> </ul> | 100,000<br><br>480,000 |

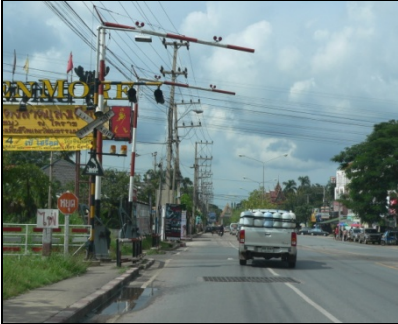
| ภาพถ่ายจุดตัด | รายละเอียดของจุดตัด | สภาพปัญหา | แนวทางแก้ไขเบื้องต้น | งบประมาณ (บาท) |
|---|---|---|---|---|
| | ประเภทของจุดตัด: เครื่องกั้น ก1<br>Latitude:14.96847 Longitude:102.06707<br>เสาโทรเลขที่: 262/6-7<br>ถนนที่ตัดผ่าน: วัดใหม่อัมพวัน – ซ.ไมตรี<br>ชนิดผิวจราจร: ถนนลาดยาง<br>ความกว้างของผิวจราจรที่จุดตัด: 14 เมตร | - เครื่องหมายจราจรไม่ครบถ้วนหรือมีแต่ไม่ได้มาตรฐาน และบางส่วนอยู่ในสภาพชำรุด | - ติดตั้งเครื่องหมายจราจรตามมาตรฐานการติดตั้งเครื่องหมายจราจร | 200,000 |

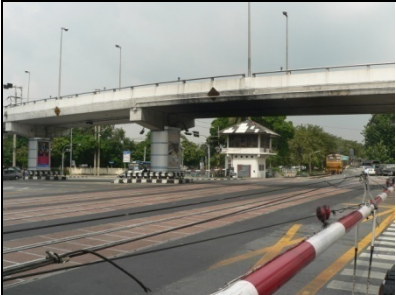
| ภาพถ่ายจุดตัด | รายละเอียดของจุดตัด | สภาพปัญหา | แนวทางแก้ไขเบื้องต้น | งบประมาณ (บาท) |
|---|---|---|---|---|
| | ประเภทของจุดตัด: เครื่องกั้น ก1<br>Latitude: 13.75712 Longitude: 100.5207<br>เสาโทรเลขที่: 2/4-5<br>ถนนที่ตัดผ่าน: ถ.เพชรบุรี (ยมราช)<br>ชนิดผิวจราจร: ถนนลาดยาง<br>ความกว้างของผิวจราจรที่จุดตัด: 54 เมตร | - เครื่องหมายจราจรไม่ครบถ้วนหรือมีแต่ไม่ได้มาตรฐาน และบางส่วนอยู่ในสภาพชำรุด | - ติดตั้งเครื่องหมายจราจรตามมาตรฐานการติดตั้งเครื่องหมายจราจร | 100,000 |

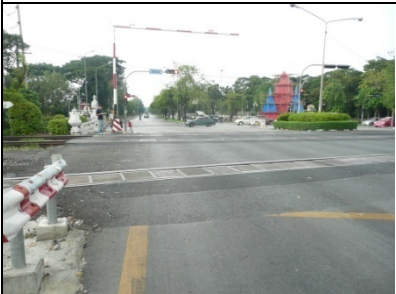
| ภาพถ่ายจุดตัด | รายละเอียดของจุดตัด | สภาพปัญหา | แนวทางแก้ไขเบื้องต้น | งบประมาณ (บาท) |
|---|---|---|---|---|
| | ประเภทของจุดตัด: เครื่องกั้น ก1<br>Latitude: 13.76275 Longitude: 100.52325<br>เสาโทรเลขที่: 2/15-16<br>ถนนที่ตัดผ่าน: ถ.ศรีอยุธยา<br>ชนิดผิวจราจร: ลาดยาง<br>ความกว้างของผิวจราจรที่จุดตัด: 36 เมตร | - เครื่องหมายจราจรไม่ครบถ้วนหรือมีแต่ไม่ได้มาตรฐาน และบางส่วนอยู่ในสภาพชำรุด | - ติดตั้งเครื่องหมายจราจรตามมาตรฐานการติดตั้งเครื่องหมายจราจร | 100,000 |

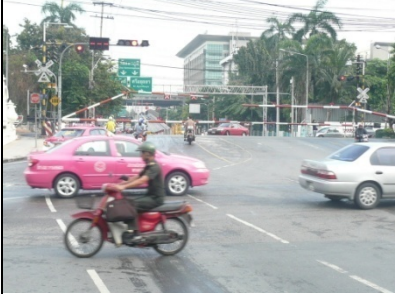
| ภาพถ่ายจุดตัด | รายละเอียดของจุดตัด | สภาพปัญหา | แนวทางแก้ไขเบื้องต้น | งบประมาณ (บาท) |
|---|---|---|---|---|
| | ประเภทของจุดตัด: เครื่องกั้น ก1<br>Latitude: 13.77064 Longitude: 100.52603<br>เสาโทรเลขที่: 3/14-15<br>ถนนที่ตัดผ่าน: ถ.ราชวิถี<br>ชนิดผิวจราจร: ถนนลาดยาง<br>ความกว้างของผิวจราจรที่จุดตัด: 40 เมตร | - เครื่องหมายจราจรไม่ครบถ้วนหรือมีแต่ไม่ได้มาตรฐาน และบางส่วนอยู่ในสภาพชำรุด | - ติดตั้งเครื่องหมายจราจรตามมาตรฐานการติดตั้งเครื่องหมายจราจร | 100,000 |

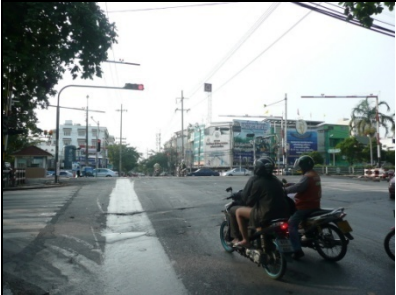
| ภาพถ่ายจุดตัด | รายละเอียดของจุดตัด | สภาพปัญหา | แนวทางแก้ไขเบื้องต้น | งบประมาณ (บาท) |
|---|---|---|---|---|
| | ประเภทของจุดตัด: เครื่องกั้น ก1<br>Latitude: 13.77627 Longitude: 100.52824<br>เสาโทรเลขที่: 4/8-9<br>ถนนที่ตัดผ่าน: ถ.นครชัยศรี<br>ชนิดผิวจราจร: ถนนลาดยาง<br>ความกว้างของผิวจราจรที่จุดตัด: 40 เมตร | - เครื่องหมายจราจรไม่ครบถ้วนหรือมีแต่ไม่ได้มาตรฐาน และบางส่วนอยู่ในสภาพชำรุด | - ติดตั้งเครื่องหมายจราจรตามมาตรฐานการติดตั้งเครื่องหมายจราจร | 100,000 |

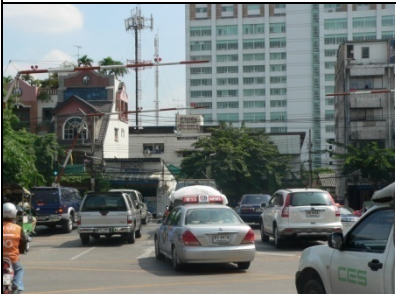
| ภาพถ่ายจุดตัด | รายละเอียดของจุดตัด | สภาพปัญหา | แนวทางแก้ไขเบื้องต้น | งบประมาณ (บาท) |
|---|---|---|---|---|
| | ประเภทของจุดตัด: เครื่องกั้น ก1<br>Latitude: 13.78148 Longitude: 100.53075<br>เสาโทรเลขที่: 5/1-2<br>ถนนที่ตัดผ่าน: ถ.เศรษฐศิริ<br>ชนิดผิวจราจร: ถนนลาดยาง<br>ความกว้างของผิวจราจรที่จุดตัด: 9 เมตร | - เครื่องหมายจราจรไม่ครบถ้วนหรือมีแต่ไม่ได้มาตรฐาน และบางส่วนอยู่ในสภาพชำรุด | - ติดตั้งเครื่องหมายจราจรตามมาตรฐานการติดตั้งเครื่องหมายจราจร | 100,000 |

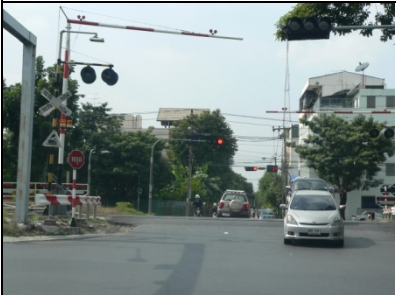
| ภาพถ่ายจุดตัด | รายละเอียดของจุดตัด | สภาพปัญหา | แนวทางแก้ไขเบื้องต้น | งบประมาณ (บาท) |
|---|---|---|---|---|
| | ประเภทของจุดตัด: เครื่องกั้น ก1<br>Latitude: 13.78713 Longitude: 100.53297<br>เสาโทรเลขที่: 5/12-13<br>ถนนที่ตัดผ่าน: ถ.ระนอง<br>ชนิดผิวจราจร: ถนนลาดยาง<br>ความกว้างของผิวจราจรที่จุดตัด: 7 เมตร | - เครื่องหมายจราจรไม่ครบถ้วนหรือมีแต่ไม่ได้มาตรฐาน และบางส่วนอยู่ในสภาพชำรุด | - ติดตั้งเครื่องหมายจราจรตามมาตรฐานการติดตั้งเครื่องหมายจราจร | 100,000 |

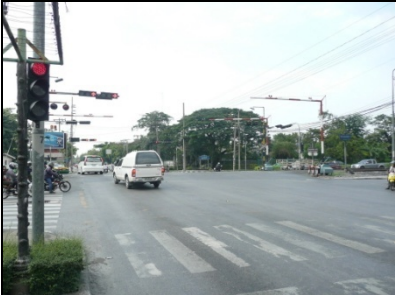
| ภาพถ่ายจุดตัด | รายละเอียดของจุดตัด | สภาพปัญหา | แนวทางแก้ไขเบื้องต้น | งบประมาณ (บาท) |
|---|---|---|---|---|
| | ประเภทของจุดตัด: เครื่องกั้น ก0<br>Latitude: 13.79237 Longitude: 100.53514<br>เสาโทรเลขที่: 6/5-6<br>ถนนที่ตัดผ่าน: ถ.ประดิพัทธ์<br>ชนิดผิวจราจร: ถนนลาดยาง<br>ความกว้างของผิวจราจรที่จุดตัด: 15 เมตร | - เครื่องหมายจราจรไม่ครบถ้วนหรือมีแต่ไม่ได้มาตรฐาน และบางส่วนอยู่ในสภาพชำรุด | - ติดตั้งเครื่องหมายจราจรตามมาตรฐานการติดตั้งเครื่องหมายจราจร | 100,000 |

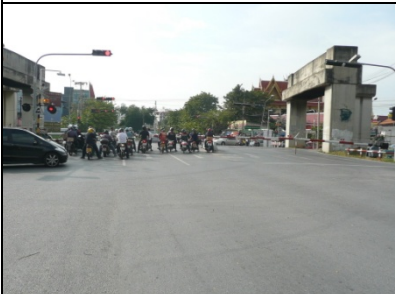
| ภาพถ่ายจุดตัด | รายละเอียดของจุดตัด | สภาพปัญหา | แนวทางแก้ไขเบื้องต้น | งบประมาณ (บาท) |
|---|---|---|---|---|
| | ประเภทของจุดตัด: เครื่องกั้น ก1<br>Latitude: 13.83885 Longitude: 100.5563<br>เสาโทรเลขที่: 11/17 - 12/1<br>ถนนที่ตัดผ่าน: ถ.เทศบาลสงเคราะห์<br>ชนิดผิวจราจร: ลาดยาง<br>ความกว้างของผิวจราจรที่จุดตัด: 24 เมตร | - เครื่องหมายจราจรไม่ครบถ้วนหรือมีแต่ไม่ได้มาตรฐาน และบางส่วนอยู่ในสภาพชำรุด | - ติดตั้งเครื่องหมายจราจรตามมาตรฐานการติดตั้งเครื่องหมายจราจร | 100,000 |

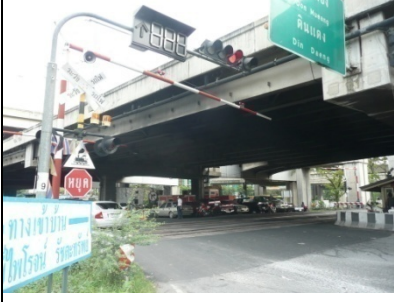
| ภาพถ่ายจุดตัด | รายละเอียดของจุดตัด | สภาพปัญหา | แนวทางแก้ไขเบื้องต้น | งบประมาณ (บาท) |
|---|---|---|---|---|
| | ประเภทของจุดตัด: เครื่องกั้น ก1<br>Latitude: 13.84753 Longitude: 100.56116<br>เสาโทรเลขที่: 13/3-4<br>ถนนที่ตัดผ่าน: ถ.งามวงศ์วาน 302(ไปพงษ์เพชร)<br>ชนิดผิวจราจร: ถนนลาดยาง<br>ความกว้างของผิวจราจรที่จุดตัด: 16 เมตร | - เครื่องหมายจราจรไม่ครบถ้วนหรือมีแต่ไม่ได้มาตรฐาน และบางส่วนอยู่ในสภาพชำรุด | - ติดตั้งเครื่องหมายจราจรตามมาตรฐานการติดตั้งเครื่องหมายจราจร | 100,000 |

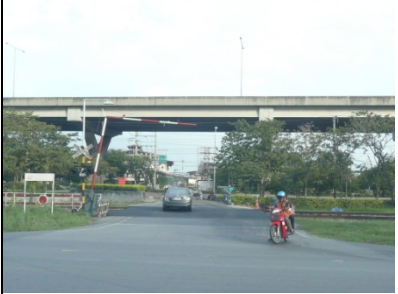
| ภาพถ่ายจุดตัด | รายละเอียดของจุดตัด | สภาพปัญหา | แนวทางแก้ไขเบื้องต้น | งบประมาณ (บาท) |
|---|---|---|---|---|
| | ประเภทของจุดตัด: เครื่องกั้น ก1<br>Latitude: 13.86664 Longitude: 100.57117<br>เสาโทรเลขที่: 15/7-8<br>ถนนที่ตัดผ่าน: ถ.ที่ดินจัดสรรบริษัทชิตชน<br>ชนิดผิวจราจร: ถนนลาดยาง<br>ความกว้างของผิวจราจรที่จุดตัด: 9 เมตร | - เครื่องหมายจราจรไม่ครบถ้วนหรือมีแต่ไม่ได้มาตรฐาน และบางส่วนอยู่ในสภาพชำรุด | - ติดตั้งเครื่องหมายจราจรตามมาตรฐานการติดตั้งเครื่องหมายจราจร | 100,000 |

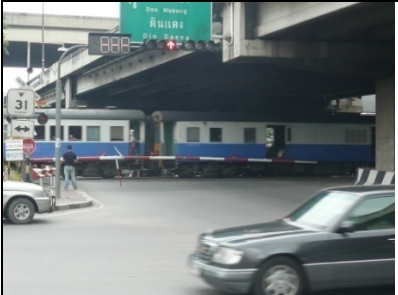
| ภาพถ่ายจุดตัด | รายละเอียดของจุดตัด | สภาพปัญหา | แนวทางแก้ไขเบื้องต้น | งบประมาณ (บาท) |
|---|---|---|---|---|
| | ประเภทของจุดตัด: เครื่องกั้น ก1<br>Latitude: 13.88434 Longitude: 100.58119<br>เสาโทรเลขที่: 17/13-14<br>ถนนที่ตัดผ่าน: ถ.แจ้งวัฒนะ 304<br>ชนิดผิวจราจร: ถนนลาดยาง<br>ความกว้างของผิวจราจรที่จุดตัด: 20 เมตร | - เครื่องหมายจราจรไม่ครบถ้วนหรือมีแต่ไม่ได้มาตรฐาน และบางส่วนอยู่ในสภาพชำรุด | - ติดตั้งเครื่องหมายจราจรตามมาตรฐานการติดตั้งเครื่องหมายจราจร | 100,000 |

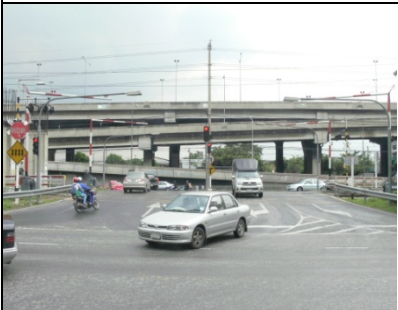
| ภาพถ่ายจุดตัด | รายละเอียดของจุดตัด | สภาพปัญหา | แนวทางแก้ไขเบื้องต้น | งบประมาณ (บาท) |
|---|---|---|---|---|
| | ประเภทของจุดตัด: เครื่องกั้นชนิด ก1<br>Latitude: 13.88843 Longitude: 100.58324<br>เสาโทรเลขที่: 18/4-5<br>ถนนที่ตัดผ่าน: ถ.วัดหลักสี่-ถ.วิภาวดีรังสิต<br>ชนิดผิวจราจร: ลาดยาง<br>ความกว้างของผิวจราจรที่จุดตัด: 12 เมตร | - เครื่องหมายจราจรไม่ครบถ้วนหรือมีแต่ไม่ได้มาตรฐาน และบางส่วนอยู่ในสภาพชำรุด | - ติดตั้งเครื่องหมายจราจรตามมาตรฐานการติดตั้งเครื่องหมายจราจร | 100,000 |

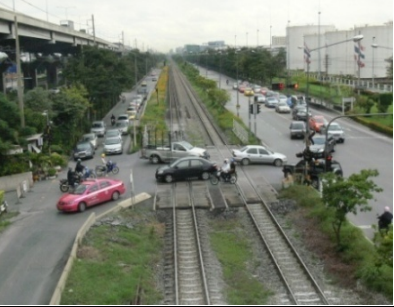
| ภาพถ่ายจุดตัด | รายละเอียดของจุดตัด | สภาพปัญหา | แนวทางแก้ไขเบื้องต้น | งบประมาณ (บาท) |
|---|---|---|---|---|
| | ประเภทของจุดตัด: เครื่องกั้นชนิด ก4<br>Latitude: 13.90558 Longitude: 100.59286<br>เสาโทรเลขที่: 20/4-5<br>ถนนที่ตัดผ่าน: โรงน้ำมัน ทอ.-ถ.วิภาวดีรังสิต<br>ชนิดผิวจราจร: ลาดยาง<br>ความกว้างของผิวจราจรที่จุดตัด: 12 เมตร | - เครื่องหมายจราจรไม่ครบถ้วนหรือมีแต่ไม่ได้มาตรฐาน และบางส่วนอยู่ในสภาพชำรุด | - ติดตั้งเครื่องหมายจราจรตามมาตรฐานการติดตั้งเครื่องหมายจราจร | 100,000 |

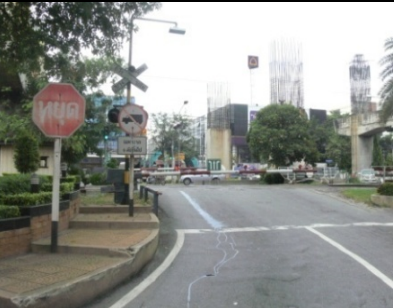
| ภาพถ่ายจุดตัด | รายละเอียดของจุดตัด | สภาพปัญหา | แนวทางแก้ไขเบื้องต้น | งบประมาณ (บาท) |
|---|---|---|---|---|
| | ประเภทของจุดตัด: เครื่องกั้นชนิด ก1<br>Latitude: 13.91607 Longitude: 100.59888<br>เสาโทรเลขที่: 21/10-11<br>ถนนที่ตัดผ่าน: ถ.วิภาวดีรังสิต-ตลาดใหม่<br>ชนิดผิวจราจร: ลาดยาง<br>ความกว้างของผิวจราจรที่จุดตัด: 7.0 เมตร | - เครื่องหมายจราจรไม่ครบถ้วนหรือมีแต่ไม่ได้มาตรฐาน และบางส่วนอยู่ในสภาพชำรุด | - ติดตั้งเครื่องหมายจราจรตามมาตรฐานการติดตั้งเครื่องหมายจราจร | 100,000 |

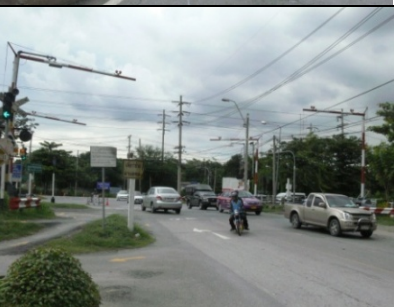
| ภาพถ่ายจุดตัด | รายละเอียดของจุดตัด | สภาพปัญหา | แนวทางแก้ไขเบื้องต้น | งบประมาณ (บาท) |
|---|---|---|---|---|
| | ประเภทของจุดตัด: เครื่องกั้นชนิด ก1<br>Latitude: 13.93280 Longitude: 100.60797<br>เสาโทรเลขที่: 23/15-16<br>ถนนที่ตัดผ่าน: ถ.วิภาวดีรังสิต<br>ชนิดผิวจราจร: ถนนลาดยาง<br>ความกว้างของผิวจราจรที่จุดตัด: 9 เมตร | - เครื่องหมายจราจรไม่ครบถ้วนหรือมีแต่ไม่ได้มาตรฐาน และบางส่วนอยู่ในสภาพชำรุด | - ติดตั้งเครื่องหมายจราจรตามมาตรฐานการติดตั้งเครื่องหมายจราจร | 100,000 |

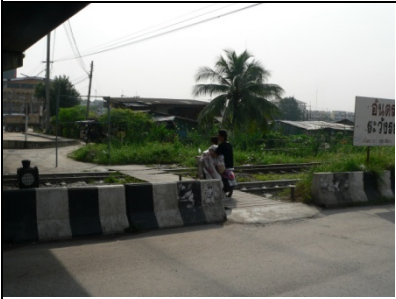
| ภาพถ่ายจุดตัด | รายละเอียดของจุดตัด | สภาพปัญหา | แนวทางแก้ไขเบื้องต้น | งบประมาณ (บาท) |
|---|---|---|---|---|
| | ประเภทของจุดตัด: ทางลักผ่าน<br>Latitude: 13.98608 Longitude: 100.6026<br>เสาโทรเลขที่: 29/13-14<br>ถนนที่ตัดผ่าน: ถ.รังสิต-ปทุมธานี<br>ชนิดผิวจราจร: ไม้<br>ความกว้างของผิวจราจรที่จุดตัด: 1 เมตร<br>หมายเหตุ: เพิ่มจากบัญชีจุดตัดของการรถไฟฯ | - รายละเอียดการศึกษาแสดงใน บทที่ 5 หัวข้อ 5.2 งานวิเคราะห์และแก้ไขปัญหาเชิงกายภาพบริเวณทางตัดผ่านทางรถไฟ | | 210,000 |

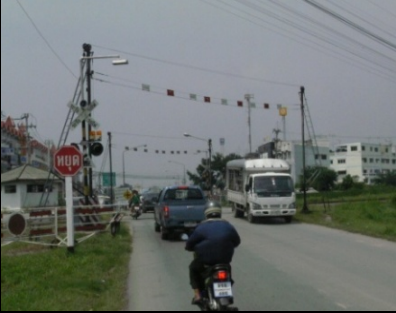
| ภาพถ่ายจุดตัด | รายละเอียดของจุดตัด | สภาพปัญหา | แนวทางแก้ไขเบื้องต้น | งบประมาณ (บาท) |
|---|---|---|---|---|
| | ประเภทของจุดตัด: เครื่องกั้น ก3<br>Latitude: 14.21716 Longitude: 100.58201<br>เสาโทรเลขที่: 55/9-10<br>ถนนที่ตัดผ่าน: 308<br>ชนิดผิวจราจร: ถนนลาดยาง<br>ความกว้างของผิวจราจรที่จุดตัด: 6 เมตร | - เครื่องหมายจราจรไม่ครบถ้วนหรือมีแต่ไม่ได้มาตรฐาน และบางส่วนอยู่ในสภาพชำรุด<br>- สภาพผิวจราจรที่จุดตัดทางรถไฟชำรุด | - ติดตั้งเครื่องหมายจราจรตามมาตรฐานการติดตั้งเครื่องหมายจราจร<br>- ปรับปรุงผิวจราจรที่จุดตัดตามมาตรฐานของการรถไฟฯ และขยายความกว้างให้เท่าถนน | 100,000<br><br>150,000 |

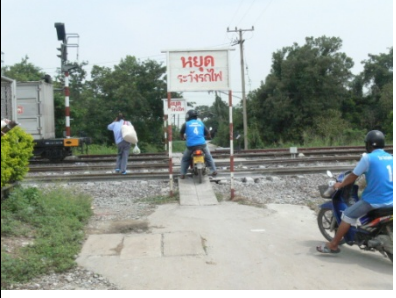
| ภาพถ่ายจุดตัด | รายละเอียดของจุดตัด | สภาพปัญหา | แนวทางแก้ไขเบื้องต้น | งบประมาณ (บาท) |
|---|---|---|---|---|
| | ประเภทของจุดตัด: ทางลักผ่าน<br>Latitude: 13.75712 Longitude: 100.5207<br>เสาโทรเลขที่: -<br>ถนนที่ตัดผ่าน: ย่านสถานีบางปะอิน<br>ชนิดผิวจราจร: ถนนลาดยาง<br>ความกว้างของผิวจราจรที่จุดตัด: เมตร | - มีลักษณะเป็นทางลักผ่านจากรายงานยนต์ ที่ไม่มี การติดตั้งเครื่องหมายจราจรที่แสดงว่าเป็นทางตัดผ่านทางรถไฟ | - พิจารณาปิดจุดตัด | - |

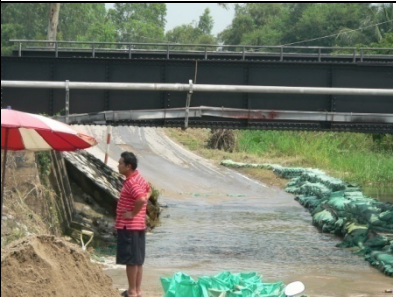
| ภาพถ่ายจุดตัด | รายละเอียดของจุดตัด | สภาพปัญหา | แนวทางแก้ไขเบื้องต้น | งบประมาณ (บาท) |
|---|---|---|---|---|
| | ประเภทของจุดตัด: Underpass<br>Latitude: 14.26503 Longitude: 100.58726<br>เสาโทรเลขที่: 60/12-13<br>ถนนที่ตัดผ่าน:<br>ชนิดผิวจราจร: ถนนลาดยาง<br>ความกว้างของผิวจราจรที่จุดตัด: - เมตร | - | - ติดตั้งป้ายจำกัดความสูงที่ทางลอด | 10,000 |

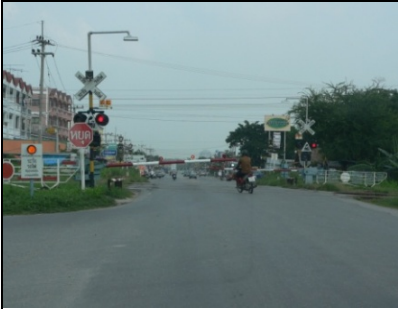
| ภาพถ่ายจุดตัด | รายละเอียดของจุดตัด | สภาพปัญหา | แนวทางแก้ไขเบื้องต้น | งบประมาณ (บาท) |
|---|---|---|---|---|
| | ประเภทของจุดตัด: เครื่องกั้น ข1<br>Latitude: 14.34333 Longitude: 100.58463<br>เสาโทรเลขที่: 69/10-69/11<br>ถนนที่ตัดผ่าน: 3059<br>ชนิดผิวจราจร: ถนนลาดยาง<br>ความกว้างของผิวจราจรที่จุดตัด: 8 เมตร | <ul style="list-style-type: none"> <li>- เครื่องหมายจราจรไม่ครบถ้วนหรือมีแต่ไม่ได้มาตรฐาน และบางส่วนอยู่ในสภาพชำรุด</li> <li>- สภาพผิวจราจรที่จุดตัดทางรถไฟบางส่วนชำรุด</li> <li>- ถนนช่วงบริเวณจุดตัดทางรถไฟมีความลาดชัน</li> <li>- มีปริมาณจราจรสูง</li> </ul> | - ก่อสร้างสะพานข้ามทางรถไฟ (โครงการก่อสร้างสะพานข้ามทางรถไฟ กรมทางหลวง) | 153,000,000 |

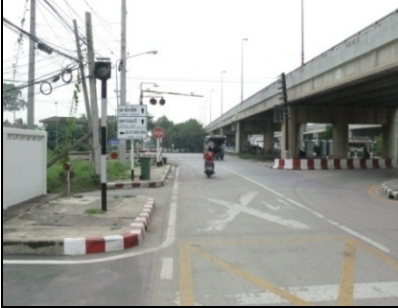
| ภาพถ่ายจุดตัด | รายละเอียดของจุดตัด | สภาพปัญหา | แนวทางแก้ไขเบื้องต้น | งบประมาณ (บาท) |
|---|---|---|---|---|
| | ประเภทของจุดตัด: เครื่องกั้น ก1<br>Latitude: 14.35272 Longitude: 100.58353<br>เสาโทรเลขที่: 70/10-11<br>ถนนที่ตัดผ่าน: 309<br>ชนิดผิวจราจร: ถนนลาดยาง<br>ความกว้างของผิวจราจรที่จุดตัด: 10 เมตร | <ul style="list-style-type: none"> <li>- จากการสำรวจพบว่าเครื่องหมายจราจรแต่ เครื่องหมายที่ติดตั้งบางส่วนอยู่ในสภาพชำรุดขาดการบำรุงรักษา ป้ายจราจรบางป้ายไม่ได้มาตรฐาน และติดตั้งซ้ำซ้อน บดบังกันเอง</li> </ul> | - ติดตั้งเครื่องหมายจราจรตามมาตรฐานการติดตั้งเครื่องหมายจราจร | 100,000<br><br>- |

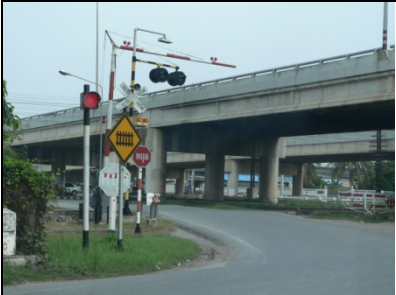
| ภาพถ่ายจุดตัด | รายละเอียดของจุดตัด | สภาพปัญหา | แนวทางแก้ไขเบื้องต้น | งบประมาณ (บาท) |
|---|---|---|---|---|
| | ประเภทของจุดตัด: เครื่องกั้น ก1<br>Latitude: 14.35272 Longitude: 100.58353<br>เสาโทรเลขที่: 70/11-12<br>ถนนที่ตัดผ่าน: ถ.เพชรบุรี (ยมราช)<br>ชนิดผิวจราจร: ถนนลาดยาง<br>ความกว้างของผิวจราจรที่จุดตัด: 54 เมตร | - จากการสำรวจพบว่ามีเครื่องหมายจราจร แต่ เครื่องหมายที่ติดตั้งบางส่วนอยู่ในสภาพชำรุดขาดการบำรุงรักษา ป้ายจราจรบางป้ายไม่ได้มาตรฐาน และติดตั้งซ้ำซ้อน บดบังกันเอง | - ติดตั้งเครื่องหมายจราจรตามมาตรฐานการติดตั้งเครื่องหมายจราจร | 100,000<br><br>- |

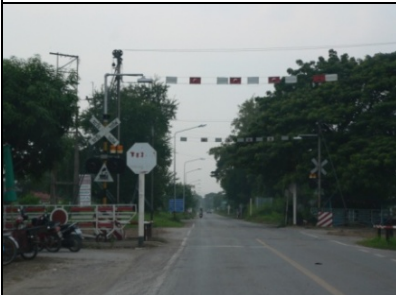
| ภาพถ่ายจุดตัด | รายละเอียดของจุดตัด | สภาพปัญหา | แนวทางแก้ไขเบื้องต้น | งบประมาณ (บาท) |
|---|---|---|---|---|
| | ประเภทของจุดตัด: เครื่องกั้น ก3<br>Latitude: 14.38293 Longitude: 100.59517<br>เสาโทรเลขที่: 74/7-8<br>ถนนที่ตัดผ่าน: 3061<br>ชนิดผิวจราจร: ถนนลาดยาง<br>ความกว้างของผิวจราจรที่จุดตัด: 6 เมตร | - จากการสำรวจพบว่ามีเครื่องหมายจราจร แต่ เครื่องหมายที่ติดตั้งบางส่วนอยู่ในสภาพชำรุดขาดการบำรุงรักษา ป้ายจราจรบางป้ายไม่ได้มาตรฐาน และติดตั้งซ้ำซ้อน บดบังกันเอง | - ติดตั้งเครื่องหมายจราจรตามมาตรฐานการติดตั้งเครื่องหมายจราจร | 100,000<br><br>- |

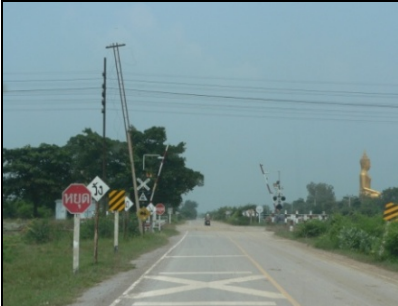
| ภาพถ่ายจุดตัด | รายละเอียดของจุดตัด | สภาพปัญหา | แนวทางแก้ไขเบื้องต้น | งบประมาณ (บาท) |
|---|---|---|---|---|
| | ประเภทของจุดตัด: เครื่องกั้น ข1<br>Latitude: 14.41565 Longitude: 100.6601<br>เสาโทรเลขที่: 82/6-7<br>ถนนที่ตัดผ่าน: ต.หนองปริง-ต.กระเจียว<br>ชนิดผิวจราจร: ลาดยาง<br>ความกว้างของผิวจราจรที่จุดตัด: 6 เมตร | <ul style="list-style-type: none"> <li>- เครื่องหมายจราจรไม่ครบถ้วนหรือมีแต่ไม่ได้มาตรฐาน และบางส่วนอยู่ในสภาพชำรุด</li> <li>- ถนนช่วงบริเวณจุดตัดทางรถไฟมีความลาดชัน และบางจุดมีความชันหลายระดับ</li> <li>- สภาพผิวจราจรที่จุดตัดทางรถไฟชำรุด</li> </ul> | <ul style="list-style-type: none"> <li>- ติดตั้งเครื่องหมายจราจรตามมาตรฐานการติดตั้งเครื่องหมายจราจร</li> <li>- ปรับปรุงความลาดชันของช่วงถนนเชื่อมต่อทางรถไฟตามมาตรฐานการรถไฟฯ</li> <li>- ปรับปรุงผิวจราจรที่จุดตัดตามมาตรฐานของการรถไฟฯ</li> </ul> | 100,000<br><br>200,000<br><br>560,000 |

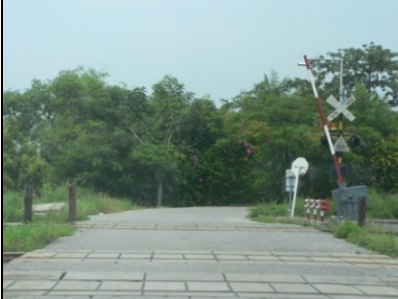
| ภาพถ่ายจุดตัด | รายละเอียดของจุดตัด | สภาพปัญหา | แนวทางแก้ไขเบื้องต้น | งบประมาณ (บาท) |
|---|---|---|---|---|
| | ประเภทของจุดตัด: เครื่องกั้น ข1<br>Latitude: 14.42631 Longitude: 100.6823<br>เสาโทรเลขที่: 84/16-85/1<br>ถนนที่ตัดผ่าน: ต.พระแก้ว-ต.กระเจียว<br>ชนิดผิวจราจร: ถนนลาดยาง<br>ความกว้างของผิวจราจรที่จุดตัด: 5.0 เมตร | <ul style="list-style-type: none"> <li>- เครื่องหมายจราจรไม่ครบถ้วนหรือมีแต่ไม่ได้มาตรฐาน และบางส่วนอยู่ในสภาพชำรุด</li> <li>- ไม้หมอนที่ปักแสดงแนวเขตรถไฟเป็นอุปสรรคข้างทาง</li> </ul> | <ul style="list-style-type: none"> <li>- ติดตั้งเครื่องหมายจราจรตามมาตรฐานการติดตั้งเครื่องหมายจราจร</li> <li>- รื้อถอนไม้หมอนที่ปักแสดงแนวเขตรถไฟ</li> </ul> | 100,000 |

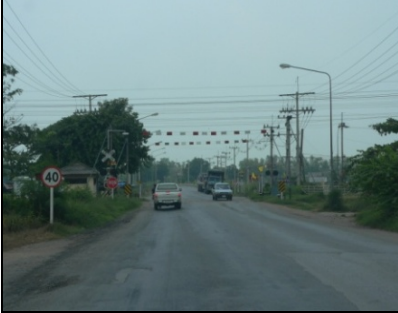
| ภาพถ่ายจุดตัด | รายละเอียดของจุดตัด | สภาพปัญหา | แนวทางแก้ไขเบื้องต้น | งบประมาณ (บาท) |
|---|---|---|---|---|
| | ประเภทของจุดตัด: เครื่องกั้น ก3<br>Latitude: 14.44344 Longitude: 100.70871<br>เสาโทรเลขที่: 88/6-7<br>ถนนที่ตัดผ่าน: 329<br>ชนิดผิวจราจร: ถนนลาดยาง<br>ความกว้างของผิวจราจรที่จุดตัด: 10 เมตร | <ul style="list-style-type: none"> <li>- เครื่องหมายจราจรไม่ครบถ้วนหรือมีแต่ไม่ได้มาตรฐาน และบางส่วนอยู่ในสภาพชำรุด</li> <li>- สภาพผิวจราจรที่จุดตัดทางรถไฟบางส่วนชำรุด</li> <li>- ถนนช่วงบริเวณจุดตัดทางรถไฟมีความลาดชัน</li> <li>- มีปริมาณจราจรสูง</li> </ul> | <ul style="list-style-type: none"> <li>- ก่อสร้างสะพานข้ามทางรถไฟ (โครงการก่อสร้างสะพานข้ามทางรถไฟ กรมทางหลวง)</li> </ul> | 153,000,000 |

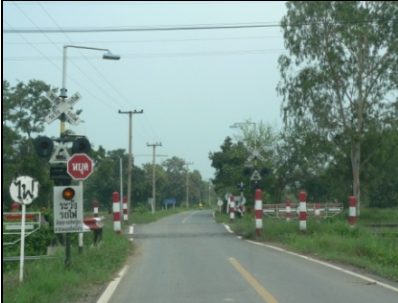
| ภาพถ่ายจุดตัด | รายละเอียดของจุดตัด | สภาพปัญหา | แนวทางแก้ไขเบื้องต้น | งบประมาณ (บาท) |
|---|---|---|---|---|
| | ประเภทของจุดตัด: เครื่องกั้น ข1<br>Latitude: 14.47962 Longitude: 100.72856<br>เสาโทรเลขที่: 93/9-10<br>ถนนที่ตัดผ่าน: บ.ตะโก-บ.โคกกระต่าย<br>ชนิดผิวจราจร: ถนนลาดยาง<br>ความกว้างของผิวจราจรที่จุดตัด: 6.0 เมตร | <ul style="list-style-type: none"> <li>- เครื่องหมายจราจรไม่ครบถ้วนหรือมีแต่ไม่ได้มาตรฐาน และบางส่วนอยู่ในสภาพชำรุด</li> <li>- สภาพผิวจราจรที่จุดตัดทางรถไฟชำรุด</li> <li>- ไม้หมอนที่ปักแสดงแนวเซตรถไฟเป็นอุปสรรคข้างทาง</li> </ul> | <ul style="list-style-type: none"> <li>- ปรับปรุงเป็นเครื่องกั้นอัตโนมัติ ข1 (รฟท.)</li> <li>- ติดตั้งเครื่องหมายจราจรตามมาตรฐานการติดตั้งเครื่องหมายจราจร</li> <li>- ปรับปรุงผิวจราจรที่จุดตัดตามมาตรฐานของการรถไฟฯ</li> <li>- รื้อถอนไม้หมอนที่ปักแสดงแนวเซตรถไฟ</li> </ul> | 1,675,000<br>100,000<br>560,000 |

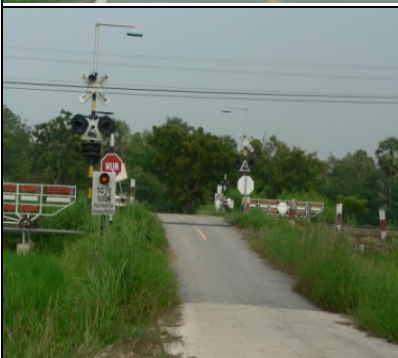
| ภาพถ่ายจุดตัด | รายละเอียดของจุดตัด | สภาพปัญหา | แนวทางแก้ไขเบื้องต้น | งบประมาณ (บาท) |
|---|---|---|---|---|
| | ประเภทของจุดตัด: เครื่องกั้น ข2<br>Latitude: 14.51943 Longitude: 100.7236<br>เสาโทรเลขที่: 97/16-98/1<br>ถนนที่ตัดผ่าน: ถ.หนองวิวัฒน์-โรงเรียนประชาผดุงวิทย์<br>ชนิดผิวจราจร: ถนนคอนกรีต<br>ความกว้างของผิวจราจรที่จุดตัด: 4.0 เมตร | <ul style="list-style-type: none"> <li>- เครื่องหมายจราจรไม่ครบถ้วนหรือมีแต่ไม่ได้มาตรฐาน และบางส่วนอยู่ในสภาพชำรุด</li> <li>- ถนนช่วงบริเวณจุดตัดทางรถไฟมีความลาดชัน และบางจุดมีความชันหลายระดับ</li> <li>- สภาพผิวจราจรที่จุดตัดทางรถไฟชำรุด</li> <li>- ระยะมองเห็นปลอดภัยไม่เพียงพอ</li> </ul> | <ul style="list-style-type: none"> <li>- ปรับปรุงเป็นเครื่องกั้นอัตโนมัติ ข1 (รฟท.)</li> <li>- ติดตั้งเครื่องหมายจราจรตามมาตรฐานการติดตั้งเครื่องหมายจราจร</li> <li>- ปรับปรุงความลาดชันของช่วงถนนเชื่อมต่อทางรถไฟตามมาตรฐานการรถไฟฯ</li> <li>- ปรับปรุงผิวจราจรที่จุดตัดตามมาตรฐานของการรถไฟฯ และขยายความกว้างให้เท่าถนน</li> <li>- แก้ไขระยะมองเห็นปลอดภัย</li> </ul> | 1,675,000<br>50,000<br>200,000<br>480,000<br>330,000 |

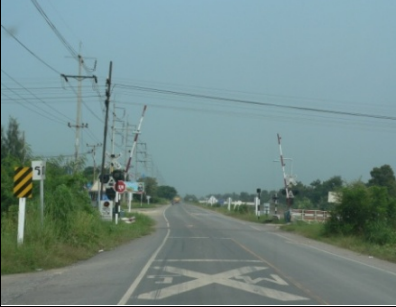
| ภาพถ่ายจุดตัด | รายละเอียดของจุดตัด | สภาพปัญหา | แนวทางแก้ไขเบื้องต้น | งบประมาณ (บาท) |
|---|---|---|---|---|
| | ประเภทของจุดตัด: เครื่องกั้น ข1<br>Latitude: 14.52995 Longitude: 100.72556<br>เสาโทรเลขที่: 99/2-3<br>ถนนที่ตัดผ่าน: อย. 3008<br>ชนิดผิวจราจร: ถนนลาดยาง<br>ความกว้างของผิวจราจรที่จุดตัด: 6.0 เมตร | - จากการสำรวจพบว่าเครื่องหมายจราจร แต่ เครื่องหมายที่ติดตั้งบางส่วนอยู่ในสภาพชำรุดขาดการบำรุงรักษา ป้ายจราจรบางป้ายไม่ได้มาตรฐาน และติดตั้งซ้ำซ้อน บดบังกันเอง | - ติดตั้งเครื่องหมายจราจรตามมาตรฐานการติดตั้งเครื่องหมายจราจร | 100,000<br><br>- |

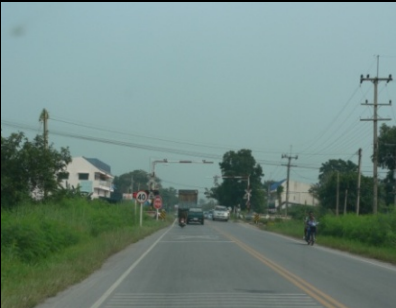
| ภาพถ่ายจุดตัด | รายละเอียดของจุดตัด | สภาพปัญหา | แนวทางแก้ไขเบื้องต้น | งบประมาณ (บาท) |
|---|---|---|---|---|
| | ประเภทของจุดตัด: เครื่องกั้น ก1<br>Latitude: 14.5533 Longitude: 100.72472<br>เสาโทรเลขที่: 101/12-13<br>ถนนที่ตัดผ่าน: 3470<br>ชนิดผิวจราจร: ถนนลาดยาง<br>ความกว้างของผิวจราจรที่จุดตัด: 7.0 เมตร | - จากการสำรวจพบว่าเครื่องหมายจราจร แต่ เครื่องหมายที่ติดตั้งบางส่วนอยู่ในสภาพชำรุดขาดการบำรุงรักษา ป้ายจราจรบางป้ายไม่ได้มาตรฐาน และติดตั้งซ้ำซ้อน บดบังกันเอง | - ติดตั้งเครื่องหมายจราจรตามมาตรฐานการติดตั้งเครื่องหมายจราจร | 100,000<br><br>- |

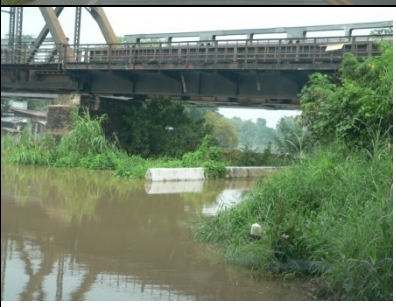
| ภาพถ่ายจุดตัด | รายละเอียดของจุดตัด | สภาพปัญหา | แนวทางแก้ไขเบื้องต้น | งบประมาณ (บาท) |
|---|---|---|---|---|
| | ประเภทของจุดตัด: Underpass<br>Latitude: 14.55786 Longitude: 100.72429<br>เสาโทรเลขที่: 102/5-6<br>ถนนที่ตัดผ่าน:<br>ชนิดผิวจราจร:<br>ความกว้างของผิวจราจรที่จุดตัด: - เมตร | - | - ติดตั้งป้ายจำกัดความสูงที่ทางลอด | 10,000 |

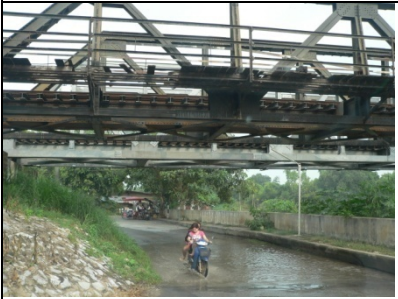
| ภาพถ่ายจุดตัด | รายละเอียดของจุดตัด | สภาพปัญหา | แนวทางแก้ไขเบื้องต้น | งบประมาณ (บาท) |
|---|---|---|---|---|
| | ประเภทของจุดตัด: Underpass<br>Latitude: 14.5589 Longitude: 100.72435<br>เสาโทรเลขที่: 102/5-6<br>ถนนที่ตัดผ่าน: ถ.เข้า อ.ท่าเรือ - ตลาด<br>ชนิดผิวจราจร:<br>ความกว้างของผิวจราจรที่จุดตัด: - เมตร | - | - ติดตั้งป้ายจำกัดความสูงที่ทางลอด | 10,000 |

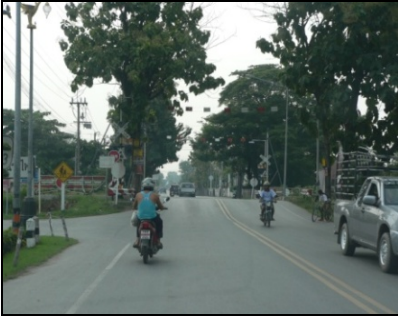
| ภาพถ่ายจุดตัด | รายละเอียดของจุดตัด | สภาพปัญหา | แนวทางแก้ไขเบื้องต้น | งบประมาณ (บาท) |
|---|---|---|---|---|
| | ประเภทของจุดตัด: เครื่องกั้น ก3<br>Latitude: 14.5666 Longitude: 100.72433<br>เสาโทรเลขที่: 103/4-5<br>ถนนที่ตัดผ่าน: 3023<br>ชนิดผิวจราจร: ถนนลาดยาง<br>ความกว้างของผิวจราจรที่จุดตัด: 7.0 เมตร | - จากการสำรวจพบว่ามีเครื่องหมายจราจร แต่ เครื่องหมายที่ติดตั้งบางส่วนอยู่ในสภาพชำรุดขาดการบำรุงรักษา ป้ายจราจรบางป้ายไม่ได้มาตรฐาน และติดตั้งซ้ำซ้อน บดบังกันเอง | - ติดตั้งเครื่องหมายจราจรตามมาตรฐานการติดตั้งเครื่องหมายจราจร | 100,000<br><br>- |

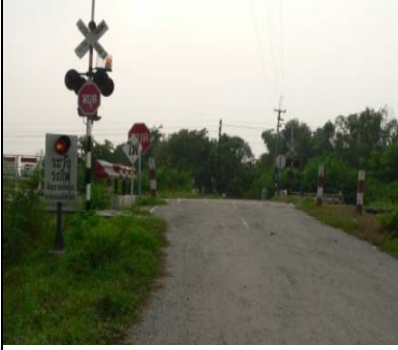
| ภาพถ่ายจุดตัด | รายละเอียดของจุดตัด | สภาพปัญหา | แนวทางแก้ไขเบื้องต้น | งบประมาณ (บาท) |
|---|---|---|---|---|
| | ประเภทของจุดตัด: เครื่องกั้น ข2<br>Latitude: 14.60778 Longitude: 100.72626<br>เสาโทรเลขที่: 107/13-14<br>ถนนที่ตัดผ่าน: ต.บ้านหมอ-ต.โขมด<br>ชนิดผิวจราจร: คอนกรีต<br>ความกว้างของผิวจราจรที่จุดตัด: 4.0 เมตร | <ul style="list-style-type: none"> <li>- เครื่องหมายจราจรไม่ครบถ้วนหรือมีแต่ไม่ได้มาตรฐาน และบางส่วนอยู่ในสภาพชำรุด</li> <li>- ถนนช่วงบริเวณจุดตัดทางรถไฟมีความลาดชัน และบางจุดมีความชันหลายระดับ</li> <li>- สภาพผิวจราจรที่จุดตัดทางรถไฟชำรุด</li> <li>- ระยะมองเห็นปลอดภัยไม่เพียงพอ</li> </ul> | <ul style="list-style-type: none"> <li>- ปรับปรุงเป็นเครื่องกั้นอัตโนมัติ ข1 (รฟท.)</li> <li>- ติดตั้งเครื่องหมายจราจรตามมาตรฐานการติดตั้งเครื่องหมายจราจร</li> <li>- ปรับปรุงความลาดชันของช่วงถนนเชื่อมต่อทางรถไฟตามมาตรฐานการรถไฟฯ</li> <li>- ปรับปรุงผิวจราจรที่จุดตัดตามมาตรฐานของการรถไฟฯ และขยายความกว้างให้เท่าถนน</li> <li>- แก้ไขระยะการมองเห็นปลอดภัย</li> </ul> | 1,675,000<br>50,000<br>200,000<br>480,000<br>330,000 |

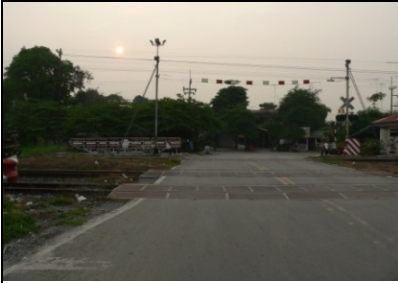
| ภาพถ่ายจุดตัด | รายละเอียดของจุดตัด | สภาพปัญหา | แนวทางแก้ไขเบื้องต้น | งบประมาณ (บาท) |
|---|---|---|---|---|
| | ประเภทของจุดตัด: เครื่องกั้น ก3<br>Latitude: 14.61143 Longitude: 100.72623<br>เสาโทรเลขที่: 108/3-4<br>ถนนที่ตัดผ่าน: ต.บ้านหมอ-ต.ตลาดน้อย<br>ชนิดผิวจราจร: คอนกรีต<br>ความกว้างของผิวจราจรที่จุดตัด: 6.0 เมตร | <ul style="list-style-type: none"> <li>- จากการสำรวจพบว่าไม่มีเครื่องหมายจราจร แต่ เครื่องหมายที่ติดตั้งบางส่วนอยู่ในสภาพชำรุดขาดการบำรุงรักษา ป้ายจราจรบางป้ายไม่ได้มาตรฐาน และติดตั้งซ้ำซ้อน บดบังกันเอง</li> </ul> | <ul style="list-style-type: none"> <li>- ติดตั้งเครื่องหมายจราจรตามมาตรฐานการติดตั้งเครื่องหมายจราจร</li> </ul> | 100,000<br>- |

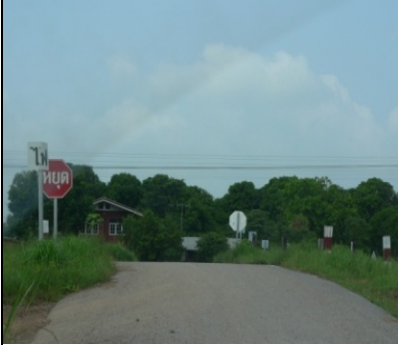
| ภาพถ่ายจุดตัด | รายละเอียดของจุดตัด | สภาพปัญหา | แนวทางแก้ไขเบื้องต้น | งบประมาณ (บาท) |
|---|---|---|---|---|
| | ประเภทของจุดตัด: ป้ายจราจร<br>Latitude: 14.63139 Longitude: 100.72726<br>เสาโทรเลขที่: 110/6-7<br>ถนนที่ตัดผ่าน: อบต.ตลาดน้อย<br>ชนิดผิวจราจร: ถนนลูกรัง<br>ความกว้างของผิวจราจรที่จุดตัด: 4.0 เมตร | <ul style="list-style-type: none"> <li>- เครื่องหมายจราจรไม่ครบถ้วนหรือมีแต่ไม่ได้มาตรฐาน และบางส่วนอยู่ในสภาพชำรุด</li> <li>- ถนนช่วงบริเวณจุดตัดทางรถไฟมีความลาดชัน และบางจุดมีความชันหลายระดับ</li> <li>- สภาพผิวจราจรที่จุดตัดทางรถไฟชำรุด</li> <li>- ความกว้างของผิวจราจรที่จุดตัดแคบกว่าความกว้างของถนน</li> </ul> | <ul style="list-style-type: none"> <li>- ปรับปรุงเป็นเครื่องกั้นอัตโนมัติ ข1(โครงการเร่งด่วนงานจัดหาและติดตั้งเครื่องกั้นทางผ่านเสมอระดับ)</li> <li>- ติดตั้งเครื่องหมายจราจรตามมาตรฐานการติดตั้งเครื่องหมายจราจร</li> <li>- ปรับปรุงความลาดชันของช่วงถนนเชื่อมต่อทางรถไฟตามมาตรฐานการรถไฟฯ</li> <li>- ปรับปรุงผิวจราจรที่จุดตัดตามมาตรฐานของการรถไฟฯ และขยายความกว้างให้เท่าถนน</li> </ul> | 4,500,000<br>50,000<br>250,000<br>480,000 |

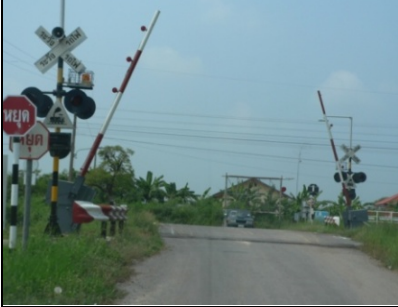
| ภาพถ่ายจุดตัด | รายละเอียดของจุดตัด | สภาพปัญหา | แนวทางแก้ไขเบื้องต้น | งบประมาณ (บาท) |
|---|---|---|---|---|
| | ประเภทของจุดตัด: เครื่องกั้น ข1<br>Latitude: 14.67613 Longitude: 100.70898<br>เสาโทรเลขที่: 115/12-13<br>ถนนที่ตัดผ่าน: เทศบาลตำบลหนองโดน<br>ชนิดผิวจราจร: ถนนลาดยาง<br>ความกว้างของผิวจราจรที่จุดตัด: 6.0 เมตร | <ul style="list-style-type: none"> <li>- เครื่องหมายจราจรไม่ครบถ้วนหรือมีแต่ไม่ได้มาตรฐาน และบางส่วนอยู่ในสภาพชำรุด</li> <li>- ถนนช่วงบริเวณจุดตัดทางรถไฟมีความลาดชัน และบางจุดมีความชันหลายระดับ</li> <li>- สภาพผิวจราจรที่จุดตัดทางรถไฟชำรุด</li> </ul> | <ul style="list-style-type: none"> <li>- ติดตั้งเครื่องหมายจราจรตามมาตรฐานการติดตั้งเครื่องหมายจราจร</li> <li>- ปรับปรุงความลาดชันของช่วงถนนเชื่อมต่อทางรถไฟตามมาตรฐานการรถไฟฯ</li> <li>- ปรับปรุงผิวจราจรที่จุดตัดตามมาตรฐานของ</li> <li>- การรถไฟฯ</li> </ul> | 100,000<br><br>250,000<br><br>560,000 |

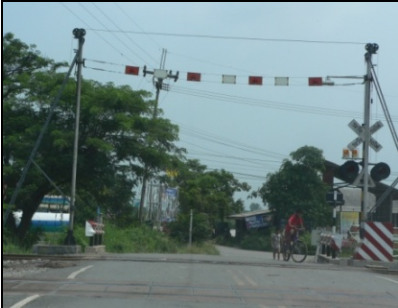
| ภาพถ่ายจุดตัด | รายละเอียดของจุดตัด | สภาพปัญหา | แนวทางแก้ไขเบื้องต้น | งบประมาณ (บาท) |
|---|---|---|---|---|
| | ประเภทของจุดตัด: เครื่องกั้น ก3<br>Latitude: 14.68616 Longitude: 100.70479<br>เสาโทรเลขที่: 116/16-17<br>ถนนที่ตัดผ่าน: เทศบาลตำบลหนองโดน<br>ชนิดผิวจราจร: ถนนลาดยาง<br>ความกว้างของผิวจราจรที่จุดตัด: 6.0 เมตร | <ul style="list-style-type: none"> <li>- เครื่องหมายจราจรไม่ครบถ้วนหรือมีแต่ไม่ได้มาตรฐาน และบางส่วนอยู่ในสภาพชำรุด</li> <li>- ถนนช่วงบริเวณจุดตัดทางรถไฟมีความลาดชัน และบางจุดมีความชันหลายระดับ</li> <li>- สภาพผิวจราจรที่จุดตัดทางรถไฟชำรุด</li> </ul> | <ul style="list-style-type: none"> <li>- ติดตั้งเครื่องหมายจราจรตามมาตรฐานการติดตั้งเครื่องหมายจราจร</li> <li>- ปรับปรุงความลาดชันของช่วงถนนเชื่อมต่อทางรถไฟตามมาตรฐานการรถไฟฯ</li> <li>- ปรับปรุงผิวจราจรที่จุดตัดตามมาตรฐานของการรถไฟฯ</li> </ul> | 100,000<br><br>250,000<br><br>560,000 |

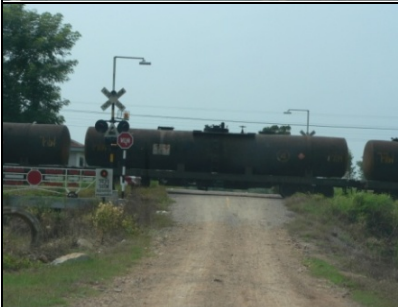
| ภาพถ่ายจุดตัด | รายละเอียดของจุดตัด | สภาพปัญหา | แนวทางแก้ไขเบื้องต้น | งบประมาณ (บาท) |
|---|---|---|---|---|
| | ประเภทของจุดตัด: เครื่องกั้น ข1<br>Latitude: 14.70554 Longitude: 100.69151<br>เสาโทรเลขที่: 119/9-10<br>ถนนที่ตัดผ่าน: อบต.บ้านกล้วย<br>ชนิดผิวจราจร: ถนนลูกรัง<br>ความกว้างของผิวจราจรที่จุดตัด: 3.0 เมตร | <ul style="list-style-type: none"> <li>- เครื่องหมายจราจรไม่ครบถ้วนหรือมีแต่ไม่ได้มาตรฐาน และบางส่วนอยู่ในสภาพชำรุด</li> <li>- ถนนช่วงบริเวณจุดตัดทางรถไฟมีความลาดชัน และบางจุดมีความชันหลายระดับ</li> <li>- สภาพผิวจราจรที่จุดตัดทางรถไฟชำรุด</li> </ul> | <ul style="list-style-type: none"> <li>- ปรับปรุงเป็นเครื่องกั้นอัตโนมัติ ข1 (รฟท.)</li> <li>- ติดตั้งเครื่องหมายจราจรตามมาตรฐานการติดตั้งเครื่องหมายจราจร</li> <li>- ปรับปรุงความลาดชันของช่วงถนนเชื่อมต่อทางรถไฟตามมาตรฐานการรถไฟฯ</li> <li>- ปรับปรุงผิวจราจรที่จุดตัดตามมาตรฐานของการรถไฟฯ</li> </ul> | 1,675,000<br>50,000<br><br>200,000<br><br>480,000 |

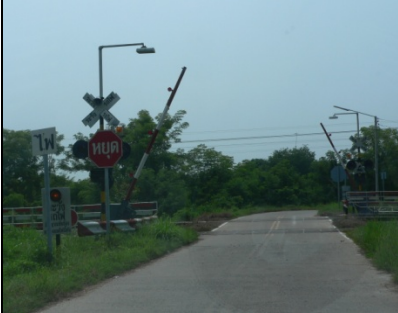
| ภาพถ่ายจุดตัด | รายละเอียดของจุดตัด | สภาพปัญหา | แนวทางแก้ไขเบื้องต้น | งบประมาณ (บาท) |
|---|---|---|---|---|
| | ประเภทของจุดตัด: เครื่องกั้น ข1<br>Latitude: 14.71652 Longitude: 100.68224<br>เสาโทรเลขที่: 121/2-3<br>ถนนที่ตัดผ่าน: ถนนบ้านกลับ-บ้านโป่ง<br>ชนิดผิวจราจร: ถนนคอนกรีต<br>ความกว้างของผิวจราจรที่จุดตัด: 5.0 เมตร | <ul style="list-style-type: none"> <li>- เครื่องหมายจราจรไม่ครบถ้วนหรือมีแต่ไม่ได้มาตรฐาน และบางส่วนอยู่ในสภาพชำรุด</li> </ul> | <ul style="list-style-type: none"> <li>- ติดตั้งเครื่องหมายจราจรตามมาตรฐานการติดตั้งเครื่องหมายจราจร</li> </ul> | 100,000 |

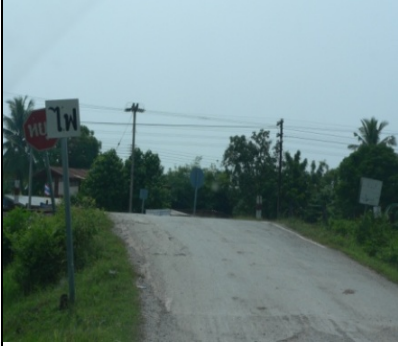
| ภาพถ่ายจุดตัด | รายละเอียดของจุดตัด | สภาพปัญหา | แนวทางแก้ไขเบื้องต้น | งบประมาณ (บาท) |
|---|---|---|---|---|
| | ประเภทของจุดตัด: ป้ายจราจร<br>Latitude: 14.73284 Longitude: 100.67551<br>เสาโทรเลขที่: 122/3-4<br>ถนนที่ตัดผ่าน: ถนนบ้านคลองเจริญ-บ้านกลับ<br>ชนิดผิวจราจร: ถนนคอนกรีต<br>ความกว้างของผิวจราจรที่จุดตัด: 5.0 เมตร | <ul style="list-style-type: none"> <li>- เครื่องหมายจราจรไม่ครบถ้วนหรือมีแต่ไม่ได้มาตรฐาน และบางส่วนอยู่ในสภาพชำรุด</li> <li>- ถนนช่วงบริเวณจุดตัดทางรถไฟมีความลาดชัน และบางจุดมีความชันหลายระดับ</li> <li>- สภาพผิวจราจรที่จุดตัดทางรถไฟชำรุด</li> </ul> | <ul style="list-style-type: none"> <li>- ปรับปรุงเป็นเครื่องกั้นอัตโนมัติ ข1(โครงการเร่งด่วนงานจัดหาและติดตั้งเครื่องกั้นทางผ่านเสมอระดับ)</li> <li>- ติดตั้งเครื่องหมายจราจรตามมาตรฐานการติดตั้งเครื่องหมายจราจร</li> <li>- ปรับปรุงความลาดชันของช่วงถนนเชื่อมต่อทางรถไฟตามมาตรฐานการรถไฟฯ</li> <li>- ปรับปรุงผิวจราจรที่จุดตัดตามมาตรฐานของการรถไฟฯ และขยายความกว้างให้เท่าถนน</li> </ul> | 4,500,000<br><br>50,000<br><br>250,000<br><br>480,000 |
