# โครงการศึกษาจัดทำแผนแก้ไขอุบัติเหตุบริเวณจุดตัด ทางรถไฟกับถนนสำหรับรถไฟทางไกล

รายงานฉบับสมบูรณ์  
(Final Report)

บริษัท ทรานส์คอนซัลท์ จำกัด

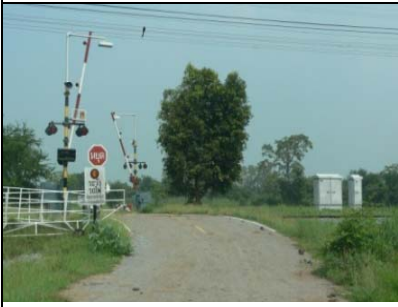
| ภาพถ่ายจุดตัด | รายละเอียดของจุดตัด | สภาพปัญหา | แนวทางแก้ไขเบื้องต้น | งบประมาณ (บาท) |
|---|---|---|---|---|
| | ประเภทของจุดตัด: เครื่องกั้น ข1<br>Latitude: 14.74483 Longitude: 100.65671<br>เสาโทรเลขที่: 125/5-6<br>ถนนที่ตัดผ่าน: ถนน อบต.บ้านป่าหวาย<br>ชนิดผิวจราจร: ถนนลูกรัง<br>ความกว้างของผิวจราจรที่จุดตัด: 6.0 เมตร | <ul style="list-style-type: none"> <li>- เครื่องหมายจราจรไม่ครบถ้วนหรือมีแต่ไม่ได้มาตรฐาน และบางส่วนอยู่ในสภาพชำรุด</li> <li>- ถนนช่วงบริเวณจุดตัดทางรถไฟมีความลาดชัน และบางจุดมีความชันหลายระดับ</li> <li>- สภาพผิวจราจรที่จุดตัดทางรถไฟชำรุด</li> </ul> | <ul style="list-style-type: none"> <li>- ติดตั้งเครื่องหมายจราจรตามมาตรฐานการติดตั้งเครื่องหมายจราจร</li> <li>- ปรับปรุงความลาดชันของช่วงถนนเชื่อมต่อทางรถไฟตามมาตรฐานการรถไฟฯ</li> <li>- ปรับปรุงผิวจราจรที่จุดตัดตามมาตรฐานของการรถไฟฯ และขยายความกว้างให้เท่าถนน</li> </ul> | 50,000<br><br>250,000<br><br>560,000 |

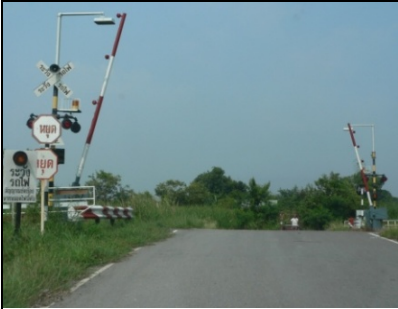
| ภาพถ่ายจุดตัด | รายละเอียดของจุดตัด | สภาพปัญหา | แนวทางแก้ไขเบื้องต้น | งบประมาณ (บาท) |
|---|---|---|---|---|
| | ประเภทของจุดตัด: เครื่องกั้น ข1<br>Latitude: 14.76263 Longitude: 100.64027<br>เสาโทรเลขที่: 127/15-16<br>ถนนที่ตัดผ่าน: ถนน ลบ.2020<br>ชนิดผิวจราจร: ถนนลาดยาง<br>ความกว้างของผิวจราจรที่จุดตัด: 6.0 เมตร | <ul style="list-style-type: none"> <li>- เครื่องหมายจราจรไม่ครบถ้วนหรือมีแต่ไม่ได้มาตรฐาน และบางส่วนอยู่ในสภาพชำรุด</li> <li>- ถนนช่วงบริเวณจุดตัดทางรถไฟมีความลาดชัน และบางจุดมีความชันหลายระดับ</li> <li>- สภาพผิวจราจรที่จุดตัดทางรถไฟชำรุด</li> </ul> | <ul style="list-style-type: none"> <li>- ติดตั้งเครื่องหมายจราจรตามมาตรฐานการติดตั้งเครื่องหมายจราจร</li> <li>- ปรับปรุงความลาดชันของช่วงถนนเชื่อมต่อทางรถไฟตามมาตรฐานการรถไฟฯ</li> <li>- ปรับปรุงผิวจราจรที่จุดตัดตามมาตรฐานของการรถไฟฯ และขยายความกว้างให้เท่าถนน</li> </ul> | 100,000<br><br>250,000<br><br>560,000 |

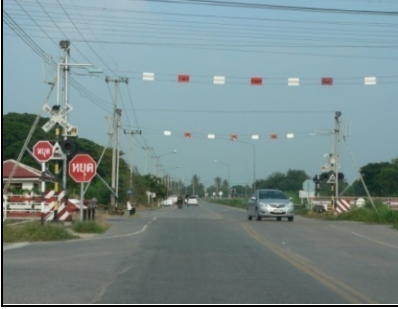
| ภาพถ่ายจุดตัด | รายละเอียดของจุดตัด | สภาพปัญหา | แนวทางแก้ไขเบื้องต้น | งบประมาณ (บาท) |
|---|---|---|---|---|
| | ประเภทของจุดตัด: เครื่องกั้น ก3<br>Latitude: 14.79159 Longitude: 100.6169<br>เสาโทรเลขที่: 131/18-132/1<br>ถนนที่ตัดผ่าน: ถนน 3196<br>ชนิดผิวจราจร: ถนนลาดยาง<br>ความกว้างของผิวจราจรที่จุดตัด: 10.0 เมตร | <ul style="list-style-type: none"> <li>- เครื่องหมายจราจรไม่ครบถ้วนหรือมีแต่ไม่ได้มาตรฐาน และบางส่วนอยู่ในสภาพชำรุด</li> </ul> | <ul style="list-style-type: none"> <li>- ติดตั้งเครื่องหมายจราจรตามมาตรฐานการติดตั้งเครื่องหมายจราจร</li> </ul> | 100,000 |

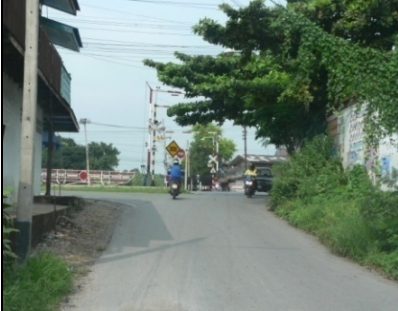
| ภาพถ่ายจุดตัด | รายละเอียดของจุดตัด | สภาพปัญหา | แนวทางแก้ไขเบื้องต้น | งบประมาณ (บาท) |
|---|---|---|---|---|
| | ประเภทของจุดตัด: เครื่องกั้น ก1<br>Latitude: 14.79534 Longitude: 100.61613<br>เสาโทรเลขที่: 132/8-9<br>ถนนที่ตัดผ่าน: ถนนลพบุรี-ท่าหิน<br>ชนิดผิวจราจร: ถนนลาดยาง<br>ความกว้างของผิวจราจรที่จุดตัด: 5.5 เมตร | - เครื่องหมายจราจรไม่ครบถ้วนหรือมีแต่ไม่ได้มาตรฐาน และบางส่วนอยู่ในสภาพชำรุด | - ติดตั้งเครื่องหมายจราจรตามมาตรฐานการติดตั้งเครื่องหมายจราจร | 100,000 |

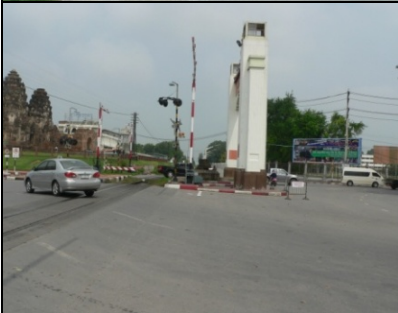
| ภาพถ่ายจุดตัด | รายละเอียดของจุดตัด | สภาพปัญหา | แนวทางแก้ไขเบื้องต้น | งบประมาณ (บาท) |
|---|---|---|---|---|
| | ประเภทของจุดตัด: เครื่องกั้น ก1<br>Latitude: 14.80223 Longitude: 100.64176<br>เสาโทรเลขที่: 133/4-5<br>ถนนที่ตัดผ่าน: ถนนเทศบาลเมืองลพบุรี<br>ชนิดผิวจราจร: ถนนคอนกรีต<br>ความกว้างของผิวจราจรที่จุดตัด: 25 เมตร | - เครื่องหมายจราจรไม่ครบถ้วนหรือมีแต่ไม่ได้มาตรฐาน และบางส่วนอยู่ในสภาพชำรุด | - ติดตั้งเครื่องหมายจราจรตามมาตรฐานการติดตั้งเครื่องหมายจราจร | 100,000 |

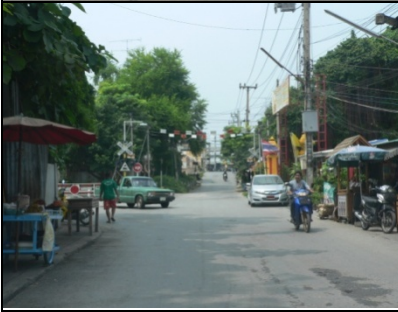
| ภาพถ่ายจุดตัด | รายละเอียดของจุดตัด | สภาพปัญหา | แนวทางแก้ไขเบื้องต้น | งบประมาณ (บาท) |
|---|---|---|---|---|
| | ประเภทของจุดตัด: เครื่องกั้น ก3<br>Latitude: 14.807 Longitude: 100.61372<br>เสาโทรเลขที่: 133/12-13<br>ถนนที่ตัดผ่าน: ถ.บ้านป้อม (หน้าวัดป่า)<br>ชนิดผิวจราจร: ถนนลาดยาง<br>ความกว้างของผิวจราจรที่จุดตัด: 5.0 เมตร | - เครื่องหมายจราจรไม่ครบถ้วนหรือมีแต่ไม่ได้มาตรฐาน และบางส่วนอยู่ในสภาพชำรุด | - ติดตั้งเครื่องหมายจราจรตามมาตรฐานการติดตั้งเครื่องหมายจราจร | 100,000 |

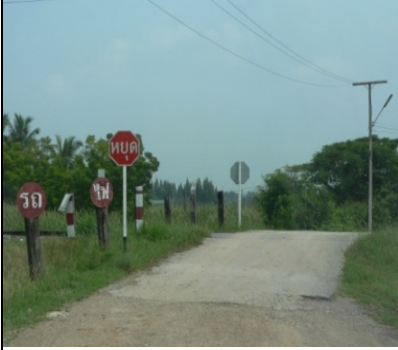
| ภาพถ่ายจุดตัด | รายละเอียดของจุดตัด | สภาพปัญหา | แนวทางแก้ไขเบื้องต้น | งบประมาณ (บาท) |
|---|---|---|---|---|
| | ประเภทของจุดตัด: ป้ายจราจร<br>Latitude: 14.84325 Longitude: 100.60571<br>เสาโทรเลขที่: 137/14-15<br>ถนนที่ตัดผ่าน: ถนน อบต.ท่าแค<br>ชนิดผิวจราจร: ถนนลาดยาง<br>ความกว้างของผิวจราจรที่จุดตัด: 5.0 เมตร | <ul style="list-style-type: none"> <li>- เครื่องหมายจราจรไม่ครบถ้วนหรือมีแต่ไม่ได้มาตรฐาน และบางส่วนอยู่ในสภาพชำรุด</li> <li>- ถนนช่วงบริเวณจุดตัดทางรถไฟมีความลาดชัน และบางจุดมีความชันหลายระดับ</li> <li>- สภาพผิวจราจรที่จุดตัดทางรถไฟชำรุด</li> <li>- ระยะมองเห็นปลอดภัยไม่เพียงพอ</li> </ul> | <ul style="list-style-type: none"> <li>- ติดตั้งเครื่องหมายระวางรถไฟ (Cross Buck)</li> <li>- ติดตั้งเครื่องหมายจราจรตามมาตรฐานการติดตั้งเครื่องหมายจราจร</li> <li>- ปรับปรุงความลาดชันของช่วงถนนเชื่อมต่อทางรถไฟตามมาตรฐานการรถไฟฯ</li> <li>- ปรับปรุงผิวจราจรที่จุดตัดตามมาตรฐานของการรถไฟฯ</li> <li>- แก้ไขระยะการมองเห็นปลอดภัย</li> </ul> | 30,000.<br>50,000<br>200,000<br>480,000<br>330,000 |

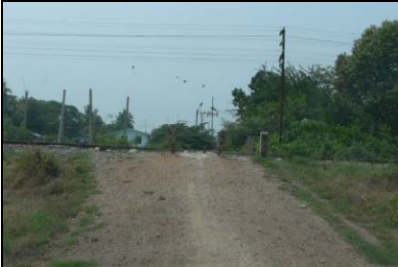
| ภาพถ่ายจุดตัด | รายละเอียดของจุดตัด | สภาพปัญหา | แนวทางแก้ไขเบื้องต้น | งบประมาณ (บาท) |
|---|---|---|---|---|
| | ประเภทของจุดตัด: ทางลัดผ่าน<br>Latitude: 14.86943 Longitude: 100.60013<br>เสาโทรเลขที่: 140/13-14<br>ถนนที่ตัดผ่าน: ทางลัดผ่าน<br>ชนิดผิวจราจร: ถนนลูกรัง<br>ความกว้างของผิวจราจรที่จุดตัด: 3.0 เมตร | <ul style="list-style-type: none"> <li>- ปัจจุบันมีการนำเสาคอนกรีตมาปักขวางรถยนต์ไม่สามารถผ่านได้ อย่างไรก็ตามจักรยานยนต์สามารถใช้ทางได้อยู่</li> </ul> | <ul style="list-style-type: none"> <li>- ติดตั้งเครื่องหมายระวางรถไฟ (Cross Buck)</li> <li>- ติดตั้งเครื่องหมายจราจรตามมาตรฐานการติดตั้งเครื่องหมายจราจร</li> <li>- ติดตั้งป้ายแจ้งให้ประชาชนทราบว่าจุดตัดนี้เป็นทางลัดผ่านที่ไม่ได้รับอนุญาตจากการรถไฟฯ</li> <li>- แก้ไขระยะการมองเห็นปลอดภัย</li> </ul> | 30,000<br>50,000<br>10,000<br>330,000 |

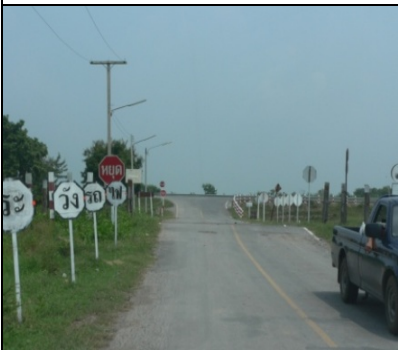
| ภาพถ่ายจุดตัด | รายละเอียดของจุดตัด | สภาพปัญหา | แนวทางแก้ไขเบื้องต้น | งบประมาณ (บาท) |
|---|---|---|---|---|
| | ประเภทของจุดตัด: ป้ายจราจร<br>Latitude: 14.88522 Longitude: 100.59663<br>เสาโทรเลขที่: 142/10-11<br>ถนนที่ตัดผ่าน: ถนนคลองชลประทาน<br>ชนิดผิวจราจร: ถนนลาดยาง<br>ความกว้างของผิวจราจรที่จุดตัด: 6.5 เมตร | <ul style="list-style-type: none"> <li>- เครื่องหมายจราจรไม่ครบถ้วนหรือมีแต่ไม่ได้มาตรฐาน และบางส่วนอยู่ในสภาพชำรุด</li> <li>- ถนนช่วงบริเวณจุดตัดทางรถไฟมีความลาดชัน และบางจุดมีความชันหลายระดับ</li> <li>- สภาพผิวจราจรที่จุดตัดทางรถไฟชำรุด</li> </ul> | <ul style="list-style-type: none"> <li>- ปรับปรุงเป็นเครื่องกั้นอัตโนมัติ ข1(โครงการเร่งด่วนงานจัดหาและติดตั้งเครื่องกั้นทางผ่านเสมอระดับ)</li> <li>- ติดตั้งเครื่องหมายจราจรตามมาตรฐานการติดตั้งเครื่องหมายจราจร</li> <li>- ปรับปรุงความลาดชันของช่วงถนนเชื่อมต่อทางรถไฟตามมาตรฐานการรถไฟฯ</li> <li>- ปรับปรุงผิวจราจรที่จุดตัดตามมาตรฐานของการรถไฟฯ และขยายความกว้างให้เท่าถนน</li> </ul> | 4,500,000<br>100,000<br>200,000<br>560,000 |

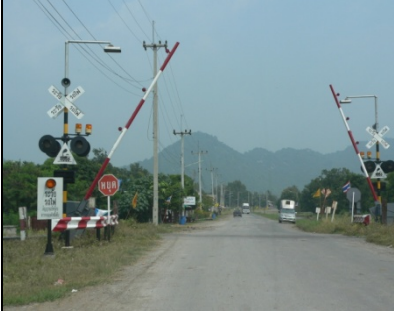
| ภาพถ่ายจุดตัด | รายละเอียดของจุดตัด | สภาพปัญหา | แนวทางแก้ไขเบื้องต้น | งบประมาณ (บาท) |
|---|---|---|---|---|
| | ประเภทของจุดตัด: เครื่องกั้น ข1<br>Latitude: 14.90398 Longitude: 100.59278<br>เสาโทรเลขที่: 144/12-13<br>ถนนที่ตัดผ่าน: บ.หมอแก้ว – คลองชลประทาน<br>ชนิดผิวจราจร: ถนนลาดยาง<br>ความกว้างของผิวจราจรที่จุดตัด: 7.0 เมตร | <ul style="list-style-type: none"> <li>- เครื่องหมายจราจรไม่ครบถ้วนหรือมีแต่ไม่ได้มาตรฐาน และบางส่วนอยู่ในสภาพชำรุด</li> </ul> | <ul style="list-style-type: none"> <li>- ติดตั้งเครื่องหมายจราจรตามมาตรฐานการติดตั้งเครื่องหมายจราจร</li> </ul> | 100,000 |

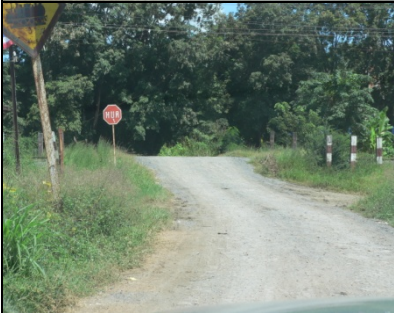
| ภาพถ่ายจุดตัด | รายละเอียดของจุดตัด | สภาพปัญหา | แนวทางแก้ไขเบื้องต้น | งบประมาณ (บาท) |
|---|---|---|---|---|
| | ประเภทของจุดตัด: ทางลักผ่าน<br>Latitude: 14.93638 Longitude: 100.58569<br>เสาโทรเลขที่: 148/8-9<br>ถนนที่ตัดผ่าน: ต.หนองเต่า – ต.พุกคา<br>ชนิดผิวจราจร: ถนนคอนกรีต<br>ความกว้างของผิวจราจรที่จุดตัด: 4.0 เมตร | <ul style="list-style-type: none"> <li>- เครื่องหมายจราจรไม่ครบถ้วนหรือมีแต่ไม่ได้มาตรฐาน และบางส่วนอยู่ในสภาพชำรุด</li> <li>- ถนนช่วงบริเวณจุดตัดทางรถไฟมีความลาดชัน และบางจุดมีความชันหลายระดับ</li> <li>- สภาพผิวจราจรที่จุดตัดทางรถไฟชำรุด</li> <li>- ระยะมองเห็นปลอดภัยไม่เพียงพอ</li> </ul> | <ul style="list-style-type: none"> <li>- ติดตั้งเครื่องหมายระวางรถไฟ (Cross Buck)</li> <li>- ติดตั้งเครื่องหมายจราจรตามมาตรฐานการติดตั้งเครื่องหมายจราจร</li> <li>- ติดตั้งป้ายแจ้งให้ประชาชนทราบว่าจุดตัดนี้เป็นทางลักผ่านที่ไม่ได้รับอนุญาตจากการรถไฟฯ</li> <li>- แก้ไขปัญหาระยะการมองเห็นปลอดภัย</li> </ul> | 30,000<br>50,000<br>10,000<br>330,000 |

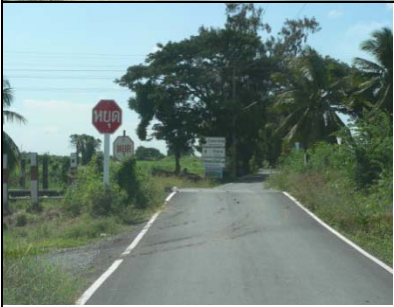
| ภาพถ่ายจุดตัด | รายละเอียดของจุดตัด | สภาพปัญหา | แนวทางแก้ไขเบื้องต้น | งบประมาณ (บาท) |
|---|---|---|---|---|
| | ประเภทของจุดตัด: ป้ายจราจร<br>Latitude: 14.95615 Longitude: 100.58141<br>เสาโทรเลขที่: 150/11-12<br>ถนนที่ตัดผ่าน: ต.หนองเต่า – ต.พุกคา<br>ชนิดผิวจราจร: ถนนลาดยาง<br>ความกว้างของผิวจราจรที่จุดตัด: 5.8 เมตร | <ul style="list-style-type: none"> <li>- เครื่องหมายจราจรไม่ครบถ้วนหรือมีแต่ไม่ได้มาตรฐาน และบางส่วนอยู่ในสภาพชำรุด</li> <li>- สภาพผิวจราจรที่จุดตัดทางรถไฟชำรุด</li> <li>- ไม้หมอนที่ปักแสดงแนวเซตรถไฟเป็นอุปสรรคข้างทาง</li> </ul> | <ul style="list-style-type: none"> <li>- ปรับปรุงเป็นเครื่องกั้นอัตโนมัติ ข1(โครงการเร่งด่วนงานจัดหาและติดตั้งเครื่องกั้นทางผ่านเสมอระดับ)</li> <li>- ติดตั้งเครื่องหมายจราจรตามมาตรฐานการติดตั้งเครื่องหมายจราจร</li> <li>- ปรับปรุงผิวจราจรที่จุดตัดตามมาตรฐานของการรถไฟฯ และขยายความกว้างให้เท่าถนน</li> <li>- รื้อถอนไม้หมอนที่ปักแสดงแนวเซตรถไฟ</li> </ul> | 4,500,000<br>100,000<br>560,000 |

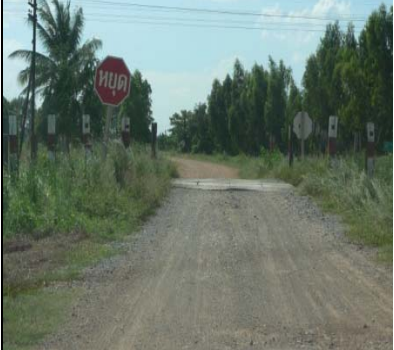
| ภาพถ่ายจุดตัด | รายละเอียดของจุดตัด | สภาพปัญหา | แนวทางแก้ไขเบื้องต้น | งบประมาณ (บาท) |
|---|---|---|---|---|
| | ประเภทของจุดตัด: ป้ายจราจร<br>Latitude:14.96367 Longitude: 100.57986<br>เสาโทรเลขที่: 151/9-10<br>ถนนที่ตัดผ่าน: ต.หนองเต่า – ต.พุกคา<br>ชนิดผิวจราจร: ถนนดิน<br>ความกว้างของผิวจราจรที่จุดตัด: 4.0 เมตร | <ul style="list-style-type: none"> <li>- เครื่องหมายจราจรไม่ครบถ้วนหรือมีแต่ไม่ได้มาตรฐาน และบางส่วนอยู่ในสภาพชำรุด</li> <li>- สภาพผิวจราจรที่จุดตัดทางรถไฟชำรุด</li> <li>- ระยะมองเห็นปลอดภัยไม่เพียงพอ</li> </ul> | <ul style="list-style-type: none"> <li>- ติดตั้งเครื่องหมายระวางรถไฟ (Cross Buck)</li> <li>- ติดตั้งเครื่องหมายจราจรตามมาตรฐานการติดตั้งเครื่องหมายจราจร</li> <li>- ปรับปรุงผิวจราจรที่จุดตัดตามมาตรฐานของการรถไฟฯ และขยายความกว้างให้เท่าถนน</li> <li>- ปรับปรุงผิวจราจรของถนนในเขตทางรถไฟเป็นทางลาดยาง</li> <li>- แก้ไขปัญหาระยะการมองเห็นปลอดภัย</li> <li>- รื้อถอนไม้หมอนที่ปักแสดงแนวเขตรถไฟ</li> </ul> | 30,000<br>50,000<br>480,000<br>100,000<br>330,000 |

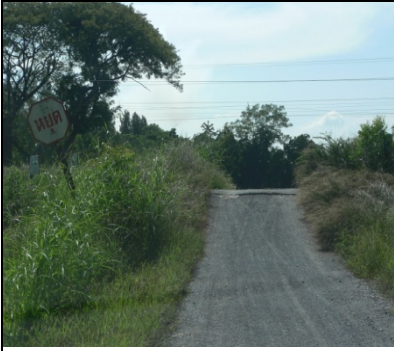
| ภาพถ่ายจุดตัด | รายละเอียดของจุดตัด | สภาพปัญหา | แนวทางแก้ไขเบื้องต้น | งบประมาณ (บาท) |
|---|---|---|---|---|
| | ประเภทของจุดตัด: ป้ายจราจร<br>Latitude:14.99067 Longitude: 100.57351<br>เสาโทรเลขที่: 154/10-11<br>ถนนที่ตัดผ่าน: บ.หนองทรายขาว – พังนา<br>ชนิดผิวจราจร: ถนนดิน<br>ความกว้างของผิวจราจรที่จุดตัด: 4.0 เมตร | <ul style="list-style-type: none"> <li>- เครื่องหมายจราจรไม่ครบถ้วนหรือมีแต่ไม่ได้มาตรฐาน และบางส่วนอยู่ในสภาพชำรุด</li> <li>- ถนนช่วงบริเวณจุดตัดทางรถไฟมีความลาดชัน และบางจุดมีความชันหลายระดับ</li> <li>- สภาพผิวจราจรที่จุดตัดทางรถไฟชำรุด</li> <li>- ระยะมองเห็นปลอดภัยไม่เพียงพอ</li> </ul> | <ul style="list-style-type: none"> <li>- ติดตั้งเครื่องหมายระวางรถไฟ (Cross Buck)</li> <li>- ติดตั้งเครื่องหมายจราจรตามมาตรฐานการติดตั้งเครื่องหมายจราจร</li> <li>- ปรับปรุงผิวจราจรที่จุดตัดตามมาตรฐานของการรถไฟฯ และขยายความกว้างให้เท่าถนน</li> <li>- ปรับปรุงผิวจราจรของถนนในเขตทางรถไฟเป็นทางลาดยางและปรับระดับความชันตามมาตรฐานของการรถไฟฯ</li> <li>- แก้ไขปัญหาระยะการมองเห็นปลอดภัย</li> </ul> | 30,000<br>50,000<br>400,000<br>200,000<br>330,000 |

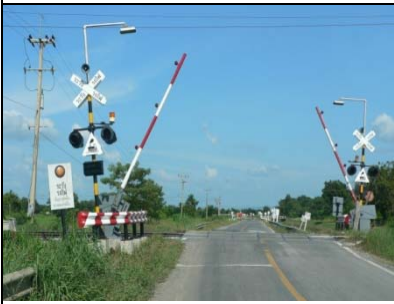
| ภาพถ่ายจุดตัด | รายละเอียดของจุดตัด | สภาพปัญหา | แนวทางแก้ไขเบื้องต้น | งบประมาณ (บาท) |
|---|---|---|---|---|
| | ประเภทของจุดตัด: เครื่องกั้น ข1<br>Latitude:15.00639 Longitude: 100.57204<br>เสาโทรเลขที่: 156/6-7<br>ถนนที่ตัดผ่าน: หนองเต่า – หนองทรายขาว<br>ชนิดผิวจราจร: ถนนลาดยาง<br>ความกว้างของผิวจราจรที่จุดตัด: 5.7 เมตร | <ul style="list-style-type: none"> <li>- ติดตั้งป้ายจราจรไม่เพียงพอและตำแหน่งการติดตั้งไม่เหมาะสมทำให้มองเห็นไม่ชัดเจน</li> <li>- มีปริมาณจราจรสูง</li> </ul> | ก่อสร้างสะพานข้ามทางรถไฟ (โครงการศึกษาและจัดทำแผนแม่บทการก่อสร้างสะพานข้ามทางรถไฟ กรมทางหลวงชนบท) | 73,233,250 |

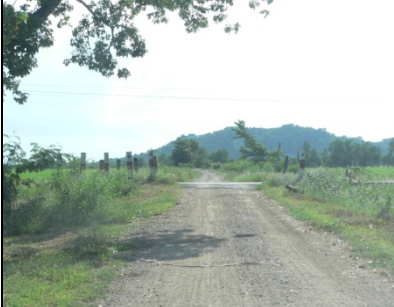
| ภาพถ่ายจุดตัด | รายละเอียดของจุดตัด | สภาพปัญหา | แนวทางแก้ไขเบื้องต้น | งบประมาณ (บาท) |
|---|---|---|---|---|
| | ประเภทของจุดตัด: ป้ายจราจร<br>Latitude:15.02253 Longitude:100.55746<br>เสาโทรเลขที่: 158/11-12<br>ถนนที่ตัดผ่าน: เขาวง – คันคลอง<br>ชนิดผิวจราจร: ถนนดิน<br>ความกว้างของผิวจราจรที่จุดตัด: 3.7 เมตร | <ul style="list-style-type: none"> <li>- เครื่องหมายจราจรไม่ครบถ้วนหรือมีแต่ไม่ได้มาตรฐาน และบางส่วนอยู่ในสภาพชำรุด</li> <li>- สภาพผิวจราจรที่จุดตัดทางรถไฟชำรุด</li> <li>- ระยะมองเห็นปลอดภัยไม่เพียงพอ</li> </ul> | <ul style="list-style-type: none"> <li>- ติดตั้งเครื่องหมายระวางรถไฟ (Cross Buck)</li> <li>- ติดตั้งเครื่องหมายจราจรตามมาตรฐานการติดตั้งเครื่องหมายจราจร</li> <li>- ปรับปรุงผิวจราจรที่จุดตัดตามมาตรฐานของการรถไฟฯ และขยายความกว้างให้เท่าถนน</li> <li>- ปรับปรุงผิวจราจรของถนนในเขตทางรถไฟเป็นทางลาดยาง</li> <li>- แก้ไขปัญหาระยะการมองเห็นปลอดภัย</li> </ul> | 30,000<br>50,000<br>400,000<br>100,000<br>330,000 |

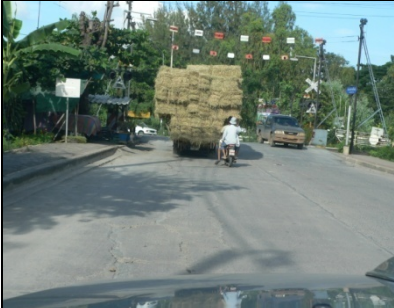
| ภาพถ่ายจุดตัด | รายละเอียดของจุดตัด | สภาพปัญหา | แนวทางแก้ไขเบื้องต้น | งบประมาณ (บาท) |
|---|---|---|---|---|
| | ประเภทของจุดตัด: เครื่องกั้น ก3<br>Latitude:15.0369 Longitude:100.54314<br>เสาโทรเลขที่: 160/15-16<br>ถนนที่ตัดผ่าน: บ้านโพ – บ้านหมี<br>ชนิดผิวจราจร: ถนนคอนกรีต<br>ความกว้างของผิวจราจรที่จุดตัด: 10.0 เมตร | <ul style="list-style-type: none"> <li>- เครื่องหมายจราจรไม่ครบถ้วนหรือมีแต่ไม่ได้มาตรฐาน และบางส่วนอยู่ในสภาพชำรุด</li> </ul> | <ul style="list-style-type: none"> <li>- ติดตั้งเครื่องหมายจราจรตามมาตรฐานการติดตั้งเครื่องหมายจราจร</li> </ul> | 100,000 |

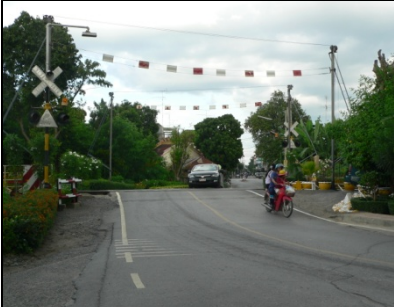
| ภาพถ่ายจุดตัด | รายละเอียดของจุดตัด | สภาพปัญหา | แนวทางแก้ไขเบื้องต้น | งบประมาณ (บาท) |
|---|---|---|---|---|
| | ประเภทของจุดตัด: เครื่องกั้น ก3<br>Latitude:15.04238 Longitude:100.53753<br>เสาโทรเลขที่: 161/12-13<br>ถนนที่ตัดผ่าน: วัดปฐมพานิช – ร.พ.บ้านหมี<br>ชนิดผิวจราจร: ถนนลาดยาง<br>ความกว้างของผิวจราจรที่จุดตัด: 6.0 เมตร | <ul style="list-style-type: none"> <li>- เครื่องหมายจราจรไม่ครบถ้วนหรือมีแต่ไม่ได้มาตรฐาน และบางส่วนอยู่ในสภาพชำรุด</li> </ul> | <ul style="list-style-type: none"> <li>- ติดตั้งเครื่องหมายจราจรตามมาตรฐานการติดตั้งเครื่องหมายจราจร</li> </ul> | 100,000 |

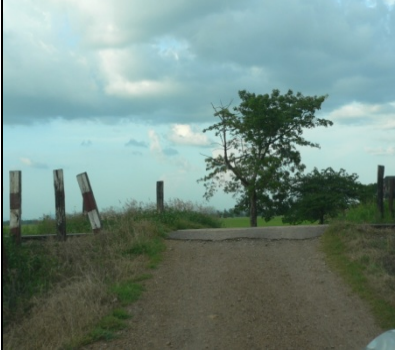
| ภาพถ่ายจุดตัด | รายละเอียดของจุดตัด | สภาพปัญหา | แนวทางแก้ไขเบื้องต้น | งบประมาณ (บาท) |
|---|---|---|---|---|
| | ประเภทของจุดตัด: ป้ายจราจร<br>Latitude:15.05403 Longitude:100.52677<br>เสาโทรเลขที่: 163/7-8<br>ถนนที่ตัดผ่าน: ห้วยแก้ว – โพนทอง<br>ชนิดผิวจราจร: ถนนดิน<br>ความกว้างของผิวจราจรที่จุดตัด: 4.0 เมตร | <ul style="list-style-type: none"> <li>- เครื่องหมายจราจรไม่ครบถ้วนหรือมีแต่ไม่ได้มาตรฐาน และบางส่วนอยู่ในสภาพชำรุด</li> <li>- สภาพผิวจราจรที่จุดตัดทางรถไฟชำรุด</li> <li>- ถนนช่วงบริเวณจุดตัดทางรถไฟมีความลาดชัน และบางจุดมีความชันหลายระดับ</li> <li>- ระยะมองเห็นปลอดภัยไม่เพียงพอ</li> </ul> | <ul style="list-style-type: none"> <li>- ติดตั้งเครื่องหมายระวางรถไฟ (Cross Buck)</li> <li>- ติดตั้งเครื่องหมายจราจรตามมาตรฐานการติดตั้งเครื่องหมายจราจร</li> <li>- ปรับปรุงผิวจราจรที่จุดตัดตามมาตรฐานของการรถไฟฯ และขยายความกว้างให้เท่าถนน</li> <li>- ปรับปรุงผิวจราจรของถนนในเขตทางรถไฟเป็นทางลาดยาง และปรับระดับความชันตามมาตรฐานของการรถไฟฯ</li> <li>- แก้ไขปัญหาระยะการมองเห็นปลอดภัย</li> </ul> | 30,000<br>50,000<br>400,000<br>200,000<br>330,000 |

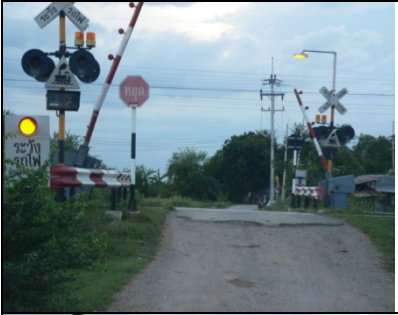
| ภาพถ่ายจุดตัด | รายละเอียดของจุดตัด | สภาพปัญหา | แนวทางแก้ไขเบื้องต้น | งบประมาณ (บาท) |
|---|---|---|---|---|
| | ประเภทของจุดตัด: เครื่องกั้น ข1<br>Latitude:15.09685 Longitude:100.48468<br>เสาโทรเลขที่: 169/16 – 170/1<br>ถนนที่ตัดผ่าน: ต.ไผ่ใหญ่ – ต.สายห้วยแก้ว<br>ชนิดผิวจราจร: ถนนคอนกรีต<br>ความกว้างของผิวจราจรที่จุดตัด: 4.0 เมตร | <ul style="list-style-type: none"> <li>- เครื่องหมายจราจรไม่ครบถ้วนหรือมีแต่ไม่ได้มาตรฐาน และบางส่วนอยู่ในสภาพชำรุด</li> <li>- สภาพผิวจราจรที่จุดตัดทางรถไฟชำรุด</li> <li>- ถนนช่วงบริเวณจุดตัดทางรถไฟมีความลาดชัน และบางจุดมีความชันหลายระดับ</li> </ul> | <ul style="list-style-type: none"> <li>- ติดตั้งเครื่องหมายจราจรตามมาตรฐานการติดตั้งเครื่องหมายจราจร</li> <li>- ปรับปรุงผิวจราจรที่จุดตัดตามมาตรฐานของการรถไฟฯ และขยายความกว้างให้เท่าถนน</li> <li>- ปรับปรุงผิวจราจรของถนนในเขตทางรถไฟเป็นทางลาดยาง และปรับระดับความชันตามมาตรฐานของการรถไฟฯ</li> </ul> | 50,000<br>480,000<br>200,000 |

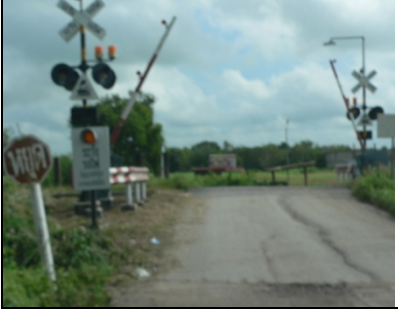
| ภาพถ่ายจุดตัด | รายละเอียดของจุดตัด | สภาพปัญหา | แนวทางแก้ไขเบื้องต้น | งบประมาณ (บาท) |
|---|---|---|---|---|
| | ประเภทของจุดตัด: เครื่องกั้น ข1<br>Latitude:15.12425 Longitude:100.45796<br>เสาโทรเลขที่: 174/3-4<br>ถนนที่ตัดผ่าน: ต.จันเสน – ต.ลาดทิพย์รัศ<br>ชนิดผิวจราจร: ถนนคอนกรีต<br>ความกว้างของผิวจราจรที่จุดตัด: 5.8 เมตร | <ul style="list-style-type: none"> <li>- เครื่องหมายจราจรไม่ครบถ้วนหรือมีแต่ไม่ได้มาตรฐาน และบางส่วนอยู่ในสภาพชำรุด</li> <li>- สภาพผิวจราจรที่จุดตัดทางรถไฟชำรุด</li> <li>- ถนนช่วงบริเวณจุดตัดทางรถไฟมีความลาดชัน และบางจุดมีความชันหลายระดับ</li> <li>- ความกว้างของผิวจราจรที่จุดตัดแคบกว่าความกว้างของถนน</li> </ul> | <ul style="list-style-type: none"> <li>- ติดตั้งเครื่องหมายจราจรตามมาตรฐานการติดตั้งเครื่องหมายจราจร</li> <li>- ปรับปรุงผิวจราจรที่จุดตัดตามมาตรฐานของการรถไฟฯ และขยายความกว้างให้เท่าถนน</li> <li>- ปรับปรุงผิวจราจรของถนนในเขตทางรถไฟเป็นทางลาดยาง และปรับระดับความชันตามมาตรฐานของการรถไฟฯ</li> <li>- รื้อถอนไม้หมอนที่ปักแสดงแนวเขตรถไฟ</li> </ul> | 50,000<br>480,000<br>200,000 |

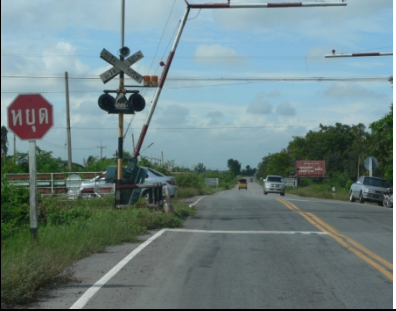
| ภาพถ่ายจุดตัด | รายละเอียดของจุดตัด | สภาพปัญหา | แนวทางแก้ไขเบื้องต้น | งบประมาณ (บาท) |
|---|---|---|---|---|
| | ประเภทของจุดตัด: เครื่องกั้น ก1<br>Latitude:15.13134 Longitude:100.45122<br>เสาโทรเลขที่: 175/4-5<br>ถนนที่ตัดผ่าน: อ.ตาคลี – อ. บ้านหมี่<br>ชนิดผิวจราจร: ถนนลาดยาง<br>ความกว้างของผิวจราจรที่จุดตัด: 7.0 เมตร | <ul style="list-style-type: none"> <li>- เครื่องหมายจราจรไม่ครบถ้วนหรือมีแต่ไม่ได้มาตรฐาน และบางส่วนอยู่ในสภาพชำรุด</li> <li>- จุดตัดทางรถไฟอยู่ใกล้ทางโค้ง</li> </ul> | <ul style="list-style-type: none"> <li>- ติดตั้งเครื่องหมายจราจรตามมาตรฐานการติดตั้งเครื่องหมายจราจร</li> </ul> | 200,000 |

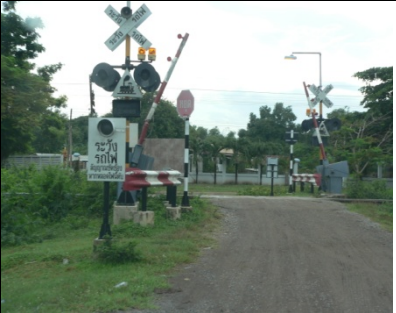
| ภาพถ่ายจุดตัด | รายละเอียดของจุดตัด | สภาพปัญหา | แนวทางแก้ไขเบื้องต้น | งบประมาณ (บาท) |
|---|---|---|---|---|
| | ประเภทของจุดตัด: เครื่องกั้น ข1<br>Latitude:15.14099 Longitude:100.44265<br>เสาโทรเลขที่: 176/11-12<br>ถนนที่ตัดผ่าน: ต.พรมนิมิต – ต.ช่องแค<br>ชนิดผิวจราจร: ถนนลาดยาง<br>ความกว้างของผิวจราจรที่จุดตัด: 4.0 เมตร | <ul style="list-style-type: none"> <li>- คานชำรุด</li> <li>- เครื่องหมายจราจรไม่ครบถ้วนหรือมีแต่ไม่ได้มาตรฐาน และบางส่วนอยู่ในสภาพชำรุด</li> <li>- ถนนช่วงบริเวณจุดตัดทางรถไฟมีความลาดชัน และบางจุดมีความชันหลายระดับ</li> <li>- ความกว้างของผิวจราจรที่จุดตัดแคบกว่าความกว้างของถนน</li> </ul> | <ul style="list-style-type: none"> <li>- ซ่อมคานและติดตั้งเครื่องหมายจราจรตามมาตรฐานการติดตั้งเครื่องหมายจราจร</li> <li>- ปรับปรุงผิวจราจรที่จุดตัดตามมาตรฐานของการรถไฟฯ และขยายความกว้างให้เท่าถนน</li> <li>- ปรับปรุงผิวจราจรของถนนในเขตทางรถไฟเป็นทางลาดยาง และปรับระดับความชันตามมาตรฐานของการรถไฟฯ</li> </ul> | 100,000<br><br>480,000<br><br>200,000 |

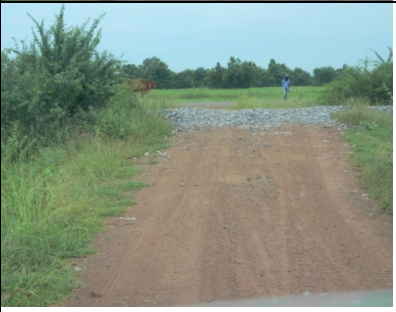
| ภาพถ่ายจุดตัด | รายละเอียดของจุดตัด | สภาพปัญหา | แนวทางแก้ไขเบื้องต้น | งบประมาณ (บาท) |
|---|---|---|---|---|
| | ประเภทของจุดตัด: ทางลัดผ่าน<br>Latitude:15.15205 Longitude:100.4325<br>เสาโทรเลขที่: 178/5-6<br>ถนนที่ตัดผ่าน: ทางลัดผ่าน<br>ชนิดผิวจราจร: ถนนดิน<br>ความกว้างของผิวจราจรที่จุดตัด: 2.8 เมตร<br>หมายเหตุ: เพิ่มจากบัญชีจุดตัดของการรถไฟ | <ul style="list-style-type: none"> <li>- มีลักษณะเป็นทางลัดผ่าน ที่ไม่มีกรติดตั้งเครื่องหมายจราจรที่แสดงว่าเป็นทางตัดผ่านทางรถไฟ</li> <li>- สภาพผิวจราจรที่จุดตัดทางรถไฟชำรุด</li> <li>- ระยะมองเห็นปลอดภัยไม่เพียงพอ</li> </ul> | <ul style="list-style-type: none"> <li>- ติดตั้งเครื่องหมายระวางรถไฟ (Cross Buck)</li> <li>- ติดตั้งเครื่องหมายจราจรตามมาตรฐานการติดตั้งเครื่องหมายจราจร</li> <li>- ติดตั้งป้ายแจ้งให้ประชาชนทราบว่าจุดตัดนี้เป็นทางลัดผ่านที่ไม่ได้รับอนุญาตจากการรถไฟฯ</li> <li>- แก้ไขปัญหาระยะการมองเห็นปลอดภัย</li> </ul> | 30,000<br>50,000<br>10,000<br>330,000 |

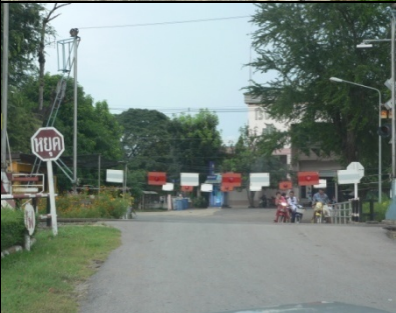
| ภาพถ่ายจุดตัด | รายละเอียดของจุดตัด | สภาพปัญหา | แนวทางแก้ไขเบื้องต้น | งบประมาณ (บาท) |
|---|---|---|---|---|
| | ประเภทของจุดตัด: เครื่องกั้น ก3<br>Latitude: 15.16278Longitude: 100.42242<br>เสาโทรเลขที่: 179/14-15<br>ถนนที่ตัดผ่าน: ต.ช่องแค – ต.พรมนิมิต<br>ชนิดผิวจราจร: ถนนคอนกรีต<br>ความกว้างของผิวจราจรที่จุดตัด: 7.4 เมตร | <ul style="list-style-type: none"> <li>- เครื่องหมายจราจรไม่ครบถ้วนหรือมีแต่ไม่ได้มาตรฐาน และบางส่วนอยู่ในสภาพชำรุด</li> <li>- จุดตัดทางรถไฟอยู่ใกล้ทางแยกที่มีปริมาณจราจรสูง</li> </ul> | <ul style="list-style-type: none"> <li>- ติดตั้งเครื่องหมายจราจรตามมาตรฐานการติดตั้งเครื่องหมายจราจร</li> </ul> | 100,000 |

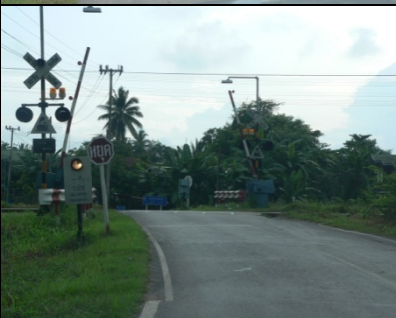
| ภาพถ่ายจุดตัด | รายละเอียดของจุดตัด | สภาพปัญหา | แนวทางแก้ไขเบื้องต้น | งบประมาณ (บาท) |
|---|---|---|---|---|
| | ประเภทของจุดตัด: เครื่องกั้น ข1<br>Latitude:15.16968 Longitude:100.41606<br>เสาโทรเลขที่: 180/15-16<br>ถนนที่ตัดผ่าน: ต.พรมนิมิต – ต.ช่องแค<br>ชนิดผิวจราจร: ถนนลาดยาง<br>ความกว้างของผิวจราจรที่จุดตัด: 6.5 เมตร | <ul style="list-style-type: none"> <li>- เครื่องหมายจราจรไม่ครบถ้วนหรือมีแต่ไม่ได้มาตรฐาน และบางส่วนอยู่ในสภาพชำรุด</li> <li>- ความกว้างของผิวจราจรที่จุดตัดแคบกว่าความกว้างของถนน</li> <li>- จุดตัดทางรถไฟอยู่ใกล้ทางโค้ง</li> </ul> | <ul style="list-style-type: none"> <li>- ติดตั้งเครื่องหมายจราจรตามมาตรฐานการติดตั้งเครื่องหมายจราจร</li> <li>- ปรับปรุงผิวจราจรที่จุดตัดตามมาตรฐานของการรถไฟฯ และขยายความกว้างให้เท่าถนน</li> </ul> | 100,000<br><br>480,000 |

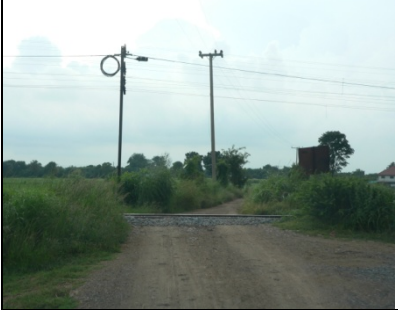
| ภาพถ่ายจุดตัด | รายละเอียดของจุดตัด | สภาพปัญหา | แนวทางแก้ไขเบื้องต้น | งบประมาณ (บาท) |
|---|---|---|---|---|
| | ประเภทของจุดตัด: ทางลักผ่าน<br>Latitude: 15.18063 Longitude: 100.40542<br>เสาโทรเลขที่: 182/10-11<br>ถนนที่ตัดผ่าน: ต.พรมนิมิต – ต.ช่องแค<br>ชนิดผิวจราจร: ถนนคอนกรีต<br>ความกว้างของผิวจราจรที่จุดตัด: 4.0 เมตร | <ul style="list-style-type: none"> <li>- มีลักษณะเป็นทางลักผ่าน ที่ไม่มีการติดตั้งเครื่องหมายจราจรที่แสดงว่าเป็นทางตัดผ่านทางรถไฟ</li> <li>- สภาพผิวจราจรที่จุดตัดทางรถไฟชำรุด</li> <li>- ระยะมองเห็นปลอดภัยไม่เพียงพอ</li> </ul> | <ul style="list-style-type: none"> <li>- ติดตั้งเครื่องหมายระวางรถไฟ (Cross Buck)</li> <li>- ติดตั้งเครื่องหมายจราจรตามมาตรฐานการติดตั้งเครื่องหมายจราจร</li> <li>- ติดตั้งป้ายแจ้งให้ประชาชนทราบว่าจุดตัดนี้เป็นทางลักผ่านที่ไม่ได้รับอนุญาตจากการรถไฟฯ</li> <li>- แก้ไขปัญหาระยะการมองเห็นปลอดภัย</li> </ul> | 30,000<br>50,000<br>10,000<br>330,000 |

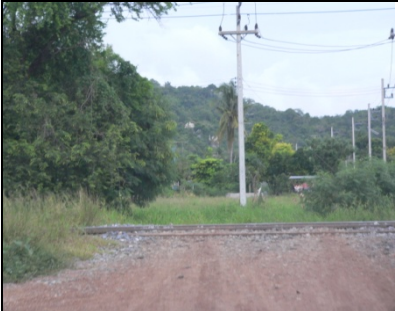
| ภาพถ่ายจุดตัด | รายละเอียดของจุดตัด | สภาพปัญหา | แนวทางแก้ไขเบื้องต้น | งบประมาณ (บาท) |
|---|---|---|---|---|
| | ประเภทของจุดตัด: ทางลักผ่าน<br>Latitude: 15.18882 Longitude: 100.39748<br>เสาโทรเลขที่: 183/14-15<br>ถนนที่ตัดผ่าน: ต.พรมนิมิต – ต.ช่องแค<br>ชนิดผิวจราจร: ถนนลูกรัง<br>ความกว้างของผิวจราจรที่จุดตัด: 7.0 เมตร | <ul style="list-style-type: none"> <li>- มีลักษณะเป็นทางลักผ่าน ที่ไม่มีการติดตั้งเครื่องหมายจราจรที่แสดงว่าเป็นทางตัดผ่านทางรถไฟ</li> <li>- สภาพผิวจราจรที่จุดตัดทางรถไฟชำรุด</li> <li>- ระยะมองเห็นปลอดภัยไม่เพียงพอ</li> </ul> | <ul style="list-style-type: none"> <li>- ติดตั้งเครื่องหมายระวางรถไฟ (Cross Buck)</li> <li>- ติดตั้งเครื่องหมายจราจรตามมาตรฐานการติดตั้งเครื่องหมายจราจร</li> <li>- ติดตั้งป้ายแจ้งให้ประชาชนทราบว่าจุดตัดนี้เป็นทางลักผ่านที่ไม่ได้รับอนุญาตจากการรถไฟฯ</li> <li>- แก้ไขปัญหาระยะการมองเห็นปลอดภัย</li> </ul> | 30,000<br>50,000<br>10,000<br>330,000 |

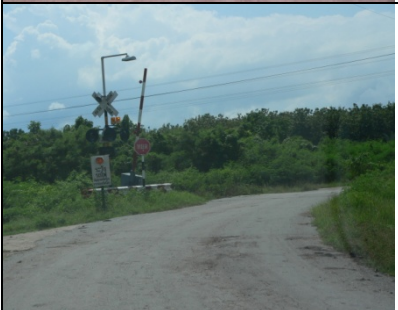
| ภาพถ่ายจุดตัด | รายละเอียดของจุดตัด | สภาพปัญหา | แนวทางแก้ไขเบื้องต้น | งบประมาณ (บาท) |
|---|---|---|---|---|
| | ประเภทของจุดตัด: เครื่องกั้น ข1<br>Latitude: 15.20124 Longitude: 100.3856<br>เสาโทรเลขที่: 185/11-12<br>ถนนที่ตัดผ่าน: บ้านดง – วัดหลาสะแก<br>ชนิดผิวจราจร: ถนนลาดยาง<br>ความกว้างของผิวจราจรที่จุดตัด: 7.0 เมตร | <ul style="list-style-type: none"> <li>- เครื่องหมายจราจรไม่ครบถ้วนหรือมีแต่ไม่ได้มาตรฐาน และบางส่วนอยู่ในสภาพชำรุด</li> </ul> | <ul style="list-style-type: none"> <li>- ติดตั้งเครื่องหมายจราจรตามมาตรฐานการติดตั้งเครื่องหมายจราจร</li> </ul> | 100,000 |

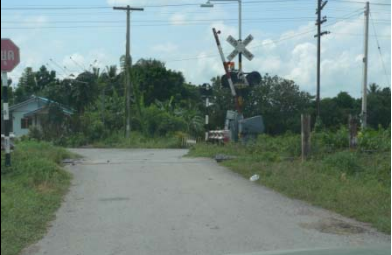
| ภาพถ่ายจุดตัด | รายละเอียดของจุดตัด | สภาพปัญหา | แนวทางแก้ไขเบื้องต้น | งบประมาณ (บาท) |
|---|---|---|---|---|
| | ประเภทของจุดตัด: เครื่องกั้น ข1<br>Latitude:15.20845 Longitude:100.37826<br>เสาโทรเลขที่: 186/13-14<br>ถนนที่ตัดผ่าน: บ.ทะเลหว่า – บ.เขาทอง<br>ชนิดผิวจราจร: ถนนลาดยาง<br>ความกว้างของผิวจราจรที่จุดตัด: 6.0 เมตร | <ul style="list-style-type: none"> <li>- คานชำรุด</li> <li>- เครื่องหมายจราจรไม่ครบถ้วนหรือมีแต่ไม่ได้มาตรฐาน และบางส่วนอยู่ในสภาพชำรุด</li> <li>- ความกว้างของผิวจราจรที่จุดตัดแคบกว่าความกว้างของถนน</li> </ul> | <ul style="list-style-type: none"> <li>- ซ่อมคานและติดตั้งเครื่องหมายจราจรตามมาตรฐานการติดตั้งเครื่องหมายจราจร</li> <li>- ปรับปรุงผิวจราจรที่จุดตัดตามมาตรฐานของการรถไฟฯ และขยายความกว้างให้เท่าถนน</li> <li>- รื้อถอนไม้หมอนที่ปักแสดงแนวเขตรถไฟ</li> </ul> | <p>100,000</p> <p>560,000</p> |

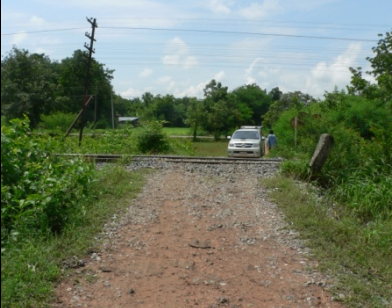
| ภาพถ่ายจุดตัด | รายละเอียดของจุดตัด | สภาพปัญหา | แนวทางแก้ไขเบื้องต้น | งบประมาณ (บาท) |
|---|---|---|---|---|
| | ประเภทของจุดตัด: ทางลักผ่าน<br>Latitude: 15.21303Longitude: 100.37373<br>เสาโทรเลขที่: 187/9-10<br>ถนนที่ตัดผ่าน: ต.โพนทอง – บ.ทะเลหว่า<br>ชนิดผิวจราจร: ถนนลูกรัง<br>ความกว้างของผิวจราจรที่จุดตัด: 3.2 เมตร | <ul style="list-style-type: none"> <li>- มีลักษณะเป็นทางลักผ่าน ที่ไม่มีการติดตั้งเครื่องหมายจราจรที่แสดงว่าเป็นทางตัดผ่านทางรถไฟ</li> <li>- สภาพผิวจราจรที่จุดตัดทางรถไฟชำรุด</li> <li>- ระยะมองเห็นปลอดภัยไม่เพียงพอ</li> </ul> | <ul style="list-style-type: none"> <li>- ติดตั้งเครื่องหมายระวางรถไฟ (Cross Buck)</li> <li>- ติดตั้งเครื่องหมายจราจรตามมาตรฐานการติดตั้งเครื่องหมายจราจร</li> <li>- ติดตั้งป้ายแจ้งให้ประชาชนทราบว่าจุดตัดนี้เป็นทางลักผ่านที่ไม่ได้รับอนุญาตจากการรถไฟฯ</li> <li>- แก้ไขปัญหาระยะการมองเห็นปลอดภัย</li> </ul> | <p>30,000</p> <p>50,000</p> <p>10,000</p> <p>330,000</p> |

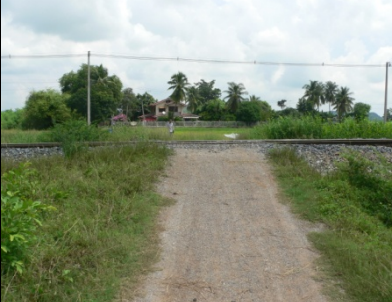
| ภาพถ่ายจุดตัด | รายละเอียดของจุดตัด | สภาพปัญหา | แนวทางแก้ไขเบื้องต้น | งบประมาณ (บาท) |
|---|---|---|---|---|
| | ประเภทของจุดตัด: ทางลักผ่าน<br>Latitude:15.21696 Longitude:100.36997<br>เสาโทรเลขที่: 188/2-3<br>ถนนที่ตัดผ่าน: ต.โพนทอง – ทางเข้าบ้าน<br>ชนิดผิวจราจร: ถนนดิน<br>ความกว้างของผิวจราจรที่จุดตัด: 2.3 เมตร | <ul style="list-style-type: none"> <li>- มีลักษณะเป็นทางลักผ่าน ที่ไม่มีการติดตั้งเครื่องหมายจราจรที่แสดงว่าเป็นทางตัดผ่านทางรถไฟ</li> <li>- สภาพผิวจราจรที่จุดตัดทางรถไฟชำรุด</li> <li>- ระยะมองเห็นปลอดภัยไม่เพียงพอ</li> </ul> | <ul style="list-style-type: none"> <li>- ติดตั้งเครื่องหมายระวางรถไฟ (Cross Buck)</li> <li>- ติดตั้งเครื่องหมายจราจรตามมาตรฐานการติดตั้งเครื่องหมายจราจร</li> <li>- ติดตั้งป้ายแจ้งให้ประชาชนทราบว่าจุดตัดนี้เป็นทางลักผ่านที่ไม่ได้รับอนุญาตจากการรถไฟฯ</li> <li>- แก้ไขปัญหาระยะการมองเห็นปลอดภัย</li> </ul> | <p>30,000</p> <p>50,000</p> <p>10,000</p> <p>330,000</p> |

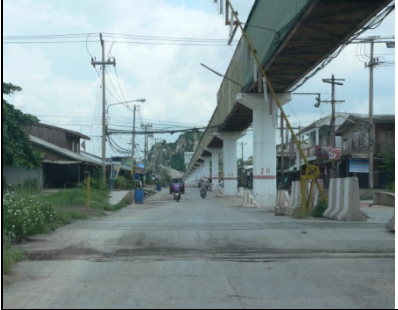
| ภาพถ่ายจุดตัด | รายละเอียดของจุดตัด | สภาพปัญหา | แนวทางแก้ไขเบื้องต้น | งบประมาณ (บาท) |
|---|---|---|---|---|
| | ประเภทของจุดตัด: เครื่องกั้น ก2<br>Latitude:15.22268 Longitude:100.36452<br>เสาโทรเลขที่: 188/16-189/1<br>ถนนที่ตัดผ่าน: อ.ตาคลี – บ.ชลประทาน<br>ซีเมนต์<br>ชนิดผิวจราจร: ถนนคอนกรีต<br>ความกว้างของผิวจราจรที่จุดตัด: 6.0 เมตร | <ul style="list-style-type: none"> <li>- เครื่องหมายจราจรไม่ครบถ้วนหรือมีแต่ไม่ได้มาตรฐาน และบางส่วนอยู่ในสภาพชำรุด</li> <li>- สภาพผิวจราจรที่จุดตัดทางรถไฟชำรุด</li> </ul> | <ul style="list-style-type: none"> <li>- ติดตั้งเครื่องหมายจราจรตามมาตรฐานการติดตั้งเครื่องหมายจราจร</li> <li>- ปรับปรุงผิวจราจรที่จุดตัดตามมาตรฐานของการรถไฟฯ และขยายความกว้างให้เท่าถนน</li> </ul> | <p>100,000</p> <p>960,000</p> |

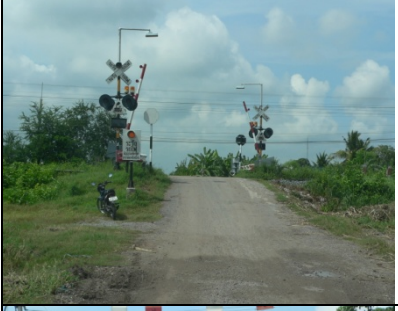
| ภาพถ่ายจุดตัด | รายละเอียดของจุดตัด | สภาพปัญหา | แนวทางแก้ไขเบื้องต้น | งบประมาณ (บาท) |
|---|---|---|---|---|
| | ประเภทของจุดตัด: เครื่องกั้น ข1<br>Latitude:15.23539 Longitude:100.35800<br>เสาโทรเลขที่: 190/10-11<br>ถนนที่ตัดผ่าน: ต.โพนทอง – อ.ตาคลี<br>ชนิดผิวจราจร: ถนนลาดยาง<br>ความกว้างของผิวจราจรที่จุดตัด: 4.0 เมตร | <ul style="list-style-type: none"> <li>- เครื่องหมายจราจรไม่ครบถ้วนหรือมีแต่ไม่ได้มาตรฐาน และบางส่วนอยู่ในสภาพชำรุด</li> <li>- สภาพผิวจราจรที่จุดตัดทางรถไฟชำรุด</li> <li>- ถนนช่วงบริเวณจุดตัดทางรถไฟมีความลาดชัน และบางจุดมีความชันหลายระดับ</li> <li>- ความกว้างของผิวจราจรที่จุดตัดแคบกว่าความกว้างของถนน</li> </ul> | <ul style="list-style-type: none"> <li>- ติดตั้งเครื่องหมายจราจรตามมาตรฐานการติดตั้งเครื่องหมายจราจร</li> <li>- ปรับปรุงผิวจราจรที่จุดตัดตามมาตรฐานของการรถไฟฯ และขยายความกว้างให้เท่าถนน</li> <li>- ปรับปรุงผิวจราจรของถนนในเขตทางรถไฟเป็นทางลาดยาง และปรับระดับความชันตามมาตรฐานของการรถไฟฯ</li> </ul> | <p>50,000</p> <p>480,000</p> <p>250,000</p> |

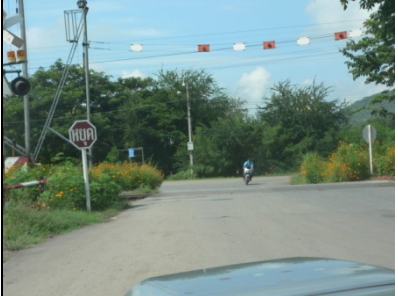
| ภาพถ่ายจุดตัด | รายละเอียดของจุดตัด | สภาพปัญหา | แนวทางแก้ไขเบื้องต้น | งบประมาณ (บาท) |
|---|---|---|---|---|
| | ประเภทของจุดตัด: เครื่องกั้น ก3<br>Latitude:15.24559 Longitude:100.35426<br>เสาโทรเลขที่: 191/12-13<br>ถนนที่ตัดผ่าน: ต.ช่องแค – อ.ตาคลี<br>ชนิดผิวจราจร: ถนนคอนกรีต<br>ความกว้างของผิวจราจรที่จุดตัด: 6.5 เมตร | <ul style="list-style-type: none"> <li>- เครื่องหมายจราจรไม่ครบถ้วนหรือมีแต่ไม่ได้มาตรฐาน และบางส่วนอยู่ในสภาพชำรุด</li> </ul> | <ul style="list-style-type: none"> <li>- ติดตั้งเครื่องหมายจราจรตามมาตรฐานการติดตั้งเครื่องหมายจราจร</li> </ul> | 100,000 |

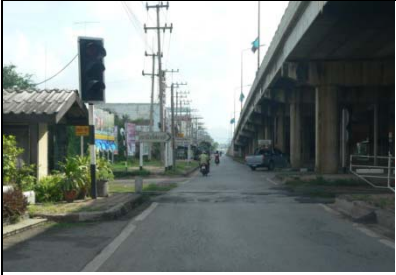
| ภาพถ่ายจุดตัด | รายละเอียดของจุดตัด | สภาพปัญหา | แนวทางแก้ไขเบื้องต้น | งบประมาณ (บาท) |
|---|---|---|---|---|
| | ประเภทของจุดตัด: เครื่องกั้น ก4<br>Latitude: 15.26494 Longitude: 100.34689<br>เสาโทรเลขที่: 194/1-2<br>ถนนที่ตัดผ่าน: จ.นครสวรรค์ – จ.ลพบุรี<br>ชนิดผิวจราจร: ถนนลาดยาง<br>ความกว้างของผิวจราจรที่จุดตัด: 4.2 เมตร | <ul style="list-style-type: none"> <li>- เครื่องหมายจราจรไม่ครบถ้วนหรือมีแต่ไม่ได้มาตรฐาน และบางส่วนอยู่ในสภาพชำรุด</li> <li>- สภาพผิวจราจรที่จุดตัดทางรถไฟชำรุด</li> </ul> | <ul style="list-style-type: none"> <li>- ติดตั้งเครื่องหมายจราจรตามมาตรฐานการติดตั้งเครื่องหมายจราจร</li> <li>- ปรับปรุงผิวจราจรที่จุดตัดตามมาตรฐานของการรถไฟฯ และขยายความกว้างให้เท่าถนน</li> </ul> | 100,000<br><br>640,000 |

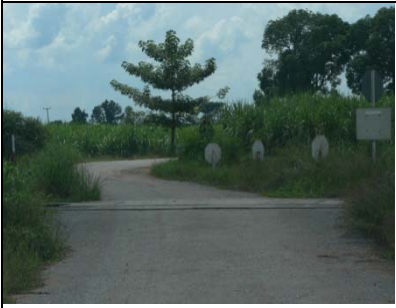
| ภาพถ่ายจุดตัด | รายละเอียดของจุดตัด | สภาพปัญหา | แนวทางแก้ไขเบื้องต้น | งบประมาณ (บาท) |
|---|---|---|---|---|
| | ประเภทของจุดตัด: ป้ายจราจร<br>Latitude: 15.30151 Longitude: 100.3329<br>เสาโทรเลขที่: 198/6-7<br>ถนนที่ตัดผ่าน: บ.หนองสีนวล – บ.ดงมะกู<br>ชนิดผิวจราจร: ถนนลาดยาง<br>ความกว้างของผิวจราจรที่จุดตัด: 5.0 เมตร | <ul style="list-style-type: none"> <li>- เครื่องหมายจราจรไม่ครบถ้วนหรือมีแต่ไม่ได้มาตรฐาน และบางส่วนอยู่ในสภาพชำรุด</li> <li>- ความกว้างของผิวจราจรที่จุดตัดแคบกว่าความกว้างของถนน</li> <li>- ระยะมองเห็นปลอดภัยไม่เพียงพอ</li> </ul> | <ul style="list-style-type: none"> <li>- ติดตั้งเครื่องหมายระวางรถไฟ (Cross Buck)</li> <li>- ติดตั้งเครื่องหมายจราจรตามมาตรฐานการติดตั้งเครื่องหมายจราจร</li> <li>- ปรับปรุงผิวจราจรที่จุดตัดตามมาตรฐานของการรถไฟฯ และขยายความกว้างให้เท่าถนน</li> <li>- รื้อถอนไม้หมอนที่ปักแสดงแนวเขตรถไฟ</li> <li>- แก้ไขปัญหาระยะการมองเห็นปลอดภัย</li> </ul> | 30,000<br>50,000<br>480,000<br><br>330,000 |

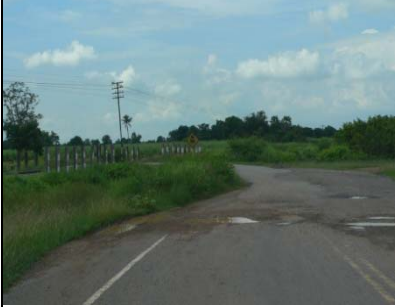
| ภาพถ่ายจุดตัด | รายละเอียดของจุดตัด | สภาพปัญหา | แนวทางแก้ไขเบื้องต้น | งบประมาณ (บาท) |
|---|---|---|---|---|
| | ประเภทของจุดตัด: ป้ายจราจร<br>Latitude:15.32763 Longitude:100.32308<br>เสาโทรเลขที่: 201/7-8<br>ถนนที่ตัดผ่าน: บ.หนองพังพวย – บ.เขาภูคา<br>ชนิดผิวจราจร: ถนนลาดยาง<br>ความกว้างของผิวจราจรที่จุดตัด: 6.4 เมตร | <ul style="list-style-type: none"> <li>- เครื่องหมายจราจรไม่ครบถ้วนหรือมีแต่ไม่ได้มาตรฐาน และบางส่วนอยู่ในสภาพชำรุด</li> <li>- ความกว้างของผิวจราจรที่จุดตัดแคบกว่าความกว้างของถนน</li> <li>- ระยะมองเห็นปลอดภัยไม่เพียงพอ</li> </ul> | <ul style="list-style-type: none"> <li>- ติดตั้งเครื่องหมายระวางรถไฟ (Cross Buck)</li> <li>- ติดตั้งเครื่องหมายจราจรตามมาตรฐานการติดตั้งเครื่องหมายจราจร</li> <li>- ปรับปรุงผิวจราจรที่จุดตัดตามมาตรฐานของการรถไฟฯ และขยายความกว้างให้เท่าถนน</li> <li>- ปรับปรุงผิวจราจรของถนนในเขตทางรถไฟ</li> <li>- แก้ไขปัญหาระยะการมองเห็นปลอดภัย</li> </ul> | 30,000<br>50,000<br>960,000<br>200,000<br>330,000 |

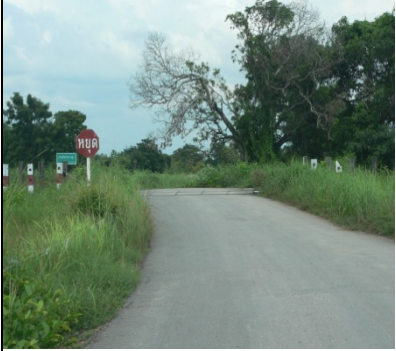
| ภาพถ่ายจุดตัด | รายละเอียดของจุดตัด | สภาพปัญหา | แนวทางแก้ไขเบื้องต้น | งบประมาณ (บาท) |
|---|---|---|---|---|
| | ประเภทของจุดตัด: ทางลักผ่าน<br>Latitude:15.34619 Longitude:100.31584<br>เสาโทรเลขที่: 203/10-11<br>ถนนที่ตัดผ่าน: ตลาดห้วยหวาย<br>ชนิดผิวจราจร: ถนนลาดยาง<br>ความกว้างของผิวจราจรที่จุดตัด: 5.0 เมตร | <ul style="list-style-type: none"> <li>- มีลักษณะเป็นทางลักผ่าน ที่มีการติดตั้งเครื่องหมายจราจรแต่ไม่ครบถ้วนหรือมีแต่ไม่ได้มาตรฐาน และบางส่วนอยู่ในสภาพชำรุด</li> <li>- ความกว้างของผิวจราจรที่จุดตัดแคบกว่าความกว้างของถนน</li> <li>- ระยะมองเห็นปลอดภัยไม่เพียงพอ</li> </ul> | <ul style="list-style-type: none"> <li>- ติดตั้งเครื่องหมายระวางรถไฟ (Cross Buck)</li> <li>- ติดตั้งเครื่องหมายจราจรตามมาตรฐานการติดตั้งเครื่องหมายจราจร</li> <li>- ติดตั้งป้ายแจ้งให้ประชาชนทราบว่าจุดตัดนี้เป็นทางลักผ่านที่ไม่ได้รับอนุญาตจากการรถไฟฯ</li> <li>- ปรับปรุงผิวจราจรที่จุดตัดตามมาตรฐานของการรถไฟฯ และขยายความกว้างให้เท่าถนน</li> <li>- แก้ไขปัญหาระยะการมองเห็นปลอดภัย</li> </ul> | 30,000<br>50,000<br>10,000<br>160,000<br>330,000 |

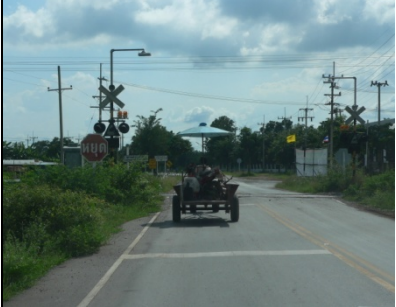
| ภาพถ่ายจุดตัด | รายละเอียดของจุดตัด | สภาพปัญหา | แนวทางแก้ไขเบื้องต้น | งบประมาณ (บาท) |
|---|---|---|---|---|
| | ประเภทของจุดตัด: เครื่องกั้น ข2<br>Latitude:15.35633 Longitude:100.30408<br>เสาโทรเลขที่: 205/5-6<br>ถนนที่ตัดผ่าน: อ.ตาคีลี – อ. ท่าตะโก<br>ชนิดผิวจราจร: ถนนลาดยาง<br>ความกว้างของผิวจราจรที่จุดตัด: 7.0 เมตร | <ul style="list-style-type: none"> <li>- เครื่องหมายจราจรไม่ครบถ้วนหรือมีแต่ไม่ได้มาตรฐาน และบางส่วนอยู่ในสภาพชำรุด</li> <li>- สภาพผิวจราจรที่จุดตัดทางรถไฟชำรุด</li> </ul> | <ul style="list-style-type: none"> <li>- ปรับปรุงเป็นเครื่องกั้นอัตโนมัติ ข1 (รฟท.)</li> <li>- ติดตั้งเครื่องหมายจราจรตามมาตรฐานการติดตั้งเครื่องหมายจราจร</li> <li>- ปรับปรุงผิวจราจรของถนนในเขตทางรถไฟ</li> </ul> | 1,675,000<br>100,000<br>100,000 |

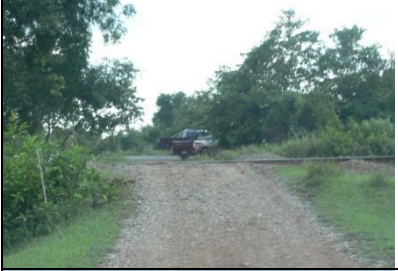
| ภาพถ่ายจุดตัด | รายละเอียดของจุดตัด | สภาพปัญหา | แนวทางแก้ไขเบื้องต้น | งบประมาณ (บาท) |
|---|---|---|---|---|
| | ประเภทของจุดตัด: ทางลัดผ่าน<br>Latitude:15.36641 Longitude:100.29226<br>เสาโทรเลขที่: 206/16-207/1<br>ถนนที่ตัดผ่าน: ทางลัดผ่าน<br>ชนิดผิวจราจร: ถนนดิน/ลูกรัง<br>ความกว้างของผิวจราจรที่จุดตัด: 3.0 เมตร | <ul style="list-style-type: none"> <li>- มีลักษณะเป็นทางลัดผ่าน ที่ไม่มีการติดตั้งเครื่องหมายจราจรที่แสดงว่าเป็นทางตัดผ่านทางรถไฟ</li> <li>- สภาพผิวจราจรที่จุดตัดทางรถไฟชำรุด</li> <li>- ระยะมองเห็นปลอดภัยไม่เพียงพอ</li> </ul> | <ul style="list-style-type: none"> <li>- ติดตั้งเครื่องหมายระวางรถไฟ (Cross Buck)</li> <li>- ติดตั้งเครื่องหมายจราจรตามมาตรฐานการติดตั้งเครื่องหมายจราจร</li> <li>- ติดตั้งป้ายแจ้งให้ประชาชนทราบว่าจุดตัดนี้เป็นทางลัดผ่านที่ไม่ได้รับอนุญาตจากการรถไฟฯ</li> <li>- แก้ไขปัญหาระยะการมองเห็นปลอดภัย</li> </ul> | 30,000<br>50,000<br>10,000<br>330,000 |

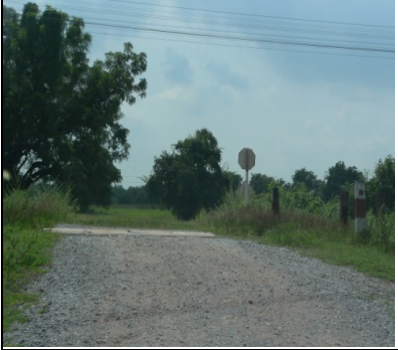
| ภาพถ่ายจุดตัด | รายละเอียดของจุดตัด | สภาพปัญหา | แนวทางแก้ไขเบื้องต้น | งบประมาณ (บาท) |
|---|---|---|---|---|
| | ประเภทของจุดตัด: ป้ายจราจร<br>Latitude:15.37952 Longitude:100.27654<br>เสาโทรเลขที่: 209/4-5<br>ถนนที่ตัดผ่าน: ต.หนองโพ – ต.ห้วยคต<br>ชนิดผิวจราจร: ถนนลูกรัง<br>ความกว้างของผิวจราจรที่จุดตัด: 4.0 เมตร | <ul style="list-style-type: none"> <li>- เครื่องหมายจราจรไม่ครบถ้วนหรือมีแต่ไม่ได้มาตรฐาน และบางส่วนอยู่ในสภาพชำรุด</li> <li>- สภาพผิวจราจรที่จุดตัดทางรถไฟชำรุด</li> <li>- ถนนช่วงบริเวณจุดตัดทางรถไฟมีความลาดชัน</li> <li>- ระยะมองเห็นปลอดภัยไม่เพียงพอ</li> </ul> | <ul style="list-style-type: none"> <li>- ติดตั้งเครื่องหมายระวางรถไฟ (Cross Buck)</li> <li>- ติดตั้งเครื่องหมายจราจรตามมาตรฐานการติดตั้งเครื่องหมายจราจร</li> <li>- ปรับปรุงผิวจราจรที่จุดตัดตามมาตรฐานของการรถไฟฯ และขยายความกว้างให้เท่าถนน</li> <li>- ปรับปรุงผิวจราจรของถนนในเขตทางรถไฟเป็นทางลาดยาง และปรับระดับความชันตามมาตรฐานของการรถไฟฯ</li> <li>- แก้ไขปัญหาระยะการมองเห็นปลอดภัย</li> </ul> | 30,000<br>50,000<br>480,000<br>200,000<br>330,000 |

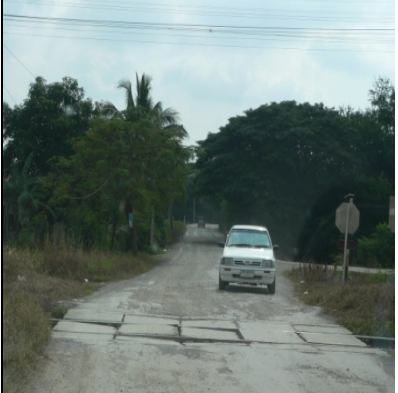
| ภาพถ่ายจุดตัด | รายละเอียดของจุดตัด | สภาพปัญหา | แนวทางแก้ไขเบื้องต้น | งบประมาณ (บาท) |
|---|---|---|---|---|
| | ประเภทของจุดตัด: ทางลัดผ่าน<br>Latitude:15.39192 Longitude:100.26202<br>เสาโทรเลขที่: 211/4-5<br>ถนนที่ตัดผ่าน: บ.นิคมหนองโพ<br>ชนิดผิวจราจร: ถนนลาดยาง<br>ความกว้างของผิวจราจรที่จุดตัด: 6.5 เมตร | <ul style="list-style-type: none"> <li>- มีลักษณะเป็นทางลัดผ่าน ที่มีการติดตั้งเครื่องหมายจราจรแต่ไม่ครบถ้วนหรือมีแต่ไม่ได้มาตรฐาน และบางส่วนอยู่ในสภาพชำรุด</li> <li>- สภาพผิวจราจรที่จุดตัดทางรถไฟชำรุด</li> <li>- ระยะมองเห็นปลอดภัยไม่เพียงพอ</li> </ul> | <ul style="list-style-type: none"> <li>- ติดตั้งเครื่องหมายระวางรถไฟ (Cross Buck)</li> <li>- ติดตั้งเครื่องหมายจราจรตามมาตรฐานการติดตั้งเครื่องหมายจราจร และติดตั้งป้ายแจ้งให้ประชาชนทราบว่าจุดตัดนี้เป็นทางลัดผ่านที่ไม่ได้รับอนุญาตจาก</li> <li>- การรถไฟฯ</li> <li>- ปรับปรุงผิวจราจรที่จุดตัดตามมาตรฐานของการรถไฟฯ และขยายความกว้างให้เท่าถนน</li> <li>- ปรับปรุงผิวจราจรของถนนในเขตรถไฟเป็นทางลาดยาง</li> <li>- แก้ไขปัญหาระยะการมองเห็นปลอดภัย</li> </ul> | 30,000<br>50,000<br>10,000<br>560,000<br>200,000<br>330,000 |

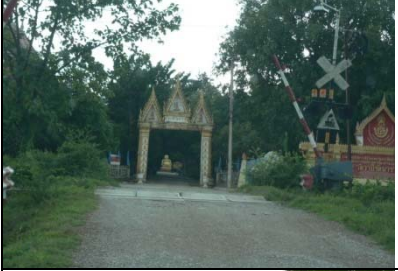
| ภาพถ่ายจุดตัด | รายละเอียดของจุดตัด | สภาพปัญหา | แนวทางแก้ไขเบื้องต้น | งบประมาณ (บาท) |
|---|---|---|---|---|
| | ประเภทของจุดตัด: เครื่องกั้น ข1<br>Latitude:15.39741 Longitude:100.25536<br>เสาโทรเลขที่: 212/3-4<br>ถนนที่ตัดผ่าน: บ.ปากลึก - บ.หนองโพ<br>ชนิดผิวจราจร: ถนนลาดยาง<br>ความกว้างของผิวจราจรที่จุดตัด: 4.0 เมตร | <ul style="list-style-type: none"> <li>- เครื่องหมายจราจรไม่ครบถ้วนหรือมีแต่ไม่ได้มาตรฐาน และบางส่วนอยู่ในสภาพชำรุด</li> <li>- สภาพผิวจราจรที่จุดตัดทางรถไฟชำรุด</li> <li>- ถนนช่วงบริเวณจุดตัดทางรถไฟมีความลาดชัน</li> </ul> | <ul style="list-style-type: none"> <li>- ติดตั้งเครื่องหมายจราจรตามมาตรฐานการติดตั้งเครื่องหมายจราจร</li> <li>- ปรับปรุงผิวจราจรที่จุดตัดตามมาตรฐานของการรถไฟฯ และขยายความกว้างให้เท่าถนน</li> <li>- ปรับปรุงผิวจราจรของถนนในเขตทางรถไฟเป็นทางลาดยาง และปรับระดับความชันตามมาตรฐานของการรถไฟฯ</li> </ul> | 50,000<br><br>480,000<br><br>200,000 |

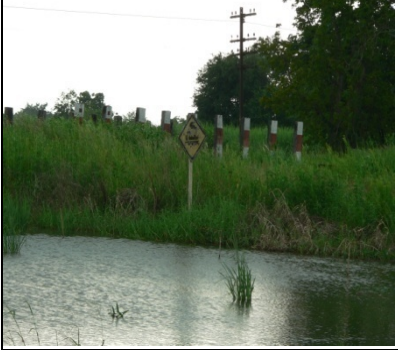
| ภาพถ่ายจุดตัด | รายละเอียดของจุดตัด | สภาพปัญหา | แนวทางแก้ไขเบื้องต้น | งบประมาณ (บาท) |
|---|---|---|---|---|
| | ประเภทของจุดตัด: ป้ายจราจร<br>Latitude:15.40911 Longitude:100.24157<br>เสาโทรเลขที่: 214/3-4<br>ถนนที่ตัดผ่าน: ถ.ปากรัก - หนองโพ<br>ชนิดผิวจราจร: ถนนลูกรัง<br>ความกว้างของผิวจราจรที่จุดตัด: 3.5 เมตร | <ul style="list-style-type: none"> <li>- เครื่องหมายจราจรไม่ครบถ้วนหรือมีแต่ไม่ได้มาตรฐาน และบางส่วนอยู่ในสภาพชำรุด</li> <li>- สภาพผิวจราจรที่จุดตัดทางรถไฟชำรุด</li> <li>- ถนนช่วงบริเวณจุดตัดทางรถไฟมีความลาดชัน</li> <li>- ระยะมองเห็นปลอดภัยไม่เพียงพอ</li> </ul> | <ul style="list-style-type: none"> <li>- ติดตั้งเครื่องหมายระวางรถไฟ (Cross Buck)</li> <li>- ติดตั้งเครื่องหมายจราจรตามมาตรฐานการติดตั้งเครื่องหมายจราจร</li> <li>- ปรับปรุงผิวจราจรที่จุดตัดตามมาตรฐานของการรถไฟฯ และขยายความกว้างให้เท่าถนน</li> <li>- ปรับปรุงผิวจราจรของถนนในเขตทางรถไฟเป็นทางลาดยาง และปรับระดับความชันตามมาตรฐานของการรถไฟฯ</li> <li>- แก้ไขปัญหาระยะการมองเห็นปลอดภัย</li> </ul> | 30,000<br>50,000<br>400,000<br>200,000<br>330,000 |

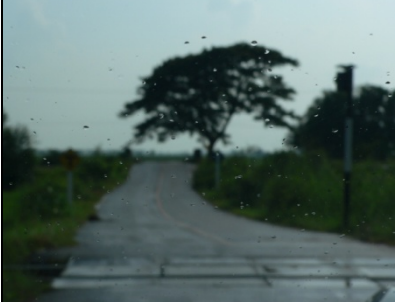
| ภาพถ่ายจุดตัด | รายละเอียดของจุดตัด | สภาพปัญหา | แนวทางแก้ไขเบื้องต้น | งบประมาณ (บาท) |
|---|---|---|---|---|
| | ประเภทของจุดตัด: ป้ายจราจร<br>Latitude:15.43045 Longitude:100.21527<br>เสาโทรเลขที่: 217/14-15<br>ถนนที่ตัดผ่าน: บ.หนองหน - บ.นิคม<br>ชนิดผิวจราจร: ถนนลาดยาง<br>ความกว้างของผิวจราจรที่จุดตัด: 6.0 เมตร | <ul style="list-style-type: none"> <li>- เครื่องหมายจราจรไม่ครบถ้วนหรือมีแต่ไม่ได้มาตรฐาน และบางส่วนอยู่ในสภาพชำรุด</li> <li>- สภาพผิวจราจรที่จุดตัดทางรถไฟชำรุด</li> <li>- ระยะมองเห็นปลอดภัยไม่เพียงพอ</li> </ul> | <ul style="list-style-type: none"> <li>- ติดตั้งเครื่องหมายระวางรถไฟ (Cross Buck)</li> <li>- ติดตั้งเครื่องหมายจราจรตามมาตรฐานการติดตั้งเครื่องหมายจราจร</li> <li>- ปรับปรุงผิวจราจรที่จุดตัดตามมาตรฐานของการรถไฟฯ และขยายความกว้างให้เท่าถนน</li> <li>- รื้อถอนไม้หมอนที่ปักแสดงแนวเขตรถไฟ</li> <li>- แก้ไขปัญหาระยะการมองเห็นปลอดภัย</li> </ul> | 30,000<br>50,000<br>480,000<br>330,000 |

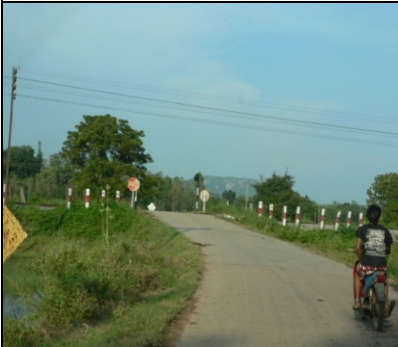
| ภาพถ่ายจุดตัด | รายละเอียดของจุดตัด | สภาพปัญหา | แนวทางแก้ไขเบื้องต้น | งบประมาณ (บาท) |
|---|---|---|---|---|
| | ประเภทของจุดตัด: ป้ายจราจร<br>Latitude:15.45506 Longitude:100.18584<br>เสาโทรเลขที่: 221/16 – 222/1<br>ถนนที่ตัดผ่าน: บ.หนองหมู – บ.ประดู่เฒ่า<br>ชนิดผิวจราจร: ถนนลาดยาง<br>ความกว้างของผิวจราจรที่จุดตัด: 5.0 เมตร | <ul style="list-style-type: none"> <li>- เครื่องหมายจราจรไม่ครบถ้วนหรือมีแต่ไม่ได้มาตรฐาน และบางส่วนอยู่ในสภาพชำรุด</li> <li>- สภาพผิวจราจรที่จุดตัดทางรถไฟชำรุด</li> <li>- ถนนช่วงบริเวณจุดตัดทางรถไฟมีความลาดชัน</li> <li>- ระยะมองเห็นปลอดภัยไม่เพียงพอ</li> </ul> | <ul style="list-style-type: none"> <li>- ติดตั้งเครื่องหมายระวางรถไฟ (Cross Buck)</li> <li>- ติดตั้งเครื่องหมายจราจรตามมาตรฐานการติดตั้งเครื่องหมายจราจร</li> <li>- ปรับปรุงผิวจราจรที่จุดตัดตามมาตรฐานของการรถไฟฯ และขยายความกว้างให้เท่าถนน</li> <li>- ปรับปรุงผิวจราจรของถนนในเขตทางรถไฟเป็นทางลาดยาง และปรับระดับความชันตามมาตรฐานของการรถไฟฯ</li> <li>- แก้ไขปัญหาระยะการมองเห็นปลอดภัย</li> </ul> | 30,000<br>50,000<br>480,000<br>200,000<br>330,000 |

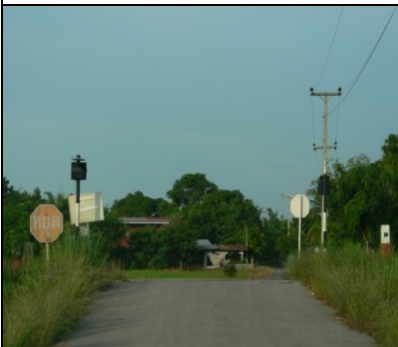
| ภาพถ่ายจุดตัด | รายละเอียดของจุดตัด | สภาพปัญหา | แนวทางแก้ไขเบื้องต้น | งบประมาณ (บาท) |
|---|---|---|---|---|
| | ประเภทของจุดตัด: ป้ายจราจร<br>Latitude:15.46121 Longitude:100.17847<br>เสาโทรเลขที่: 223/1-2<br>ถนนที่ตัดผ่าน: บ.หนองหมู – บ.เนินมะกอกใต้<br>ชนิดผิวจราจร: ถนนลาดยาง<br>ความกว้างของผิวจราจรที่จุดตัด: 5.0 เมตร | <ul style="list-style-type: none"> <li>- เครื่องหมายจราจรไม่ครบถ้วนหรือมีแต่ไม่ได้มาตรฐาน และบางส่วนอยู่ในสภาพชำรุด</li> <li>- ถนนช่วงบริเวณจุดตัดทางรถไฟมีความลาดชัน</li> <li>- ความกว้างของผิวจราจรที่จุดตัดแคบกว่าความกว้างของถนน</li> <li>- ระยะมองเห็นปลอดภัยไม่เพียงพอ</li> </ul> | <ul style="list-style-type: none"> <li>- ติดตั้งเครื่องหมายระวางรถไฟ (Cross Buck)</li> <li>- ติดตั้งเครื่องหมายจราจรตามมาตรฐานการติดตั้งเครื่องหมายจราจร</li> <li>- ปรับปรุงผิวจราจรที่จุดตัดตามมาตรฐานของการรถไฟฯ และขยายความกว้างให้เท่าถนน</li> <li>- ปรับปรุงผิวจราจรของถนนในเขตทางรถไฟเป็นทางลาดยาง และปรับระดับความชันตามมาตรฐานของการรถไฟฯ</li> <li>- แก้ไขปัญหาระยะการมองเห็นปลอดภัย</li> </ul> | 30,000<br>50,000<br>480,000<br>200,000<br>330,000 |

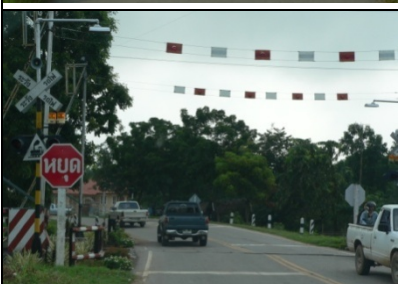
| ภาพถ่ายจุดตัด | รายละเอียดของจุดตัด | สภาพปัญหา | แนวทางแก้ไขเบื้องต้น | งบประมาณ (บาท) |
|---|---|---|---|---|
| | ประเภทของจุดตัด: เครื่องกั้น ก3<br>Latitude:15.4707 Longitude:100.17299<br>เสาโทรเลขที่: 224/5-6<br>ถนนที่ตัดผ่าน: อ.พยุหะคีรี – อ.นิคม<br>ชนิดผิวจราจร: ถนนลาดยาง<br>ความกว้างของผิวจราจรที่จุดตัด: 7.0 เมตร | <ul style="list-style-type: none"> <li>- เครื่องหมายจราจรไม่ครบถ้วนหรือมีแต่ไม่ได้มาตรฐาน และบางส่วนอยู่ในสภาพชำรุด</li> <li>- สภาพผิวจราจรที่จุดตัดทางรถไฟชำรุด</li> </ul> | <ul style="list-style-type: none"> <li>- ติดตั้งเครื่องหมายจราจรตามมาตรฐานการติดตั้งเครื่องหมายจราจร</li> <li>- ปรับปรุงผิวจราจรที่จุดตัดตามมาตรฐานของการรถไฟฯ และขยายความกว้างให้เท่าถนน</li> </ul> | 100,000<br>640,000 |

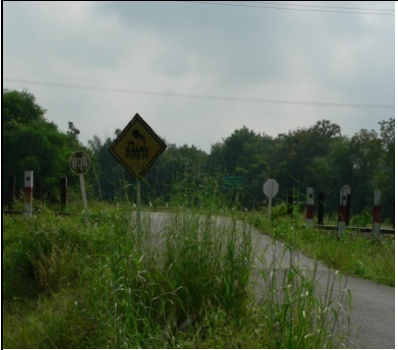
| ภาพถ่ายจุดตัด | รายละเอียดของจุดตัด | สภาพปัญหา | แนวทางแก้ไขเบื้องต้น | งบประมาณ (บาท) |
|---|---|---|---|---|
| | ประเภทของจุดตัด: ป้ายจราจร<br>Latitude:15.47904 Longitude:100.1731<br>เสาโทรเลขที่: 225/3-4<br>ถนนที่ตัดผ่าน: อ.พยุหะคีรี – ต. เนินมะกอก<br>ชนิดผิวจราจร: ถนนลาดยาง<br>ความกว้างของผิวจราจรที่จุดตัด: 5.0 เมตร | <ul style="list-style-type: none"> <li>- เครื่องหมายจราจรไม่ครบถ้วนหรือมีแต่ไม่ได้มาตรฐาน และบางส่วนอยู่ในสภาพชำรุด</li> <li>- ถนนช่วงบริเวณจุดตัดทางรถไฟมีความลาดชัน</li> <li>- ความกว้างของผิวจราจรที่จุดตัดแคบกว่าความกว้างของถนน</li> <li>- ระยะมองเห็นปลอดภัยไม่เพียงพอ</li> </ul> | <ul style="list-style-type: none"> <li>- ติดตั้งเครื่องหมายระวางรถไฟ (Cross Buck)</li> <li>- ติดตั้งเครื่องหมายจราจรตามมาตรฐานการติดตั้งเครื่องหมายจราจร</li> <li>- ปรับปรุงผิวจราจรที่จุดตัดตามมาตรฐานของการรถไฟฯ และขยายความกว้างให้เท่าถนน</li> <li>- ปรับปรุงผิวจราจรของถนนในเขตทางรถไฟเป็นทางลาดยาง และปรับระดับความชันตามมาตรฐานของการรถไฟฯ</li> <li>- แก้ไขปัญหาระยะการมองเห็นปลอดภัย</li> </ul> | 30,000<br>50,000<br>480,000<br>200,000<br>330,000 |

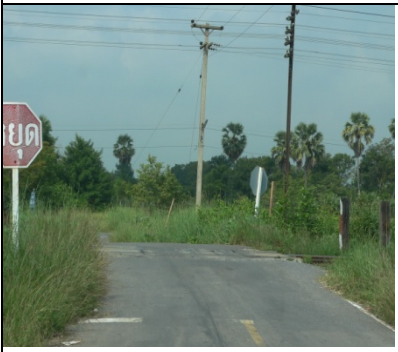
| ภาพถ่ายจุดตัด | รายละเอียดของจุดตัด | สภาพปัญหา | แนวทางแก้ไขเบื้องต้น | งบประมาณ (บาท) |
|---|---|---|---|---|
| | ประเภทของจุดตัด: ป้ายจราจร<br>Latitude:15.48482 Longitude:100.17338<br>เสาโทรเลขที่: 225/13-14<br>ถนนที่ตัดผ่าน: บ.เนินมะกอก – บ.หนองไม้แดง<br>ชนิดผิวจราจร: ถนนลาดยาง<br>ความกว้างของผิวจราจรที่จุดตัด: 6.0 เมตร | <ul style="list-style-type: none"> <li>- เครื่องหมายจราจรไม่ครบถ้วนหรือมีแต่ไม่ได้มาตรฐาน และบางส่วนอยู่ในสภาพชำรุด</li> <li>- ถนนช่วงบริเวณจุดตัดทางรถไฟมีความลาดชัน</li> <li>- สภาพผิวจราจรที่จุดตัดทางรถไฟชำรุด</li> <li>- ระยะมองเห็นปลอดภัยไม่เพียงพอ</li> </ul> | <ul style="list-style-type: none"> <li>- ติดตั้งเครื่องหมายระวางรถไฟ (Cross Buck)</li> <li>- ติดตั้งเครื่องหมายจราจรตามมาตรฐานการติดตั้งเครื่องหมายจราจร</li> <li>- ปรับปรุงผิวจราจรที่จุดตัดตามมาตรฐานของการรถไฟฯ และขยายความกว้างให้เท่าถนน</li> <li>- ปรับปรุงผิวจราจรของถนนในเขตทางรถไฟเป็นทางลาดยาง และปรับระดับความชันตามมาตรฐานของการรถไฟฯ</li> <li>- แก้ไขปัญหาระยะการมองเห็นปลอดภัย</li> </ul> | 30,000<br>50,000<br>560,000<br>200,000<br>330,000 |

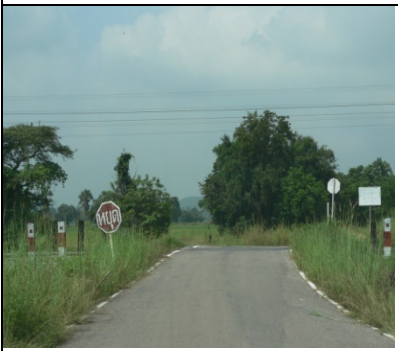
| ภาพถ่ายจุดตัด | รายละเอียดของจุดตัด | สภาพปัญหา | แนวทางแก้ไขเบื้องต้น | งบประมาณ (บาท) |
|---|---|---|---|---|
| | ประเภทของจุดตัด: ป้ายจราจร<br>Latitude:15.51554 Longitude:100.17435<br>เสาโทรเลขที่: 229/4-5<br>ถนนที่ตัดผ่าน: ต.เขาทอง – ต.สระทะเล<br>ชนิดผิวจราจร: ถนนลาดยาง<br>ความกว้างของผิวจราจรที่จุดตัด: 6.0 เมตร | <ul style="list-style-type: none"> <li>- เครื่องหมายจราจรไม่ครบถ้วนหรือมีแต่ไม่ได้มาตรฐาน และบางส่วนอยู่ในสภาพชำรุด</li> <li>- ถนนช่วงบริเวณจุดตัดทางรถไฟมีความลาดชัน</li> <li>- ความกว้างของผิวจราจรที่จุดตัดแคบกว่าความกว้างของถนน</li> <li>- ระยะมองเห็นปลอดภัยไม่เพียงพอ</li> </ul> | <ul style="list-style-type: none"> <li>- ติดตั้งเครื่องหมายระวางรถไฟ (Cross Buck)</li> <li>- ติดตั้งเครื่องหมายจราจรตามมาตรฐานการติดตั้งเครื่องหมายจราจร</li> <li>- ปรับปรุงผิวจราจรที่จุดตัดตามมาตรฐานของการรถไฟฯ และขยายความกว้างให้เท่าถนน</li> <li>- ปรับปรุงผิวจราจรของถนนในเขตทางรถไฟเป็นทางลาดยาง และปรับระดับความชันตามมาตรฐานของการรถไฟฯ</li> <li>- แก้ไขปัญหาระยะการมองเห็นปลอดภัย</li> </ul> | 30,000<br>50,000<br>560,000<br>200,000<br>330,000 |

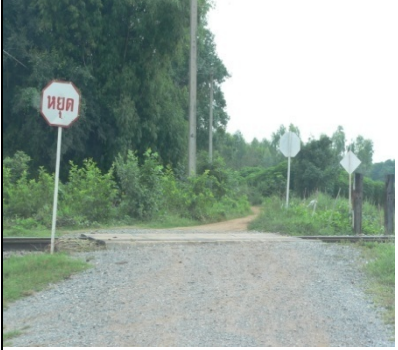
| ภาพถ่ายจุดตัด | รายละเอียดของจุดตัด | สภาพปัญหา | แนวทางแก้ไขเบื้องต้น | งบประมาณ (บาท) |
|---|---|---|---|---|
| | ประเภทของจุดตัด: ป้ายจราจร<br>Latitude:15.53206 Longitude:100.17464<br>เสาโทรเลขที่: 231/1-2<br>ถนนที่ตัดผ่าน: ต.สระทะเล – ต.ธารหวาย<br>ชนิดผิวจราจร: ถนนดิน<br>ความกว้างของผิวจราจรที่จุดตัด: 3.5 เมตร | <ul style="list-style-type: none"> <li>- เครื่องหมายจราจรไม่ครบถ้วนหรือมีแต่ไม่ได้มาตรฐาน และบางส่วนอยู่ในสภาพชำรุด</li> <li>- ถนนช่วงบริเวณจุดตัดทางรถไฟมีความลาดชัน</li> <li>- สภาพผิวจราจรที่จุดตัดทางรถไฟชำรุด</li> <li>- ระยะมองเห็นปลอดภัยไม่เพียงพอ</li> </ul> | <ul style="list-style-type: none"> <li>- ติดตั้งเครื่องหมายระวางรถไฟ (Cross Buck)</li> <li>- ติดตั้งเครื่องหมายจราจรตามมาตรฐานการติดตั้งเครื่องหมายจราจร</li> <li>- ปรับปรุงผิวจราจรที่จุดตัดตามมาตรฐานของการรถไฟฯ และขยายความกว้างให้เท่าถนน</li> <li>- ปรับปรุงผิวจราจรของถนนในเขตทางรถไฟเป็นทางลาดยาง และปรับระดับความชันตามมาตรฐานของการรถไฟฯ</li> <li>- แก้ไขปัญหาระยะการมองเห็นปลอดภัย</li> </ul> | 30,000<br>50,000<br>400,000<br>200,000<br>330,000 |

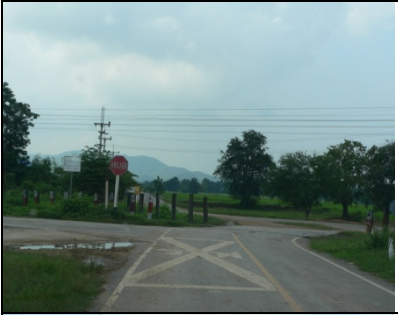
| ภาพถ่ายจุดตัด | รายละเอียดของจุดตัด | สภาพปัญหา | แนวทางแก้ไขเบื้องต้น | งบประมาณ (บาท) |
|---|---|---|---|---|
| | ประเภทของจุดตัด: ป้ายจราจร<br>Latitude:15.56683 Longitude:100.17603<br>เสาโทรเลขที่: 234/15-16<br>ถนนที่ตัดผ่าน: ต.สระทะเล – ต.เขาทอง<br>ชนิดผิวจราจร: ถนนลาดยาง<br>ความกว้างของผิวจราจรที่จุดตัด: 6.0 เมตร | <ul style="list-style-type: none"> <li>- เครื่องหมายจราจรไม่ครบถ้วนหรือมีแต่ไม่ได้มาตรฐาน และบางส่วนอยู่ในสภาพชำรุด</li> <li>- ความกว้างของผิวจราจรที่จุดตัดแคบกว่าความกว้างของถนน</li> <li>- ระยะมองเห็นปลอดภัยไม่เพียงพอ</li> <li>- จุดตัดทางรถไฟอยู่ใกล้ทางแยก</li> </ul> | <ul style="list-style-type: none"> <li>- ปรับปรุงเป็นเครื่องกั้นอัตโนมัติ ข1 (โครงการเร่งด่วนงานจัดหาและติดตั้งเครื่องกั้นทางผ่านเสมอระดับ)</li> <li>- ติดตั้งเครื่องหมายจราจรตามมาตรฐานการติดตั้งเครื่องหมายจราจร</li> <li>- ปรับปรุงผิวจราจรที่จุดตัดตามมาตรฐานของการรถไฟฯ และขยายความกว้างให้เท่าถนน</li> <li>- รื้อถอนไม้หมอนที่ปักแสดงแนวเขตรถไฟ</li> </ul> | 4,500,000<br>50,000<br>560,000 |

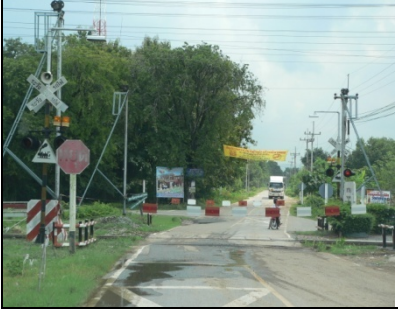
| ภาพถ่ายจุดตัด | รายละเอียดของจุดตัด | สภาพปัญหา | แนวทางแก้ไขเบื้องต้น | งบประมาณ (บาท) |
|---|---|---|---|---|
| | ประเภทของจุดตัด: เครื่องกั้น ก3<br>Latitude:15.57301 Longitude:100.1761<br>เสาโทรเลขที่: 235/10-11<br>ถนนที่ตัดผ่าน: จ.นครสวรรค์ – ต.เขาทอง<br>ชนิดผิวจราจร: ถนนลาดยาง<br>ความกว้างของผิวจราจรที่จุดตัด: 6.0 เมตร | <ul style="list-style-type: none"> <li>- เครื่องหมายจราจรไม่ครบถ้วนหรือมีแต่ไม่ได้มาตรฐาน และบางส่วนอยู่ในสภาพชำรุด</li> <li>- สภาพผิวจราจรที่จุดตัดทางรถไฟชำรุด</li> </ul> | <ul style="list-style-type: none"> <li>- ติดตั้งเครื่องหมายจราจรตามมาตรฐานการติดตั้งเครื่องหมายจราจร</li> <li>- ปรับปรุงผิวจราจรที่จุดตัดตามมาตรฐานของการรถไฟฯ และขยายความกว้างให้เท่าถนน</li> </ul> | 100,000<br>560,000 |

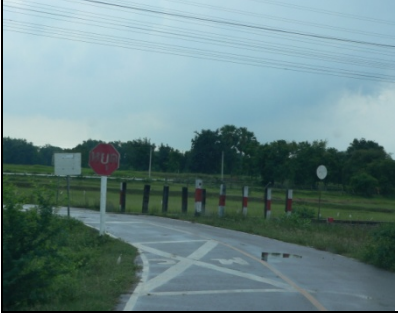
| ภาพถ่ายจุดตัด | รายละเอียดของจุดตัด | สภาพปัญหา | แนวทางแก้ไขเบื้องต้น | งบประมาณ (บาท) |
|---|---|---|---|---|
| | ประเภทของจุดตัด: ป้ายจราจร<br>Latitude:15.57979 Longitude:100.17662<br>เสาโทรเลขที่: 236/6-7<br>ถนนที่ตัดผ่าน: จ.นครสวรรค์ – ต.เขาทอง<br>ชนิดผิวจราจร: ถนนลาดยาง<br>ความกว้างของผิวจราจรที่จุดตัด: 7.0 เมตร | <ul style="list-style-type: none"> <li>- เครื่องหมายจราจรไม่ครบถ้วนหรือมีแต่ไม่ได้มาตรฐาน และบางส่วนอยู่ในสภาพชำรุด</li> <li>- ความกว้างของผิวจราจรที่จุดตัดแคบกว่าความกว้างของถนน</li> <li>- ระยะมองเห็นปลอดภัยไม่เพียงพอ</li> <li>- จุดตัดทางรถไฟอยู่ใกล้ทางแยก</li> </ul> | <ul style="list-style-type: none"> <li>- ติดตั้งเครื่องหมายระวางรถไฟ (Cross Buck)</li> <li>- ติดตั้งเครื่องหมายจราจรตามมาตรฐานการติดตั้งเครื่องหมายจราจร</li> <li>- ปรับปรุงผิวจราจรที่จุดตัดตามมาตรฐานของการรถไฟฯ และขยายความกว้างให้เท่าถนน</li> <li>- รื้อถอนไม้หมอนที่ปักแสดงแนวเขตรถไฟ</li> <li>- แก้ไขปัญหาระยะการมองเห็นปลอดภัย</li> </ul> | 30,000<br>50,000<br>640,000<br>330,000 |

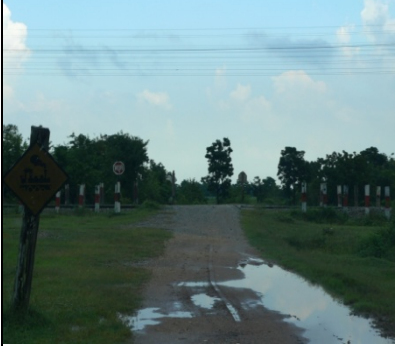
| ภาพถ่ายจุดตัด | รายละเอียดของจุดตัด | สภาพปัญหา | แนวทางแก้ไขเบื้องต้น | งบประมาณ (บาท) |
|---|---|---|---|---|
| | ประเภทของจุดตัด: ป้ายจราจร<br>Latitude:15.59833 Longitude:100.17430<br>เสาโทรเลขที่: 238/7-8<br>ถนนที่ตัดผ่าน: เขาทอง – เขารัง<br>ชนิดผิวจราจร: ถนนลูกรัง<br>ความกว้างของผิวจราจรที่จุดตัด: 4.0 เมตร | <ul style="list-style-type: none"> <li>- เครื่องหมายจราจรไม่ครบถ้วนหรือมีแต่ไม่ได้มาตรฐาน และบางส่วนอยู่ในสภาพชำรุด</li> <li>- ถนนช่วงบริเวณจุดตัดทางรถไฟมีความลาดชัน</li> <li>- ความกว้างของผิวจราจรที่จุดตัดแคบกว่าความกว้างของถนน</li> <li>- ระยะมองเห็นปลอดภัยไม่เพียงพอ</li> </ul> | <ul style="list-style-type: none"> <li>- ติดตั้งเครื่องหมายระวางรถไฟ (Cross Buck)</li> <li>- ติดตั้งเครื่องหมายจราจรตามมาตรฐานการติดตั้งเครื่องหมายจราจร</li> <li>- ปรับปรุงผิวจราจรที่จุดตัดตามมาตรฐานของการรถไฟฯ และขยายความกว้างให้เท่าถนน</li> <li>- ปรับปรุงผิวจราจรของถนนในเขตทางรถไฟเป็นทางลาดยาง และปรับระดับความชันตามมาตรฐานของการรถไฟฯ</li> <li>- แก้ไขปัญหาระยะการมองเห็นปลอดภัย</li> </ul> | 30,000<br>50,000<br>400,000<br>200,000<br>330,000 |

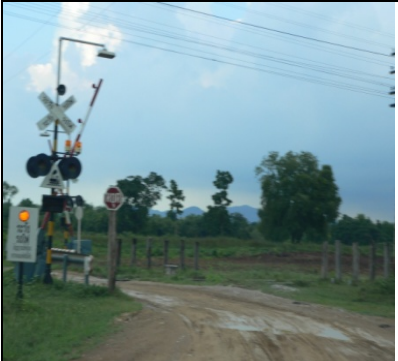
| ภาพถ่ายจุดตัด | รายละเอียดของจุดตัด | สภาพปัญหา | แนวทางแก้ไขเบื้องต้น | งบประมาณ (บาท) |
|---|---|---|---|---|
| | ประเภทของจุดตัด: เครื่องกั้น ข1<br>Latitude:15.61954 Longitude:100.16904<br>เสาโทรเลขที่: 240/14-15<br>ถนนที่ตัดผ่าน: เขารัง – อ่างหิน<br>ชนิดผิวจราจร: ถนนคอนกรีต<br>ความกว้างของผิวจราจรที่จุดตัด: 4 เมตร | <ul style="list-style-type: none"> <li>- เครื่องหมายจราจรไม่ครบถ้วนหรือมีแต่ไม่ได้มาตรฐาน และบางส่วนอยู่ในสภาพชำรุด</li> <li>- ความกว้างของผิวจราจรที่จุดตัดแคบกว่าความกว้างของถนน</li> <li>- ระยะมองเห็นปลอดภัยไม่เพียงพอ</li> </ul> | <ul style="list-style-type: none"> <li>- ติดตั้งเครื่องหมายระวางรถไฟ (Cross Buck)</li> <li>- ติดตั้งเครื่องหมายจราจรตามมาตรฐานการติดตั้งเครื่องหมายจราจร</li> <li>- ปรับปรุงผิวจราจรที่จุดตัดตามมาตรฐานของการรถไฟฯ และขยายความกว้างให้เท่าถนน</li> <li>- ปรับปรุงผิวจราจรของถนนในเขตทางรถไฟเป็นทางลาดยาง</li> <li>- แก้ไขปัญหาระยะการมองเห็นปลอดภัย</li> <li>- ติดตั้งป้ายหยุดที่ระยะ 5 เมตร</li> </ul> | 30,000<br>41,800<br>480,000<br>200,000<br>330,000<br>8,200 |

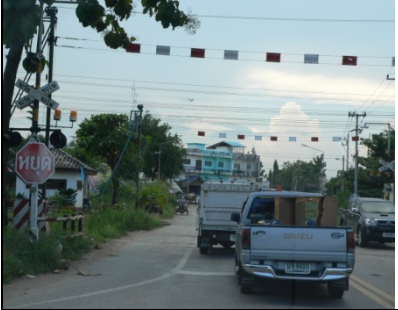
| ภาพถ่ายจุดตัด | รายละเอียดของจุดตัด | สภาพปัญหา | แนวทางแก้ไขเบื้องต้น | งบประมาณ (บาท) |
|---|---|---|---|---|
| | <p>ประเภทของจุดตัด: เครื่องกั้น ก3</p> <p>Latitude:15.65765 Longitude:100.15938</p> <p>เสาโทรเลขที่: 245/4-5</p> <p>ถนนที่ตัดผ่าน: จ.นครสวรรค์ – อ.ท่าตะโก</p> <p>ชนิดผิวจราจร: ถนนลาดยาง</p> <p>ความกว้างของผิวจราจรที่จุดตัด: 6.0 เมตร</p> | <ul style="list-style-type: none"> <li>- เครื่องหมายจราจรไม่ครบถ้วนหรือมีแต่ไม่ได้มาตรฐาน และบางส่วนอยู่ในสภาพชำรุด</li> <li>- สภาพผิวจราจรที่จุดตัดทางรถไฟชำรุด</li> <li>- มีปริมาณจราจรสูง</li> </ul> | <ul style="list-style-type: none"> <li>- ก่อสร้างสะพานข้ามทางรถไฟ (โครงการก่อสร้างสะพานข้ามทางรถไฟ กรมทางหลวง)</li> </ul> | 153,000,000 |
