# เสไฟฟ้ารั่ว-คร่าสลด กระทิงเขาใหญ่

**ภาพเวทมนตร์!  
ออกหากิน  
ช็อกเกรียน  
อยู่ริมถนน**

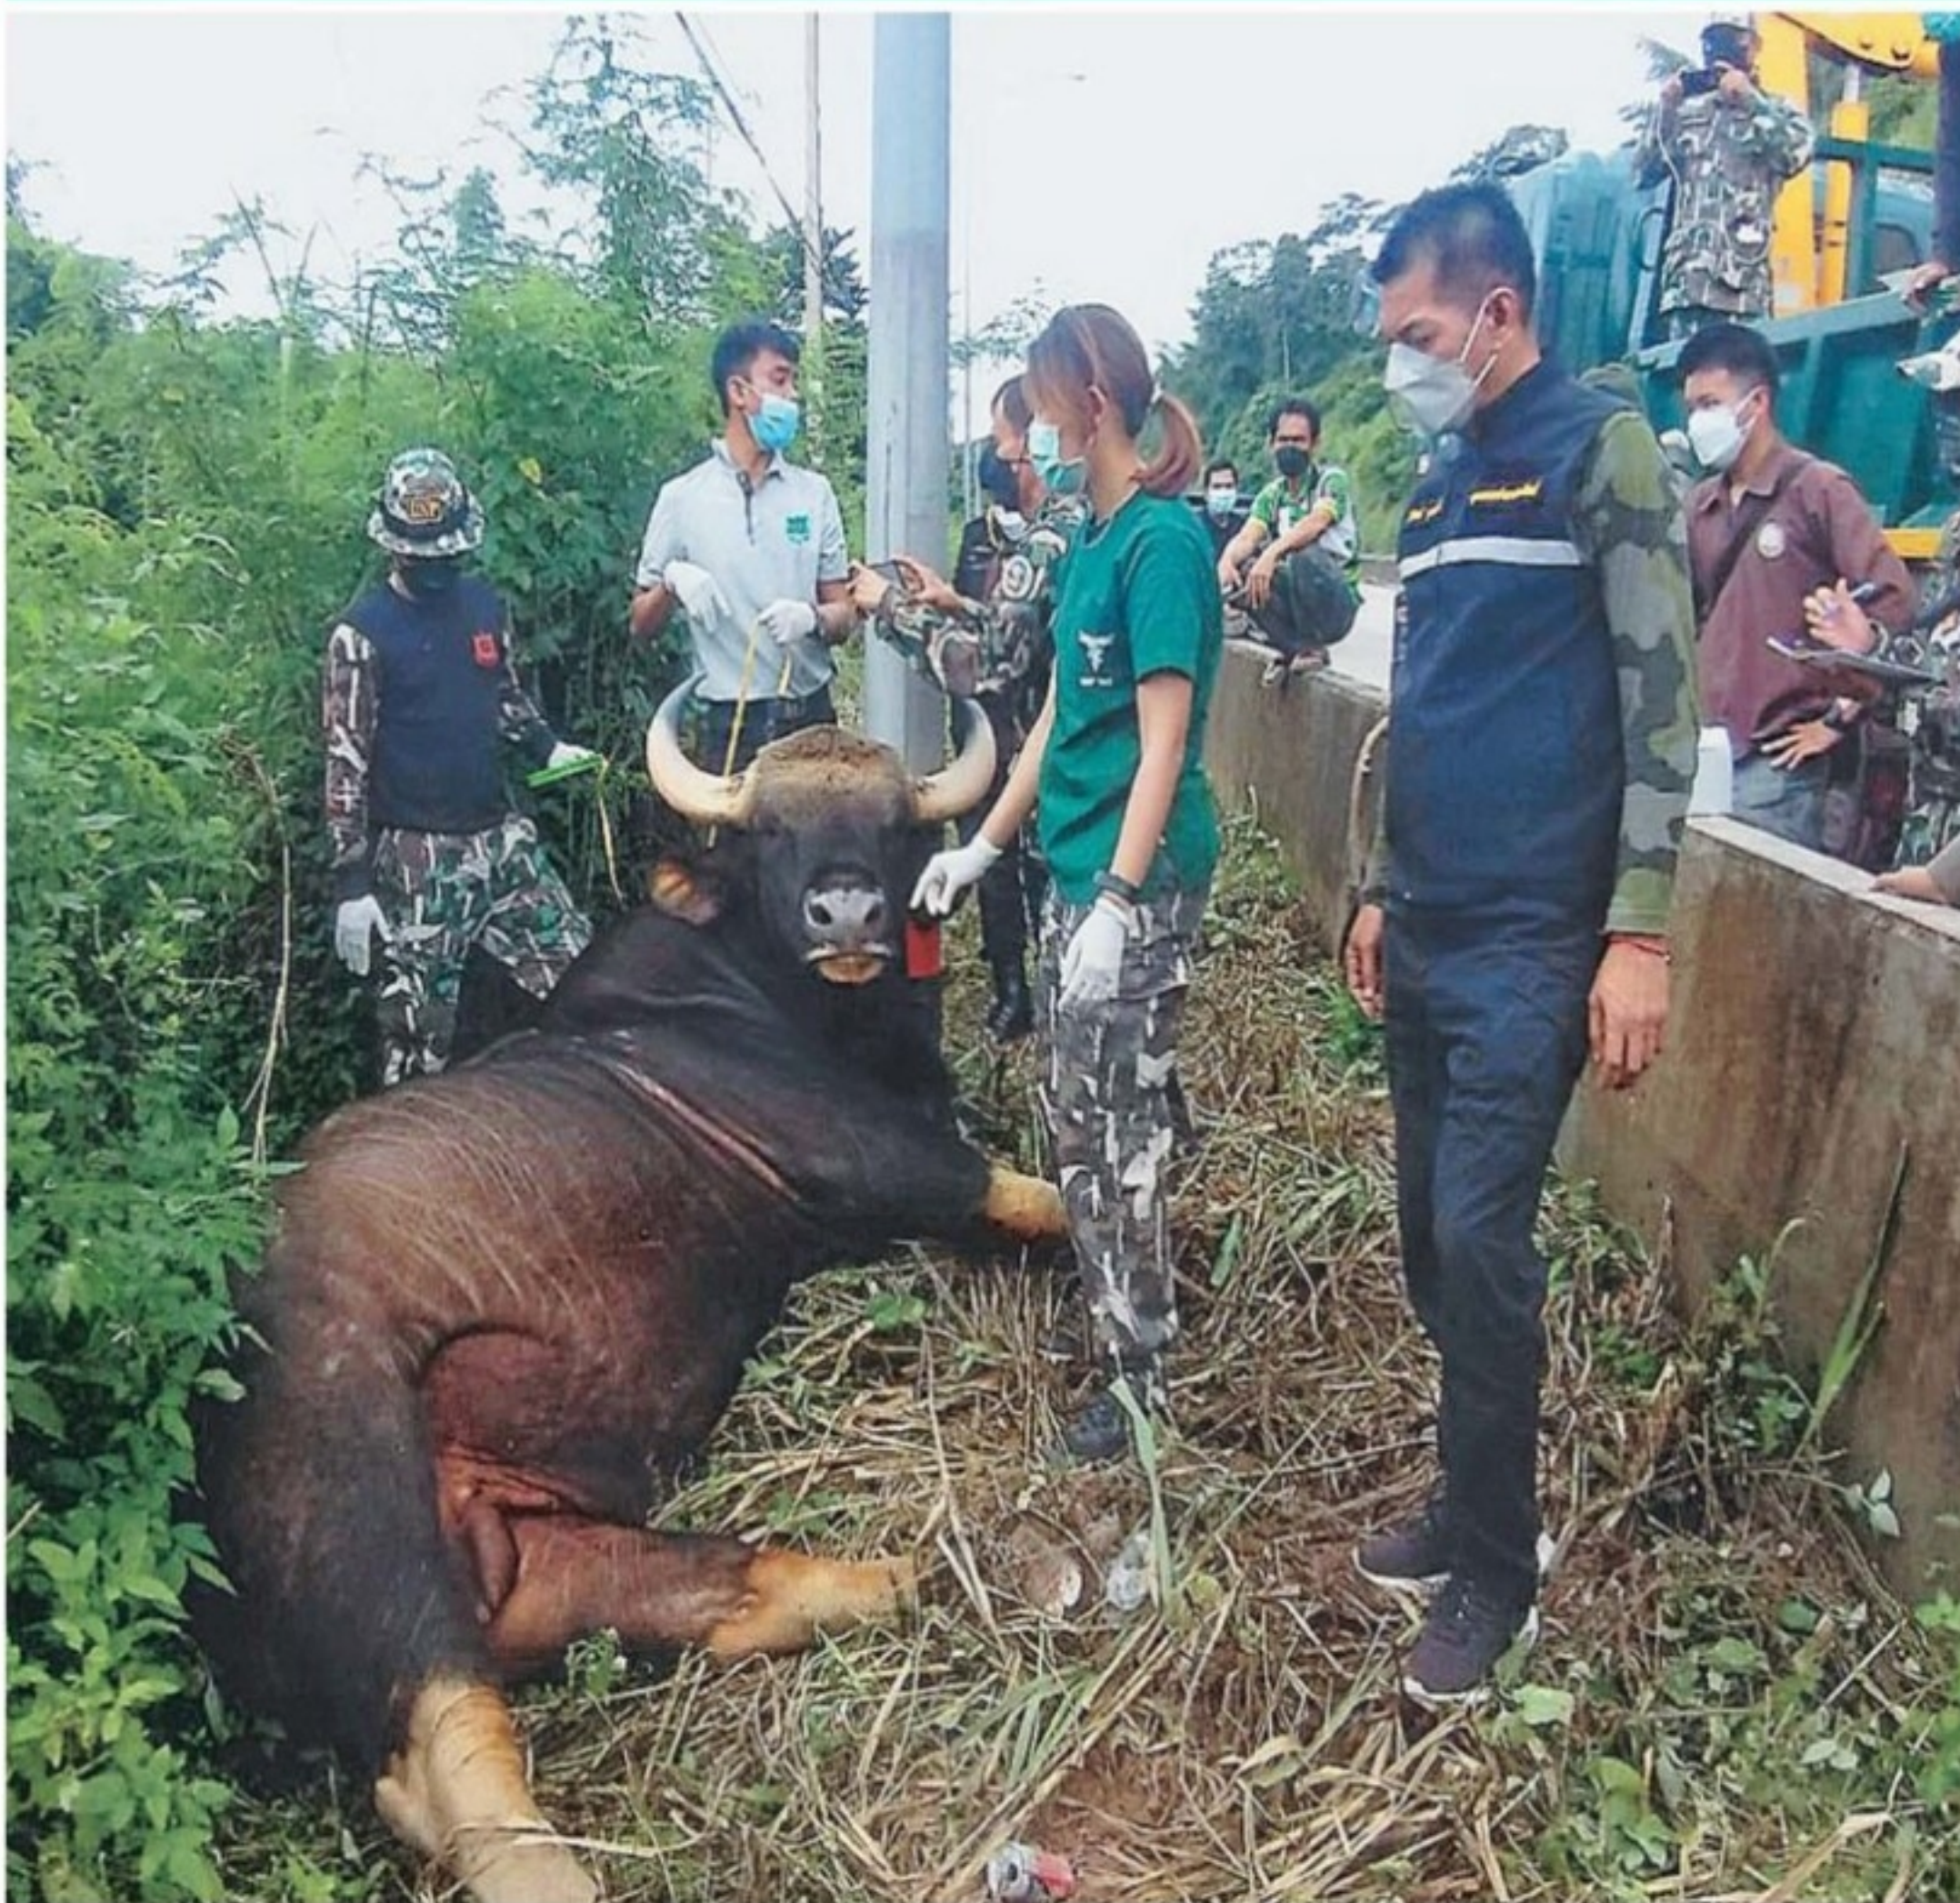
◀ ไฟช็อตกระทิง จนท.ตรวจจาก  
กระทิงเพศผู้ อายุ 12-15 ปี น้ำหนักราว  
800 กก. นอนตายโคนเสไฟฟ้าส่อง  
สว่าง ริมถนนสาย 304 กบินทร์-นคร  
ราชสีมา กม.ที่ 212+600 หมู่ 4 บ้านเขา  
ทราย ต.บุพราหมณ์ อ.นาดี จ.ปราจีนบุรี  
คาดถูกกระแสไฟฟ้ารั่วไหลช็อตตาย.

จุดเกิดเหตุพบกระเบื้องเพสผู้ น้ำหนักราว 800 กก. ตายอยู่ข้างเสไฟฟ้าส่องสว่าง เบื้องต้นคาดว่ากระเบื้องโตนตัวดังกล่าวน่าจะออกจากป่ามาหากินข้างทาง และถูกกระแสไฟฟ้าที่รั่วไหลมาจากเสไฟฟ้าช็อคตาย เนื่องจากในช่วงค่ำที่ผ่านมา มีฝนตกในพื้นที่อุทยานแห่งชาติเขาใหญ่ตลอดคืนอาจทำให้อุปกรณ์ไฟฟ้าชำรุดและมีกระแสไฟฟ้ารั่วไหลจนช็อคกระเบื้องตาย เจ้าหน้าที่อุทยานเร่งประสานเจ้าหน้าที่การไฟฟ้ามาตัดกระแสไฟ

ประมาณ 12-15 ปีนอนตายอยู่โคนเสไฟฟ้าส่องสว่างข้างทาง ลักษณะตะแคง เขากะทิงติดอยู่กับเสไฟฟ้า ส่วนโคนเสไฟฟ้าพบมีสายไฟหลุดและห้อยระโยงระยางไม่เป็นระเบียบ ตรวจสอบซากกระเบื้องมีร่องรอยถูกไฟฟ้าช็อคไหม้เกรียม สัตวแพทย์ได้เก็บตัวอย่างเลือดกระเบื้องไปตรวจ พร้อมนำซากกระเบื้องไปผ่าพิสูจน์อีกครั้งที่หน่วยป่าไม้ที่ 6 บุพราหมณ์ใน พร้อมส่งชิ้นเนื้อ-เครื่องในไปตรวจพิสูจน์ตามขั้นตอนต่อไป

นายวิวัฒน์ ขุนฤทธิ์ ผู้ช่วยหัวหน้าอุทยานแห่งชาติเขาใหญ่กล่าวว่า ในเบื้องต้นคาดว่าสาเหตุน่าจะเกิดจากกระแสไฟช็อค เพราะดูจากที่เกิดเหตุแล้วไม่น่าจะมาจากสาเหตุอื่น จากนั้นจะได้ประสานกรมทางหลวงเข้ามาตรวจสอบเสไฟฟ้าทั้งหมด หากพบว่ามีต้นไทรที่มีกระแสไฟรั่วไหลหรือเสี่ยงต่อการรั่วไหลเช่นนี้ จะต้องรีบซ่อมแซมและป้องกันไม่ให้เกิดเหตุขึ้นอีก เพราะนอกจากจะเป็นอันตรายกับสัตว์ป่าแล้ว ยังอาจเป็นอันตรายกับชาวบ้านด้วย
